두현교(울산) 교면포장 S1

| 용역명 | | 2025년 부산울산선 구조물 정밀안전점검 용역[터널, 교량] | | | |

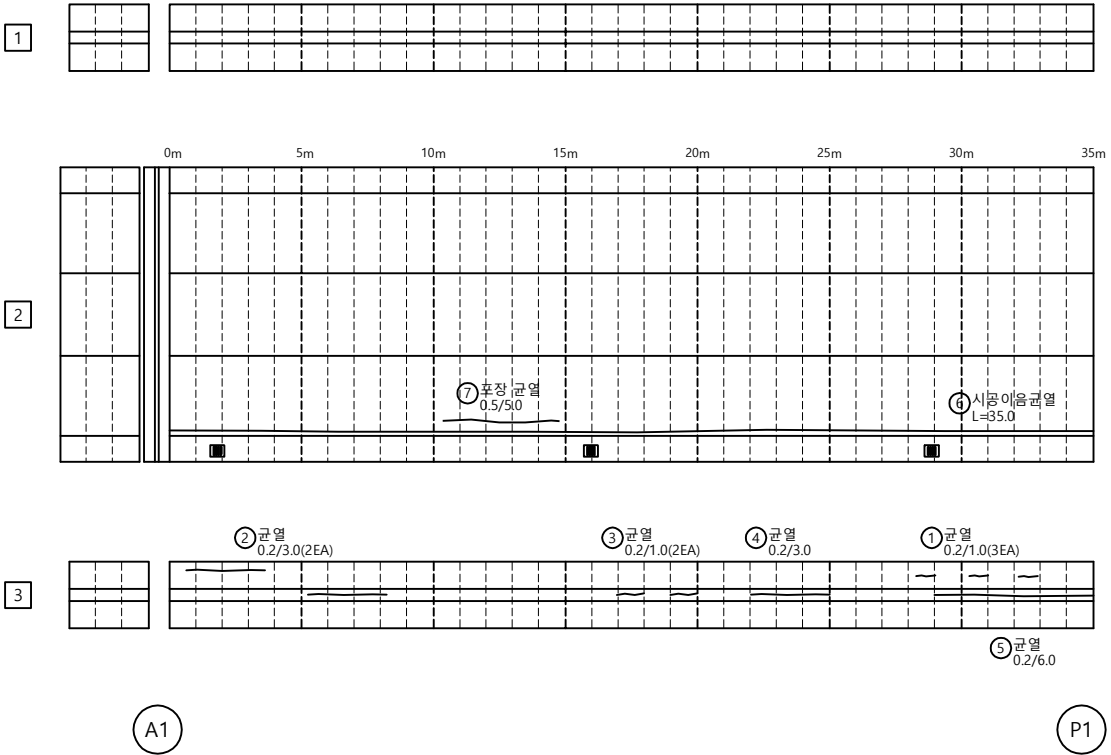
| 번호 | 신/구 | 부재명 | 손 상 현 황 | 손 상 규 모 | | | | | 비고 |
|---|---|---|---|---|---|---|---|---|---|
| 1 | 구 | 방호벽 | 균열 | 0.2 | 1.0 | | 3 | m | 3.00 |
| 2 | 구 | 방호벽 | 균열 | 0.2 | 3.0 | | 2 | m | 6.00 |
| 3 | 구 | 방호벽 | 균열 | 0.2 | 1.0 | | 2 | m | 2.00 |
| 4 | 구 | 방호벽 | 균열 | 0.2 | 1.0 | | 1 | m | 1.00 |
| 5 | 구 | 방호벽 | 균열 | 0.2 | 6.0 | | 1 | m | 6.00 |
| 6 | 구 | 교면포장 | 시공이음 균열 | | 35.0 | | 1 | m | 35.00 |
| 7 | 구 | 교면포장 | 포장 균열 | 0.5 | 5.0 | | 1 | m | 5.00 |

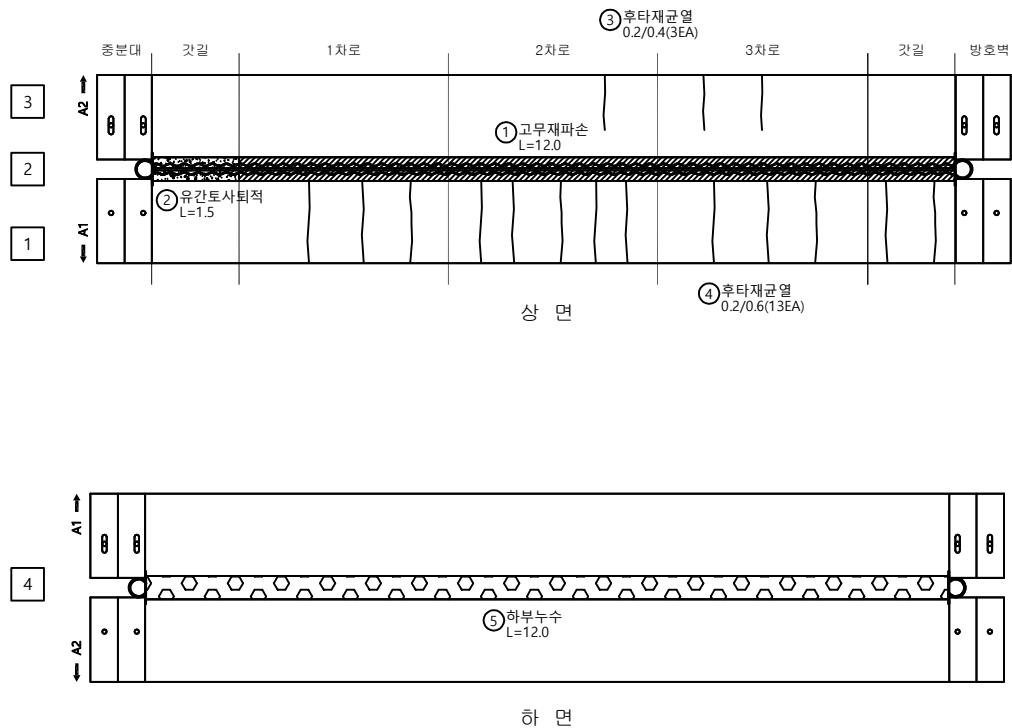
두현교(울산) 신축이음 A1

| 번호 | 신/구 | 부재명 | 손상현황 | 손상규모 | | | | | | 비고 |
|---|---|---|---|---|---|---|---|---|---|---|
| 3 | 구 | 신축이음 | 후타재 균열 | 0.2 | 0.4 | | 3 | m | 1.20 | |
| 4 | 구 | 신축이음 | 후타재 균열 | 0.2 | 0.6 | | 13 | m | 7.80 | |
| 5 | 구 | 신축이음 | 하부누수 | | 12.0 | | 1 | m | 12.00 | |

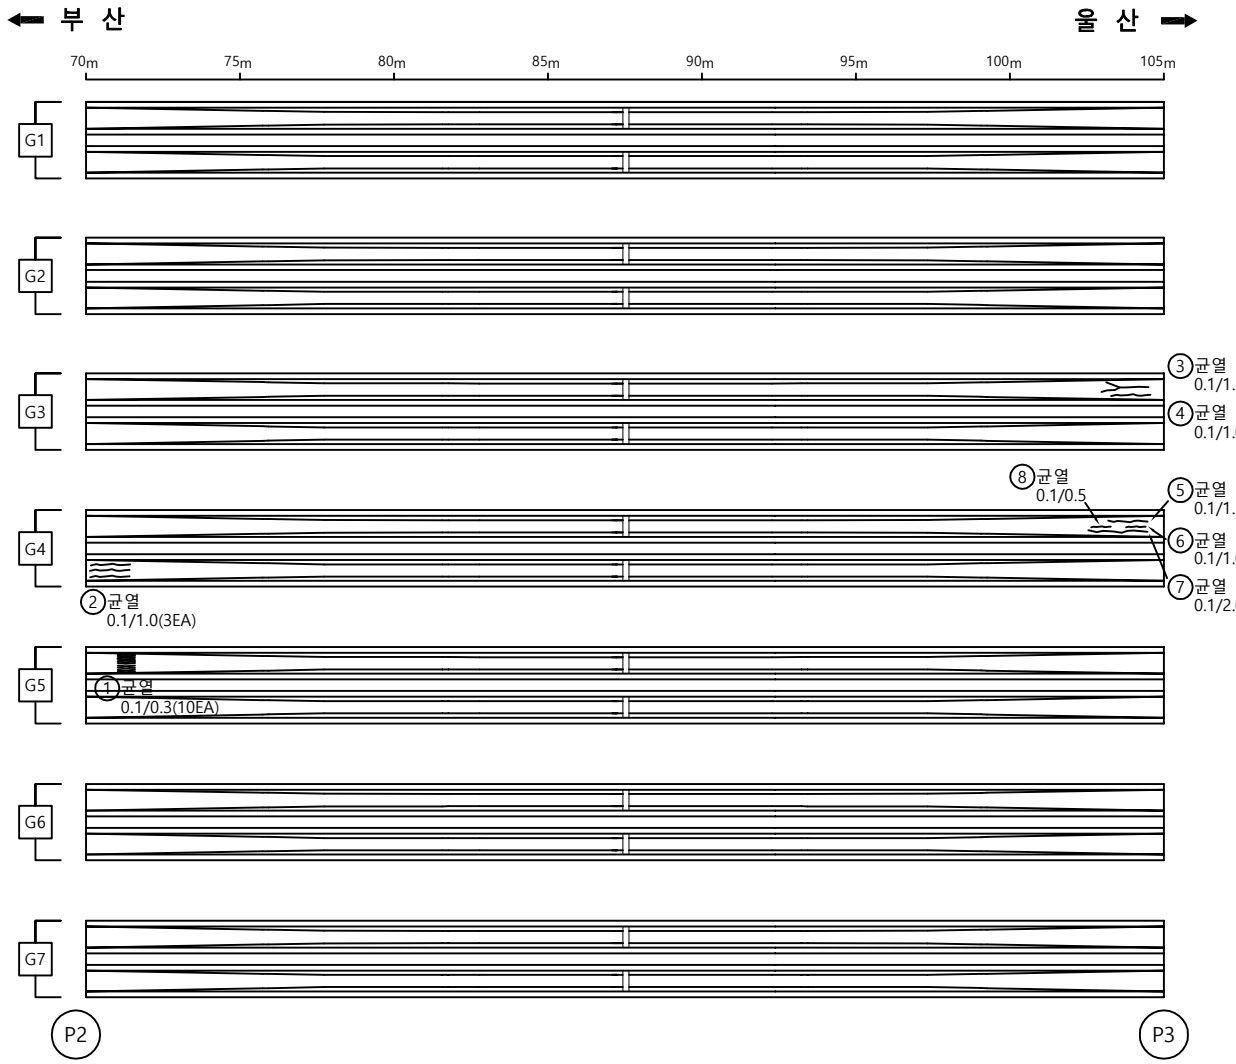
두현교(울산) 거더 S3

| 거더 S3 | | | | | | | | | |
|---|---|---|---|---|---|---|---|---|---|
| 1 | 구 | 거더 | 균열 | 0.1 | 0.3 | | 10 | m | 3.00 |
| 2 | 구 | 거더 | 균열 | 0.1 | 1.0 | | 3 | m | 3.00 |
| 3 | 구 | 거더 | 균열 | 0.1 | 1.5 | | 1 | m | 1.50 |
| 4 | 구 | 거더 | 균열 | 0.1 | 1.0 | | 1 | m | 1.00 |
| 5 | 구 | 거더 | 균열 | 0.1 | 1.5 | | 1 | m | 1.50 |
| 6 | 구 | 거더 | 균열 | 0.1 | 1.0 | | 1 | m | 1.00 |
| 7 | 구 | 거더 | 균열 | 0.1 | 2.0 | | 1 | m | 2.00 |
| 8 | 구 | 거더 | 균열 | 0.1 | 0.5 | | 1 | m | 0.50 |

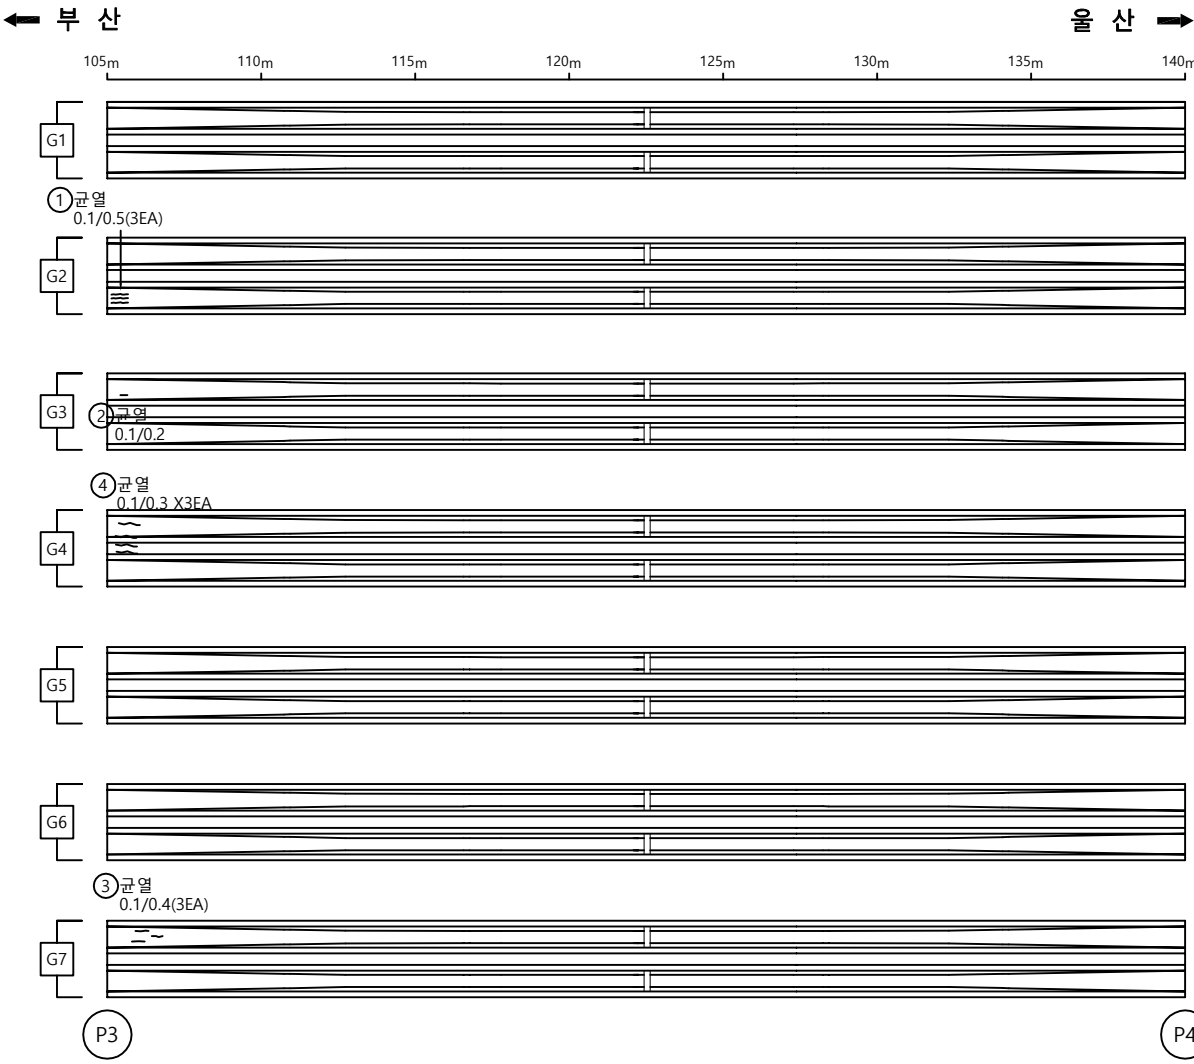
두현교(울산) 거더 S4

| 거더 | | | | | | | | | | |
|---|---|---|---|---|---|---|---|---|---|---|
| 1 | 구 | 거더 | 균열 | 0.1 | 0.5 | | 3 | m | 1.50 | |
| 2 | 구 | 거더 | 균열 | 0.1 | 0.2 | | 1 | m | 0.20 | |
| 3 | 구 | 거더 | 균열 | 0.1 | 0.4 | | 3 | m | 1.20 | |
| 4 | 신 | 거더 | 균열 | 0.1 | 0.3 | | 3 | m | 0.90 | |

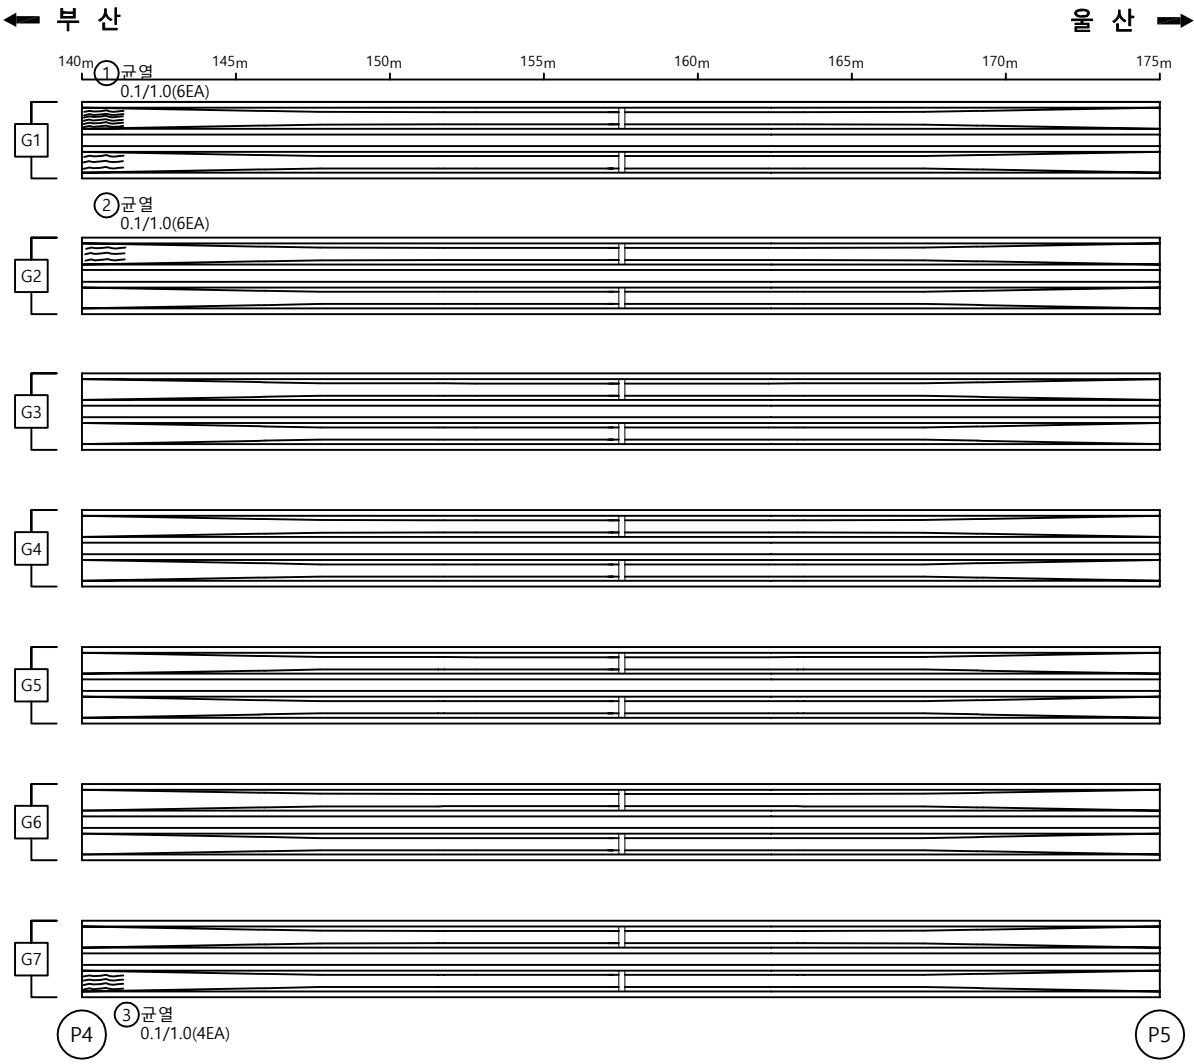
두현교(울산) 거더 S5

| 번호 | 신/구 | 부재명 | 손 상 현 황 | 손 상 규 모 | | | | | | 비고 |
|---|---|---|---|---|---|---|---|---|---|---|
| 1 | 구 | 거더 | 균열 | 0.1 | 1.0 | | 6 | m | 6.00 | |
| 2 | 구 | 거더 | 균열 | 0.1 | 1.0 | | 6 | m | 6.00 | |
| 3 | 구 | 거더 | 균열 | 0.1 | 1.0 | | 4 | m | 4.00 | |

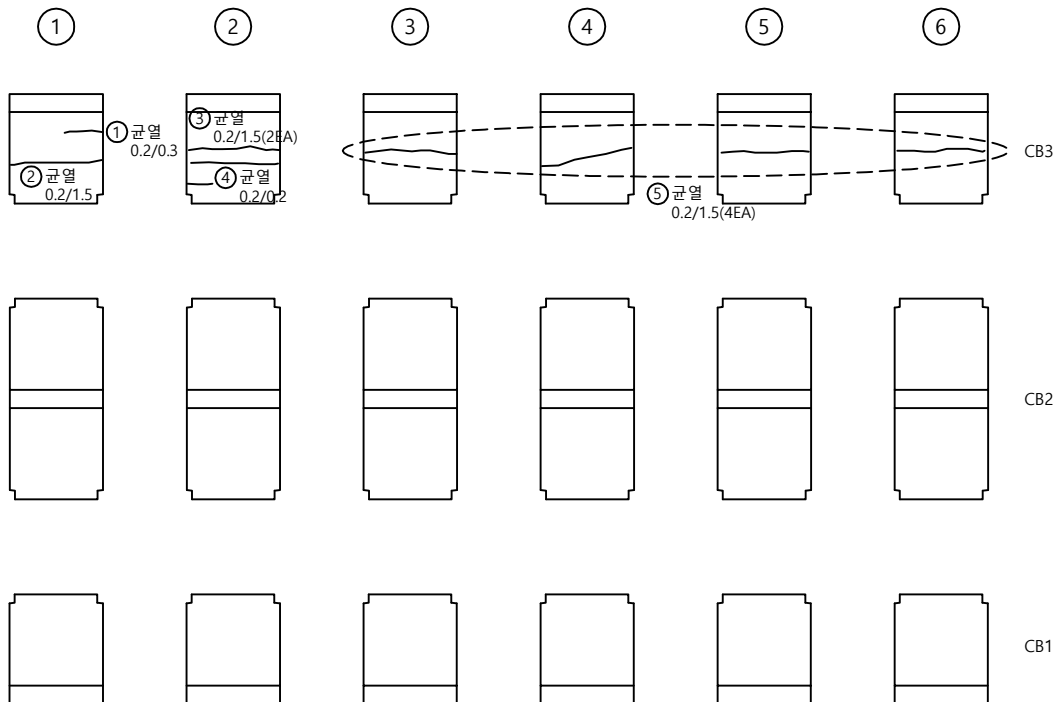
두현교(울산) 가로보 S2

| 번호 | 신/구 | 부재명 | 손 상 현 황 | 손 상 규 모 | | | | | 비고 |
|---|---|---|---|---|---|---|---|---|---|
| 1 | 구 | 가로보 | 균열 | 0.2 | 0.3 | | 1 | m | 0.30 |
| 2 | 구 | 가로보 | 균열 | 0.2 | 1.5 | | 1 | m | 1.50 |
| 3 | 구 | 가로보 | 균열 | 0.2 | 1.5 | | 2 | m | 3.00 |
| 4 | 구 | 가로보 | 균열 | 0.2 | 0.2 | | 1 | m | 0.20 |
| 5 | 구 | 가로보 | 균열 | 0.2 | 1.5 | | 4 | m | 6.00 |

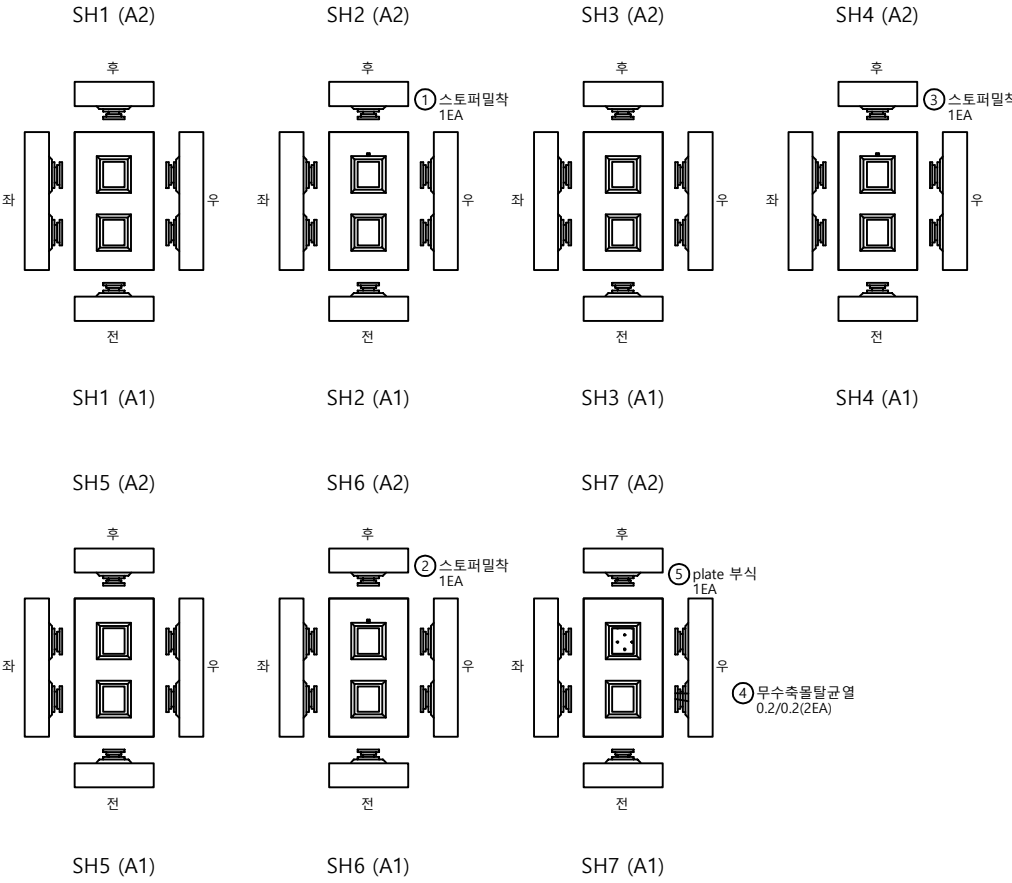
두현교(울산) 받침장치 P2

| 받침장치 | | | | | | | | | |
|---|---|---|---|---|---|---|---|---|---|
| 4 | 구 | 교량받침 | 무수축물탈 균열 | 0.2 | 0.2 | | 2 | m | 0.40 |
| 5 | 구 | 교량받침 | plate 부식 | | | | 1 | EA | 1.00 |

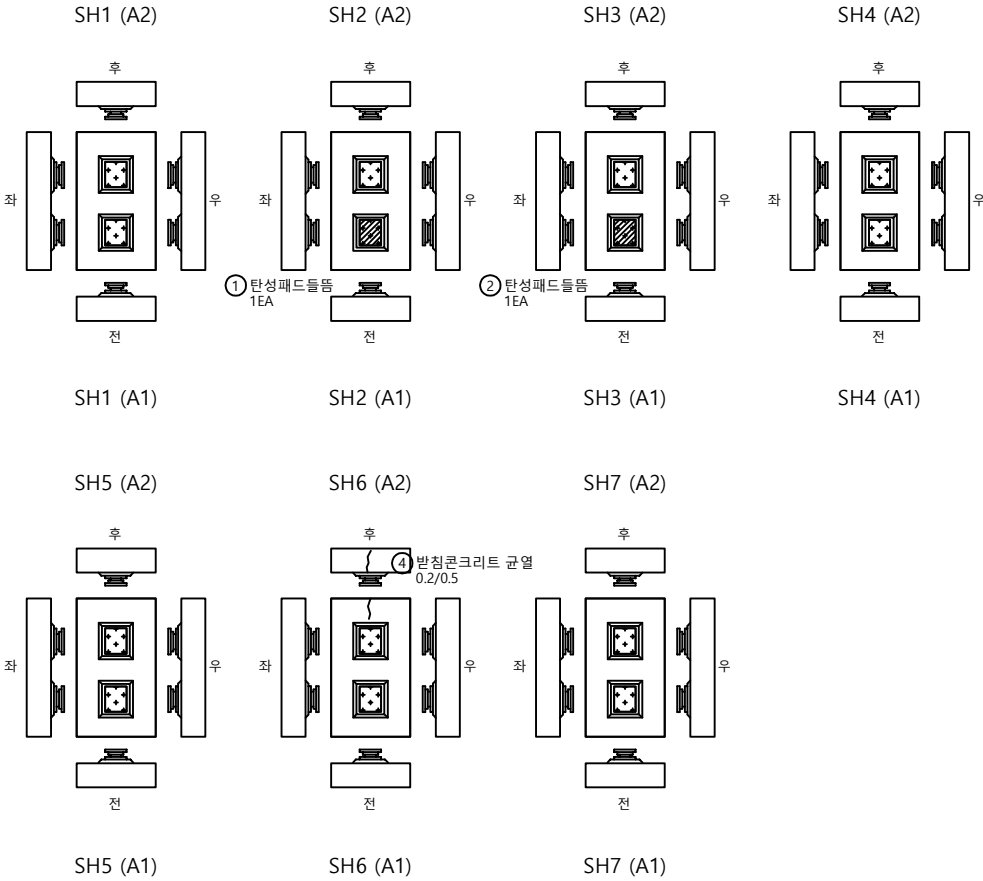
두현교(울산) 받침장치 P6

③ plate 부식  
14EA

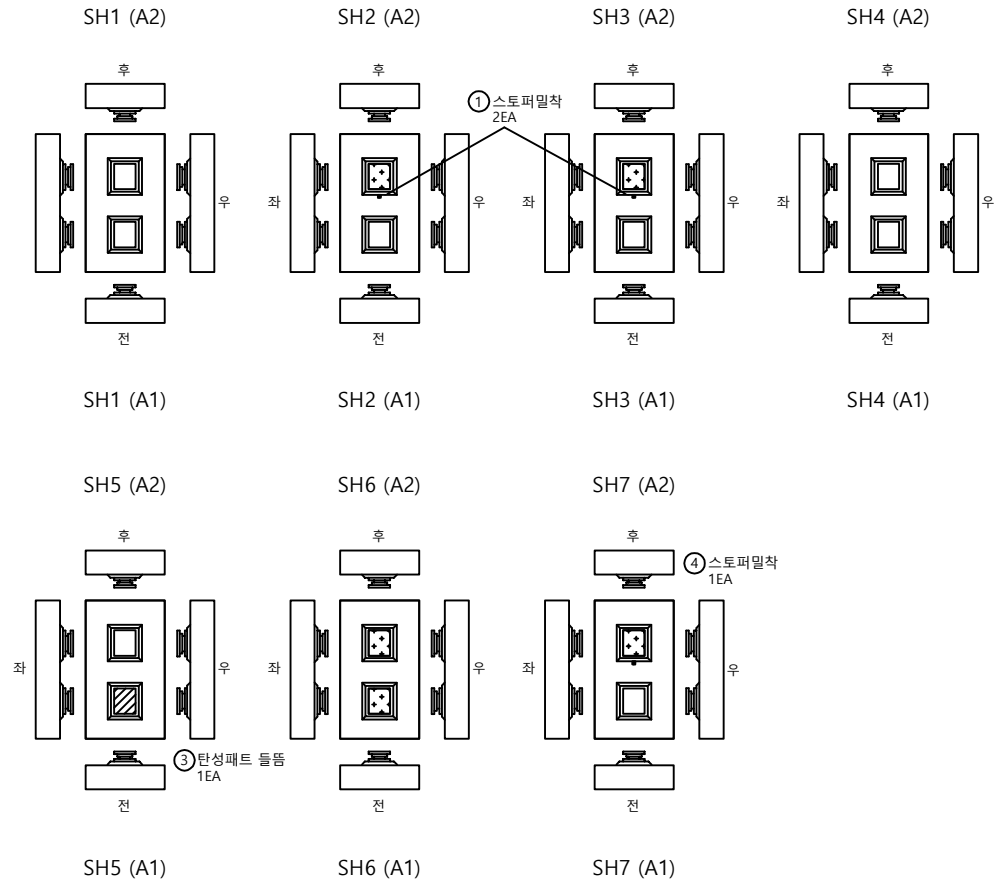
## 두현교(울산) 받침장치 P7

② plate 부식  
5EA
