만화교(부산) 교면포장 - S1

손상물량표

2025년 부산울산선 구조물 정밀안전점검 용역[티널, 교량]

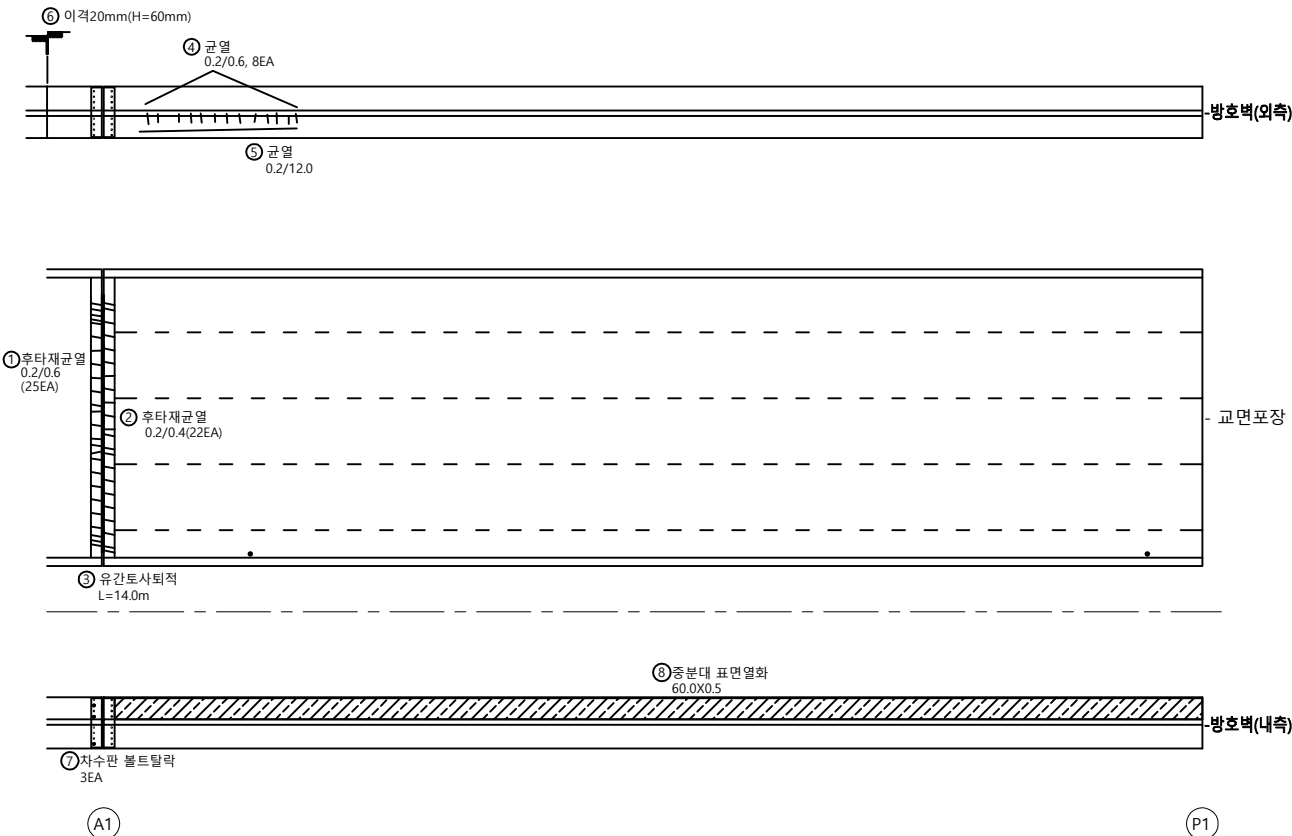
| 번호 | 신/구 | 부재명 | 손 상 현 황 | 손 상 규 모 | | | | | | 비고 |
|---|---|---|---|---|---|---|---|---|---|---|
| 1 | 구 | 신축이음 | 후타재 균열 | 0.2 | 0.6 | | 25 | m | 15.00 | |
| 2 | 구 | 신축이음 | 후타재 균열 | 0.2 | 0.4 | | 22 | m | 8.80 | |
| 3 | 구 | 신축이음 | 유간토사퇴적 | | 14.0 | | 1 | m | 14.00 | |
| 4 | 구 | 방호벽 | 균열 | 0.2 | 0.6 | | 8 | m | 4.80 | |
| 5 | 구 | 방호벽 | 균열 | 0.2 | 12.0 | | 1 | m | 12.00 | |
| 6 | 구 | 방호벽 | 이격 | | | | 1 | EA | 1.00 | |
| 7 | 구 | 신축이음 | 차수판 볼트 탈락 | | | | 3 | EA | 3.00 | |
| 8 | 구 | 중분대 | 표면열화 | | 60.0 | 0.5 | 1 | ㎡ | 30.00 | |

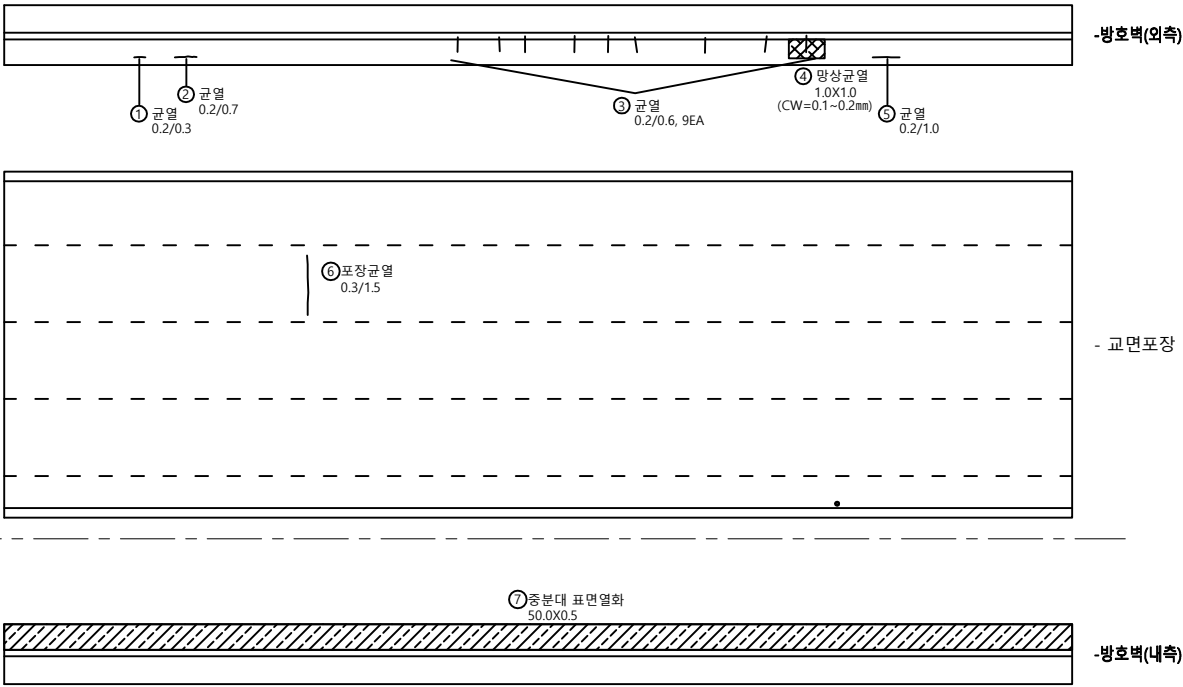
만화교(부산) 교면포장 - S2

| 번호 | 신/구 | 부재명 | 손상현황 | 손상규모 | | | | | 비고 |
|---|---|---|---|---|---|---|---|---|---|
| 1 | 구 | 방호벽 | 균열 | 0.2 | 0.3 | | 1 | m | 0.30 |
| 2 | 구 | 방호벽 | 균열 | 0.2 | 0.7 | | 1 | m | 0.70 |
| 3 | 구 | 방호벽 | 균열 | 0.2 | 0.6 | | 9 | m | 5.40 |
| 4 | 구 | 방호벽 | 망상균열 | 0.1~0.2 | 1.0 | 1.0 | 1 | m <sup>2</sup> | 1.00 |
| 5 | 구 | 방호벽 | 균열 | 0.2 | 1.0 | | 1 | m | 1.00 |
| 6 | 구 | 교면포장 | 포장균열 | 0.3 | 1.5 | | 1 | m | 1.50 |
| 7 | 구 | 중분대 | 표면열화 | | 50.0 | 0.5 | 1 | m <sup>2</sup> | 25.00 |

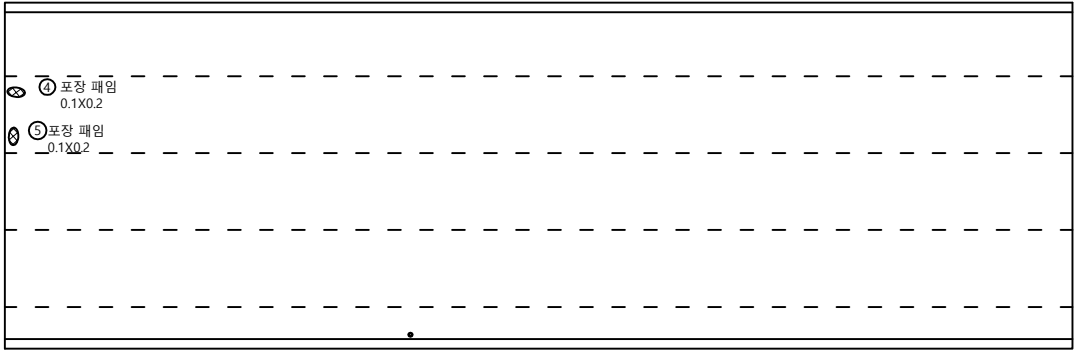
만화교(부산) 교면포장 - S4

| 번호 | 신/구 | 부재명 | 손 상 현 황 | 손 상 규 모 | | | | | | 비고 |
|---|---|---|---|---|---|---|---|---|---|---|
| 1 | 구 | 방호벽 | 균열 | 0.2 | 12.0 | | 1 | m | 12.00 | |
| 2 | 구 | 방호벽 | 균열 | 0.1 | 1.0 | | 1 | m | 1.00 | |
| 3 | 구 | 방호벽 | 균열 | 0.2 | 16.0 | | 1 | m | 16.00 | |
| 4 | 구 | 교면포장 | 포장 패임 | | 0.1 | 0.2 | 1 | m <sup>2</sup> | 0.02 | |
| 5 | 구 | 교면포장 | 포장 패임 | | 0.1 | 0.2 | 1 | m <sup>2</sup> | 0.02 | |
| 6 | 구 | 방호벽 | 균열 | 0.1 | 1.3 | | 1 | m | 1.30 | |

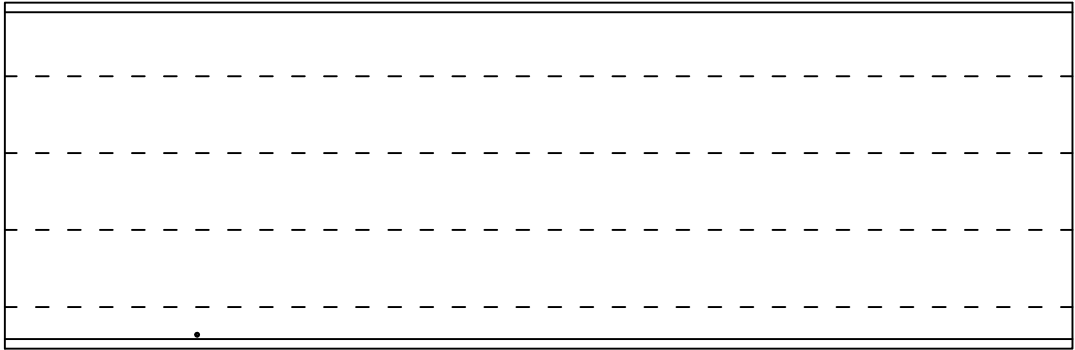
만화교(부산) 교면포장 - S5

| 번호 | 신/구 | 부재명 | 손 상 현 황 | 손 상 규 모 | | | | | | 비고 |
|---|---|---|---|---|---|---|---|---|---|---|
| 1 | 구 | 방호벽 | 균열 | 0.2 | 3.0 | | 1 | m | 3.00 | |
| 2 | 구 | 방호벽 | 균열 | 0.2 | 1.2 | | 1 | m | 1.20 | |
| 3 | 구 | 방호벽 | 균열 | 0.2 | 4.0 | | 1 | m | 4.00 | |
| 4 | 구 | 방호벽 | 균열 | 0.2 | 1.0 | | 1 | m | 1.00 | |
| 5 | 구 | 방호벽 | 균열 | 0.2 | 3.0 | | 1 | m | 3.00 | |

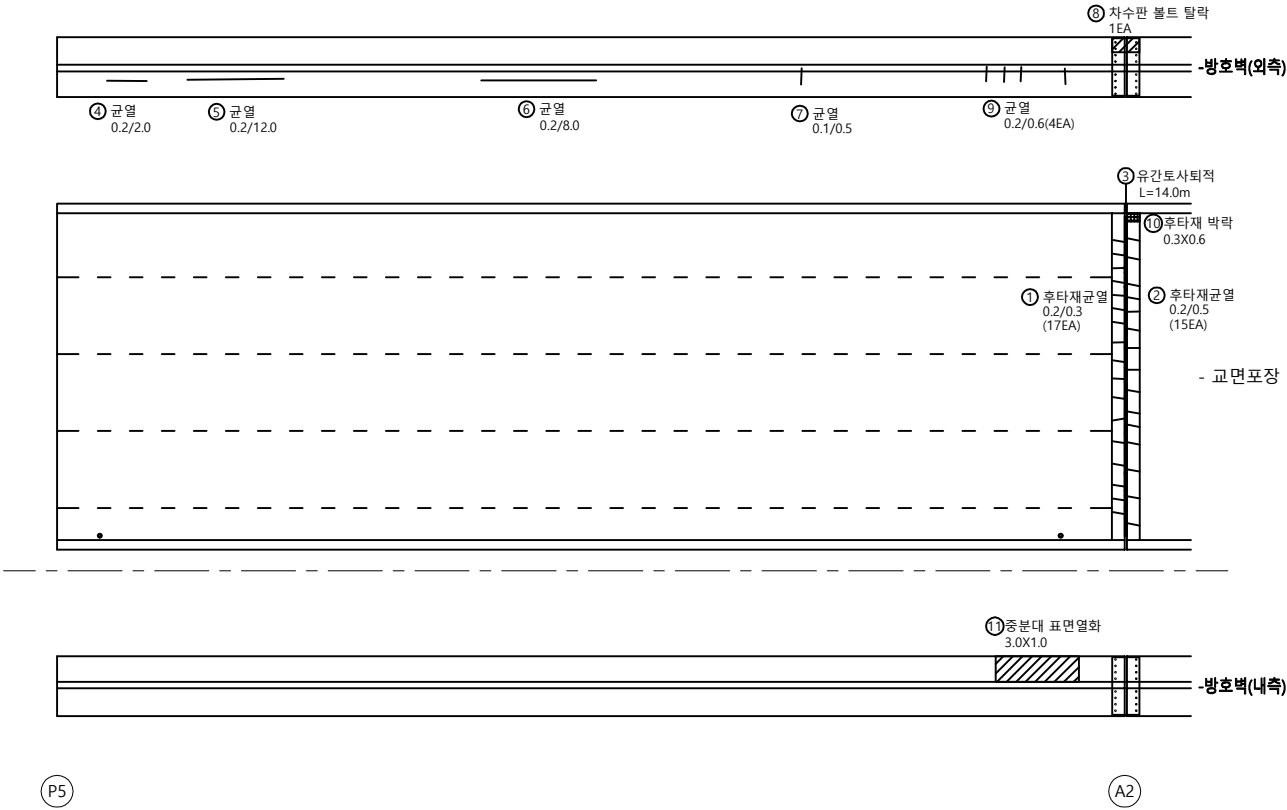
만화교(부산) 교면포장 - S6

| 번호 | 신/구 | 부재명 | 손 상 현 황 | 손 상 규 모 | | | | | | 비고 |
|---|---|---|---|---|---|---|---|---|---|---|
| 1 | 구 | 신축이음 | 후타재 균열 | 0.2 | 0.3 | | 17 | m | 5.10 | |
| 2 | 구 | 신축이음 | 후타재 균열 | 0.2 | 0.5 | | 15 | m | 7.50 | |
| 3 | 구 | 신축이음 | 유간토사퇴적 | | 14.0 | | 1 | m | 14.00 | |
| 4 | 구 | 방호벽 | 균열 | 0.2 | 2.0 | | 1 | m | 2.00 | |
| 5 | 구 | 방호벽 | 균열 | 0.2 | 12.0 | | 1 | m | 12.00 | |
| 6 | 구 | 방호벽 | 균열 | 0.2 | 8.0 | | 1 | m | 8.00 | |
| 7 | 구 | 방호벽 | 균열 | 0.1 | 0.5 | | 1 | m | 0.50 | |
| 8 | 구 | 신축이음 | 차수판 볼트 탈락 | | | | 1 | EA | 1.00 | |
| 9 | 구 | 방호벽 | 균열 | 0.2 | 0.6 | | 4 | m | 2.40 | |
| 10 | 구 | 신축이음 | 후타재 박락 | | 0.6 | 0.3 | 1 | m <sup>2</sup> | 0.18 | |
| 11 | 구 | 중분대 | 표면열화 | | 3.0 | 1.0 | 1 | m <sup>2</sup> | 3.00 | |

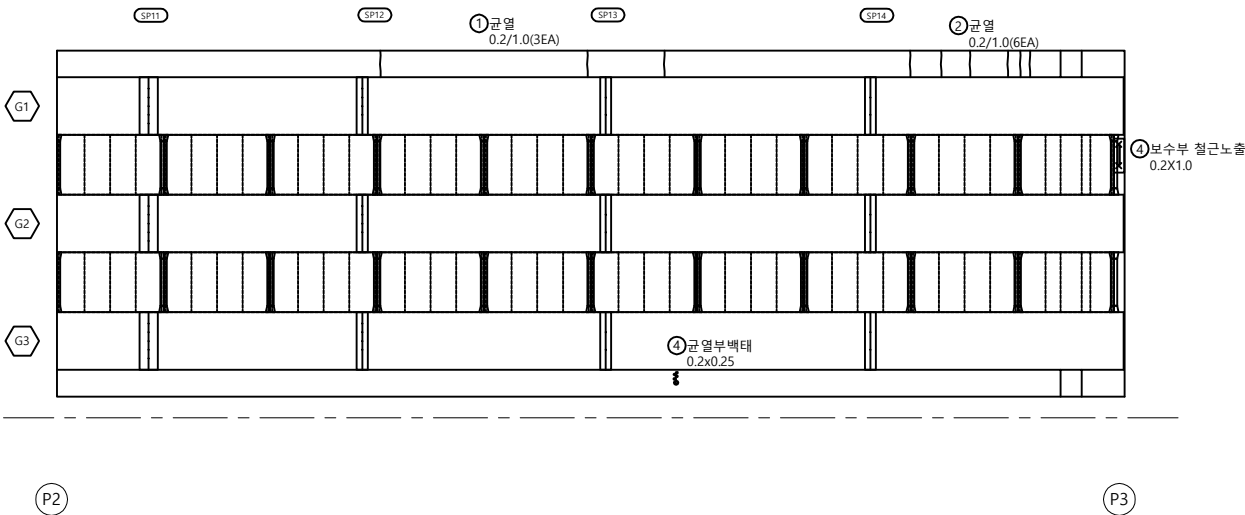
만화교(부산) 바닥판하면 - S3

| 번호 | 신/구 | 부재명 | 손상현황 | 손상규모 | | | | | | 비고 |
|---|---|---|---|---|---|---|---|---|---|---|
| 1 | 구 | 바닥판 | 균열 | 0.2 | 1.0 | | 3 | m | 3.00 | |
| 2 | 구 | 바닥판 | 균열 | 0.2 | 1.0 | | 6 | m | 6.00 | |
| 3 | 구 | 바닥판 | 균열부백태 | | 0.2 | 0.25 | 1 | m <sup>2</sup> | 0.05 | |

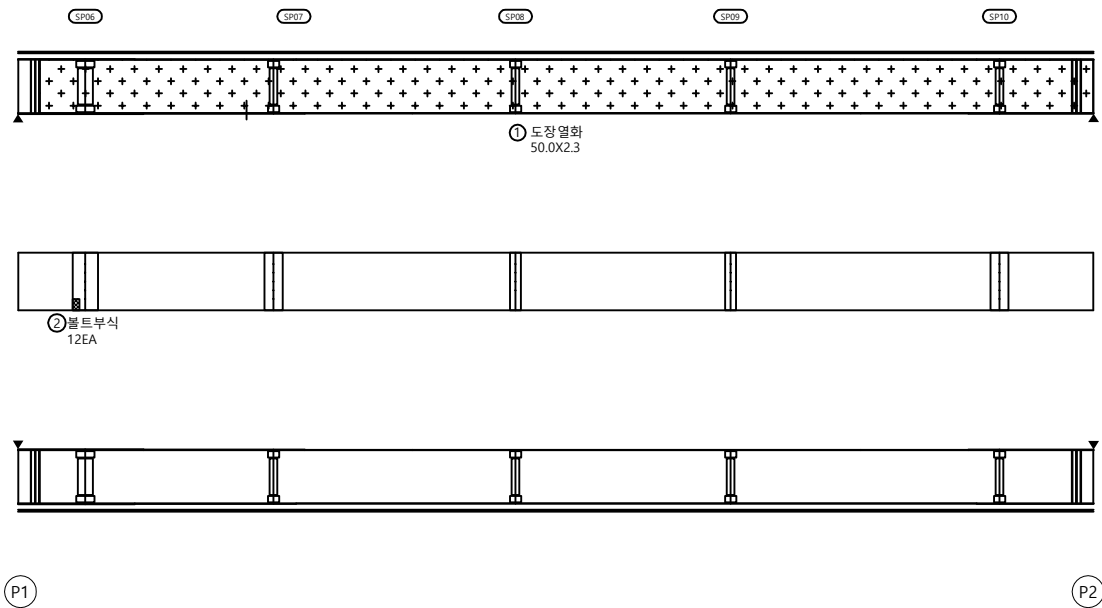
만화교(부산) 거더외부 - S2 - G1

| 번호 | 신/구 | 부재명 | 손 상 현 황 | 손 상 규 모 | | | | | 비고 |
|---|---|---|---|---|---|---|---|---|---|
| 2 | 구 | 거더외부 | 볼트부식 | | | | 12 | EA | 12.00 |

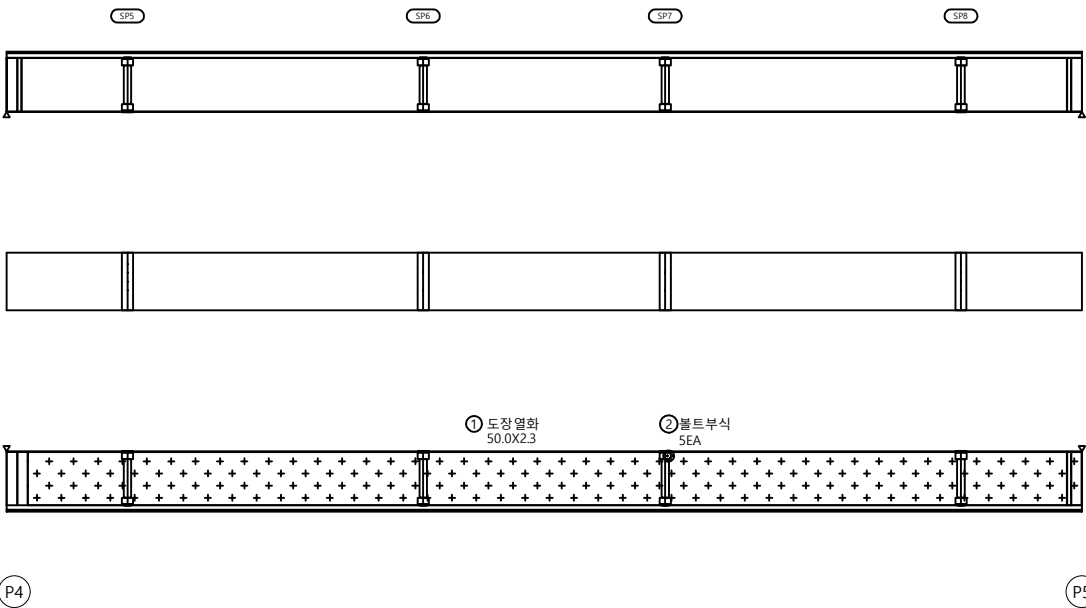
만화교(부산) 거더외부 - S5 - G3

| 번호 | 신/구 | 부재명 | 손 상 현 황 | 손 상 규 모 | | | | | 비고 |
|---|---|---|---|---|---|---|---|---|---|
| 2 | 구 | 거더외부 | 볼트부식 | | | | 5 | EA | 5.00 |

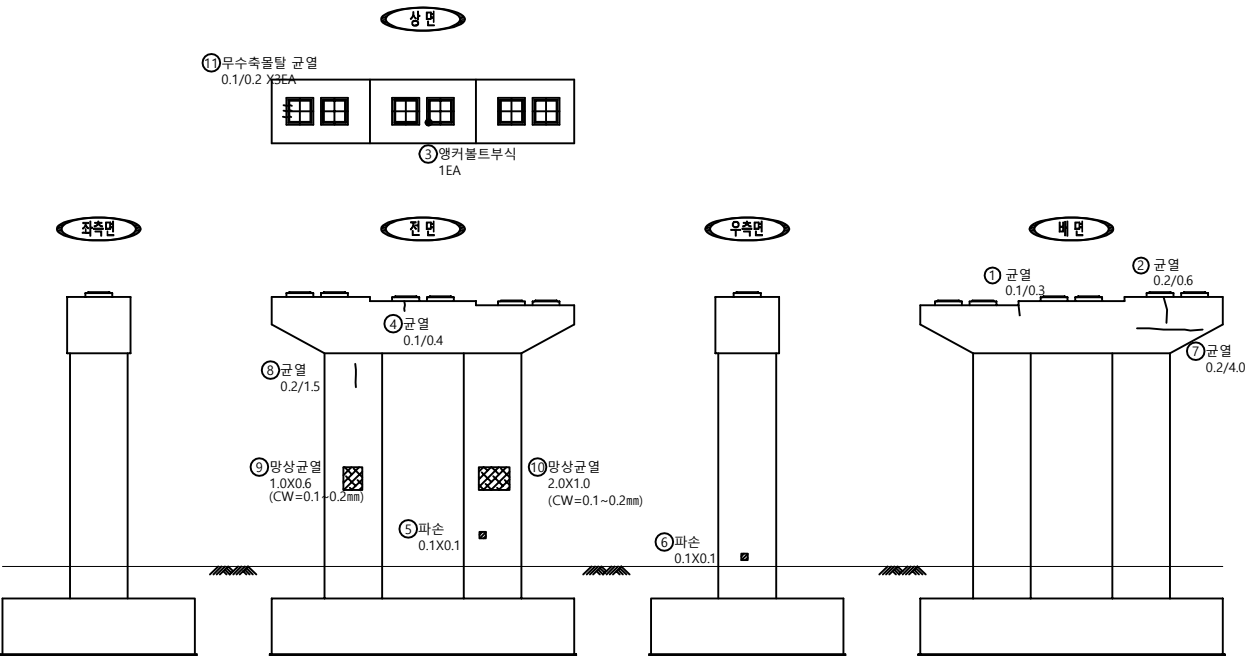
| 번호 | 신/구 | 부재명 | 손 상 현 황 | 손 상 규 모 | | | | | | 비고 |
|---|---|---|---|---|---|---|---|---|---|---|
| 1 | 구 | 교각 | 균열 | 0.1 | 0.3 | | 1 | m | 0.30 | |
| 2 | 구 | 교각 | 균열 | 0.2 | 0.6 | | 1 | m | 0.60 | |
| 3 | 구 | 교량받침 | 앵커볼트부식 | | | | 1 | EA | 1.00 | |
| 4 | 구 | 교각 | 균열 | 0.1 | 0.4 | | 1 | m | 0.40 | |
| 7 | 구 | 교각 | 균열 | 0.2 | 4.0 | | 1 | m | 4.00 | |
| 8 | 구 | 교각 | 균열 | 0.2 | 1.5 | | 1 | m | 1.50 | |
| 9 | 구 | 교각 | 망상균열 | 0.1~0.2 | 1.0 | 0.6 | 1 | m <sup>2</sup> | 0.60 | |
| 10 | 구 | 교각 | 망상균열 | 0.1~0.2 | 2.0 | 1.0 | 1 | m <sup>2</sup> | 2.00 | |
| 11 | 신 | 교량받침 | 무수축물탈 균열 | 0.1 | 0.2 | | 3 | m | 0.60 | |

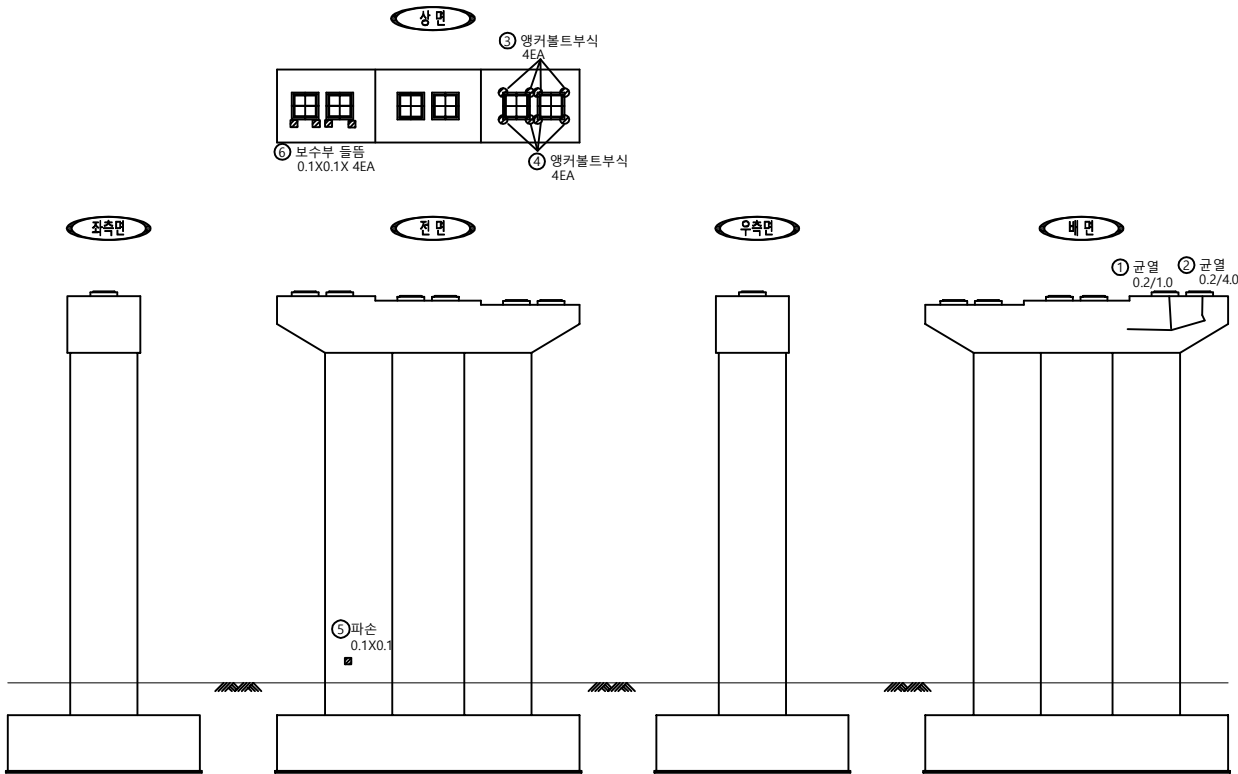
| 번호 | 신/구 | 부재명 | 손 상 현 황 | 손 상 규 모 | | | | | | 비고 |
|---|---|---|---|---|---|---|---|---|---|---|
| 1 | 구 | 교각 | 균열 | 0.2 | 1.0 | | 1 | m | 1.00 | |
| 2 | 구 | 교각 | 균열 | 0.2 | 4.0 | | 1 | m | 4.00 | |
| 3 | 구 | 교량받침 | 앵커볼트부식 | | | | 4 | EA | 4.00 | |
| 4 | 구 | 교량받침 | 앵커볼트부식 | | | | 4 | EA | 4.00 | |

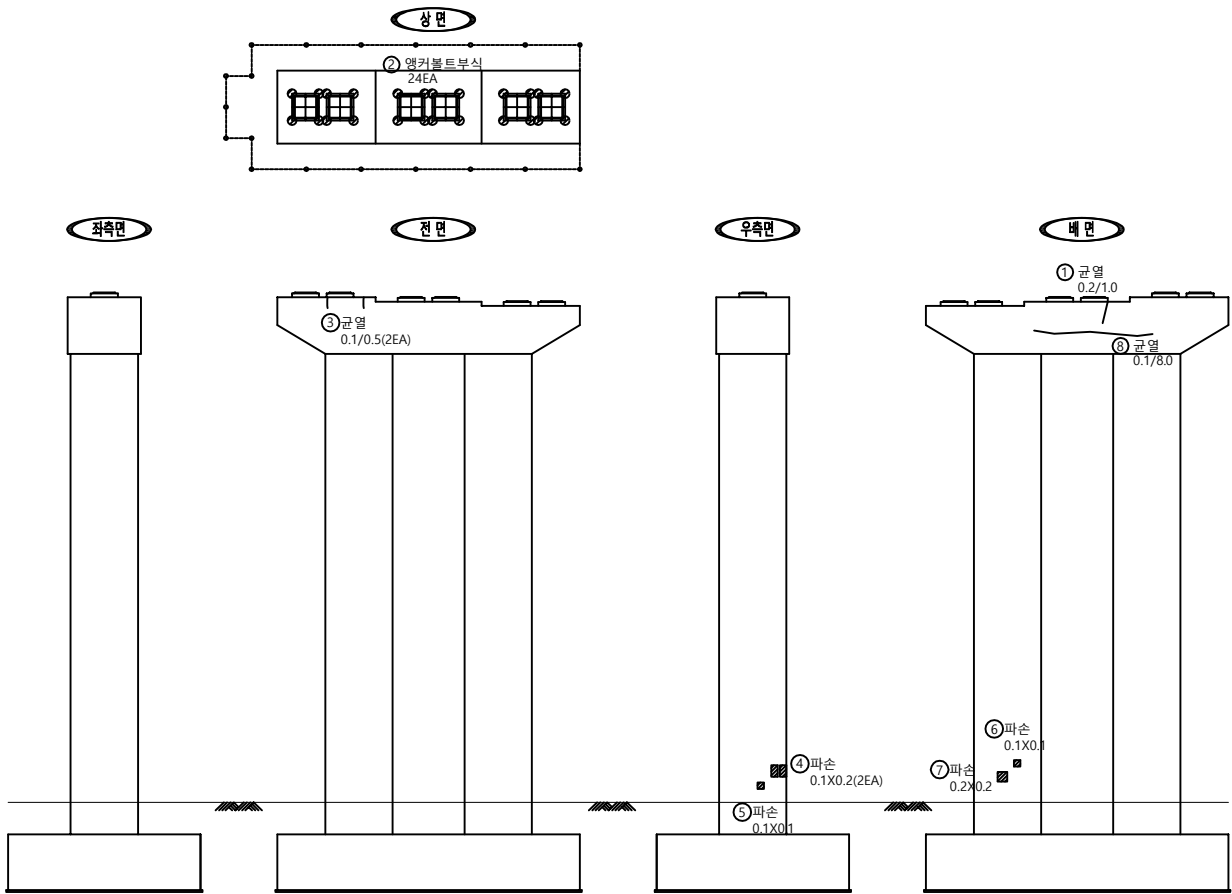
| 번호 | 신/구 | 부재명 | 손상현황 | 손상규모 | | | | | | 비고 |
|---|---|---|---|---|---|---|---|---|---|---|
| 1 | 구 | 교각 | 균열 | 0.2 | 1.0 | | 1 | m | 1.00 | |
| 2 | 구 | 교량받침 | 앵커볼트부식 | | | | 24 | EA | 24.00 | |
| 3 | 구 | 교각 | 균열 | 0.1 | 0.5 | | 2 | m | 1.00 | |
| 8 | 신 | 교각 | 균열 | 0.1 | 8.0 | | 1 | m | 8.00 | |

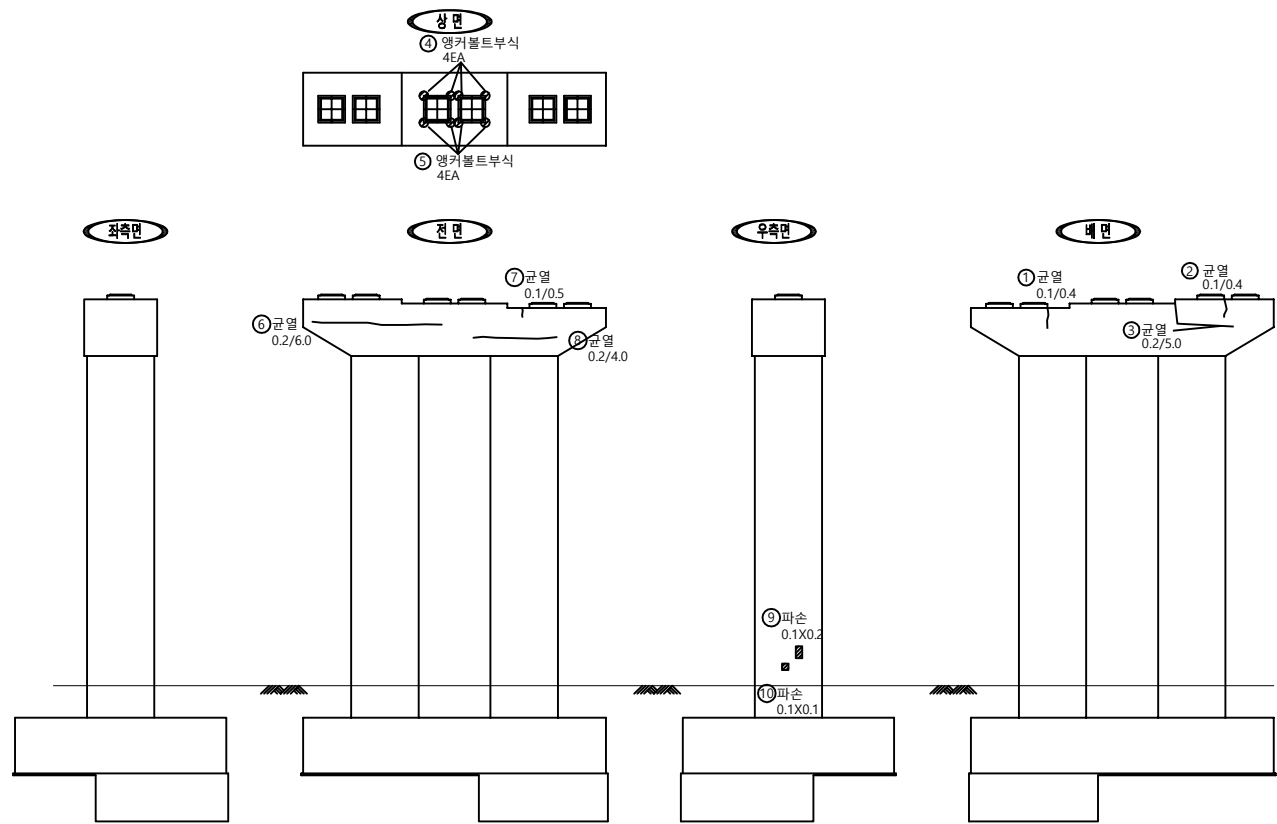
| 번호 | 신/구 | 부재명 | 손 상 현 황 | 손 상 규 모 | | | | | | 비고 |
|---|---|---|---|---|---|---|---|---|---|---|
| 1 | 구 | 교각 | 균열 | 0.1 | 0.4 | | 1 | m | 0.40 | |
| 2 | 구 | 교각 | 균열 | 0.1 | 0.4 | | 1 | m | 0.40 | |
| 3 | 구 | 교각 | 균열 | 0.2 | 5.0 | | 1 | m | 5.00 | |
| 4 | 구 | 교량받침 | 앵커볼트부식 | | | | 4 | EA | 4.00 | |
| 5 | 구 | 교량받침 | 앵커볼트부식 | | | | 4 | EA | 4.00 | |
| 6 | 구 | 교각 | 균열 | 0.2 | 6.0 | | 1 | m | 6.00 | |
| 7 | 구 | 교각 | 균열 | 0.1 | 0.5 | | 1 | m | 0.50 | |
| 8 | 구 | 교각 | 균열 | 0.2 | 4.0 | | 1 | m | 4.00 | |
