만화교(울산) 교면포장 - S1

2025년 부산울산선 구조물 정밀안전점검 용역[티널, 교량]

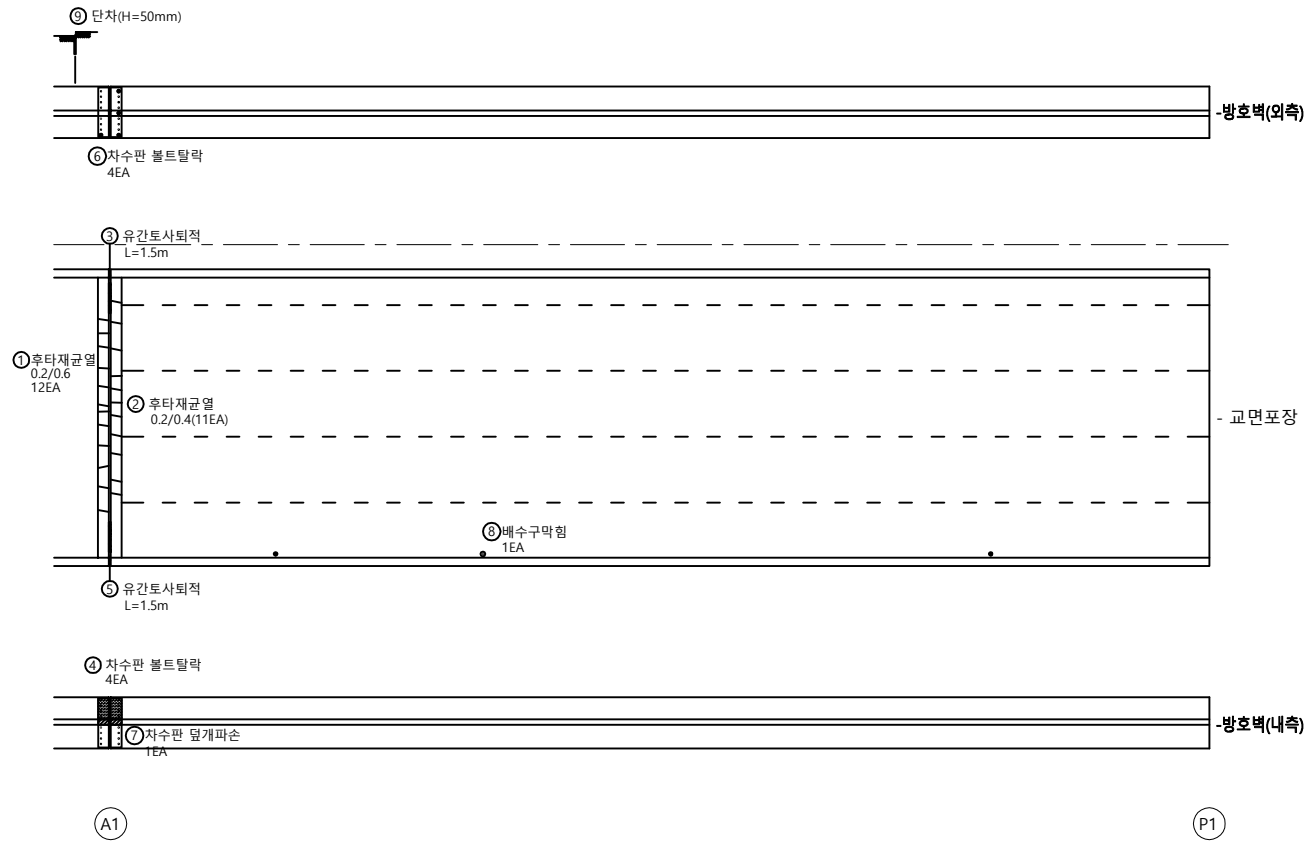
| 번호 | 신/구 | 부재명 | 손 상 현 황 | 손 상 규 모 | | | | | 비고 |
|---|---|---|---|---|---|---|---|---|---|
| 1 | 구 | 신축이음 | 후타재 균열 | 0.2 | 0.6 | | 12 | m | 7.20 |
| 2 | 구 | 신축이음 | 후타재 균열 | 0.2 | 0.4 | | 11 | m | 4.40 |
| 3 | 구 | 신축이음 | 유간토사퇴적 | | 1.5 | | 1 | m | 1.50 |
| 4 | 구 | 신축이음 | 차수판 볼트 탈락 | | | | 4 | EA | 4.00 |
| 5 | 구 | 신축이음 | 유간토사퇴적 | | 1.5 | | 1 | m | 1.50 |
| 6 | 구 | 신축이음 | 차수판 볼트 탈락 | | | | 4 | EA | 4.00 |
| 7 | 구 | 신축이음 | 차수판 덮개 파손 | | | | 1 | EA | 1.00 |
| 8 | 구 | 배수시설 | 배수구 막힘 | | | | 1 | EA | 1.00 |
| 9 | 구 | 방호벽 | 단차 | | | | 1 | EA | 1.00 |

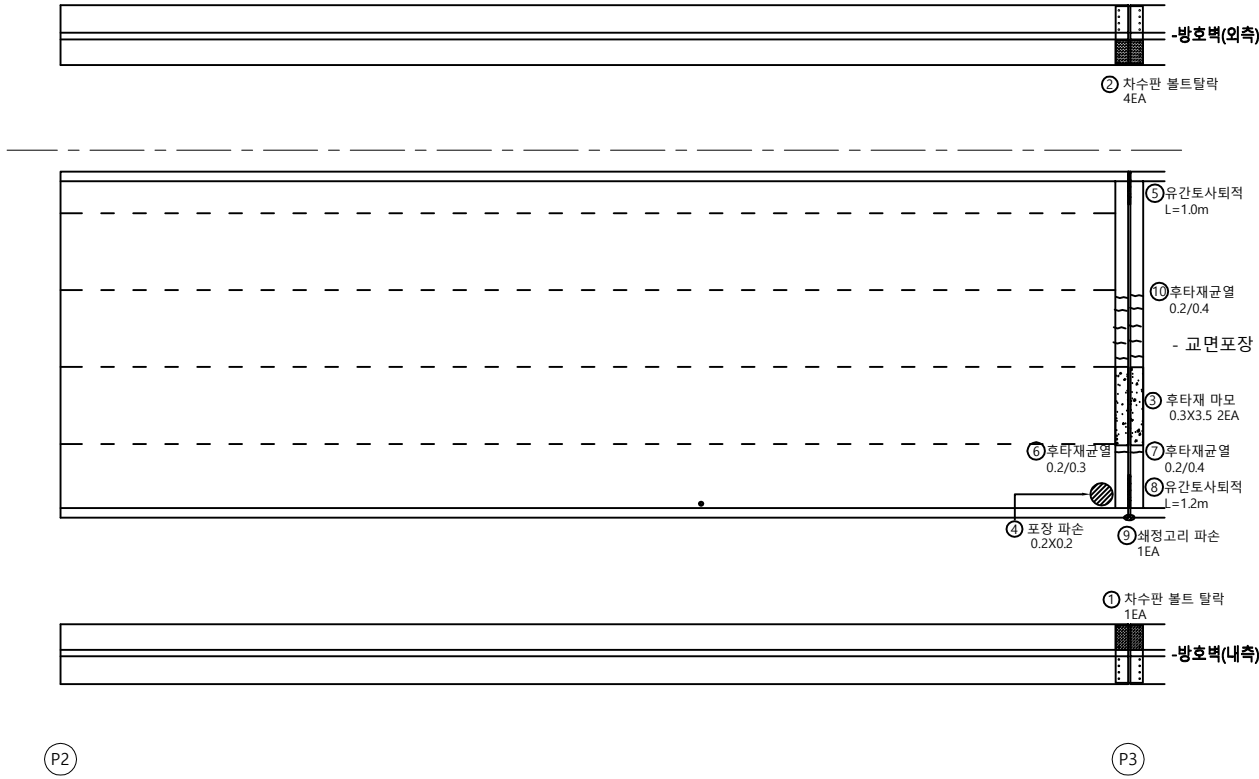
만화교(울산) 교면포장 - S3

| 번호 | 신/구 | 부재명 | 손 상 현 황 | 손 상 규 모 | | | | | | 비고 |
|---|---|---|---|---|---|---|---|---|---|---|
| 1 | 구 | 신축이음 | 차수판 볼트탈락 | | | | 1 | EA | 1.00 | |
| 2 | 구 | 신축이음 | 차수판 볼트탈락 | | | | 4 | EA | 4.00 | |
| 3 | 구 | 신축이음 | 후타재 마모 | | 0.3 | 3.5 | 2 | m <sup>2</sup> | 2.10 | |
| 4 | 구 | 교면포장 | 포장 파손 | | 0.2 | 0.2 | 1 | m <sup>2</sup> | 0.04 | |
| 5 | 구 | 신축이음 | 유간토사퇴적 | | 1.0 | | 1 | m | 1.00 | |
| 6 | 구 | 신축이음 | 후타재 균열 | 0.2 | 0.3 | | 1 | m | 0.30 | |
| 7 | 구 | 신축이음 | 후타재 균열 | 0.2 | 0.4 | | 1 | m | 0.40 | |
| 8 | 구 | 신축이음 | 유간토사퇴적 | | 1.2 | | 1 | m | 1.20 | |
| 9 | 구 | 점검로 | 새정고리 파손 | | | | 1 | EA | 1.00 | |
| 10 | 신 | 신축이음 | 후타재 균열 | 0.2 | 0.3 | | 10 | m | 3.00 | |

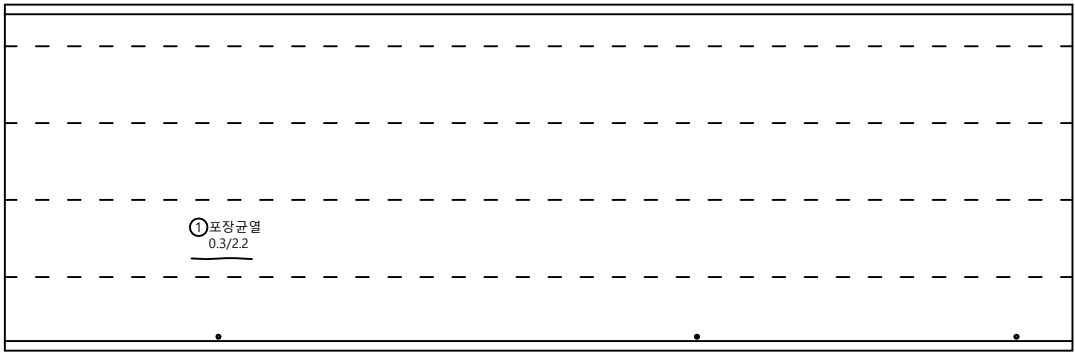
만화교(울산) 교면포장 - S5

| 번호 | 신/구 | 부재명 | 손 상 현 황 | 손 상 규 모 | | | | | | 비 고 |
|---|---|---|---|---|---|---|---|---|---|---|
| 1 | 구 | 교면포장 | 포장 균열 | 0.3 | 2.2 | | 1 | m | 2.20 | |

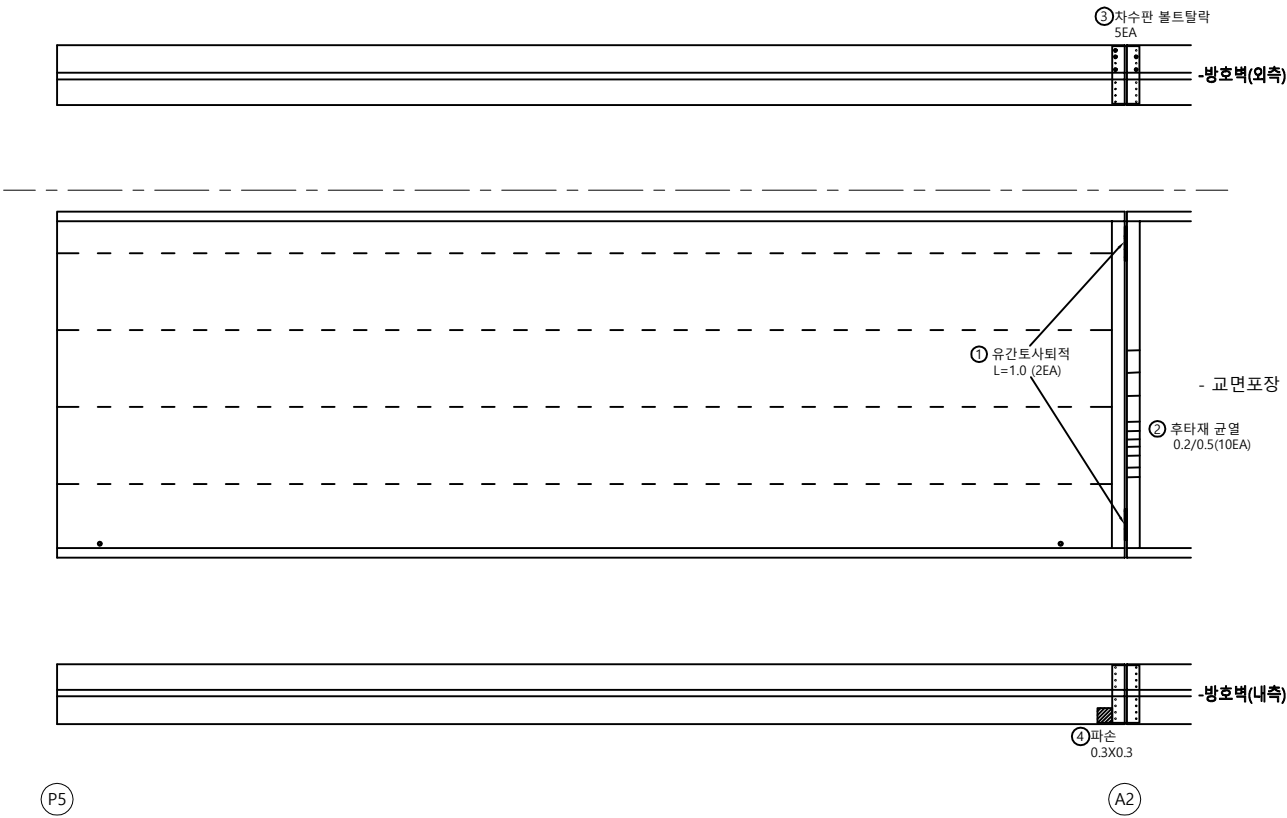
만화교(울산) 교면포장 - S6

| 번호 | 신/구 | 부재명 | 손상현황 | 손상규모 | | | | | 비고 |
|---|---|---|---|---|---|---|---|---|---|
| 1 | 구 | 신축이음 | 유간토사퇴적 | | 1.0 | | 2 | m | 2.00 |
| 2 | 구 | 신축이음 | 후타재 균열 | 0.2 | 0.5 | | 10 | m | 5.00 |
| 3 | 구 | 신축이음 | 차수판 볼트 탈락 | | | | 5 | EA | 5.00 |
| 4 | 구 | 방호벽 | 파손 | | 0.3 | 0.3 | 1 | m² | 0.09 |

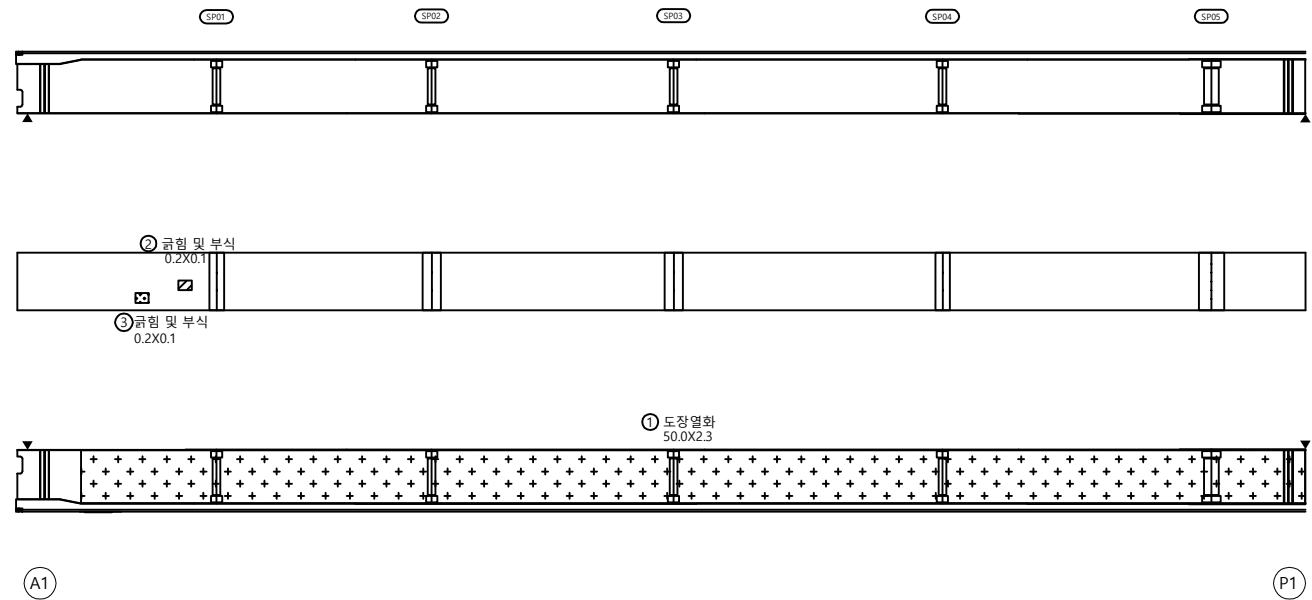
만화교(울산) 거더외부 - S1 - G3

| 번호 | 신/구 | 부재명 | 손 상 현 황 | 손 상 규 모 | | | | | 비 고 |
|---|---|---|---|---|---|---|---|---|---|
| 2 | 구 | 거더외부 | 균형 및 부식 | | 0.2 | 0.1 | 1 | m <sup>2</sup> | 0.02 |
| 3 | 구 | 거더외부 | 균형 및 부식 | | 0.2 | 0.1 | 1 | m <sup>2</sup> | 0.02 |

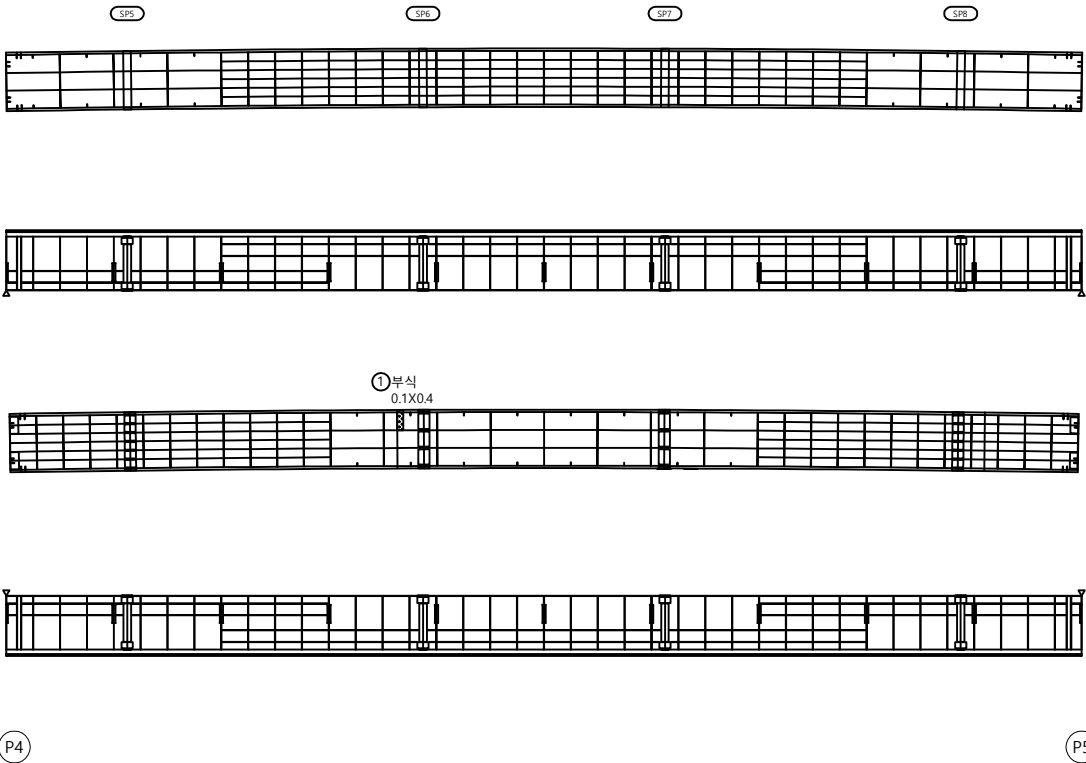
만화교(울산) 거더내부 - S5 - G2

| 번호 | 신/구 | 부재명 | 손 상 현 황 | 손 상 규 모 | | | | | 비고 |
|---|---|---|---|---|---|---|---|---|---|
| 1 | 구 | 거더내부 | 부식 | | 0.1 | 0.4 | 1 | ㎡ | 0.04 |

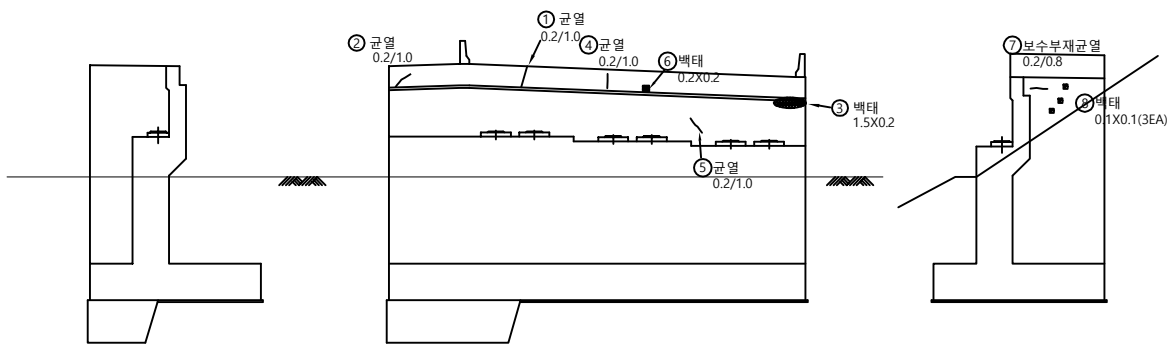
| 번호 | 신/구 | 부재명 | 손상현황 | 손상규모 | | | | | | 비고 |
|---|---|---|---|---|---|---|---|---|---|---|
| 1 | 구 | 교대 | 균열 | 0.2 | 1.0 | | 1 | m | 1.00 | |
| 2 | 구 | 교대 | 균열 | 0.2 | 1.0 | | 1 | m | 1.00 | |
| 4 | 구 | 교대 | 균열 | 0.2 | 1.0 | | 1 | m | 1.00 | |
| 5 | 구 | 교대 | 균열 | 0.2 | 1.0 | | 1 | m | 1.00 | |
| 7 | 구 | 교대 | 보수부재균열 | 0.2 | 0.8 | | 1 | m | 0.80 | |

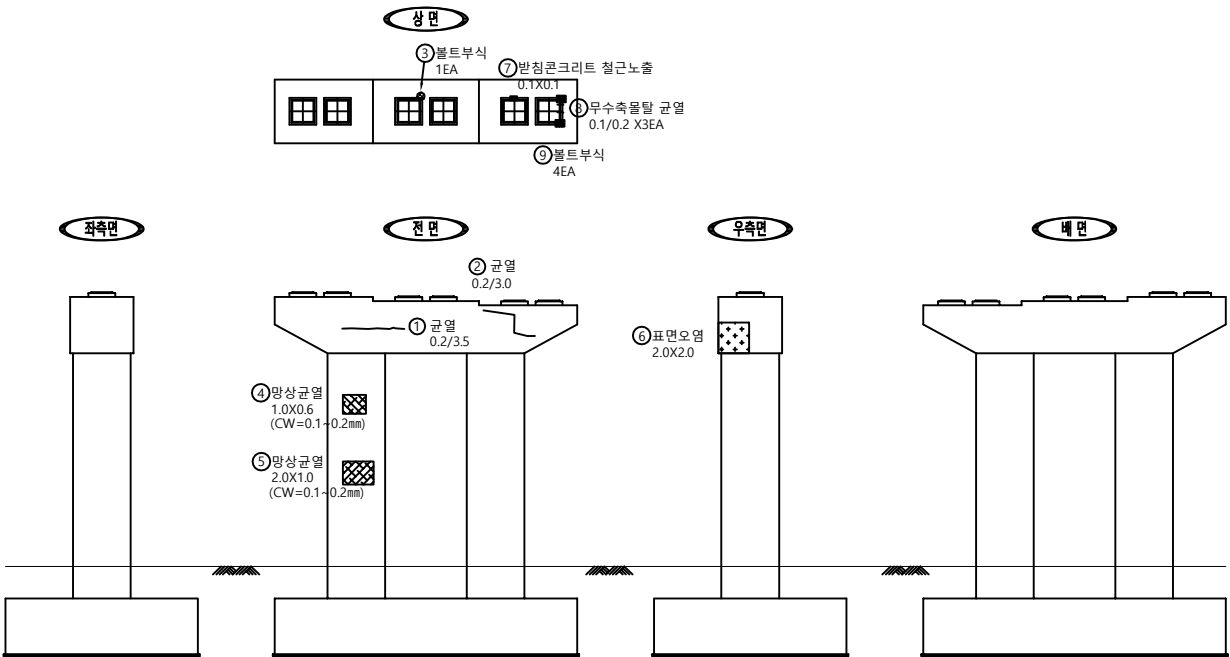
| 번호 | 신/구 | 부재명 | 손상현황 | 손상규모 | | | | | | 비고 |
|---|---|---|---|---|---|---|---|---|---|---|
| 1 | 구 | 교각 | 균열 | 0.2 | 3.5 | | 1 | m | 3.50 | |
| 2 | 구 | 교각 | 균열 | 0.2 | 3.0 | | 1 | m | 3.00 | |
| 3 | 구 | 교량받침 | 볼트부식 | | | | 1 | EA | 1.00 | |
| 4 | 구 | 교각 | 망상균열 | 0.1~0.2 | 1.0 | 0.6 | 1 | m <sup>2</sup> | 0.60 | |
| 5 | 구 | 교각 | 망상균열 | 0.1~0.2 | 2.0 | 1.0 | 1 | m <sup>2</sup> | 2.00 | |
| 8 | 신 | 교량받침 | 무수축물탈 균열 | 0.1 | 0.2 | | 3 | m | 0.60 | |
| 9 | 신 | 교량받침 | 볼트부식 | | | | 4 | EA | 4.00 | |

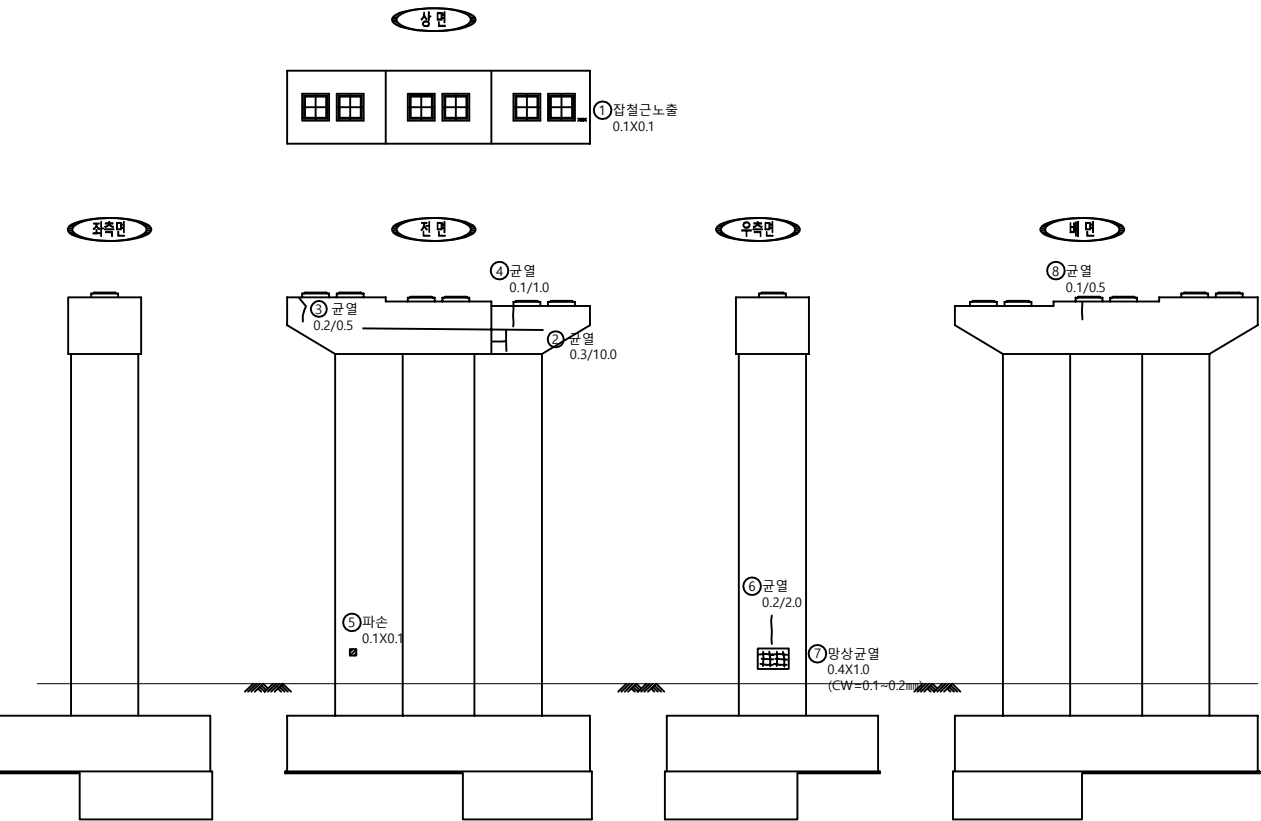
P5

| 번호 | 신/구 | 부재명 | 손상현황 | 손상규모 | | | | | | 비고 |
|---|---|---|---|---|---|---|---|---|---|---|
| 2 | 구 | 교각 | 균열 | 0.3 | 10.0 | | 1 | m | 10.00 | |
| 3 | 구 | 교각 | 균열 | 0.2 | 0.5 | | 1 | m | 0.50 | |
| 4 | 구 | 교각 | 균열 | 0.1 | 1.0 | | 1 | m | 1.00 | |
| 6 | 구 | 교각 | 균열 | 0.2 | 2.0 | | 1 | m | 2.00 | |
| 7 | 구 | 교각 | 망상균열 | 0.1~0.2 | 0.4 | 1.0 | 1 | m <sup>2</sup> | 0.40 | |
| 8 | 구 | 교각 | 균열 | 0.1 | 0.5 | | 1 | m | 0.50 | |
