문수IC2교 - 바닥판상면 - S1

| 용역명 | | 2025년 부산울산선 구조물 정밀안전점검 용역(터널, 교량) | | | |

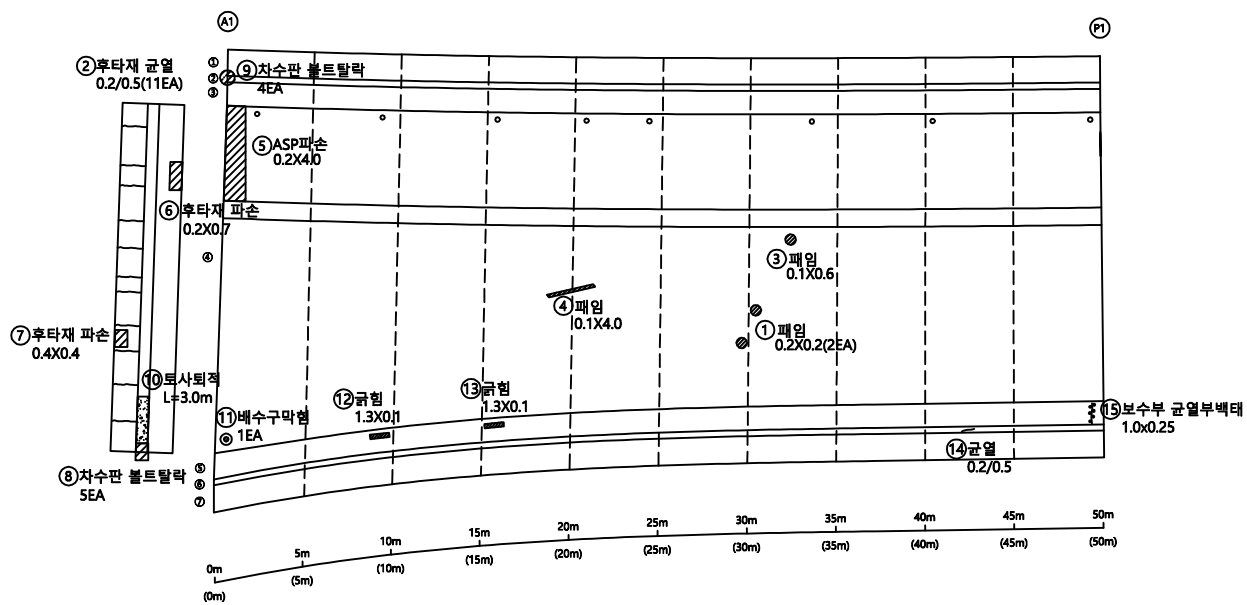
S1

| 번호 | 신/구 | 부재명 | 손 상 현 황 | 손 상 규 모 | | | | | | 비고 |
|---|---|---|---|---|---|---|---|---|---|---|
| 1 | 구 | 교면포장 | 포장 패임 | | 0.2 | 0.2 | 2 | m <sup>2</sup> | 0.08 | |
| 2 | 구 | 신축이음 | 후타재 균열 | 0.2 | 0.5 | | 11 | m | 5.50 | |
| 3 | 구 | 교면포장 | 포장 패임 | | 0.1 | 0.6 | 1 | m <sup>2</sup> | 0.06 | |
| 4 | 구 | 교면포장 | 포장 패임 | | 0.1 | 4.0 | 1 | m <sup>2</sup> | 0.40 | |
| 5 | 구 | 교면포장 | ASP 파손 | | 0.2 | 4.0 | 1 | m <sup>2</sup> | 0.80 | |
| 6 | 구 | 신축이음 | 후타재 파손 | | 0.2 | 0.7 | 1 | m <sup>2</sup> | 0.14 | |
| 7 | 구 | 신축이음 | 후타재 파손 | | 0.4 | 0.4 | 1 | m <sup>2</sup> | 0.16 | |
| 8 | 구 | 신축이음 | 차수판 볼트탈락 | | | | 5 | EA | 5.00 | |
| 9 | 구 | 신축이음 | 차수판 볼트탈락 | | | | 4 | EA | 4.00 | |
| 10 | 구 | 신축이음 | 토사퇴적 | | 3.0 | | 1 | m | 3.00 | |
| 11 | 구 | 배수시설 | 배수구 막힘 | | | | 1 | EA | 1.00 | |
| 12 | 구 | 방호벽 | 균열 | | 1.3 | 0.1 | 1 | m <sup>2</sup> | 0.13 | |
| 13 | 구 | 방호벽 | 균열 | | 1.3 | 0.1 | 1 | m <sup>2</sup> | 0.13 | |
| 14 | 구 | 방호벽 | 균열 | 0.2 | 0.5 | | 1 | m | 0.50 | |
| 15 | 구 | 방호벽 | 보수부 균열부백태 | | 1.0 | 0.25 | 1 | m <sup>2</sup> | 0.25 | |

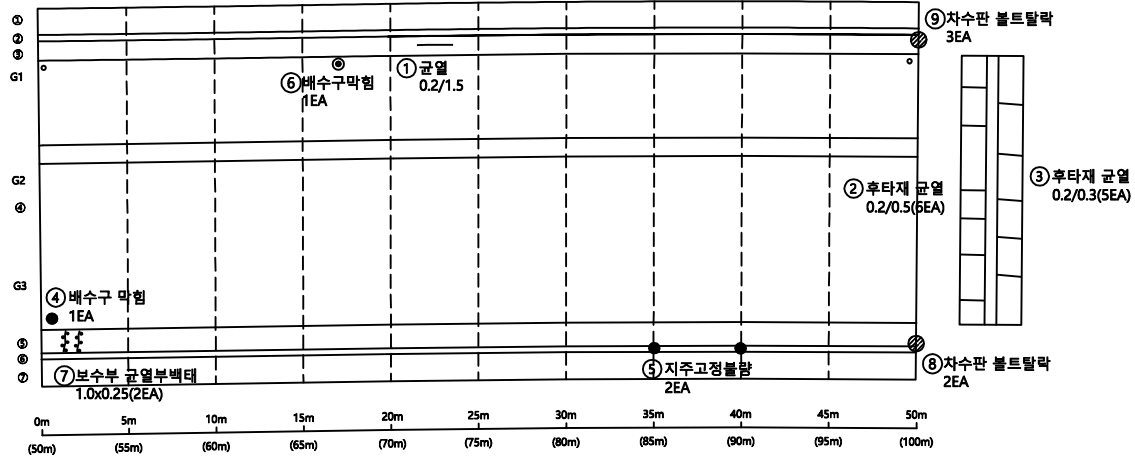
S2

| 번호 | 신/구 | 부재명 | 손상현황 | 손상규모 | | | | | | 비고 |
|---|---|---|---|---|---|---|---|---|---|---|
| 1 | 구 | 방호벽 | 균열 | 0.2 | 1.5 | | 1 | m | 1.50 | |
| 2 | 구 | 신축이음 | 후타재 균열 | 0.2 | 0.5 | | 6 | m | 3.00 | |
| 3 | 구 | 신축이음 | 후타재 균열 | 0.2 | 0.3 | | 5 | m | 1.50 | |
| 4 | 구 | 배수시설 | 배수구 막힘 | | | | 1 | EA | 1.00 | |
| 5 | 구 | 방호벽 | 지우고정불량 | | | | 2 | EA | 2.00 | |
| 6 | 구 | 배수시설 | 배수구 막힘 | | | | 1 | EA | 1.00 | |
| 7 | 구 | 방호벽 | 보수부 균열부백태 | | 1.0 | 0.25 | 2 | m | 0.50 | |
| 8 | 구 | 신축이음 | 차수판 볼트탈락 | | | | 2 | EA | 2.00 | |
| 9 | 구 | 신축이음 | 차수판 볼트탈락 | | | | 3 | EA | 3.00 | |

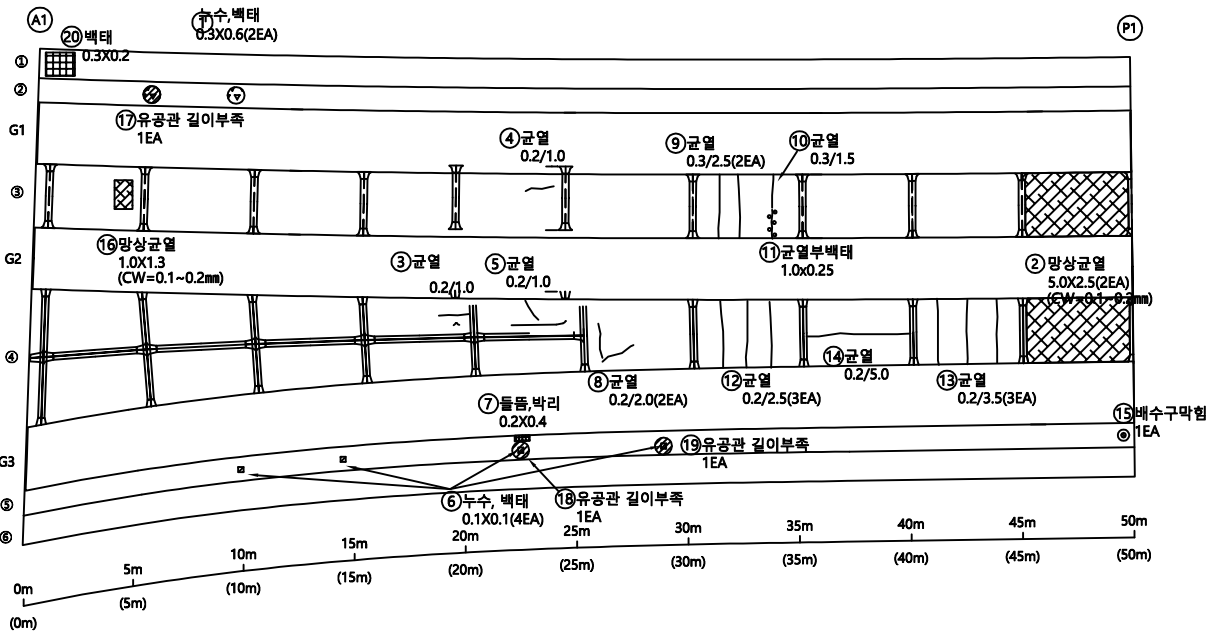
S1

| 번호 | 신/구 | 부재명 | 손 상 현 황 | 손 상 규 모 | | | | | 비고 |
|---|---|---|---|---|---|---|---|---|---|
| 1 | 구 | 바닥판 | 누수 및 백태 | | 0.3 | 0.6 | 2 | m <sup>2</sup> | 0.36 |
| 2 | 구 | 바닥판 | 망상균열 | 0.1~0.2 | 5.0 | 2.5 | 2 | m <sup>2</sup> | 25.00 |
| 3 | 구 | 바닥판 | 균열 | 0.2 | 1.0 | | 1 | m | 1.00 |
| 4 | 구 | 바닥판 | 균열 | 0.2 | 1.0 | | 1 | m | 1.00 |
| 5 | 구 | 바닥판 | 균열 | 0.2 | 1.0 | | 1 | m | 1.00 |
| 6 | 구 | 바닥판 | 누수 및 백태 | | 0.1 | 0.1 | 4 | m <sup>2</sup> | 0.04 |
| 7 | 구 | 바닥판 | 돌뜸 및 박리 | | 0.2 | 0.4 | 1 | m <sup>2</sup> | 0.08 |
| 8 | 구 | 바닥판 | 균열 | 0.2 | 2.0 | | 2 | m | 4.00 |
| 9 | 구 | 바닥판 | 균열 | 0.3 | 2.5 | | 2 | m | 5.00 |
| 10 | 구 | 바닥판 | 균열 | 0.3 | 1.5 | | 1 | m | 1.50 |
| 11 | 구 | 바닥판 | 균열부백태 | | 1.0 | 0.25 | 1 | m <sup>2</sup> | 0.25 |
| 12 | 구 | 바닥판 | 균열 | 0.2 | 2.5 | | 3 | m | 7.50 |
| 13 | 구 | 바닥판 | 균열 | 0.2 | 3.5 | | 3 | m | 10.50 |
| 14 | 구 | 바닥판 | 균열 | 0.2 | 5.0 | | 1 | m | 5.00 |
| 15 | 구 | 배수시설 | 배수구 막힘 | | | | 1 | EA | 1.00 |
| 16 | 구 | 바닥판 | 망상균열 | 0.1~0.2 | 1.0 | 1.3 | 1 | m <sup>2</sup> | 1.30 |
| 17 | 구 | 배수시설 | 유공관 길이부족 | | | | 1 | EA | 1.00 |
| 18 | 구 | 배수시설 | 유공관 길이부족 | | | | 1 | EA | 1.00 |
| 19 | 구 | 배수시설 | 유공관 길이부족 | | | | 1 | EA | 1.00 |
| 20 | 신 | 바닥판 | 백태 | | 0.3 | 0.2 | 1 | m <sup>2</sup> | 0.06 |

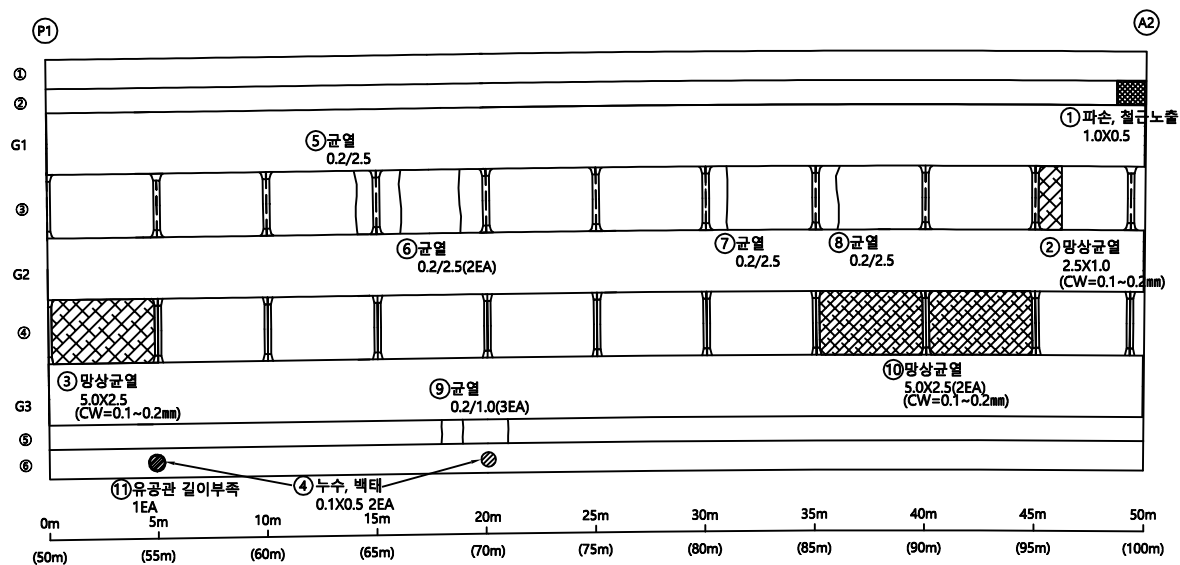
S2

| 번호 | 신/구 | 부재명 | 손 상 현 황 | 손 상 규 모 | | | | | 비고 |
|---|---|---|---|---|---|---|---|---|---|
| 1 | 구 | 바닥판 | 파손 및 철근노출 | | 1.0 | 0.5 | 1 | m <sup>2</sup> | 0.50 |
| 2 | 구 | 바닥판 | 망상균열 | 0.1~0.2 | 2.5 | 1.0 | 1 | m <sup>2</sup> | 2.50 |
| 3 | 구 | 바닥판 | 망상균열 | 0.1~0.2 | 5.0 | 2.5 | 1 | m <sup>2</sup> | 12.50 |
| 4 | 구 | 바닥판 | 누수 및 백태 | | 0.1 | 0.5 | 2 | m <sup>2</sup> | 0.10 |
| 5 | 구 | 바닥판 | 균열 | 0.2 | 2.5 | | 1 | m | 2.50 |
| 6 | 구 | 바닥판 | 균열 | 0.2 | 2.5 | | 2 | m | 5.00 |
| 7 | 구 | 바닥판 | 균열 | 0.2 | 2.5 | | 1 | m | 2.50 |
| 8 | 구 | 바닥판 | 균열 | 0.2 | 2.5 | | 1 | m | 2.50 |
| 9 | 구 | 바닥판 | 균열 | 0.2 | 1.0 | | 3 | m | 3.00 |
| 10 | 구 | 바닥판 | 망상균열 | 0.1~0.2 | 5.0 | 2.5 | 2 | m <sup>2</sup> | 25.00 |
| 11 | 구 | 배수시설 | 유공관 길이부족 | | | | 1 | EA | 1.00 |

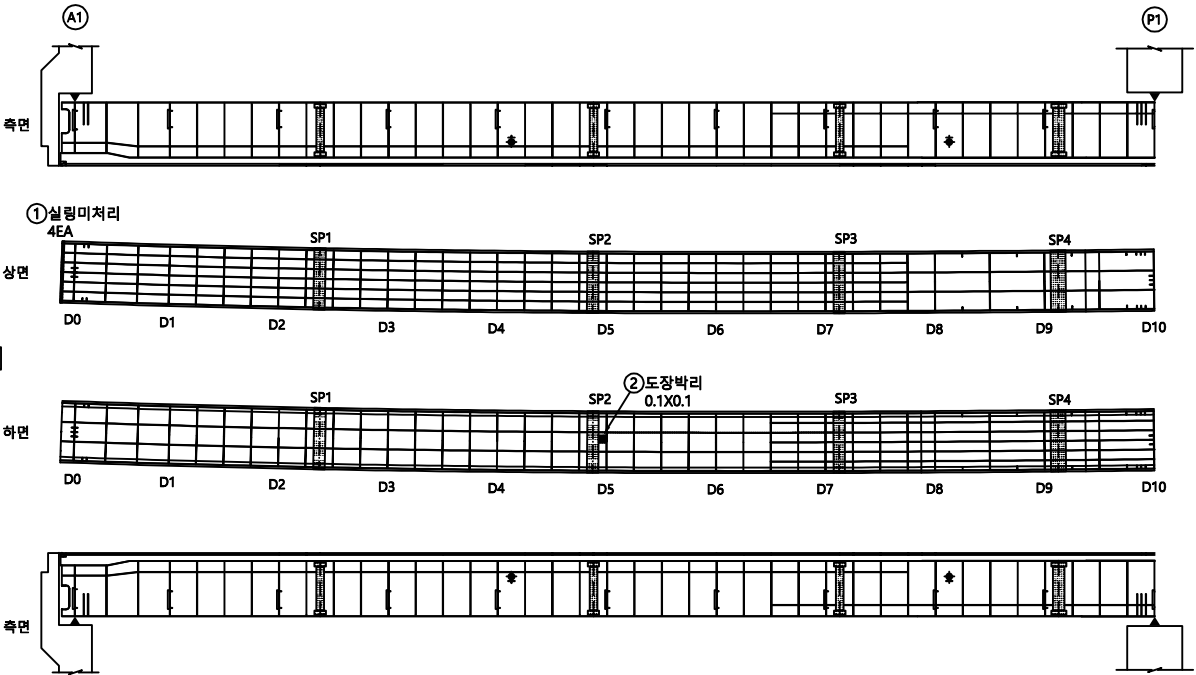
S1G1

| 번호 | 신/구 | 부재명 | 손 상 현 황 | 손 상 규 모 | | | | | | 비고 |
|---|---|---|---|---|---|---|---|---|---|---|
| 1 | 구 | 거더내부 | 실링미처리 | | | | 4 | EA | 4.00 | |
| 2 | 구 | 거더내부 | 도장박리 | | 0.1 | 0.1 | 1 | m² | 0.01 | |

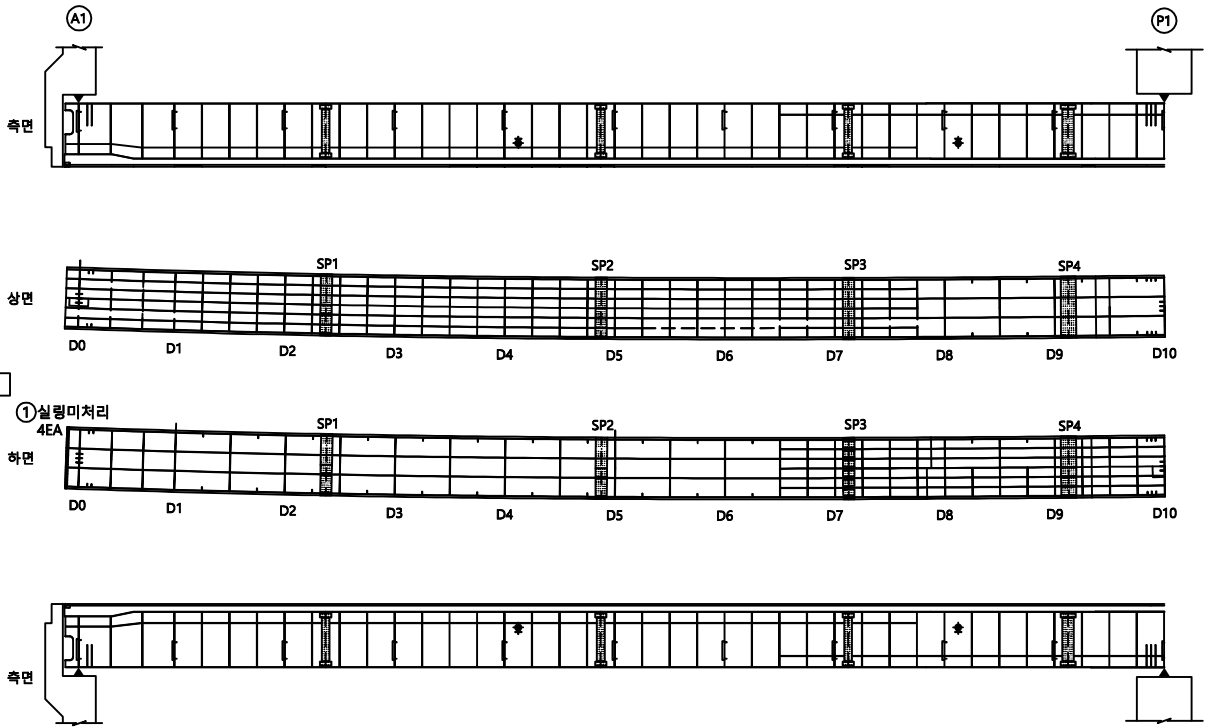
S1G2

| 번호 | 신/구 | 부재명 | 손 상 현 황 | 손 상 규 모 | | | | | | 비고 |
|---|---|---|---|---|---|---|---|---|---|---|
| 1 | 구 | 거터내부 | 실링미처리 | | | | 4 | EA | 4.00 | |

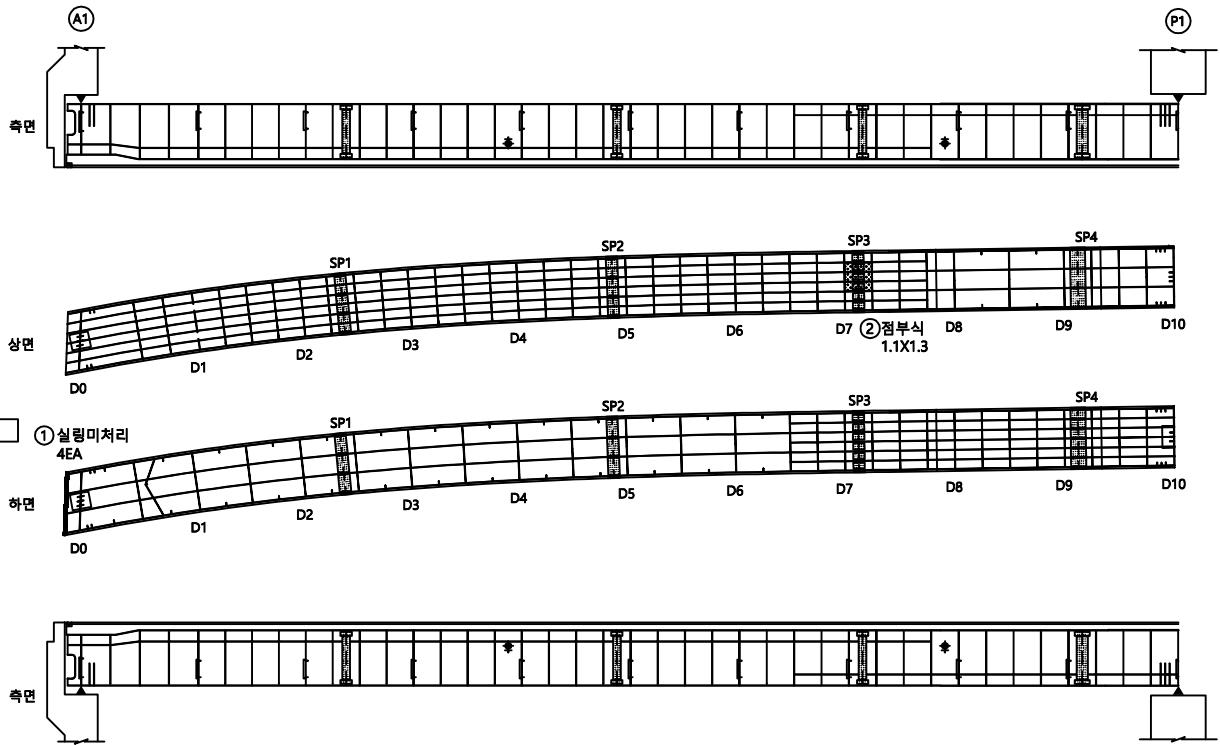
S1G3

| 번호 | 신/구 | 부재명 | 손상현황 | 손상규모 | | | | | | 비고 |
|---|---|---|---|---|---|---|---|---|---|---|
| 1 | 구 | 거터내부 | 실링미처리 | | | | 4 | EA | 4.00 | |
| 2 | 구 | 거터내부 | 점부식 | | 1.1 | 1.3 | 1 | m² | 1.43 | |

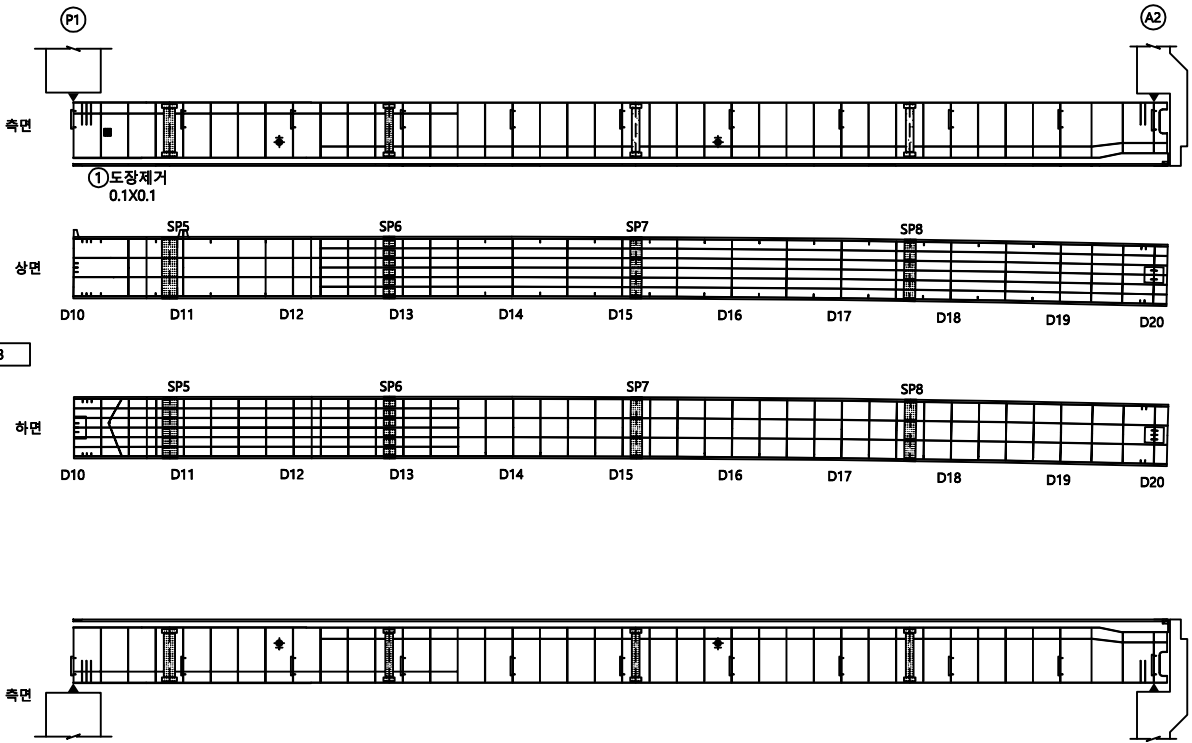
S2G3

| 번호 | 신/구 | 부재명 | 손 상 현 황 | 손 상 규 모 | | | | | | 비고 |
|---|---|---|---|---|---|---|---|---|---|---|
| 1 | 구 | 거터내부 | 도장 제거 | | 0.1 | 0.1 | 1 | m <sup>2</sup> | 0.01 | |

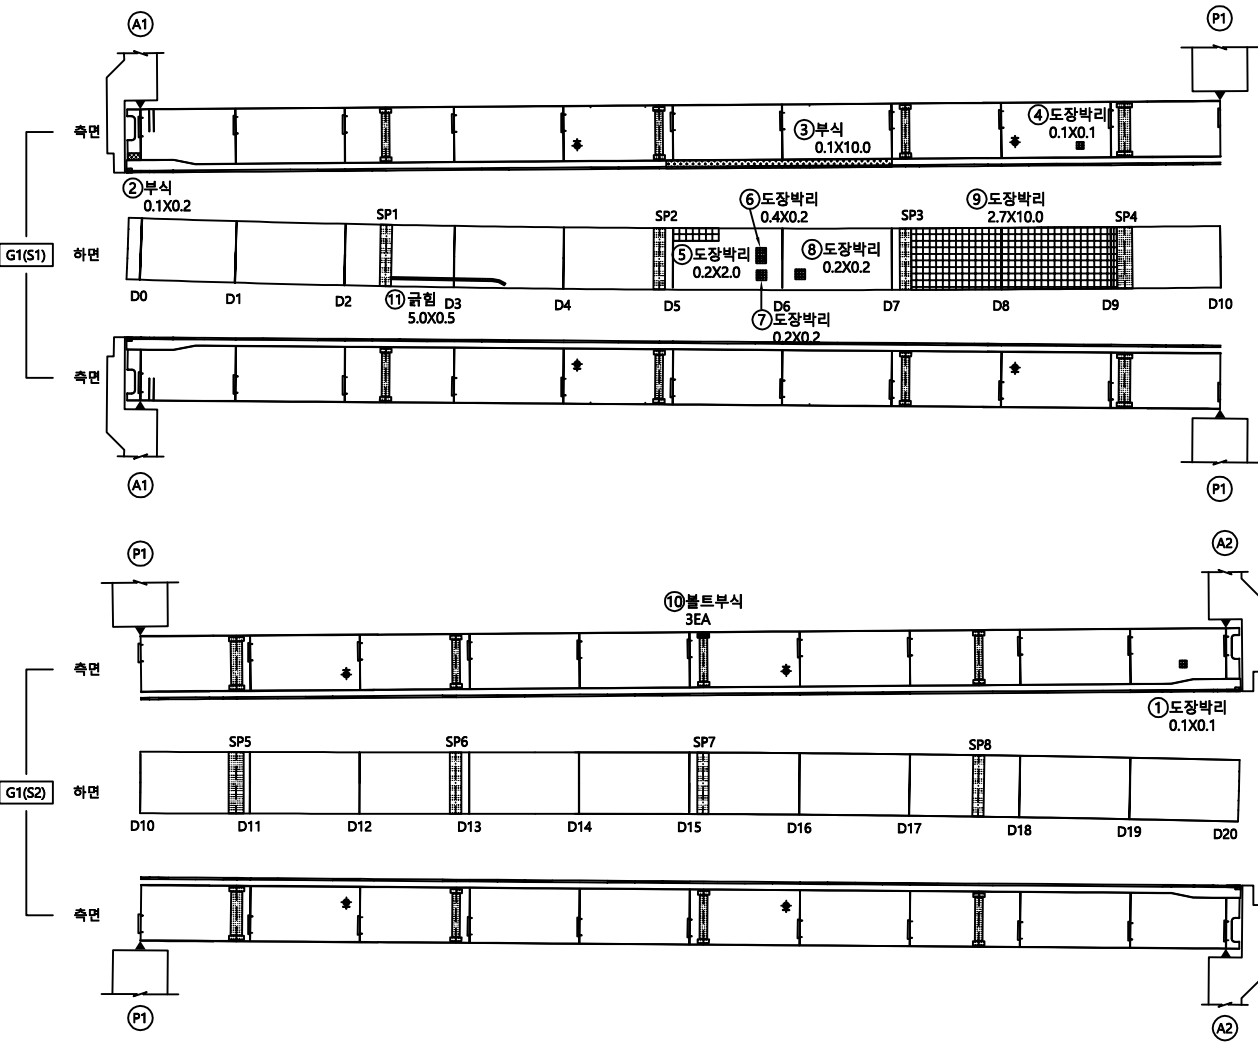
G1

| 번호 | 신/구 | 부재명 | 손 상 현 황 | 손 상 규 모 | | | | | | 비고 |
|---|---|---|---|---|---|---|---|---|---|---|
| 1 | 구 | 거터외부 | 도장박리 | | 0.1 | 0.1 | 1 | m <sup>2</sup> | 0.01 | |
| 2 | 구 | 거터외부 | 부식 | | 0.1 | 0.2 | 1 | m <sup>2</sup> | 0.02 | |
| 3 | 구 | 거터외부 | 부식 | | 0.1 | 10.0 | 1 | m <sup>2</sup> | 1.00 | |
| 4 | 구 | 거터외부 | 도장박리 | | 0.1 | 0.1 | 1 | m <sup>2</sup> | 0.01 | |
| 5 | 구 | 거터외부 | 도장박리 | | 0.2 | 2.0 | 1 | m <sup>2</sup> | 0.40 | |
| 6 | 구 | 거터외부 | 도장박리 | | 0.4 | 0.2 | 1 | m <sup>2</sup> | 0.08 | |
| 7 | 구 | 거터외부 | 도장박리 | | 0.2 | 0.2 | 1 | m <sup>2</sup> | 0.04 | |
| 8 | 구 | 거터외부 | 도장박리 | | 0.2 | 0.2 | 1 | m <sup>2</sup> | 0.04 | |
| 9 | 구 | 거터외부 | 도장박리 | | 2.7 | 10.0 | 1 | m <sup>2</sup> | 27.00 | |
| 10 | 구 | 거터외부 | 볼트부식 | | | | 3 | EA | 3.00 | |
| 11 | 구 | 거터외부 | 균열 | | 5.0 | 0.5 | 1 | m <sup>2</sup> | 2.50 | |

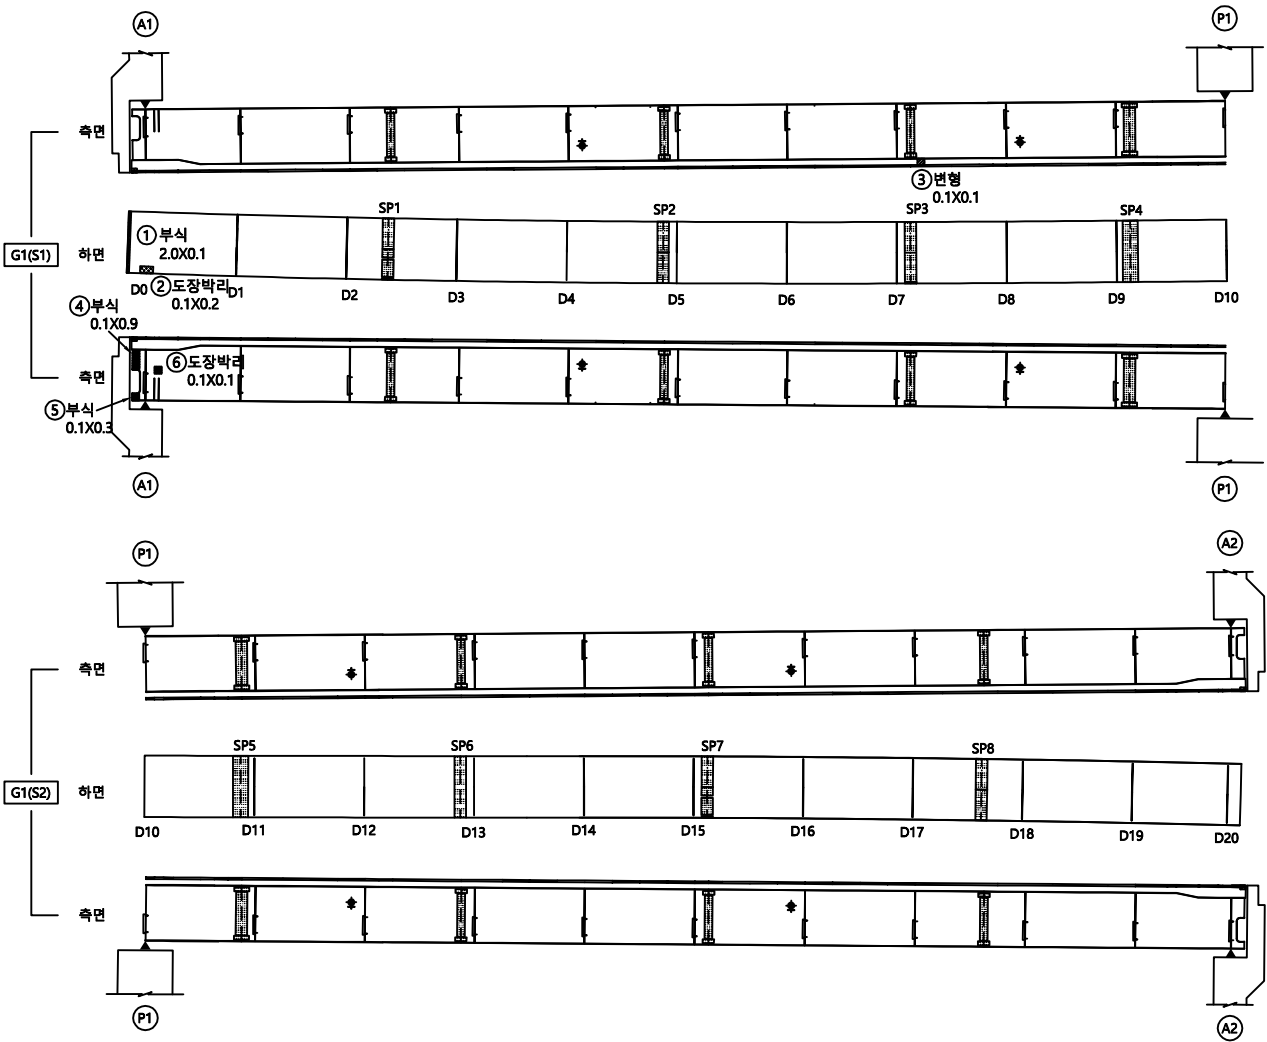
G2

| 번호 | 신/구 | 부재명 | 손 상 현 황 | 손 상 규 모 | | | | | | 비고 |
|---|---|---|---|---|---|---|---|---|---|---|
| 1 | 구 | 거터외부 | 부식 | | 2.0 | 0.1 | 1 | m <sup>2</sup> | 0.20 | |
| 2 | 구 | 거터외부 | 도장박리 | | 0.1 | 0.2 | 1 | m <sup>2</sup> | 0.02 | |
| 3 | 구 | 거터외부 | 변형 | | 0.1 | 0.1 | 1 | m <sup>2</sup> | 0.01 | |
| 4 | 구 | 거터외부 | 부식 | | 0.1 | 0.9 | 1 | m <sup>2</sup> | 0.09 | |
| 5 | 구 | 거터외부 | 부식 | | 0.1 | 0.3 | 1 | m <sup>2</sup> | 0.03 | |
| 6 | 구 | 거터외부 | 도장박리 | | 0.1 | 0.1 | 1 | m <sup>2</sup> | 0.01 | |

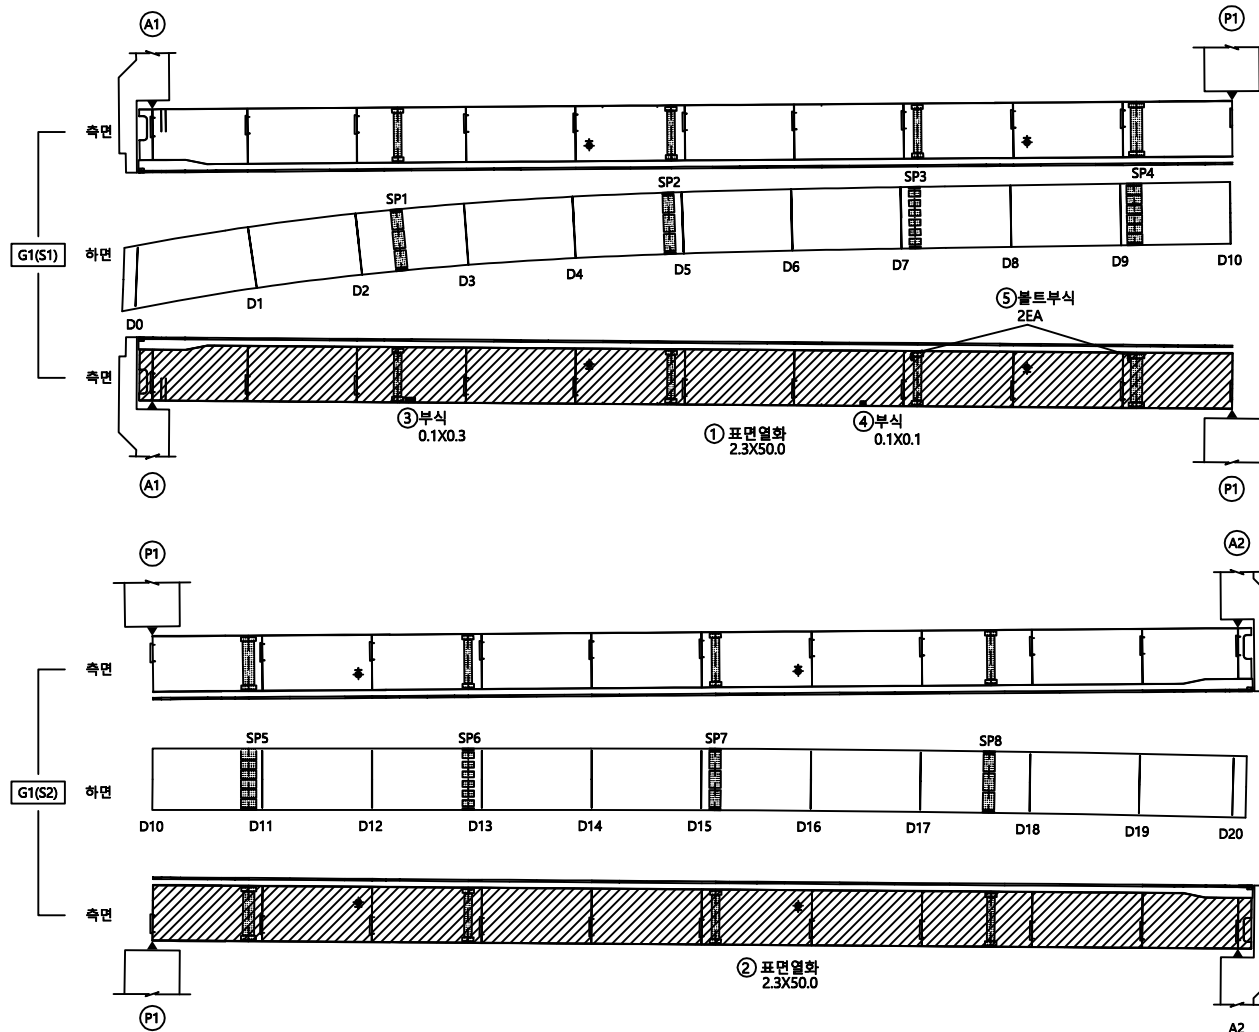
G3

| 번호 | 신/구 | 부재명 | 손 상 현 황 | 손 상 규 모 | | | | | | 비고 |
|---|---|---|---|---|---|---|---|---|---|---|
| 1 | 구 | 거터외부 | 표면열화 | | 50.0 | 2.3 | 1 | m <sup>2</sup> | 115.00 | |
| 2 | 구 | 거터외부 | 표면열화 | | 50.0 | 2.3 | 1 | m <sup>2</sup> | 115.00 | |
| 3 | 구 | 거터외부 | 부식 | | 0.1 | 0.3 | 1 | m <sup>2</sup> | 0.03 | |
| 4 | 구 | 거터외부 | 부식 | | 0.1 | 0.1 | 1 | m <sup>2</sup> | 0.01 | |
| 5 | 구 | 거터외부 | 볼트부식 | | | | 2 | EA | 2.00 | |

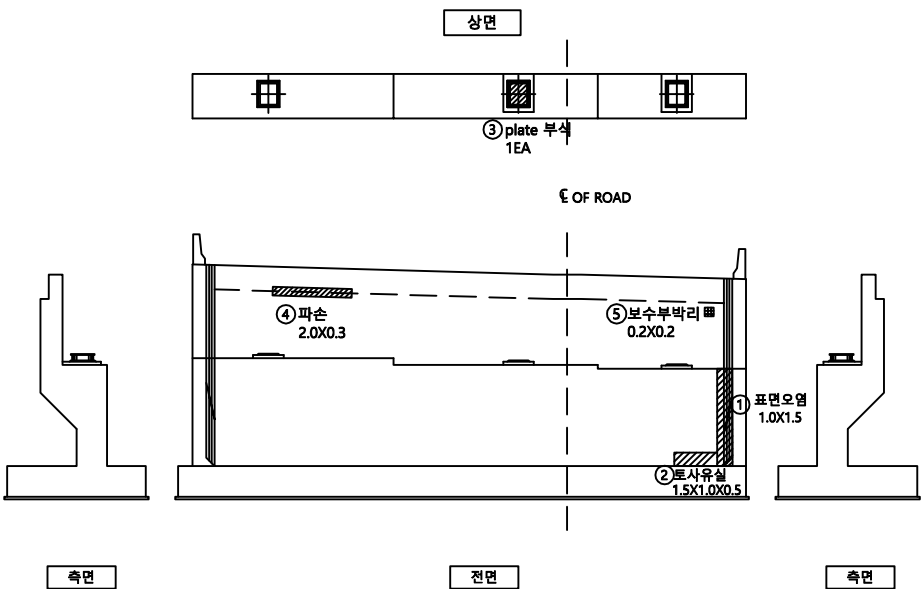
교대  
A1

| 번호 | 신/구 | 부재명 | 손상현황 | 손상규모 | | | | | 비고 |
|---|---|---|---|---|---|---|---|---|---|
| 1 | 구 | 교대 | 표면오염 | | 1.0 | 1.5 | 1 | m <sup>2</sup> | 1.50 |
| 2 | 구 | 교대 | 토사유실 | | 1.5 | 1.0 | 1 | m <sup>2</sup> | 1.50 |
| 3 | 구 | 교량받침 | plate 부식 | | | | 1 | EA | 1.00 |
| 4 | 구 | 교대 | 파손 | | 2.0 | 0.3 | 1 | m <sup>2</sup> | 0.60 |
| 5 | 구 | 교대 | 보수부 박리 | | 0.2 | 0.2 | 1 | m <sup>2</sup> | 0.04 |

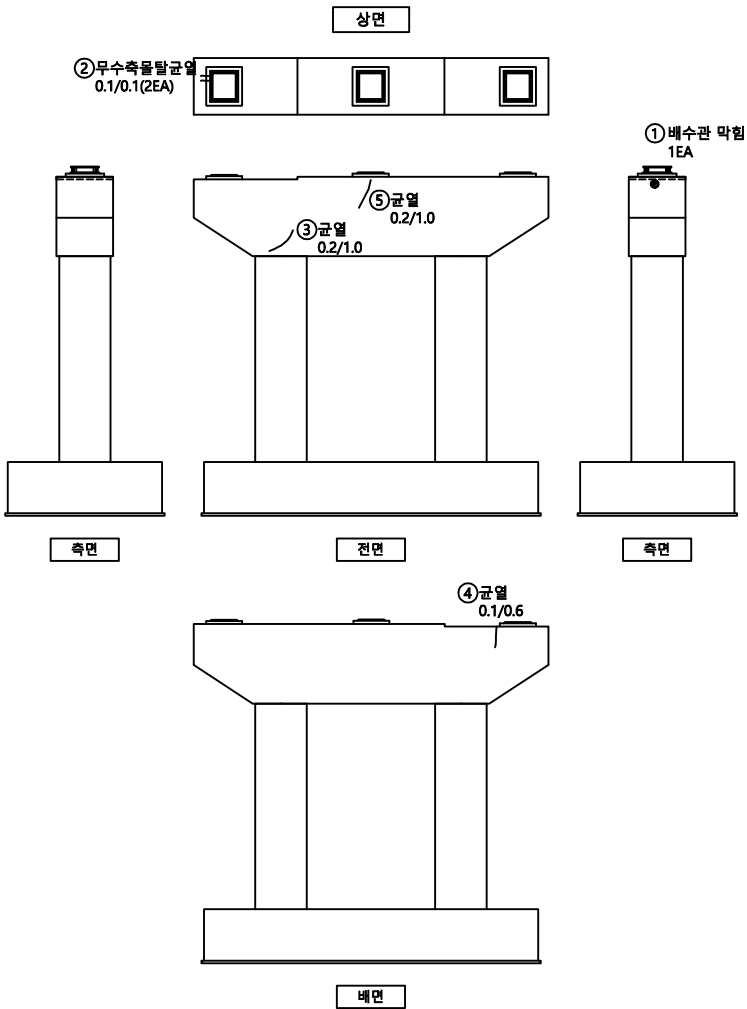
| 번호 | 신/구 | 부재명 | 손상현황 | 손상규모 | | | | | 비고 |
|---|---|---|---|---|---|---|---|---|---|
| 2 | 구 | 교광받침 | 무수축물탈균열 | 0.1 | 0.1 | | 2 | m | 0.20 |
| 3 | 구 | 교각 | 균열 | 0.2 | 1.0 | | 1 | m | 1.00 |
| 4 | 구 | 교각 | 균열 | 0.1 | 0.6 | | 1 | m | 0.60 |
| 5 | 신 | 교각 | 균열 | 0.2 | 1.0 | | 1 | m | 1.00 |

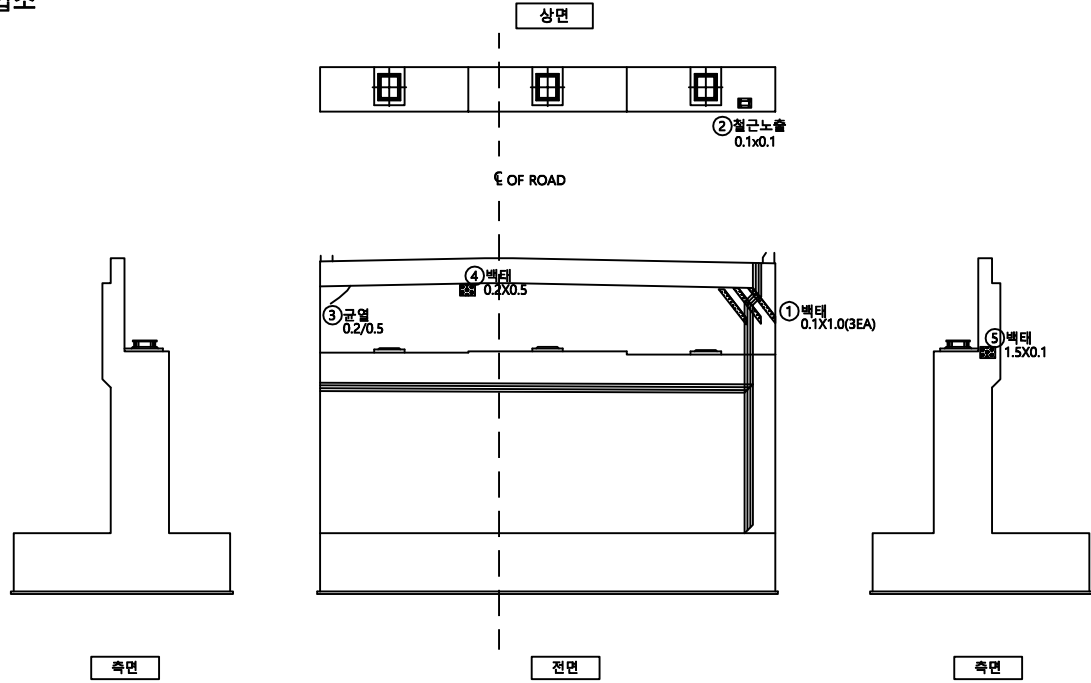
| 번호 | 신/구 | 부재명 | 손상현황 | 손상규모 | | | | | 비고 |
|---|---|---|---|---|---|---|---|---|---|
| 3 | 신 | 교대 | 균열 | 0.2 | 0.5 | | 1 | m | 0.50 |
