용소천교(부산) 교면포장 S1

| 용역명 | | 2025년 부산울산선 구조물 정밀안전점검 용역[터널, 교량] | | | |

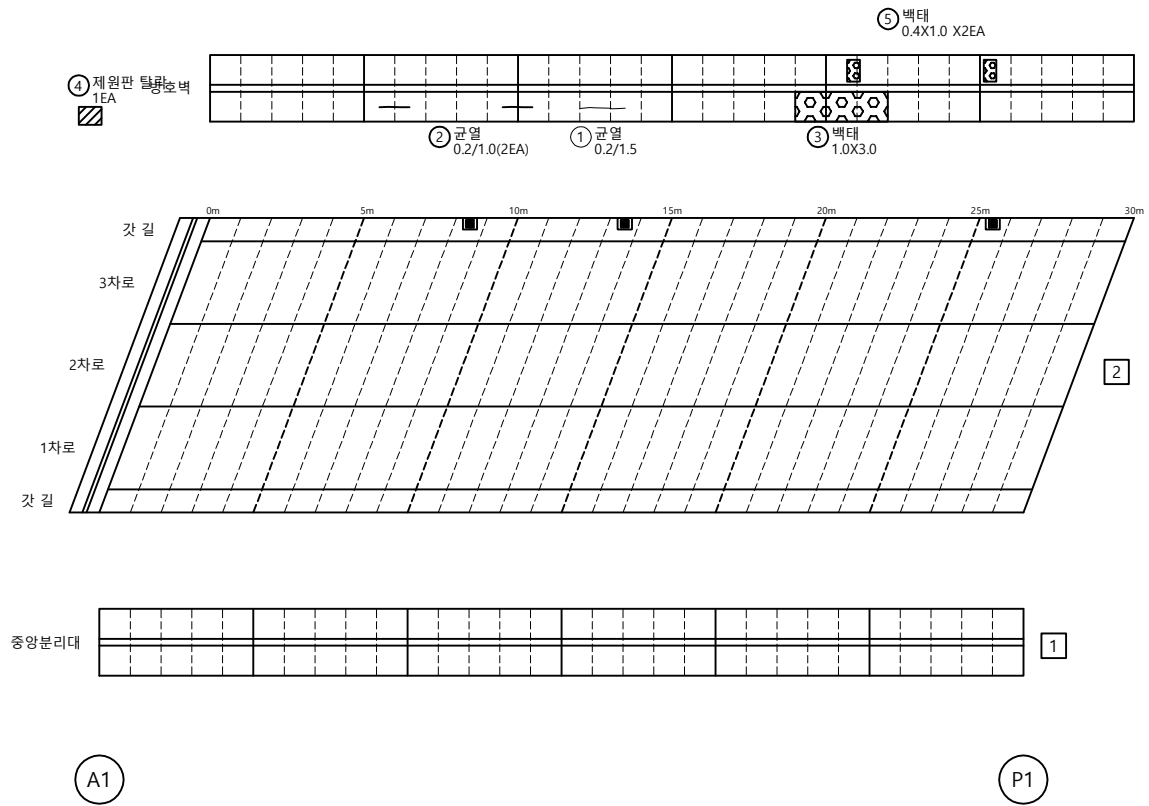
S1

| 번호 | 신/구 | 부재명 | 손 상 현 황 | 손 상 규 모 | | | | | | 비고 |
|---|---|---|---|---|---|---|---|---|---|---|
| 1 | 구 | 방호벽 | 균열 | 0.2 | 1.5 | | 1 | m | 1.50 | |
| 2 | 구 | 방호벽 | 균열 | 0.1 | 1.0 | | 2 | m | 2.00 | |
| 3 | 구 | 방호벽 | 백태 | | 3.0 | 1.0 | 1 | ㎡ | 3.00 | |
| 4 | 신 | 방호벽 | 제원판 달락 | | | | 1 | EA | 1.00 | |
| 5 | 신 | 방호벽 | 백태 | | 0.4 | 1.0 | 2 | ㎡ | 0.80 | |

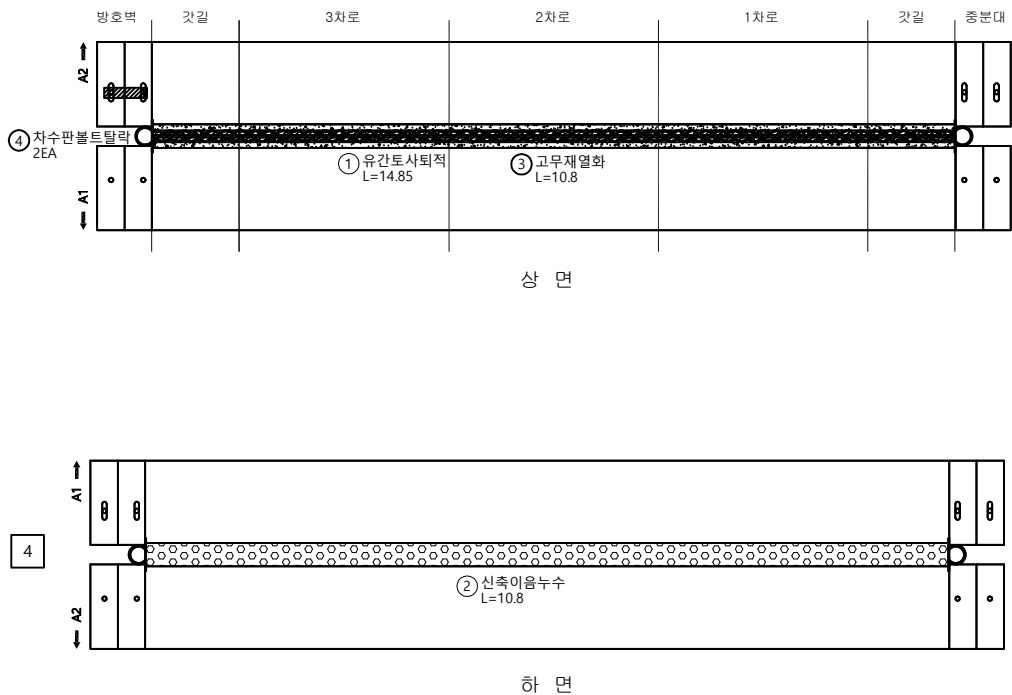
P5

| 번호 | 신/구 | 부재명 | 손 상 현 황 | 손 상 규 모 | | | | | 비고 |
|---|---|---|---|---|---|---|---|---|---|
| 2 | 구 | 신축이음 | 하부누수 | | 10.8 | | 1 | m | 10.80 |

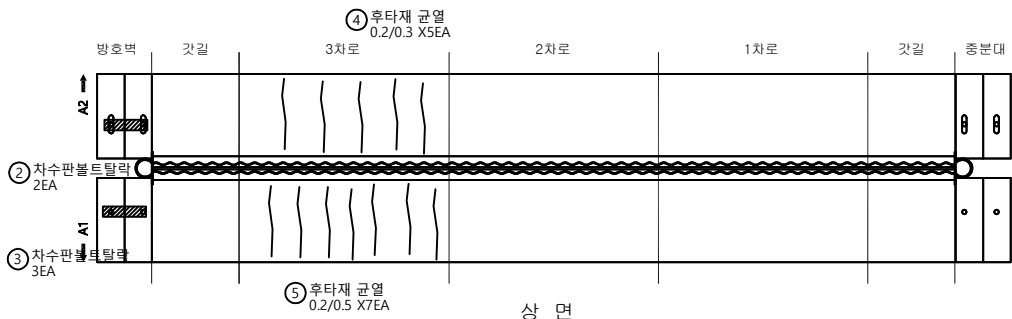
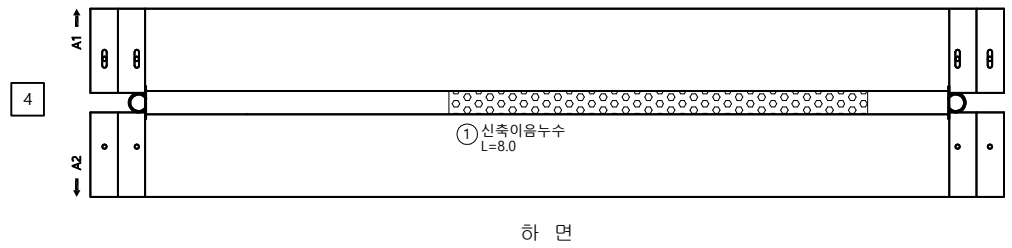
P8

| 번호 | 신/구 | 부재명 | 손 상 현 황 | 손 상 규 모 | | | | | | 비고 |
|---|---|---|---|---|---|---|---|---|---|---|
| 1 | 구 | 신축이음 | 하부누수 | | 8.0 | | 1 | m | 8.00 | |
| 4 | 신 | 신축이음 | 후타재 균열 | 0.2 | 0.3 | | 5 | m | 1.50 | |
| 5 | 신 | 신축이음 | 후타재 균열 | 0.2 | 0.5 | | 7 | m | 3.50 | |

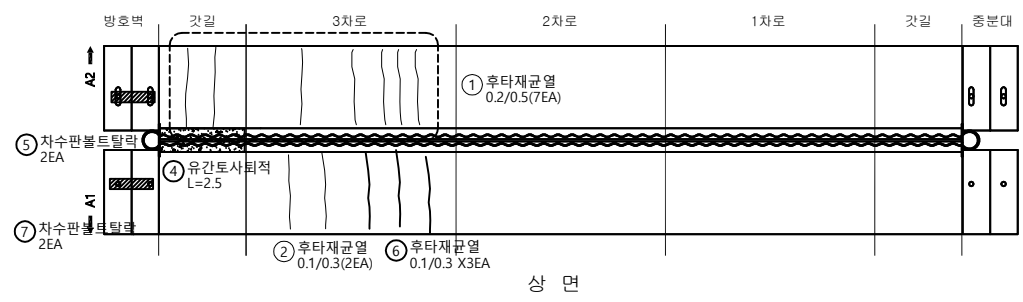
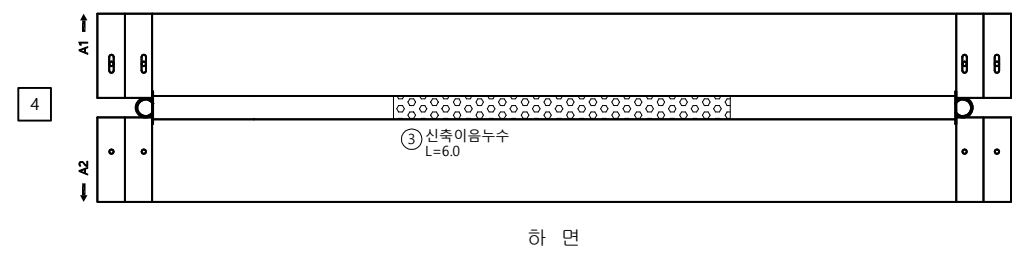
| 신축이음<br>A2 | | | | | | | | | |

| 신축이음<br>A2 | | | | | | | | | |
|---|---|---|---|---|---|---|---|---|---|
| 1 | 구 | 신축이음 | 후타재 균열 | 0.2 | 0.5 | | 7 | m | 3.50 |
| 2 | 구 | 신축이음 | 후타재 균열 | 0.1 | 0.3 | | 2 | m | 0.60 |
| 3 | 구 | 신축이음 | 하부누수 | | 6.0 | | 1 | m | 6.00 |
| 6 | 신 | 신축이음 | 후타재 균열 | 0.1 | 0.3 | | 3 | m | 0.90 |

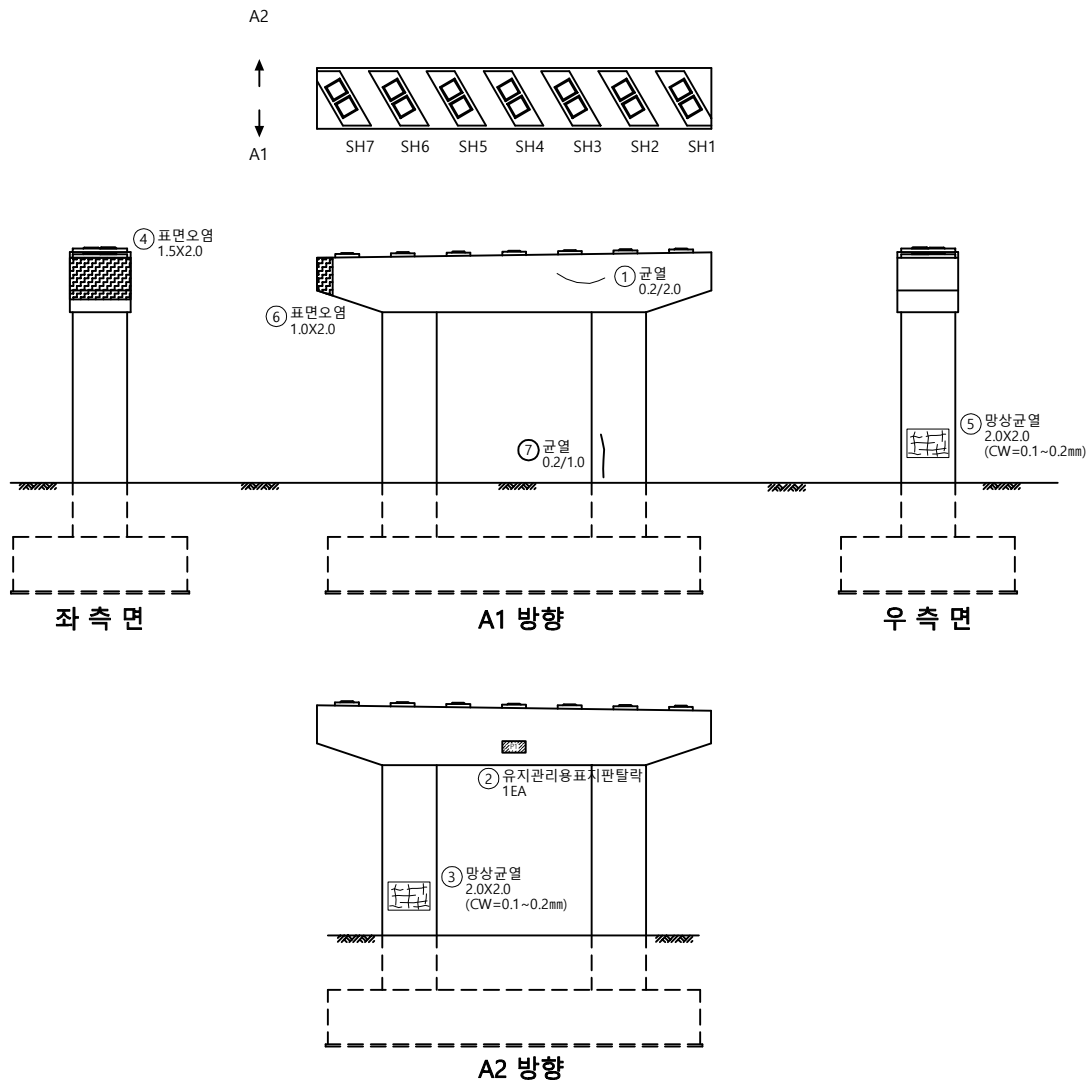
| 번호 | 신/구 | 부재명 | 손 상 현 황 | 손 상 규 모 | | | | | | 비고 |
|---|---|---|---|---|---|---|---|---|---|---|
| 16 | | | | | | | | | | |

| 번호 | 신/구 | 부재명 | 손상현황 | 손상규모 | | | | | | 비고 |
|---|---|---|---|---|---|---|---|---|---|---|
| 1 | 구 | 교각 | 균열 | 0.2 | 2.0 | | 1 | m | 2.00 | |
| 3 | 구 | 교각 | 망상균열 | 0.1~0.2 | 2.0 | 2.0 | 1 | ㎡ | 4.00 | |
| 5 | 구 | 교각 | 망상균열 | 0.1~0.2 | 2.0 | 2.0 | 1 | ㎡ | 4.00 | |
| 7 | 구 | 교각 | 균열 | 0.2 | 1.0 | | 1 | m | 1.00 | |

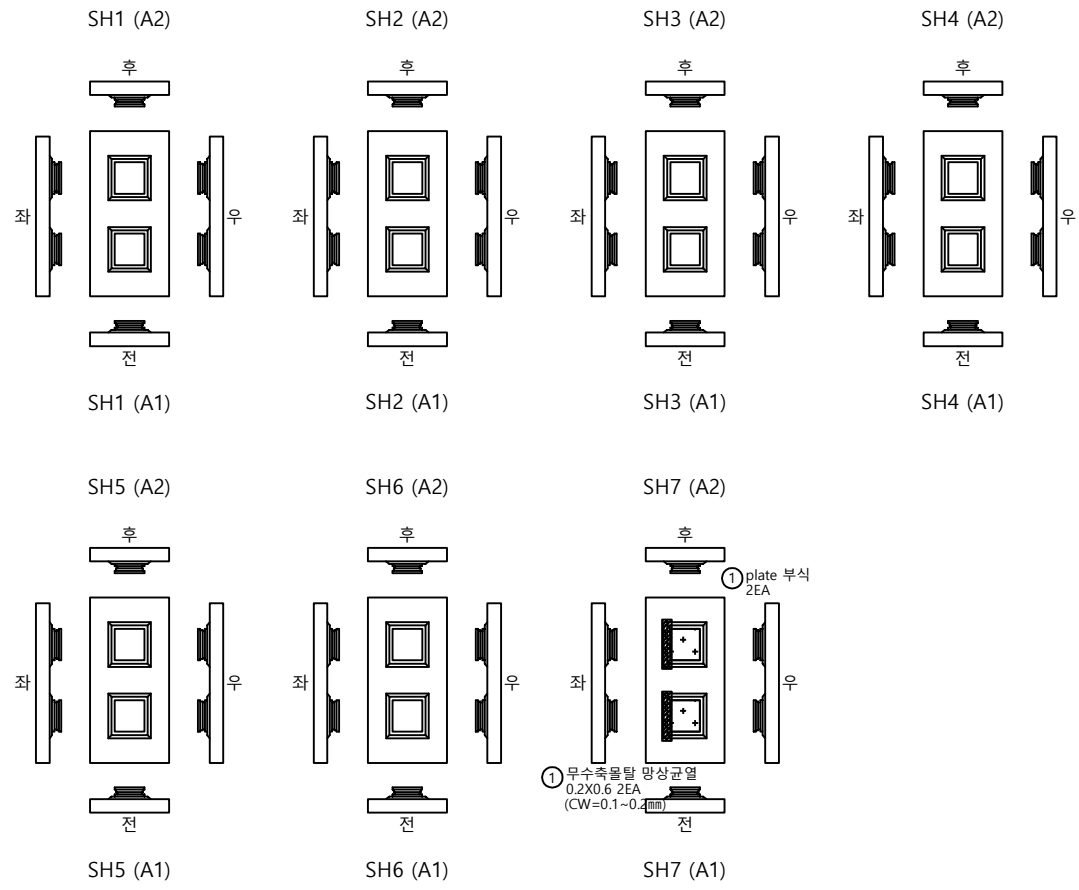
P2

| 번호 | 신/구 | 부재명 | 손 상 현 황 | 손 상 규 모 | | | | | 비고 |
|---|---|---|---|---|---|---|---|---|---|
| 1 | 구 | 교량받침 | plate 부식 | | | | 2 | EA | 2.00 |
| 2 | 구 | 교량받침 | 무수축물탈 망상균열 | 0.1~0.2 | 0.2 | 0.6 | 2 | m | 0.24 |

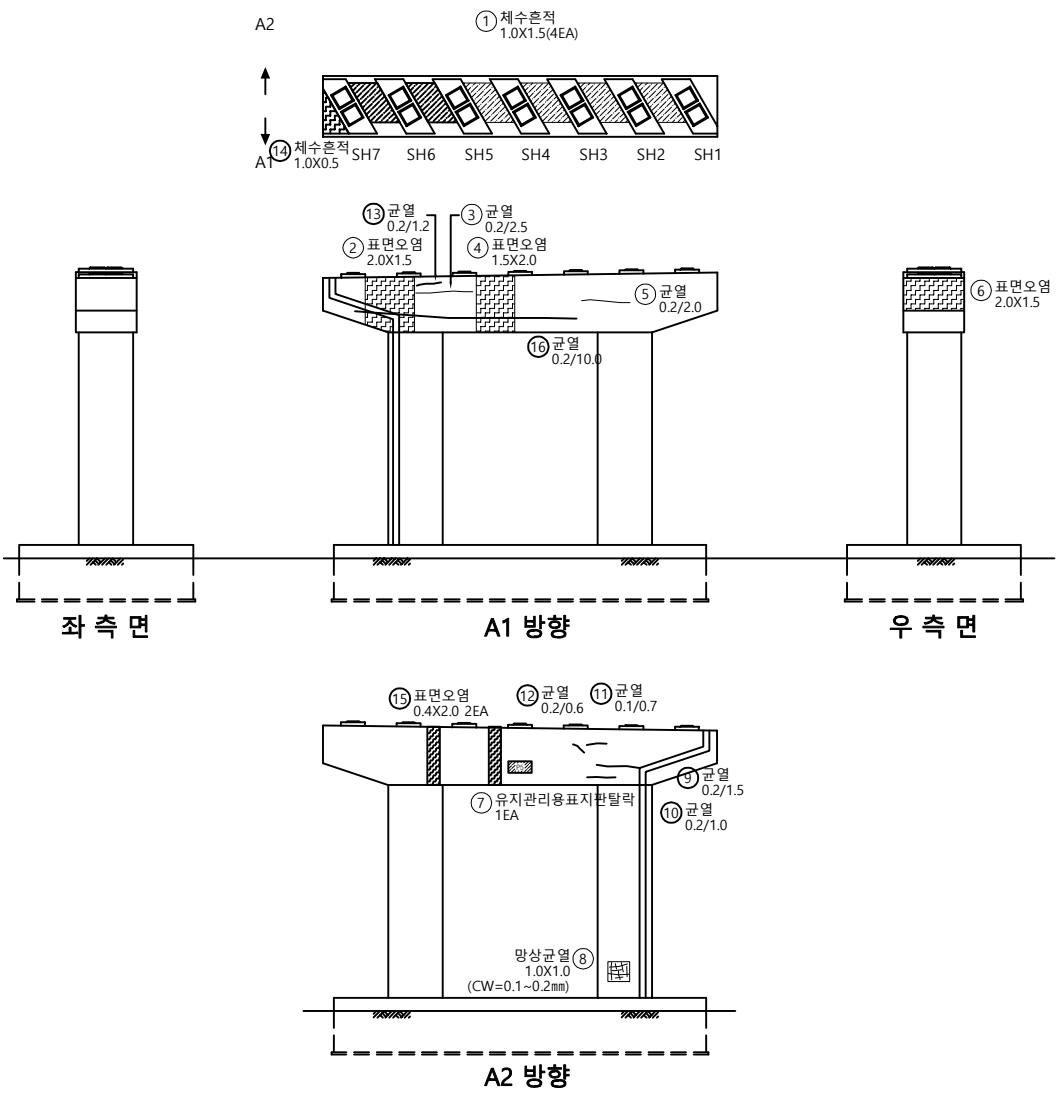
| 교각<br>P5 | | | | | | | | | | |

| 교각<br>P5 | | | | | | | | | | |
|---|---|---|---|---|---|---|---|---|---|---|
| 3 | 구 | 교각 | 균열 | 0.2 | 2.5 | | 1 | m | 2.50 | |
| 5 | 구 | 교각 | 균열 | 0.2 | 2.0 | | 1 | m | 2.00 | |
| 8 | 구 | 교각 | 망상균열 | 0.1~0.2 | 1.0 | 1.0 | 1 | ㎡ | 1.00 | |
| 9 | 구 | 교각 | 균열 | 0.2 | 1.5 | | 1 | m | 1.50 | |
| 10 | 구 | 교각 | 균열 | 0.2 | 1.0 | | 1 | m | 1.00 | |
| 16 | 신 | 교각 | 균열 | 0.2 | 10.0 | | 1 | m | 10.00 | |

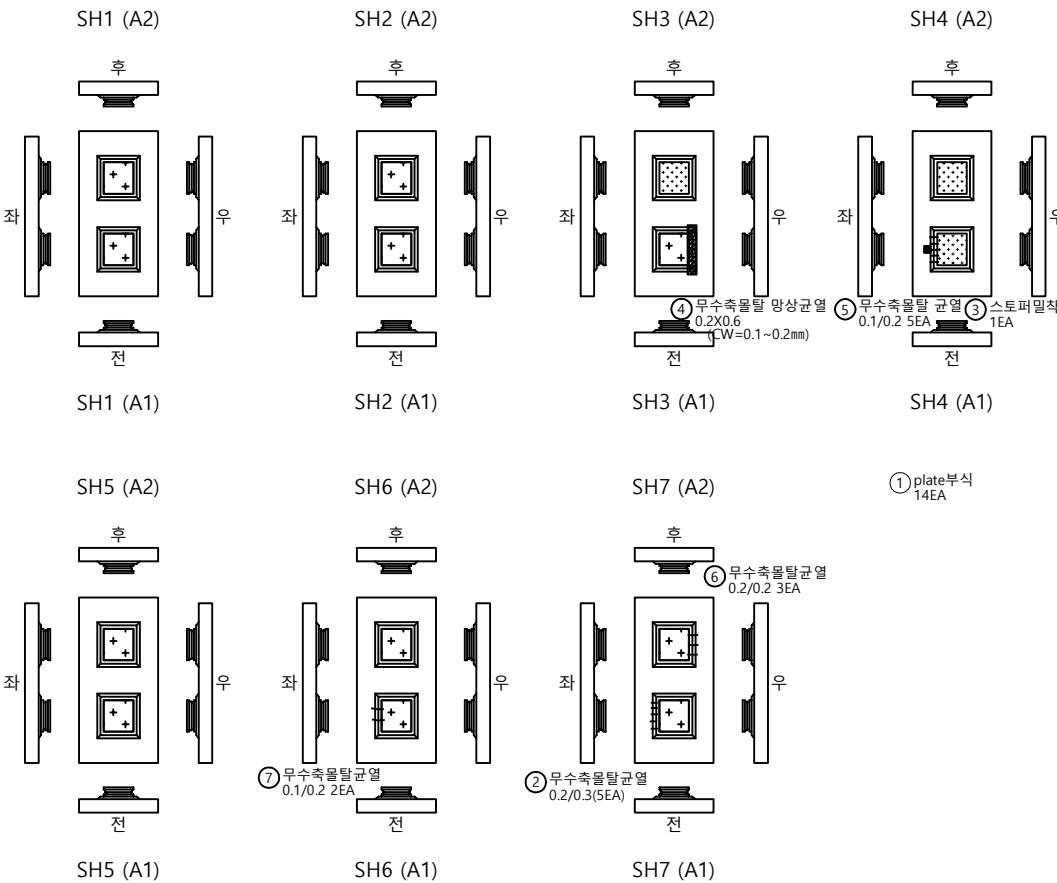
P5

| 번호 | 신/구 | 부재명 | 손 상 현 황 | 손 상 규 모 | | | | | | 비고 |
|---|---|---|---|---|---|---|---|---|---|---|
| 1 | 구 | 교량받침 | plate 부식 | | | | 14 | EA | 14.00 | |
| 2 | 구 | 교량받침 | 무수축물탈 균열 | 0.2 | 0.3 | | 5 | m | 1.50 | |
| 4 | 구 | 교량받침 | 무수축물탈 망상균열 | 0.1~0.2 | 0.2 | 0.6 | 1 | m | 0.12 | |
| 5 | 구 | 교량받침 | 무수축물탈 균열 | 0.1 | 0.2 | | 5 | m | 1.00 | |
| 6 | 구 | 교량받침 | 무수축물탈 균열 | 0.2 | 0.2 | | 3 | m | 0.60 | |
| 7 | 구 | 교량받침 | 무수축물탈 균열 | 0.1 | 0.2 | | 2 | m | 0.40 | |

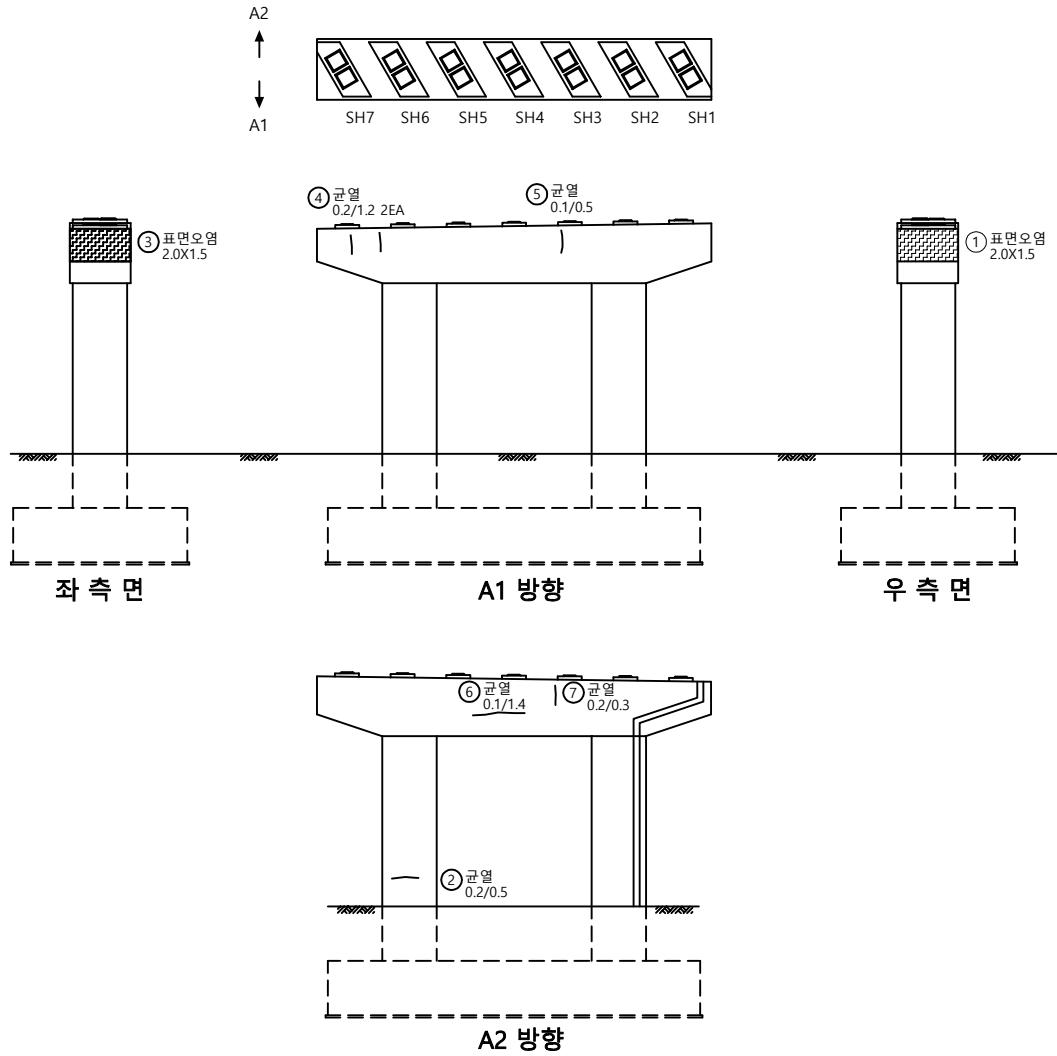
| 교각<br>P6 | | | | | | | | | |

| 교각<br>P6 | | | | | | | | | |
|---|---|---|---|---|---|---|---|---|---|
| 2 | 구 | 교각 | 균열 | 0.2 | 0.5 | | 1 | m | 0.50 |
| 4 | 구 | 교각 | 균열 | 0.1 | 1.2 | | 2 | m | 2.40 |
| 5 | 구 | 교각 | 균열 | 0.1 | 0.5 | | 1 | m | 0.50 |
| 6 | 구 | 교각 | 균열 | 0.1 | 1.4 | | 1 | m | 1.40 |
| 7 | 구 | 교각 | 균열 | 0.2 | 0.3 | | 1 | m | 0.30 |

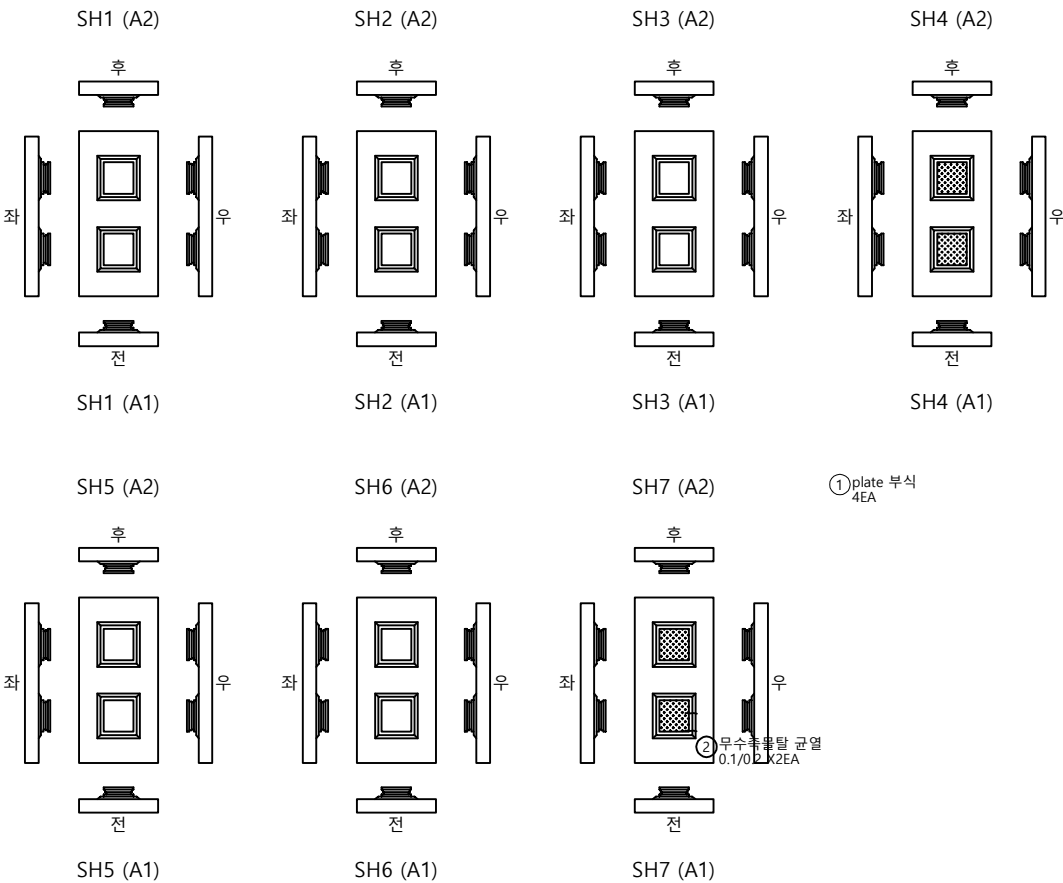
P6

| 번호 | 신/구 | 부재명 | 손 상 현 황 | 손 상 규 모 | | | | | | 비고 |
|---|---|---|---|---|---|---|---|---|---|---|
| 1 | 구 | 교량받침 | plate 부식 | | | | 4 | EA | 4.00 | |
| 2 | 신 | 교량받침 | 무수축물탈 균열 | 0.1 | 0.2 | | 2 | m | 0.40 | |

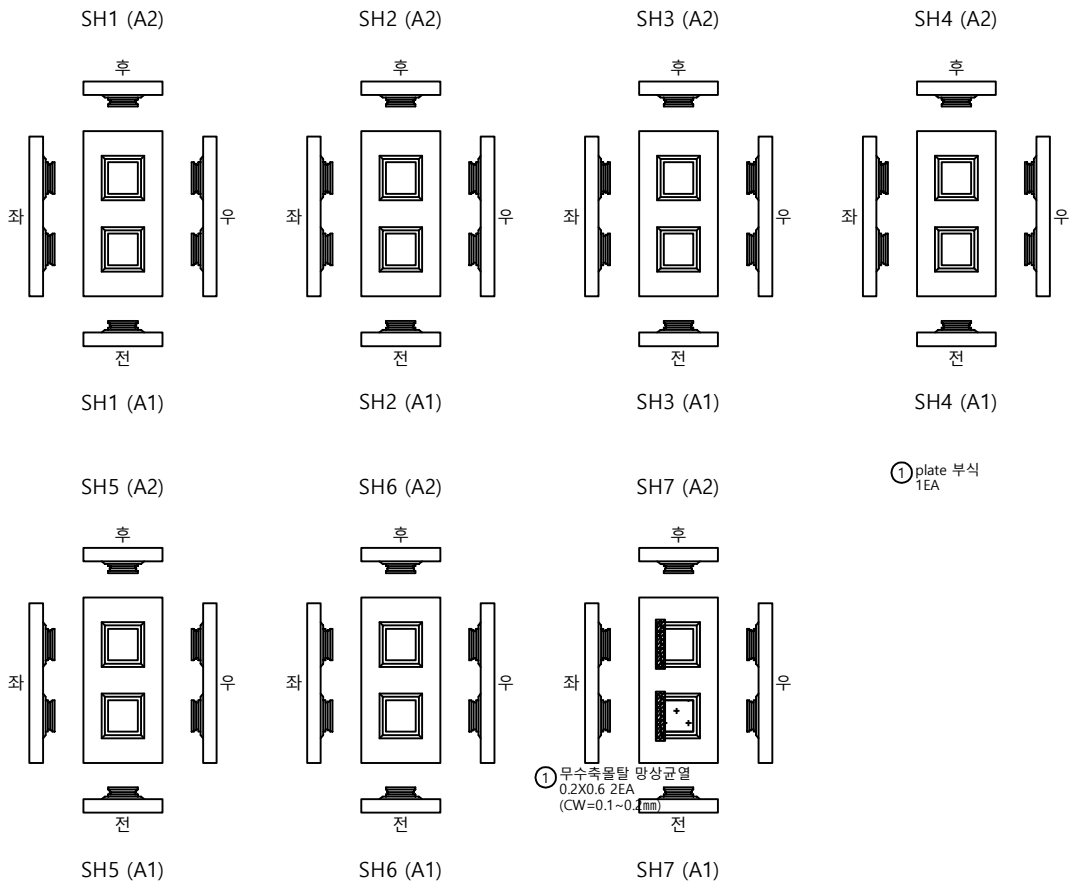
| 번호 | 신/구 | 부재명 | 손 상 현 황 | 손 상 규 모 | | | | | 비고 |
|---|---|---|---|---|---|---|---|---|---|
| 1 | 구 | 교량받침 | plate 부식 | | | | 1 | EA | 1.00 |
| 2 | 구 | 교량받침 | 무수축물탈 망상균열 | 0.1~0.2 | 0.6 | 0.2 | 2 | m | 0.24 |

① plate 부식  
1EA

① 무수축물탈 망상균열  
0.2X0.6 2EA  
(CW=0.1~0.2mm)

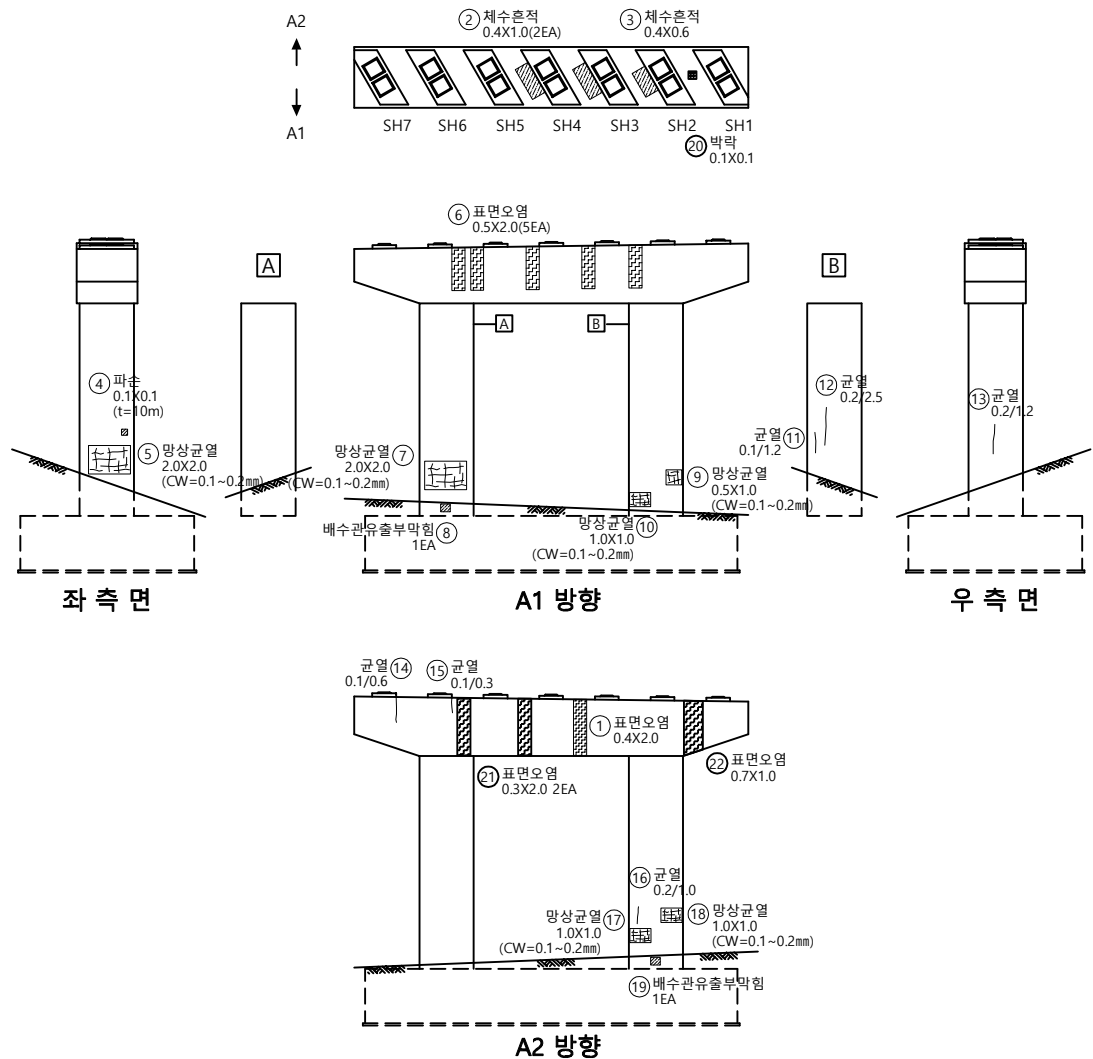
P8

| 번호 | 신/구 | 부재명 | 손 상 현 황 | 손 상 규 모 | | | | | 비고 |
|---|---|---|---|---|---|---|---|---|---|
| 5 | 구 | 교각 | 망상균열 | 0.1~0.2 | 2.0 | 2.0 | 1 | m <sup>2</sup> | 4.00 |
| 7 | 구 | 교각 | 망상균열 | 0.1~0.2 | 2.0 | 2.0 | 1 | m <sup>2</sup> | 4.00 |
| 9 | 구 | 교각 | 망상균열 | 0.1~0.2 | 0.5 | 1.0 | 1 | m <sup>2</sup> | 0.50 |
| 10 | 구 | 교각 | 망상균열 | 0.1~0.2 | 1.0 | 1.0 | 1 | m <sup>2</sup> | 1.00 |
| 11 | 구 | 교각 | 균열 | 0.1 | 1.2 | | 1 | m | 1.20 |
| 12 | 구 | 교각 | 균열 | 0.2 | 2.5 | | 1 | m | 2.50 |
| 13 | 구 | 교각 | 균열 | 0.2 | 1.2 | | 1 | m | 1.20 |
| 16 | 구 | 교각 | 균열 | 0.2 | 1.0 | | 1 | m | 1.00 |

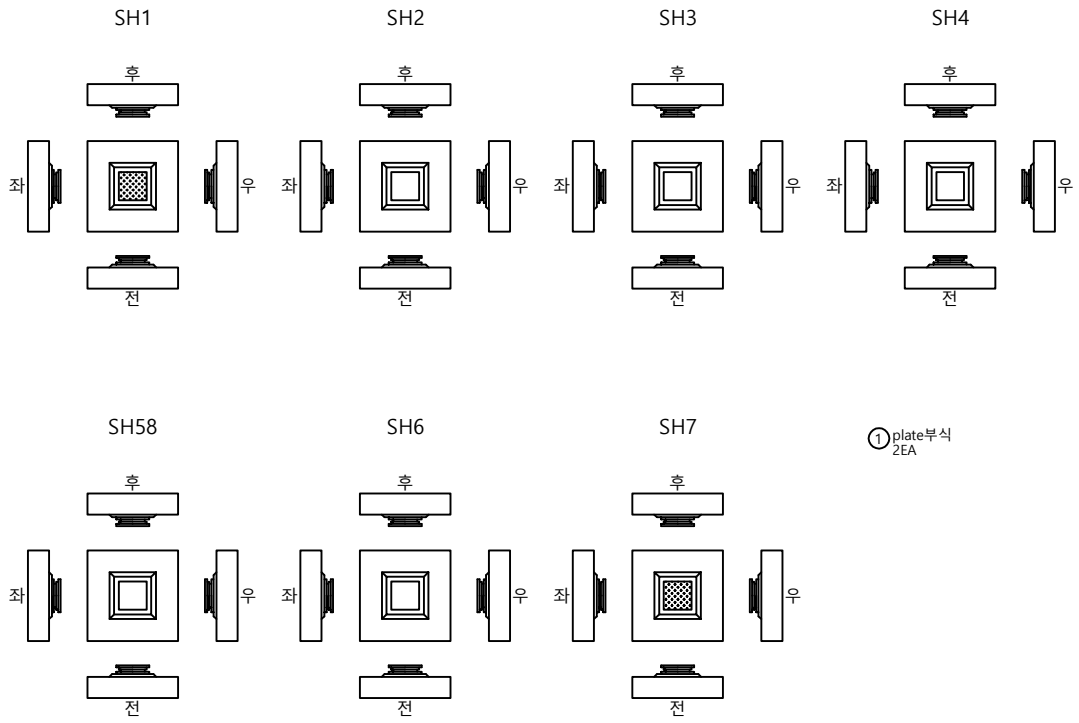
① plate 부식  
2EA
