울산JCT3교 - 바닥판상면(S1)

| 용역명 | | 2025년 부산울산선 구조물 정밀안전점검 용역[터널, 교량] | | | |

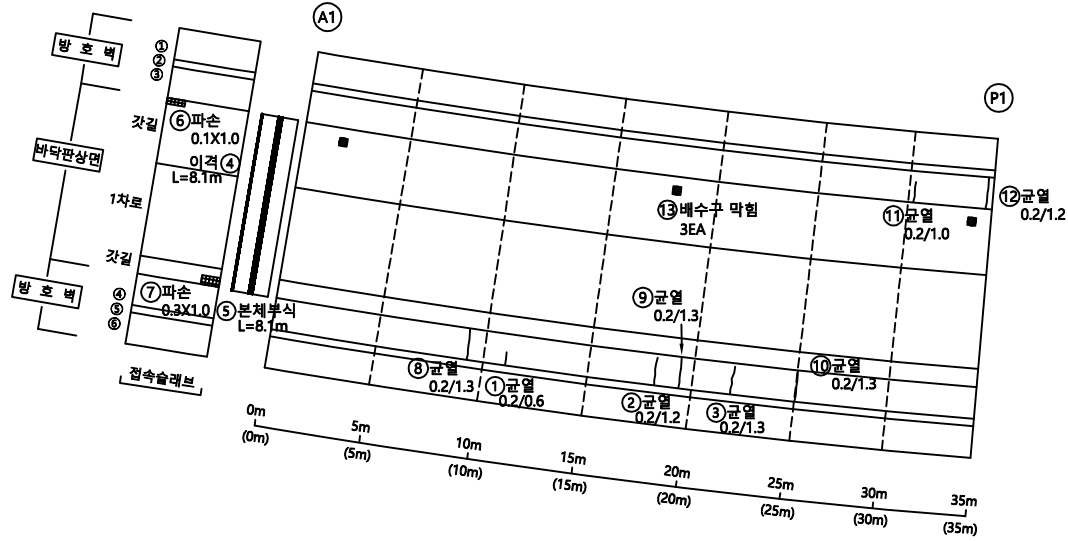
| 번호 | 신/구 | 부재명 | 손상현황 | 손상규모 | | | | | 비고 |
|---|---|---|---|---|---|---|---|---|---|
| 1 | 구 | 방호벽 | 균열 | 0.2 | 0.6 | | 1 | m | 0.60 |
| 2 | 구 | 방호벽 | 균열 | 0.2 | 1.2 | | 1 | m | 1.20 |
| 3 | 구 | 방호벽 | 균열 | 0.2 | 1.3 | | 1 | m | 1.30 |
| 4 | 구 | 신축이음 | 이격 | | 8.1 | | 1 | m | 8.10 |
| 5 | 구 | 신축이음 | 본체부식 | | 8.1 | | 1 | m | 8.10 |
| 6 | 구 | 교면포장 | 포장 파손 | 0.1 | | 1.0 | 1 | m <sup>2</sup> | 0.10 |
| 7 | 구 | 교면포장 | 포장 파손 | 0.3 | | 1.0 | 1 | m <sup>2</sup> | 0.30 |
| 8 | 구 | 방호벽 | 균열 | 0.2 | 1.3 | | 1 | m | 1.30 |
| 9 | 구 | 방호벽 | 균열 | 0.2 | 1.3 | | 1 | m | 1.30 |
| 10 | 구 | 방호벽 | 균열 | 0.2 | 1.3 | | 1 | m | 1.30 |
| 11 | 구 | 방호벽 | 균열 | 0.2 | 1.0 | | 1 | m | 1.00 |
| 12 | 구 | 방호벽 | 균열 | 0.2 | 1.2 | | 1 | m | 1.20 |
| 13 | 신 | 배수시설 | 배수구 막힘 | | | | 3 | EA | 3.00 |

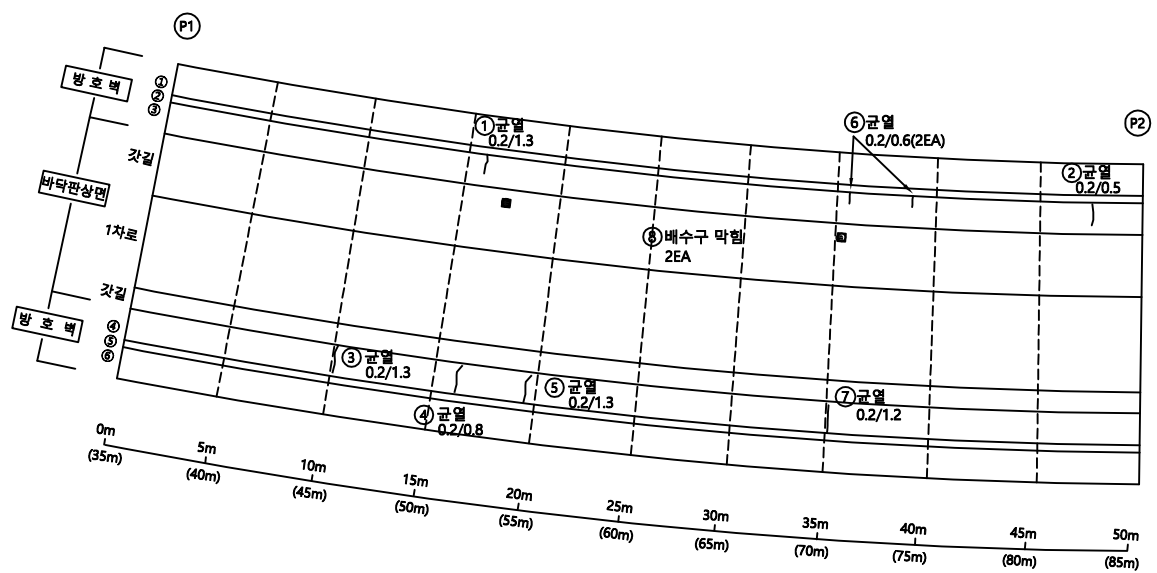
울산JCT3교 - 바닥판상면(S2)

| 번호 | 신/구 | 부재명 | 손상현황 | 손상규모 | | | | | | 비고 |
|---|---|---|---|---|---|---|---|---|---|---|
| 1 | 구 | 방호벽 | 균열 | 0.2 | 1.3 | | 1 | m | 1.30 | |
| 2 | 구 | 방호벽 | 균열 | 0.2 | 0.5 | | 1 | m | 0.50 | |
| 3 | 구 | 방호벽 | 균열 | 0.2 | 1.3 | | 1 | m | 1.30 | |
| 4 | 구 | 방호벽 | 균열 | 0.2 | 0.8 | | 1 | m | 0.80 | |
| 5 | 구 | 방호벽 | 균열 | 0.2 | 1.3 | | 1 | m | 1.30 | |
| 6 | 구 | 방호벽 | 균열 | 0.2 | 0.6 | | 2 | m | 1.20 | |
| 7 | 구 | 방호벽 | 균열 | 0.2 | 1.2 | | 1 | m | 1.20 | |
| 8 | 신 | 배수시설 | 배수구 막힘 | | | | 2 | EA | 2.00 | |

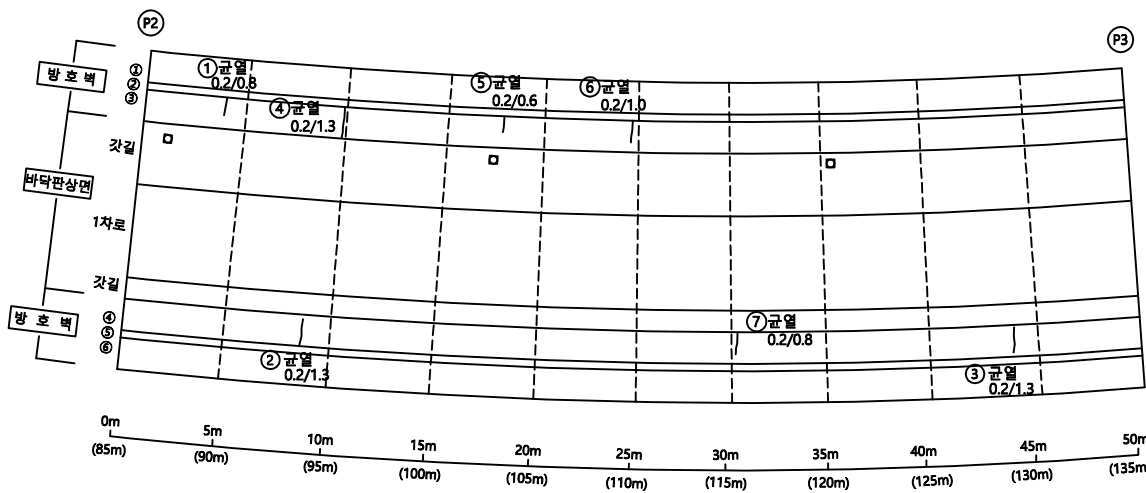
울산JCT3교 - 바닥판상면(S3)

| 번호 | 신/구 | 부재명 | 손상현황 | 손상규모 | | | | | | 비고 |
|---|---|---|---|---|---|---|---|---|---|---|
| 1 | 구 | 방호벽 | 균열 | 0.2 | 0.8 | | 1 | m | 0.80 | |
| 2 | 구 | 방호벽 | 균열 | 0.2 | 1.3 | | 1 | m | 1.30 | |
| 3 | 구 | 방호벽 | 균열 | 0.2 | 1.3 | | 1 | m | 1.30 | |
| 4 | 구 | 방호벽 | 균열 | 0.2 | 1.3 | | 1 | m | 1.30 | |
| 5 | 구 | 방호벽 | 균열 | 0.2 | 0.6 | | 1 | m | 0.60 | |
| 6 | 구 | 방호벽 | 균열 | 0.2 | 1.0 | | 1 | m | 1.00 | |
| 7 | 구 | 방호벽 | 균열 | 0.2 | 0.8 | | 1 | m | 0.80 | |

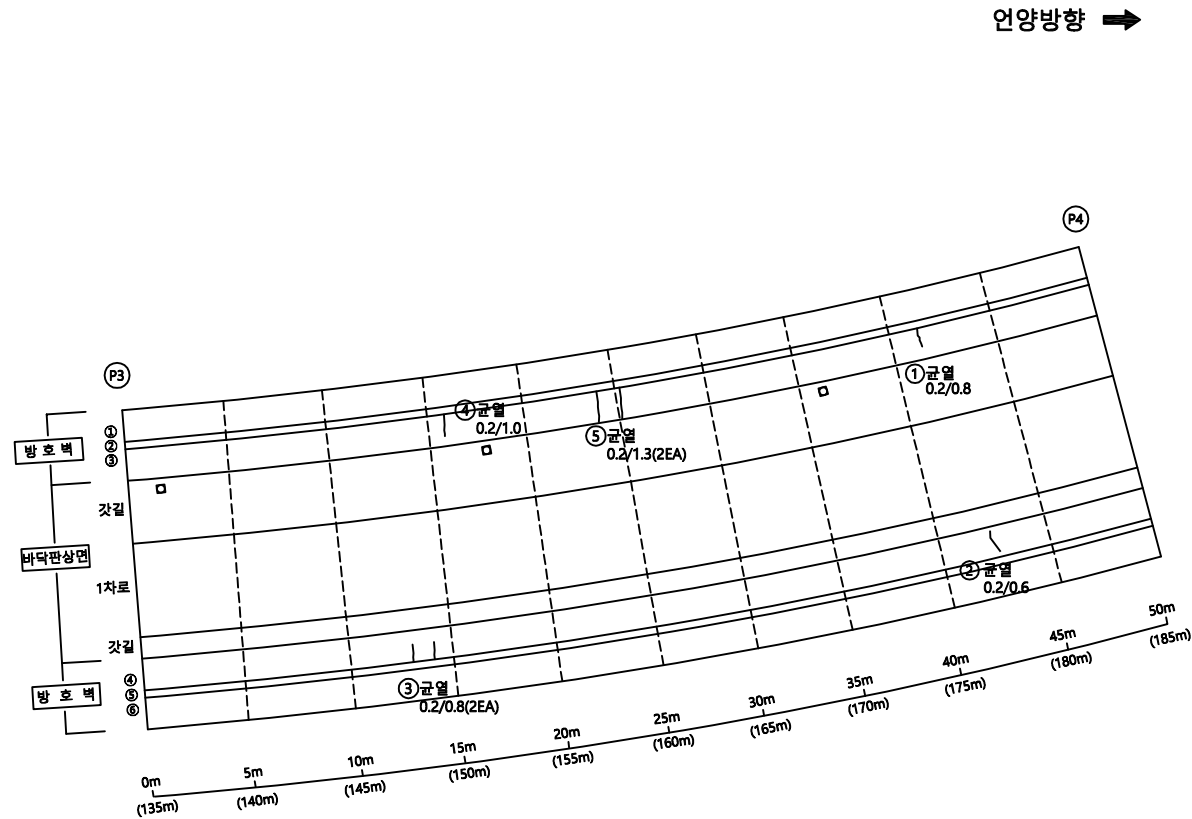
울산JCT3교 - 바닥판상면(S4)

| 번호 | 신/구 | 부재명 | 손상현황 | 손상규모 | | | | | | 비고 |
|---|---|---|---|---|---|---|---|---|---|---|
| 1 | 구 | 방호벽 | 균열 | 0.2 | 0.8 | | 1 | m | 0.80 | |
| 2 | 구 | 방호벽 | 균열 | 0.2 | 0.6 | | 1 | m | 0.60 | |
| 3 | 구 | 방호벽 | 균열 | 0.2 | 0.8 | | 2 | m | 1.60 | |
| 4 | 구 | 방호벽 | 균열 | 0.2 | 1.0 | | 1 | m | 1.00 | |
| 5 | 구 | 방호벽 | 균열 | 0.2 | 1.3 | | 2 | m | 2.60 | |

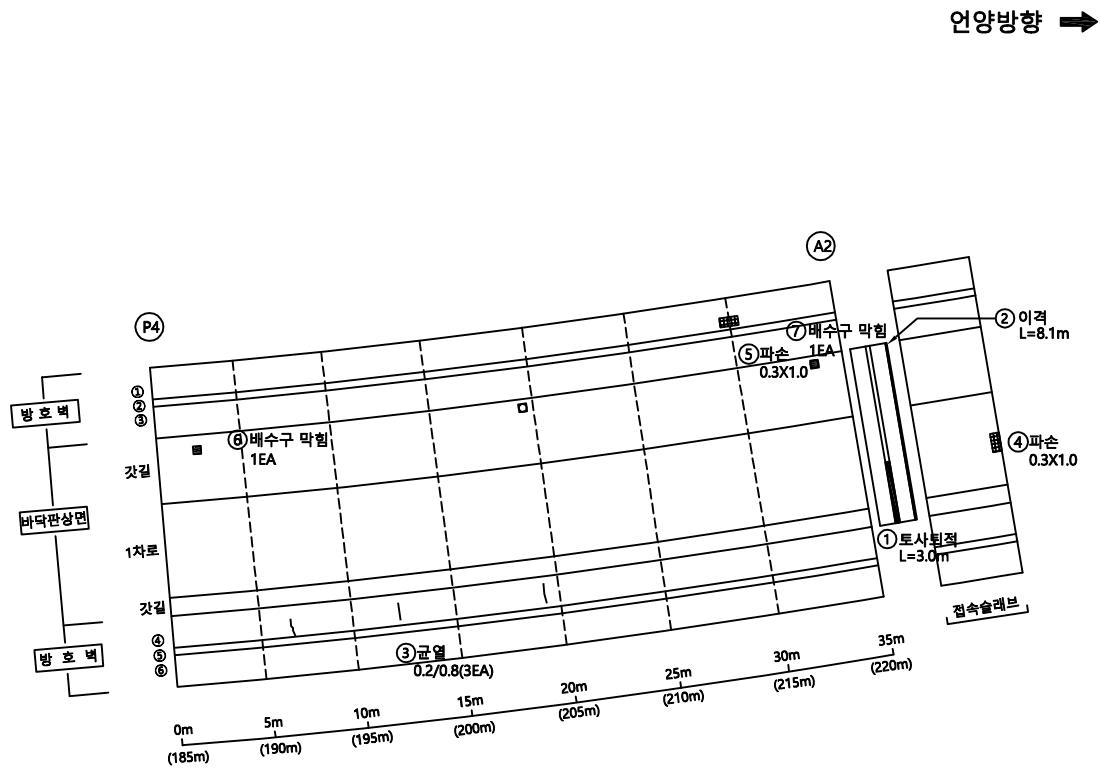
울산JCT3교 - 바닥판상면(S5)

| 번호 | 신/구 | 부재명 | 손 상 현 황 | 손 상 규 모 | | | | | 비고 |
|---|---|---|---|---|---|---|---|---|---|
| 1 | 구 | 신축이음 | 토사된적 | | 3.0 | | 1 | m | 3.00 |
| 2 | 구 | 신축이음 | 이격 | | 8.1 | | 1 | m | 8.10 |
| 3 | 구 | 방호벽 | 균열 | 0.2 | 0.8 | | 3 | m | 2.40 |
| 4 | 구 | 교면포장 | 포장 파손 | | 0.3 | 1.0 | 1 | m <sup>2</sup> | 0.30 |
| 5 | 구 | 방호벽 | 파손 | | 0.3 | 1.0 | 1 | m <sup>2</sup> | 0.30 |
| 6 | 신 | 배수시설 | 배수구 막힘 | | | | 1 | EA | 1.00 |
| 7 | 신 | 배수시설 | 배수구 막힘 | | | | 1 | EA | 1.00 |

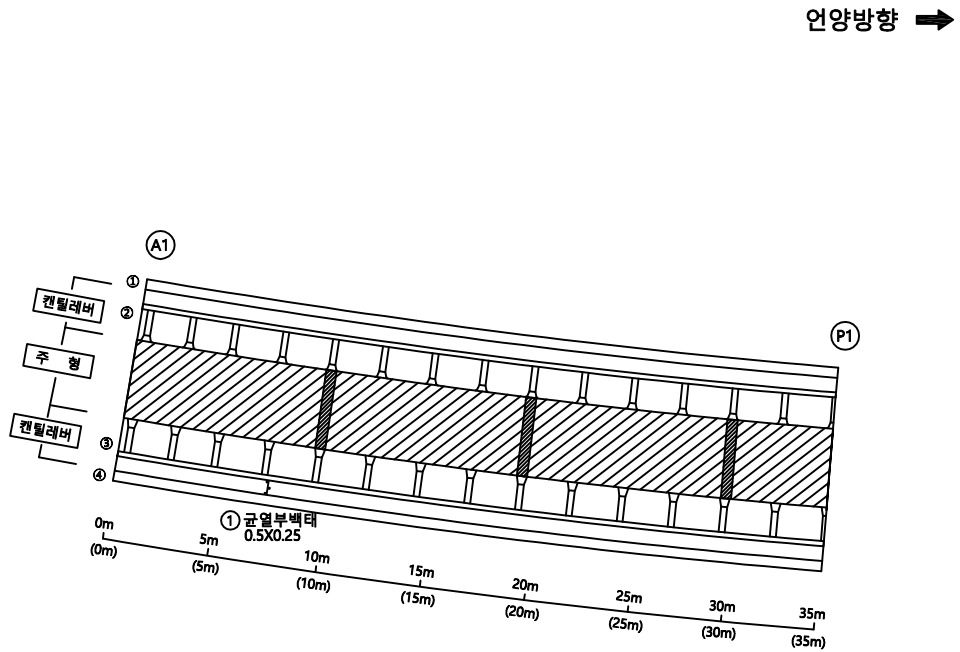
바닥판  
S1

| 번호 | 신/구 | 부재명 | 손상현황 | 손상규모 | | | | | | 비고 |
|---|---|---|---|---|---|---|---|---|---|---|
| 1 | 구 | 바닥판 | 균열부백태 | | 0.5 | 0.25 | 1 | m <sup>2</sup> | 0.13 | |

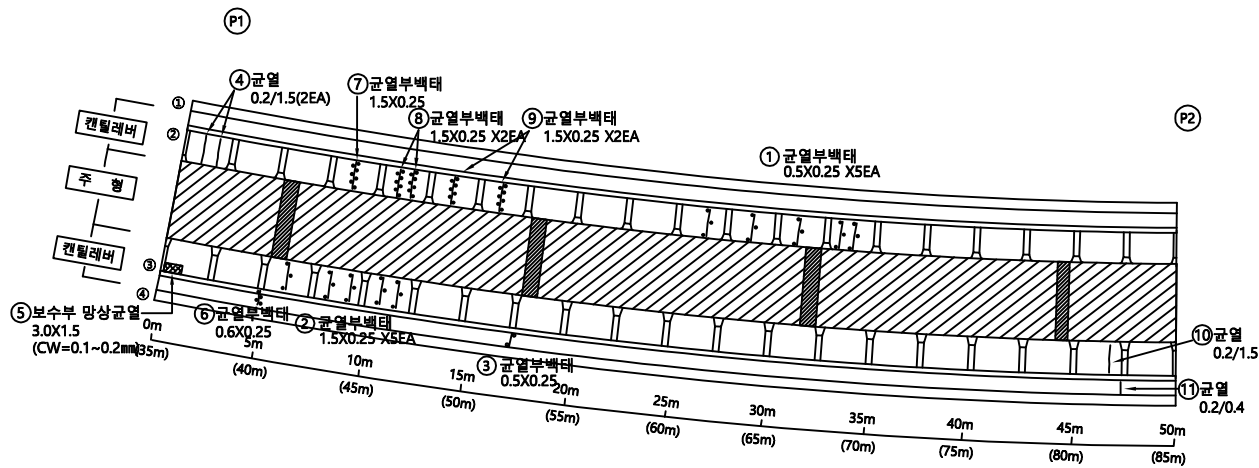
울산JCT3교 - 바닥판하면(S2)

| 번호 | 신/구 | 부재명 | 손상현황 | 손상규모 | | | | | | 비고 |
|---|---|---|---|---|---|---|---|---|---|---|
| 1 | 구 | 바닥판 | 균열부백태 | | 0.5 | 0.25 | 5 | m <sup>2</sup> | 0.63 | |
| 2 | 구 | 바닥판 | 균열부백태 | | 1.5 | 0.25 | 5 | m <sup>2</sup> | 1.88 | |
| 3 | 구 | 바닥판 | 균열부백태 | | 0.5 | 0.25 | 1 | m <sup>2</sup> | 0.13 | |
| 4 | 구 | 바닥판 | 균열 | 0.2 | 1.5 | | 2 | m | 3.00 | |
| 5 | 구 | 바닥판 | 보수부 망상균열 | 0.1~0.2 | 3.0 | 1.5 | 1 | m <sup>2</sup> | 4.50 | |
| 6 | 구 | 바닥판 | 균열부백태 | | 0.6 | 0.25 | 1 | m <sup>2</sup> | 0.15 | |
| 7 | 구 | 바닥판 | 균열부백태 | | 1.5 | 0.25 | 1 | m <sup>2</sup> | 0.38 | |
| 8 | 구 | 바닥판 | 균열부백태 | | 1.5 | 0.25 | 2 | m <sup>2</sup> | 0.75 | |
| 9 | 구 | 바닥판 | 균열부백태 | | 1.3 | 0.25 | 2 | m <sup>2</sup> | 0.65 | |
| 10 | 구 | 바닥판 | 균열 | 0.2 | 1.5 | | 1 | m | 1.50 | |
| 11 | 구 | 바닥판 | 균열 | 0.2 | 0.4 | | 1 | m | 0.40 | |

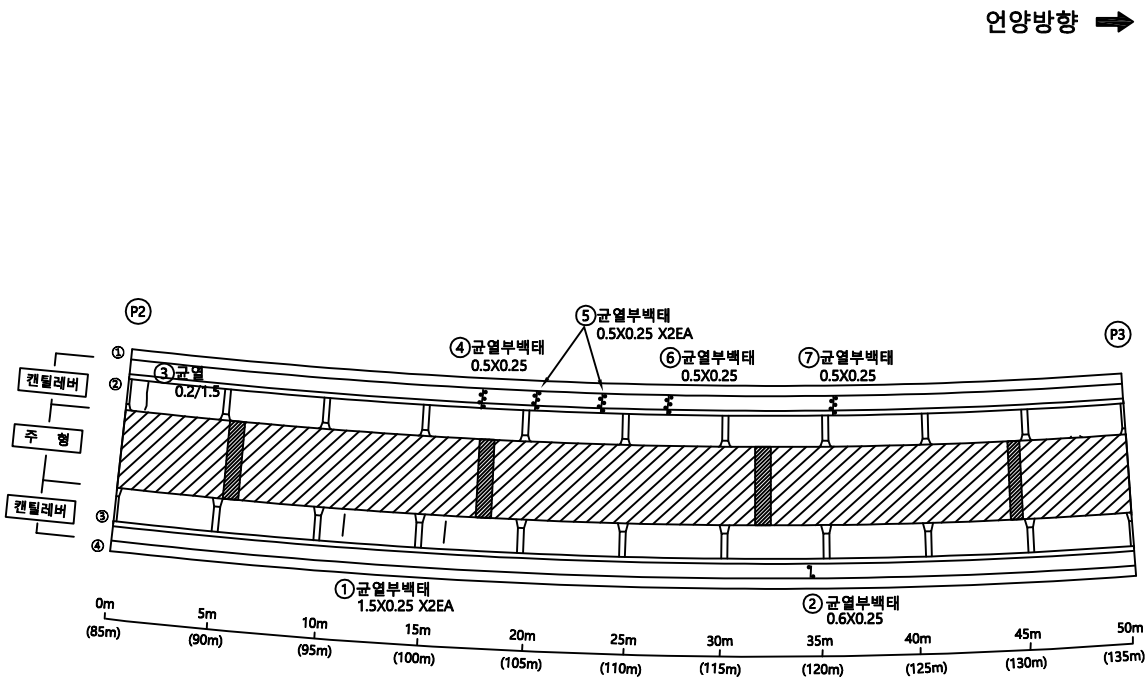
울산JCT3교 - 바닥판하면(S3)

| 번호 | 신/구 | 부재명 | 손상현황 | 손상규모 | | | | | | 비고 |
|---|---|---|---|---|---|---|---|---|---|---|
| 1 | 구 | 바닥판 | 균열부백태 | | 1.5 | 0.25 | 2 | m <sup>2</sup> | 0.75 | |
| 2 | 구 | 바닥판 | 균열부백태 | | 0.6 | 0.25 | 1 | m <sup>2</sup> | 0.15 | |
| 3 | 구 | 바닥판 | 균열 | 0.2 | 1.5 | | 1 | m | 1.50 | |
| 4 | 구 | 바닥판 | 균열부백태 | | 0.5 | 0.25 | 1 | m <sup>2</sup> | 0.13 | |
| 5 | 구 | 바닥판 | 균열부백태 | | 0.5 | 0.25 | 2 | m <sup>2</sup> | 0.25 | |
| 6 | 구 | 바닥판 | 균열부백태 | | 0.5 | 0.25 | 1 | m <sup>2</sup> | 0.13 | |
| 7 | 구 | 바닥판 | 균열부백태 | | 0.5 | 0.25 | 1 | m <sup>2</sup> | 0.13 | |

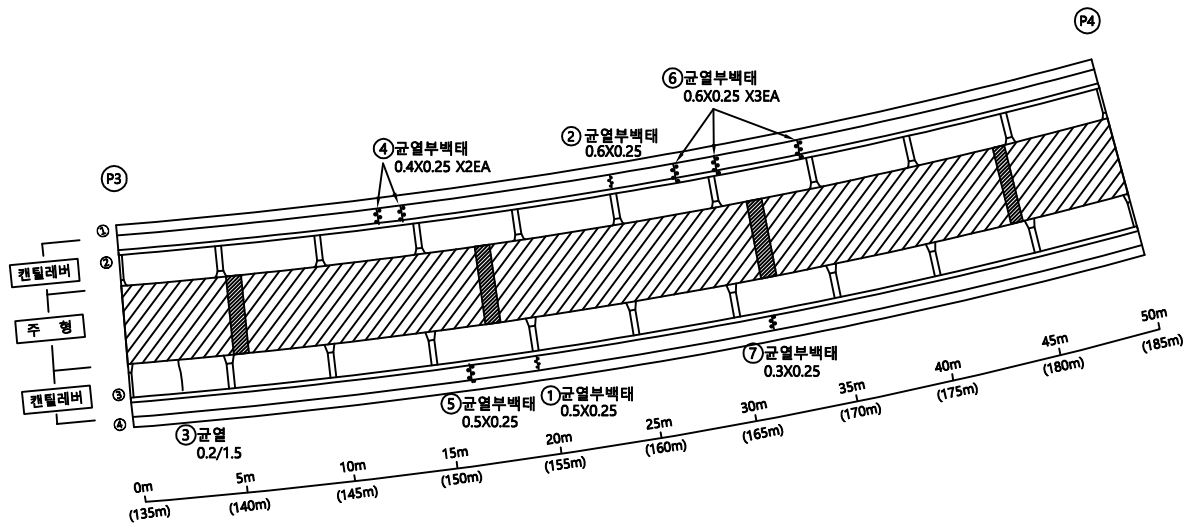
울산JCT3교 - 바닥판하면(S4)

| 번호 | 신/구 | 부재명 | 손상현황 | 손상규모 | | | | | | 비고 |
|---|---|---|---|---|---|---|---|---|---|---|
| 1 | 구 | 바닥판 | 균열부백태 | | 0.5 | 0.25 | 1 | m <sup>2</sup> | 0.13 | |
| 2 | 구 | 바닥판 | 균열부백태 | | 0.6 | 0.25 | 1 | m <sup>2</sup> | 0.15 | |
| 3 | 구 | 바닥판 | 균열 | 0.2 | 1.5 | | 1 | m | 1.50 | |
| 4 | 구 | 바닥판 | 균열부백태 | | 0.4 | 0.25 | 2 | m <sup>2</sup> | 0.20 | |
| 5 | 구 | 바닥판 | 균열부백태 | | 0.5 | 0.25 | 1 | m <sup>2</sup> | 0.13 | |
| 6 | 구 | 바닥판 | 균열부백태 | | 0.6 | 0.25 | 3 | m <sup>2</sup> | 0.45 | |
| 7 | 구 | 바닥판 | 균열부백태 | | 0.3 | 0.25 | 1 | m <sup>2</sup> | 0.08 | |

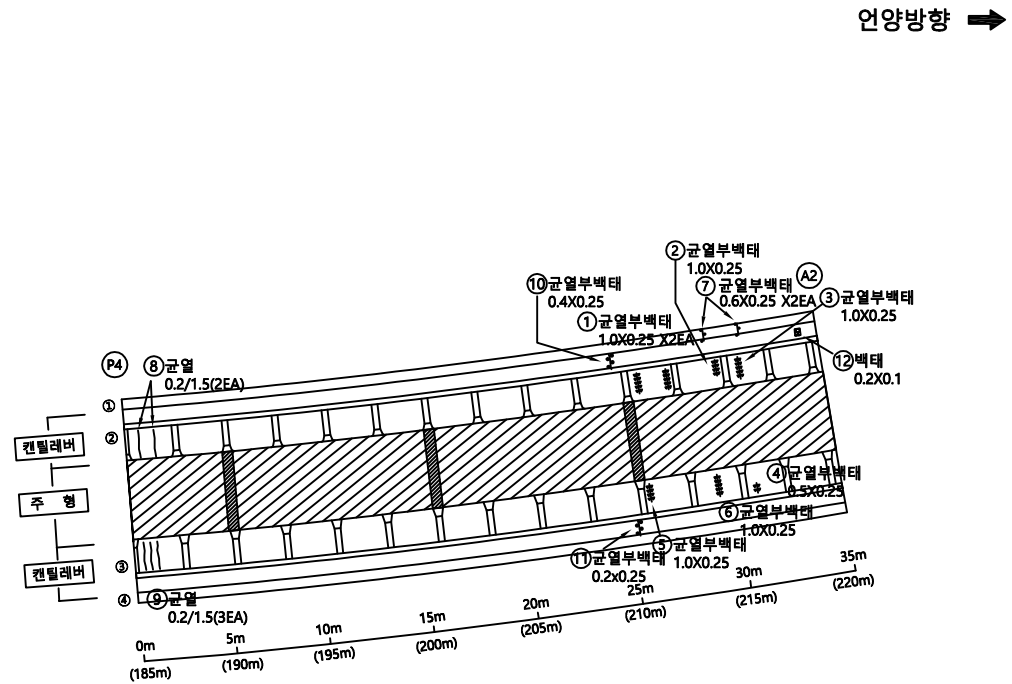
바닥판  
S5

| 번호 | 신/구 | 부재명 | 손상현황 | 손상규모 | | | | | 비고 |
|---|---|---|---|---|---|---|---|---|---|
| 1 | 구 | 바닥판 | 균열부백태 | | 1.0 | 0.25 | 2 | m <sup>2</sup> | 0.50 |
| 2 | 구 | 바닥판 | 균열부백태 | | 1.0 | 0.25 | 1 | m <sup>2</sup> | 0.25 |
| 3 | 구 | 바닥판 | 균열부백태 | | 1.0 | 0.25 | 1 | m <sup>2</sup> | 0.25 |
| 4 | 구 | 바닥판 | 균열부백태 | | 0.5 | 0.25 | 1 | m <sup>2</sup> | 0.13 |
| 5 | 구 | 바닥판 | 균열부백태 | | 1.0 | 0.25 | 1 | m <sup>2</sup> | 0.25 |
| 6 | 구 | 바닥판 | 균열부백태 | | 1.0 | 0.25 | 1 | m <sup>2</sup> | 0.25 |
| 7 | 구 | 바닥판 | 균열부백태 | | 0.6 | 0.25 | 2 | m <sup>2</sup> | 0.30 |
| 8 | 구 | 바닥판 | 균열 | 0.2 | 1.5 | | 2 | m | 3.00 |
| 9 | 구 | 바닥판 | 균열 | 0.2 | 1.5 | | 3 | m | 4.50 |
| 10 | 구 | 바닥판 | 균열부백태 | | 0.4 | 0.25 | 1 | m <sup>2</sup> | 0.10 |
| 11 | 구 | 바닥판 | 균열부백태 | | 0.2 | 0.25 | 1 | m <sup>2</sup> | 0.05 |
| 12 | 구 | 바닥판 | 백태 | | 0.2 | 0.1 | 1 | m <sup>2</sup> | 0.02 |

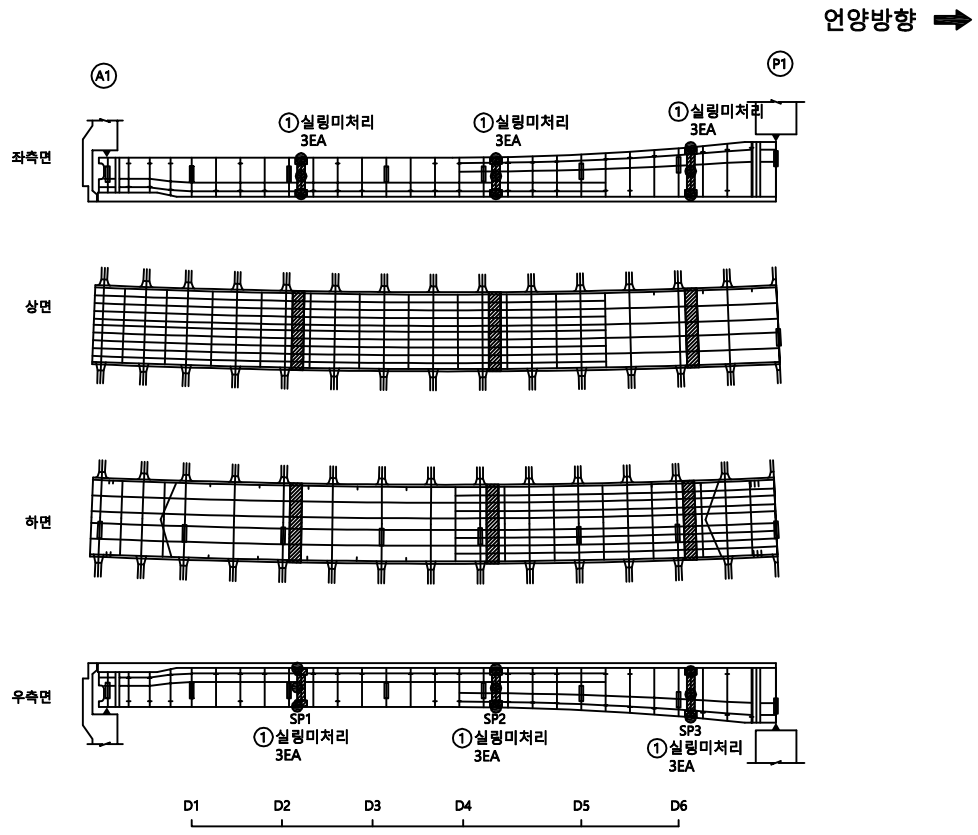
울산JCT3교 - BOX내부(S1)

| 번호 | 신/구 | 부재명 | 손상현황 | 손상규모 | | | | | 비고 |
|---|---|---|---|---|---|---|---|---|---|
| 1 | 구 | 거더내부 | 실링미처리 | | | | 18 | EA | 18.00 |

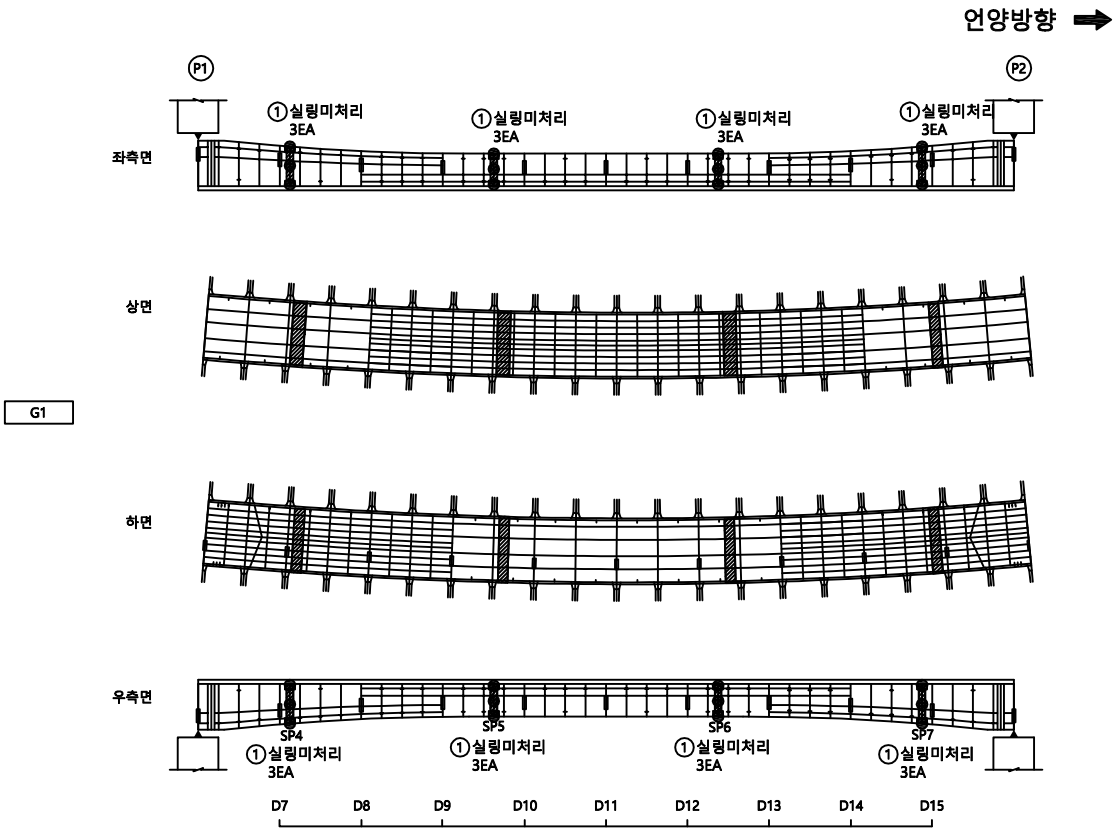
S2

| 번호 | 신/구 | 부재명 | 손 상 현 황 | 손 상 규 모 | | | | | 비고 |
|---|---|---|---|---|---|---|---|---|---|
| 1 | 구 | 거터내부 | 실링미처리 | | | | 24 | EA | 24.00 |

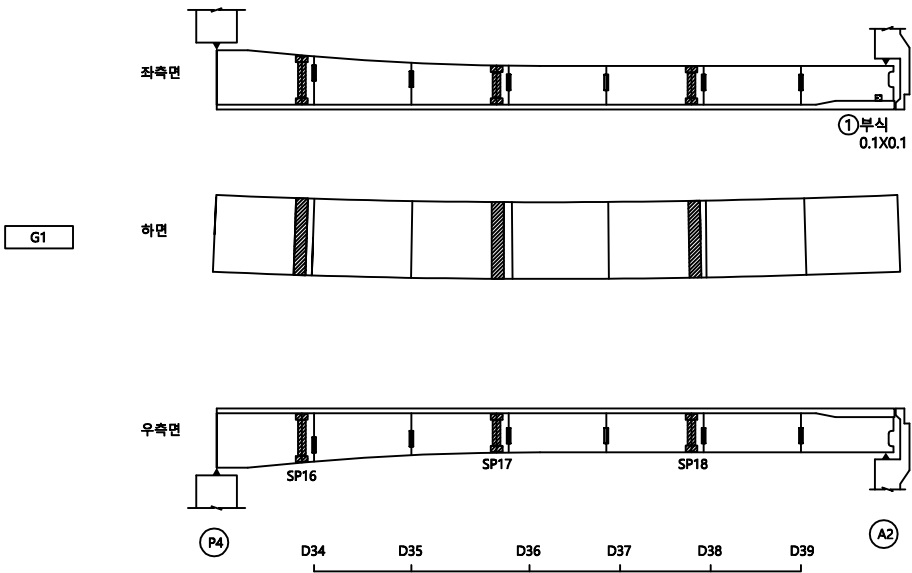
| 번호 | 신/구 | 부재명 | 손 상 현 황 | 손 상 규 모 | | | | | 비고 |
|---|---|---|---|---|---|---|---|---|---|
| 1 | 구 | 거터외부 | 부식 | | 0.1 | 0.1 | 1 | m <sup>2</sup> | 0.01 |

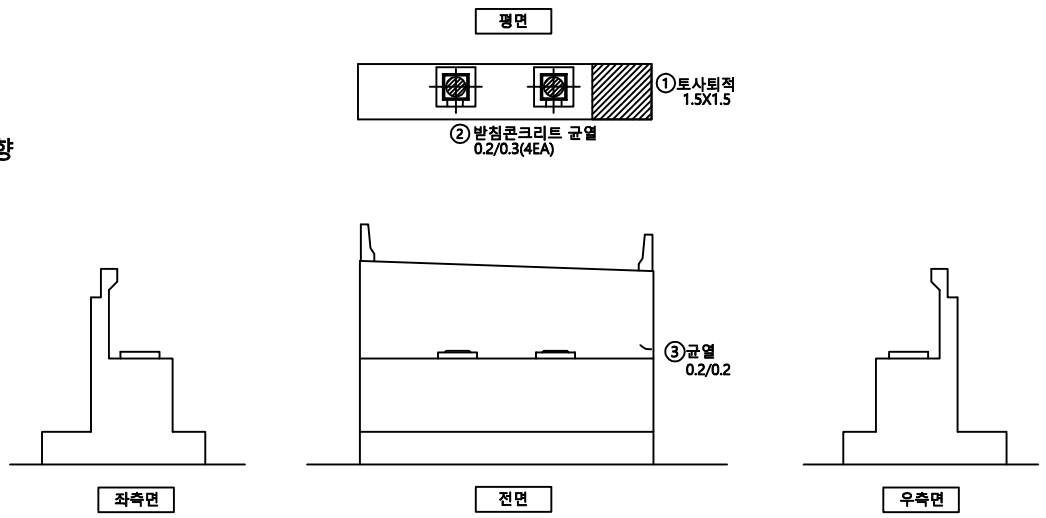
| 번호 | 신/구 | 부재명 | 손상현황 | 손상규모 | | | | | | 비고 |
|---|---|---|---|---|---|---|---|---|---|---|
| 2 | 구 | 교량받침 | 받침콘크리트 균열 | 0.2 | 0.3 | | 4 | m | 1.20 | |
| 3 | 구 | 교대 | 균열 | 0.2 | 0.2 | | 1 | m | 0.20 | |

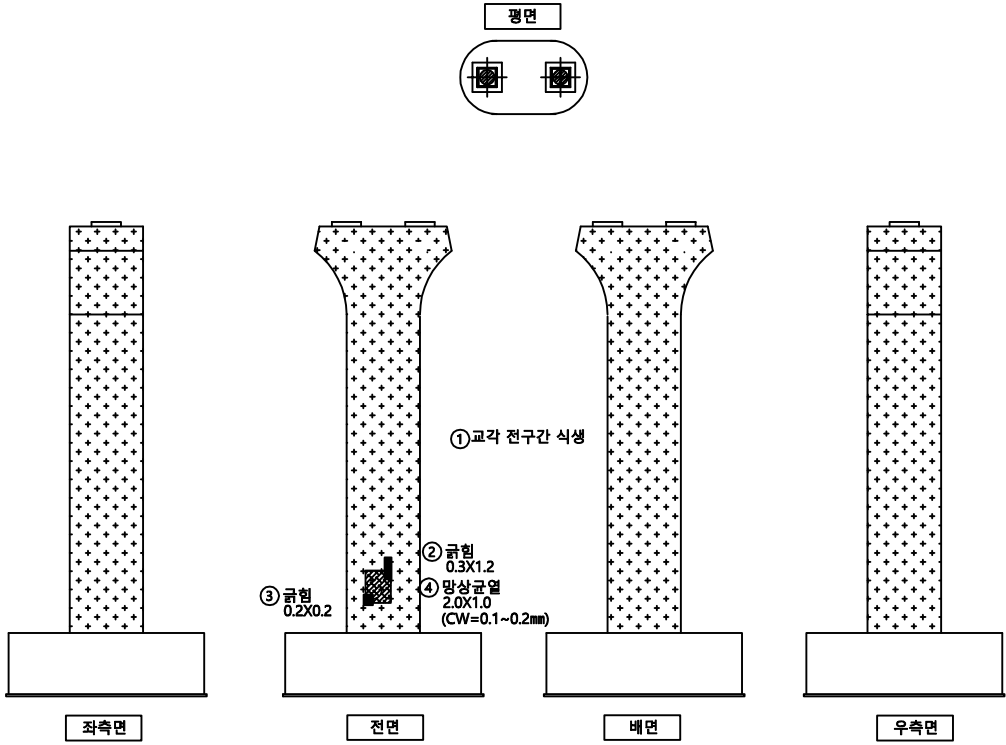
| 번호 | 신/구 | 부재명 | 손상현황 | 손상규모 | | | | | | 비고 |
|---|---|---|---|---|---|---|---|---|---|---|
| 4 | 구 | 교각 | 망상균열 | 0.1~0.2 | 2.0 | 1.0 | 1 | m <sup>2</sup> | 2.00 | |

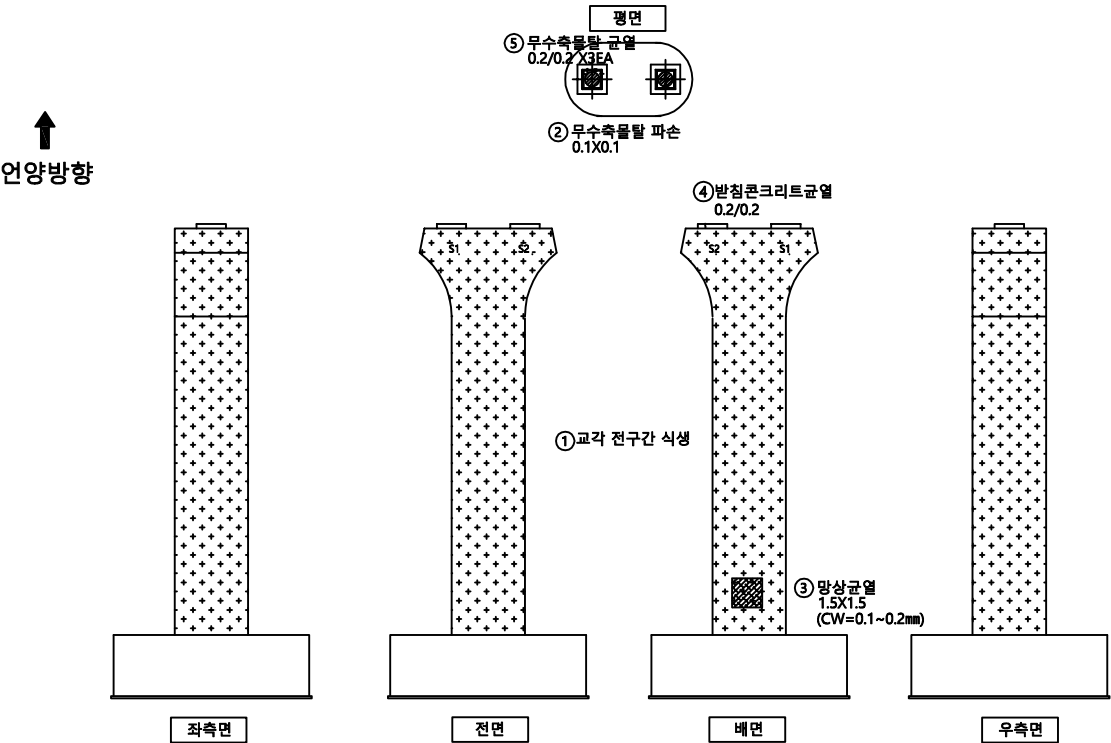
| 번호 | 신/구 | 부재명 | 손상현황 | 손상규모 | | | | | 비고 |
|---|---|---|---|---|---|---|---|---|---|
| 3 | 구 | 교각 | 망상균열 | 0.1~0.2 | 1.5 | 1.5 | 1 | m <sup>2</sup> | 2.25 |
| 4 | 구 | 교량받침 | 반침콘크리트 균열 | 0.2 | 0.2 | | 1 | m | 0.20 |
| 5 | 신 | 교량받침 | 무수축물탈 균열 | 0.2 | 0.2 | | 3 | m | 0.60 |

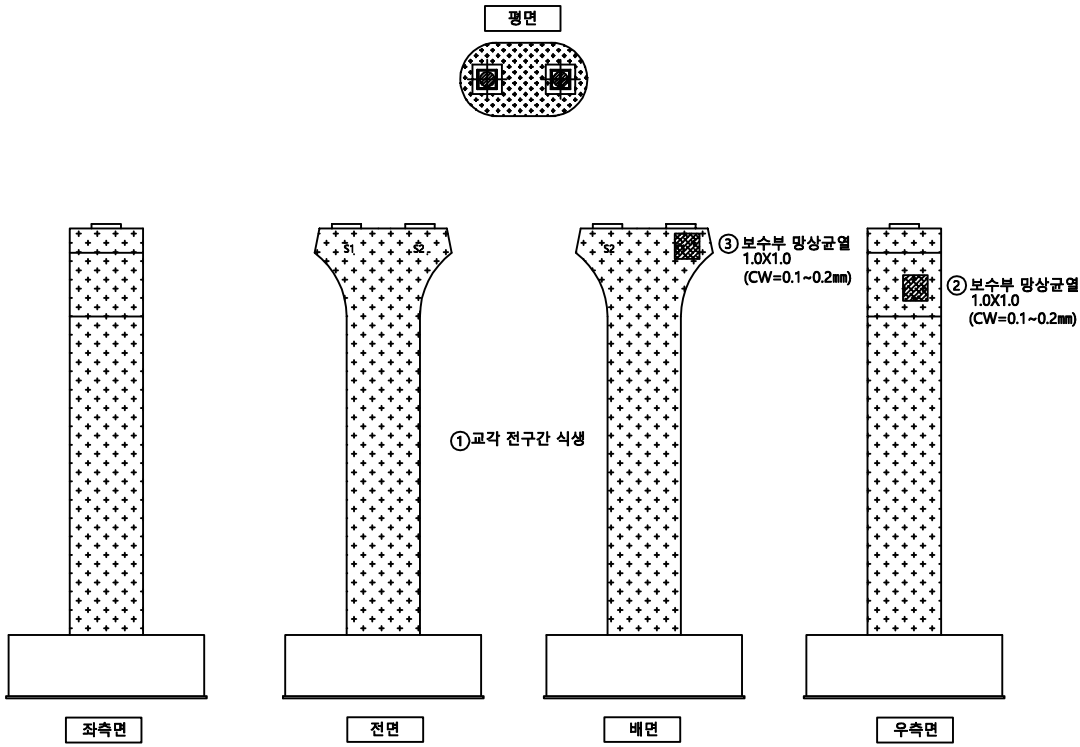
| 번호 | 신/구 | 부재명 | 손상현황 | 손상규모 | | | | | | 비고 |
|---|---|---|---|---|---|---|---|---|---|---|
| 2 | 구 | 교각 | 보수부 망상균열 | 0.1~0.2 | 1.0 | 1.0 | 1 | m <sup>2</sup> | 1.00 | |
| 3 | 신 | 교각 | 보수부 망상균열 | 0.1~0.2 | 1.0 | 1.0 | 1 | m <sup>2</sup> | 1.00 | |
