# 울산JCT4교 - 바닥판상면(S1)

| 용역명 | | 2025년 부산울산선 구조물 정밀안전점검 용역[터널, 교량] | | | |

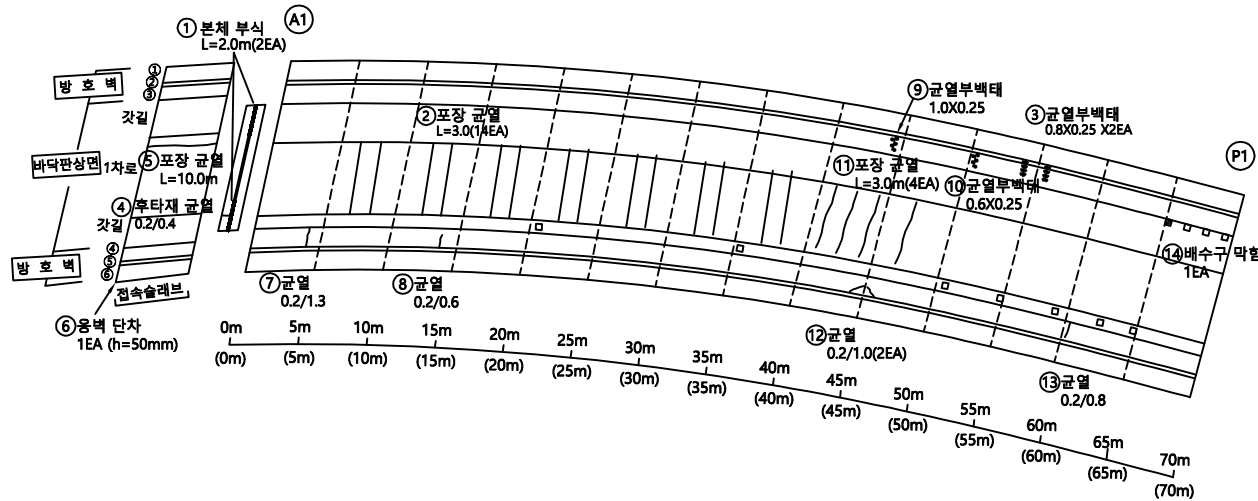
| 번호 | 신/구 | 부재명 | 손상현황 | 손상규모 | | | | | 비고 |
|---|---|---|---|---|---|---|---|---|---|
| 1 | 구 | 신축이음 | 본체부식 | | 2.0 | | 2 | m | 4.00 |
| 2 | 구 | 교면포장 | 포장 균열 | | 3.0 | | 14 | m | 42.00 |
| 3 | 구 | 방호벽 | 균열부백태 | | 0.8 | 0.25 | 2 | m | 0.40 |
| 4 | 구 | 신축이음 | 추타재 균열 | 0.2 | 0.4 | | 1 | m | 0.40 |
| 5 | 구 | 교면포장 | 포장 균열 | | 10.0 | | 1 | m | 10.00 |
| 6 | 구 | 방호벽 | 옹벽 단차 | | | | 1 | EA | 1.00 |
| 7 | 구 | 방호벽 | 균열 | 0.2 | 1.3 | | 1 | m | 1.30 |
| 8 | 구 | 방호벽 | 균열 | 0.2 | 0.6 | | 1 | m | 0.60 |
| 9 | 구 | 방호벽 | 균열부백태 | | 1.0 | 0.25 | 1 | m | 0.25 |
| 10 | 구 | 방호벽 | 균열부백태 | | 0.6 | 0.25 | 1 | m | 0.15 |
| 11 | 구 | 교면포장 | 포장 균열 | | 3.0 | | 4 | m | 12.00 |
| 12 | 구 | 방호벽 | 균열 | 0.2 | 1.0 | | 2 | m | 2.00 |
| 13 | 구 | 방호벽 | 균열 | 0.2 | 0.8 | | 1 | m | 0.80 |
| 14 | 구 | 배수시설 | 배수구 막힘 | | | | 1 | EA | 1.00 |

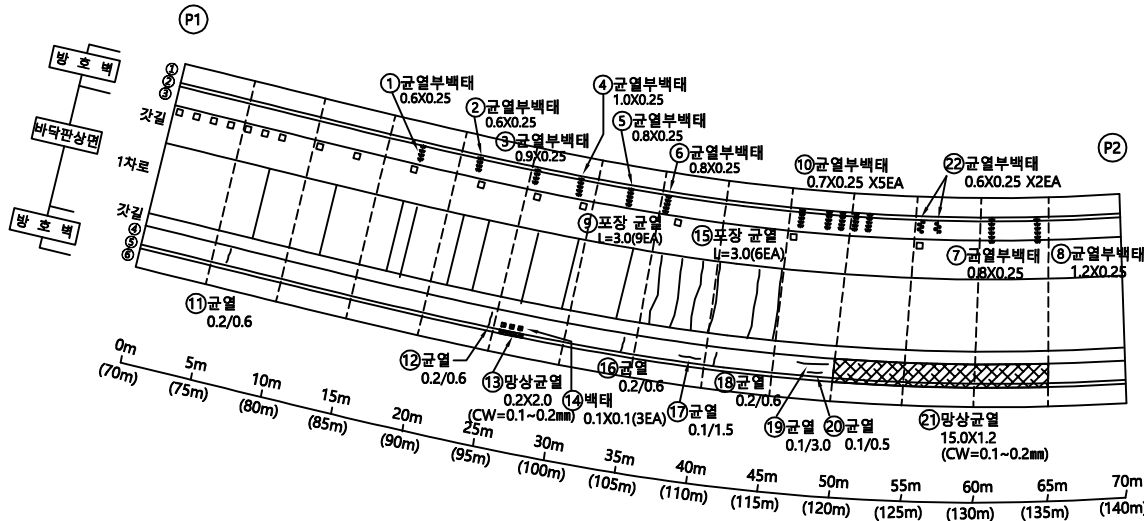
# 울산JCT4교 - 바닥판상면(S2)

| 번호 | 신/구 | 부재명 | 손상현황 | 손상규모 | | | | | 비고 |
|---|---|---|---|---|---|---|---|---|---|
| 1 | 구 | 방호벽 | 균열부백태 | | 0.6 | 0.25 | 1 | m <sup>2</sup> | 0.15 |
| 2 | 구 | 방호벽 | 균열부백태 | | 0.6 | 0.25 | 1 | m <sup>2</sup> | 0.15 |
| 3 | 구 | 방호벽 | 균열부백태 | | 0.9 | 0.25 | 1 | m <sup>2</sup> | 0.23 |
| 4 | 구 | 방호벽 | 균열부백태 | | 1.0 | 0.25 | 1 | m <sup>2</sup> | 0.25 |
| 5 | 구 | 방호벽 | 균열부백태 | | 0.8 | 0.25 | 1 | m <sup>2</sup> | 0.20 |
| 6 | 구 | 방호벽 | 균열부백태 | | 0.8 | 0.25 | 1 | m <sup>2</sup> | 0.20 |
| 7 | 구 | 방호벽 | 균열부백태 | | 0.8 | 0.25 | 1 | m <sup>2</sup> | 0.20 |
| 8 | 구 | 방호벽 | 균열부백태 | | 1.2 | 0.25 | 1 | m <sup>2</sup> | 0.30 |
| 9 | 구 | 교면포장 | 포장 균열 | | 3.0 | | 9 | m | 27.00 |
| 10 | 구 | 방호벽 | 균열부백태 | | 0.7 | 0.25 | 5 | m <sup>2</sup> | 0.88 |
| 11 | 구 | 방호벽 | 균열 | 0.2 | 0.6 | | 1 | m | 0.60 |
| 12 | 구 | 방호벽 | 균열 | 0.2 | 0.6 | | 1 | m | 0.60 |
| 13 | 구 | 방호벽 | 망상균열 | 0.1~0.2 | 2.0 | 0.2 | 1 | m <sup>2</sup> | 0.40 |
| 14 | 구 | 방호벽 | 백태 | | 0.1 | 0.1 | 3 | m <sup>2</sup> | 0.03 |
| 15 | 구 | 교면포장 | 포장 균열 | | 3.0 | | 6 | m | 18.00 |
| 16 | 구 | 방호벽 | 균열 | 0.2 | 0.6 | | 1 | m | 0.60 |
| 17 | 구 | 방호벽 | 균열 | 0.1 | 1.5 | | 1 | m | 1.50 |
| 18 | 구 | 방호벽 | 균열 | 0.2 | 0.6 | | 1 | m | 0.60 |
| 19 | 구 | 방호벽 | 균열 | 0.1 | 3.0 | | 1 | m | 3.00 |
| 20 | 구 | 방호벽 | 균열 | 0.1 | 0.5 | | 1 | m | 0.50 |
| 21 | 구 | 방호벽 | 망상균열 | 0.1~0.2 | 15.0 | 1.2 | 1 | m <sup>2</sup> | 18.00 |
| 22 | 구 | 방호벽 | 균열부백태 | | 0.6 | 0.25 | 2 | m <sup>2</sup> | 0.30 |

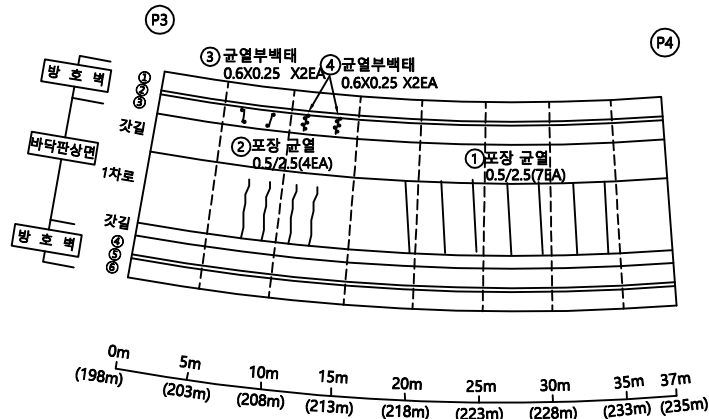
울산JCT4교 - 바닥판상면(S4)

| 번호 | 신/구 | 부재명 | 손상현황 | 손상규모 | | | | | | 비고 |
|---|---|---|---|---|---|---|---|---|---|---|
| 1 | 구 | 교면포장 | 포장 균열 | 0.5 | 2.5 | | 7 | m | 17.50 | |
| 2 | 구 | 교면포장 | 포장 균열 | 0.5 | 2.5 | | 4 | m | 10.00 | |
| 3 | 구 | 방호벽 | 균열부백태 | | 0.6 | 0.25 | 2 | m | 0.30 | |
| 4 | 구 | 방호벽 | 균열부백태 | | 0.6 | 0.25 | 2 | m | 0.30 | |

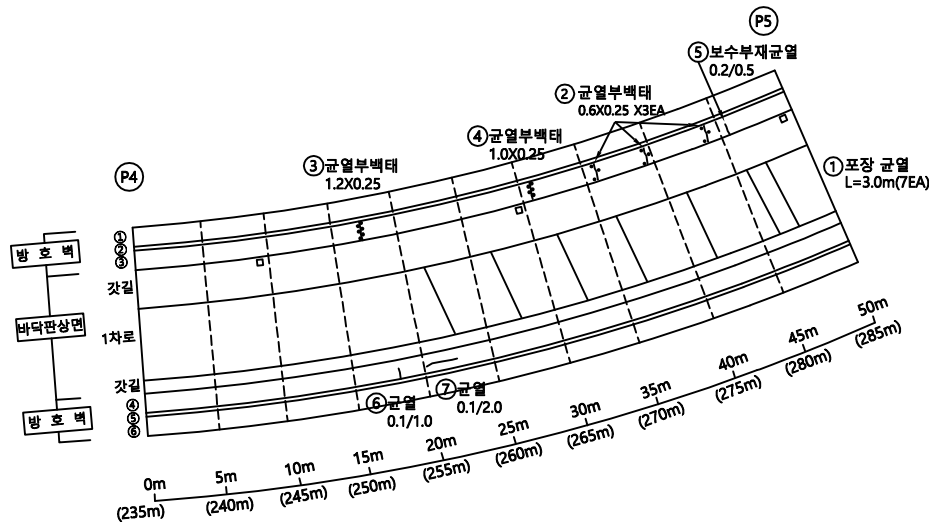
울산JCT4교 - 바닥판상면(S5)

| 번호 | 신/구 | 부재명 | 손상현황 | 손상규모 | | | | | 비고 |
|---|---|---|---|---|---|---|---|---|---|
| 1 | 구 | 교면포장 | 포장 균열 | | 3.0 | | 7 | m | 21.00 |
| 2 | 구 | 방호벽 | 균열부백태 | | 0.6 | 0.25 | 3 | m <sup>2</sup> | 0.45 |
| 3 | 구 | 방호벽 | 균열부백태 | | 1.2 | 0.25 | 1 | m <sup>2</sup> | 0.30 |
| 4 | 구 | 방호벽 | 균열부백태 | | 1.0 | 0.25 | 1 | m <sup>2</sup> | 0.25 |
| 5 | 구 | 방호벽 | 보수부재균열 | 0.2 | 0.5 | | 1 | m | 0.50 |
| 6 | 구 | 방호벽 | 균열 | 0.1 | 1.0 | | 1 | m | 1.00 |
| 7 | 구 | 방호벽 | 균열 | 0.1 | 2.0 | | 1 | m | 2.00 |

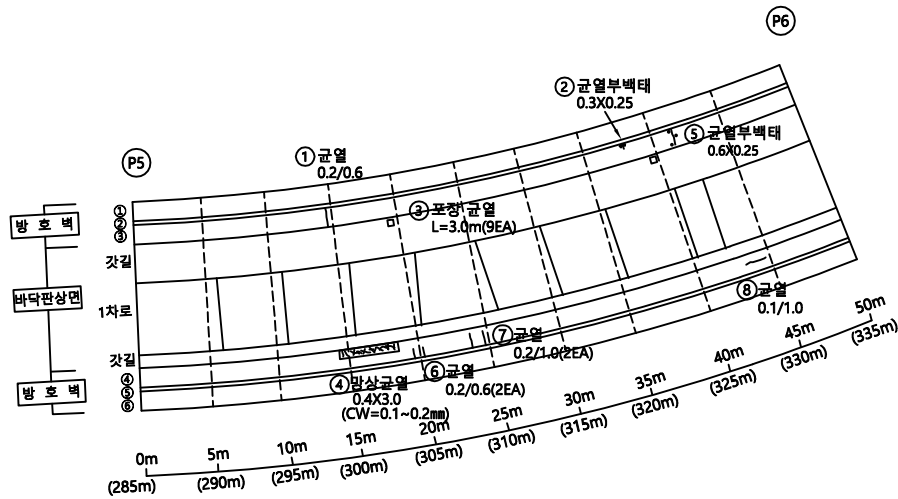
# 울산JCT4교 - 바닥판상면(S6)

| 번호 | 신/구 | 부재명 | 손상현황 | 손상규모 | | | | | | 비고 |
|---|---|---|---|---|---|---|---|---|---|---|
| 1 | 구 | 방호벽 | 균열 | 0.2 | 0.6 | | 1 | m | 0.60 | |
| 2 | 구 | 방호벽 | 균열부백태 | | 0.3 | 0.25 | 1 | m <sup>2</sup> | 0.08 | |
| 3 | 구 | 교면포장 | 포장 균열 | | 3.0 | | 9 | m | 27.00 | |
| 4 | 구 | 방호벽 | 망상균열 | 0.1~0.2 | 0.4 | 3.0 | 1 | m <sup>2</sup> | 1.20 | |
| 5 | 구 | 방호벽 | 균열부백태 | | 0.6 | 0.25 | 1 | m <sup>2</sup> | 0.15 | |
| 6 | 구 | 방호벽 | 균열 | 0.2 | 0.6 | | 2 | m | 1.20 | |
| 7 | 구 | 방호벽 | 균열 | 0.2 | 1.0 | | 2 | m | 2.00 | |
| 8 | 구 | 방호벽 | 균열 | 0.1 | 1.0 | | 1 | m | 1.00 | |

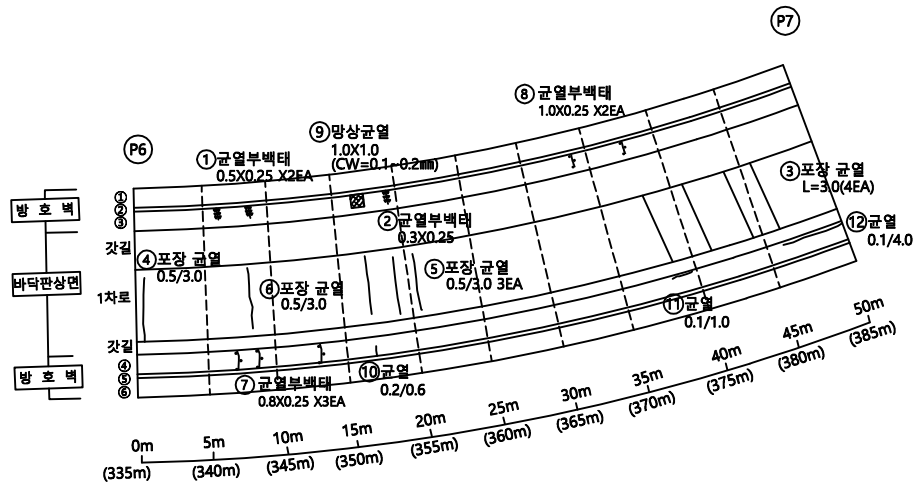
# 울산JCT4교 - 바닥판상면(S7)

| 번호 | 신/구 | 부재명 | 손상현황 | 손상규모 | | | | | | 비고 |
|---|---|---|---|---|---|---|---|---|---|---|
| 1 | 구 | 방호벽 | 균열부백태 | | 0.5 | 0.25 | 2 | m | 0.25 | |
| 2 | 구 | 방호벽 | 균열부백태 | | 0.3 | 0.25 | 1 | m | 0.08 | |
| 3 | 구 | 교면포장 | 포장 균열 | | 3.0 | | 4 | m | 12.00 | |
| 4 | 구 | 교면포장 | 포장 균열 | 0.5 | 3.0 | | 1 | m | 3.00 | |
| 5 | 구 | 교면포장 | 포장 균열 | 0.5 | 3.0 | | 3 | m | 9.00 | |
| 6 | 구 | 교면포장 | 포장 균열 | 0.5 | 3.0 | | 1 | m | 3.00 | |
| 7 | 구 | 방호벽 | 균열부백태 | | 0.8 | 0.25 | 3 | m | 0.60 | |
| 8 | 구 | 방호벽 | 균열부백태 | | 1.0 | 0.25 | 2 | m | 0.50 | |
| 9 | 구 | 방호벽 | 망상균열 | 0.1~0.2 | 1.0 | 1.0 | 1 | m | 1.00 | |
| 10 | 구 | 방호벽 | 균열 | 0.2 | 0.6 | | 1 | m | 0.60 | |
| 11 | 구 | 방호벽 | 균열 | 0.1 | 1.0 | | 1 | m | 1.00 | |
| 12 | 구 | 방호벽 | 균열 | 0.1 | 4.0 | | 1 | m | 4.00 | |

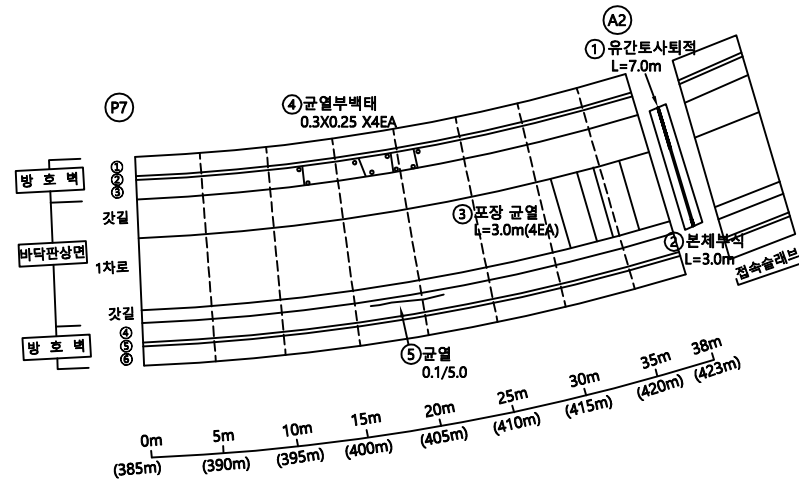
# 울산JCT4교 - 바닥판상면(S8)

| 번호 | 신/구 | 부재명 | 손상현황 | 손상규모 | | | | | 비고 |
|---|---|---|---|---|---|---|---|---|---|
| 2 | 구 | 신축이음 | 본체부식 | | 3.0 | | 1 | m | 3.00 |
| 3 | 구 | 교면포장 | 포장 균열 | | 3.0 | | 4 | m | 12.00 |
| 4 | 구 | 방호벽 | 균열부백태 | | 0.3 | 0.25 | 4 | m² | 0.30 |
| 5 | 구 | 방호벽 | 균열 | 0.1 | 5.0 | | 1 | m | 5.00 |

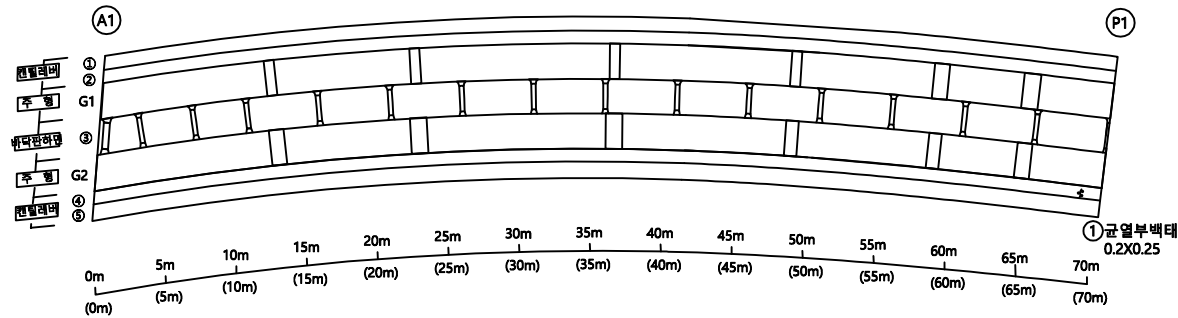
울산JCT4교 - 바닥판하면(S1)

| 번호 | 신/구 | 부재명 | 손상현황 | 손상규모 | | | | | | 비고 |
|---|---|---|---|---|---|---|---|---|---|---|
| 1 | 구 | 바닥판 | 균열부백태 | | 0.2 | 0.25 | 1 | m <sup>2</sup> | 0.05 | |
