원리2교(부산) 교면포장 S1

손상물량표

2025년 부산울산선 구조물 정밀안전점검 용역[터널, 교량]

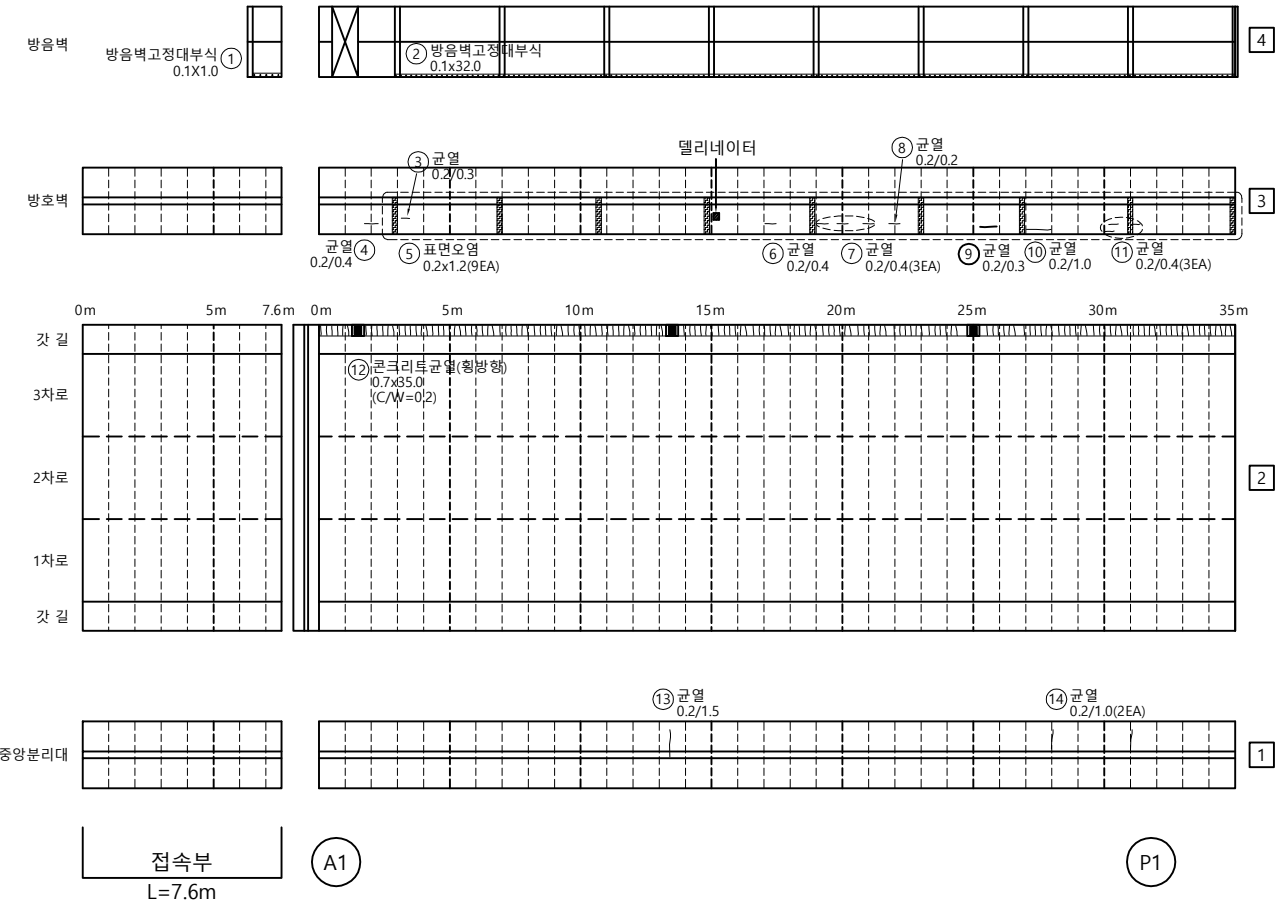
| 번호 | 신/구 | 부재명 | 손상현황 | 손상규모 | | | | | | 비고 |
|---|---|---|---|---|---|---|---|---|---|---|
| 1 | 구 | 방호벽 | 고정대 부식 | | 0.1 | 1.0 | 1 | m <sup>2</sup> | 0.10 | |
| 2 | 구 | 방호벽 | 고정대 부식 | | 32.0 | 0.1 | 1 | m <sup>2</sup> | 3.20 | |
| 3 | 구 | 방호벽 | 균열 | 0.2 | 0.3 | | 1 | m | 0.30 | |
| 5 | 구 | 방호벽 | 표면오염 | | 0.2 | 1.2 | 9 | m <sup>2</sup> | 2.16 | |
| 12 | 구 | 교면포장 | 포장 광상균열 | | 35.0 | 0.7 | 1 | m <sup>2</sup> | 24.50 | |
| 13 | 구 | 중분대 | 균열 | 0.2 | 1.5 | | 1 | m | 1.50 | |
| 14 | 구 | 중분대 | 균열 | 0.2 | 1.0 | | 2 | m | 2.00 | |

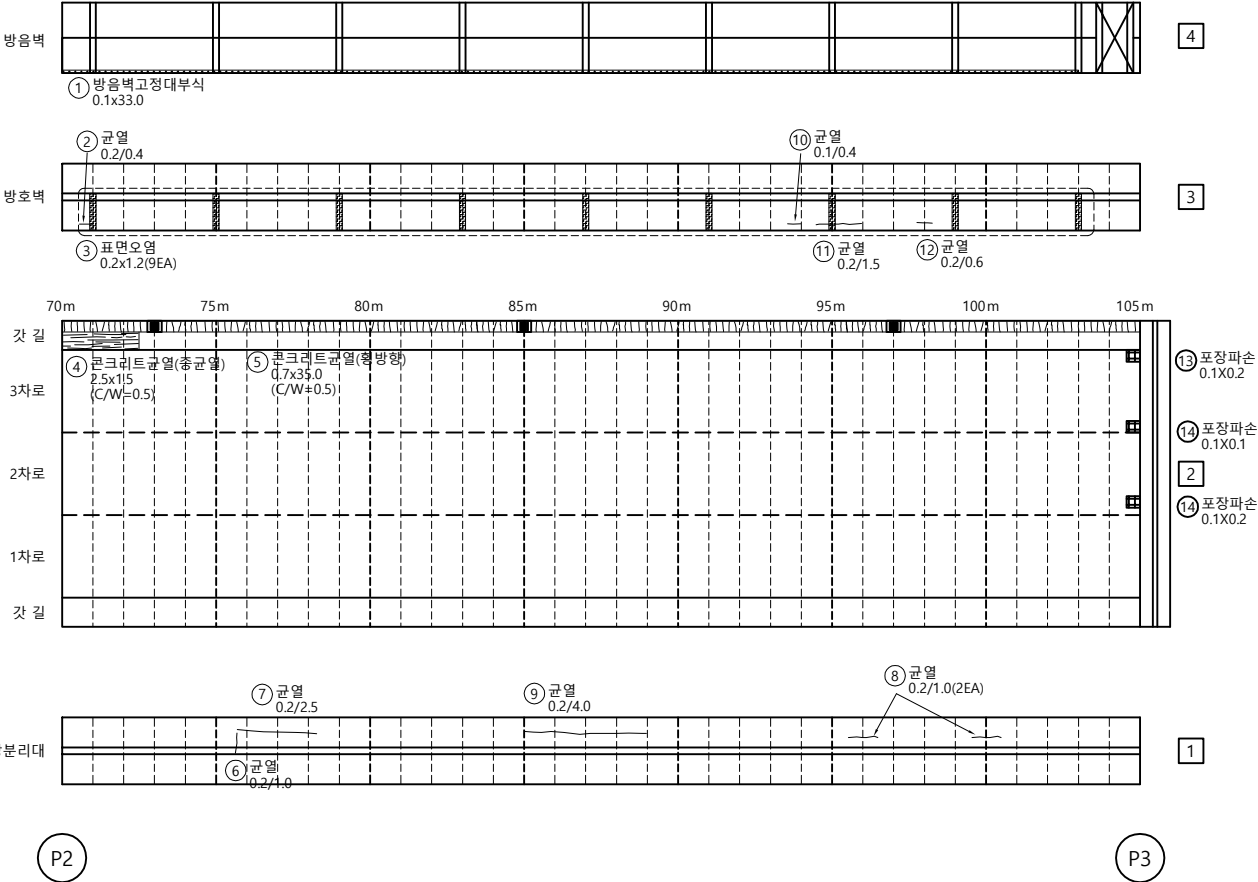
S3

| 번호 | 신/구 | 부재명 | 손 상 현 황 | 손 상 규 모 | | | | | 비고 |
|---|---|---|---|---|---|---|---|---|---|
| 1 | 구 | 방호벽 | 고정대 부식 | | 33.0 | 0.1 | 1 | ㎡ | 3.30 |
| 2 | 구 | 방호벽 | 균열 | 0.2 | 0.4 | | 1 | m | 0.40 |
| 4 | 구 | 교면포장 | 포장 망상균열 | 0.5 | 2.5 | 1.5 | 1 | ㎡ | 3.75 |
| 5 | 구 | 교면포장 | 포장 망상균열 | 0.5 | 35.0 | 0.7 | 1 | ㎡ | 24.50 |
| 6 | 구 | 중분대 | 균열 | 0.2 | 1.0 | | 1 | m | 1.00 |
| 7 | 구 | 중분대 | 균열 | 0.2 | 2.5 | | 1 | m | 2.50 |
| 8 | 구 | 중분대 | 균열 | 0.2 | 1.0 | | 2 | m | 2.00 |
| 9 | 구 | 중분대 | 균열 | 0.2 | 4.0 | | 1 | m | 4.00 |

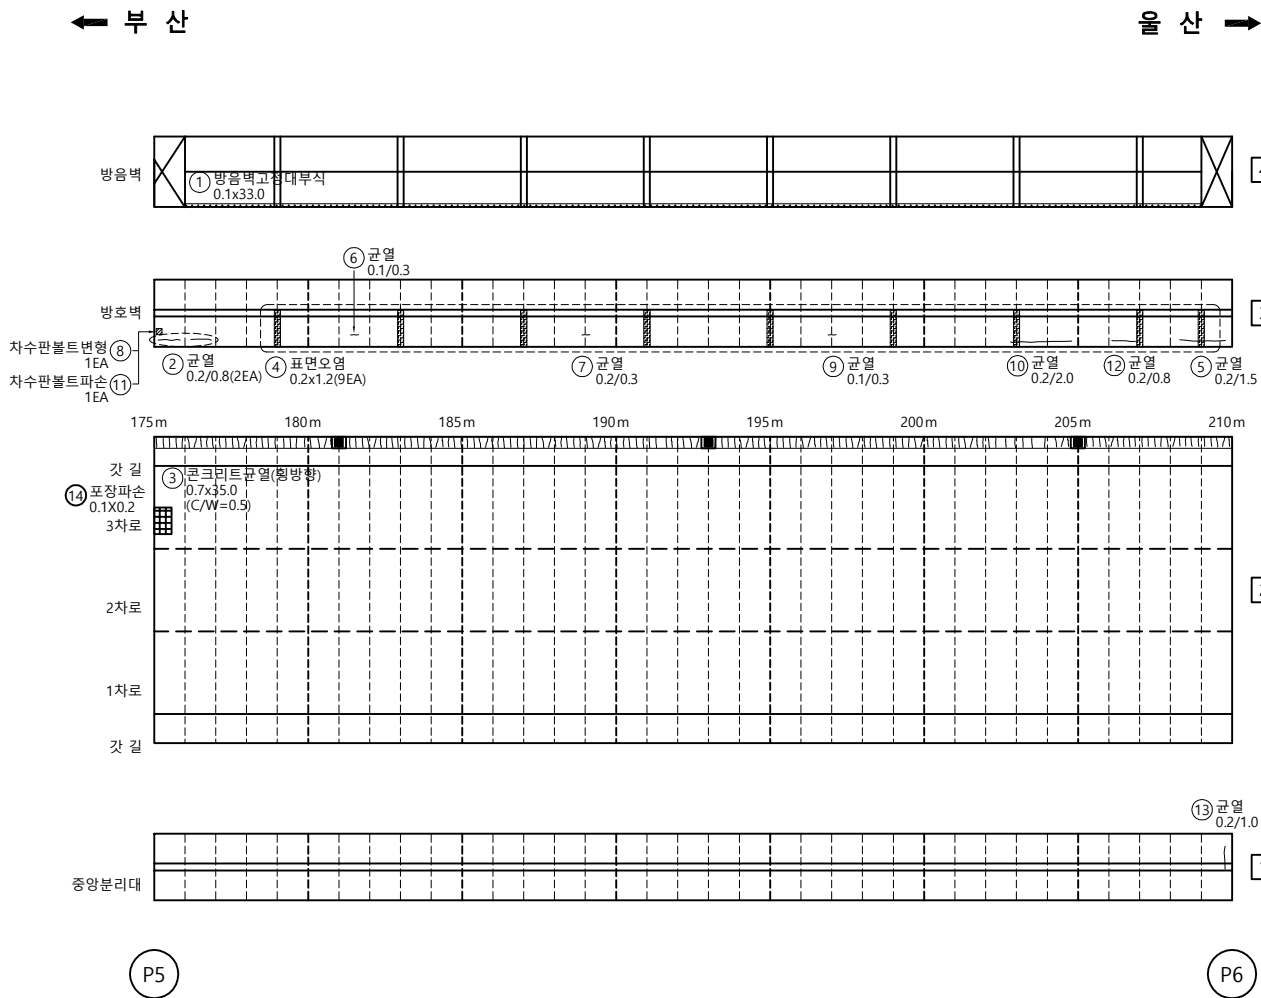
원리2교(부산) 교면포장 S6

| 번호 | 신/구 | 부재명 | 손 상 현 황 | 손 상 규 모 | | | | | 비고 |
|---|---|---|---|---|---|---|---|---|---|
| 1 | 구 | 방호벽 | 고정대 부식 | | 33.0 | 0.1 | 1 | ㎡ | 3.30 |
| 2 | 구 | 방호벽 | 균열 | 0.2 | 0.8 | | 2 | m | 1.60 |
| 3 | 구 | 교면포장 | 포장 망상균열 | 0.5 | 35.0 | 0.7 | 1 | ㎡ | 24.50 |
| 5 | 구 | 방호벽 | 균열 | 0.2 | 1.5 | | 1 | m | 1.50 |
| 10 | 구 | 방호벽 | 균열 | 0.2 | 2.0 | | 1 | m | 2.00 |
| 13 | 구 | 중분대 | 균열 | 0.2 | 1.0 | | 1 | m | 1.00 |

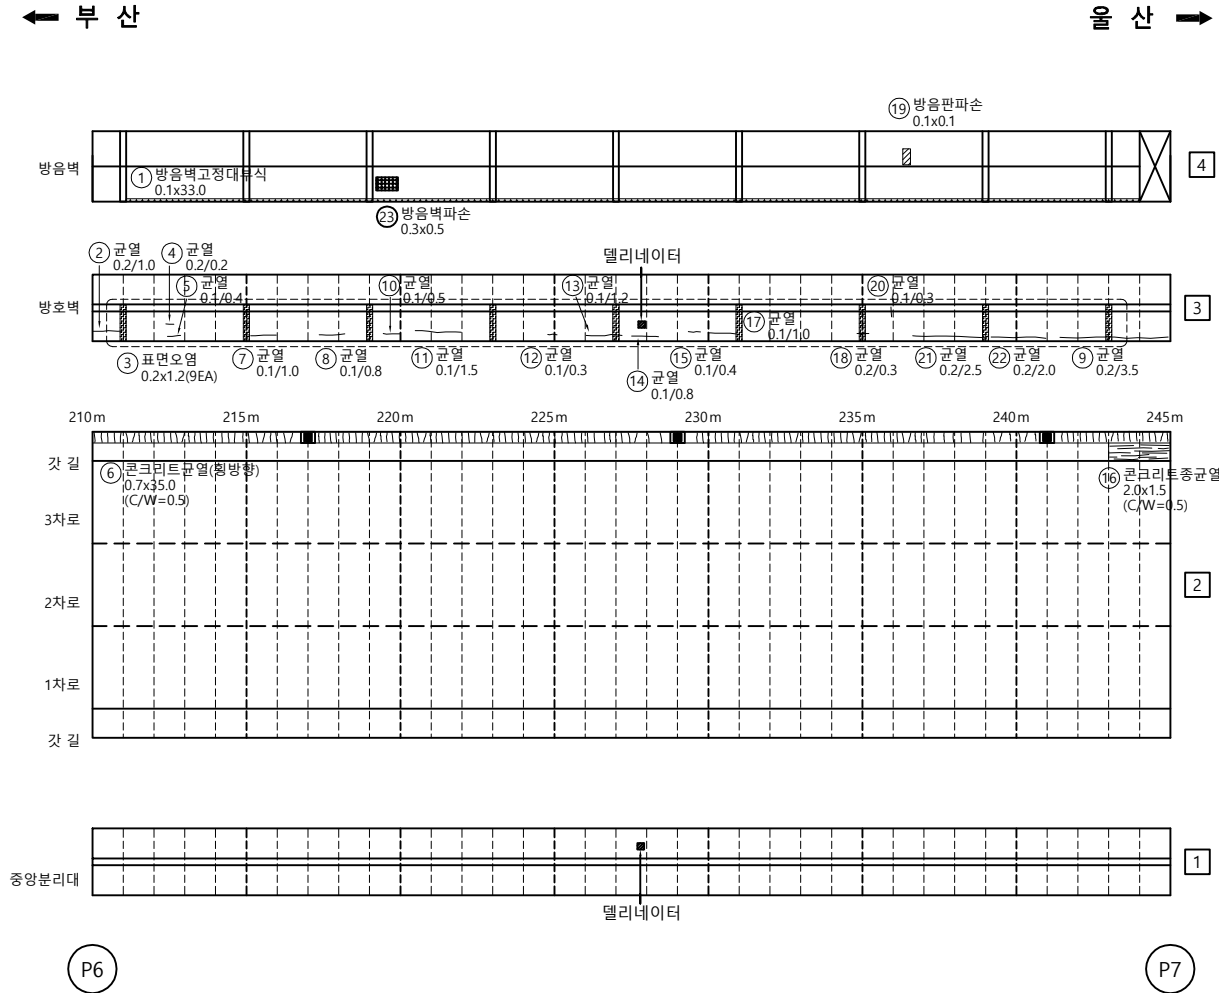
원리2교(부산) 교면포장 S7

| 교면포장 | | | | | | | | | |
|---|---|---|---|---|---|---|---|---|---|
| 1 | 구 | 방호벽 | 고정대 부식 | | 33.0 | 0.1 | 1 | ㎡ | 3.30 |
| 2 | 구 | 방호벽 | 균열 | 0.2 | 1.0 | | 1 | m | 1.00 |
| 6 | 구 | 교면포장 | 포장 망상균열 | 0.5 | 35.0 | 0.7 | 1 | ㎡ | 24.50 |
| 9 | 구 | 방호벽 | 균열 | 0.2 | 3.5 | | 1 | m | 3.50 |
| 16 | 구 | 교면포장 | 포장 망상균열 | 0.2 | 2.0 | 1.5 | 1 | ㎡ | 3.00 |
| 21 | 구 | 방호벽 | 균열 | 0.2 | 2.5 | | 1 | m | 2.50 |

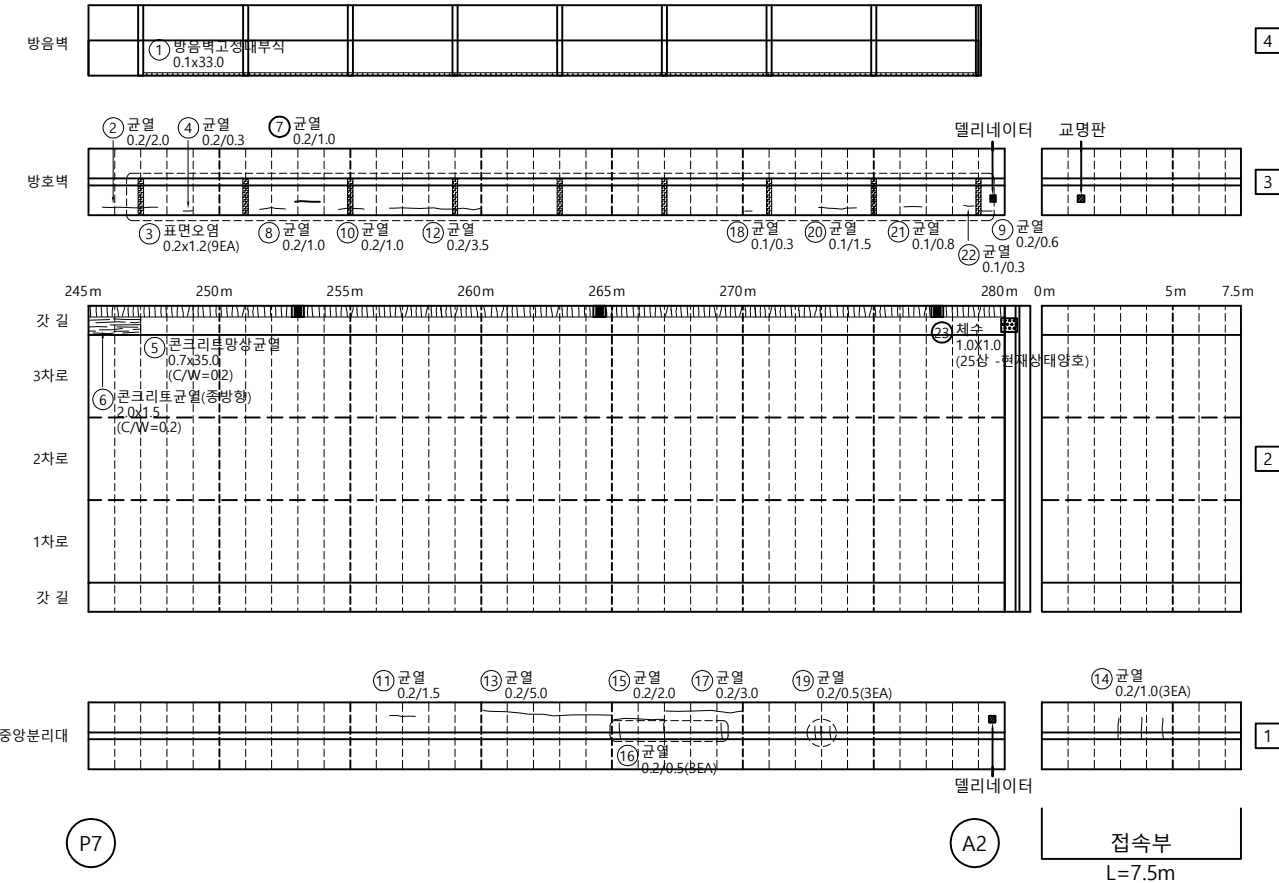
S8

| 번호 | 신/구 | 부재명 | 손 상 현 황 | 손 상 규 모 | | | | | | 비고 |
|---|---|---|---|---|---|---|---|---|---|---|
| 1 | 구 | 방호벽 | 고정대 부식 | | 33.0 | 0.1 | 1 | m <sup>2</sup> | 3.30 | |
| 2 | 구 | 방호벽 | 균열 | 0.2 | 2.0 | | 1 | m | 2.00 | |
| 5 | 구 | 교면포장 | 포장 망상균열 | | 35.0 | 0.7 | 1 | m <sup>2</sup> | 24.50 | |
| 6 | 구 | 교면포장 | 포장 망상균열 | | 2.0 | 1.5 | 1 | m <sup>2</sup> | 3.00 | |
| 12 | 구 | 방호벽 | 균열 | 0.2 | 3.5 | | 1 | m | 3.50 | |
| 13 | 구 | 충분대 | 균열 | 0.2 | 5.0 | | 1 | m | 5.00 | |

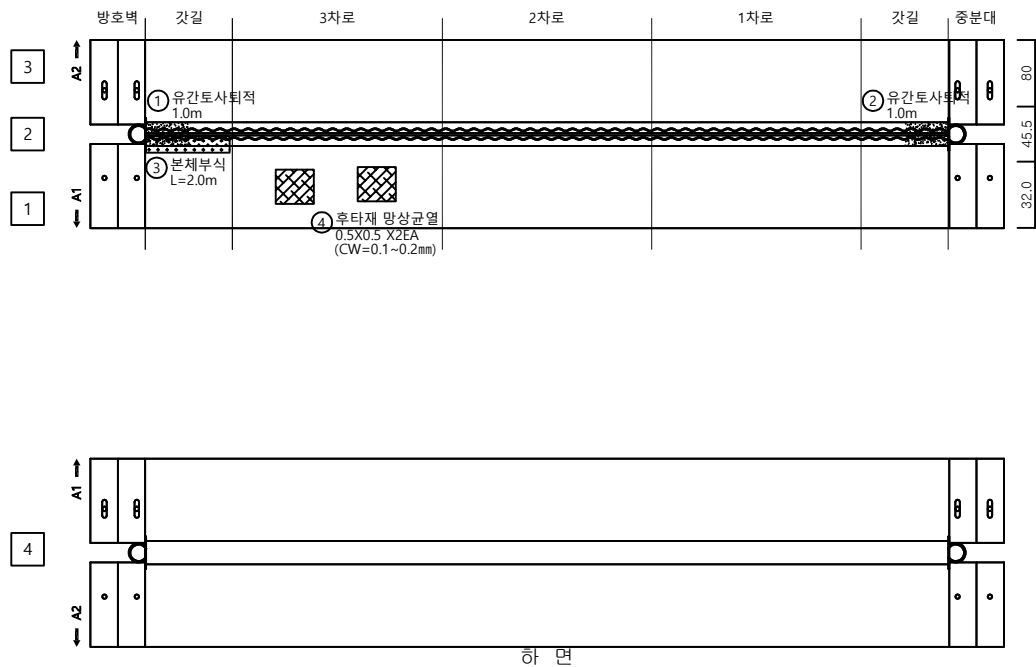
P3

| 번호 | 신/구 | 부재명 | 손상현황 | 손상규모 | | | | | 비고 |
|---|---|---|---|---|---|---|---|---|---|
| 3 | 신 | 신축이음 | 본체부식 | | 2.0 | | 1 | m | 2.00 |
| 4 | 신 | 신축이음 | 후타재 망상균열 | 0.1~0.2 | 0.5 | 0.5 | 2 | ㎡ | 0.50 |

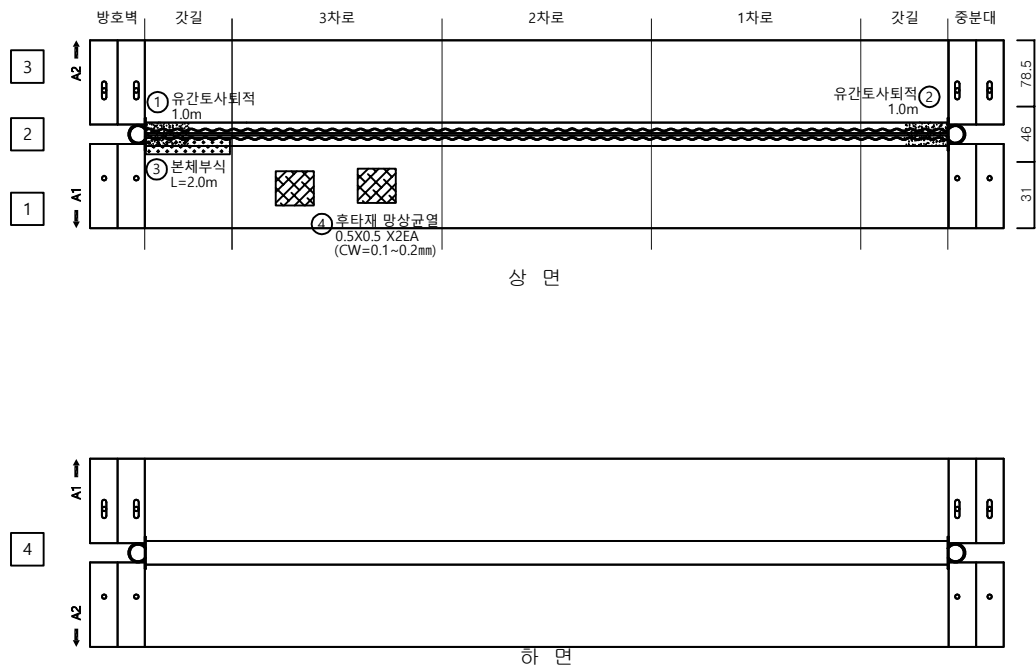
신축이음  
P5

| 번호 | 신/구 | 부재명 | 손 상 현 황 | 손 상 규 모 | | | | | 비고 |
|---|---|---|---|---|---|---|---|---|---|
| 3 | 신 | 신축이음 | 본체부식 | | 2.0 | | 1 | m | 2.00 |
| 4 | 신 | 신축이음 | 후타재 망상균열 | 0.1~0.2 | 0.5 | 0.5 | 2 | m <sup>2</sup> | 0.50 |

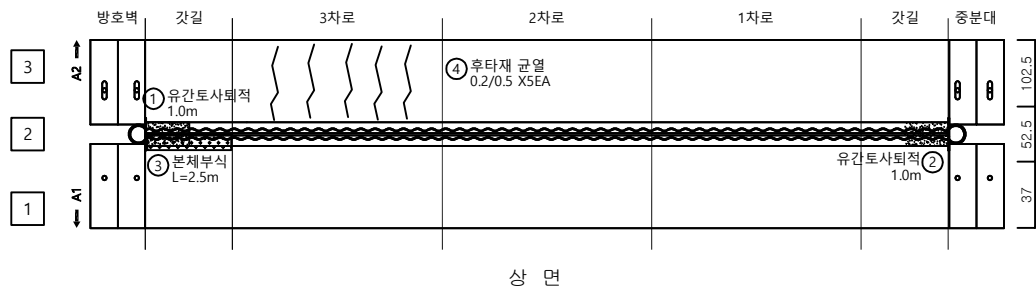
A2

| 번호 | 신/구 | 부재명 | 손 상 현 황 | 손 상 규 모 | | | | | 비고 |
|---|---|---|---|---|---|---|---|---|---|
| 3 | 신 | 신축이음 | 본체부식 | | 2.5 | | 1 | m | 2.50 |
| 4 | 신 | 신축이음 | 후타재 균열 | 0.2 | 0.5 | | 5 | m | 2.50 |

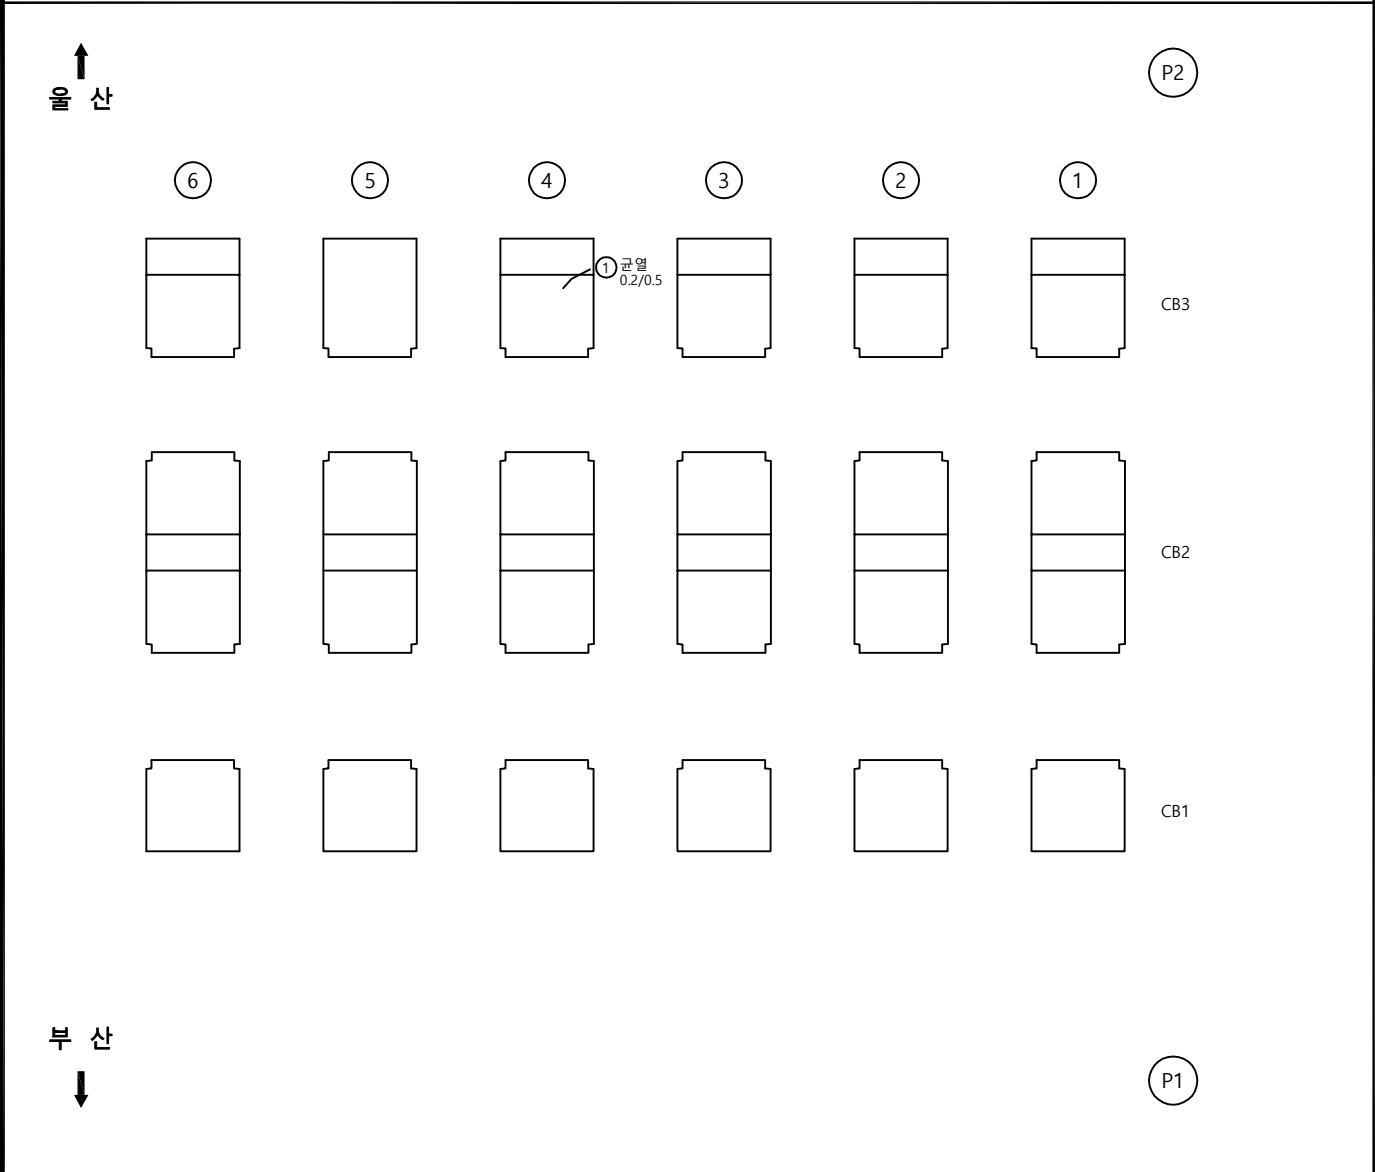
| 가로보 S2 | | | | | | | | | |

| 가로보 S2 | | | | | | | | | |
|---|---|---|---|---|---|---|---|---|---|
| 1 | 신 | 가로보 | 균열 | 0.2 | 0.5 | | 1 | m | 0.50 |

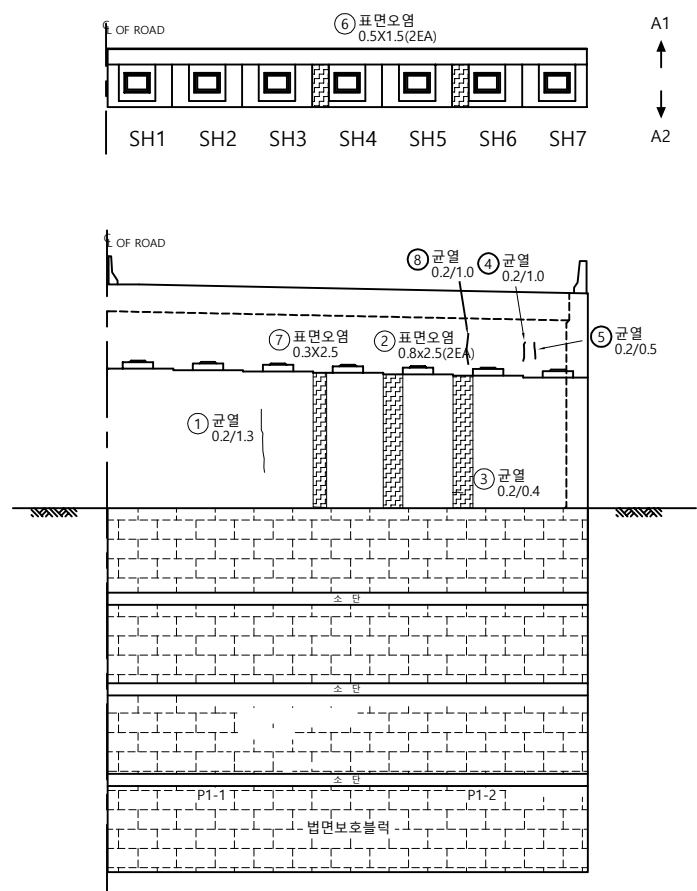
원리2교(부산) 교대 A1

| 번호 | 신/구 | 부재명 | 손 상 현 황 | 손 상 규 모 | | | | | | 비고 |
|---|---|---|---|---|---|---|---|---|---|---|
| 1 | 구 | 교대 | 균열 | 0.2 | 1.3 | | 1 | m | 1.30 | |
| 4 | 구 | 교대 | 균열 | 0.2 | 1.0 | | 1 | m | 1.00 | |
| 8 | 구 | 교대 | 균열 | 0.2 | 2.0 | | 1 | m | 2.00 | |
| 9 | 신 | 점검시설 | 점검로 볼트부식 | | | | 24 | EA | 24.00 | |

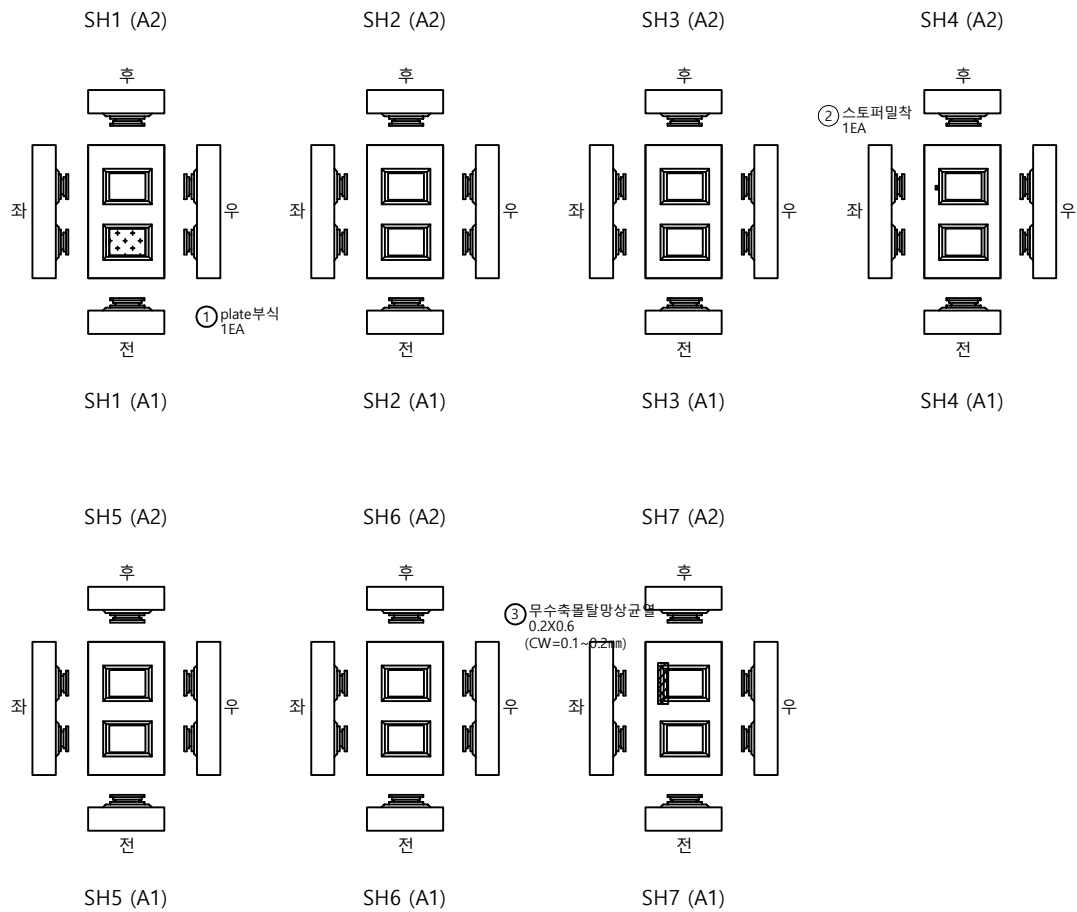
P1

| 번호 | 신/구 | 부재명 | 손 상 현 황 | 손 상 규 모 | | | | | | 비고 |
|---|---|---|---|---|---|---|---|---|---|---|
| 1 | 구 | 교량받침 | plate 부식 | | | | 1 | EA | 1.00 | |
| 3 | 구 | 교량받침 | 무수축물탈 망상균열 | 0.1~0.2 | 0.2 | 0.6 | 1 | m² | 0.12 | |

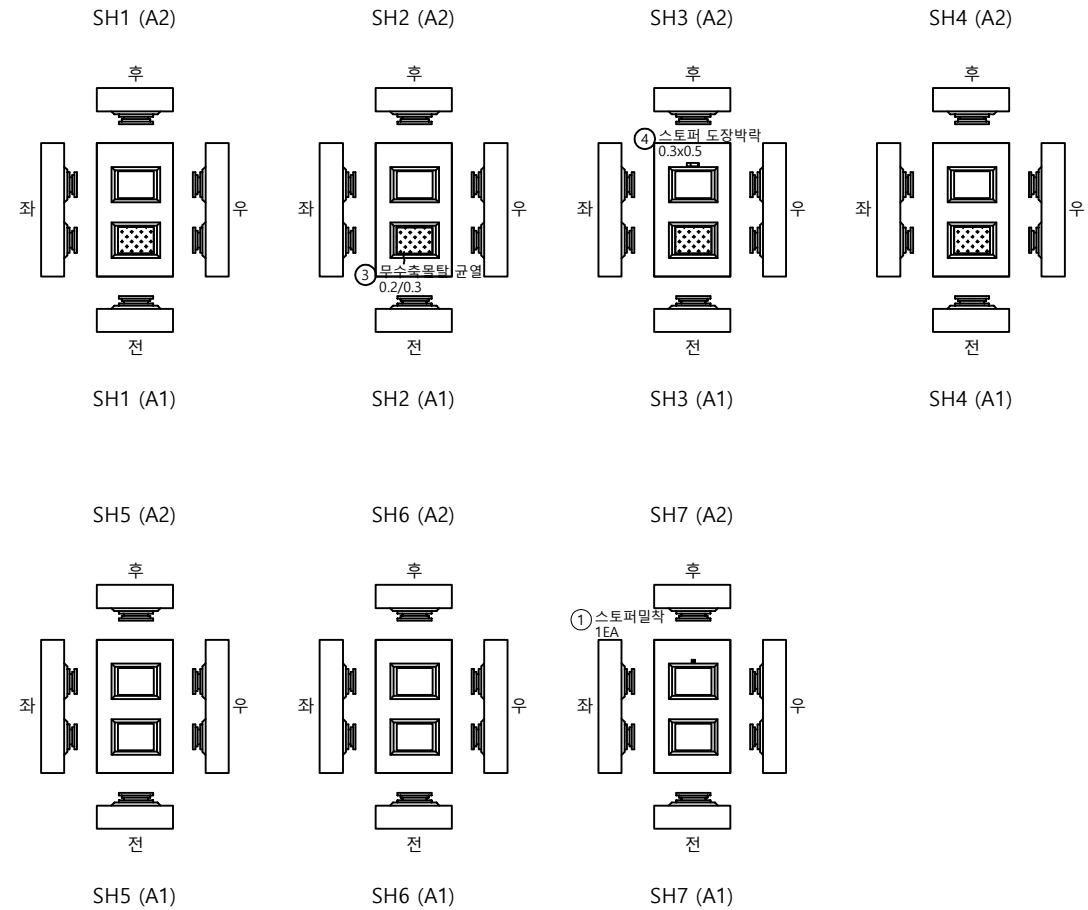
P2

② plate 부식  
4EA

| 번호 | 신/구 | 부재명 | 손 상 현 황 | 손 상 규 모 | | | | | 비고 |
|---|---|---|---|---|---|---|---|---|---|
| 2 | 신 | 교량받침 | plate 부식 | | | | 4 | EA | 4.00 |
| 3 | 신 | 교량받침 | 무수축물탈 균열 | 0.2 | 0.3 | | 1 | m | 0.30 |

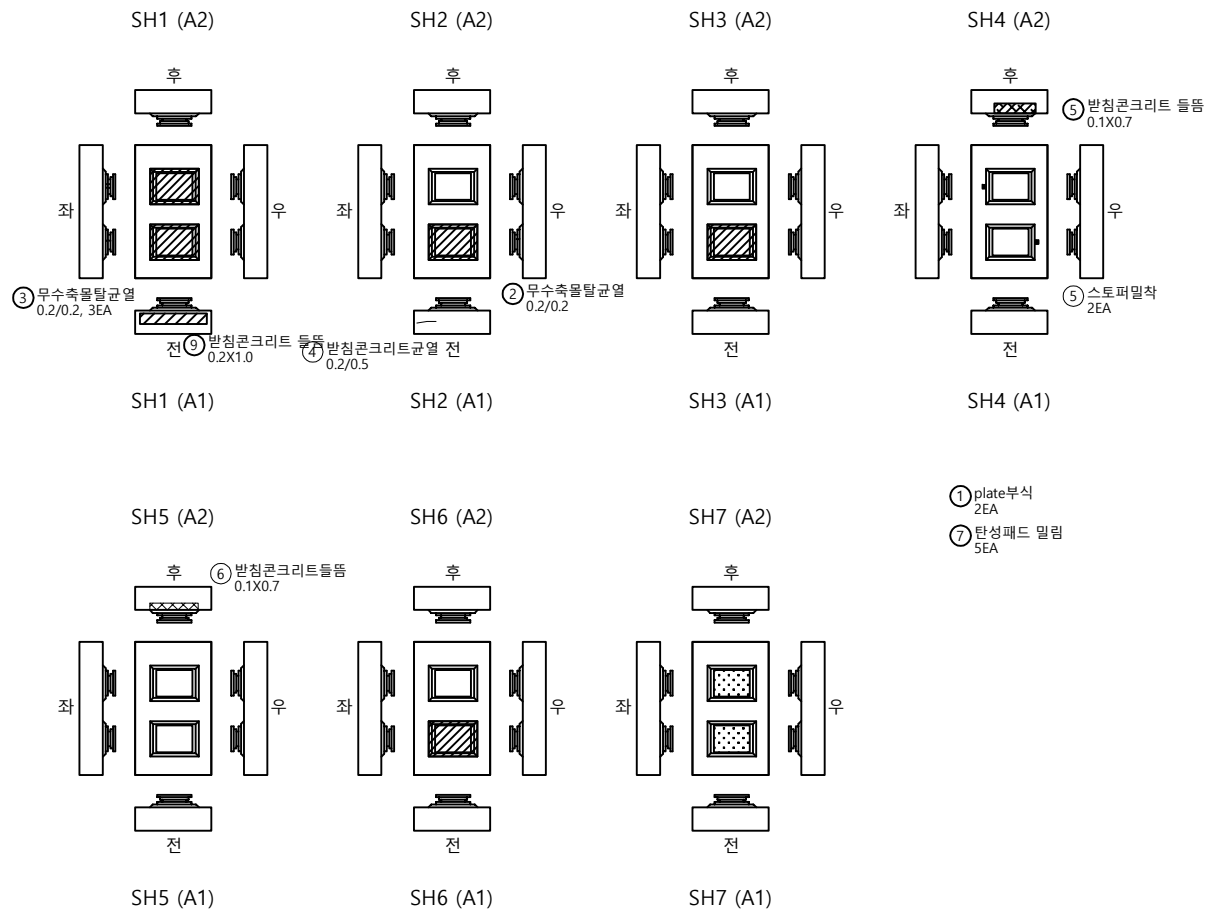
P5

① plate부식  
2EA

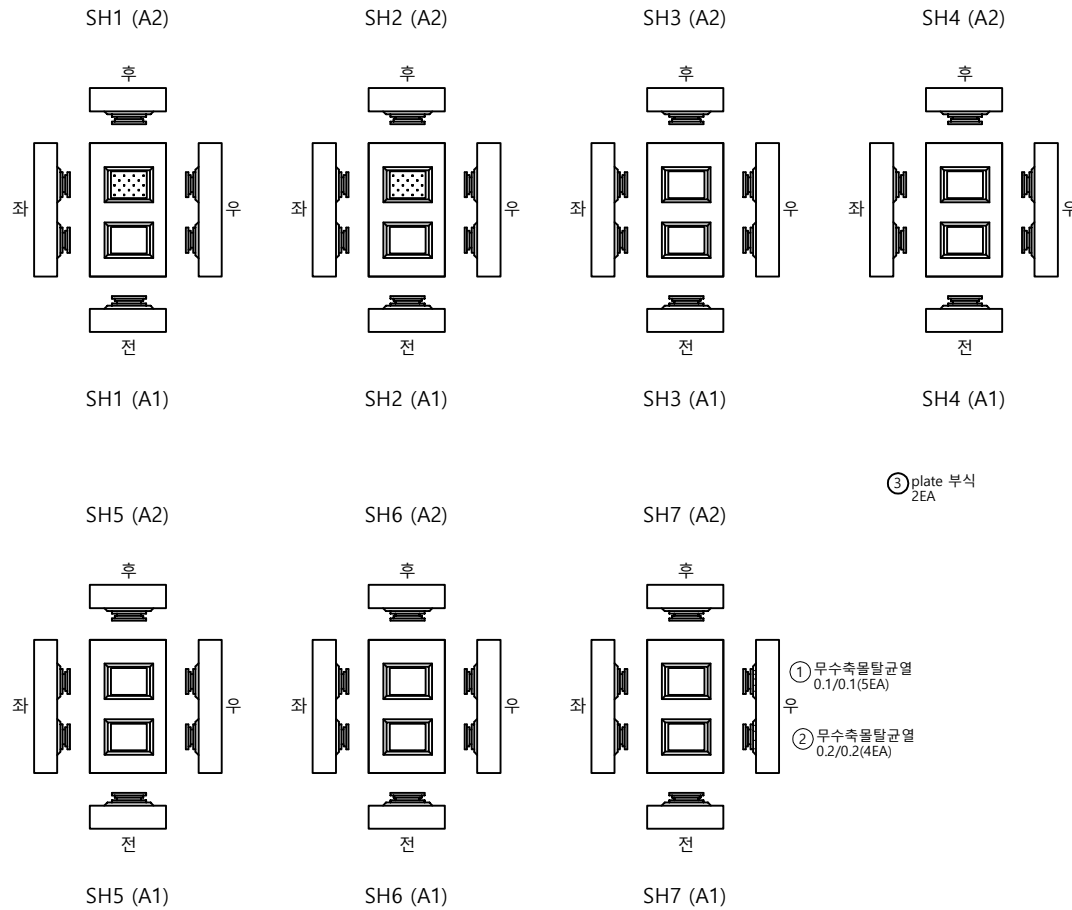
**P6**

③ plate 부식  
2EA

① 무수축물탈균열  
0.1/0.1(5EA)

② 무수축물탈균열  
0.2/0.2(4EA)
