원리2교(울산) 교면포장 S1

손상물량표

| 용역명 | | 2025년 부산울산선 구조물 정밀안전점검 용역[터널, 교량] | | | |

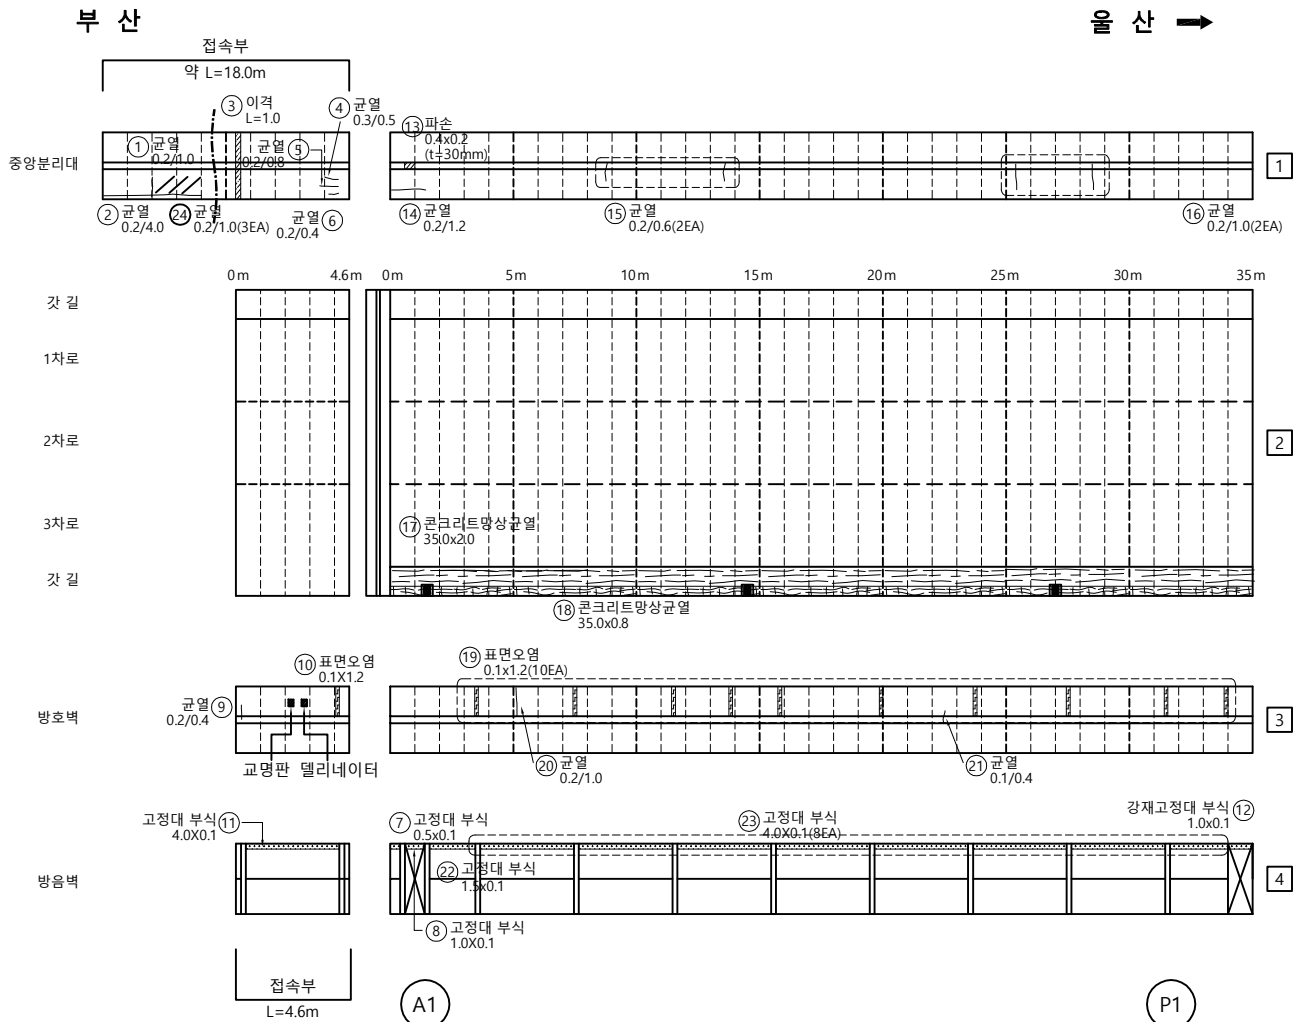
| 번호 | 신/구 | 부재명 | 손상현황 | 손상규모 | | | | | | 비고 |
|---|---|---|---|---|---|---|---|---|---|---|
| 17 | 구 | 교면포장 | 포장 망상균열 | | 35.0 | 2.0 | 1 | m | 70.00 | |
| 18 | 구 | 교면포장 | 포장 망상균열 | | 35.0 | 0.8 | 1 | m | 28.00 | |

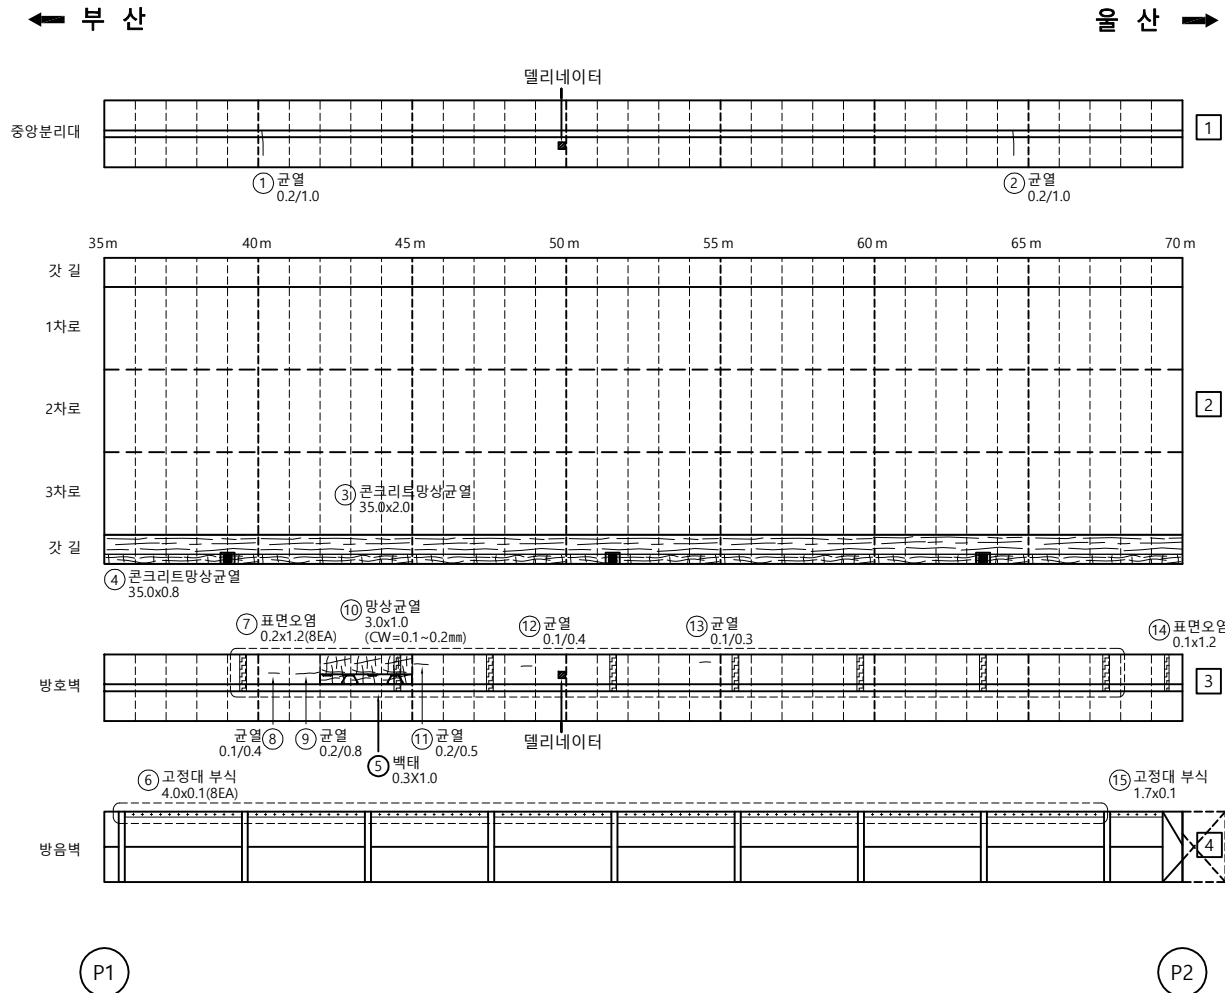
원리2교(울산) 교면포장 S2

| 번호 | 신/구 | 부재명 | 손 상 현 황 | 손 상 규 모 | | | | | 비고 |
|---|---|---|---|---|---|---|---|---|---|
| 3 | 구 | 교면포장 | 포장 망상균열 | | 35.0 | 2.0 | 1 | ㎡ | 70.00 |
| 4 | 구 | 교면포장 | 포장 망상균열 | | 35.0 | 0.8 | 1 | ㎡ | 28.00 |
| 10 | 구 | 방호벽 | 망상균열 | 0.1~0.2 | 3.0 | 1.0 | 1 | ㎡ | 3.00 |

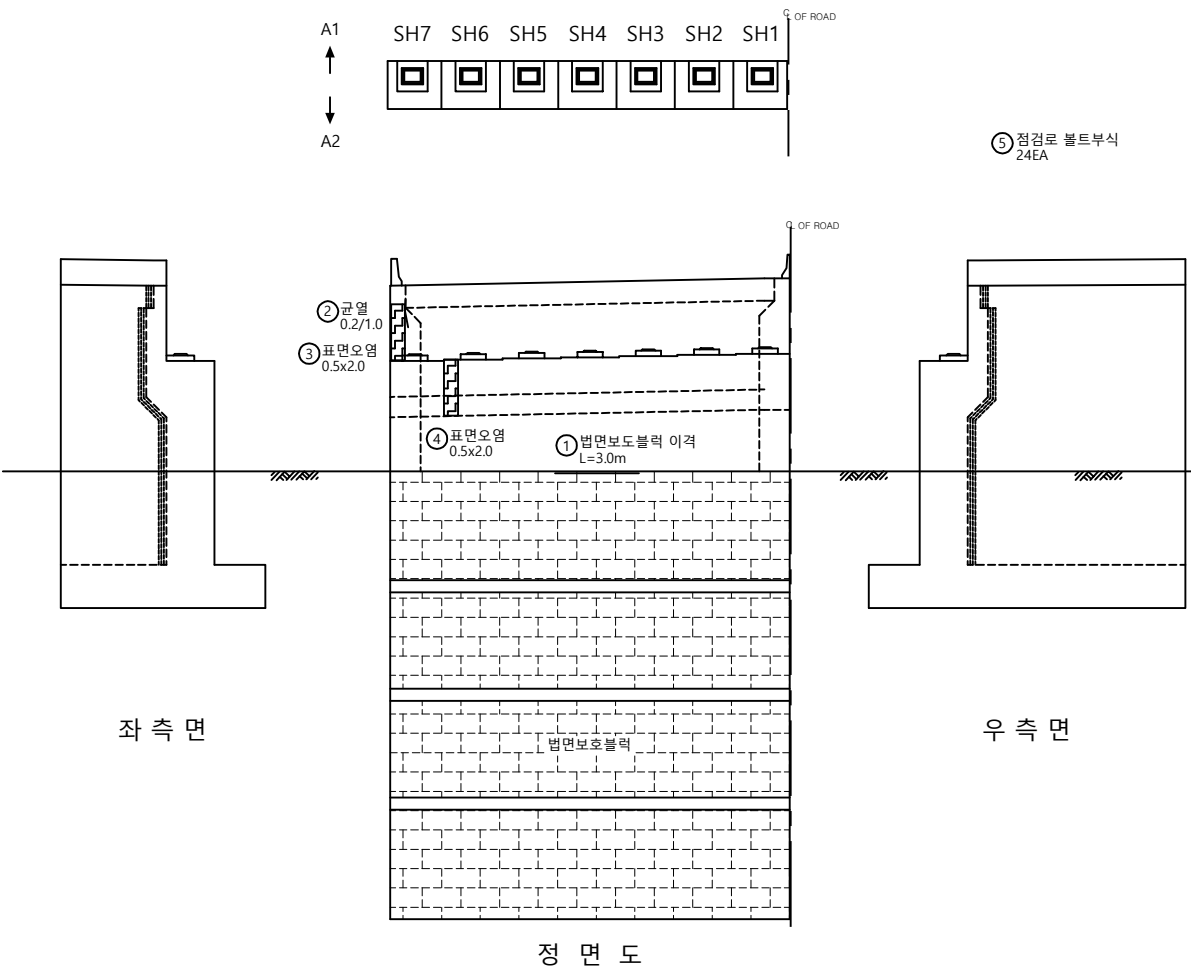
원리2교(울산) 교대 A1

| 번호 | 신/구 | 부재명 | 손상현황 | 손상규모 | | | | | 비고 |
|---|---|---|---|---|---|---|---|---|---|
| 2 | 구 | 교대 | 균열 | 0.2 | 1.0 | | 1 | m | 1.00 |
| 5 | 신 | 점검시설 | 점검로 볼트부식 | | | | 24 | EA | 24.00 |

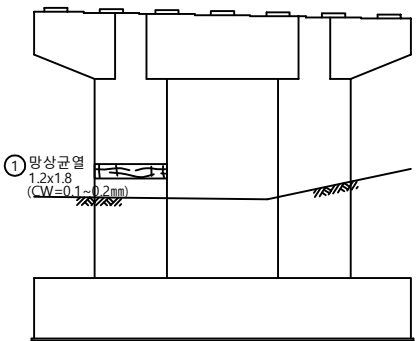
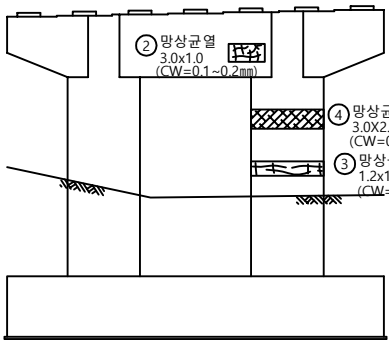
⑤ 점검로 볼트부식  
24EA

① 망상균열  
1.2x1.8  
(CW=0.1~0.2mm)

② 망상균열  
3.0x1.0  
(CW=0.1~0.2mm)

④ 망상균열  
3.0x2.0  
(CW=0.1~0.2mm)

③ 망상균열  
1.2x1.8  
(CW=0.1~0.2mm)

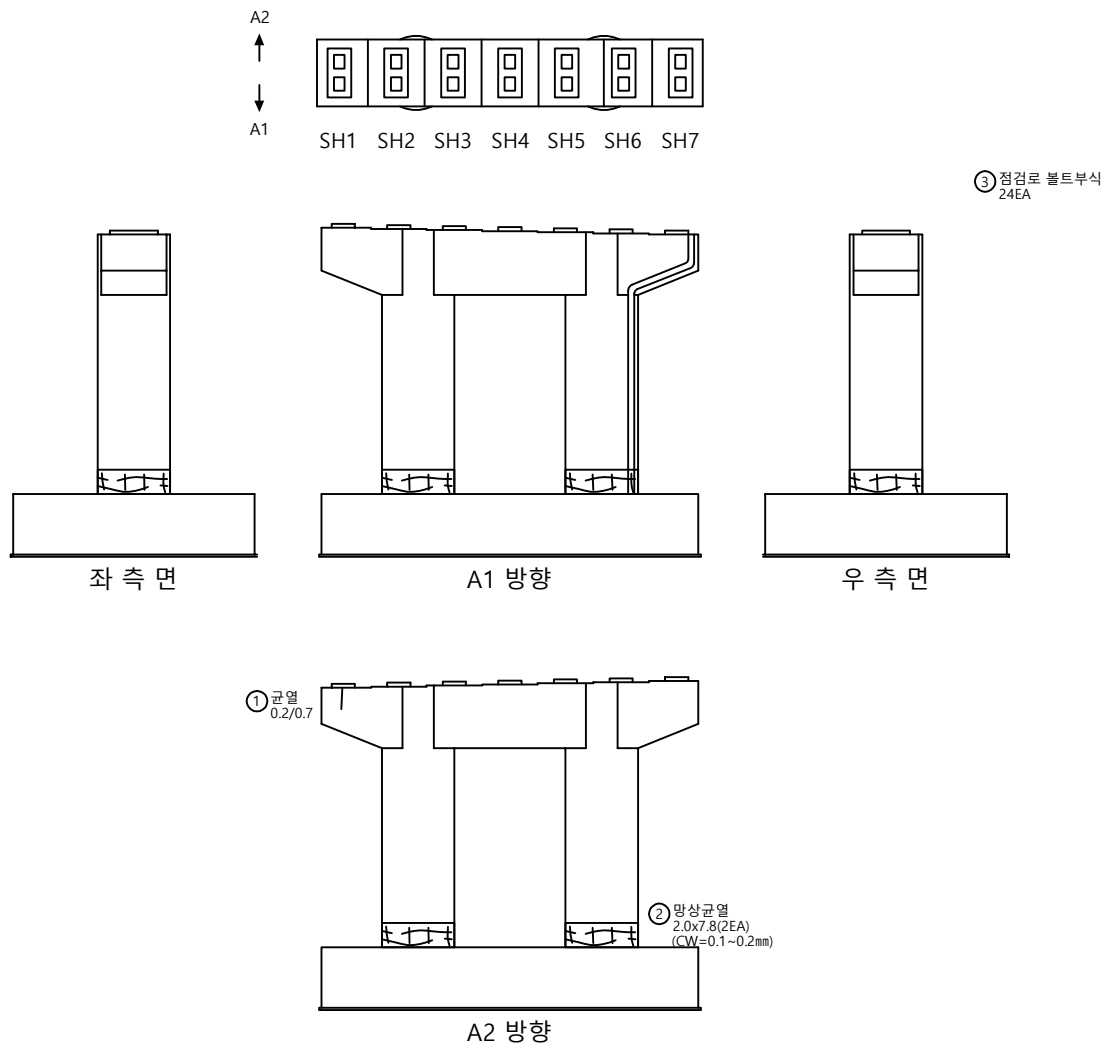
P2

| 번호 | 신/구 | 부재명 | 손상현황 | 손상규모 | | | | | | 비고 |
|---|---|---|---|---|---|---|---|---|---|---|
| 1 | 구 | 교각 | 균열 | 0.2 | 0.7 | | 1 | m | 0.70 | |
| 2 | 구 | 교각 | 망상균열 | 0.1~0.2 | 2.0 | 7.8 | 2 | m <sup>2</sup> | 31.20 | |
| 3 | 신 | 점검시설 | 점검로 볼트부식 | | | | 24 | EA | 24.00 | |

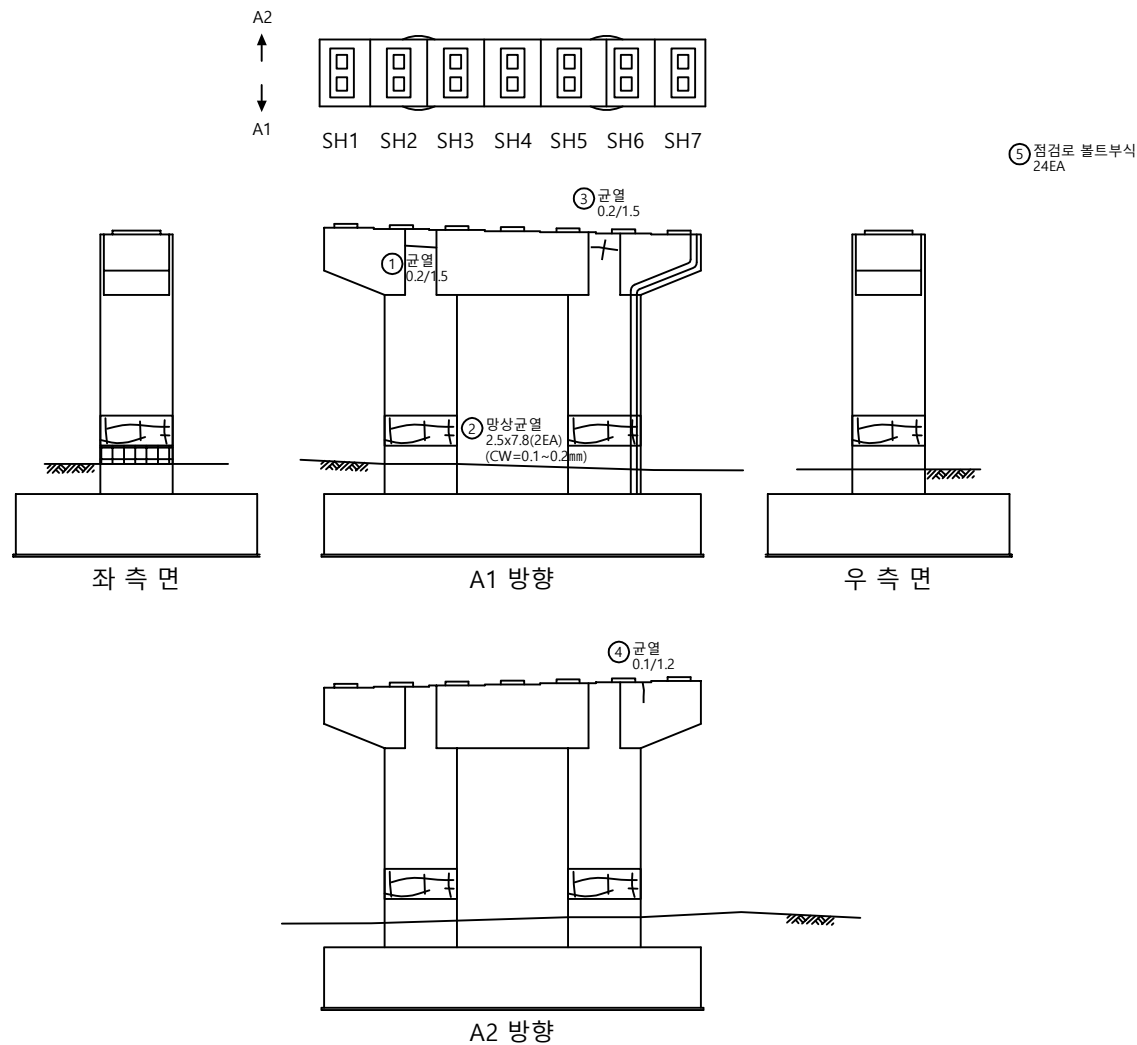
원리2교(울산) 교각 P4

| 번호 | 신/구 | 부재명 | 손상현황 | 손상규모 | | | | | 비고 |
|---|---|---|---|---|---|---|---|---|---|
| 1 | 구 | 교각 | 균열 | 0.2 | 1.5 | | 1 | m | 1.50 |
| 2 | 구 | 교각 | 망상균열 | 0.1~0.2 | 2.5 | 7.8 | 2 | m | 39.00 |
| 3 | 구 | 교각 | 균열 | 0.2 | 1.5 | | 1 | m | 1.50 |
| 4 | 구 | 교각 | 균열 | 0.1 | 1.2 | | 1 | m | 1.20 |
| 5 | 신 | 점검시설 | 점검로 볼트부식 | | | | 24 | EA | 24.00 |

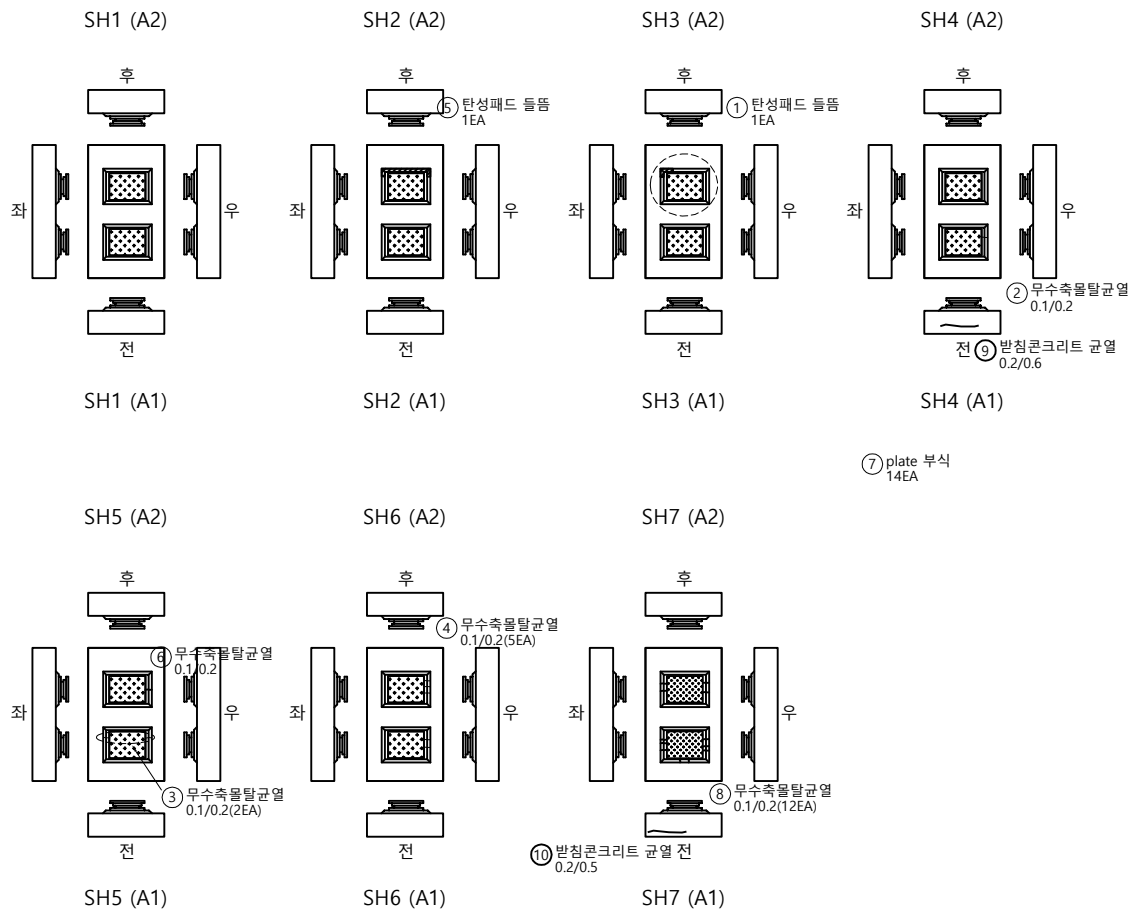
P5

| 번호 | 신/구 | 부재명 | 손 상 현 황 | 손 상 규 모 | | | | | 비고 |
|---|---|---|---|---|---|---|---|---|---|
| 2 | 구 | 교량받침 | 무수축물탈 균열 | 0.1 | 0.2 | | 1 | m | 0.20 |
| 3 | 구 | 교량받침 | 무수축물탈 균열 | 0.1 | 0.2 | | 2 | m | 0.40 |
| 4 | 구 | 교량받침 | 무수축물탈 균열 | 0.1 | 0.2 | | 5 | m | 1.00 |
| 6 | 구 | 교량받침 | 무수축물탈 균열 | 0.1 | 0.2 | | 1 | m | 0.20 |
| 7 | 구 | 교량받침 | plate 부식 | | | | 14 | EA | 14.00 |
| 8 | 구 | 교량받침 | 무수축물탈 균열 | 0.1 | 0.2 | | 12 | m | 2.40 |
| 9 | 구 | 교량받침 | 받침콘크리트 균열 | 0.2 | 0.6 | | 1 | m | 0.60 |
| 10 | 구 | 교량받침 | 받침콘크리트 균열 | 0.2 | 0.5 | | 1 | m | 0.50 |

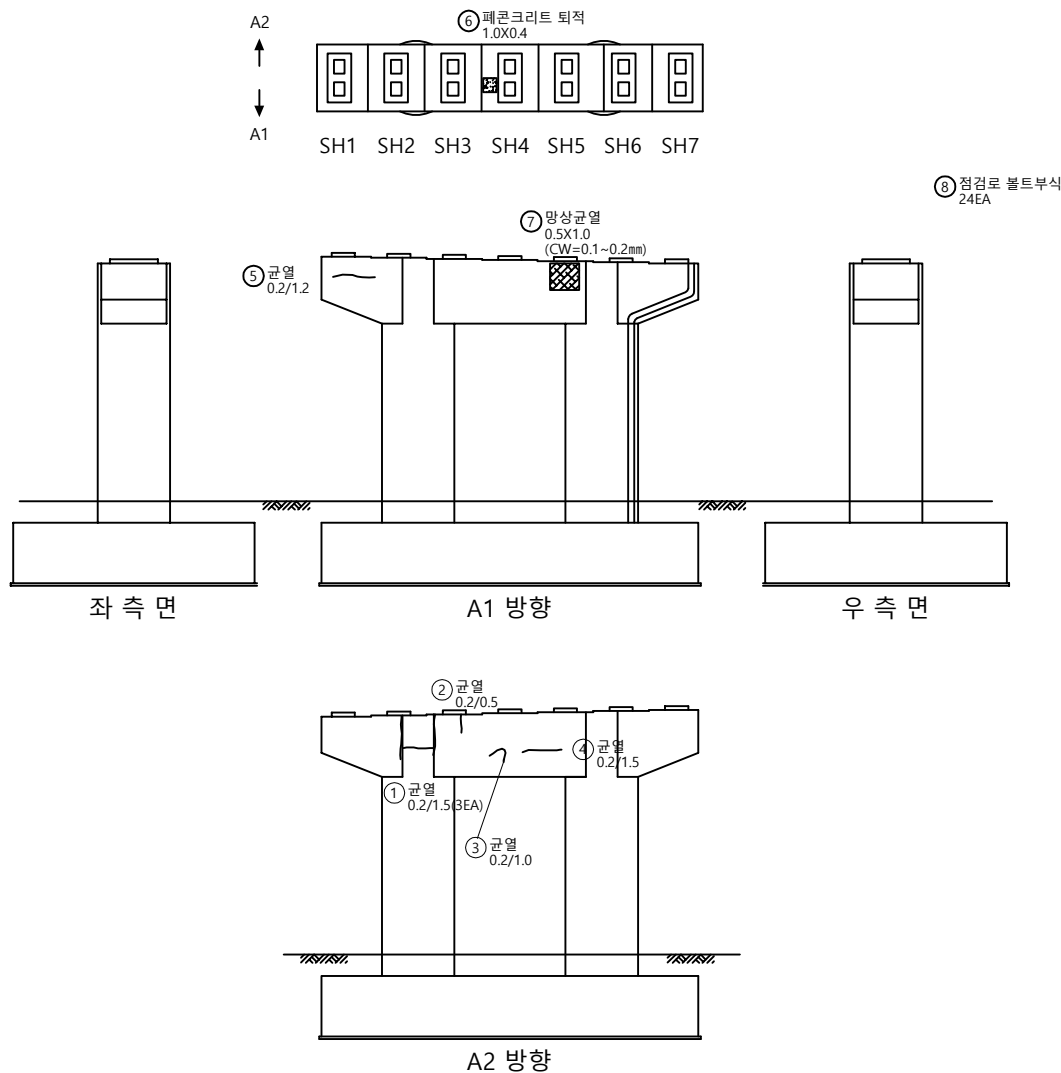
P6

| 번호 | 신/구 | 부재명 | 손상현황 | 손상규모 | | | | | | 비고 |
|---|---|---|---|---|---|---|---|---|---|---|
| 1 | 구 | 교각 | 균열 | 0.2 | 1.5 | | 3 | m | 4.50 | |
| 2 | 구 | 교각 | 균열 | 0.2 | 0.5 | | 1 | m | 0.50 | |
| 3 | 구 | 교각 | 균열 | 0.2 | 1.0 | | 1 | m | 1.00 | |
| 4 | 구 | 교각 | 균열 | 0.2 | 1.5 | | 1 | m | 1.50 | |
| 5 | 구 | 교각 | 균열 | 0.2 | 1.2 | | 1 | m | 1.20 | |
| 7 | 신 | 교각 | 망상균열 | 0.1~0.2 | 0.5 | 1.0 | 1 | m <sup>2</sup> | 0.50 | |
| 8 | 신 | 점검시설 | 점검로 볼트부식 | | | | 24 | EA | 24.00 | |
