일광IC교(울산) 교면포장 S1

손상물량표

교면포장  
S1

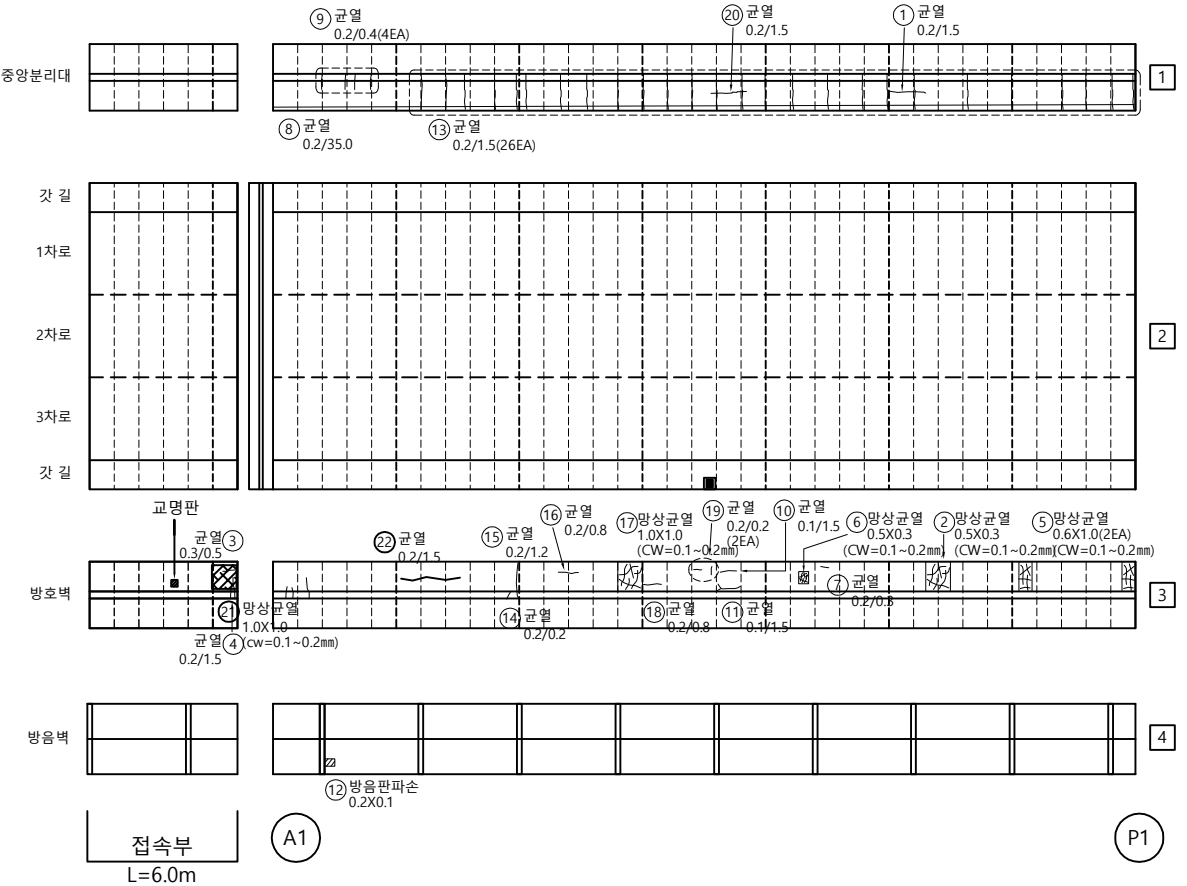
| 번호 | 신/구 | 부재명 | 손상현황 | 손상규모 | | | | | | 비고 |
|---|---|---|---|---|---|---|---|---|---|---|
| 1 | 구 | 중분대 | 균열 | 0.2 | 1.5 | | 1 | m | 1.50 | |
| 2 | 구 | 방호벽 | 망상균열 | 0.1~0.2 | 0.5 | 0.3 | 1 | m <sup>2</sup> | 0.15 | |
| 3 | 구 | 방호벽 | 균열 | 0.3 | 0.5 | | 1 | m | 0.50 | |
| 4 | 구 | 방호벽 | 균열 | 0.2 | 1.5 | | 1 | m | 1.50 | |
| 5 | 구 | 방호벽 | 망상균열 | 0.1~0.2 | 0.6 | 1.0 | 2 | m <sup>2</sup> | 1.20 | |
| 12 | 구 | 방호벽 | 방음판 파손 | | 0.2 | 0.1 | 1 | m <sup>2</sup> | 0.02 | |
| 13 | 구 | 중분대 | 균열 | 0.2 | 1.5 | | 26 | m | 39.00 | |

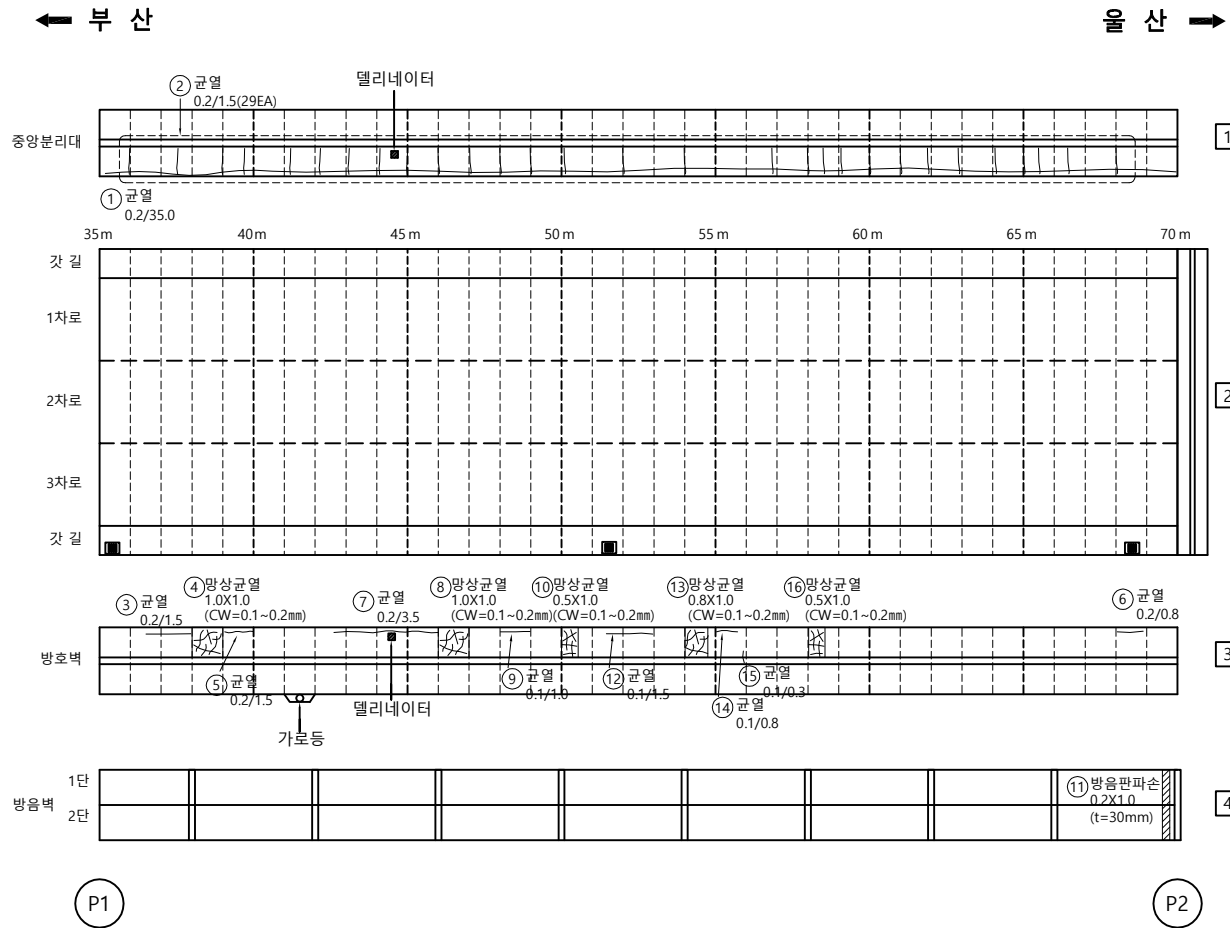
일광IC교(울산) 교면포장 S2

| 번호 | 신/구 | 부재명 | 손 상 현 황 | 손 상 규 모 | | | | | | 비고 |
|---|---|---|---|---|---|---|---|---|---|---|
| 1 | 구 | 방호벽 | 균열 | 0.2 | 35.0 | | 1 | m | 35.00 | |
| 2 | 구 | 방호벽 | 균열 | 0.2 | 1.5 | | 29 | m | 43.50 | |
| 4 | 구 | 방호벽 | 망상균열 | 0.1~0.2 | 1.0 | 1.0 | 1 | m <sup>2</sup> | 1.00 | |

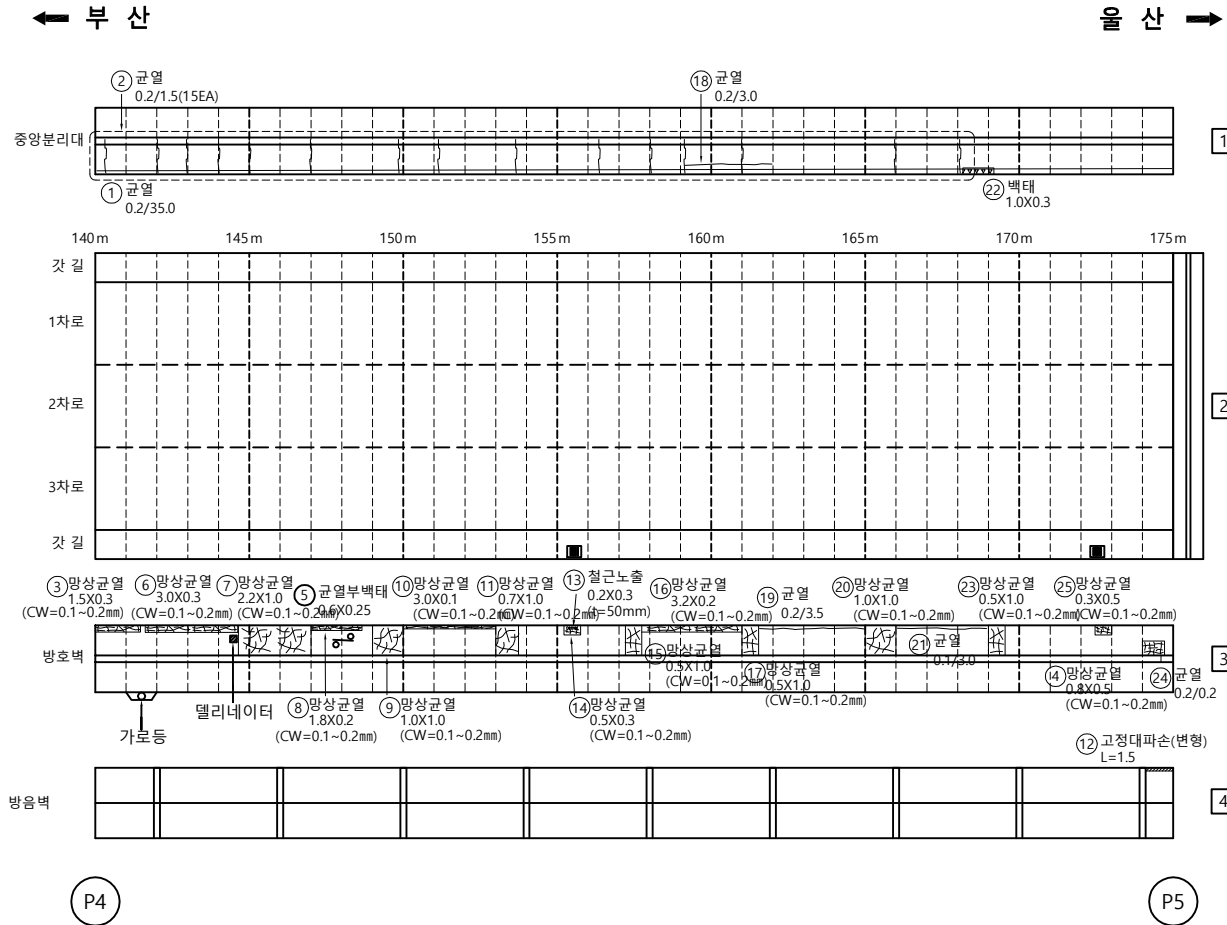
일광IC교(울산) 교면포장 S5

| 번호 | 신/구 | 부재명 | 손상현황 | 손상규모 | | | | | | 비고 |
|---|---|---|---|---|---|---|---|---|---|---|
| 1 | 구 | 방호벽 | 균열 | 0.2 | 35.0 | | 1 | m | 35.00 | |
| 2 | 구 | 방호벽 | 망상균열 | 0.1~0.2 | 0.7 | 0.6 | 1 | m <sup>2</sup> | 0.42 | |
| 18 | 신 | 방호벽 | 방음판 고정대 부식 | | 0.1 | 3.0 | 1 | m <sup>2</sup> | 0.30 | |

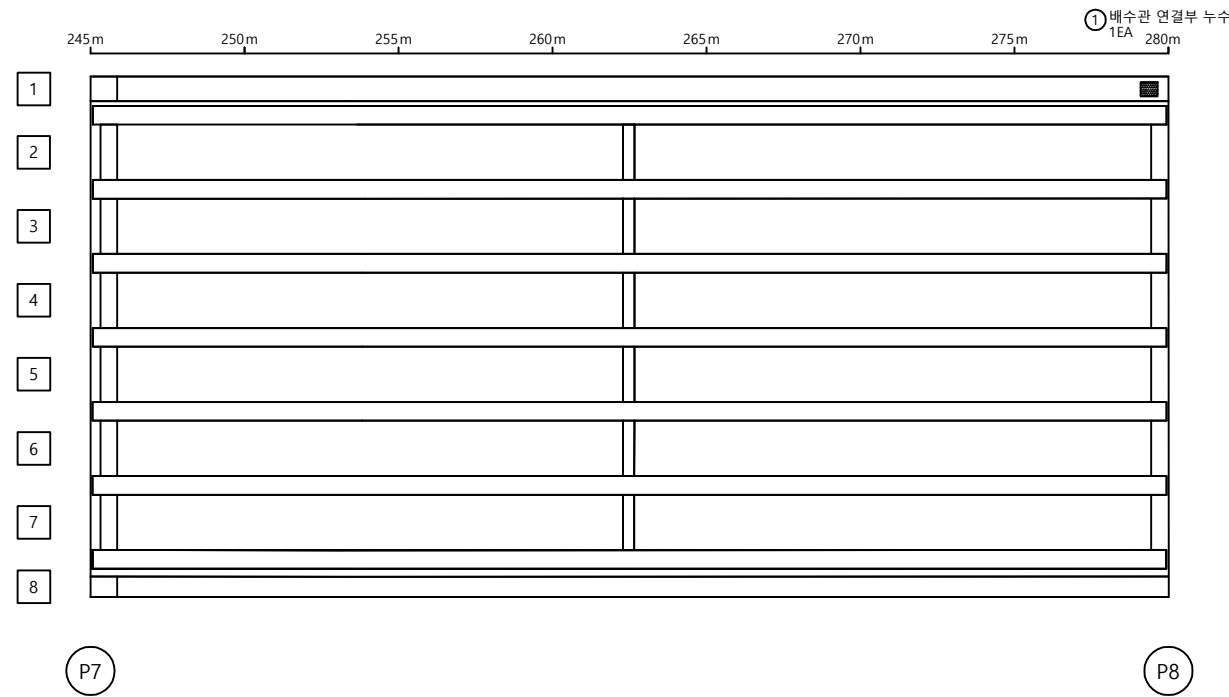
바닥판  
S8

| 번호 | 신/구 | 부재명 | 손 상 현 황 | 손 상 규 모 | | | | | | 비고 |
|---|---|---|---|---|---|---|---|---|---|---|
| 1 | 구 | 배수시설 | 배수관 연결부 누수 | | | | 1 | EA | 1.00 | |

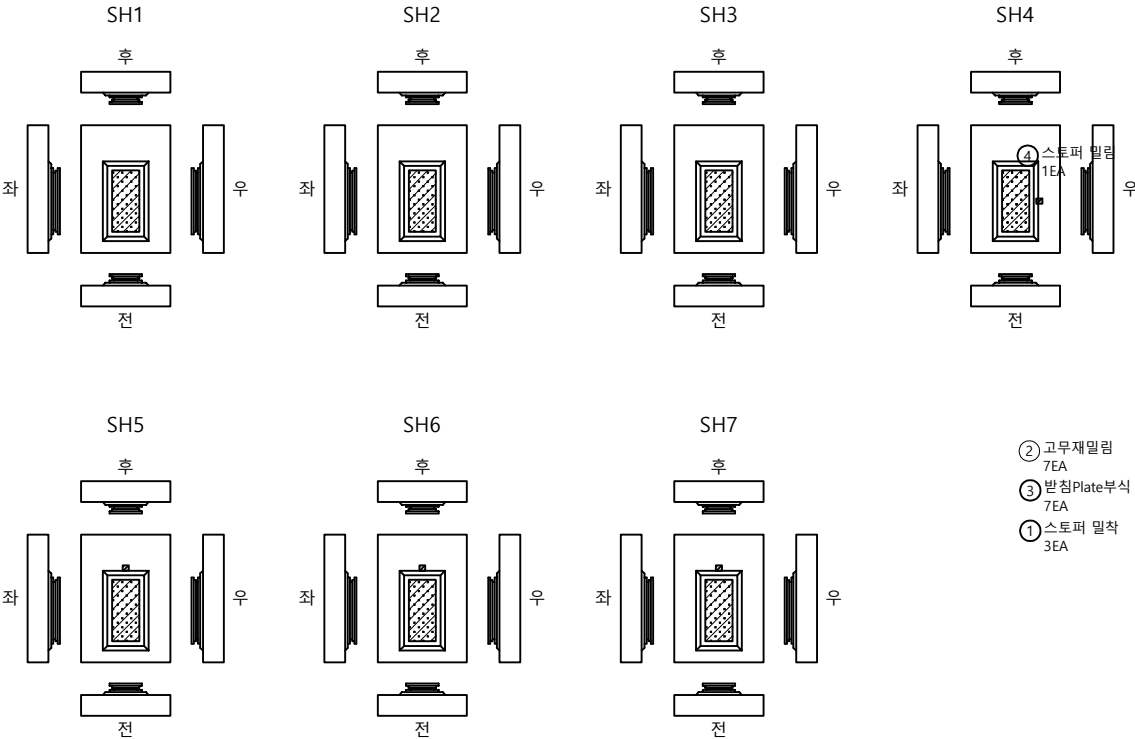
- ② 고무재밀림  
7EA
- ③ 받침Plate부식  
7EA
- ① 스토퍼 밀착  
3EA

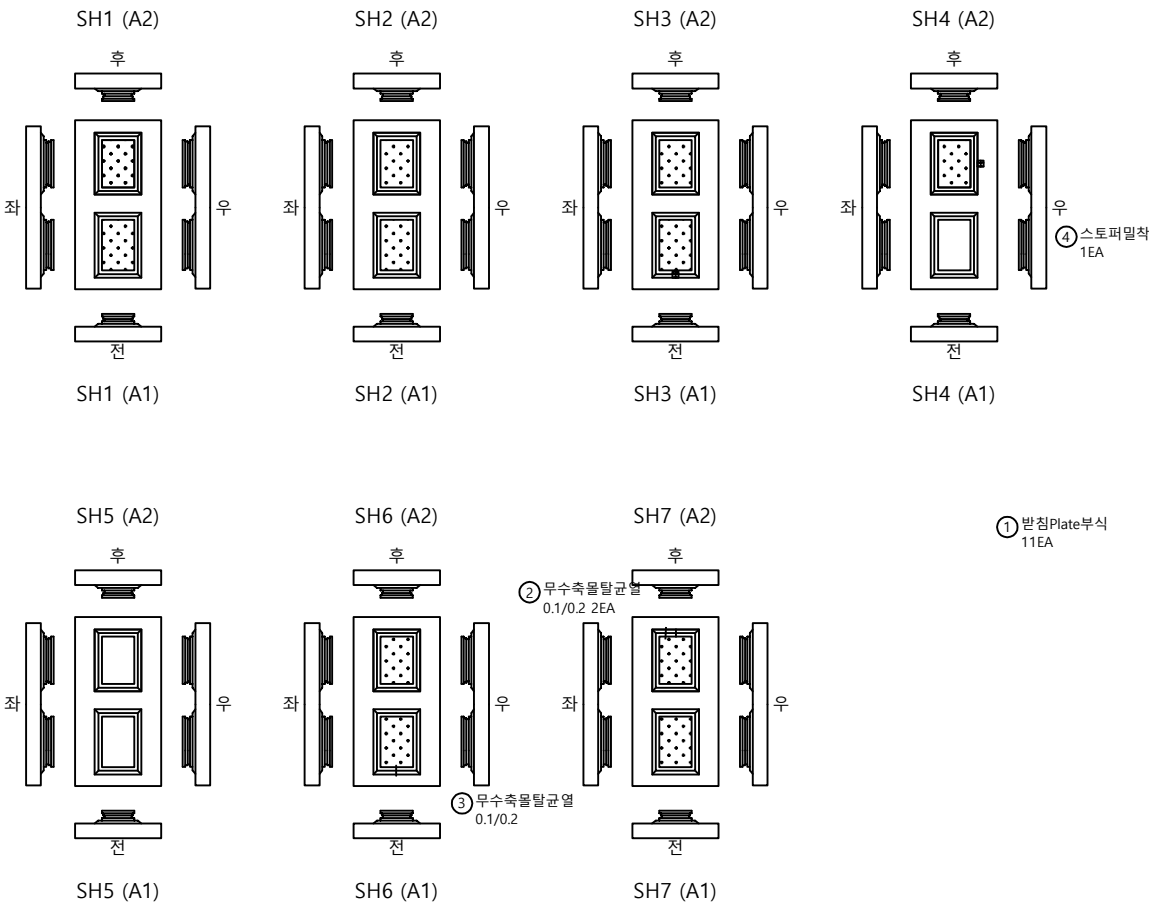
① 받침Plate부식  
11EA

② 무수축물탈균열  
0.1/0.2 2EA

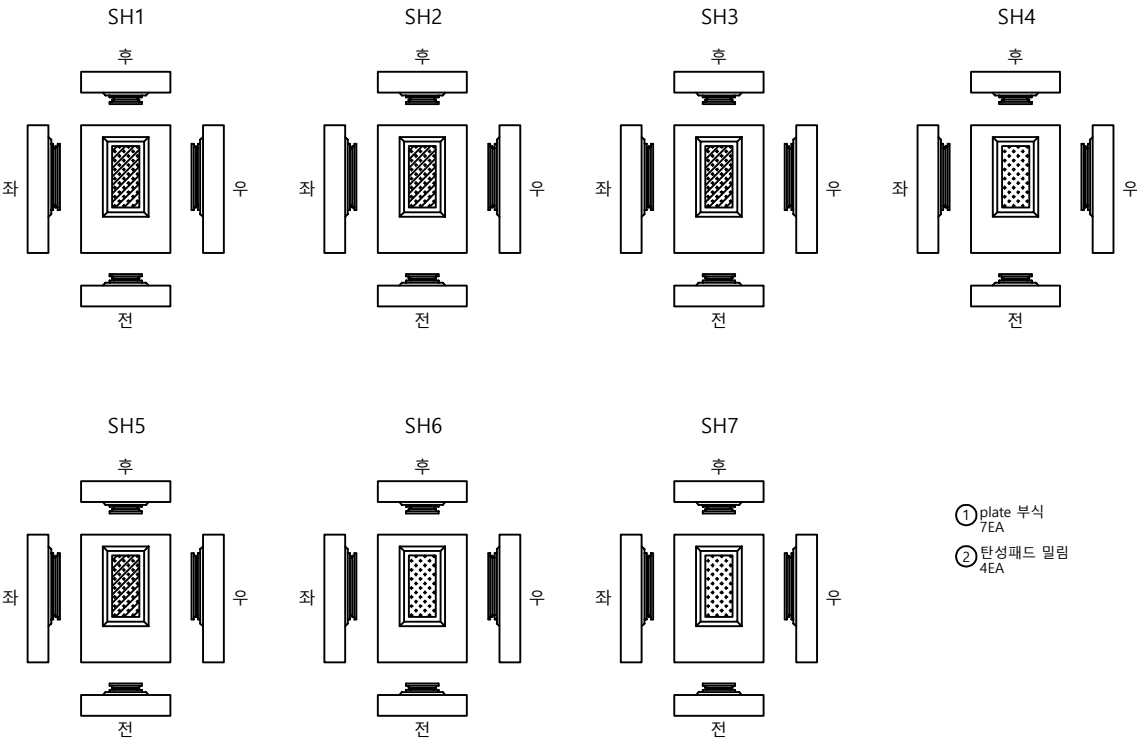
- ① plate 부식  
7EA  
② 탄성패드 밀림  
4EA
