좌광천교(부산) 교면포장 S1

| 용역명 | | 2025년 부산울산선 구조물 정밀안전점검 용역[터널, 교량] | | | |

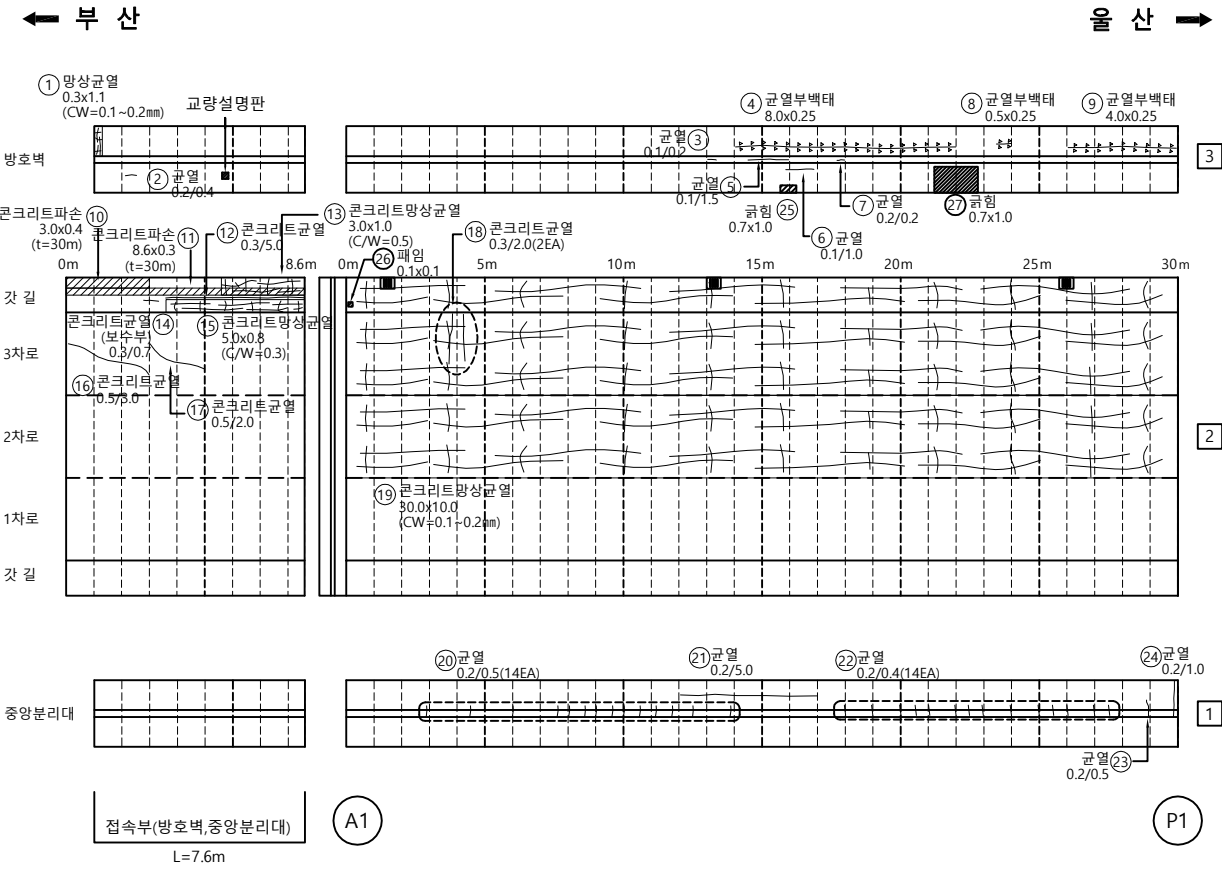
| 번호 | 선/구 | 부재명 | 손 상 현 황 | 손 상 규 모 | | | | | | 비고 |
|---|---|---|---|---|---|---|---|---|---|---|
| 10 | 구 | 교면포장 | 포장 파손 | | 0.4 | 3.0 | 1 | m <sup>2</sup> | 1.20 | |
| 11 | 구 | 교면포장 | 포장 파손 | | 0.3 | 8.6 | 1 | m <sup>2</sup> | 2.58 | |
| 12 | 구 | 교면포장 | 포장 균열 | 0.3 | 5.0 | | 1 | m | 5.00 | |
| 13 | 구 | 교면포장 | 포장 망상균열 | | 3.0 | 1.0 | 1 | m <sup>2</sup> | 3.00 | |
| 19 | 구 | 교면포장 | 포장 망상균열 | | 30.0 | 10.0 | 1 | m <sup>2</sup> | 300.00 | |

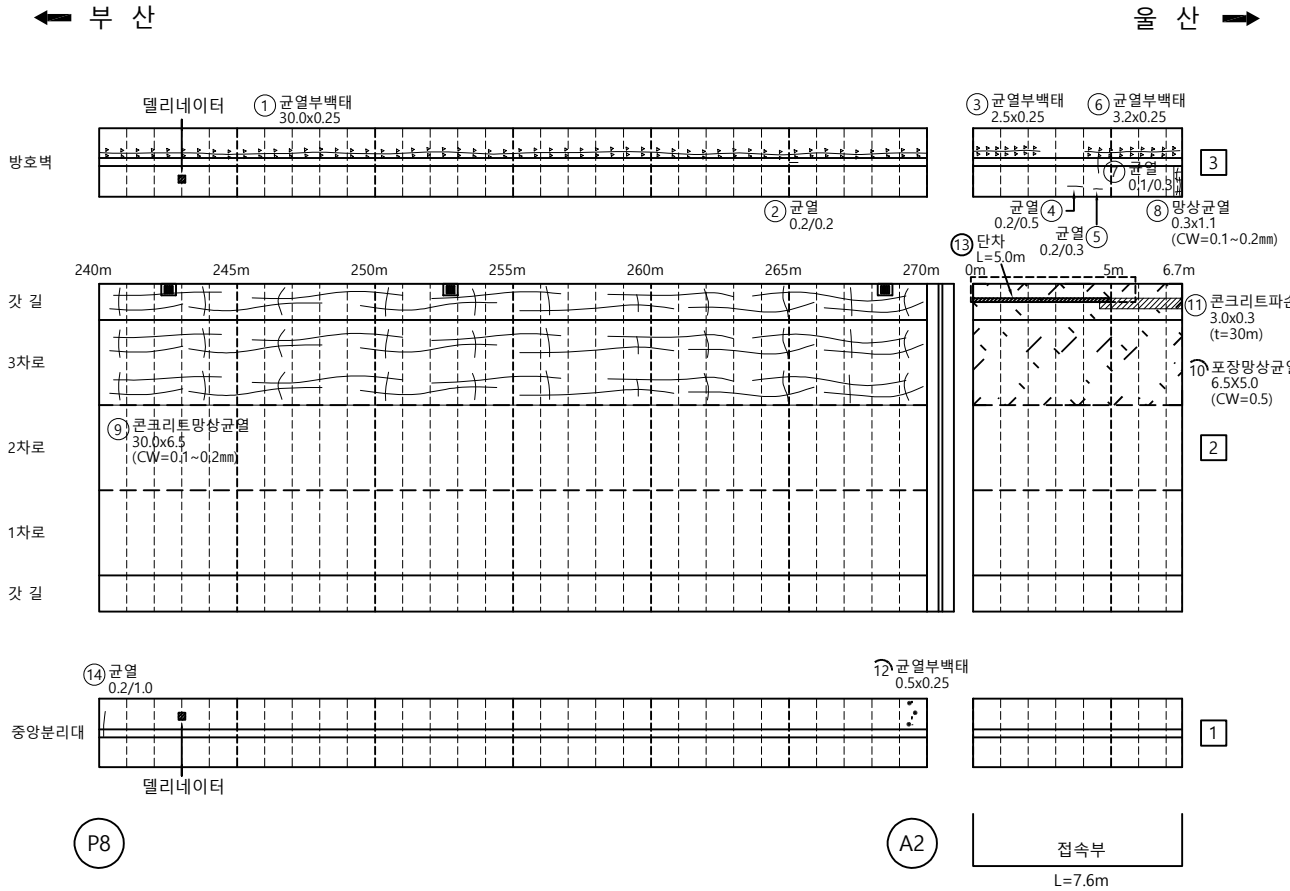
# 좌광천교(부산) 교면포장 S9

| 번호 | 신/구 | 부재명 | 손 상 현 황 | 손 상 규 모 | | | | | | 비고 |
|---|---|---|---|---|---|---|---|---|---|---|
| 1 | 구 | 방호벽 | 균열부백태 | | 30.0 | 0.25 | 1 | m <sup>2</sup> | 7.50 | |
| 9 | 구 | 교면포장 | 포장 망상균열 | | 30.0 | 6.5 | 1 | m <sup>2</sup> | 195.00 | |
| 10 | 구 | 교면포장 | 포장 망상균열 | | 6.5 | 5.0 | 1 | m <sup>2</sup> | 32.50 | |

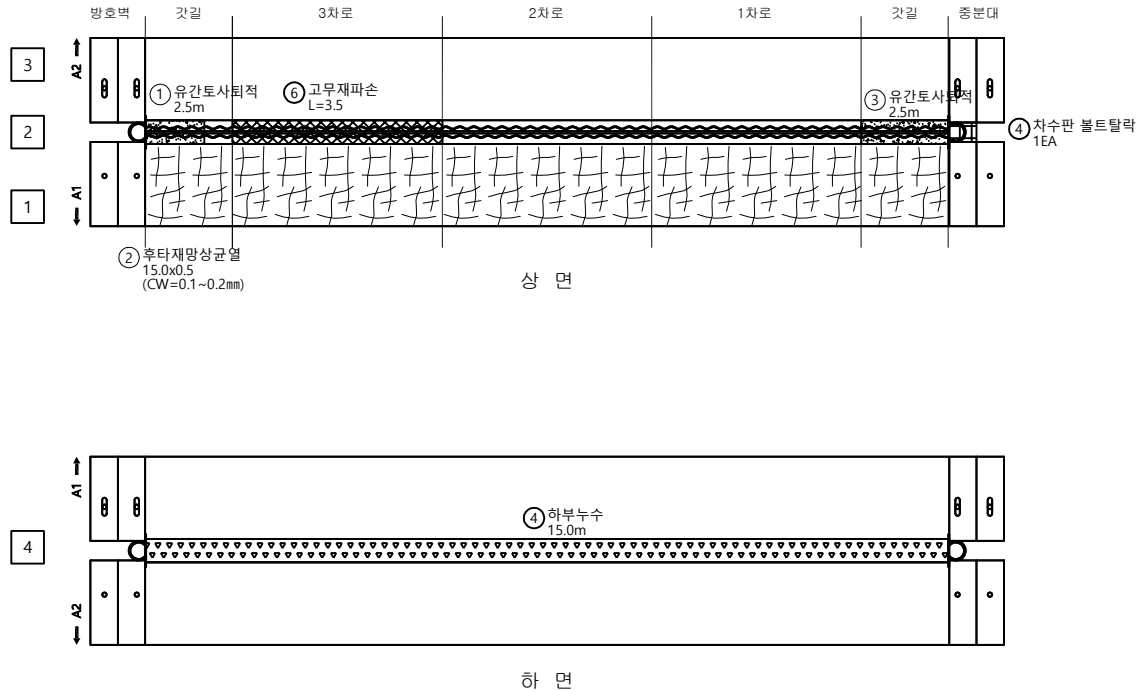
좌광천교(부산) 신축이음 A1

| 번호 | 신/구 | 부재명 | 손상현황 | 손상규모 | | | | | | 비고 |
|---|---|---|---|---|---|---|---|---|---|---|
| 2 | 구 | 신축이음 | 후타재 망상균열 | 0.1~0.2 | 15.0 | 0.5 | 1 | m | 7.50 | |
| 5 | 구 | 신축이음 | 하부누수 | | 15.0 | | 1 | m | 15.00 | |

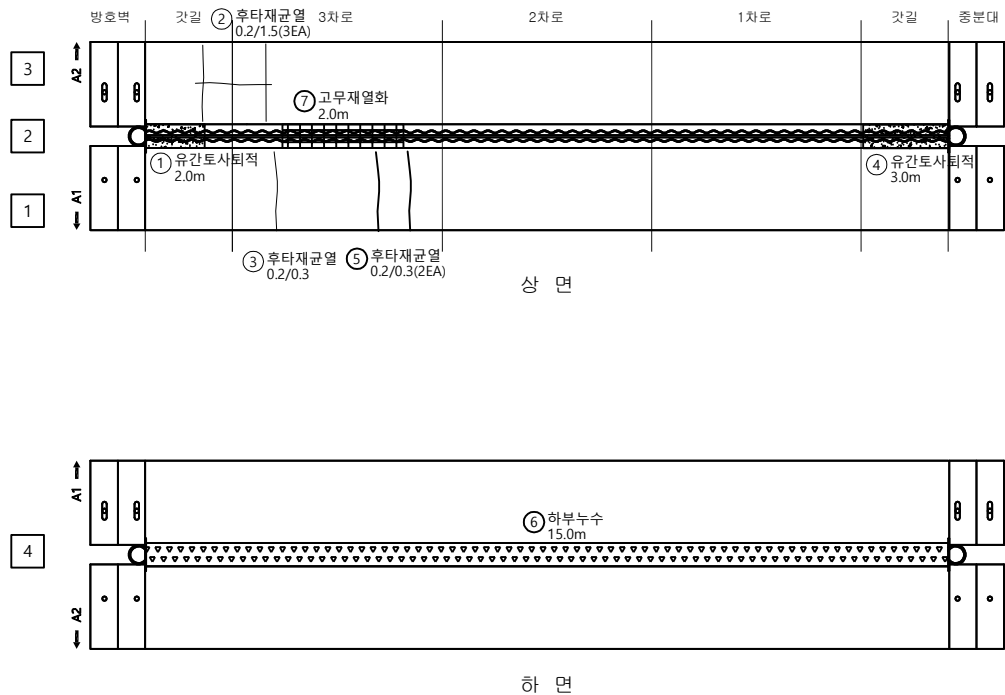
좌광천교(부산) 신축이음 A2

| 신축이음<br>A2 | | | | | | | | | |
|---|---|---|---|---|---|---|---|---|---|
| 2 | 구 | 신축이음 | 후타재 균열 | 0.2 | 1.5 | | 3 | m | 4.50 |
| 6 | 구 | 신축이음 | 하부누수 | | 15.0 | | 1 | m | 15.00 |

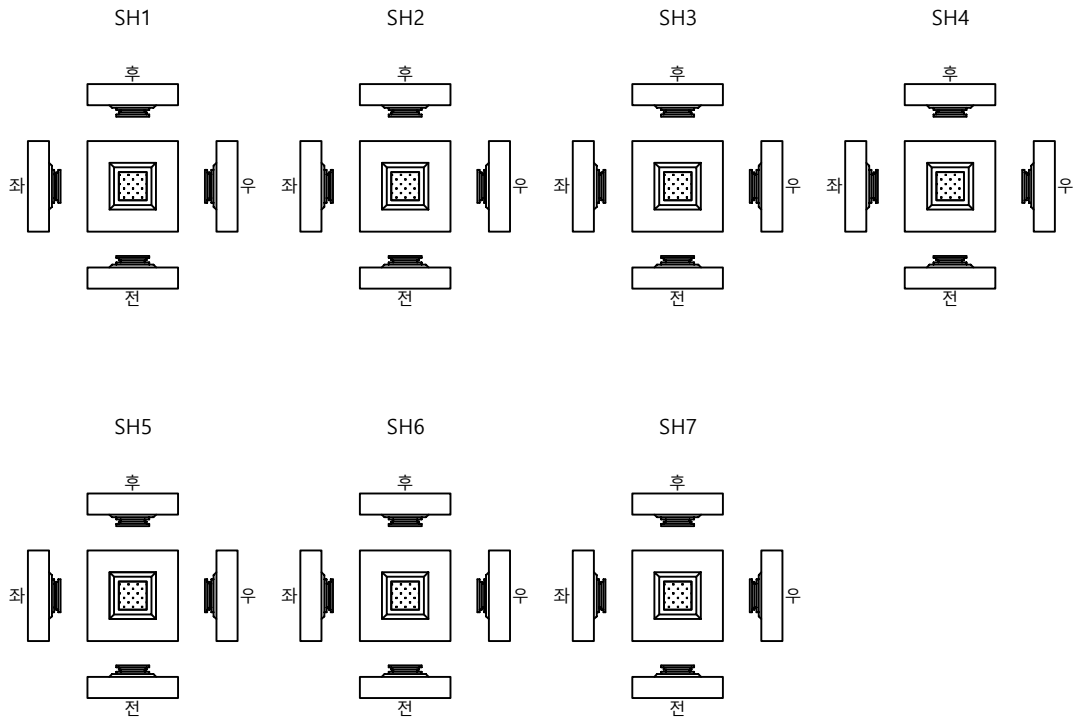
좌광천교(부산) 받침장치 A1

① plate부식  
7EA

| 번호 | 신/구 | 부재명 | 손 상 현 황 | 손 상 규 모 | | | | | | 비고 |
|---|---|---|---|---|---|---|---|---|---|---|
| 1 | 구 | 교량받침 | plate 부식 | | | | 7 | EA | 7.00 | |

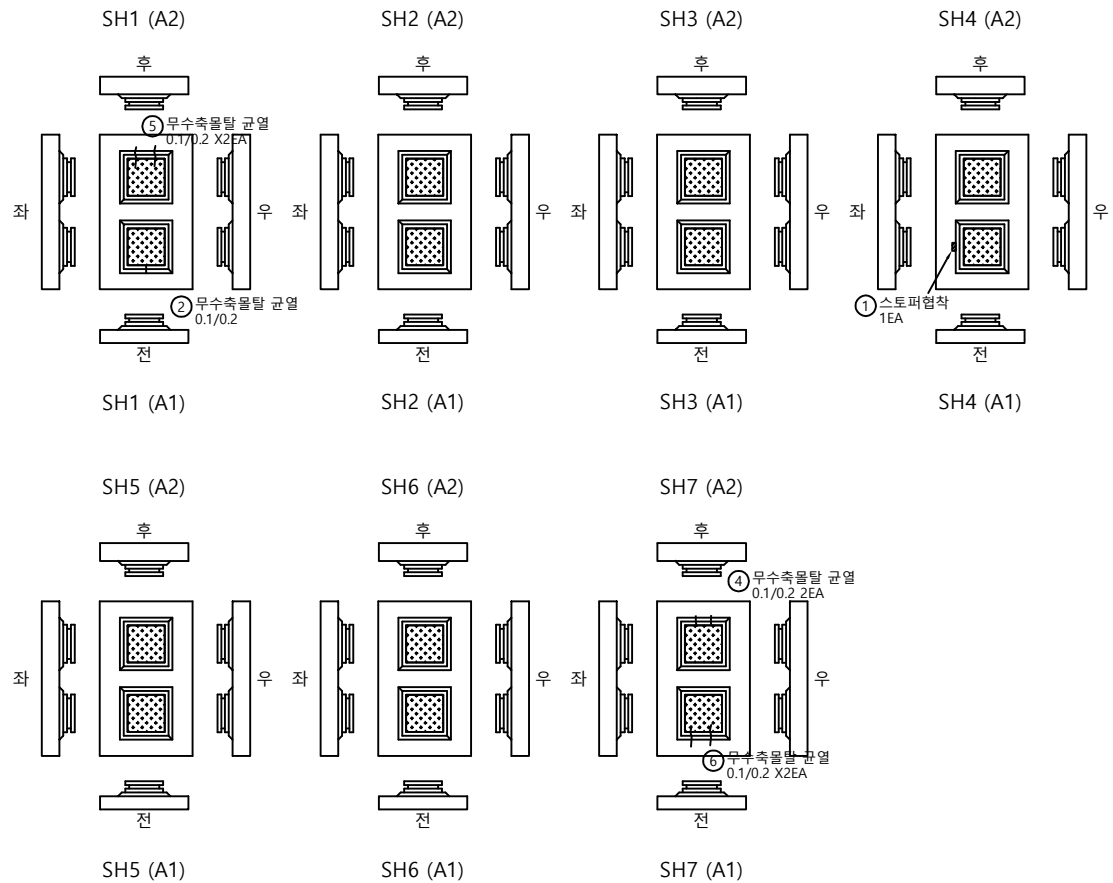
좌광천교(부산) 받침장치 P1

③ plate부식  
14EA

| 번호 | 신/구 | 부재명 | 손상현황 | 손상규모 | | | | | 비고 |
|---|---|---|---|---|---|---|---|---|---|
| 2 | 구 | 교량받침 | 무수축물탈 균열 | 0.1 | 0.2 | | 1 | m | 0.20 |
| 3 | 구 | 교량받침 | plate 부식 | | | | 14 | EA | 14.00 |

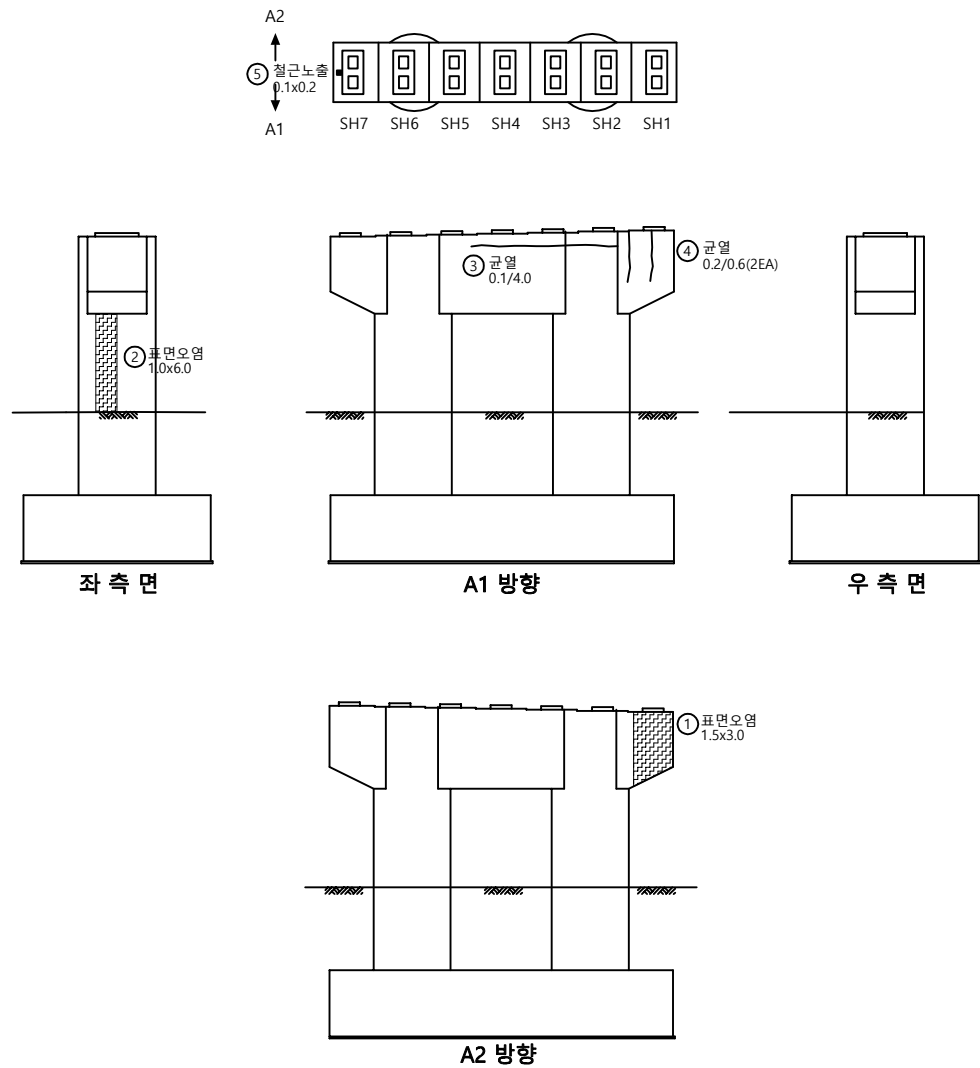
P2

| 번호 | 신/구 | 부재명 | 손 상 현 황 | 손 상 규 모 | | | | | 비고 |
|---|---|---|---|---|---|---|---|---|---|
| 3 | 구 | 교각 | 균열 | 0.1 | 4.0 | | 1 | m | 4.00 |
| 4 | 구 | 교각 | 균열 | 0.2 | 0.6 | | 2 | m | 1.20 |

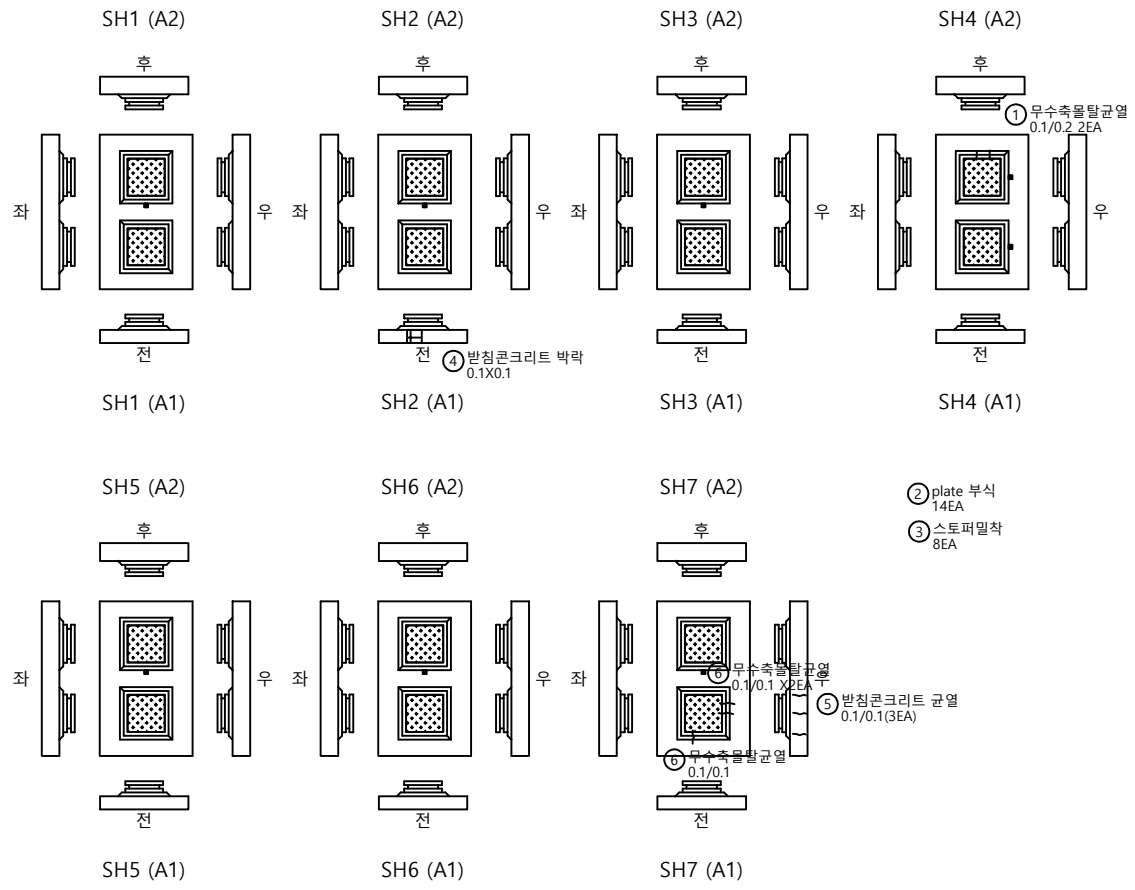
좌광천교(부산) 받침장치 P2

| 받침장치 | | | | | | | | | |
|---|---|---|---|---|---|---|---|---|---|
| 1 | 구 | 교량받침 | 무수축물탈 균열 | 0.1 | 0.2 | | 2 | m | 0.40 |
| 2 | 구 | 교량받침 | plate 부식 | | | | 14 | EA | 14.00 |
| 5 | 구 | 교량받침 | 반침콘크리트 균열 | 0.1 | 0.1 | | 3 | m | 0.30 |

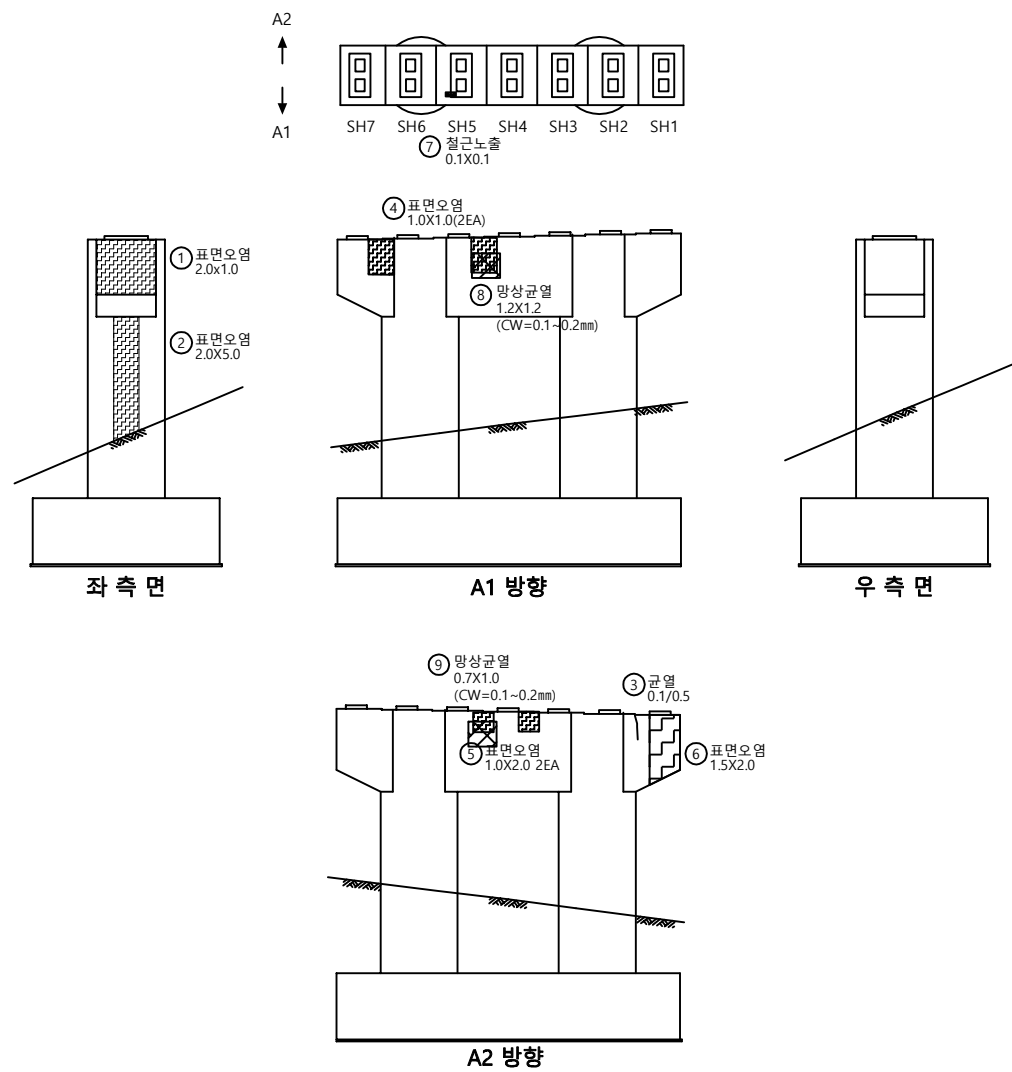
교각  
P3

| 번호 | 신/구 | 부재명 | 손상현황 | 손상규모 | | | | | | 비고 |
|---|---|---|---|---|---|---|---|---|---|---|
| 3 | 구 | 교각 | 균열 | 0.1 | 0.5 | | 1 | m | 0.50 | |
| 8 | 신 | 교각 | 망상균열 | 0.1~0.2 | 1.2 | 1.2 | 1 | ㎡ | 1.44 | |
| 9 | 신 | 교각 | 망상균열 | 0.1~0.2 | 0.7 | 1.0 | 1 | ㎡ | 0.70 | |

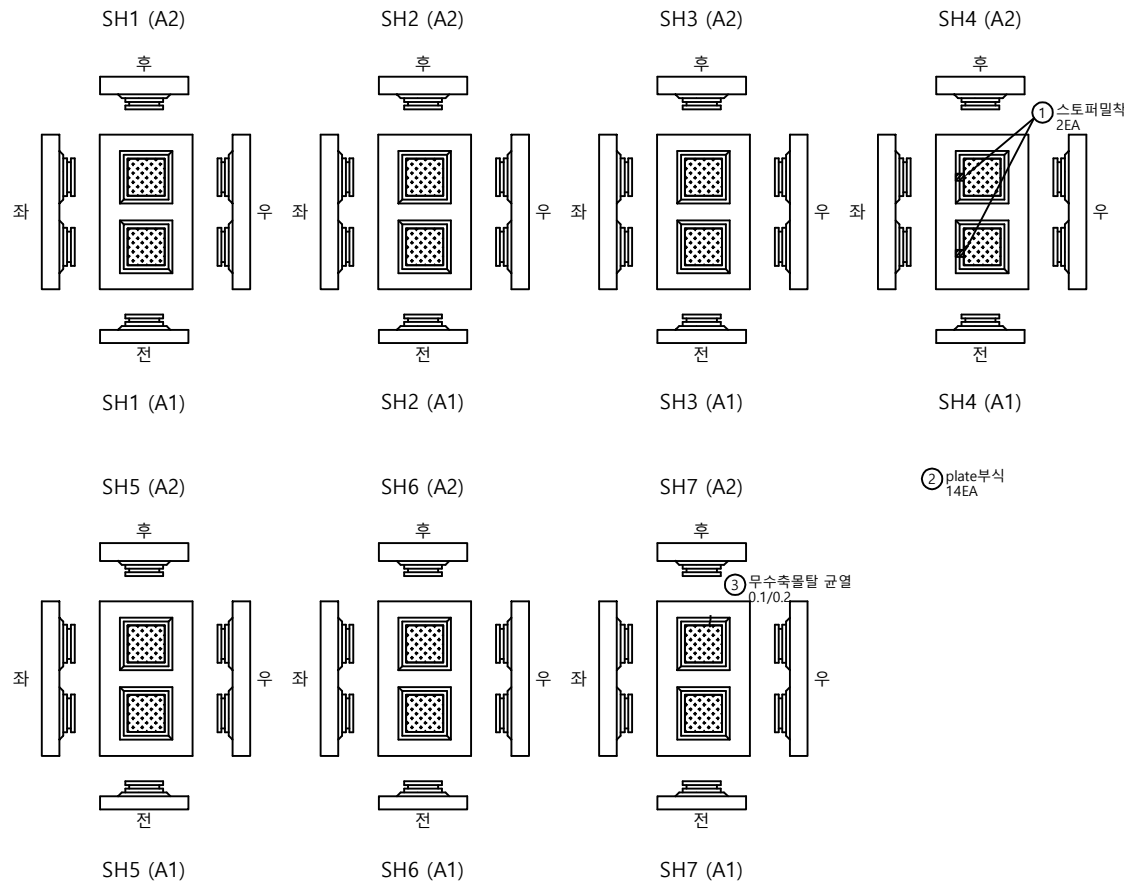
좌광천교(부산) 받침장치 P4

| 받침장치 | | | | | | | | | |
|---|---|---|---|---|---|---|---|---|---|
| 2 | 구 | 교량받침 | plate 부식 | | | | 14 | EA | 14.00 |
| 3 | 구 | 교량받침 | 무수축물탈 균열 | 0.1 | 0.2 | | 1 | m | 0.20 |

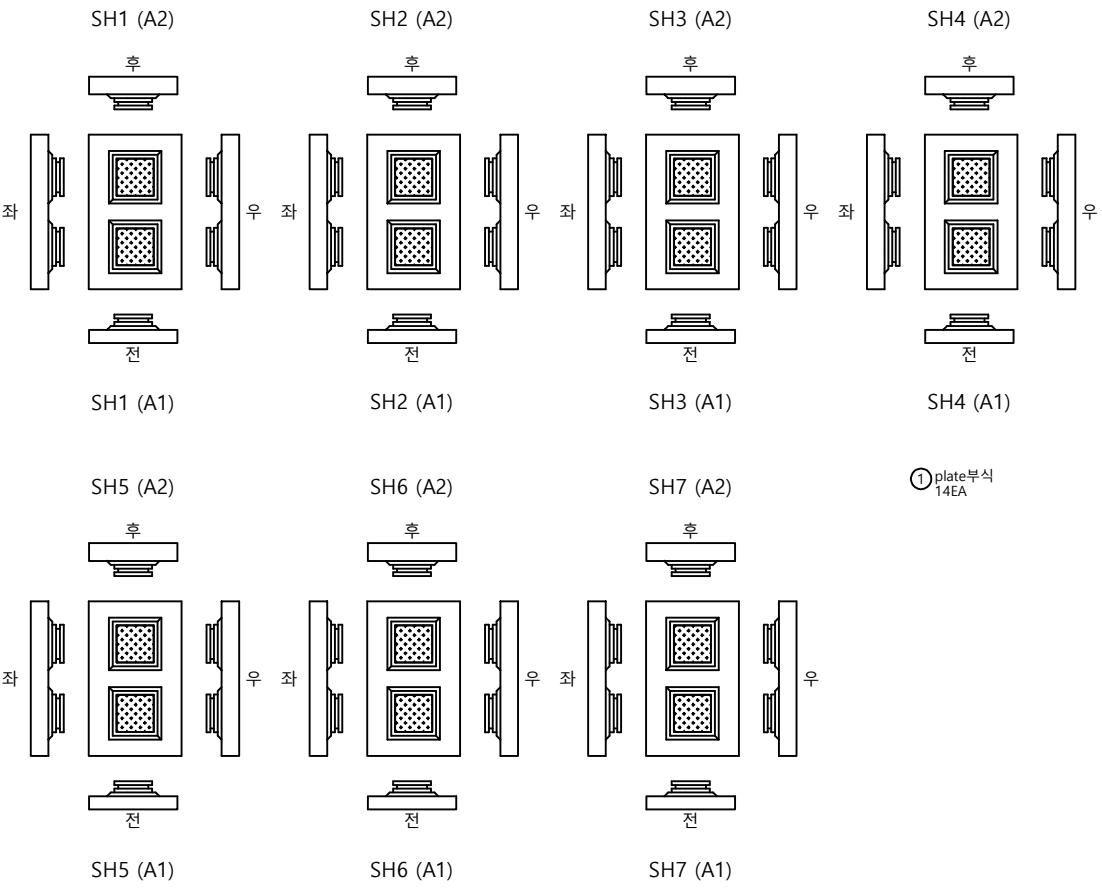
① plate부식  
14EA

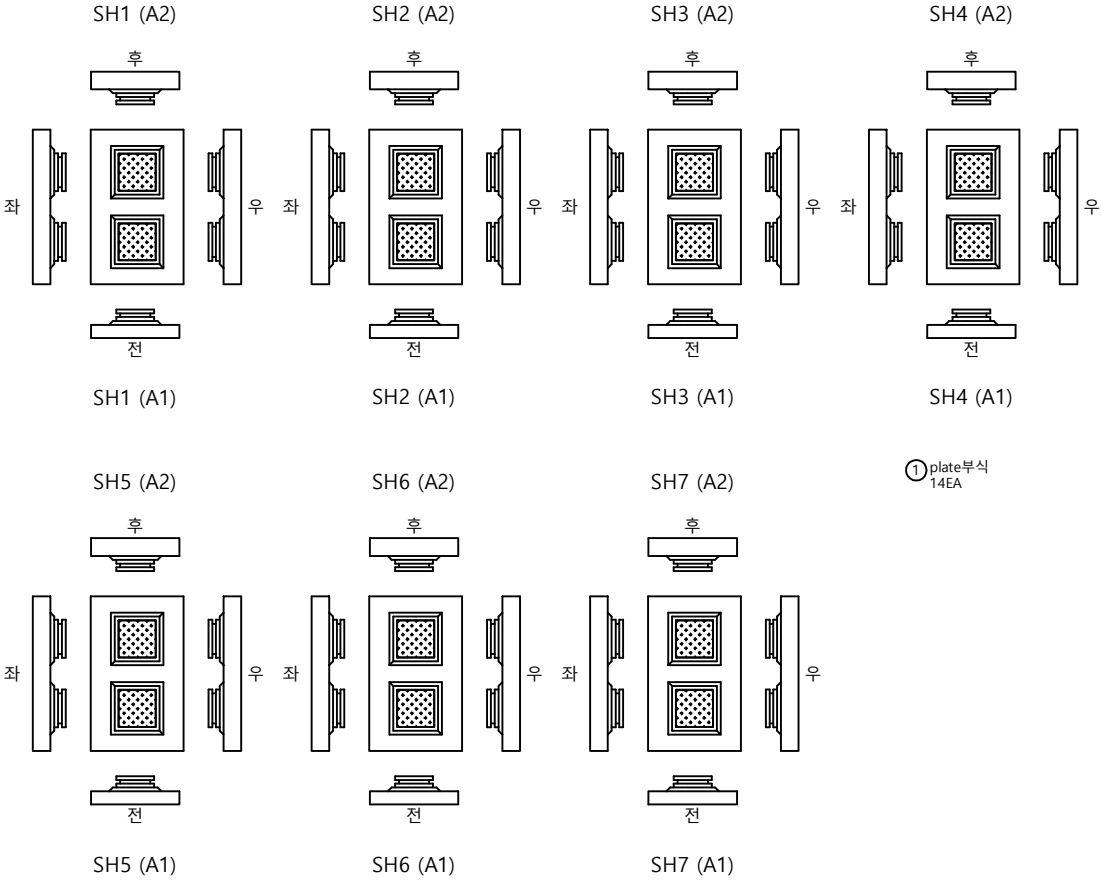
① plate부식  
14EA

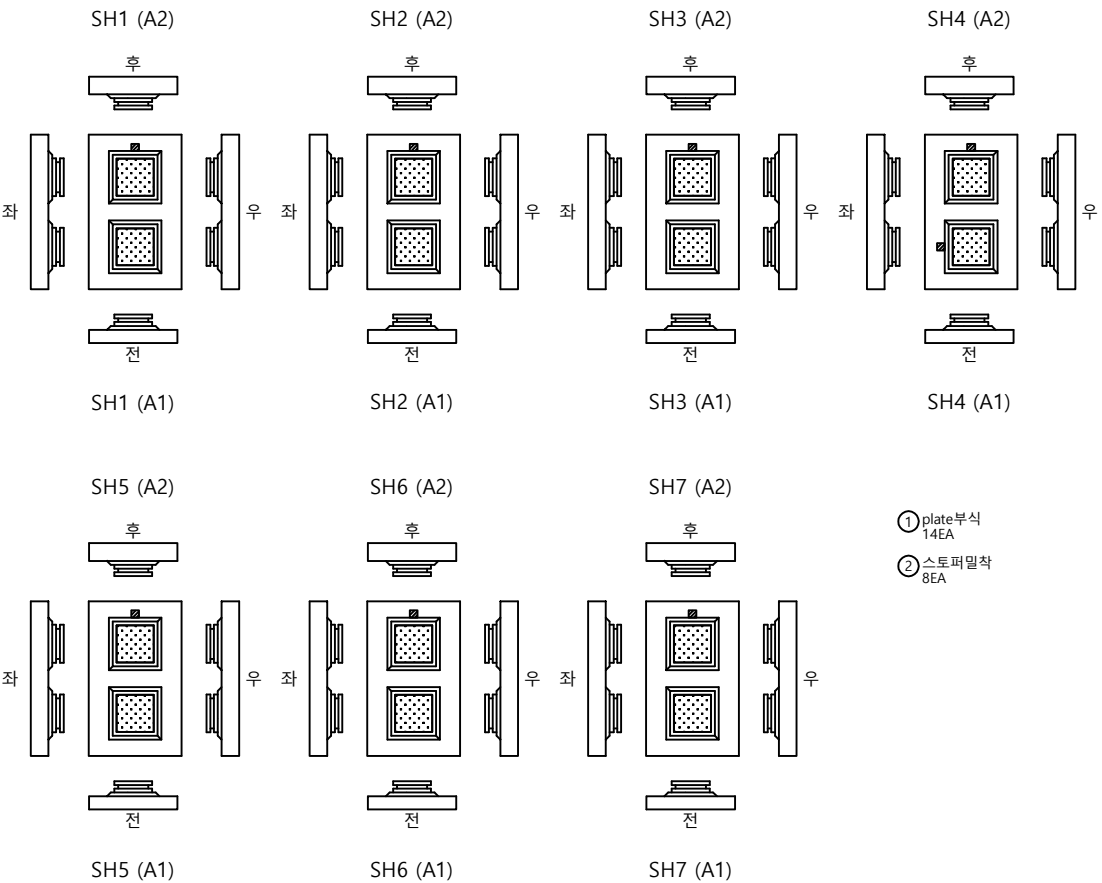
- ① plate부식  
14EA
- ② 스토퍼 밀착  
8EA

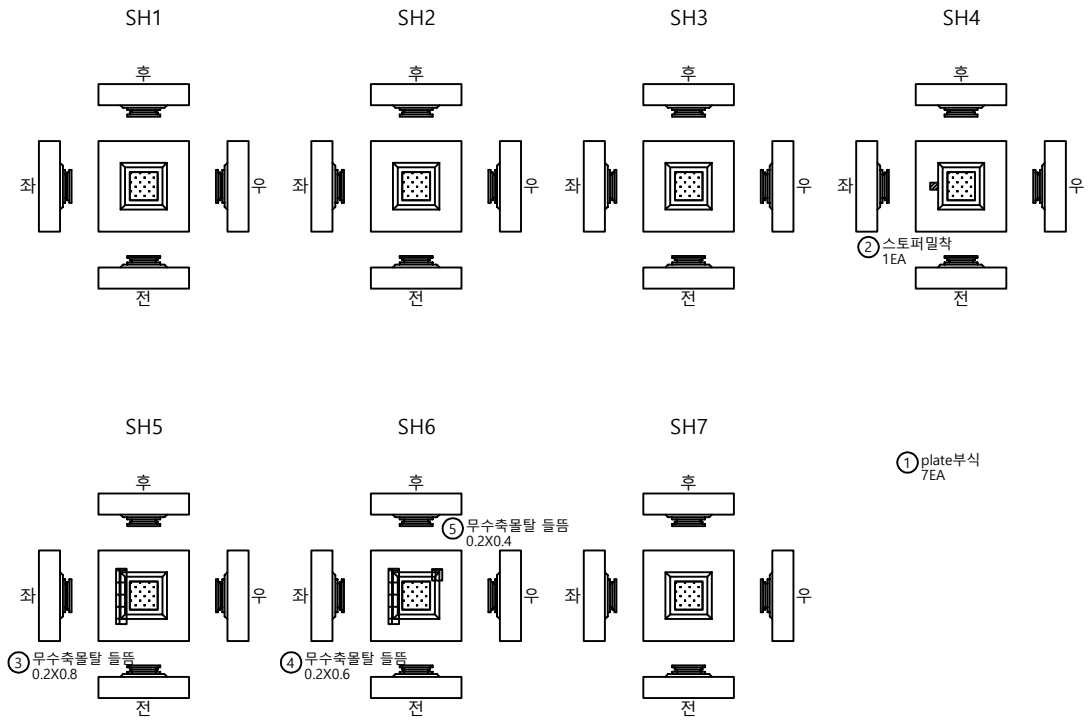
① plate부식  
7EA

② 스토퍼 밀착  
1EA
