좌광천교(울산) 교면포장 S1

| 용역명 | | 2025년 부산울산선 구조물 정밀안전점검 용역[터널, 교량] | | | |

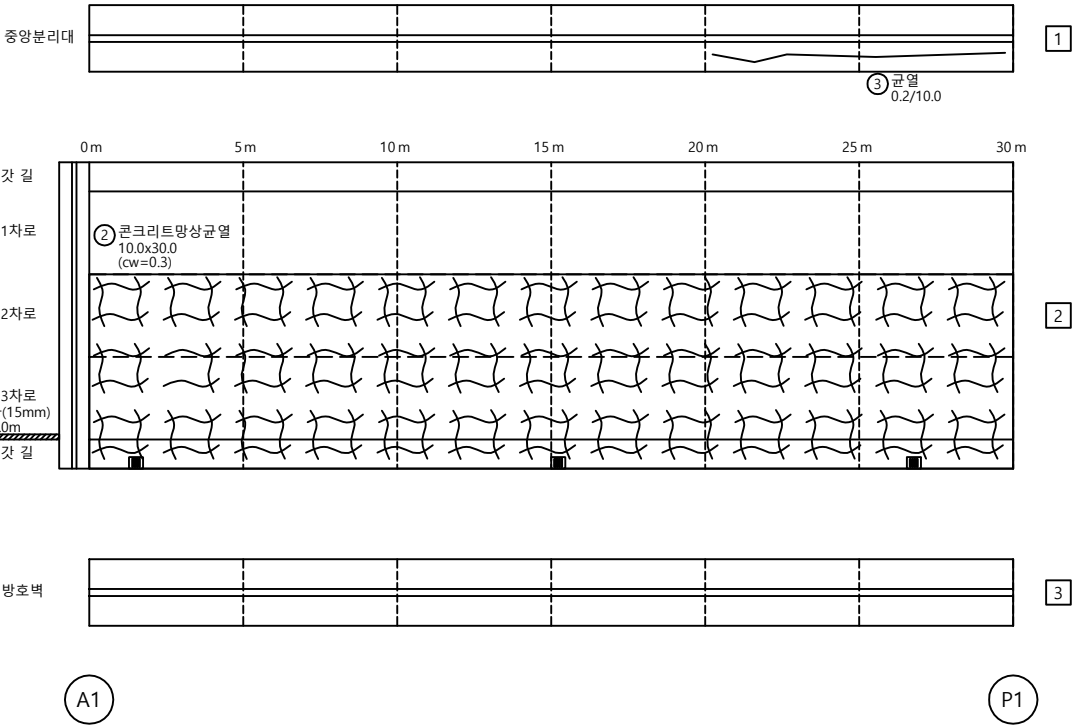
| 번호 | 신/구 | 부재명 | 손상현황 | 손상규모 | | | | | 비고 |
|---|---|---|---|---|---|---|---|---|---|
| 1 | 구 | 교면포장 | 단차 | | 7.0 | | 1 | m | 7.00 |
| 2 | 구 | 교면포장 | 포장 망상균열 | | 10.0 | 30.0 | 1 | m² | 300.00 |
| 3 | 신 | 중분대 | 균열 | 0.2 | 10.0 | | 1 | m | 10.00 |

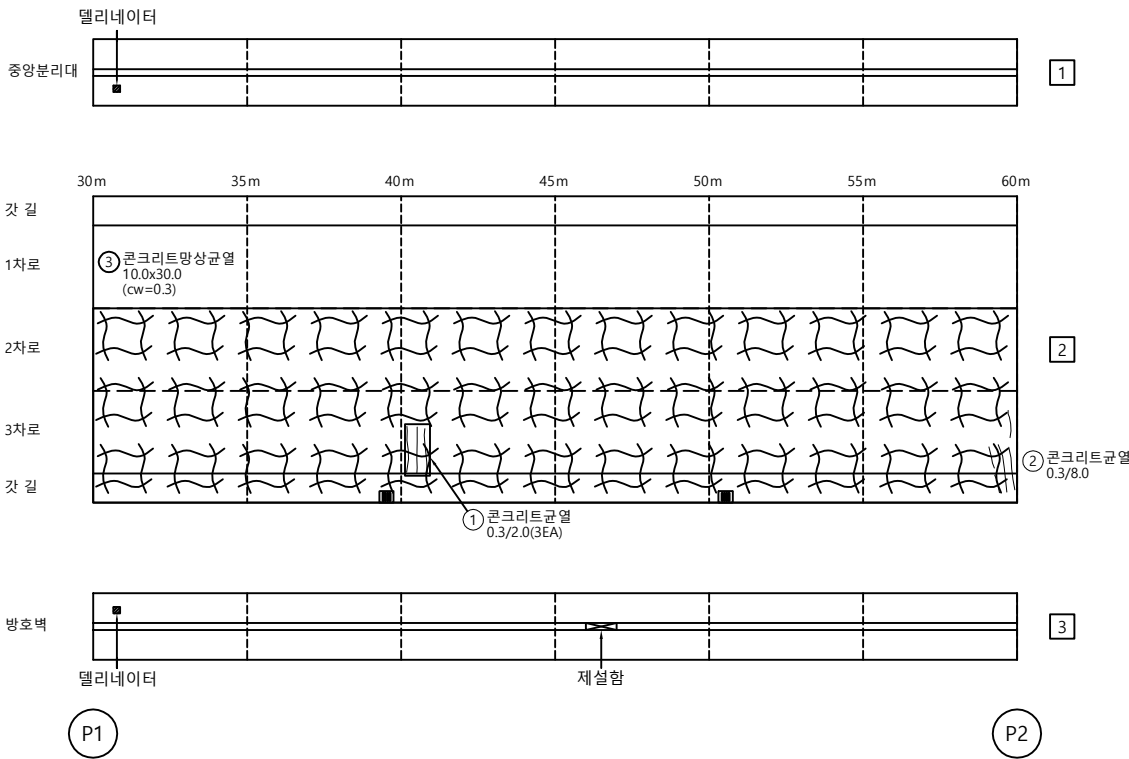
좌광천교(울산) 교면포장 S2

| 번호 | 신/구 | 부재명 | 손 상 현 황 | 손 상 규 모 | | | | | 비고 |
|---|---|---|---|---|---|---|---|---|---|
| 1 | 구 | 교면포장 | 포장 균열 | 0.3 | 2.0 | | 3 | m | 6.00 |
| 2 | 구 | 교면포장 | 포장 균열 | 0.3 | 8.0 | | 1 | m | 8.00 |
| 3 | 구 | 교면포장 | 포장 망상균열 | | 10.0 | 30.0 | 1 | m <sup>2</sup> | 300.00 |

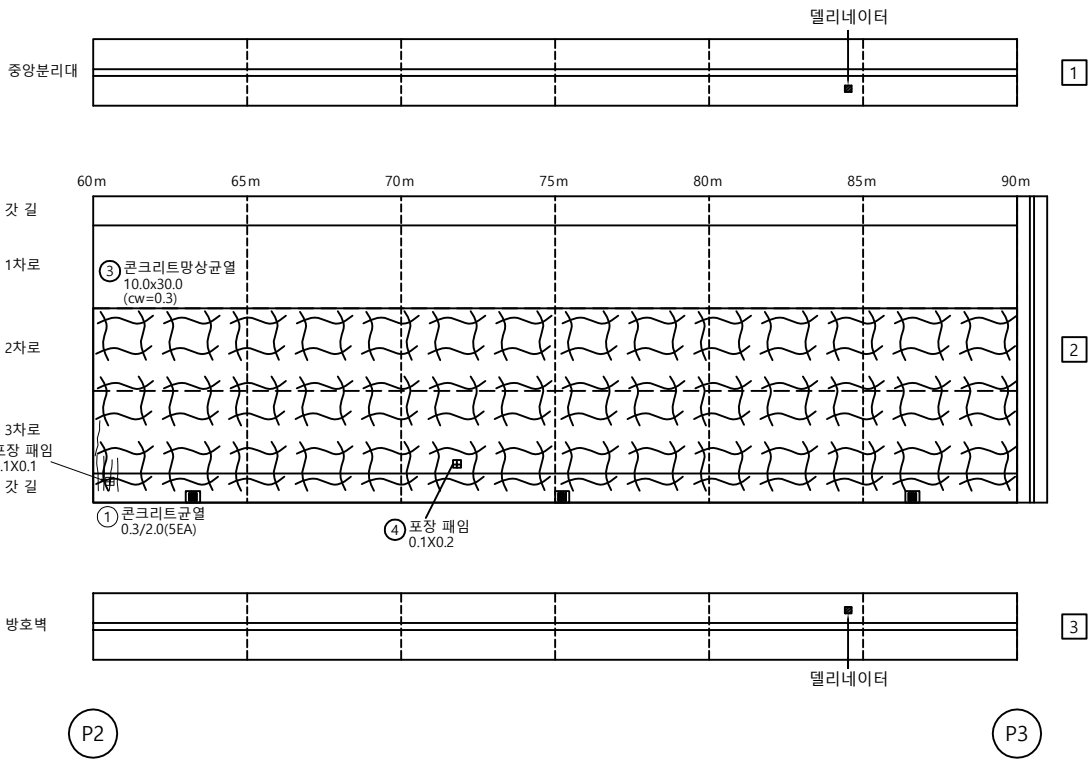
좌광천교(울산) 교면포장 S3

| 번호 | 신/구 | 부재명 | 손상현황 | 손상규모 | | | | | | 비고 |
|---|---|---|---|---|---|---|---|---|---|---|
| 1 | 구 | 교면포장 | 포장 균열 | 0.3 | 2.0 | | 5 | m | 10.00 | |
| 2 | 구 | 교면포장 | 포장 패임 | | 0.1 | 0.1 | 1 | m <sup>2</sup> | 0.01 | |
| 3 | 구 | 교면포장 | 포장 망상균열 | | 10.0 | 30.0 | 1 | m <sup>2</sup> | 300.00 | |
| 4 | 신 | 교면포장 | 포장 패임 | | 0.1 | 0.2 | 1 | m <sup>2</sup> | 0.02 | |

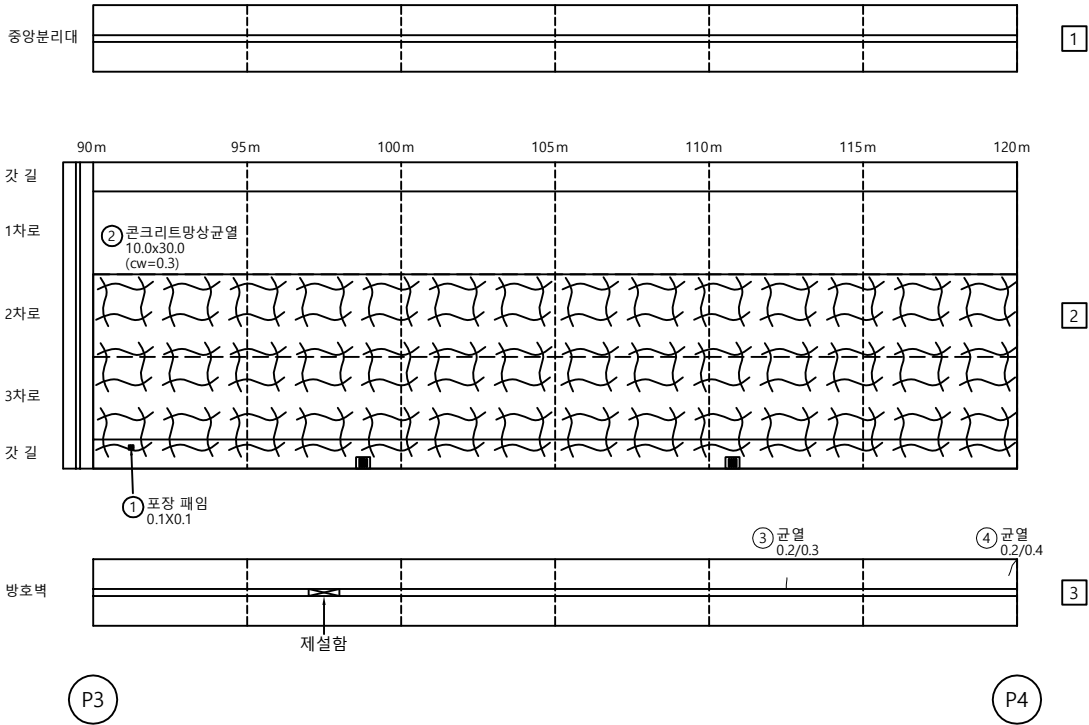
좌광천교(울산) 교면포장 S4

| 번호 | 신/구 | 부재명 | 손 상 현 황 | 손 상 규 모 | | | | | 비고 |
|---|---|---|---|---|---|---|---|---|---|
| 1 | 구 | 교면포장 | 포장 패임 | | 0.1 | 0.1 | 1 | m <sup>2</sup> | 0.01 |
| 2 | 구 | 교면포장 | 포장 망상균열 | | 10.0 | 30.0 | 1 | m <sup>2</sup> | 300.00 |
| 3 | 구 | 방호벽 | 균열 | 0.2 | 0.3 | | 1 | m | 0.30 |
| 4 | 구 | 방호벽 | 균열 | 0.2 | 0.4 | | 1 | m | 0.40 |

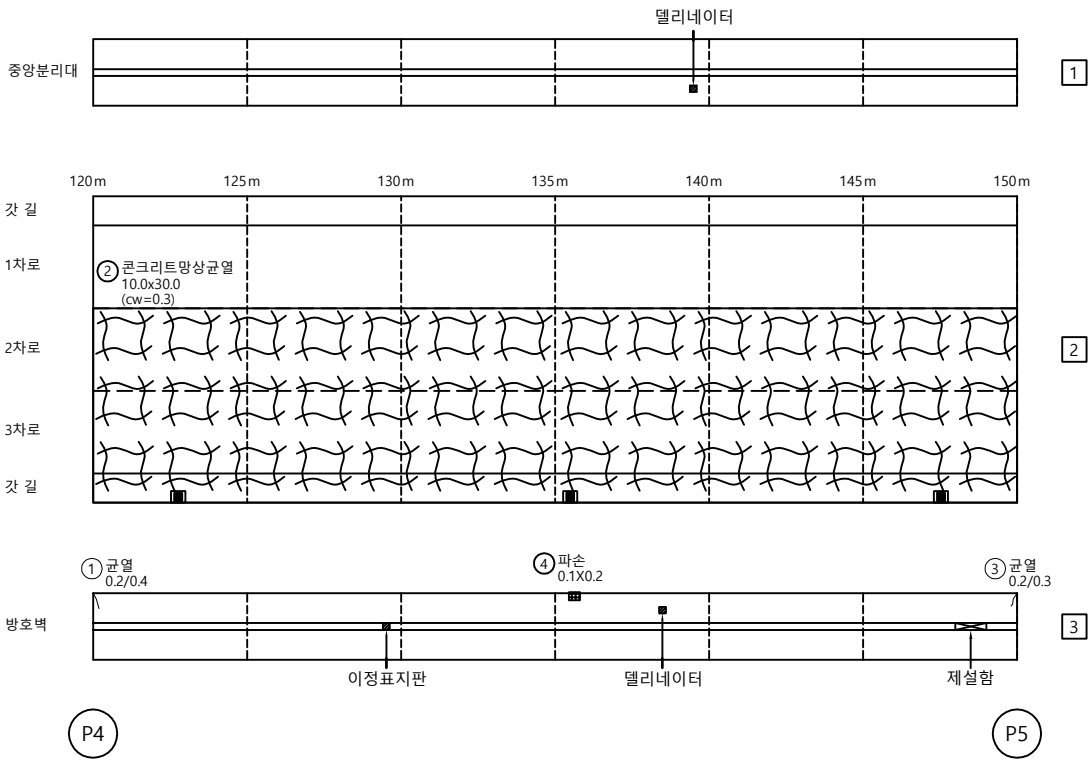
좌광천교(울산) 교면포장 S5

| 번호 | 신/구 | 부재명 | 손 상 현 황 | 손 상 규 모 | | | | | | 비고 |
|---|---|---|---|---|---|---|---|---|---|---|
| 1 | 구 | 방호벽 | 균열 | 0.2 | 0.4 | | 1 | m | 0.40 | |
| 2 | 구 | 교면포장 | 포장 망상균열 | | 10.0 | 30.0 | 1 | ㎡ | 300.00 | |
| 3 | 구 | 방호벽 | 균열 | 0.2 | 0.3 | | 1 | m | 0.30 | |

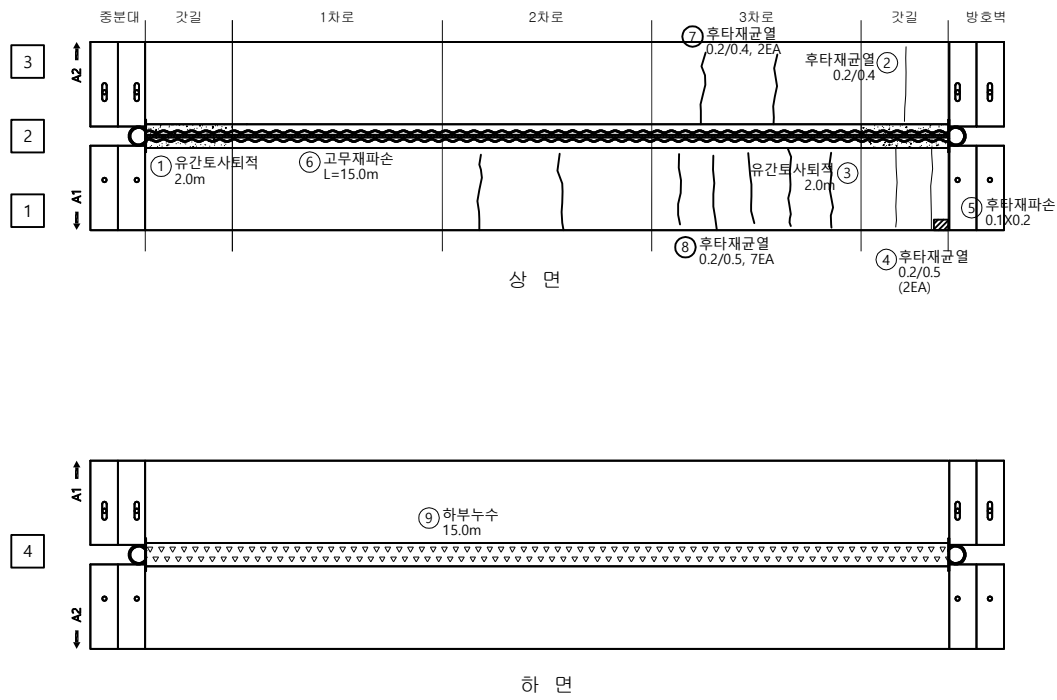
좌광천교(울산) 신축이음 A1

| 번호 | 신/구 | 부재명 | 손 상 현 황 | 손 상 규 모 | | | | | 비고 |
|---|---|---|---|---|---|---|---|---|---|
| 2 | 구 | 신축이음 | 후타재 균열 | 0.2 | 0.4 | | 1 | m | 0.40 |
| 4 | 구 | 신축이음 | 후타재 균열 | 0.2 | 0.5 | | 2 | m | 1.00 |
| 7 | 구 | 신축이음 | 후타재 균열 | 0.2 | 0.4 | | 2 | m | 0.80 |
| 8 | 구 | 신축이음 | 후타재 균열 | 0.2 | 0.5 | | 7 | m | 3.50 |
| 9 | 구 | 신축이음 | 하부누수 | | 15.0 | | 1 | m | 15.00 |

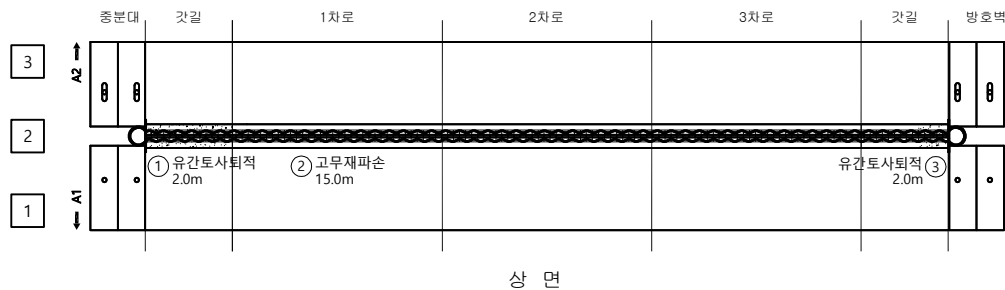
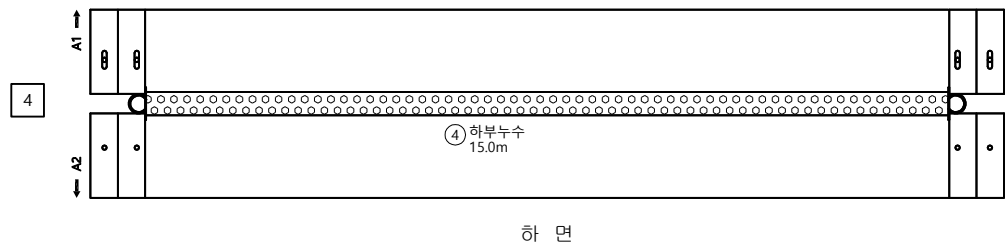
좌광천교(울산) 신축이음 P3

| 번호 | 신/구 | 부재명 | 손 상 현 황 | 손 상 규 모 | | | | | 비고 |
|---|---|---|---|---|---|---|---|---|---|
| 4 | 구 | 신축이음 | 하부누수 | | 15.0 | | 1 | m | 15.00 |

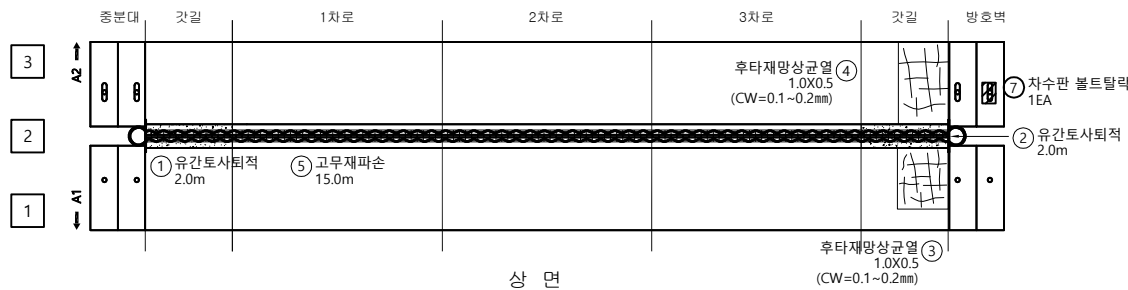
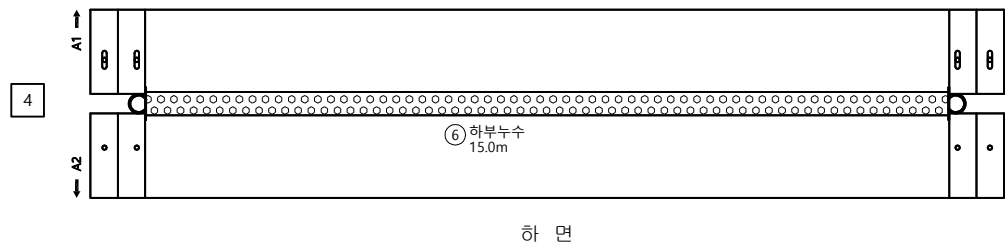
좌광천교(울산) 신축이음 A2

| 번호 | 신/구 | 부재명 | 손 상 현 황 | 손 상 규 모 | | | | | | 비고 |
|---|---|---|---|---|---|---|---|---|---|---|
| 3 | 구 | 신축이음 | 후타재 망상균열 | 0.1~0.2 | 1.0 | 0.5 | 1 | m <sup>2</sup> | 0.50 | |
| 4 | 구 | 신축이음 | 후타재 망상균열 | 0.1~0.2 | 1.0 | 0.5 | 1 | m <sup>2</sup> | 0.50 | |
| 6 | 구 | 신축이음 | 하부누수 | | 15.0 | | 1 | m | 15.00 | |

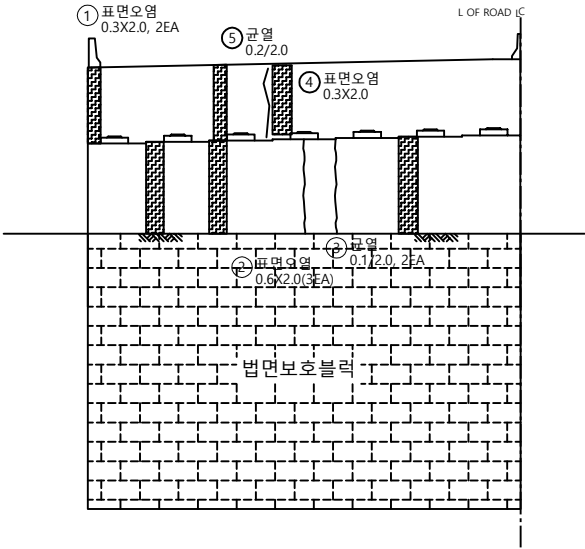
좌광천교(울산) 교대 A1

| 번호 | 신/구 | 부재명 | 손 상 현 황 | 손 상 규 모 | | | | | | 비고 |
|---|---|---|---|---|---|---|---|---|---|---|
| 3 | 구 | 교대 | 균열 | 0.1 | 2.0 | | 2 | m | 4.00 | |
| 5 | 신 | 교대 | 균열 | 0.2 | 2.0 | | 1 | m | 2.00 | |

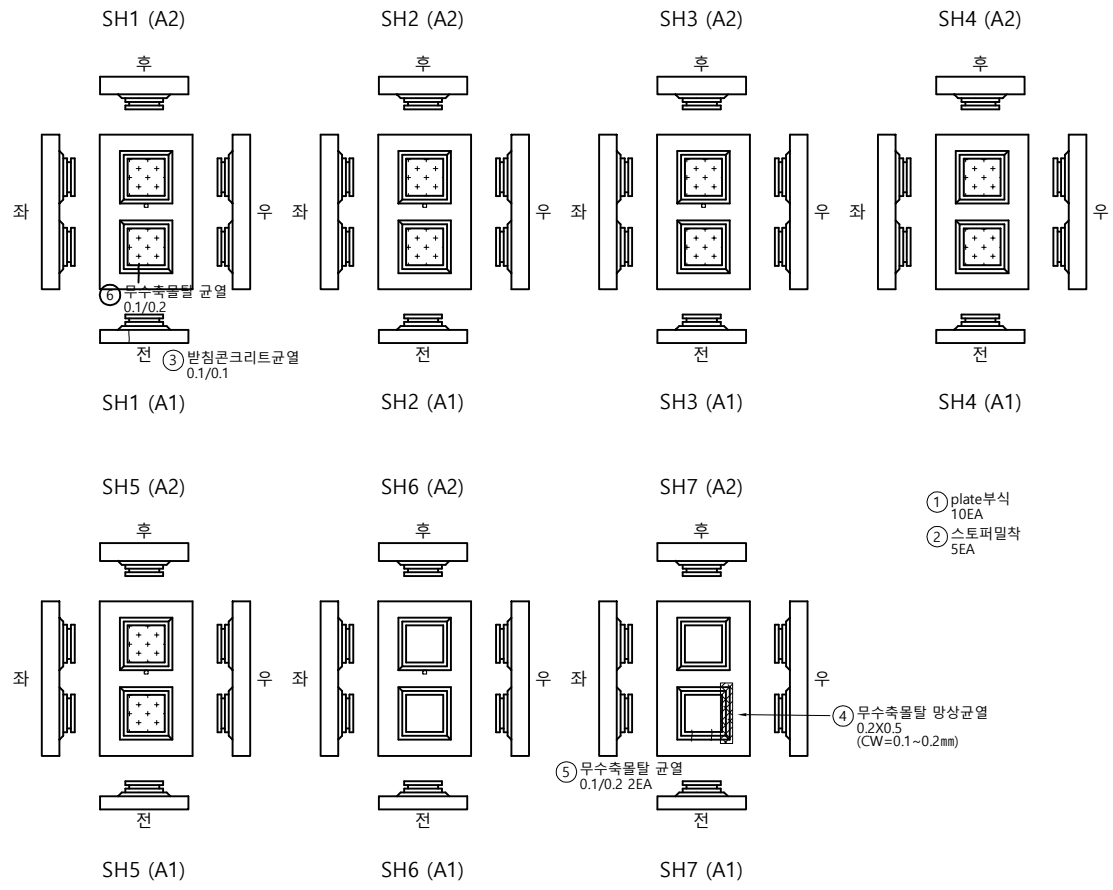
좌광천교(울산) 받침장치 P2

| 번호 | 신/구 | 부재명 | 손상현황 | 손상규모 | | | | | | 비고 |
|---|---|---|---|---|---|---|---|---|---|---|
| 1 | 구 | 교량받침 | plate 부식 | | | | 10 | EA | 10.00 | |
| 3 | 구 | 교량받침 | 받침콘크리트 균열 | 0.1 | 0.1 | | 1 | m | 0.10 | |
| 4 | 구 | 교량받침 | 무수축물탈 망상균열 | 0.1~0.2 | 0.2 | 0.5 | 1 | m <sup>2</sup> | 0.10 | |
| 5 | 구 | 교량받침 | 무수축물탈 균열 | 0.1 | 0.2 | | 2 | m | 0.40 | |
| 6 | 신 | 교량받침 | 무수축물탈 균열 | 0.1 | 0.2 | | 1 | m | 0.20 | |

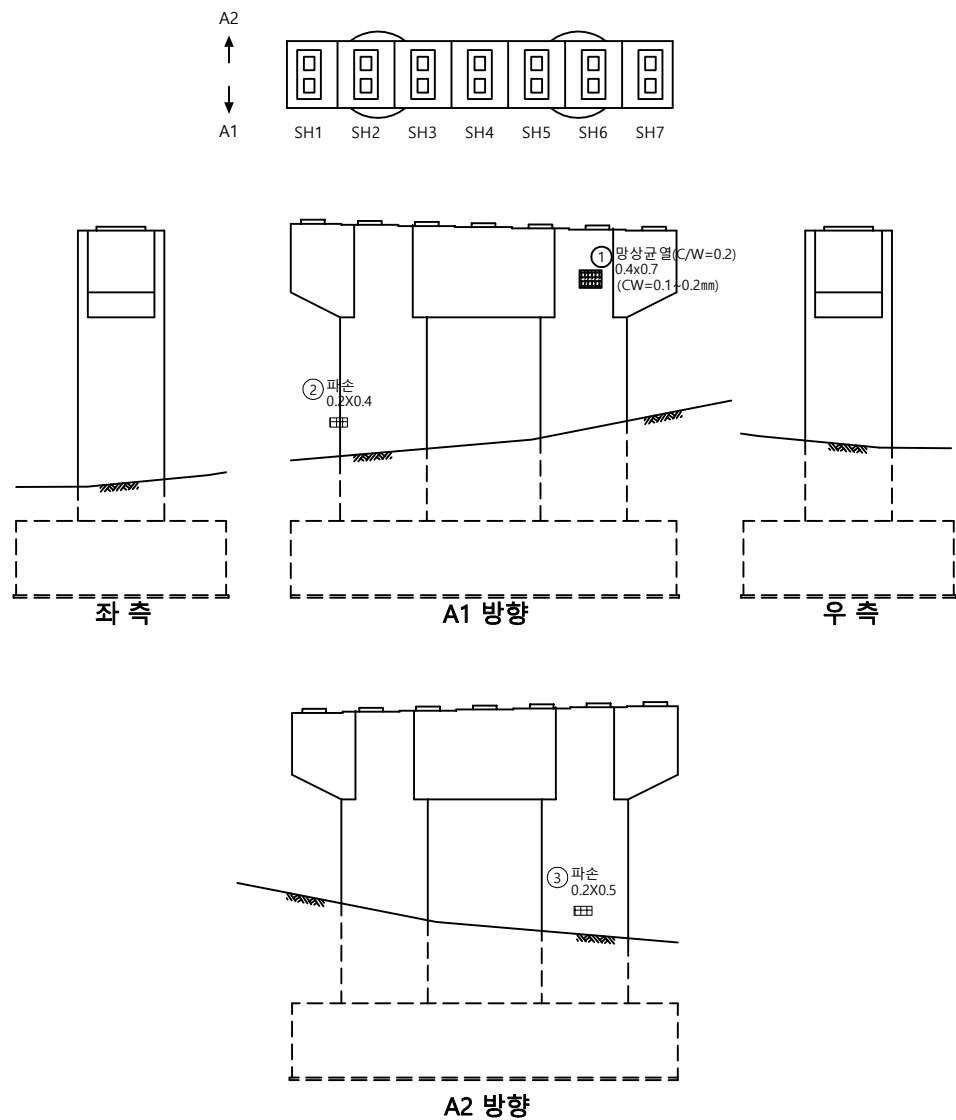
좌광천교(울산) 교각 P5

| 번호 | 신/구 | 부재명 | 손상현황 | 손상규모 | | | | | 비고 |
|---|---|---|---|---|---|---|---|---|---|
| 1 | 구 | 교각 | 망상균열 | 0.1~0.2 | 0.4 | 0.7 | 1 | m <sup>2</sup> | 0.28 |

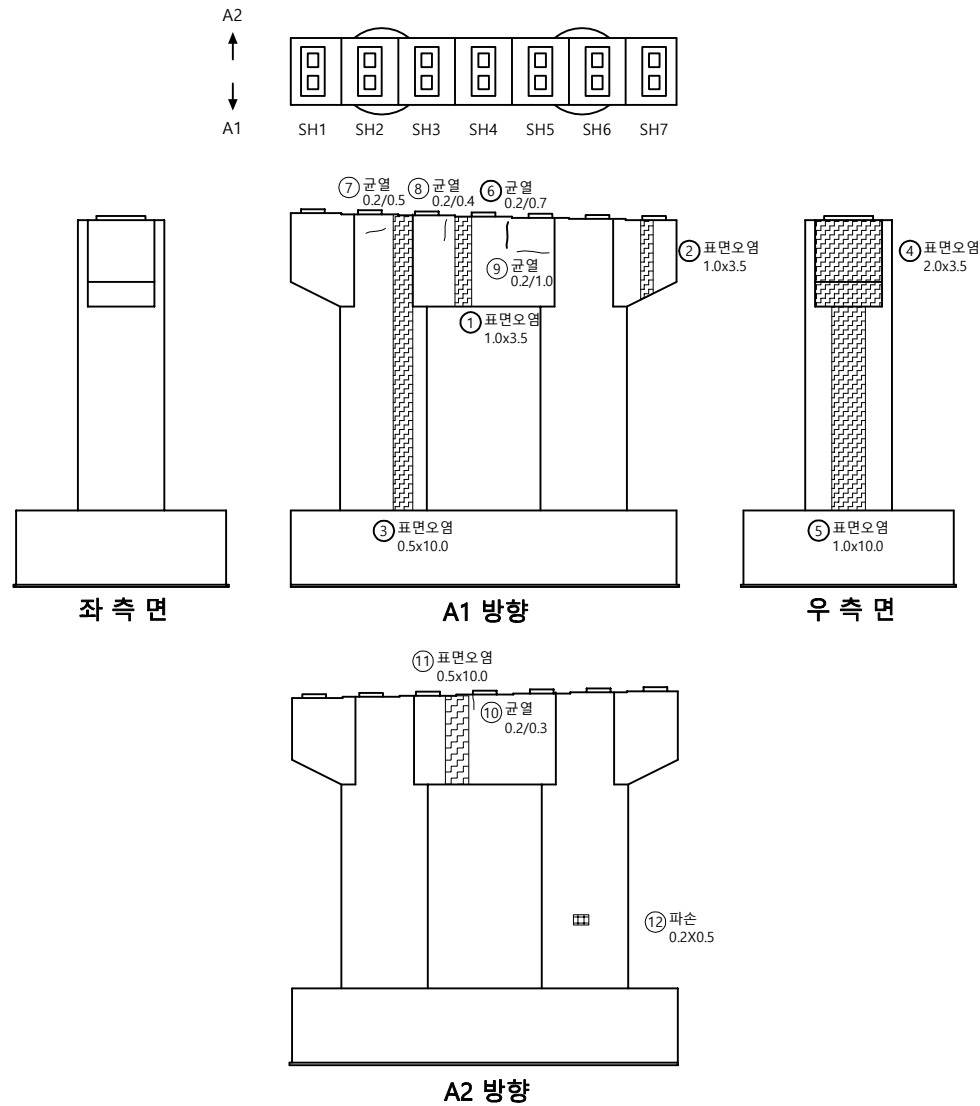
좌광천교(울산) 교각 P6

| 교각<br>P6 | | | | | | | | | |
|---|---|---|---|---|---|---|---|---|---|
| 6 | 구 | 교각 | 균열 | 0.2 | 0.7 | | 1 | m | 0.70 |
| 7 | 구 | 교각 | 균열 | 0.2 | 0.5 | | 1 | m | 0.50 |
| 8 | 구 | 교각 | 균열 | 0.2 | 0.4 | | 1 | m | 0.40 |
| 9 | 구 | 교각 | 균열 | 0.2 | 1.0 | | 1 | m | 1.00 |
| 10 | 구 | 교각 | 균열 | 0.2 | 0.3 | | 1 | m | 0.30 |
