회야대교(부산) - 교면포장 - S1

손상물량표

| 용역명 | | 2025년 부산울산선 구조물 정밀안전점검 용역[터널, 교량] | | | |

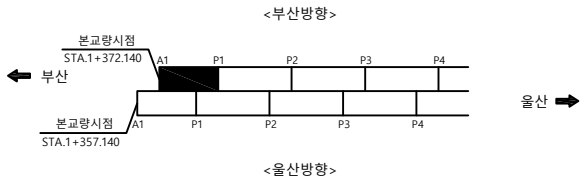
| 번호 | 신/구 | 부재명 | 손상현황 | 손상규모 | | | | | | 비고 |
|---|---|---|---|---|---|---|---|---|---|---|
| 1 | 구 | 교면포장 | 포장 균열 | 0.3 | 40.0 | | 1 | m | 40.00 | |
| 2 | 구 | 신축이음 | 차수판 설치불량 | | | | 1 | EA | 1.00 | |
| 3 | 구 | 신축이음 | 후타재 망상균열 | 0.1~0.2 | 1.4 | 6.0 | 1 | m <sup>2</sup> | 8.40 | 손상증가 |
| 4 | 구 | 신축이음 | 후타재 망상균열 | 0.1~0.2 | 0.7 | 6.0 | 1 | m <sup>2</sup> | 4.20 | 손상증가 |
| 5 | 구 | 방호벽 | 균열 | 0.2 | 5.0 | | 1 | m | 5.00 | |
| 6 | 구 | 교면포장 | 포장 파손 | | 0.3 | 0.8 | 2 | m <sup>2</sup> | 0.48 | |
| 7 | 구 | 방호벽 | 균열 | 0.2 | 1.0 | | 1 | m | 1.00 | |
| 8 | 구 | 접속슬래브 | 망상균열 | | 2.0 | 14.0 | 1 | m <sup>2</sup> | 28.00 | |
| 9 | 구 | 신축이음 | 후타재 망상균열 | 0.1~0.2 | 1.4 | 7.0 | 1 | m <sup>2</sup> | 9.80 | |
| 10 | 구 | 신축이음 | 후타재 망상균열 | 0.1~0.2 | 0.7 | 7.0 | 1 | m <sup>2</sup> | 4.90 | |
| 11 | 구 | 교면포장 | 포장 균열 | 0.2 | 1.0 | | 1 | m | 1.00 | |
| 12 | 신 | 방호벽 | 균열 | 0.2 | 0.5 | | 1 | m | 0.50 | |
| 13 | 신 | 중분대 | 균열 | 0.3 | 0.5 | | 3 | m | 1.50 | |
| 14 | 신 | 신축이음 | 후타재 파손 | | 0.3 | 0.5 | 1 | m <sup>2</sup> | 0.15 | |

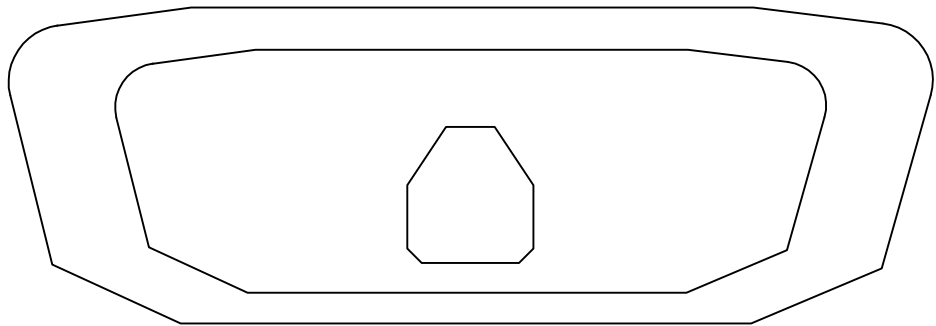
① 균열  
0.2/0.5

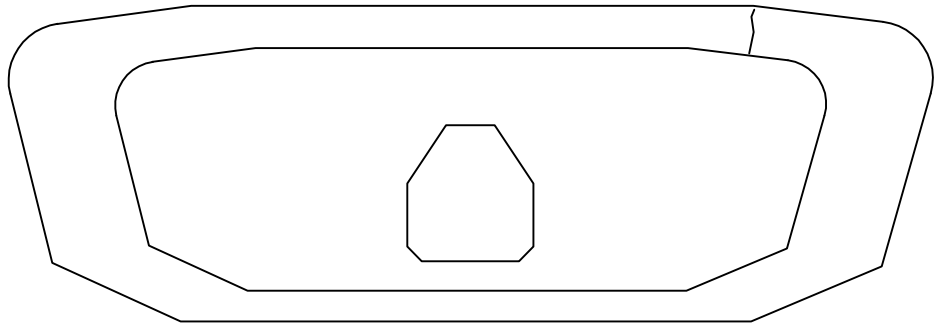
① 균열  
0.2/0.5

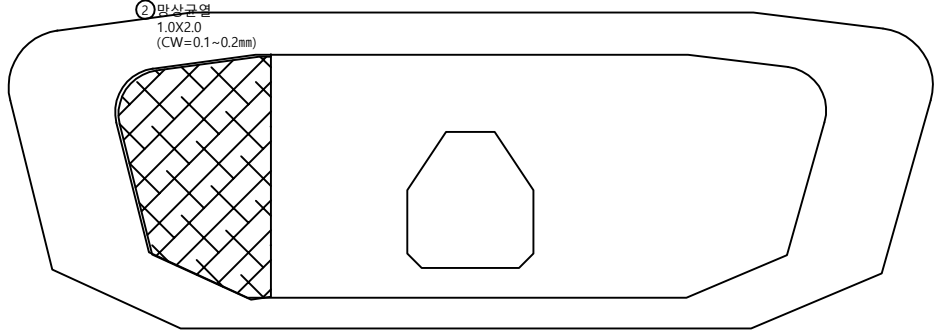
② 망상균열  
1.0X2.0  
(CW=0.1~0.2mm)
