회야대교(울산) - 바닥판상면 - S1

| 용역명 | | 2025년 부산울산선 구조물 정밀안전점검 용역[터널, 교량] | | | |

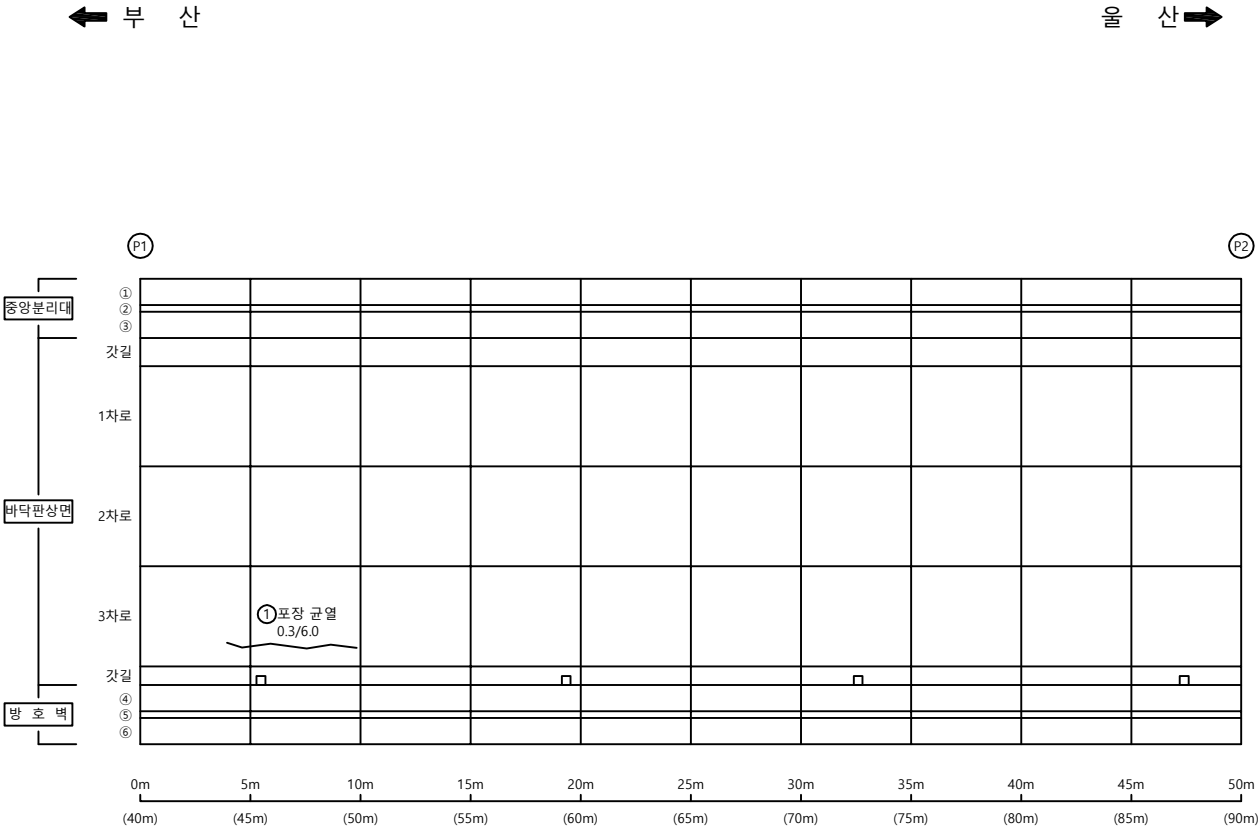
| 번호 | 신/구 | 부재명 | 손상현황 | 손상규모 | | | | | | 비고 |
|---|---|---|---|---|---|---|---|---|---|---|
| 1 | 신 | 교면포장 | 포장 균열 | 0.3 | 6.0 | | 1 | m | 6.00 | |

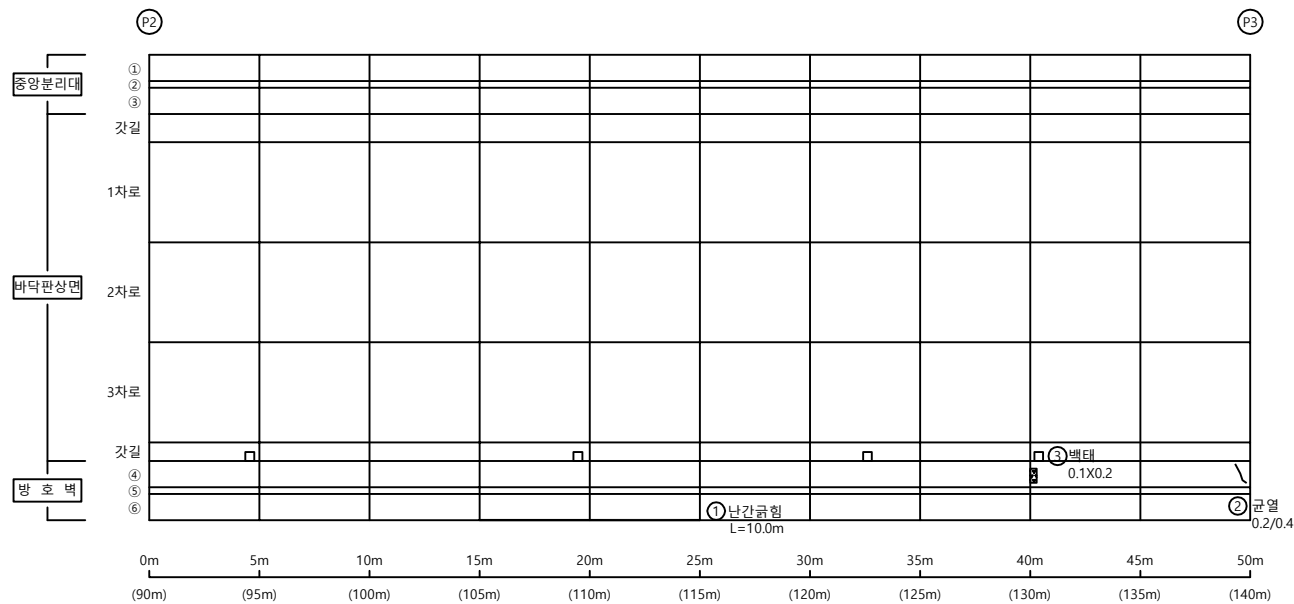
| 번호 | 신/구 | 부재명 | 손 상 현 황 | 손 상 규 모 | | | | | | 비고 |
|---|---|---|---|---|---|---|---|---|---|---|
| 1 | 구 | 방호벽 | 난간균열 | | 10.0 | | 1 | m | 10.00 | |
| 2 | 구 | 방호벽 | 균열 | 0.2 | 0.4 | | 1 | m | 0.40 | |

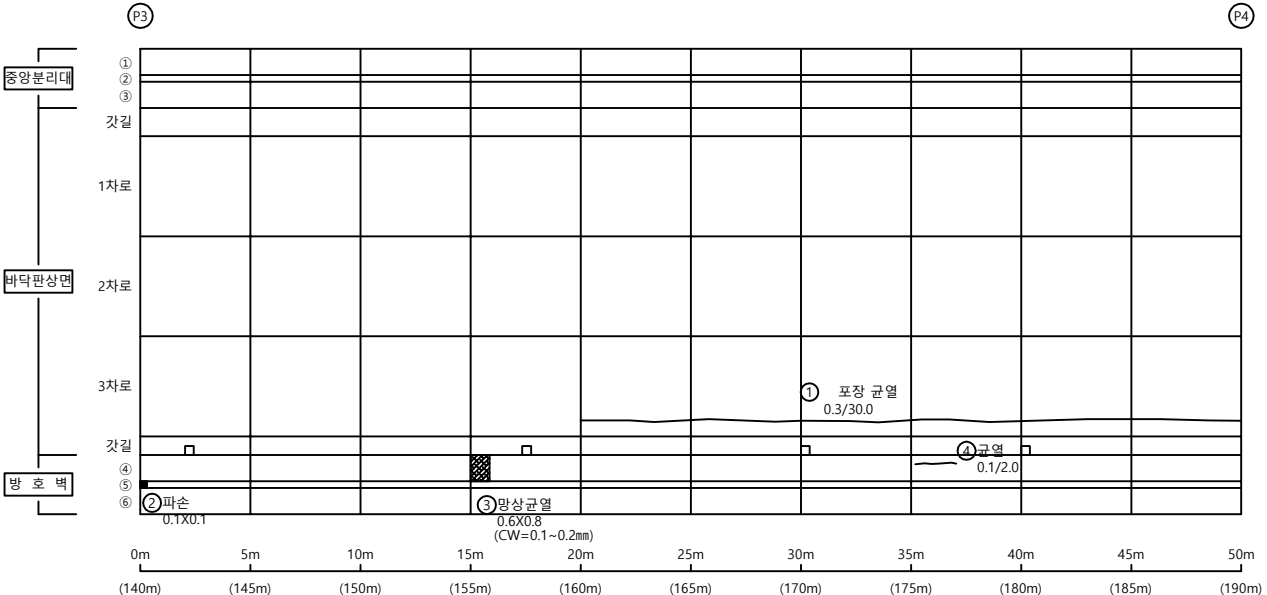
| 번호 | 신/구 | 부재명 | 손 상 현 황 | 손 상 규 모 | | | | | | 비고 |
|---|---|---|---|---|---|---|---|---|---|---|
| 1 | 구 | 교면포장 | 포장 균열 | 0.3 | 30.0 | | 1 | m | 30.00 | |
| 3 | 구 | 방호벽 | 망상균열 | 0.1~0.2 | 0.6 | 0.8 | 1 | m <sup>2</sup> | 0.48 | |
| 4 | 구 | 방호벽 | 균열 | 0.1 | 2.0 | | 1 | m | 2.00 | |

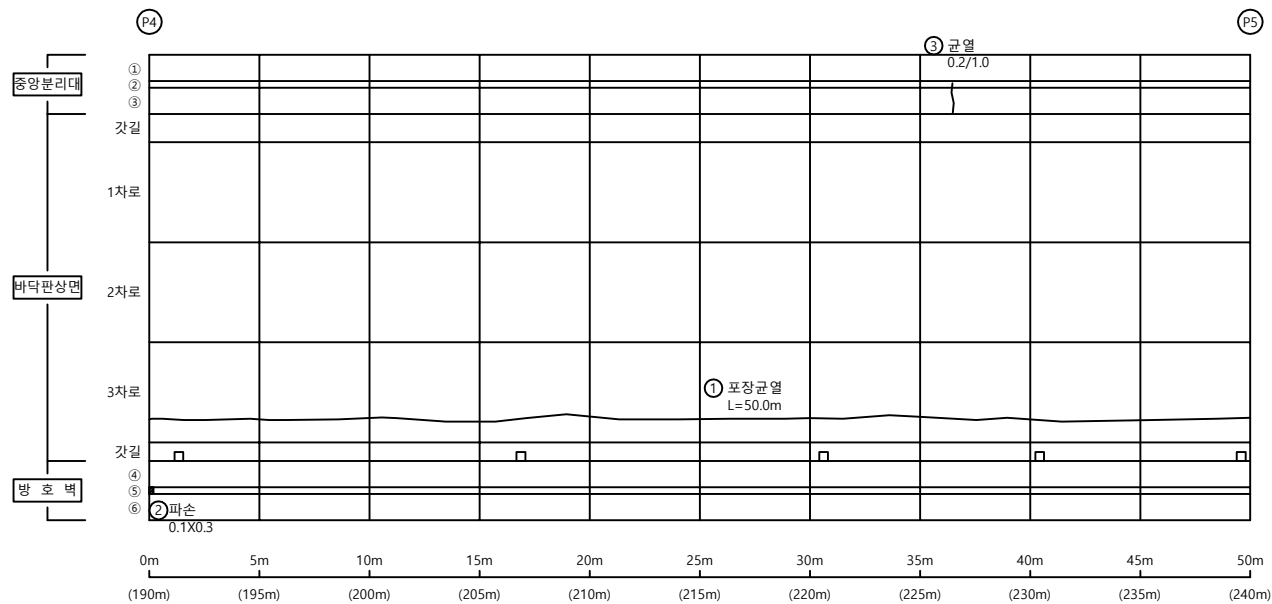
| 번호 | 신/구 | 부재명 | 손 상 현 황 | 손 상 규 모 | | | | | 비고 |
|---|---|---|---|---|---|---|---|---|---|
| 1 | 구 | 교면포장 | 포장 균열 | | 50.0 | | 1 | m | 50.00 |
| 3 | 신 | 중분대 | 균열 | 0.2 | 1.0 | | 1 | m | 1.00 |

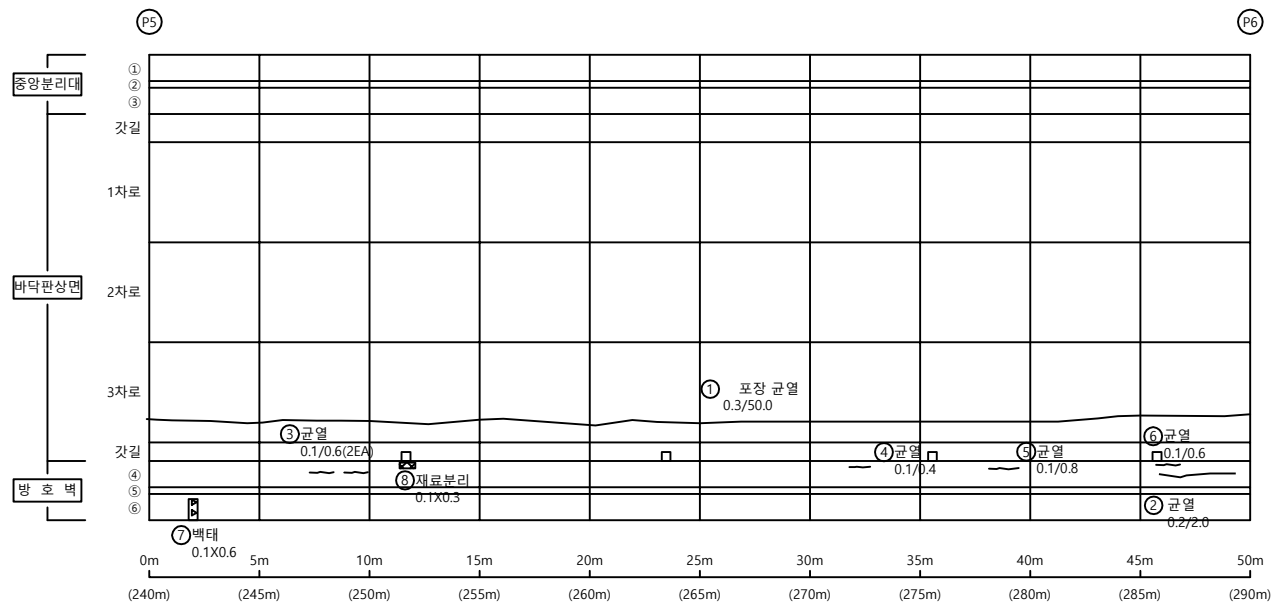
| 번호 | 신/구 | 부재명 | 손 상 현 황 | 손 상 규 모 | | | | | 비고 |
|---|---|---|---|---|---|---|---|---|---|
| 1 | 구 | 교면포장 | 포장 균열 | 0.3 | 50.0 | | | | |
| 2 | 구 | 방호벽 | 균열 | 0.2 | 2.0 | | 1 | m | 50.00 |
| 3 | 구 | 방호벽 | 균열 | 0.1 | 0.6 | | 2 | m | 2.00 |
| 4 | 구 | 방호벽 | 균열 | 0.1 | 0.4 | | 1 | m | 0.40 |
| 5 | 구 | 방호벽 | 균열 | 0.1 | 0.8 | | 1 | m | 0.80 |
| 6 | 구 | 방호벽 | 균열 | 0.1 | 0.6 | | 1 | m | 0.60 |

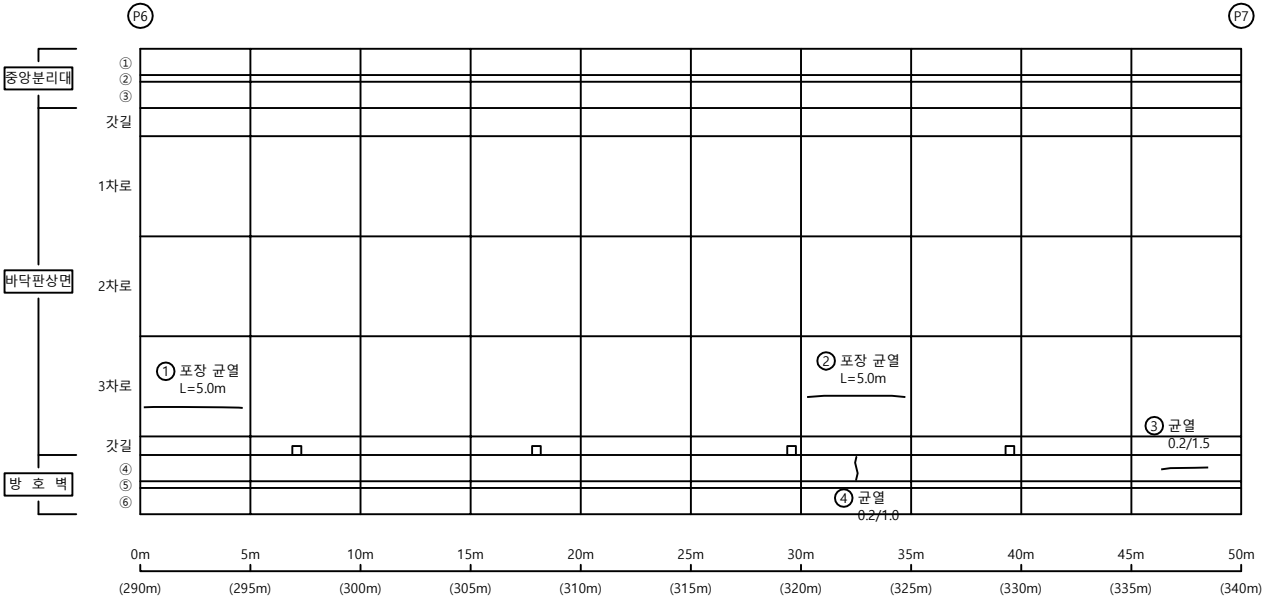
| 번호 | 신/구 | 부재명 | 손상현황 | 손상규모 | | | | | 비고 |
|---|---|---|---|---|---|---|---|---|---|
| 1 | 구 | 교면포장 | 포장 균열 | | 5.0 | | 1 | m | 5.00 |
| 2 | 구 | 교면포장 | 포장 균열 | | 5.0 | | 1 | m | 5.00 |
| 3 | 구 | 방호벽 | 균열 | 0.2 | 1.5 | | 1 | m | 1.50 |
| 4 | 신 | 방호벽 | 균열 | 0.2 | 1.0 | | 1 | m | 1.00 |

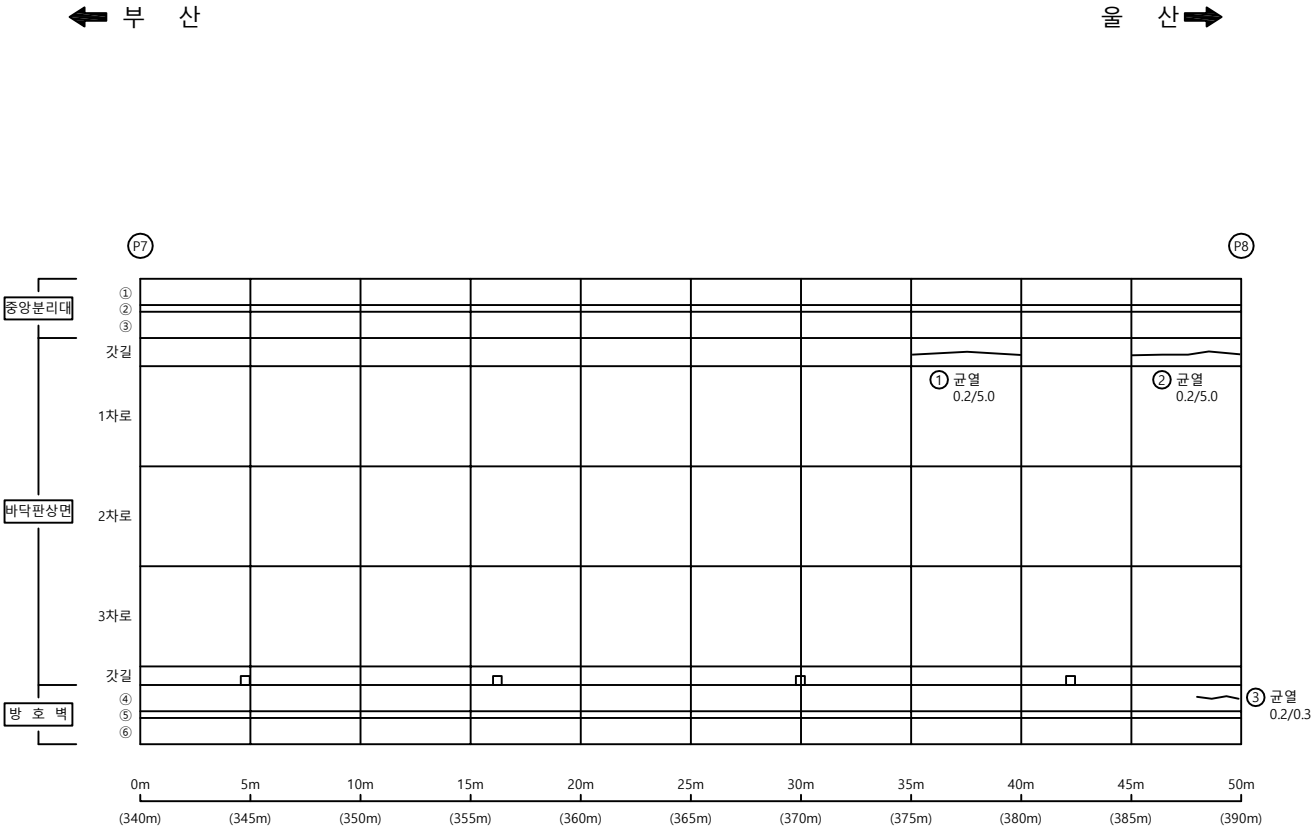
| 번호 | 신/구 | 부재명 | 손상현황 | 손상규모 | | | | | | 비고 |
|---|---|---|---|---|---|---|---|---|---|---|
| 1 | 구 | 중분대 | 균열 | 0.2 | 5.0 | | 1 | m | 5.00 | |
| 2 | 구 | 중분대 | 균열 | 0.2 | 5.0 | | 1 | m | 5.00 | |
| 3 | 신 | 방호벽 | 균열 | 0.2 | 0.3 | | 1 | m | 0.30 | |

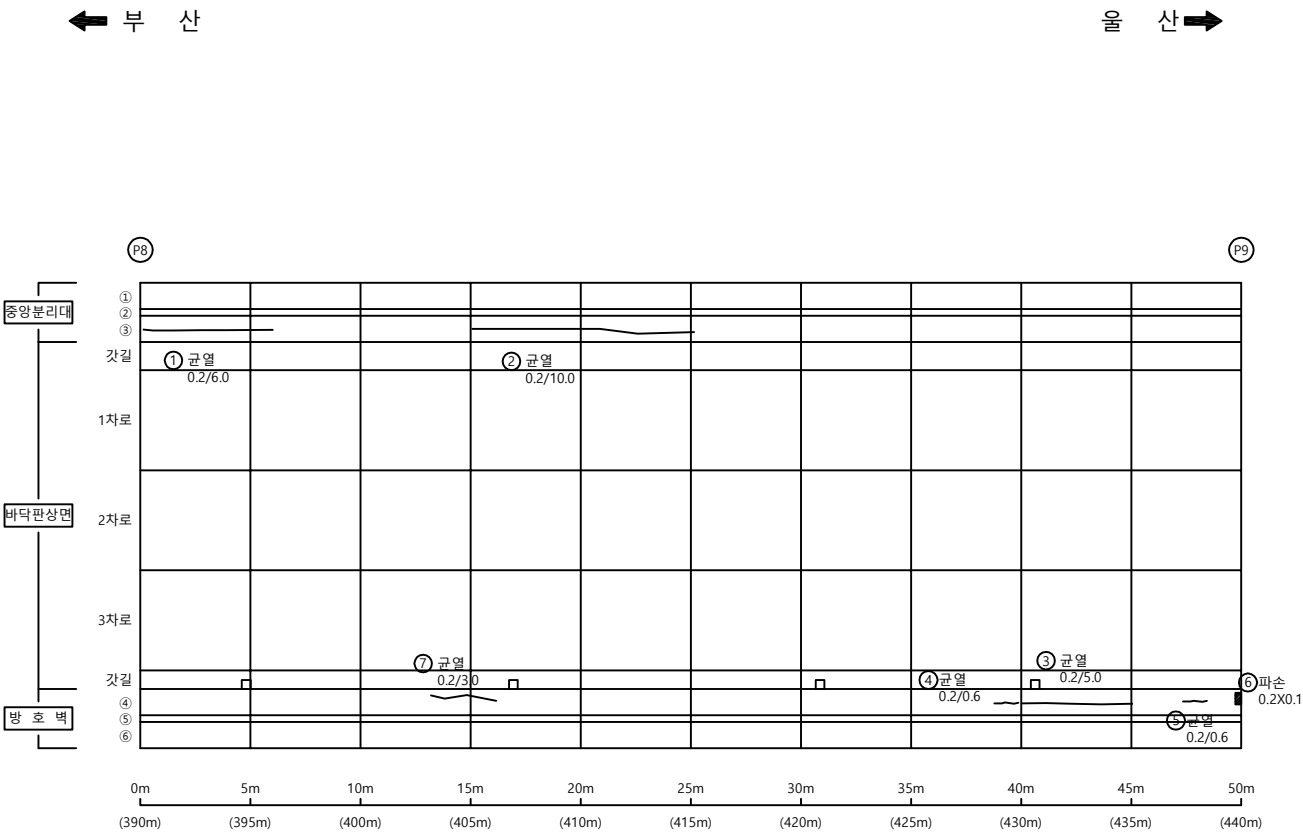
| 번호 | 신/구 | 부재명 | 손상현황 | 손상규모 | | | | | | 비고 |
|---|---|---|---|---|---|---|---|---|---|---|
| 1 | 구 | 중분대 | 균열 | 0.2 | 6.0 | | 1 | m | 6.00 | |
| 2 | 구 | 중분대 | 균열 | 0.2 | 10.0 | | 1 | m | 10.00 | |
| 3 | 구 | 방호벽 | 균열 | 0.2 | 5.0 | | 1 | m | 5.00 | |
| 4 | 구 | 방호벽 | 균열 | 0.2 | 0.6 | | 1 | m | 0.60 | |
| 5 | 구 | 방호벽 | 균열 | 0.2 | 0.6 | | 1 | m | 0.60 | |
| 7 | 신 | 방호벽 | 균열 | 0.2 | 3.0 | | 1 | m | 3.00 | |

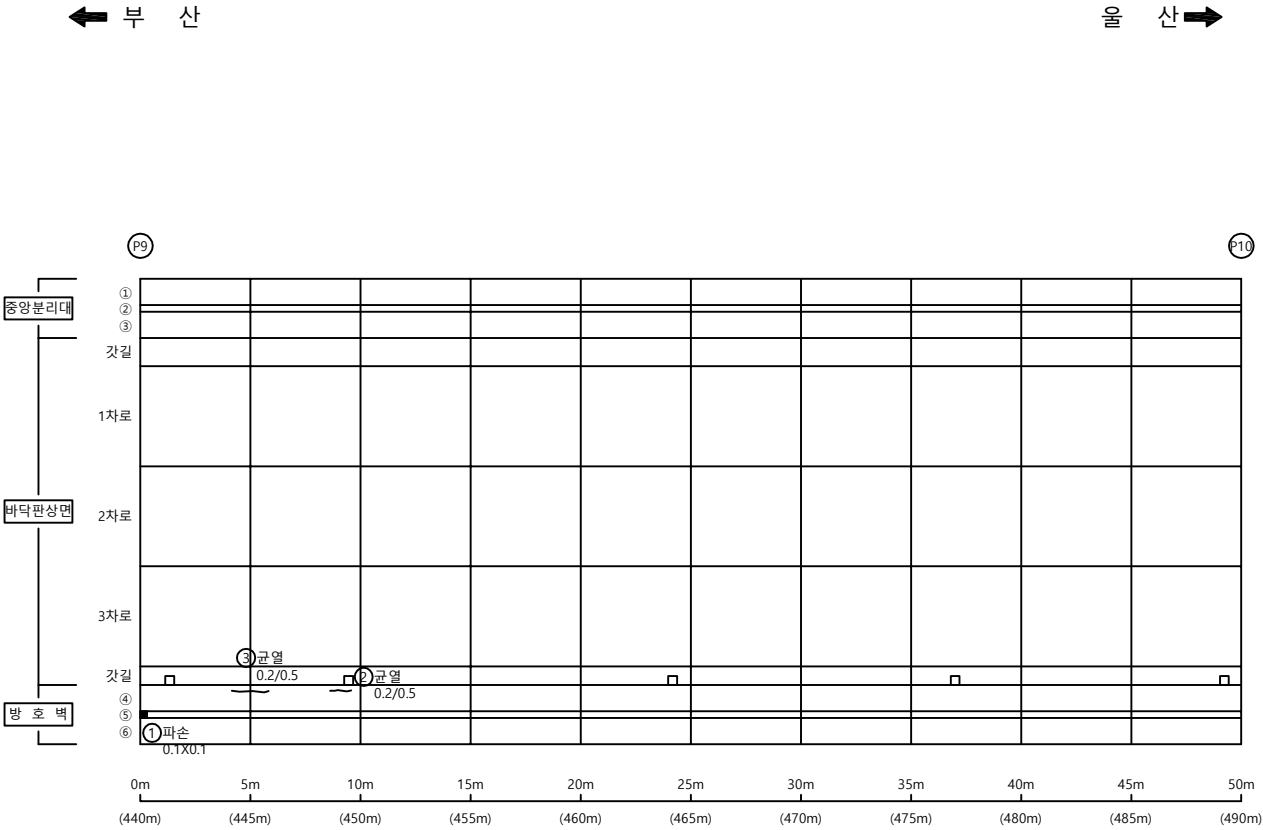
| 번호 | 신/구 | 부재명 | 손 상 현 황 | 손 상 규 모 | | | | | | 비고 |
|---|---|---|---|---|---|---|---|---|---|---|
| 2 | 구 | 방호벽 | 균열 | 0.2 | 0.5 | | 1 | m | 0.50 | |
| 3 | 신 | 방호벽 | 균열 | 0.2 | 0.5 | | 1 | m | 0.50 | |

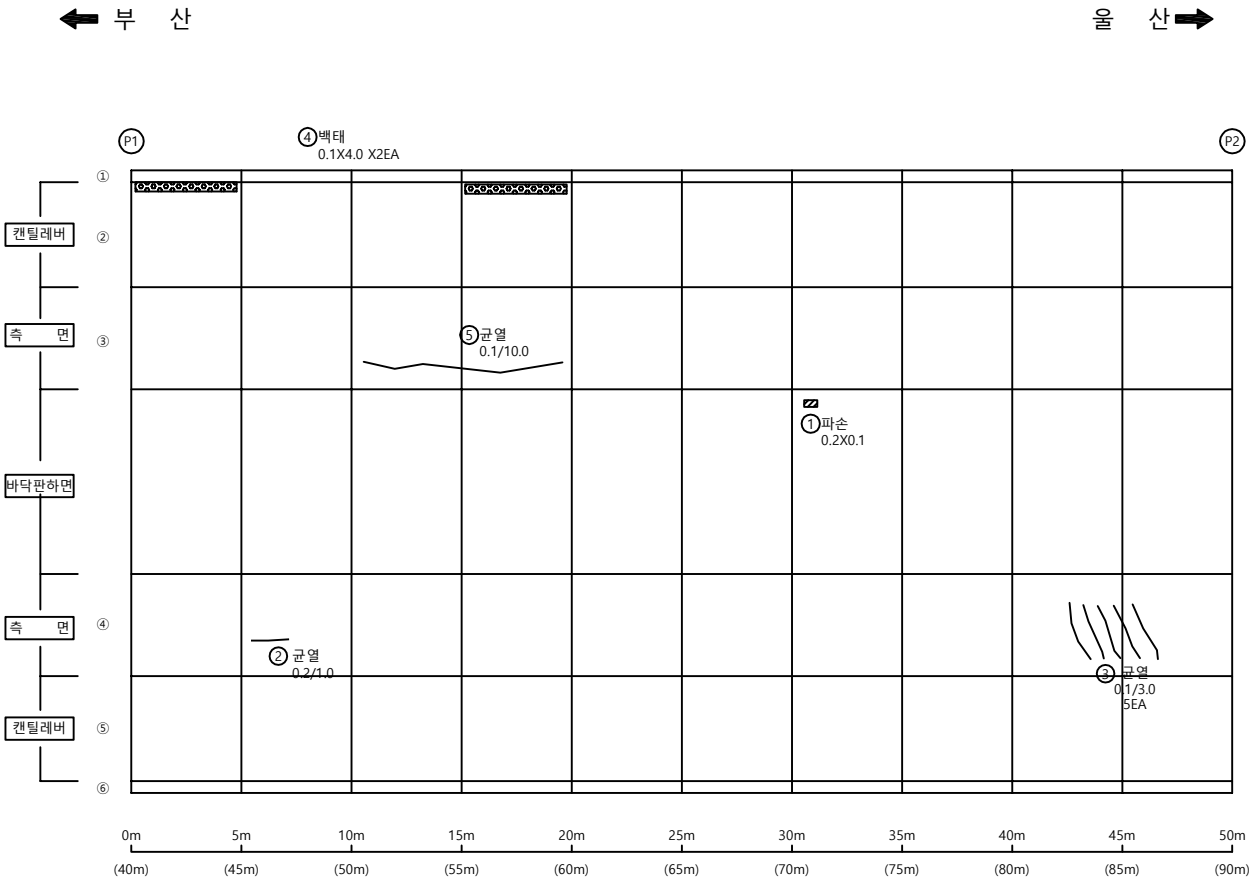
| 번호 | 신/구 | 부재명 | 손상현황 | 손상규모 | | | | | | 비고 |
|---|---|---|---|---|---|---|---|---|---|---|
| 2 | 구 | 바닥판 | 균열 | 0.2 | 1.0 | | 1 | m | 1.00 | |
| 3 | 구 | 바닥판 | 균열 | 0.1 | 3.0 | | 5 | m | 15.00 | |
| 5 | 신 | 바닥판 | 균열 | 0.1 | 10.0 | | 1 | m | 10.00 | |
