고래진1교(부산)

## 작업사진 및 손상현황

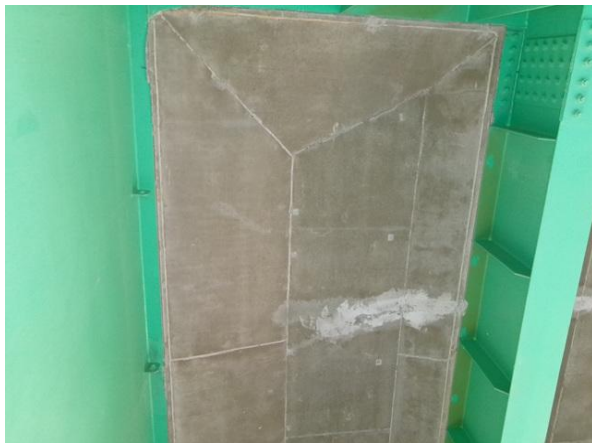
| 손상현황 | · S1 재균열 (0.3mm미만) |
| 원 인 | · 건조수축 및 거푸집 조기탈거 등 |

| 조치방안 | · 표면처리 |

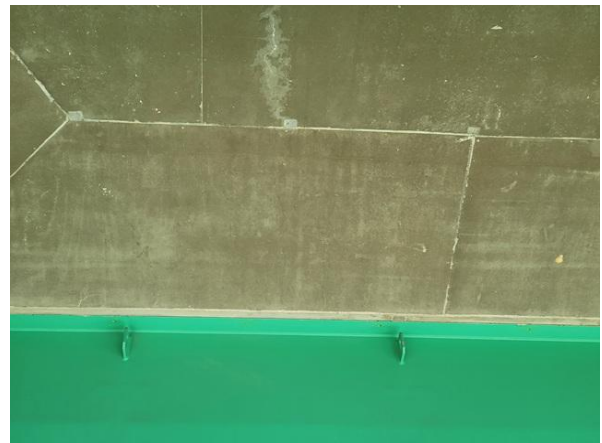
| 손상현황 | · S4 균열 (0.3mm미만) |
| 원 인 | · 건조수축 및 외기영향 등 |

| 조치방안 | · 표면처리 |

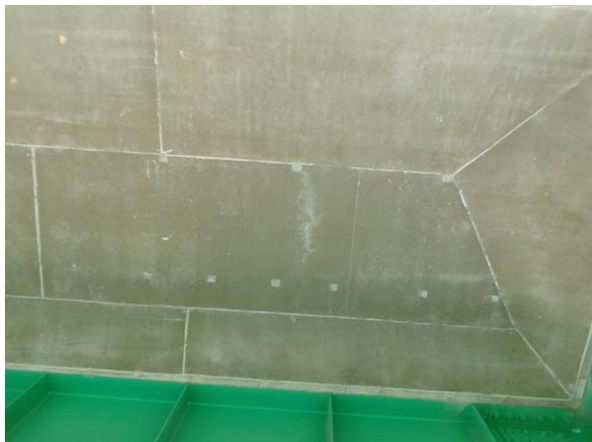
| 손상현황 | · S4 균열부 백태 |
| 원 인 | · 균열부 우수유입 등 |

| 조치방안 | · 표면처리 |

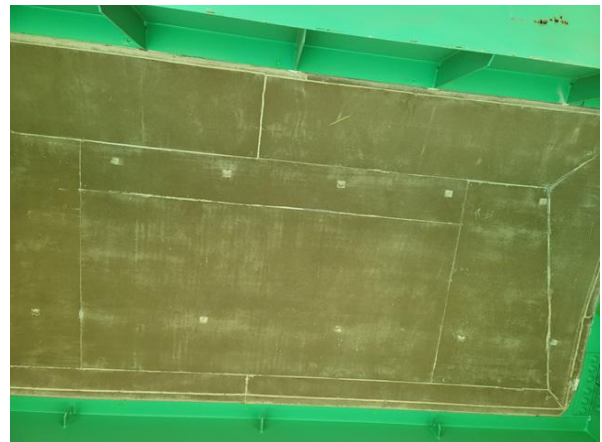
| 손상현황 | · S4 망상균열 (1.0m×2.2m) |
| 원 인 | · 건조수축 및 거푸집 조기탈거 등 |

| 조치방안 | · 표면처리 |

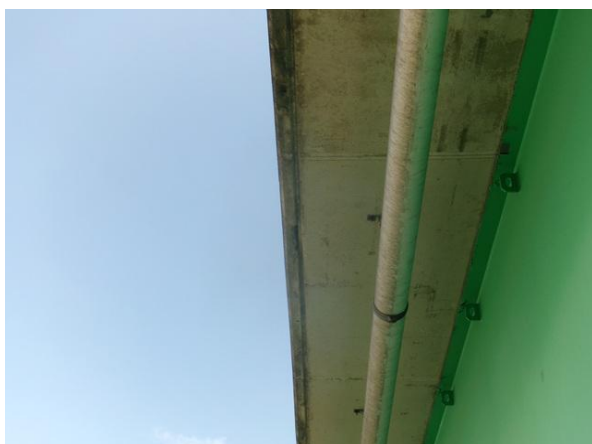
| 손상현황 | · S4 박락 및 철근노출 (0.1m×0.4m) |
| 원 인 | · 피복두께 부족 등 |

| 조치방안 | · 단면보수 |

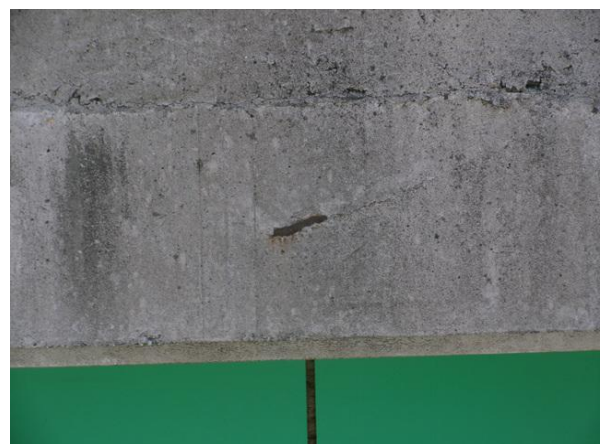
| 손상현황 | · S4 박락 및 철근노출 (0.1m×0.2m) |
| 원 인 | · 피복두께 부족 등 |

| 조치방안 | · 단면보수 |

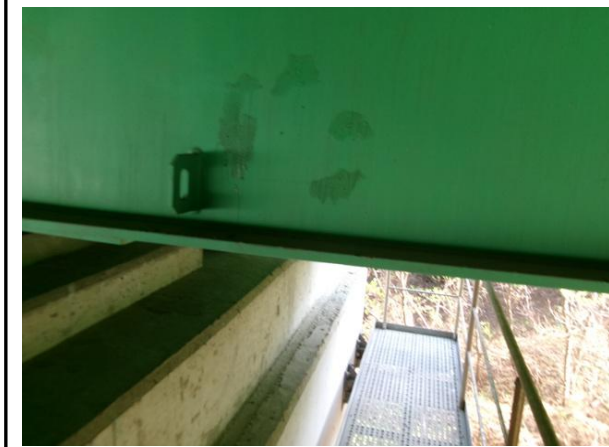
손상현황 · S1-G2 도장박리 (0.1m×0.3m)

원 인 · 도장미흡, 공용중 노후화 등

조치방안 · 도장보수

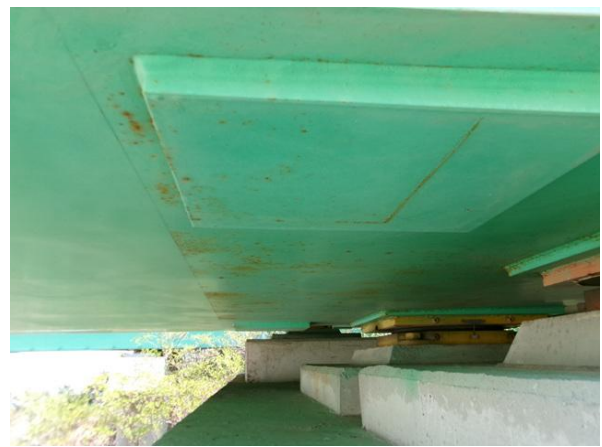
손상현황 · S2-G1 도장박리 (0.2m×0.2m)

원 인 · 도장미흡, 공용중 노후화 등

조치방안 · 도장보수

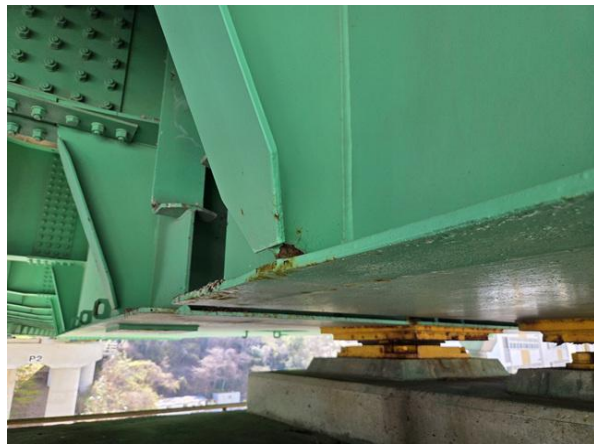
손상현황 · S4-G1 부식 (0.1m×0.3m)

원 인 · 우수유입, 공용중 노후화 등

조치방안 · 도장보수

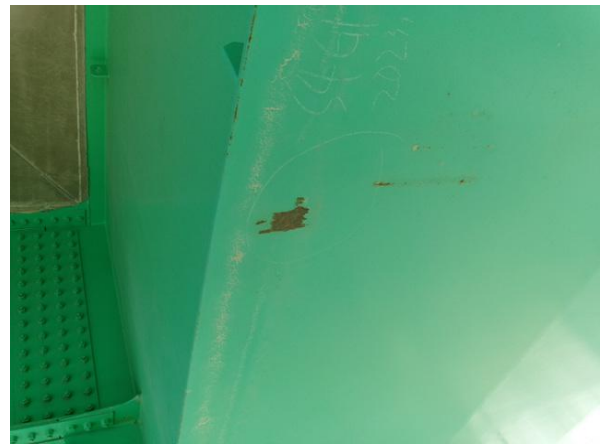
손상현황 · S4-G1 부식 (0.1m×0.1m)

원 인 · 도장미흡, 공용중 노후화 등

조치방안 · 도장보수

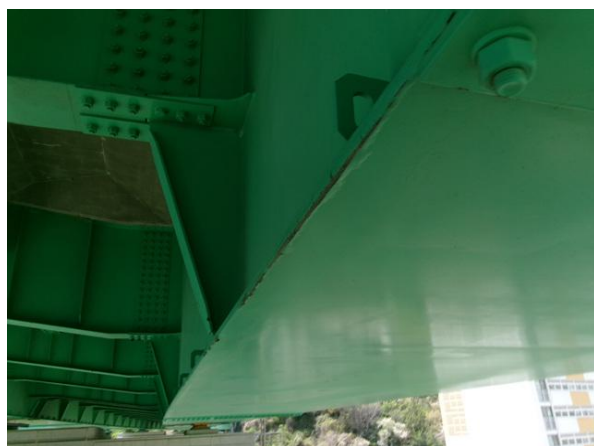
손상현황 · S4-G1 부식 (0.1m×6.0m)

원 인 · 인위적인 긁힘, 외기영향 등

조치방안 · 도장보수

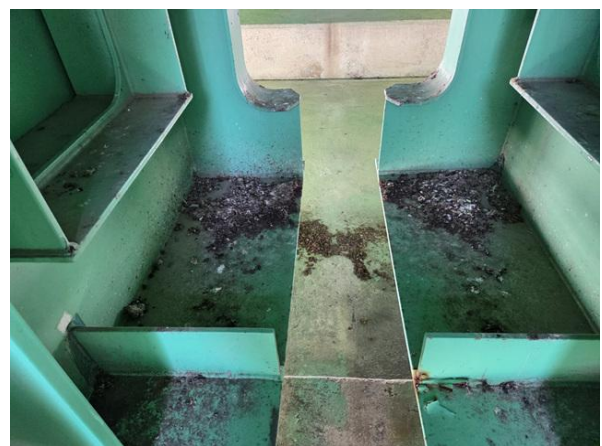
손상현황 · 거더외부 S4-G2 조류배설물 (0.5×1.0)

원 인 · 조류서식 등

조치방안 · 정비

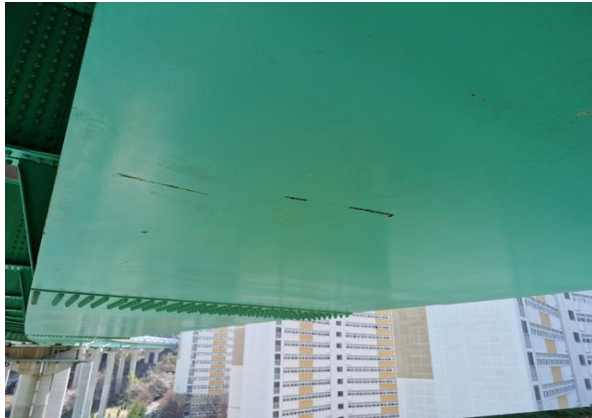
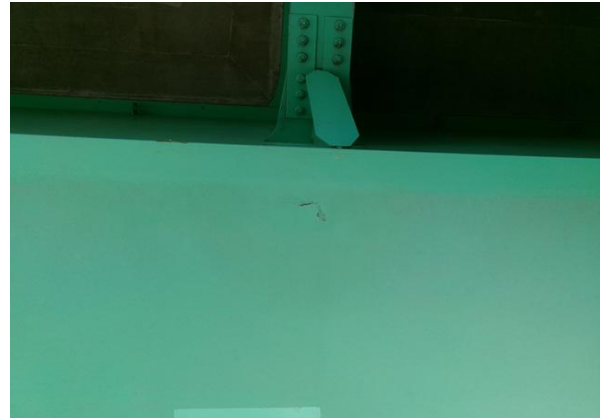
| 손상현황 | · S7-G1 굽힘 (0.1m×0.3m) | 손상현황 | · S9-G1 부식 (0.1m×0.1m) |
| 원 인 | · 인위적인 굽힘, 외기영향 등 | 원 인 | · 도장미흡, 공용중 노후화 등 |

| 손상현황 | · 거더내부 S6-G1 조류배설물 (2.0×2.6) | 손상현황 | · 거더내부 S7-G1 조류배설물 (10.0×2.6) |
| 원 인 | · 조류서식 등 | 원 인 | · 조류서식 등 |

| 조치방안 | · 도장보수 | 조치방안 | · 도장보수 |

| 조치방안 | · 정비 | 조치방안 | · 정비 |

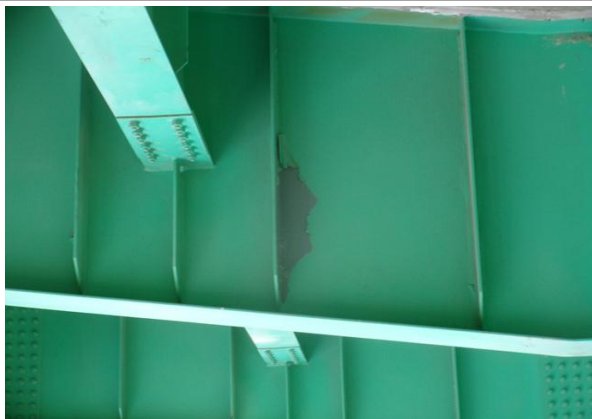
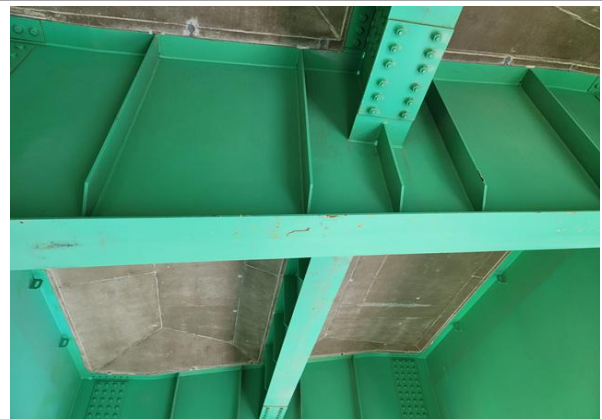
| 손상현황 | · S7 도장박리 (0.4m×0.7m) | 손상현황 | · S7 부식 (0.2m×0.5m) |
| 원 인 | · 도장미흡, 공용중 노후화 등 | 원 인 | · 도장미흡, 공용중 노후화 등 |

| 조치방안 | · 도장보수 | 조치방안 | · 도장보수 |

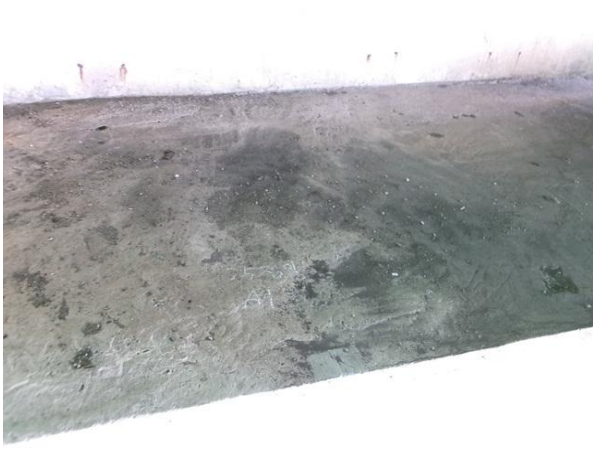
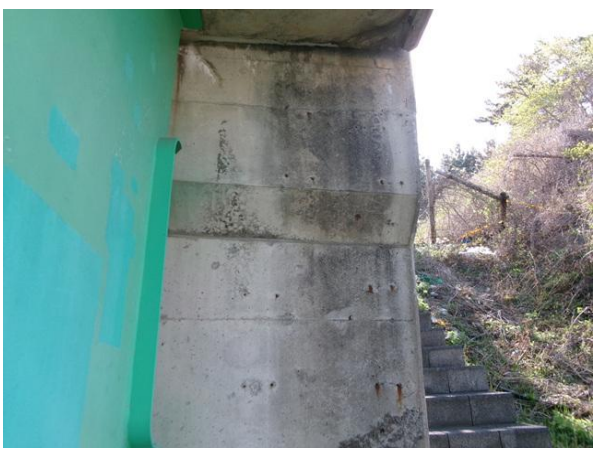
| 교대 | | | |
|---|---|---|---|
| 손상현황 | · A1 균열(0.3mm미만) | 손상현황 | · A1 흠벽 표면오염(0.7m×2.0m) |
| 원 인 | · 건조수축, 온도변화 등 | 원 인 | · 교량 상부 표면수 유입 |

| 교대 | | | |
|---|---|---|---|
| 조치방안 | · 표면처리 | 조치방안 | · 표면처리 |

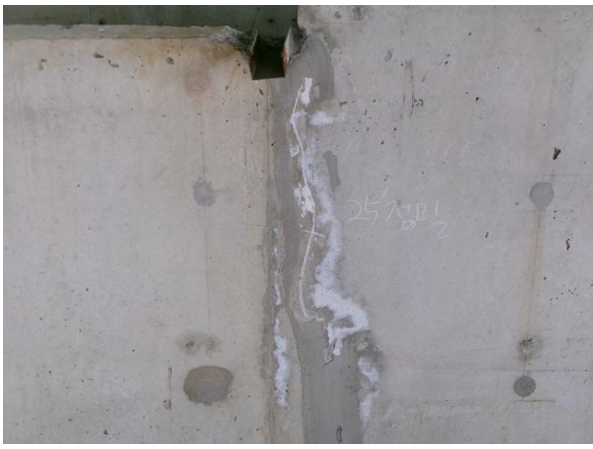
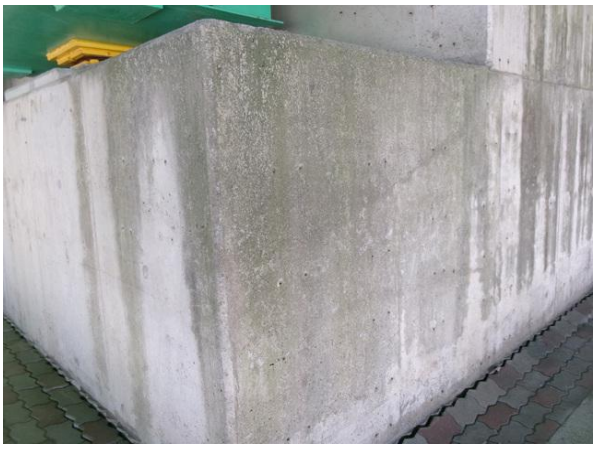
| 교대 | | | |
|---|---|---|---|
| 손상현황 | · A2 균열(0.3mm미만) | 손상현황 | · A2 표면오염(0.7m×2.0m) |
| 원 인 | · 건조수축, 온도변화 등 | 원 인 | · 교량 상부 표면수 유입 |

| 교대 | | | |
|---|---|---|---|
| 조치방안 | · 표면처리 | 조치방안 | · 표면처리 |

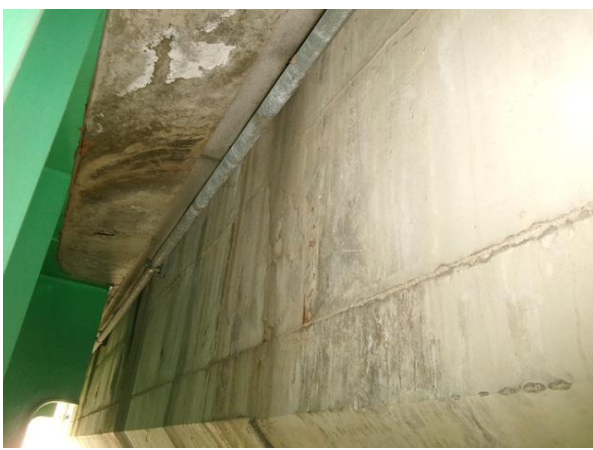
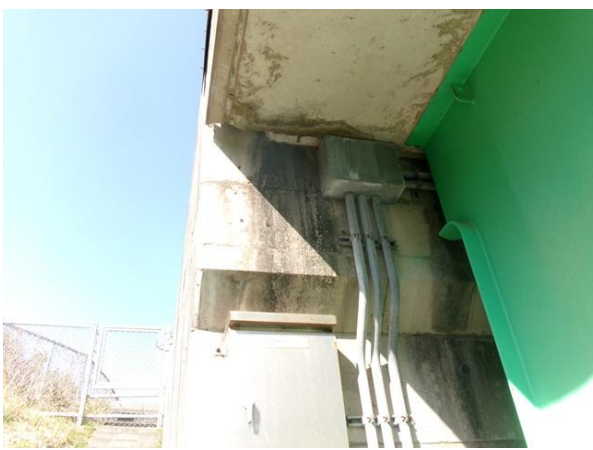
| 교대 | | | |
|---|---|---|---|
| 손상현황 | · A2 흠벽 들뜸(0.5m×0.8m) | 손상현황 | · A2 흠벽 표면오염(0.7m×2.0m) |
| 원 인 | · 균열부 진전, 부착강도 저하 등 | 원 인 | · 교량 상부 표면수 유입 |

| 교대 | | | |
|---|---|---|---|
| 조치방안 | · 단면보수 | 조치방안 | · 표면처리 |

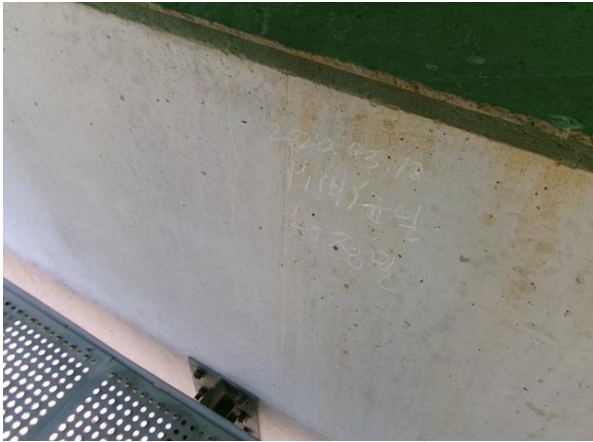
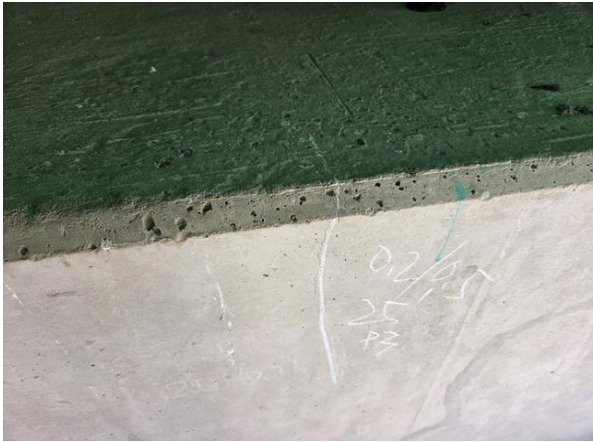
| 손상현황 | · P1 코핑부 균열(0.3mm미만) | 손상현황 | · P3 코핑부 균열(0.3mm미만) |
| 원 인 | · 건조수축, 온도변화 등 | 원 인 | · 건조수축, 온도변화 등 |

| 조치방안 | · 표면처리 | 조치방안 | · 표면처리 |

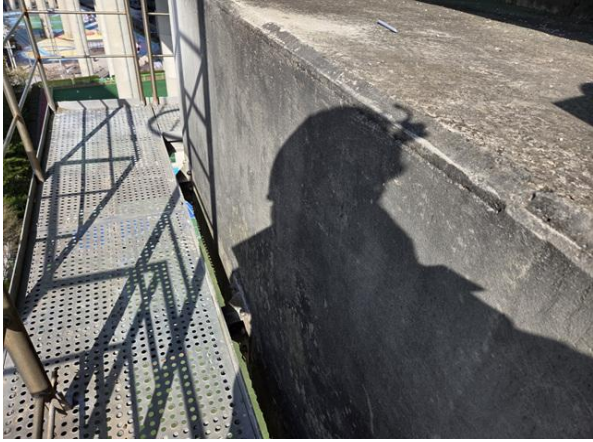
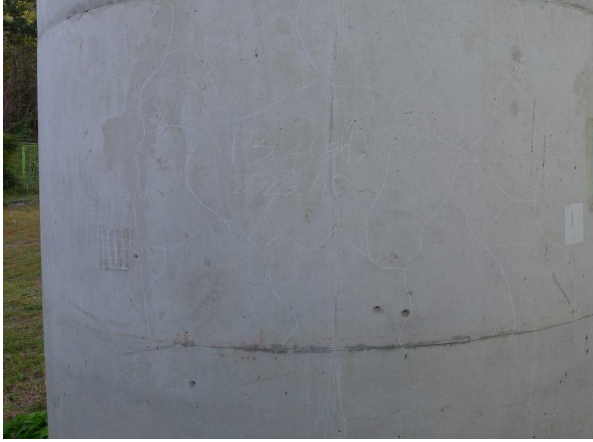
| 손상현황 | · P3 코핑부 표면오염(3.0m×3.5m) | 손상현황 | · P3 기둥부 망상균열(0.3mm미만) |
| 원 인 | · 외부 우수유입 등 | 원 인 | · 건조수축, 거푸집 조기탈거 등 |

| 조치방안 | · 표면처리 | 조치방안 | · 표면처리 |

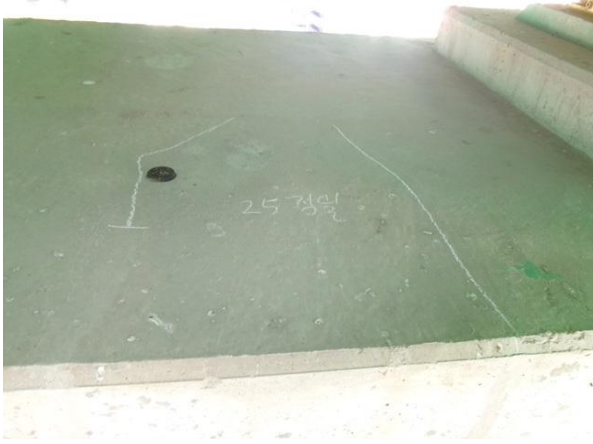
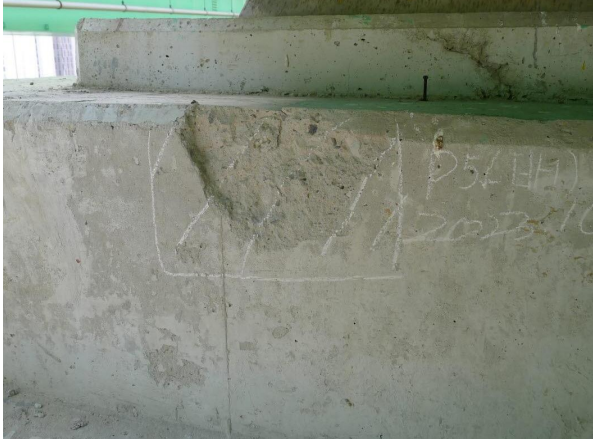
| 손상현황 | · P4 코핑부 균열(0.3mm미만) | 손상현황 | · P5 코핑부 파손(0.2m×0.3m) |
| 원 인 | · 건조수축, 온도변화 등 | 원 인 | · 공용중 외부충격 등 |

| 조치방안 | · 표면처리 | 조치방안 | · 단면보수 |

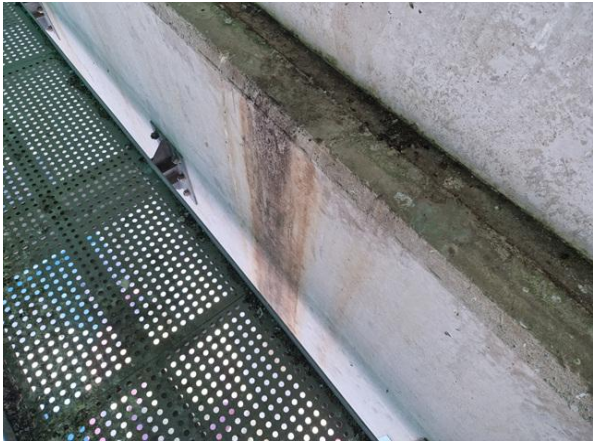
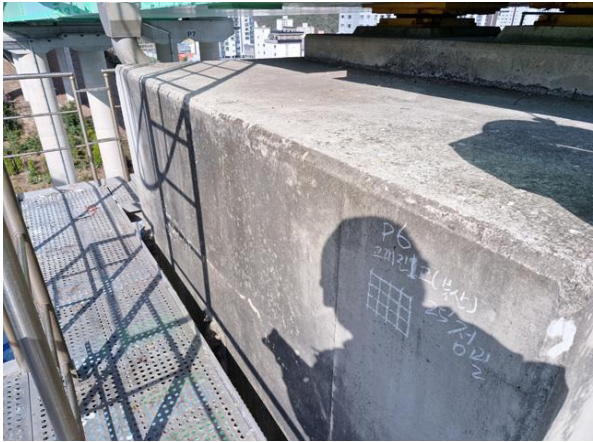
| 교각 | | | |
|---|---|---|---|
| 손상현황 | · P6 기둥부 망상균열(4.0m×1.5m) | 손상현황 | · P6 코핑부 표면오염(3.0m×3.5m) |
| 원 인 | · 건조수축, 거푸집 조기탈거 등 | 원 인 | · 외부 우수유입 등 |

| 교각 | | | |
|---|---|---|---|
| 조치방안 | · 표면처리 | 조치방안 | · 표면처리 |

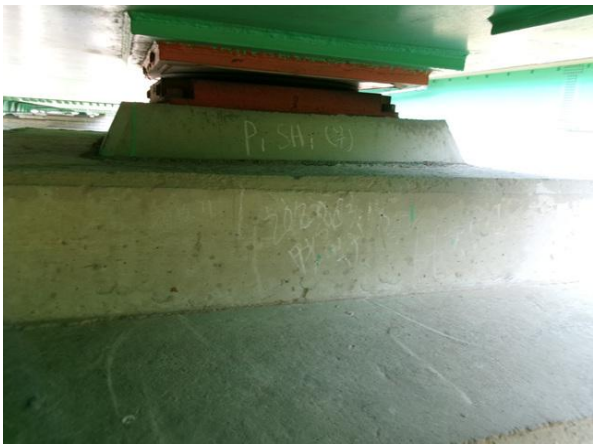
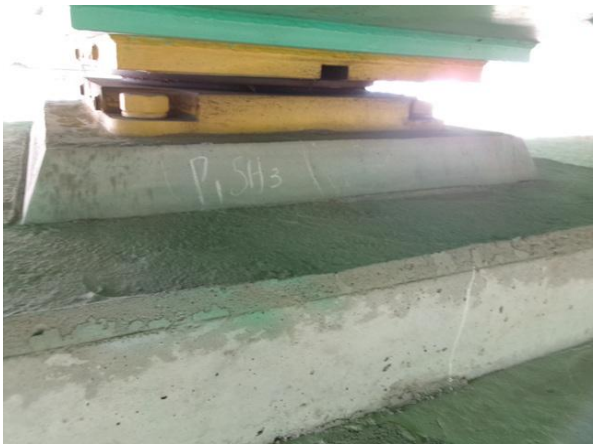
| 손상현황 | · P1-SH1 받침콘크리트 균열(0.3mm미만) | 손상현황 | · P1-SH3 무수축물탈 균열(0.3mm미만) |
| 원 인 | · 건조수축, 온도변화 등 | 원 인 | · 건조수축, 온도변화 등 |

| 조치방안 | · 표면처리 | 조치방안 | · 표면처리 |

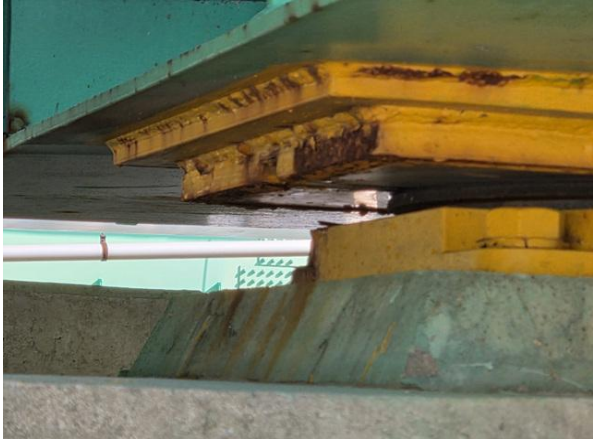
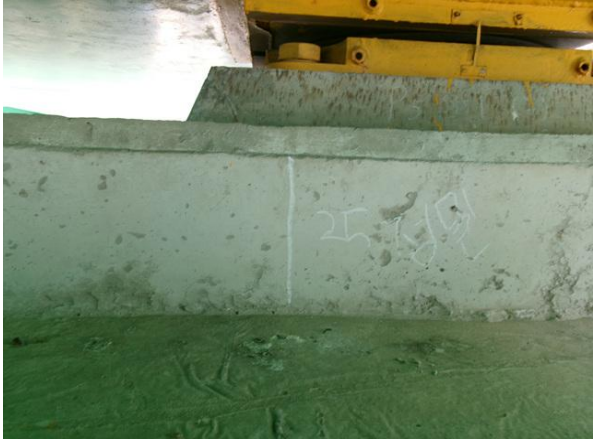
| 손상현황 | · P3-SH2 Plate부식 | 손상현황 | · P5-SH4 받침콘크리트 균열(0.3mm미만) |
| 원 인 | · 도장미흡부 습기흡착 등 | 원 인 | · 건조수축, 온도변화 등 |

| 조치방안 | · 도장보수 | 조치방안 | · 표면처리 |

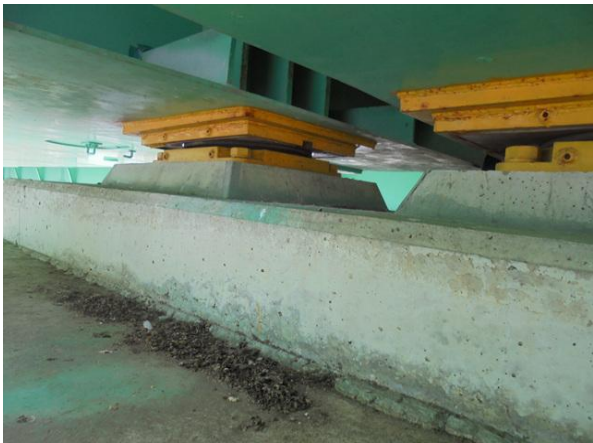
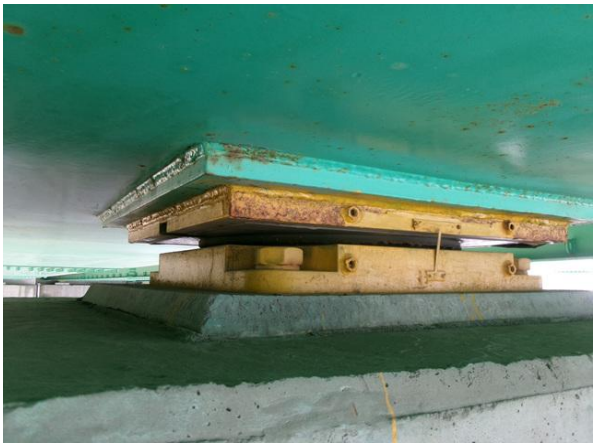
| 손상현황 | · P5-SH1 재료분리(0.2m×1.0m) | 손상현황 | · P8-SH4 Plate부식 |
| 원 인 | · 피복두께 부족, 시공미흡 등 | 원 인 | · 도장미흡부 습기흡착 등 |

| 조치방안 | · 단면보수 | 조치방안 | · 도장보수 |

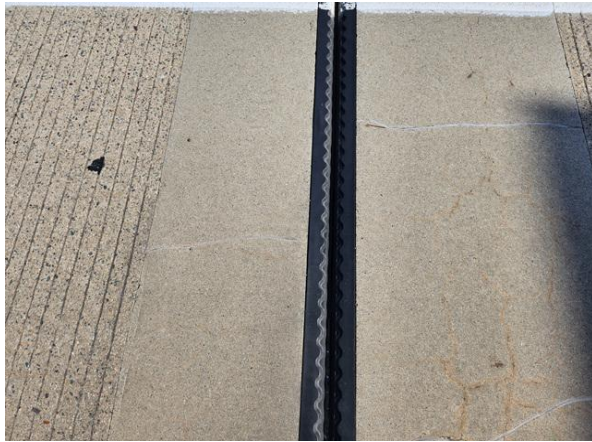
손상현황 · A1 본체 고무재 파손(L=5.0m)

원 인 · 차량 반복통행, 장기공용 등

조치방안 · 신축이음 교체

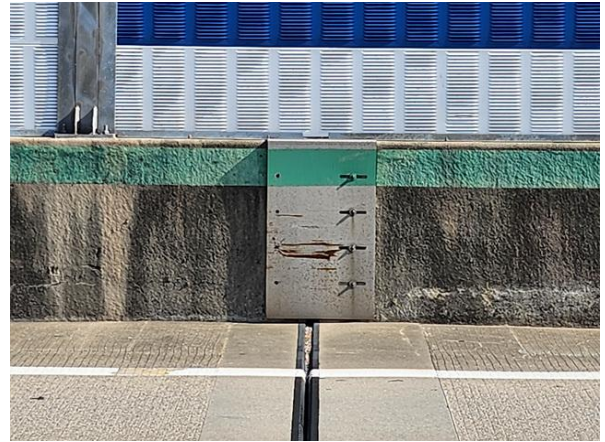
손상현황 · A1 차수판 볼트탈락

원 인 · 시공미흡 등

조치방안 · 정비

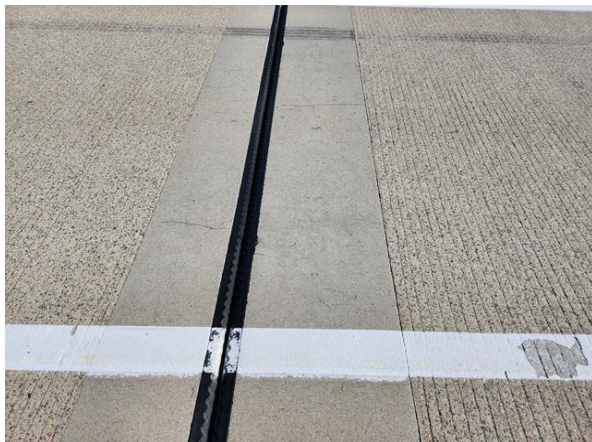
손상현황 · A1 후타재 망상균열(0.3mm미만)

원 인 · 다짐불량, 차량 반복통행, 장기공용 등

조치방안 · 주의관찰

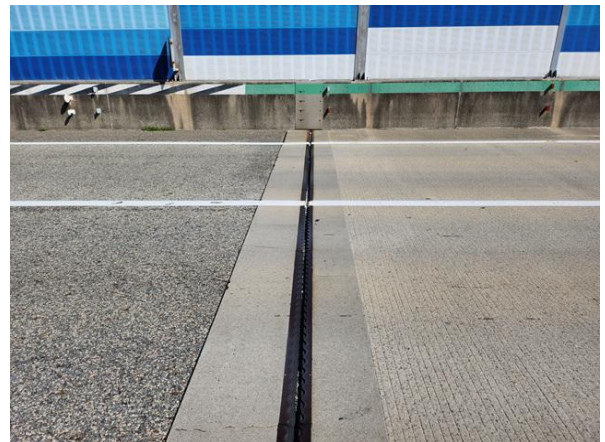
손상현황 · A2 본체 고무재 파손(L=5.0m)

원 인 · 차량 반복통행, 장기공용 등

조치방안 · 신축이음 교체

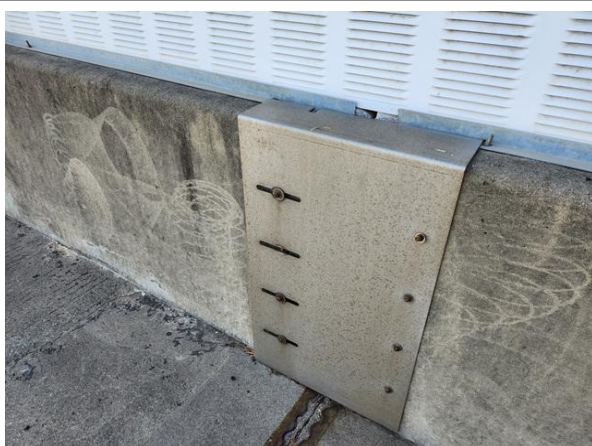
손상현황 · A2 차수판 볼트탈락

원 인 · 시공미흡 등

조치방안 · 정비

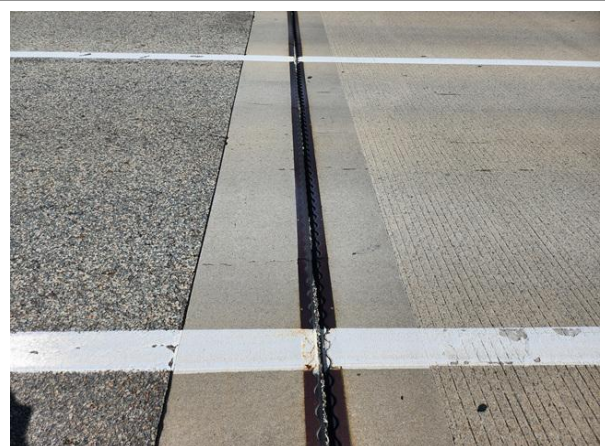
손상현황 · A2 후타재 균열(0.3mm미만)

원 인 · 다짐불량, 차량 반복통행, 장기공용 등

조치방안 · 주의관찰

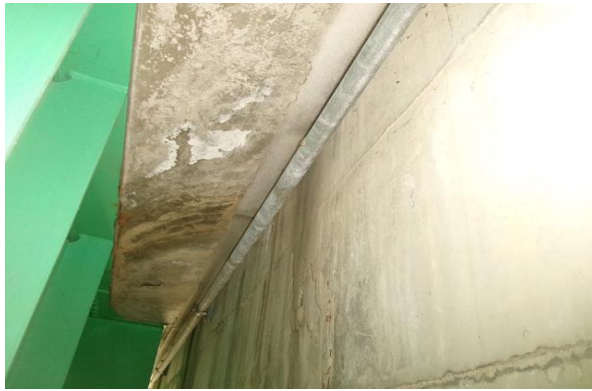
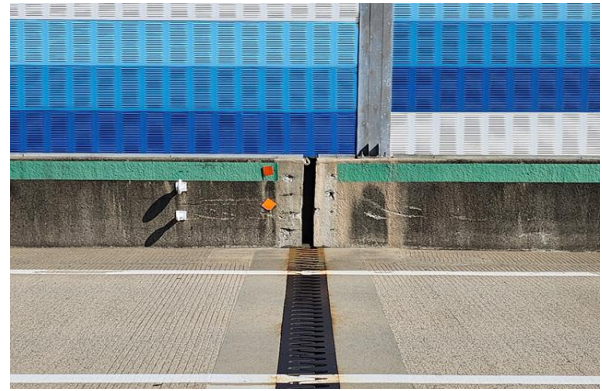
| 손상현황 | · A2 하부 누수(L=1.0m) | 손상현황 | · A2 차수관 탈락 |
| 원 인 | · 교면수 유입, 장기공용 등 | 원 인 | · 외부충격, 시공미흡 등 |

| 조치방안 | · 주의관찰 | 조치방안 | · 정비 |

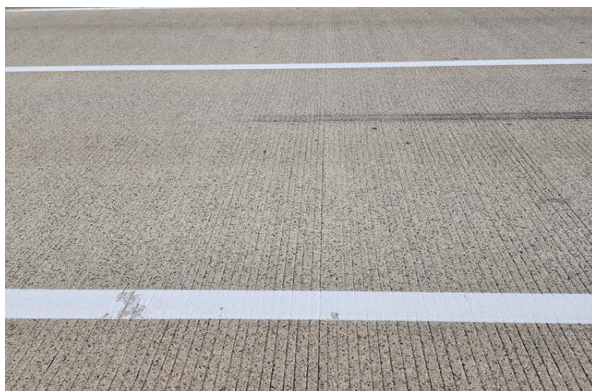
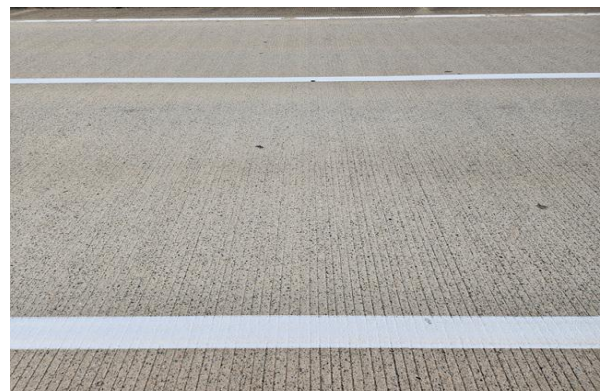
| 손상현황 | · S3 포장균열(L=2.0m) | 손상현황 | · S6 포장균열(L=4.0m) |
| 원 인 | · 반복통행에 의한 윤하중, 동결방지재 살포 등 | 원 인 | · 반복통행에 의한 윤하중, 동결방지재 살포 등 |

| 조치방안 | · 주의관찰 | 조치방안 | · 주의관찰 |

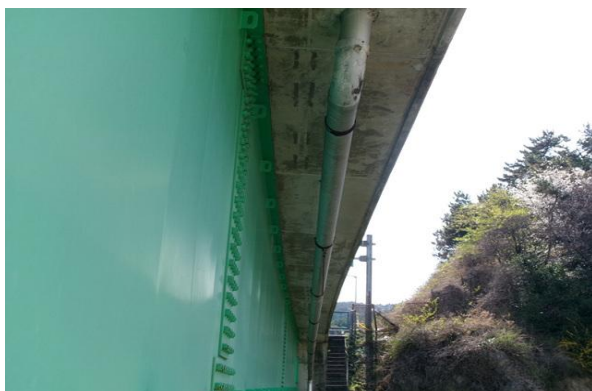
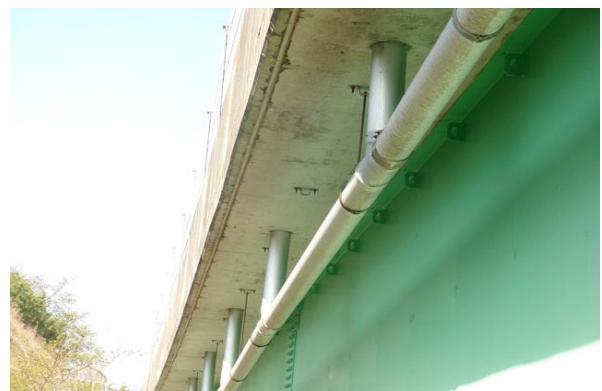
| 손상현황 | · S1 배수관 고정대 탈락 | 손상현황 | · S9 배수관 고정대 탈락 |
| 원 인 | · 시공미흡, 공용 중 노후화 등 | 원 인 | · 시공미흡, 공용 중 노후화 등 |

| 조치방안 | · 정비 | 조치방안 | · 정비 |

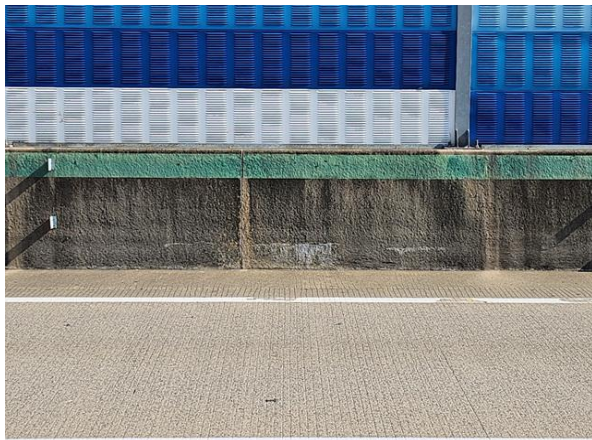
손상현황 · S2 중분대 균열부백태S2(0.3mm미만)  
원 인 · 손상부 우수유입, 습기흡착 등  
조치방안 · 표면처리

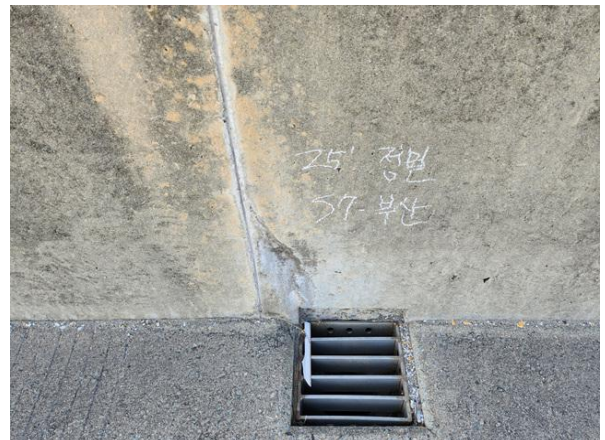
손상현황 · S7 방호벽 균열부백태S2(0.3mm미만)  
원 인 · 손상부 우수유입, 습기흡착 등  
조치방안 · 표면처리

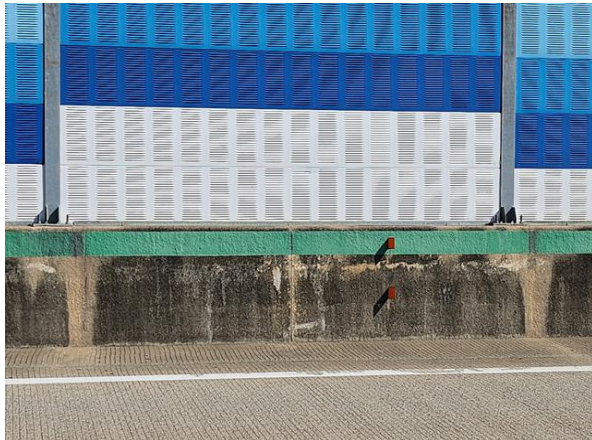
손상현황 · S7 균열(0.3mm미만)  
원 인 · 건조수축 및 온도변화 등  
조치방안 · 표면처리

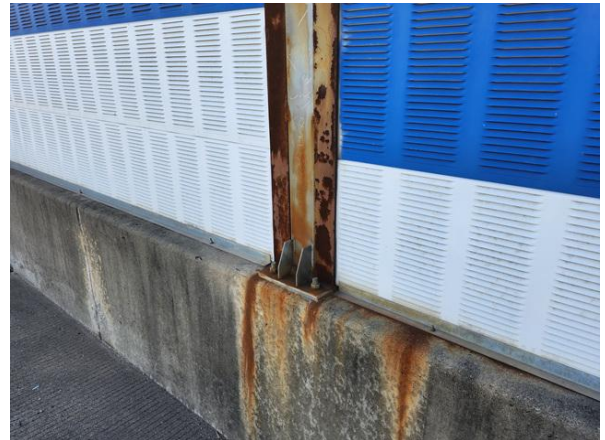
손상현황 · S8 방음벽 지주부 부식  
원 인 · 장기공용, 습기흡착 등  
조치방안 · 정비

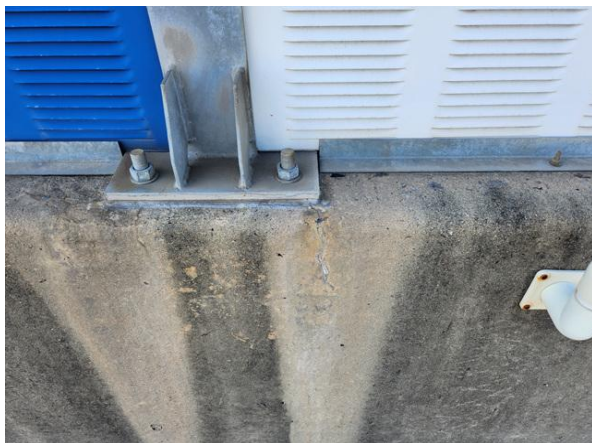
손상현황 · S8 균열(0.3mm미만)  
원 인 · 건조수축 및 온도변화 등  
조치방안 · 표면처리

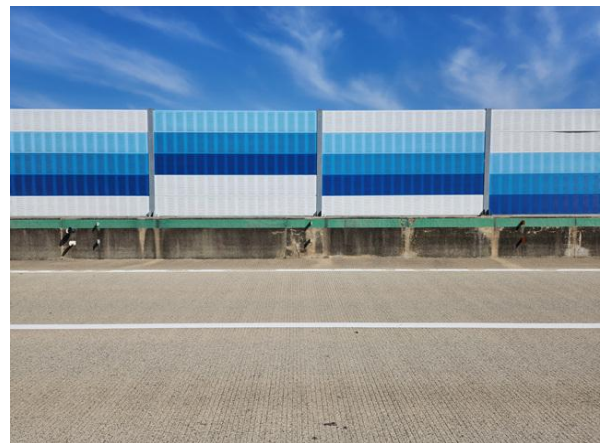
손상현황 · S8 중분대 망상균열(1.0m×1.0m)  
원 인 · 건조수축 및 거푸집 조기탈거 등  
조치방안 · 표면처리

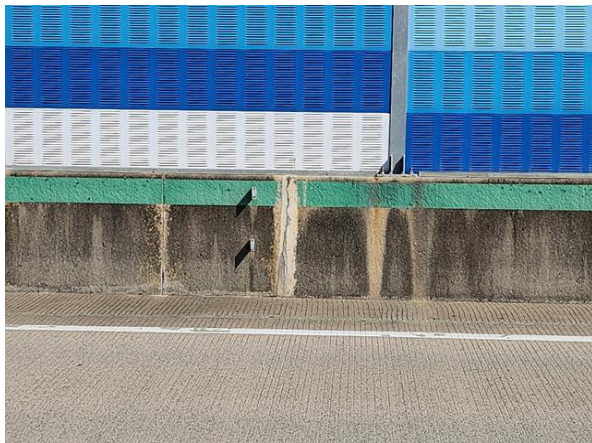
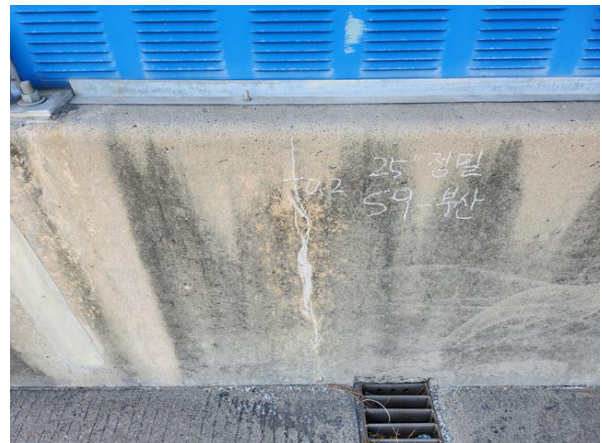
| 손상현황 | · S8 균열(0.3mm미만) | 손상현황 | · S9 균열(0.3mm미만) |
| 원 인 | · 건조수축 및 온도변화 등 | 원 인 | · 건조수축 및 온도변화 등 |

| 조치방안 | · 표면처리 | 조치방안 | · 표면처리 |

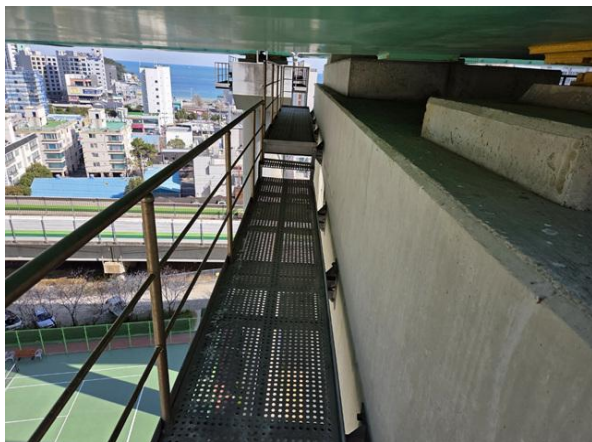
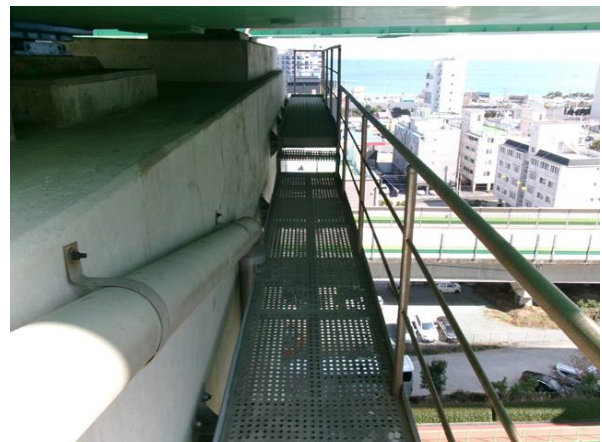
| 손상현황 | · P2 점검통로 난간 상태현황 | 손상현황 | · P5 점검통로 난간 상태현황 |
