고래진2교(부산)

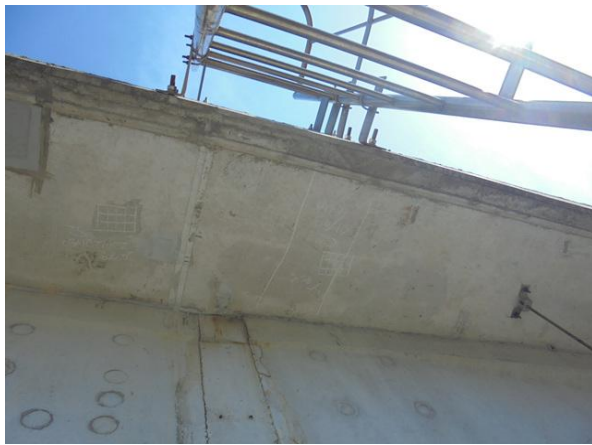
| 손상현황 | · S1 균열(0.3mm미만) |
| 원 인 | · 건조수축 및 온도변화 등 |

| 조치방안 | · 표면처리 |

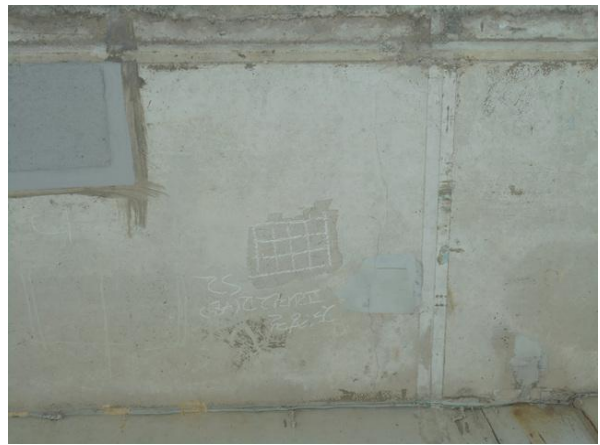
| 손상현황 | · S2 균열(0.3mm미만) |
| 원 인 | · 건조수축 및 온도변화 등 |

| 조치방안 | · 표면처리 |

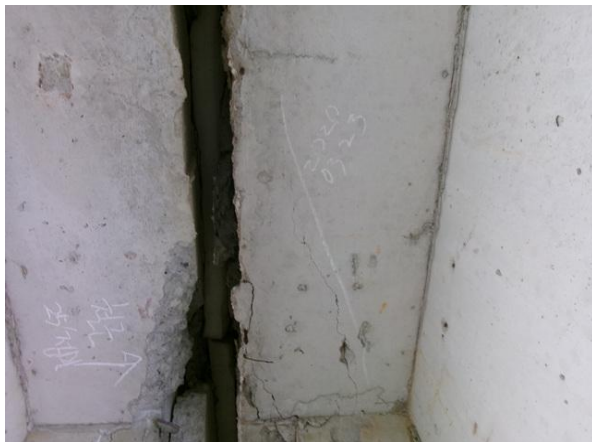
| 손상현황 | · S3 단부 균열(0.3mm이상) |
| 원 인 | · 건조수축 및 온도변화 등 |

| 조치방안 | · 주입보수 |

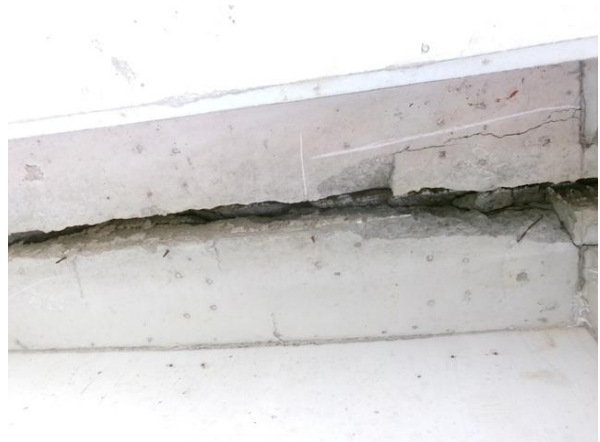
| 손상현황 | · S3 파손 및 철근노출(0.1m×0.1m) |
| 원 인 | · 시공미흡, 외부충격 등 |

| 조치방안 | · 단면보수 |

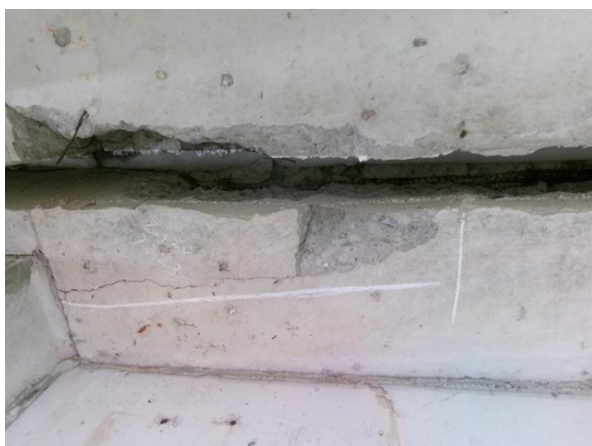
| 손상현황 | · S4 파손 및 철근노출(0.1m×0.1m) |
| 원 인 | · 시공미흡, 외부충격 등 |

| 조치방안 | · 단면보수 |

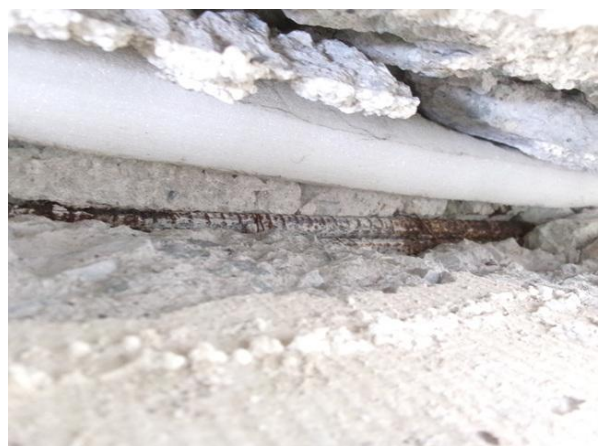
| 손상현황 | · S4 파손 및 철근노출(0.1m×0.1m) |
| 원 인 | · 시공미흡, 외부충격 등 |

| 조치방안 | · 단면보수 |

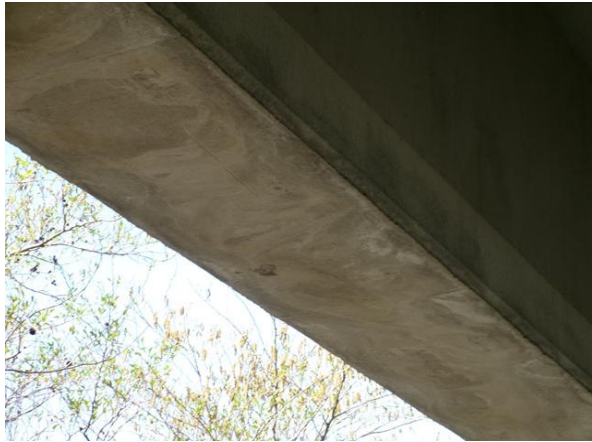
손상현황 · S1-G5 파손(0.1m×0.3m)

원 인 · 공용 중 외부충격 등

조치방안 · 단면보수

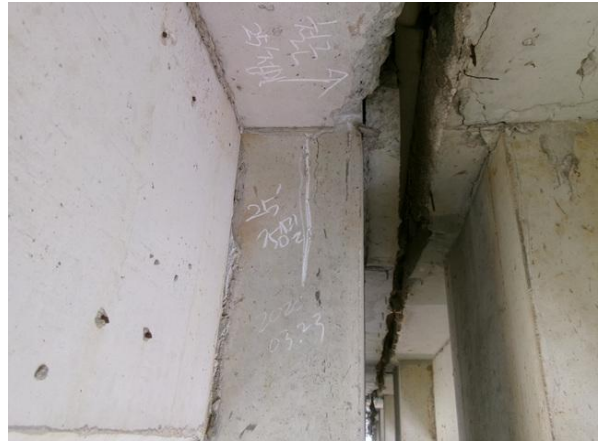
손상현황 · S4-G3 들뜸(0.2m×0.1m)

원 인 · 단부 응력집중, 차량 진동 등

조치방안 · 단면보수

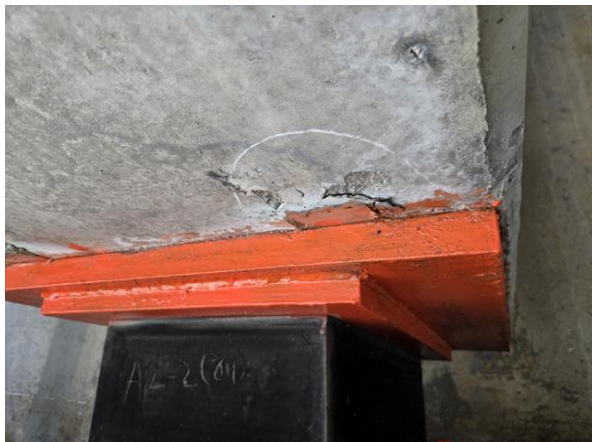
손상현황 · S5-G4 파손(0.1m×0.1m)

원 인 · 접합부 시공미흡 등

조치방안 · 단면보수

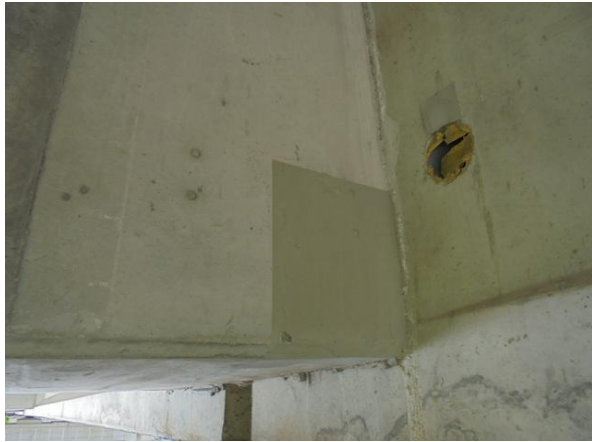
손상현황 · S1 보수부 들뜸(0.3m×0.3m)

원 인 · 보수미흡 등

조치방안 · 단면보수

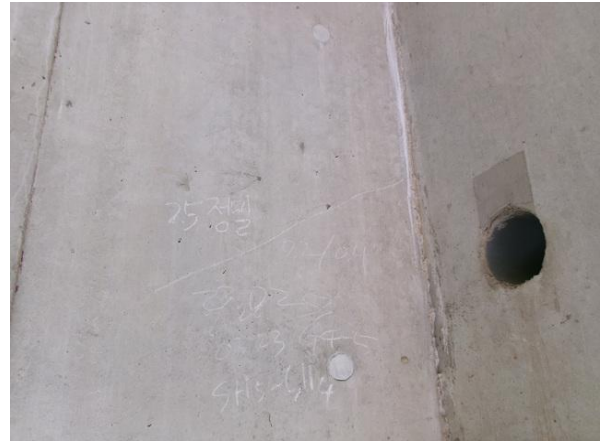
손상현황 · S3 균열(0.3mm미만)

원 인 · 온도변화 및 건조수축 등

조치방안 · 표면처리

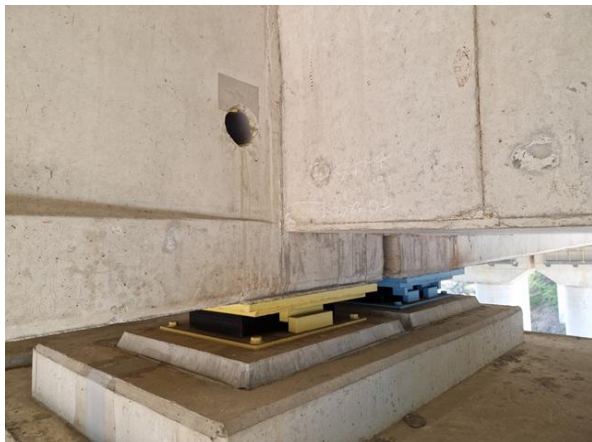
손상현황 · S5 균열(0.3mm미만)

원 인 · 온도변화 및 건조수축 등

조치방안 · 표면처리

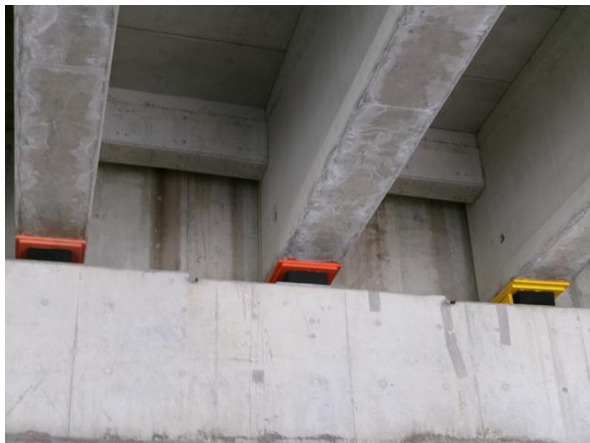
손상현황 · A1 표면오염(0.5m×2.5m)

원 인 · 교면수 유입 등

조치방안 · 표면처리

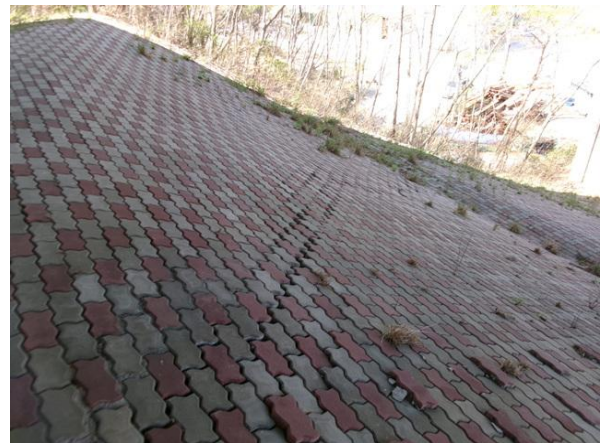
손상현황 · A1 법면 침하(10.0m×0.3m)

원 인 · 법면 시공미흡 등

조치방안 · 주의관찰

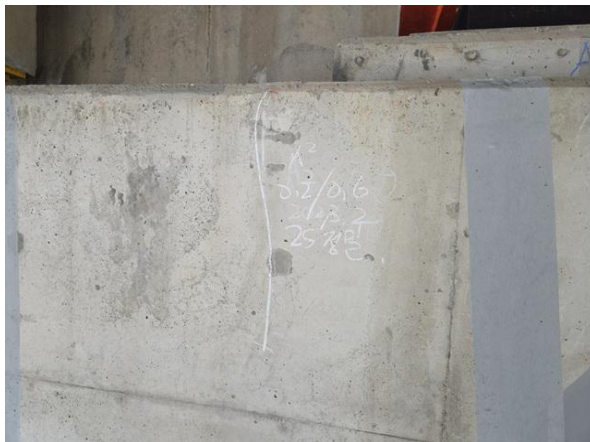
손상현황 · A2 균열(0.3mm미만)

원 인 · 온도변화 및 건조수축 등

조치방안 · 표면처리

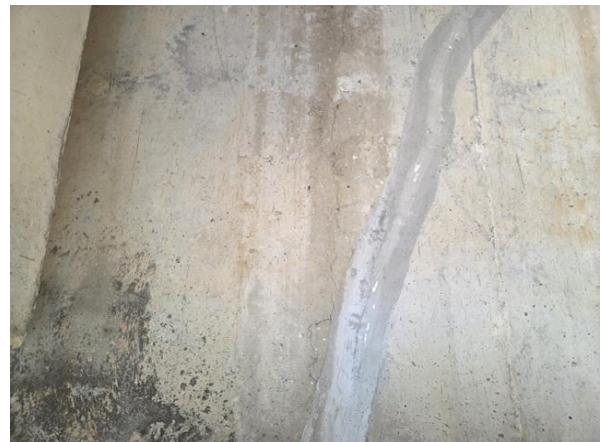
손상현황 · A2 균열(0.3mm미만)

원 인 · 온도변화 및 건조수축 등

조치방안 · 표면처리

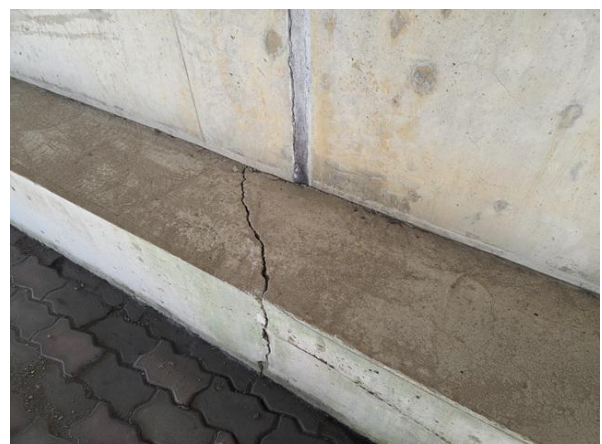
손상현황 · A2 법면 이격(L=1.0m)

원 인 · 시공미흡 등

조치방안 · 주의관찰

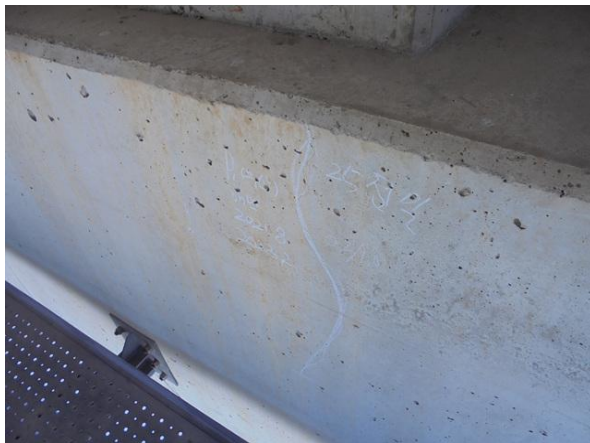
| 손상현황 | · P1 코핑부 균열(0.3mm미만) |
| 원 인 | · 건조수축, 온도변화 등 |

| 조치방안 | · 표면처리 |

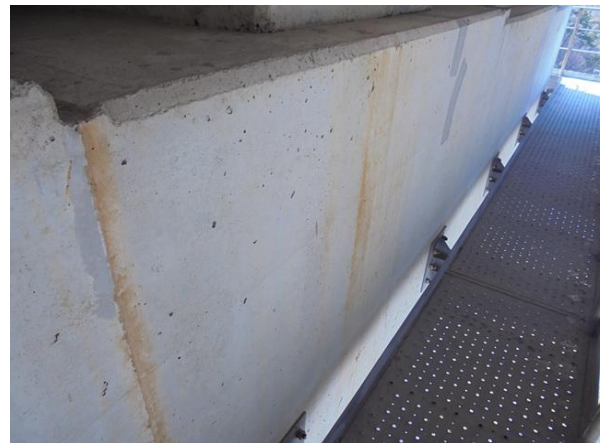
| 손상현황 | · P1 코핑부 망상균열(0.5m×1.2m) |
| 원 인 | · 건조수축, 거푸집 조기탈거 등 |

| 조치방안 | · 표면처리 |

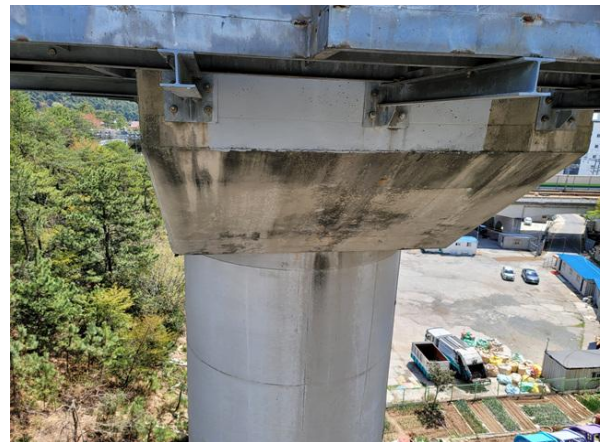
| 손상현황 | · P3 코핑부 표면오염(2.5m×2.0m) |
| 원 인 | · 외부 우수유입 등 |

| 조치방안 | · 표면처리 |

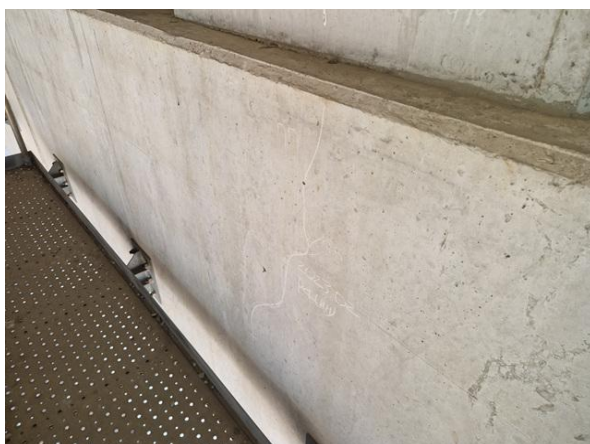
| 손상현황 | · P4 코핑부 균열(0.3mm미만) |
| 원 인 | · 건조수축, 온도변화 등 |

| 조치방안 | · 표면처리 |

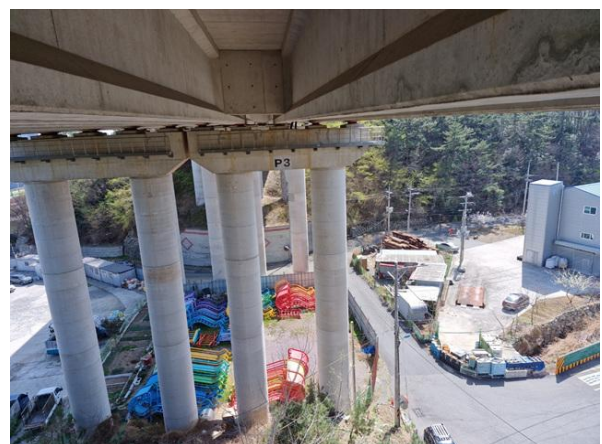
| 손상현황 | · P2 교량 하부점용 |
| 원 인 | · 불법 점용 등 |

| 조치방안 | · 정비 |

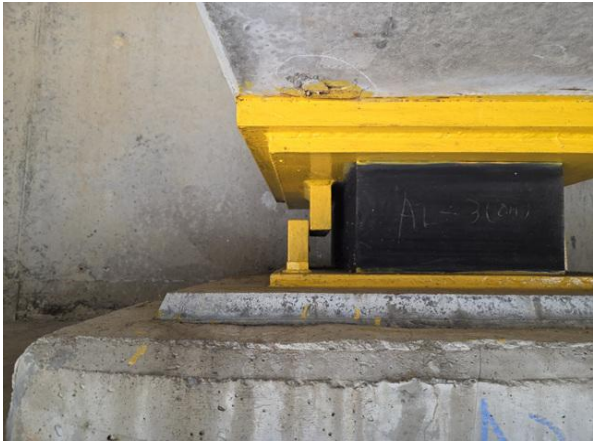
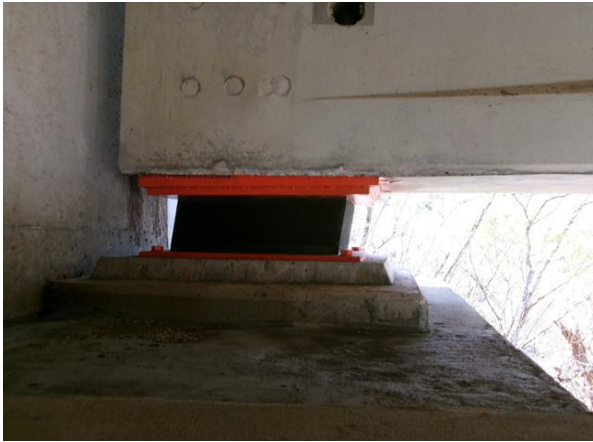
| 손상현황 | · A2-SH1 스톱퍼 밀착 | 손상현황 | · A1-SH5 Plate부식 보수현황 |
| 원 인 | · 시공오류, 받침 신축거동 등 | 원 인 | · - |

| 조치방안 | · 주의관찰 | 조치방안 | · - |

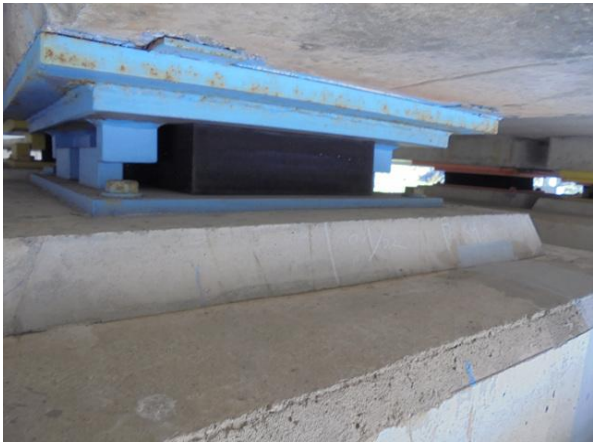
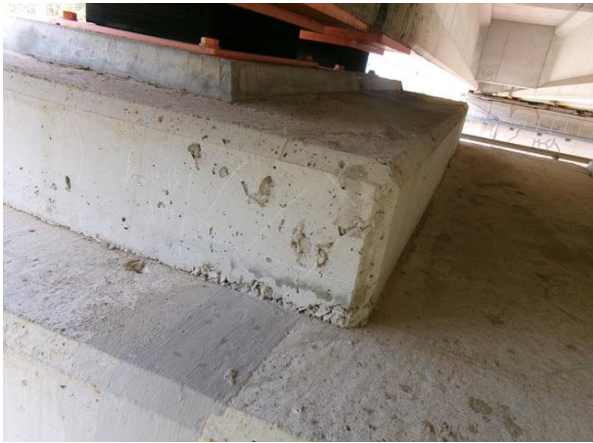
| 손상현황 | · P1-SH8 무수축물탈 균열(0.3mm미만) | 손상현황 | · P2-SH1 재료분리(0.3m×0.1m) |
| 원 인 | · 건조수축, 온도변화 등 | 원 인 | · 시공미흡 등 |

| 조치방안 | · 표면처리 | 조치방안 | · 단면보수 |

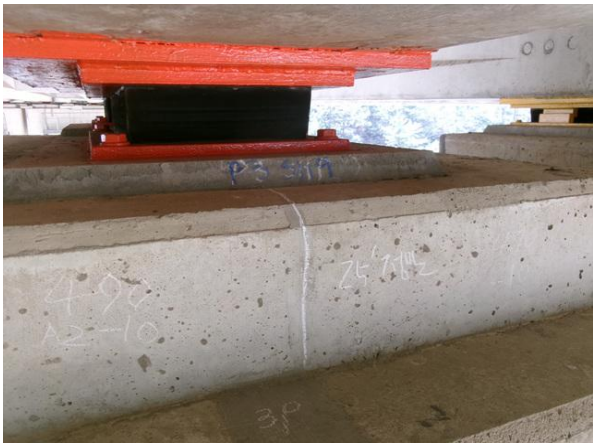
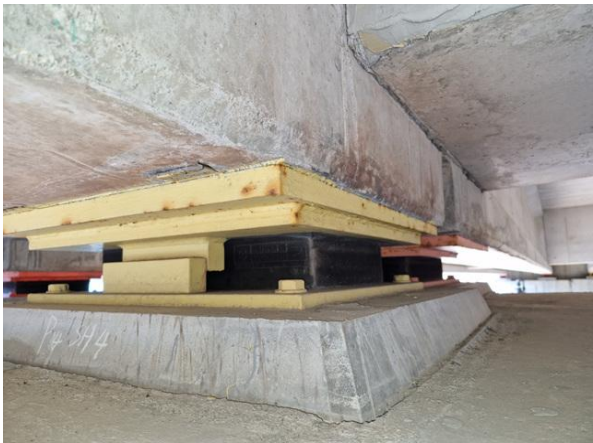
| 손상현황 | · P3-SH9 받침콘크리트 균열(0.3mm미만) | 손상현황 | · P4-SH2 Plate부식 |
| 원 인 | · 건조수축, 온도변화 등 | 원 인 | · 도장미흡부 습기흡착 등 |

| 조치방안 | · 표면처리 | 조치방안 | · 도장보수 |

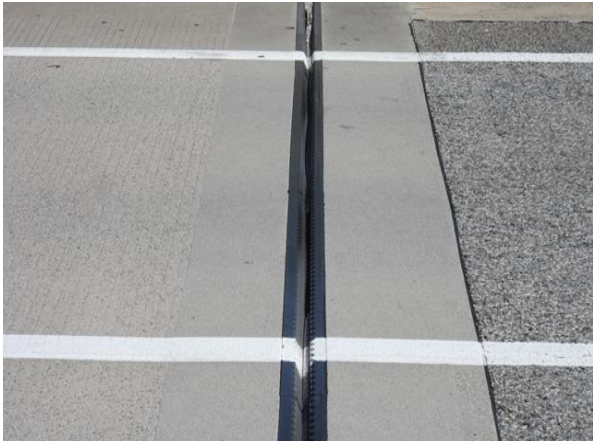
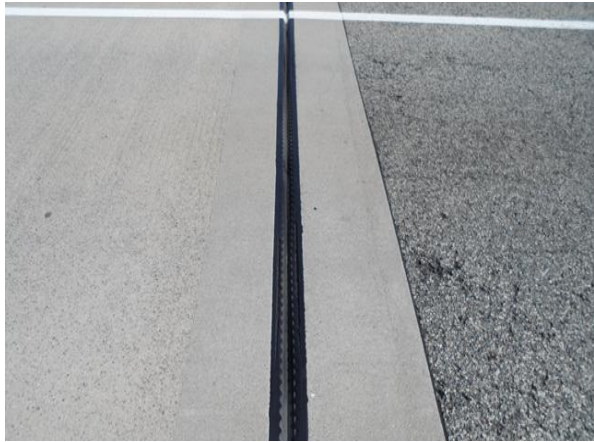
| 손상현황 | · A1 본체 고무재 파손(L=5.0m) | 손상현황 | · A1 후타재 균열(0.3mm미만) |
| 원 인 | · 차량 반복통행, 장기공용 등 | 원 인 | · 다짐불량, 차량 반복통행, 장기공용 등 |

| 조치방안 | · 신축이음 교체 | 조치방안 | · 주의관찰 |

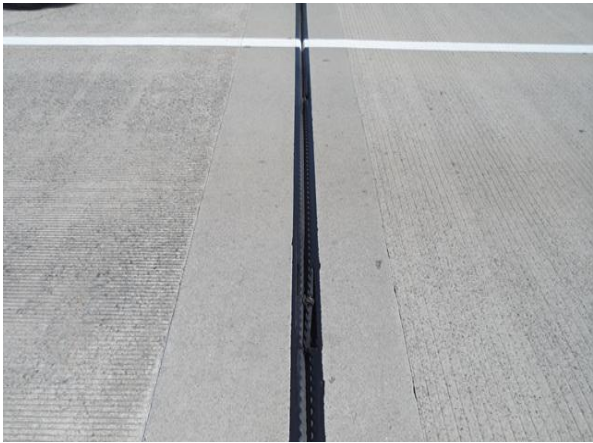
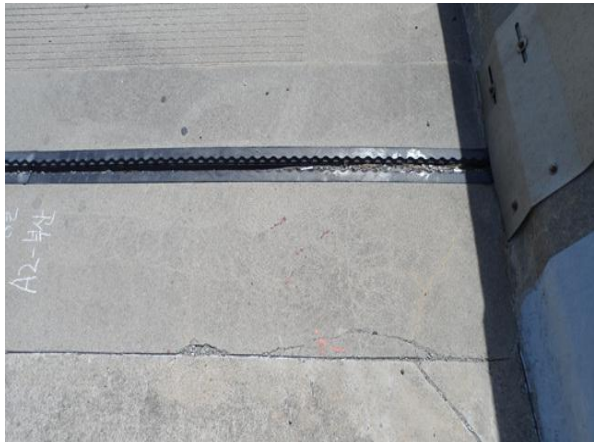
| 손상현황 | · A2 본체 고무재 파손(L=5.0m) | 손상현황 | · A2 후타재 파손(1.0m×0.1m) |
| 원 인 | · 차량 반복통행, 장기공용 등 | 원 인 | · 다짐불량, 차량 통행 등 |

| 조치방안 | · 신축이음 교체 | 조치방안 | · 단면보수 |

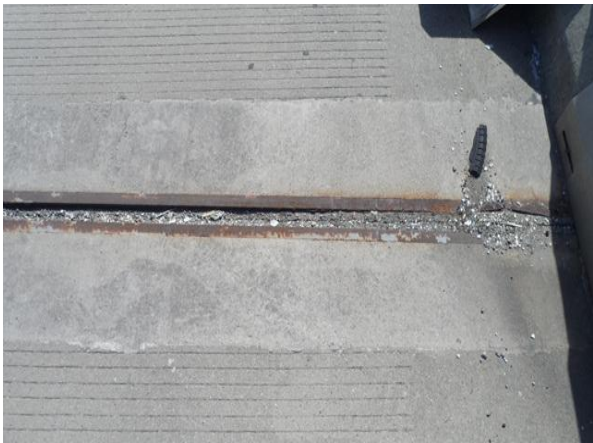
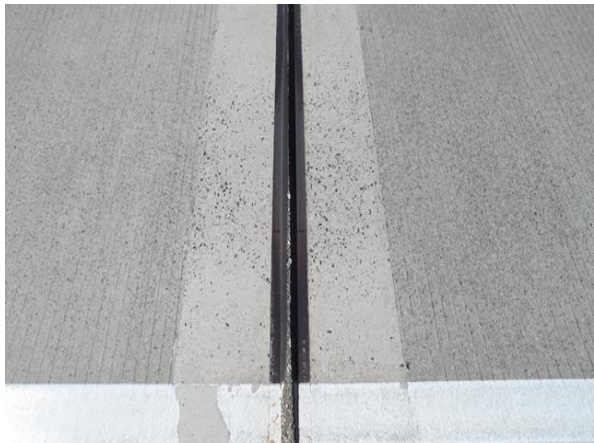
| 손상현황 | · P3 신축이음 본체부식 및 토사퇴적 | 손상현황 | · P3 후타재 균열(0.3mm미만) |
| 원 인 | · 본체 장기공용, 비산물 퇴적 | 원 인 | · 다짐불량, 차량 반복통행, 장기공용 등 |

| 조치방안 | · 주의관찰 | 조치방안 | · 주의관찰 |

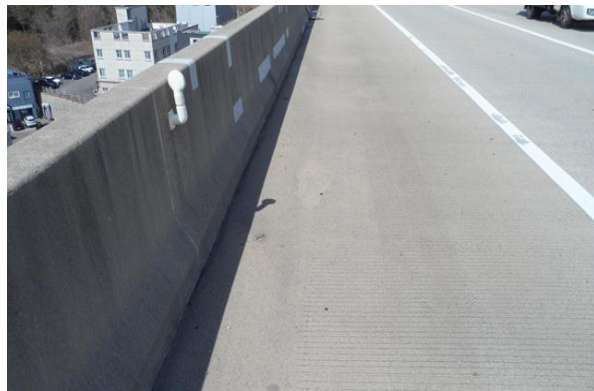
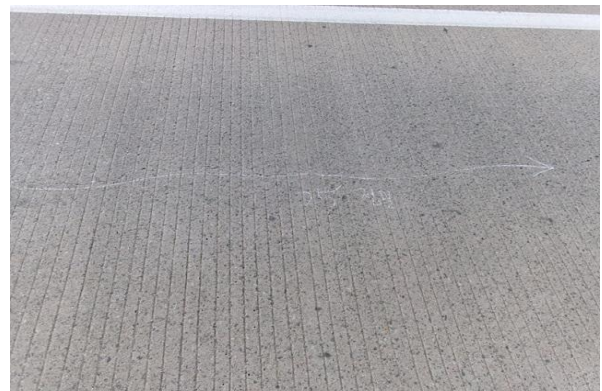
| 손상현황 | · S1 망상균열(3.0m×7.0m) | 손상현황 | · S2 포장균열(L=1.0m) |
| 원 인 | · 반복통행에 의한 윤하중, 동결방지제 살포 등 | 원 인 | · 반복통행에 의한 윤하중, 동결방지제 살포 등 |

| 조치방안 | · 주의관찰 | 조치방안 | · 주의관찰 |

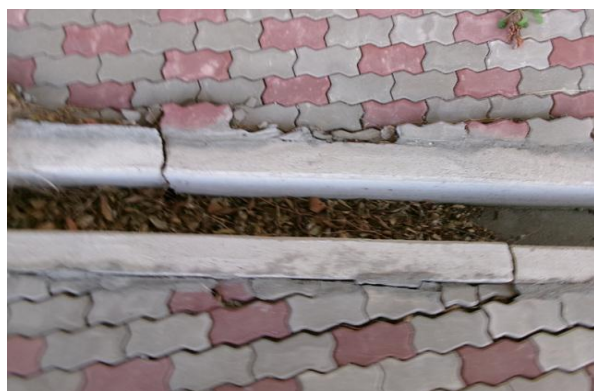
| 손상현황 | · S2 법면 배수로 파손(1.0m×2.0m) | 손상현황 | · S1 배수관 설치상태 현황 |
| 원 인 | · 시공미흡 등 | 원 인 | — |

| 조치방안 | · 단면보수 | 조치방안 | — |

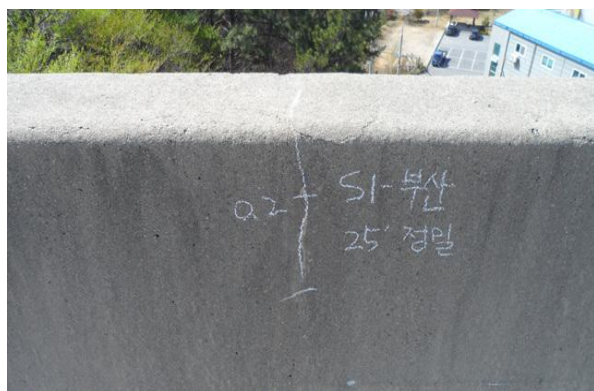
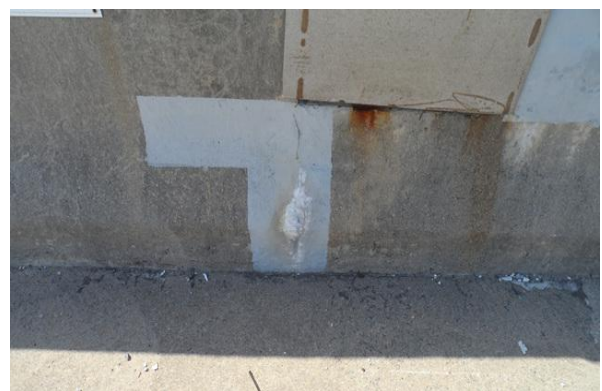
| 손상현황 | · S1 균열(0.3mm미만) | 손상현황 | · S3 균열부 백태 |
| 원 인 | · 건조수축 및 온도변화 등 | 원 인 | · 장기공용, 습기흡착 등 |

| 조치방안 | · 표면처리 | 조치방안 | · 표면처리 |
