남창천교(부산)

작업사진 및 손상현황

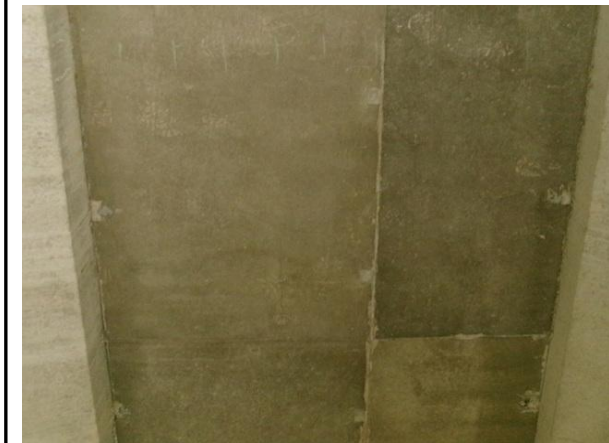
| 손상현황 | · S1 균열(0.3mm미만) |
| 원 인 | · 건조수축 및 거푸집 조기탈거 등 |

| 조치방안 | · 표면처리 |

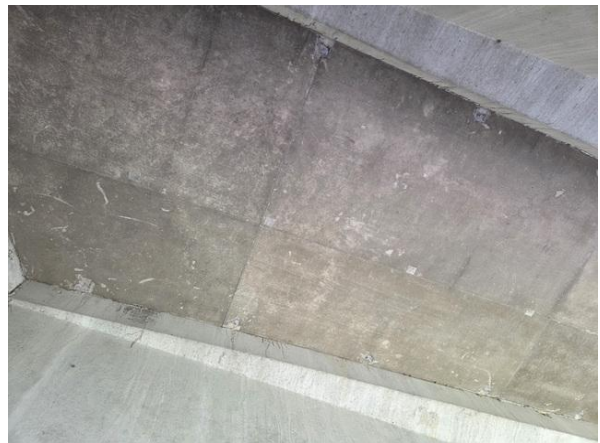
| 손상현황 | · S1 망상균열(2.0m×1.5m) |
| 원 인 | · 건조수축 및 거푸집 조기탈거 등 |

| 조치방안 | · 표면처리 |

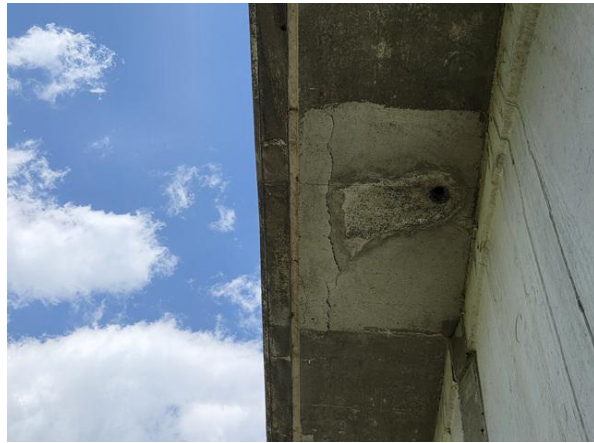
| 손상현황 | · S1 층분리(0.2m×1.0m) |
| 원 인 | · 다짐미흡부 우수유입 등 |

| 조치방안 | · 단면보수 |

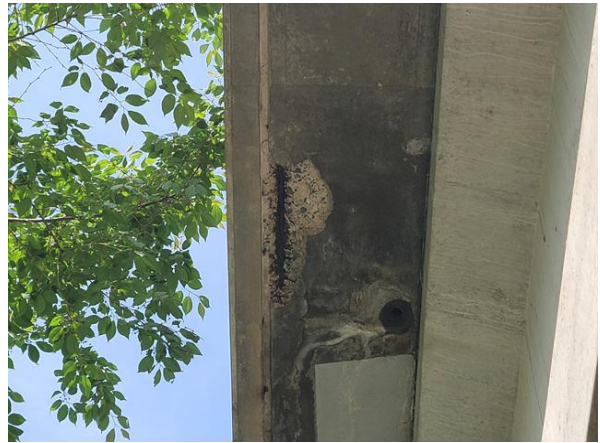
| 손상현황 | · S1 파손 및 철근노출(0.2m×0.5m) |
| 원 인 | · 철근부식(팽창압), 수분침투 등 |

| 조치방안 | · 단면보수(방청) |

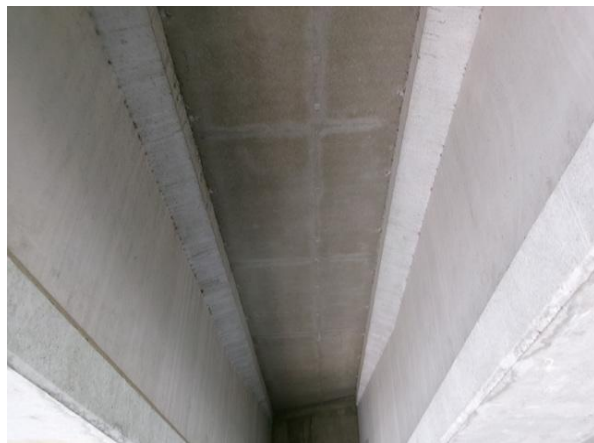
| 손상현황 | · S2 망상균열(15.0m×1.5m) |
| 원 인 | · 건조수축 및 거푸집 조기탈거 등 |

| 조치방안 | · 표면처리 |

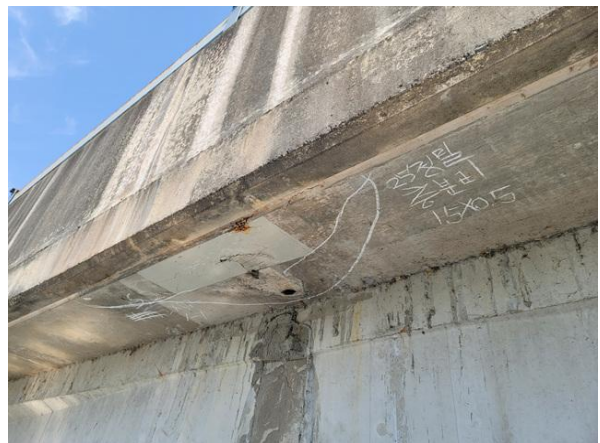
| 손상현황 | · S2 층분리(1..5m×0.5m) |
| 원 인 | · 다짐미흡부 우수유입 등 |

| 조치방안 | · 단면보수 |

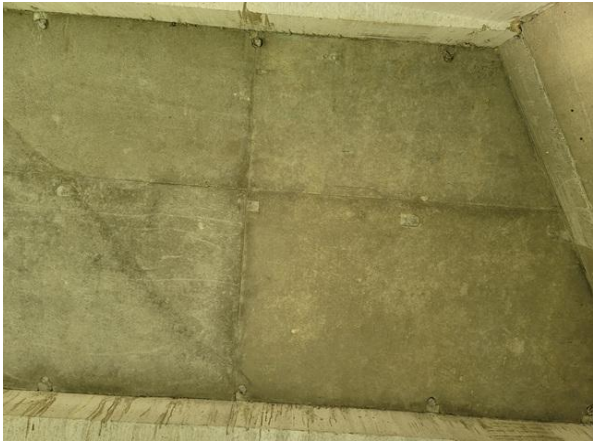
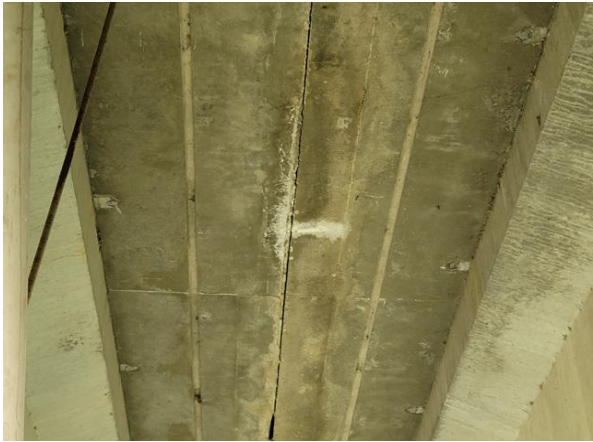
| 손상현황 | · S3 균열(0.3mm미만) | 손상현황 | · S3 백태(0.1m×0.2m) |
| 원 인 | · 건조수축 및 거푸집 조기탈거 등 | 원 인 | · 외기영향, 수분 침투 등 |

| 조치방안 | · 표면처리 | 조치방안 | · 표면처리 |

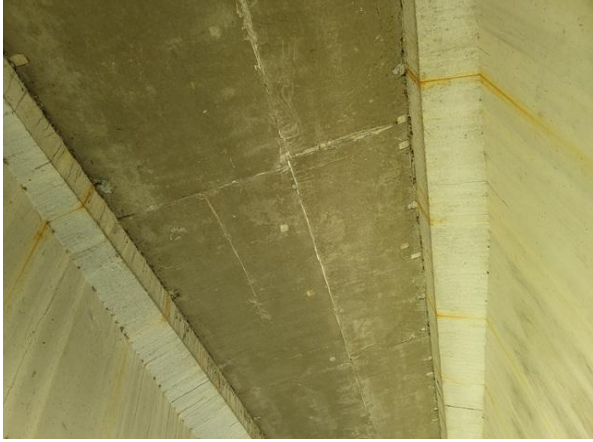
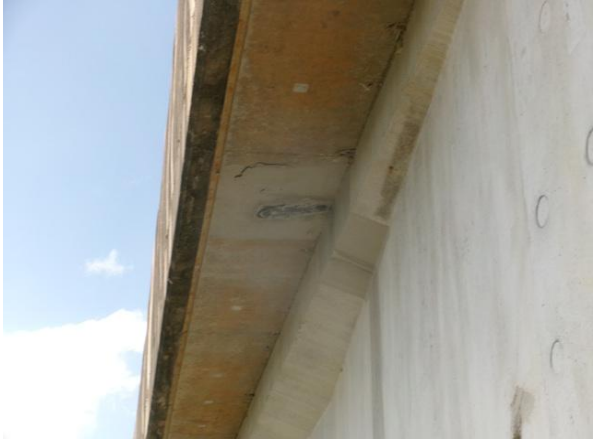
| 손상현황 | · S4 균열(0.3mm미만) | 손상현황 | · S5 층분리(0.5m×0.5m) |
| 원 인 | · 건조수축 및 거푸집 조기탈거 등 | 원 인 | · 다짐미흡부 우수유입 등 |

| 조치방안 | · 표면처리 | 조치방안 | · 단면보수 |

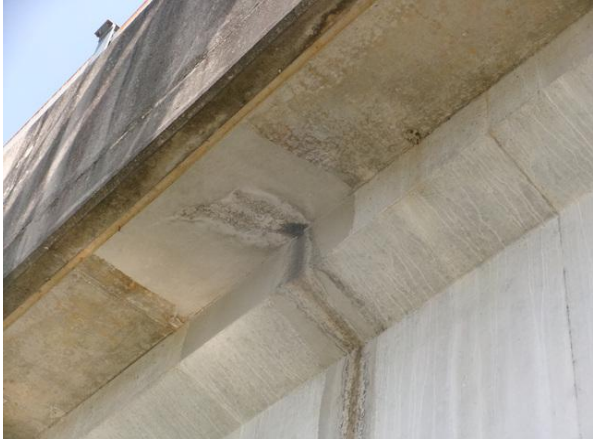
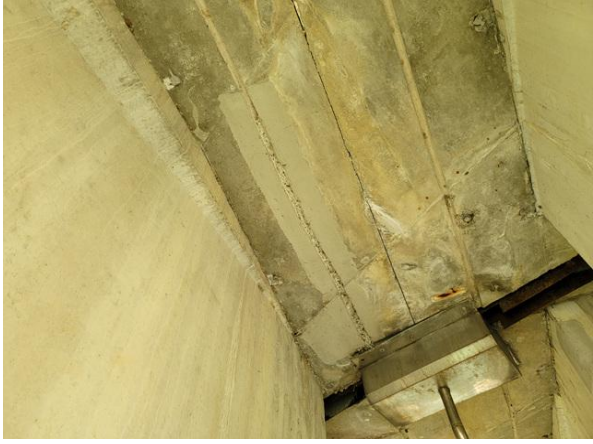
| 손상현황 | · S5 표면오염(0.2m×0.2m) | 손상현황 | · S3 물끊기홈 불량 보수 실시 |
| 원 인 | · 표면수 유입, 유공판 길이부족 등 | 원 인 | — |

| 조치방안 | · 표면처리 | 조치방안 | — |

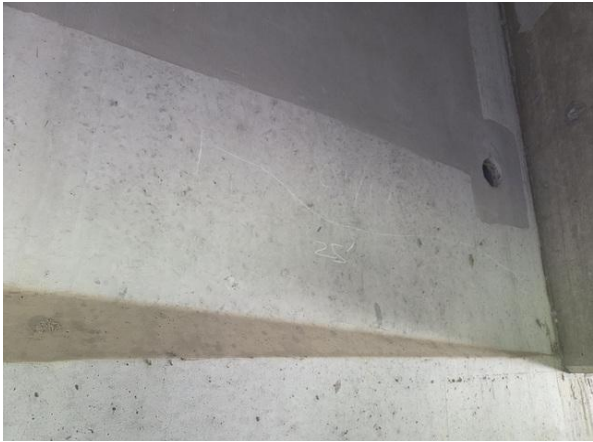
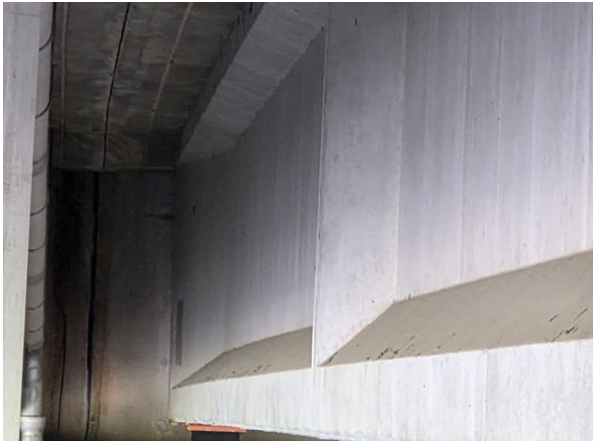
| 손상현황 | · S1 균열(0.3mm미만) | 손상현황 | · S1-G1 표면오염(0.2m×2.0m) |
| 원 인 | · 건조수축 및 온도변화 등 | 원 인 | · 우수유입 등 |

| 조치방안 | · 표면처리 | 조치방안 | · 주의관찰 |

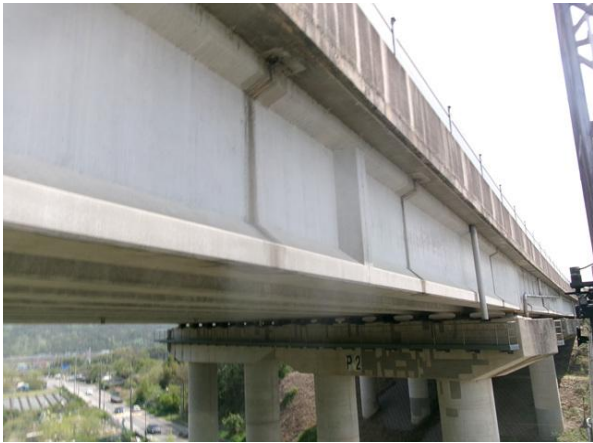
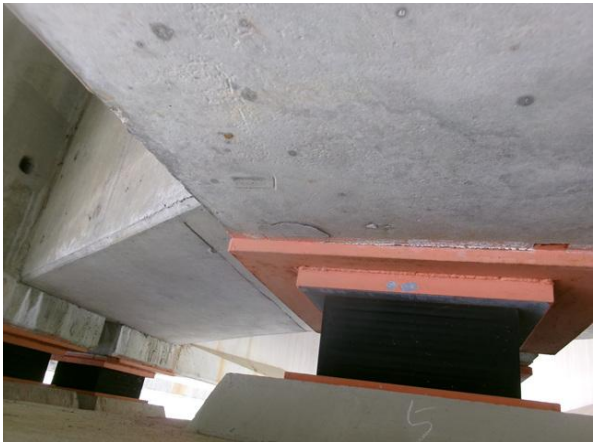
| 손상현황 | · S3-G7 표면오염(0.2m×2.0m) | 손상현황 | · S4-G5 층분리(0.1m×0.2m) |
| 원 인 | · 우수유입 등 | 원 인 | · 시공미흡 등 |

| 조치방안 | · 주의관찰 | 조치방안 | · 단면보수 |

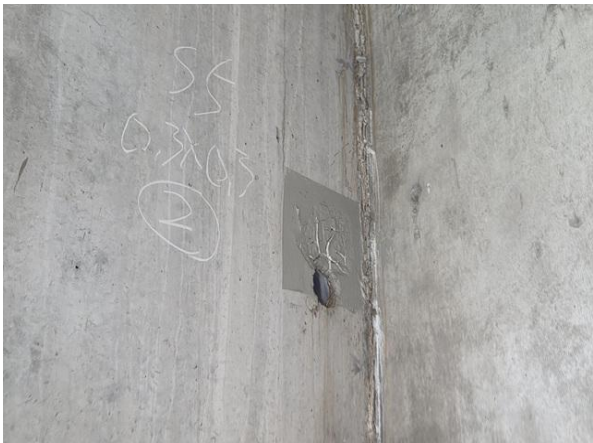
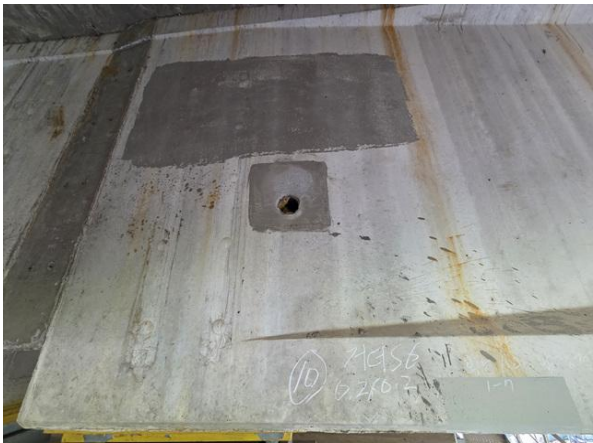
| 손상현황 | · S5-G7 보수미흡(0.2m×0.2m) | 손상현황 | · S6-G1 균열 보수 실시 |
| 원 인 | · 보수미흡 등 | 원 인 | - |

| 조치방안 | · 단면보수 | 조치방안 | - |

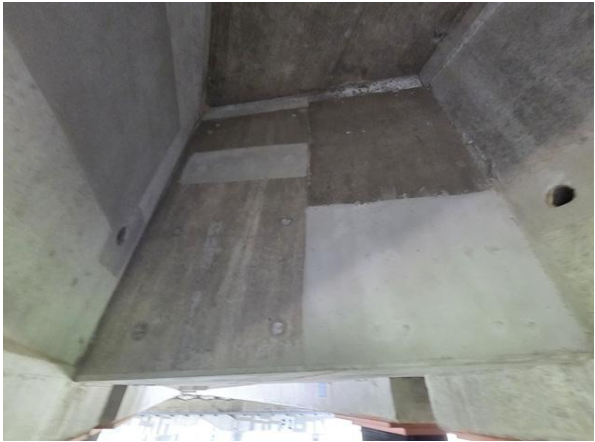
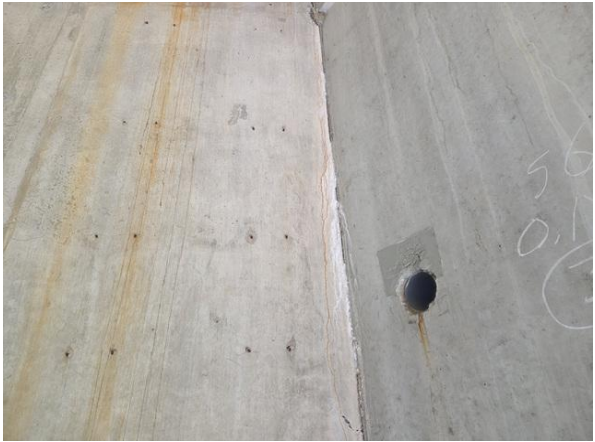
| 가로보 | | | |
|---|---|---|---|
| 손상현황 | · S1 기보수부 상태양호 | 손상현황 | · S6 백태(0.1m×0.5m) |
| 원 인 | － | 원 인 | · 이음부 수분침투, 외기영향 등 |

| 가로보 | | | |
|---|---|---|---|
| 조치방안 | － | 조치방안 | · 표면처리 |

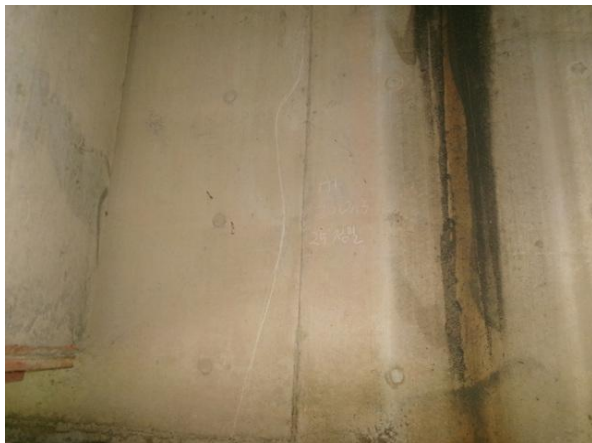
| 손상현황 | · A1 균열(0.3mm미만) |
| 원 인 | · 온도변화 및 건조수축 등 |

| 조치방안 | · 표면처리 |

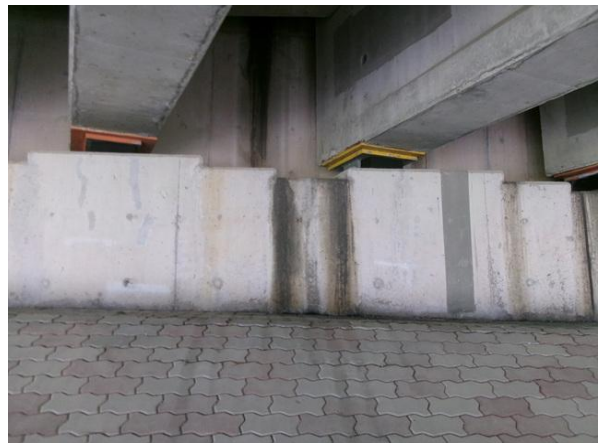
| 손상현황 | · A1 표면오염 (0.5m×1.0m) |
| 원 인 | · 우수유입 등 |

| 조치방안 | · 표면처리 |

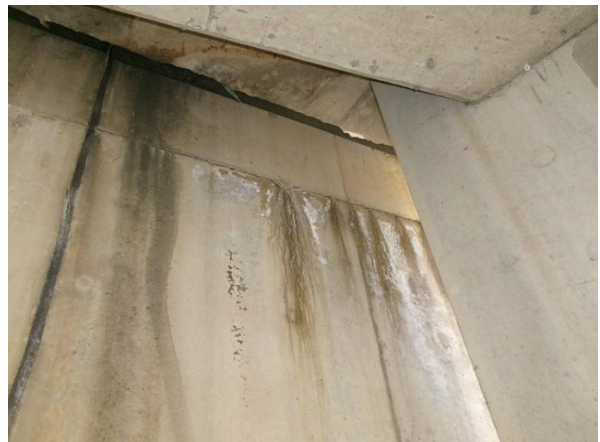
| 손상현황 | · A1 백태 (0.5m×1.0m) |
| 원 인 | · 이음부 수분침투, 외기영향 등 |

| 조치방안 | · 표면처리 |

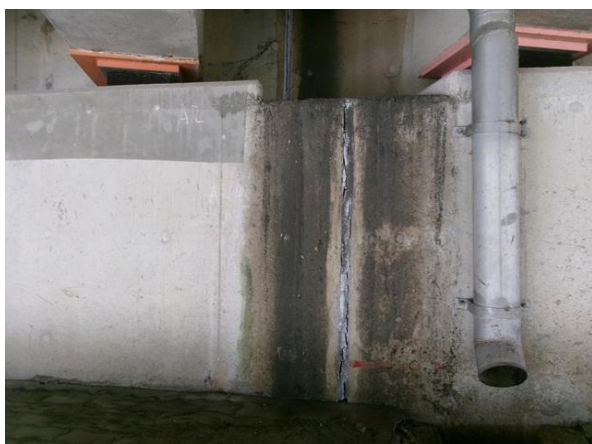
| 손상현황 | · A2 표면오염 (1.0m×2.0m) |
| 원 인 | · 우수유입 등 |

| 조치방안 | · 표면처리 |

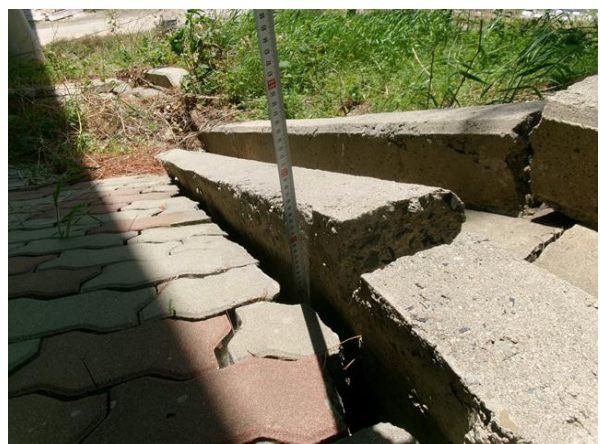
| 손상현황 | · A2 법면 세굴 (1.0m×2.0m×0.2m) |
| 원 인 | · 배수로 손상부 우수유입 등 |

| 조치방안 | · 흙 채움 후 배수로 단면보수 |

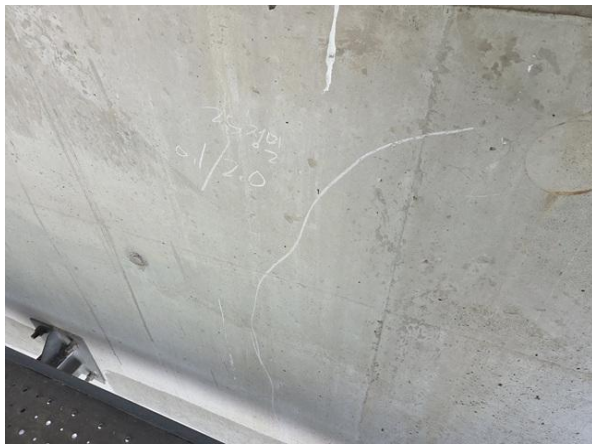
손상현황 · P1 코핑부 균열(0.3mm미만)

원 인 · 건조수축, 온도변화 등

조치방안 · 표면처리

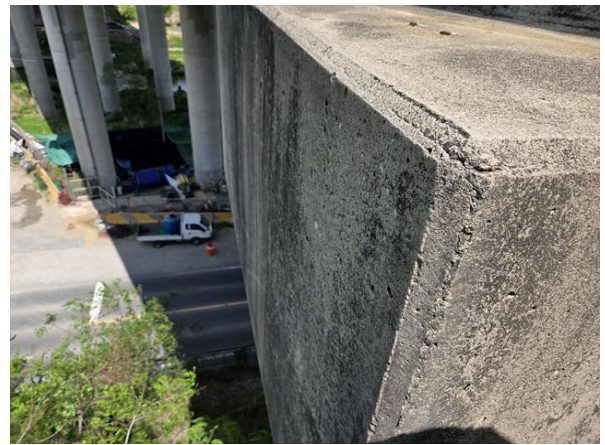
손상현황 · P1 코핑부 표면오염(2.0m×3.0m)

원 인 · 외부 우수유입 등

조치방안 · 표면처리

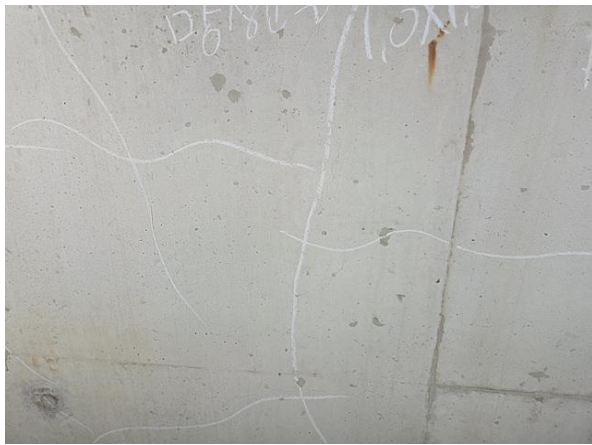
손상현황 · P1 코핑부 망상균열(1.0m×1.0m)

원 인 · 건조수축, 거푸집 조기탈거 등

조치방안 · 표면처리

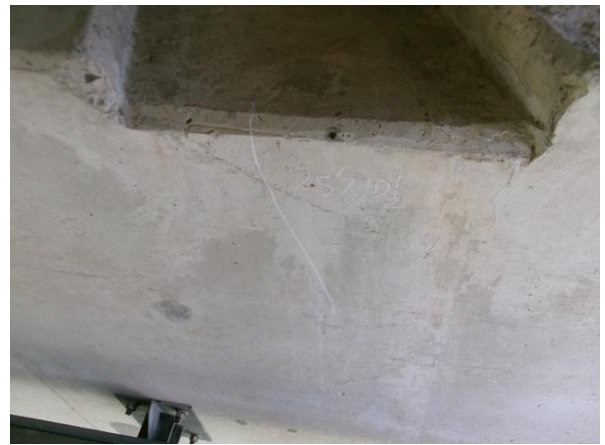
손상현황 · P2 코핑부 균열(0.3mm미만)

원 인 · 건조수축, 온도변화 등

조치방안 · 표면처리

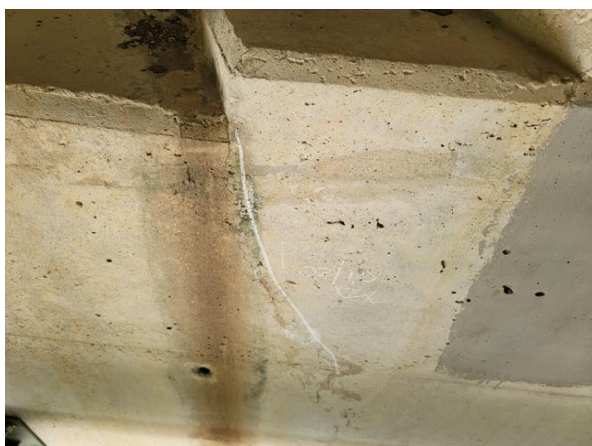
손상현황 · P3 코핑부 균열(0.3mm미만)

원 인 · 건조수축, 온도변화 등

조치방안 · 표면처리

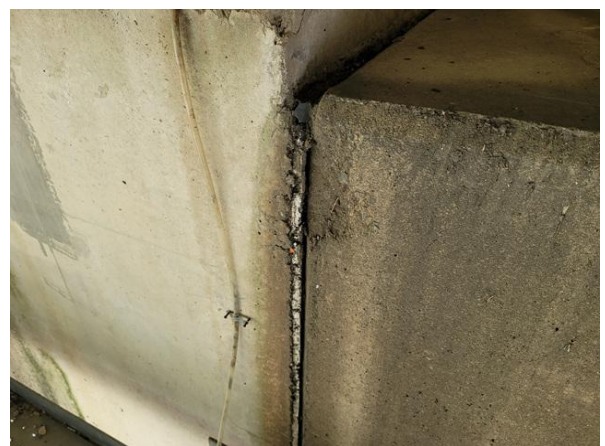
손상현황 · P3 코핑부 파손(0.2m×0.3m)

원 인 · 공용 중 외부충격 등

조치방안 · 단면보수

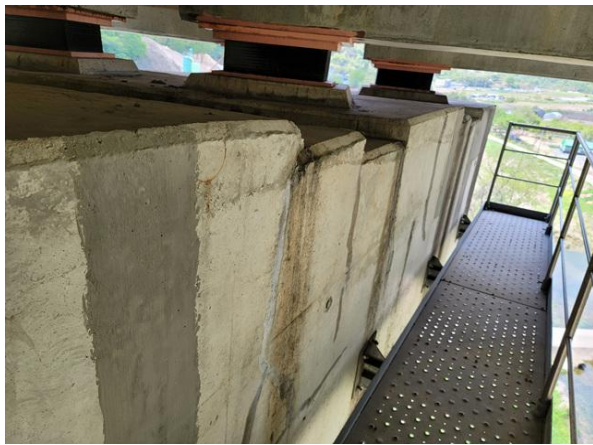
손상현황 · P3 코핑부 표면오염 (2.0m×3.0m)

원 인 · 외부 우수유입 등

조치방안 · 표면처리

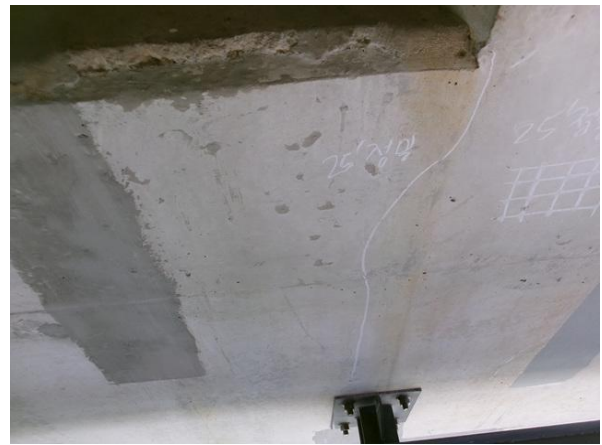
손상현황 · P4 코핑부 균열 (0.3mm미만)

원 인 · 건조수축, 온도변화 등

조치방안 · 표면처리

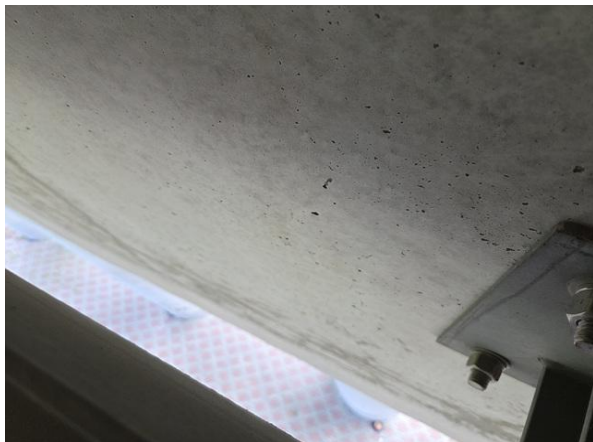
손상현황 · P5 코핑부 균열 (0.3mm미만)

원 인 · 건조수축, 온도변화 등

조치방안 · 표면처리

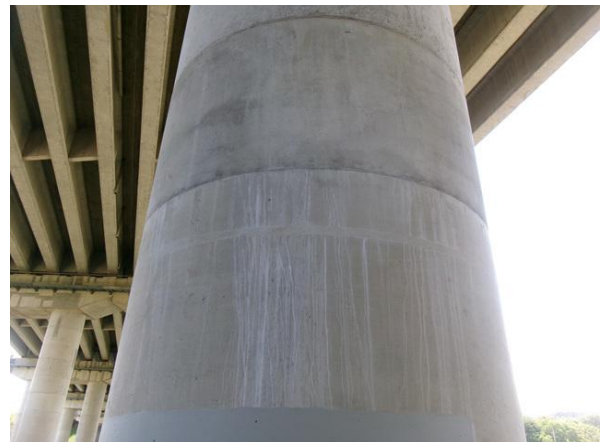
손상현황 · P5 코핑부 망상균열 (2.5m×3.0m)

원 인 · 건조수축, 거푸집 조기탈거 등

조치방안 · 표면처리

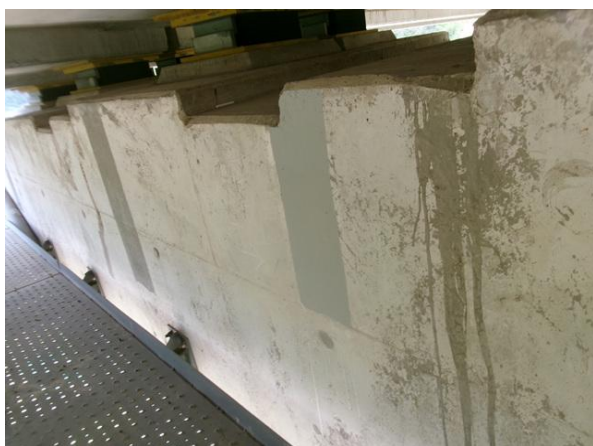
손상현황 · P2 코핑부 균열 보수 실시

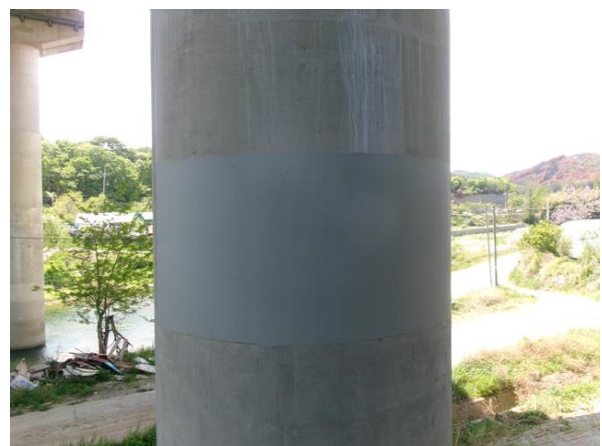
손상현황 · P5 기둥부 망상균열 보수 실시

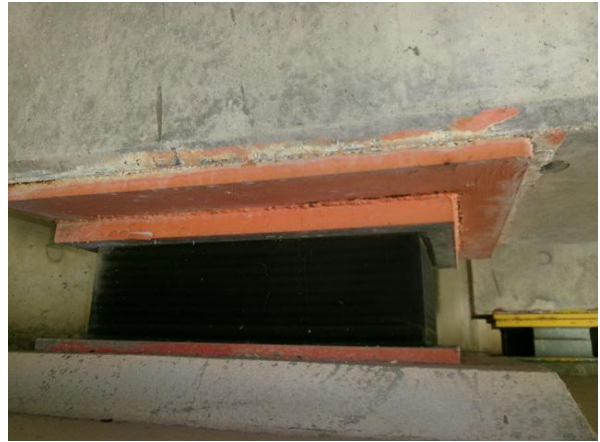
손상현황 · A1-SH3 탄성패드 밀립  
원 인 · 시공오류 및 마찰력부족 등  
조치방안 · 주의관찰

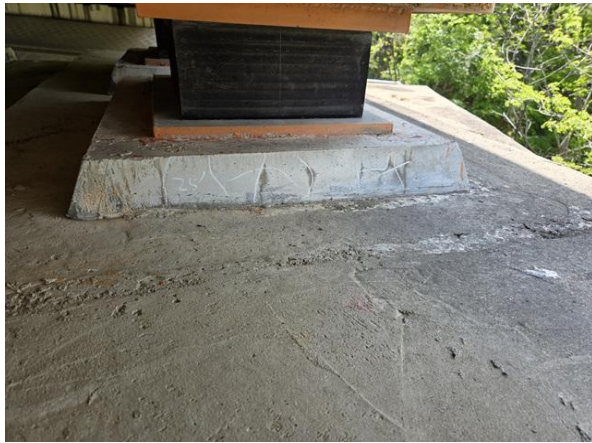
손상현황 · P1-SH7 몰탈 망상균열(0.3mm미만)  
원 인 · 건조수축, 거푸집 조기탈거 등  
조치방안 · 표면처리

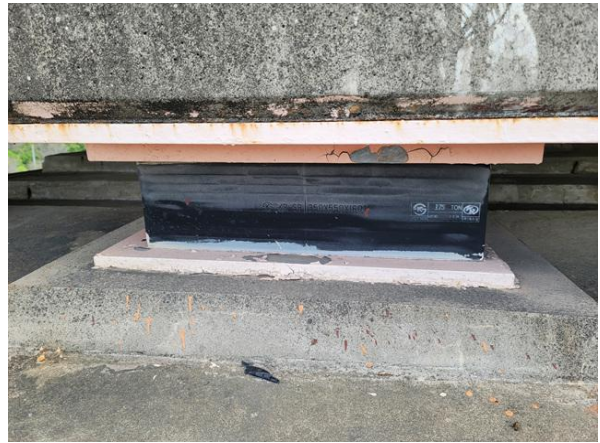
손상현황 · P3-SH7 탄성패드 밀립  
원 인 · 시공오류 및 마찰력부족 등  
조치방안 · 주의관찰

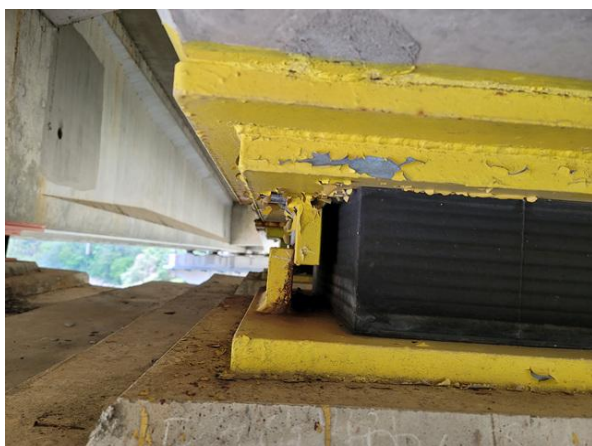
손상현황 · P3-SH4(A1) 스토퍼 밀착  
원 인 · 시공오류 등  
조치방안 · 주의관찰

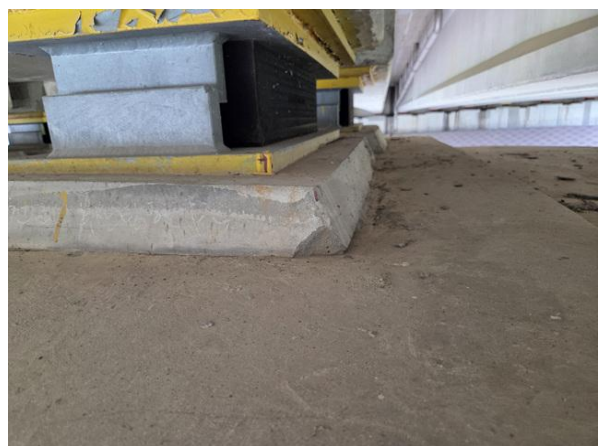
손상현황 · P5-SH1 몰탈 박락(0.1m×0.1m)  
원 인 · 건조수축, 시공미흡 등  
조치방안 · 단면보수

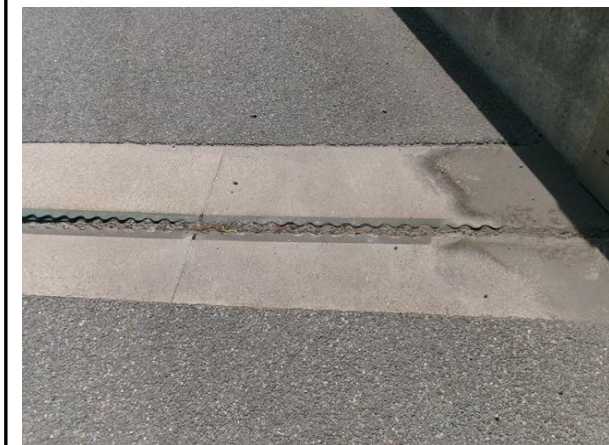
손상현황 · A1 유간 토사퇴적 (L=2.0m)

원 인 · 비산먼지 퇴적, 장기공용 등

조치방안 · 정비

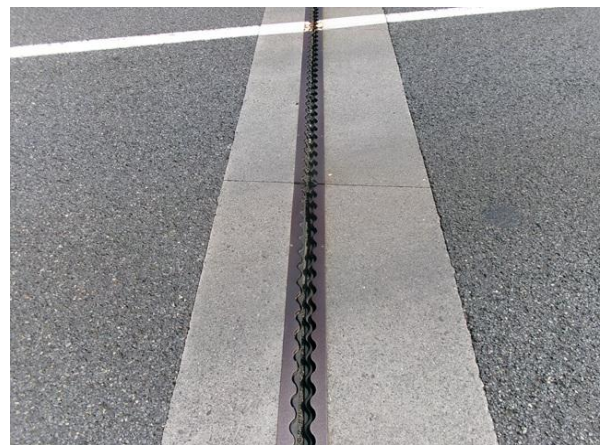
손상현황 · A1 고무재 이격 (L=9.0m)

원 인 · 장기공용에 따른 노후화 등

조치방안 · 주의관찰

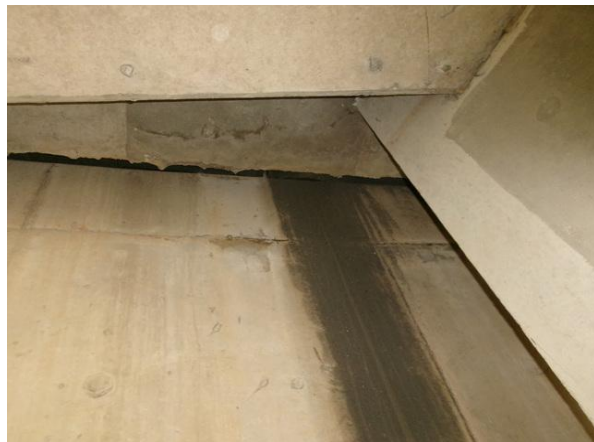
손상현황 · A1 하부 누수 (L=9.0m)

원 인 · 교량 표면수 유입 등

조치방안 · 주의관찰

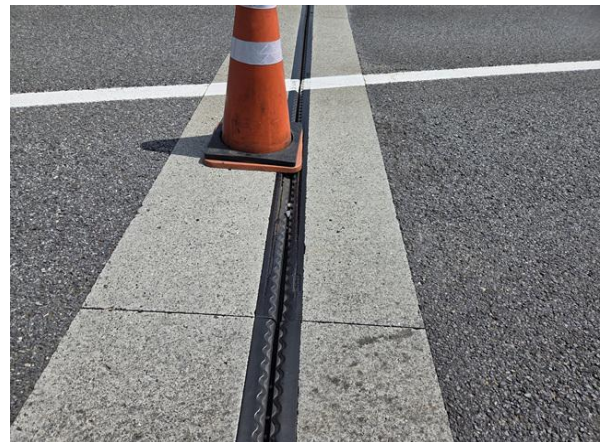
손상현황 · A2 고무재 파손 (L=9.0m)

원 인 · 공용기간 증가, 차량의 반복통행 진동 등

조치방안 · 정비

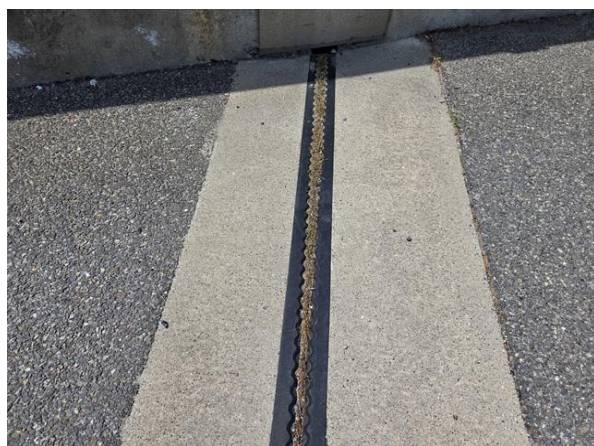
손상현황 · A2 유간 토사퇴적 (L=1.5m)

원 인 · 비산먼지 퇴적, 장기공용 등

조치방안 · 정비

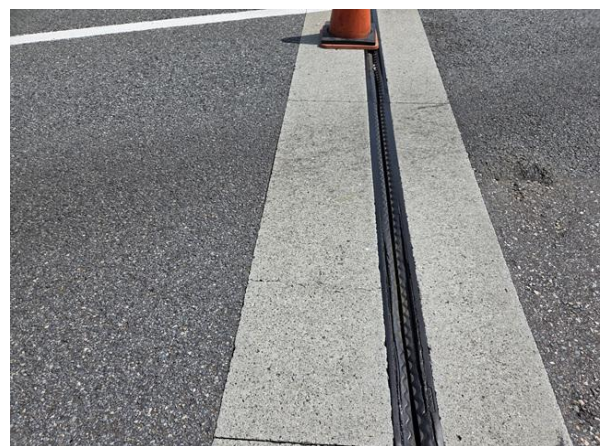
손상현황 · A2 후타재 균열 (0.3mm미만)

원 인 · 다짐불량, 차량 반복통행, 장기공용 등

조치방안 · 주의관찰

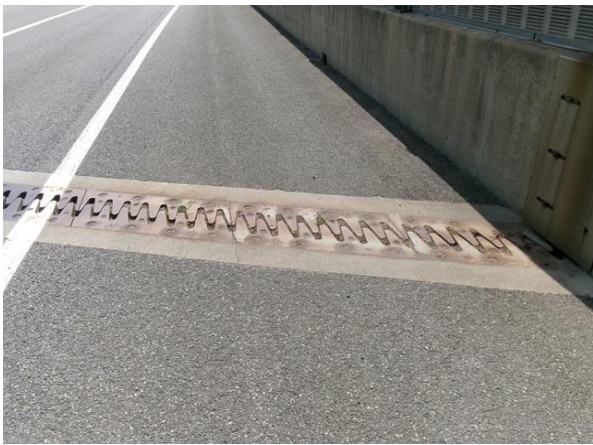
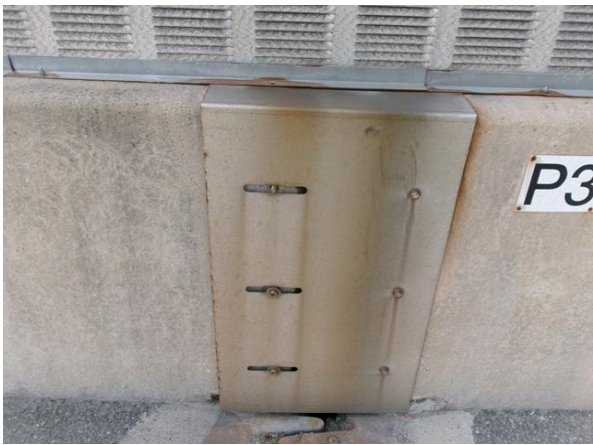
| 신축이음장치 | | | |
|---|---|---|---|
| 손상현황 | · P3 본체 부식(L=3.0m) | 손상현황 | · P3 차수판 볼트탈락 |
| 원 인 | · 공용기간 증가, 차량의 반복통행 등 | 원 인 | · 공용기간 증가, 차량의 반복통행 진동 등 |

| 신축이음장치 | | | |
|---|---|---|---|
| 조치방안 | · 도장보수 | 조치방안 | · 정비 |

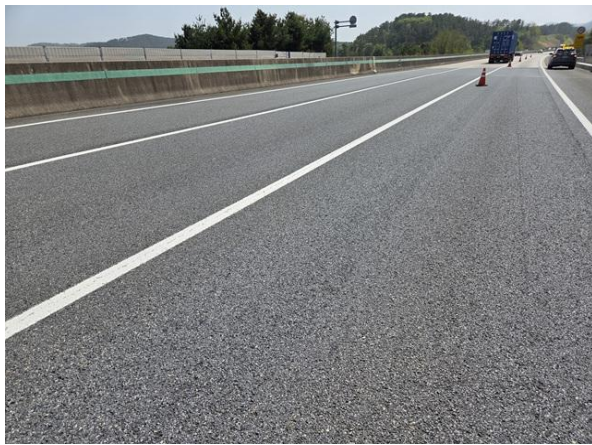
손상현황 · S1 시공이음부 균열(L=35.0m)

원 인 · 시공미흡 등

조치방안 · 아스콘 실링

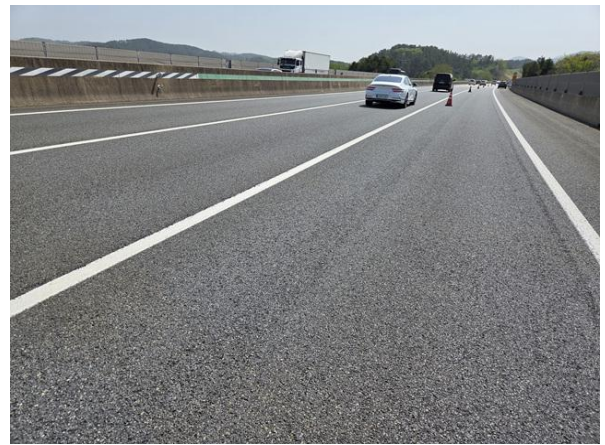
손상현황 · S3 시공이음부 균열(L=35.0m)

원 인 · 시공미흡 등

조치방안 · 아스콘 실링

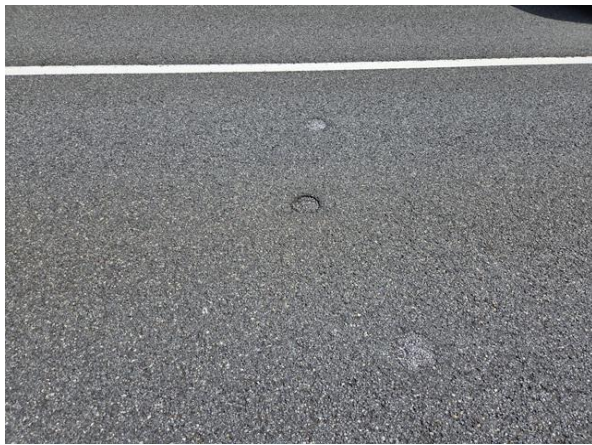
손상현황 · S4 포장 보수불량(0.2m×0.2m)

원 인 · 보수미흡 등

조치방안 · 아스콘 패칭

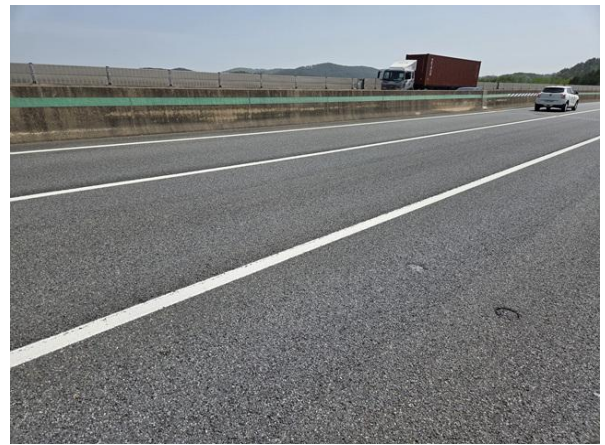
손상현황 · S4 시공이음부 균열(L=35.0m)

원 인 · 시공미흡 등

조치방안 · 아스콘 실링

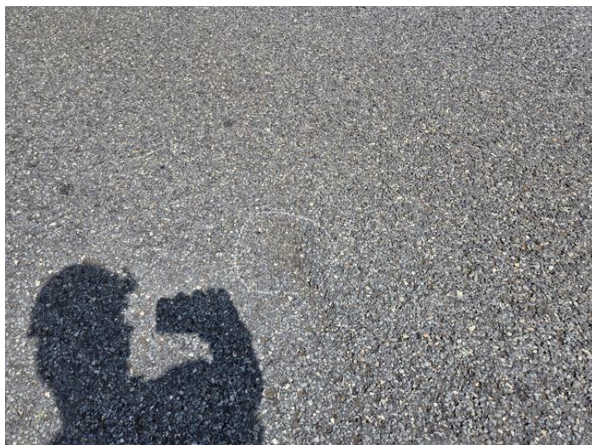
손상현황 · S5 포장파임(0.2m×0.7m)

원 인 · 외부충격, 장기공용 등

조치방안 · 단면보수

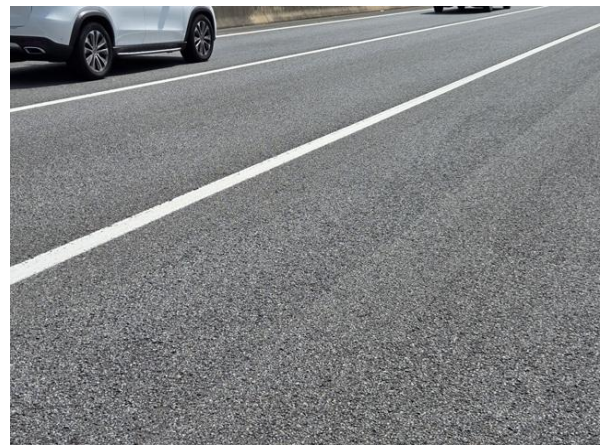
손상현황 · S6 시공이음부 균열(L=35.0m)

원 인 · 시공미흡 등

조치방안 · 아스콘 실링

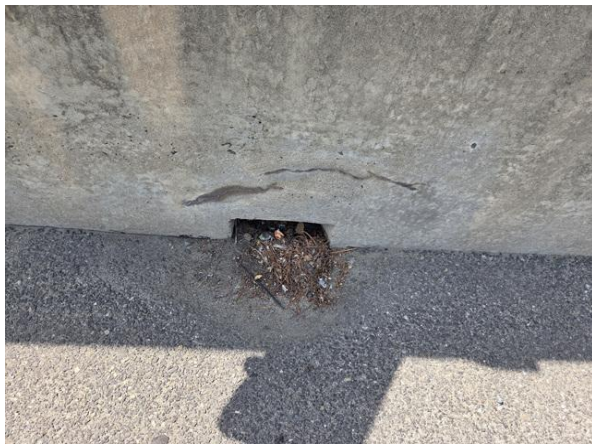
| 손상현황 | · S1 배수구 막힘 |
| 원 인 | · 공용 중 비산물 퇴적 등 |

| 조치방안 | · 정비 |

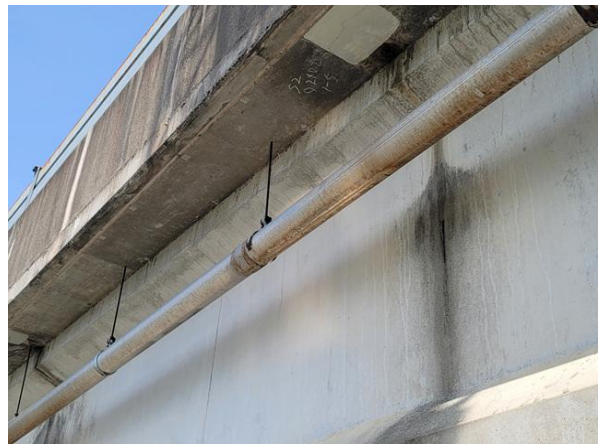
| 손상현황 | · S2 배수관 고정불량 |
| 원 인 | · 시공미흡 등 |

| 조치방안 | · 정비 |

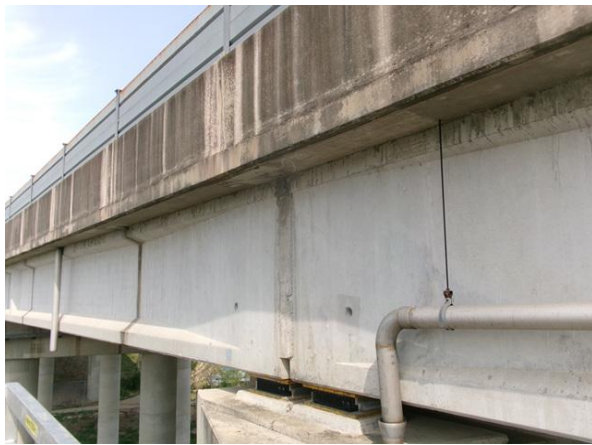
| 손상현황 | · S2 유공관 길이부족 |
| 원 인 | · 시공미흡 등 |

| 조치방안 | · 유공관 길이연장 |

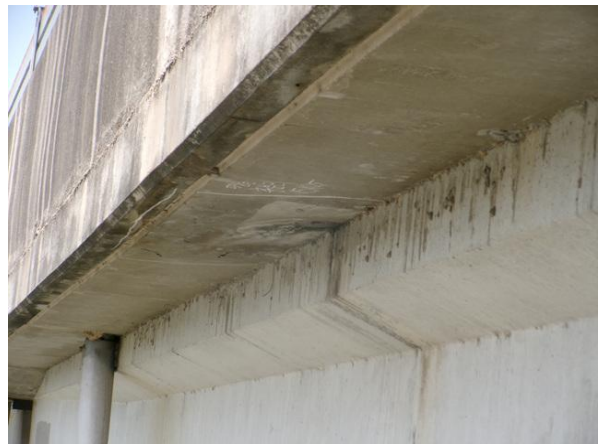
| 손상현황 | · S3 유도배수관 누수 |
| 원 인 | · 시공미흡 등 |

| 조치방안 | · 유공관 길이연장 |

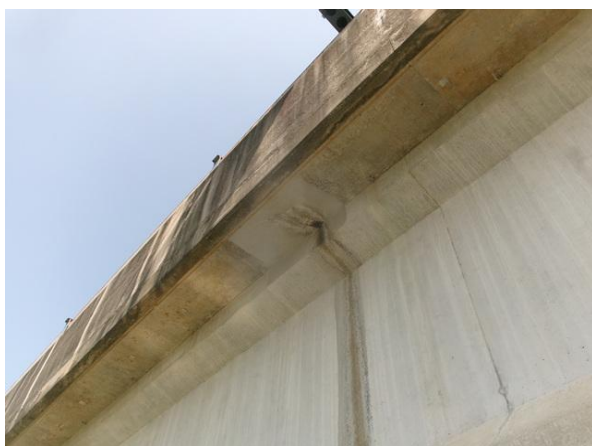
| 손상현황 | · S5 유공관 길이부족 |
| 원 인 | · 시공미흡 등 |

| 조치방안 | · 유공관 길이연장 |

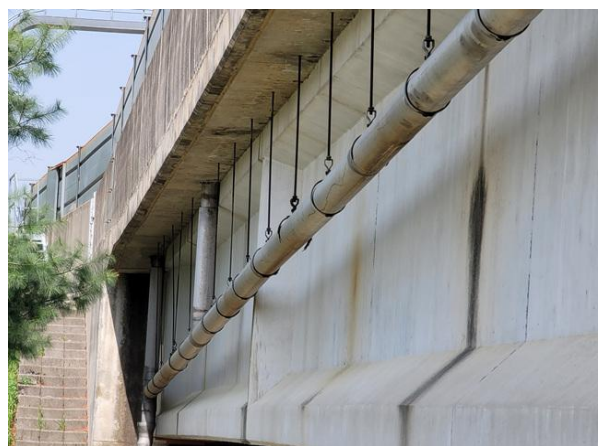
| 손상현황 | · S6 배수관 고정대 파손 |
| 원 인 | · 장기공용에 따른 노후화 등 |

| 조치방안 | · 정비 |

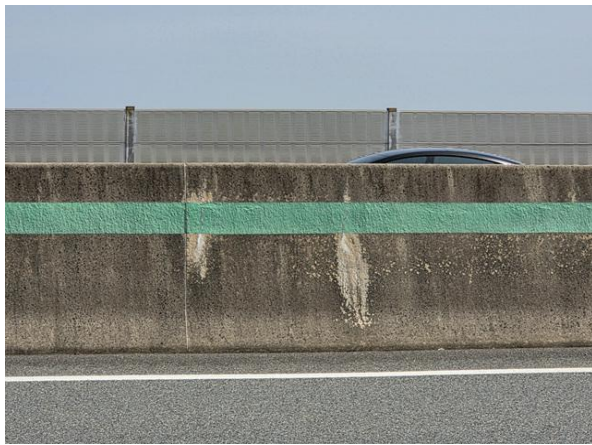
손상현황 · S1 중분대 균열(0.3mm미만)

원 인 · 건조수축 및 온도변화 등

조치방안 · 표면처리

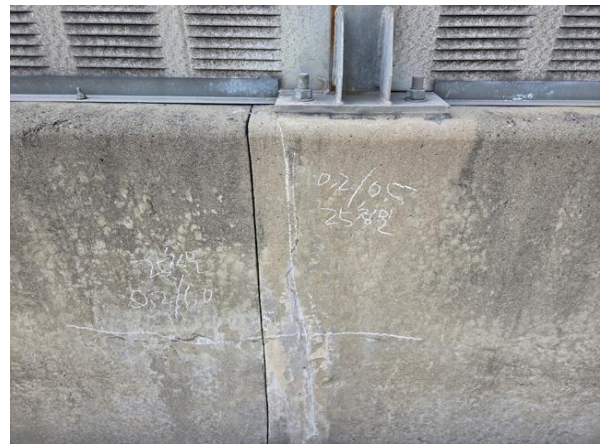
손상현황 · S2 방호벽 균열(0.3mm미만)

원 인 · 건조수축 및 온도변화 등

조치방안 · 표면처리

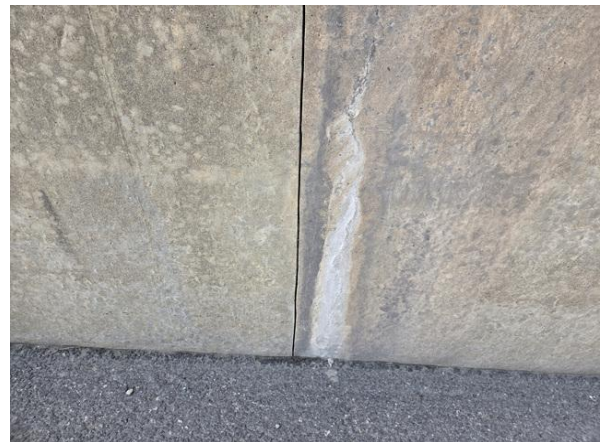
손상현황 · S2 균열(0.5m×3.0m)

원 인 · 공용 중 외부충격 등

손상현황 · S3 백태(0.2m×1.0m)

원 인 · 손상부 우수유입, 습기흡착 등

조치방안 · 단면보수

조치방안 · 표면처리

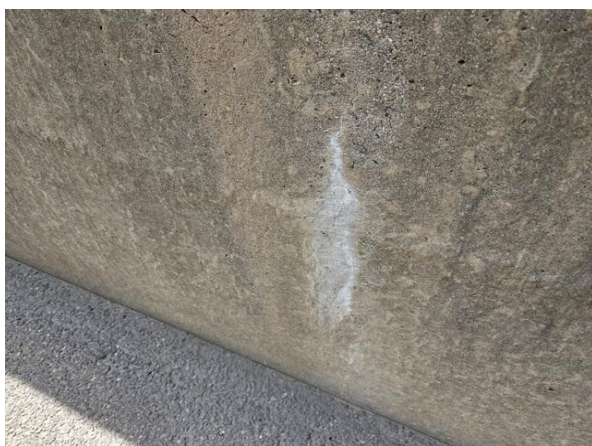
손상현황 · S5 백태(0.2m×0.5m)

원 인 · 손상부 우수유입, 습기흡착 등

조치방안 · 표면처리

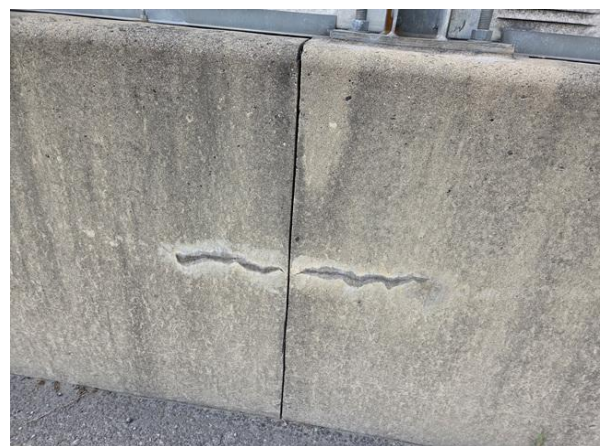
손상현황 · S6 방호벽 균열(0.3mm미만)

원 인 · 건조수축 및 온도변화 등

조치방안 · 표면처리

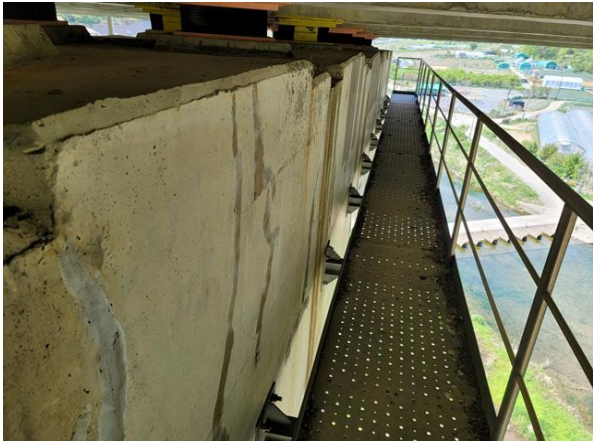
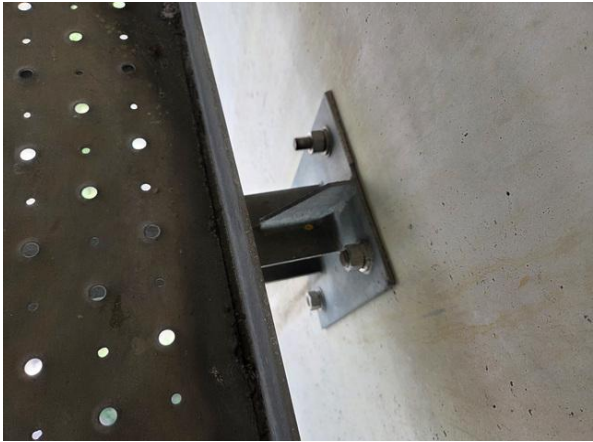
| 교량 점검시설 | | | |
|---|---|---|---|
| 손상현황 | · P3 점검통로 난간 상태현황 | 손상현황 | · P5 점검통로 난간 앵커 상태현황 |
