남창천교(울산)

## 작업사진 및 손상현황

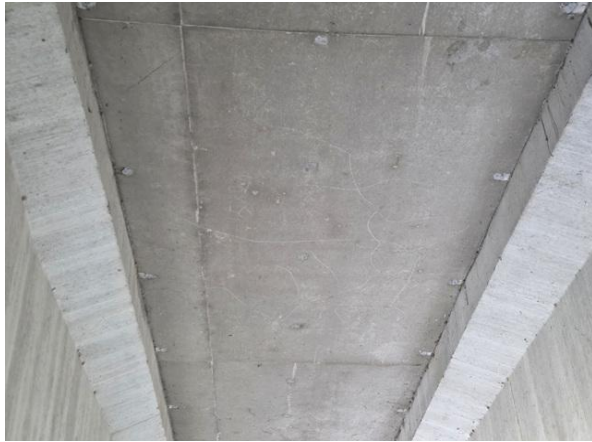
손상현황 · S1 망상균열 (2.0m×1.5m)  
원 인 · 건조수축 및 거푸집 조기탈거 등  
조치방안 · 표면처리

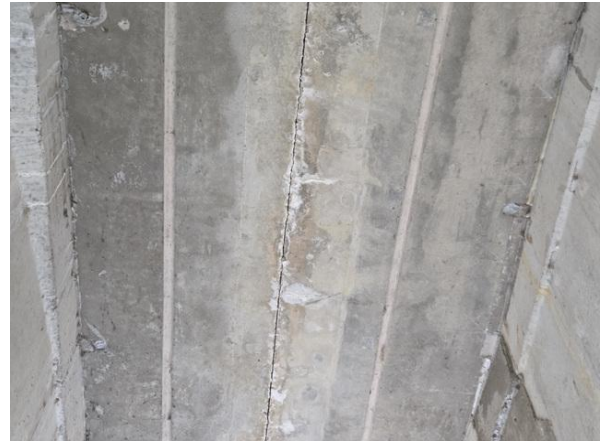
손상현황 · S1 백태 (0.2m×1.0m)  
원 인 · 외기영향, 수분 침투 등  
조치방안 · 표면처리

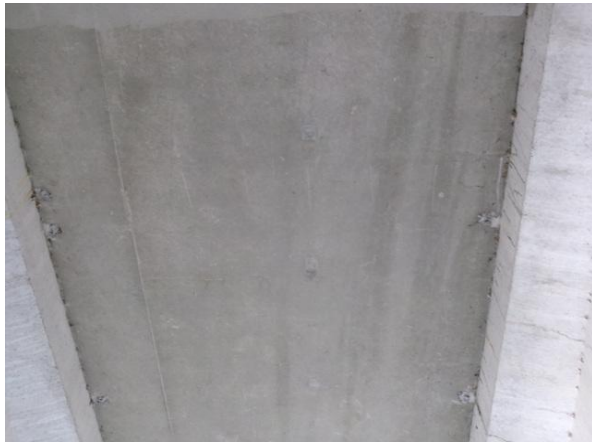
손상현황 · S2 망상균열 (15.0m×1.5m)  
원 인 · 건조수축 및 거푸집 조기탈거 등  
조치방안 · 표면처리

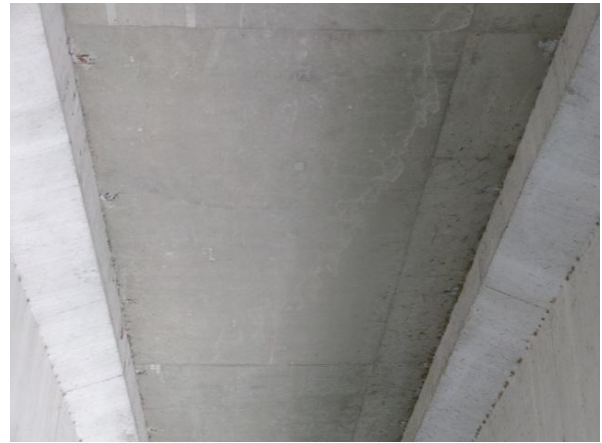
손상현황 · S3 균열 (0.3mm미만)  
원 인 · 건조수축 및 온도변화 등  
조치방안 · 표면처리

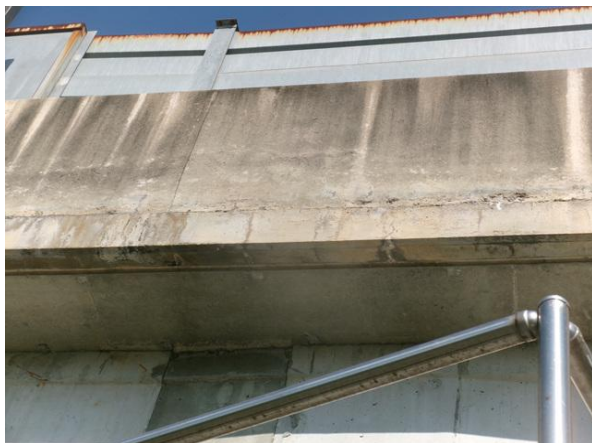
손상현황 · S3 균열부 백태  
원 인 · 외기영향, 수분 침투 등  
조치방안 · 표면처리

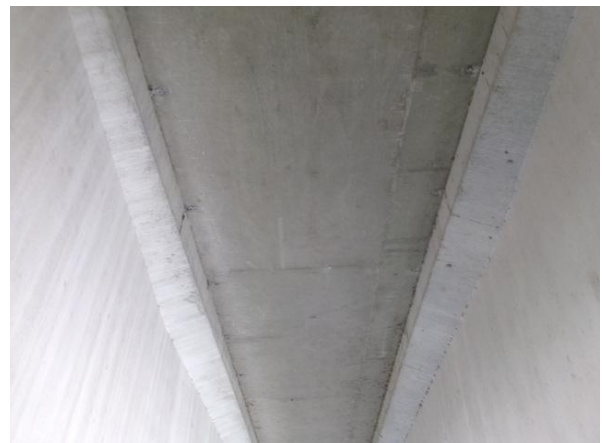
손상현황 · S3 망상균열 (6.0m×1.0m)  
원 인 · 건조수축 및 거푸집 조기탈거 등  
조치방안 · 표면처리

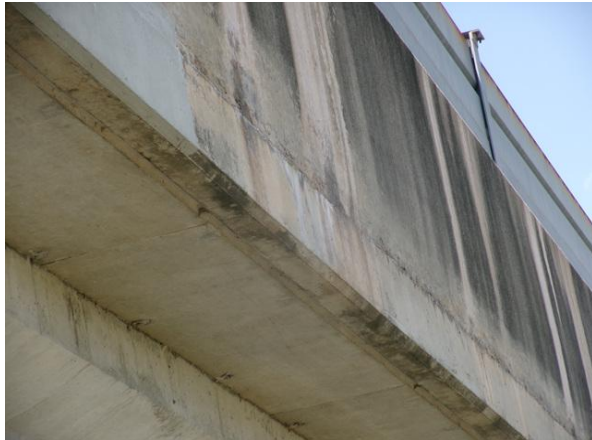
손상현황 · S3 백태 (0.5m×0.6m)  
원 인 · 외기영향, 수분 침투 등  
조치방안 · 표면처리

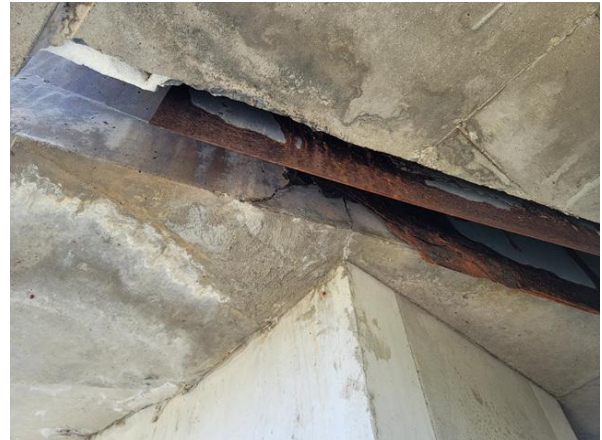
손상현황 · S3 파손 (0.2m×0.2m)  
원 인 · 공용 중 외부충격 등  
조치방안 · 단면보수

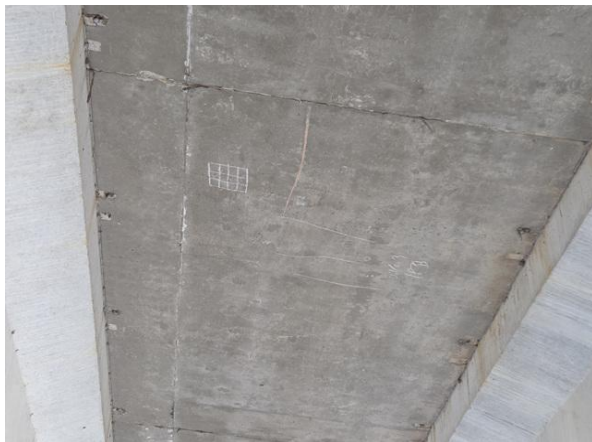
손상현황 · S5 균열 (0.3mm미만)  
원 인 · 건조수축 및 온도변화 등  
조치방안 · 표면처리

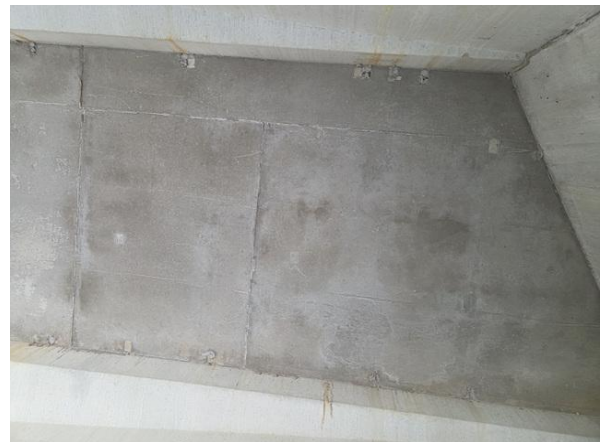
손상현황 · S5 망상균열 (6.0m×1.0m)  
원 인 · 건조수축 및 거푸집 조기탈거 등  
조치방안 · 표면처리

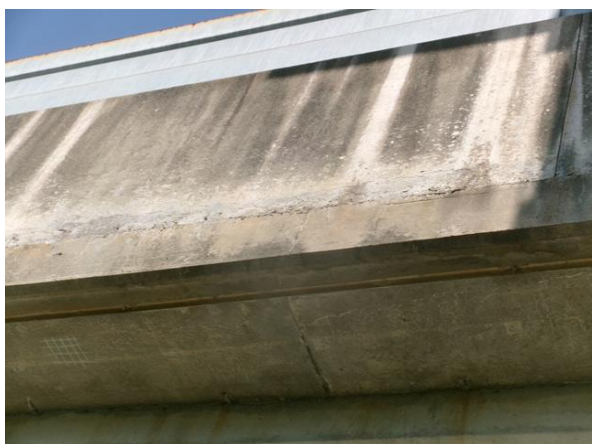
손상현황 · S6 균열 (0.3mm미만)  
원 인 · 건조수축 및 온도변화 등  
조치방안 · 표면처리

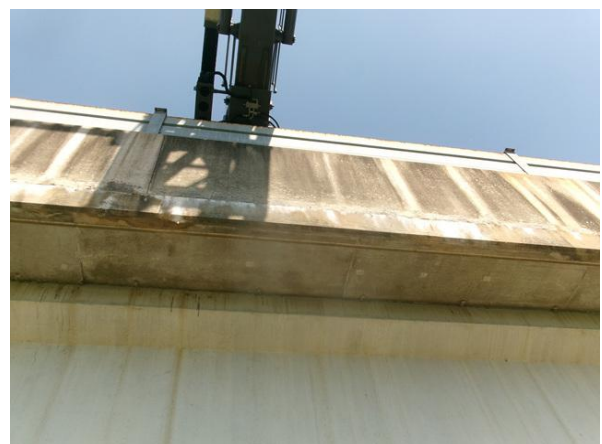
손상현황 · S6 백태 (0.5m×6.0m)  
원 인 · 외기영향, 수분 침투 등  
조치방안 · 표면처리

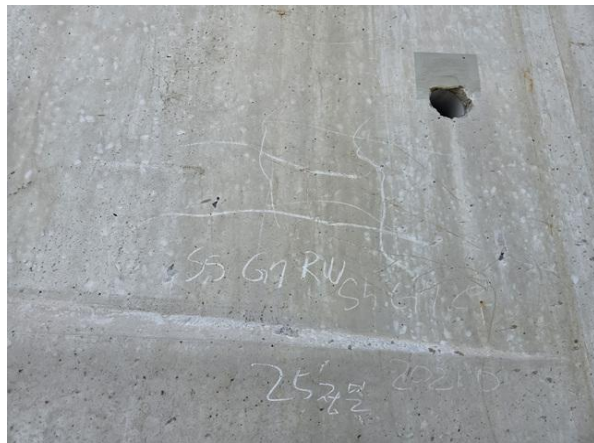
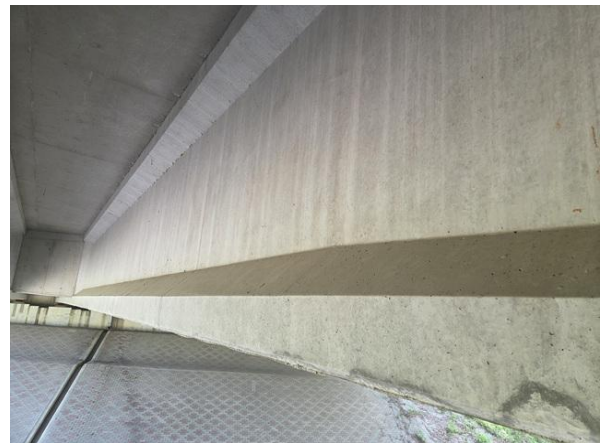
| 손상현황 | · S5-G7 망상균열 (0.5m×4.5m) | 손상현황 | · S1 거더 외관상태 양호 |
| 원 인 | · 건조수축 및 거푸집 조기탈형 등 | 원 인 | — |

| 조치방안 | · 표면처리 | 조치방안 | — |

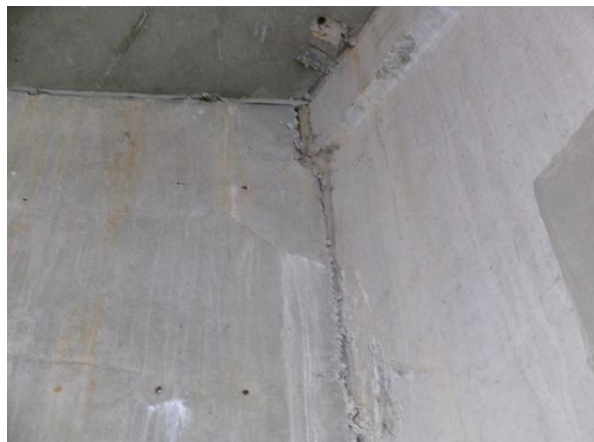
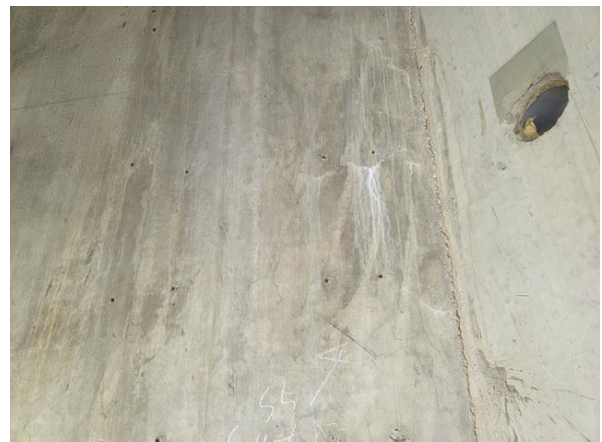
| 손상현황 | · S4 균열부 백태 | 손상현황 | · S4 균열부 백태 |
| 원 인 | · 외기영향, 수분 침투 등 | 원 인 | · 외기영향, 수분 침투 등 |

| 조치방안 | · 표면처리 | 조치방안 | · 표면처리 |

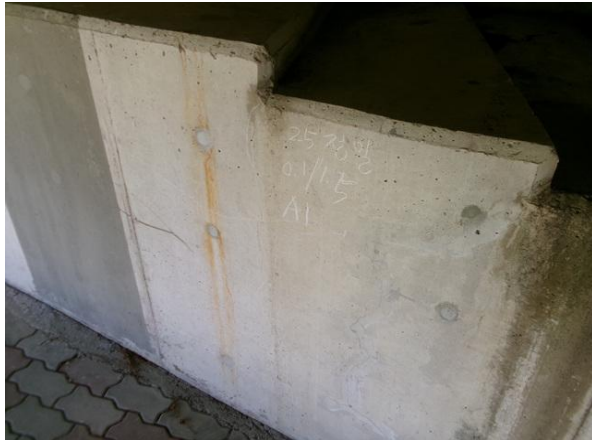
손상현황 · A1 균열(0.3mm미만)  
원 인 · 온도변화 및 건조수축 등  
조치방안 · 표면처리

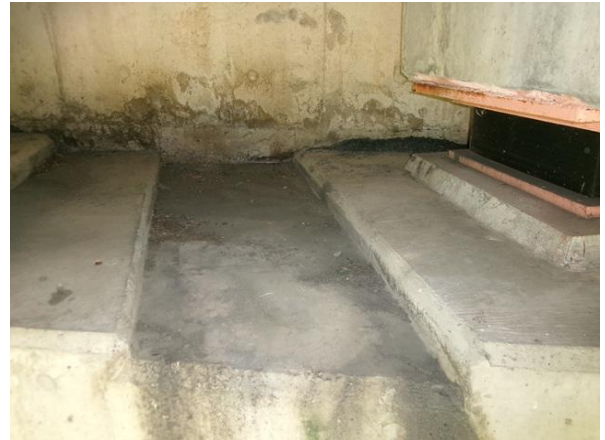
손상현황 · A1 체수흔적(0.5m×0.5m)  
원 인 · 표면수 유입 등  
조치방안 · 표면처리

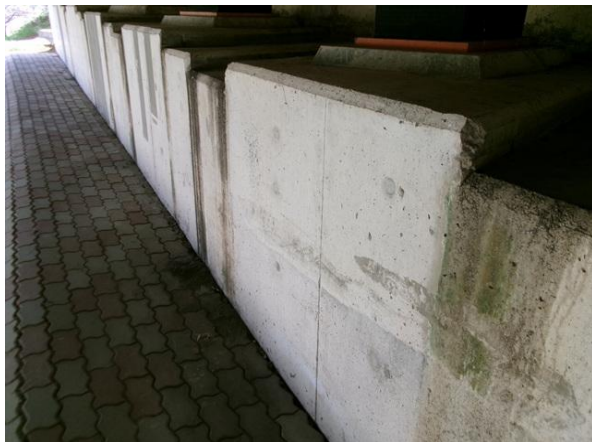
손상현황 · A1 표면오염(0.5m×1.0m)  
원 인 · 표면수 유입 등  
조치방안 · 표면처리

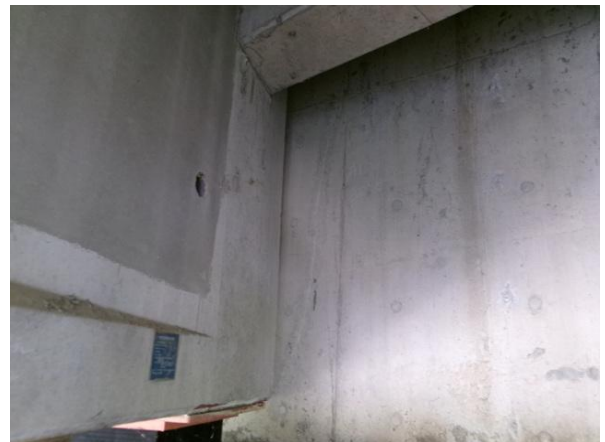
손상현황 · A1 흠벽 균열(0.3mm미만)  
원 인 · 온도변화 및 건조수축 등  
조치방안 · 표면처리

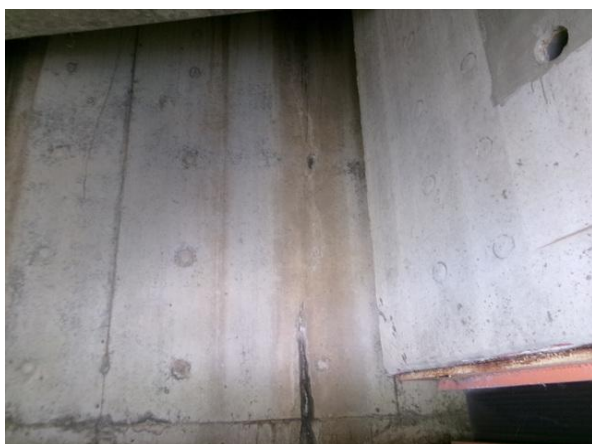
손상현황 · A2 흠벽 균열(0.3mm미만)  
원 인 · 온도변화 및 건조수축 등  
조치방안 · 표면처리

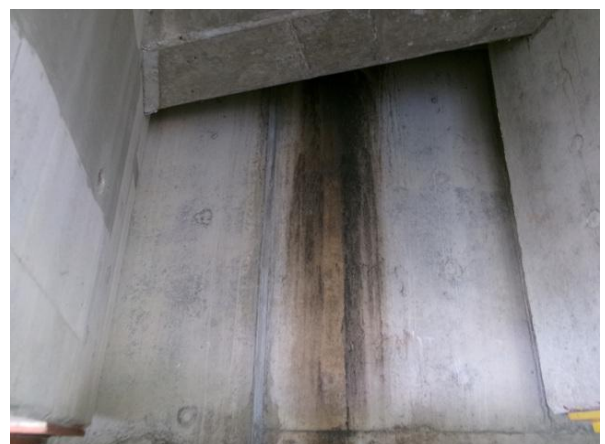
손상현황 · A2 표면오염(1.0m×2.0m)  
원 인 · 표면수 유입 등  
조치방안 · 표면처리

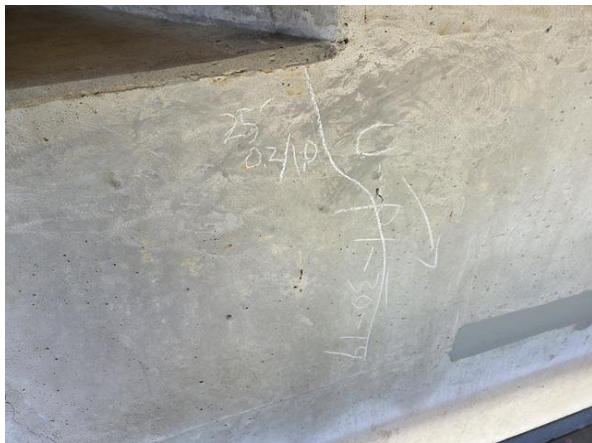
손상현황 · P1 코핑부 균열(0.3mm미만)

원 인 · 건조수축, 온도변화 등

조치방안 · 표면처리

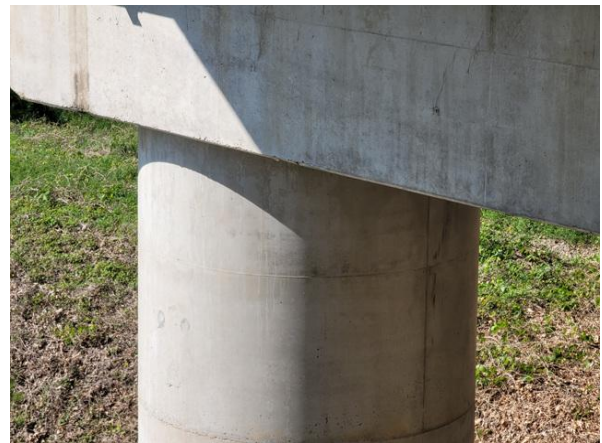
손상현황 · P1 기둥부 망상균열(1.0m×1.5m)

원 인 · 건조수축, 거푸집 조기탈거 등

조치방안 · 표면처리

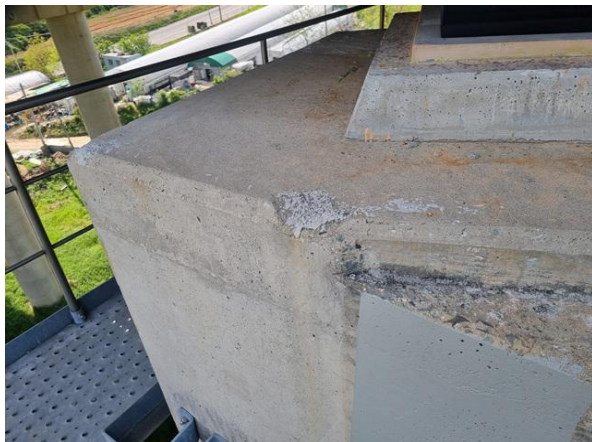
손상현황 · P1 코핑부 균열(0.1m×0.2m)

원 인 · 공용 중 외부충격 등

조치방안 · 단면보수

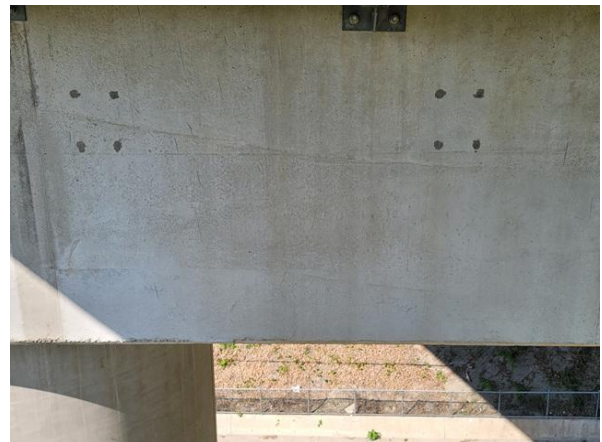
손상현황 · P2 코핑부 균열(0.3mm미만)

원 인 · 건조수축, 온도변화 등

조치방안 · 표면처리

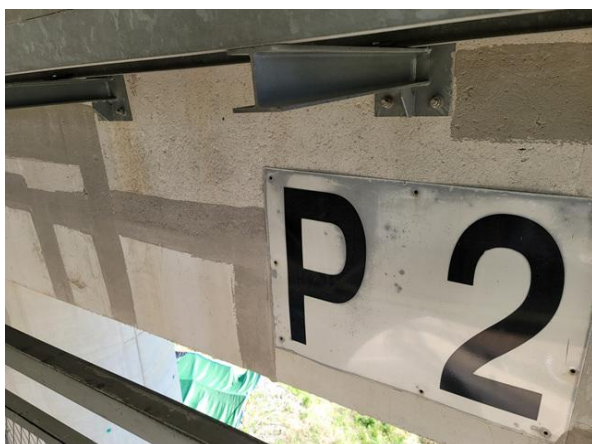
손상현황 · P2 코핑부 망상균열(2.0m×1.5m)

원 인 · 건조수축, 거푸집 조기탈거 등

조치방안 · 표면처리

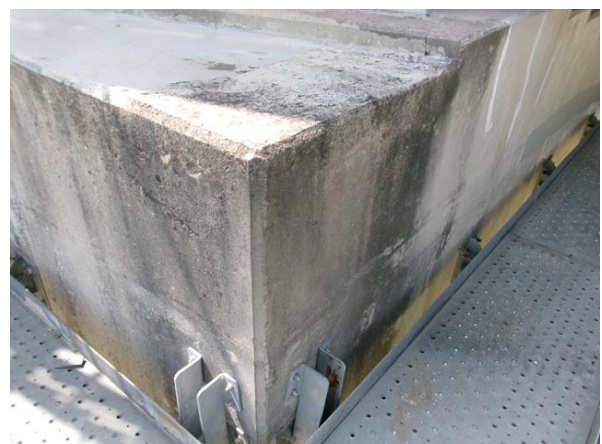
손상현황 · P2 코핑부 표면오염(1.0m×2.0m)

원 인 · 외부 우수유입 등

조치방안 · 표면처리

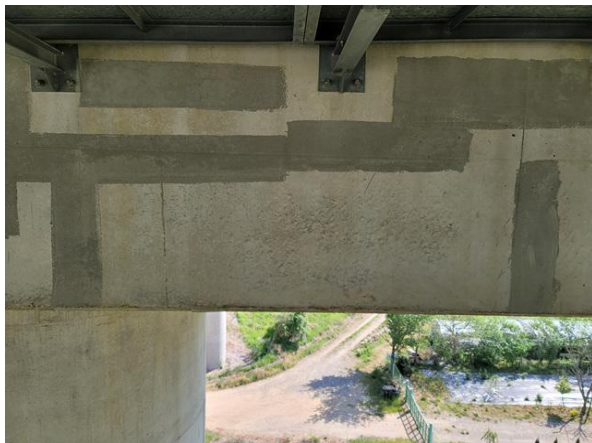
손상현황 · P4 코핑부 균열(0.3mm미만)

원 인 · 건조수축, 온도변화 등

조치방안 · 표면처리

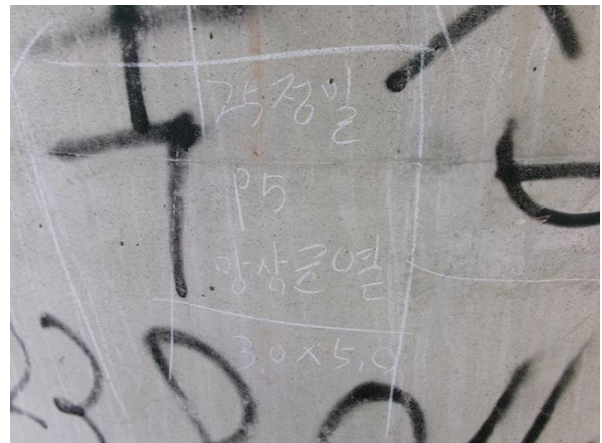
손상현황 · P5 기둥부 망상균열(2.5m×3.0m)

원 인 · 건조수축, 거푸집 조기탈거 등

조치방안 · 표면처리

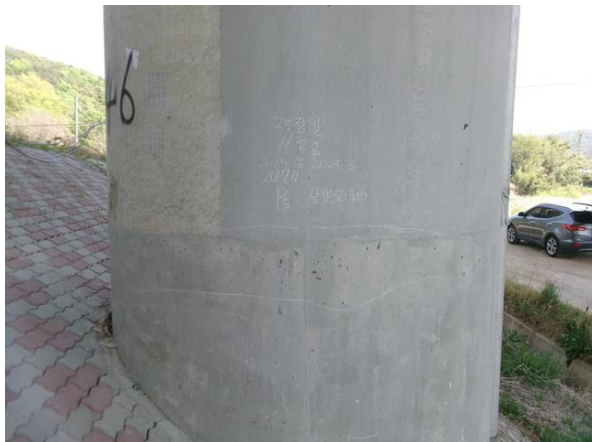
손상현황 · P5 기둥부 재료분리(2.5m×2.0m)

원 인 · 시공미흡, 다짐불량 등

조치방안 · 단면보수

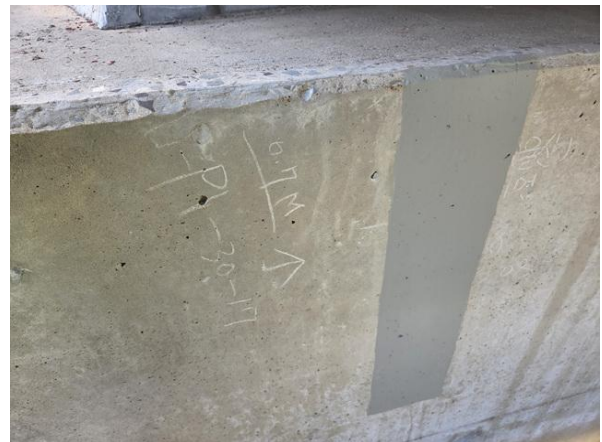
손상현황 · P5 코핑부 균열(0.3mm미만)

원 인 · 건조수축, 온도변화 등

조치방안 · 표면처리

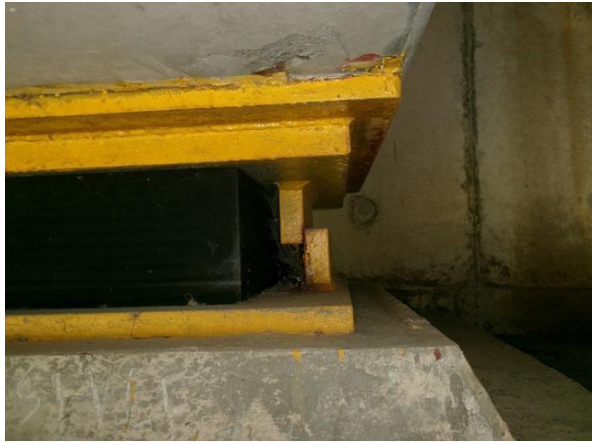
손상현황 · A1-SH4 스톱퍼 밀착

원 인 · 시공오류 등

조치방안 · 주의관찰

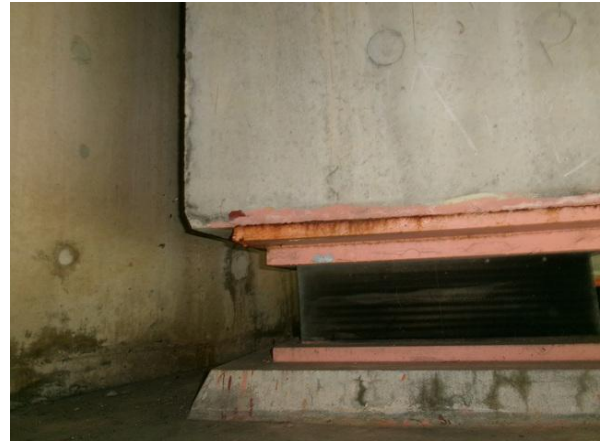
손상현황 · A1-SH3 Plate부식

원 인 · 도장미흡부 습기흡착 등

조치방안 · 도장보수

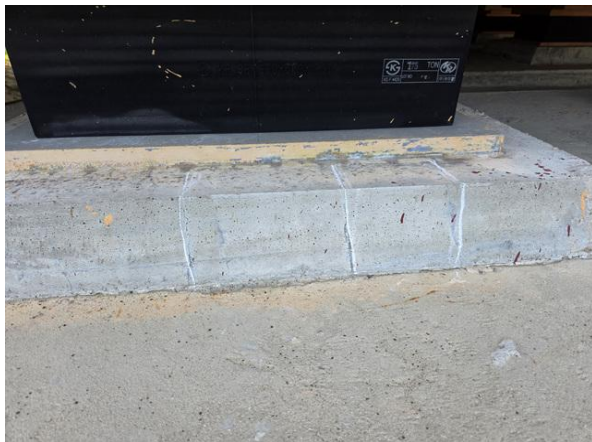
손상현황 · P1-SH7(A1) 무수축물탈 균열(0.3mm미만)

원 인 · 건조수축, 온도변화 등

조치방안 · 표면처리

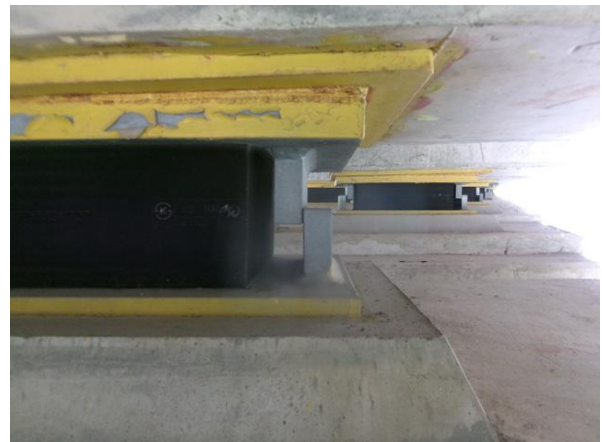
손상현황 · P2-SH1(A2) 스톱퍼 밀착

원 인 · 시공오류 등

조치방안 · 주의관찰

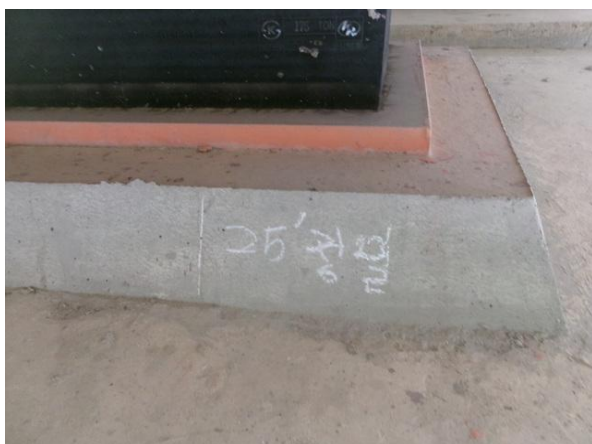
손상현황 · P4-SH7(A1) 무수축물탈 균열(0.3mm미만)

원 인 · 건조수축, 온도변화 등

조치방안 · 표면처리

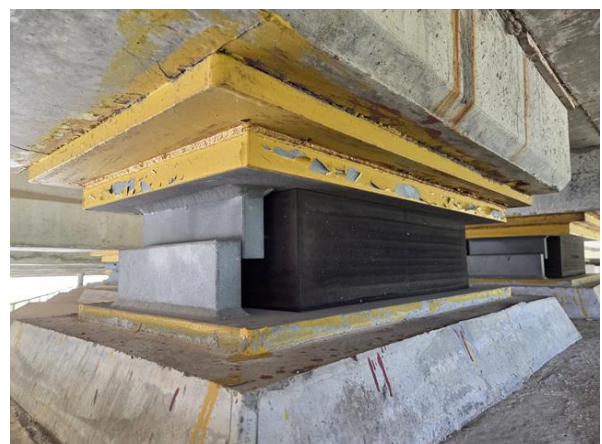
손상현황 · P5-SH6(A1) Plate부식

원 인 · 도장미흡부 습기흡착 등

조치방안 · 도장보수

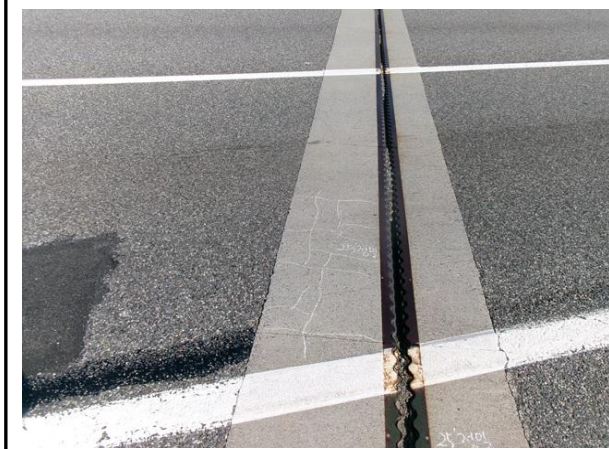
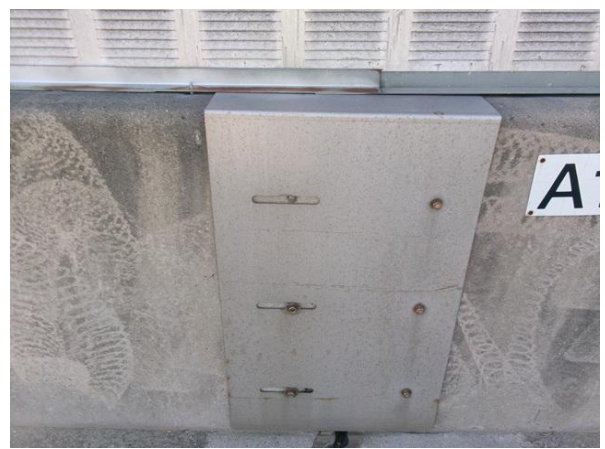
| 손상현황 | · A1 후타재 망상균열 (0.5m×8.0m) | 손상현황 | · A1 차수판 볼트탈락 |
| 원 인 | · 다짐불량, 차량 반복통행 등 | 원 인 | · 공용기간 증가, 차량의 반복통행 진동 등 |

| 조치방안 | · 표면처리 | 조치방안 | · 정비 |

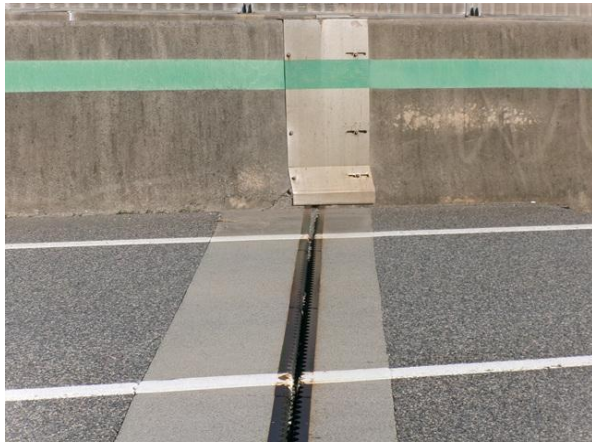
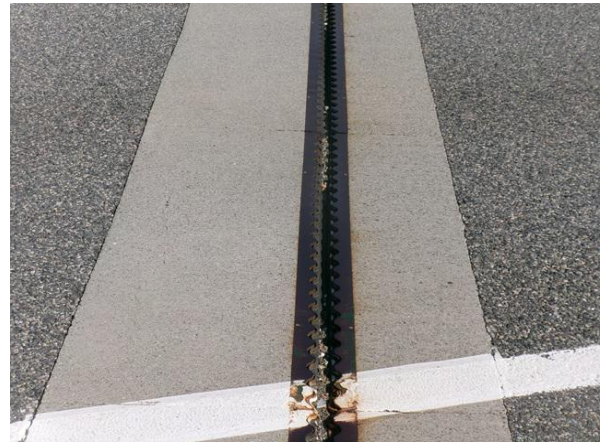
| 손상현황 | · A1 유간 토사퇴적 (L=1.5m) | 손상현황 | · A1 고무재 이격 (L=6.0m) |
| 원 인 | · 비산먼지 퇴적, 장기공용 등 | 원 인 | · 장기공용에 따른 노후화 등 |

| 조치방안 | · 정비 | 조치방안 | · 주의관찰 |

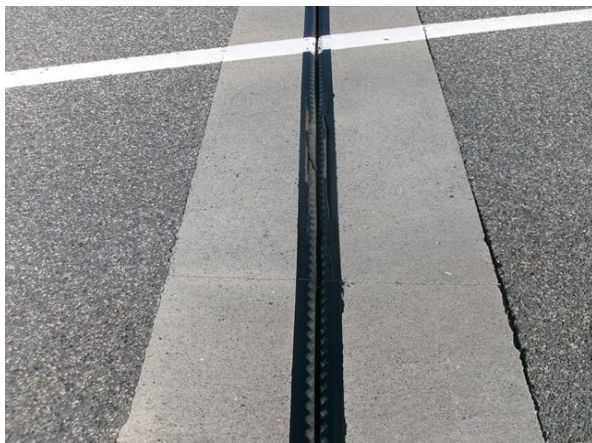
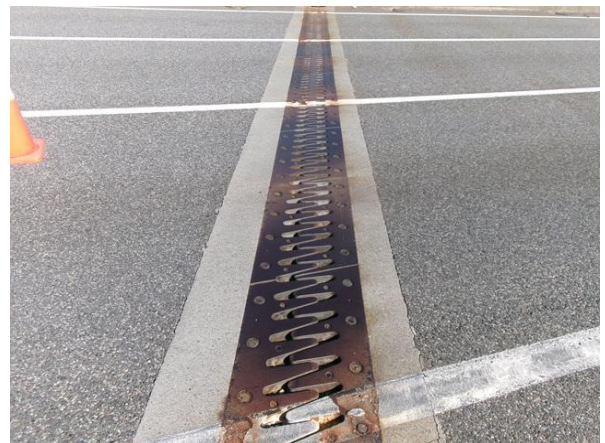
| 손상현황 | · A2 고무재 파손 (L=9.0m) | 손상현황 | · P3 본체 부식 (L=10.8m) |
| 원 인 | · 공용기간 증가, 차량의 반복통행 진동 등 | 원 인 | · 공용기간 증가, 차량의 반복통행 등 |

| 조치방안 | · 정비 | 조치방안 | · 도장보수 |

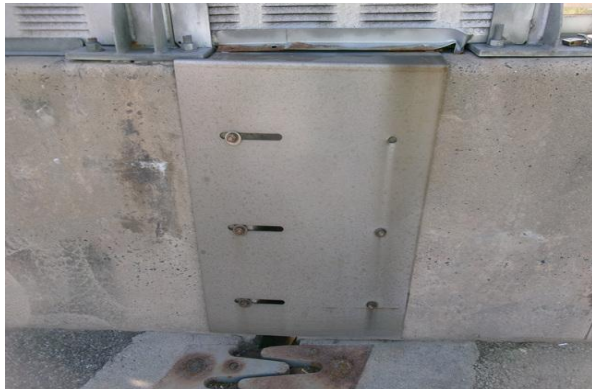
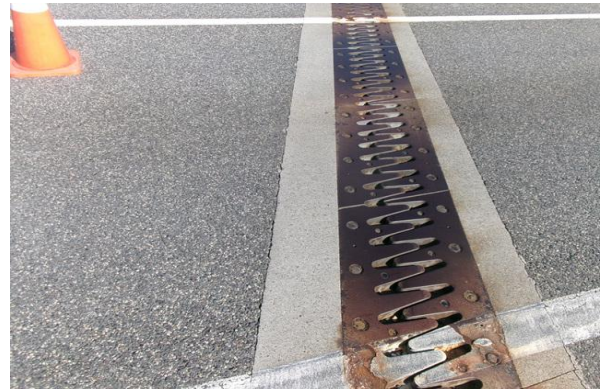
| 손상현황 | · P3 차수판 볼트탈락 | 손상현황 | · P3 후타재 균열(0.3mm미만) |
| 원 인 | · 공용기간 증가, 차량의 반복통행 진동 등 | 원 인 | · 다짐불량, 차량 반복통행, 장기공용 등 |

| 조치방안 | · 정비 | 조치방안 | · 주의관찰 |

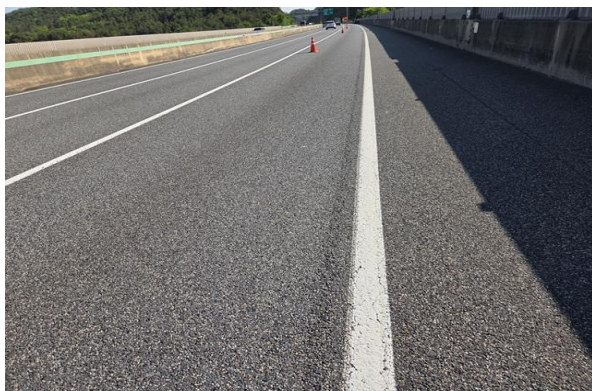
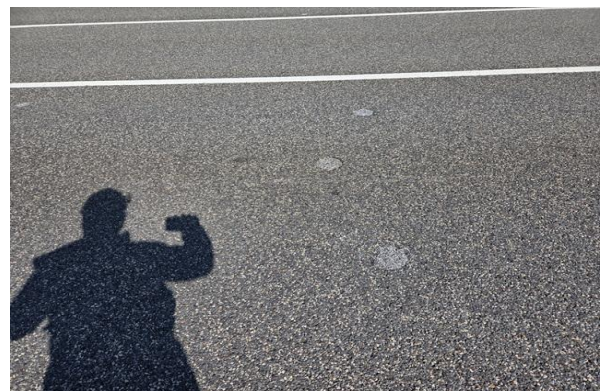
| 손상현황 | · S3 시공이음부 균열(L=35.0m) | 손상현황 | · S3 포장 보수불량(0.2m×0.2m) |
| 원 인 | · 시공미흡 등 | 원 인 | · 보수미흡 등 |

| 조치방안 | · 아스콘 실링 | 조치방안 | · 아스콘 패칭 |

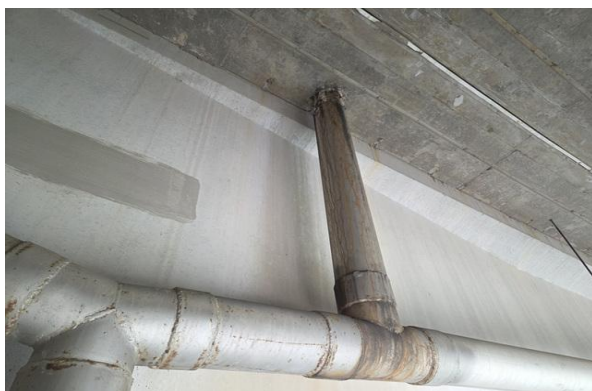
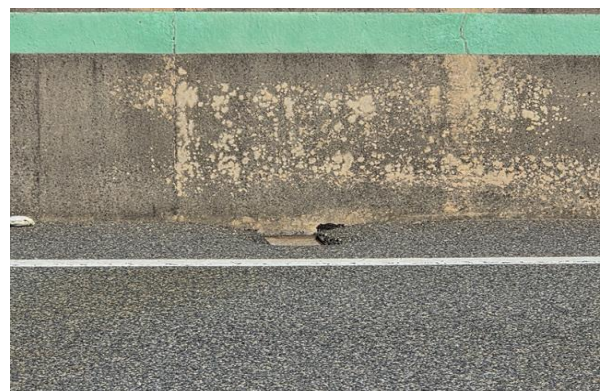
| 손상현황 | · S5 배수관 부식 | 손상현황 | · S4 배수구 상태양호 |
| 원 인 | · 장기공용에 따른 노후화 등 | 원 인 | — |

| 조치방안 | · 정비 | 조치방안 | — |

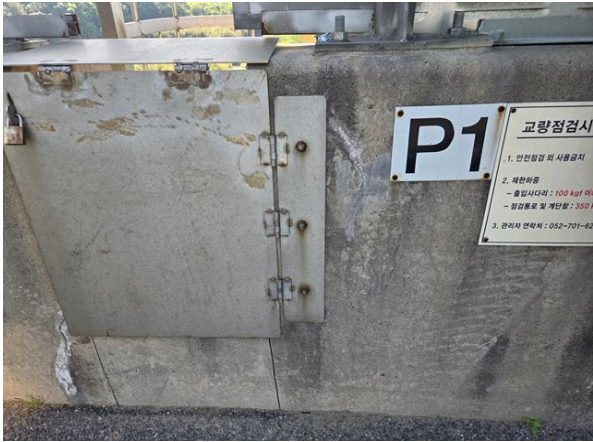
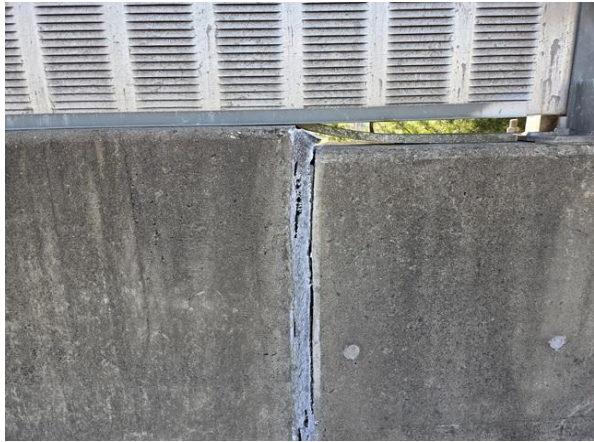
| 손상현황 | · S1 균열(0.3mm미만) | 손상현황 | · S1 방호벽 단차 |
| 원 인 | · 건조수축 및 온도변화 등 | 원 인 | · 성토부 침하 등 |

| 조치방안 | · 표면처리 | 조치방안 | · 주의관찰 |

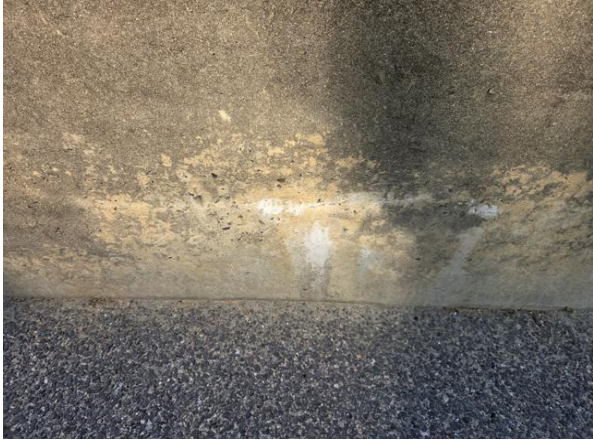
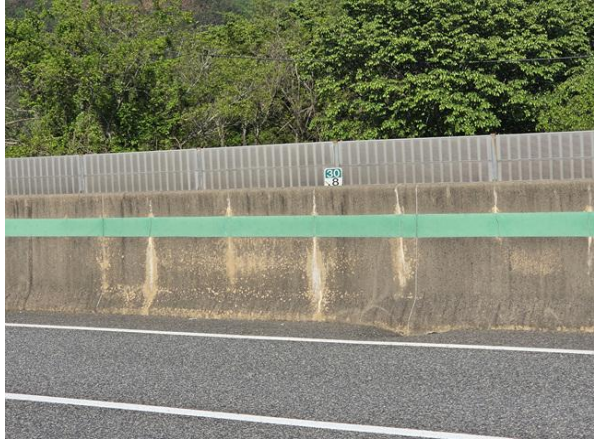
| 손상현황 | · S2 균열부 백태(0.3m×0.3m) | 손상현황 | · S2 중분대 균열(0.3mm미만) |
| 원 인 | · 손상부 우수유입, 습기흡착 등 | 원 인 | · 건조수축 및 온도변화 등 |

| 조치방안 | · 표면처리 | 조치방안 | · 표면처리 |

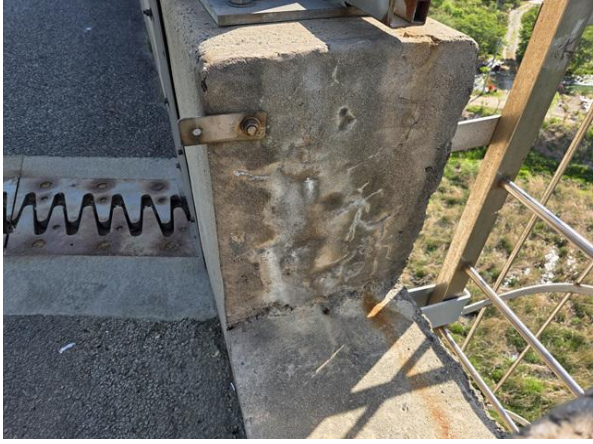
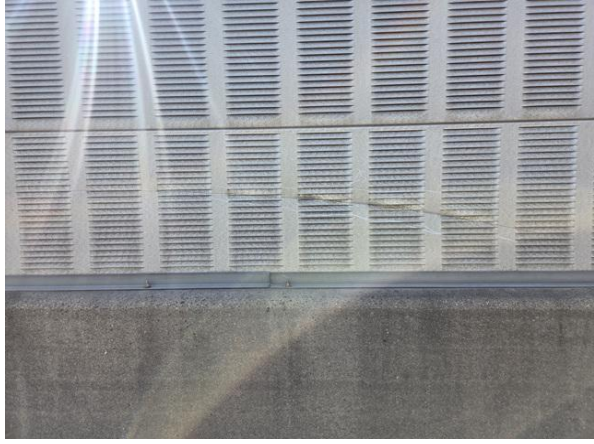
| 손상현황 | S3 망상균열(0.5m×0.3m) | 손상현황 | · S3 방음판 파손(2.0m×1.0m) |
| 원 인 | · 건조수축, 거푸집 조기탈거 등 | 원 인 | · 공용 중 외부충격 등 |

| 조치방안 | · 표면처리 | 조치방안 | · 주의관찰 |

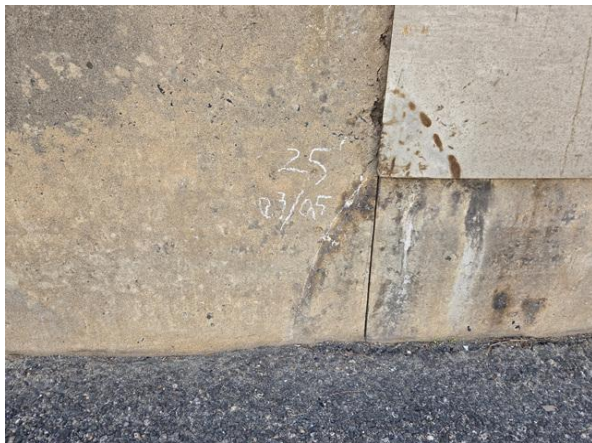
| 손상현황 | · S4 균열(0.3mm이상) |
| 원 인 | · 건조수축 및 온도변화 등 |

| 조치방안 | · 주입보수 |

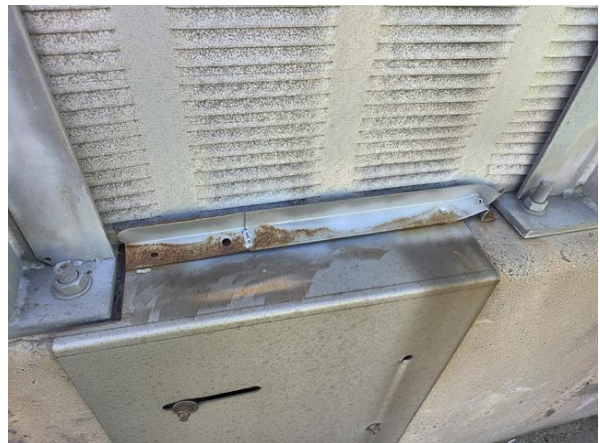
| 손상현황 | · S4 방음벽 고정대 파손(L=0.5m) |
| 원 인 | · 콘크리트 신축거동 등 |

| 조치방안 | · 주의관찰 |

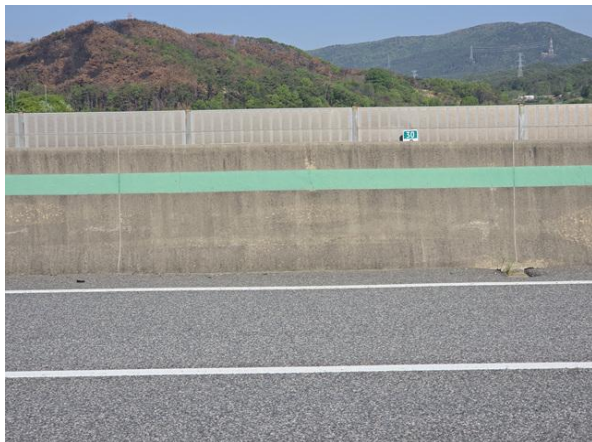
| 손상현황 | · S4 중분대 균열(0.3mm미만) |
| 원 인 | · 건조수축 및 온도변화 등 |

| 조치방안 | · 표면처리 |

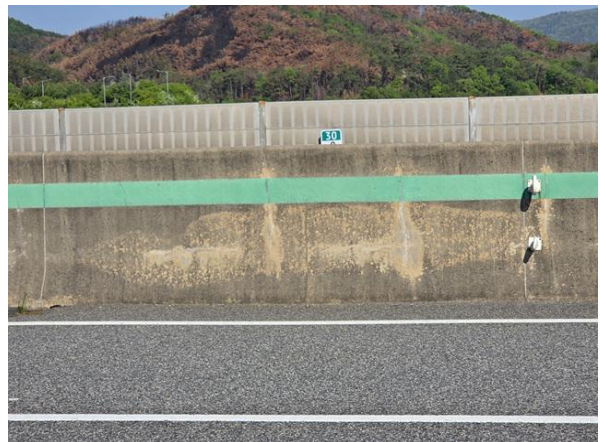
| 손상현황 | · S5 중분대 균열(0.3mm미만) |
| 원 인 | · 건조수축 및 온도변화 등 |

| 조치방안 | · 표면처리 |

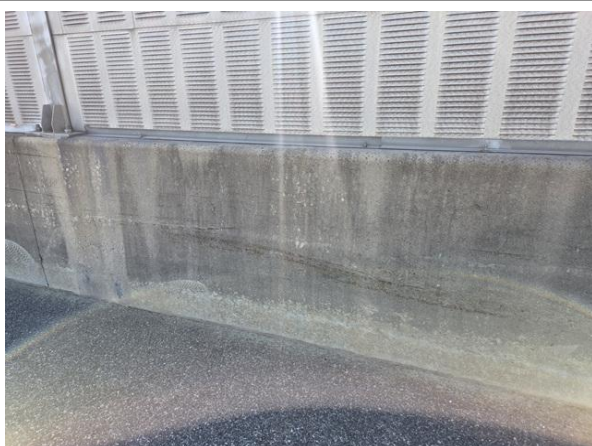
| 손상현황 | · S6 긁힘(0.5m×3.0m) |
| 원 인 | · 공용 중 외부충격 등 |

| 조치방안 | · 단면보수 |

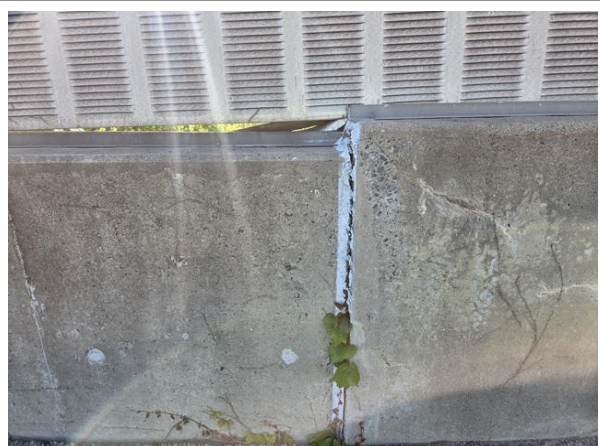
| 손상현황 | · S1 방호벽 단차 |
| 원 인 | · 성토부 침하 등 |

| 조치방안 | · 주의관찰 |

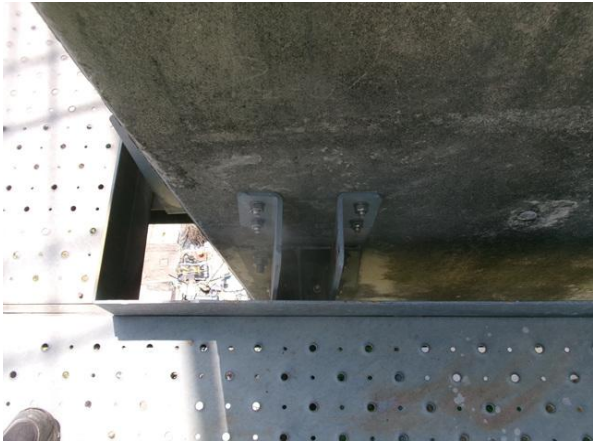
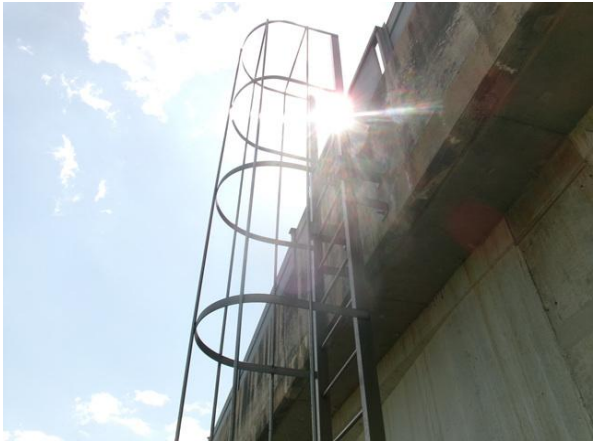
| 교량 점검시설 | | | |
|---|---|---|---|
| 손상현황 | · P2 점검통로 난간 앵커 상태현황 | 손상현황 | · P4 점검통로 사다리 상태현황 |
