내리천교(부산)

## 작업사진 및 손상현황

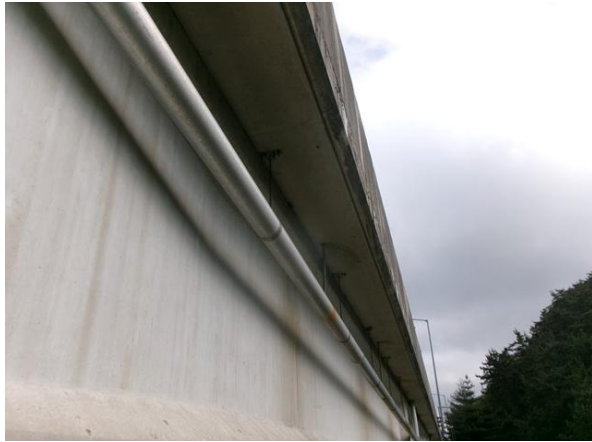
손상현황 · S2 표면오염 (0.6m×0.8m)  
원 인 · 배수시설 유출부 처리미흡  
조치방안 · 표면처리

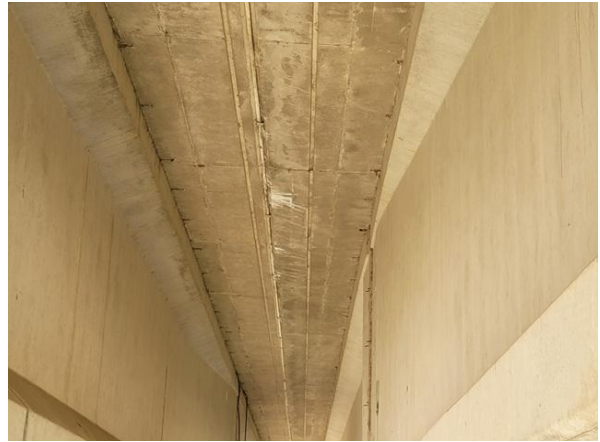
손상현황 · S2 백태 (0.5m×0.2m)  
원 인 · 장기공용, 우수유입  
조치방안 · 표면처리

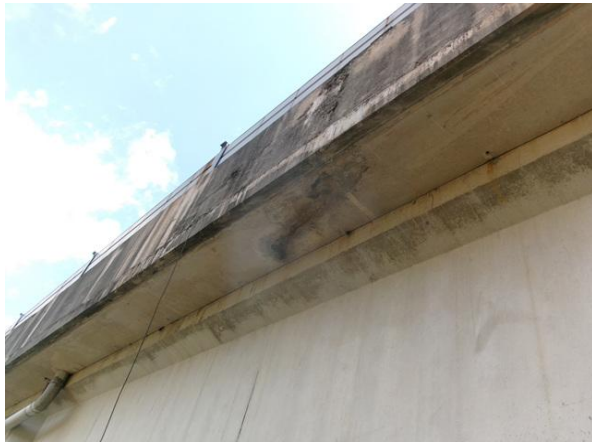
손상현황 · S3 표면오염 (0.5m×1.0m)  
원 인 · 배수시설 유출부 처리미흡  
조치방안 · 표면처리

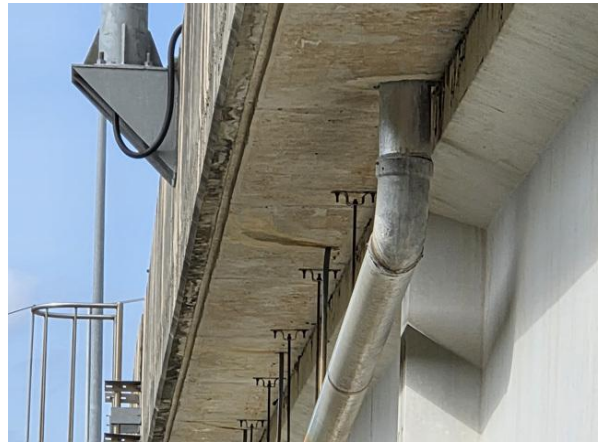
손상현황 · S4 표면오염 (0.6m×0.8m)  
원 인 · 배수시설 유출부 처리미흡  
조치방안 · 표면처리

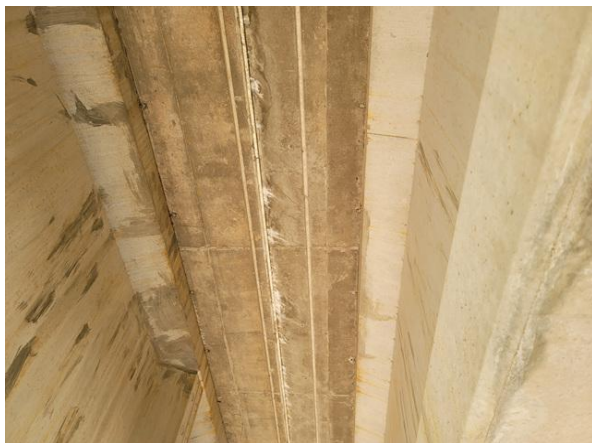
손상현황 · S6 백태 (0.1m×3.0m)  
원 인 · 장기공용, 우수유입  
조치방안 · 표면처리

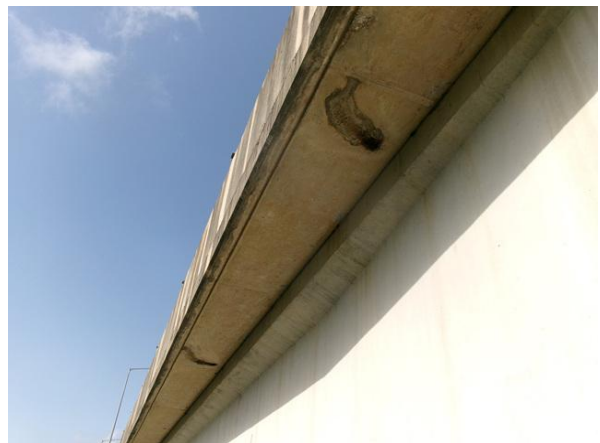
손상현황 · S8 표면오염 (0.2m×0.8m)  
원 인 · 배수시설 유출부 처리미흡  
조치방안 · 표면처리

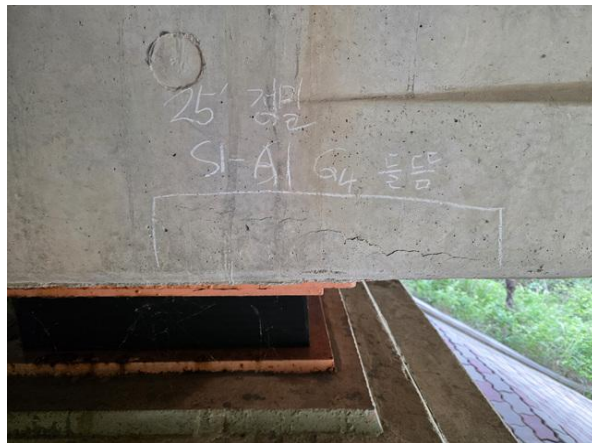
손상현황 · S1-G4 들뜸(0.2m×0.5m)

원 인 · 시공미흡

조치방안 · 단면보수

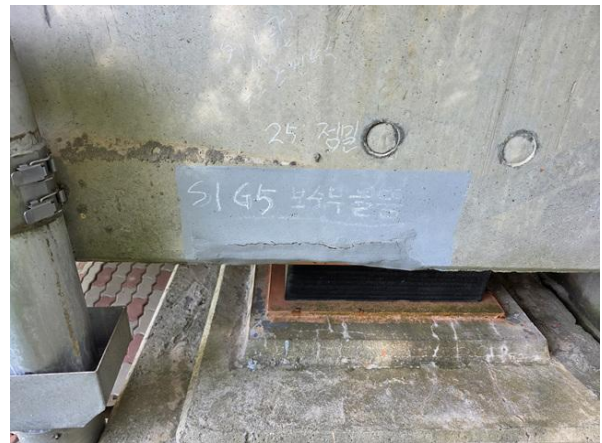
손상현황 · S1-G5 보수부 들뜸(0.1m×0.5m)

원 인 · 시공미흡

조치방안 · 단면보수

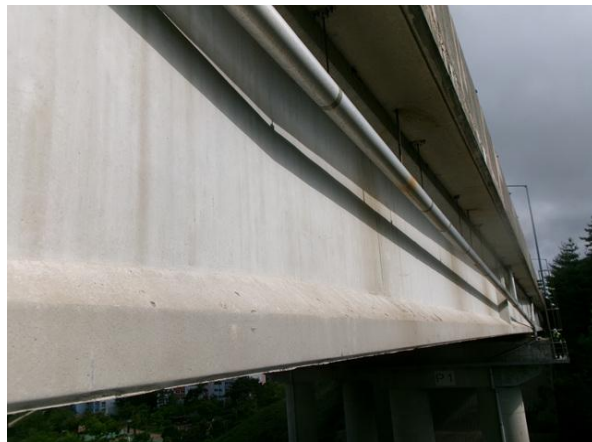
손상현황 · S2-G5 표면오염(1.0m×2.0m)

원 인 · 배수시설 유출부 처리미흡

조치방안 · 표면처리

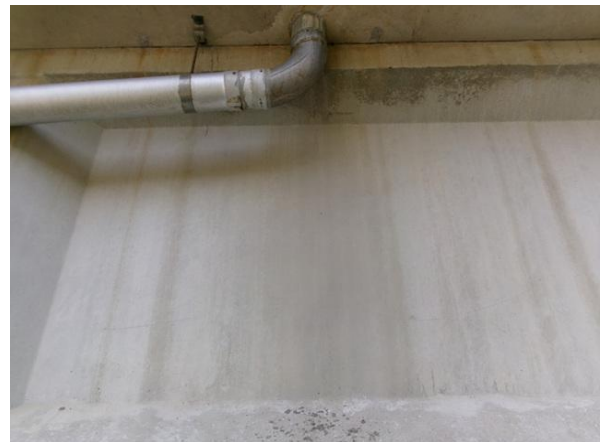
손상현황 · S3-G5 표면오염(1.0m×2.0m)

원 인 · 배수시설 유출부 처리미흡

조치방안 · 표면처리

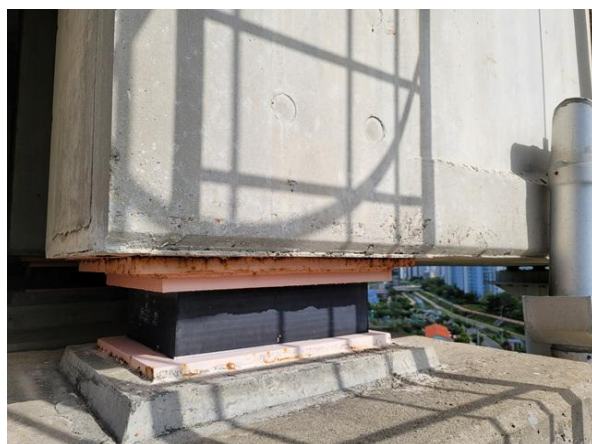
손상현황 · S6-G5 충분리(1.0m×0.2m)

원 인 · 시공미흡

조치방안 · 단면보수

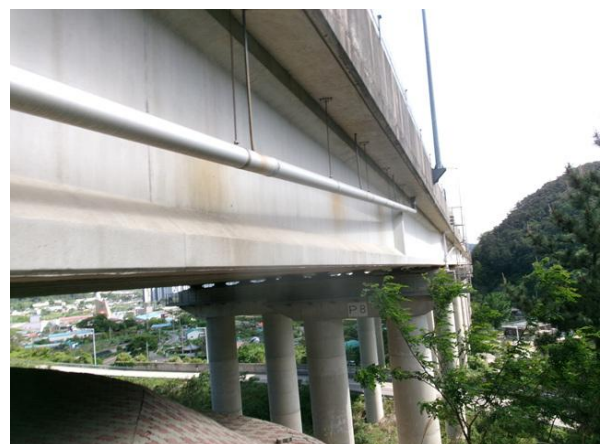
손상현황 · S9-G5 표면오염(2.0m×2.0m)

원 인 · 배수시설 유출부 처리미흡

조치방안 · 표면처리

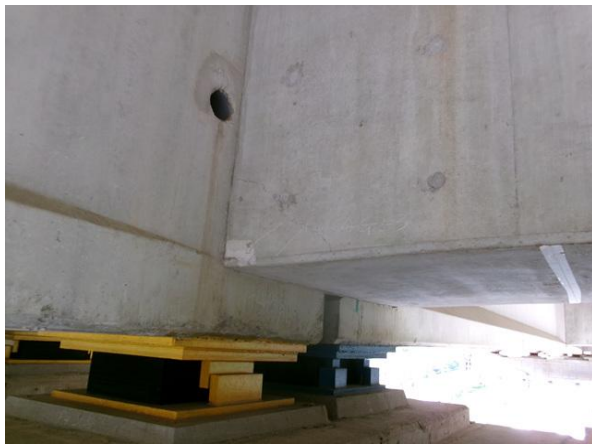
| 손상현황 | · S4-G2~3 들뜸(0.5m×0.5m) |
| 원 인 | · 응력집중, 시공미흡 |

| 조치방안 | · 단면보수 |

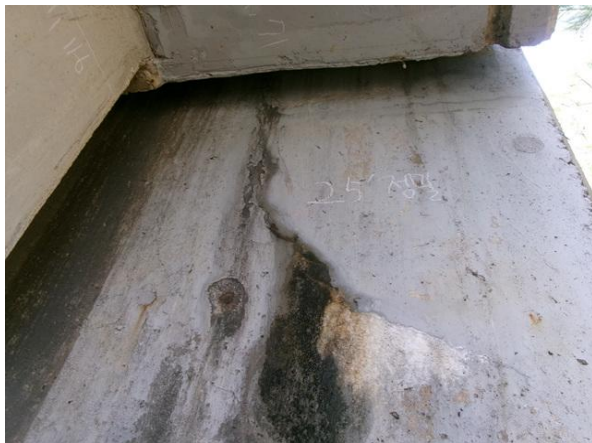
| 손상현황 | · A1 균열(0.3mm이상) |
| 원 인 | · 건조수축, 장기공용, 우수유입 등 |

| 조치방안 | · 주입보수 |

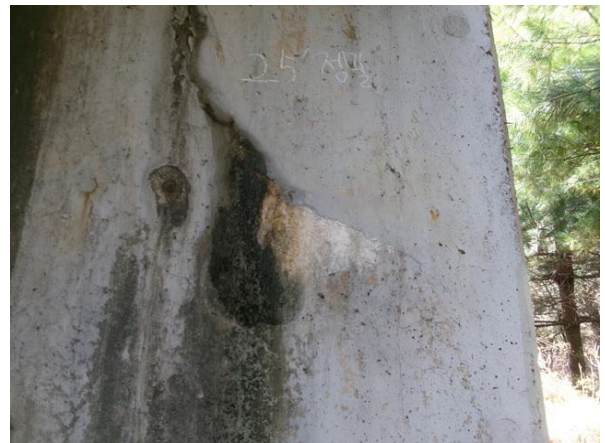
| 손상현황 | · A1 백태(0.2m×0.1m) |
| 원 인 | · 습기흡착, 우수유입 등 |

| 조치방안 | · 표면처리 |

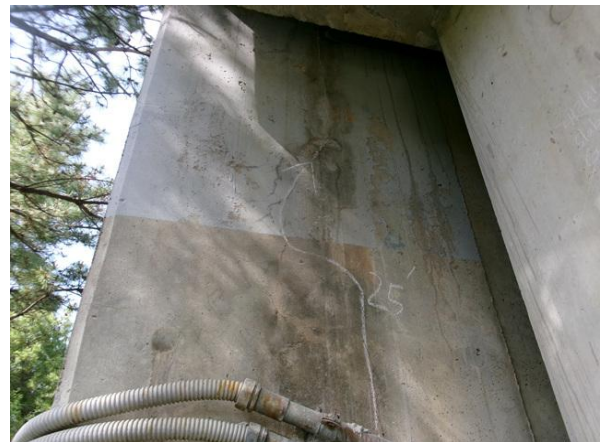
| 손상현황 | · A1 표면오염(0.5m×3.0m) |
| 원 인 | · 우수유입 등 |

| 조치방안 | · 표면처리 |

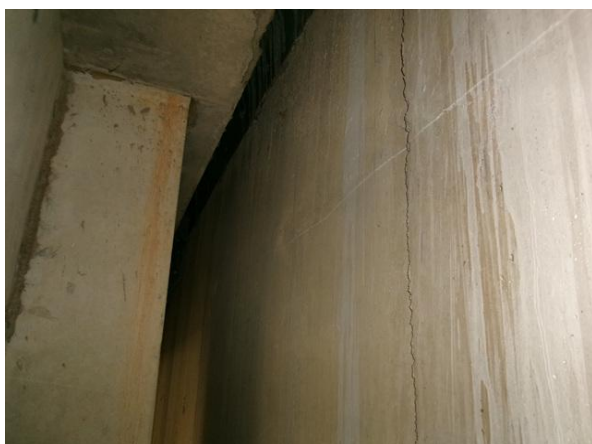
| 손상현황 | · A2 균열(0.3mm미만) |
| 원 인 | · 건조수축, 장기공용, 우수유입 등 |

| 조치방안 | · 표면처리 |

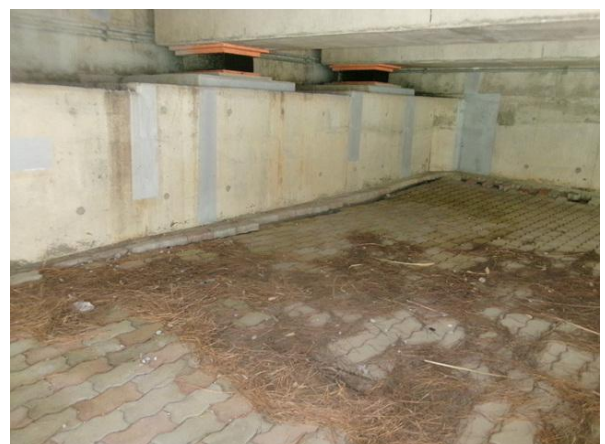
| 손상현황 | · A2 보호블럭 침하(5.0m×1.0m) |
| 원 인 | · 우수유입, 장기공용 등 |

| 조치방안 | · 주의관찰 후 조치 |

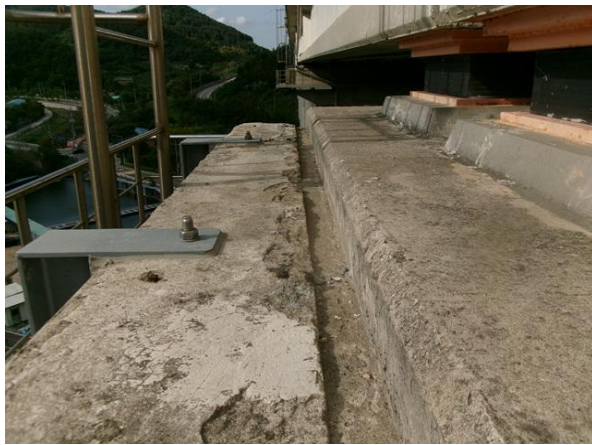
손상현황 · P2 파손(0.2m×0.8m)

원 인 · 외부충격, 우수유입 등

조치방안 · 단면보수

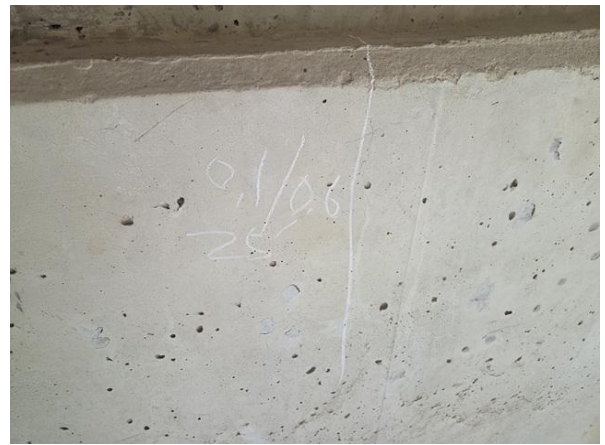
손상현황 · P3 균열(0.3mm미만)

원 인 · 건조수축, 온도변화, 장기공용 등

조치방안 · 표면처리

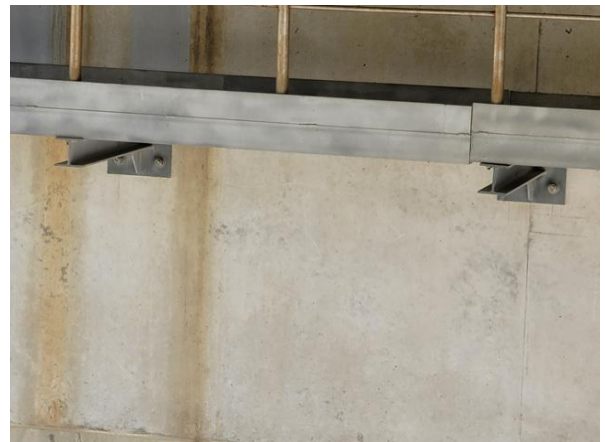
손상현황 · P4 표면오염(0.5m×1.2m)

원 인 · 우수유입 등

조치방안 · 표면처리

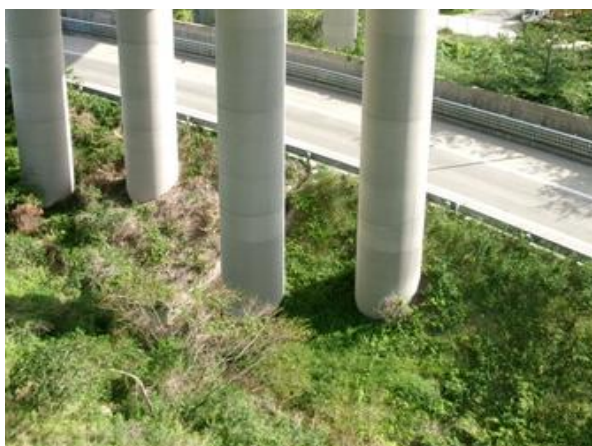
손상현황 · P7 망상균열(7.85m×4.0m)

원 인 · 건조수축, 온도변화, 장기공용 등

조치방안 · 표면처리

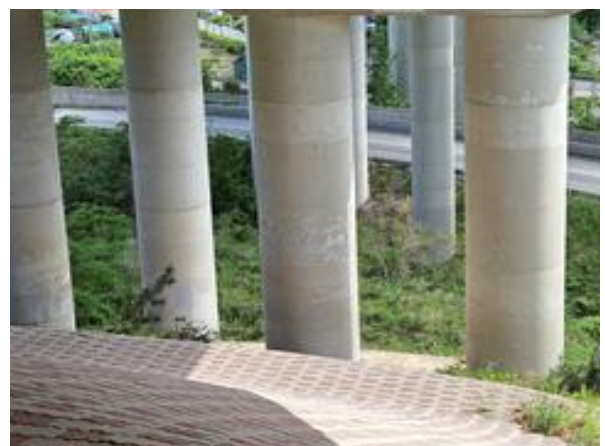
손상현황 · P8 파손(0.2m×0.2m)

원 인 · 외부충격 등

조치방안 · 단면보수

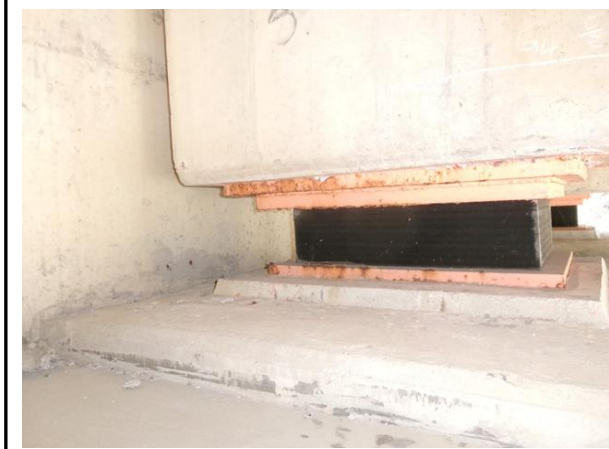
| 손상현황 | · A1-SH2 플레이트 부식 |
| 원 인 | · 우수유입, 외기노출, 공용기간 경과 등 |

| 조치방안 | · 채도장 |

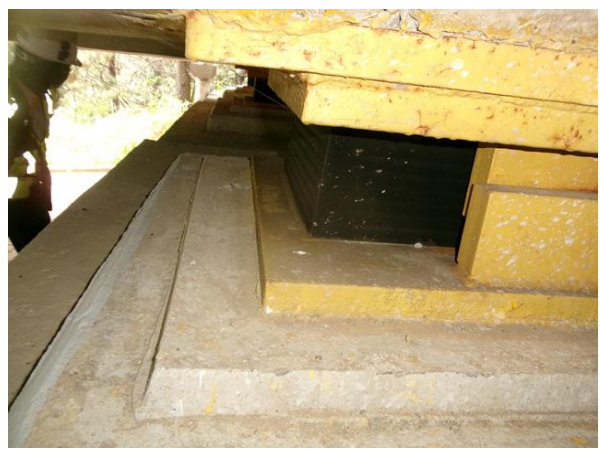
| 손상현황 | · A2-SH3 탄성패드 밀림 |
| 원 인 | · 탄성패드 마찰력부족 등 |

| 조치방안 | · 주의관찰 |

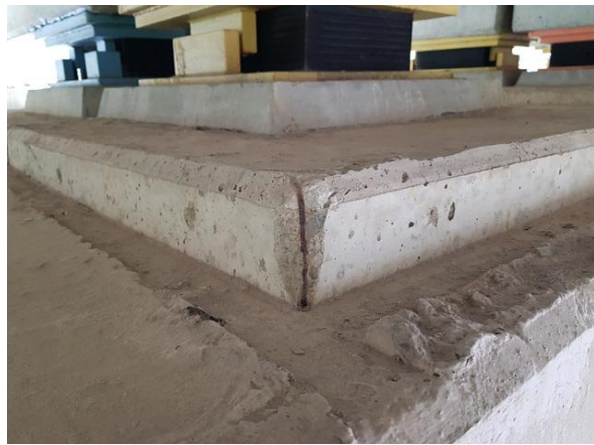
| 손상현황 | · P1-SH3(A1) 파손(0.1m×0.2m) |
| 원 인 | · 외부충격, 시공미흡 등 |

| 조치방안 | · 단면보수 |

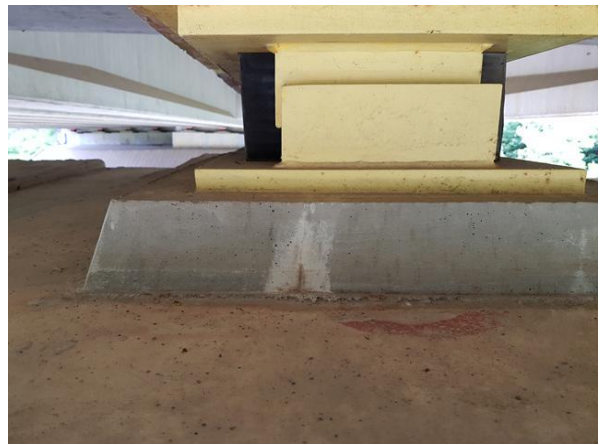
| 손상현황 | · P1-SH4(A2) 몰탈 균열(0.3mm미만) |
| 원 인 | · 건조수축, 온도변화 등 |

| 조치방안 | · 표면처리 |

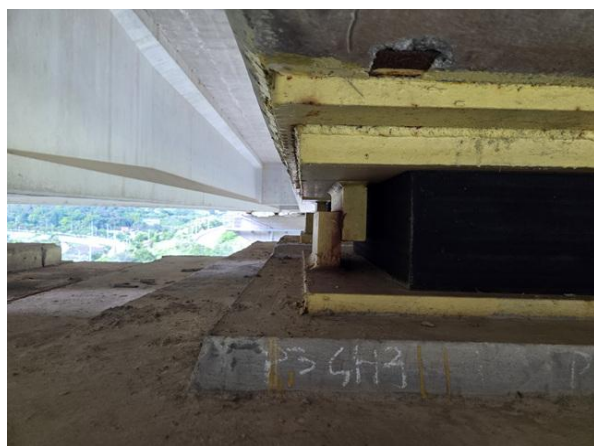
| 손상현황 | · P3-SH3(A1) 스톱퍼 밀착 |
| 원 인 | · 시공오차 등 |

| 조치방안 | · 주의관찰 |

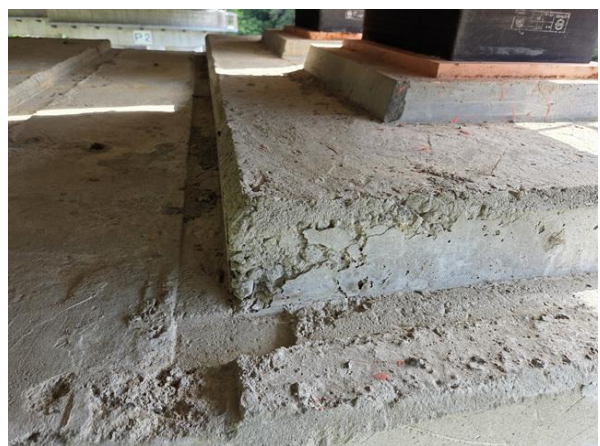
| 손상현황 | · P3-SH5(A2) 재료분리(0.1m×0.3m) |
| 원 인 | · 다짐 및 시공미흡 등 |

| 조치방안 | · 단면보수 |

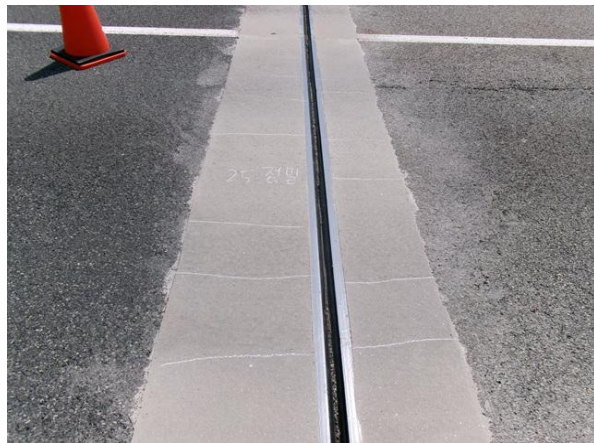
손상현황 · A2 후타재 균열(0.3mm미만)

원 인 · 건조수축, 온도변화 등

조치방안 · 주의관찰

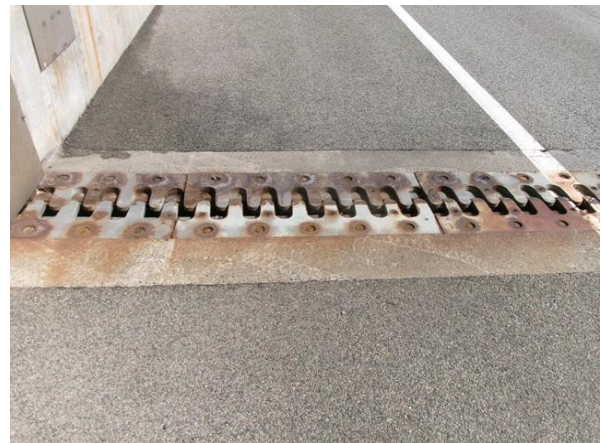
손상현황 · P3 본체 부식(L=3.0m)

원 인 · 우수유입, 공용중 열화 등

조치방안 · 주의관찰

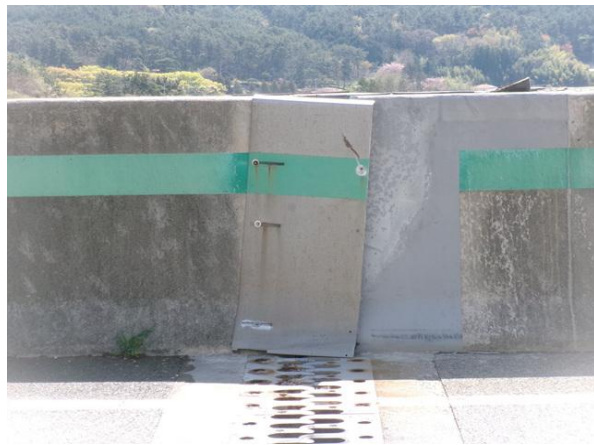
손상현황 · P3 차수판 고정볼탕

원 인 · 장기공용, 외부충격 등

조치방안 · 정비

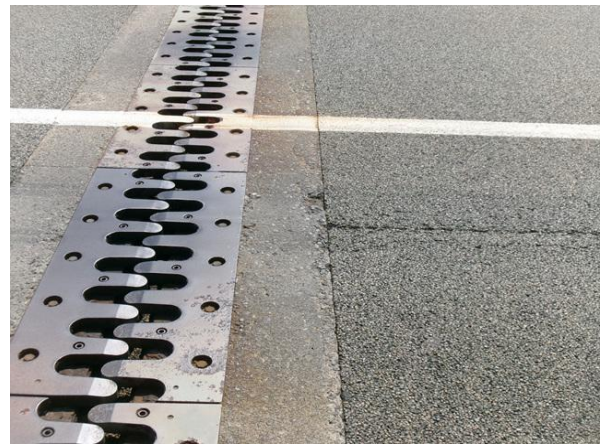
손상현황 · P3 후타재 파손(0.3m×0.2m)

원 인 · 차량통행, 외부충격 등

조치방안 · 주의관찰

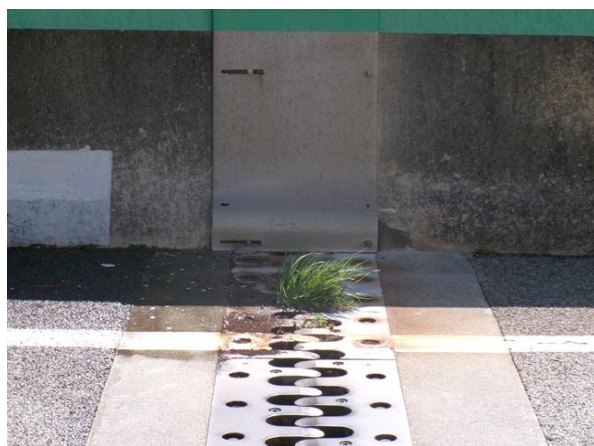
손상현황 · P6 토사퇴적(L=5.0m), 차수판볼트탈락

원 인 · 차량통행, 장기공용 등

조치방안 · 정비

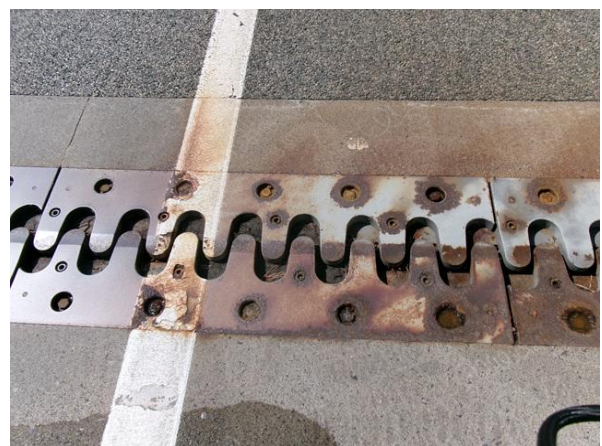
손상현황 · P6 본체 부식(L=3.0m)

원 인 · 우수유입, 공용중 열화 등

조치방안 · 주의관찰

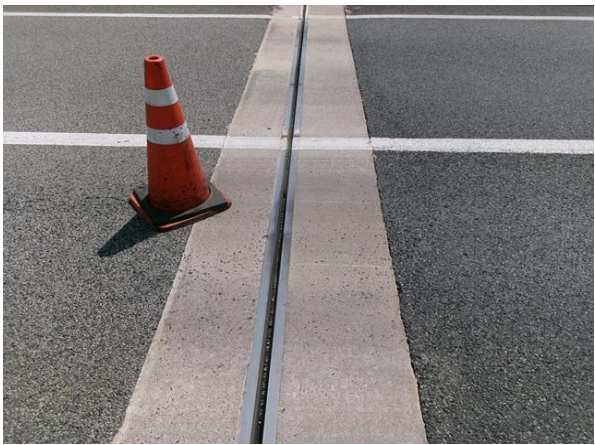
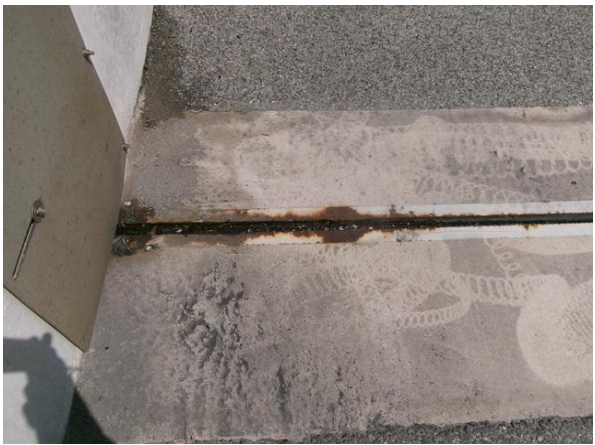
| 신축이음장치 | | | |
|---|---|---|---|
| 손상현황 | · A1 후타재 균열(0.3mm미만) | 손상현황 | · A1 본체 부식(L=1.5m), 토사퇴적 |
| 원 인 | · 건조수축, 장기공용 등 | 원 인 | · 우수유입, 공용중 열화 등 |

| 신축이음장치 | | | |
|---|---|---|---|
| 조치방안 | · 주의관찰 | 조치방안 | · 주의관찰 |

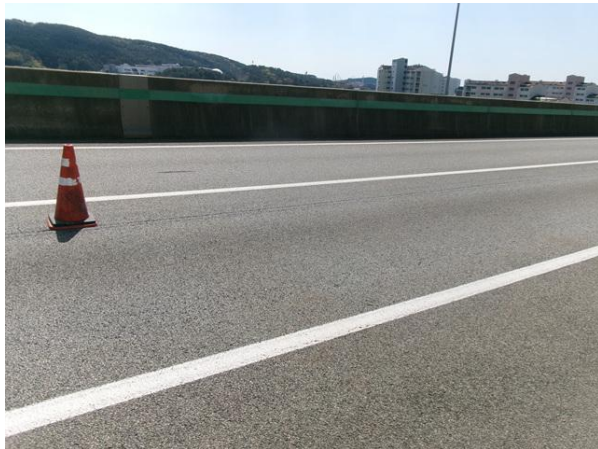
손상현황 · S3 아스콘 파손 (0.1m×0.4m)

원 인 · 외부충격

조치방안 · 주의관찰

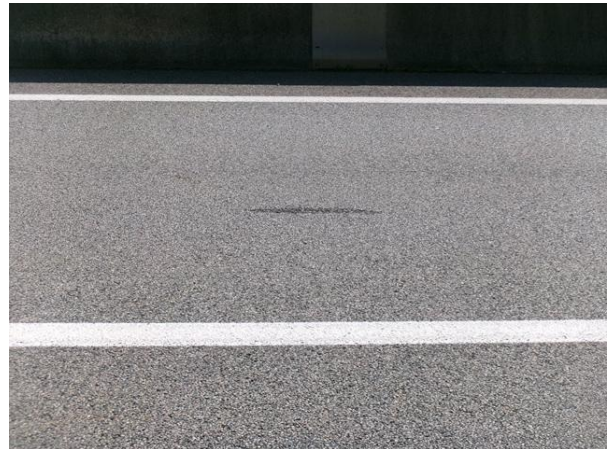
손상현황 · S3 아스콘 파손 (0.1m×0.4m)

원 인 · 외부충격

조치방안 · 주의관찰

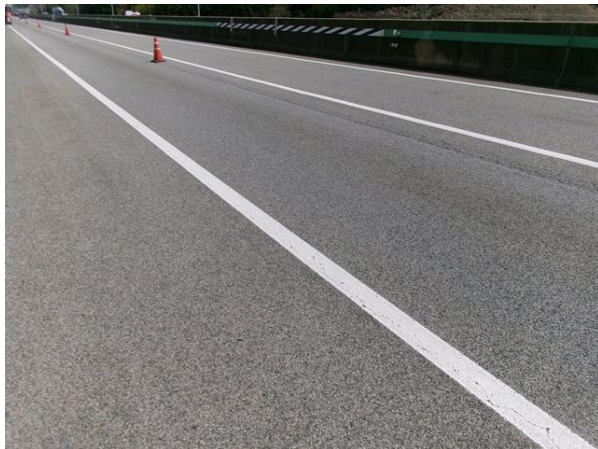
손상현황 · S1 시공이음 균열 (L=35.0m)

원 인 · 시공미흡

조치방안 · 주의관찰

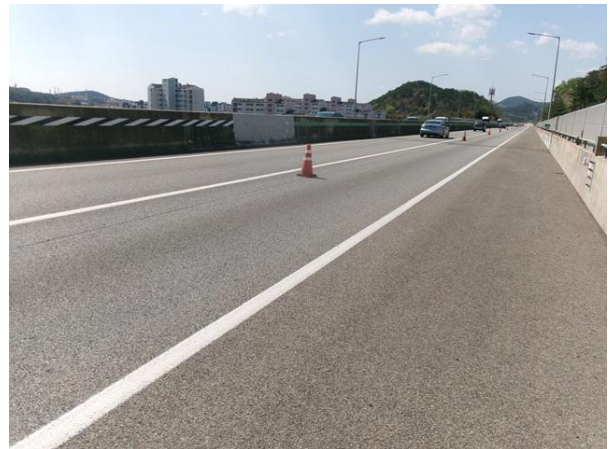
손상현황 · S4 시공이음 균열 (L=35.0m)

원 인 · 시공미흡

조치방안 · 주의관찰

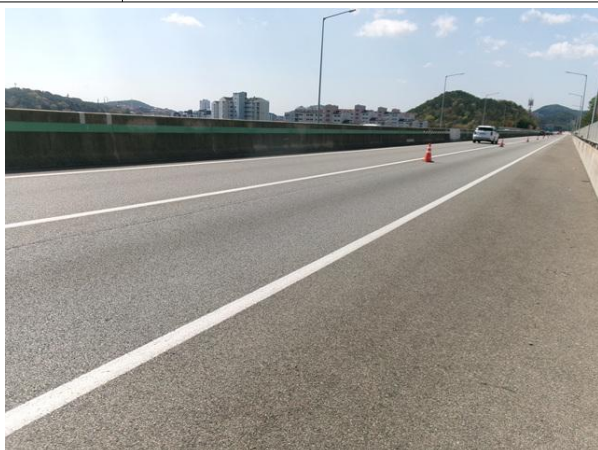
손상현황 · S5 시공이음 균열 (L=35.0m)

원 인 · 시공미흡

조치방안 · 주의관찰

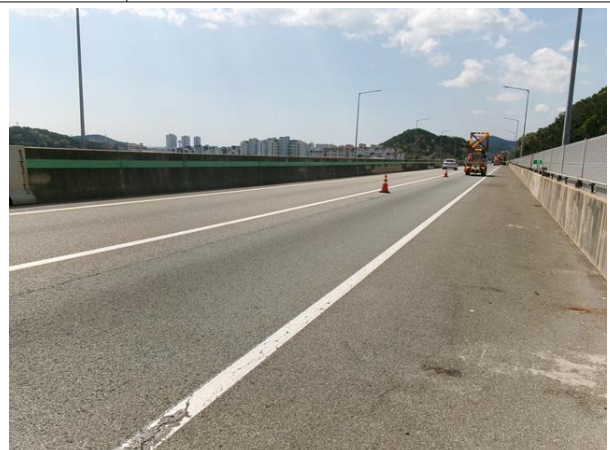
손상현황 · S9 시공이음 균열 (L=35.0m)

원 인 · 시공미흡

조치방안 · 주의관찰

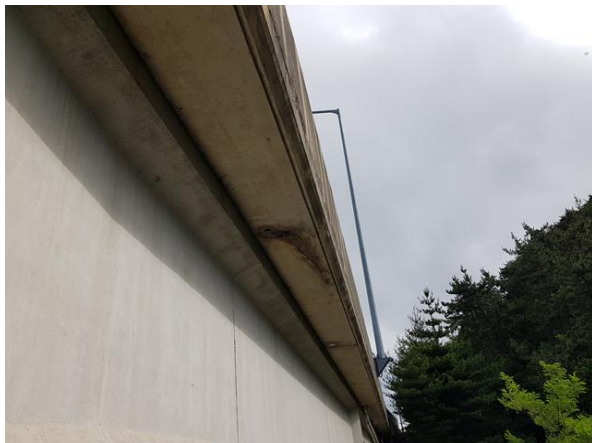
손상현황 · S1 유도배수관 주변 누수(1EA)

원 인 · 유출부 처리미흡

조치방안 · 정비

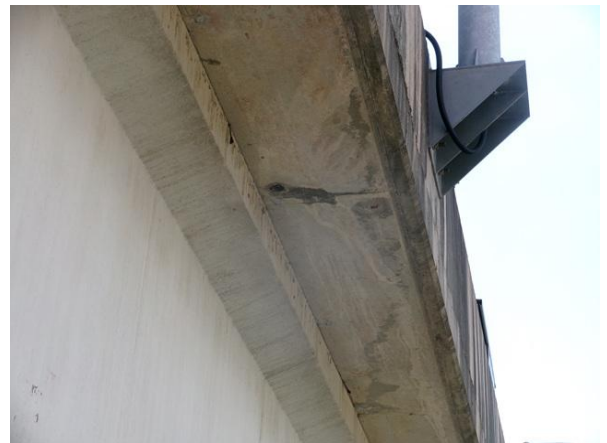
손상현황 · S6 유도배수관 주변 누수(1EA)

원 인 · 유출부 처리미흡

조치방안 · 정비

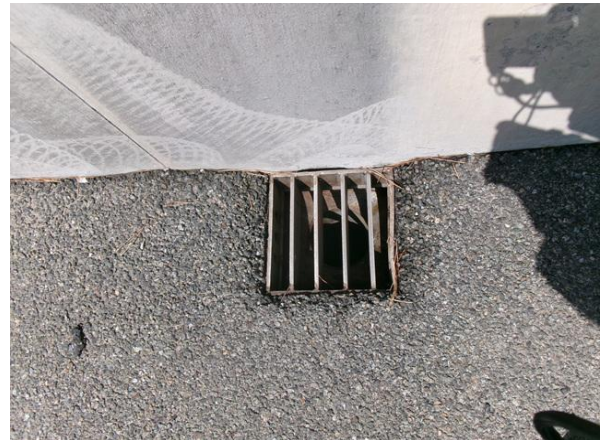
손상현황 · S8 유도배수관 주변 누수(1EA)

원 인 · 유출부 처리미흡

조치방안 · 정비

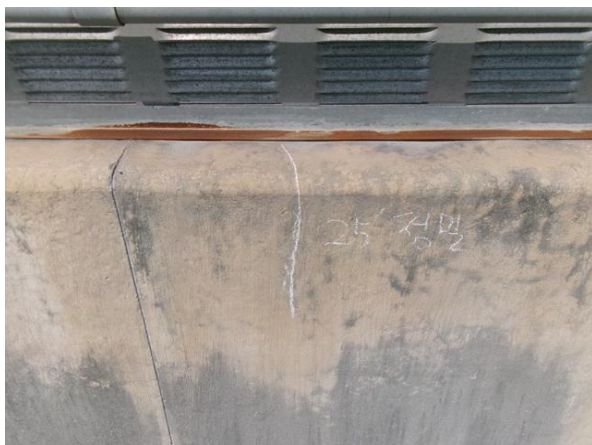
| 손상현황 | · S1 균열(0.3mm미만) |
| 원 인 | · 건조수축, 거푸집 조기탈거 등 |

| 조치방안 | · 표면처리 |

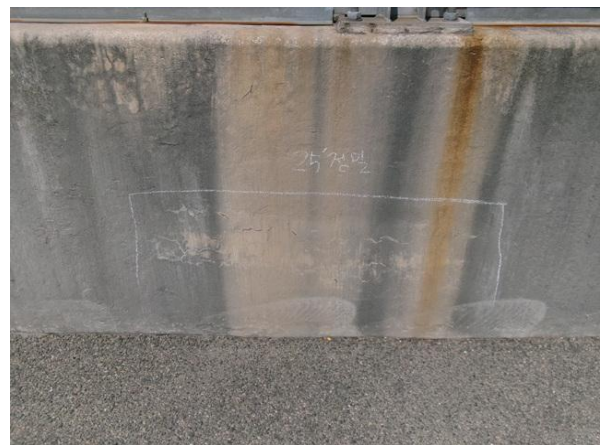
| 손상현황 | · S1 망상균열(0.5m×1.0m) |
| 원 인 | · 건조수축, 거푸집 조기탈거 등 |

| 조치방안 | · 표면처리 |

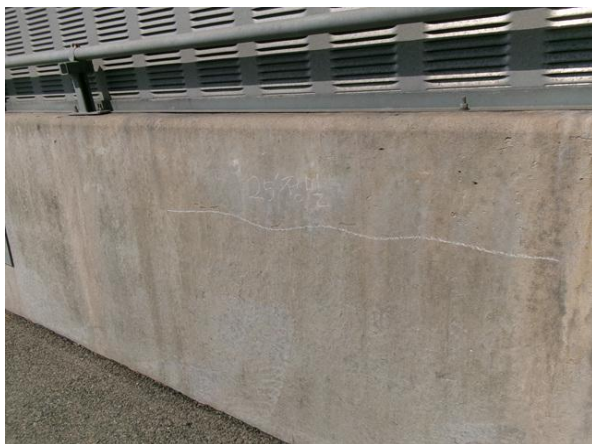
| 손상현황 | · S4 균열(0.3mm미만) |
| 원 인 | · 건조수축, 거푸집 조기탈거 등 |

| 조치방안 | · 표면처리 |

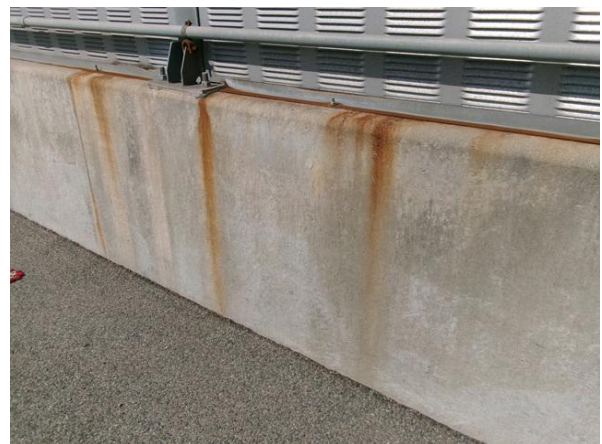
| 손상현황 | · S5 표면오염(0.3m×1.0m) |
| 원 인 | · 장기공용, 수분접촉 등 |

| 조치방안 | · 주의관찰 |

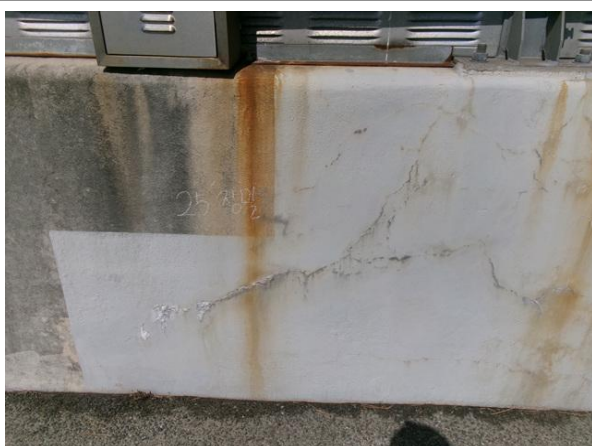
| 손상현황 | · S6 균열부백태(0.2m×0.25m) |
| 원 인 | · 장기공용, 수분접촉 등 |

| 조치방안 | · 표면처리 |

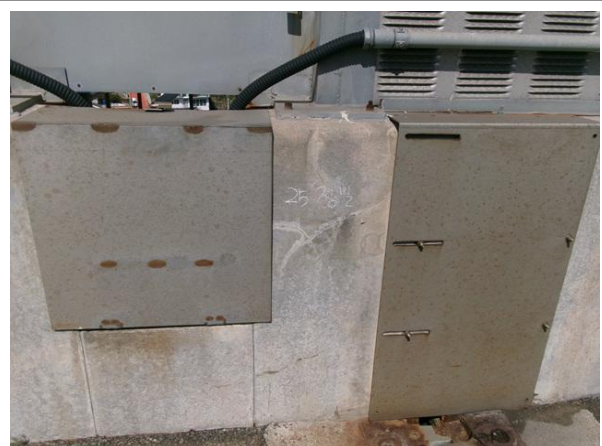
| 손상현황 | · S6 균열(0.3mm미만) |
| 원 인 | · 건조수축, 거푸집 조기탈거 등 |

| 조치방안 | · 표면처리 |

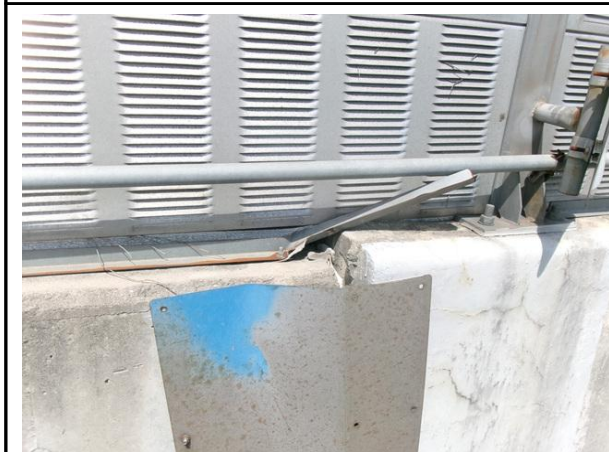
손상현황 · S1 고정대 파손(1EA)

원 인 · 접속부 단차 등

조치방안 · 주의관찰

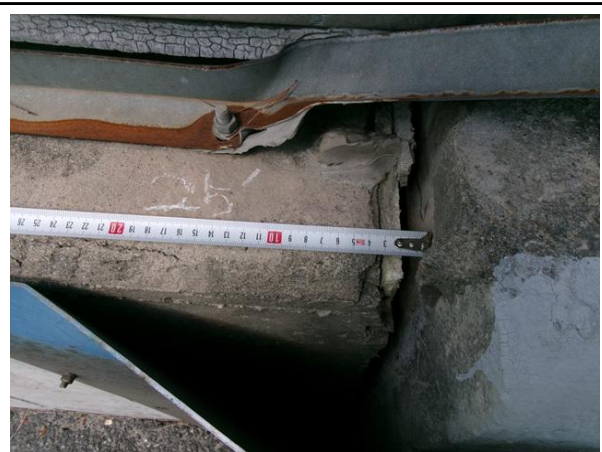
손상현황 · S1 이격

원 인 · 접속부 단차 등

조치방안 · 주의관찰

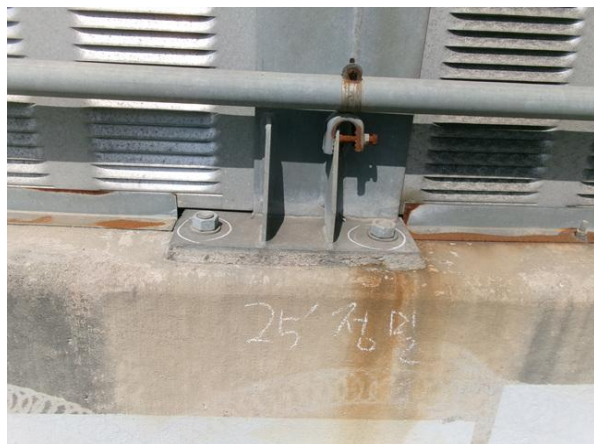
손상현황 · S2 지주볼트길이 부족(2EA)

원 인 · 시공미흡 등

조치방안 · 주의관찰

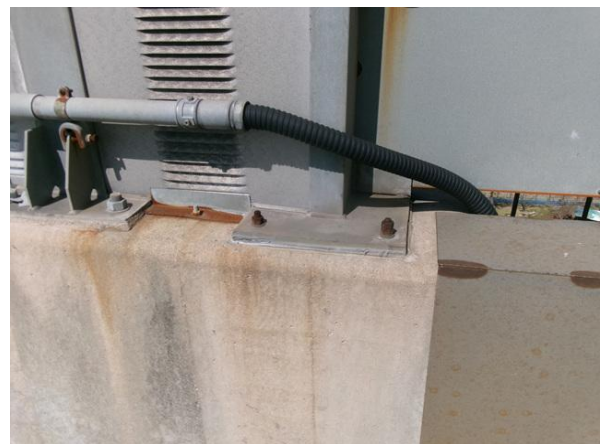
손상현황 · S4 지주 볼트부식(2EA)

원 인 · 장기공용, 수분접촉 등

조치방안 · 주의관찰

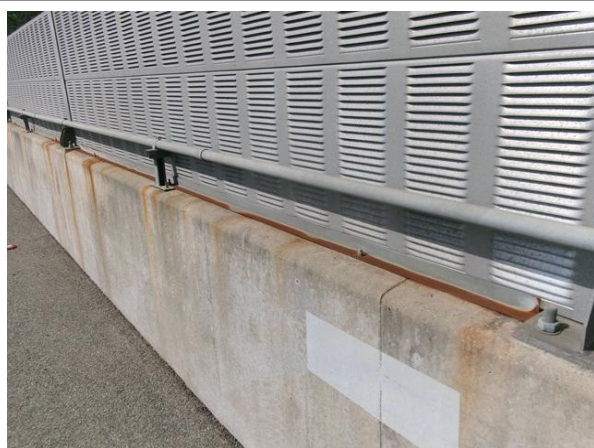
손상현황 · S5 고정대 부식(4.0m×0.1m)

원 인 · 장기공용, 수분접촉 등

조치방안 · 주의관찰

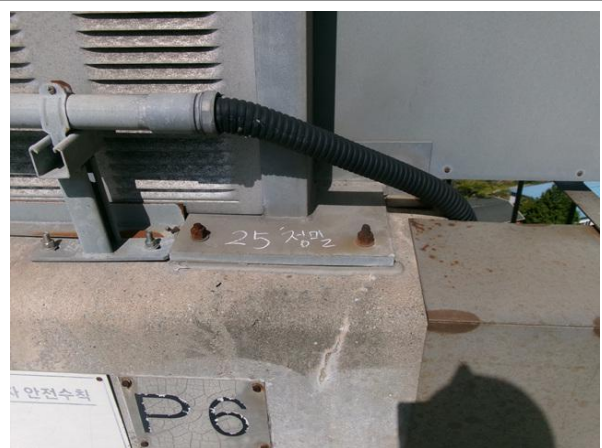
손상현황 · S6 지주 볼트부식(2EA)

원 인 · 장기공용, 수분접촉 등

조치방안 · 주의관찰
