내리천교(울산)

## 작업사진 및 손상현황

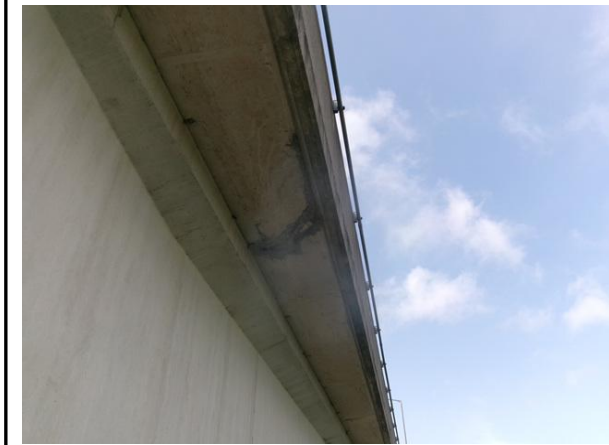
손상현황 · S5 표면오염 (0.1m×0.4m)  
원 인 · 배수시설 유출부 처리미흡  
조치방안 · 표면처리

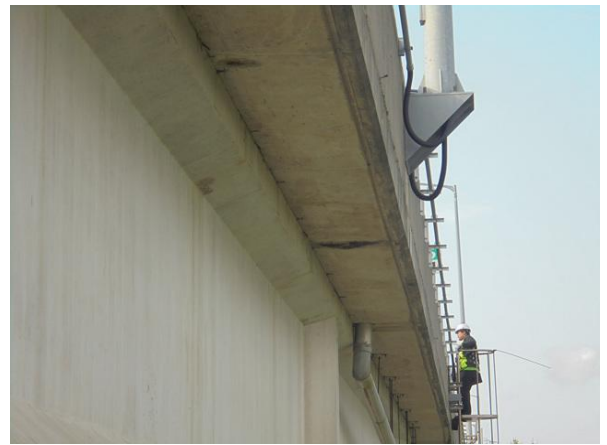
손상현황 · S6 표면오염 (0.6m×0.6m)  
원 인 · 배수시설 유출부 처리미흡  
조치방안 · 표면처리

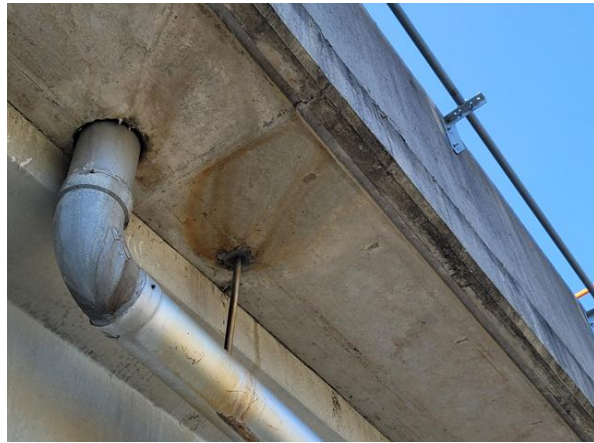
손상현황 · S6 표면오염 (0.6m×0.6m)  
원 인 · 배수시설 유출부 처리미흡  
조치방안 · 표면처리

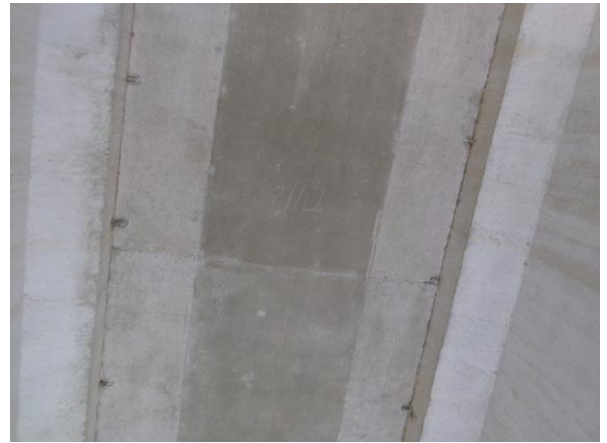
손상현황 · S7 균열 (0.3mm미만)  
원 인 · 건조수축, 온도변화 등  
조치방안 · 표면처리

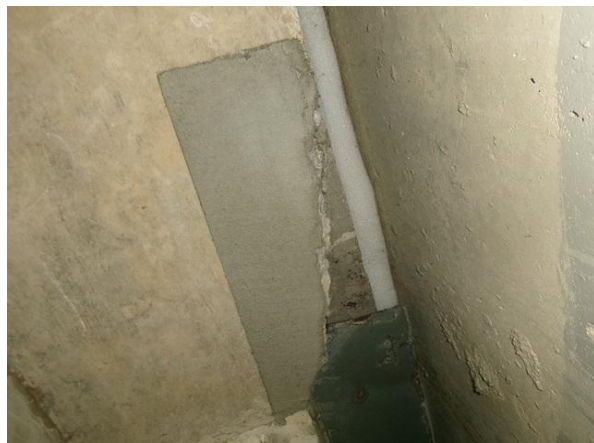
손상현황 · S9 파손 (0.2m×0.8m)  
원 인 · 외부충격  
조치방안 · 단면보수

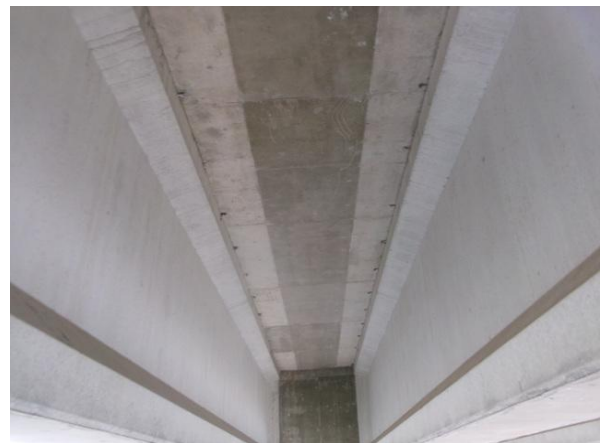
손상현황 · S4 상태양호  
원 인 · -  
조치방안 · -

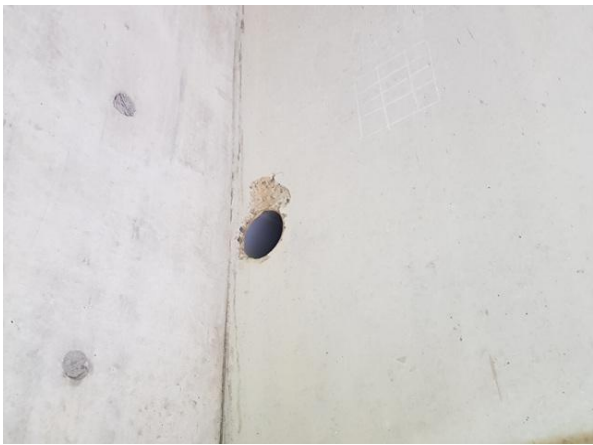
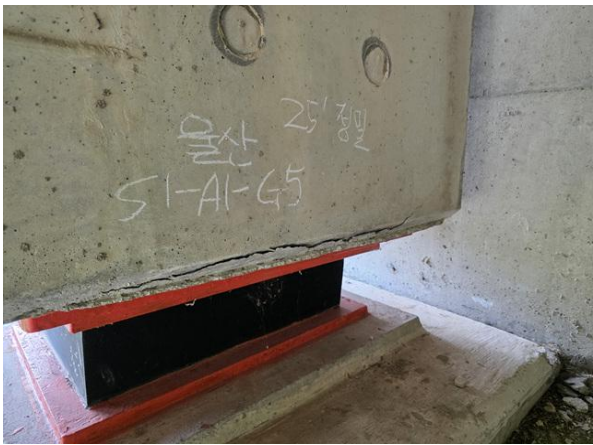
| 손상현황 | · S1-G3 파손(0.1m×0.1m) | 손상현황 | · S1-G5 충분리(1.0m×0.1m) |
| 원 인 | · 시공미흡 | 원 인 | · 시공미흡, 장기공용 등 |

| 조치방안 | · 단면보수 | 조치방안 | · 단면보수 |

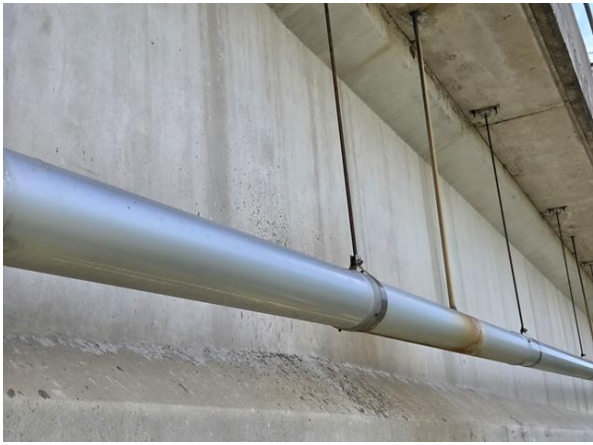
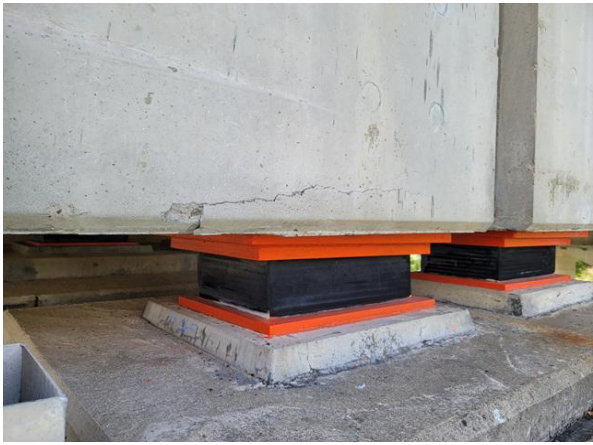
| 손상현황 | · S4-G5 표면오염(1.0m×1.5m) | 손상현황 | · S6-G5 충분리(1.0m×0.2m) |
| 원 인 | · 배수시설 유출부 처리미흡 | 원 인 | · 시공미흡, 장기공용 등 |

| 조치방안 | · 표면처리 | 조치방안 | · 단면보수 |

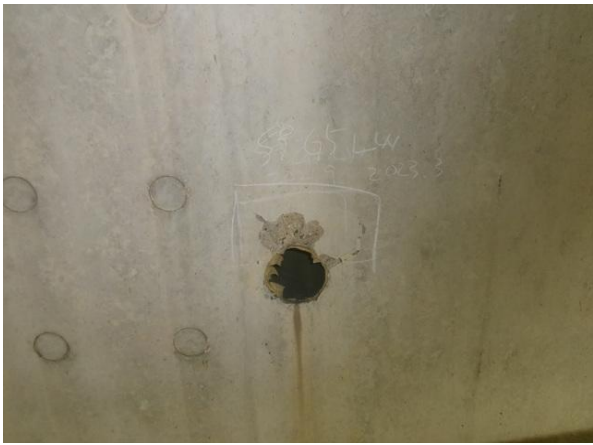
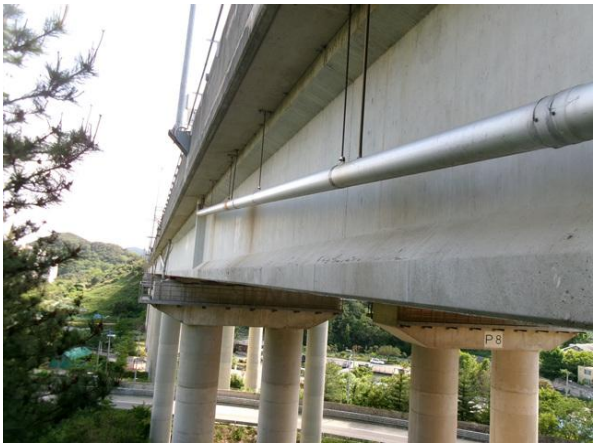
| 손상현황 | · S9-G5 파손(0.1m×0.1m) | 손상현황 | · S9-G5 표면오염(1.0m×1.5m) |
| 원 인 | · 시공미흡 | 원 인 | · 배수시설 유출부 처리미흡 |

| 조치방안 | · 단면보수 | 조치방안 | · 표면처리 |

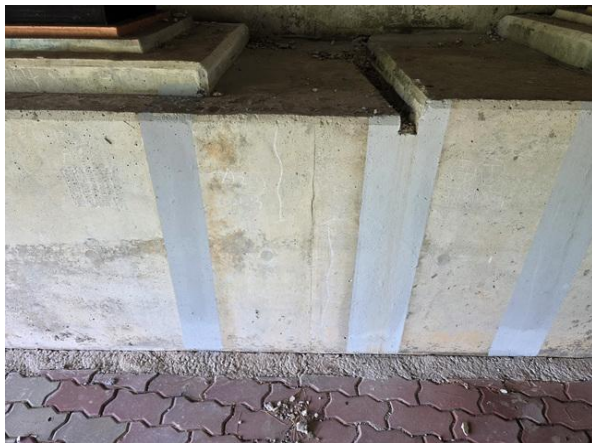
| 손상현황 | · A1 균열 (0.3mm 미만) |
| 원 인 | · 건조수축, 장기공용, 우수유입 등 |

| 조치방안 | · 표면처리 |

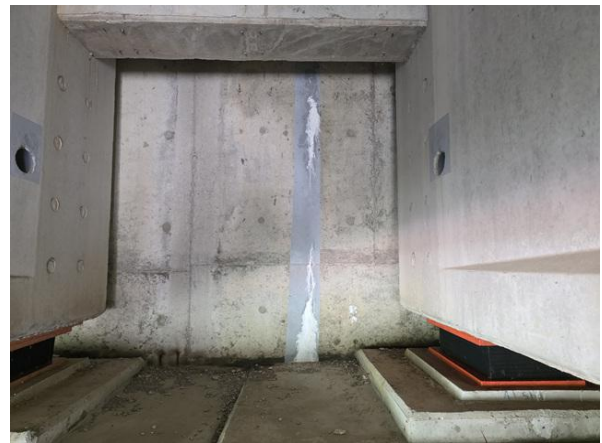
| 손상현황 | · A1 백태 (0.2m×0.8m) |
| 원 인 | · 습기흡착, 우수유입 등 |

| 조치방안 | · 표면처리 |

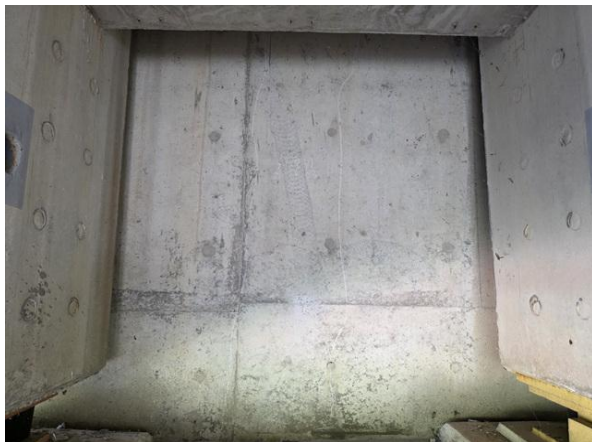
| 손상현황 | · A1 균열 (0.3mm 미만) |
| 원 인 | · 건조수축, 장기공용, 우수유입 등 |

| 조치방안 | · 표면처리 |

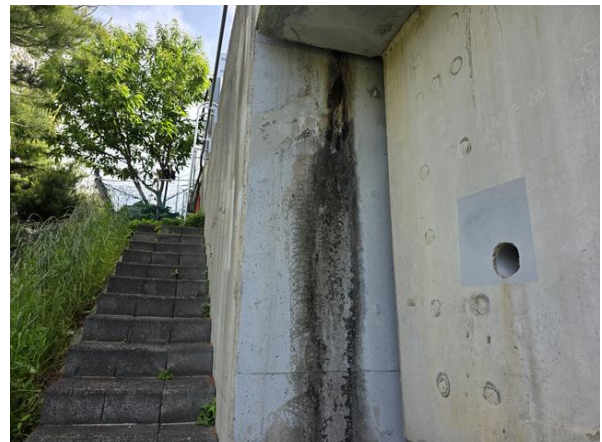
| 손상현황 | · A1 표면오염 (0.1m×2.0m) |
| 원 인 | · 우수유입 등 |

| 조치방안 | · 표면처리 |

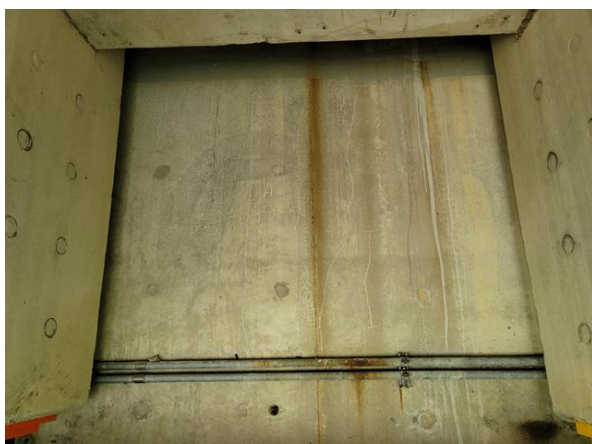
| 손상현황 | · A2 균열 (0.3mm 미만) |
| 원 인 | · 건조수축, 장기공용, 우수유입 등 |

| 조치방안 | · 표면처리 |

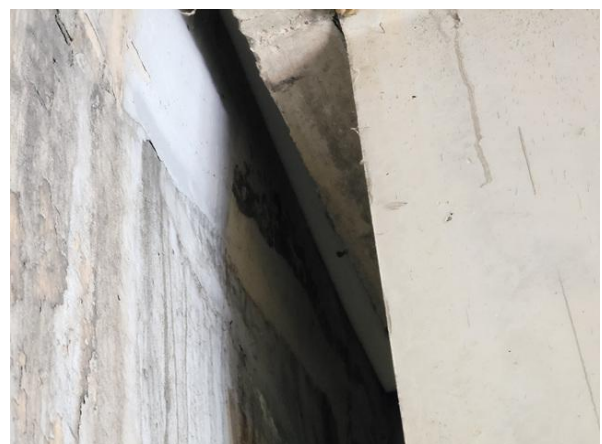
| 손상현황 | · A2 박락 및 철근노출 보수 |

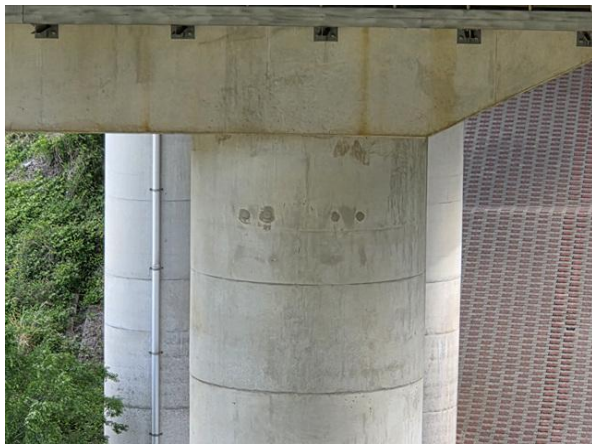
| 손상현황 | · P2 망상균열(0.2m×0.8m) |
| 원 인 | · 건조수축, 온도변화, 장기공용 등 |

| 조치방안 | · 표면처리 |

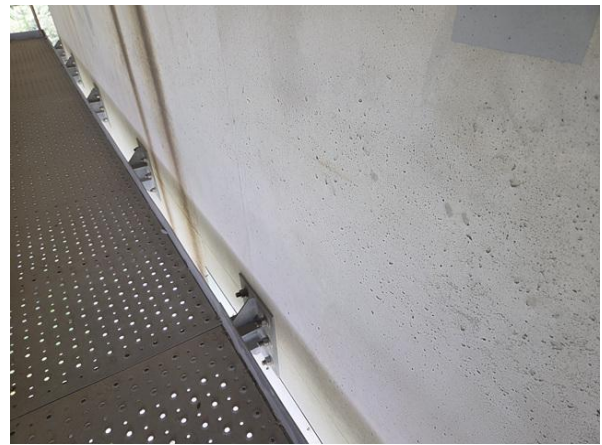
| 손상현황 | · P3 균열(0.3mm미만) |
| 원 인 | · 건조수축, 온도변화, 장기공용 등 |

| 조치방안 | · 표면처리 |

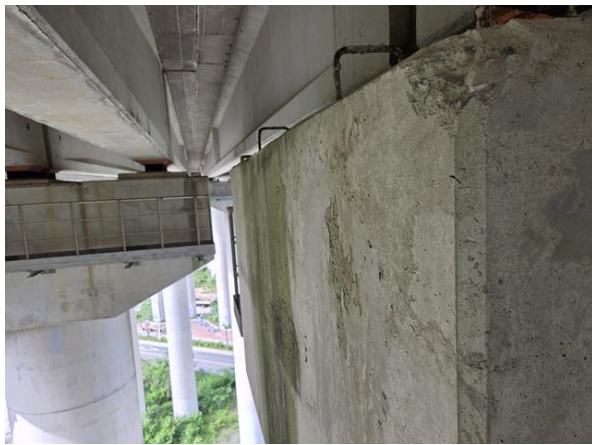
| 손상현황 | · P3 표면오염(2.5m×3.0m) |
| 원 인 | · 우수유입 등 |

| 조치방안 | · 표면처리 |

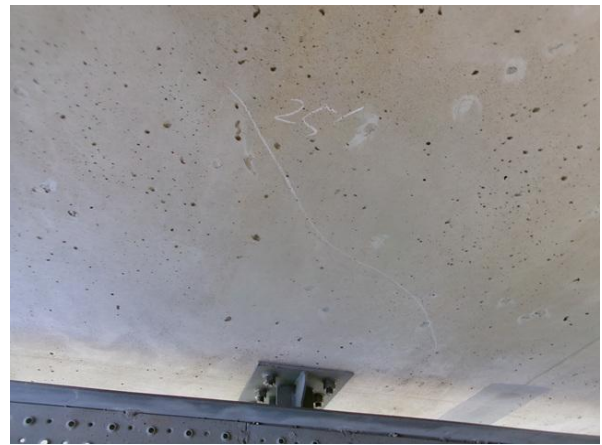
| 손상현황 | · P4 균열(0.3mm미만) |
| 원 인 | · 건조수축, 온도변화, 장기공용 등 |

| 조치방안 | · 표면처리 |

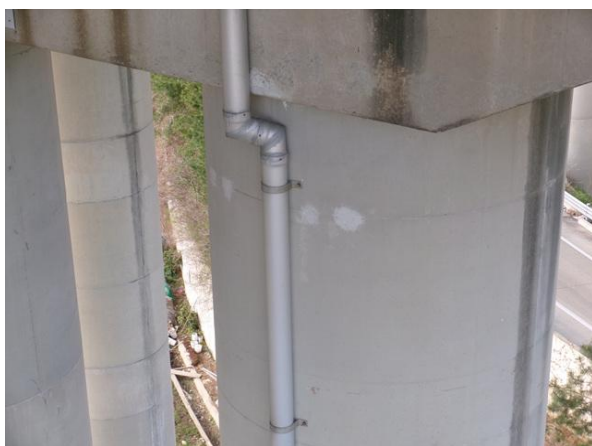
| 손상현황 | · P6 망상균열(2.0m×2.0m) |
| 원 인 | · 건조수축, 온도변화, 장기공용 등 |

| 조치방안 | · 표면처리 |

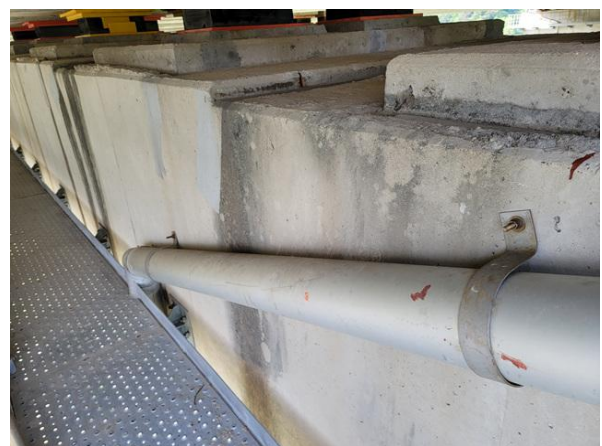
| 손상현황 | · P6 표면오염(0.8m×3.0m) |
| 원 인 | · 우수유입 등 |

| 조치방안 | · 표면처리 |

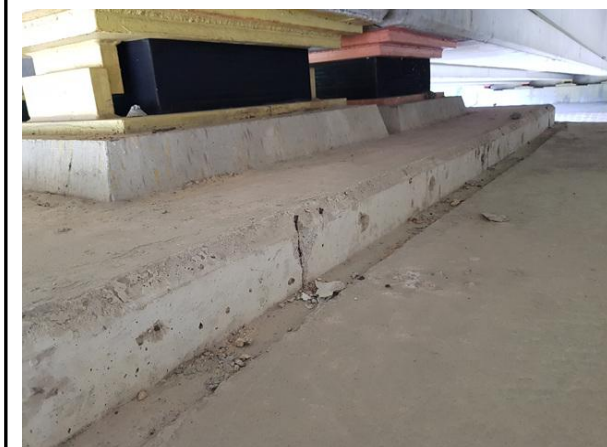
| 손상현황 | · P1-SH2(A1) 잡철노출(0.1m×0.1m) |
| 원 인 | · 외부충격, 시공미흡 등 |

| 조치방안 | · 단면보수 |

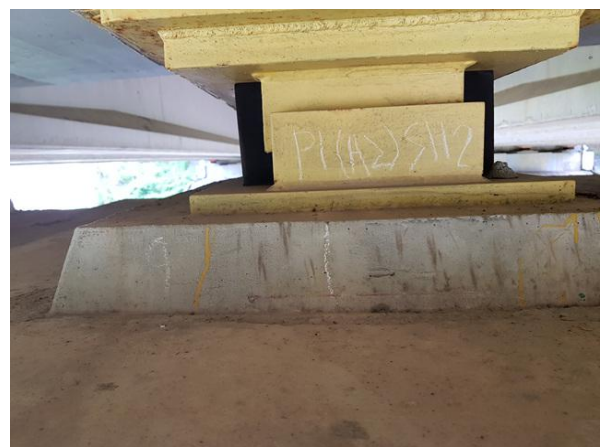
| 손상현황 | · P1-SH2(A2) 몰탈 균열(0.3mm미만) |
| 원 인 | · 건조수축, 온도변화 등 |

| 조치방안 | · 표면처리 |

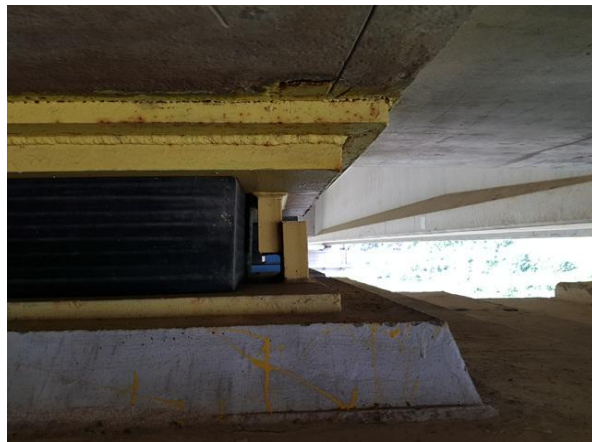
| 손상현황 | · P1-SH3(A1) 스톱퍼 밀착 |
| 원 인 | · 시공오차 등 |

| 조치방안 | · 주의관찰 |

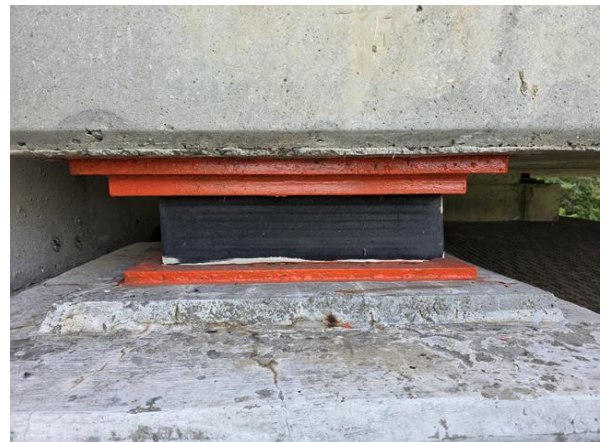
| 손상현황 | · A1-SH5 탄성패드 밀립 |
| 원 인 | · 탄성패드 마찰력부족 등 |

| 조치방안 | · 주의관찰 |

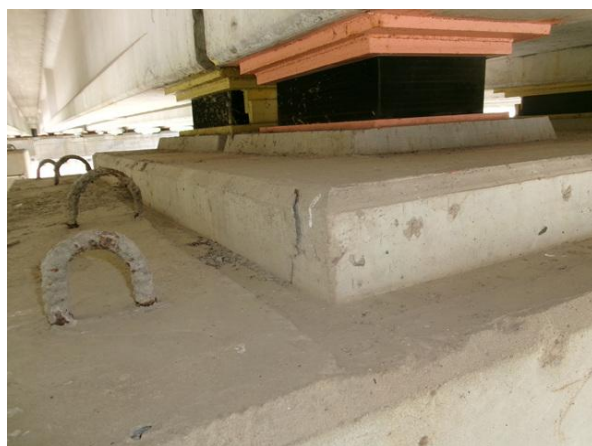
| 손상현황 | · P4-SH1(A1) 충분리(0.1m×0.2m) |
| 원 인 | · 다짐 및 시공미흡 등 |

| 조치방안 | · 단면보수 |

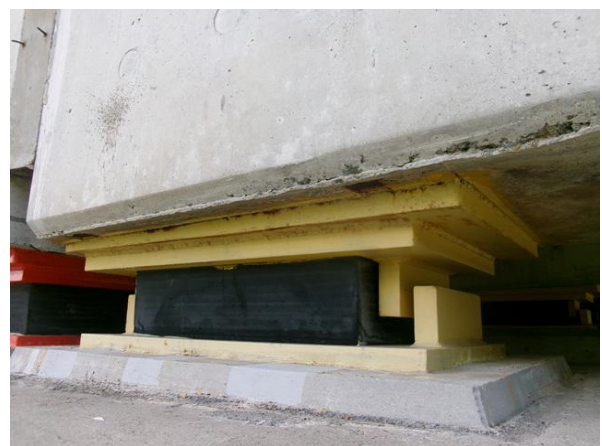
| 손상현황 | · P7-SH5(A2) 플레이트 부식 |
| 원 인 | · 우수유입, 외기노출, 공용기간 경과 등 |

| 조치방안 | · 재도장 |

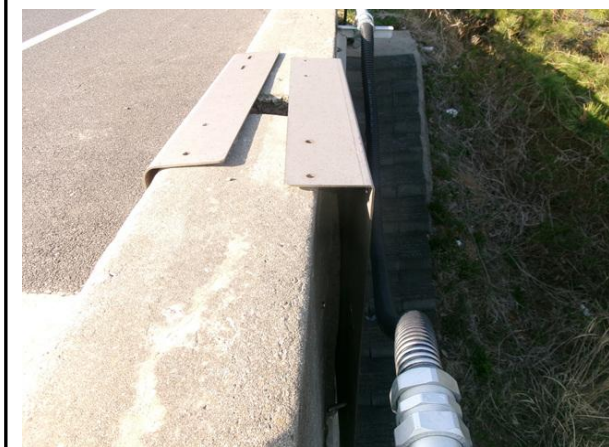
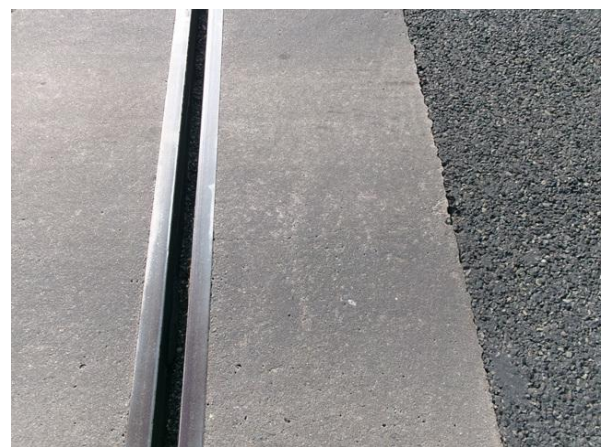
| 손상현황 | · A2 차수판 마감불량 | 손상현황 | · A2 후타재 균열(0.3mm미만) |
| 원 인 | · 시공미흡 등 | 원 인 | · 건조수축, 장기공용 등 |

| 조치방안 | · 정비 | 조치방안 | · 주의관찰 |

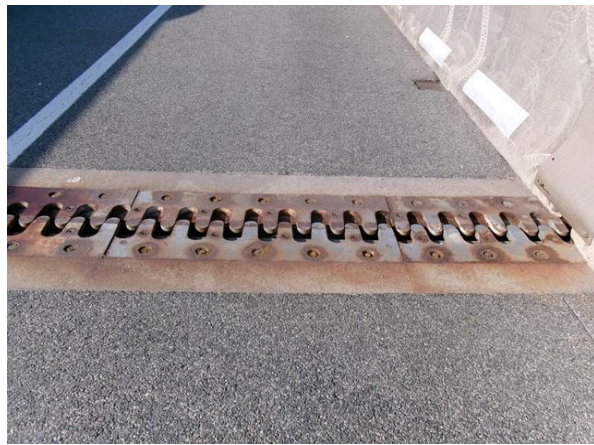
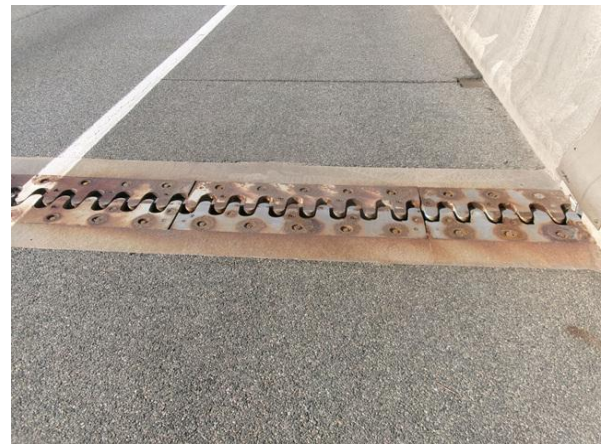
| 손상현황 | · P3 본체 부식(L=9.0m) | 손상현황 | · P6 본체 부식(L=9.0m) |
| 원 인 | · 우수유입, 공용중 열화 등 | 원 인 | · 우수유입, 공용중 열화 등 |

| 조치방안 | · 주의관찰 | 조치방안 | · 주의관찰 |

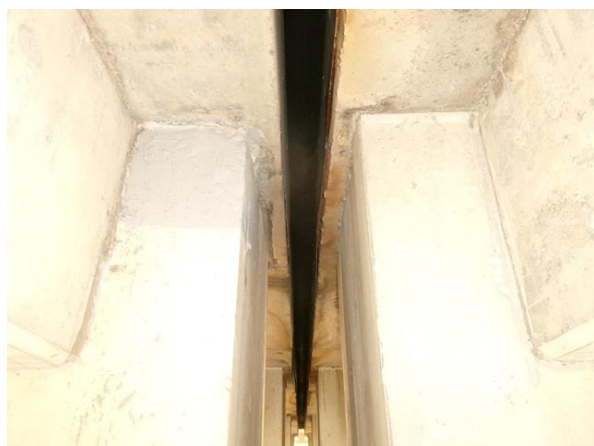
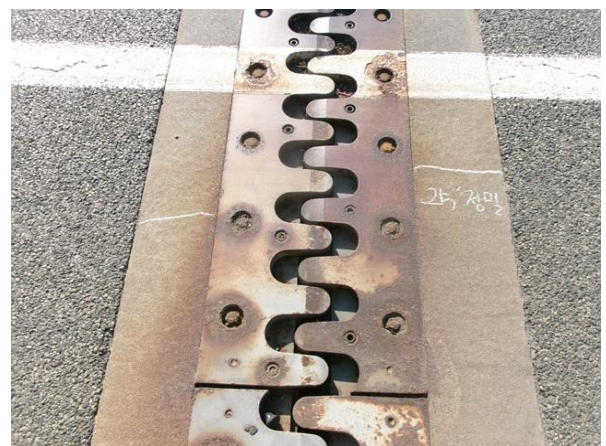
| 손상현황 | · P6 하부 누수 | 손상현황 | · P6 후타재 균열(0.3mm미만) |
| 원 인 | · 우수유입, 장기공용 등 | 원 인 | · 건조수축, 장기공용 등 |

| 조치방안 | · 주의관찰 | 조치방안 | · 주의관찰 |

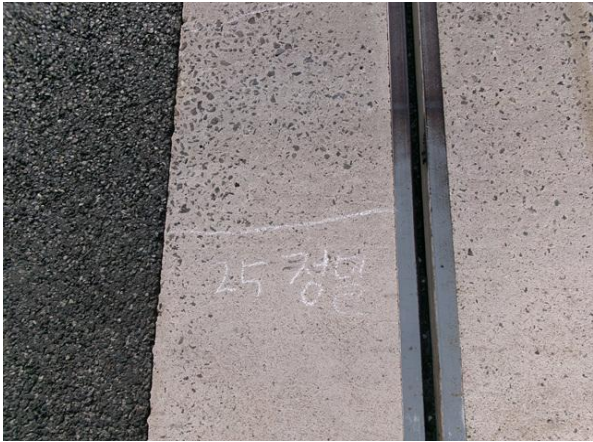
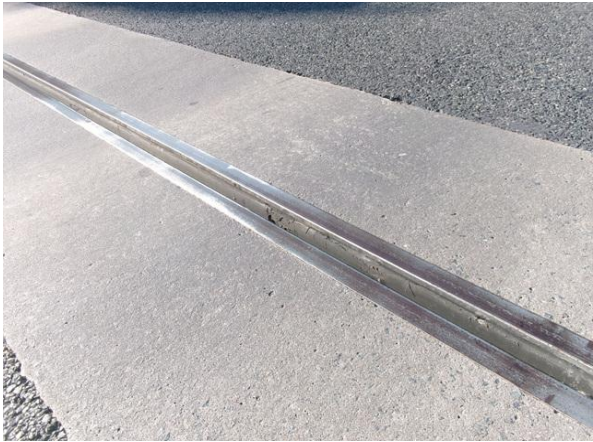
| 신축이음장치 | | | |
|---|---|---|---|
| 손상현황 | · A1 후타재 균열(0.3mm미만) | 손상현황 | · A2 고무재 파손 |
| 원 인 | · 건조수축, 장기공용 등 | 원 인 | · 우수유입, 공용중 열화 등 |

| 신축이음장치 | | | |
|---|---|---|---|
| 조치방안 | · 주의관찰 | 조치방안 | · 주의관찰 |

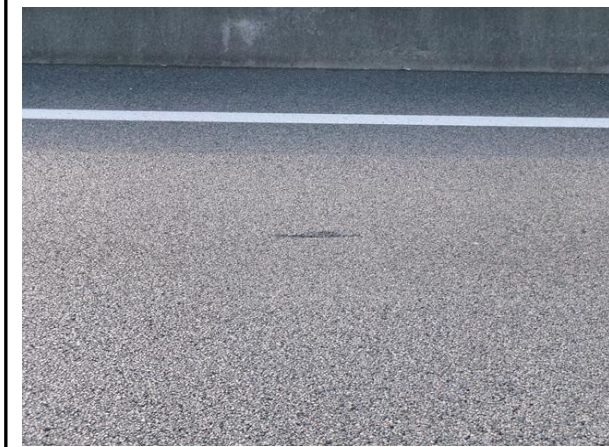
손상현황 · S2 아스콘 패임 (0.2m×0.3m)

원 인 · 외부충격

조치방안 · 주의관찰

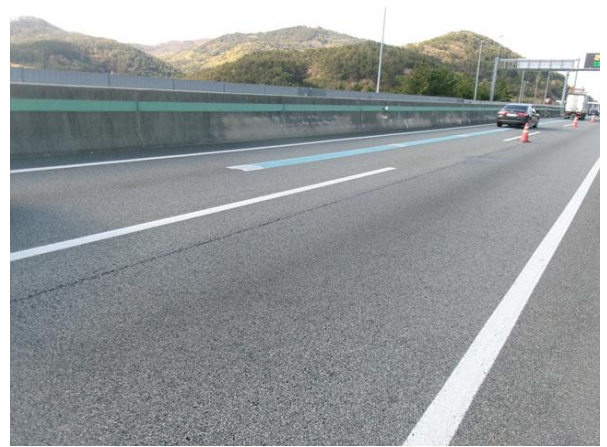
손상현황 · S8 시공이음 균열 (L=35.0m)

원 인 · 시공미흡

조치방안 · 주의관찰

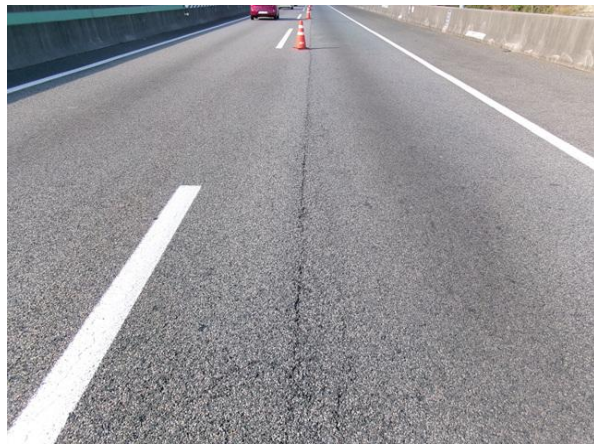
손상현황 · S1 시공이음 균열 (L=35.0m)

원 인 · 시공미흡

조치방안 · 주의관찰

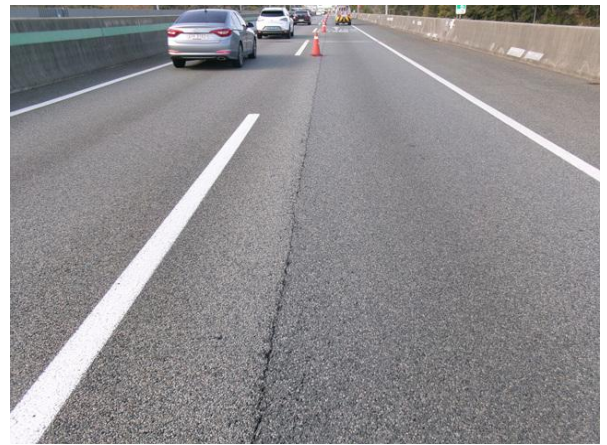
손상현황 · S2 시공이음 균열 (L=35.0m)

원 인 · 시공미흡

조치방안 · 주의관찰

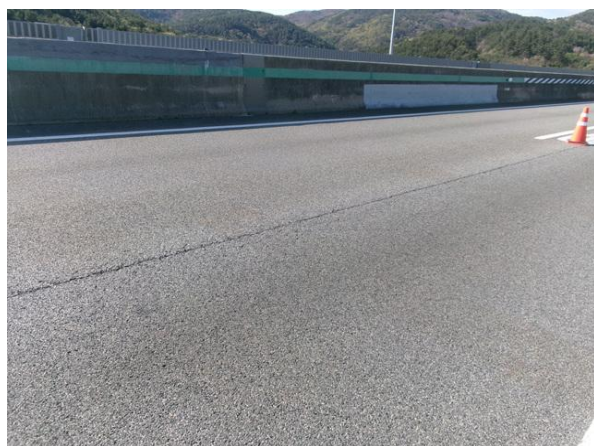
손상현황 · S4 시공이음 균열 (L=35.0m)

원 인 · 시공미흡

조치방안 · 주의관찰

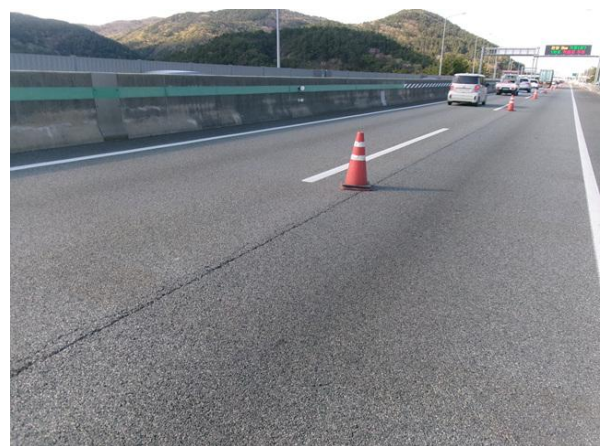
손상현황 · S7 시공이음 균열 (L=35.0m)

원 인 · 시공미흡

조치방안 · 주의관찰

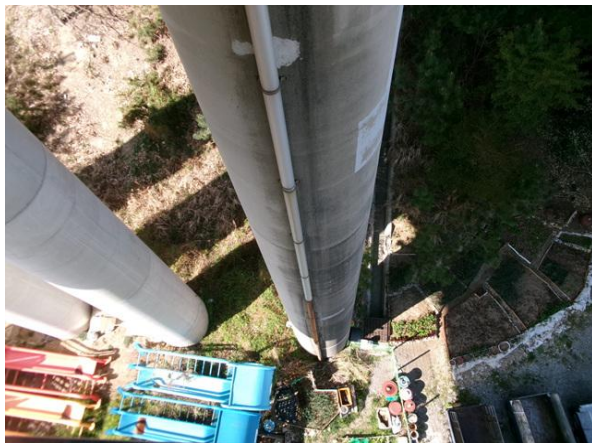
손상현황 · P3 배수관 막힘 (1EA)

원 인 · 토사퇴적

조치방안 · 정비

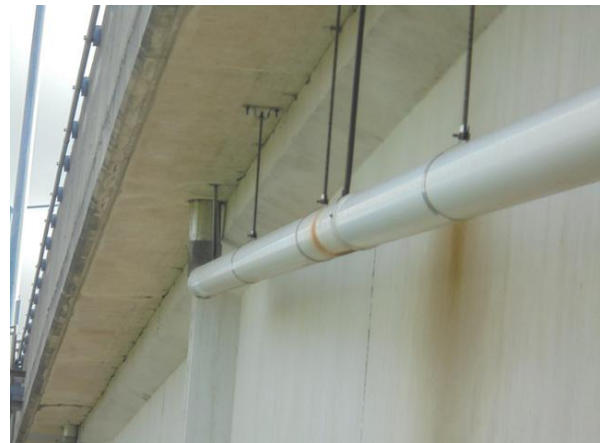
손상현황 · S5 배수관 부식 (1EA)

원 인 · 유출부 처리미흡, 장기공용 등

조치방안 · 주의관찰

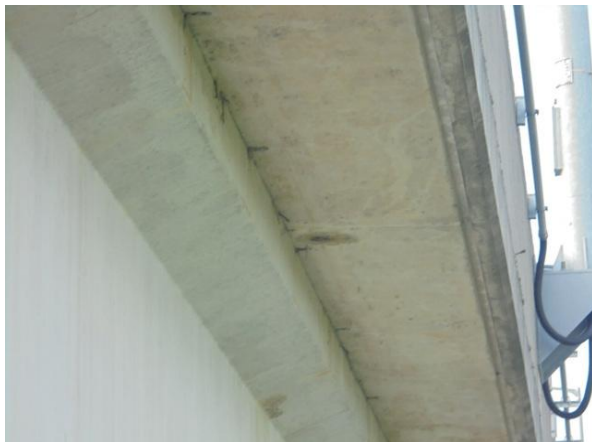
손상현황 · S6 유도배수관 주변 누수 (1EA)

원 인 · 유출부 처리미흡

조치방안 · 정비

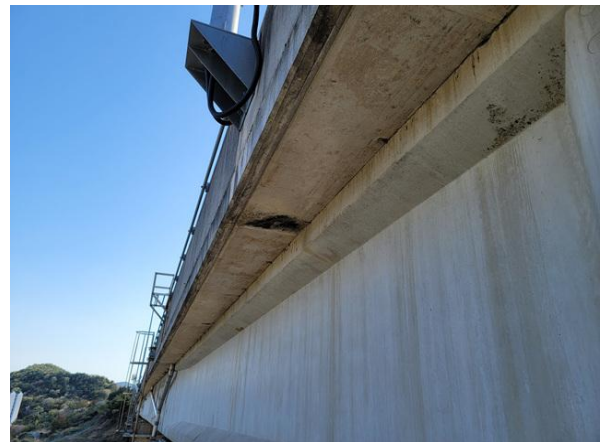
손상현황 · S6 유도배수관 주변 누수 (1EA)

원 인 · 유출부 처리미흡

조치방안 · 정비

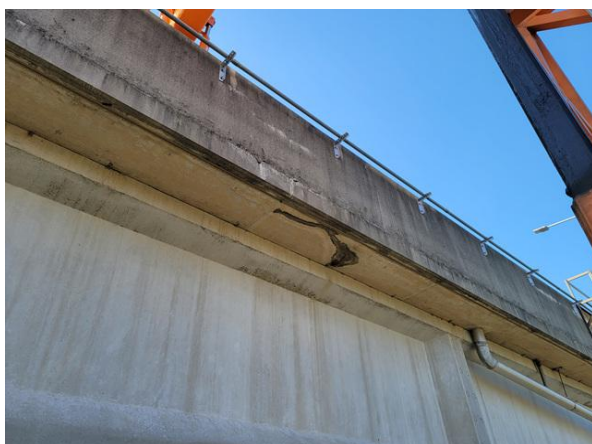
손상현황 · S7 유도배수관 주변 누수 (1EA)

원 인 · 유출부 처리미흡

조치방안 · 정비

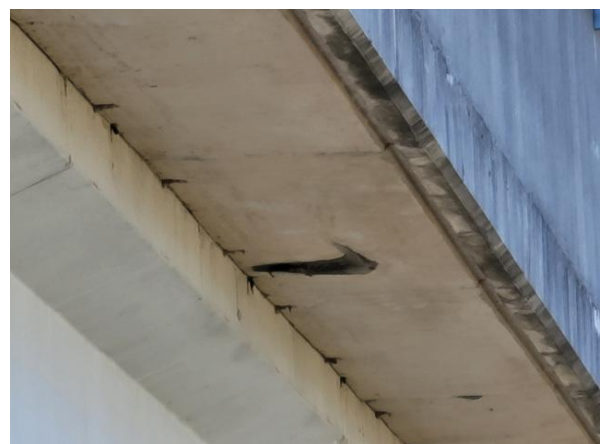
손상현황 · S8 유도배수관 주변 누수 (1EA)

원 인 · 유출부 처리미흡

조치방안 · 정비

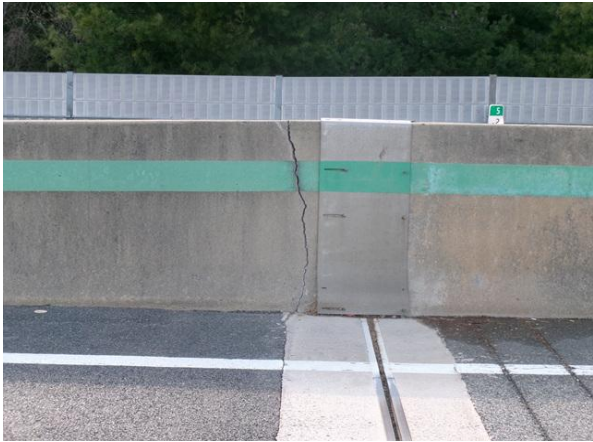
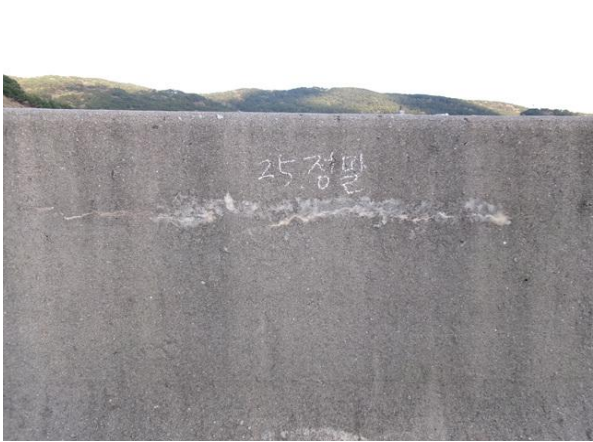
| 손상현황 | · S1 접속부 파손(0.2m×1.0m) | 손상현황 | · S2 균열(0.3mm미만) |
| 원 인 | · 접속부 침하, 장기공용 등 | 원 인 | · 건조수축, 거푸집 조기탈거 등 |

| 조치방안 | · 단면보수 | 조치방안 | · 표면처리 |

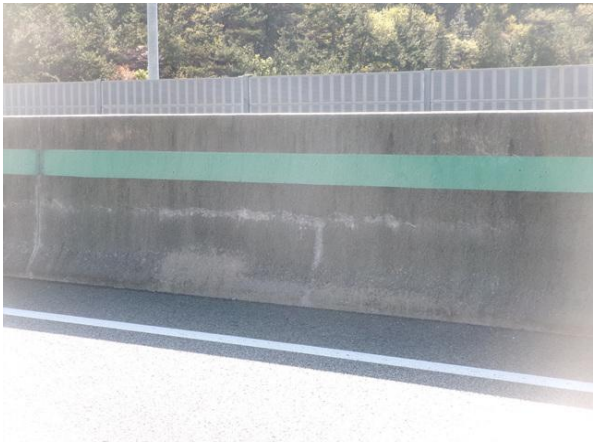
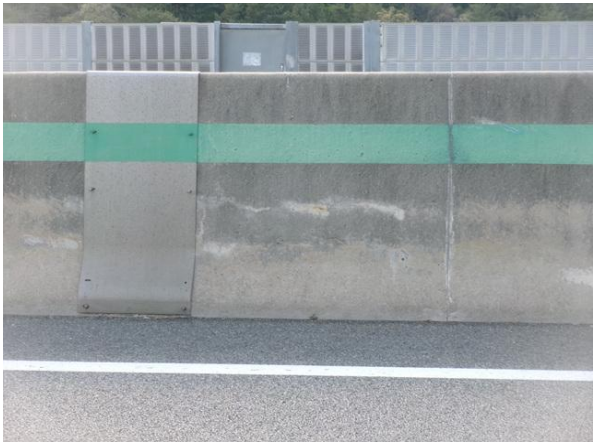
| 손상현황 | · S5 균열(0.3mm미만) | 손상현황 | · S7 균열(0.3mm미만) |
| 원 인 | · 건조수축, 거푸집 조기탈거 등 | 원 인 | · 건조수축, 거푸집 조기탈거 등 |

| 조치방안 | · 표면처리 | 조치방안 | · 표면처리 |

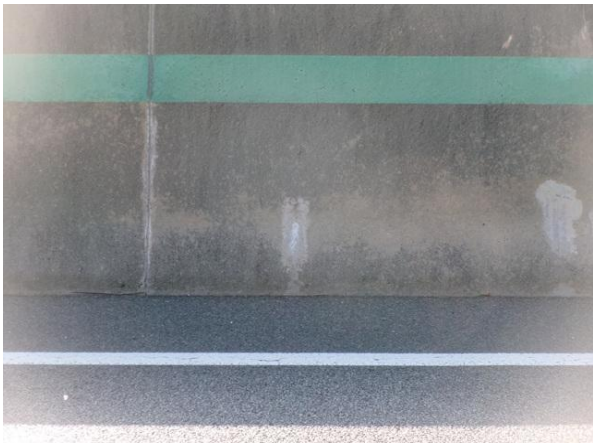
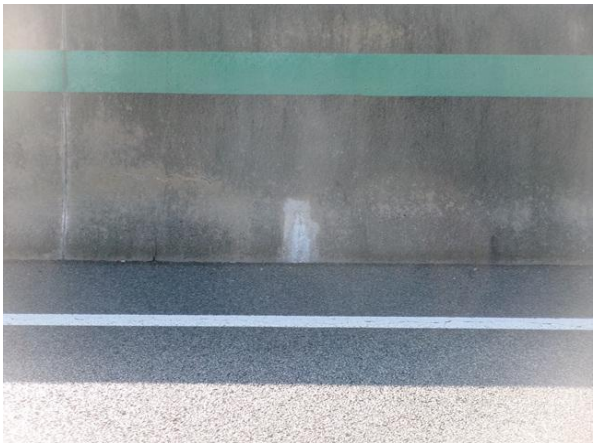
| 손상현황 | · S9 백태(0.1m×0.1m) | 손상현황 | · S9 백태(0.2m×0.2m) |
| 원 인 | · 장기공용, 수분접촉 등 | 원 인 | · 장기공용, 수분접촉 등 |

| 조치방안 | · 표면처리 | 조치방안 | · 표면처리 |
