당사천교(부산)

## 작업사진 및 손상현황

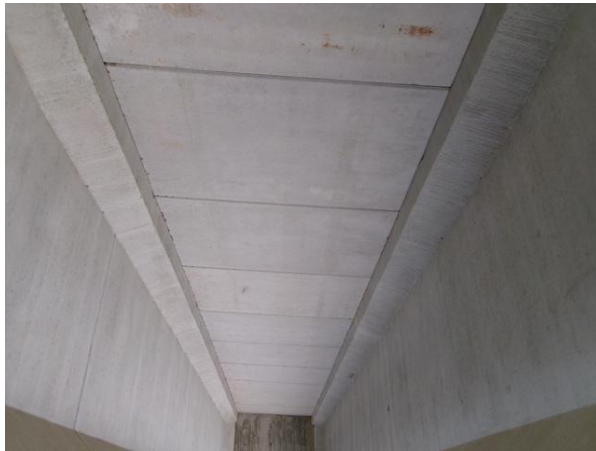
| 손상현황 | · S2 데크플레이트 상태양호 | 손상현황 | · S2 데크플레이트 상태양호 |

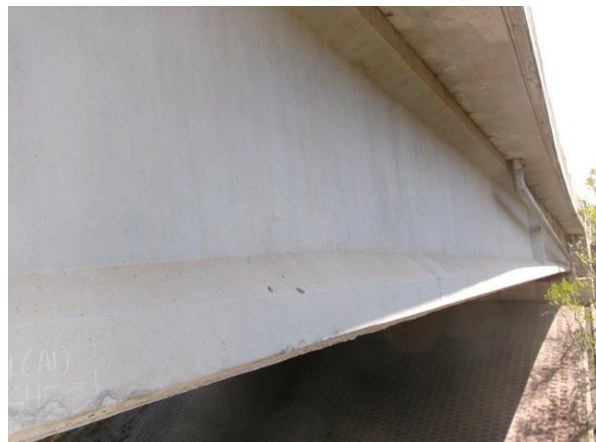
| 손상현황 | · S1 상태양호 | 손상현황 | · S4 상태양호 |

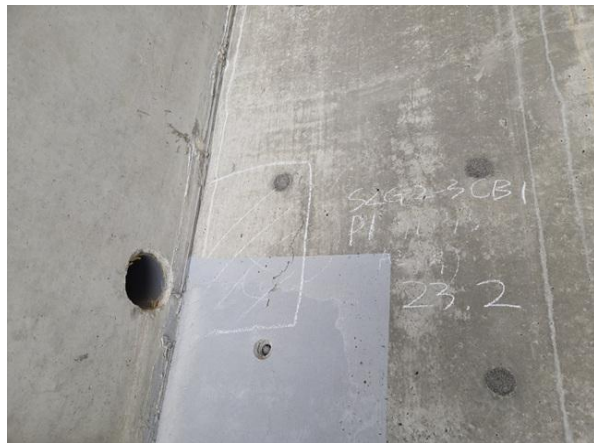
손상현황 · S2-G3~4 들뜸(0.3m×0.3m)

원 인 · 응력집중, 시공미흡

조치방안 · 단면보수

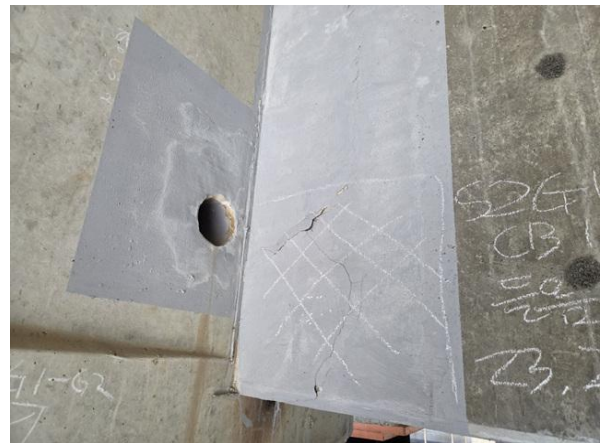
손상현황 · S2-G4~5 들뜸(0.4m×0.4m)

원 인 · 응력집중, 시공미흡

조치방안 · 단면보수

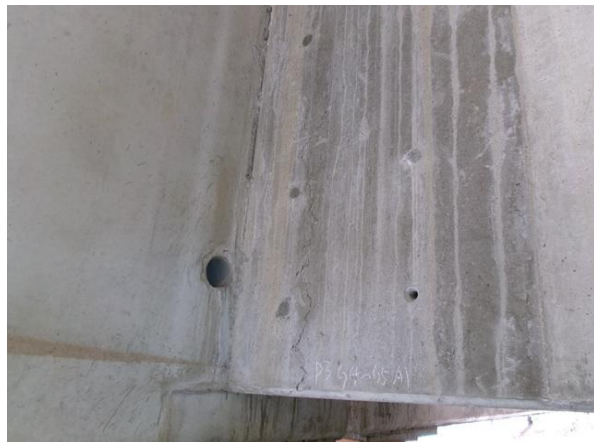
손상현황 · S3-G3~4 들뜸(0.5m×0.5m)

원 인 · 응력집중, 시공미흡

조치방안 · 단면보수

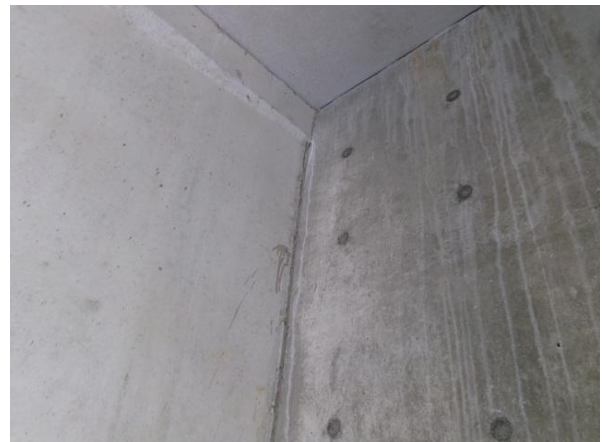
손상현황 · S4-G1~2 백태(0.1m×1.4m)

원 인 · 장기공용, 수분접촉

조치방안 · 표면처리

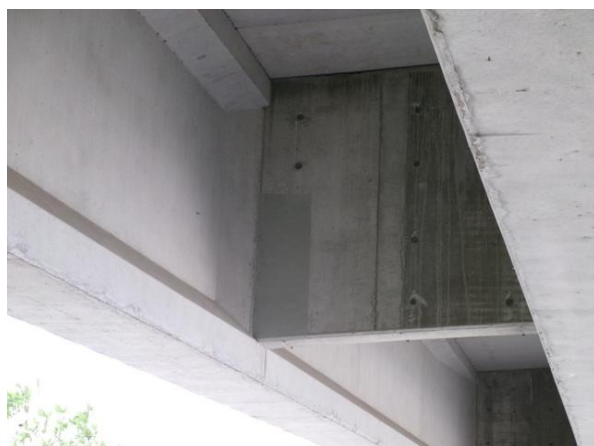
손상현황 · 가로보 S1 재료분리 보수

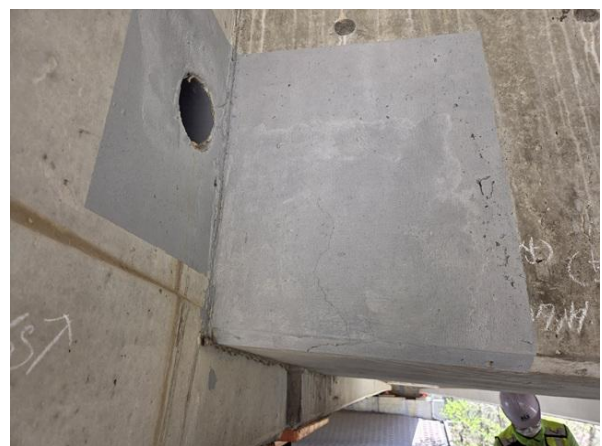
손상현황 · 가로보 S2 박락 보수

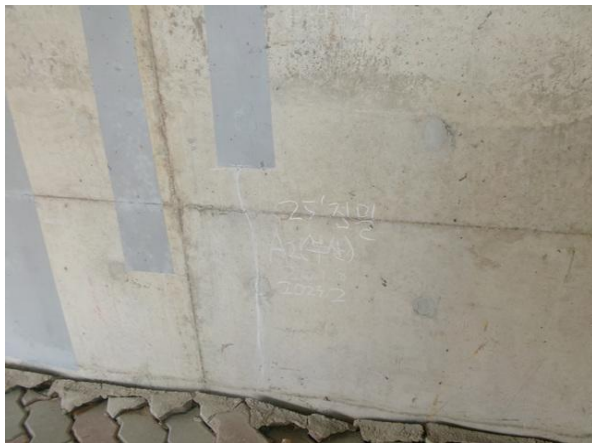
| 손상현황 | · A2 균열(0.3mm미만) |
| 원 인 | · 건조수축, 장기공용, 우수유입 등 |

| 조치방안 | · 표면처리 |

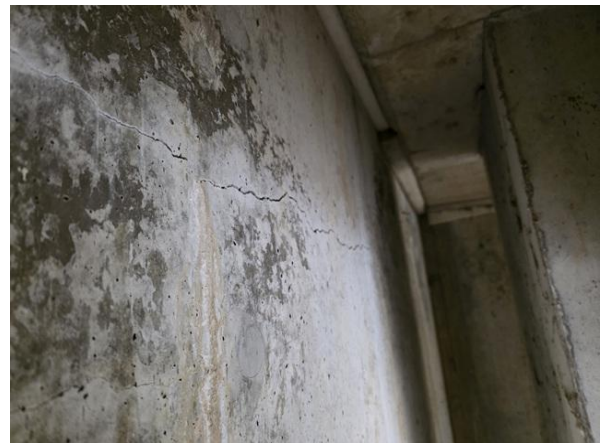
| 손상현황 | · A2 균열(0.3mm이상) |
| 원 인 | · 건조수축, 장기공용, 우수유입 등 |

| 조치방안 | · 주입보수 |

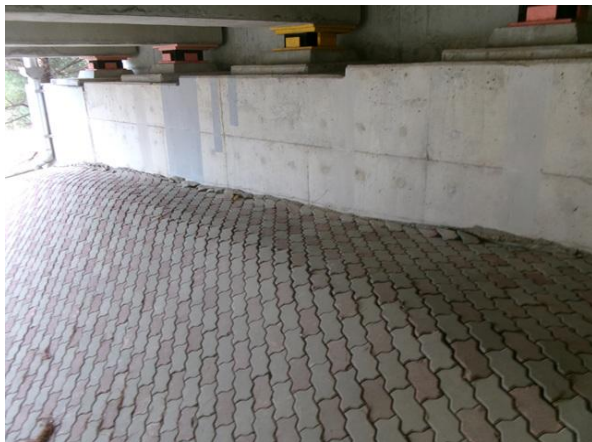
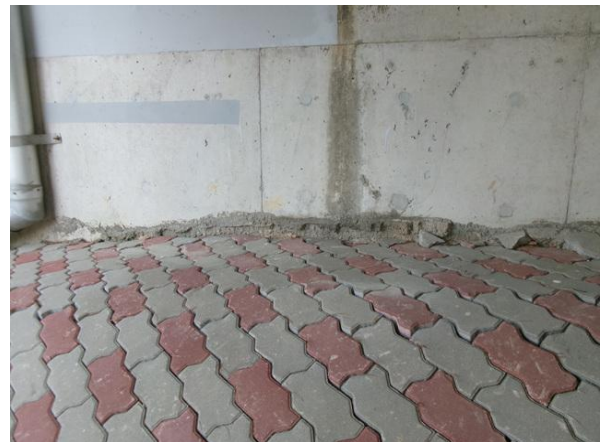
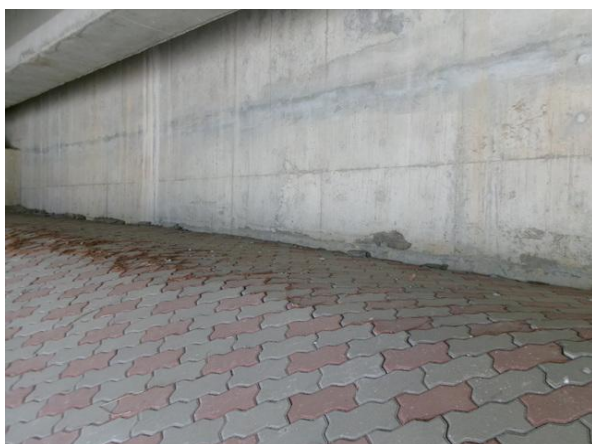
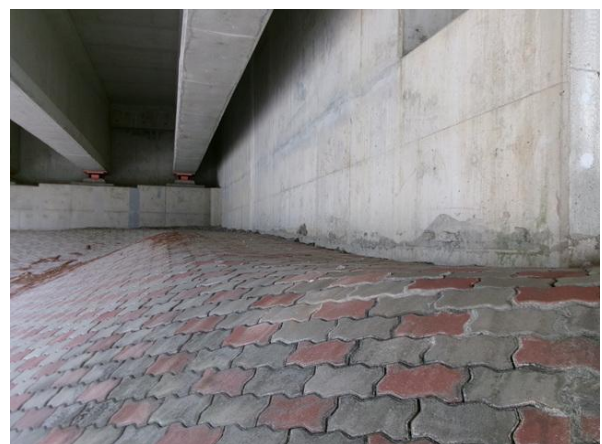
| 손상현황 | · A2 법면보호블럭 이격(12.0m×0.5m) |
| 원 인 | · 우수유입, 장기공용 등 |

| 조치방안 | · 주의관찰 |

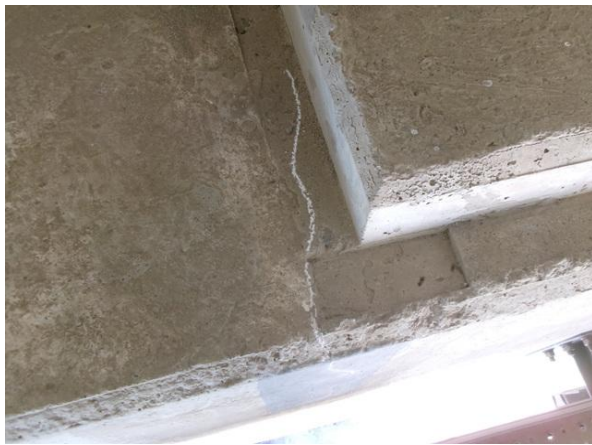
| 손상현황 | · P1 균열(0.3mm미만) |
| 원 인 | · 건조수축, 온도변화, 장기공용 등 |

| 조치방안 | · 표면처리 |

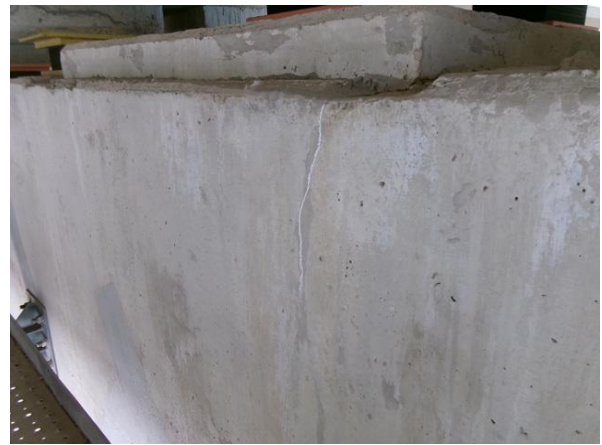
| 손상현황 | · P1 균열(0.3mm미만) |
| 원 인 | · 건조수축, 온도변화, 장기공용 등 |

| 조치방안 | · 표면처리 |

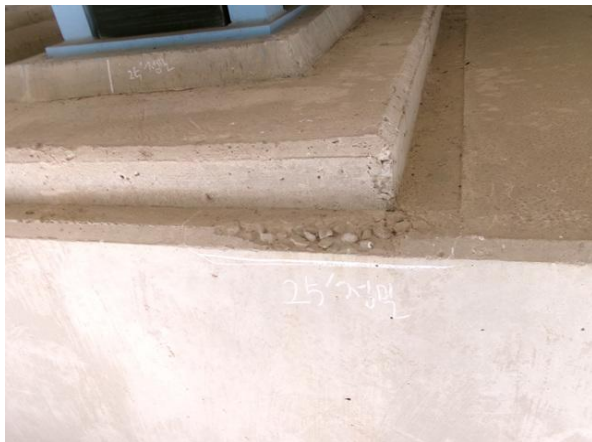
| 손상현황 | · P2 재료분리(0.1m×0.2m) |
| 원 인 | · 시공미흡 등 |

| 조치방안 | · 단면보수 |

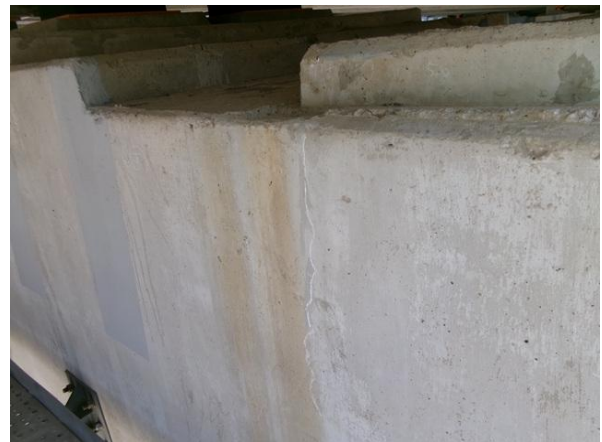
| 손상현황 | · P1 균열(0.3mm미만) |
| 원 인 | · 건조수축, 온도변화, 장기공용 등 |

| 조치방안 | · 표면처리 |

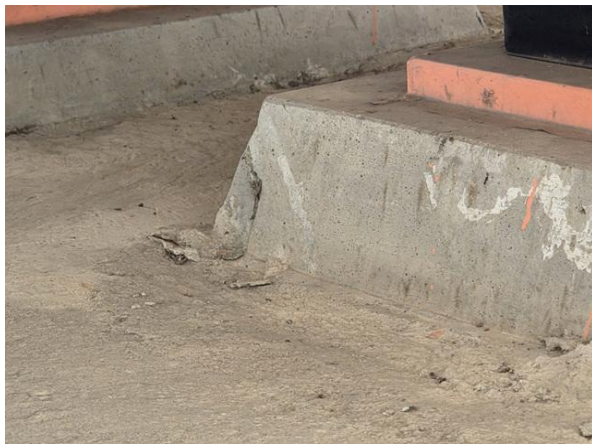
손상현황 · P1-SH9 몰탈 들뜸 (0.1m×0.1m)

원 인 · 외부충격, 시공미흡 등

조치방안 · 단면보수

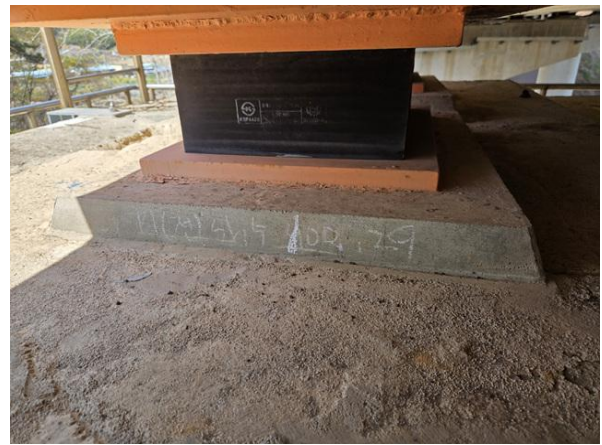
손상현황 · P1-SH10 몰탈 균열 (0.3mm미만)

원 인 · 건조수축, 온도변화 등

조치방안 · 표면처리

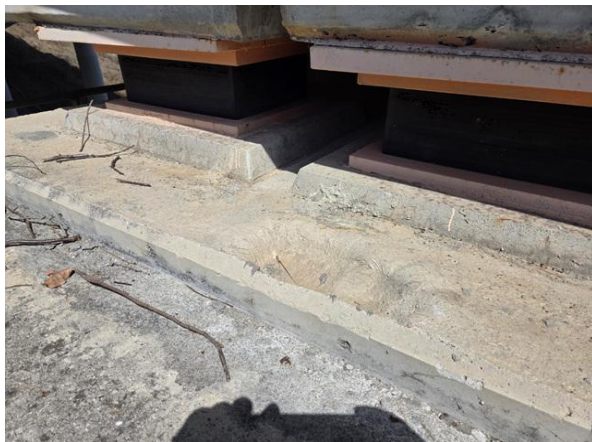
손상현황 · P1-SH10 콘크리트 패임 (0.2m×0.1m)

원 인 · 외부충격, 시공미흡 등

조치방안 · 단면보수

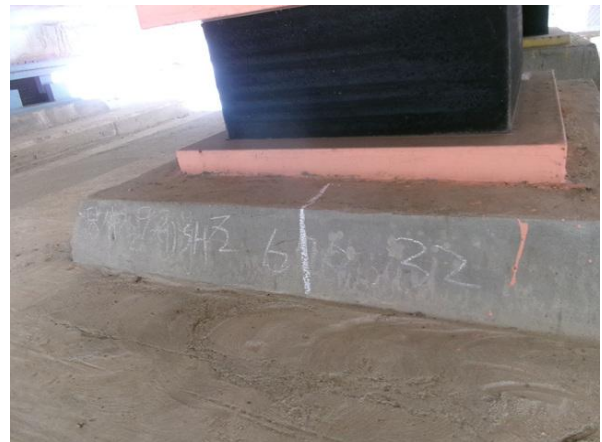
손상현황 · P2-SH4 몰탈 균열 (0.3mm미만)

원 인 · 건조수축, 온도변화 등

조치방안 · 표면처리

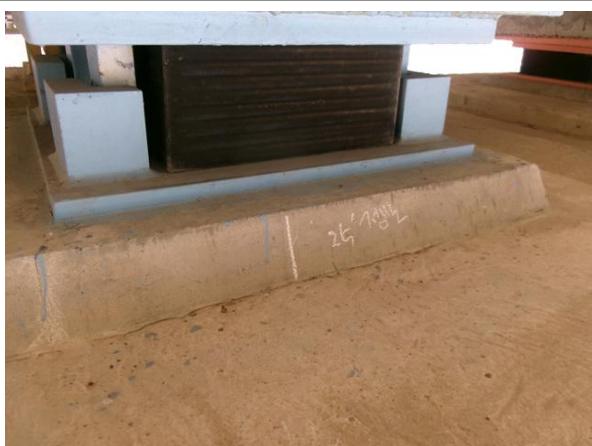
손상현황 · P2-SH8 몰탈 균열 (0.3mm미만)

원 인 · 건조수축, 온도변화 등

조치방안 · 표면처리

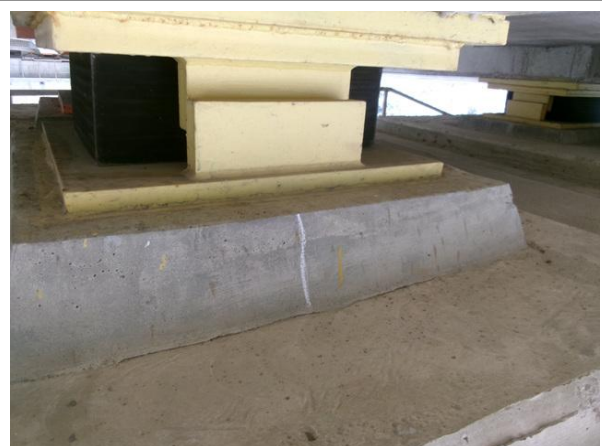
손상현황 · P2-SH9 몰탈 균열 (0.3mm미만)

원 인 · 건조수축, 온도변화 등

조치방안 · 표면처리

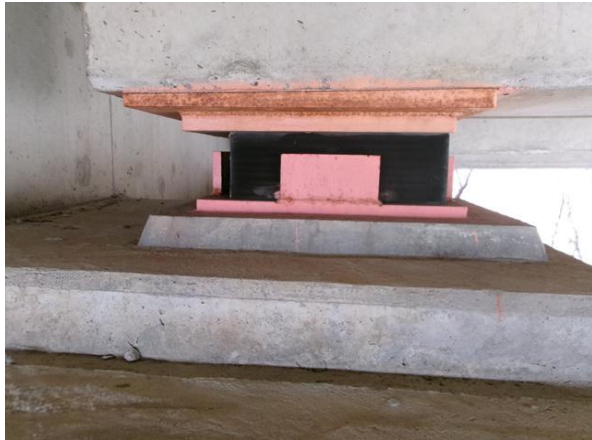
| 손상현황 | · A1-SH1 플레이트 부식 |
| 원 인 | · 우수유입, 외기노출, 공용기간 경과 등 |

| 조치방안 | · 재도장 |

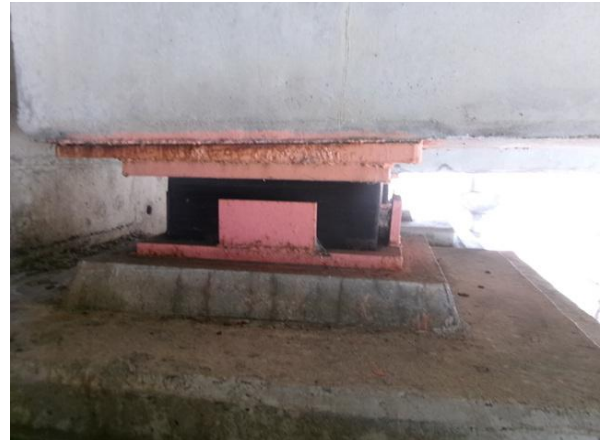
| 손상현황 | · A1-SH4 탄성패드 밀림 |
| 원 인 | · 탄성패드 마찰력부족 등 |

| 조치방안 | · 주의관찰 |

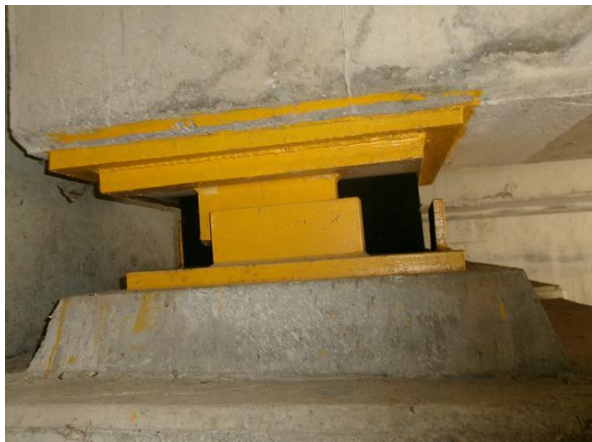
| 손상현황 | · A2-SH3 탄성패드 밀림 |
| 원 인 | · 탄성패드 마찰력부족 등 |

| 조치방안 | · 주의관찰 |

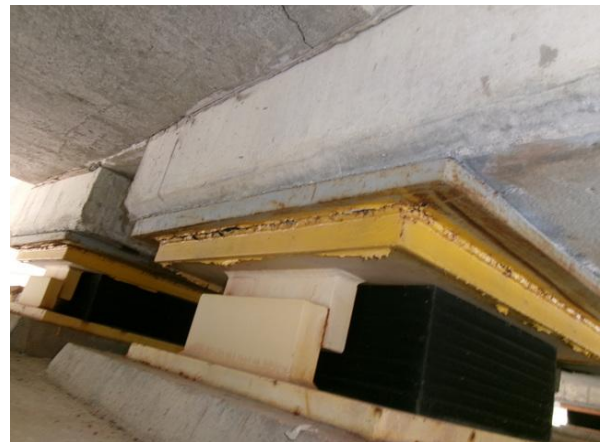
| 손상현황 | · P3-SH3 플레이트 부식 |
| 원 인 | · 우수유입, 외기노출, 공용기간 경과 등 |

| 조치방안 | · 재도장 |

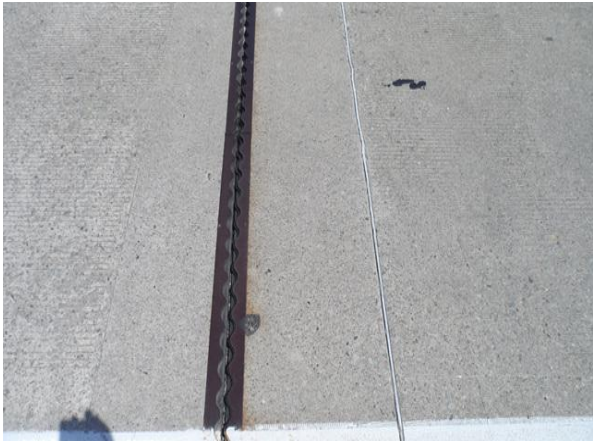
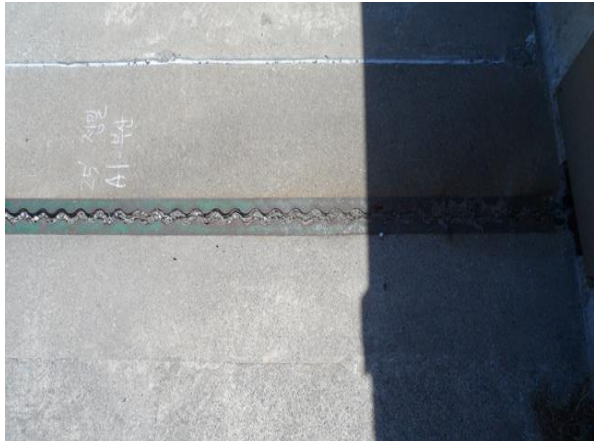
| 손상현황 | · A1 후타재 균열 (0.3mm미만) | 손상현황 | · A1 토사퇴적 |
| 원 인 | · 건조수축, 온도변화 등 | 원 인 | · 우수유입, 공용중 열화 등 |

| 조치방안 | · 주의관찰 | 조치방안 | · 주의관찰, 정비 |

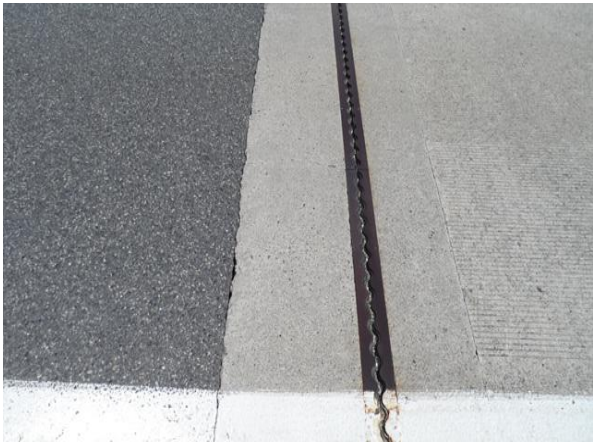
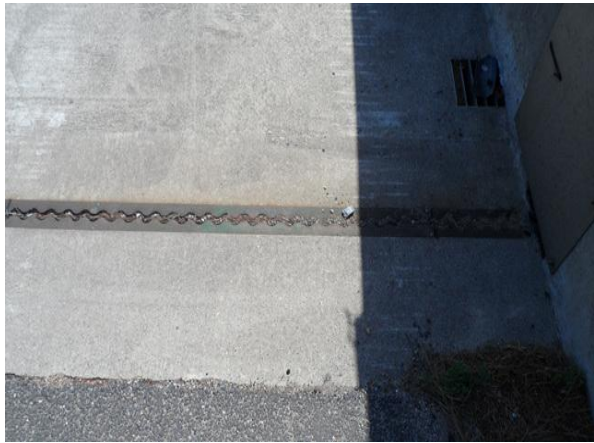
| 손상현황 | · A2 후타재 균열 (0.3mm미만) | 손상현황 | · A2 본체 부식 (L=3.5m), 토사퇴적 |
| 원 인 | · 건조수축, 온도변화 등 | 원 인 | · 우수유입, 공용중 열화 등 |

| 조치방안 | · 주의관찰 | 조치방안 | · 주의관찰, 정비 |

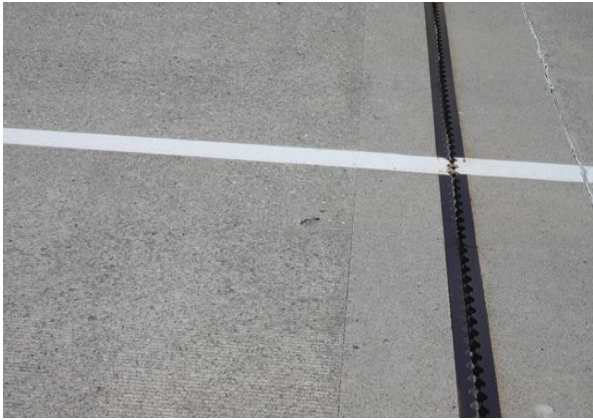
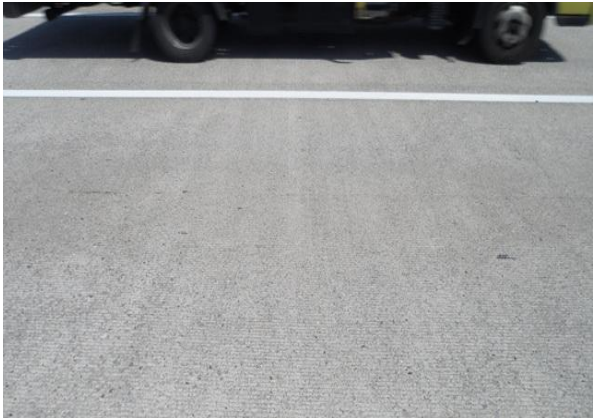
| 손상현황 | · S1 파손(0.1m×0.1m) | 손상현황 | · S1 균열(L=51.5m) |
| 원 인 | · 외부충격 | 원 인 | · 시공미흡, 장기공용 |

| 조치방안 | · 주의관찰 | 조치방안 | · 주의관찰 |

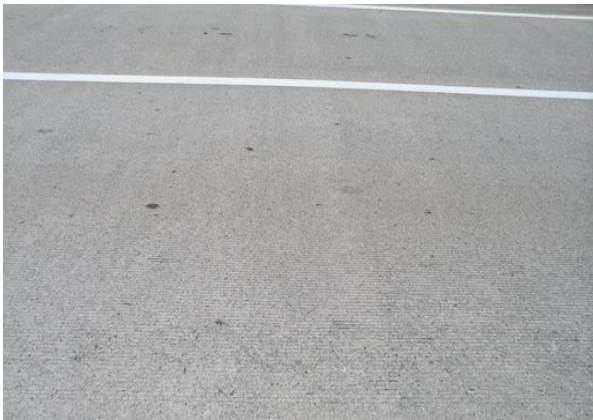
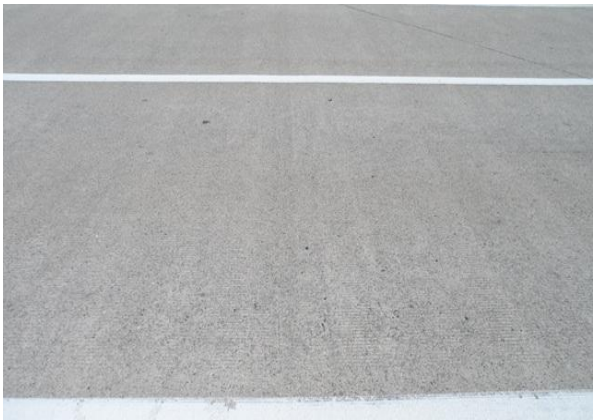
| 손상현황 | · S3 균열(L=56.0m) | 손상현황 | · S4 균열(L=77.0m) |
| 원 인 | · 시공미흡, 장기공용 | 원 인 | · 시공미흡, 장기공용 |

| 조치방안 | · 주의관찰 | 조치방안 | · 주의관찰 |

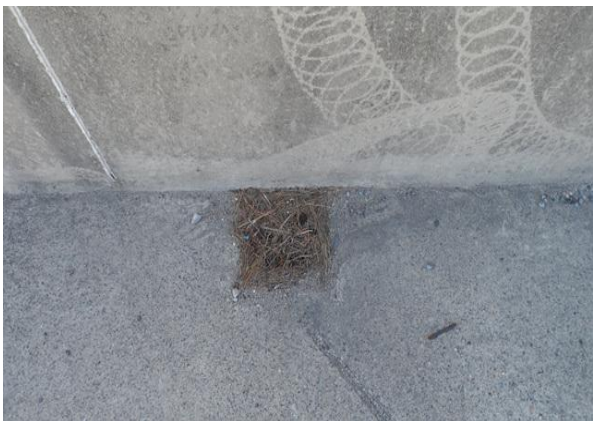
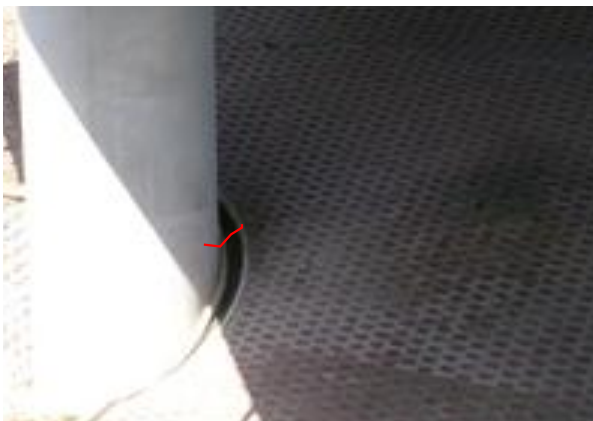
| 손상현황 | · S4 배수구 막힘(1EA) | 손상현황 | · S6 유도배수관 주변 누수(1EA) |
| 원 인 | · 장기공용, 우수유입 | 원 인 | · 유출부 처리미흡 |

| 조치방안 | · 정비 | 조치방안 | · 정비 |

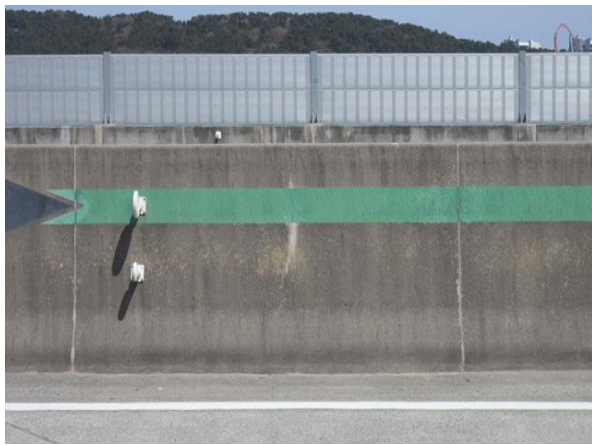
손상현황 · S2 균열부백태 (0.6m×0.25m)

원 인 · 장기공용, 수분접촉 등

조치방안 · 표면처리

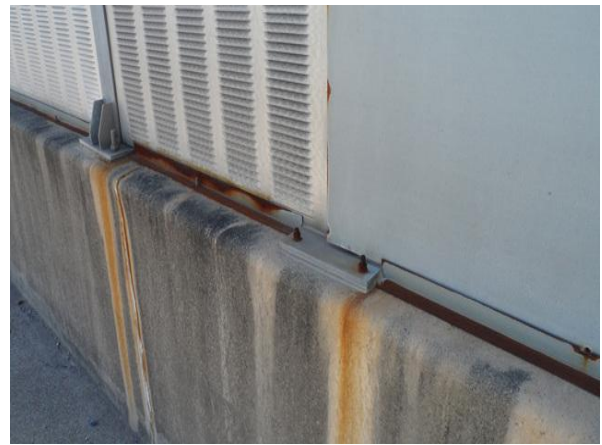
손상현황 · S3 고정대 부식 (0.1m×1.0m)

원 인 · 장기공용, 수분접촉 등

조치방안 · 주의관찰

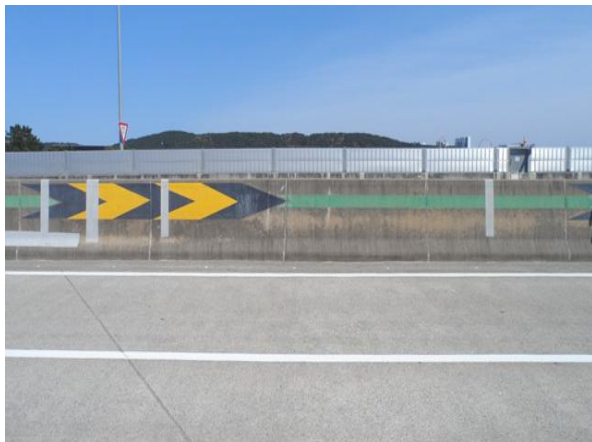
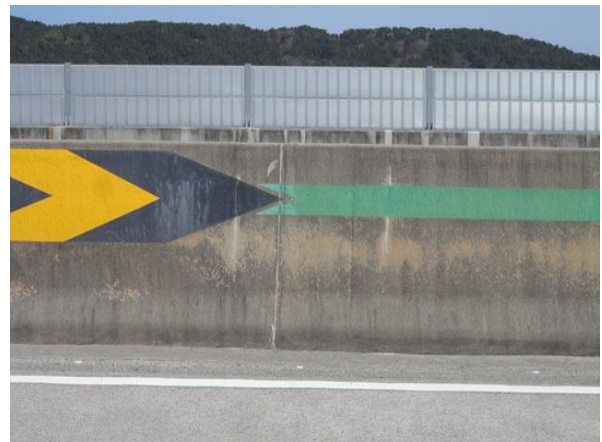
손상현황 · S3 균열부백태 (0.7m×0.25m)

원 인 · 장기공용, 수분접촉 등

조치방안 · 표면처리

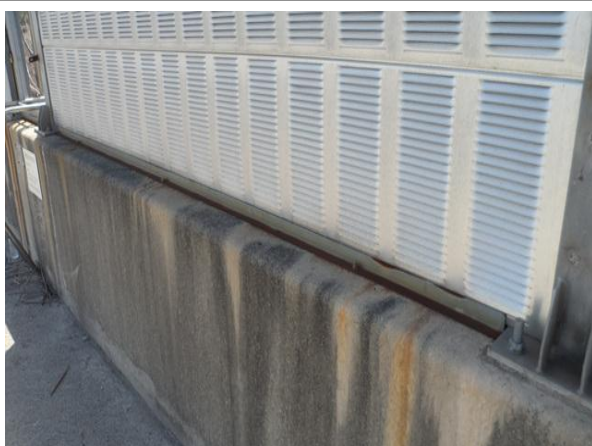
손상현황 · S4 고정대 부식 (0.1m×4.0m)

원 인 · 장기공용, 수분접촉 등

조치방안 · 주의관찰

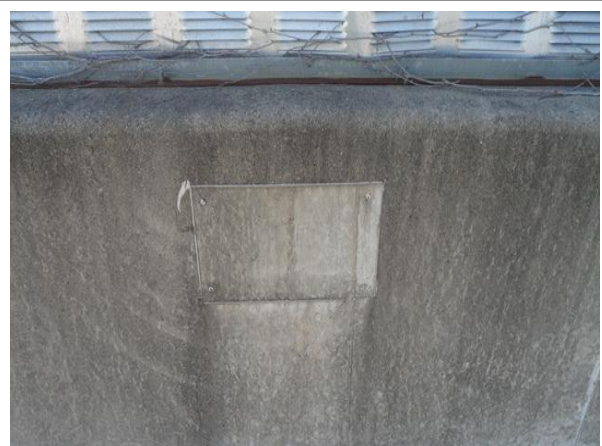
손상현황 · S4 교명판 파손 (1EA)

원 인 · 외부충격 등

조치방안 · 정비

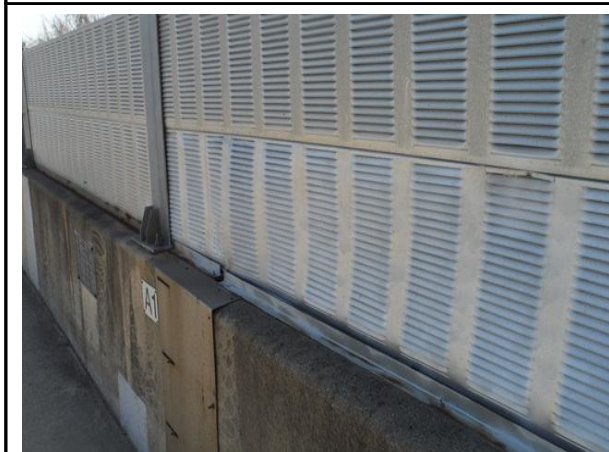
손상현황 · S1 방음벽 변형 (0.5m×4.0m)

원 인 · 외부충격 등

조치방안 · 주의관찰

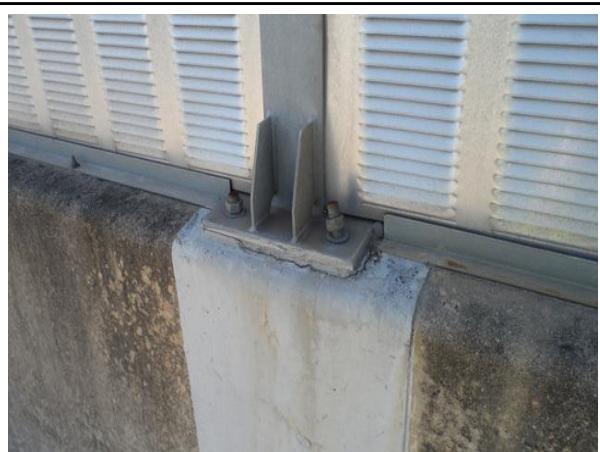
손상현황 · S1 지주볼트 파손 (1EA)

원 인 · 외부충격 등

조치방안 · 주의관찰

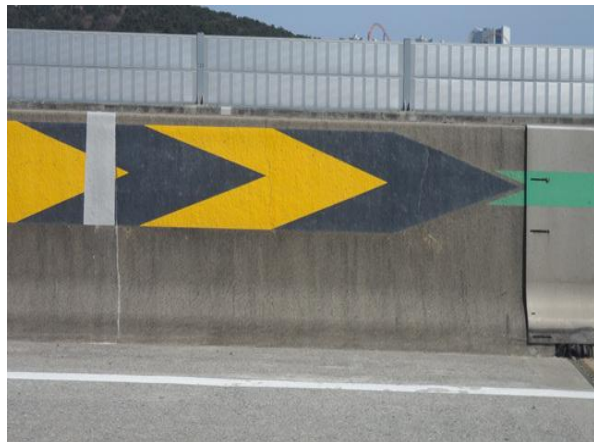
손상현황 · S1 균열 (0.3mm미만)

원 인 · 건조수축, 거푸집 조기탈거 등

조치방안 · 표면처리

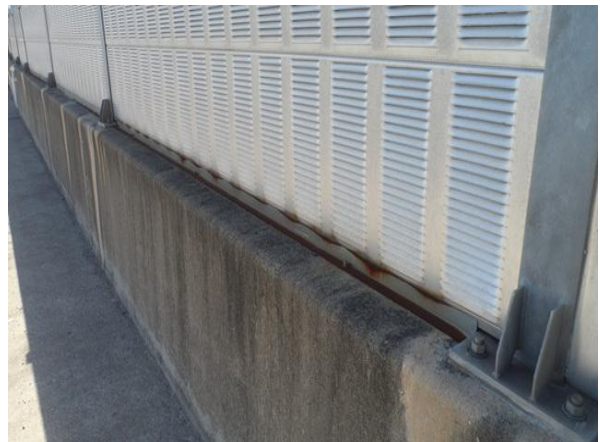
손상현황 · S2 고정대 부식 (0.1m×4.0m)

원 인 · 장기공용, 수분접촉 등

조치방안 · 주의관찰

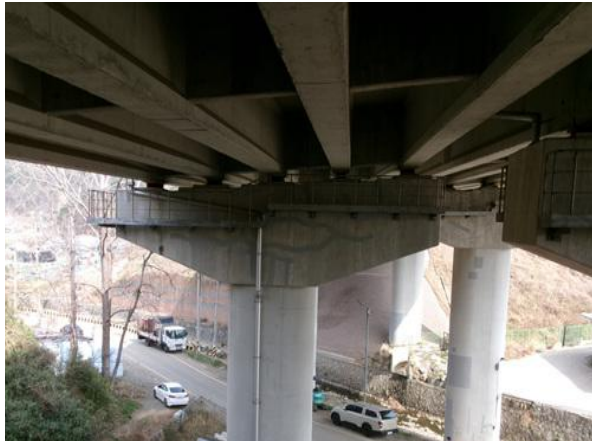
손상현황 · P1 점검로 상태양호

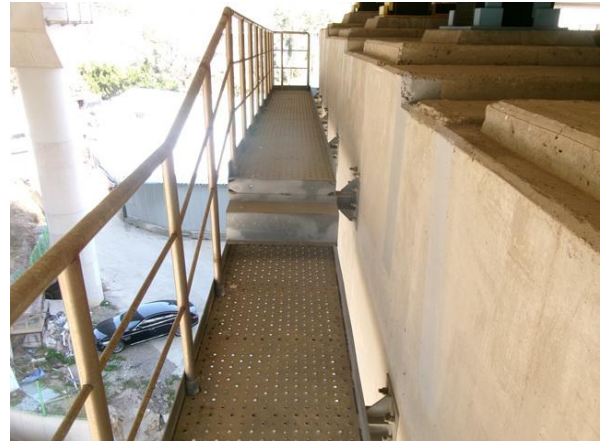
손상현황 · P2 점검로 상태양호

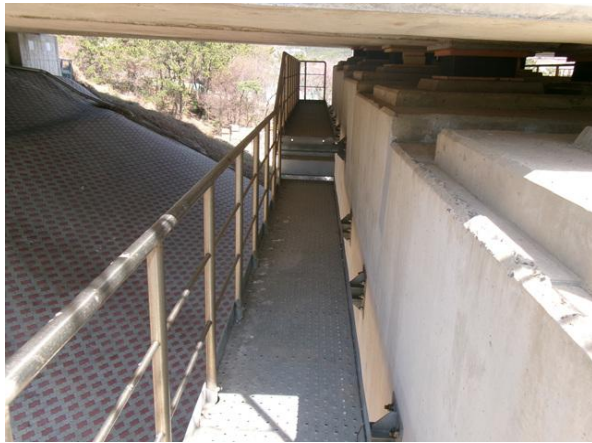
손상현황 · P3 점검로 상태양호

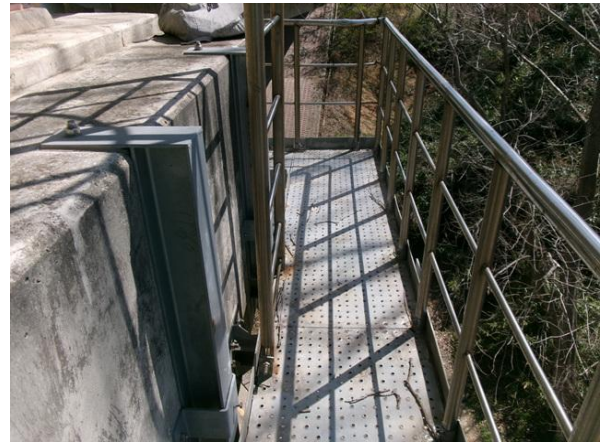
손상현황 · P2 점검사다리 상태양호
