당사천교(울산0)

## 작업사진 및 손상현황

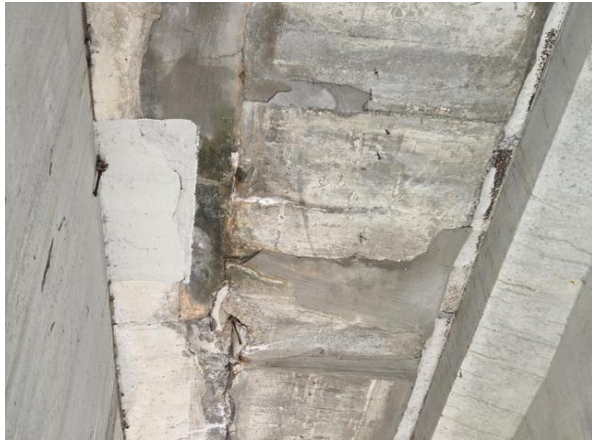
| 손상현황 | · S1 균열부백태 (0.2m×0.5m) |
| 원 인 | · 건조수축, 장기공용, 우수유입 등 |

| 조치방안 | · 표면처리 |

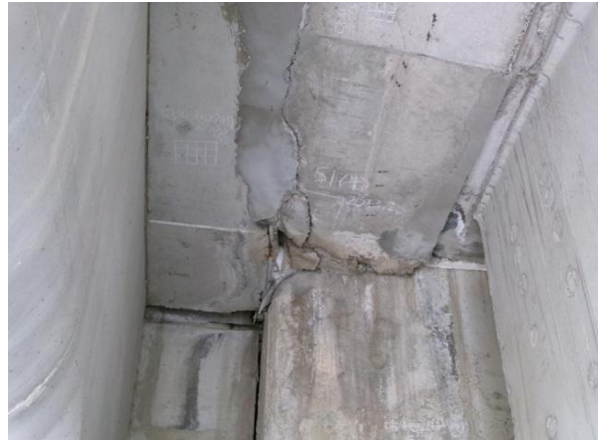
| 손상현황 | · S1 박락 (0.3m×0.5m) |
| 원 인 | · 외부충격, 우수유입 등 |

| 조치방안 | · 단면보수 |

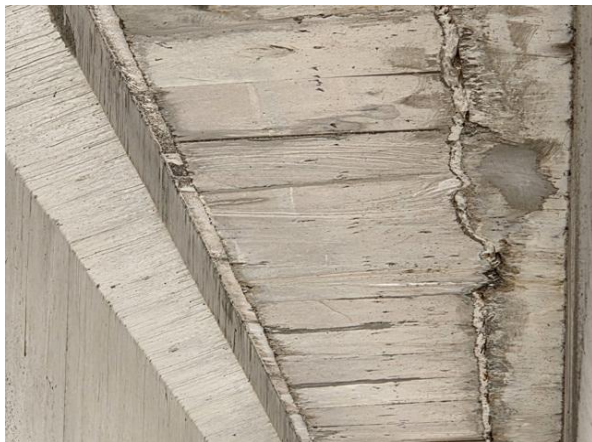
| 손상현황 | · S2 균열 (0.3mm미만) |
| 원 인 | · 건조수축, 온도변화, 우수유입 등 |

| 조치방안 | · 표면처리 |

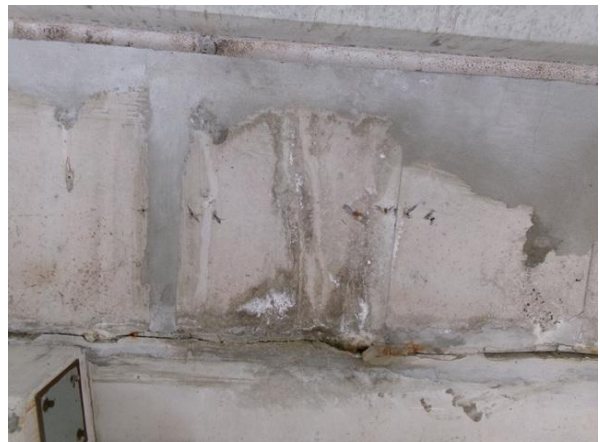
| 손상현황 | · S2 백태 (0.3m×0.5m) |
| 원 인 | · 우수유입, 장기공용 등 |

| 조치방안 | · 표면처리 |

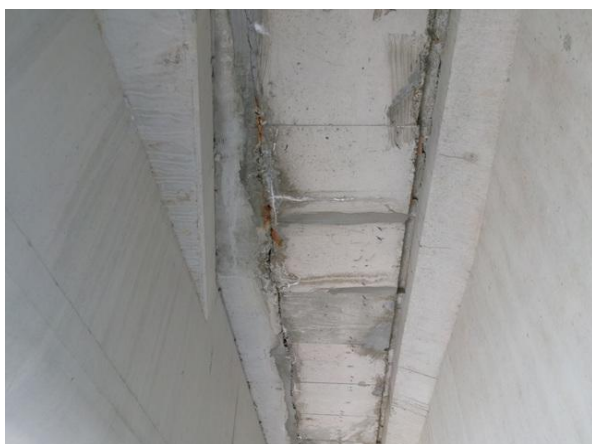
| 손상현황 | · S4 균열부백태 (0.2m×0.6m) |
| 원 인 | · 건조수축, 장기공용, 우수유입 등 |

| 조치방안 | · 표면처리 |

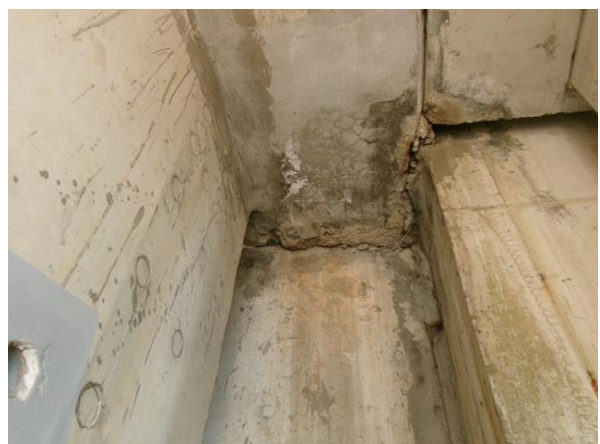
| 손상현황 | · S4 보수부 박락 (0.3m×0.5m) |
| 원 인 | · 외부충격, 우수유입 등 |

| 조치방안 | · 단면보수 |

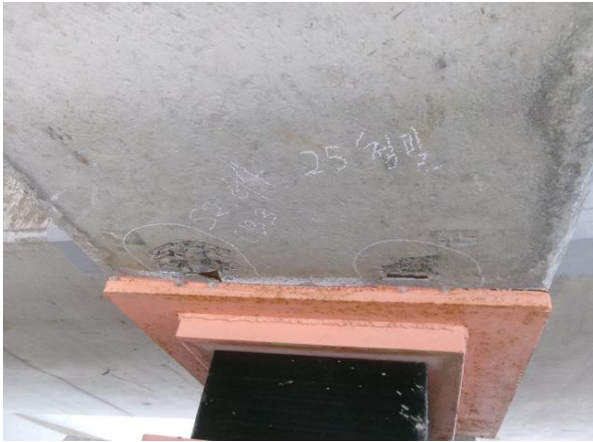
| 손상현황 | · S2 G4 박락(0.1m×0.1m×2EA) | 손상현황 | · S1 상태양호 |
| 원 인 | · 장기공용, 부식 등 | 원 인 | · - |

| 조치방안 | · 단면보수 | 조치방안 | · - |

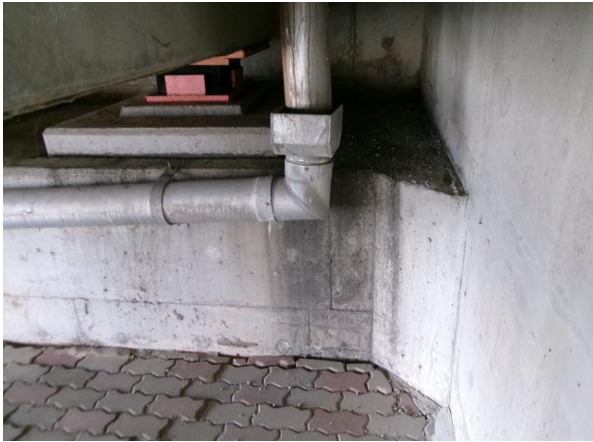
| 손상현황 | · A1 표면오염 (0.5m×1.0m) | 손상현황 | · A2 균열 (0.3mm이상) |
| 원 인 | · 우수유입 등 | 원 인 | · 건조수축, 장기공용, 우수유입 등 |

| 조치방안 | · 주의관찰 | 조치방안 | · 주입보수 |

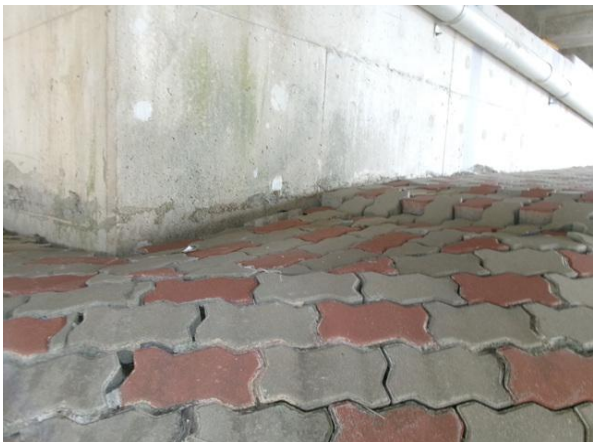
| 손상현황 | · A2 법면보호블럭 이격 (5.0m×5.0m) | 손상현황 | · A2 법면보호블럭 이격 (12.0m×0.5m) |
| 원 인 | · 우수유입, 장기공용 등 | 원 인 | · 우수유입, 장기공용 등 |

| 조치방안 | · 주의관찰 | 조치방안 | · 주의관찰 |

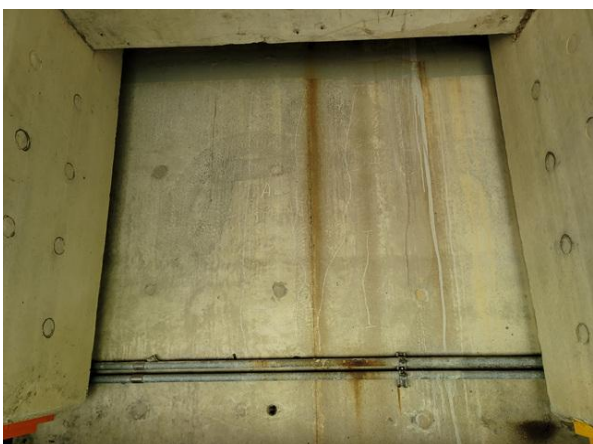
| 손상현황 | · A2 균열 (0.3mm미만) | 손상현황 | · A2 박락 및 철근노출 보수 |
| 원 인 | · 건조수축, 장기공용, 우수유입 등 | 원 인 | · - |

| 조치방안 | · 표면처리 | 조치방안 | · - |

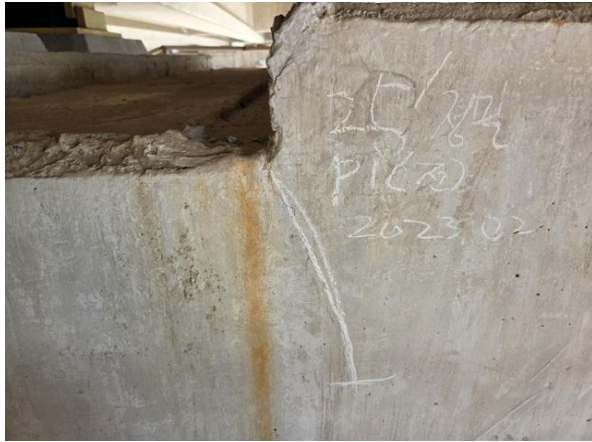
| 손상현황 | · P1 균열(0.3mm미만) |
| 원 인 | · 건조수축, 온도변화, 장기공용 등 |

| 조치방안 | · 표면처리 |

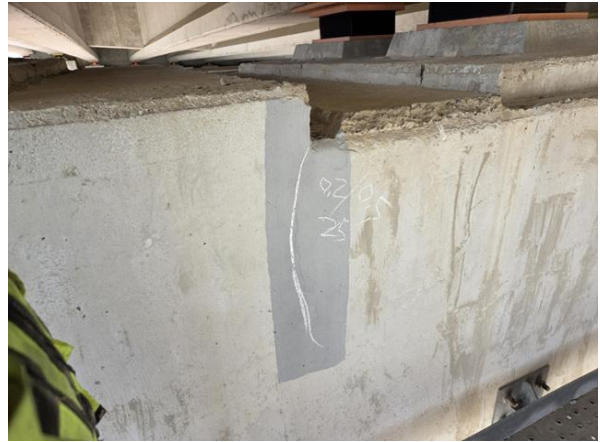
| 손상현황 | · P1 재균열(0.3mm미만) |
| 원 인 | · 건조수축, 온도변화, 장기공용 등 |

| 조치방안 | · 표면처리 |

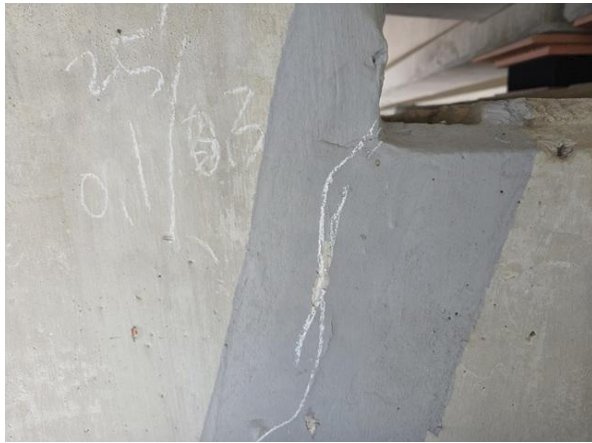
| 손상현황 | · P1 재균열(0.3mm미만) |
| 원 인 | · 건조수축, 온도변화, 장기공용 등 |

| 조치방안 | · 표면처리 |

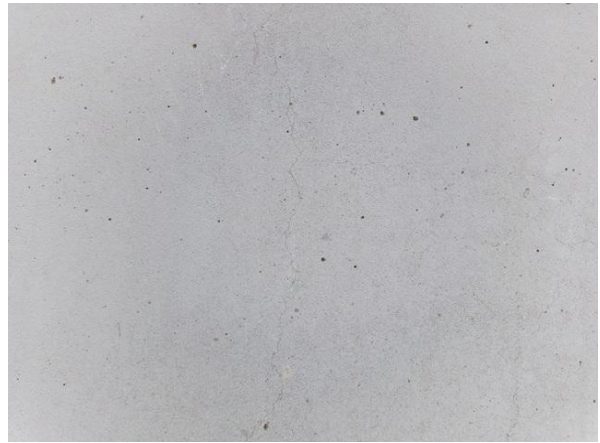
| 손상현황 | · P3 균열(0.3mm미만) |
| 원 인 | · 건조수축, 온도변화, 장기공용 등 |

| 조치방안 | · 표면처리 |

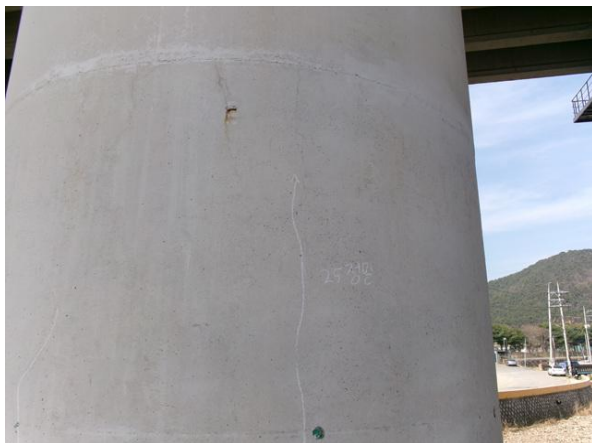
| 손상현황 | · P3 균열(0.3mm미만) |
| 원 인 | · 건조수축, 온도변화, 장기공용 등 |

| 조치방안 | · 표면처리 |

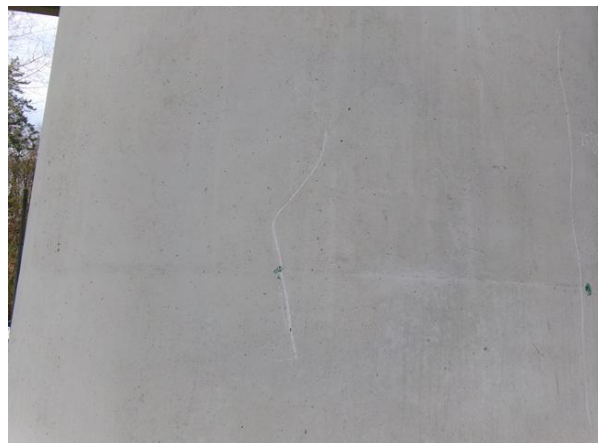
| 손상현황 | · P3 균열(0.3mm미만) |
| 원 인 | · 건조수축, 온도변화, 장기공용 등 |

| 조치방안 | · 표면처리 |

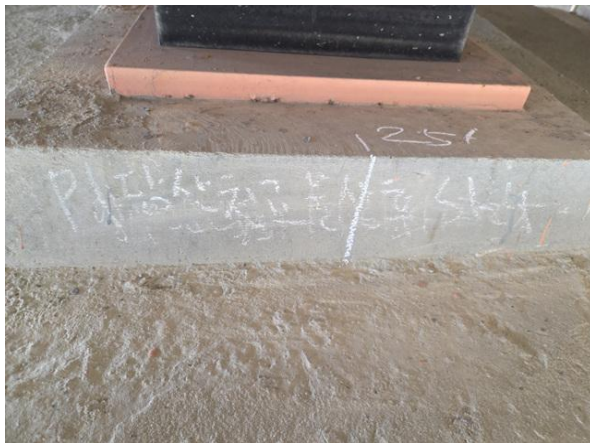
손상현황 · P1-SH09 몰탈 균열 (0.3mm미만)

원 인 · 건조수축, 온도변화 등

조치방안 · 표면처리

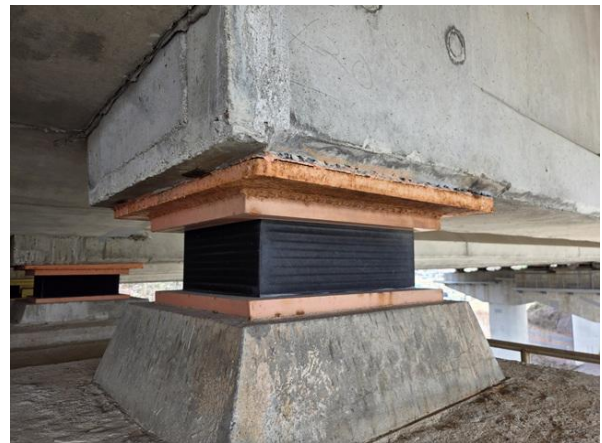
손상현황 · P1-SH10 플레이트 부식

원 인 · 우수유입, 외기노출, 공용기간 경과 등

조치방안 · 재도장

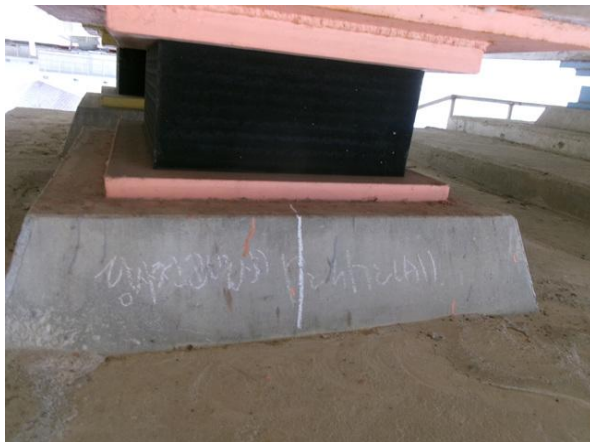
손상현황 · P2-SH02 몰탈 균열 (0.3mm미만)

원 인 · 건조수축, 온도변화 등

조치방안 · 표면처리

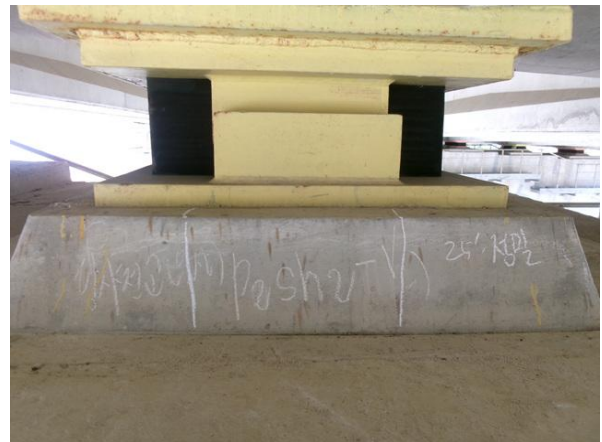
손상현황 · P2-SH07 몰탈 균열 (0.3mm미만)

원 인 · 건조수축, 온도변화 등

조치방안 · 표면처리

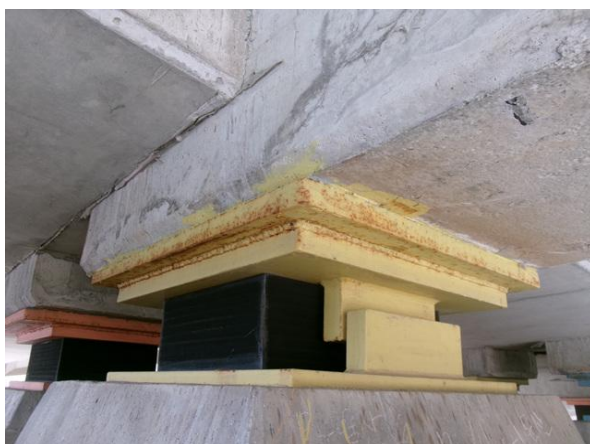
손상현황 · P2-SH09 플레이트 부식

원 인 · 우수유입, 외기노출, 공용기간 경과 등

조치방안 · 재도장

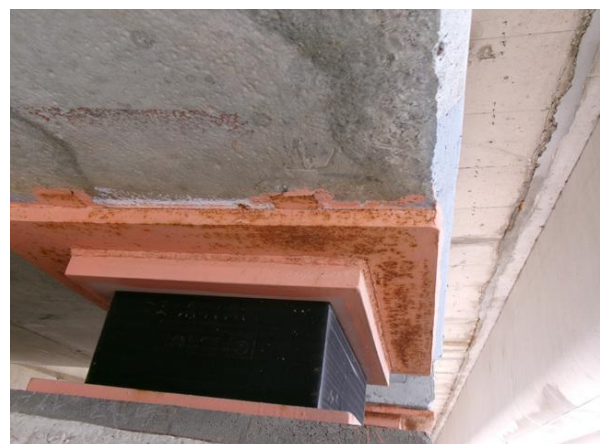
손상현황 · P3-SH05 플레이트 부식

원 인 · 우수유입, 외기노출, 공용기간 경과 등

조치방안 · 재도장

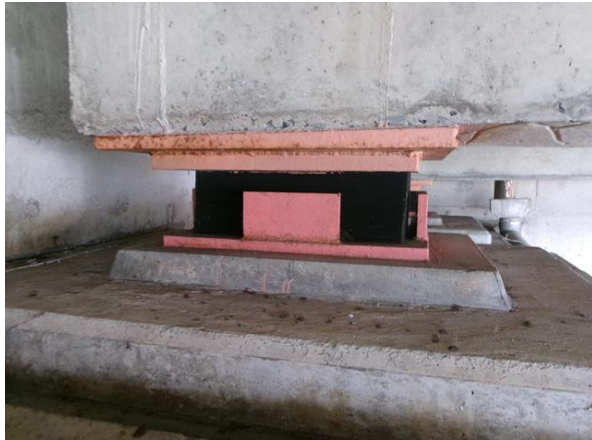
| 손상현황 | · A1-SH2 플레이트 부식 |
| 원 인 | · 우수유입, 외기노출, 공용기간 경과 등 |

| 조치방안 | · 재도장 |

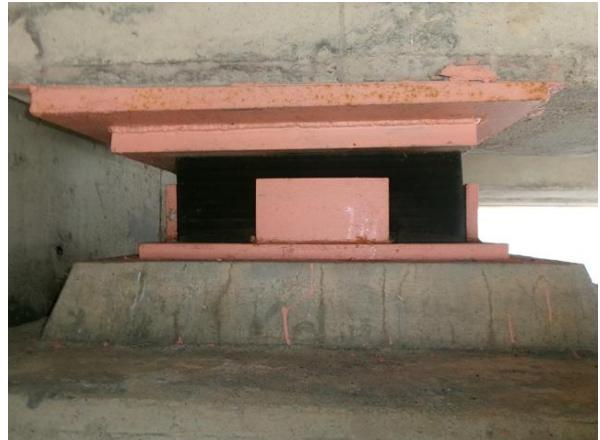
| 손상현황 | · A2-SH1 탄성패드 밀림 |
| 원 인 | · 탄성패드 마찰력부족 등 |

| 조치방안 | · 주의관찰 |

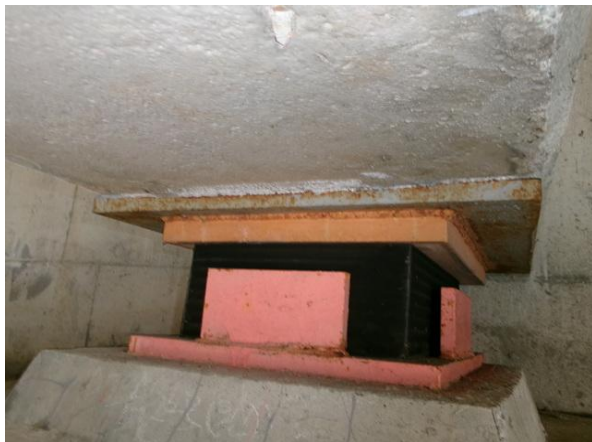
| 손상현황 | · A2-SH2 플레이트 부식 |
| 원 인 | · 우수유입, 외기노출, 공용기간 경과 등 |

| 조치방안 | · 재도장 |

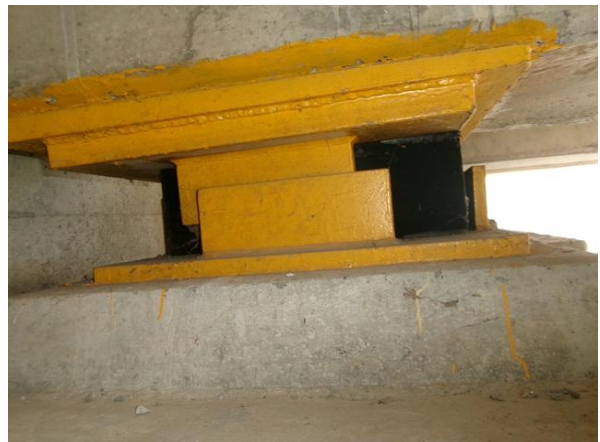
| 손상현황 | · A2-SH3 탄성패드 밀림 |
| 원 인 | · 탄성패드 마찰력부족 등 |

| 조치방안 | · 주의관찰 |

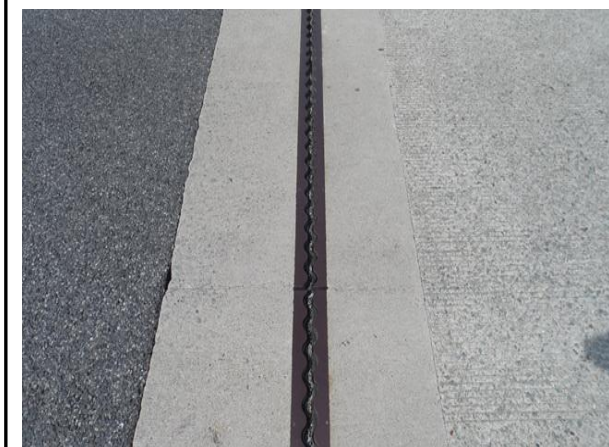
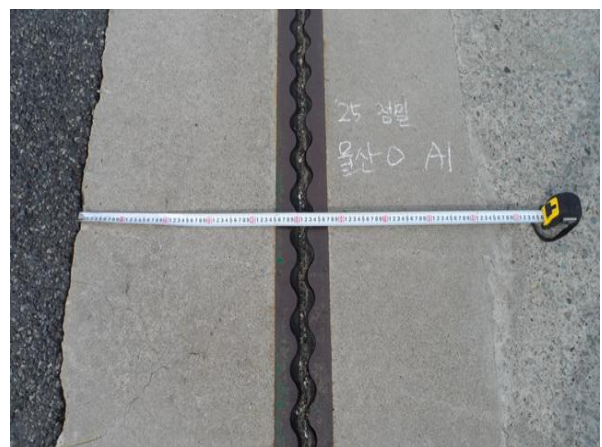
| 손상현황 | · A1 후타재 균열 (0.3mm미만) | 손상현황 | · A1 토사퇴적 |
| 원 인 | · 건조수축, 온도변화 등 | 원 인 | · 우수유입, 공용중 열화 등 |

| 손상현황 | · A2 후타재 균열 (0.3mm미만) | 손상현황 | · A2 중앙분리대 차수판 탈락 |
| 원 인 | · 건조수축, 온도변화 등 | 원 인 | · 외부충격 등 |

| 조치방안 | · 주의관찰 | 조치방안 | · 정비 |

| 조치방안 | · 주의관찰 | 조치방안 | · 정비 |

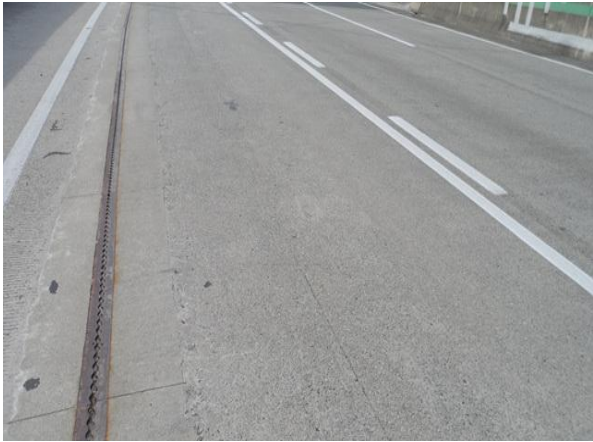
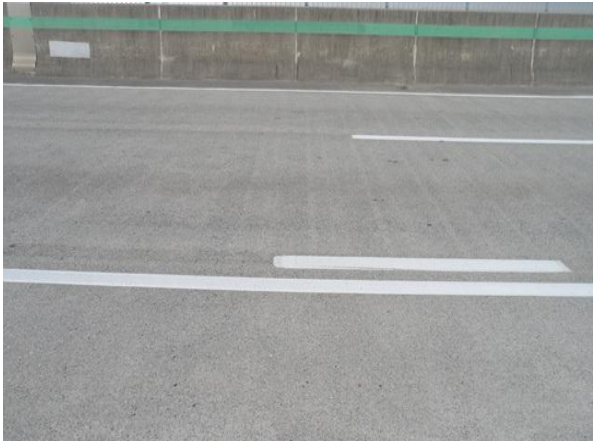
| 손상현황 | · S1 균열(L=23.0m) | 손상현황 | · S1 균열(L=11.5m) |
| 원 인 | · 시공미흡, 장기공용 | 원 인 | · 시공미흡, 장기공용 |

| 조치방안 | · 주의관찰 | 조치방안 | · 주의관찰 |

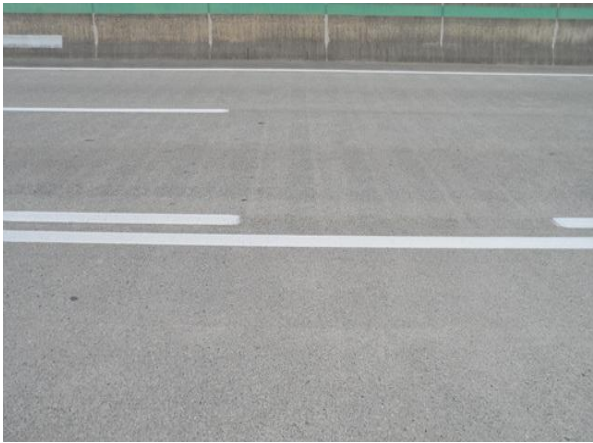
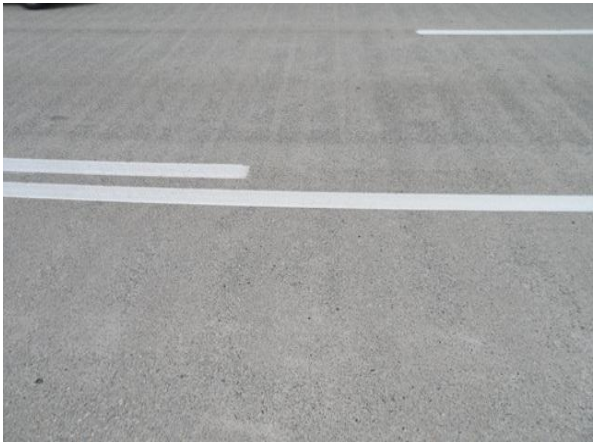
| 손상현황 | · S2 균열(L=7.0m) | 손상현황 | · S3 망상균열(1.5m×2.5m) |
| 원 인 | · 시공미흡, 장기공용 | 원 인 | · 시공미흡, 장기공용 |

| 조치방안 | · 주의관찰 | 조치방안 | · 주의관찰 |

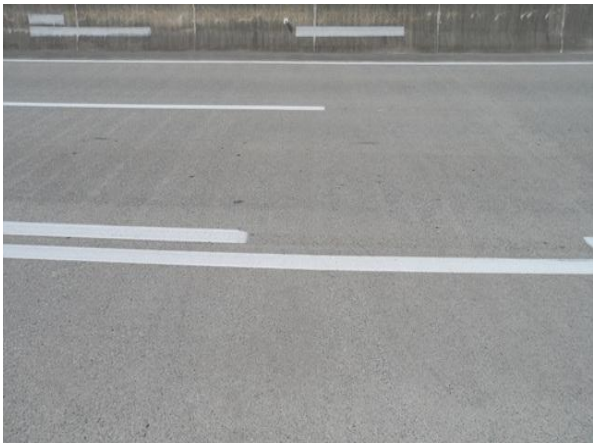
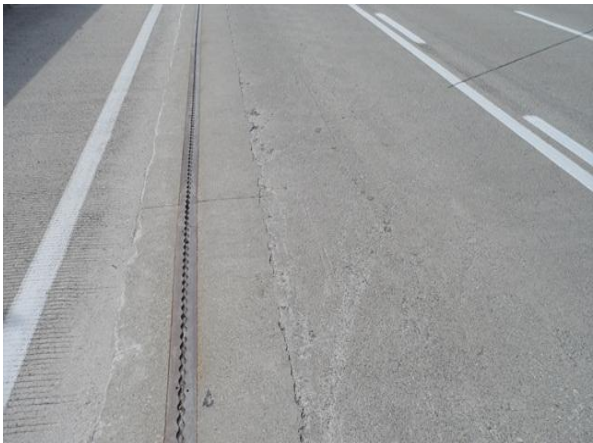
| 손상현황 | · S3 망상균열(1.0m×1.5m) | 손상현황 | · S4 파손(0.1m×3.5m) |
| 원 인 | · 시공미흡, 장기공용 | 원 인 | · 외부충격 |

| 조치방안 | · 주의관찰 | 조치방안 | · 주의관찰 |

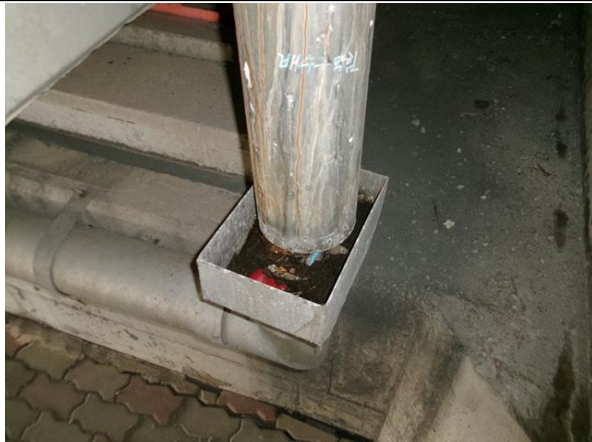
| 손상현황 | · S1 배수관 막힘(1EA) | 손상현황 | · P1 배수관 상태양호 |
| 원 인 | · 장기공용, 이물질퇴적, 우수유입 | 원 인 | · - |

| 조치방안 | · 정비 | 조치방안 | · - |

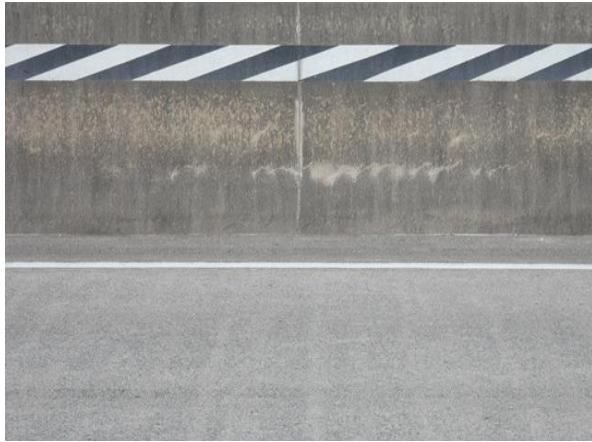
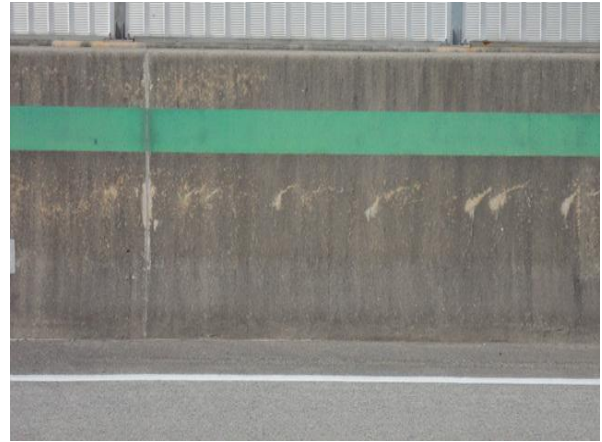
| 손상현황 | · S3 균열(0.3mm미만) | 손상현황 | · S4 균열(0.3mm미만) |
| 원 인 | · 건조수축, 거푸집 조기탈거 등 | 원 인 | · 건조수축, 거푸집 조기탈거 등 |

| 조치방안 | · 표면처리 | 조치방안 | · 표면처리 |
