대운천교(부산)

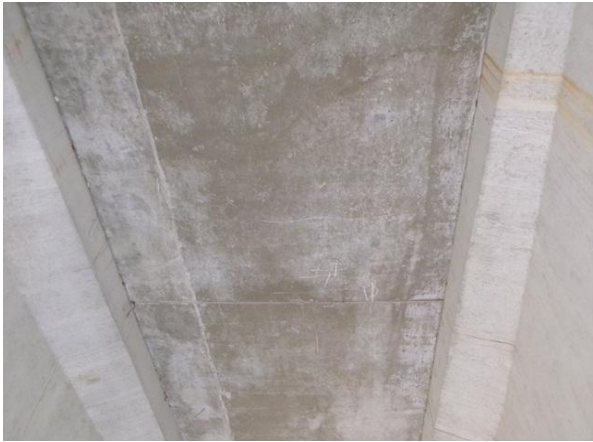
| 손상현황 | · S1 균열(0.3mm미만) | 손상현황 | · S1 망상균열(1.0m×2.0m) |
| 원 인 | · 건조수축 및 거푸집 조기탈거 등 | 원 인 | · 건조수축 및 거푸집 조기탈거 등 |

| 조치방안 | · 표면처리 | 조치방안 | · 표면처리 |

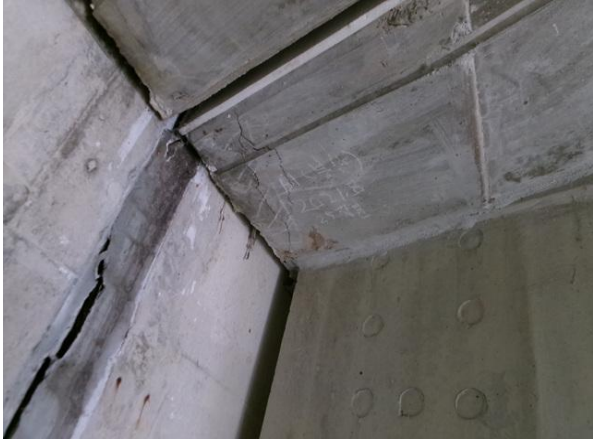
| 손상현황 | · S1 들뜸(0.2m×0.5m) | 손상현황 | · S2 균열(0.3mm미만) |
| 원 인 | · 다짐미흡부 우수유입 등 | 원 인 | · 건조수축 및 거푸집 조기탈거 등 |

| 조치방안 | · 단면보수 | 조치방안 | · 표면처리 |

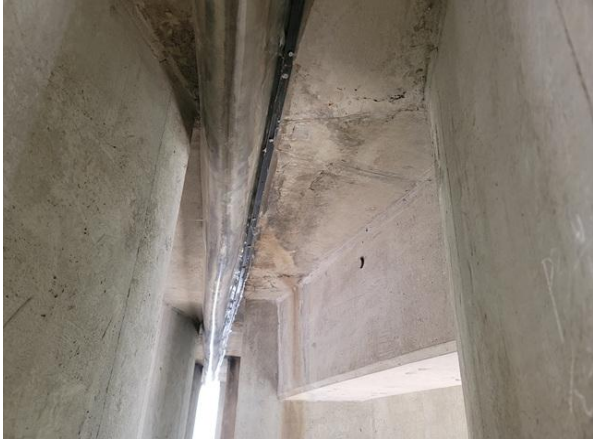
| 손상현황 | · S4 층분리(1.5m×0.3m) | 손상현황 | · S4 층분리(1.5m×0.3m) |
| 원 인 | · 다짐미흡부 우수유입 등 | 원 인 | · 다짐미흡부 우수유입 등 |

| 조치방안 | · 단면보수(방청) | 조치방안 | · 단면보수(방청) |

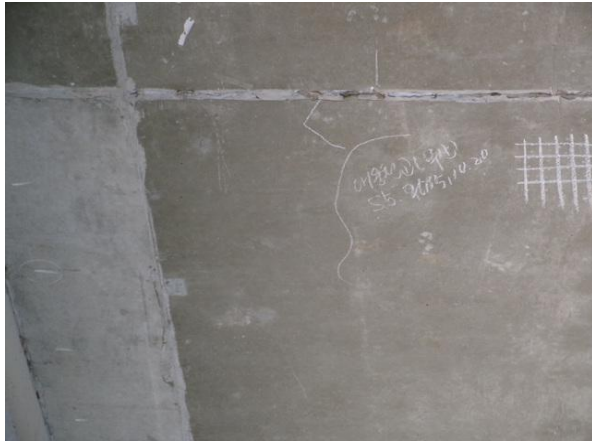
| 손상현황 | · S5 균열(0.3mm미만) |
| 원 인 | · 건조수축 및 거푸집 조기탈거 등 |

| 조치방안 | · 표면처리 |

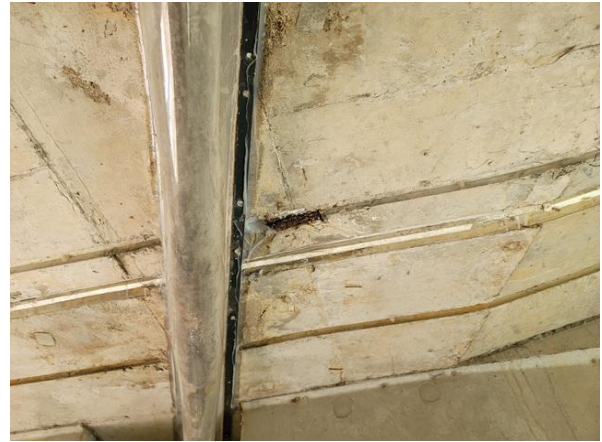
| 손상현황 | · S6 파손 및 철근노출(0.3m×0.1m) |
| 원 인 | · 피복두께 부족 등 |

| 조치방안 | · 단면보수(방청) |

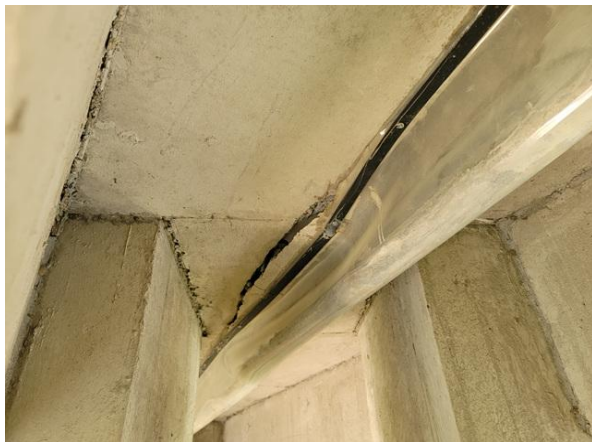
| 손상현황 | · S7 파손 및 철근노출(1.0m×0.3m) |
| 원 인 | · 신축이음 교체공사시 외부충격 등 |

| 조치방안 | · 단면보수(방청) |

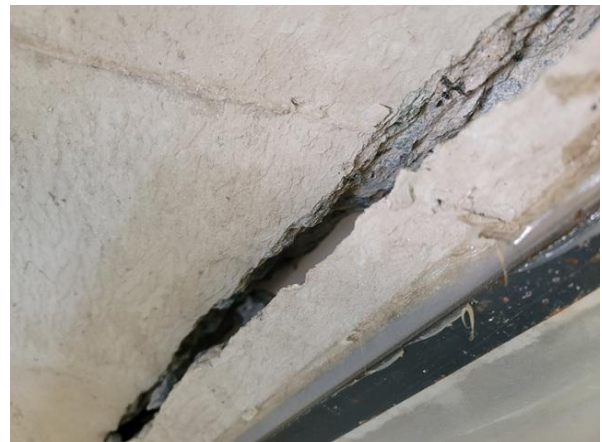
| 손상현황 | · S7 파손 및 철근노출(1.0m×0.3m) |
| 원 인 | · 신축이음 교체공사시 외부충격 등 |

| 조치방안 | · 단면보수(방청) |

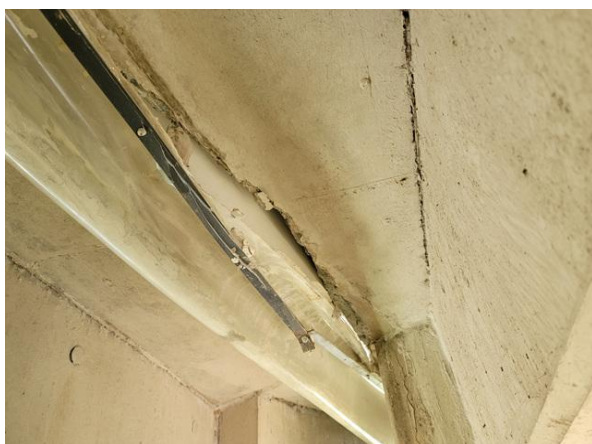
| 손상현황 | · S7 파손 및 철근노출(1.5m×0.3m) |
| 원 인 | · 신축이음 교체공사시 외부충격 등 |

| 조치방안 | · 단면보수(방청) |

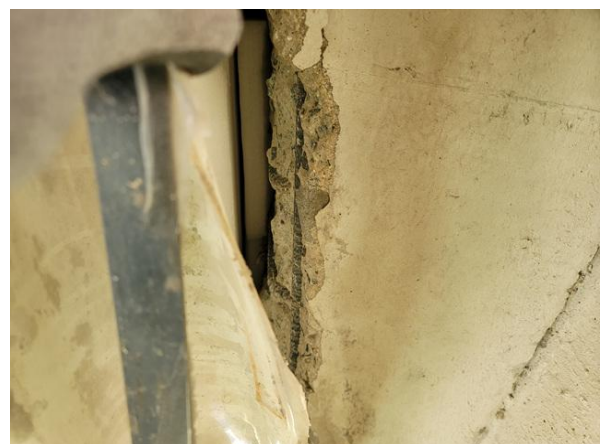
| 손상현황 | · S7 파손 및 철근노출(1.5m×0.3m) |
| 원 인 | · 신축이음 교체공사시 외부충격 등 |

| 조치방안 | · 단면보수(방청) |

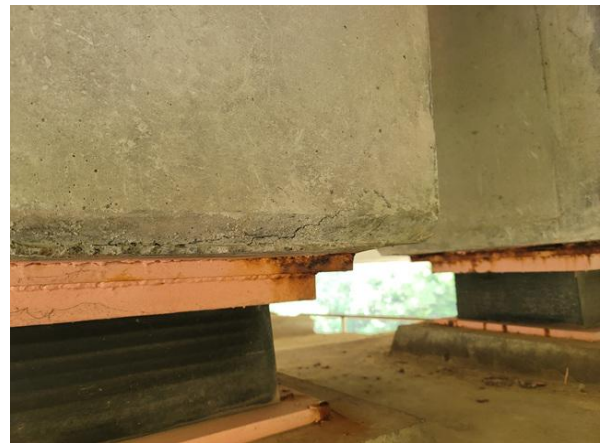
손상현황 · S4-G3 충분리 (0.1m×0.2m)

원 인 · 손상부 우수유입, 다짐미흡 등

조치방안 · 단면보수(방청)

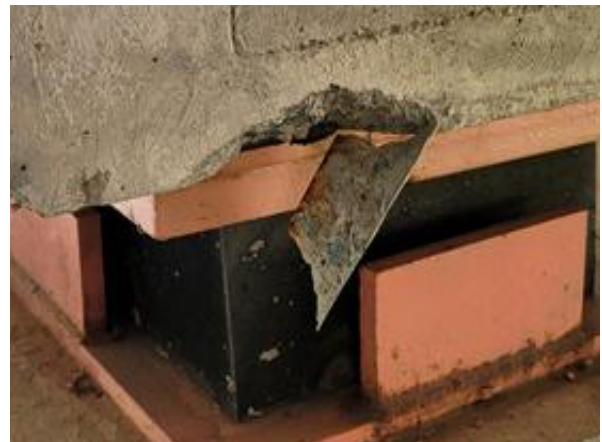
손상현황 · S6-G1 박락 (0.2m×0.2m)

원 인 · 손상부 우수유입, 다짐미흡 등

조치방안 · 단면보수(방청)

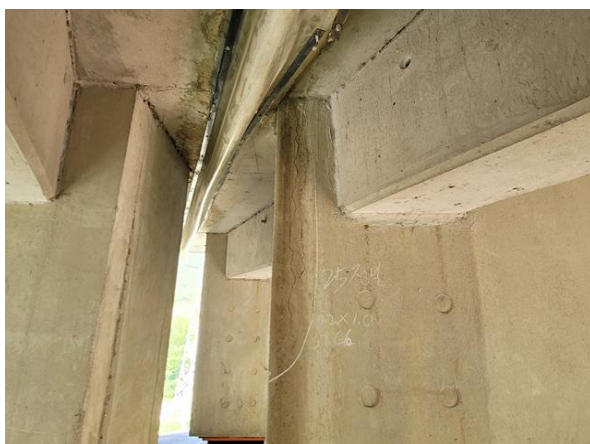
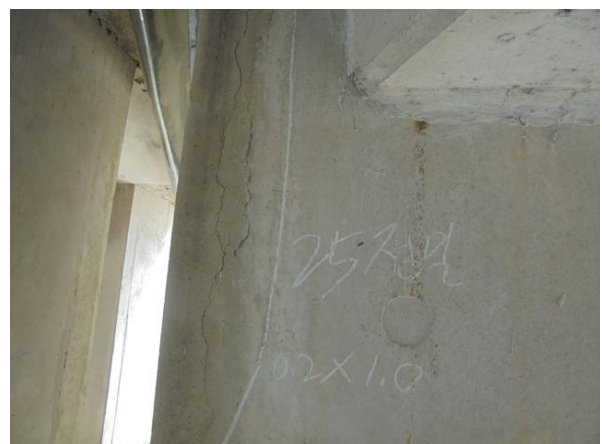
손상현황 · S7-G6 충분리 (0.2m×1.0m)

원 인 · 손상부 우수유입 등

조치방안 · 단면보수(방청)

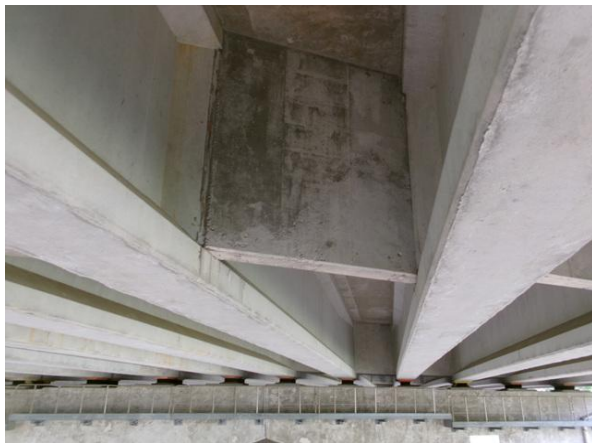
손상현황 · S2 재료분리 (0.5m×0.5m)

원 인 · 다짐미흡 등

조치방안 · 단면보수

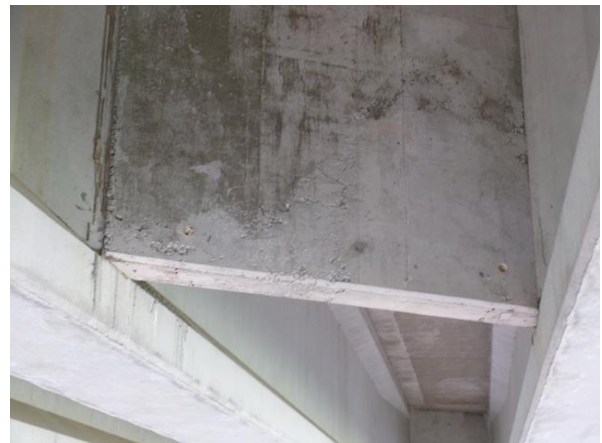
손상현황 · S2 재료분리 (0.5m×0.5m)

원 인 · 다짐미흡 등

조치방안 · 단면보수

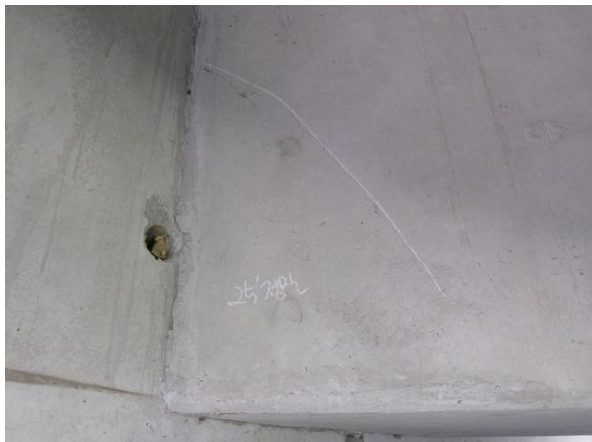
손상현황 · S2 균열 (0.3mm미만)

원 인 · 온도변화 및 건조수축 등

조치방안 · 표면처리

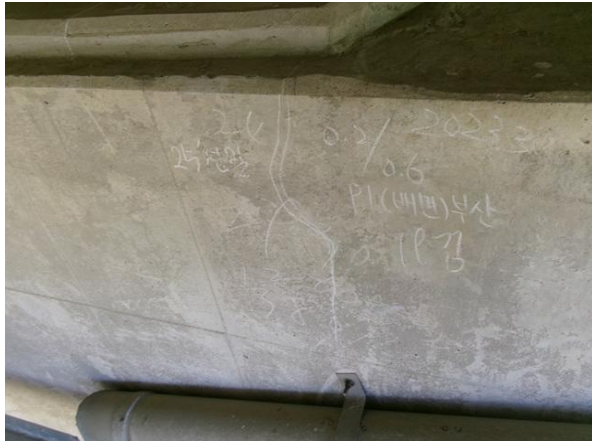
| 손상현황 | · P1 코핑부 균열(0.3mm미만) |
| 원 인 | · 건조수축, 거푸집 조기탈거 등 |

| 조치방안 | · 표면처리 |

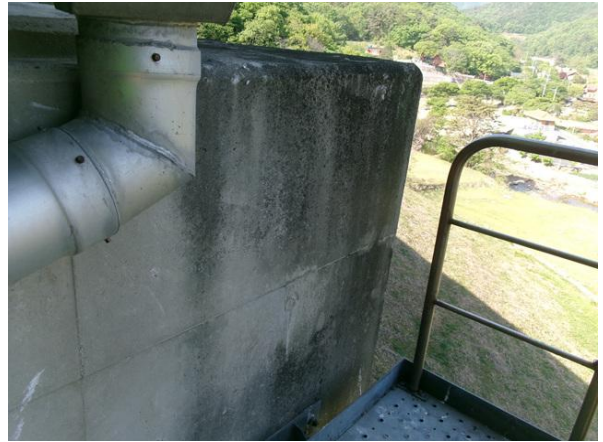
| 손상현황 | · P1 코핑부 표면오염(0.5m×1.5m) |
| 원 인 | · 외부 우수유입 등 |

| 조치방안 | · 표면처리 |

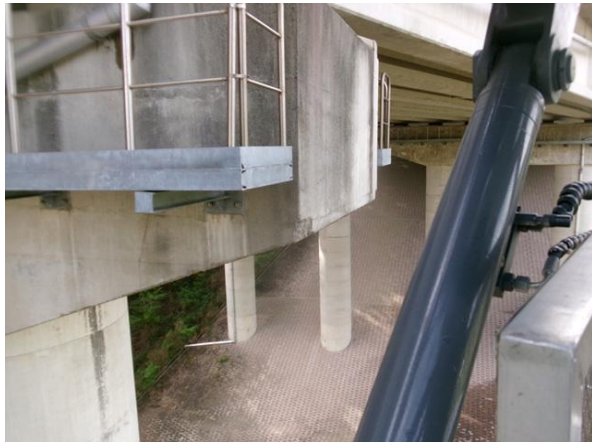
| 손상현황 | · P2 코핑부 박락(0.5m×0.3m) |
| 원 인 | · 다짐미흡 등 |

| 조치방안 | · 단면보수 |

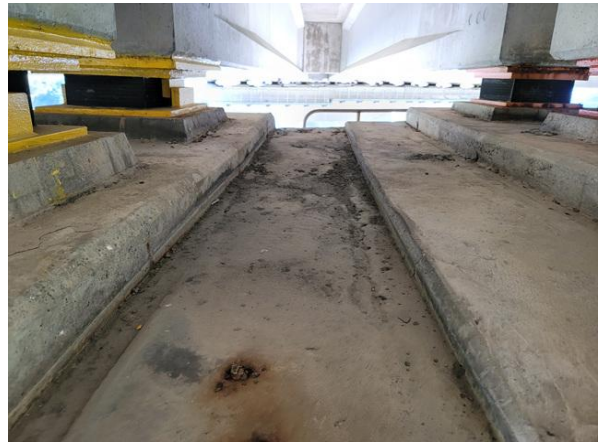
| 손상현황 | · P3 코핑부 체수흔적(0.5m×1.0m) |
| 원 인 | · 기존 신축이음 하부누수 등 |

| 조치방안 | · 주의관찰 |

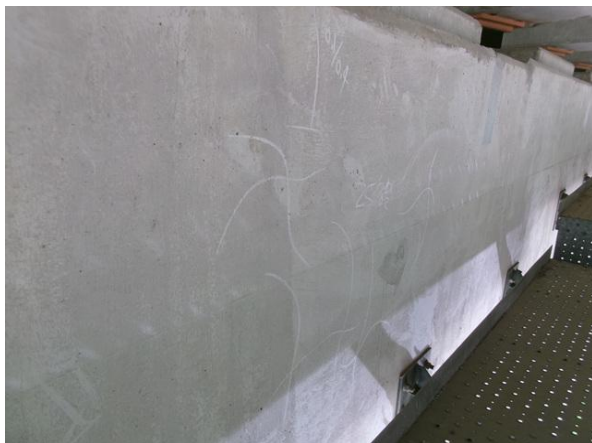
| 손상현황 | · P4 코핑부 망상균열(1.0m×1.0m) |
| 원 인 | · 건조수축, 거푸집 조기탈거 등 |

| 조치방안 | · 표면처리 |

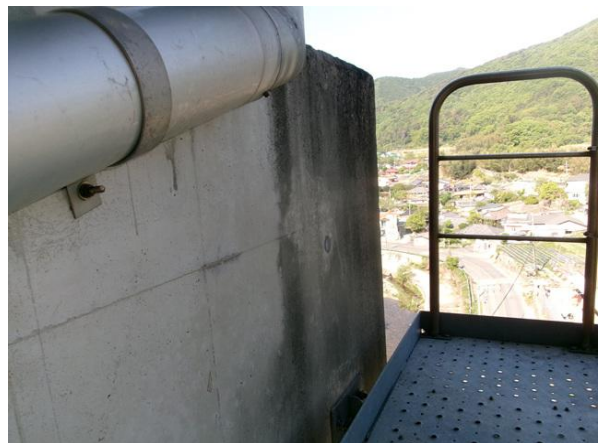
| 손상현황 | · P4 코핑부 표면오염(1.0m×1.2m) |
| 원 인 | · 외부 우수유입 등 |

| 조치방안 | · 표면처리 |

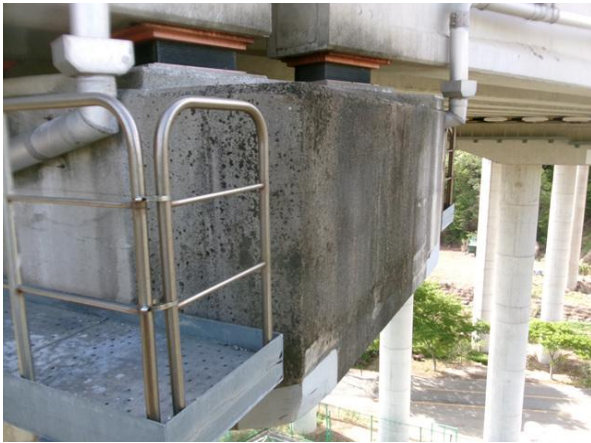
| 손상현황 | · P6 코핑부 표면오염(2.5m×2.0m) | 손상현황 | · P7 코핑부 균열(0.3mm미만) |
| 원 인 | · 외부 우수유입 등 | 원 인 | · 건조수축, 거푸집 조기탈거 등 |

| 조치방안 | · 표면처리 | 조치방안 | · 표면처리 |

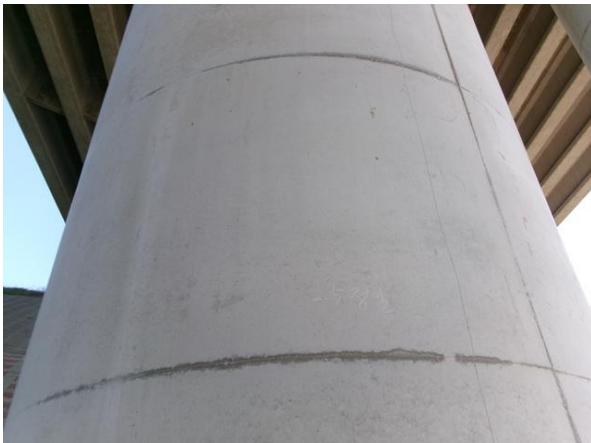
| 손상현황 | · P8 기둥부 망상균열(4.0m×1.5m) | 손상현황 | · P2 코핑부 보수부 재균열(0.3mm미만) |
| 원 인 | · 건조수축, 거푸집 조기탈거 등 | 원 인 | · 보수미흡 등 |

| 조치방안 | · 표면처리 | 조치방안 | · 표면처리 |

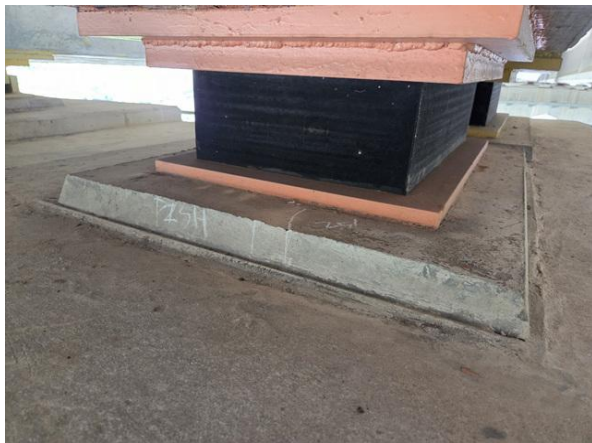
| 손상현황 | · P2-SH1(A1) 무수축몰탈 균열(0.3mm미만) |
| 원 인 | · 건조수축, 거푸집 조기탈거 등 |

| 조치방안 | · 표면처리 |

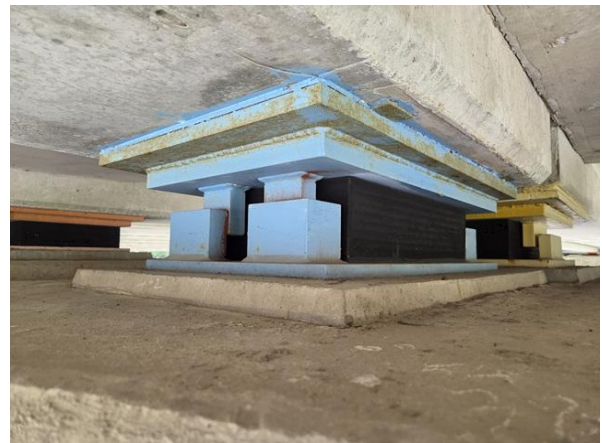
| 손상현황 | · P2-SH4(A2) Plate부식 |
| 원 인 | · 도장미흡부 습기흡착 등 |

| 조치방안 | · 재도장 |

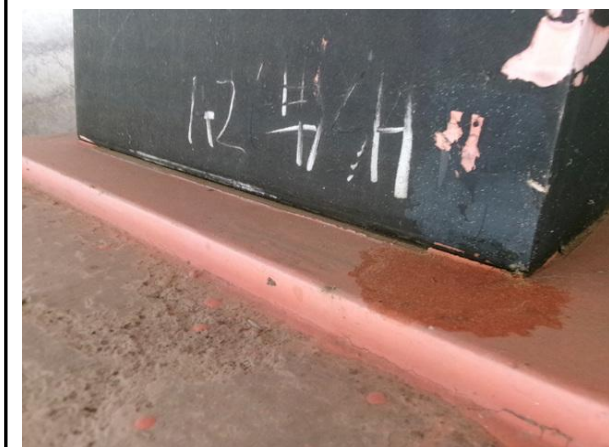
| 손상현황 | · A2-SH1 탄성패드 들뜸 |
| 원 인 | · 시공오류 및 마찰력부족 등 |

| 조치방안 | · 주의관찰 |

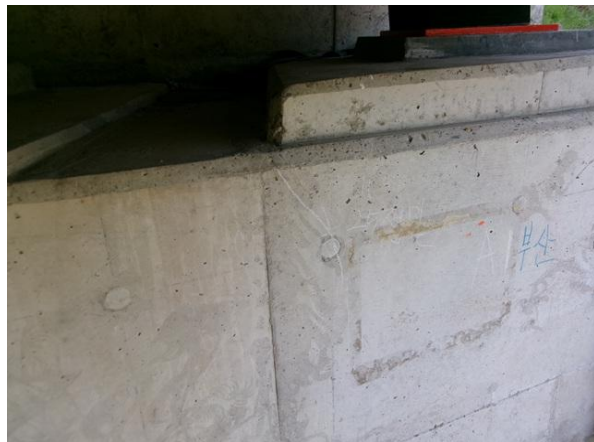
| 손상현황 | · A1 균열(0.3mm미만) |
| 원 인 | · 온도변화 및 건조수축 등 |

| 조치방안 | · 표면처리 |

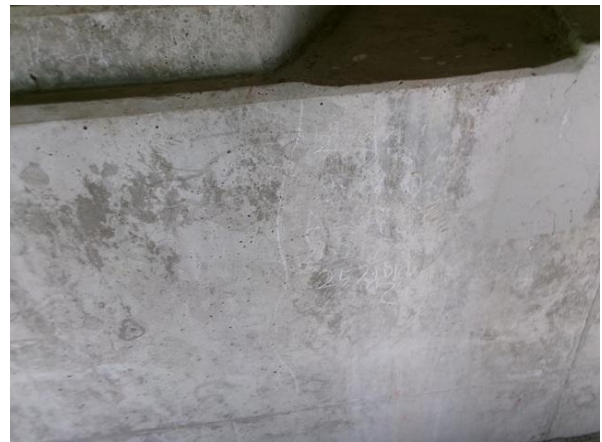
| 손상현황 | · A2 균열(0.3mm미만) |
| 원 인 | · 온도변화 및 건조수축 등 |

| 조치방안 | · 표면처리 |

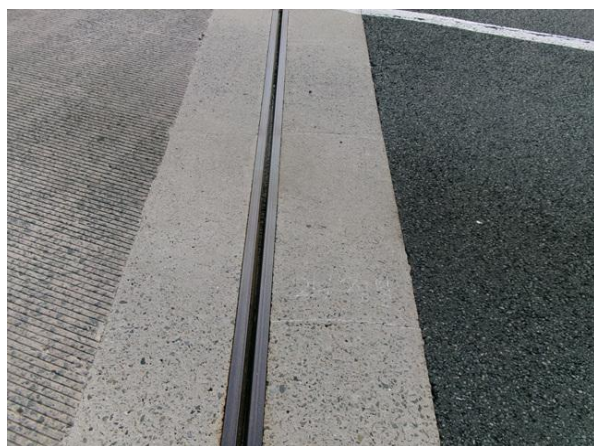
| 손상현황 | · A1 후타재 균열(0.3mm미만) |
| 원 인 | · 다짐불량, 차량 반복통행, 장기공용 등 |

| 조치방안 | · 주의관찰 |

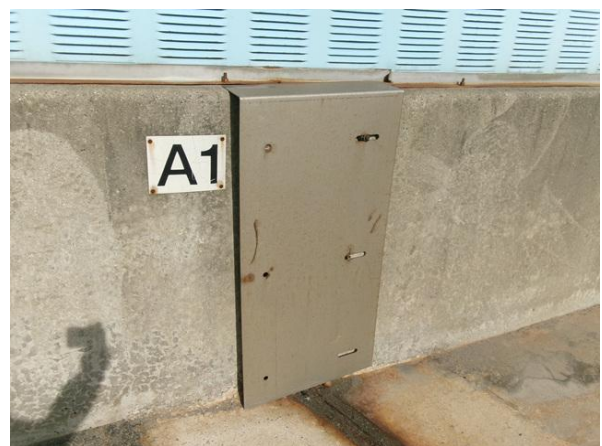
| 손상현황 | · A1 차수판 볼트탈락 |
| 원 인 | · 공용기간 증가, 차량의 반복통행 진동 등 |

| 조치방안 | · 정비 |

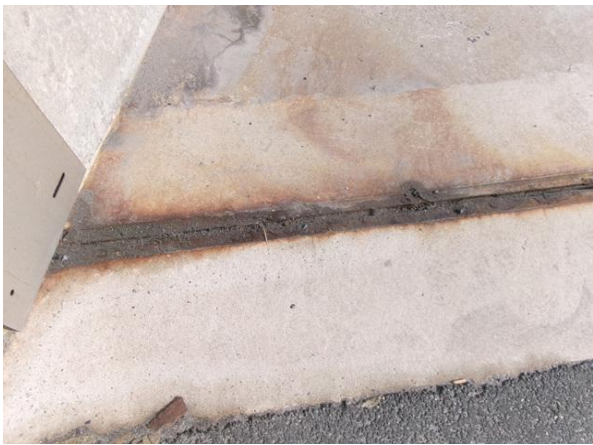
| 손상현황 | · A1 유간 토사퇴적(L=2.5m) | 손상현황 | · A2 후타재 균열(0.3mm미만) |
| 원 인 | · 비산먼지 퇴적, 장기공용 등 | 원 인 | · 다짐불량, 차량 반복통행, 장기공용 등 |

| 조치방안 | · 정비 | 조치방안 | · 주의관찰 |

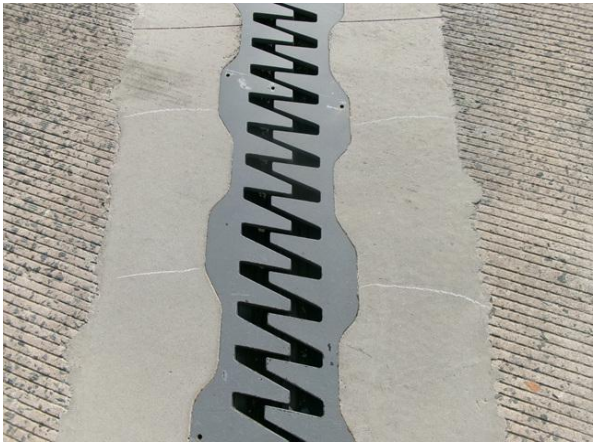
| 손상현황 | · P3 신축이음 교체현황 | 손상현황 | · P6 후타재 균열(0.3mm미만) |
| 원 인 | · - | 원 인 | · 다짐불량, 차량 반복통행 등 |

| 조치방안 | · - | 조치방안 | · 주의관찰 |

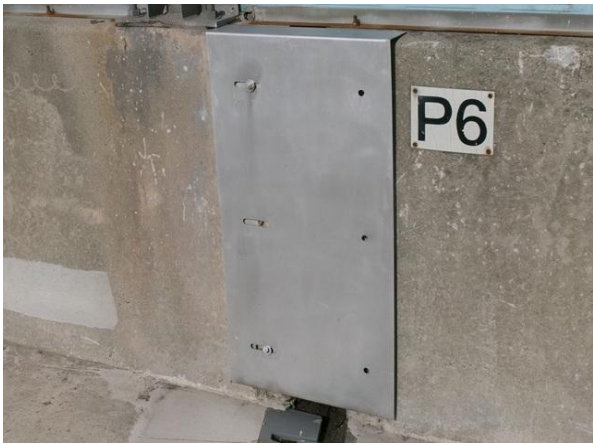
| 손상현황 | · P6 차수판 볼트탈락 | 손상현황 | · P6 신축이음 하부 누수 보수현황 |
| 원 인 | · 공용기간 증가, 차량의 반복통행 진동 등 | 원 인 | · - |

| 조치방안 | · 정비 | 조치방안 | · - |

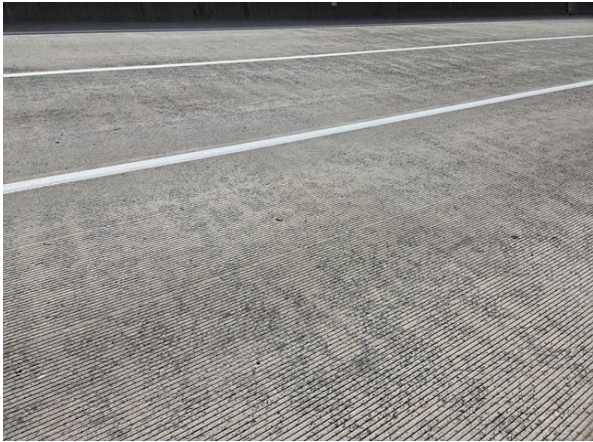
| 교면포장 | | | |
|---|---|---|---|
| 손상현황 | · S1 포장마모(35.0m×9.0m) | 손상현황 | · S2 포장균열(L=1.0m) |
| 원 인 | · 반복통행에 의한 윤하중, 동결방지재 살포 등 | 원 인 | · 반복통행에 의한 윤하중, 동결방지재 살포 등 |

| 교면포장 | | | |
|---|---|---|---|
| 조치방안 | · 주의관찰 | 조치방안 | · 주의관찰 |

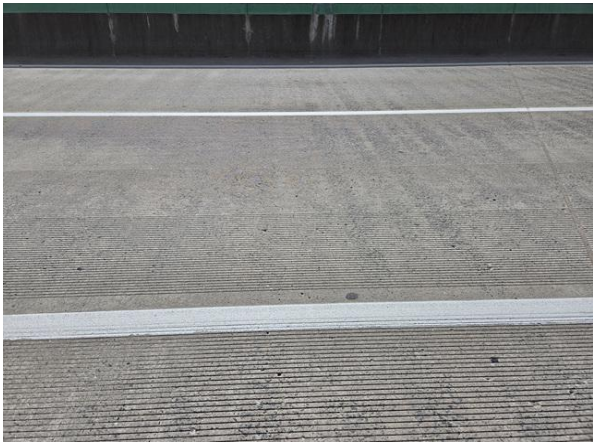
| 교면포장 | | | |
|---|---|---|---|
| 손상현황 | · S2 망상균열(5.0m×3.0m) | 손상현황 | · S4 포장파임(0.1m×0.2m) |
| 원 인 | · 반복통행에 의한 윤하중, 동결방지재 살포 등 | 원 인 | · 외부충격, 장기공용 등 |

| 교면포장 | | | |
|---|---|---|---|
| 조치방안 | · 주의관찰 | 조치방안 | · 단면보수 |

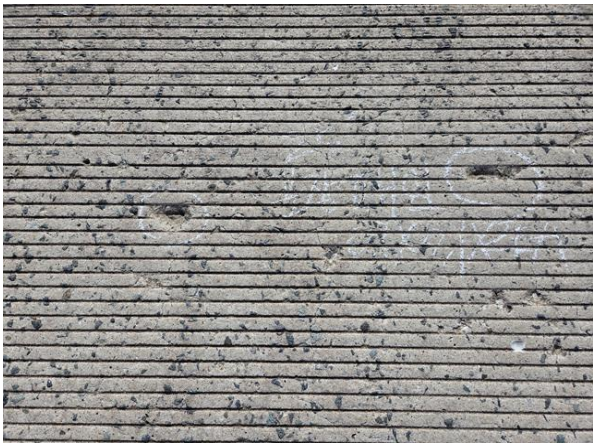
| 교면포장 | | | |
|---|---|---|---|
| 손상현황 | · S6 포장파임(0.1m×0.1m) | 손상현황 | · S9 망상균열(15.7m×35.0m) |
| 원 인 | · 외부충격, 장기공용 등 | 원 인 | · 반복통행에 의한 윤하중, 동결방지재 살포 등 |

| 교면포장 | | | |
|---|---|---|---|
| 조치방안 | · 단면보수 | 조치방안 | · 주의관찰 |

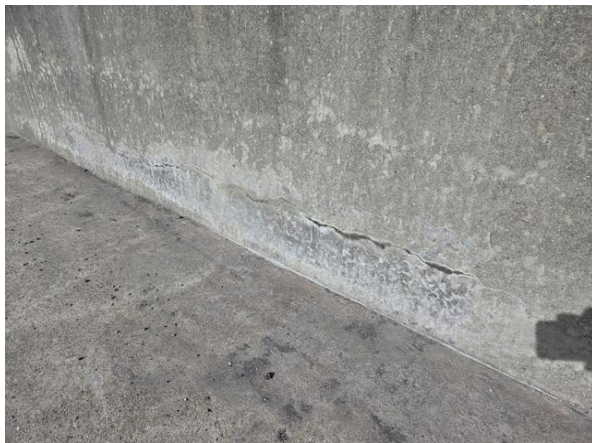
| 손상현황 | · S2 균열(0.3mm미만) |
| 원 인 | · 건조수축 및 거푸집 조기탈거 등 |

| 조치방안 | · 표면처리 |

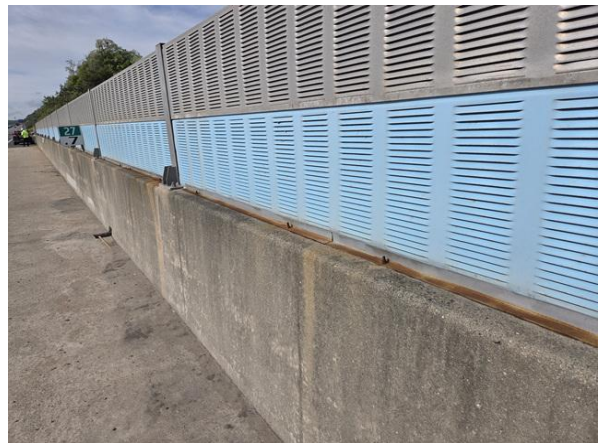
| 손상현황 | · S2 방음벽 고정대 부식(0.1m×35.0m) |
| 원 인 | · 장기공용, 습기흡착 등 |

| 조치방안 | · 정비 |

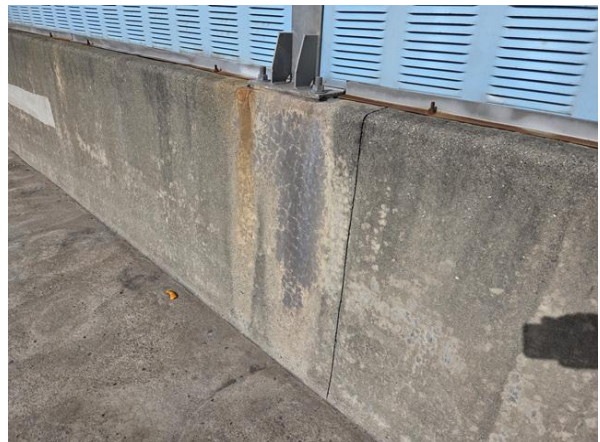
| 손상현황 | · S6 표면오염(0.3m×1.2m) |
| 원 인 | · 열화, 장기공용 등 |

| 조치방안 | · 표면처리 |

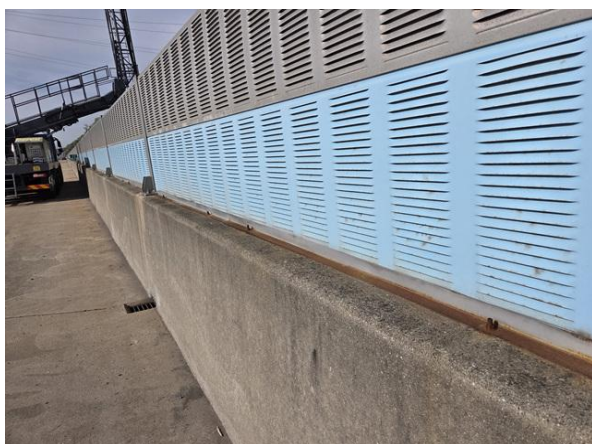
| 손상현황 | S8 방음벽 고정대 부식(0.1m×35.0m) |
| 원 인 | · 장기공용, 습기흡착 등 |

| 조치방안 | · 정비 |

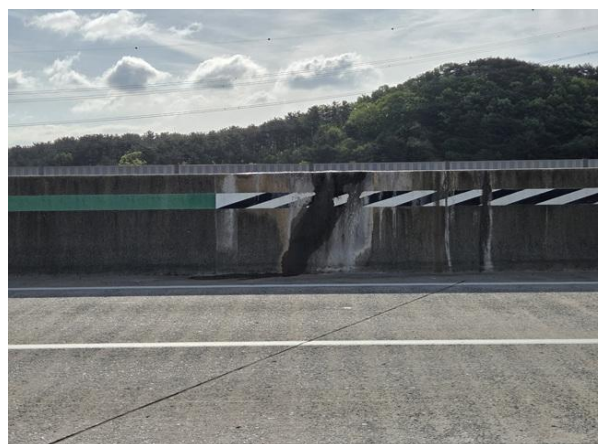
| 손상현황 | · S6 표면오염(0.3m×1.2m) |
| 원 인 | · 열화, 장기공용, 외기접촉 등 |

| 조치방안 | · 표면처리 |

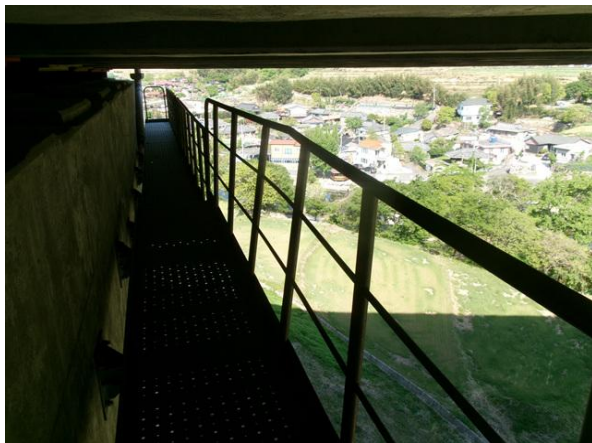
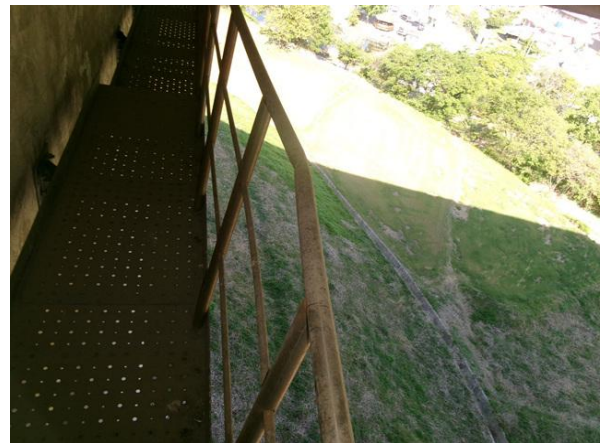
손상현황 · P1 난간변형 (L=1.0m)

원 인 · 외부충격 등

조치방안 · 정비

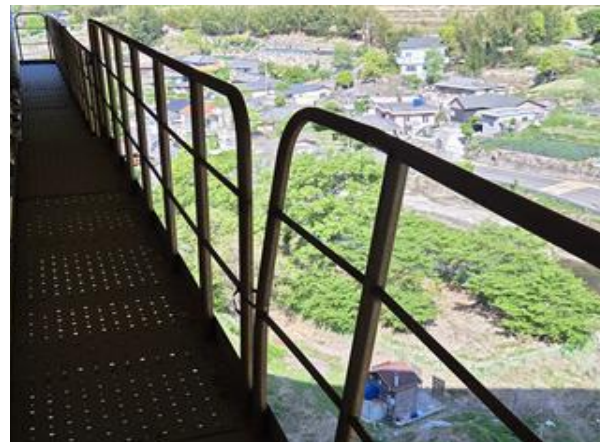
손상현황 · P2 난간변형 (L=1.0m)

원 인 · 외부충격 등

조치방안 · 정비

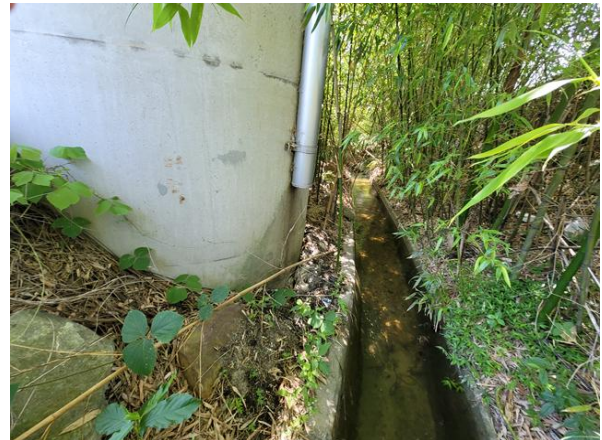
손상현황 · P4 배수관 길이부족(L=1.50m)

원 인 · 시공미흡 등

조치방안 · 배수관 연장
