대운천교(울산)

## 작업사진 및 손상현황

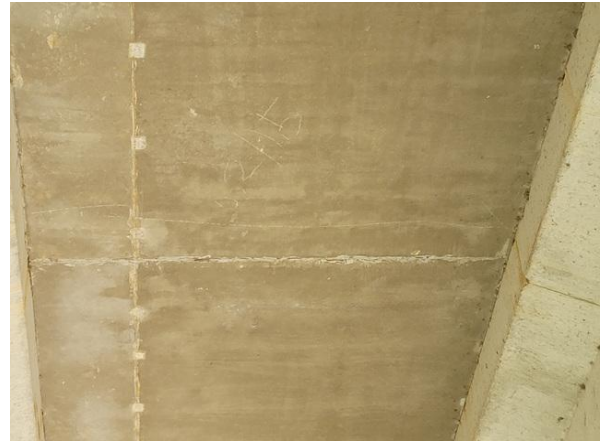
| 손상현황 | · S5 균열(0.3mm미만) |
| 원 인 | · 건조수축, 거푸집 조기탈거 등 |

| 조치방안 | · 표면처리 |

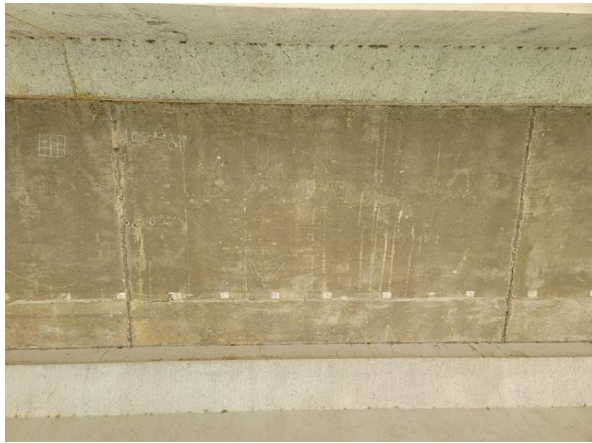
| 손상현황 | · S5 균열(0.3mm미만) |
| 원 인 | · 건조수축, 거푸집 조기탈거 등 |

| 조치방안 | · 표면처리 |

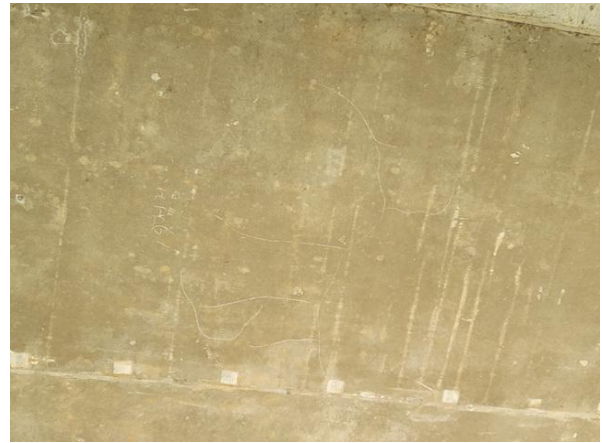
| 손상현황 | · S5 망상균열(1.5m×1.5m) |
| 원 인 | · 건조수축, 거푸집 조기탈거 등 |

| 조치방안 | · 표면처리 |

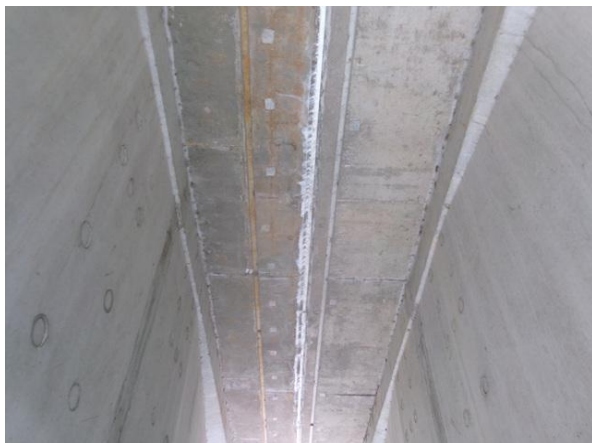
| 손상현황 | · S5 망상균열(1.5m×1.5m) |
| 원 인 | · 건조수축, 거푸집 조기탈거 등 |

| 조치방안 | · 표면처리 |

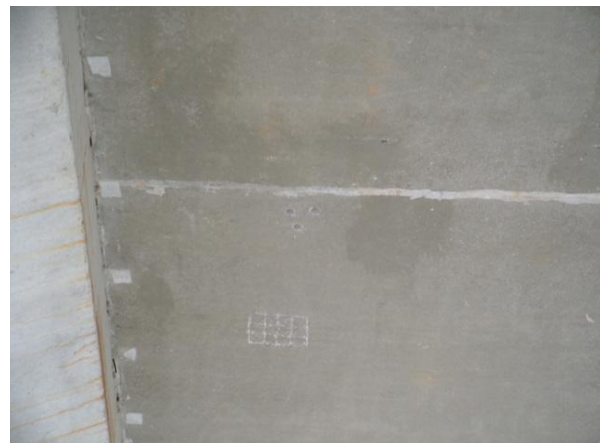
| 손상현황 | · S5 백태(0.1m×3.0m) |
| 원 인 | · 교량접합부 외부 우수유입 등 |

| 조치방안 | · 표면처리 |

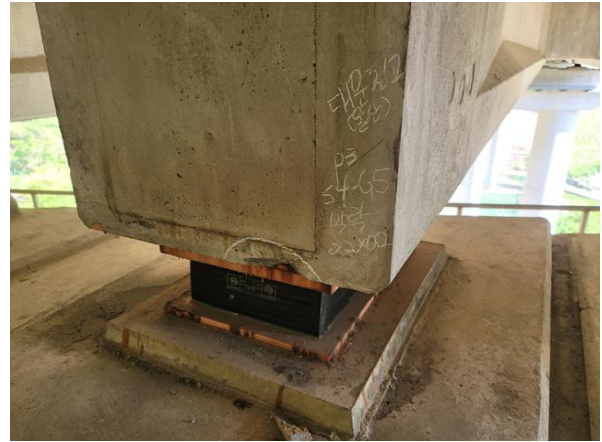
| 손상현황 | · S2-G5 배부름(0.2m×0.5m) |
| 원 인 | · 시공초기 거푸집 고정불량 등 |

| 조치방안 | · 주의관찰 |

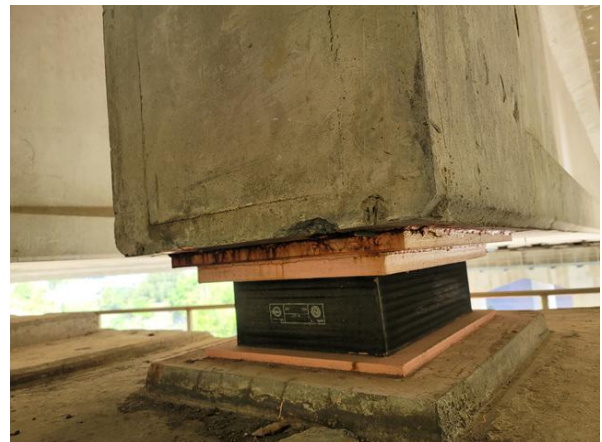
| 손상현황 | · S6-G2 박락(0.2m×0.1m) |
| 원 인 | · 시공초기 다짐미흡 등 |

| 조치방안 | · 단면보수 |

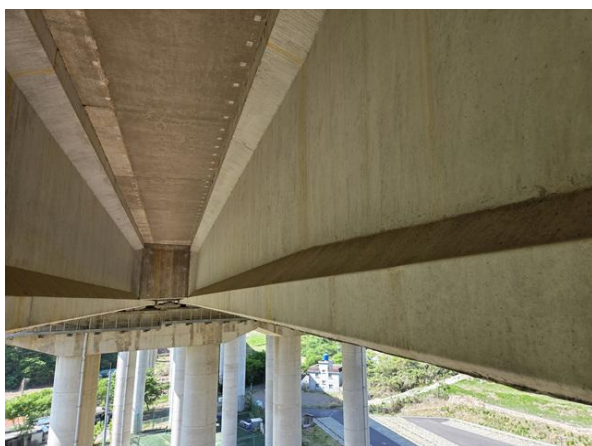
| 손상현황 | · S7-G3 박락(0.2m×0.1m) |
| 원 인 | · 시공초기 다짐미흡 등 |

| 조치방안 | · 단면보수 |

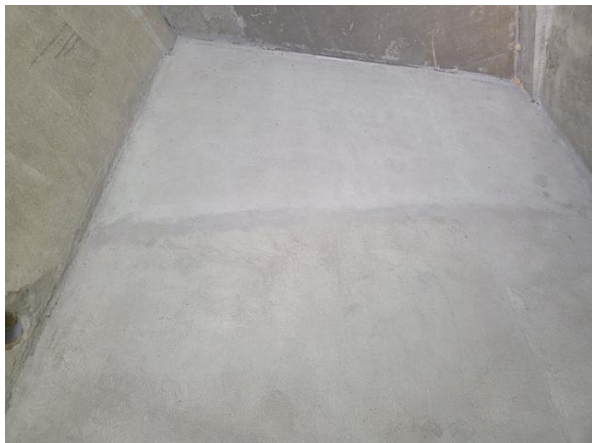
손상현황 · S2 균열(0.3mm미만)  
원 인 · 건조수축, 거푸집 조기탈거 등  
조치방안 · 표면처리

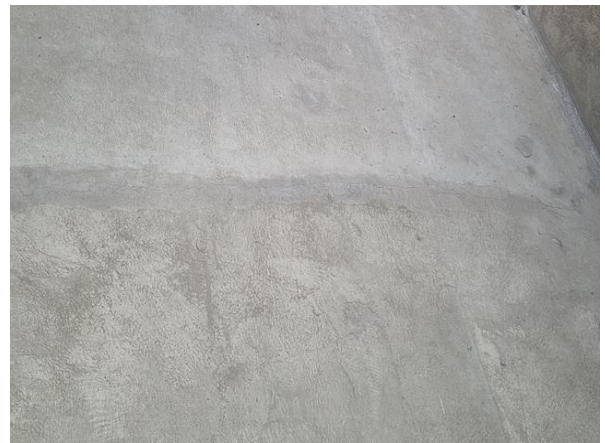
손상현황 · S2 균열(0.3mm미만)  
원 인 · 건조수축, 거푸집 조기탈거 등  
조치방안 · 표면처리

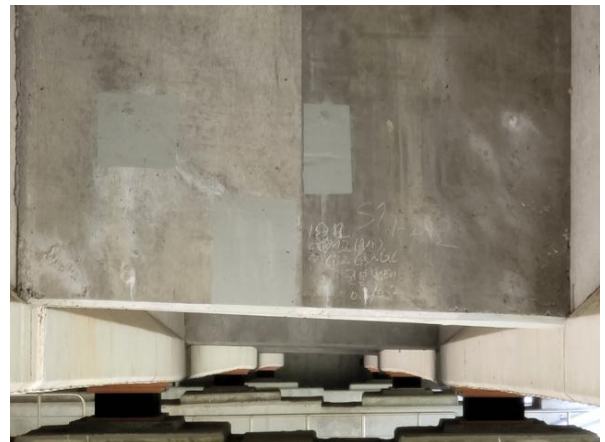
손상현황 · S7 균열부백태(0.1m×0.2m)  
원 인 · 손상부 습기흡착 등  
조치방안 · 표면처리

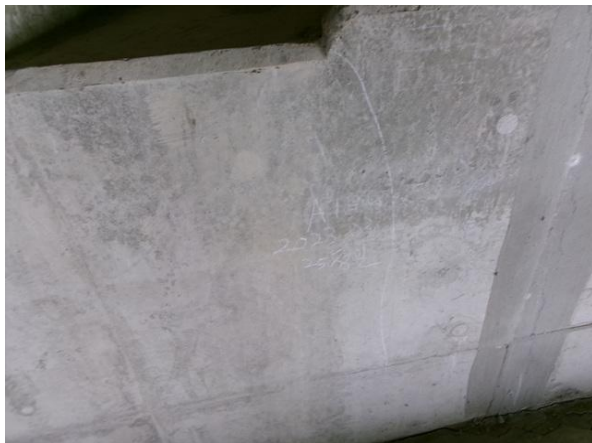
| 손상현황 | · A1 균열(0.3mm미만) |
| 원 인 | · 건조수축, 거푸집 조기탈거 등 |

| 조치방안 | · 표면처리 |

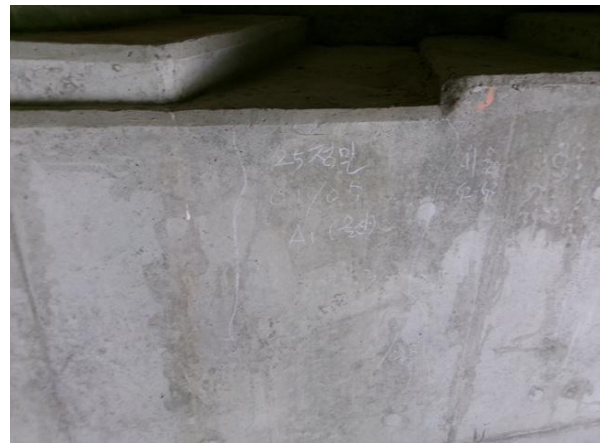
| 손상현황 | · A1 균열(0.3mm미만) |
| 원 인 | · 건조수축, 거푸집 조기탈거 등 |

| 조치방안 | · 표면처리 |

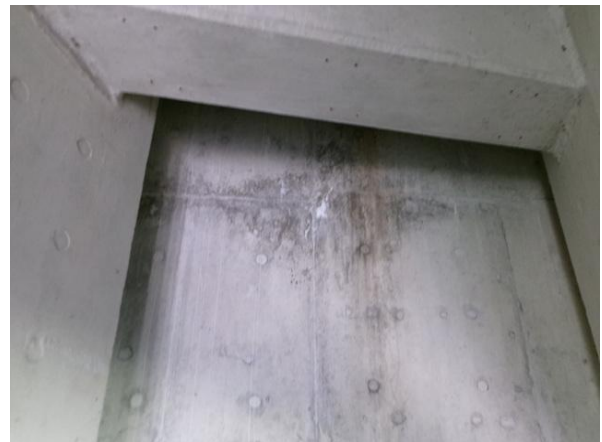
| 손상현황 | · A1 백태(0.3m×0.3m) |
| 원 인 | · 신축이음 하부 우수유입 등 |

| 조치방안 | · 표면처리 |

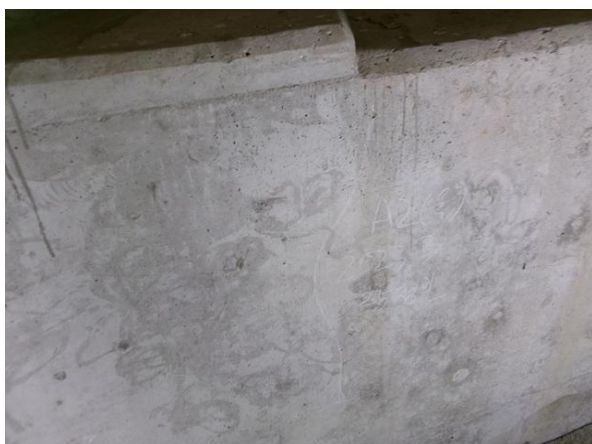
| 손상현황 | · A2 균열(0.3mm미만) |
| 원 인 | · 건조수축, 거푸집 조기탈거 등 |

| 조치방안 | · 표면처리 |

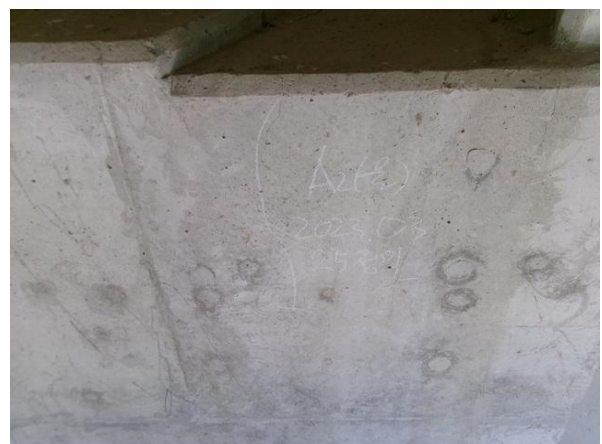
| 손상현황 | · A2 균열(0.3mm미만) |
| 원 인 | · 건조수축, 거푸집 조기탈거 등 |

| 조치방안 | · 표면처리 |

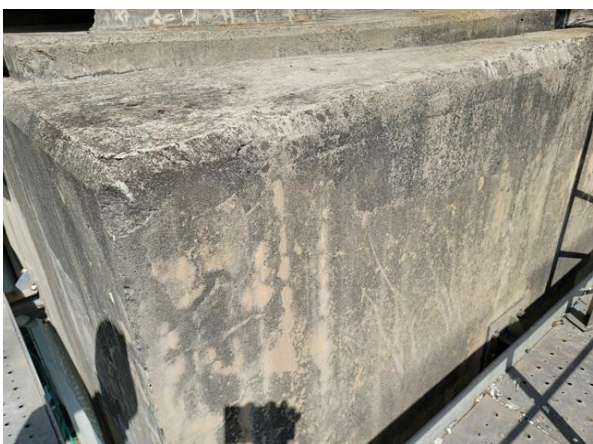
| 손상현황 | · P6 코핑부 망상균열(0.8m×0.8m) | 손상현황 | · P6 코핑부 폐콘크리트 적치(1.0m×0.8m) |
| 원 인 | · 건조수축, 거푸집 조기탈거 등 | 원 인 | · 시공초기 정리미흡 등 |

| 조치방안 | · 표면처리 | 조치방안 | · 주의관찰 |

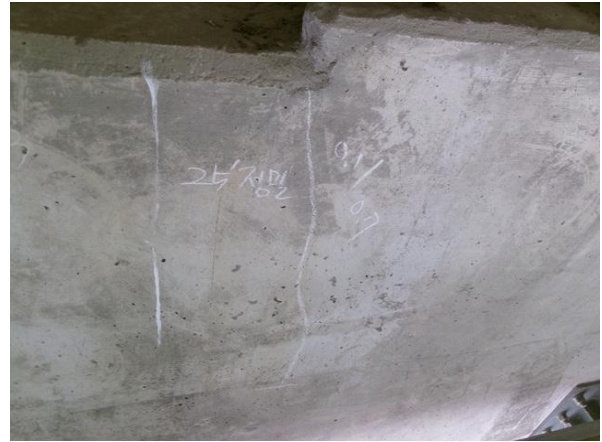
| 손상현황 | · P7 코핑부 균열 (0.3mm미만) |
| 원 인 | · 건조수축, 거푸집 조기탈거 등 |

| 조치방안 | · 표면처리 |

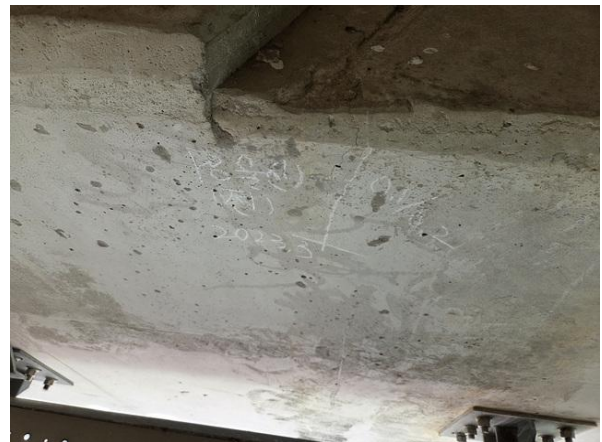
| 손상현황 | · P8 코핑부 균열 (0.3mm미만) |
| 원 인 | · 건조수축, 거푸집 조기탈거 등 |

| 조치방안 | · 표면처리 |

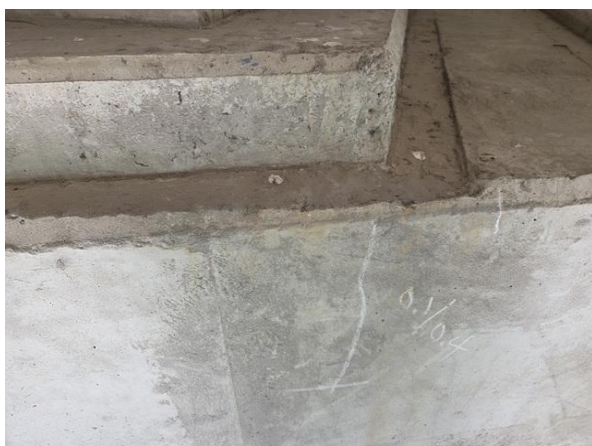
| 손상현황 | · P8 코핑부 균열 (0.3mm미만) |
| 원 인 | · 건조수축, 거푸집 조기탈거 등 |

| 조치방안 | · 표면처리 |

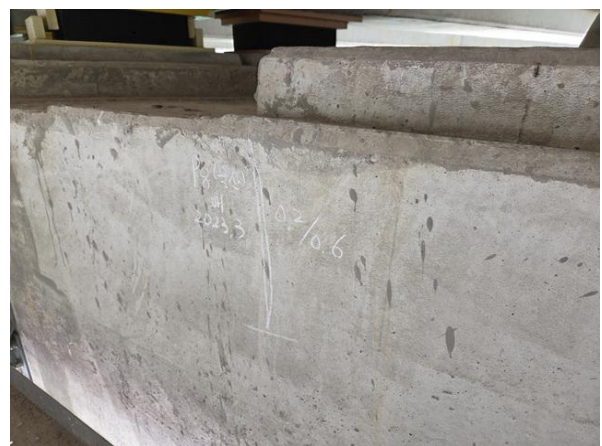
| 손상현황 | · P8 코핑부 균열 (0.3mm미만) |
| 원 인 | · 건조수축, 거푸집 조기탈거 등 |

| 조치방안 | · 표면처리 |

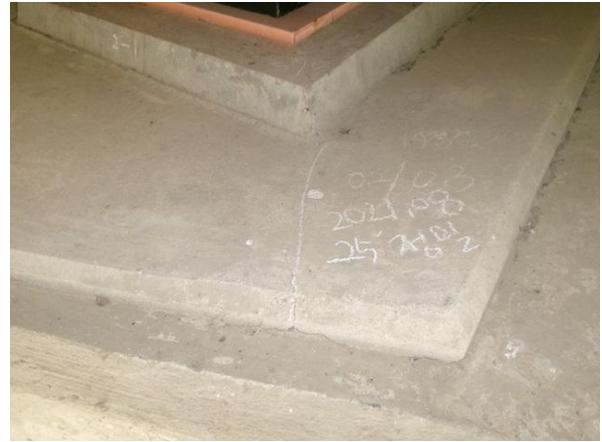
| 손상현황 | · A2-SH7 무수축물탈 균열(0.3mm미만) |
| 원 인 | · 건조수축, 거푸집 조기탈거 등 |

| 조치방안 | · 표면처리 |

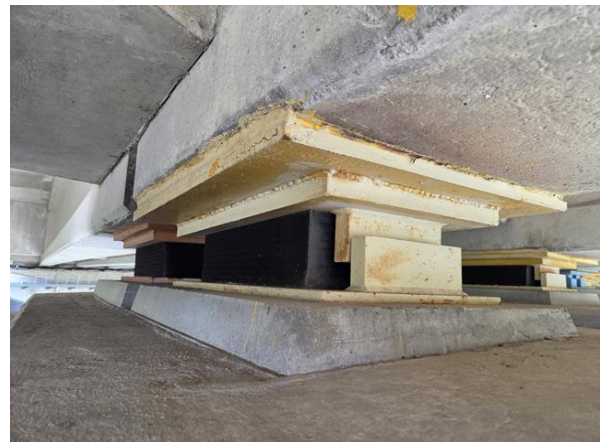
| 손상현황 | · P2-SH3(A2) 스톱퍼 밀착 |
| 원 인 | · 시공오차 등 |

| 조치방안 | · 주의관찰 |

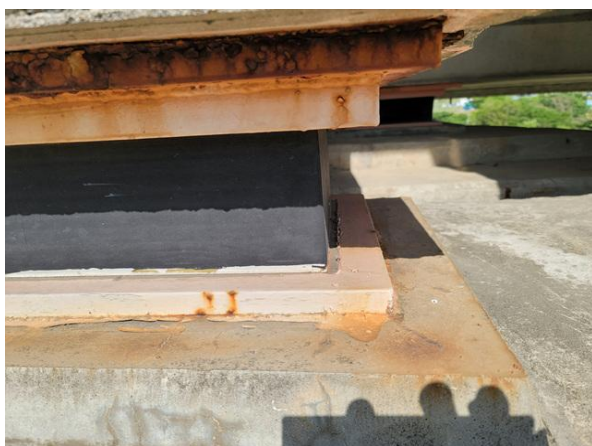
| 손상현황 | · P3-SH7(A1) 탄성패드 밀림 |
| 원 인 | · 시공오차 및 마찰력 감소 등 |

| 조치방안 | · 주의관찰 |

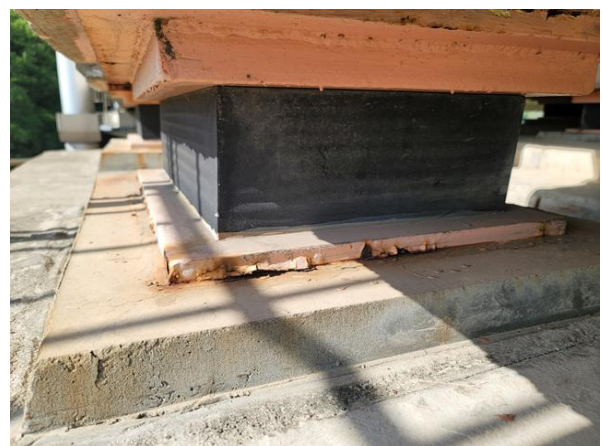
| 손상현황 | · P3-SH7(A2) Plate 부식 |
| 원 인 | · 외기노출, 공용기간 증가 등 |

| 조치방안 | · 재도장 |

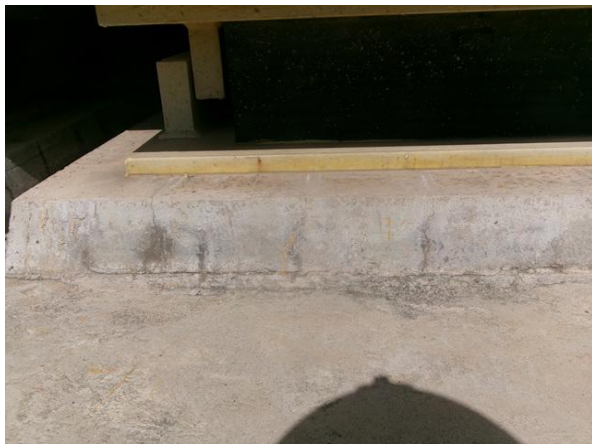
| 손상현황 | · P5-SH7(A2) 무수축몰탈 균열(0.3mm미만) |
| 원 인 | · 건조수축, 거푸집 조기탈거 등 |

| 조치방안 | · 표면처리 |

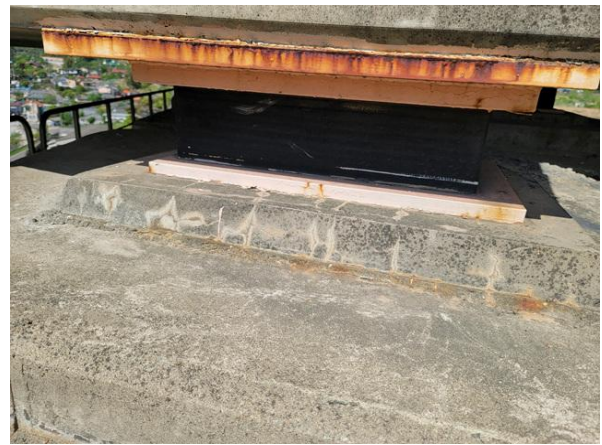
| 손상현황 | · P6-SH7(A1) 몰탈 망상균열(0.8m×0.2m) |
| 원 인 | · 건조수축, 거푸집 조기탈거 등 |

| 조치방안 | · 표면처리 |

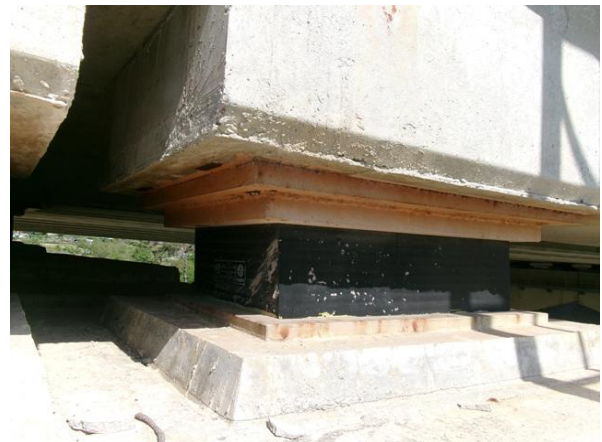
| 손상현황 | · P7-SH7(A2) Plate 부식 |
| 원 인 | · 외기노출, 공용기간 증가 등 |

| 조치방안 | · 재도장 |

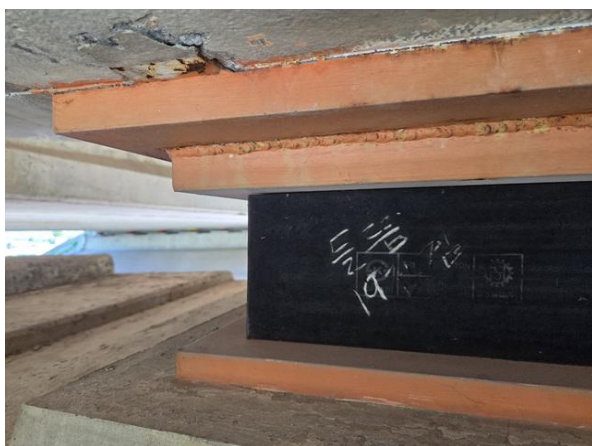
| 손상현황 | · P8-SH5(A1) 탄성패드 들뜸 |
| 원 인 | · 시공오차 및 마찰력 감소 등 |

| 조치방안 | · 주의관찰 |

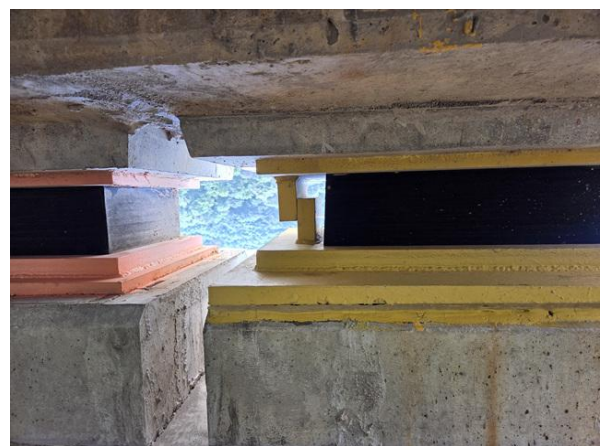
| 손상현황 | · P8-SH7(A2) 스톱퍼 밀착 |
| 원 인 | · 시공오차 등 |

| 조치방안 | · 주의관찰 |

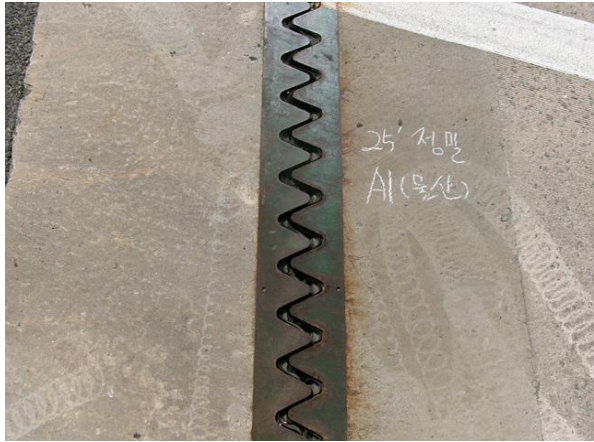
| 손상현황 | · A1 고무재 열화(L=2.0m) | 손상현황 | · A1 고무재 열화(L=2.0m) |
| 원 인 | · 공용기간 증가, 열화 등 | 원 인 | · 공용기간 증가, 열화 등 |

| 조치방안 | · 주의관찰 | 조치방안 | · 주의관찰 |

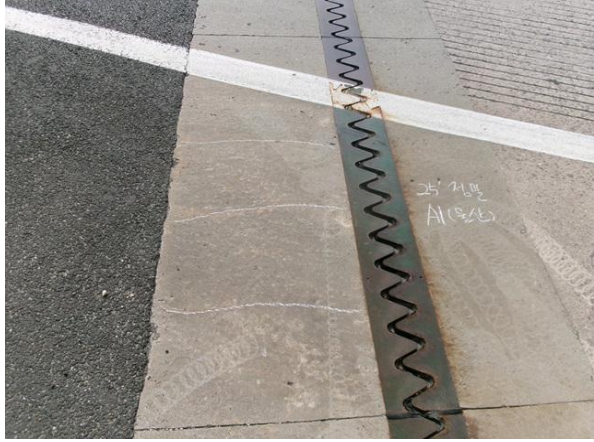
| 손상현황 | · A1 유간 토사퇴적(L=2.0m) | 손상현황 | · A2 후타재 균열(0.3mm미만) |
| 원 인 | · 비산먼지퇴적, 공용기간 증가 등 | 원 인 | · 건조수축, 다짐불량 등 |

| 조치방안 | · 정비 | 조치방안 | · 주의관찰 |

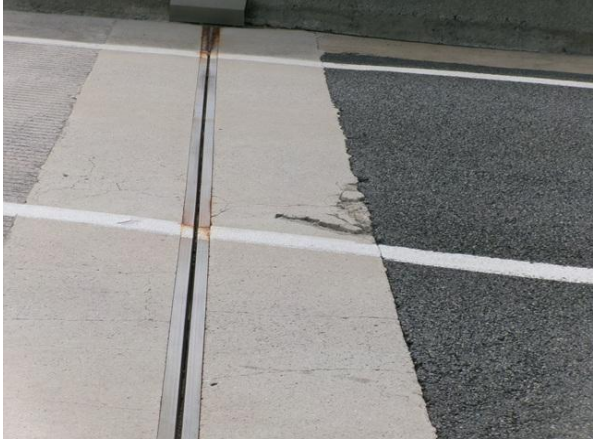
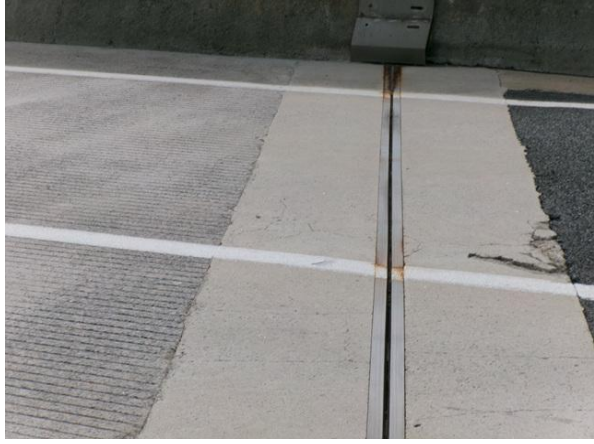
| 손상현황 | · A2 후타재 파손(0.4m×0.5m) | 손상현황 | · A2 후타재 망상균열(0.5m×0.6m) |
| 원 인 | · 다짐불량, 차량 통행 반복하중 등 | 원 인 | · 건조수축, 다짐불량 등 |

| 조치방안 | · 단면보수 | 조치방안 | · 주의관찰 |

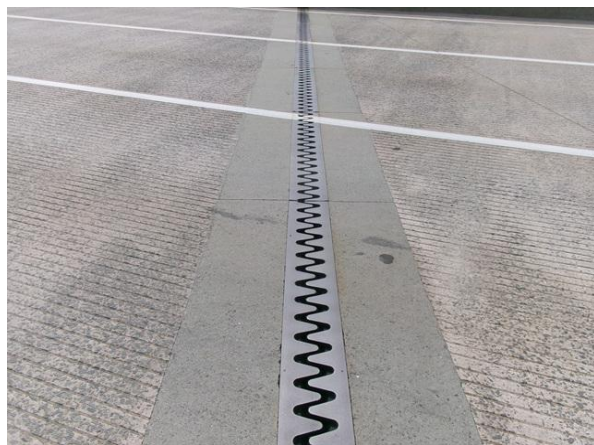
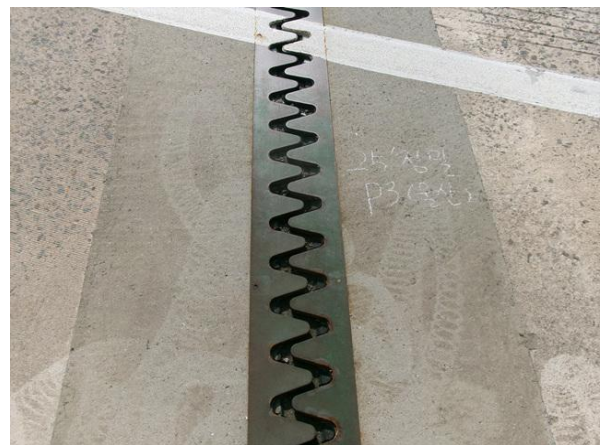
손상현황 · P3 고무재 열화(L=15.0m)

원 인 · 공용기간 증가, 열화 등

조치방안 · 주의관찰

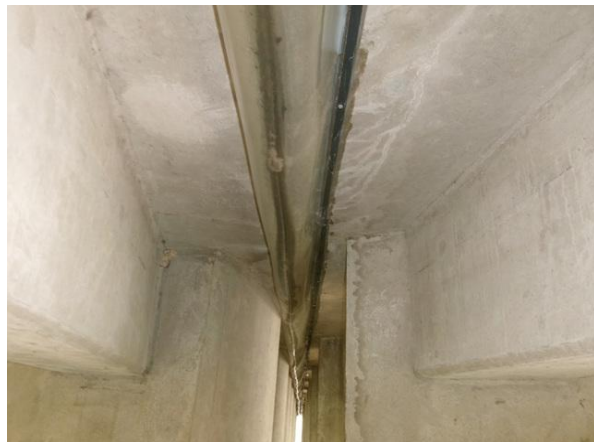
손상현황 · P3 신축이음 하부누수 -보수-

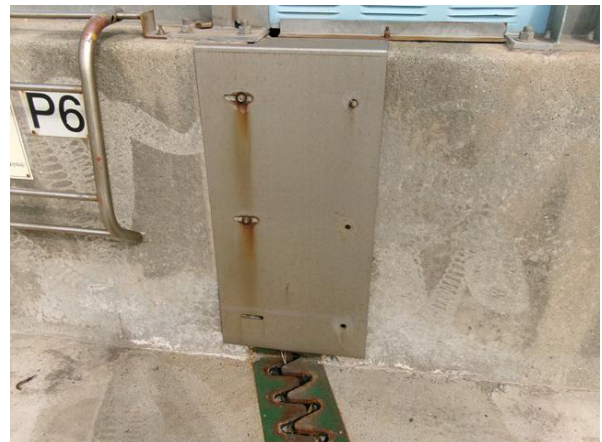
손상현황 · P6 차수판 볼트탈락

원 인 · 공용기간 증가, 차량 반복통행 진동 등

조치방안 · 정비

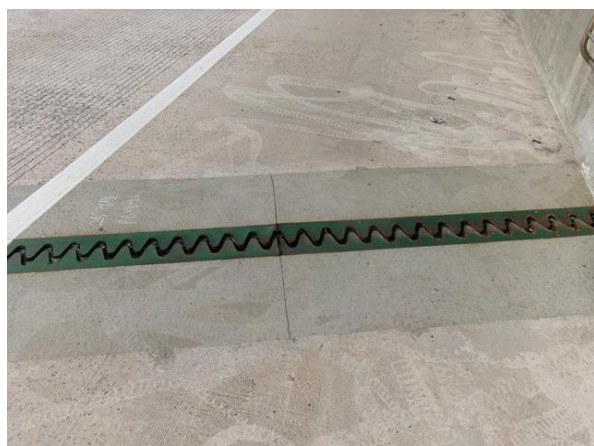
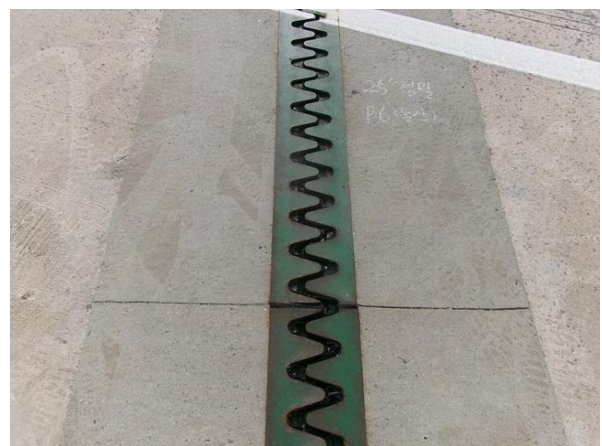
손상현황 · P6 고무재 열화(L=2.5m)

원 인 · 공용기간 증가, 열화 등

조치방안 · 주의관찰

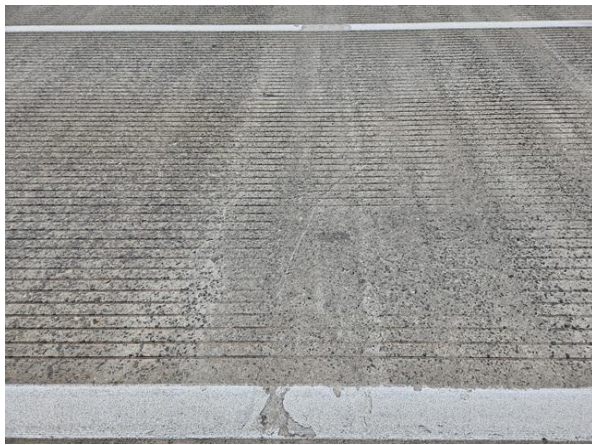
| 손상현황 | · S1 LMC 포장균열(L=2.0m) |
| 원 인 | · 공용기간 증가, 중차량 반복통행 윤택중 등 |

| 조치방안 | · 주의관찰 |

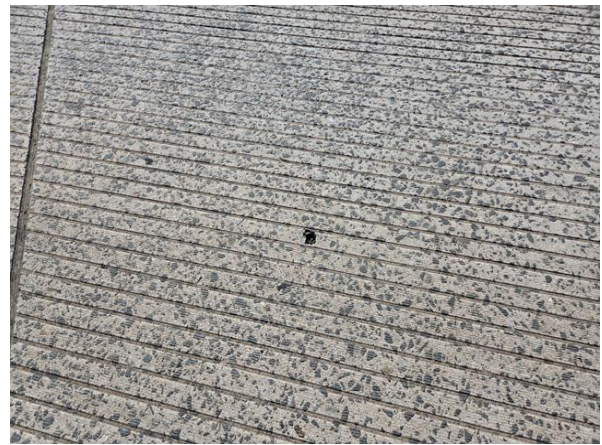
| 손상현황 | · S3 LMC 포장패임 |
| 원 인 | · 다짐미흡 등 |

| 조치방안 | · 주의관찰 |

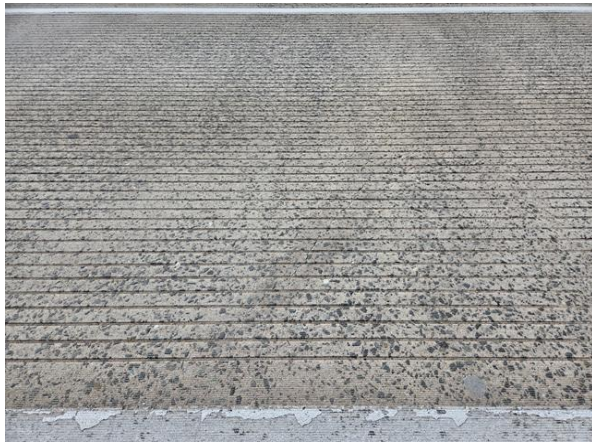
| 손상현황 | · S4 LMC 망상균열(7.0m×7.0m) |
| 원 인 | · 공용기간 증가, 중차량 반복통행 윤택중 등 |

| 조치방안 | · 주의관찰 |

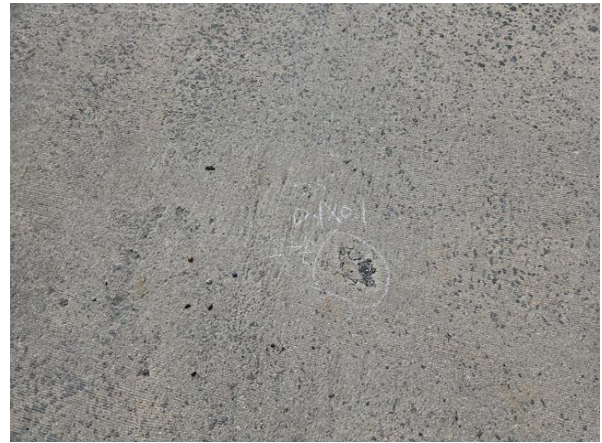
| 손상현황 | · S4 LMC 포장파손(0.1m×0.1m) |
| 원 인 | · 외부충격 등 |

| 조치방안 | · 주의관찰 |

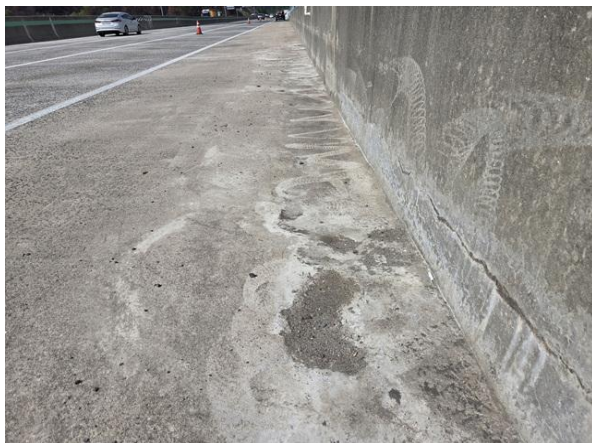
| 손상현황 | · S8 LMC 박리(1.0m×5.0m) |
| 원 인 | · 다짐미흡, 염화칼슘에 의한 열화 등 |

| 조치방안 | · 주의관찰 |

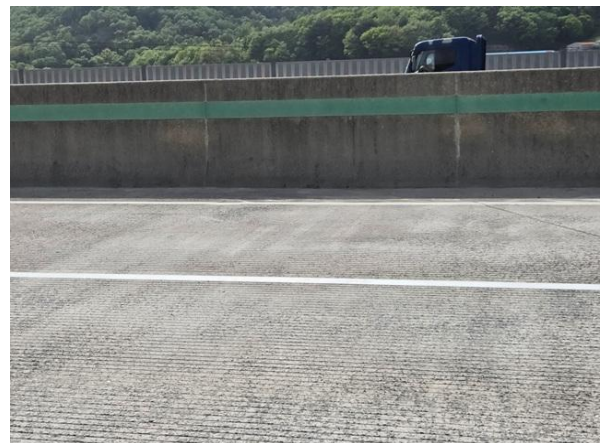
| 손상현황 | · S8 LMC 포장마모(4.0m×3.5m) |
| 원 인 | · 공용기간 증가, 중차량 반복통행 윤택중 등 |

| 조치방안 | · 주의관찰 |

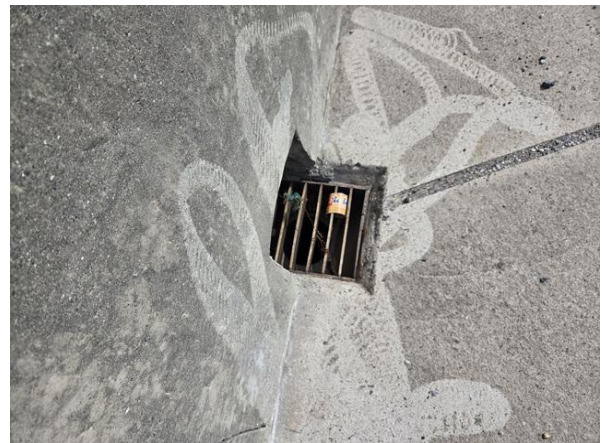
손상현황 · S2 집수구 막힘 -보수-

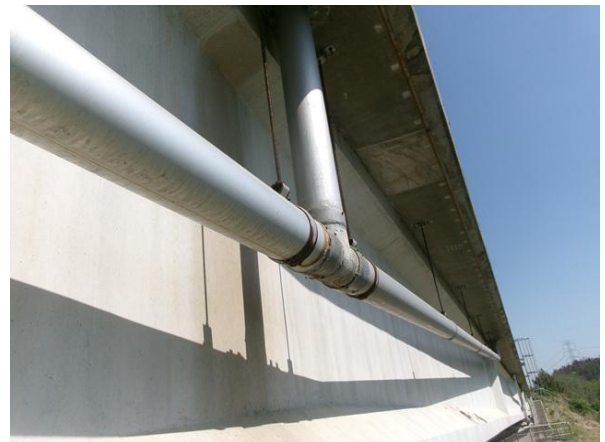
손상현황 · S8 배수관 이음부 누수

원 인 · 공용기간 증가, 열화 등

조치방안 · 정비

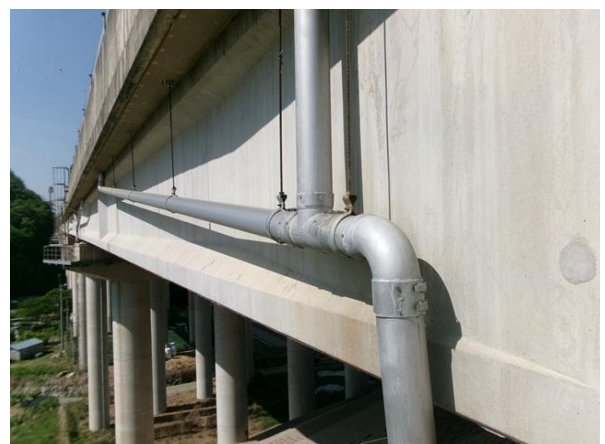
손상현황 · S8 집수구 막힘

원 인 · 공용기간 증가, 비산먼지 퇴적 등

조치방안 · 정비

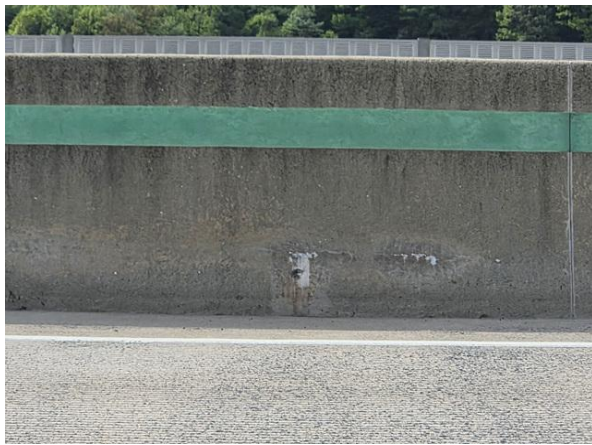
| 손상현황 | · S4 중분대 균열(0.3mm미만) |
| 원 인 | · 건조수축, 거푸집 조기탈거 등 |

| 조치방안 | · 표면처리 |

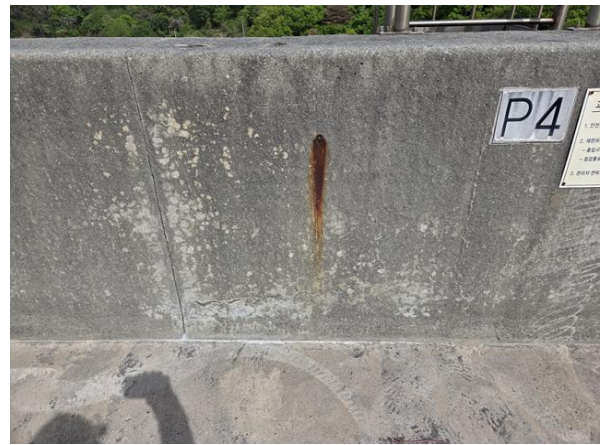
| 손상현황 | · S5 녹물흔적(0.2m×1.0m) |
| 원 인 | · 손상부 우수유입, 외기노출 등 |

| 조치방안 | · 표면처리 |

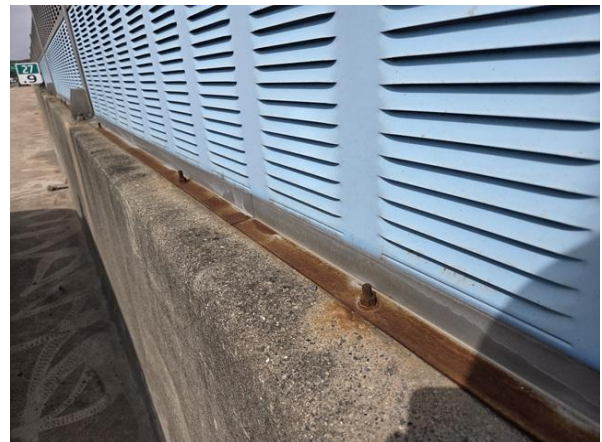
| 손상현황 | · S5 방음벽 고정대 볼트부식 |
| 원 인 | · 공용기간 증가, 외기노출, 장기공용 등 |

| 조치방안 | · 주의관찰 |

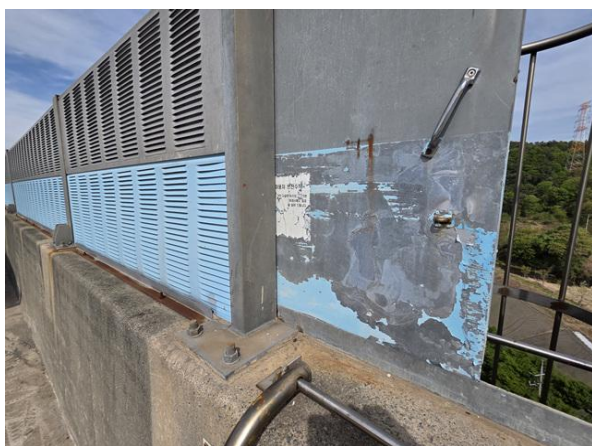
| 손상현황 | · S7 방음벽 도장탈락(1.0m×0.5m) |
| 원 인 | · 외부충격, 점검문 반복 개폐 등 |

| 조치방안 | · 주의관찰 |

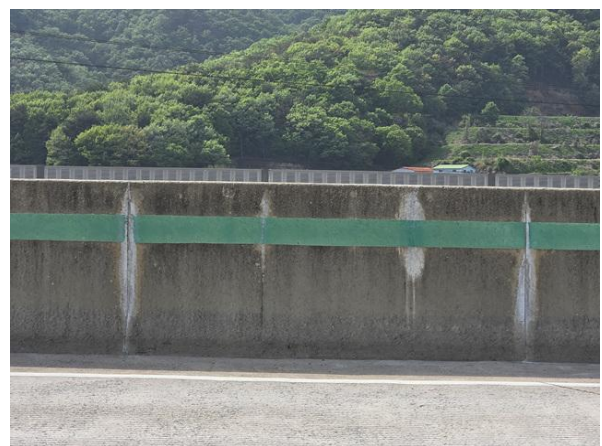
| 손상현황 | · S7 중분대 균열부백태(0.25m×1.0m) |
| 원 인 | · 손상부 습기흡착, 공용기간 증가 등 |

| 조치방안 | · 표면처리 |

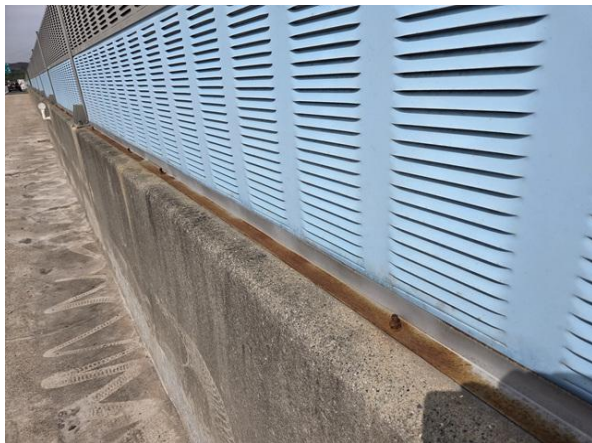
| 손상현황 | · S8 방음벽 고정대 볼트부식 |
| 원 인 | · 공용기간 증가, 외기노출, 장기공용 등 |

| 조치방안 | · 주의관찰 |

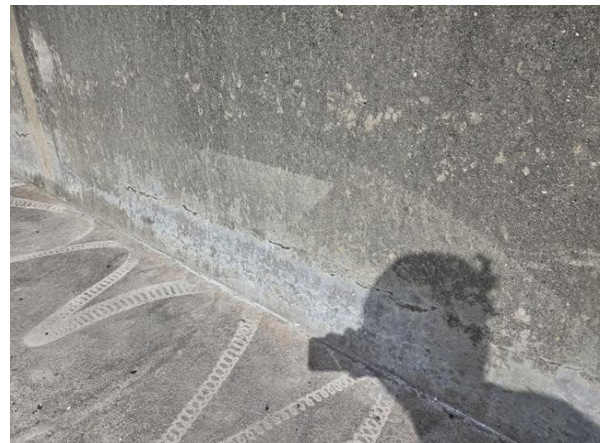
| 손상현황 | · S8 균열(0.3mm미만) |
| 원 인 | · 건조수축, 거푸집 조기탈거 등 |

| 조치방안 | · 표면처리 |

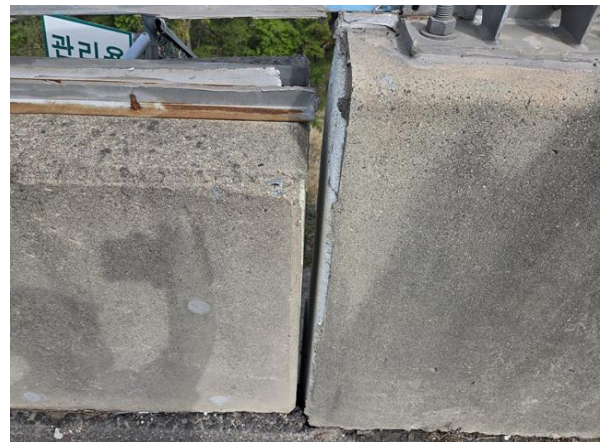
| 손상현황 | · S8 망상균열(0.3m×0.3m) |
| 원 인 | · 건조수축, 거푸집 조기탈거 등 |

| 조치방안 | · 표면처리 |

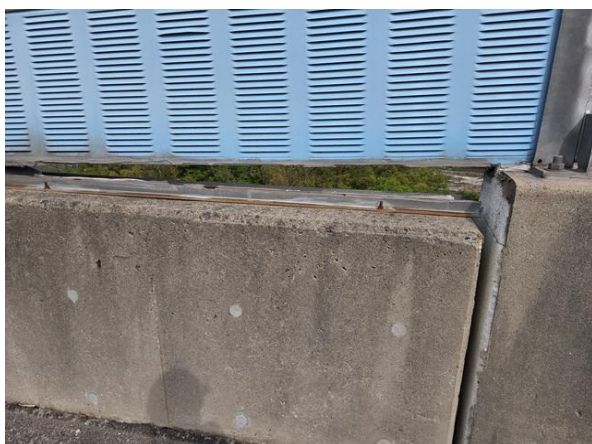
| 손상현황 | · S9 접속부 방음판 이격(L=4.0m) |
| 원 인 | · 시공초기 지반안정화 침하등 |

| 조치방안 | · 주의관찰 |

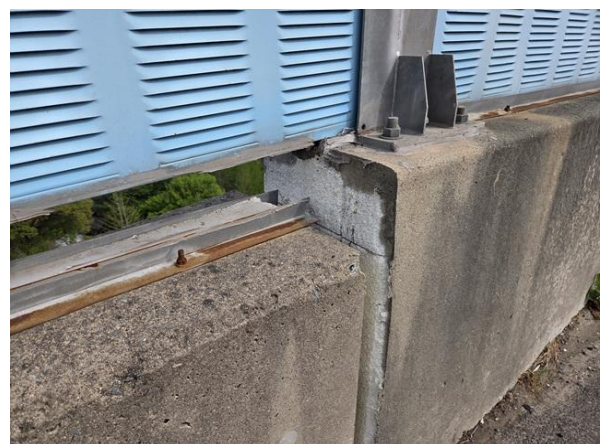
| 손상현황 | · S9 접속부 이격(L=1.0m) |
| 원 인 | · 시공초기 지반안정화 침하등 |

| 조치방안 | · 주의관찰 |

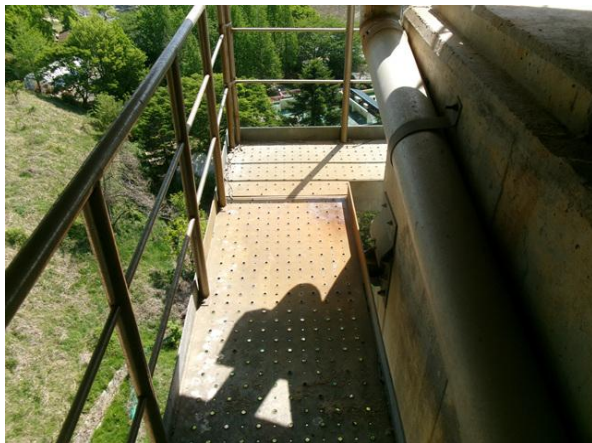
| 손상현황 | · P7 점검로 발판부식 |
| 원 인 | · 외부 우수유입, 공용기간 증가, 열화 등 |

| 조치방안 | · 교체 |

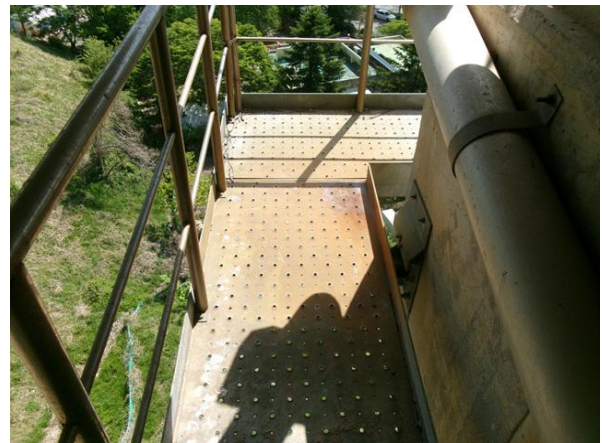
| 손상현황 | · P7 점검로 발판부식 |
| 원 인 | · 외부 우수유입, 공용기간 증가, 열화 등 |

| 조치방안 | · 교체 |
