두현교(부산)

## 작업사진 및 손상현황

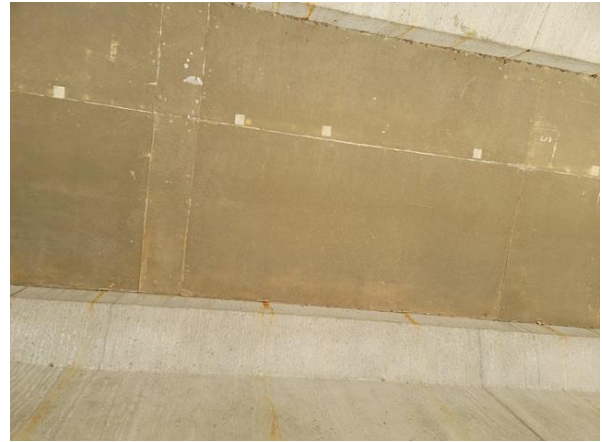
손상현황 · S1 균열(0.3mm미만)  
원 인 · 건조수축, 거푸집 조기탈거 등  
조치방안 · 표면처리

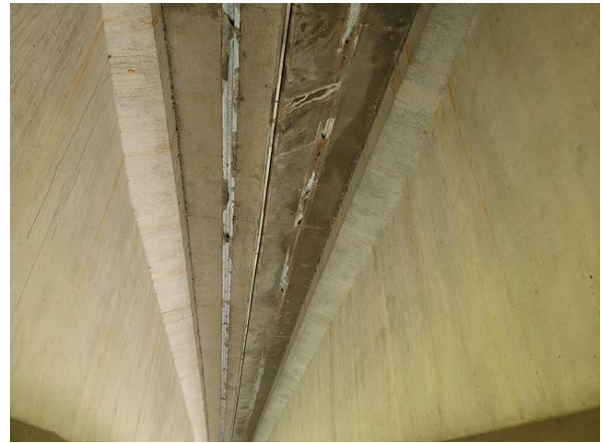
손상현황 · S3 망상균열(4.0m×1.5m)  
원 인 · 건조수축, 거푸집 조기탈거 등  
조치방안 · 표면처리

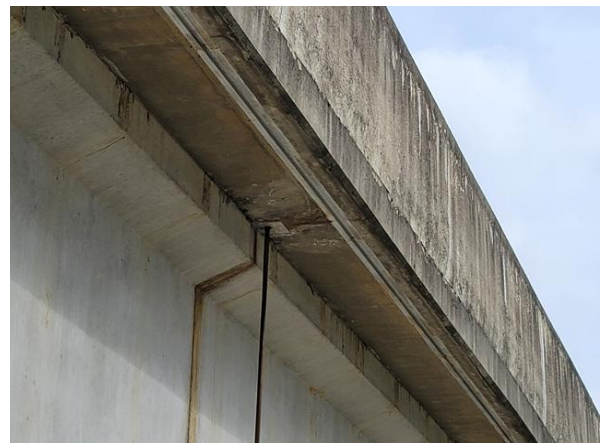
손상현황 · S3 망상균열(4.0m×1.5m)  
원 인 · 보수미흡 등  
조치방안 · 표면처리

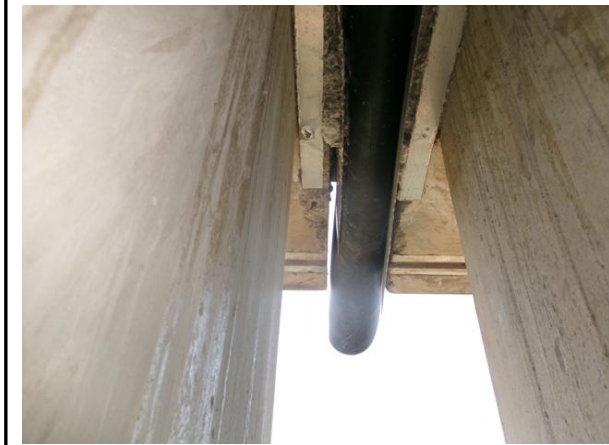
손상현황 · S5 파손(0.1m×0.3m)

원 인 · 다짐미흡 등

조치방안 · 표면처리

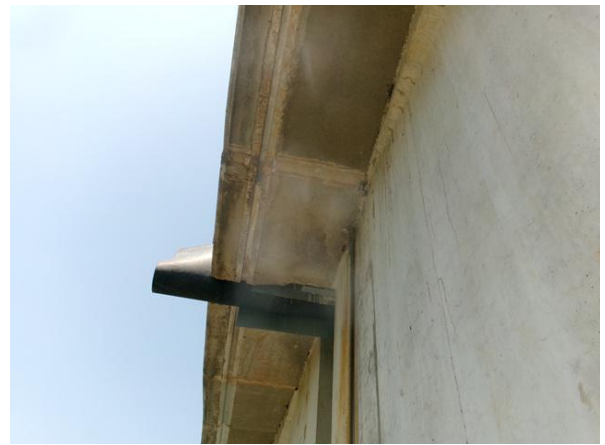
손상현황 · S5 표면오염(0.2m×0.2m)

원 인 · 신축이음부 우수유입 등

조치방안 · 주의관찰

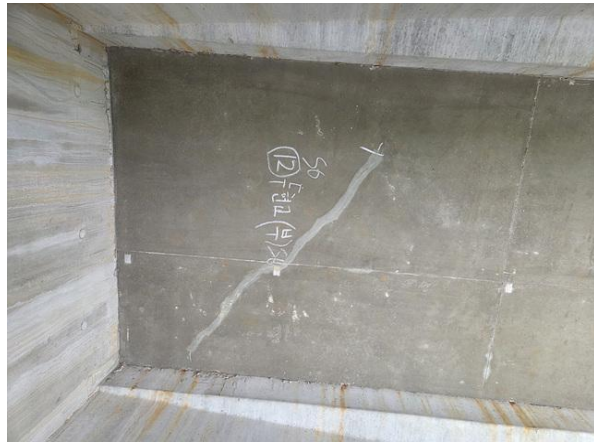
손상현황 · S6 보수부 재균열(0.3mm미만)

원 인 · 건조수축, 거푸집 조기탈거 등

조치방안 · 표면처리

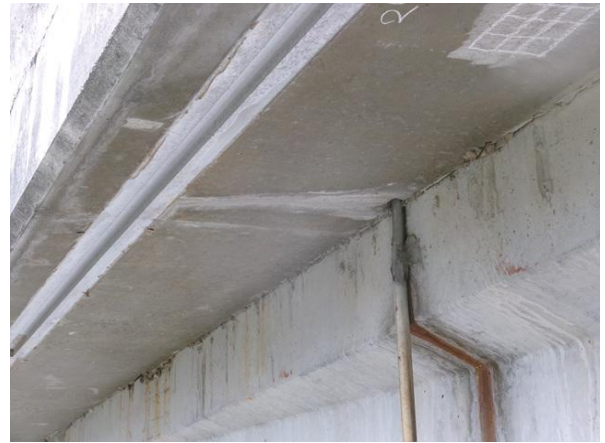
손상현황 · S6 표면오염(0.2m×0.2m)

원 인 · 이전 유도배수관 길이부족 등

조치방안 · 주의관찰

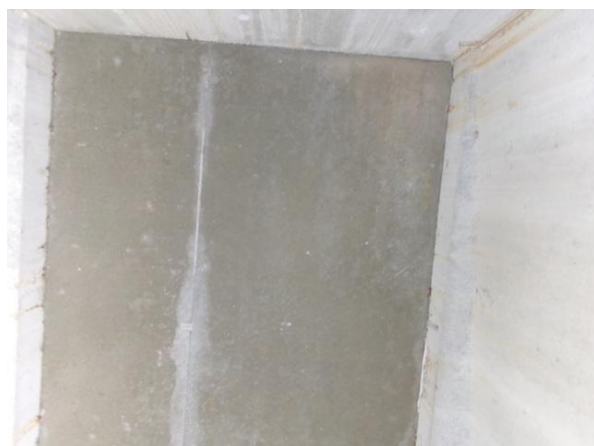
손상현황 · S7 균열(0.3mm미만)

원 인 · 건조수축, 거푸집 조기탈거 등

조치방안 · 표면처리

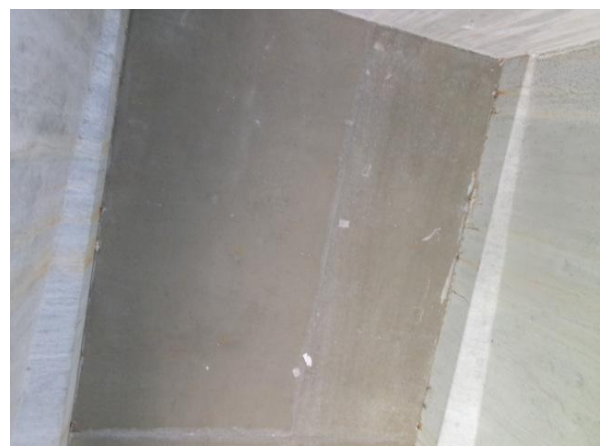
손상현황 · S8 망상균열(2.0m×1.5m)

원 인 · 건조수축, 거푸집 조기탈거 등

조치방안 · 표면처리

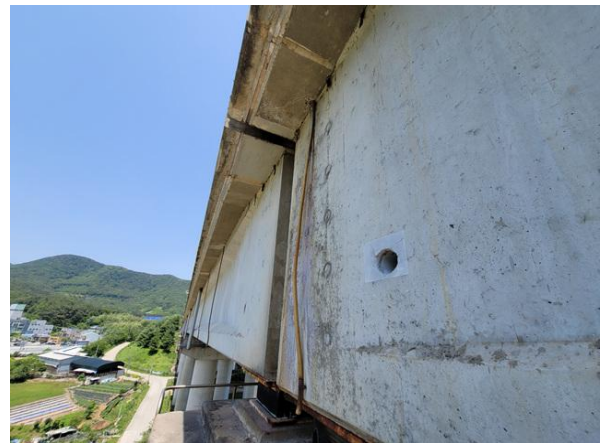
| 손상현황 | · S3-G7 표면오염(0.5m×2.0m) |
| 원 인 | · 이전 유도배수관 길이부족 등 |

| 조치방안 | · 주의관찰 |

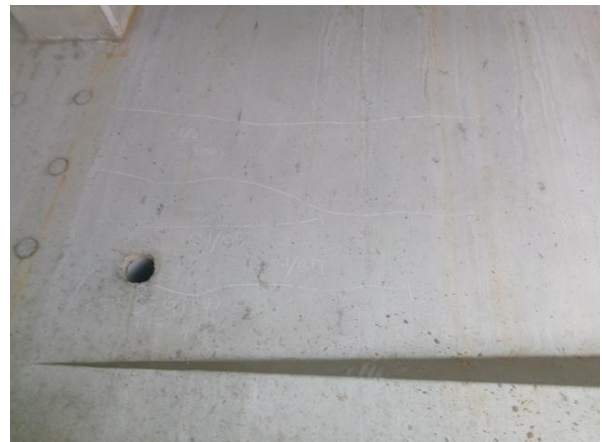
| 손상현황 | · S5-G1 균열(0.3mm미만) |
| 원 인 | · 건조수축, 거푸집 조기탈거 등 |

| 조치방안 | · 표면처리 |

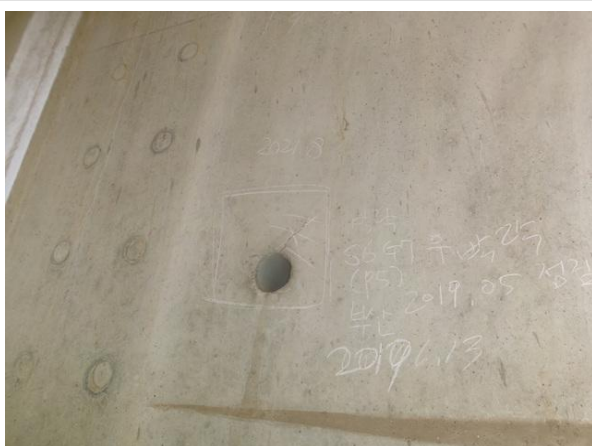
| 손상현황 | · S5-G7 충분리(1.5m×1.5m) |
| 원 인 | · 다짐미흡, 시공초기 거더안착 등 |

| 조치방안 | · 단면보수 |

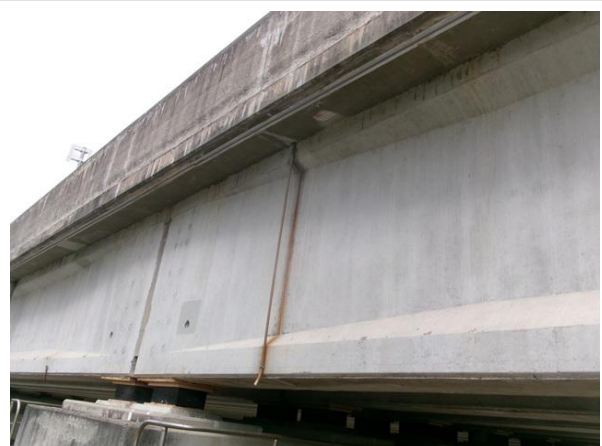
| 손상현황 | · S5-G7 표면오염(0.2m×2.0m) |
| 원 인 | · 이전 유도배수관 길이부족 등 |

| 조치방안 | · 주의관찰 |

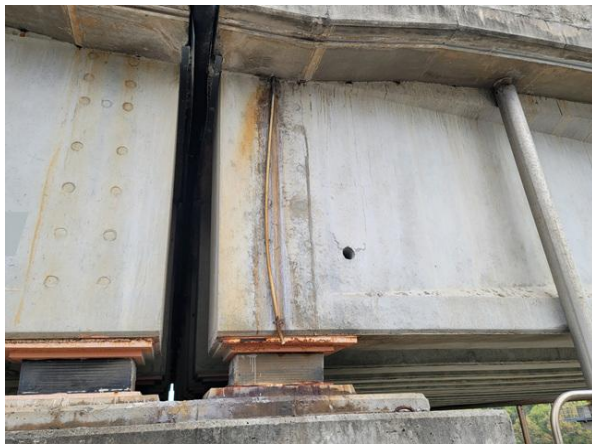
손상현황 · S5-G7 표면오염(0.2m×2.0m)

원 인 · 이전 유도배수관 길이부족 등

조치방안 · 주의관찰

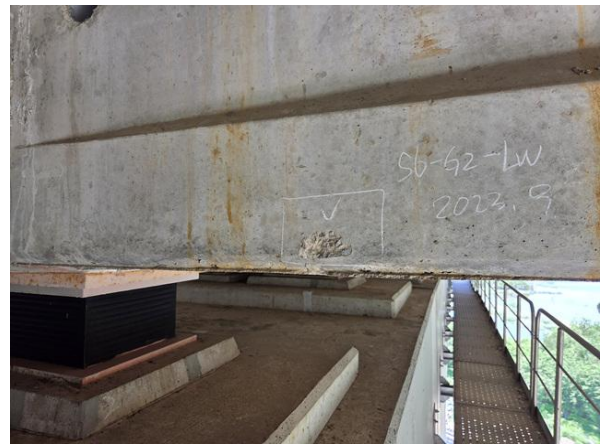
손상현황 · S6-G2 파손(0.1m×0.1m)

원 인 · 외부충격 등

조치방안 · 단면보수

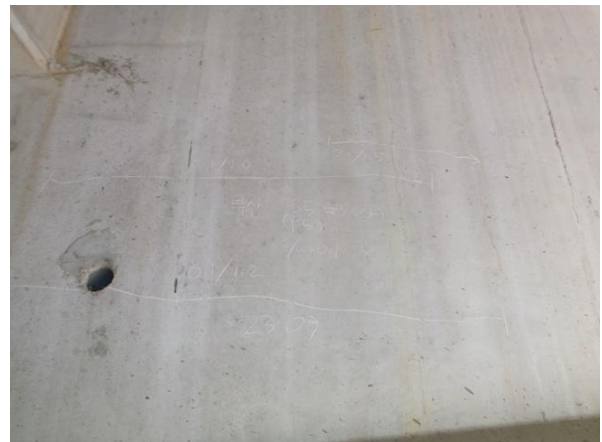
손상현황 · S7-G3 균열(0.3mm미만)

원 인 · 건조수축, 거푸집 조기탈거 등

조치방안 · 표면처리

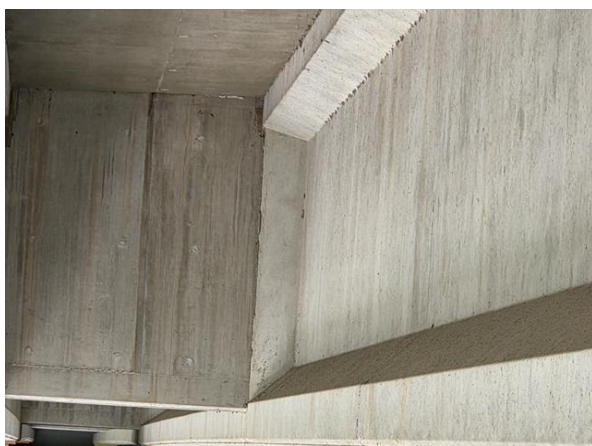
손상현황 · S7-G4 균열(0.3mm미만)

원 인 · 건조수축, 거푸집 조기탈거 등

조치방안 · 표면처리

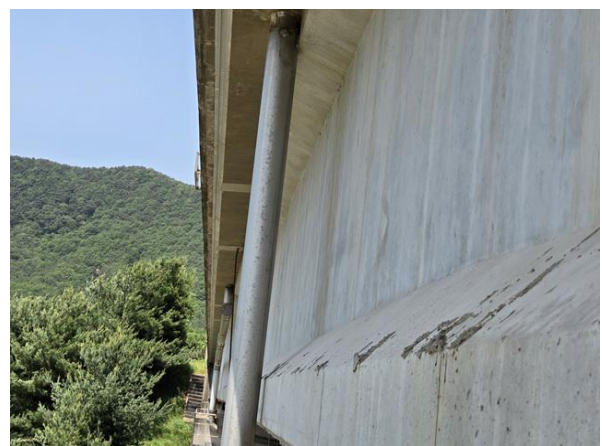
손상현황 · S7-G7 표면오염(0.5m×2.0m)

원 인 · 이전 유도배수관 길이부족 등

조치방안 · 주의관찰

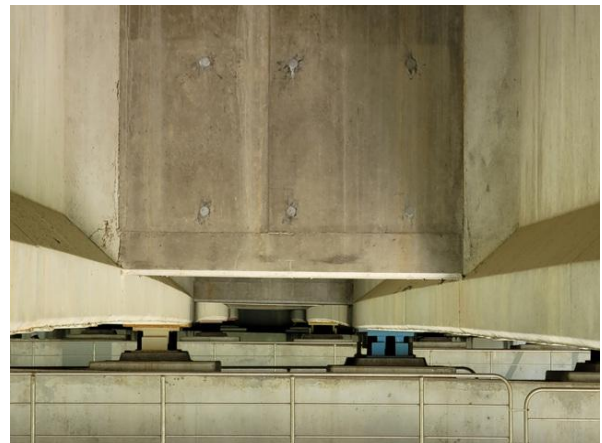
| 손상현황 | · S3 균열(0.3mm미만) |
| 원 인 | · 건조수축, 거푸집 조기탈거 등 |

| 조치방안 | · 표면처리 |

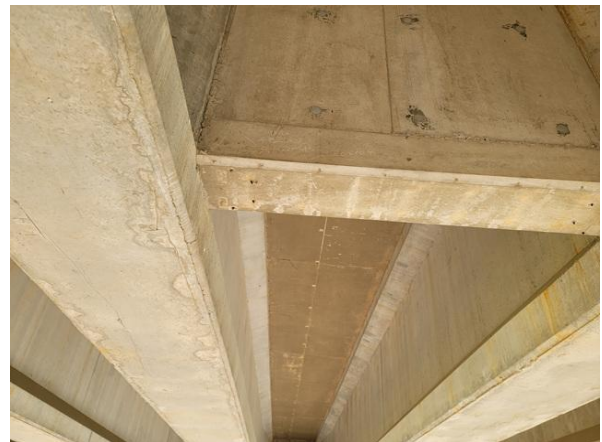
| 손상현황 | · S5 균열(0.3mm미만) |
| 원 인 | · 건조수축, 거푸집 조기탈거 등 |

| 조치방안 | · 표면처리 |

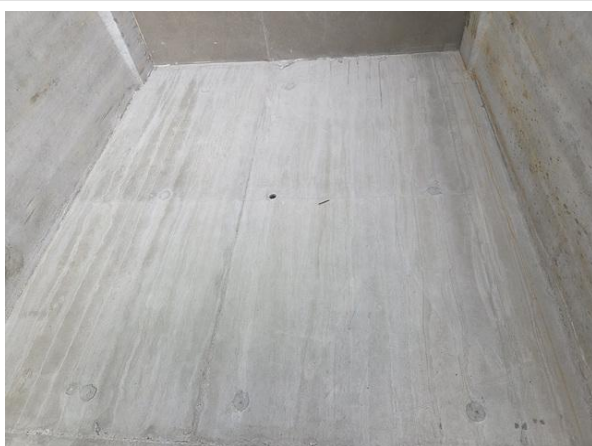
| 손상현황 | · S7 균열(0.3mm미만) |
| 원 인 | · 건조수축, 거푸집 조기탈거 등 |

| 조치방안 | · 표면처리 |

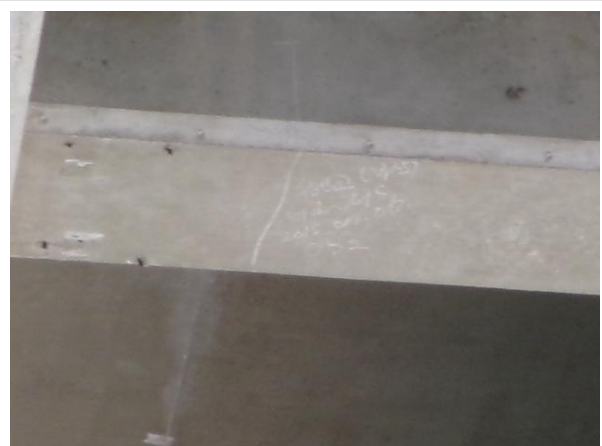
| 손상현황 | · S8 균열(0.3mm미만) |
| 원 인 | · 건조수축, 거푸집 조기탈거 등 |

| 조치방안 | · 표면처리 |

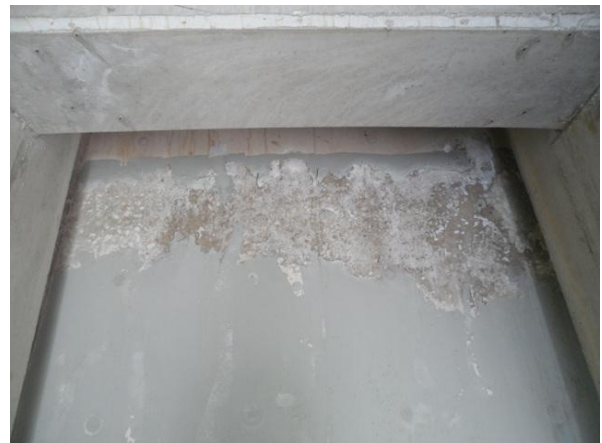
손상현황 · A1 표면오염(0.5m×1.2m)

원 인 · 신축이음 하부 누수 등

조치방안 · 주의관찰

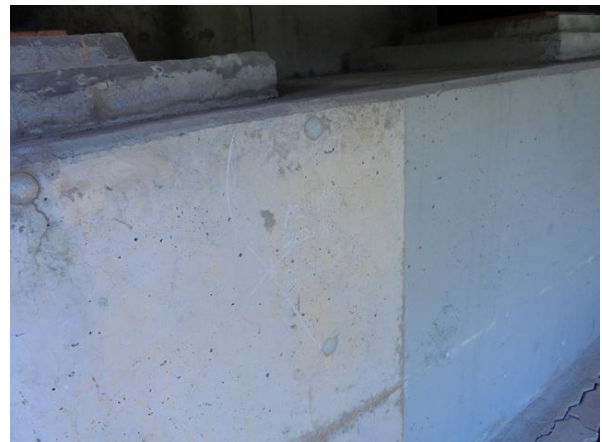
손상현황 · A1 표면오염(0.2m×2.4m)

원 인 · 신축이음 하부 누수 등

조치방안 · 주의관찰

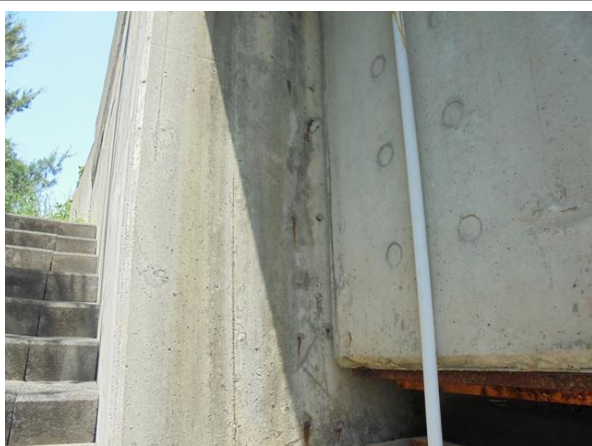
손상현황 · A2 망상균열(0.5m×1.5m)

원 인 · 건조수축, 거푸집 조기탈거 등

조치방안 · 표면처리

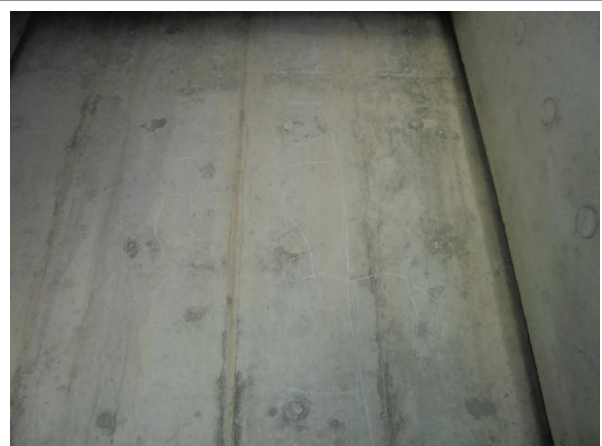
손상현황 · A2 망상균열(0.5m×2.0m)

원 인 · 건조수축, 거푸집 조기탈거 등

조치방안 · 표면처리

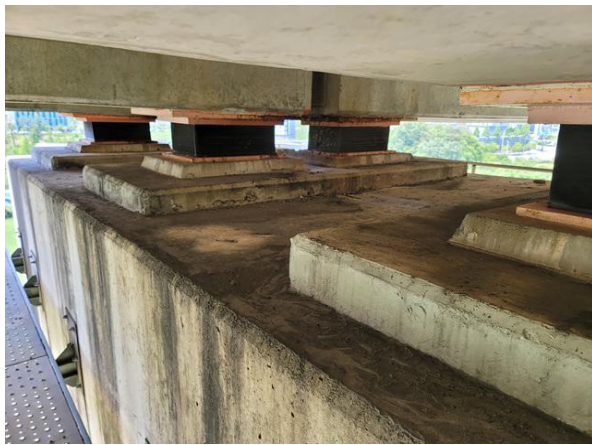
| 손상현황 | · P3 코핑부 표면오염(1.0m×1.0m) |
| 원 인 | · 신축이음 하부 누수 등 |

| 조치방안 | · 단면보수 |

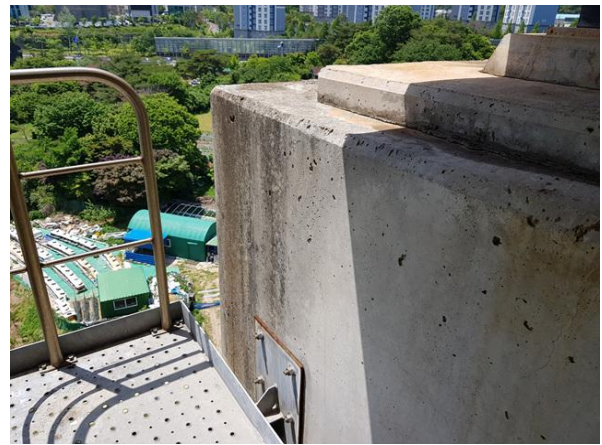
| 손상현황 | · P4 코핑부 표면오염(0.2m×1.2m) |
| 원 인 | · 외부 우수유입, 열화 등 |

| 조치방안 | · 단면보수 |

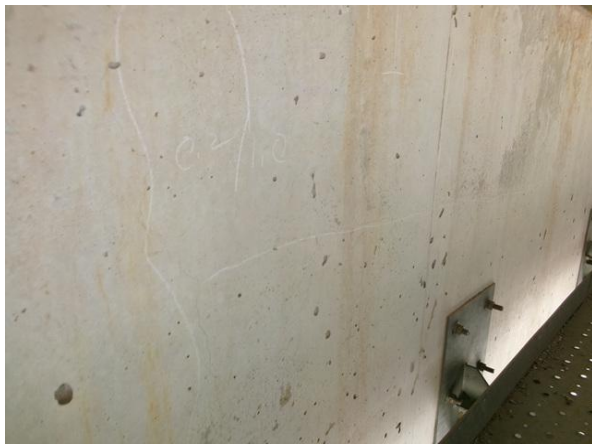
| 손상현황 | · P5 코핑부 균열(0.3mm미만) |
| 원 인 | · 건조수축, 거푸집 조기탈거 등 |

| 조치방안 | · 표면처리 |

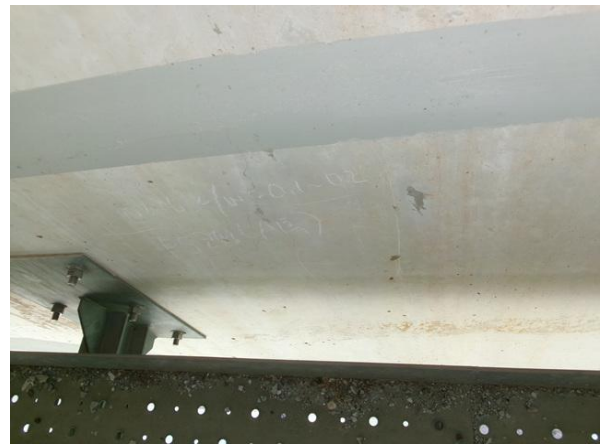
| 손상현황 | · P5 코핑부 망상균열(0.5m×0.5m) |
| 원 인 | · 건조수축, 거푸집 조기탈거 등 |

| 조치방안 | · 표면처리 |

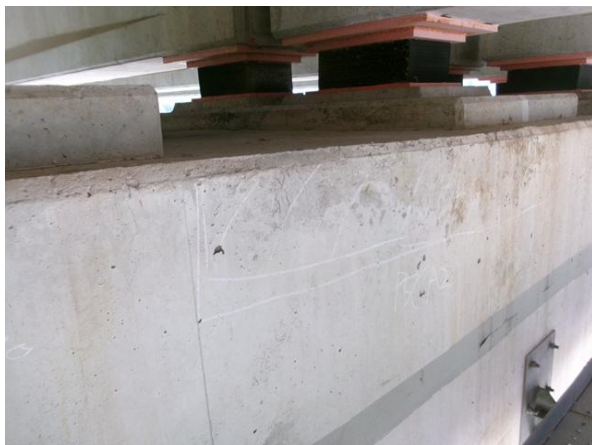
| 손상현황 | · P5 코핑부 표면열화(0.5m×1.5m) |
| 원 인 | · 시공초기 다짐불량부 열화 등 |

| 조치방안 | · 단면보수 |

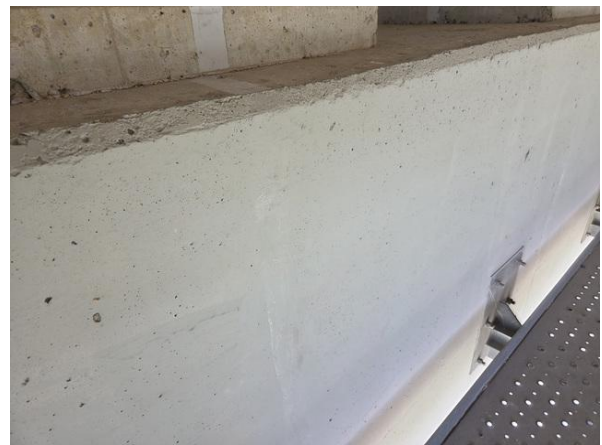
| 손상현황 | · P6 코핑부 망상균열(1.0m×6.0m) |
| 원 인 | · 건조수축, 거푸집 조기탈거 등 |

| 조치방안 | · 표면처리 |

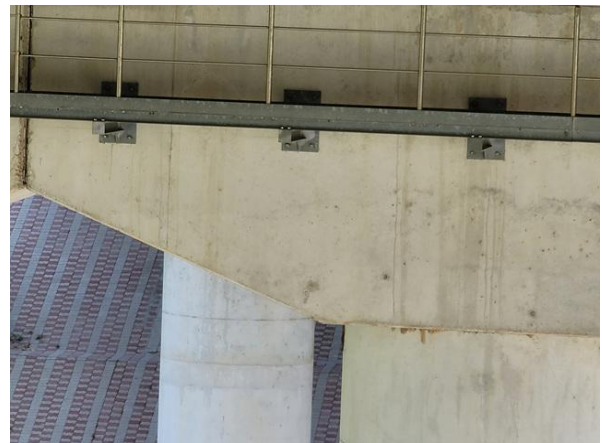
| 손상현황 | · P2 코핑부 균열(0.3mm미만) |
| 원 인 | · 건조수축, 거푸집 조기탈거 등 |

| 조치방안 | · 표면처리 |

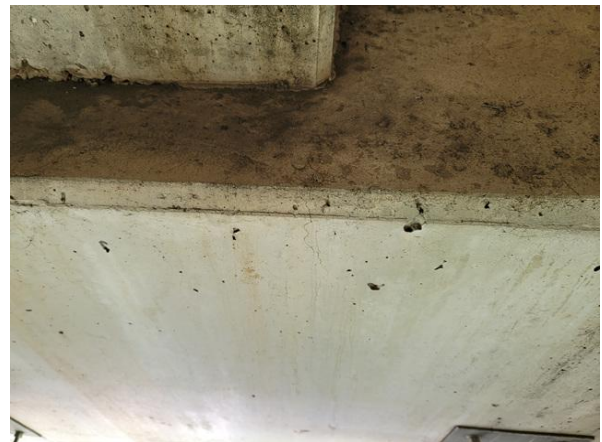
| 손상현황 | · P2 코핑부 균열(0.3mm미만) |
| 원 인 | · 건조수축, 거푸집 조기탈거 등 |

| 조치방안 | · 표면처리 |

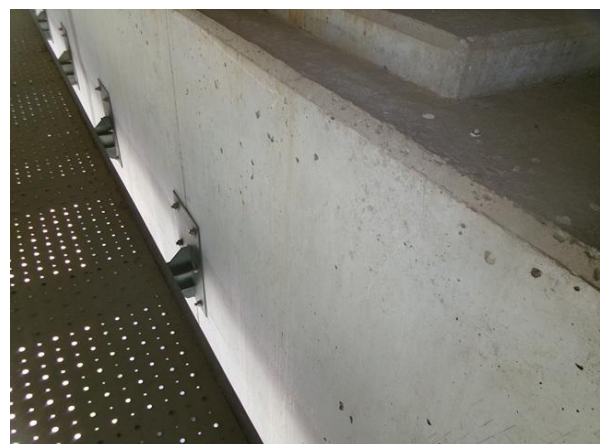
| 손상현황 | · P7 코핑부 망상균열(4.0m×1.0m) |
| 원 인 | · 건조수축, 거푸집 조기탈거 등 |

| 조치방안 | · 표면처리 |

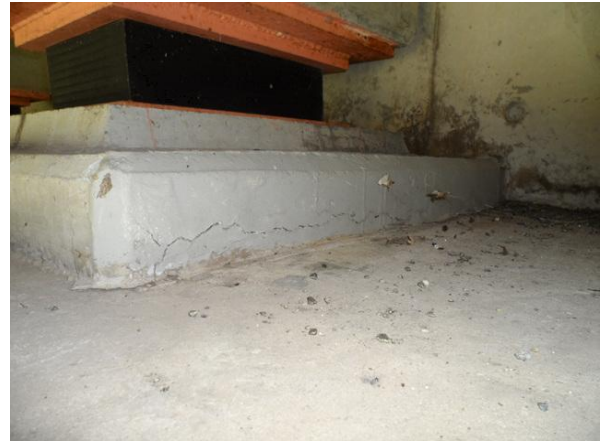
손상현황 · A1-SH2 받침콘크리트 보수부 들뜸(1.0m×0.2m)  
원 인 · 보수미흡 등  
조치방안 · 단면보수

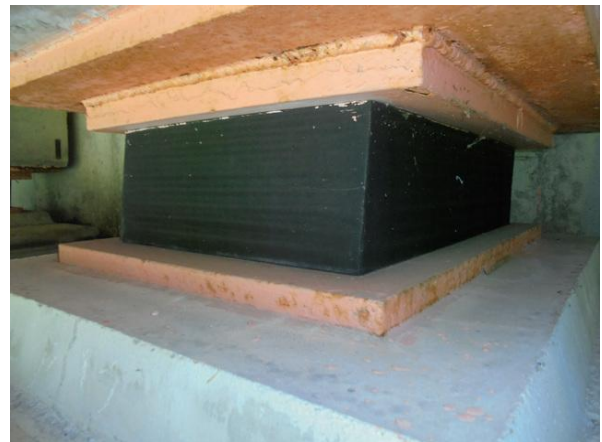
손상현황 · A2-SH4 고무패드 밀림  
원 인 · 시공오류 및 마찰력부족 등  
조치방안 · 주의관찰

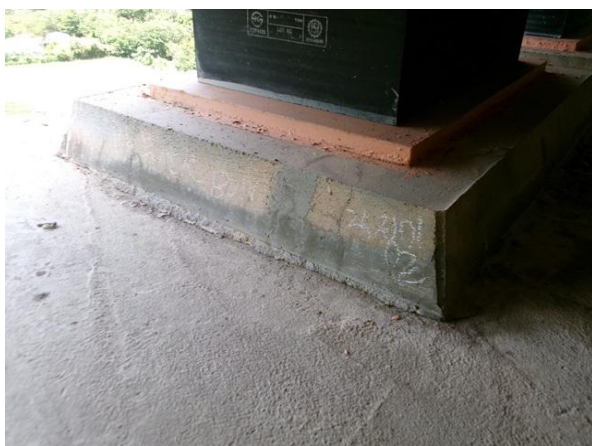
손상현황 · P1-SH7(A1) 무수축물탈 균열(0.3mm미만)  
원 인 · 건조수축, 거푸집 조기탈거 등  
조치방안 · 표면처리

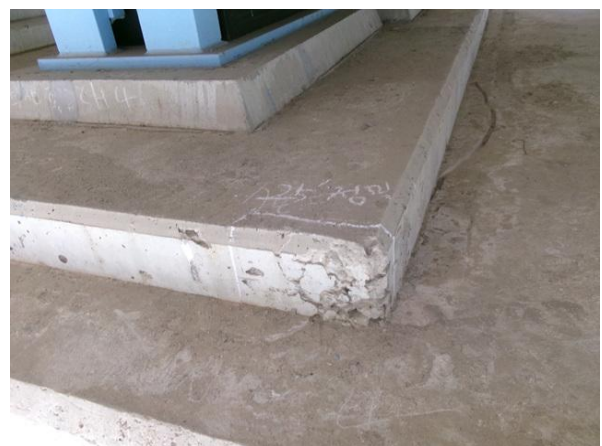
손상현황 · P2-SH4(A2) 받침콘크리트재료분리(0.2m×0.2m)  
원 인 · 다짐미흡 등  
조치방안 · 단면보수

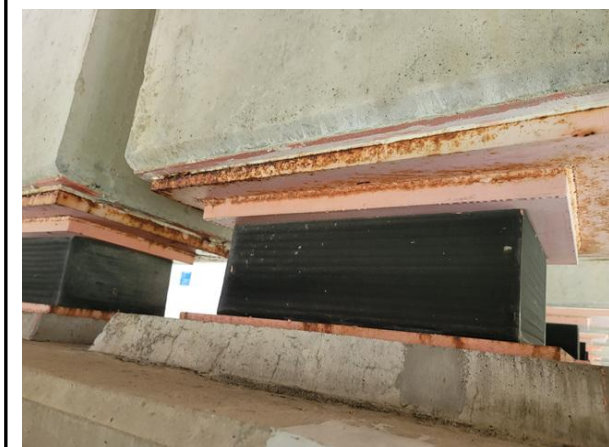
| 손상현황 | · P3-SH3(A1) Plate 부식 |
| 원 인 | · 신축이음 하부 누수 등 |

| 조치방안 | · 채도장 |

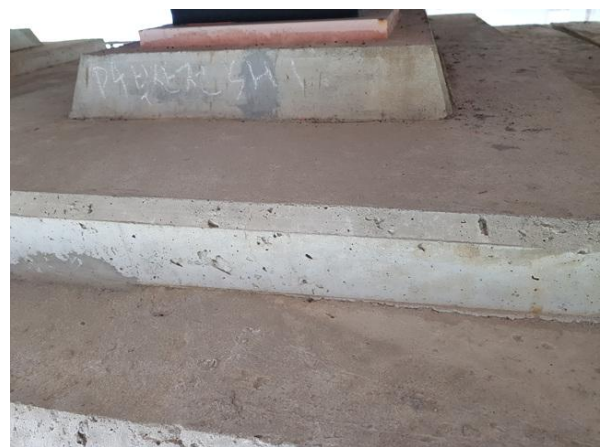
| 손상현황 | · P4-SH1(A1) 받침콘크리트 균열(0.3mm미만) |
| 원 인 | · 건조수축, 거푸집 조기탈거 등 |

| 조치방안 | · 표면처리 |

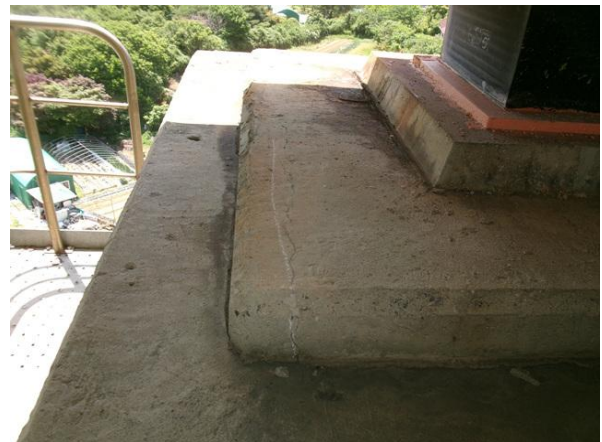
| 손상현황 | · P5-SH7(A1) 받침콘크리트 균열(0.3mm미만) |
| 원 인 | · 거푸집 조기탈거, 다짐미흡 등 |

| 조치방안 | · 표면처리 |

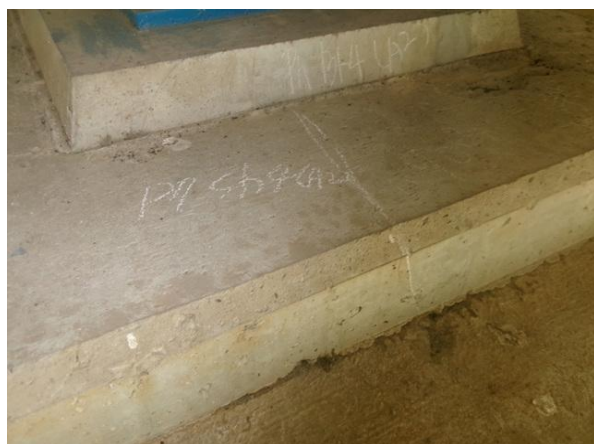
| 손상현황 | · P7-SH4(A2) 받침콘크리트 균열(0.3mm미만) |
| 원 인 | · 건조수축, 거푸집 조기탈거 등 |

| 조치방안 | · 표면처리 |

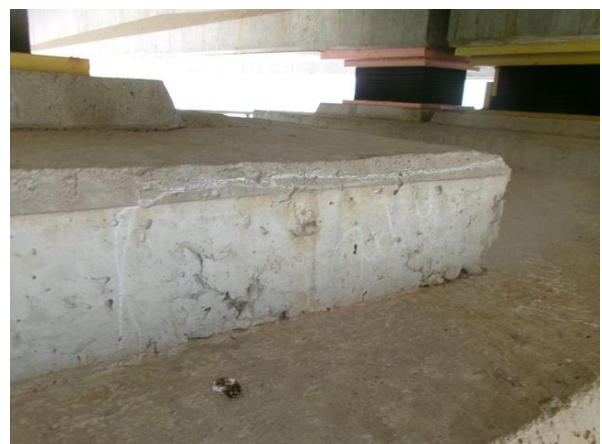
| 손상현황 | · P7-SH5(A2) 받침콘크리트재료분리(0.5m×0.1m) |
| 원 인 | · 다짐미흡 등 |

| 조치방안 | · 단면보수 |

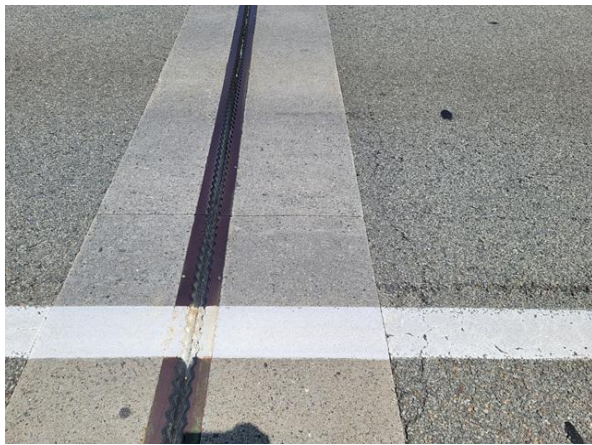
| 손상현황 | · A1 후타재 균열(0.3mm미만) |
| 원 인 | · 건조수축, 다짐불량 등 |

| 조치방안 | · 주의관찰 |

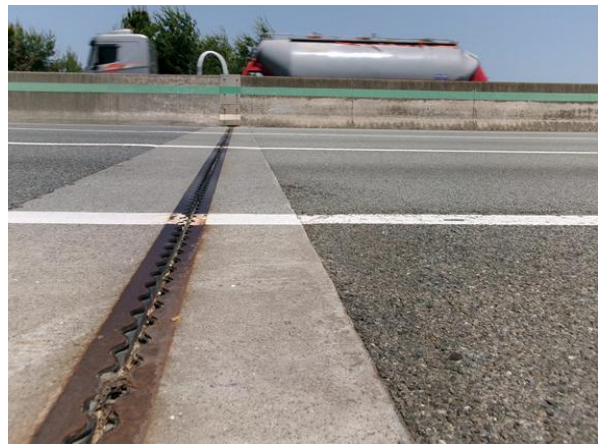
| 손상현황 | · A2 후타재 접속부 단차 |
| 원 인 | · 포장미흡 등 |

| 조치방안 | · 주의관찰 |

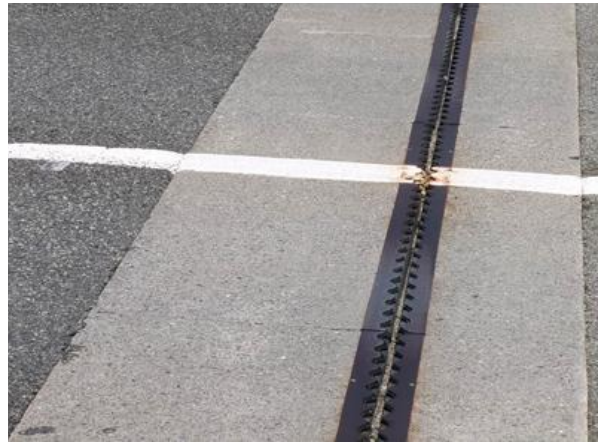
| 손상현황 | · A2 후타재 균열(0.3mm미만) |
| 원 인 | · 건조수축, 다짐불량 등 |

| 조치방안 | · 주의관찰 |

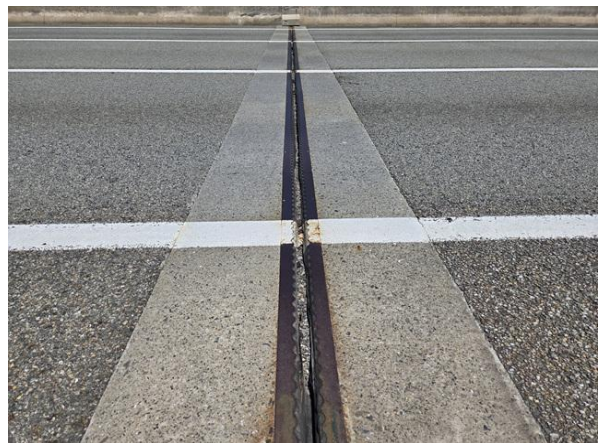
| 손상현황 | · P3 유간 토사퇴적(L=3.3m) |
| 원 인 | · 비산먼지 퇴적, 공용기간 증가 등 |

| 조치방안 | · 정비 |

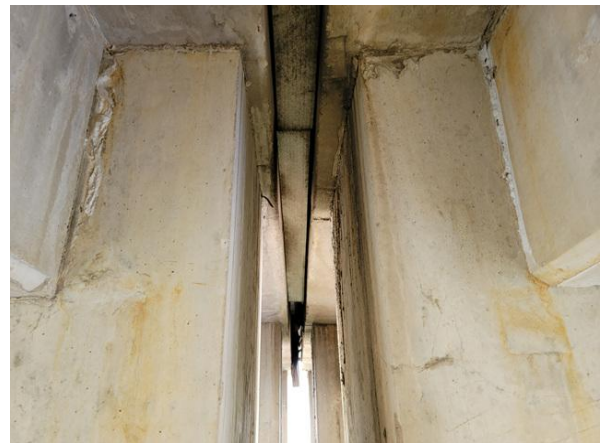
| 손상현황 | · P3 신축이음 하부 누수(L=15.0m) |
| 원 인 | · 공용기간 증가, 고무재 파손 등 |

| 조치방안 | · 유도배수관 설치 |

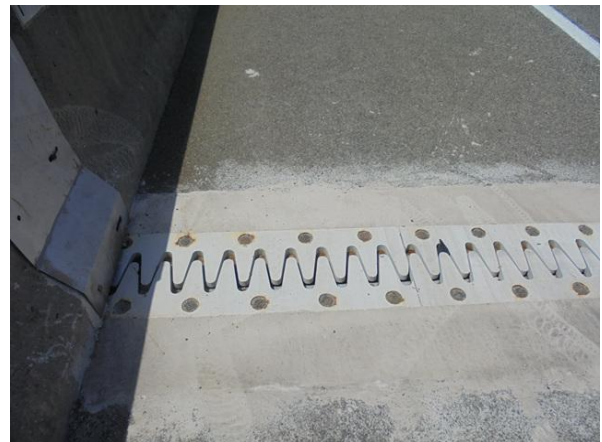
| 손상현황 | · P5 유간 토사퇴적(L=3.3m) |
| 원 인 | · 비산먼지 퇴적, 공용기간 증가 등 |

| 조치방안 | · 정비 |

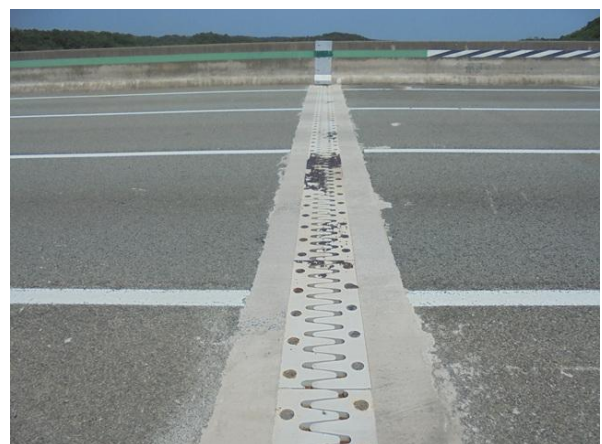
| 손상현황 | · P5 신축이음 교체현황 |

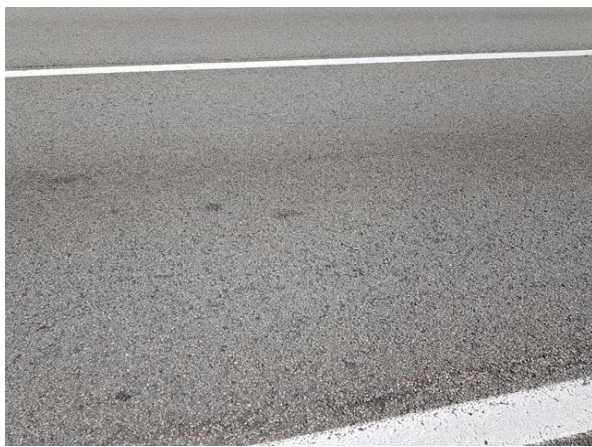
손상현황 · S7 포장파손(0.1m×0.1m)

원 인 · 외부충격 등

조치방안 · 주의관찰

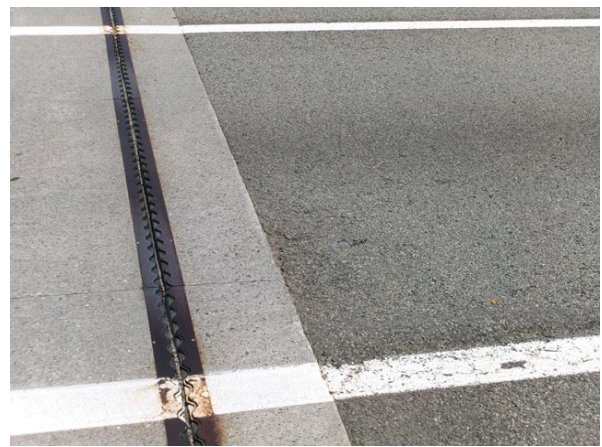
손상현황 · S8 포장파손(0.1m×0.3m)

원 인 · 외부충격, 차량 반복통행, 장기공용 등

조치방안 · 주의관찰

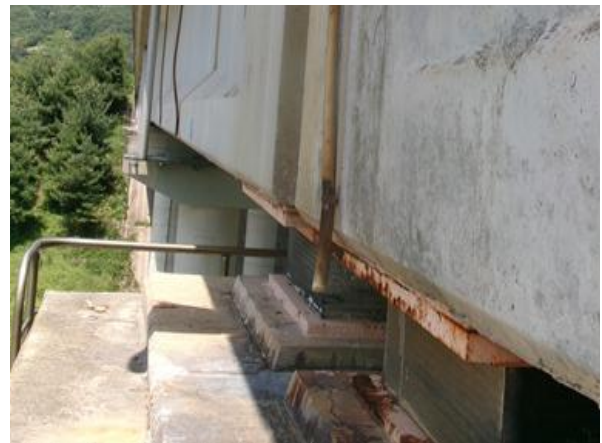
| 손상현황 | · S5 유도배수관 위치불량 |
| 원 인 | · 시공미흡 등 |

| 조치방안 | · 정비 |

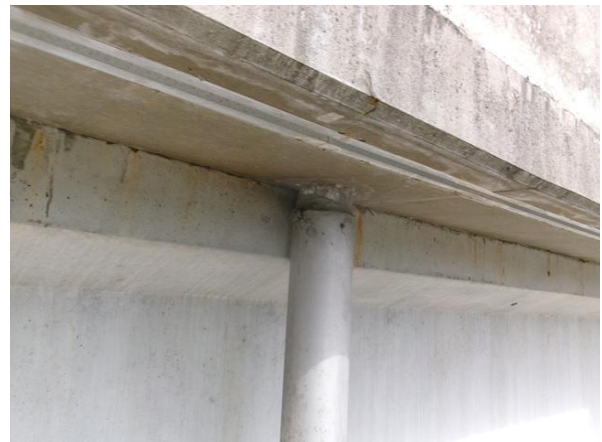
| 손상현황 | · S5 배수관 볼트체결 불량 -보수- |

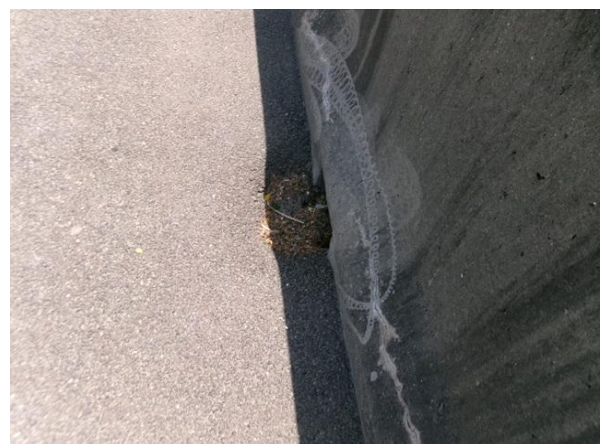
| 손상현황 | · S6 집수구 막힘(1EA) |
| 원 인 | · 공용기간 증가, 비산먼지 퇴적 등 |

| 조치방안 | · 정비 |

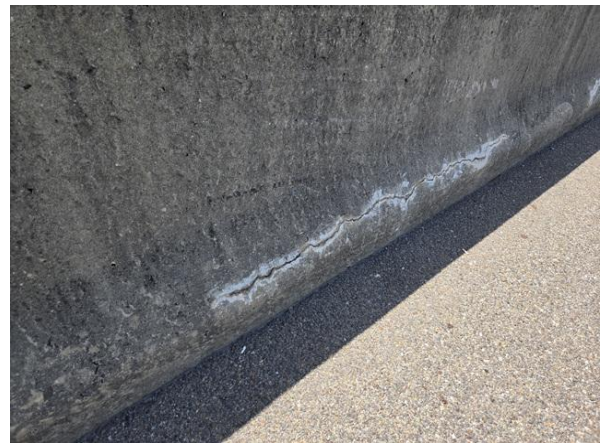
| 손상현황 | · S1 중분대 균열(0.3mm미만) |
| 원 인 | · 건조수축, 거푸집 조기탈거 등 |

| 조치방안 | · 표면처리 |

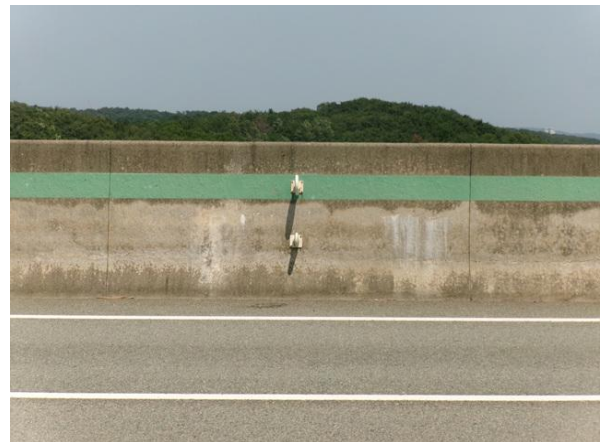
| 손상현황 | · S4 균열(0.3mm미만) |
| 원 인 | · 건조수축, 거푸집 조기탈거 등 |

| 조치방안 | · 표면처리 |

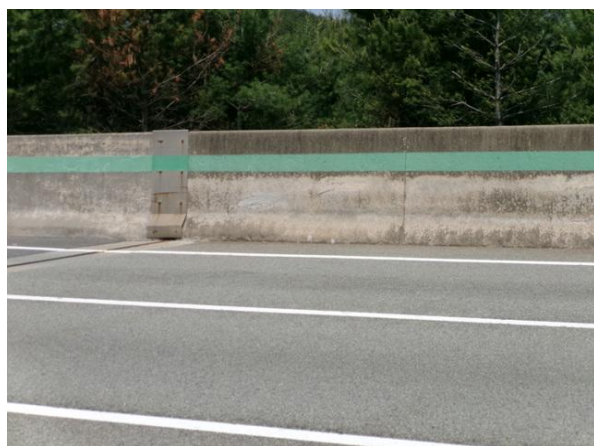
| 손상현황 | · S8 중분대 긁힘(0.4m×1.2m) |
| 원 인 | · 외부충격 등 |

| 조치방안 | · 단면보수 |

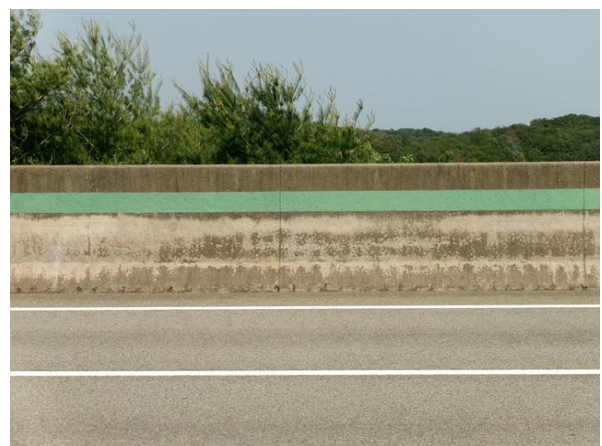
| 손상현황 | · S8 중분대 철근노출(0.1m×8.0m) |
| 원 인 | · 피복두께 부족, 반복 동결융해, 열화 등 |

| 조치방안 | · 단면보수(방청) |

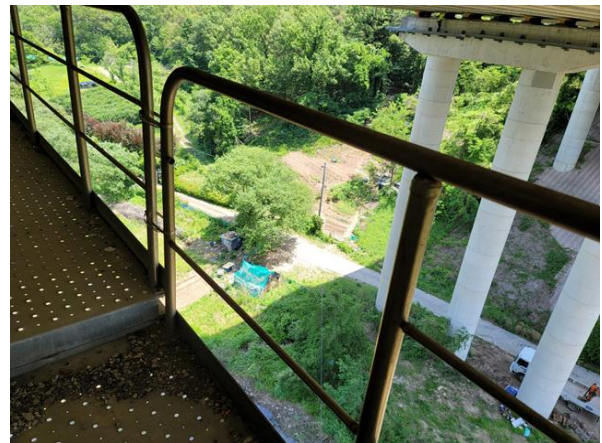
| 손상현황 | · P3 난간대 파손 |
| 원 인 | · 외부충격 등 |

| 조치방안 | · 정비 |

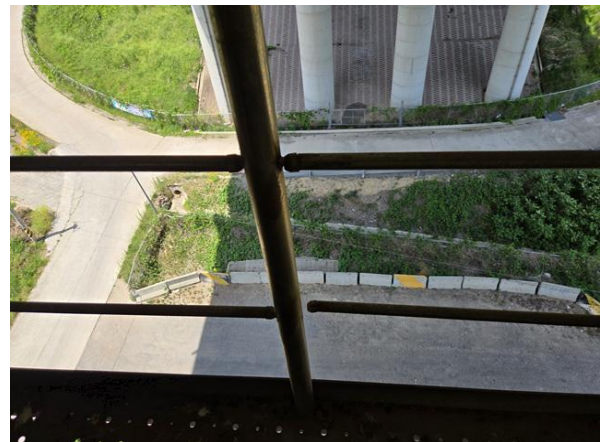
| 손상현황 | · P6 난간대 파손 |
| 원 인 | · 외부충격 등 |

| 조치방안 | · 정비 |

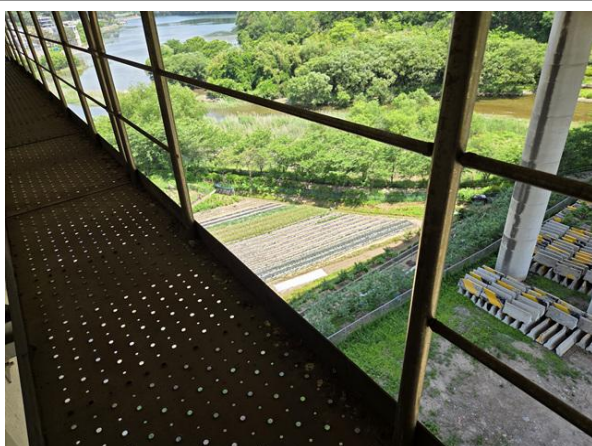
| 손상현황 | · P6 난간대 파손 |
| 원 인 | · 외부충격 등 |

| 조치방안 | · 정비 |
