두현교(울산)

## 작업사진 및 손상현황

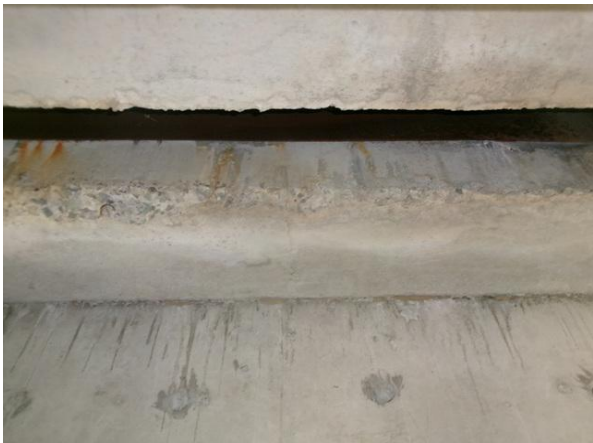
| 손상현황 | · S5 균열(0.3mm미만) | 손상현황 | · S5 파손(0.1m×1.5m) |
| 원 인 | · 건조수축, 거푸집 조기탈거 등 | 원 인 | · 다짐미흡, 부착력 저하 등 |

| 조치방안 | · 표면처리 | 조치방안 | · 단면보수 |

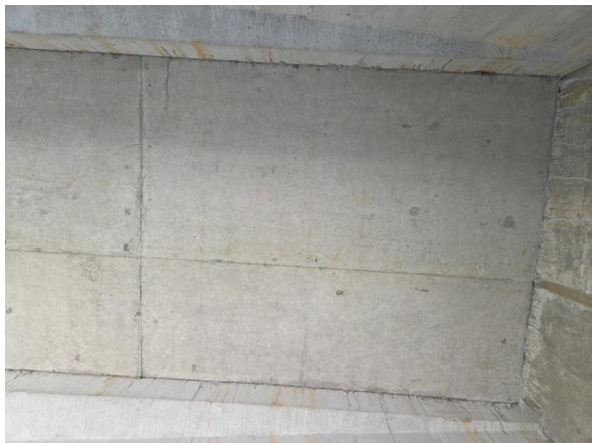
| 손상현황 | · S6 망상균열 (1.5m×1.5m) |
| 원 인 | · 건조수축, 거푸집 조기탈거 등 |

| 조치방안 | · 표면처리 |

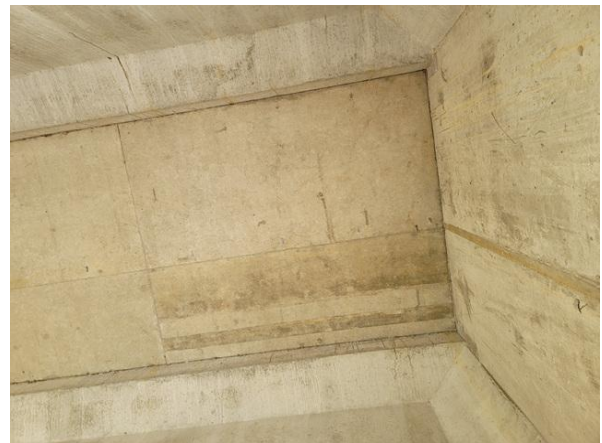
| 손상현황 | · S6 미세 망상균열 (1.0m×15.0m) |
| 원 인 | · 건조수축, 거푸집 조기탈거 등 |

| 조치방안 | · 표면처리 |

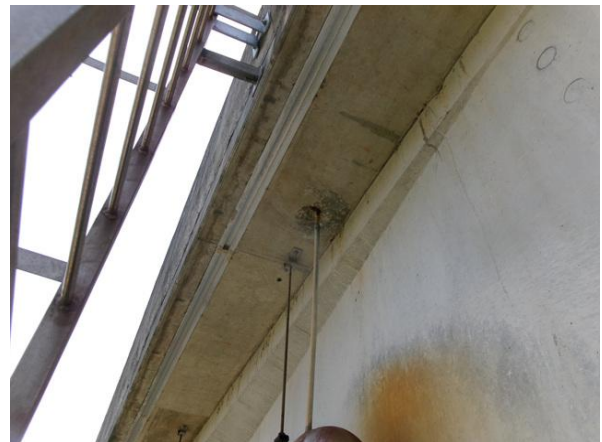
| 손상현황 | · S7 파손 (0.2m×0.2m) |
| 원 인 | · 시공초기 배수관 지지대 설치미흡 등 |

| 조치방안 | · 단면보수 |

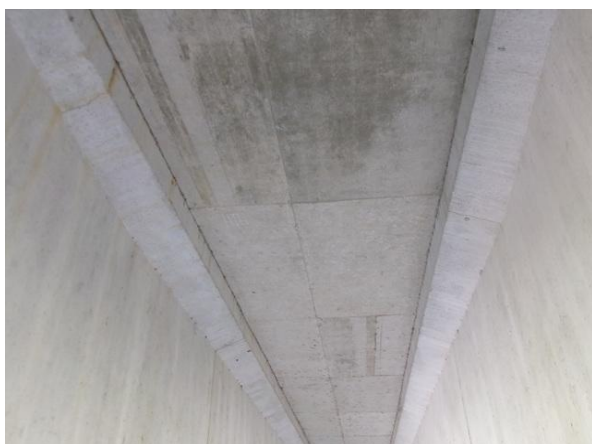
| 손상현황 | · S8 균열 (0.3mm미만) |
| 원 인 | · 건조수축, 거푸집 조기탈거 등 |

| 조치방안 | · 표면처리 |

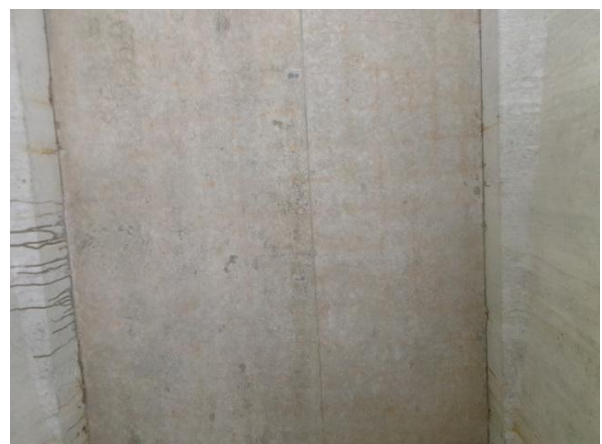
| 손상현황 | · S8 균열 (0.3mm미만) |
| 원 인 | · 건조수축, 거푸집 조기탈거 등 |

| 조치방안 | · 표면처리 |

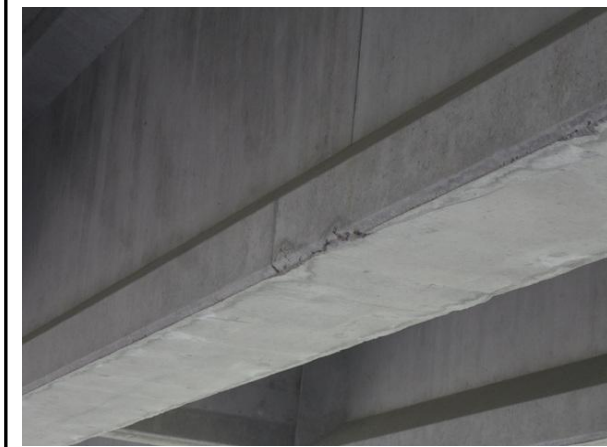
손상현황 · S1-G5 재료분리(0.1m×0.3m)

원 인 · 다짐미흡 등

· 단면보수

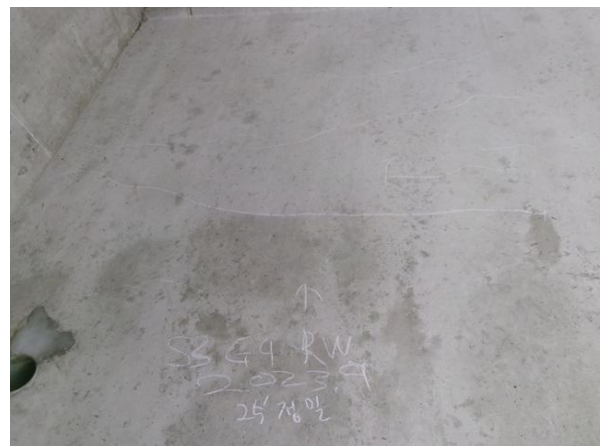
손상현황 · S3-G4 균열(0.3mm미만)

원 인 · 건조수축, 거푸집 조기탈거 등

· 표면처리

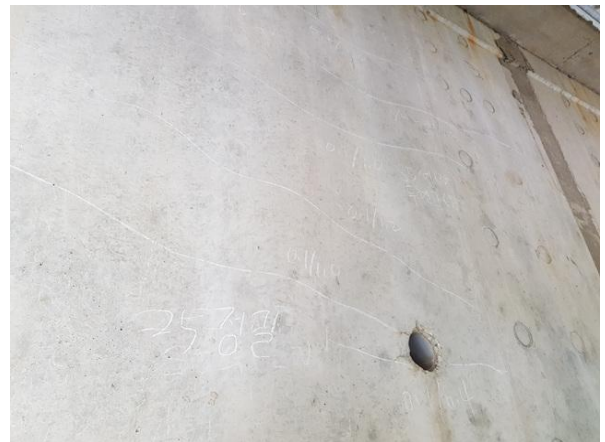
손상현황 · S5-G1 균열(0.3mm미만)

원 인 · 건조수축, 거푸집 조기탈거 등

· 표면처리

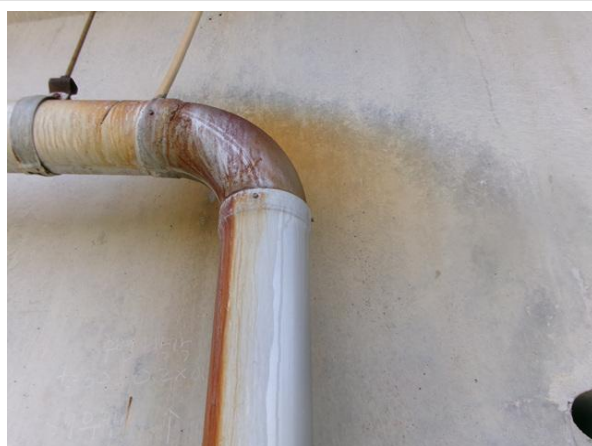
손상현황 · S7-G7 표면오염(1.0m×1.0m)

원 인 · 배수관 누수, 열화 등

· 주의관찰

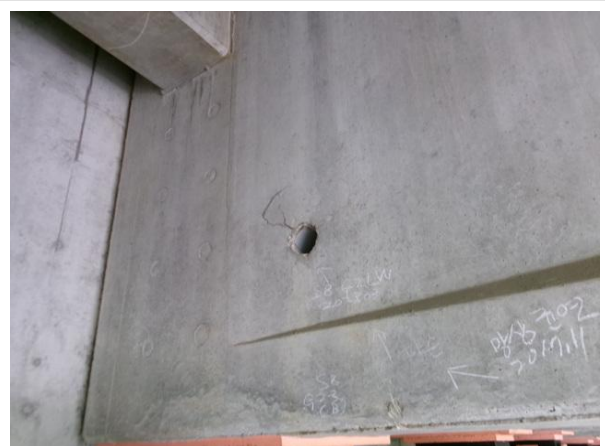
손상현황 · S8-G2 파손(0.2m×0.2m)

원 인 · 다짐미흡, 시공초기 거더안착 등

· 단면보수

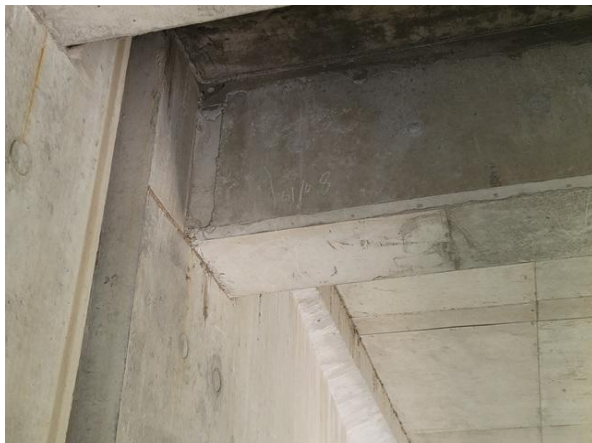
| 손상현황 | · S3 균열(0.3mm미만) |
| 원 인 | · 건조수축, 거푸집 조기탈거 등 |

| 조치방안 | · 표면처리 |

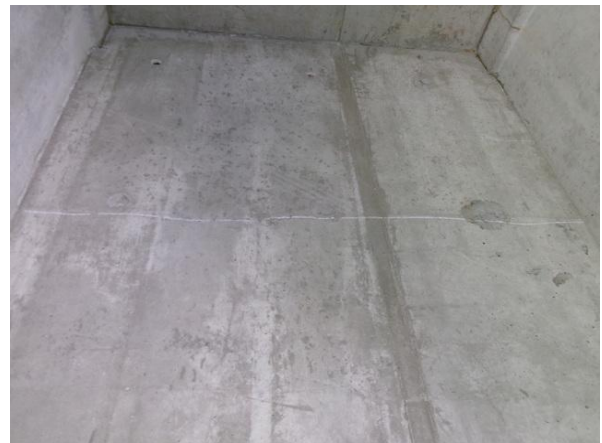
| 손상현황 | · S3 균열(0.3mm미만) |
| 원 인 | · 건조수축, 거푸집 조기탈거 등 |

| 조치방안 | · 표면처리 |

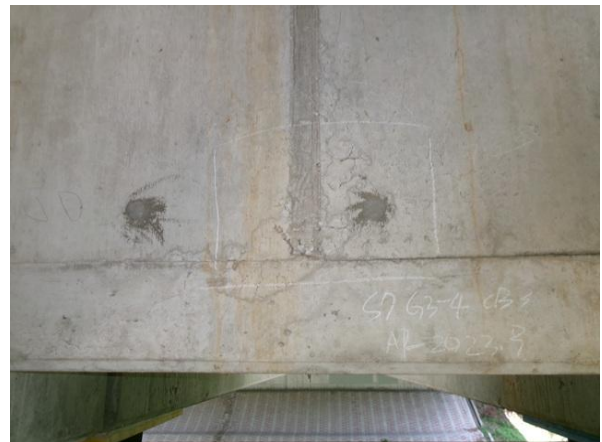
| 손상현황 | · S7 균열(0.3mm미만) |
| 원 인 | · 건조수축, 거푸집 조기탈거 등 |

| 조치방안 | · 표면처리 |

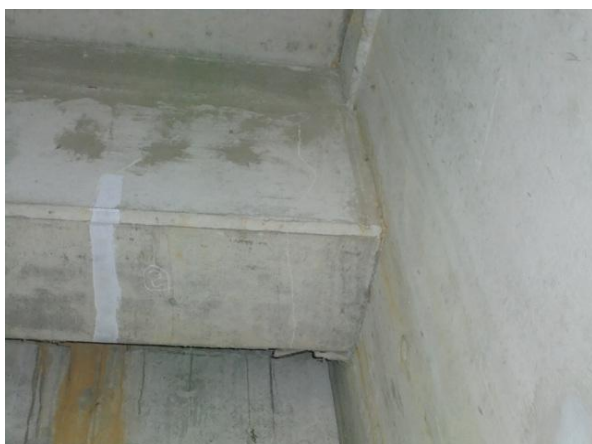
| 손상현황 | · S8 균열(0.3mm미만) |
| 원 인 | · 건조수축, 거푸집 조기탈거 등 |

| 조치방안 | · 표면처리 |

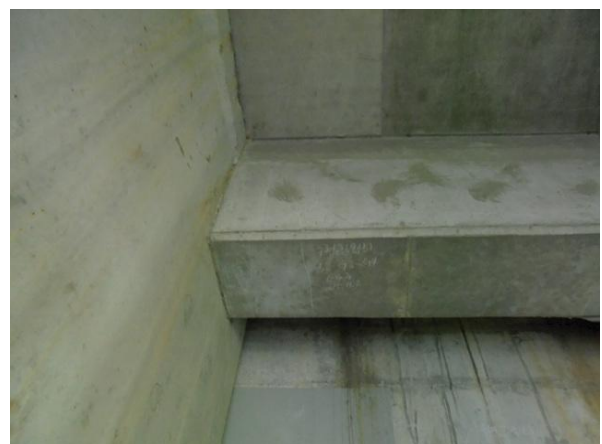
| 손상현황 | · S8 균열(0.3mm미만) |
| 원 인 | · 건조수축, 거푸집 조기탈거 등 |

| 조치방안 | · 표면처리 |

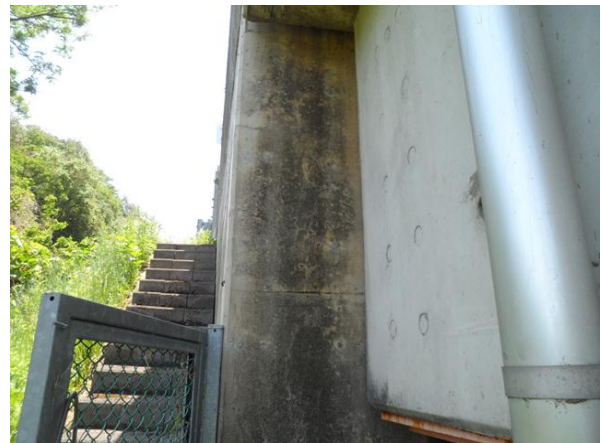
| 손상현황 | · A1 균열(0.3mm미만) |
| 원 인 | · 건조수축, 거푸집 조기탈거 등 |

| 조치방안 | · 표면처리 |

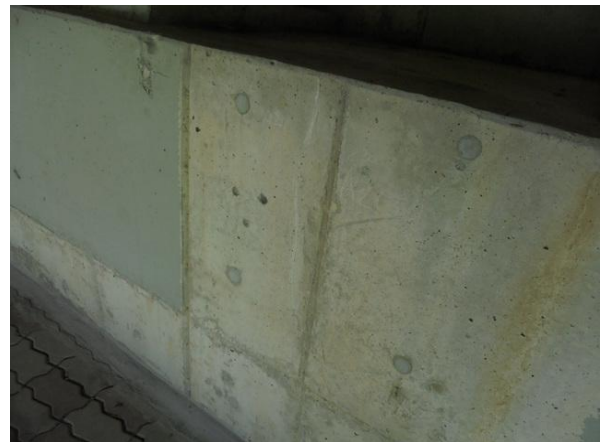
| 손상현황 | · A1 날개벽 망상균열 |
| 원 인 | · 건조수축, 거푸집 조기탈거 등 |

| 조치방안 | · 표면처리 |

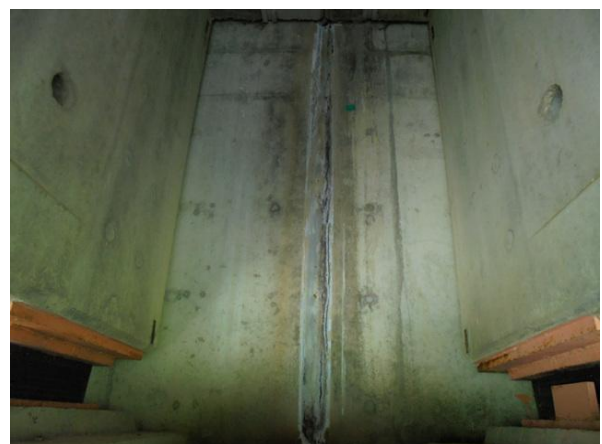
| 손상현황 | · A2 망상균열(1.5m×2.0m) |
| 원 인 | · 건조수축, 거푸집 조기탈거 등 |

| 조치방안 | · 표면처리 |

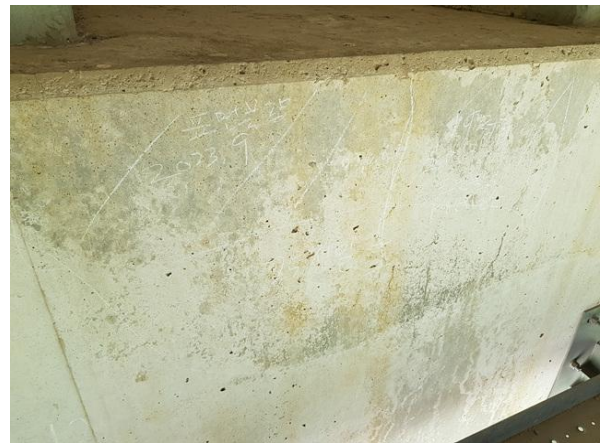
| 손상현황 | · P4 코핑부 표면불량(1.0m×1.2m) |
| 원 인 | · 다짐불량 등 |

| 조치방안 | · 단면보수 |

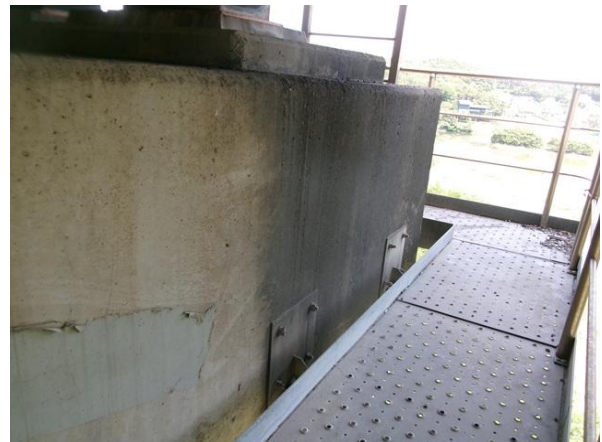
| 손상현황 | · P5 코핑부 표면오염(2.0m×1.5m) |
| 원 인 | · 신축이음 하부 누수, 외부 우수유입 등 |

| 조치방안 | · 단면보수 |

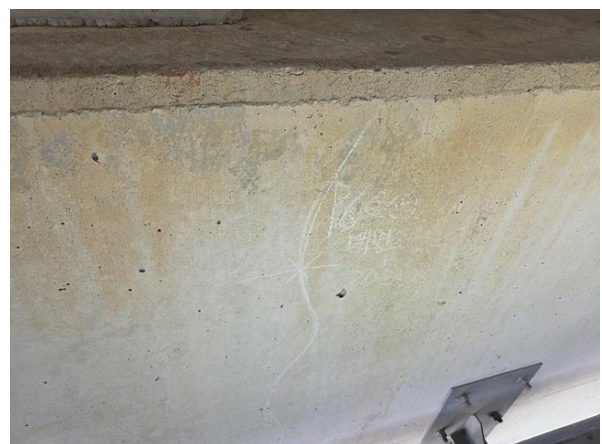
| 손상현황 | · P6 코핑부 망상균열(1.2m×1.0m) |
| 원 인 | · 건조수축, 거푸집 조기탈거 등 |

| 조치방안 | · 표면처리 |

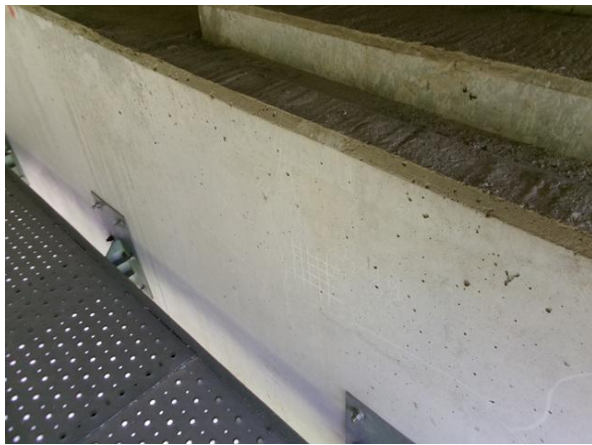
| 손상현황 | · P1 코핑부 균열(0.3mm미만) |
| 원 인 | · 건조수축, 거푸집 조기탈거 등 |

| 조치방안 | · 표면처리 |

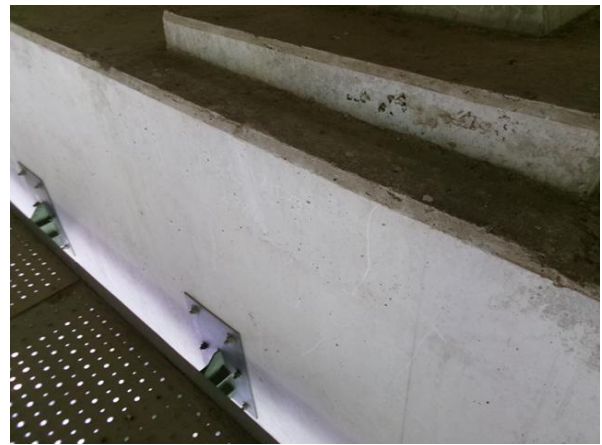
| 손상현황 | · P1 코핑부 망상균열(6.0m×1.0m) |
| 원 인 | · 건조수축, 거푸집 조기탈거 등 |

| 조치방안 | · 표면처리 |

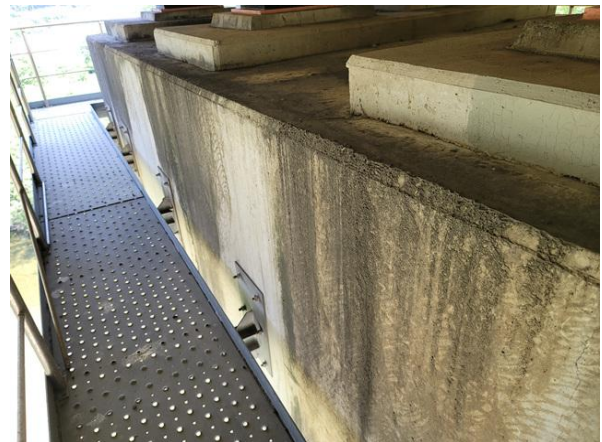
| 손상현황 | · P2 코핑부 표면오염(4.0m×1.2m) |
| 원 인 | · 외부 우수유입, 열화 등 |

| 조치방안 | · 단면보수 |

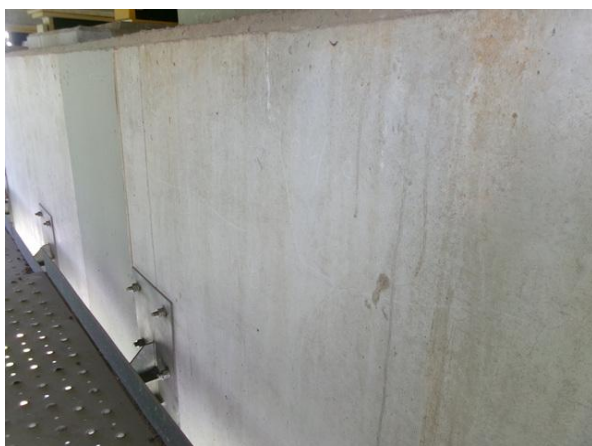
| 손상현황 | · P7 코핑부 망상균열(1.0m×2.5m) |
| 원 인 | · 건조수축, 거푸집 조기탈거 등 |

| 조치방안 | · 표면처리 |

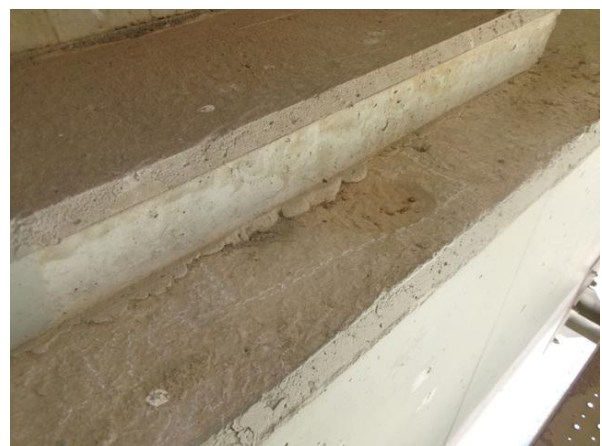
| 손상현황 | · P7 코핑부 파손(0.2m×0.3m) |
| 원 인 | · 다짐미흡 등 |

| 조치방안 | · 단면보수 |

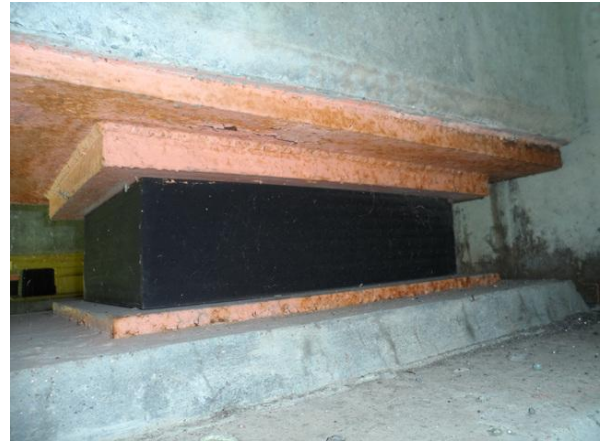
| 손상현황 | · A1-SH2 Plate 부식 |
| 원 인 | · 신축이음 하부 누수 등 |

| 조치방안 | · 재도장 |

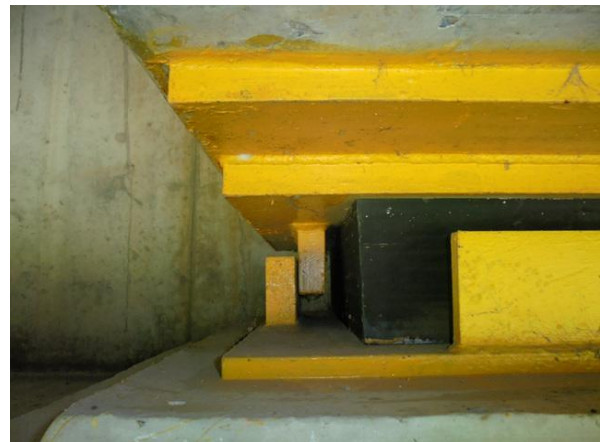
| 손상현황 | · A2-SH4 스토퍼 밀착 |
| 원 인 | · 시공오차 등 |

| 조치방안 | · 주의관찰 |

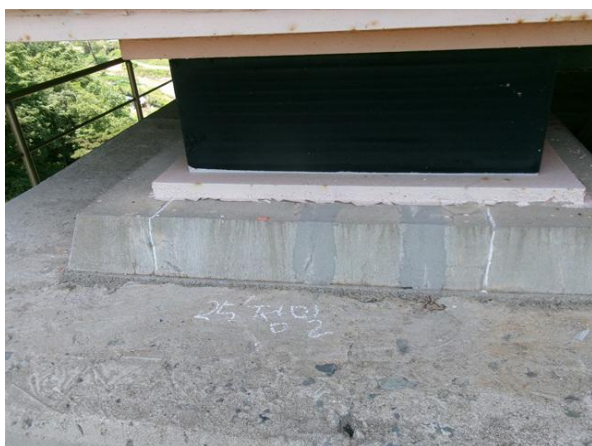
| 손상현황 | · P2-SH7(A1) 무수축물탈 균열(0.3mm미만) |
| 원 인 | · 건조수축, 거푸집 조기탈거 등 |

| 조치방안 | · 표면처리 |

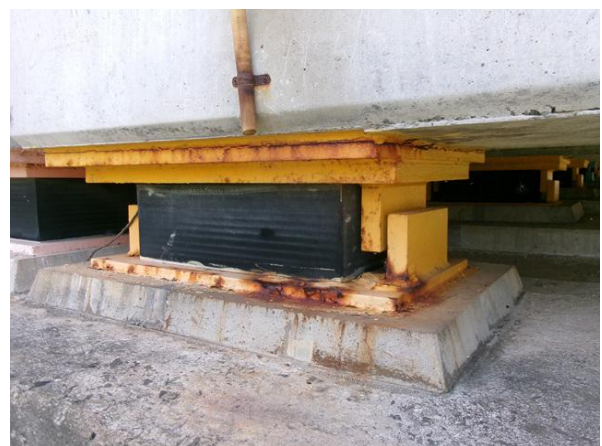
| 손상현황 | · P2-SH7(A2) Plate 부식 |
| 원 인 | · 도장미흡부 습기흡착 등 |

| 조치방안 | · 재도장 |

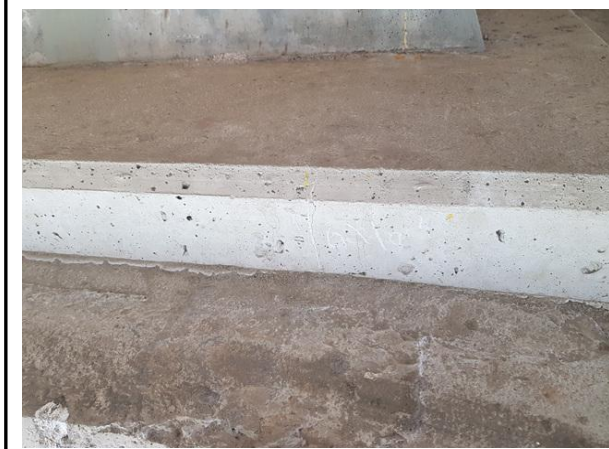
| 손상현황 | · P4-SH4(A1) 받침콘크리트 균열(0.3mm미만) |
| 원 인 | · 건조수축, 거푸집 조기탈거 등 |

| 조치방안 | · 표면처리 |

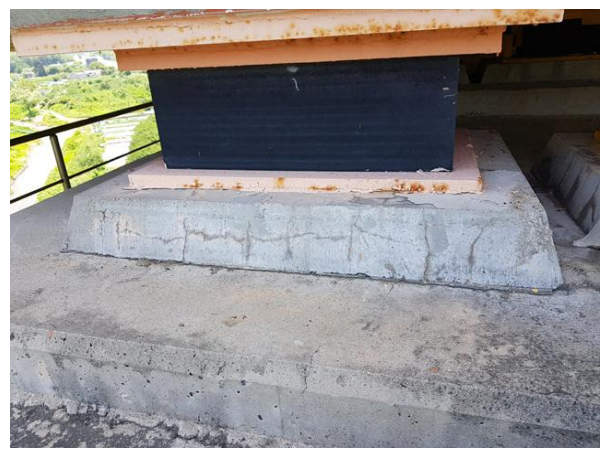
| 손상현황 | · P4-SH7(A1) 몰탈 망상균열(0.2m×0.6m) |
| 원 인 | · 건조수축, 거푸집 조기탈거 등 |

| 조치방안 | · 표면처리 |

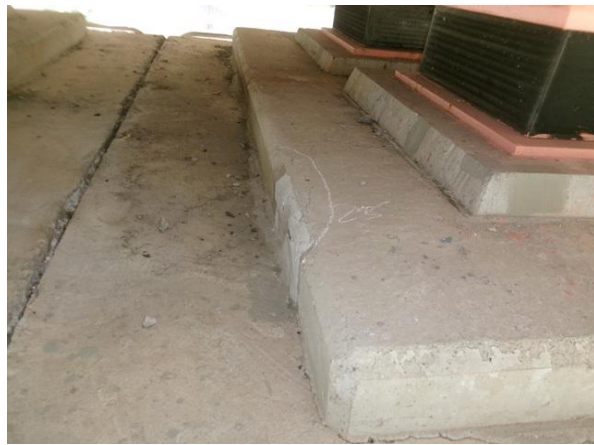
| 손상현황 | · P5-SH1(A1) 받침콘크리트 층분리(0.3m×0.6m) |
| 원 인 | · 다짐미흡 등 |

| 조치방안 | · 단면보수 |

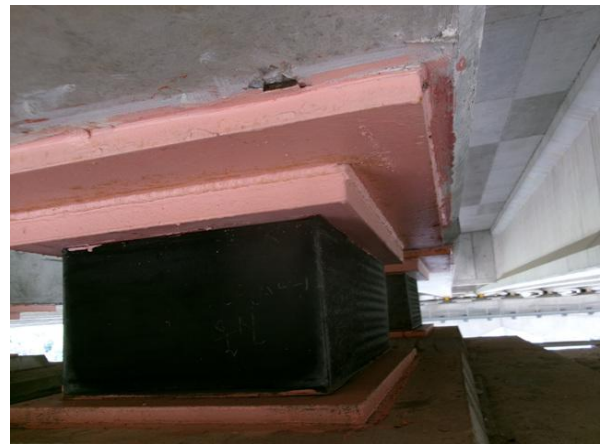
| 손상현황 | · P5-SH2(A2) 탄성패드 들뜸 |
| 원 인 | · 시공오차 및 마찰력 감소 등 |

| 조치방안 | · 주의관찰 |

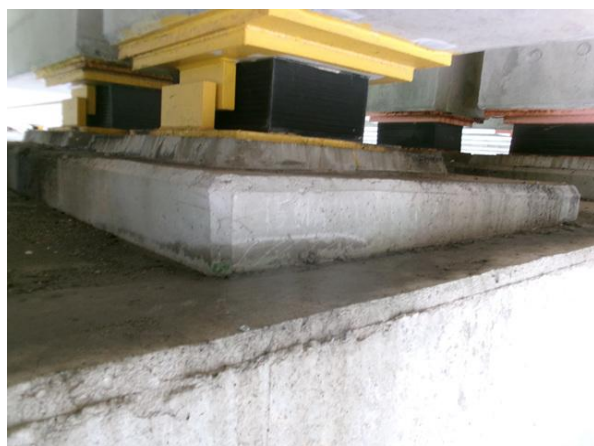
| 손상현황 | · P5-SH4(A2) 받침콘크리트 재료분리(0.1m×0.2m) |
| 원 인 | · 다짐미흡 등 |

| 조치방안 | · 단면보수 |

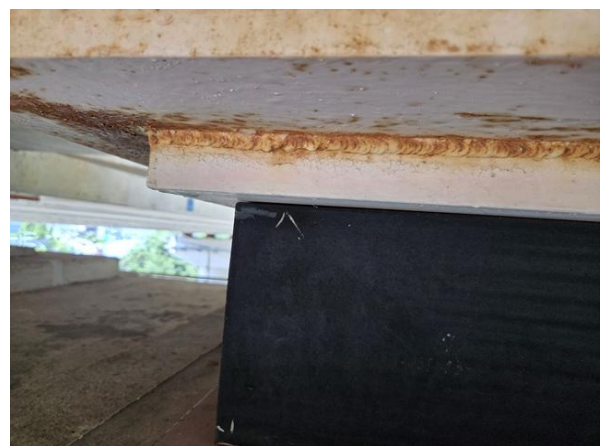
| 손상현황 | · P6-SH2(A1) 탄성패드 들뜸 |
| 원 인 | · 시공오차 및 마찰력 감소 등 |

| 조치방안 | · 주의관찰 |

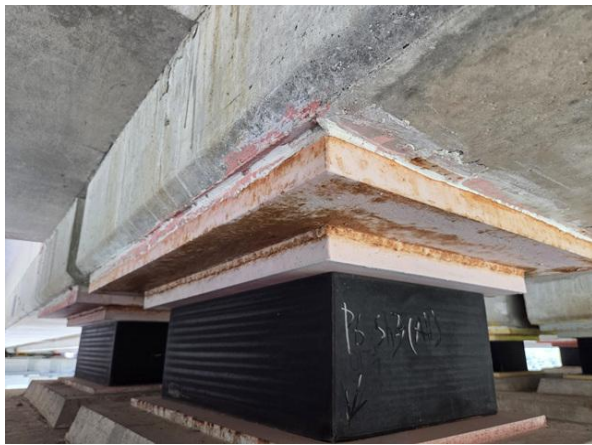
| 손상현황 | · P6-SH3(A1) Plate 부식 |
| 원 인 | · 도장미흡부 습기흡착 등 |

| 조치방안 | · 재도장 |

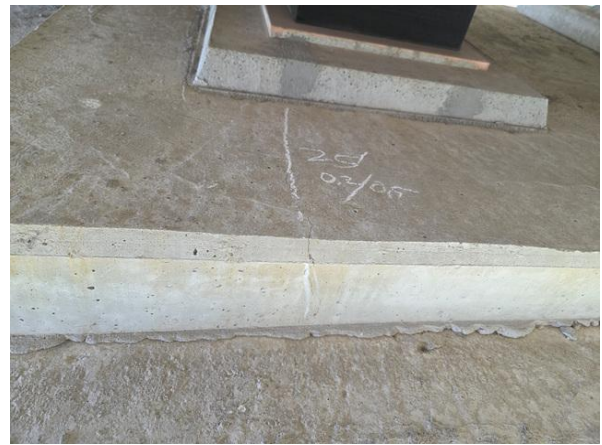
| 손상현황 | · P6-SH6(A2) 받침콘크리트 균열(0.3mm미만) |
| 원 인 | · 건조수축, 거푸집 조기탈거 등 |

| 조치방안 | · 표면처리 |

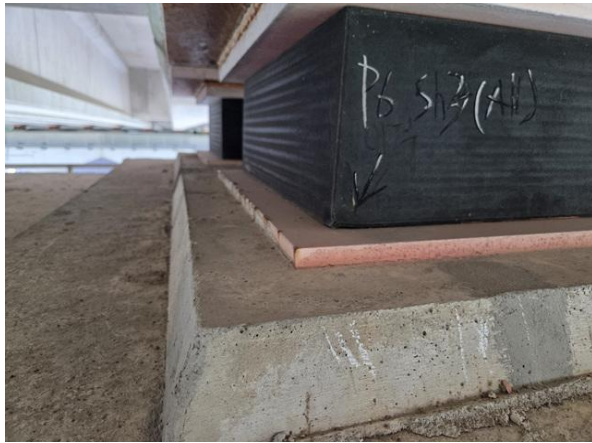
| 손상현황 | · P6-SH3(A1) 탄성패드 들뜸 |
| 원 인 | · 시공오차 및 마찰력 감소 등 |

| 조치방안 | · 주의관찰 |

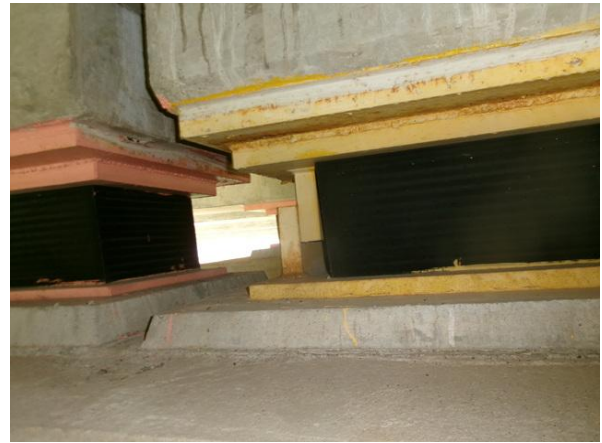
| 손상현황 | · P7-SH2(A1) 스톱퍼 밀착 |
| 원 인 | · 시공오차 등 |

| 조치방안 | · 주의관찰 |

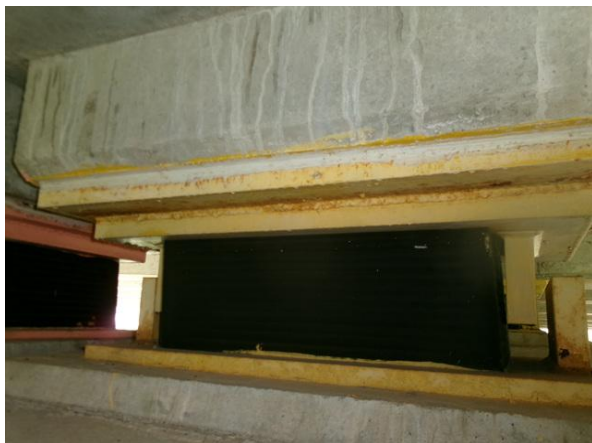
| 손상현황 | · P7-SH2(A1) Plate 부식 |
| 원 인 | · 도장미흡부 습기흡착 등 |

| 조치방안 | · 재도장 |

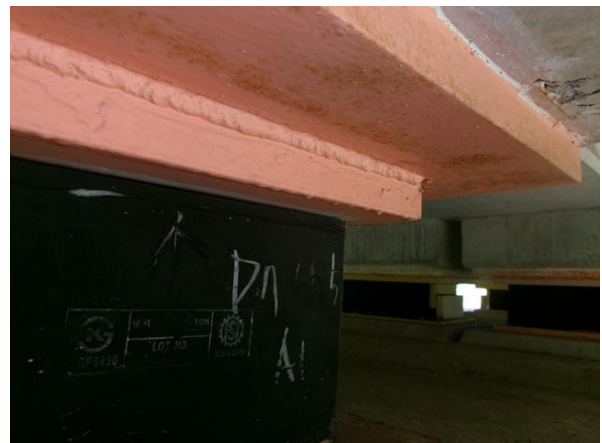
| 손상현황 | · P7-SH5(A1) 탄성패드 들뜸 |
| 원 인 | · 시공오차 및 마찰력 감소 등 |

| 조치방안 | · 주의관찰 |

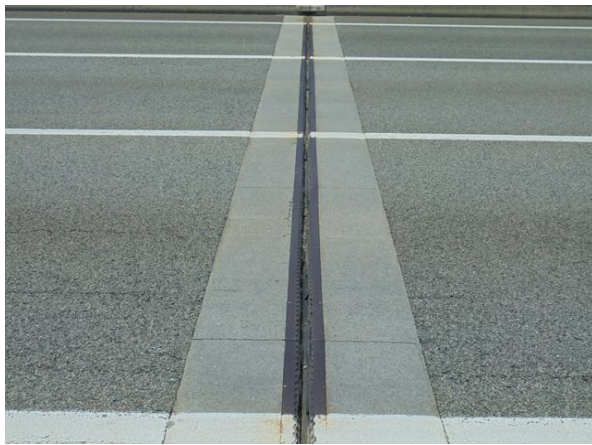
손상현황 · P3 고무재 파손(L=5.0m)

원 인 · 공용기간 증가, 열화 등

조치방안 · 유도배수관 설치

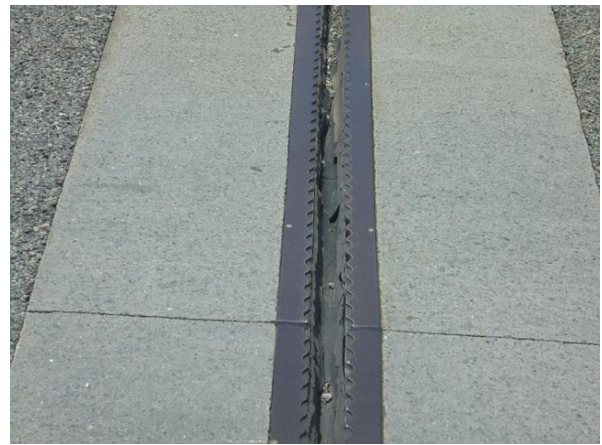
손상현황 · P3 고무재 파손(L=5.0m)

원 인 · 공용기간 증가, 열화 등

조치방안 · 유도배수관 설치

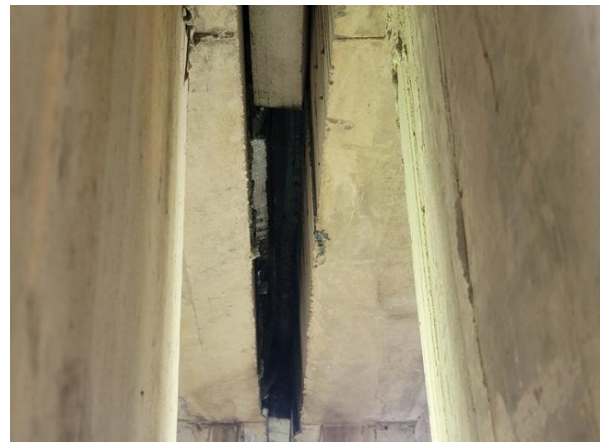
손상현황 · P3 신축이음 하부 누수(L=15.0m)

원 인 · 공용기간 증가, 열화 등

조치방안 · 유도배수관 설치

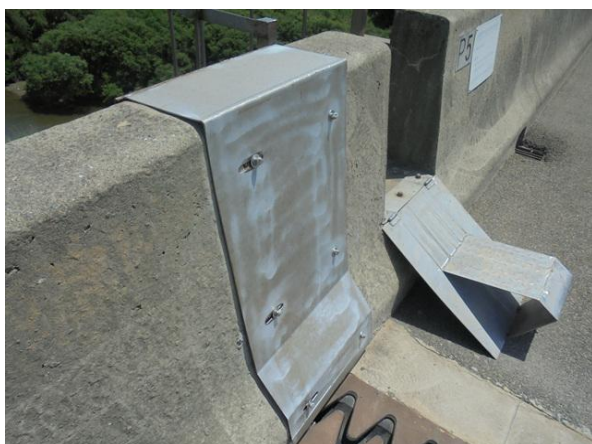
손상현황 · P5 차수판 볼트탈락 -보수-

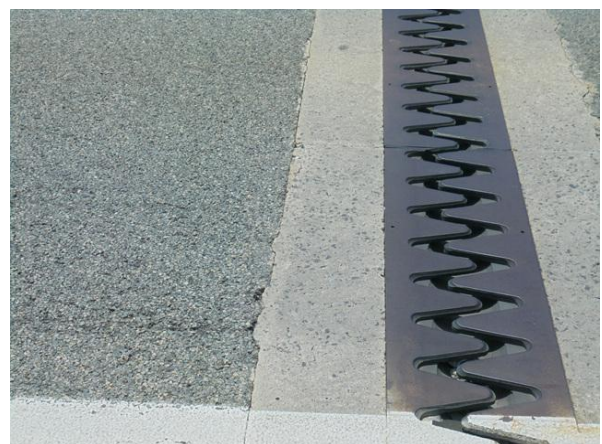
손상현황 · P5 후타재 균열(0.3mm미만)

원 인 · 차량 반복통행, 장기공용 등

조치방안 · 주의관찰

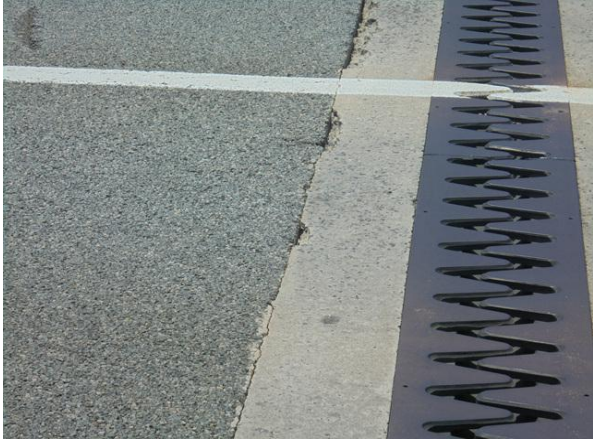
| 손상현황 | · P5 후타재 파손 (0.1m×0.2m) | 손상현황 | · P5 후타재 파손 (0.1m×0.5m) |
| 원 인 | · 다짐미흡, 반복통행 하중 등 | 원 인 | · 다짐미흡, 반복통행 하중 등 |

| 조치방안 | · 단면보수 | 조치방안 | · 단면보수 |

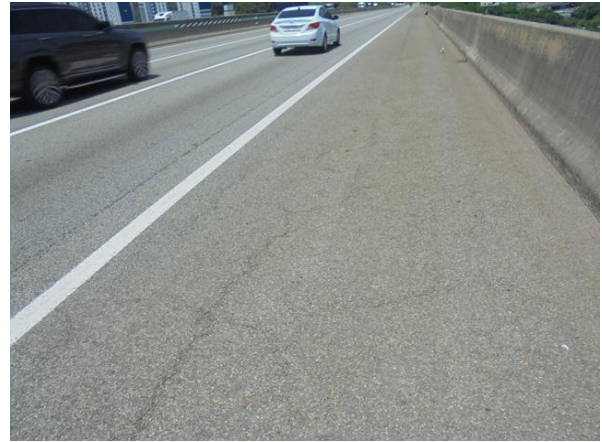
손상현황 · S1 시공이음 균열(L=35.0m)

원 인 · 시공미흡 등

조치방안 · 주의관찰

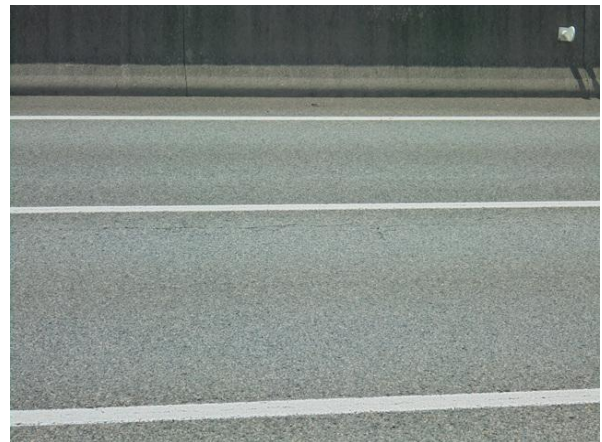
손상현황 · S2 포장 파손(0.1m×0.1m)

원 인 · 외부충격 등

조치방안 · 단면보수

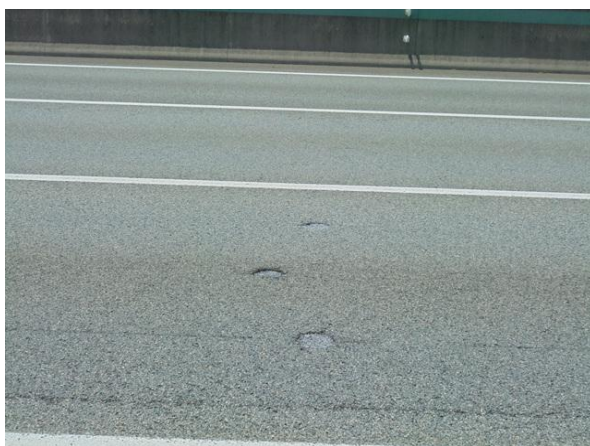
손상현황 · S5 포장 파손(0.1m×0.1m)

원 인 · 외부충격 등

조치방안 · 단면보수

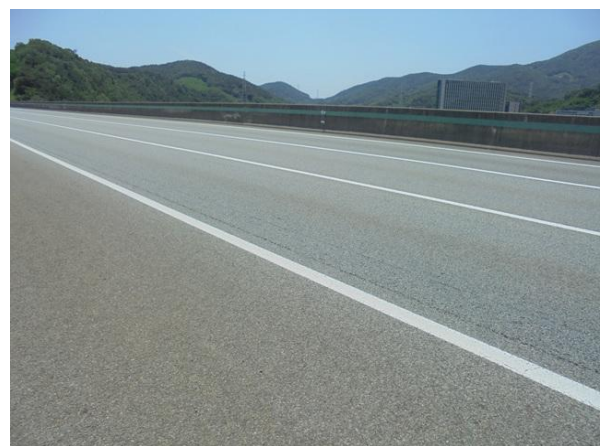
손상현황 · S8 시공이음 균열(L=35.0m)

원 인 · 시공미흡 등

조치방안 · 주의관찰

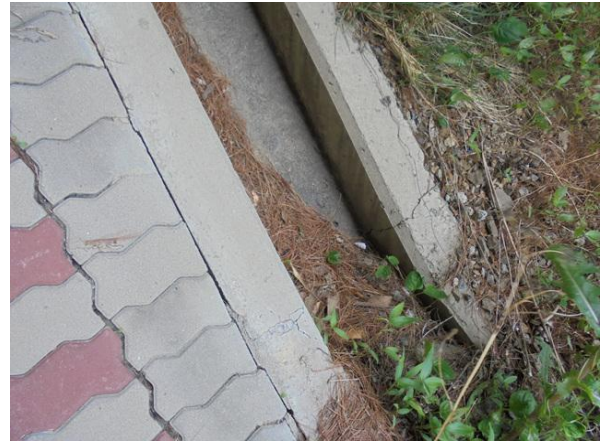
손상현황 · A2 배수로 균열(L=5.0m)

원 인 · 배수로 하부 토사유실 등

조치방안 · 단면보수

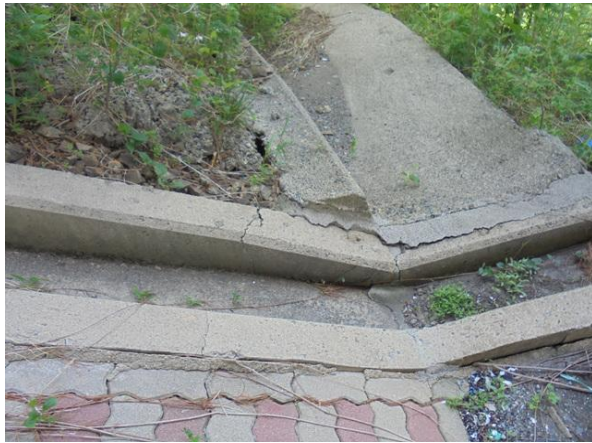
손상현황 · A2 배수로 파손(1.0m×1.0m)

원 인 · 배수로 하부 토사유실 등

조치방안 · 단면보수

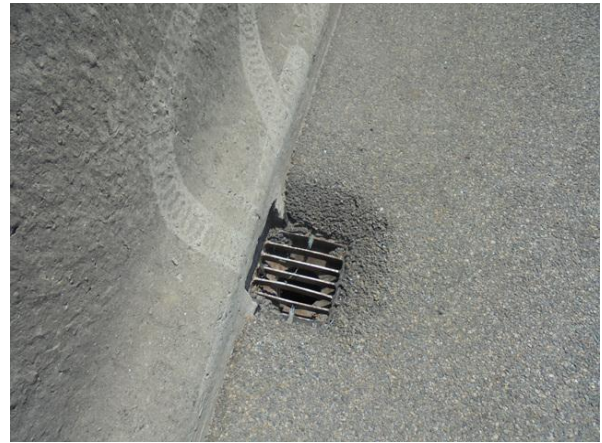
손상현황 · S4 배수구 막힘 -보수-

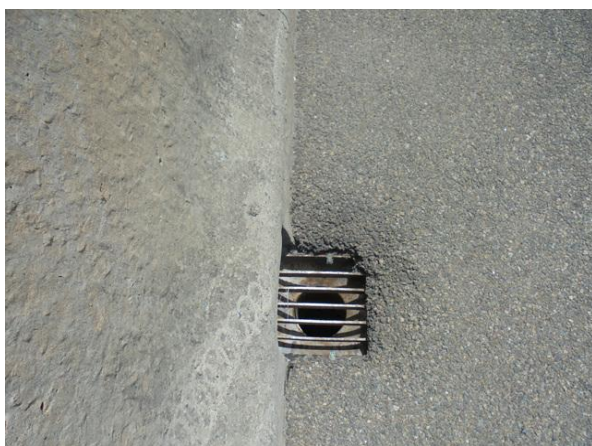
손상현황 · S6 배수구 막힘 -보수-

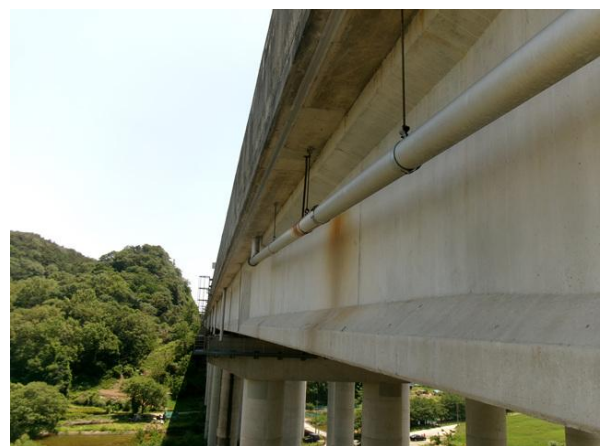
손상현황 · S7 배수관 부식

원 인 · 공용기간 증가, 열화 등

조치방안 · 정비

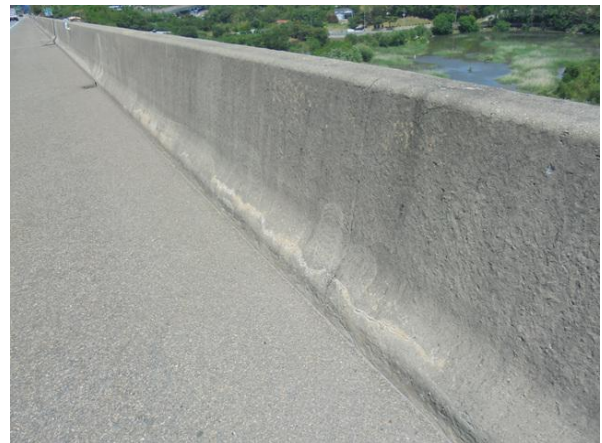
| 손상현황 | · S2 균열(0.3mm미만) |
| 원 인 | · 건조수축, 거푸집 조기탈거 등 |

| 조치방안 | · 표면처리 |

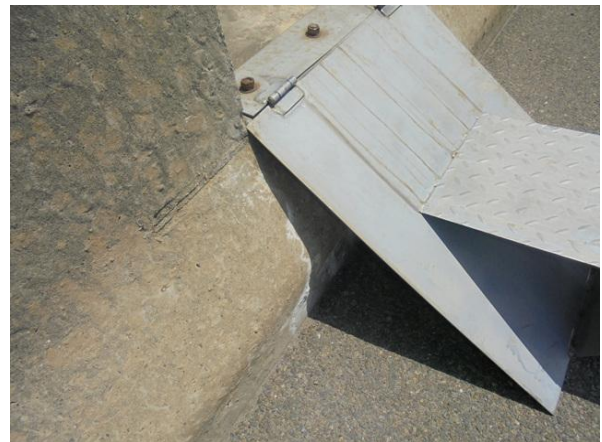
| 손상현황 | · S7 균열부백태(0.25m×0.5m) |
| 원 인 | · 손상부 우수유입, 습기흡착 등 |

| 조치방안 | · 표면처리 |

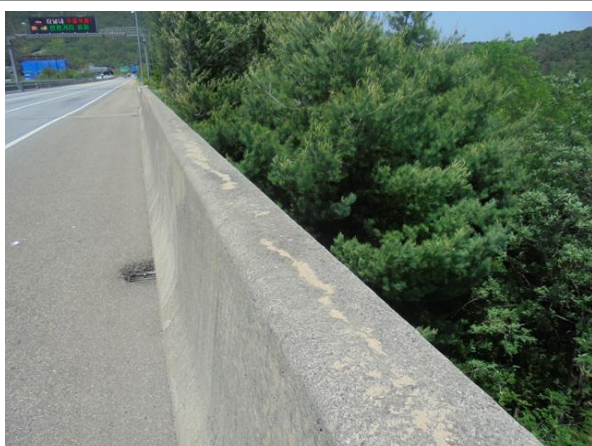
| 손상현황 | · S8 균열(0.3mm미만) |
| 원 인 | · 건조수축, 거푸집 조기탈거 등 |

| 조치방안 | · 표면처리 |

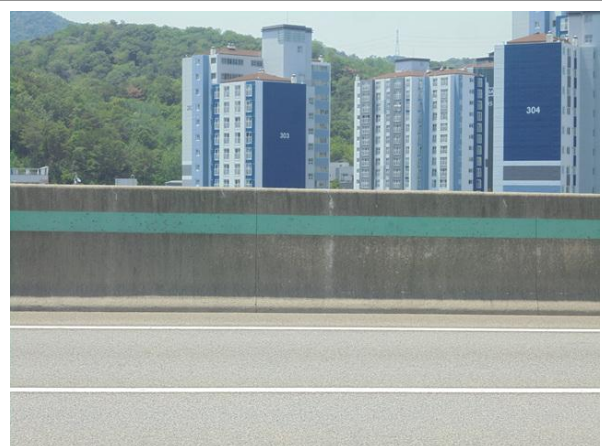
| 손상현황 | · S8 중분대 균열부백태(0.25m×0.3m) |
| 원 인 | · 손상부 우수유입, 습기흡착 등 |

| 조치방안 | · 표면처리 |

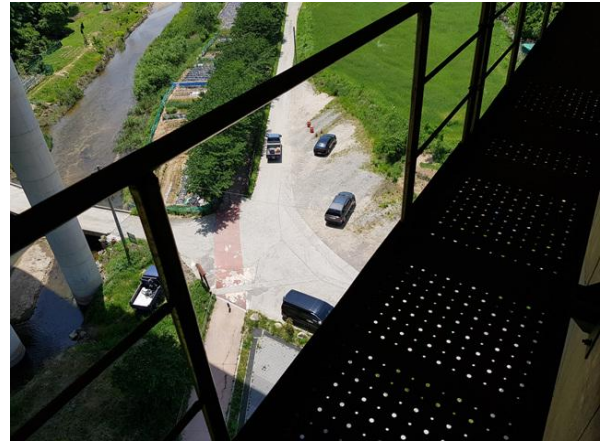
손상현황 · P3 난간대 파손

원 인 · 외부충격 등

조치방안 · 정비

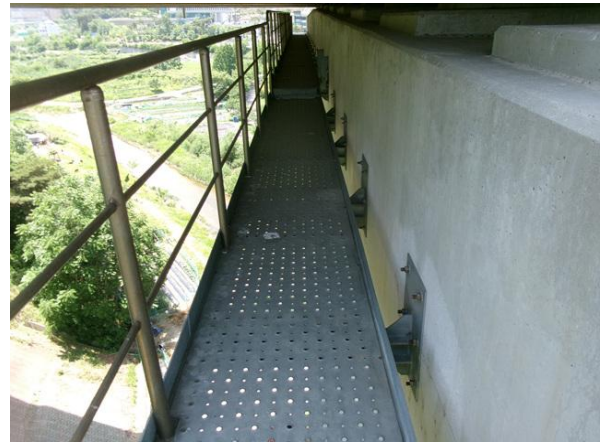
손상현황 · P6 난간대 파손

원 인 · 외부충격 등

조치방안 · 정비
