삼정천교(울산)

## 작업사진 및 손상현황

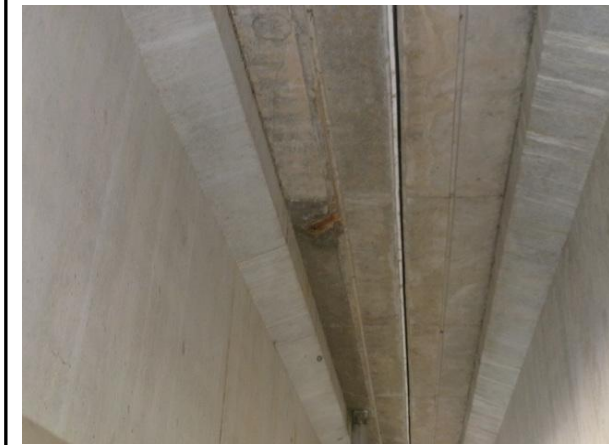
손상현황 · S1 표면오염 (0.2m×0.2m)

원 인 · 외부우수, 장기공용 등

조치방안 · 표면처리

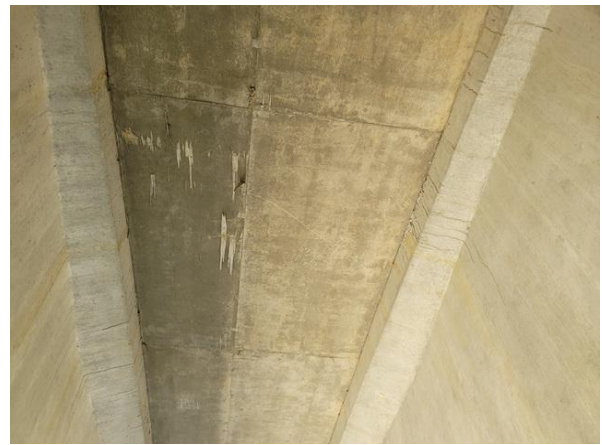
손상현황 · S3 균열 (0.3mm미만)

원 인 · 건조수축, 거푸집 조기탈거 등

조치방안 · 표면처리

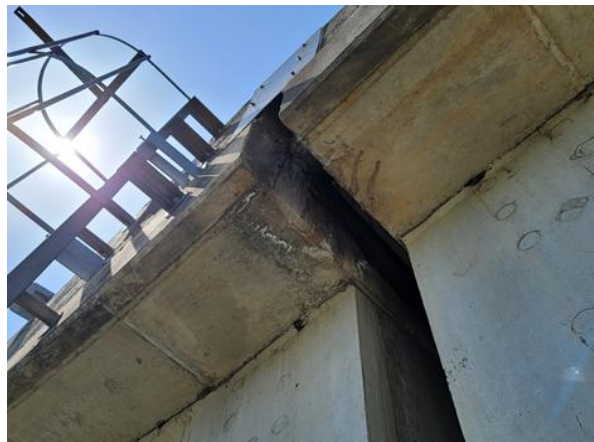
손상현황 · S3 백태 (0.2m×1.0m)

원 인 · 외부우수, 습기흡착 등

조치방안 · 표면처리

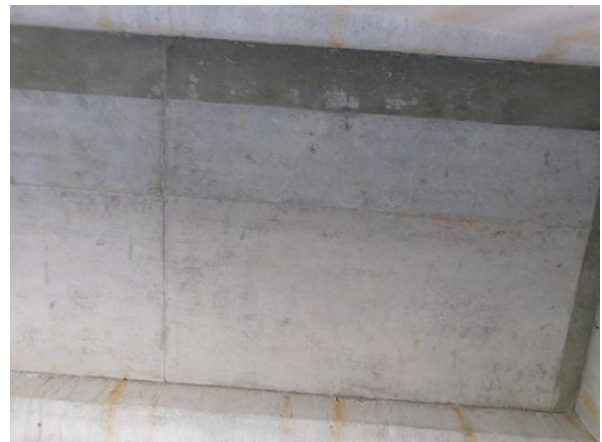
손상현황 · S4 보수부재균열 (0.3mm미만)

원 인 · 건조수축, 보수미흡 등

조치방안 · 표면처리

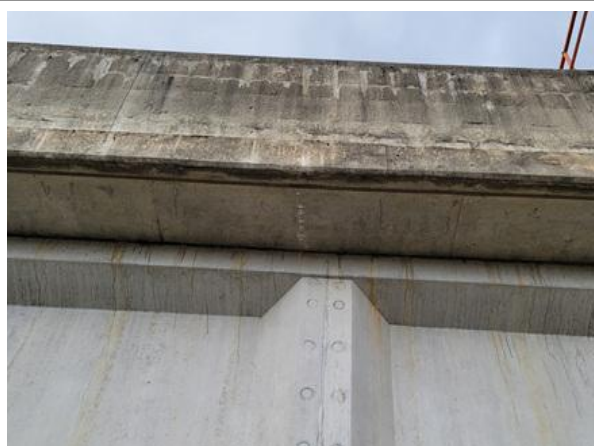
손상현황 · S5 균열부백태 (0.1m×0.5m)

원 인 · 건조수축, 우수유입 등

조치방안 · 표면처리

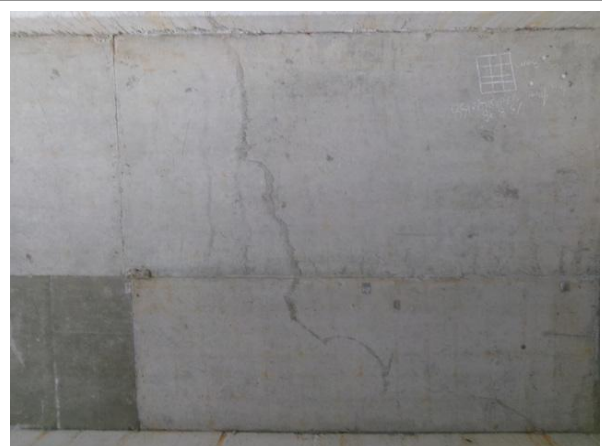
손상현황 · S8 망상균열 (2.0m×2.0m)

원 인 · 건조수축, 거푸집 조기탈거 등

조치방안 · 표면처리

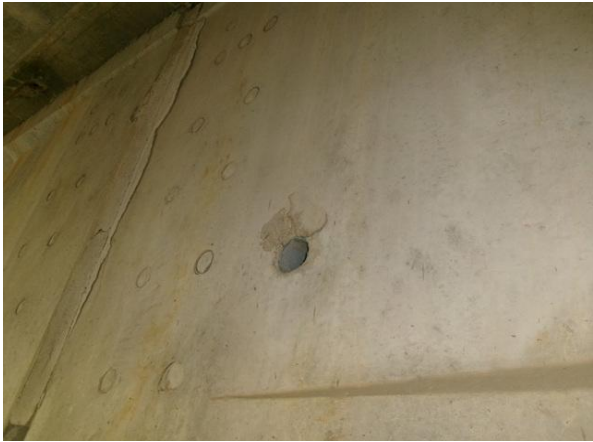
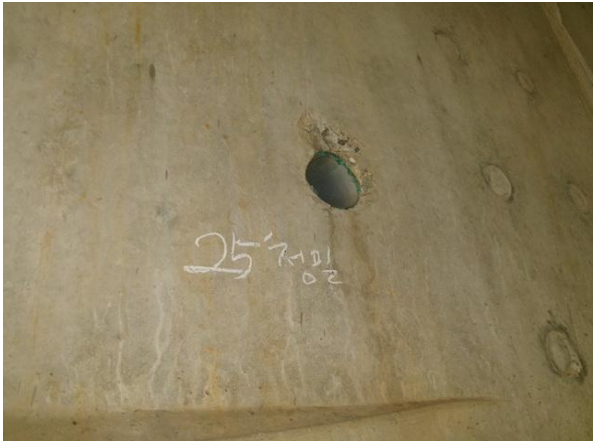
| 손상현황 | · S1-G2 파손(0.2m×0.2m) | 손상현황 | · S2-G1 파손(0.2m×0.2m) |
| 원 인 | · 시공시 외부충격 등 | 원 인 | · 시공시 외부충격 등 |

| 조치방안 | · 단면보수 | 조치방안 | · 단면보수 |

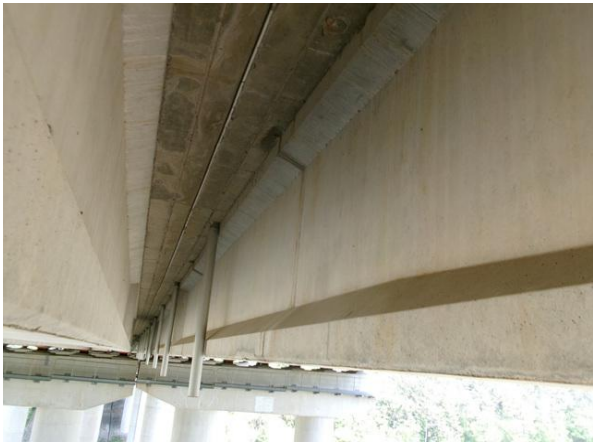
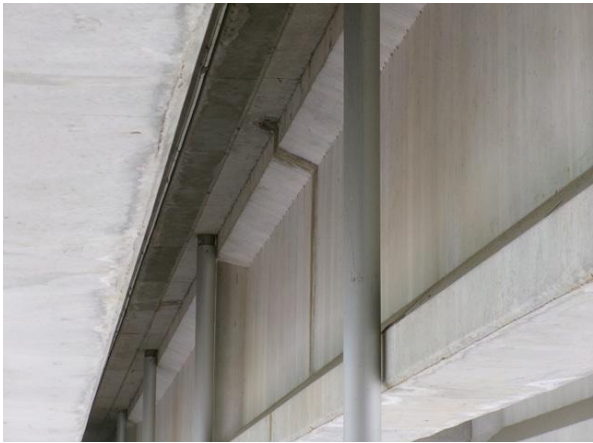
| 손상현황 | · 거더 S5-G1 표면오염 (2.0m×0.5m) | 손상현황 | · 거더 S8-G1 표면오염 (2.0m×0.5m) |
| 원 인 | · 수분집축, 장기공용 | 원 인 | · 수분집축, 장기공용 |

| 조치방안 | · 표면처리 | 조치방안 | · 표면처리 |

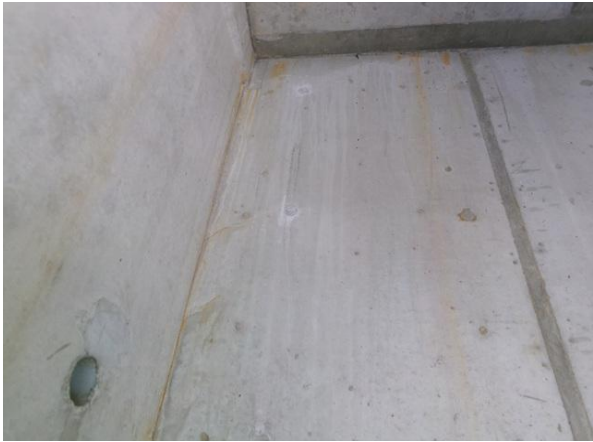
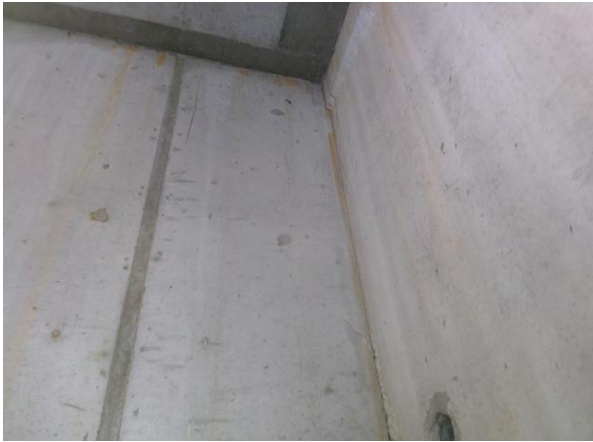
| 가로보 | | | |
|---|---|---|---|
| 손상현황 | · S4 균열(0.3mm미만) | 손상현황 | · S4 균열(0.3mm미만) |
| 원 인 | · 전단응력, 건조수축 등 | 원 인 | · 전단응력, 건조수축 등 |

| 가로보 | | | |
|---|---|---|---|
| 조치방안 | · 표면처리 | 조치방안 | · 표면처리 |

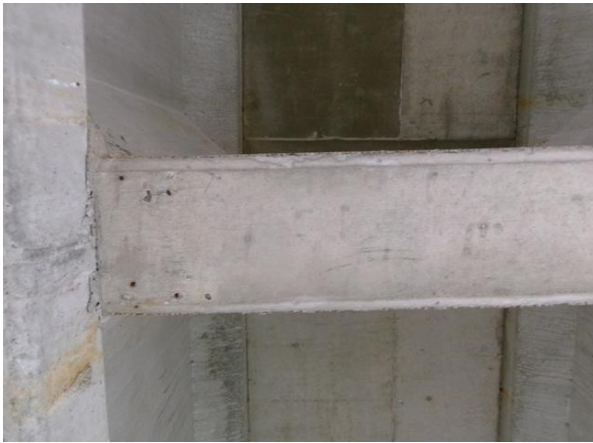
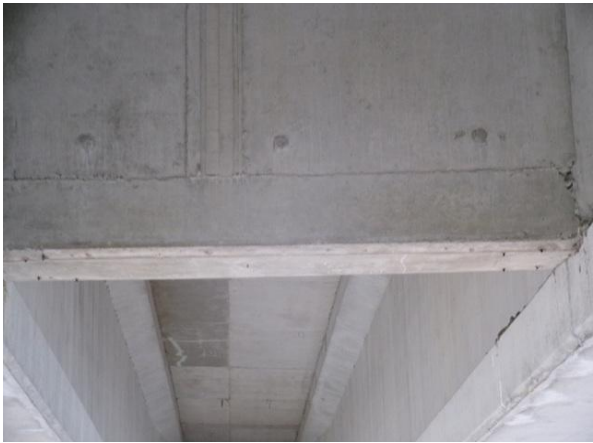
| 가로보 | | | |
|---|---|---|---|
| 손상현황 | · S6 균열(0.3mm미만) | 손상현황 | · S8 균열(0.3mm미만) |
| 원 인 | · 건조수축 거푸집 조기탈거 등 | 원 인 | · 건조수축, 거푸집 조기탈거 등 |

| 가로보 | | | |
|---|---|---|---|
| 조치방안 | · 표면처리 | 조치방안 | · 표면처리 |

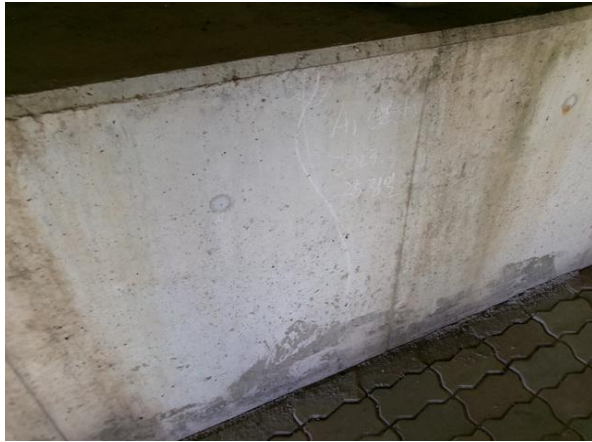
| 손상현황 | · A1 균열(0.3mm미만) |
| 원 인 | · 건조수축, 온도변화 등 |

| 조치방안 | · 표면처리 |

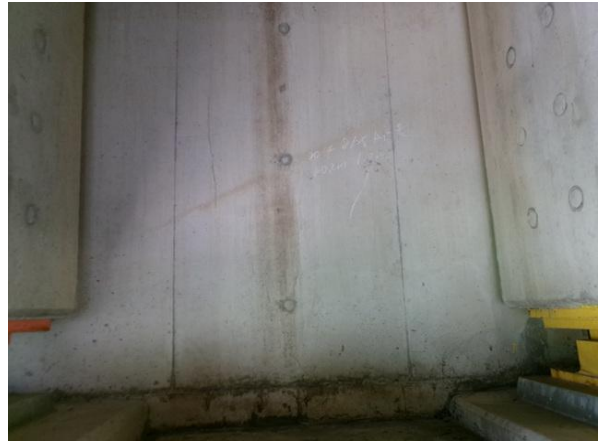
| 손상현황 | · A1 균열(0.3mm미만) |
| 원 인 | · 건조수축, 거푸집 조기탈거 등 |

| 조치방안 | · 표면처리 |

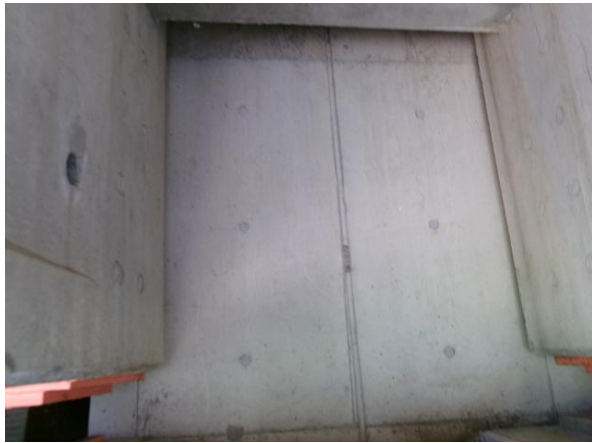
| 손상현황 | · A1 망상균열(1.5m×2.0m) |
| 원 인 | · 건조수축, 거푸집 조기탈거 등 |

| 조치방안 | · 표면처리 |

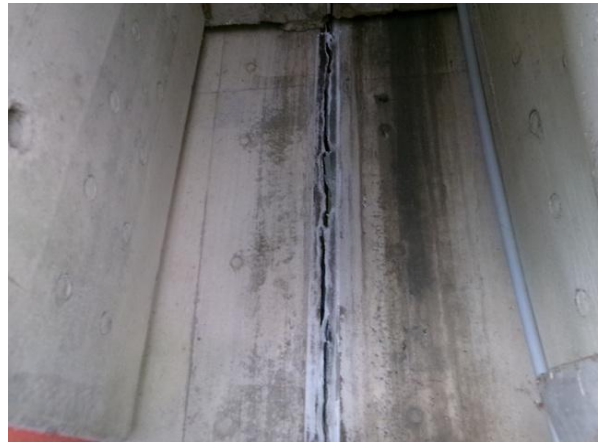
| 손상현황 | · A2 실링재 탈락(L=3.0m) |
| 원 인 | · 장기공용, 외부우수 등 |

| 조치방안 | · 실란트 시공 |

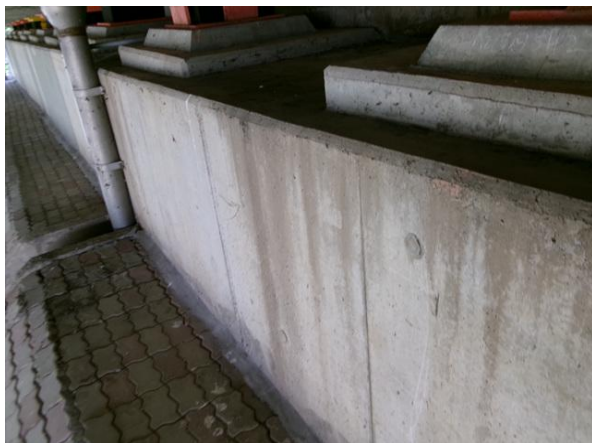
| 손상현황 | · A2 표면오염(1.0m×3.0m) |
| 원 인 | · 장기공용, 외부우수 등 |

| 조치방안 | · 표면처리 |

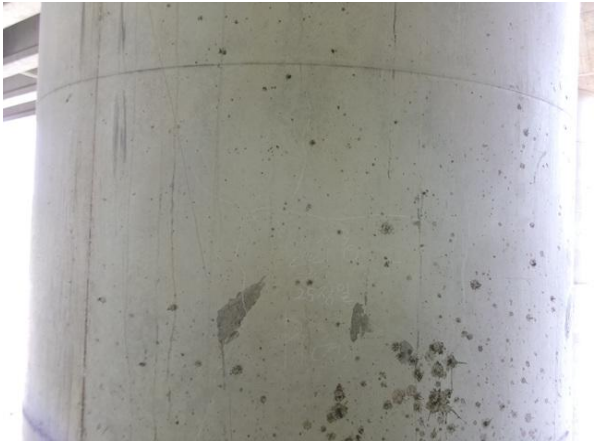
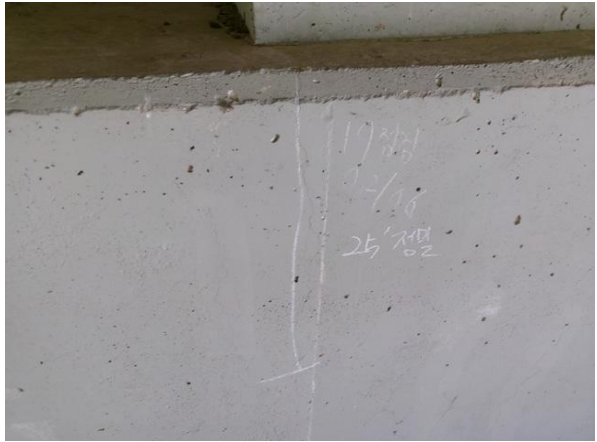
| 손상현황 | · P1 망상균열(7.9m×0.5m) | 손상현황 | · P1 균열(0.3mm미만) |
| 원 인 | · 건조수축, 거푸집 조기탈거 등 | 원 인 | · 건조수축, 온도변화 등 |

| 조치방안 | · 표면처리 | 조치방안 | · 표면처리 |

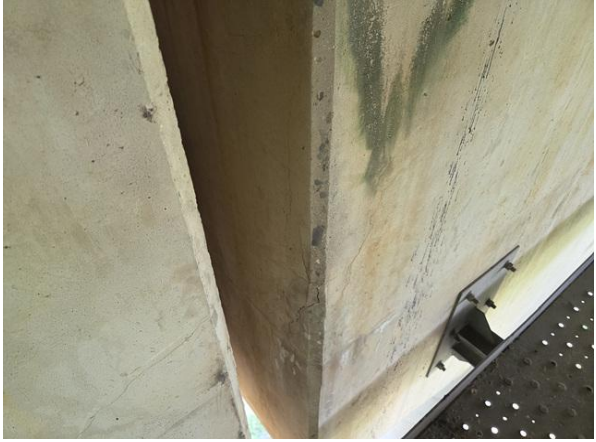
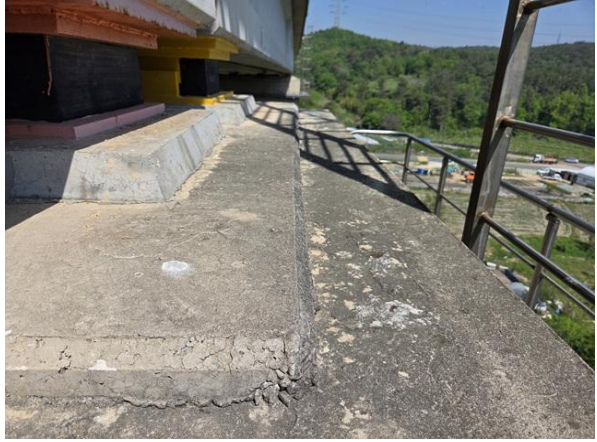
| 손상현황 | · P2 층분리(0.2m×0.5m) | 손상현황 | · P2 표면오염(0.3m×2.5m) |
| 원 인 | · 다짐부족, 우수유입 등 | 원 인 | · 장기공용, 외부우수 등 |

| 조치방안 | · 단면보수 | 조치방안 | · 표면처리 |

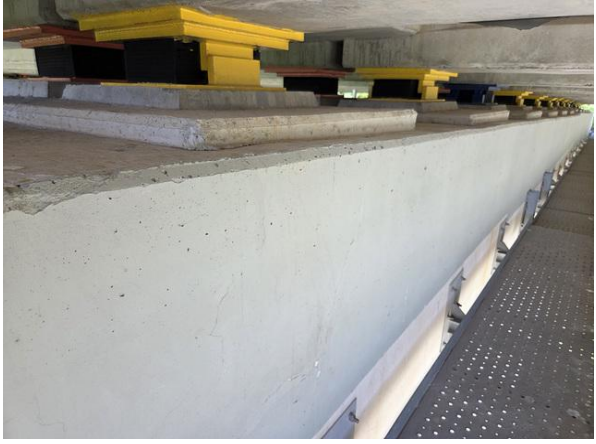
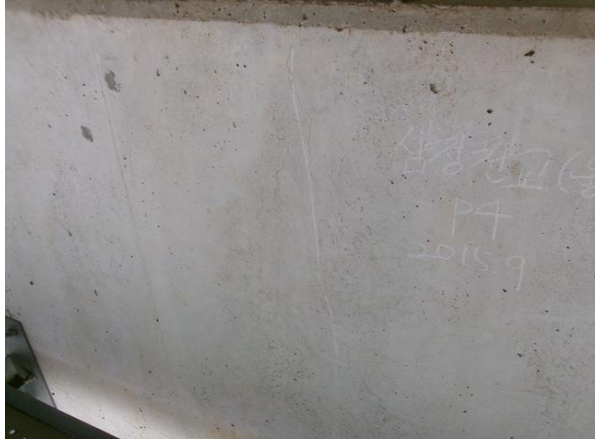
| 손상현황 | · P3 보수부 망상균열(15.0m×1.0m) | 손상현황 | · P4 균열(0.3mm미만) |
| 원 인 | · 보수미흡, 건조수축 등 | 원 인 | · 건조수축, 온도변화 등 |

| 조치방안 | · 표면처리 | 조치방안 | · 표면처리 |

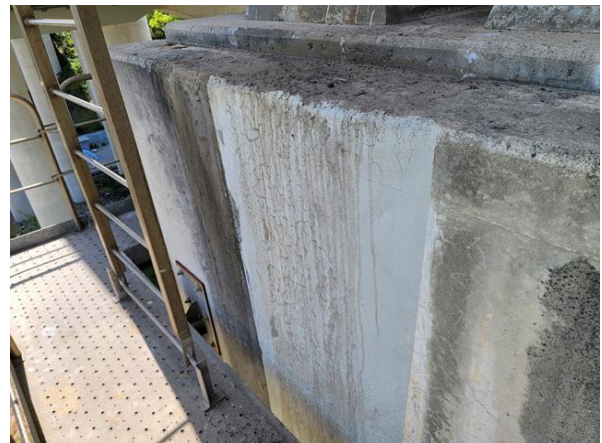
| 손상현황 | · P6 표면오염(2.0m×5.0m) |
| 원 인 | · 장기공용, 외부우수 등 |

| 조치방안 | · 표면처리 |

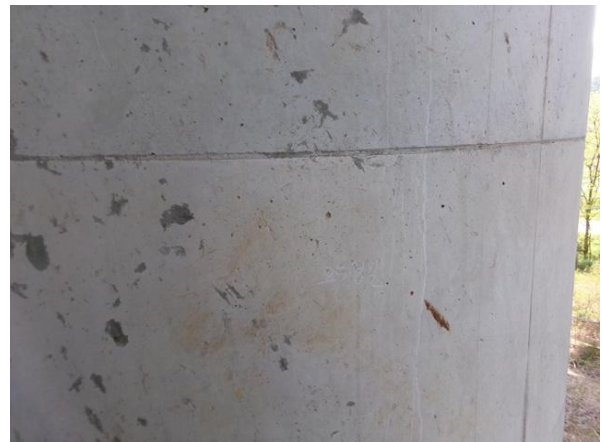
| 손상현황 | · P8 망상균열(8.1m×5.0m) |
| 원 인 | · 건조수축, 거푸집 조기탈거 등 |

| 조치방안 | · 표면처리 |

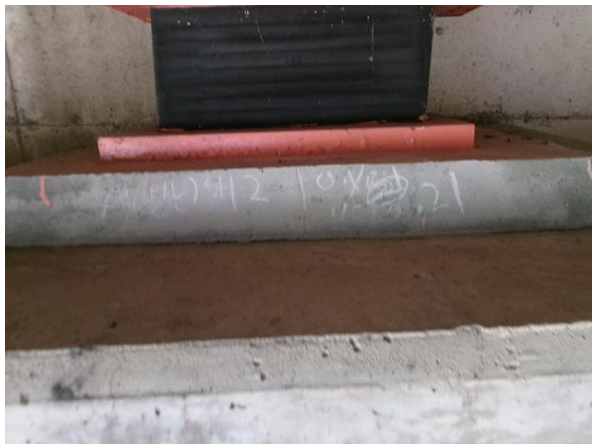
| 손상현황 | · A1-SH2 몰탈균열(0.3mm미만) |
| 원 인 | · 건조수축, 온도변화 등 |

| 조치방안 | · 표면처리 |

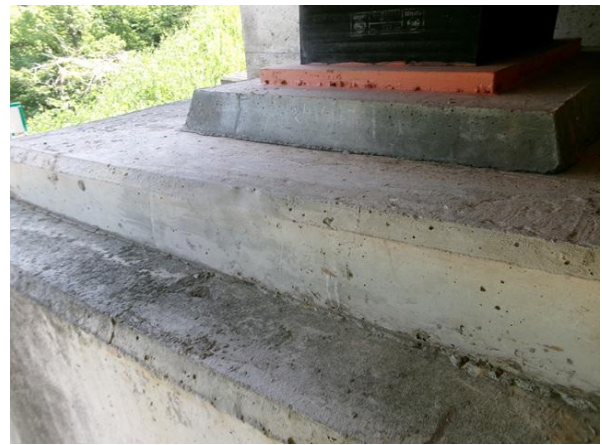
| 손상현황 | · A1-SH7 받침콘크리트균열(0.3mm미만) |
| 원 인 | · 건조수축, 온도변화 등 |

| 조치방안 | · 표면처리 |

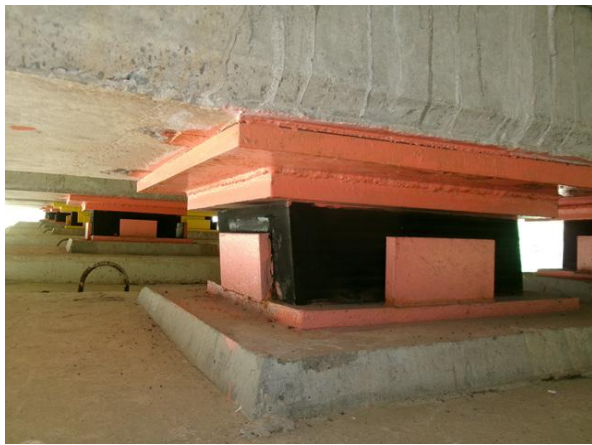
| 손상현황 | · P1-SH2(A2) 탄성패드밀림(1EA) |
| 원 인 | · 시공미흡 등 |

| 조치방안 | · 주의관찰 |

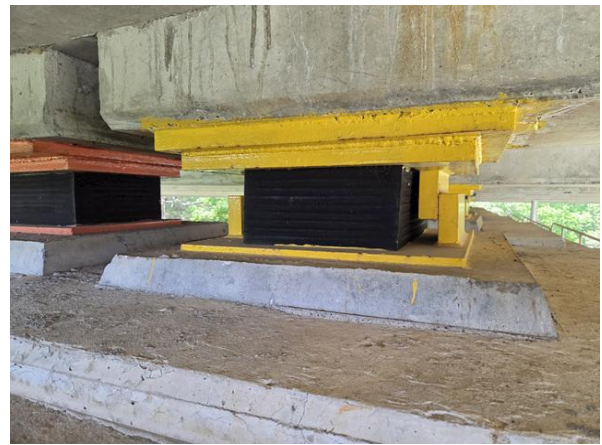
| 손상현황 | · P2-S6(A2) 스톱퍼밀착(1EA) |
| 원 인 | · 시공미흡, 신축거동 등 |

| 조치방안 | · 주의관찰 |

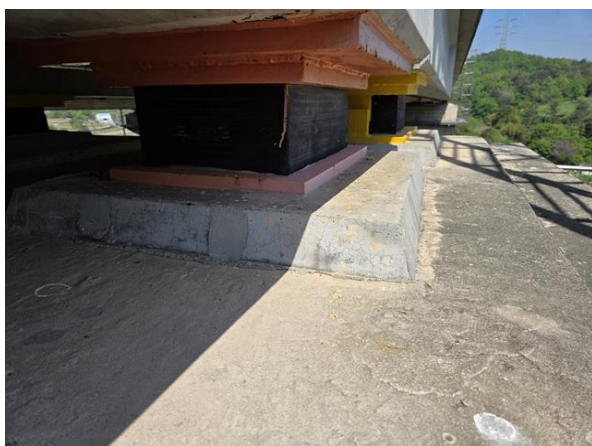
| 손상현황 | · P2-SH7(A2) 몰탈망상균열(0.2m×0.5m) |
| 원 인 | · 건조수축, 거푸집 조기탈거 등 |

| 조치방안 | · 표면처리 |

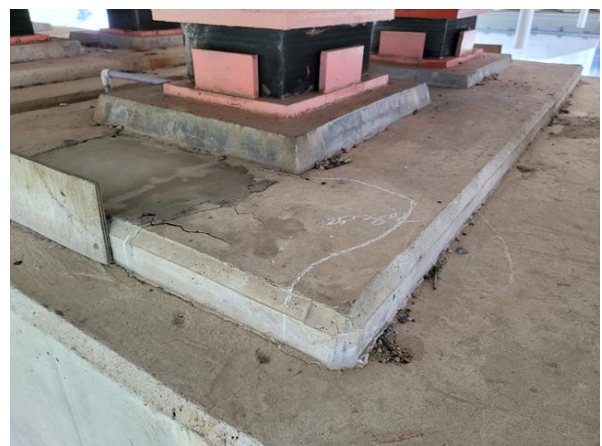
| 손상현황 | · P3-SH1(A1) 받침콘크리트 층분리(0.5m×0.4m) |
| 원 인 | · 건조수축, 다짐불량 등 |

| 조치방안 | · 단면보수 |

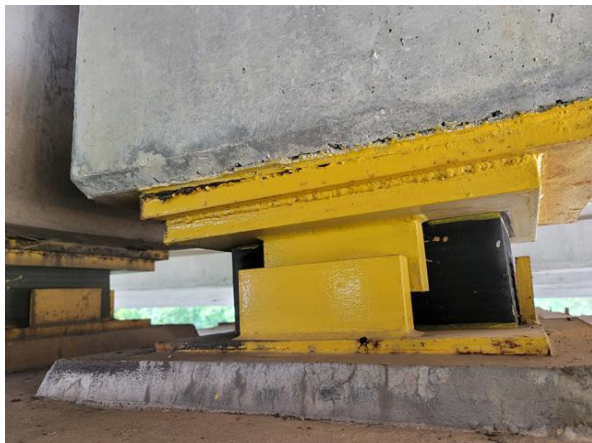
| 손상현황 | · P3-SH4 (A2) Plate 부식(1EA) |
| 원 인 | · 장기공용, 습기흡착 등 |

| 조치방안 | · 채도장 |

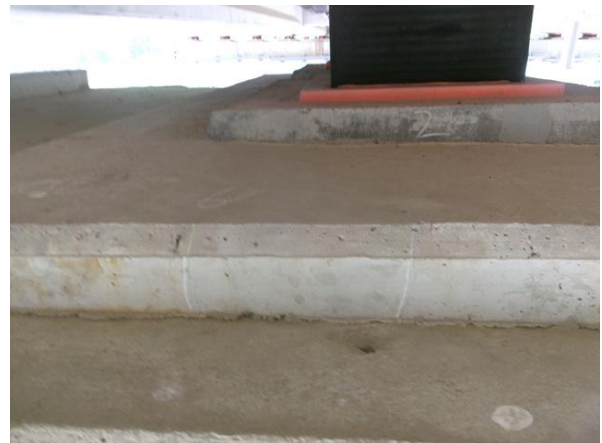
| 손상현황 | · P4-SH2 (A2) 반침콘크리트 균열(0.3mm미만) |
| 원 인 | · 건조수축, 온도변화 등 |

| 조치방안 | · 표면처리 |

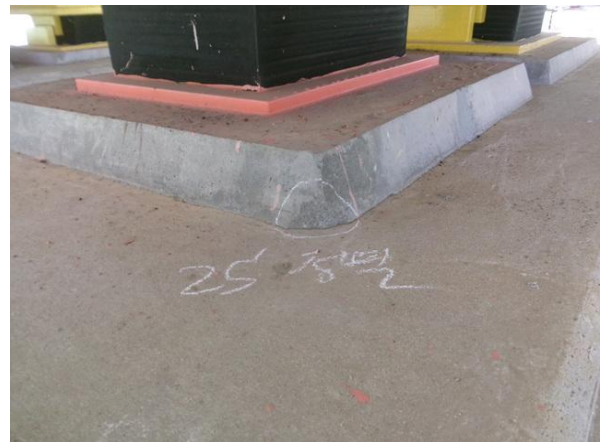
| 손상현황 | · P5-S3 (A1) 몰탈박락(0.1m×0.1m) |
| 원 인 | · 다짐미흡, 건조수축 등 |

| 조치방안 | · 단면보수 |

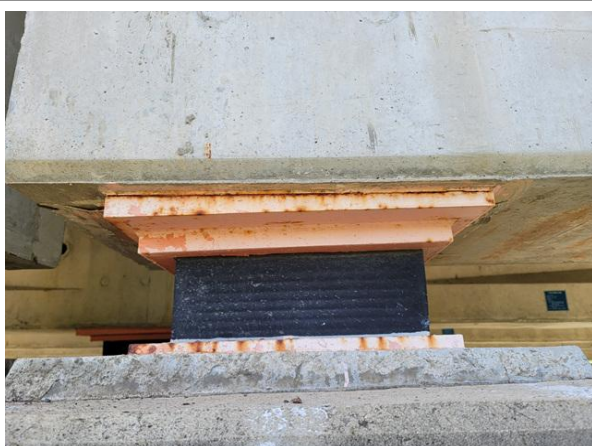
| 손상현황 | · 교량반침 P6-SH7 (A2) Plate 부식(1EA) |
| 원 인 | · 장기공용, 습기흡착 등 |

| 조치방안 | · 채도장 |

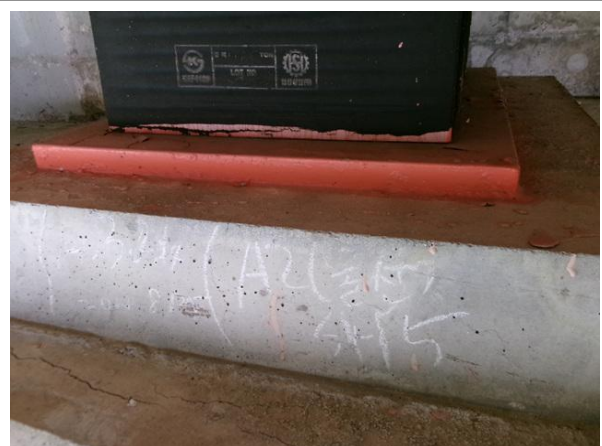
| 손상현황 | · A2-SH5 몰탈균열(0.3mm미만) |
| 원 인 | · 건조수축, 온도변화 등 |

| 조치방안 | · 표면처리 |

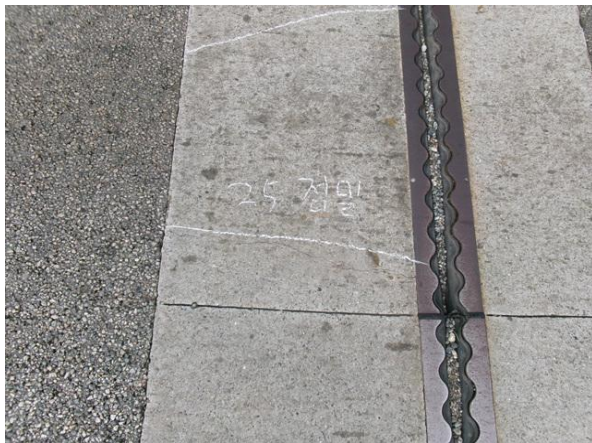
| 손상현황 | · A1 후타재 균열 |
| 원 인 | · 건조수축, 차량반복통행 등 |

| 조치방안 | · 주의관찰 |

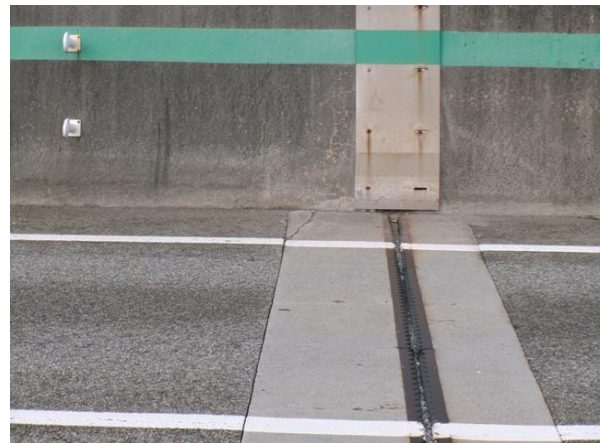
| 손상현황 | · A1 후타재 파손(0.2m×1.0m) |
| 원 인 | · 차량반복통행, 외부충격 등 |

| 조치방안 | · 단면보수 |

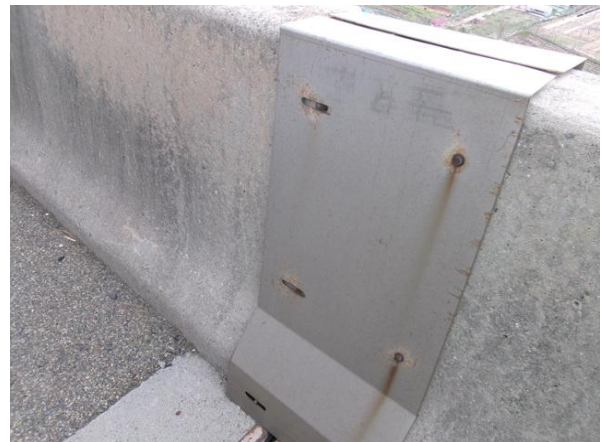
| 손상현황 | · P3 차수판 연결볼량(1EA) |
| 원 인 | · 시공미흡 등 |

| 조치방안 | · 정비 |

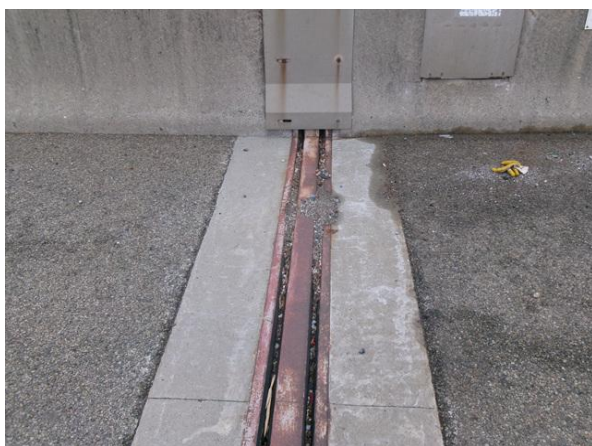
| 손상현황 | · P6 유간토사퇴적(L=1.5m) |
| 원 인 | · 장기공용, 이물질퇴적 등 |

| 조치방안 | · 정비 |

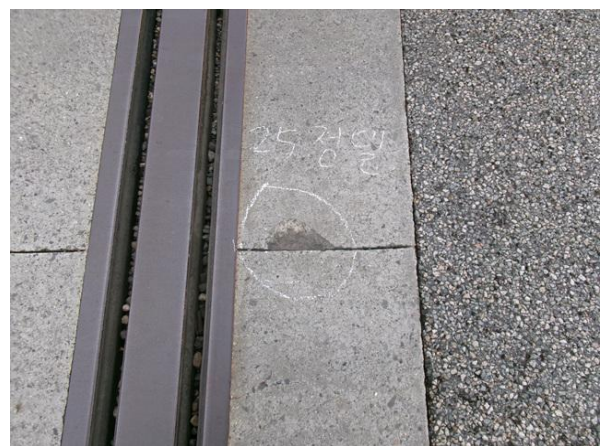
| 손상현황 | · P6 후타재 파손(0.1m×0.1m) |
| 원 인 | · 차량반복통행, 외부충격 등 |

| 조치방안 | · 단면보수 |

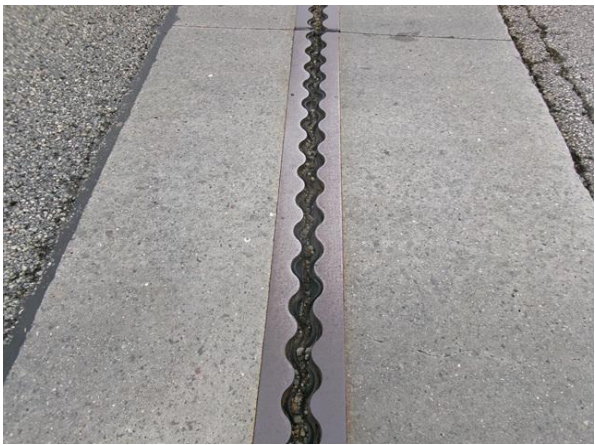
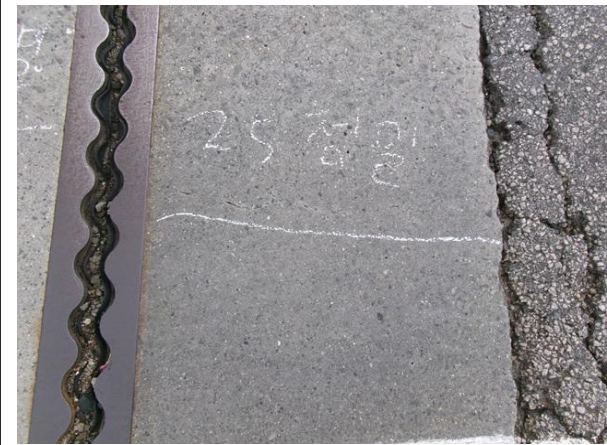
| 신축이음장치 | | | |
|---|---|---|---|
| 손상현황 | · A2 고무재파손(L=2.0m) | 손상현황 | · A2 후타재 균열 |
| 원 인 | · 장기공용, 신축거동 등 | 원 인 | · 건조수축, 차량반복통행 등 |

| 신축이음장치 | | | |
|---|---|---|---|
| 조치방안 | · 정비 | 조치방안 | · 주의관찰 |

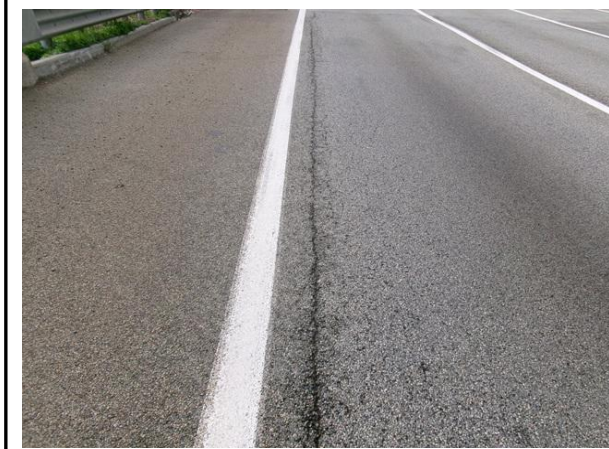
손상현황 · S1 시공이음부 균열(L=35.0m)

원 인 · 다짐미흡, 차량 반복통행 등

조치방안 · 주의관찰

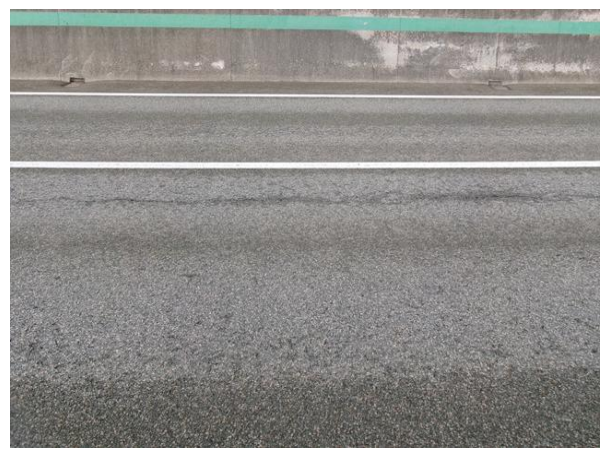
손상현황 · S3 아스콘 균열(L=1.0m)

원 인 · 다짐미흡, 차량 반복통행 등

조치방안 · 주의관찰

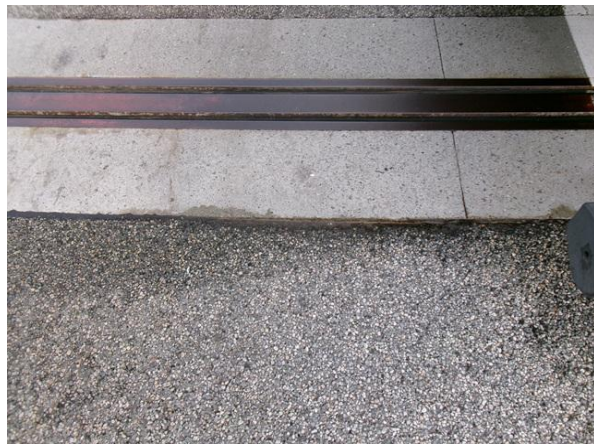
손상현황 · S3 아스콘 파손(0.1m×5.0m)

원 인 · 차량 반복통행, 외부충격 등

조치방안 · 소파보수

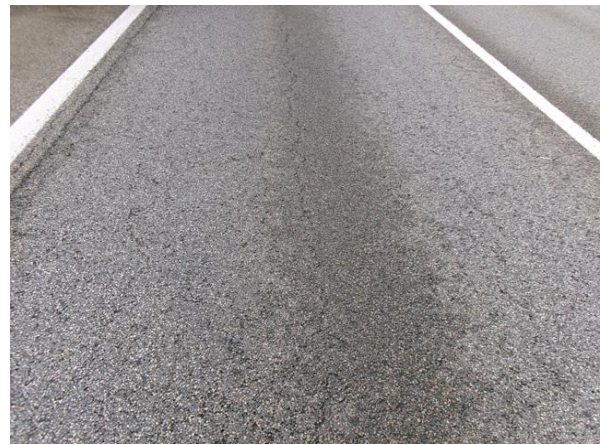
손상현황 · S5 아스콘 균열(L=6.0m)

원 인 · 다짐미흡, 차량 반복통행 등

조치방안 · 주의관찰

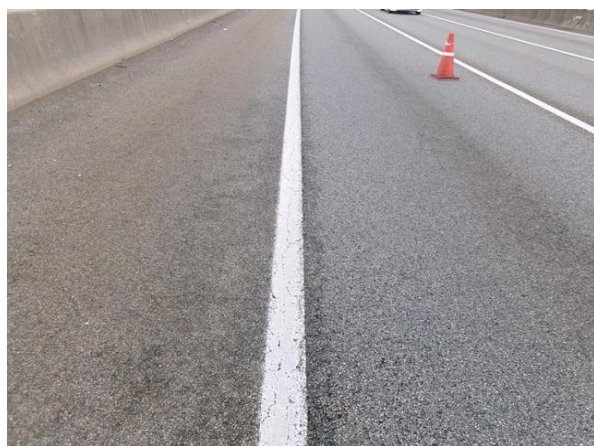
손상현황 · S8 시공이음부 균열(L=35.0m)

원 인 · 다짐미흡, 차량 반복통행 등

조치방안 · 주의관찰

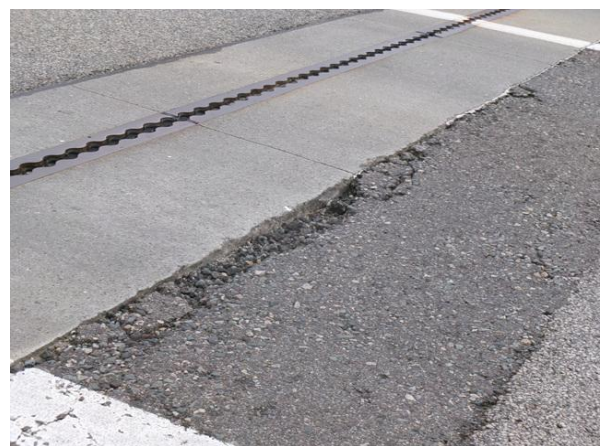
손상현황 · S9 아스콘 파손(0.1m×7.0m)

원 인 · 차량 반복통행, 외부충격 등

조치방안 · 소파보수

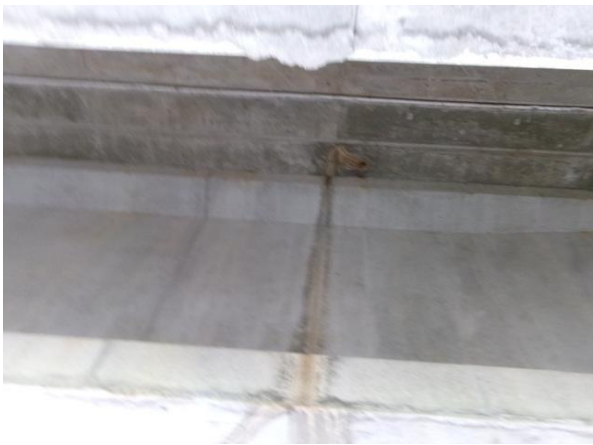
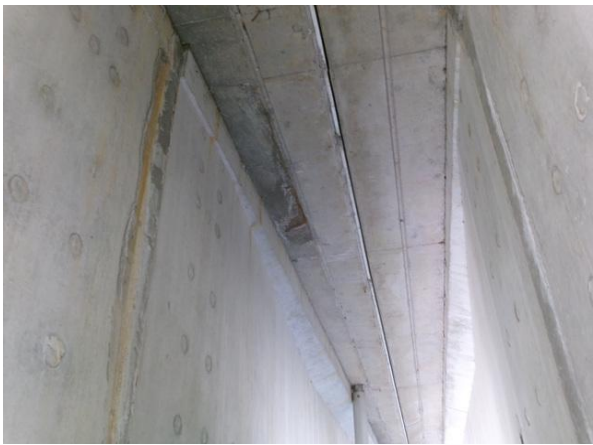
| 배수시설 | | | |
|---|---|---|---|
| 손상현황 | · S1 유공관 길이부족(1EA) | 손상현황 | · S4 유공관 길이부족(1EA) |
| 원 인 | · 시공미흡, 장기공용 등 | 원 인 | · 시공미흡, 장기공용 등 |

| 배수시설 | | | |
|---|---|---|---|
| 조치방안 | · 정비 | 조치방안 | · 정비 |

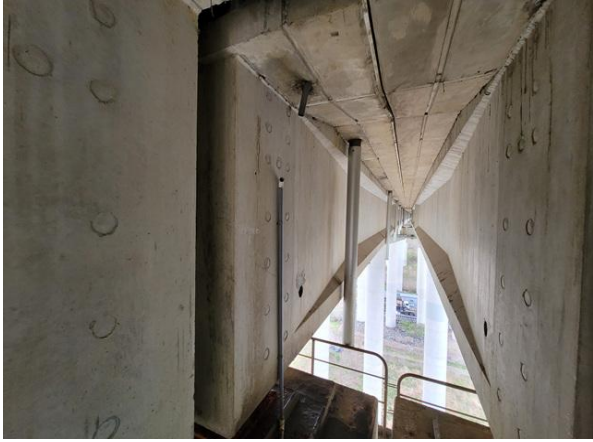
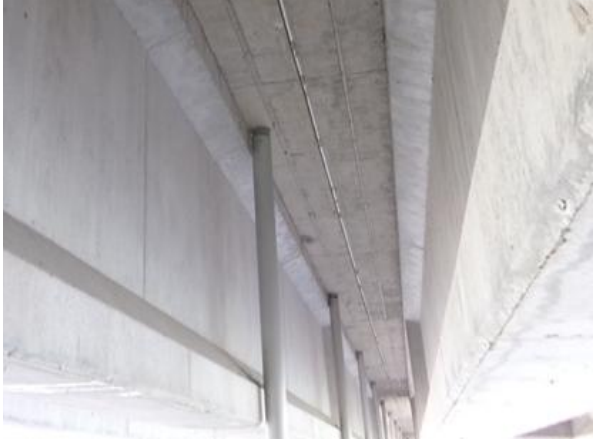
| 배수시설 | | | |
|---|---|---|---|
| 손상현황 | · S6 유도배수관 파손(1EA) | 손상현황 | · S9 배수관 볼트체결 불량(1EA) |
| 원 인 | · 시공미흡, 장기공용 등 | 원 인 | · 시공미흡 등 |

| 배수시설 | | | |
|---|---|---|---|
| 조치방안 | · 정비 | 조치방안 | · 정비 |

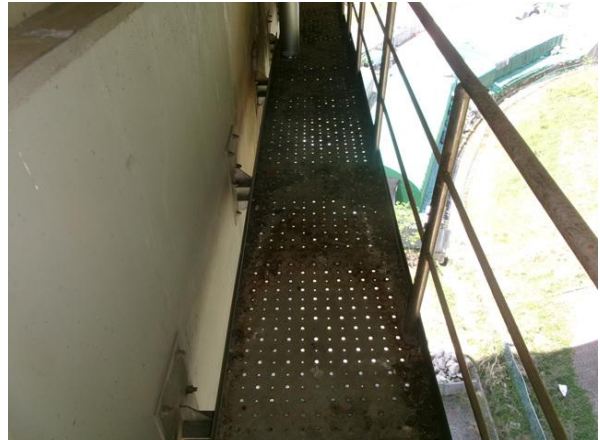
| 손상현황 | · P7 이물질퇴적(5.0m×1.0m) |
| 원 인 | · 장기공용, 외부이물질 유입 등 |

| 조치방안 | · 정비 |
