용소교(부산)

## 작업사진 및 손상현황

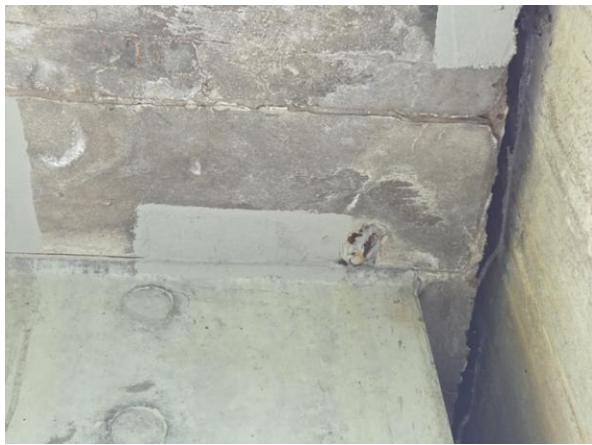
손상현황 · S1 잡철물노출 (0.1m×0.1m)

원 인 · 품질관리미흡, 보수미흡

조치방안 · 단면보수

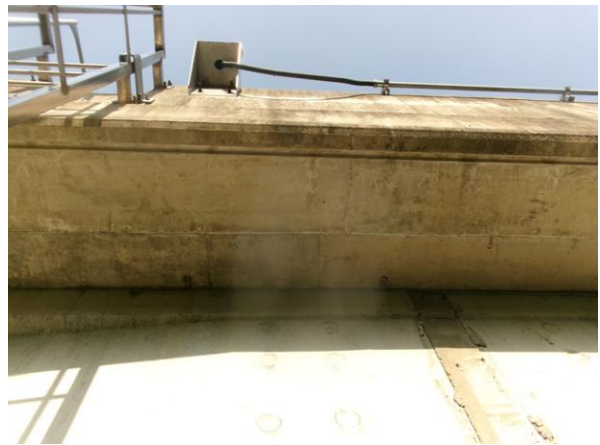
손상현황 · S2 균열 (0.3mm미만)

원 인 · 건조수축, 온도변화

조치방안 · 표면처리

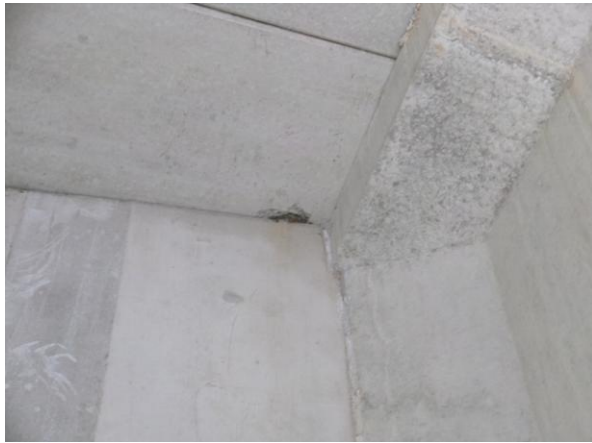
손상현황 · S2 데크플레이트 파손 (0.1m×0.1m)

원 인 · 시공시 외부충격

조치방안 · 단면보수

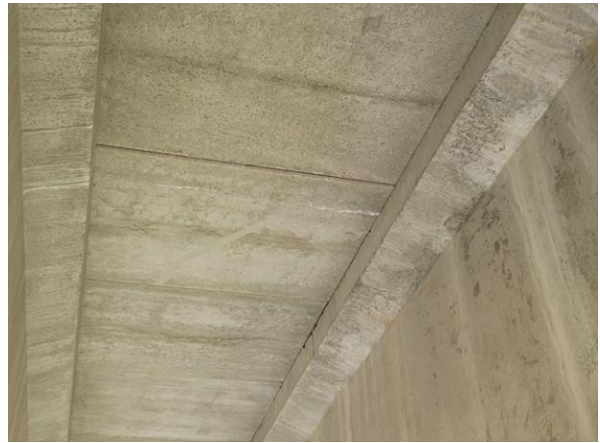
손상현황 · S7 균열부백태 (1.5m×0.25m)

원 인 · 균열부 수분침투

조치방안 · 표면처리

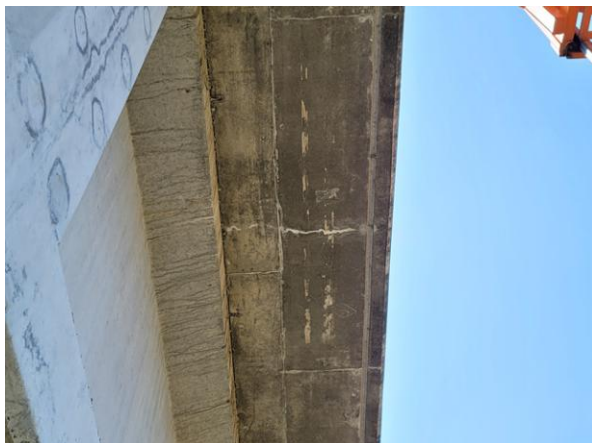
손상현황 · S7 균열부백태 (0.6m×0.25m)

원 인 · 균열부 수분침투

조치방안 · 표면처리

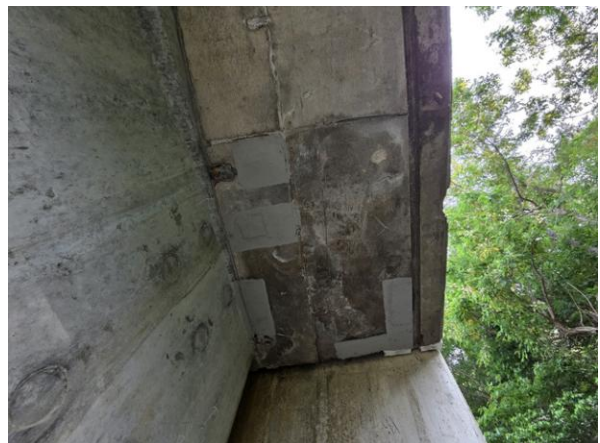
손상현황 · 바닥판하면 S1 잡철물노출 보수 실시

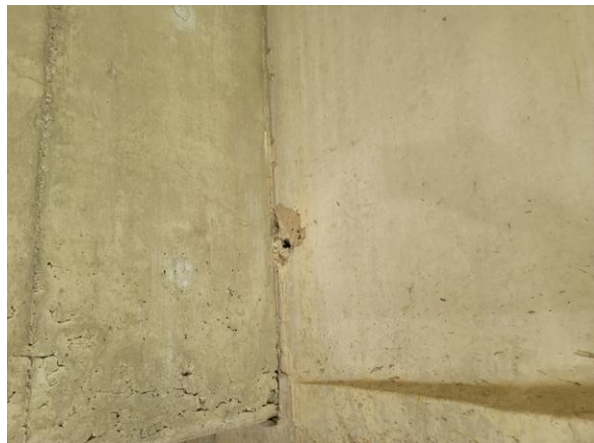
손상현황 · S6-G2 파손(0.2m×0.1m)

원 인 · 거더 거치시 시공미흡

조치방안 · 단면보수

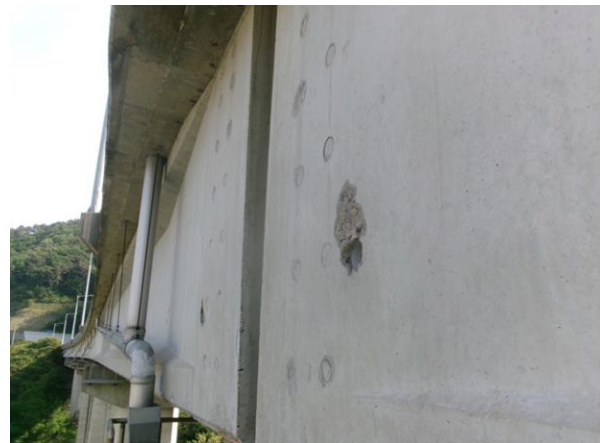
손상현황 · S6-G7 파손(0.2m×0.2m)

원 인 · 거더 거치시 시공미흡

조치방안 · 단면보수

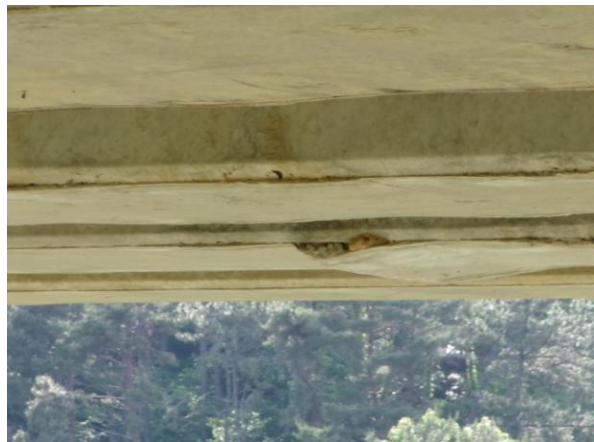
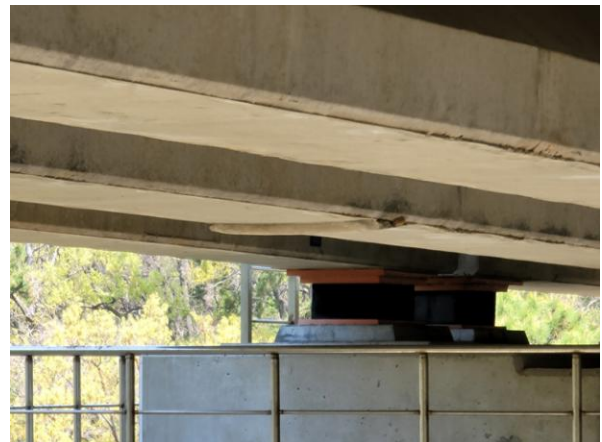
손상현황 · 거더 S10-G2 배부름(0.4m×0.6m)

원 인 · 품질관리미흡

조치방안 · 주의관찰

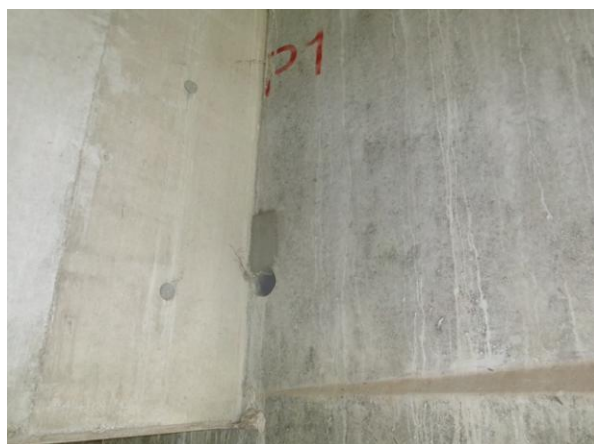
손상현황 · 거더 S2-G3 파손 보수 실시

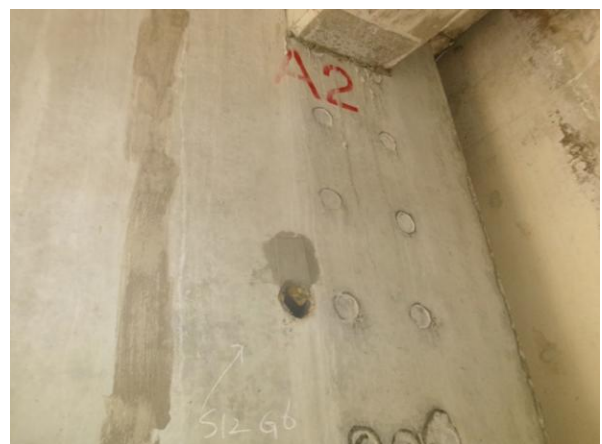
손상현황 · 거더 S12-G3 파손 보수 실시

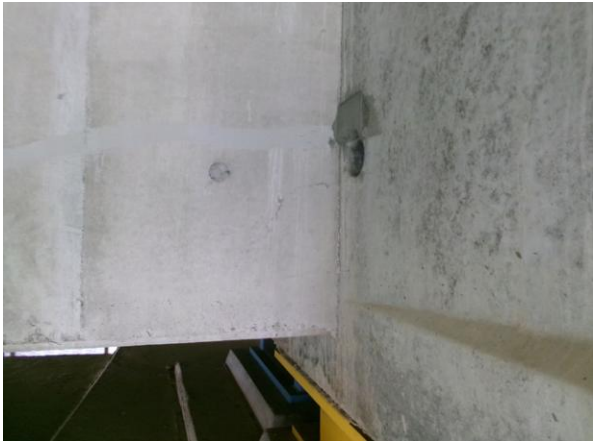
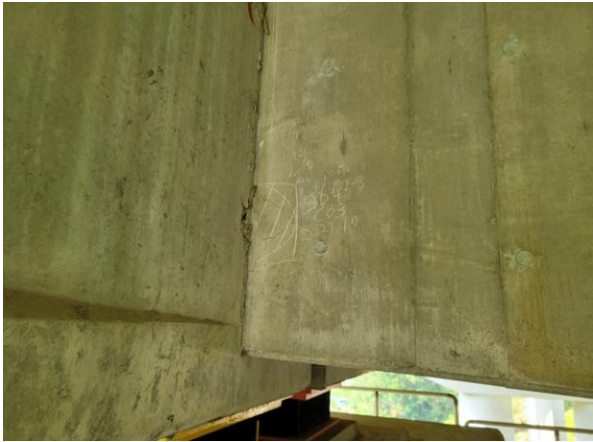
| 가로보 | | | |
|---|---|---|---|
| 손상현황 | · 가로보 S2 충분리 (0.2m×0.3m) | 손상현황 | · 가로보 S6 충분리 (0.2m×0.2m) |
| 원 인 | · 응력집중, 시공초기 품질관리미흡 등 | 원 인 | · 응력집중, 시공초기 품질관리미흡 등 |

| 가로보 | | | |
|---|---|---|---|
| 조치방안 | · 단면보수 | 조치방안 | · 단면보수 |

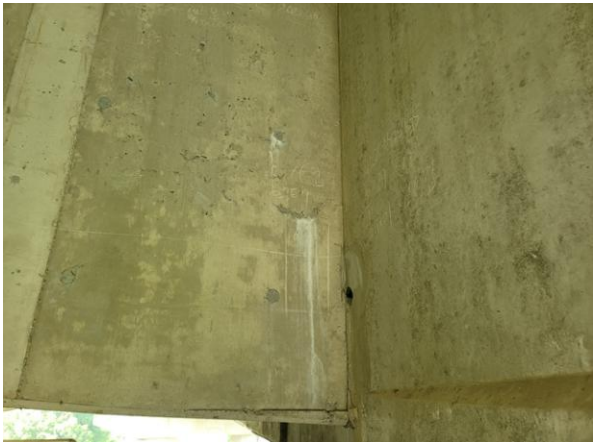
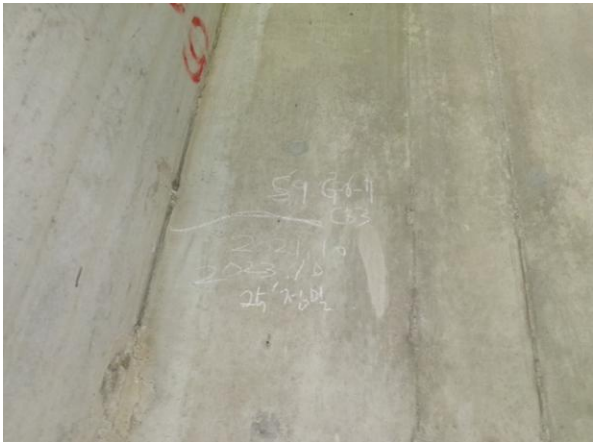
| 가로보 | | | |
|---|---|---|---|
| 손상현황 | · 가로보 S7 백태 (0.2m×0.4m) | 손상현황 | · 가로보 S9 균열 (0.3mm미만) |
| 원 인 | · 외기노출, 수분침투 | 원 인 | · 건조수축, 온도변화 |

| 가로보 | | | |
|---|---|---|---|
| 조치방안 | · 표면처리 | 조치방안 | · 표면처리 |

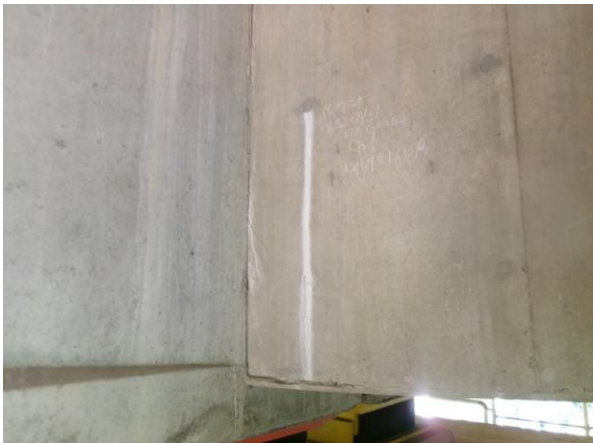
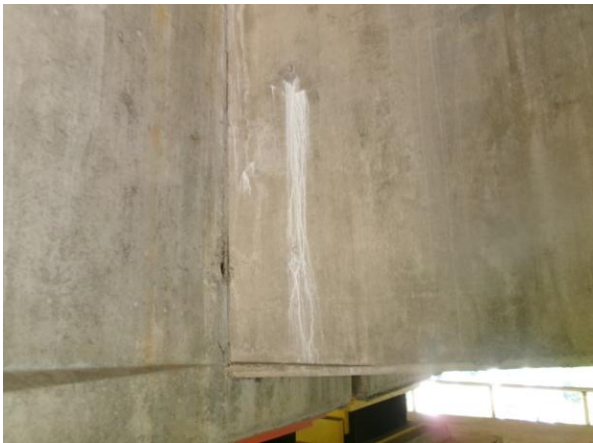
| 가로보 | | | |
|---|---|---|---|
| 손상현황 | · 가로보 S12 백태 (0.1m×1.0m) | 손상현황 | · 가로보 S12 백태 (0.1m×1.0m) |
| 원 인 | · 외기노출, 수분침투 | 원 인 | · 외기노출, 수분침투 |

| 가로보 | | | |
|---|---|---|---|
| 조치방안 | · 표면처리 | 조치방안 | · 표면처리 |

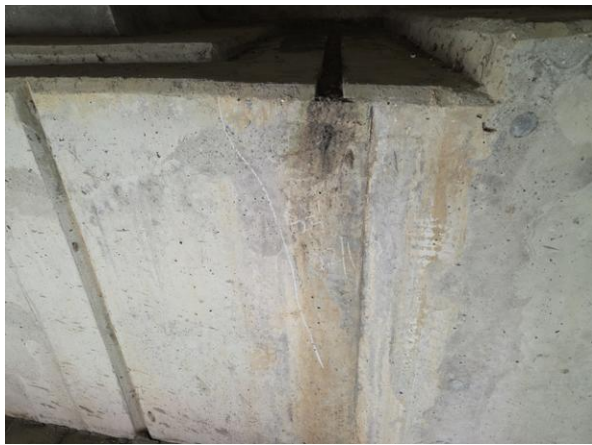
손상현황 · 교대 A1 구체 균열(0.3mm미만)

원 인 · 건조수축, 온도변화

조치방안 · 표면처리

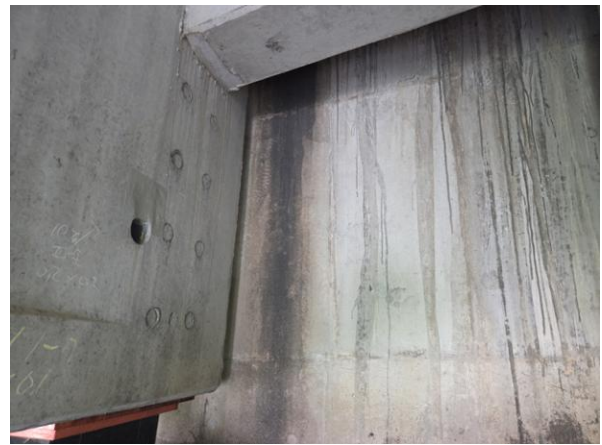
손상현황 · 교대 A1 표면오염(0.3m×3.0m×5EA)

원 인 · 신축이음부 누수

조치방안 · 주의관찰

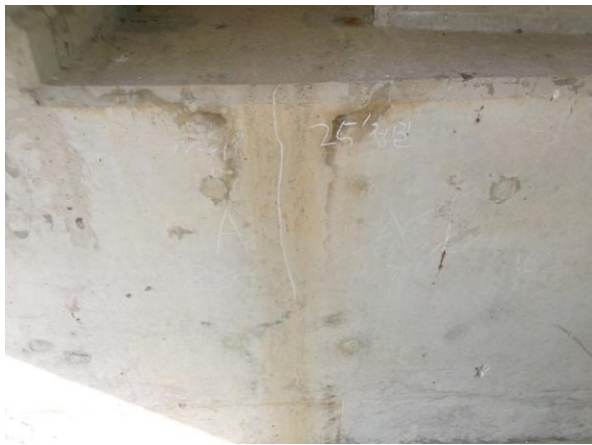
손상현황 · 교대 A2 구체 균열(0.3mm미만)

원 인 · 건조수축, 온도변화

조치방안 · 표면처리

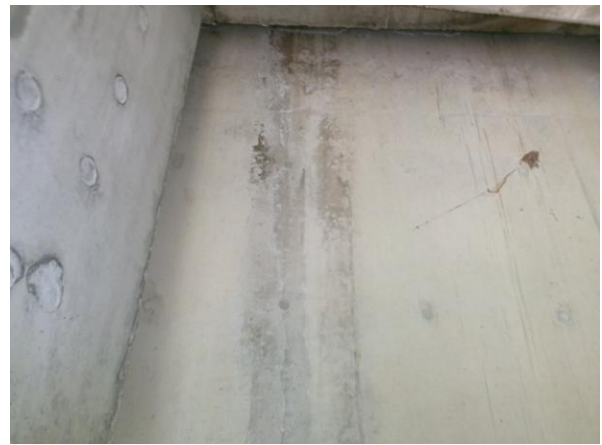
손상현황 · 교대 A2 홍벽 균열(0.3mm미만)

원 인 · 건조수축, 온도변화

조치방안 · 표면처리

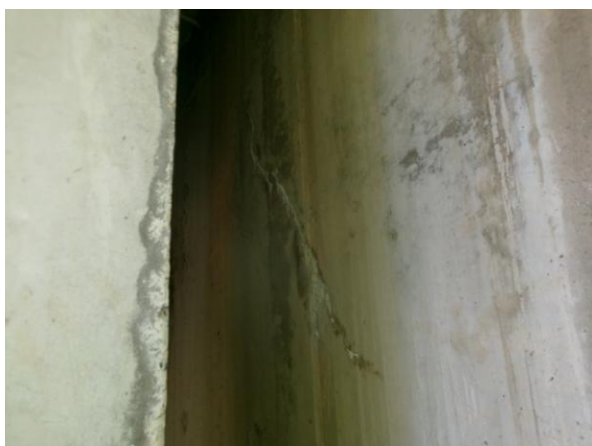
손상현황 · 교대 A2 홍벽 균열부백태(0.8m×0.25m)

원 인 · 균열부 수분집축, 신축이음부 누수

조치방안 · 표면처리

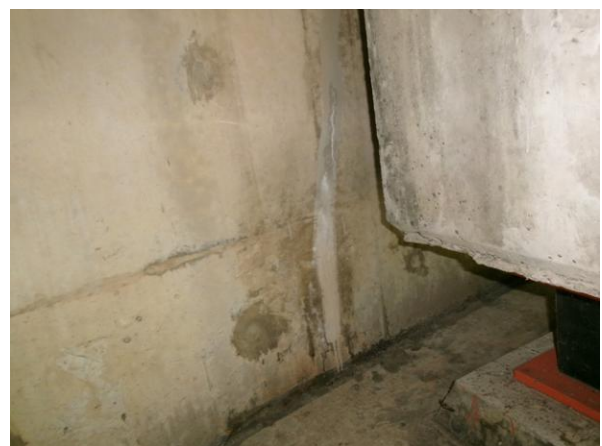
손상현황 · 교대 A2 홍벽 백태(0.8m×0.25m)

원 인 · 수분집축, 신축이음부 누수

조치방안 · 표면처리

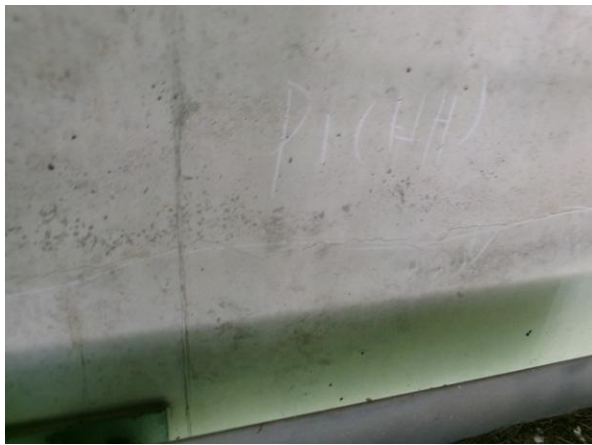
| 손상현황 | · P1 균열(0.3mm미만) |
| 원 인 | · 건조수축, 거푸집 조기탈거 등 |

| 조치방안 | · 표면처리 |

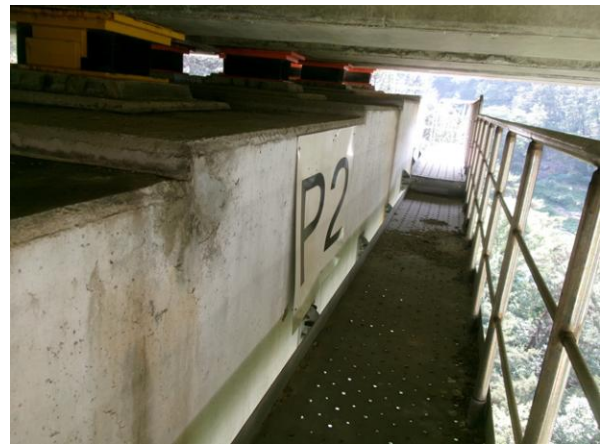
| 손상현황 | · P2 명판파손(1EA) |
| 원 인 | · 공용중 외력 등 |

| 조치방안 | · 주의관찰 |

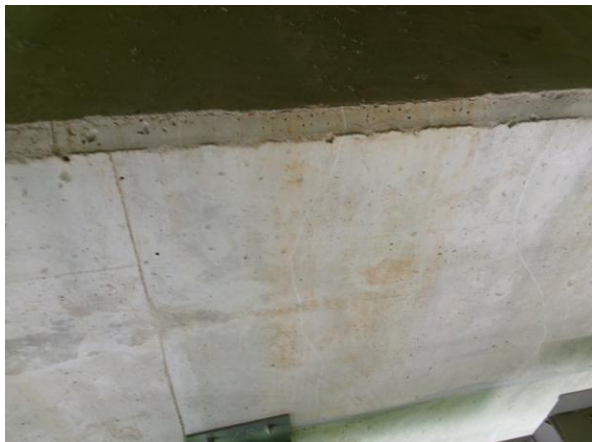
| 손상현황 | · P5 균열(0.3mm미만) |
| 원 인 | · 건조수축, 거푸집 조기탈거 등 |

| 조치방안 | · 표면처리 |

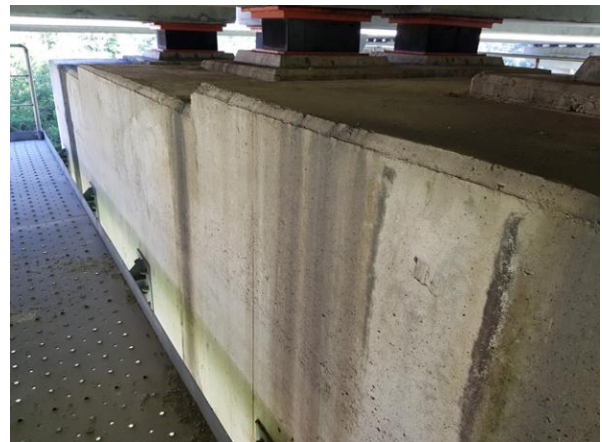
| 손상현황 | · P8 표면오염(2.5m×2.5m) |
| 원 인 | · 신축이음부 지표수 유입 등 |

| 조치방안 | · 주의관찰(신축이음 교체후 보수) |

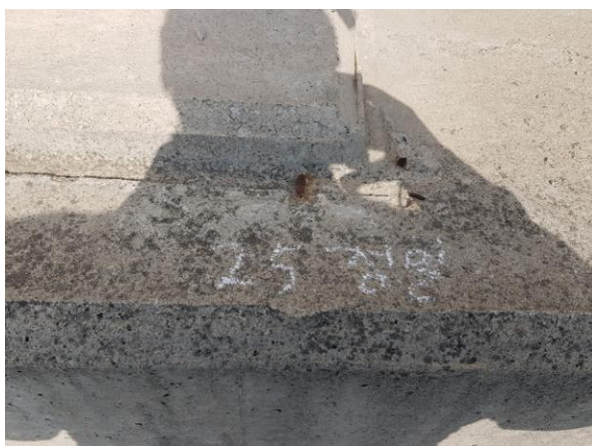
| 손상현황 | · P8 철근노출(0.1m×0.1m) |
| 원 인 | · 시공미흡(피복부족, 다짐불량) |

| 조치방안 | · 방청 및 단면보수 |

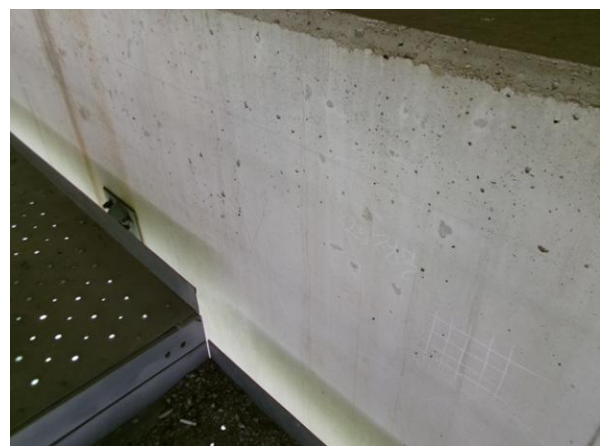
| 손상현황 | · P10 망상균열(5.0m×1.0m) |
| 원 인 | · 건조수축, 거푸집 조기탈거 등 |

| 조치방안 | · 표면처리 |

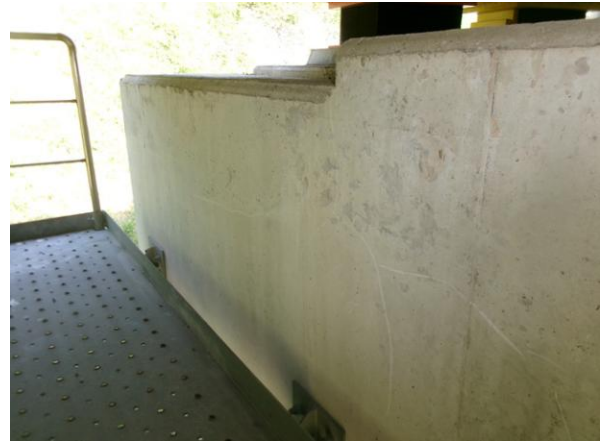
| 손상현황 | · P11 망상균열 (3.0m×1.0m) |
| 원 인 | · 건조수축, 거푸집 조기탈거 등 |

| 조치방안 | · 표면처리 |

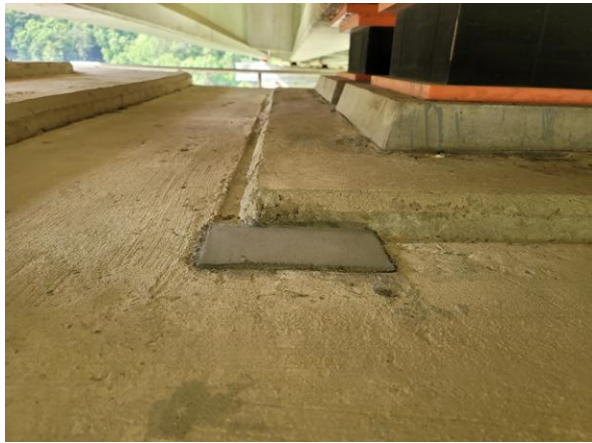
| 손상현황 | · P7 철근노출 보수실시 |

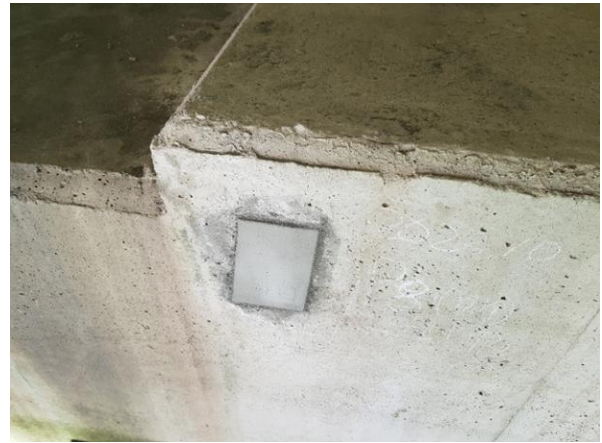
| 손상현황 | · P8 파손 보수실시 |

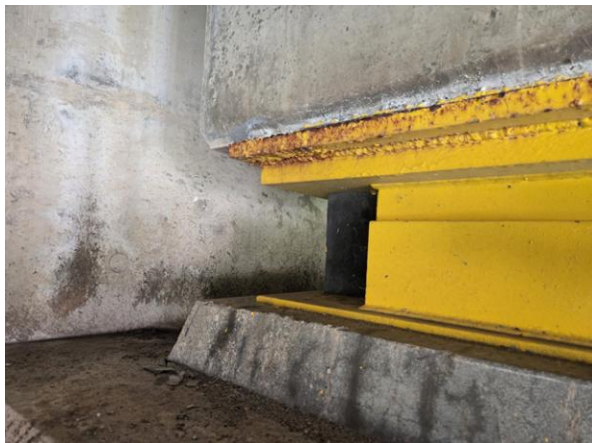
| 손상현황 | · A1-SH4 플레이트 부식 (3EA) |
| 원 인 | · 우수유입, 외기노출, 공용기간 경과 등 |

| 조치방안 | · 재도장 |

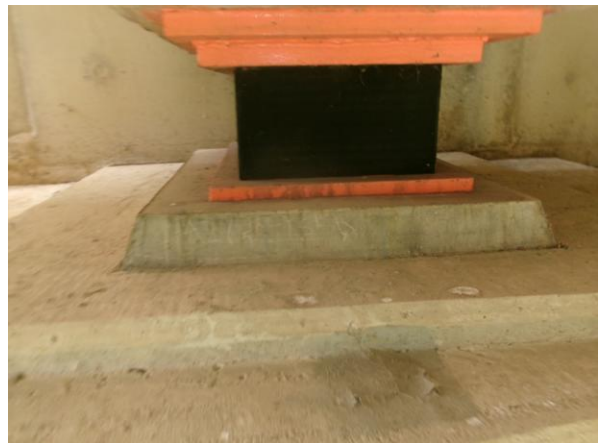
| 손상현황 | · A2-SH2 무수축물탈균열 (0.3mm미만) |
| 원 인 | · 건조수축, 거푸집 조기탈거 등 |

| 조치방안 | · 표면처리 |

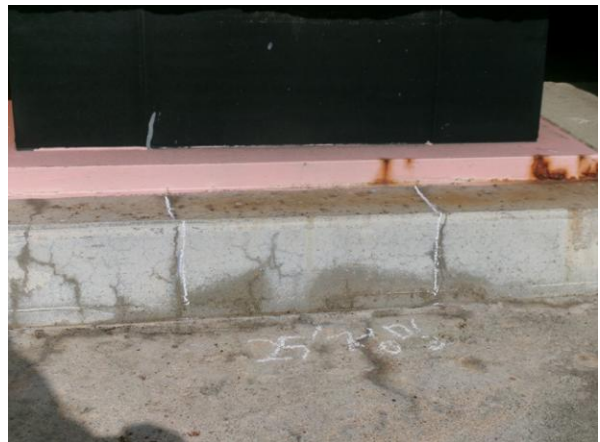
| 손상현황 | · P2-SH1 (A2) 무수축물탈균열 (0.3mm미만) |
| 원 인 | · 건조수축, 거푸집 조기탈거 등 |

| 조치방안 | · 표면처리 |

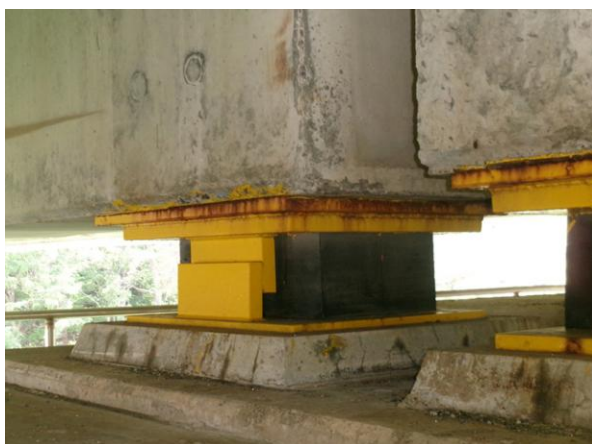
| 손상현황 | · P2-SH4 (A1) 플레이트 부식 |
| 원 인 | · 우수유입, 외기노출, 공용기간 경과 등 |

| 조치방안 | · 재도장 |

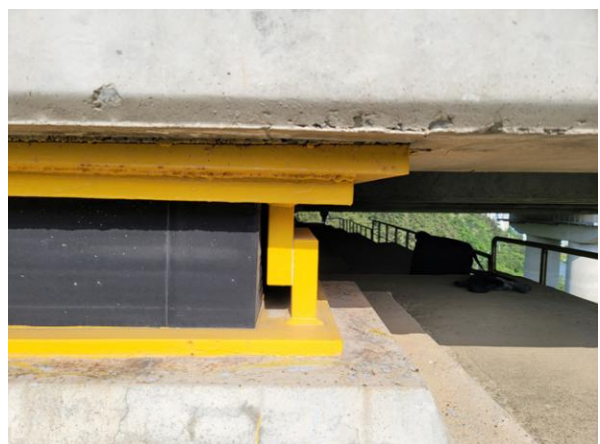
| 손상현황 | · P6-SH1 (A1) 스톱퍼 밀착 |
| 원 인 | · 시공미흡, 시공오차 |

| 조치방안 | · 주의관찰 |

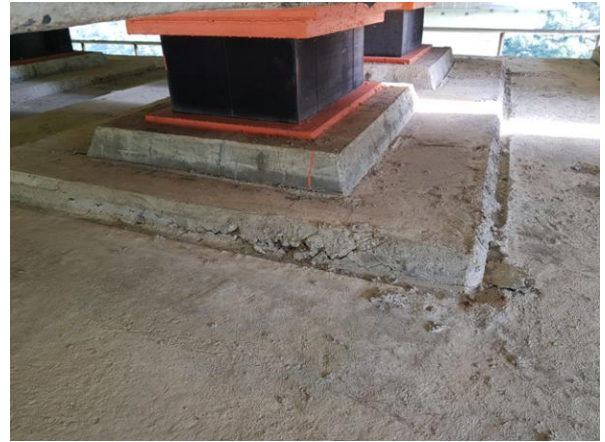
| 손상현황 | · P8-SH1(A1) 무수축물탈균열(0.3mm미만) |
| 원 인 | · 건조수축, 거푸집 조기탈거 등 |

| 조치방안 | · 표면처리 |

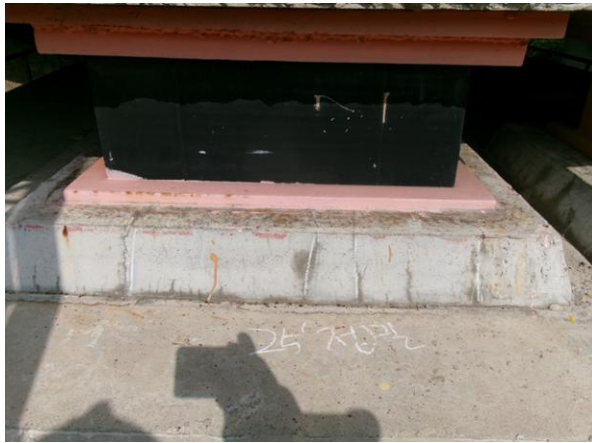
| 손상현황 | · P9-SH1(A2) 무수축물탈균열(0.3mm미만) |
| 원 인 | · 건조수축, 거푸집 조기탈거 등 |

| 조치방안 | · 표면처리 |

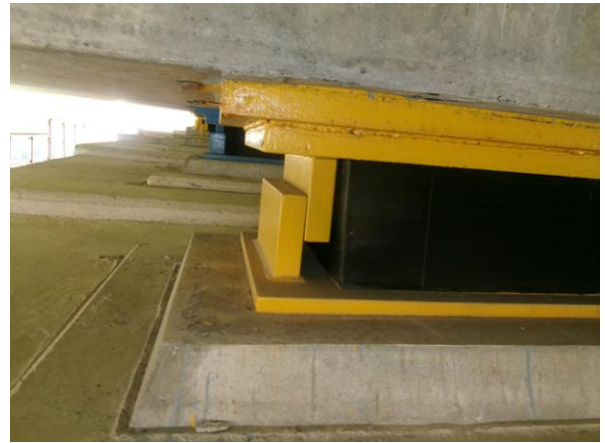
| 손상현황 | · P9-SH5(A1) 스톱퍼 밀착 |
| 원 인 | · 시공미흡, 시공오차 |

| 조치방안 | · 주의관찰 |

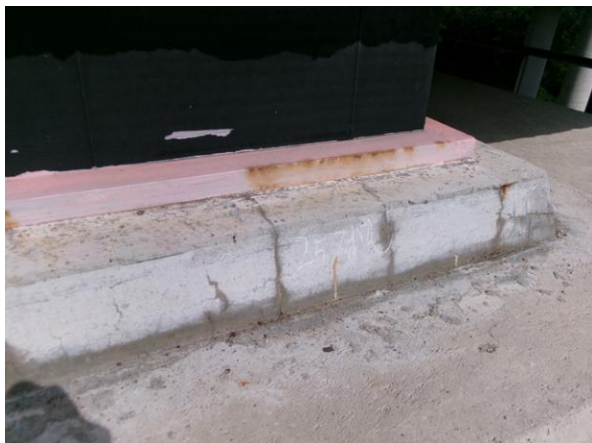
| 손상현황 | · P10-SH1(A1) 무수축물탈균열(0.3mm미만) |
| 원 인 | · 건조수축, 거푸집 조기탈거 등 |

| 조치방안 | · 표면처리 |

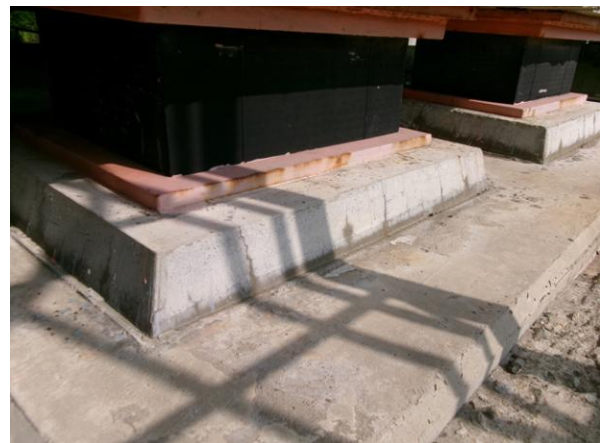
| 손상현황 | · P10-SH1(A2) 무수축물탈균열(0.3mm미만) |
| 원 인 | · 건조수축, 거푸집 조기탈거 등 |

| 조치방안 | · 표면처리 |

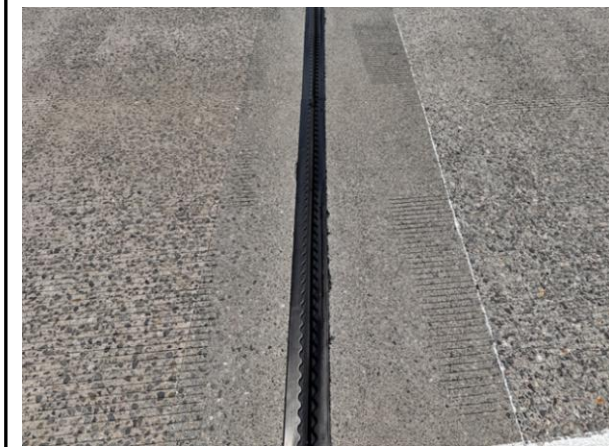
손상현황 · A1 고무재 파손(L=1.0m)  
원 인 · 차량 반복통행, 장기공용 등  
조치방안 · 신축이음 교체

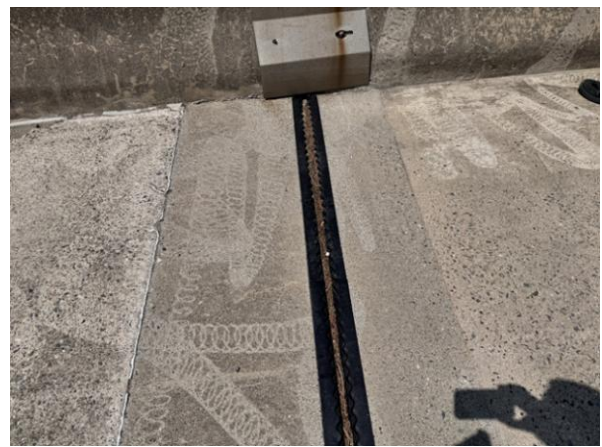
손상현황 · A1 유간 토사퇴적(L=3.3m)  
원 인 · 비산먼지 등  
조치방안 · 정비(청소)

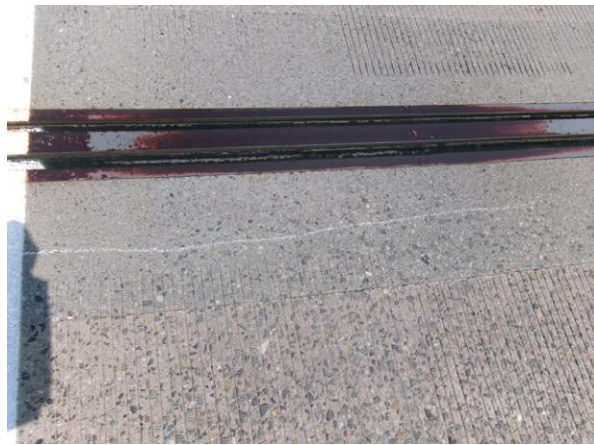
손상현황 · P5 후타재 균열(0.3mm미만)  
원 인 · 건조수축, 차량 윤회중 등  
조치방안 · 주의관찰

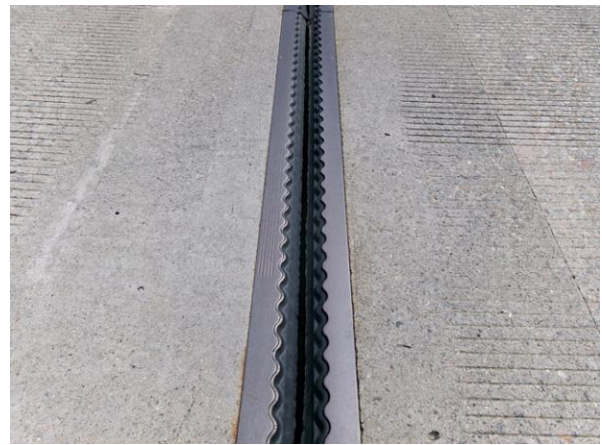
손상현황 · P8 고무재 파손(L=12.0m)  
원 인 · 차량 반복통행, 장기공용 등  
조치방안 · 신축이음 교체

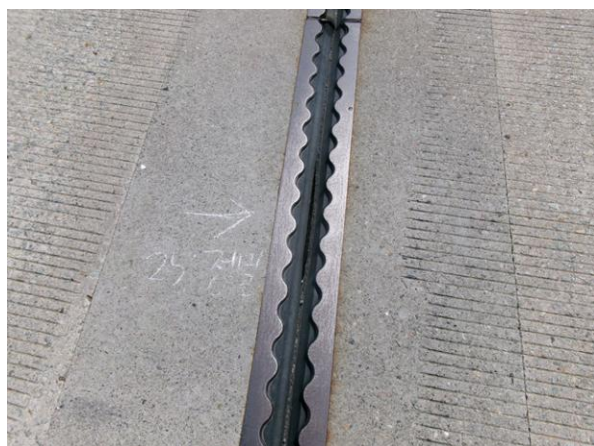
손상현황 · P10 고무재 파손(L=0.5m)  
원 인 · 차량 반복통행, 장기공용 등  
조치방안 · 신축이음 교체

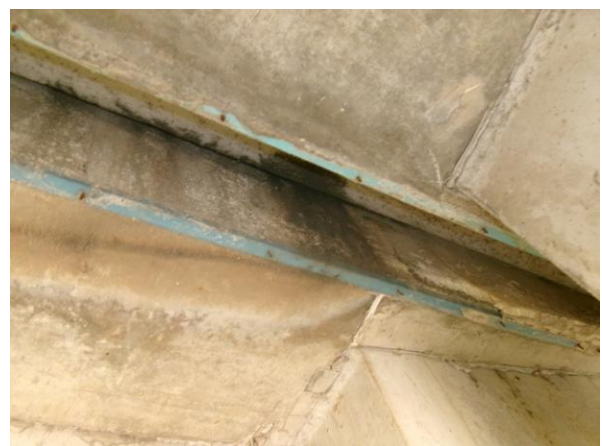
손상현황 · P10 하부 누수(L=14.0m)  
원 인 · 차량 반복통행, 장기공용 등  
조치방안 · 신축이음 교체

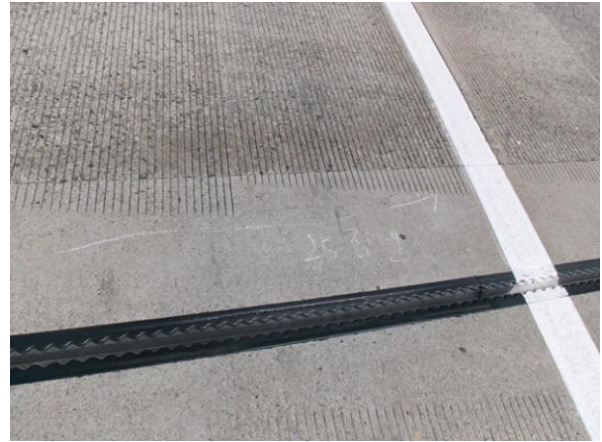
| 손상현황 | · A2 후타재 균열(0.3mm미만) |
| 원 인 | · 건조수축, 차량 운하중 등 |

| 조치방안 | · 주의관찰 |

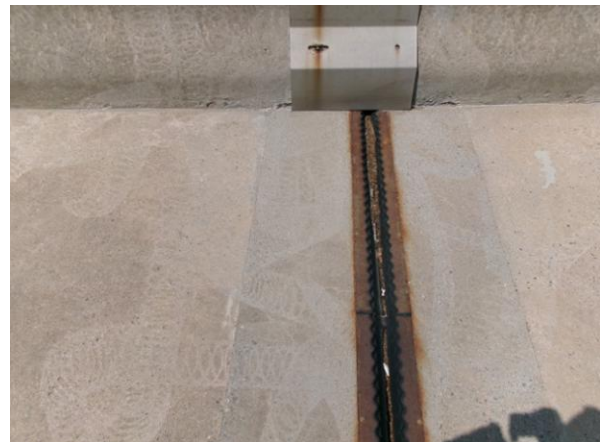
| 손상현황 | · A2 고무재 파손(L=1.0m) |
| 원 인 | · 차량 반복통행, 장기공용 등 |

| 조치방안 | · 신축이음 교체 |

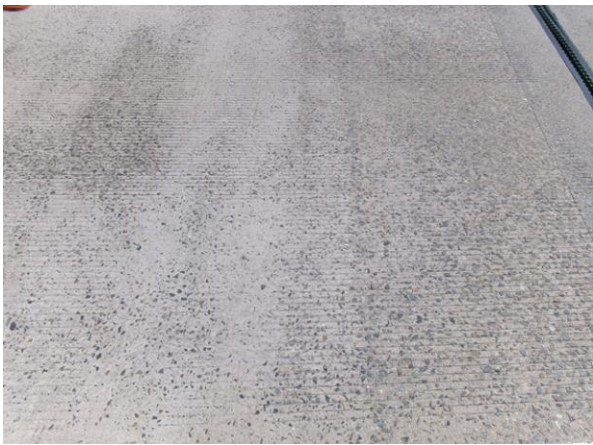
| 교면포장 | | | |
|---|---|---|---|
| 손상현황 | · S2 포장 균열(L=7.0m) | 손상현황 | · S4 포장 파손(패임) (0.1m×0.1m) |
| 원 인 | · 건조수축, 차량 윤하중 등 | 원 인 | · 시공미흡, 차량 윤하중 등 |

| 교면포장 | | | |
|---|---|---|---|
| 조치방안 | · 주의관찰 | 조치방안 | · 주의관찰 |

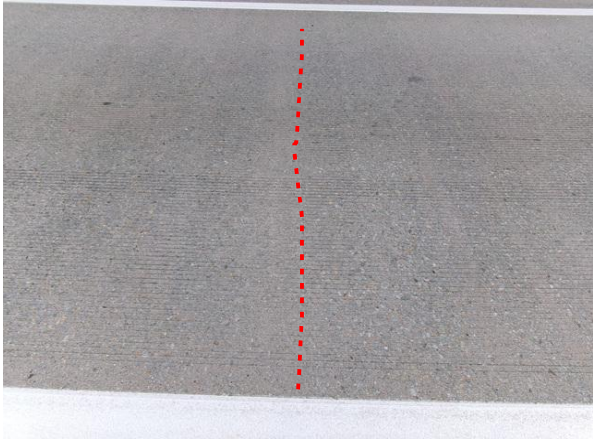
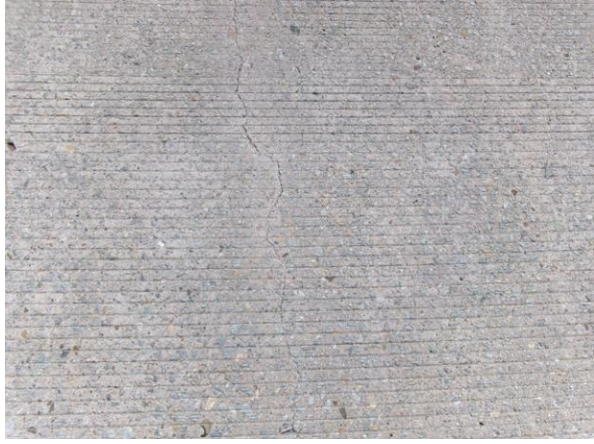
| 교면포장 | | | |
|---|---|---|---|
| 손상현황 | · S7 포장 균열(L=4.0m) | 손상현황 | · S11 포장 균열(L=4.0m) |
| 원 인 | · 건조수축, 차량 윤하중 등 | 원 인 | · 건조수축, 차량 윤하중 등 |

| 교면포장 | | | |
|---|---|---|---|
| 조치방안 | · 주의관찰 | 조치방안 | · 주의관찰 |

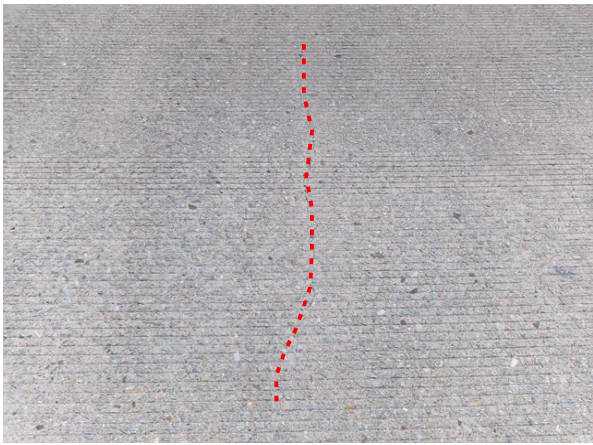
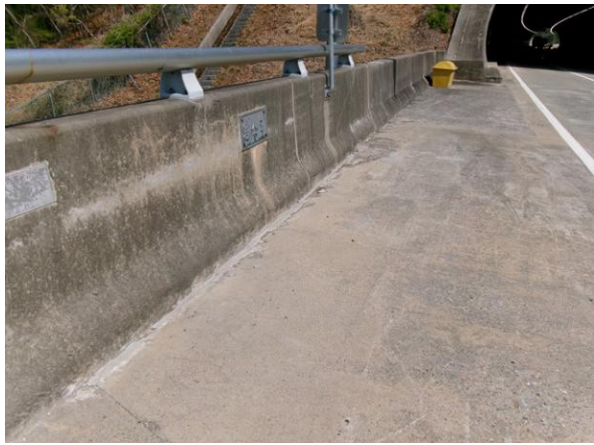
| 교면포장 | | | |
|---|---|---|---|
| 손상현황 | · S12 포장 균열(L=4.0m) | 손상현황 | · S12 접속부 파손 |
| 원 인 | · 건조수축, 차량 윤하중 등 | 원 인 | · 성토부 다짐불량, 차량 윤하중 등 |

| 교면포장 | | | |
|---|---|---|---|
| 조치방안 | · 주의관찰 | 조치방안 | · 주의관찰 |

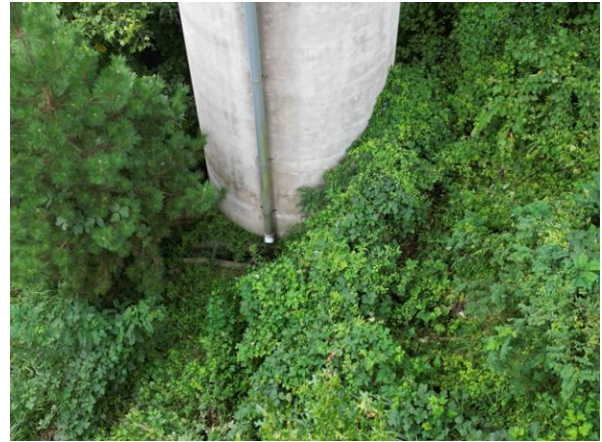
손상현황 · P3 배수관 길이부족(1EA)

원 인 · 시공미흡

조치방안 · 정비

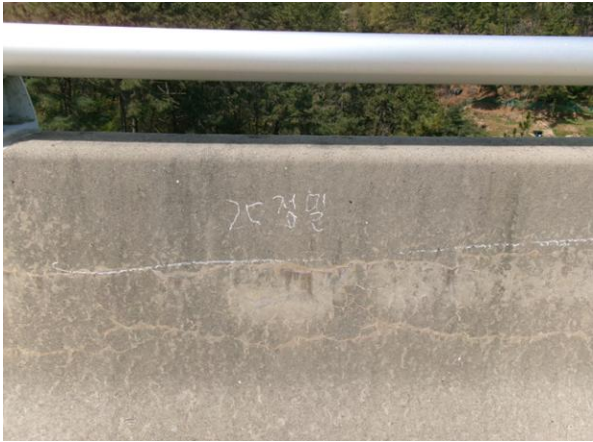
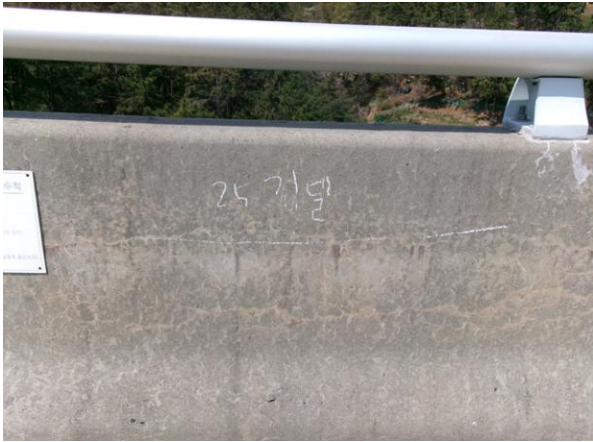
| 손상현황 | · S2 방호벽 균열(0.3mm미만) | 손상현황 | · S3 방호벽 균열(0.3mm미만) |
| 원 인 | · 건조수축, 거푸집 조기탈거 등 | 원 인 | · 건조수축, 거푸집 조기탈거 등 |

| 조치방안 | · 표면처리 | 조치방안 | · 표면처리 |

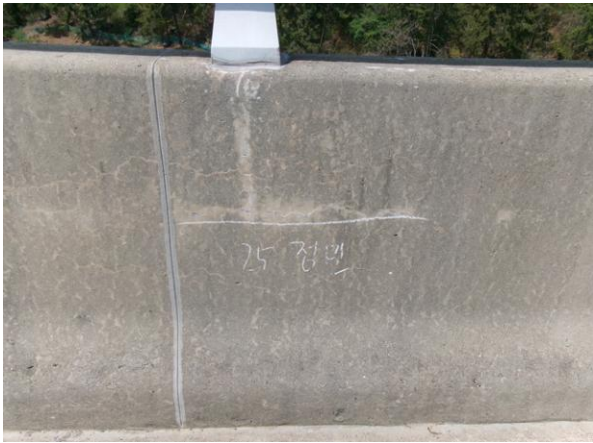
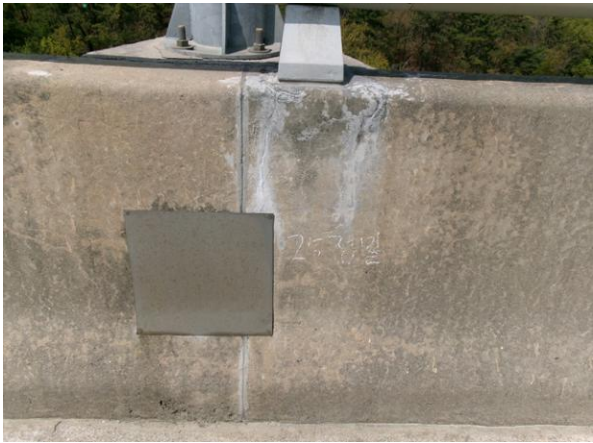
| 손상현황 | · S5 방호벽 균열(0.3mm미만) | 손상현황 | · S7 방호벽 백태(0.5m×0.5m) |
| 원 인 | · 건조수축, 거푸집 조기탈거 등 | 원 인 | · 우수유입, 수분침투 등 |

| 조치방안 | · 표면처리 | 조치방안 | · 표면처리 |

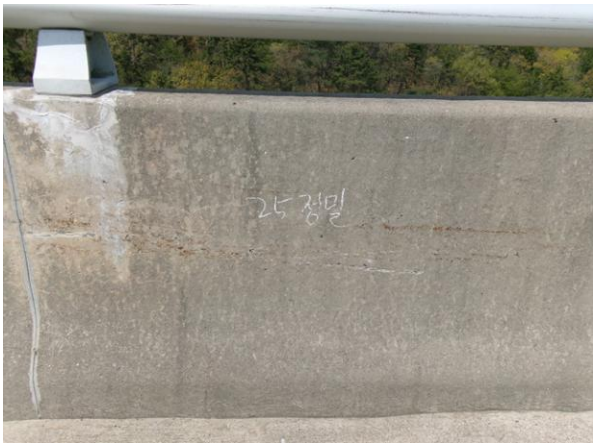
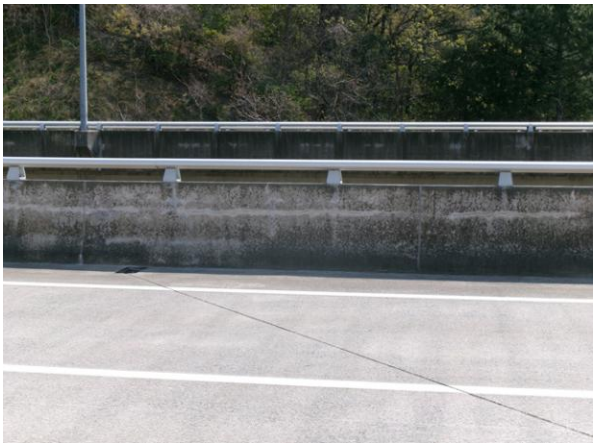
| 손상현황 | · S7 방호벽 균열(0.5m×3.0m) | 손상현황 | · S10 충분대 균열(0.3mm미만) |
| 원 인 | · 물리적 충격(차량 충돌) | 원 인 | · 건조수축, 거푸집 조기탈거 등 |

| 조치방안 | · 주의관찰 | 조치방안 | · 표면처리 |

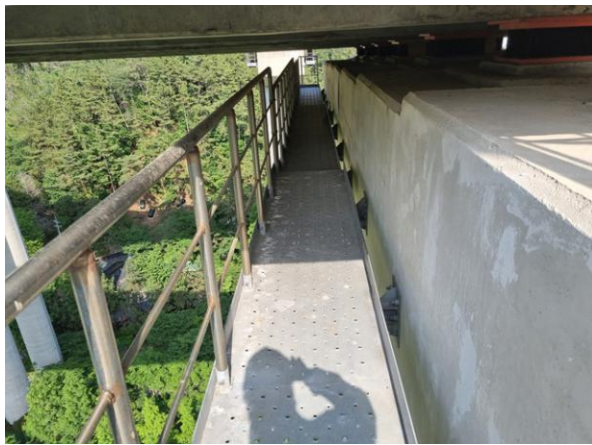
손상현황 · P5 점검통로 상태양호

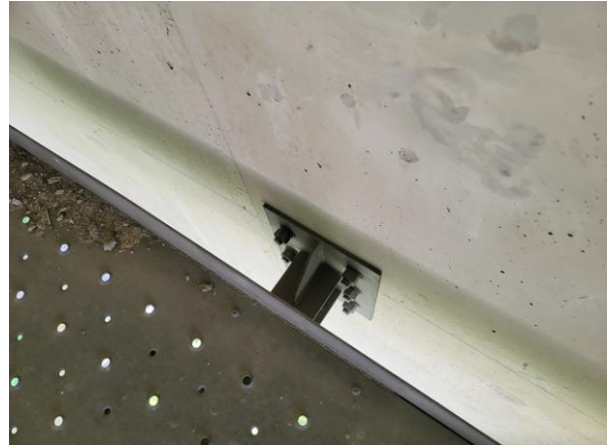
손상현황 · P7 점검통로 브라켓 및 앵커 상태양호
