용소천교(부산)

## 작업사진 및 손상현황

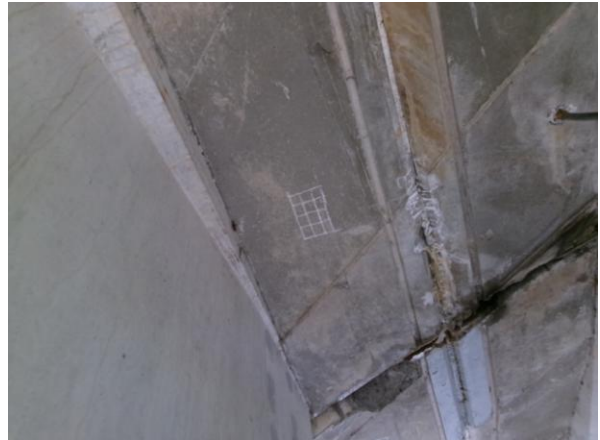
| 손상현황 | · S2 백태(1.0m×1.0m) |
| 원 인 | · 지표수유입, 수분침투 |

| 조치방안 | · 표면처리 |

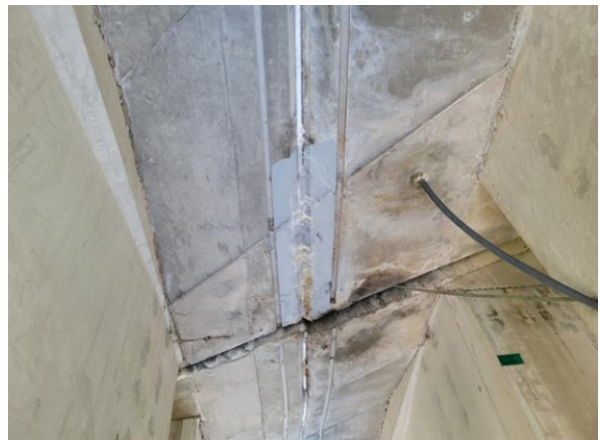
| 손상현황 | · S5 보수부 백태(0.2m×1.0m) |
| 원 인 | · 지표수유입, 수분침투 |

| 조치방안 | · 표면처리 |

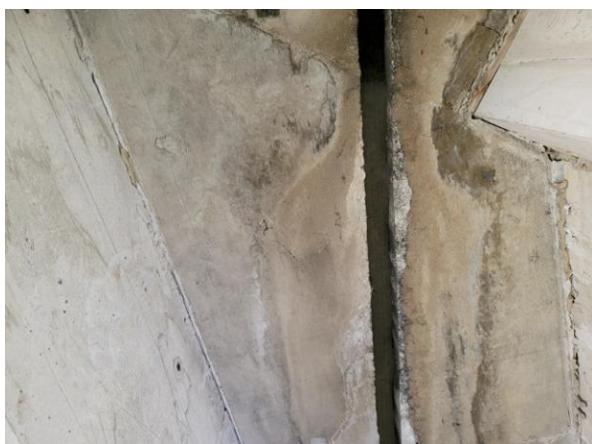
| 손상현황 | · S5 충분리(0.3m×0.3m) |
| 원 인 | · 신축 거동, 진동 및 마찰 |

| 조치방안 | · 단면보수 |

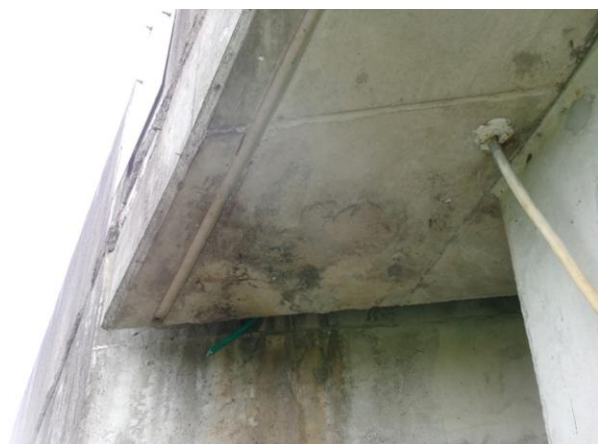
| 손상현황 | · S10 표면오염(0.5m×0.3m) |
| 원 인 | · 신축이음부 지표수 유입 |

| 조치방안 | · 주의관찰 |

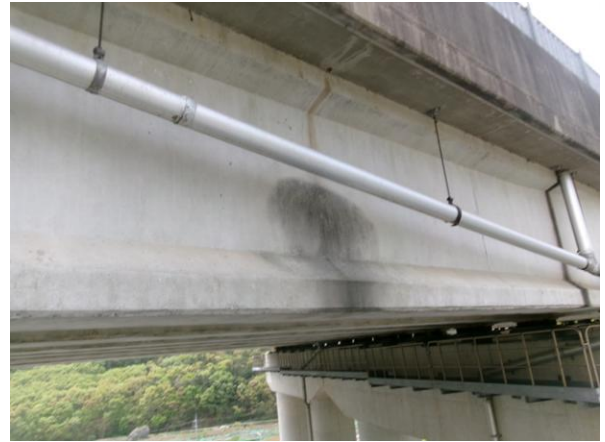
손상현황 · S4-G7 표면오염 (0.6m×1.0m)

원 인 · 유공관 길이부족

조치방안 · 유공관 길이연장 후 표면처리

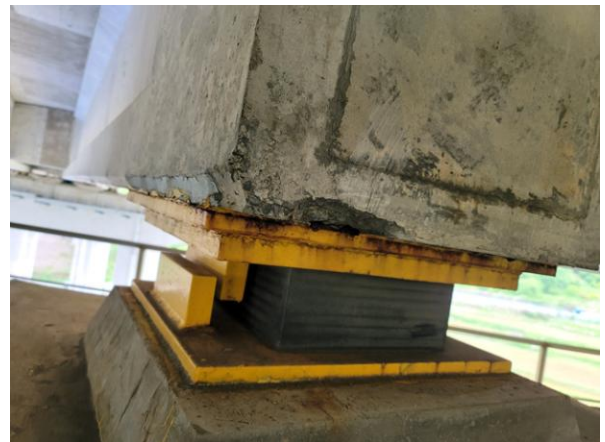
손상현황 · S5-G4 충분리 (0.1m×0.3m)

원 인 · 시공미흡, 장기공용, 신축거동

조치방안 · 단면보수

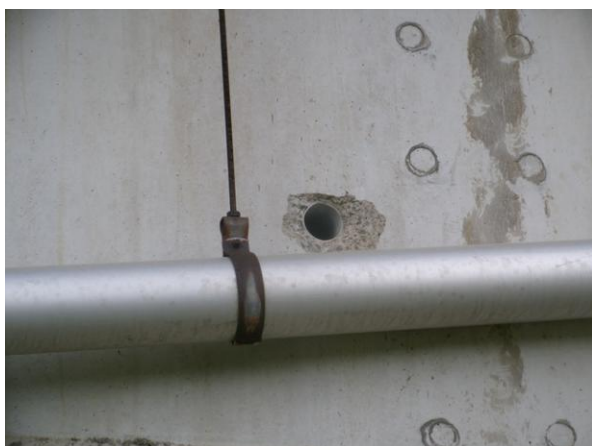
손상현황 · S7-G7 파손 (0.2m×0.2m)

원 인 · 거더 거치시 시공미흡

조치방안 · 단면보수

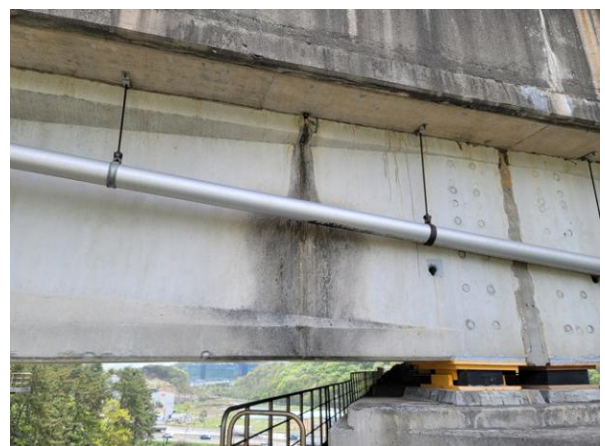
손상현황 · S8-G7 표면오염 (0.8m×0.4m)

원 인 · 유공관 길이부족

조치방안 · 유공관 길이연장 후 표면처리

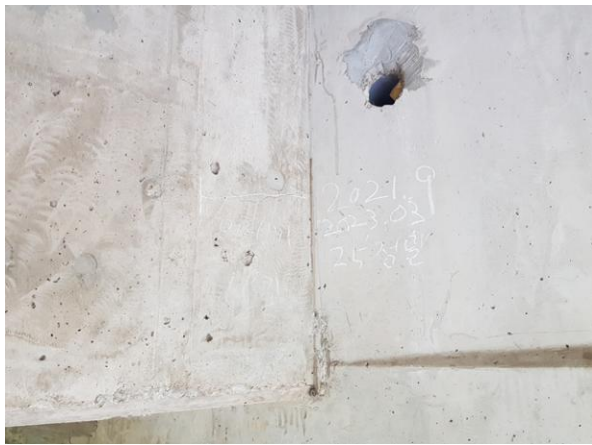
| 손상현황 | · 가로보 S4 균열(0.3mm미만) |
| 원 인 | · 시공초기 온도변화 및 건조수축 등 |

| 조치방안 | · 표면처리 |

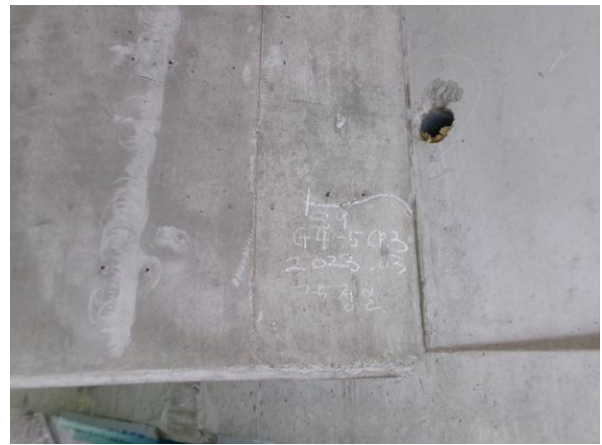
| 손상현황 | · 가로보 S9 균열(0.3mm미만) |
| 원 인 | · 시공초기 온도변화 및 건조수축 등 |

| 조치방안 | · 표면처리 |

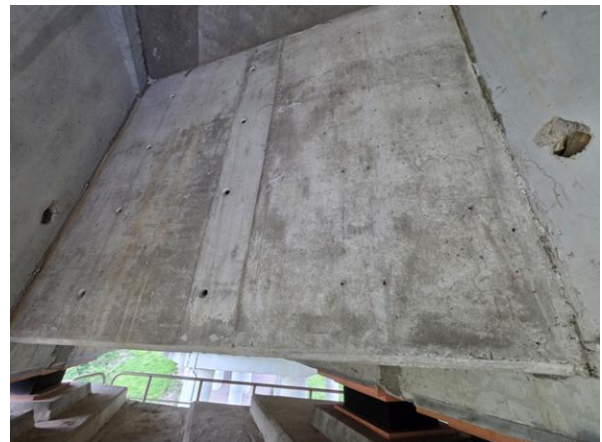
| 손상현황 | · 가로보 S10 균열(0.3mm미만) |
| 원 인 | · 시공초기 온도변화 및 건조수축 등 |

| 조치방안 | · 표면처리 |

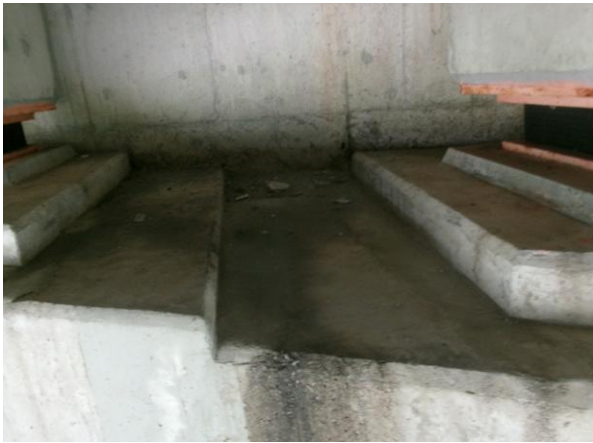
| 교대 | | | |
|---|---|---|---|
| 손상현황 | · 교대 A1 표면오염(1.5m×0.5m) | 손상현황 | · 교대 A2 홍벽 균열(0.3mm미만) |
| 원 인 | · 신축이음부 누수 | 원 인 | · 건조수축, 온도변화 |

| 교대 | | | |
|---|---|---|---|
| 조치방안 | · 주의관찰 | 조치방안 | · 표면처리 |

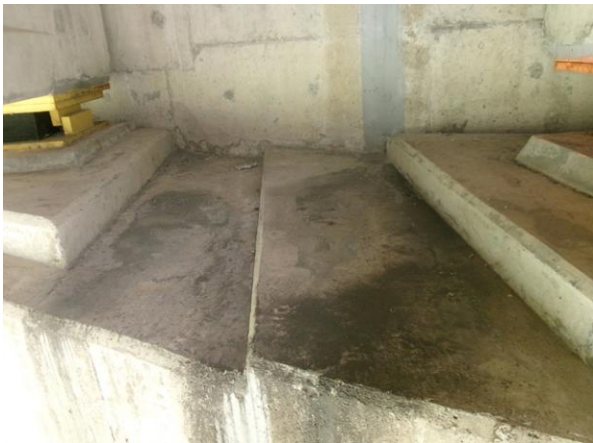
| 교대 | | | |
|---|---|---|---|
| 손상현황 | · 교대 A2 체수흔적(0.6m×1.5m) | 손상현황 | · 교대 A2 표면오염(0.5m×1.0m) |
| 원 인 | · 신축이음부 누수 | 원 인 | · 신축이음부 누수 |

| 교대 | | | |
|---|---|---|---|
| 조치방안 | · 주의관찰 | 조치방안 | · 주의관찰 |

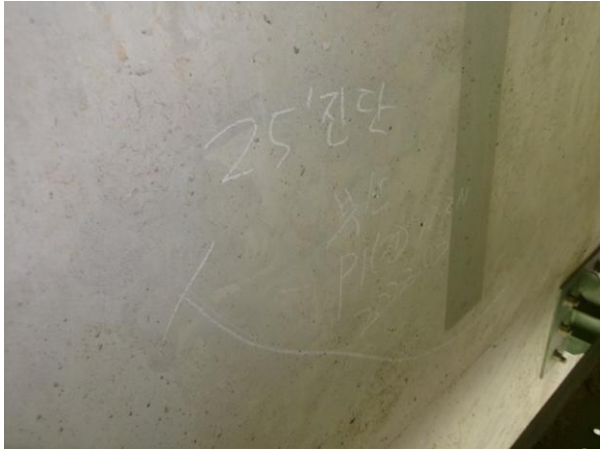
| 손상현황 | · P2 철근노출(2.5m×0.3m) | 손상현황 | · P4 표면열화(1.2m×1.2m) |
| 원 인 | · 피복부족, 시공미흡 등 | 원 인 | · 품질관리미흡, 시공미흡 |

| 조치방안 | · 단면보수(방청) | 조치방안 | · 단면보수 |

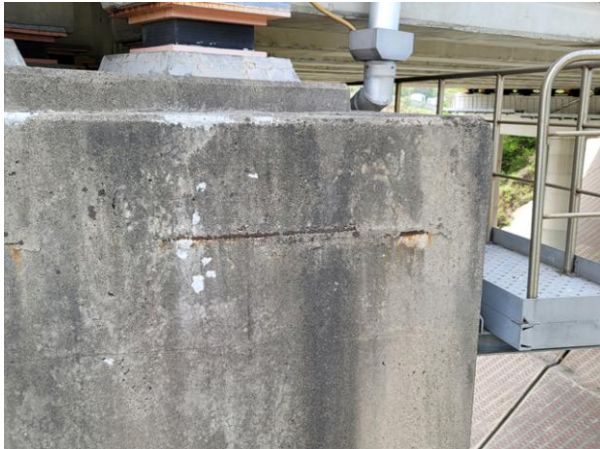
| 손상현황 | · P5 균열(0.3mm미만) | 손상현황 | · P5 체수흔적(1.0m×1.5m×6EA) |
| 원 인 | · 건조수축, 거푸집 조기탈거 등 | 원 인 | · 신축이음부 누수 |

| 조치방안 | · 표면처리 | 조치방안 | · 주의관찰 |

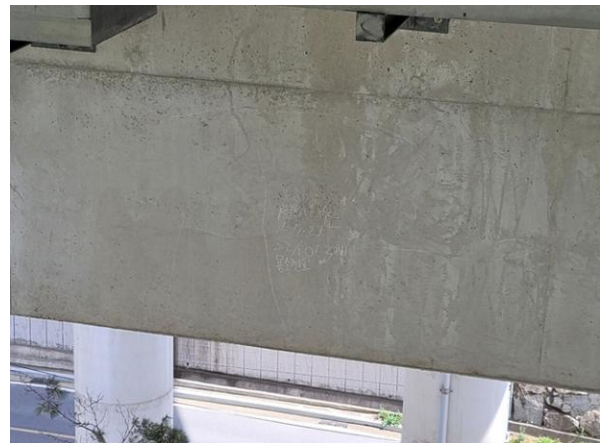
| 손상현황 | · P7 균열(0.3mm미만) |
| 원 인 | · 건조수축, 거푸집 조기탈거 등 |

| 조치방안 | · 표면처리 |

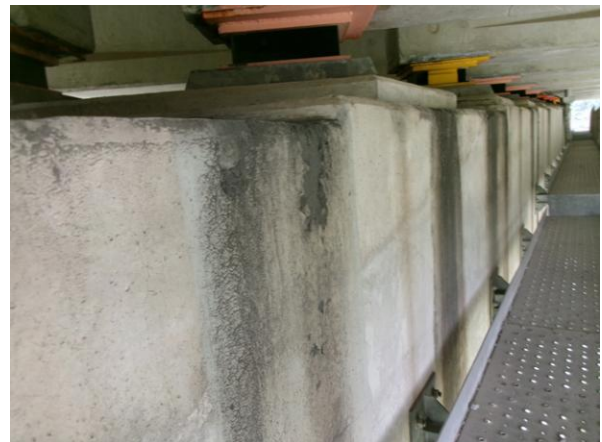
| 손상현황 | · P8 표면오염(0.5m×2.0m×5EA) |
| 원 인 | · 신축이음부 지표수 유입 등 |

| 조치방안 | · 주의관찰 |

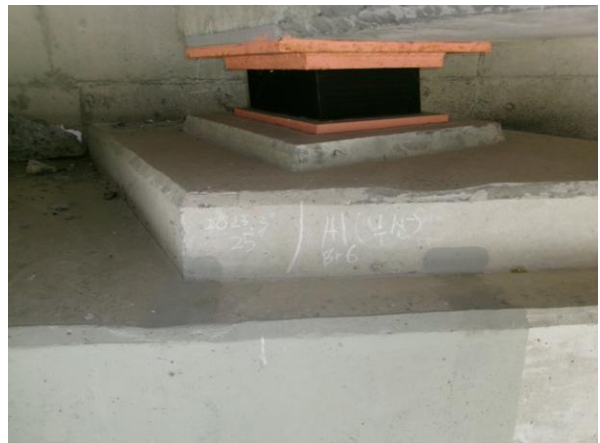
| 손상현황 | · A1-SH6 받침콘크리트 균열(0.3mm미만) |
| 원 인 | · 건조수축, 거푸집 조기탈거 등 |

| 조치방안 | · 표면처리 |

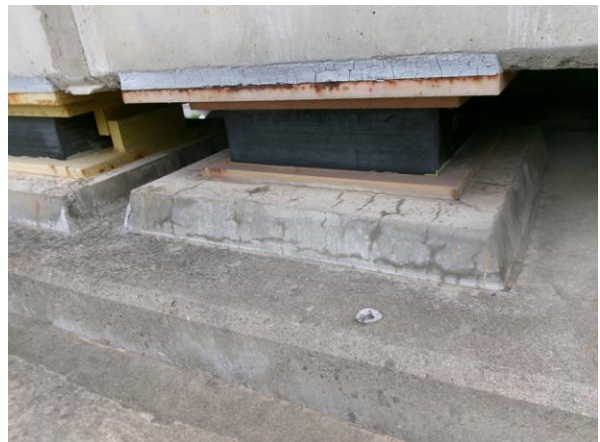
| 손상현황 | · P1-SH7(A1) 무수축물탈 망상균열(0.3mm미만) |
| 원 인 | · 건조수축, 거푸집 조기탈거 등 |

| 조치방안 | · 표면처리 |

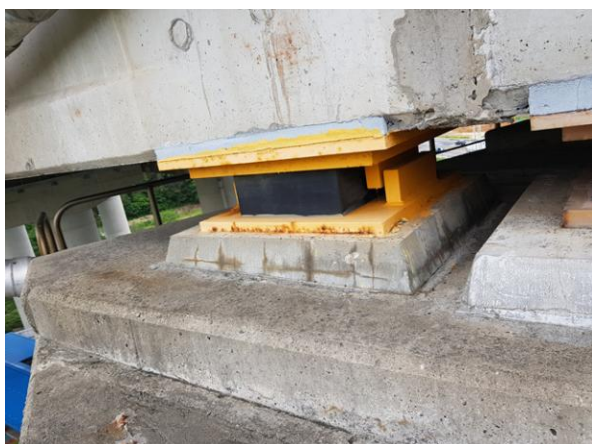
| 손상현황 | · P4-SH7(A2) 무수축물탈 망상균열(0.3mm미만) |
| 원 인 | · 건조수축, 거푸집 조기탈거 등 |

| 조치방안 | · 표면처리 |

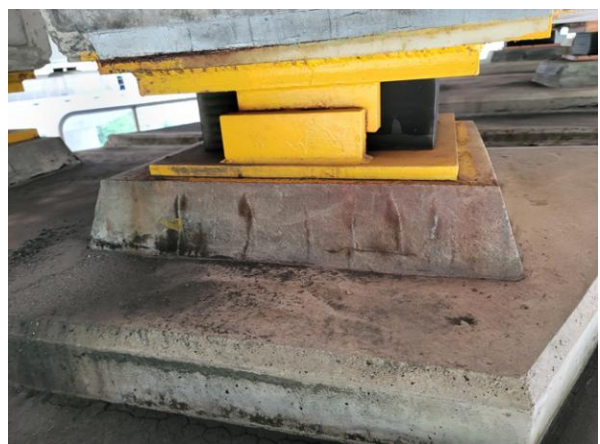
| 손상현황 | · P5-SH4(A1) 무수축물탈 균열(0.3mm미만) |
| 원 인 | · 건조수축, 거푸집 조기탈거 등 |

| 조치방안 | · 표면처리 |

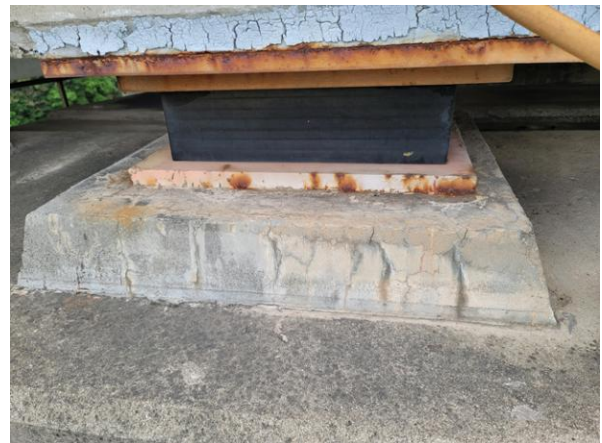
| 손상현황 | · P5-SH7(A1) 무수축물탈 균열(0.3mm미만) |
| 원 인 | · 건조수축, 거푸집 조기탈거 등 |

| 조치방안 | · 표면처리 |

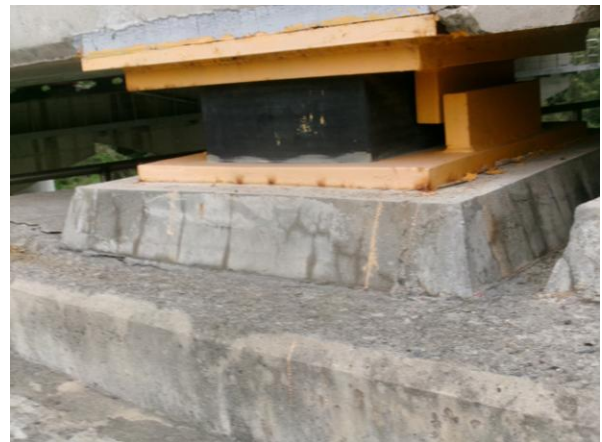
| 손상현황 | · P7-SH7(A1) 무수축물탈 망상균열(0.3mm미만) |
| 원 인 | · 건조수축, 거푸집 조기탈거 등 |

| 조치방안 | · 표면처리 |

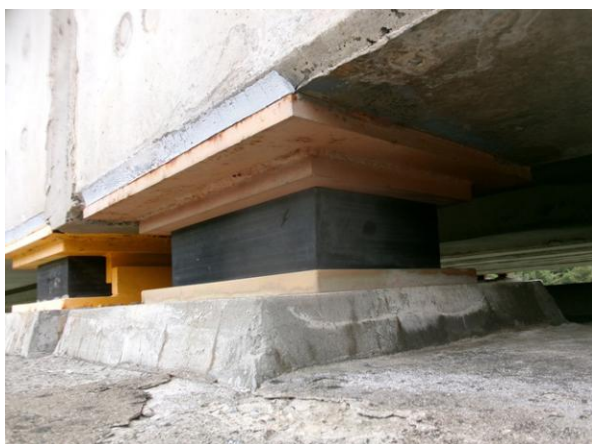
| 손상현황 | · P7-SH7(A2) 플레이트 부식(1EA) |
| 원 인 | · 우수유입, 외기노출, 공용기간 경과 등 |

| 조치방안 | · 재도장 |

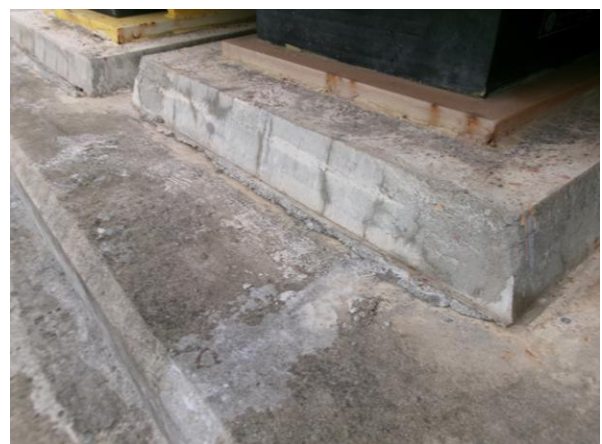
| 손상현황 | · P9-SH7(A1) 무수축물탈 균열(0.3mm미만) |
| 원 인 | · 건조수축, 거푸집 조기탈거 등 |

| 조치방안 | · 표면처리 |

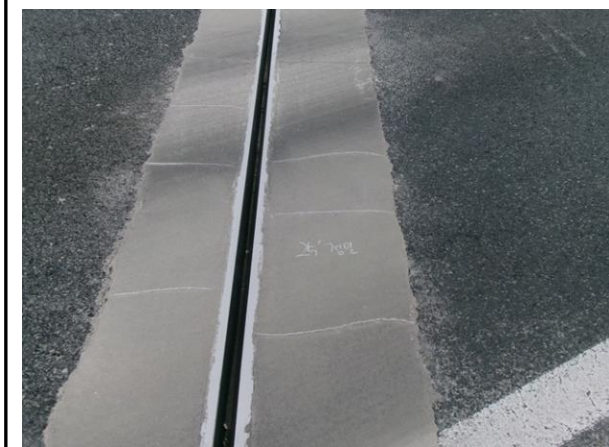
손상현황 · A1 후타재 균열(0.3mm미만)

원 인 · 건조수축, 차량 운하중 등

조치방안 · 주의관찰

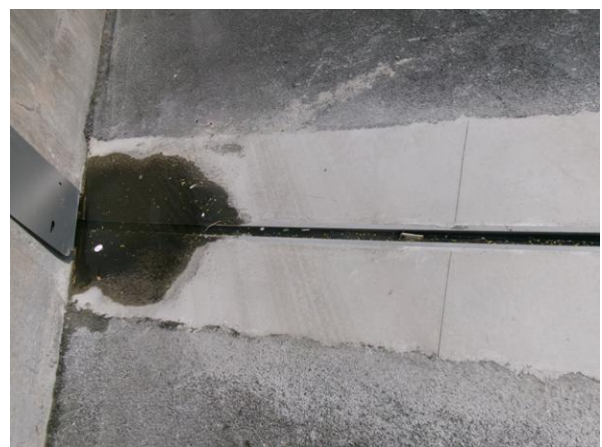
손상현황 · A2 유간 토사퇴적(L=2.5m)

원 인 · 비산먼지 등

조치방안 · 정비(청소)

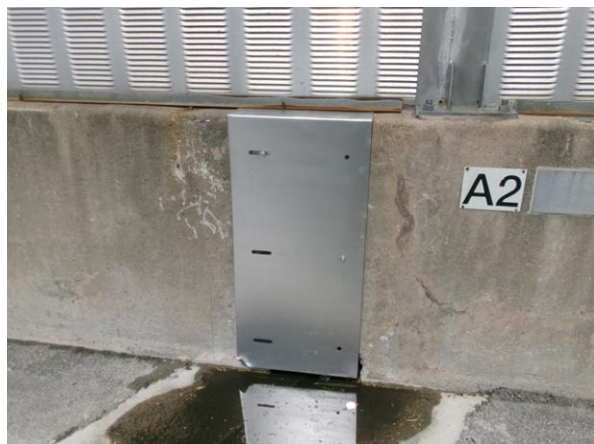
손상현황 · A2 차수판 볼트탈락(4EA)

원 인 · 시공미흡, 신축거동

조치방안 · 정비

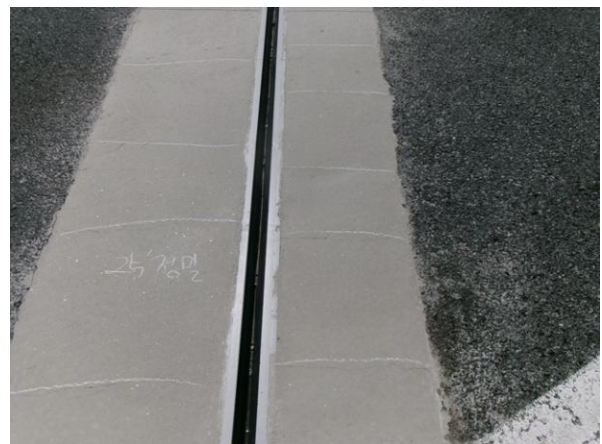
손상현황 · A2 후타재 균열(0.3mm미만)

원 인 · 건조수축, 차량 운하중 등

조치방안 · 주의관찰

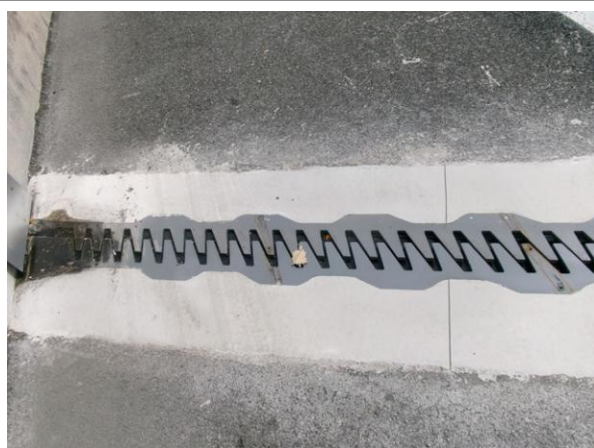
손상현황 · P2 유간 토사퇴적(L=14.85m)

원 인 · 비산먼지 등

조치방안 · 정비(청소)

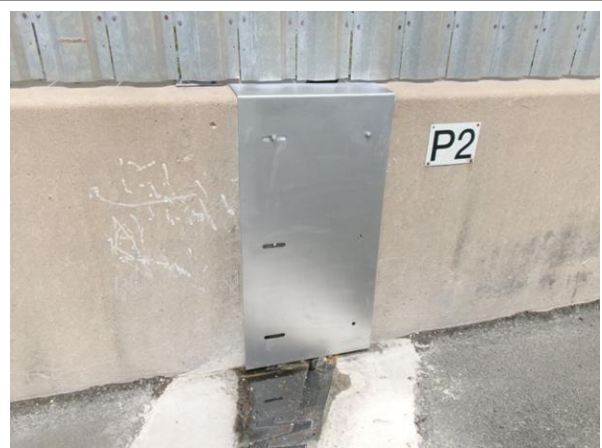
손상현황 · P2 차수판 볼트탈락(4EA)

원 인 · 시공미흡, 신축거동

조치방안 · 정비

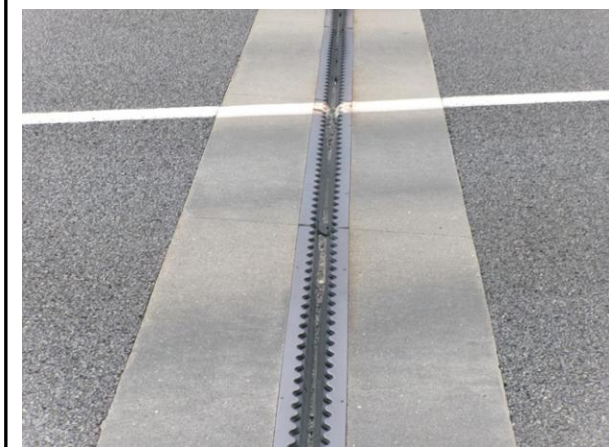
손상현황 · P5 고무재 파손(L=10.8m)

원 인 · 차량 반복통행, 장기공용 등

조치방안 · 신축이음 교체

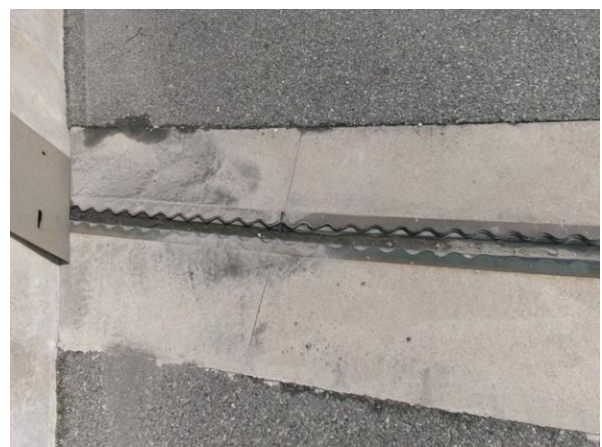
손상현황 · P5 유간 토사퇴적(L=14.85m)

원 인 · 비산먼지 등

조치방안 · 정비(청소)

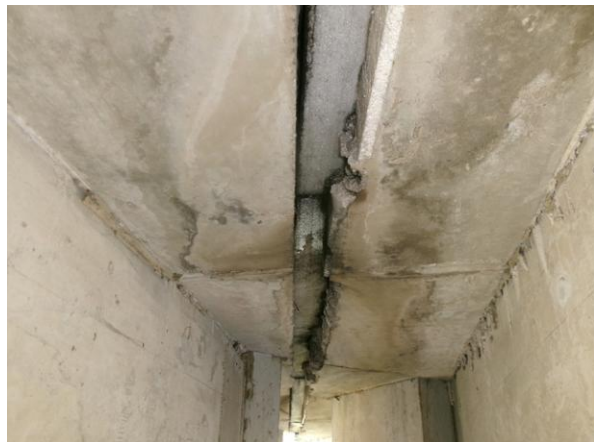
손상현황 · P5 하부 누수(L=10.8m)

원 인 · 차량 반복통행, 장기공용 등

조치방안 · 신축이음 교체

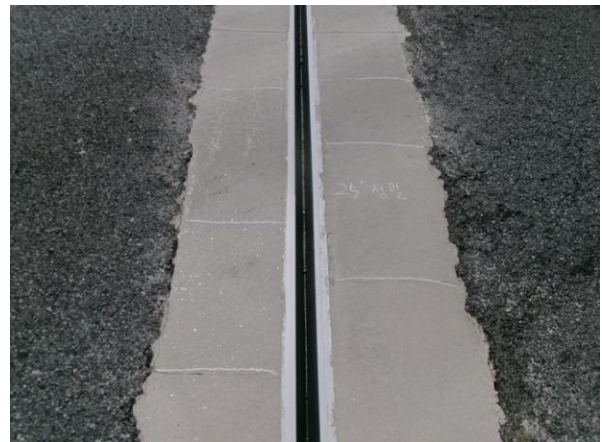
손상현황 · P8 후타재 균열(0.3mm미만)

원 인 · 건조수축, 차량 윤하중 등

조치방안 · 주의관찰

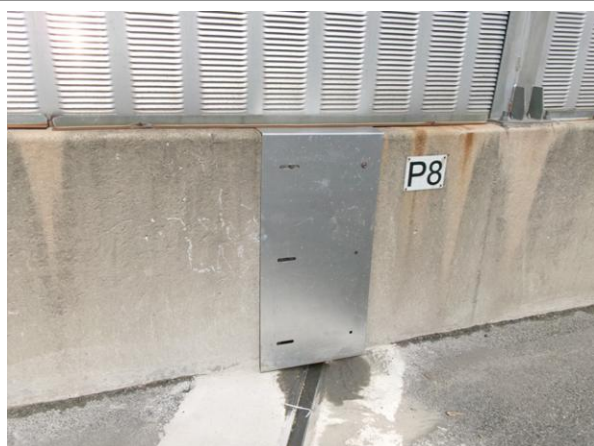
손상현황 · P8 차수판 볼트탈락(5EA)

원 인 · 시공미흡, 신축거동

조치방안 · 정비

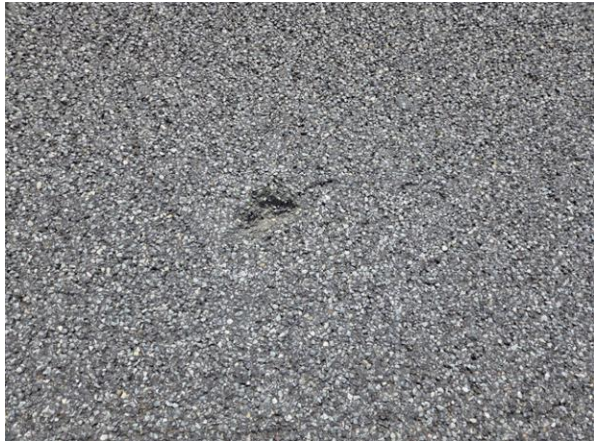
| 교면포장 | | | |
|---|---|---|---|
| 손상현황 | · S2 포장 패임 (0.2m×0.2m) | 손상현황 | · S10 포장 패임 (0.2m×0.2m) |
| 원 인 | · 시공미흡, 차량 운하중 등 | 원 인 | · 시공미흡, 차량 운하중 등 |

| 교면포장 | | | |
|---|---|---|---|
| 조치방안 | · 주의관찰 | 조치방안 | · 주의관찰 |

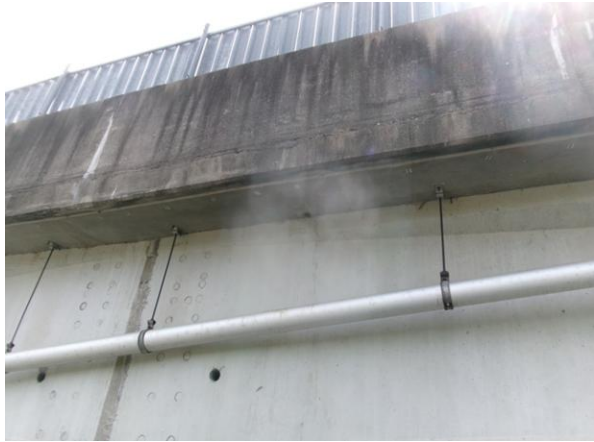
| 손상현황 | · S2 유공관 길이부족(3EA) | 손상현황 | · S3 유공관 길이부족(3EA) |
| 원 인 | · 시공미흡 등 | 원 인 | · 시공미흡 등 |

| 조치방안 | · 유공관 길이연장 | 조치방안 | · 유공관 길이연장 |

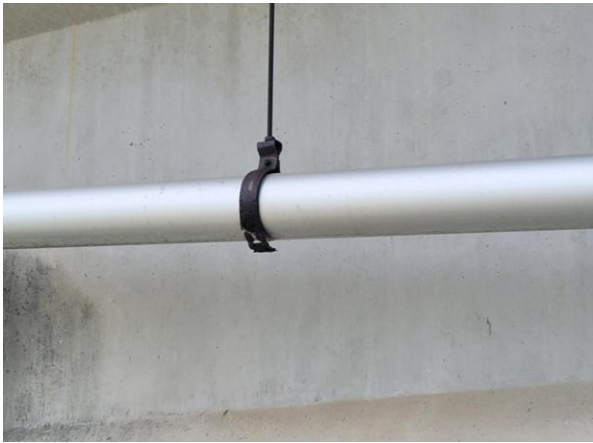
| 손상현황 | · S4 배수관 고정대 파손(1EA) | 손상현황 | · S7 배수관 고정대 파손(1EA) |
| 원 인 | · 공용기간 증가, 외기노출 등 | 원 인 | · 공용기간 증가, 외기노출 등 |

| 조치방안 | · 정비 | 조치방안 | · 정비 |

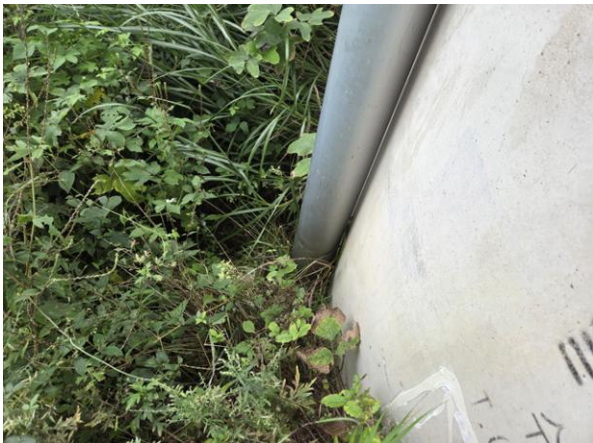
| 손상현황 | · S8(P8) 배수관 유출부 막힘(1EA) | 손상현황 | · S10 배수관 고정대 탈락(1EA) |
| 원 인 | · 유출부 성토시공 등 | 원 인 | · 공용기간 증가, 외기노출 등 |

| 조치방안 | · 정비 | 조치방안 | · 정비 |

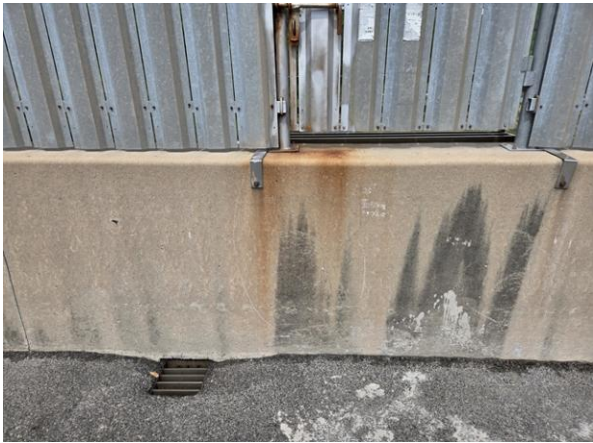
| 손상현황 | · S2 방호벽 표면오염(0.5m×1.0m) | 손상현황 | · S3 방호벽 균열부백태(2.0m×0.25m) |
| 원 인 | · 공용기간 증가, 우수유입, 제설재 등 | 원 인 | · 우수유입, 수분침투 등 |

| 조치방안 | · 주의관찰 | 조치방안 | · 표면처리 |

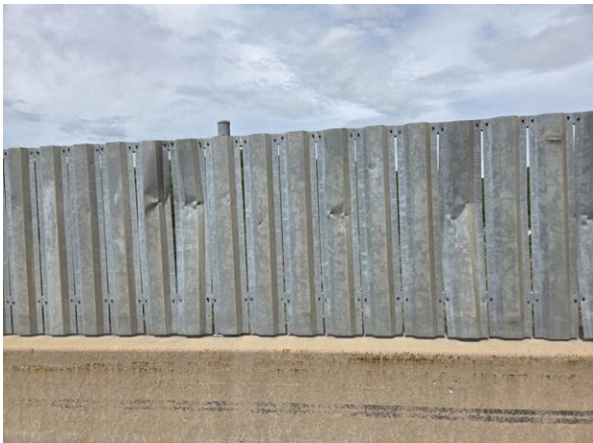
| 손상현황 | · S3 낙하물 방지막 변형(1.0m×3.0m) | 손상현황 | · S4 방호벽 굽힘(0.5m×1.5m) |
| 원 인 | · 외부충격 | 원 인 | · 외부충격 |

| 조치방안 | · 주의관찰 | 조치방안 | · 주의관찰 |

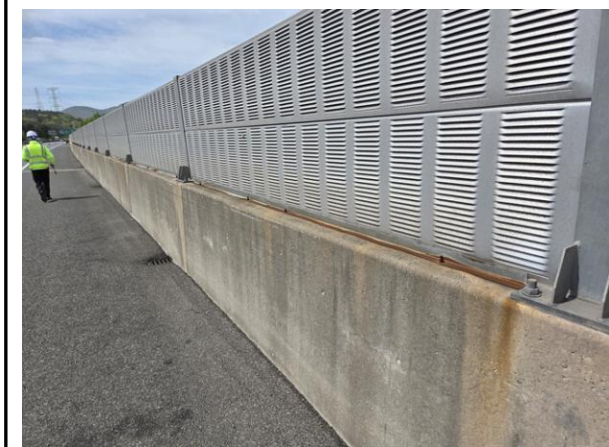
| 손상현황 | · S6 방음벽 고정부 부식(0.1m×30.0m) |
| 원 인 | · 외기노출, 공용기간 증가 등 |

| 조치방안 | · 주의관찰 |

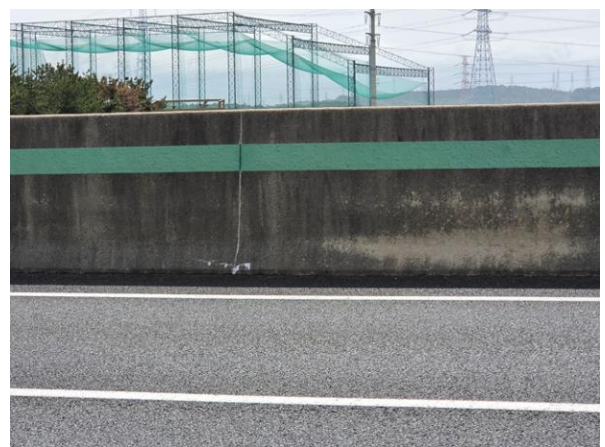
| 손상현황 | · S7 중분대 균열부백태(0.8m×0.25m) |
| 원 인 | · 우수유입, 수분침투 등 |

| 조치방안 | · 표면처리 |

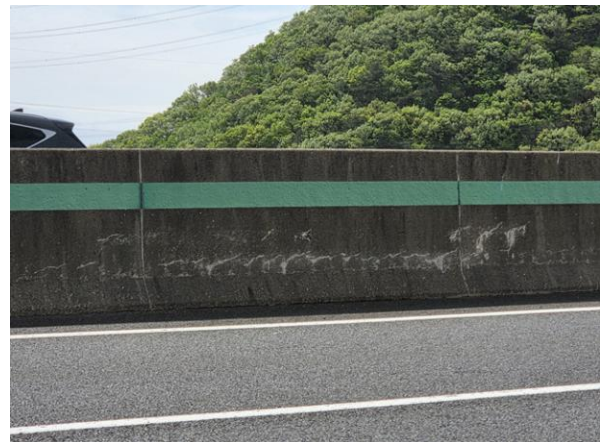
| 손상현황 | · S8 방음판 파손(0.1m×0.2m×2EA) |
| 원 인 | · 외부충격 |

| 손상현황 | · S10 중분대 균열(0.3mm미만) |
| 원 인 | · 건조수축, 거푸집 조기탈거 등 |

| 조치방안 | · 주의관찰 |

| 조치방안 | · 표면처리 |
