울산JCT3교

## 작업사진 및 손상현황

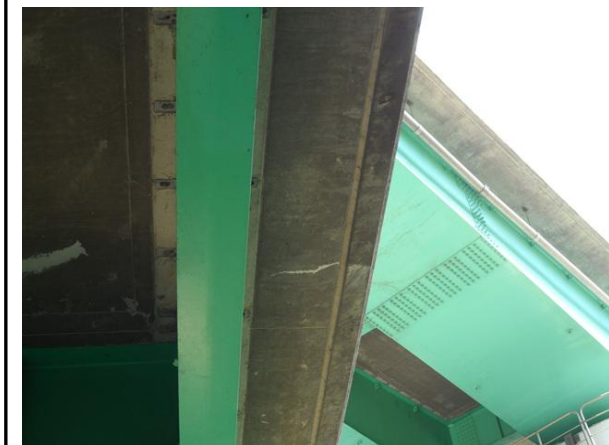
| 손상현황 | · S1 균열부백태(L=0.5m) |
| 원 인 | · 균열부 습기흡착, 우수유입 등 |

| 조치방안 | · 표면처리 |

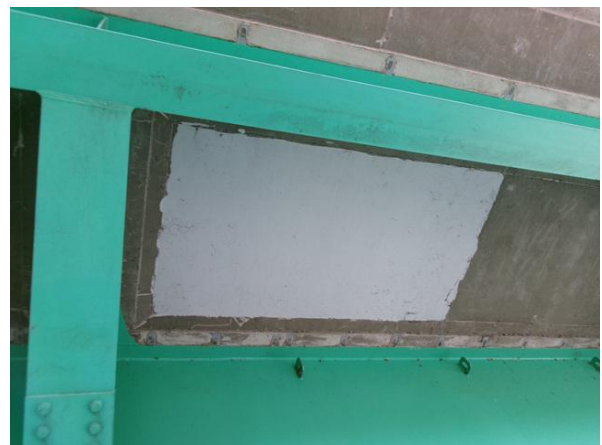
| 손상현황 | · S2 보수부 망상균열(3.0×1.5) |
| 원 인 | · 보수미흡, 건조수축 등 |

| 조치방안 | · 표면처리 |

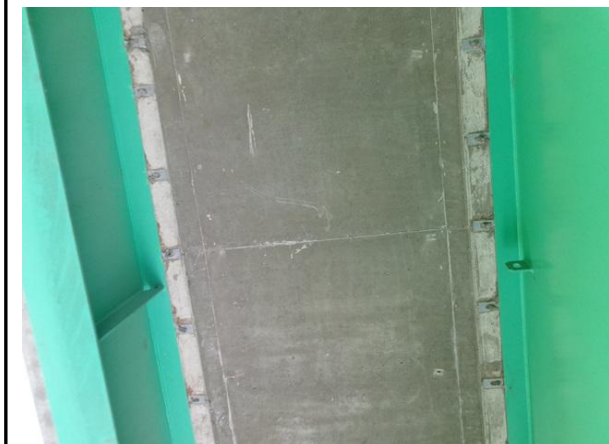
| 손상현황 | · S2 균열(0.3mm미만) |
| 원 인 | · 건조수축, 온도변화 등 |

| 조치방안 | · 표면처리 |

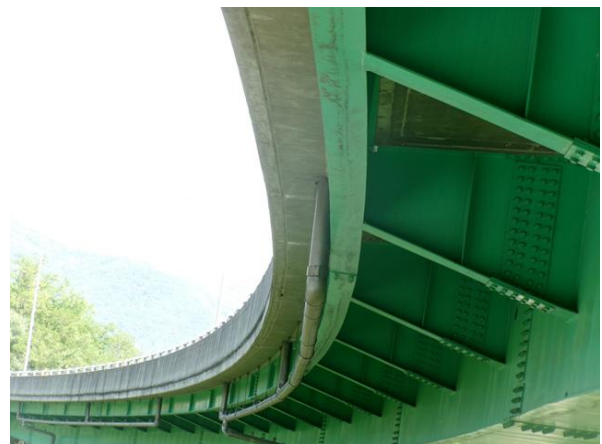
| 손상현황 | · S3 균열부백태(L=0.5m) |
| 원 인 | · 균열부 습기흡착, 우수유입 등 |

| 조치방안 | · 표면처리 |

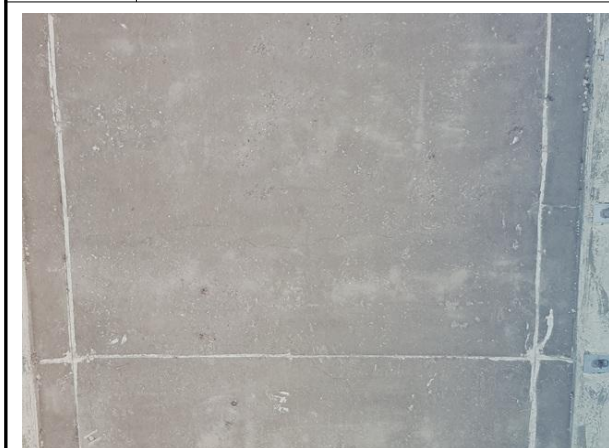
| 손상현황 | · S4 균열(0.3mm미만) |
| 원 인 | · 건조수축, 온도변화 등 |

| 조치방안 | · 표면처리 |

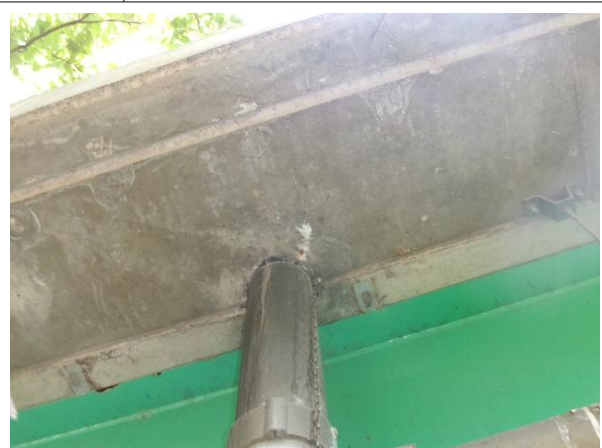
| 손상현황 | · S5 백태(0.2×0.1) |
| 원 인 | · 집수구 누수, 습기흡착 등 |

| 조치방안 | · 표면처리 |

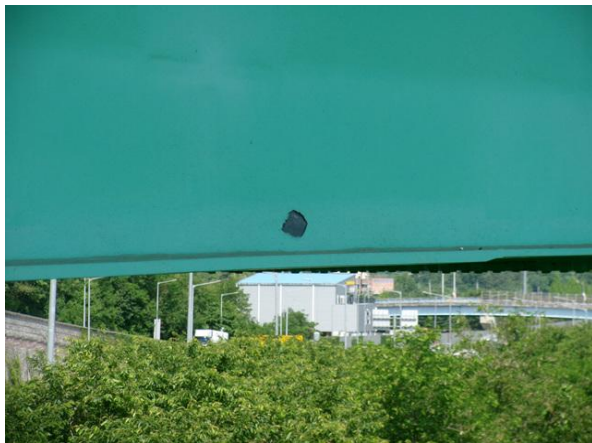
| 손상현황 | · 거더외부 S3-G1 도장박리 (0.2×0.2) |
| 원 인 | · 장기공용, 외부환경 등 |

| 조치방안 | · 재도장 |

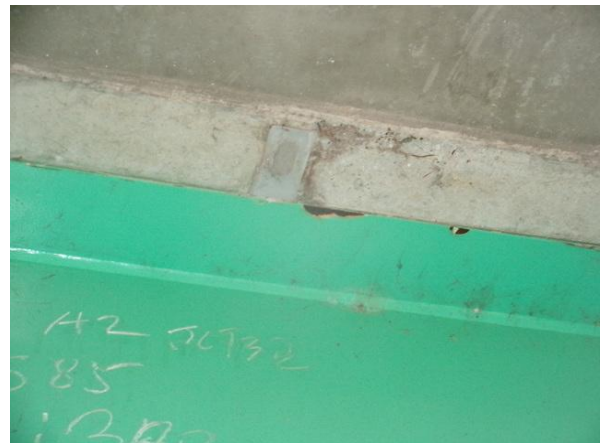
| 손상현황 | · 거더외부 S5-G1 부식 (0.1×0.1) |
| 원 인 | · 장기공용, 우수유입 등 |

| 조치방안 | · 재도장 |

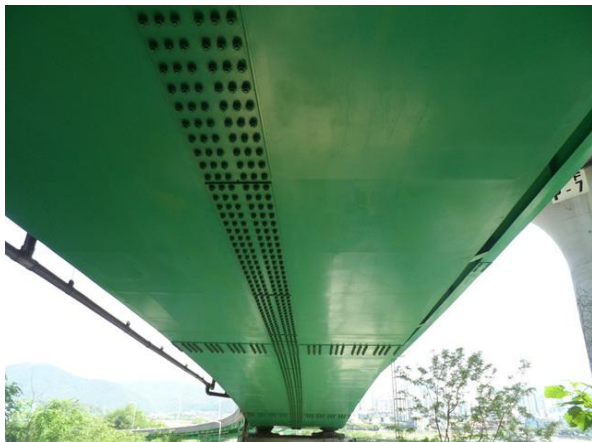
| 손상현황 | · 거더외부 S1-G1 상태양호 |

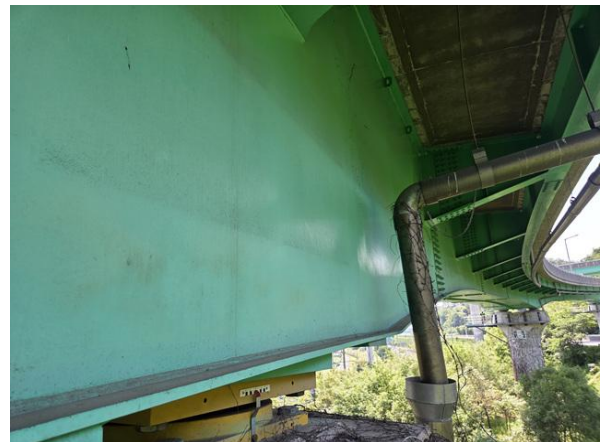
| 손상현황 | · 거더외부 S4-G1 상태양호 |

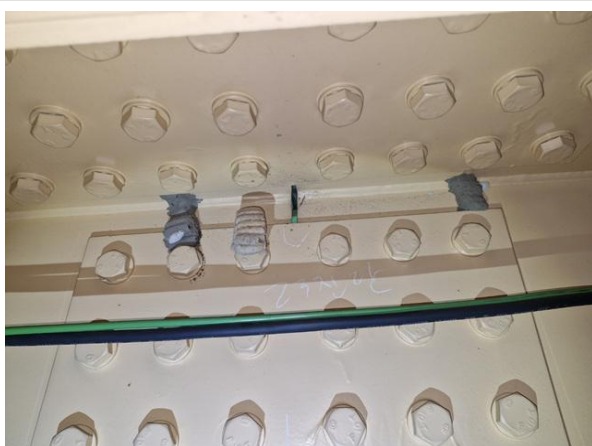
| 손상현황 | · 거더내부 S5-G1 실링미처리 |
| 원 인 | · 시공미흡 등 |

| 조치방안 | · 실링처리 |

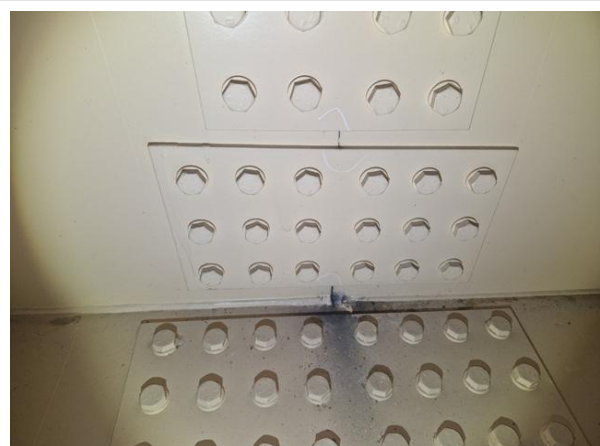
| 손상현황 | · 거더내부 S5-G1 실링미처리 |
| 원 인 | · 시공미흡 등 |

| 조치방안 | · 실링처리 |

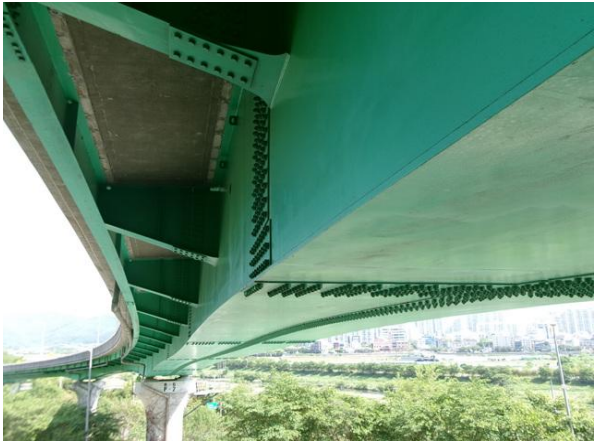
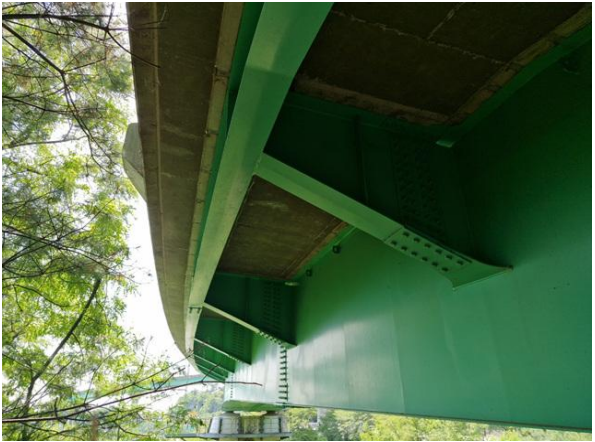
| 가로보 | | | |
|---|---|---|---|
| 손상현황 | · 가로보 S2 상태양호 | 손상현황 | · 가로보 S5 상태양호 |

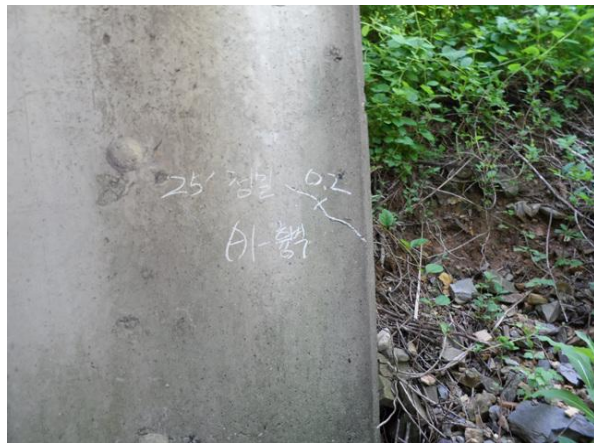
| 손상현황 | · A1 균열(0.3mm미만) |
| 원 인 | · 건조수축, 거푸집 조기탈거 등 |

| 조치방안 | · 표면처리 |

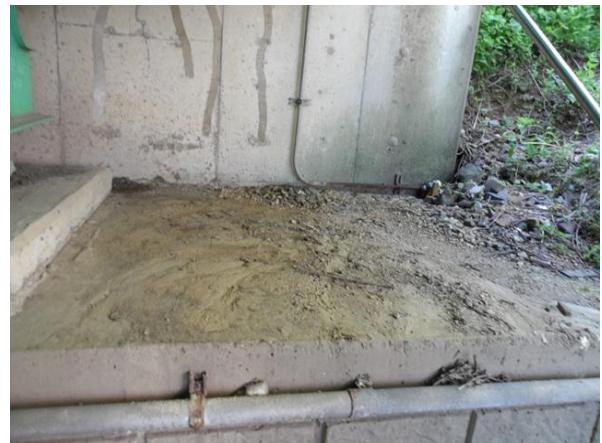
| 손상현황 | · A1 토사퇴적(1.5×1.5) |
| 원 인 | · 외부토사유입 등 |

| 조치방안 | · 정비 |

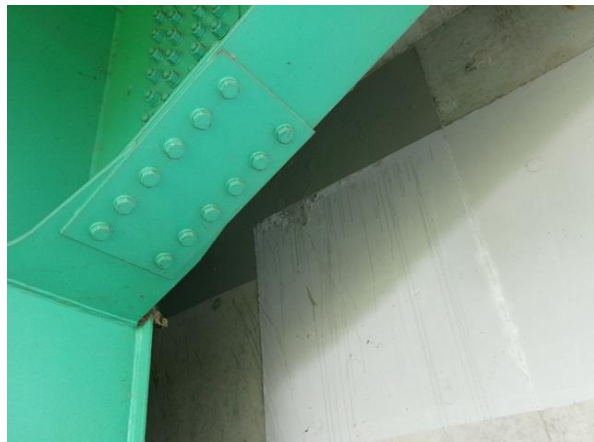
| 손상현황 | · A2 보수부 박리(0.4×0.2) |
| 원 인 | · 보수미흡, 동결융해 반복 등 |

| 조치방안 | · 단면보수 |

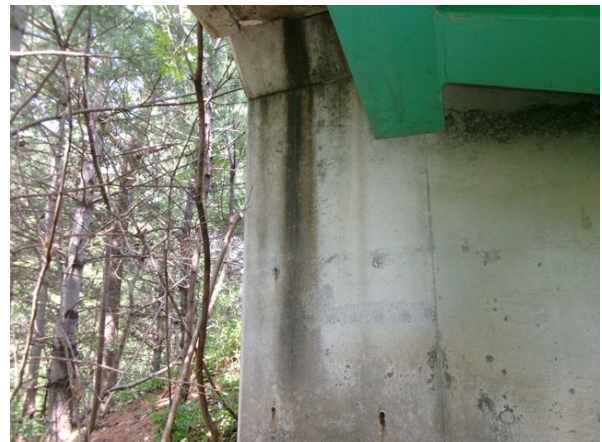
| 손상현황 | · A2 표면오염(5.0×2.0) |
| 원 인 | · 신축이음 하부 우수유입 등 |

| 조치방안 | · 주의관찰 |

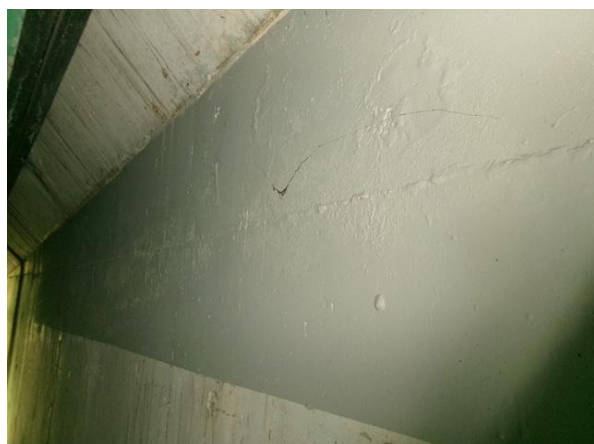
| 손상현황 | · A2 표면열화 보수 |

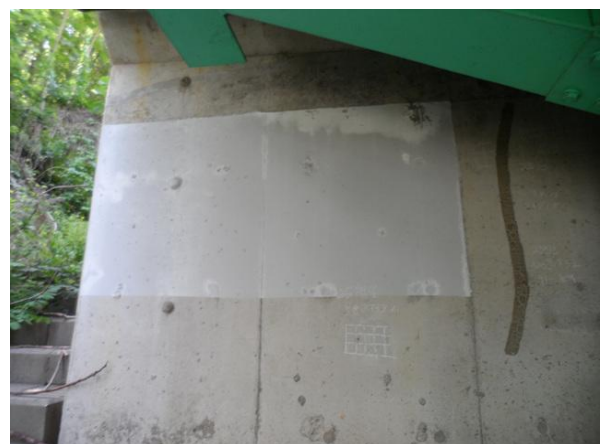
| 손상현황 | · A1 기 보수부 상태양호 |

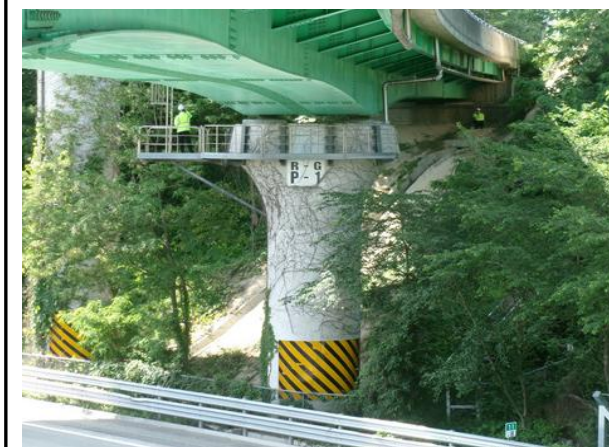
| 손상현황 | · P1 식생 |
| 원 인 | · 장기공용, 주변환경 등 |

| 조치방안 | · 정비 |

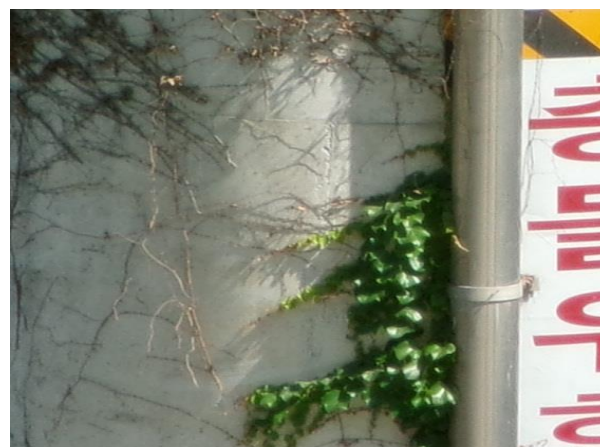
| 손상현황 | · P2 균열 (0.2×0.2) |
| 원 인 | · 외부충격 등 |

| 조치방안 | · 단면보수 |

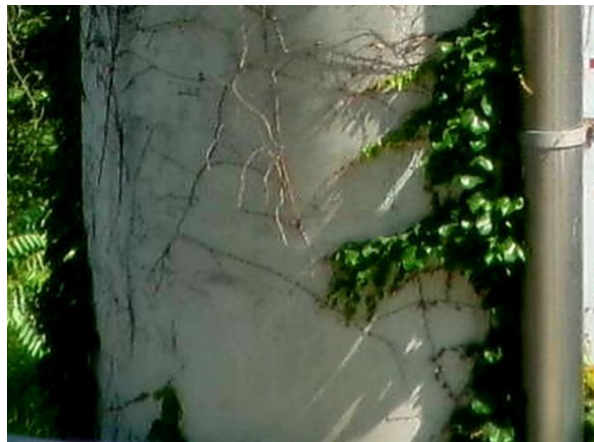
| 손상현황 | · P2 망상균열 (2.0×1.0) |
| 원 인 | · 건조수축, 거푸집 조기탈거 등 |

| 조치방안 | · 표면처리 |

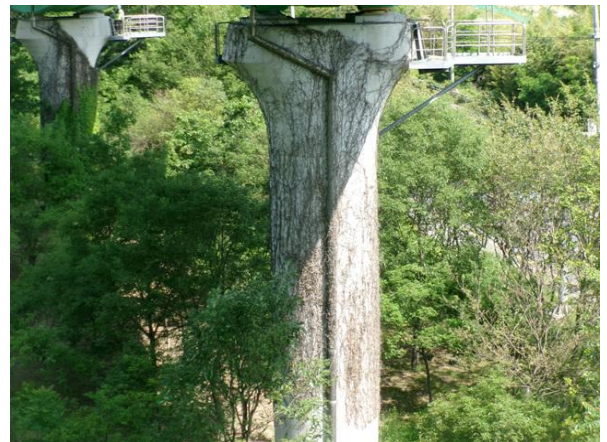
| 손상현황 | · P3 식생 |
| 원 인 | · 장기공용, 주변환경 등 |

| 조치방안 | · 정비 |

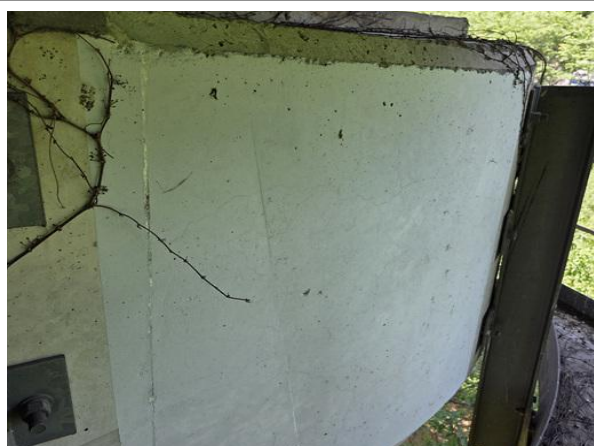
| 손상현황 | · P4 보수부 망상균열 (1.0×1.0) |
| 원 인 | · 건조수축, 거푸집 조기탈거 등 |

| 조치방안 | · 표면처리 |

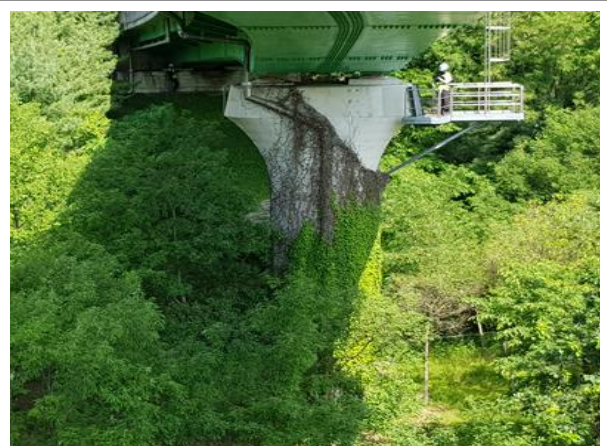
| 손상현황 | · P4 식생 |
| 원 인 | · 장기공용, 주변환경 등 |

| 조치방안 | · 정비 |

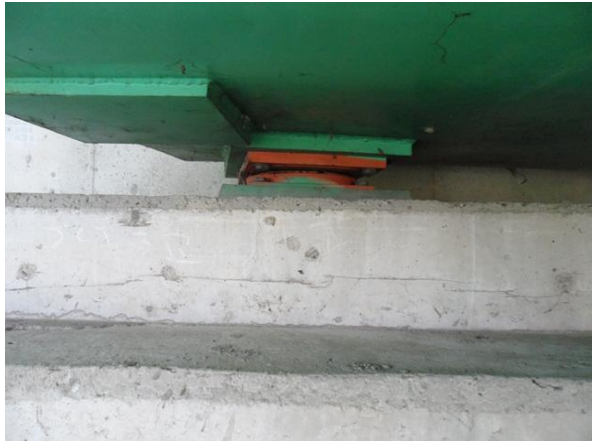
| 손상현황 | · A1-SH2 받침콘크리트 균열(0.3mm미만) |
| 원 인 | · 건조수축, 거푸집 조기탈거등 |

| 조치방안 | · 표면처리 |

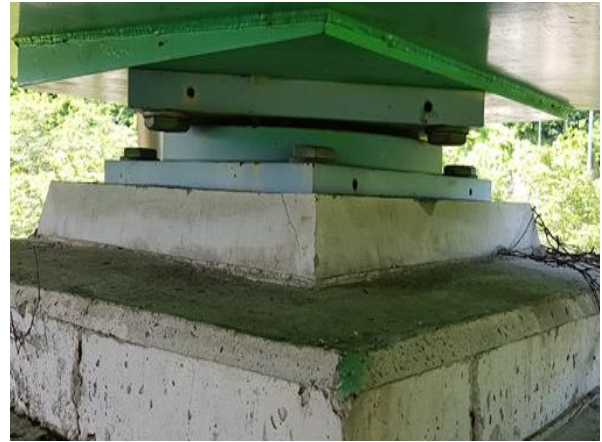
| 손상현황 | · P3-SH1 무수축물탈 균열(0.3mm미만) |
| 원 인 | · 건조수축, 거푸집 조기탈거 등 |

| 조치방안 | · 표면처리 |

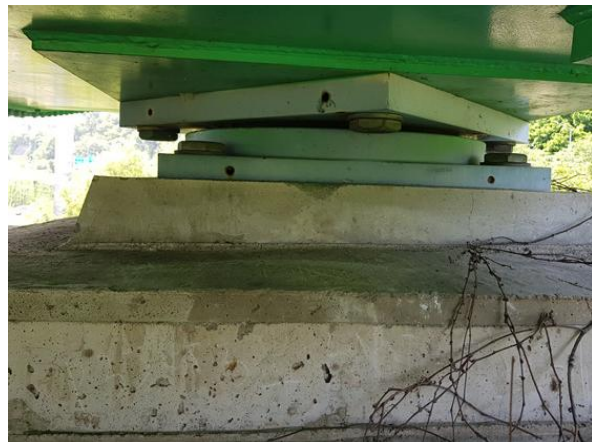
| 손상현황 | · P3-SH1 무수축물탈 파손(0.1×0.1) |
| 원 인 | · 외부충격, 다짐미흡 등 |

| 조치방안 | · 단면보수 |

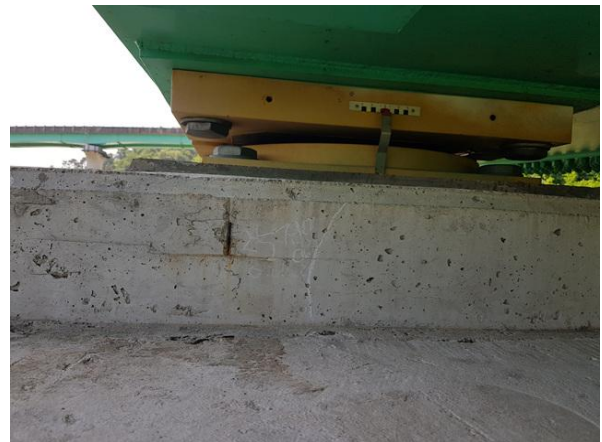
| 손상현황 | · P3-SH1 받침콘크리트 균열(0.3mm미만) |
| 원 인 | · 건조수축, 거푸집 조기탈거 등 |

| 조치방안 | · 표면처리 |

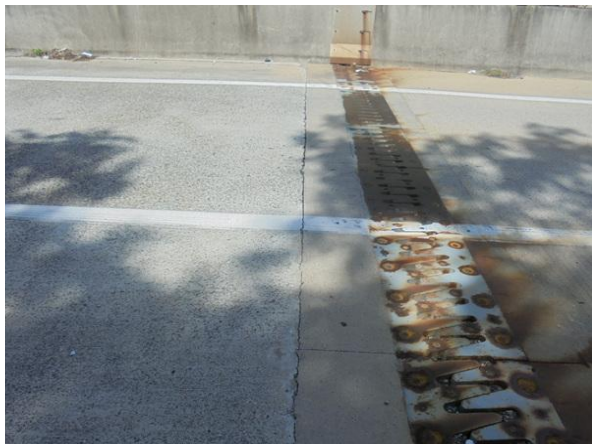
손상현황 · A1 후타재 접속부 이격(L=8.10m)

원 인 · 다짐불량, 시공미흡 등

조치방안 · 주의관찰

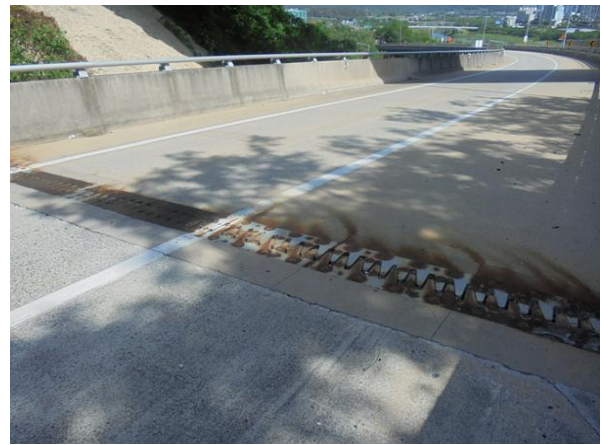
손상현황 · A1 본체 부식

원 인 · 장기공용 등

조치방안 · 주의관찰

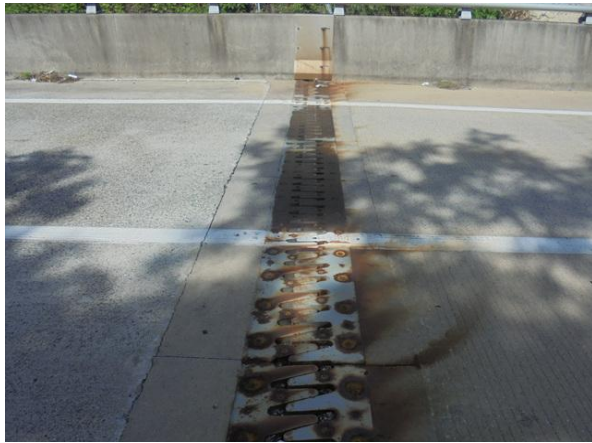
손상현황 · A1 유간부족(수축)

원 인 · 시공오류 등

조치방안 · 신축이음 교체

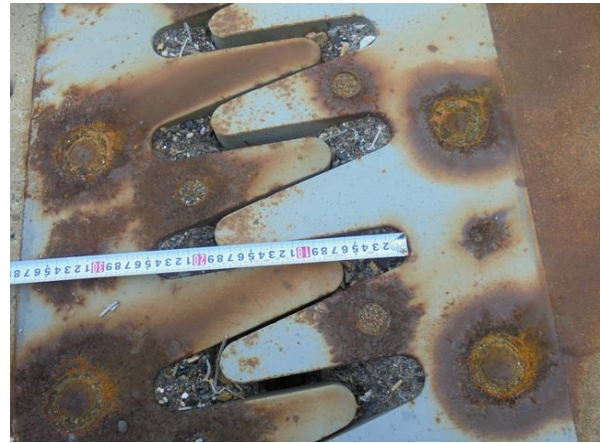
손상현황 · A1 유간부족(수축)

원 인 · 시공오류 등

조치방안 · 신축이음 교체

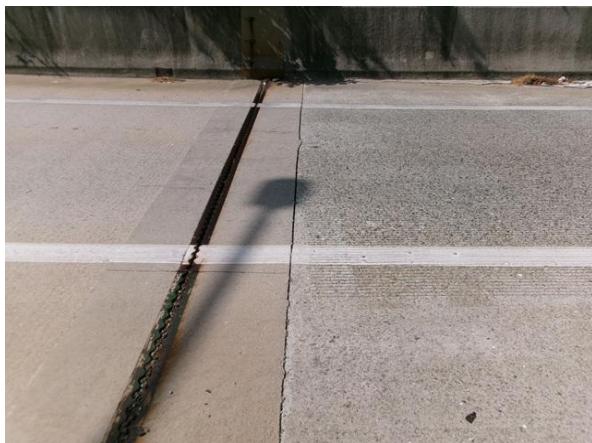
손상현황 · A2 후타재 접속부 이격(L=8.10m)

원 인 · 다짐불량, 시공미흡 등

조치방안 · 주의관찰

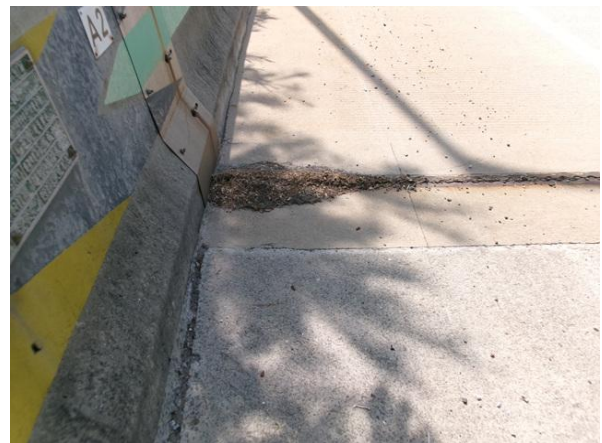
손상현황 · A2 토사퇴적

원 인 · 장기공용, 외부 이물질 유입 등

조치방안 · 정비

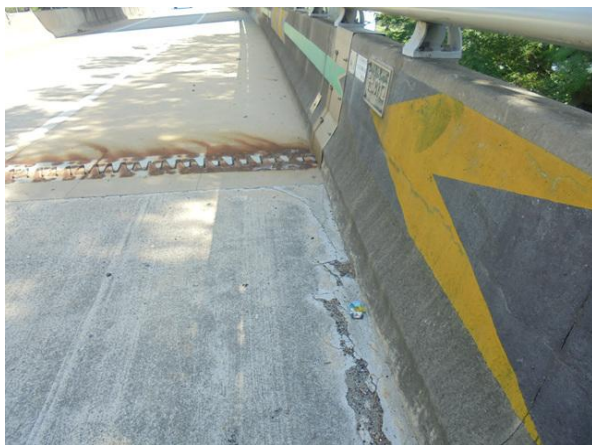
| 손상현황 | · A1 포장 파손(0.3×1.0) |
| 원 인 | · 공용기간 증가, 반복운하중 등 |

| 조치방안 | · 주의관찰 |

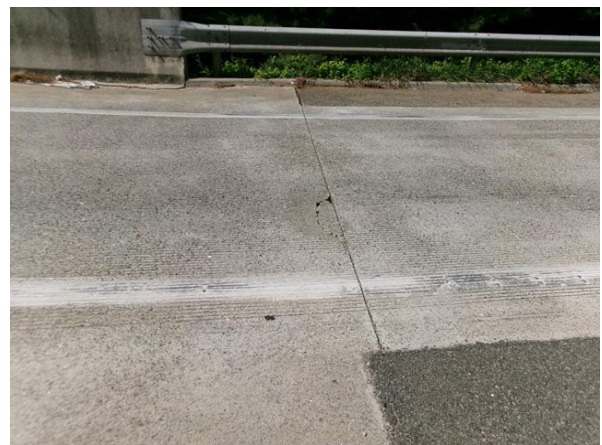
| 손상현황 | · A2 포장 파손(0.3×1.0) |
| 원 인 | · 외부충격, 반복운하중 등 |

| 조치방안 | · 주의관찰 |

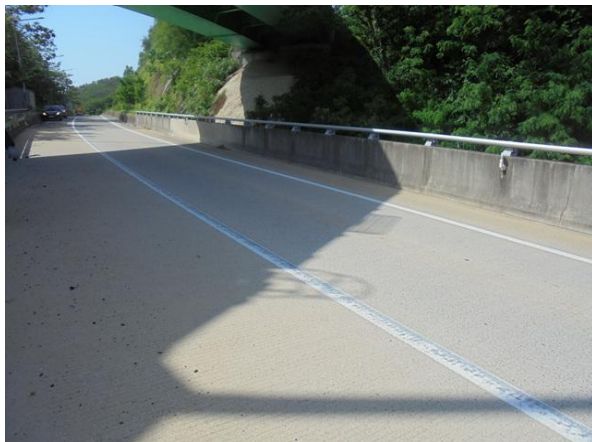
| 손상현황 | · S1 교면포장 상태현황 |

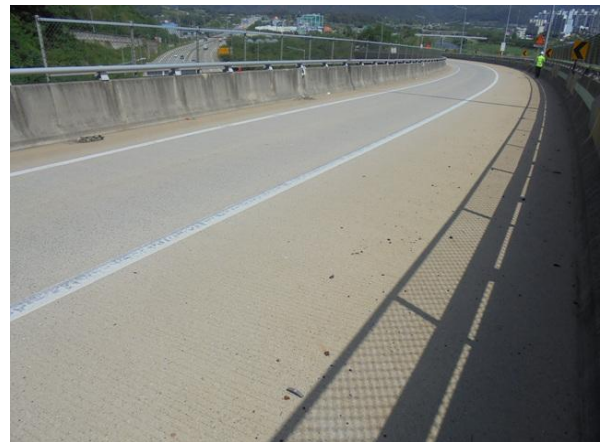
| 손상현황 | · S2 교면포장 상태현황 |

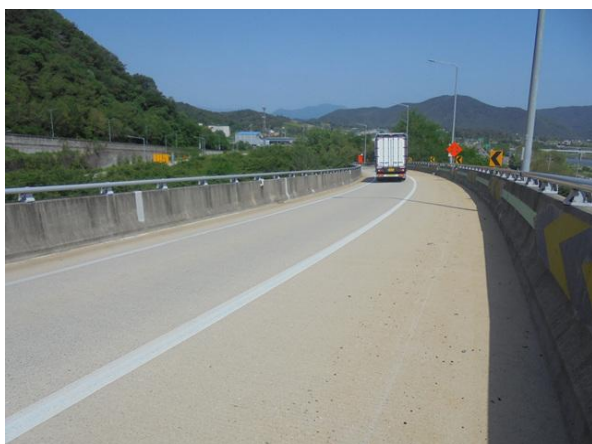
| 손상현황 | · S4 교면포장 상태현황 |

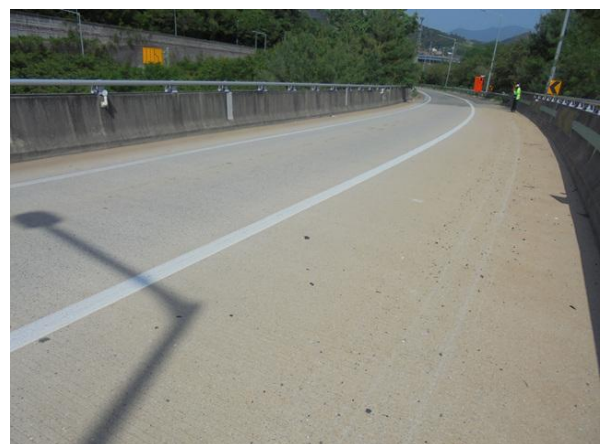
| 손상현황 | · S5 교면포장 상태현황 |

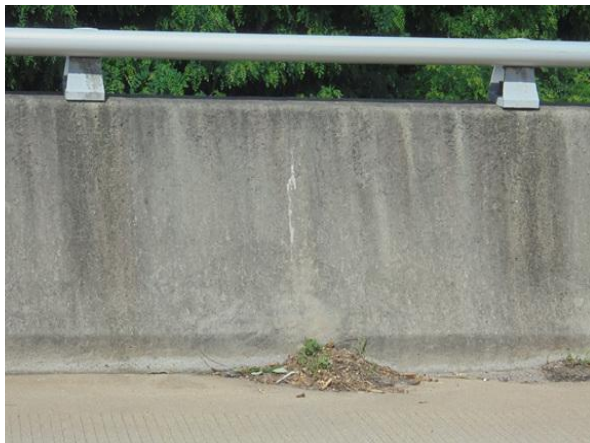
손상현황 · S1 배수구 막힘(1EA)

원 인 · 공용기간 증가, 외부 이물질 퇴적 등

조치방안 · 정비

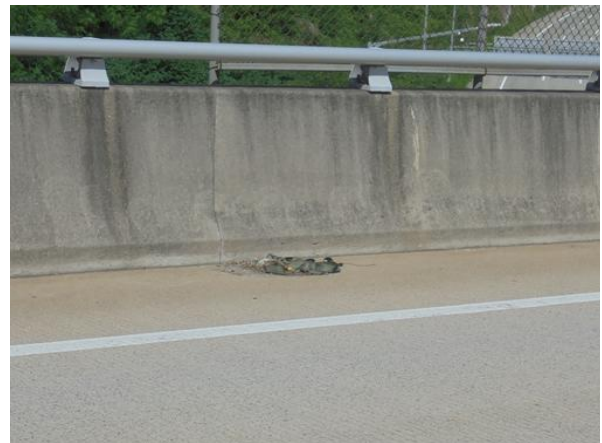
손상현황 · S2 배수구 막힘(1EA)

원 인 · 공용기간 증가, 외부 이물질 퇴적 등

조치방안 · 정비

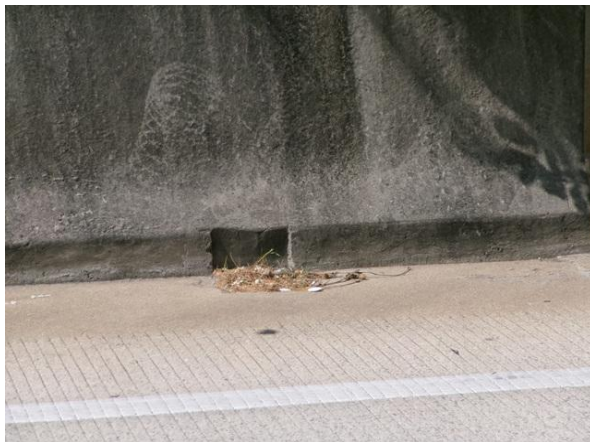
손상현황 · S5 배수구 막힘(1EA)

원 인 · 공용기간 증가, 외부 이물질 퇴적 등

조치방안 · 정비

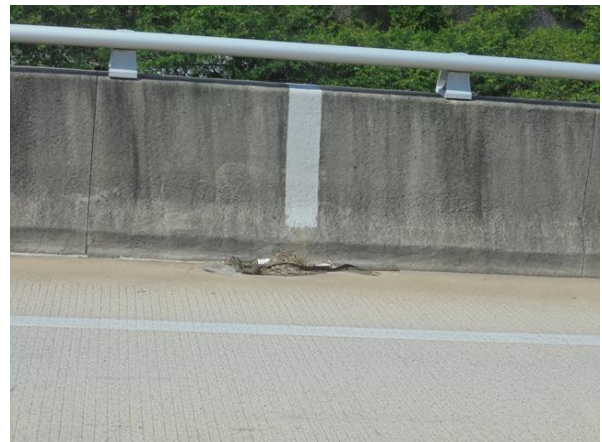
손상현황 · S5 배수구 막힘(1EA)

원 인 · 공용기간 증가, 외부 이물질 퇴적 등

조치방안 · 정비

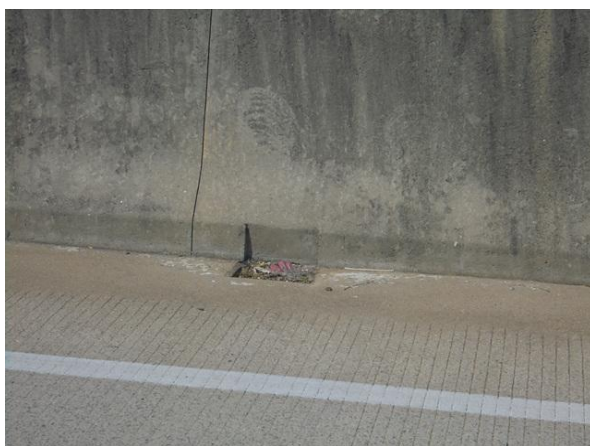
손상현황 · S3 배수구 상태 양호

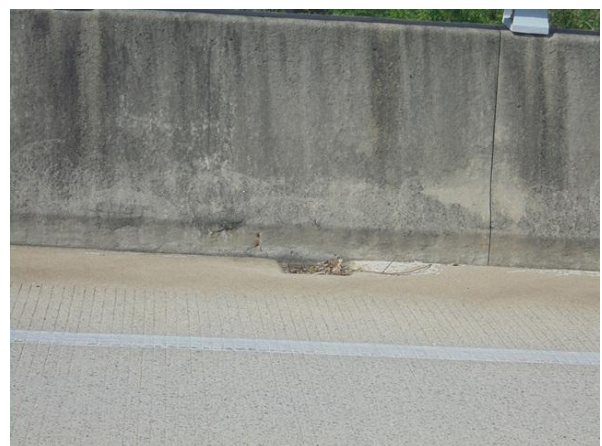
손상현황 · S4 배수구 상태 양호

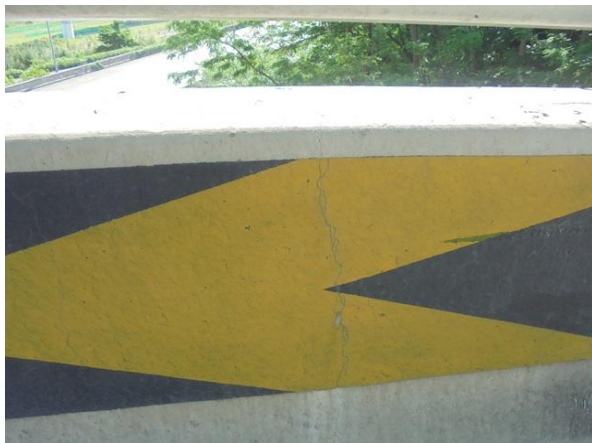
| 손상현황 | · S1 균열(0.3mm미만) |
| 원 인 | · 거푸집 조기탈거, 건조수축 등 |

| 조치방안 | · 표면처리 |

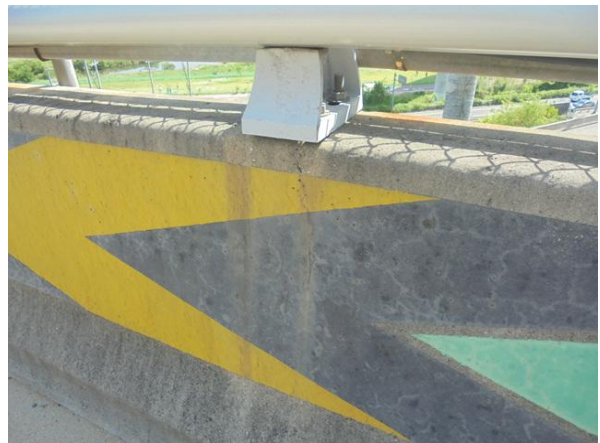
| 손상현황 | · S2 균열(0.3mm미만) |
| 원 인 | · 거푸집 조기탈거, 건조수축 등 |

| 조치방안 | · 표면처리 |

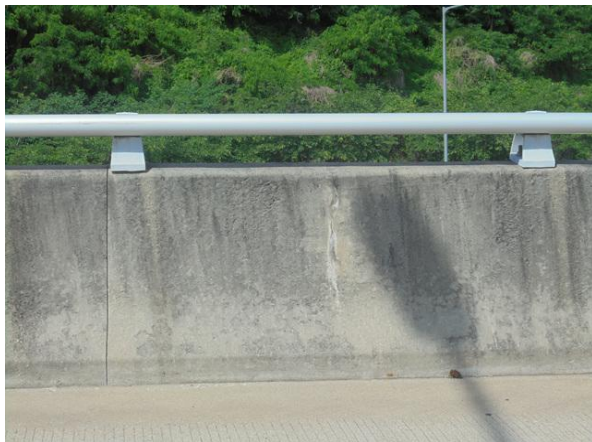
| 손상현황 | · S3 균열(0.3mm미만) |
| 원 인 | · 거푸집 조기탈거, 건조수축 등 |

| 조치방안 | · 표면처리 |

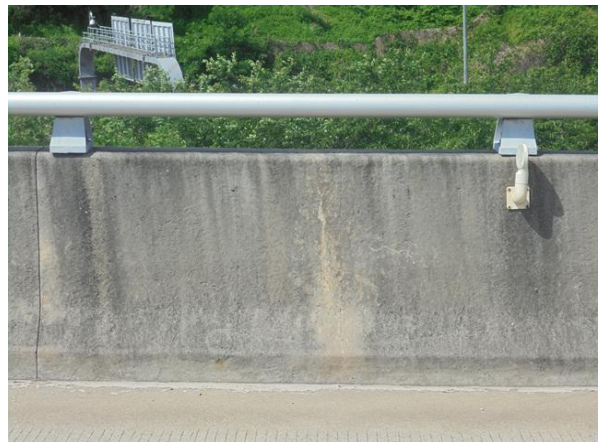
| 손상현황 | · S4 균열(0.3mm미만) |
| 원 인 | · 거푸집 조기탈거, 건조수축 등 |

| 조치방안 | · 표면처리 |

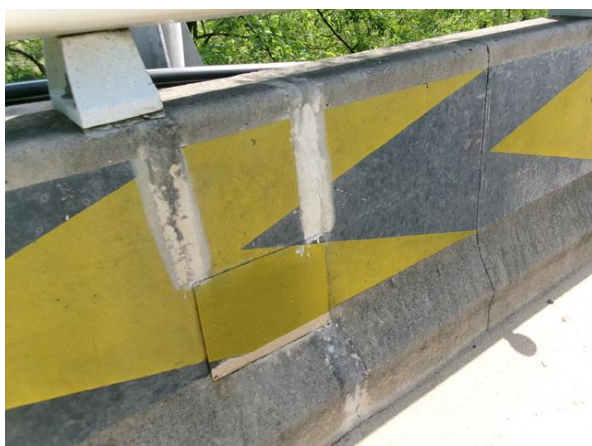
| 손상현황 | · S5 균열(0.3mm미만) |
| 원 인 | · 거푸집 조기탈거, 건조수축 등 |

| 조치방안 | · 표면처리 |

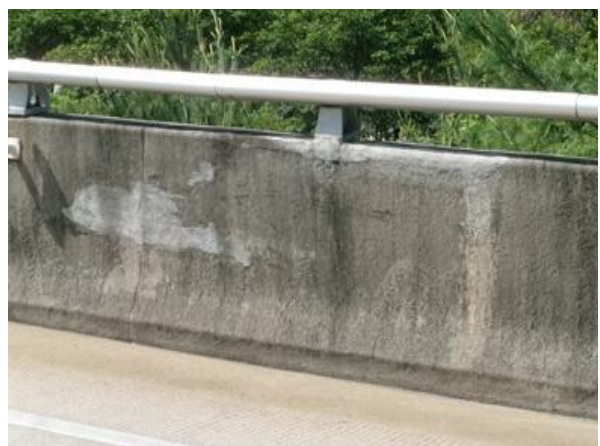
| 손상현황 | · 방호벽 파손(0.3×1.0) |
| 원 인 | · 외부충격, 시공미흡 등 |

| 조치방안 | · 단면보수 |

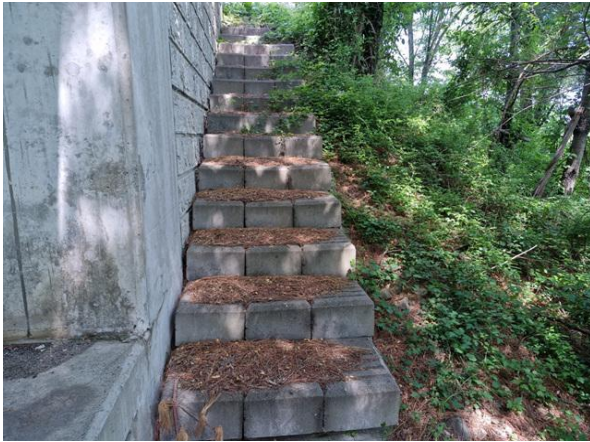
손상현황 · A1 점검계단 상태양호

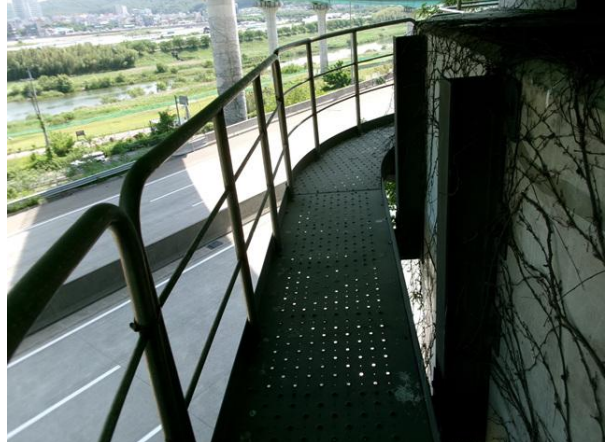
손상현황 · P1 점검통로 상태양호

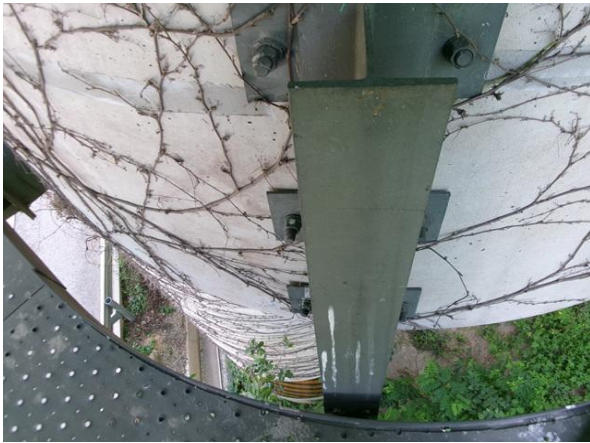
손상현황 · P1 앵커매입 깊이 상태양호

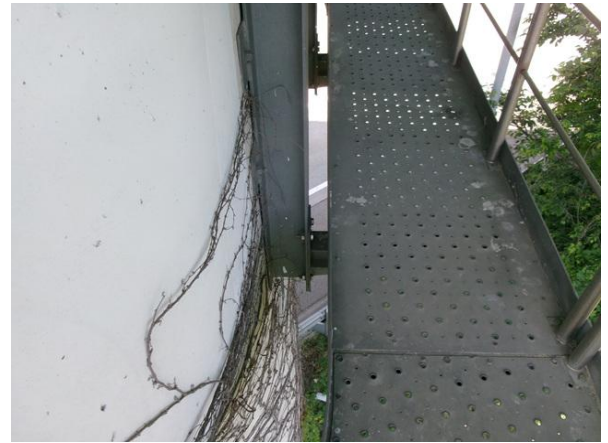
손상현황 · P2 볼트체결 상태양호

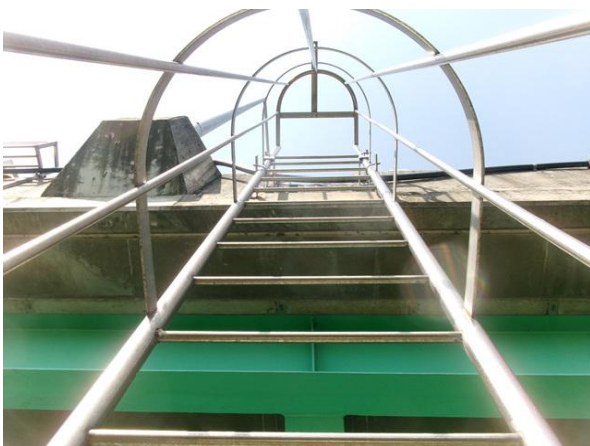
손상현황 · P2 점검사다리 상태양호

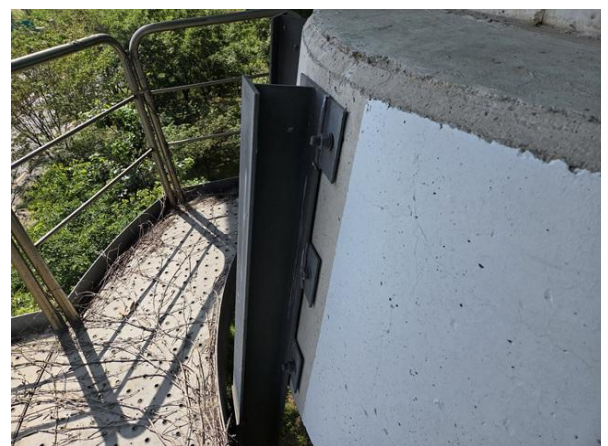
손상현황 · P4 앵커매입 깊이 상태양호
