울산JCT4교

## 작업사진 및 손상현황

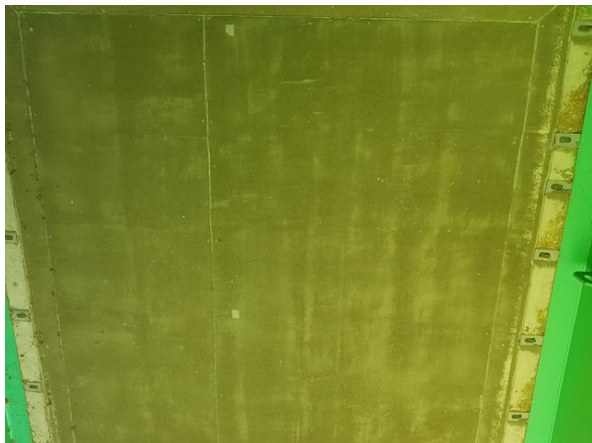
손상현황 · S2 망상균열 (2.0×3.0)  
원 인 · 건조수축, 온도변화 등  
조치방안 · 표면처리

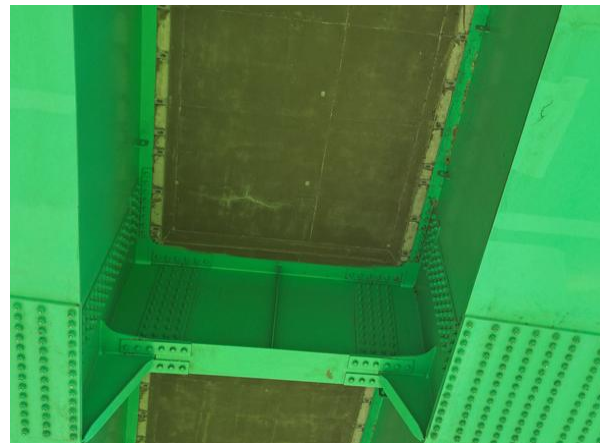
손상현황 · S3 균열부백태 (L=1.0m)  
원 인 · 건조수축, 습기흡착 등  
조치방안 · 표면처리

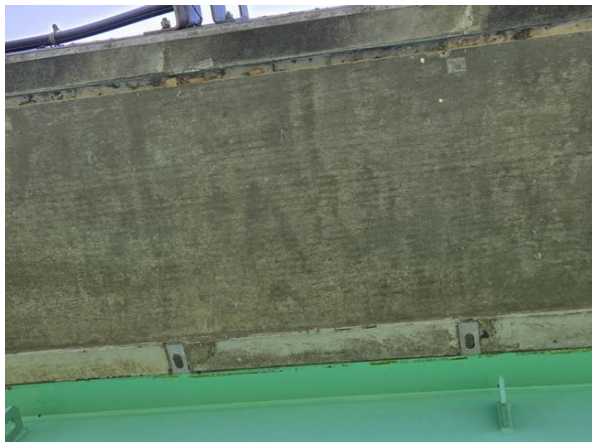
손상현황 · S4 균열 (0.3mm미만)  
원 인 · 건조수축, 온도변화 등  
조치방안 · 표면처리

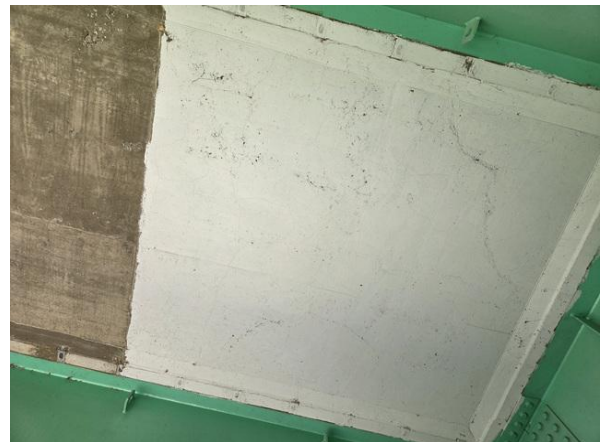
손상현황 · S5 보수부 망상균열 (L=0.5m)  
원 인 · 건조수축, 보수미흡 등  
조치방안 · 표면처리

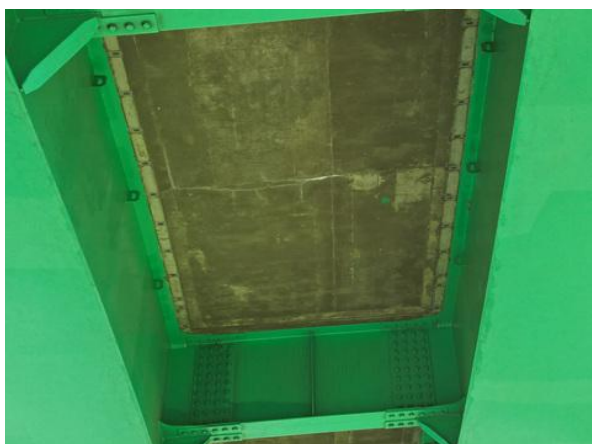
손상현황 · S5 균열부백태 (L=2.0m)  
원 인 · 건조수축, 습기흡착 등  
조치방안 · 표면처리

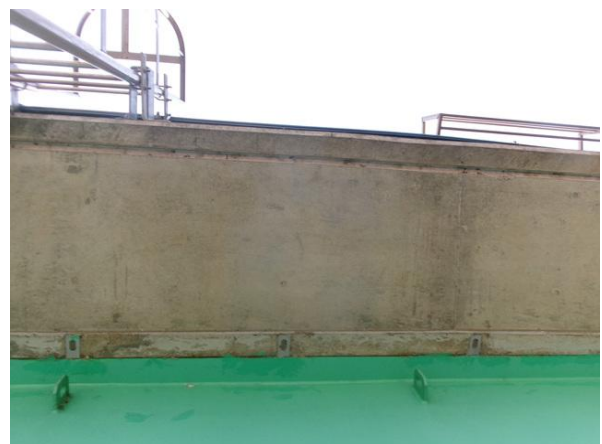
손상현황 · S8 균열 (0.3mm미만)  
원 인 · 건조수축, 온도변화 등  
조치방안 · 표면처리

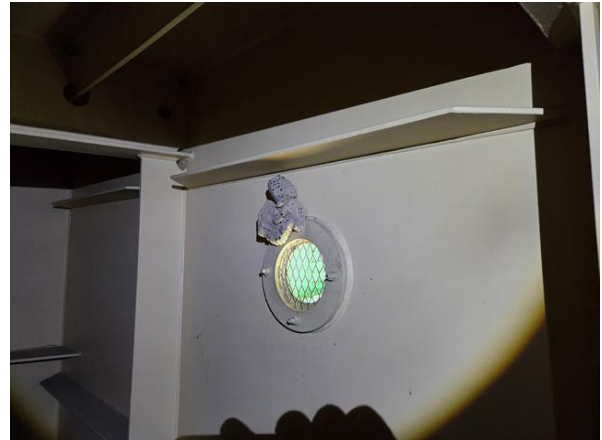
| 손상현황 | · 거더내부 S1-G1 볼트 너트탈락(2EA) |
| 원 인 | · 차량의 반복통행, 장기공용 등 |

| 조치방안 | · 정비 |

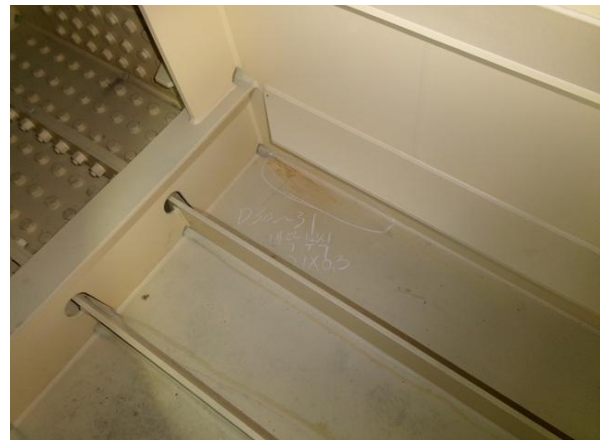
| 손상현황 | · 거더내부 S3-G1 도장박리(0.2×0.6) |
| 원 인 | · 화재, 열화 등 |

| 조치방안 | · 재도장 |

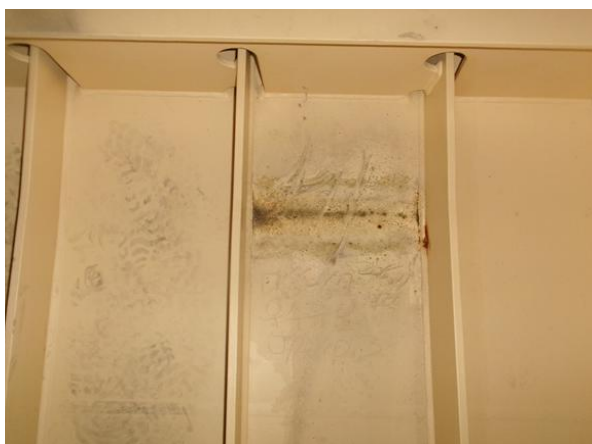
| 손상현황 | · 거더내부 S7-G1 부식(0.1×0.1) |
| 원 인 | · 외부우수유입, 장기공용 등 |

| 조치방안 | · 재도장 |

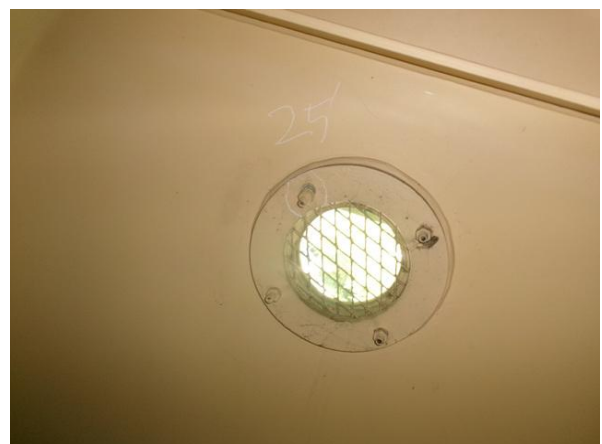
| 손상현황 | · 거더내부 S7-G1 볼트, 너트탈락(1EA) |
| 원 인 | · 차량의 반복통행, 장기공용 등 |

| 조치방안 | · 정비 |

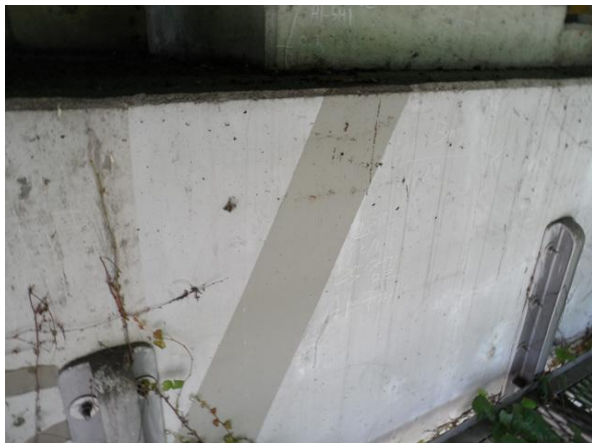
손상현황 · A1 균열 보수현황

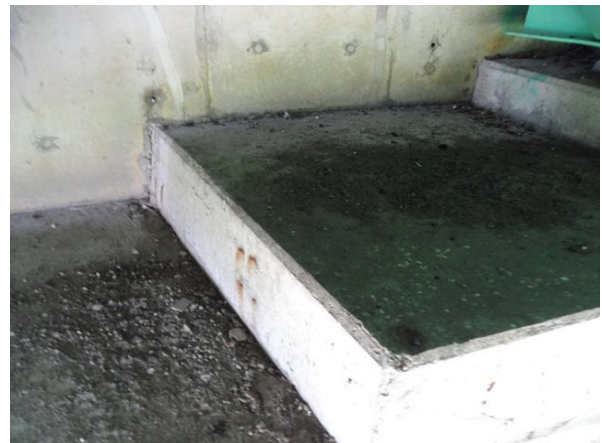
손상현황 · A1 이물질 퇴적 (6.0×1.5)

원 인 · 외부이물질유입 등

조치방안 · 정비

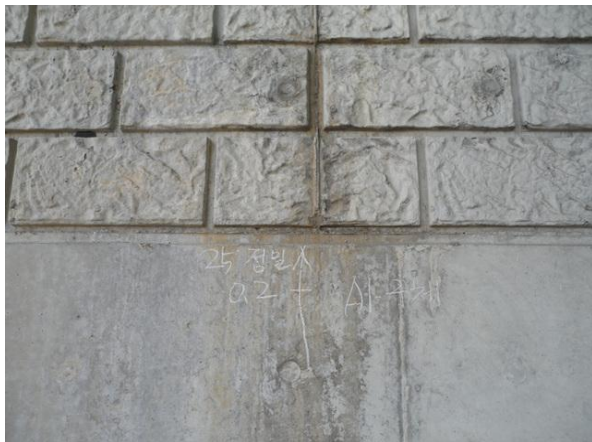
손상현황 · A1 균열 (0.3mm미만)

원 인 · 건조수축, 온도변화 등

조치방안 · 표면처리

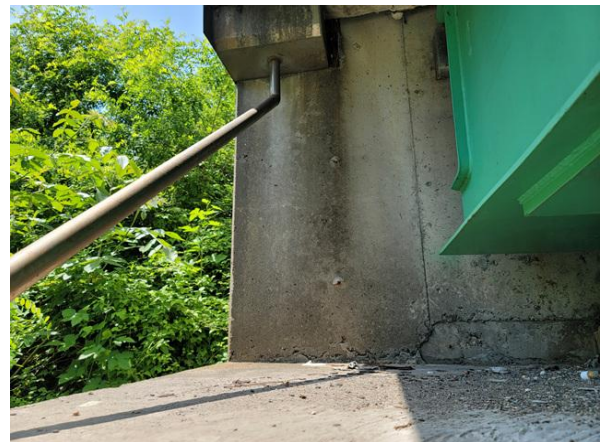
손상현황 · A2 표면오염 (0.5×1.5)

원 인 · 수분집축, 공용중 열화 등

조치방안 · 표면처리

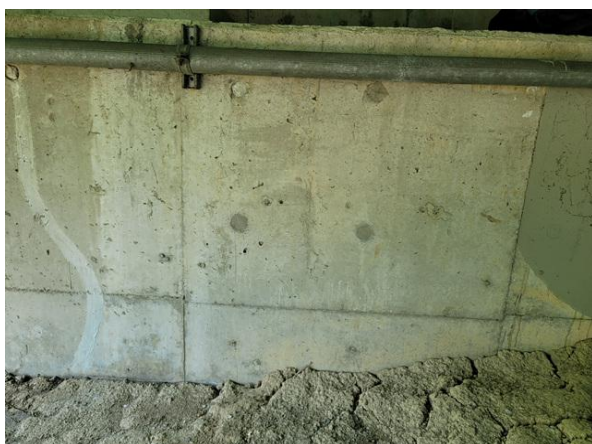
손상현황 · A2 균열 (0.3mm미만)

원 인 · 건조수축, 온도변화 등

조치방안 · 표면처리

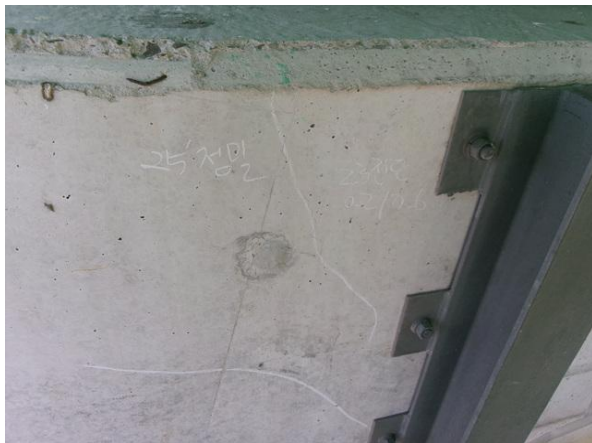
| 손상현황 | · P1 균열(0.3mm미만) |
| 원 인 | · 건조수축, 거푸집 조기탈거 등 |

| 조치방안 | · 표면처리 |

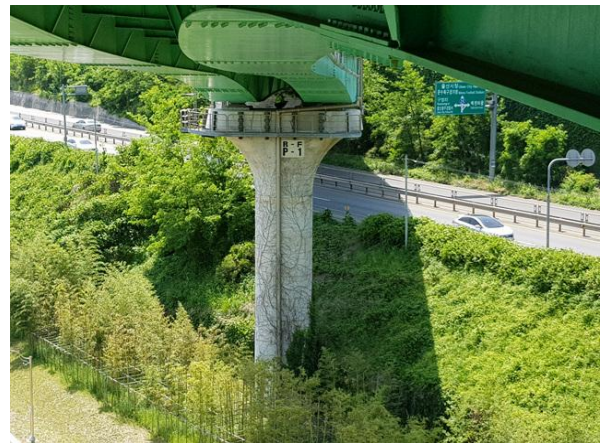
| 손상현황 | · P1 식생(3.0×7.0) |
| 원 인 | · 주변환경, 장기공용 등 |

| 조치방안 | · 정비 |

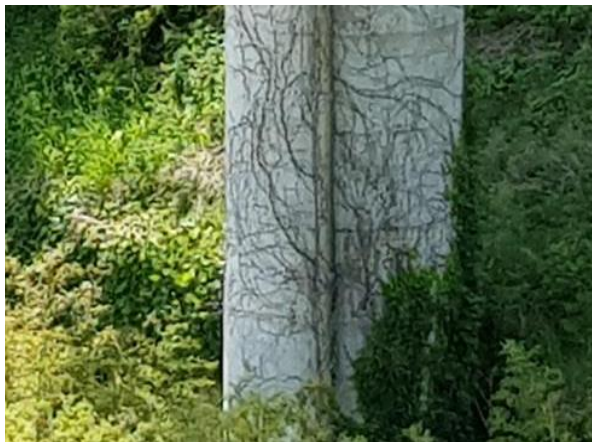
| 손상현황 | · P1 표면열화(1.0×1.2) |
| 원 인 | · 수분집축, 장기공용 등 |

| 조치방안 | · 표면처리 |

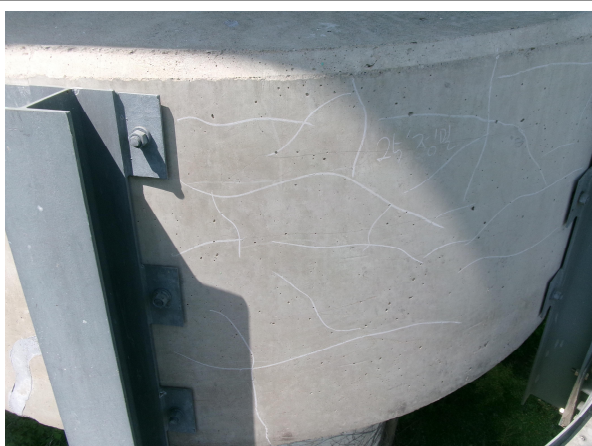
| 손상현황 | · P2 망상균열(3.0×2.0) |
| 원 인 | · 건조수축, 거푸집 조기탈거 등 |

| 조치방안 | · 표면처리 |

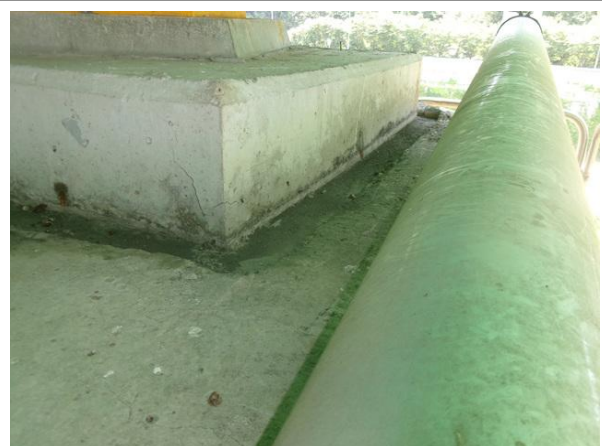
| 손상현황 | · P3 체수(0.2×1.4) |
| 원 인 | · 신축이음 하부 우수유입 등 |

| 조치방안 | · 주의관찰 |

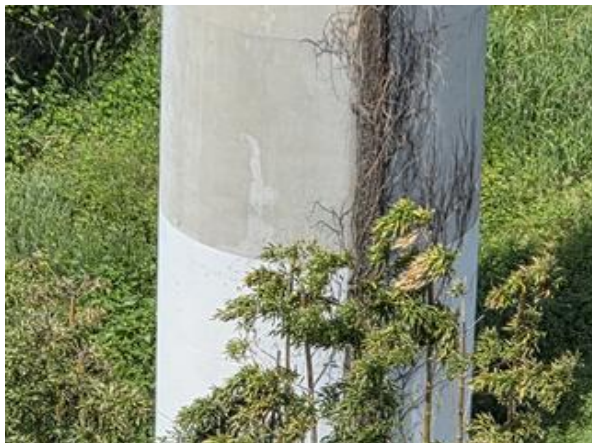
| 손상현황 | · P5 보수재 박리 (1.3×1.0) |
| 원 인 | · 수분접촉, 동결융해 반복 등 |

| 조치방안 | · 단면보수 |

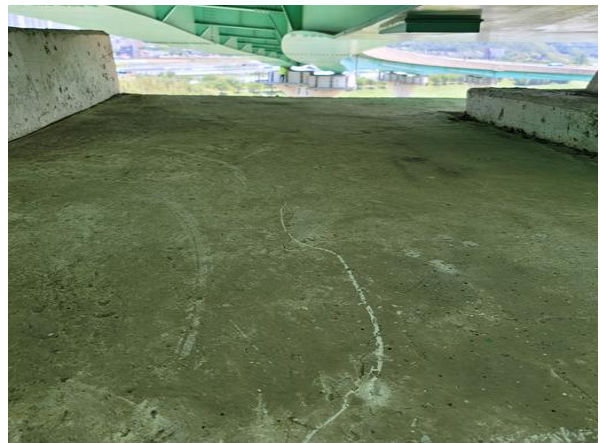
| 손상현황 | · P6 균열 (0.3mm미만) |
| 원 인 | · 건조수축, 거푸집 조기탈거 등 |

| 조치방안 | · 표면처리 |

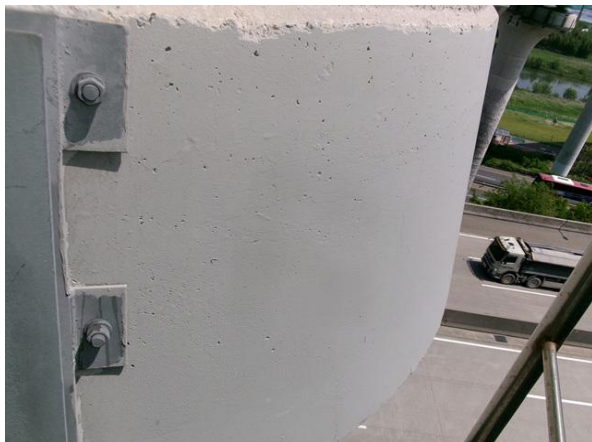
| 손상현황 | · P7 보수부 망상균열 (1.3×1.0) |
| 원 인 | · 건조수축, 거푸집 조기탈거 등 |

| 조치방안 | · 표면처리 |

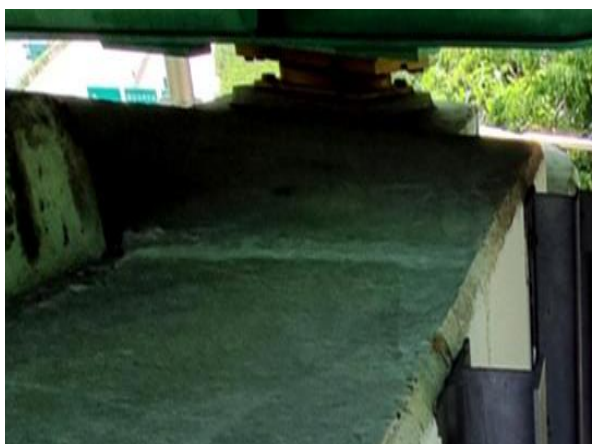
| 손상현황 | · P7 균열 (0.3mm이상) 보수현황 |

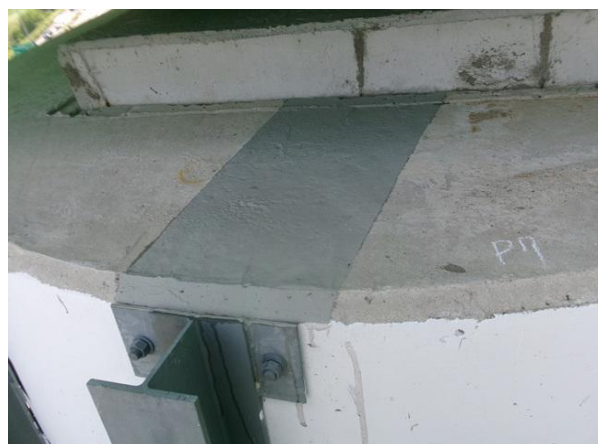
| 손상현황 | · P7 균열 (0.3mm미만) 보수현황 |

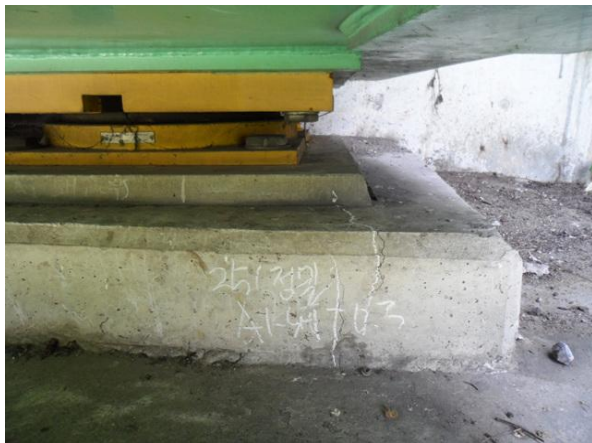
| 손상현황 | · P3-SH1 무수축물탈 균열(0.3mm이상) |
| 원 인 | · 건조수축, 거푸집 조기탈거 등 |

| 조치방안 | · 주입보수 |

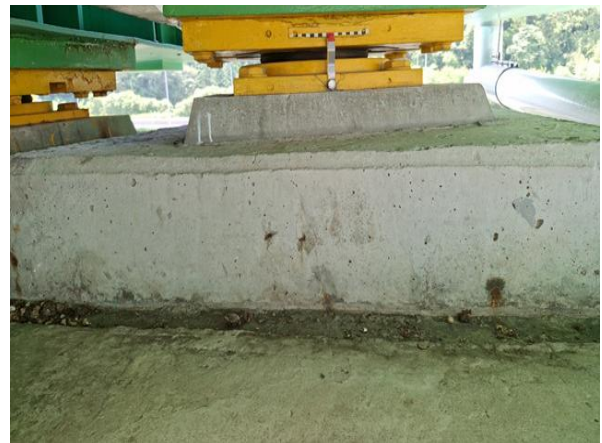
| 손상현황 | · P3-SH2 받침콘크리트 망상균열(1.0×2.0) |
| 원 인 | · 건조수축, 거푸집 조기탈거 등 |

| 조치방안 | · 표면처리 |

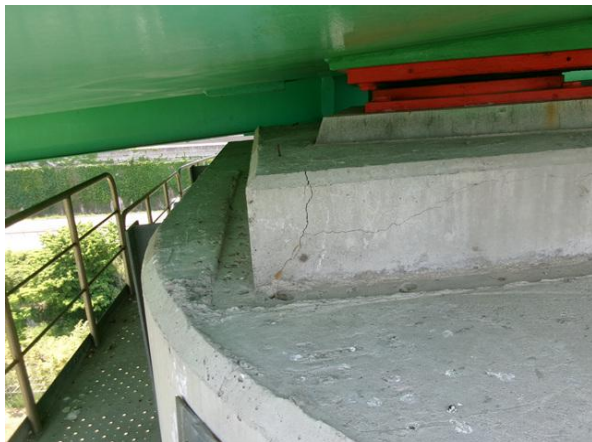
| 손상현황 | · P3-SH1 받침콘크리트 박리(0.2×0.6) |
| 원 인 | · 동결융해 반복, 다짐미흡 등 |

| 조치방안 | · 단면보수 |

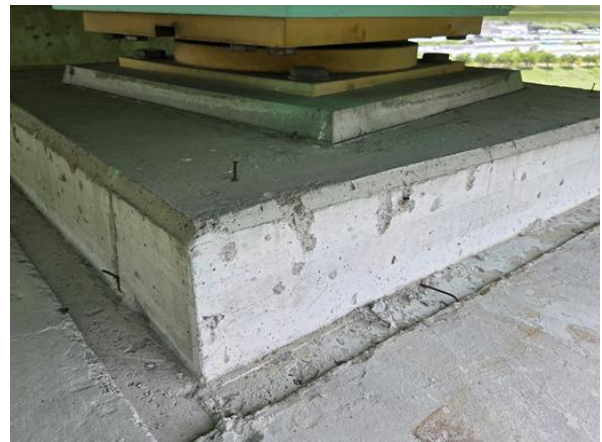
| 손상현황 | · P4-SH1 받침콘크리트 파손(0.1×0.1) |
| 원 인 | · 외부충격, 다짐미흡 등 |

| 조치방안 | · 단면보수 |

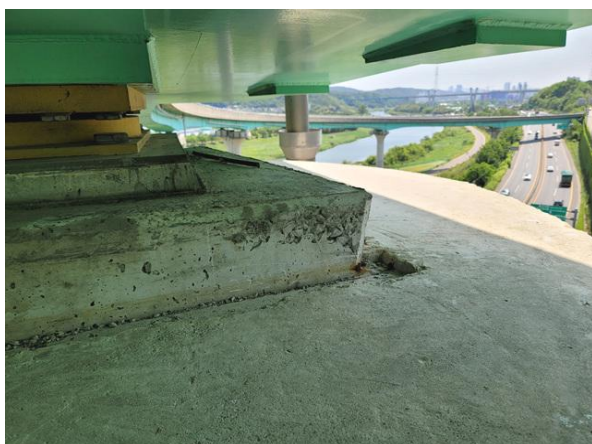
| 손상현황 | · P6-SH1 받침콘크리트 재료분리(0.2×0.4) |
| 원 인 | · 다짐미흡, 거푸집 조기탈거 등 |

| 조치방안 | · 단면보수 |

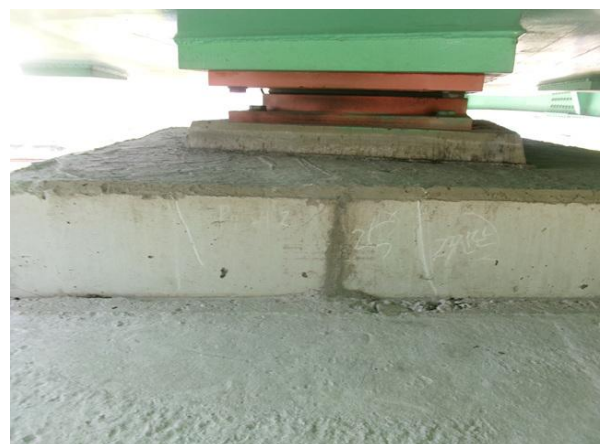
| 손상현황 | · P7-SH2 받침콘크리트 균열(0.3mm미만) |
| 원 인 | · 건조수축, 거푸집 조기탈거 등 |

| 조치방안 | · 표면처리 |

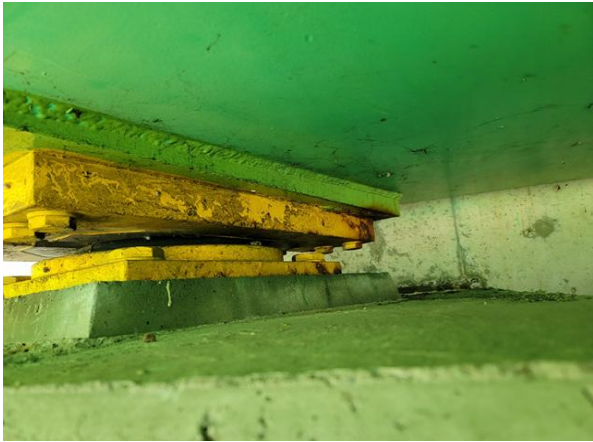
| 교량반침 | | | |
|---|---|---|---|
| 손상현황 | · A2-SH1 Plate 부식(1EA) | 손상현황 | · A1-SH1 앵커볼트 부식 보수현황 |
| 원 인 | · 습기흡착, 장기공용 등 | 원 인 | · - |

| 교량반침 | | | |
|---|---|---|---|
| 조치방안 | · 재도장 | 조치방안 | · - |

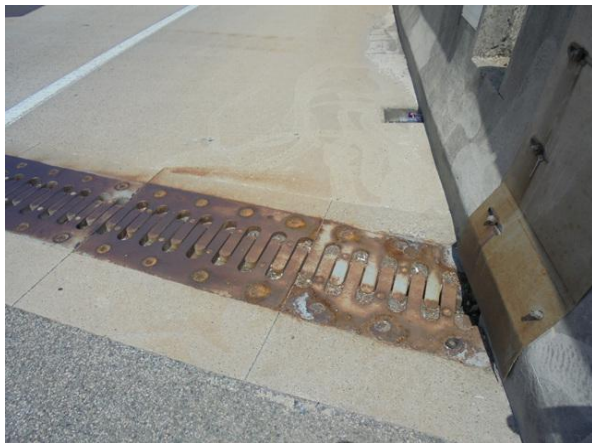
| 손상현황 | · A1 본체 부식 |
| 원 인 | · 장기공용, 도장열화 등 |

| 조치방안 | · 재도장 |

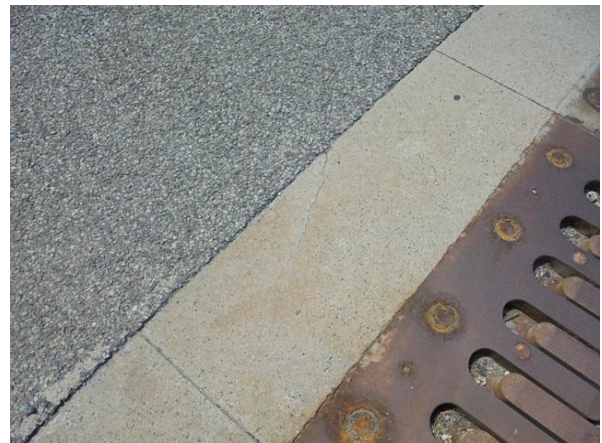
| 손상현황 | · A1 후타재 균열 |
| 원 인 | · 건조수축, 거푸집 조기탈거 등 |

| 조치방안 | · 주의관찰 |

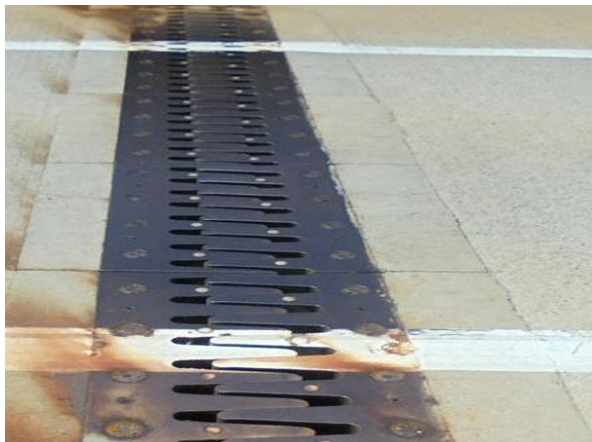
| 손상현황 | · P3 후타재 균열 |
| 원 인 | · 건조수축, 거푸집 조기탈거 등 |

| 조치방안 | · 주의관찰 |

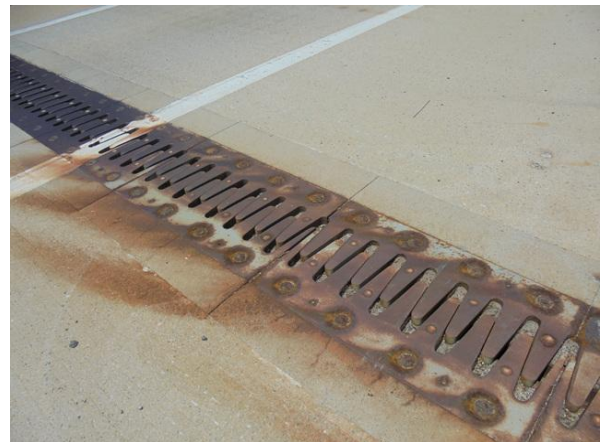
| 손상현황 | · A2 유간 토사퇴적 |
| 원 인 | · 장기공용, 외부 이물질 유입 등 |

| 조치방안 | · 정비 |

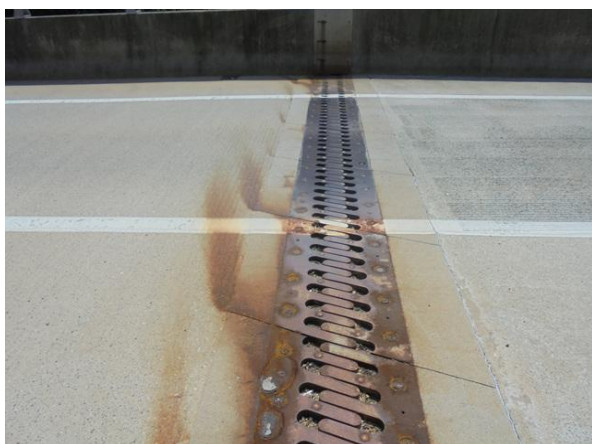
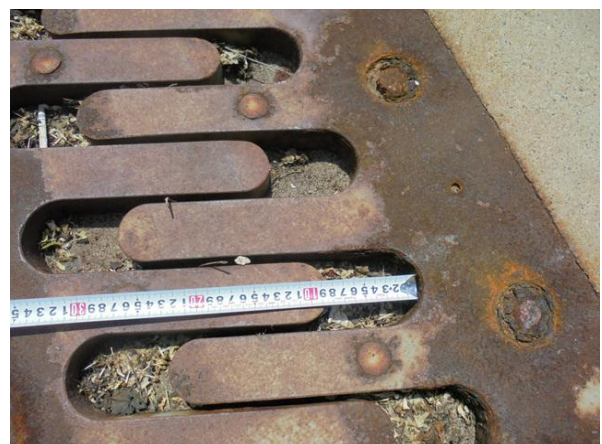
| 손상현황 | · A2 유간부족(수축) |
| 원 인 | · 시공오류 등 |

| 조치방안 | · 교체 |

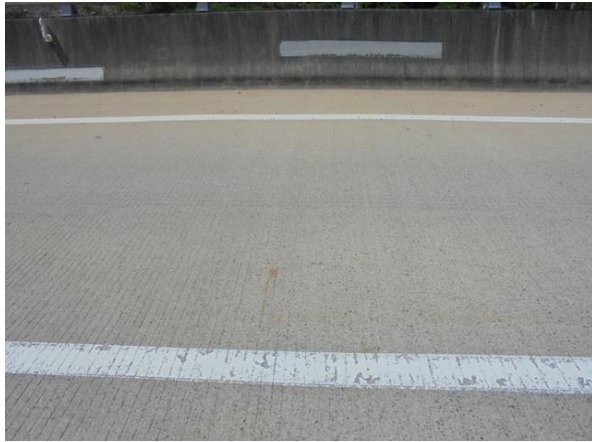
손상현황 · S1 포장균열 (L=3.0m)

원 인 · 건조수축, 윤하중 등

조치방안 · 주의관찰

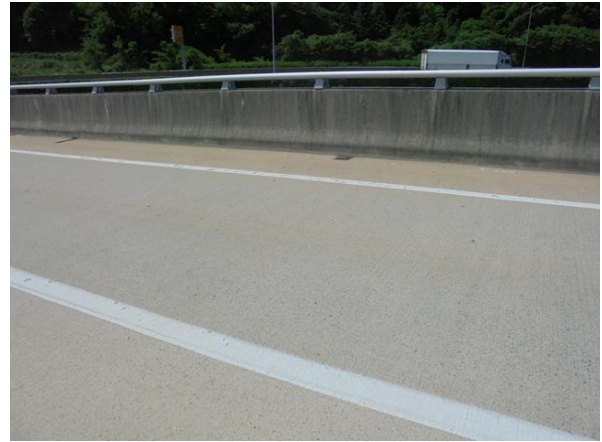
손상현황 · S2 포장균열 (L=3.0m)

원 인 · 건조수축, 윤하중 등

조치방안 · 주의관찰

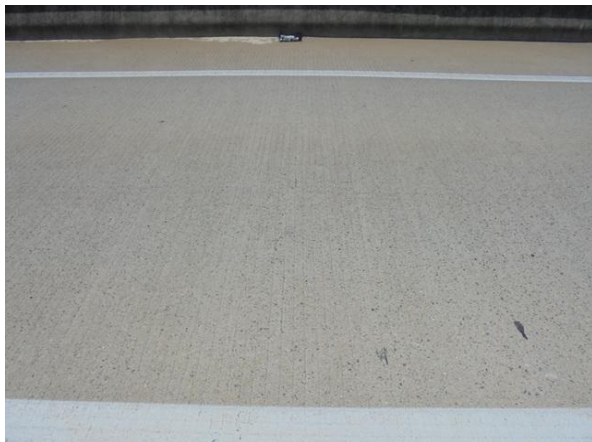
손상현황 · S3 포장균열 (L=3.0m)

원 인 · 건조수축, 윤하중 등

조치방안 · 주의관찰

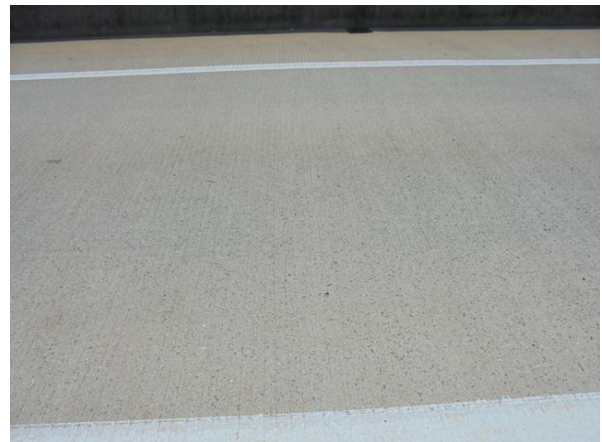
손상현황 · S5 포장균열 (L=3.0m)

원 인 · 건조수축, 윤하중 등

조치방안 · 주의관찰

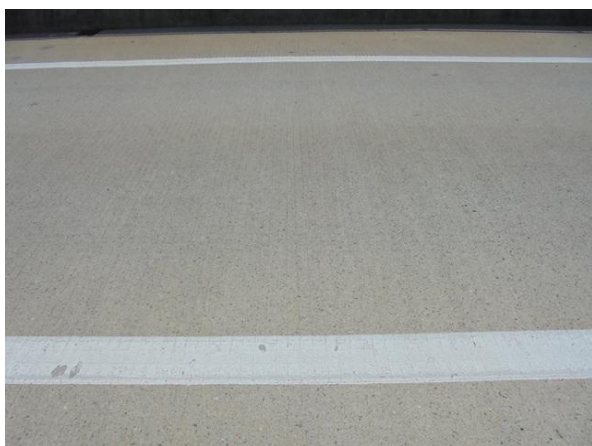
손상현황 · S6 포장균열 (L=3.0m)

원 인 · 건조수축, 윤하중 등

조치방안 · 주의관찰

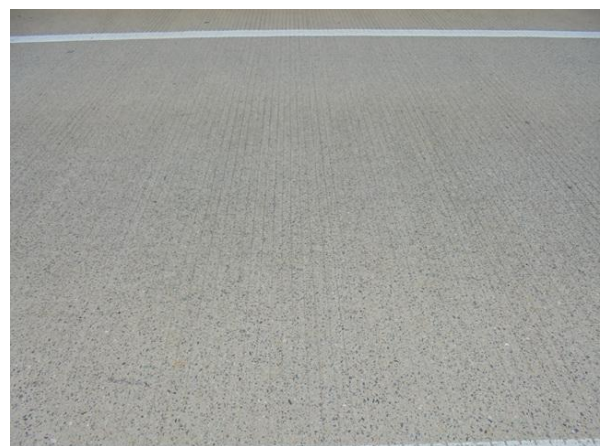
손상현황 · S8 포장균열 (L=3.0m)

원 인 · 건조수축, 윤하중 등

조치방안 · 주의관찰

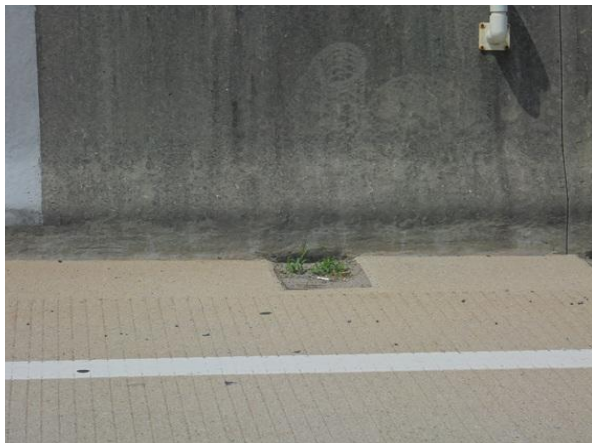
| 손상현황 | · S1 배수구 막힘 (1EA) |
| 원 인 | · 공용기간 증가, 외부 이물질 퇴적 등 |

| 조치방안 | · 정비 |

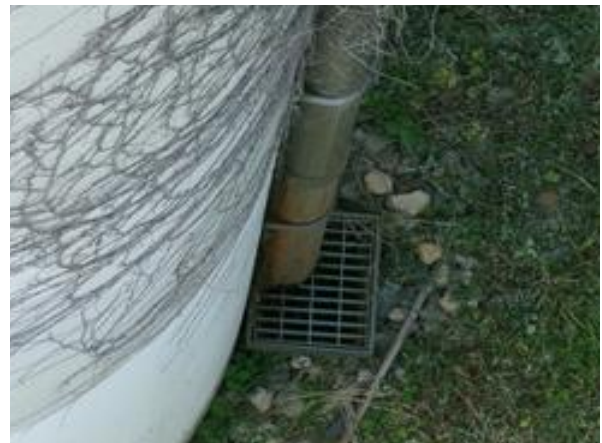
| 손상현황 | · S1 배수관 부식 (2EA) |
| 원 인 | · 공용기간 증가, 습기흡착 등 |

| 조치방안 | · 정비 |

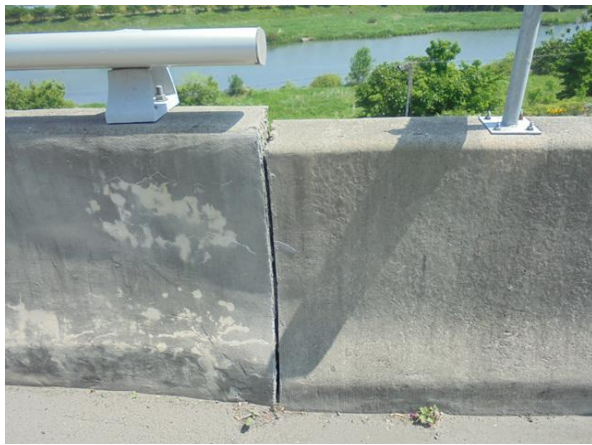
손상현황 · S1 용벽 단차(H=60mm)

원 인 · 접속도로 침하 등

조치방안 · 주의관찰

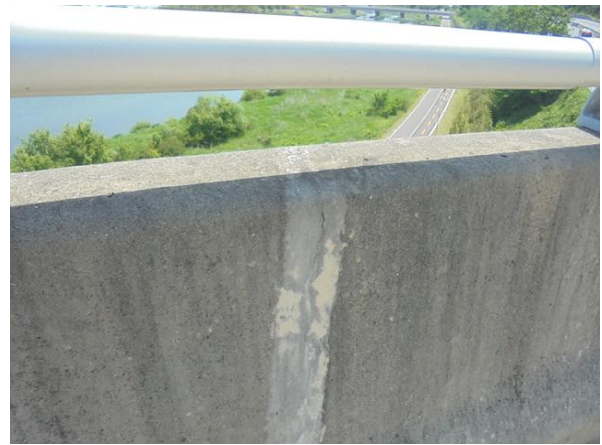
손상현황 · S1 균열(0.3mm미만)

원 인 · 거푸집 조기탈거, 건조수축 등

조치방안 · 표면처리

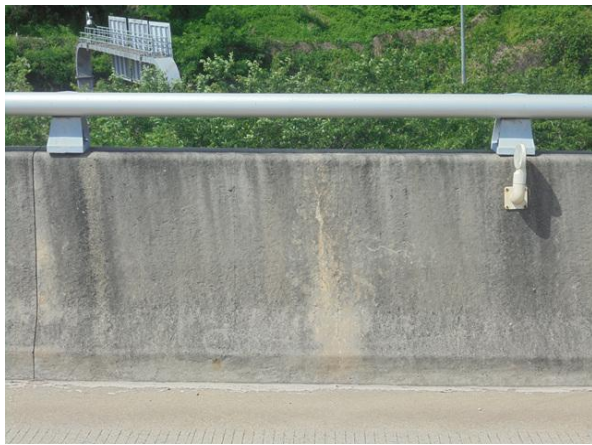
손상현황 · S2 망상균열(0.2×2.0)

원 인 · 거푸집 조기탈거, 건조수축 등

조치방안 · 표면처리

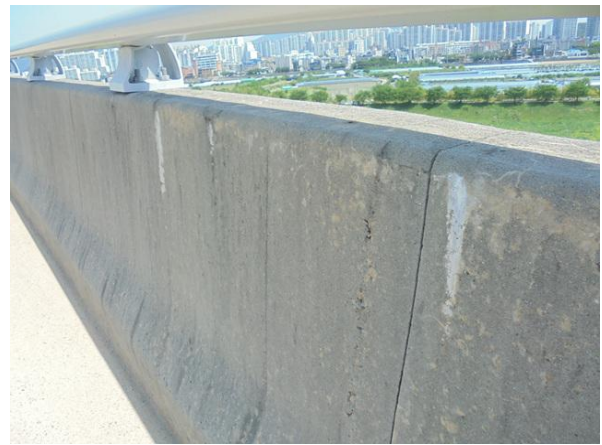
손상현황 · S2 백태(0.1×0.1)

원 인 · 우수유입, 습기흡착 등

조치방안 · 표면처리

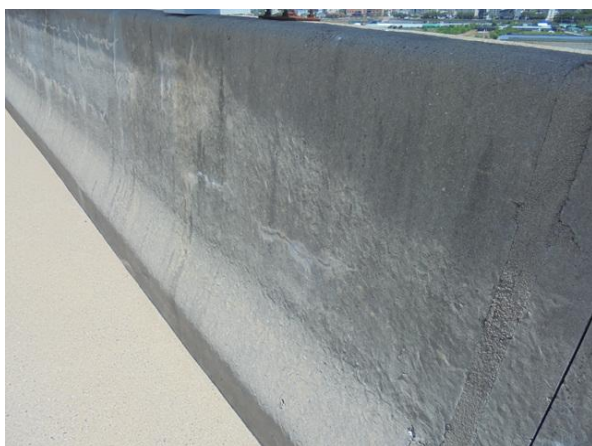
손상현황 · S3 균열(0.3mm미만)

원 인 · 거푸집 조기탈거, 건조수축 등

조치방안 · 표면처리

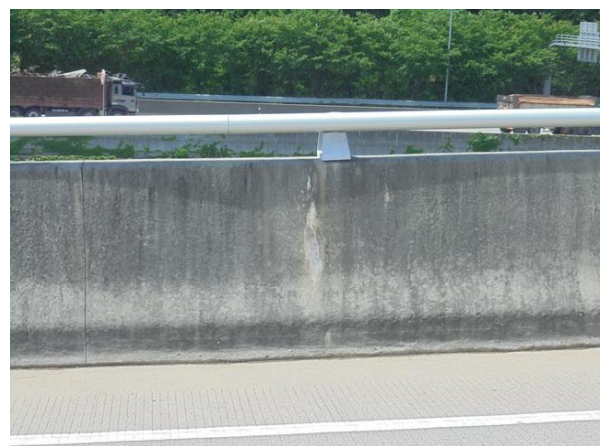
손상현황 · S4 균열부백태(L=0.8m)

원 인 · 건조수축, 습기흡착 등

조치방안 · 표면처리

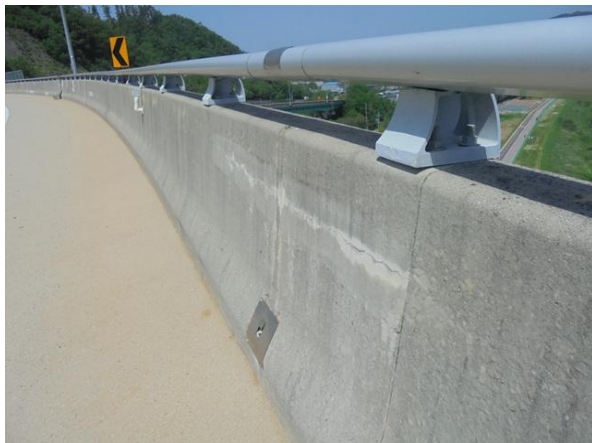
| 손상현황 | · S5 균열(0.3mm미만) |
| 원 인 | · 거푸집 조기탈거, 건조수축 등 |

| 조치방안 | · 표면처리 |

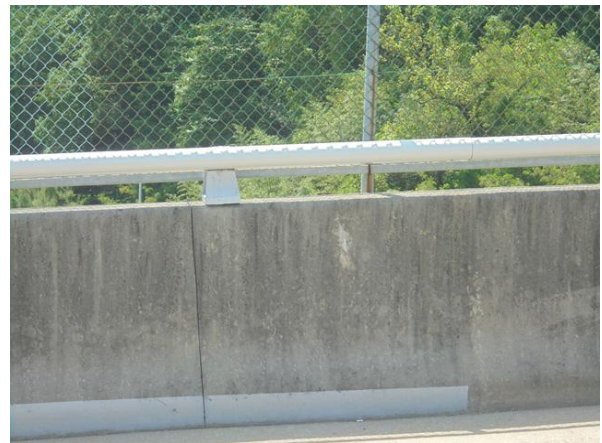
| 손상현황 | · S6 균열부백태(L=0.6m) |
| 원 인 | · 건조수축, 습기흡착 등 |

| 조치방안 | · 표면처리 |

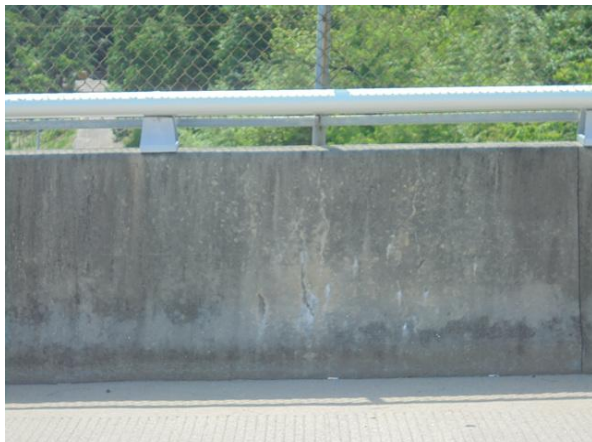
| 손상현황 | · S7 망상균열(1.0×1.0) |
| 원 인 | · 거푸집 조기탈거, 건조수축 등 |

| 조치방안 | · 표면처리 |

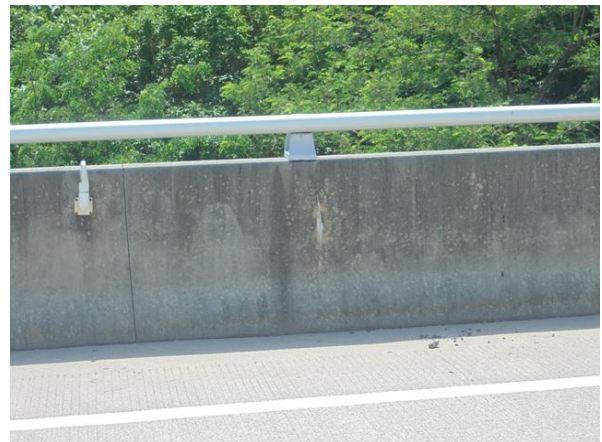
| 손상현황 | · S8 균열부백태(L=0.3m) |
| 원 인 | · 건조수축, 습기흡착 등 |

| 조치방안 | · 표면처리 |

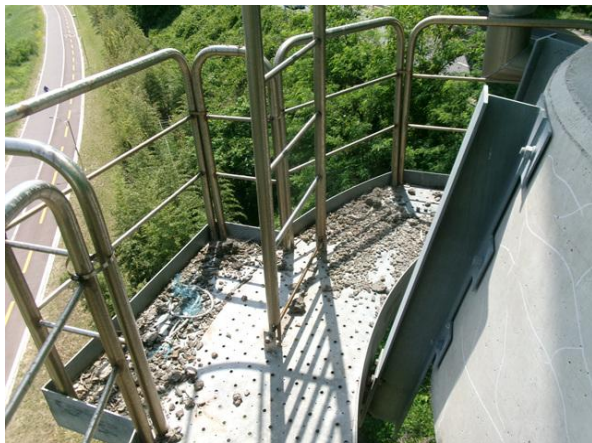
| 손상현황 | · P1 점검통로 이물질퇴적 (0.5m×1.2m) |
| 원 인 | · 장기공용, 외부이물질유입 등 |

| 조치방안 | · 정비 |
