원 리2교(부 산)

## 작업사진 및 손상현황

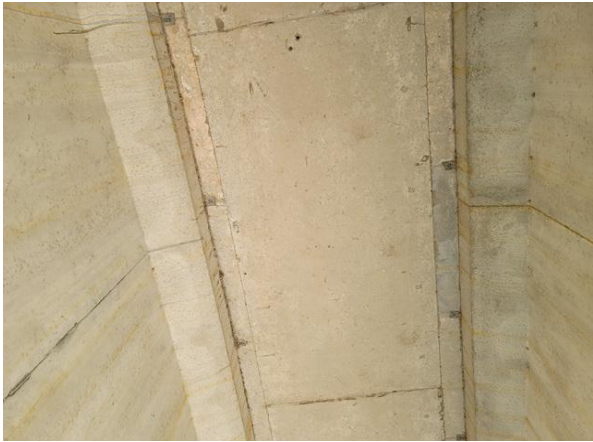
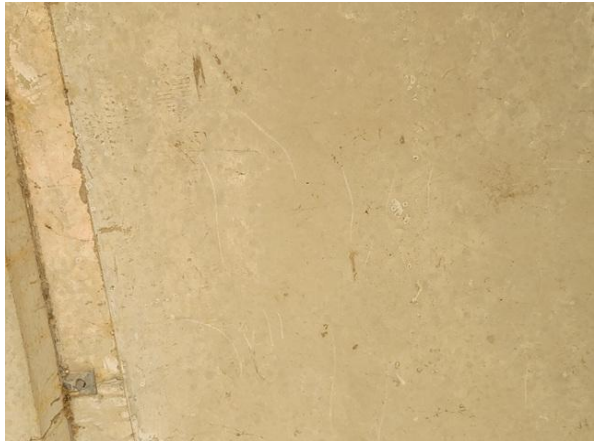
| 바닥판하면 | | | |
|---|---|---|---|
| 손상현황 | · S2 망상균열(1.0m×0.5m) | 손상현황 | · S2 망상균열(1.0m×0.5m) |
| 원 인 | · 건조수축, 거푸집 조기탈거 등 | 원 인 | · 건조수축, 거푸집 조기탈거 등 |

| 바닥판하면 | | | |
|---|---|---|---|
| 조치방안 | · 표면처리 | 조치방안 | · 표면처리 |

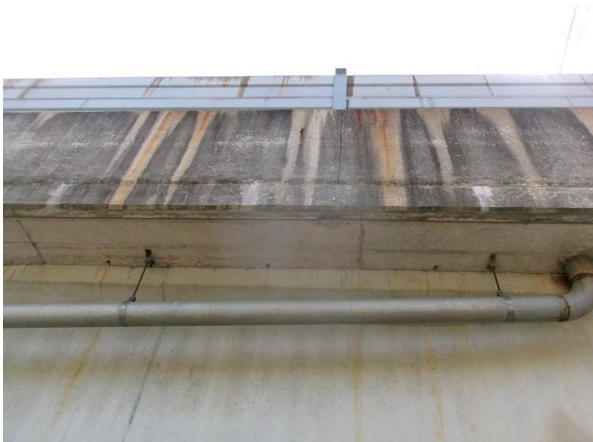
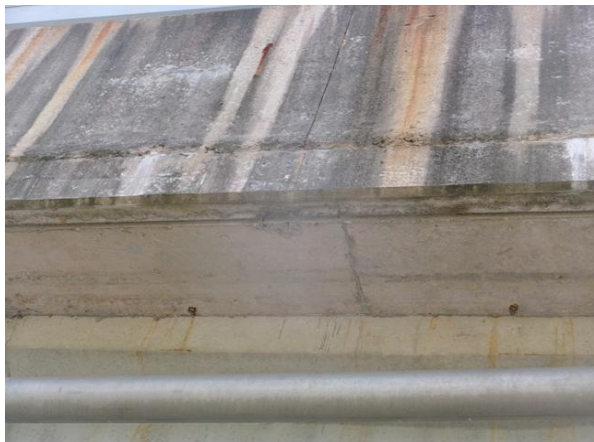
| 바닥판하면 | | | |
|---|---|---|---|
| 손상현황 | · S3 파손(0.3m×0.3m) | 손상현황 | · S3 파손(0.3m×0.3m) |
| 원 인 | · 외부 충격 등 | 원 인 | · 외부 충격 등 |

| 바닥판하면 | | | |
|---|---|---|---|
| 조치방안 | · 단면보수 | 조치방안 | · 단면보수 |

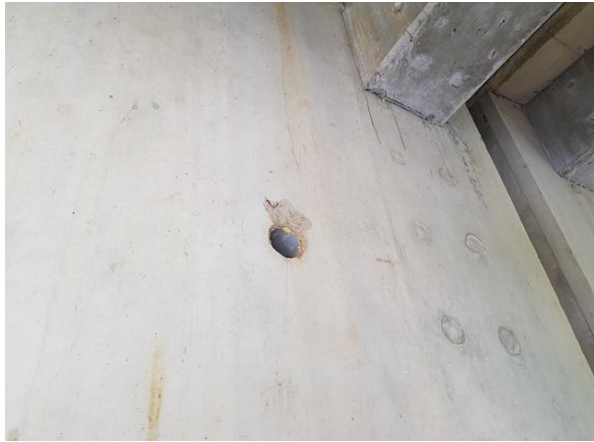
| 손상현황 | · S3-G6 인양홀 주변 콘크리트 파손 | 손상현황 | · S5-G2 인양홀 주변 콘크리트 파손 |
| 원 인 | · 시공미흡 등 | 원 인 | · 시공미흡 등 |

| 조치방안 | · 단면보수 | 조치방안 | · 단면보수 |

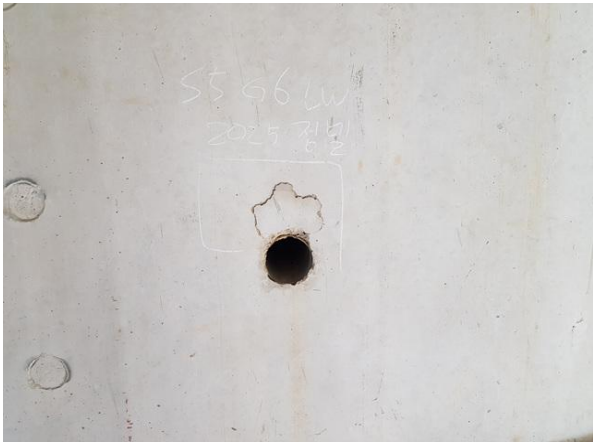
| 손상현황 | · S5-G6 인양홀 주변 콘크리트 파손 | 손상현황 | · 거더 S6-G6 콘크리트 파손 |
| 원 인 | · 시공미흡 등 | 원 인 | · 단부 응력 집중 등 |

| 조치방안 | · 단면보수 | 조치방안 | · 단면보수 |

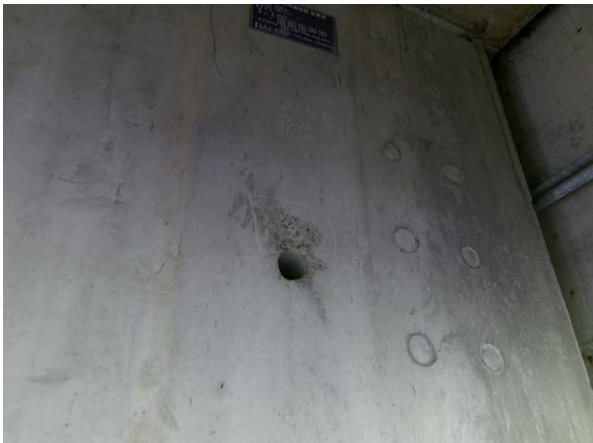
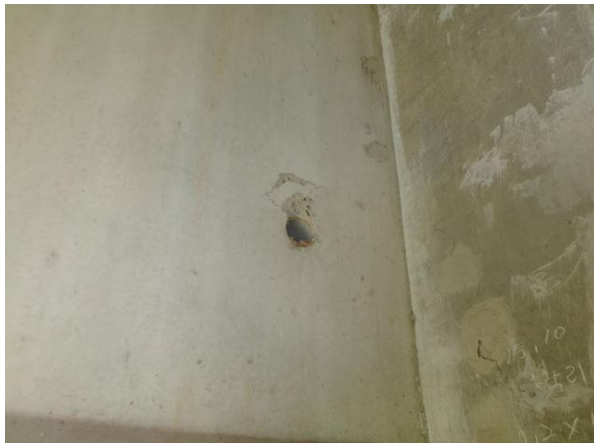
| 손상현황 | · S8-G1 인양홀 주변 콘크리트 파손 | 손상현황 | · S8-G4 인양홀 주변 콘크리트 파손 |
| 원 인 | · 시공미흡 등 | 원 인 | · 시공미흡 등 |

| 조치방안 | · 단면보수 | 조치방안 | · 단면보수 |

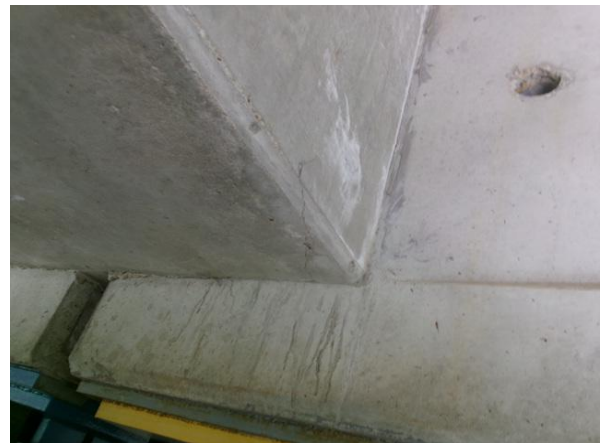
| 손상현황 | · 가로보 S2 균열(0.3mm미만) |
| 원 인 | · 거푸집 조기탈거, 건조수축 등 |

| 조치방안 | · 표면처리 |

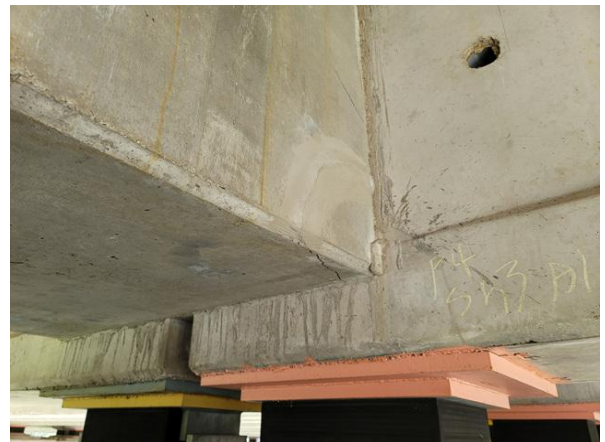
| 손상현황 | · 가로보 S4 층분리 |
| 원 인 | · 시공초기 다짐부족, 거푸집 조기탈거 등 |

| 조치방안 | · 단면보수 |

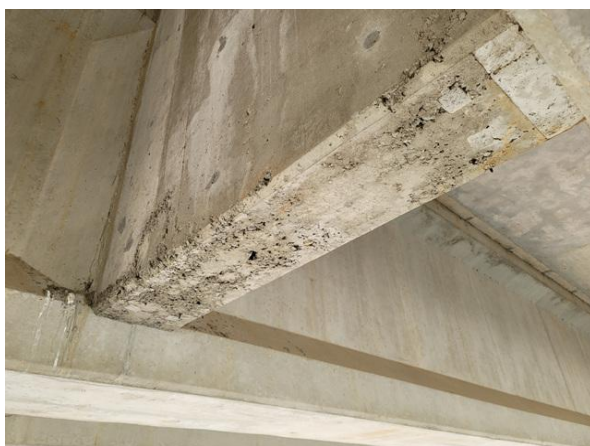
| 손상현황 | · 가로보 S5 재료분리 |
| 원 인 | · 시공초기 다짐불량 |

| 조치방안 | · 단면보수 |

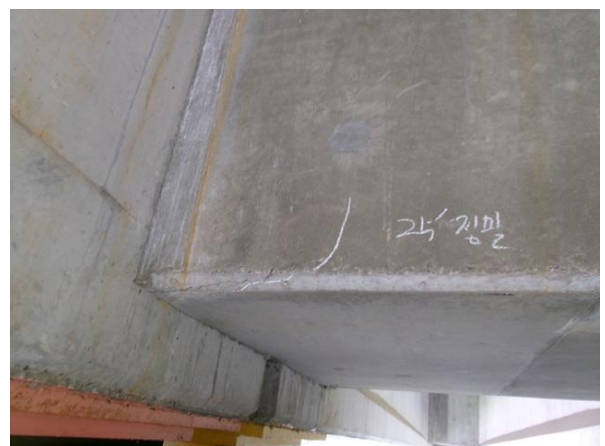
| 손상현황 | · 가로보 S6 층분리 |
| 원 인 | · 시공초기 다짐부족, 거푸집 조기탈거 등 |

| 조치방안 | · 단면보수 |

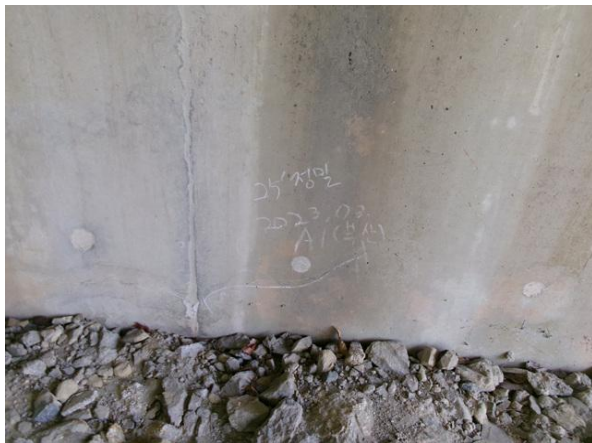
| 손상현황 | · 교대 A1 균열(0.3mm미만) |
| 원 인 | · 건조수축, 거푸집 조기탈거 등 |

| 조치방안 | · 표면처리 |

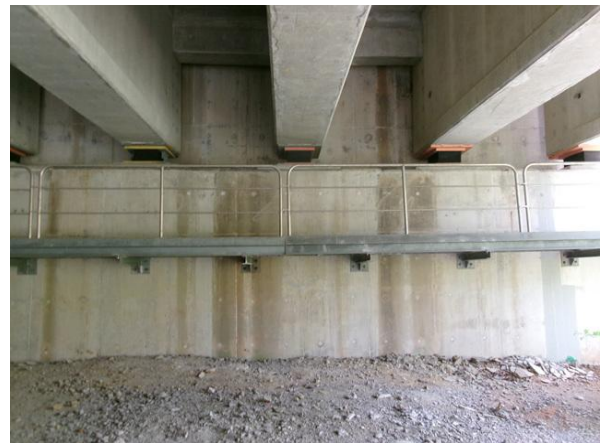
| 손상현황 | · 교대 A1 표면오염 |
| 원 인 | · 신축이음 하부 우수유입 등 |

| 조치방안 | · 주의관찰 |

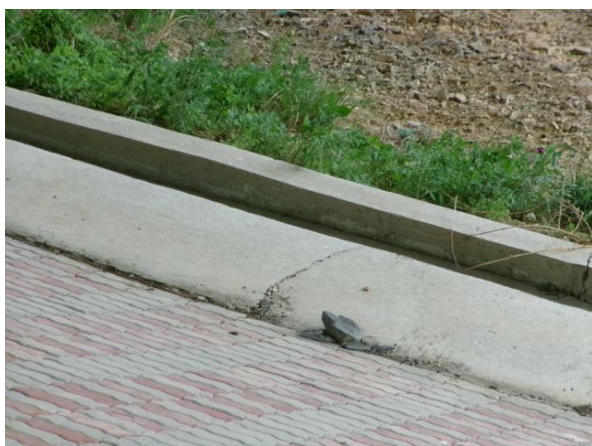
| 손상현황 | · 교대 A2 법면보호콘크리트 균열 |
| 원 인 | · 신축이음 하부 우수유입 |

| 조치방안 | · 주의관찰 |

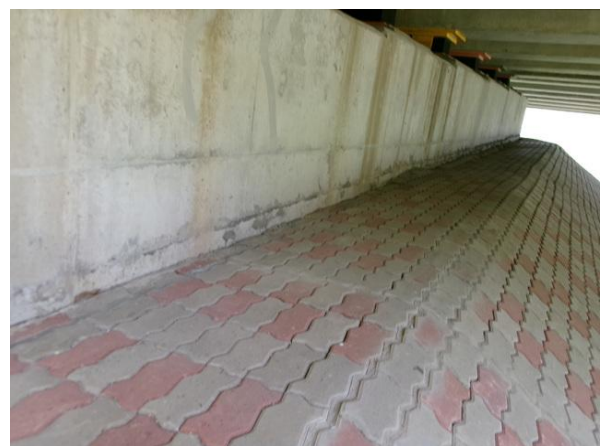
| 손상현황 | · 교대 A2 법면보호블럭 침하 |
| 원 인 | · 신축이음 하부 우수유입 |

| 조치방안 | · 주의관찰 |

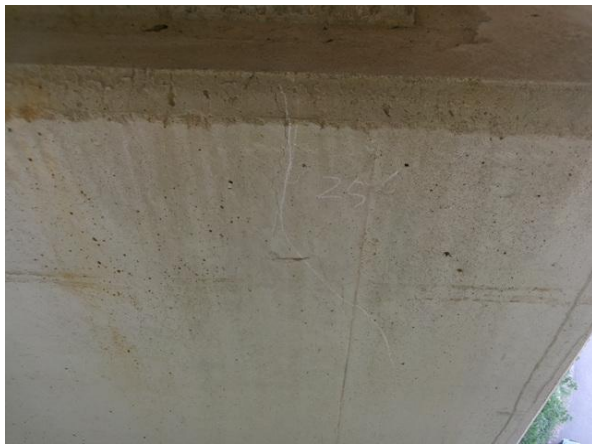
| 손상현황 | · P2 균열(0.3mm미만) |
| 원 인 | · 건조수축, 거푸집 조기탈거 등 |

| 조치방안 | · 표면처리 |

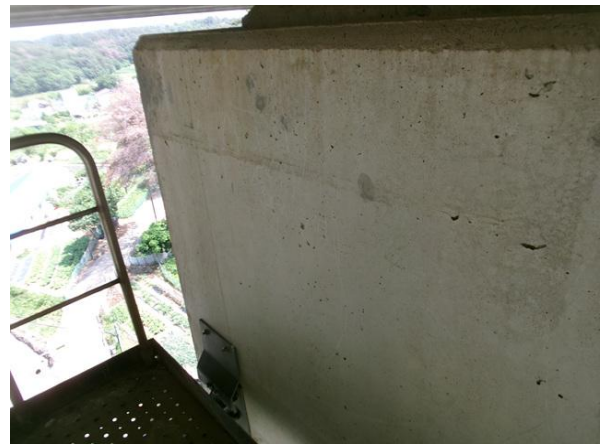
| 손상현황 | · P2 망상균열 |
| 원 인 | · 건조수축, 거푸집 조기탈거 등 |

| 조치방안 | · 표면처리 |

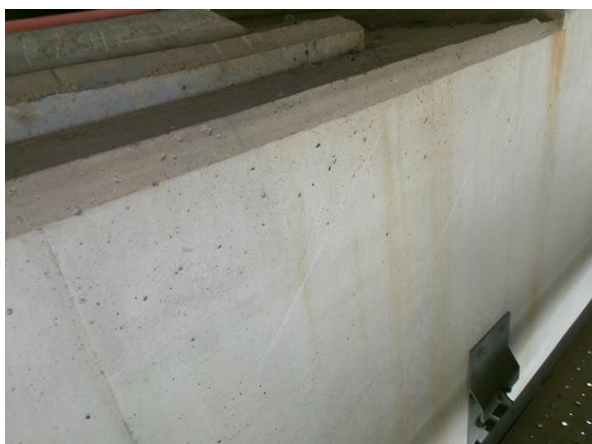
| 손상현황 | · P7 균열(0.3mm미만) |
| 원 인 | · 건조수축, 거푸집 조기탈거 등 |

| 조치방안 | · 표면처리 |

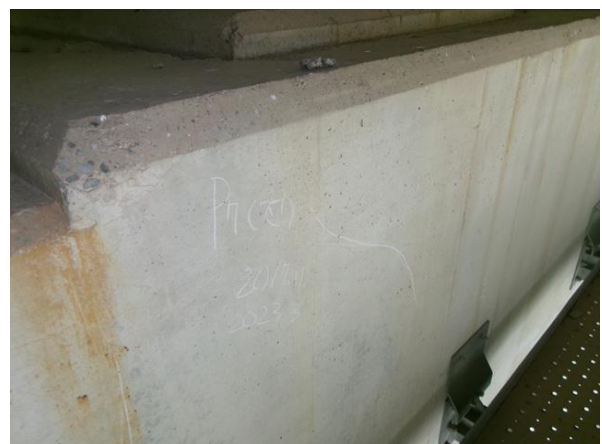
| 손상현황 | · P7 균열(0.3mm미만) |
| 원 인 | · 건조수축, 거푸집 조기탈거 등 |

| 조치방안 | · 표면처리 |

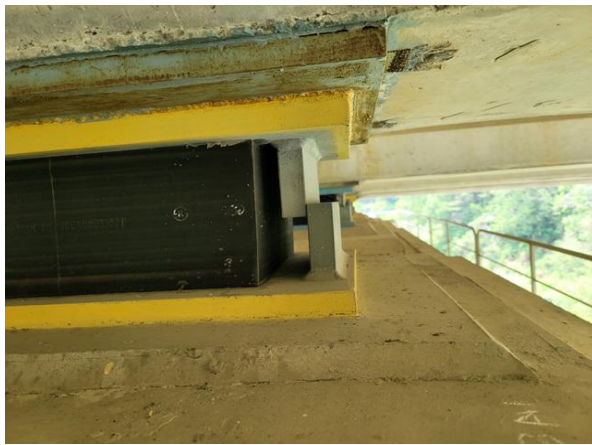
손상현황 · P4-SH3(A2) 스토퍼 밀착  
원 인 · 마찰력부족 및 감소, 시공오차  
조치방안 · 주의관찰

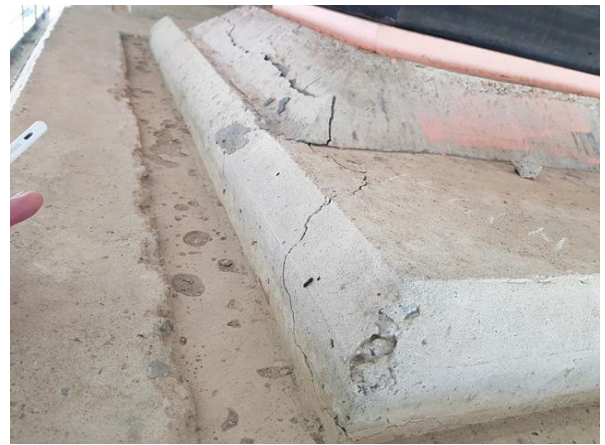
손상현황 · P5-SH1(A1) 받침콘크리트 들뜸  
원 인 · 건조수축, 거푸집 조기탈거 등  
조치방안 · 단면보수

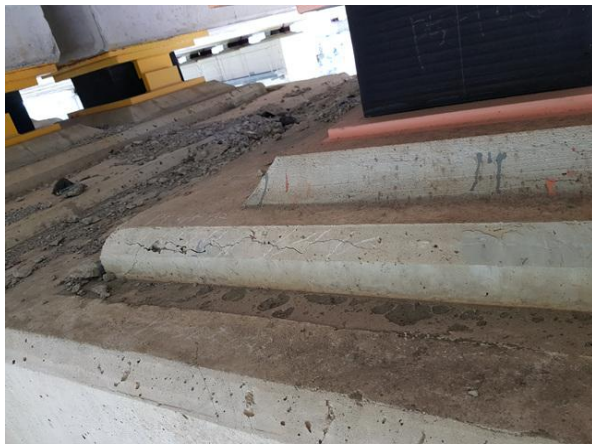
손상현황 · P5-SH5(A2) 받침콘크리트 들뜸  
원 인 · 건조수축, 거푸집 조기탈거 등  
조치방안 · 단면보수

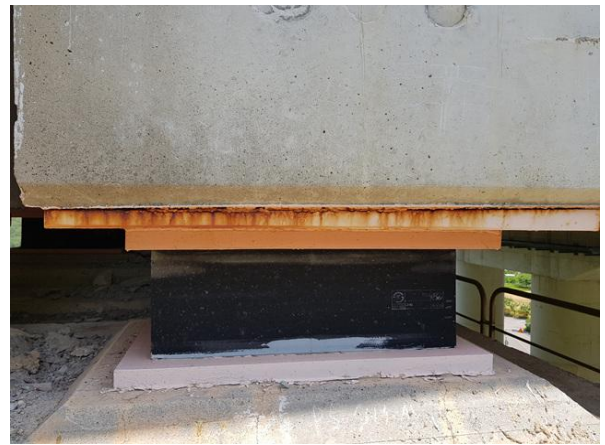
손상현황 · P5-SH7(A1) 탄성패드 밀림  
원 인 · 마찰력부족 및 감소, 시공오차  
조치방안 · 주의관찰

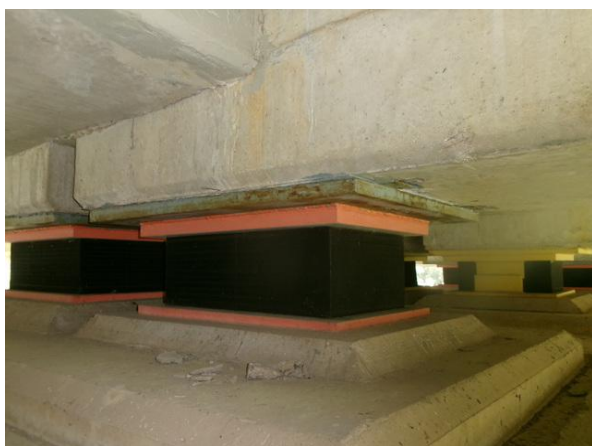
손상현황 · P7-SH3(A1) Plate 부식  
원 인 · 우수유입, 외기노출, 공용기간 경과 등  
조치방안 · 채도장

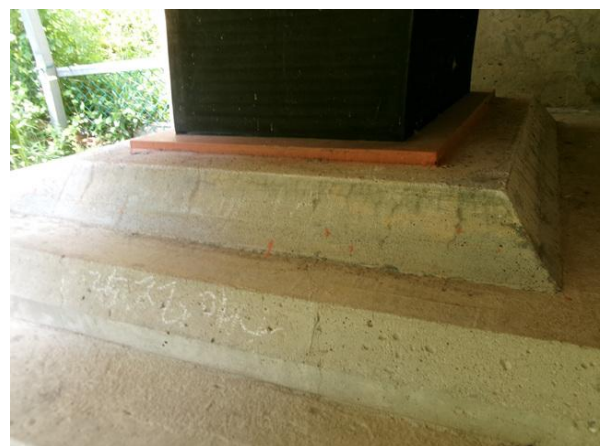
손상현황 · A2-SH7 받침콘크리트균열(0.3mm미만)  
원 인 · 건조수축, 거푸집 조기탈거 등  
조치방안 · 표면처리

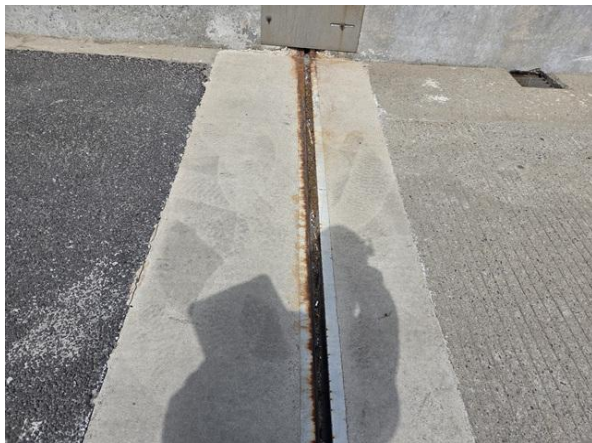
손상현황 · A1 본체 부식(L=2.5m)  
원 인 · 우수유입, 공용중 열화 등  
조치방안 · 채도장

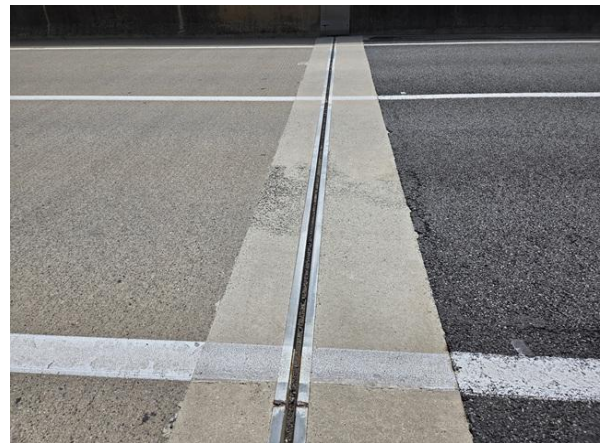
손상현황 · A1 표면 열화(0.5m×1.0m)  
원 인 · 차량 반복통행, 장기공용 등  
조치방안 · 주의관찰

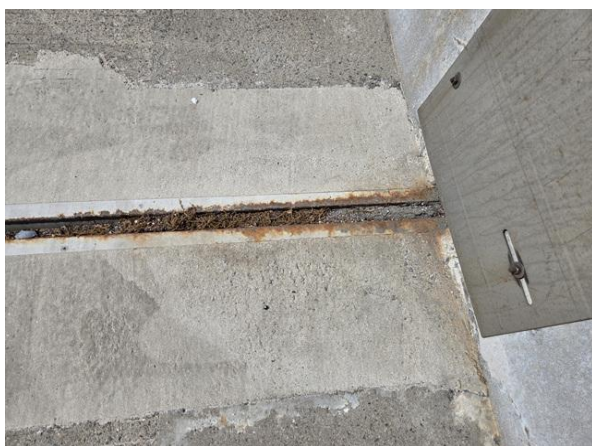
손상현황 · P5 본체 부식(L=2.0m)  
원 인 · 우수유입, 공용중 열화 등  
조치방안 · 채도장

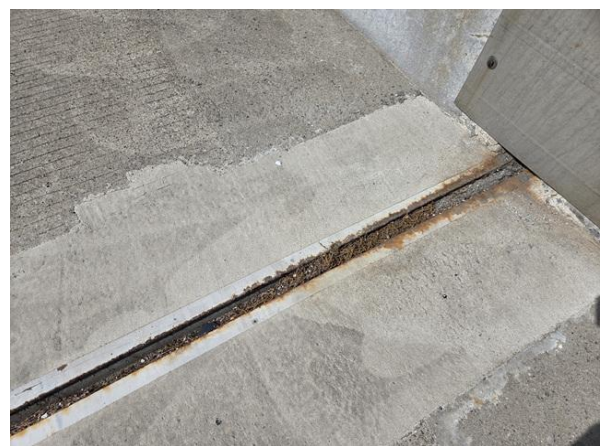
손상현황 · P5 유간 토사퇴적(L=1.0m)  
원 인 · 차량통행, 장기공용 등  
조치방안 · 정비

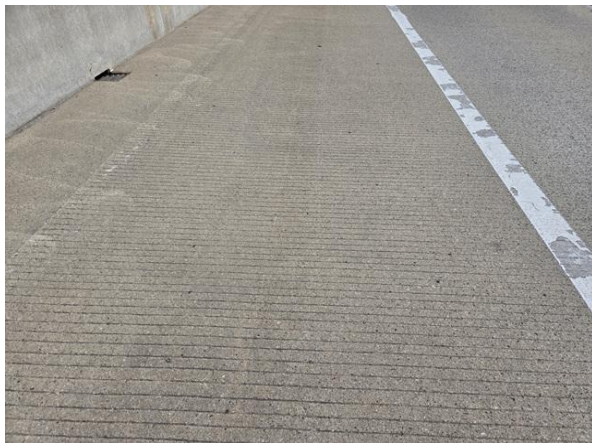
손상현황 · 교면포장 S3 콘크리트 망상균열

원 인 · 건조수축 등

조치방안 · 주의관찰

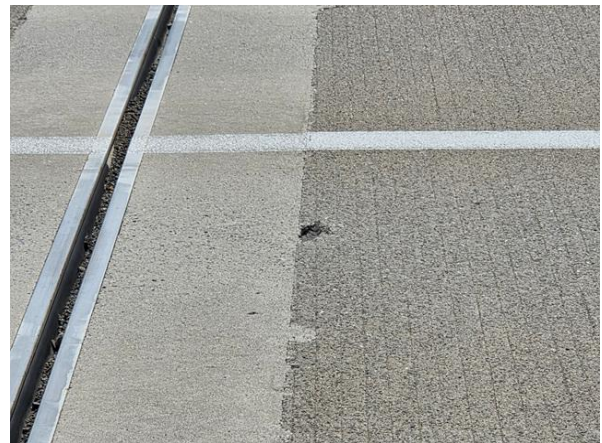
손상현황 · 교면포장 S3 포장 파손

원 인 · 외부 충격 등

조치방안 · 주의관찰

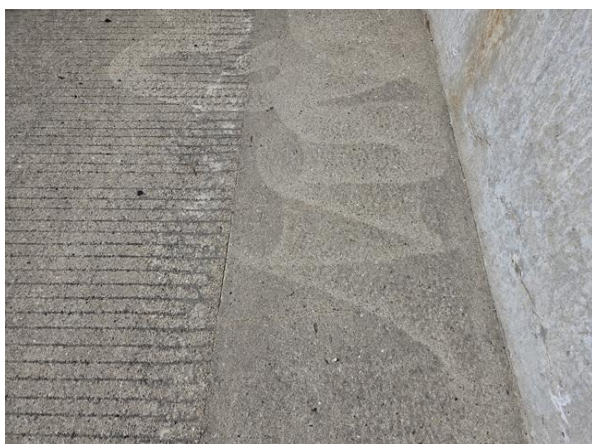
손상현황 · 교면포장 S7 콘크리트 망상균열

원 인 · 건조수축 등

조치방안 · 주의관찰

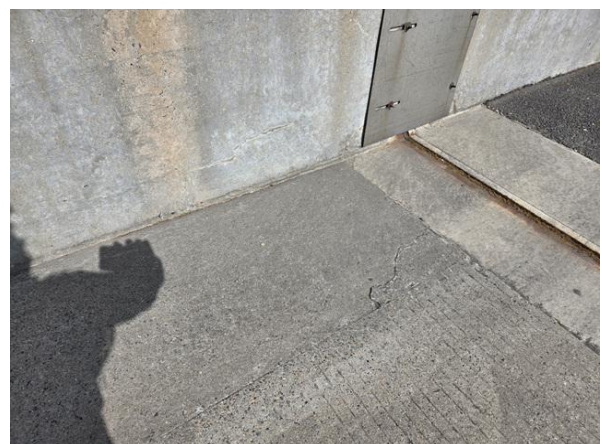
손상현황 · 교면포장 S8 체수(현재상태 양호)

원 인 · 배수불량 등

조치방안 · 주의관찰

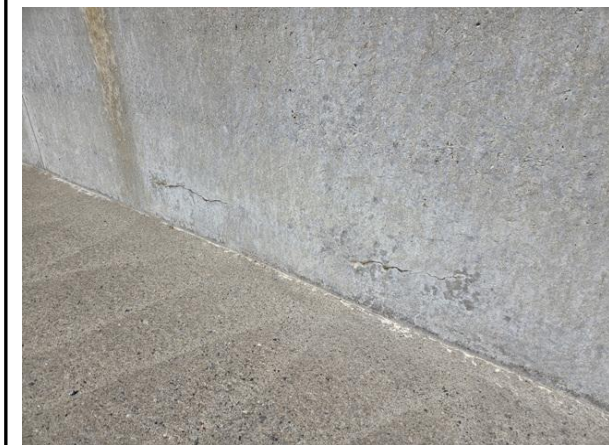
| 손상현황 | · S1 방호벽 균열(0.3mm미만) |
| 원 인 | · 건조수축, 거푸집 조기탈거 등 |

| 조치방안 | · 주의관찰 |

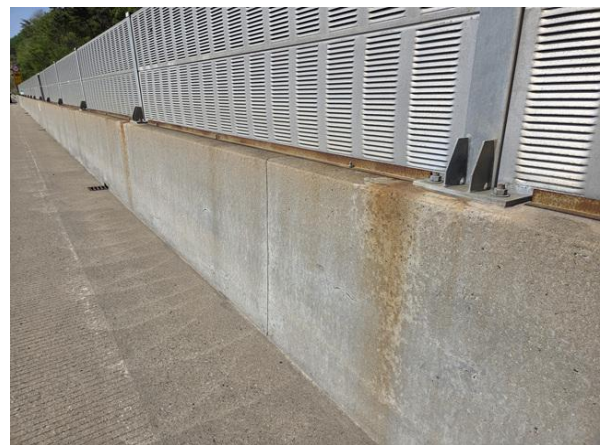
| 손상현황 | · S2방호벽 표면오염 |
| 원 인 | · 공용기간 증가 등 |

| 조치방안 | · 주의관찰 |

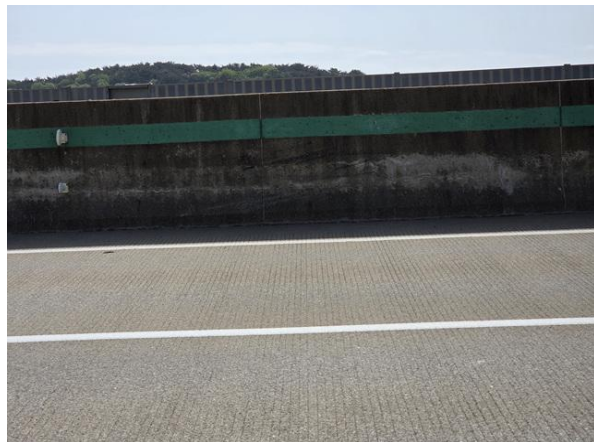
| 손상현황 | · S4 중분대 긁힘 |
| 원 인 | · 외부 충격 등 |

| 조치방안 | · 주의관찰 |

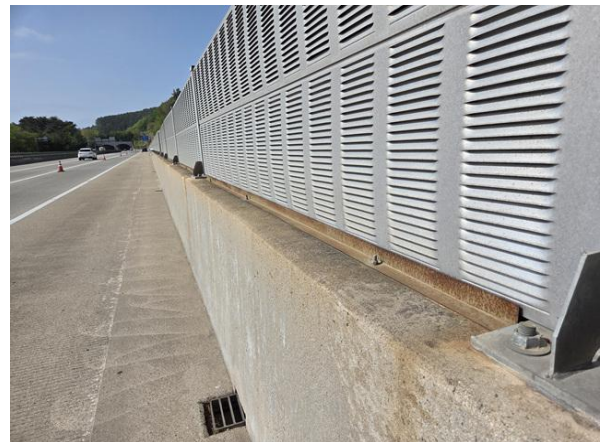
| 손상현황 | · S5 방음벽 고정대 부식 |
| 원 인 | · 공용기간 증가 등 |

| 조치방안 | · 정비 |

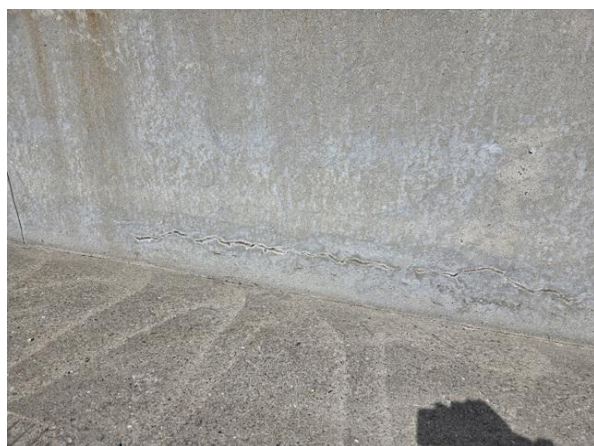
| 손상현황 | · S6 방호벽 균열(0.3mm미만) |
| 원 인 | · 건조수축, 거푸집 조기탈거 등 |

| 조치방안 | · 주의관찰 |

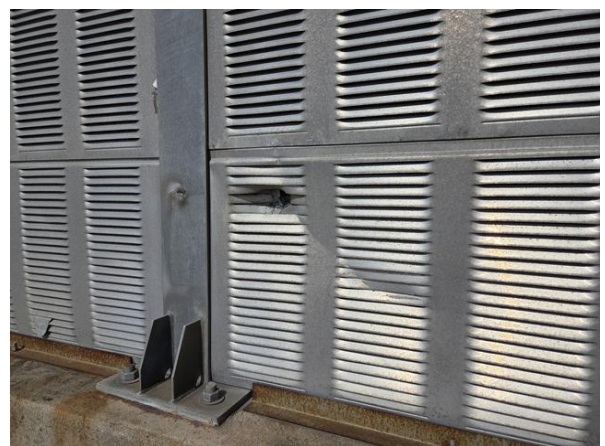
| 손상현황 | · S7 방음판 파손 |
| 원 인 | · 외부충격 등 |

| 조치방안 | · 주의관찰 |

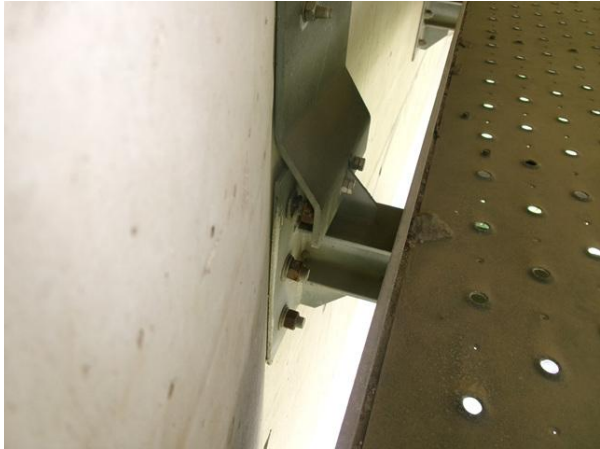
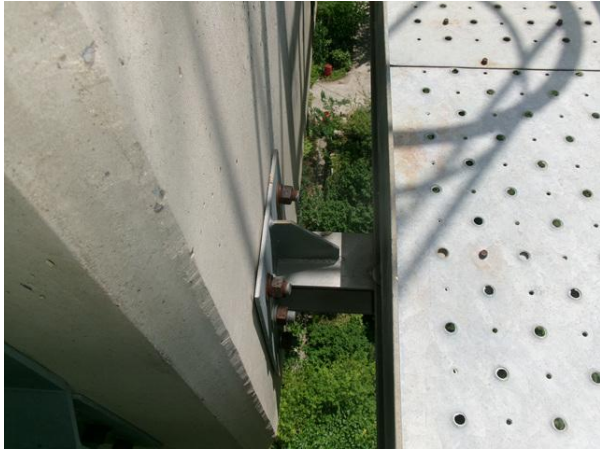
| 손상현황 | · P6 너트 풀림 | 손상현황 | · P6 볼트 부식 |
| 원 인 | · 시공미흡 등 | 원 인 | · 공용기간 증가 등 |

| 조치방안 | · 정비 | 조치방안 | · 정비 |

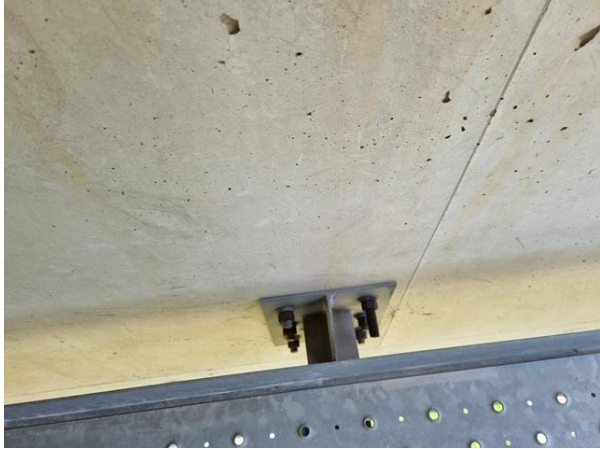
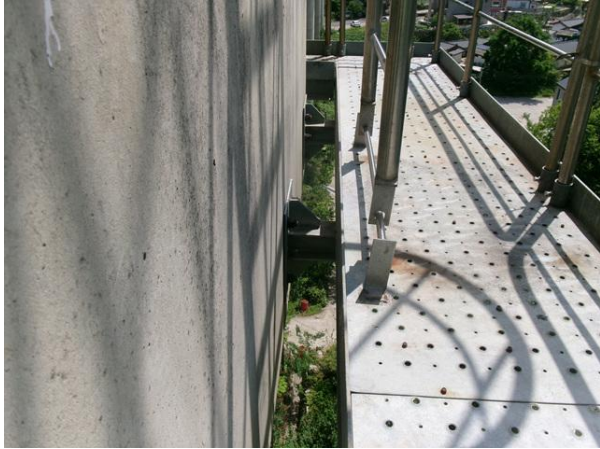
| 손상현황 | · P2 볼트 부식 | 손상현황 | · P6 볼트 부식 |
| 원 인 | · 공용기간 증가 등 | 원 인 | · 공용기간 증가 등 |

| 조치방안 | · 정비 | 조치방안 | · 정비 |
