일 광 IC1 교

## 작업사진 및 손상현황

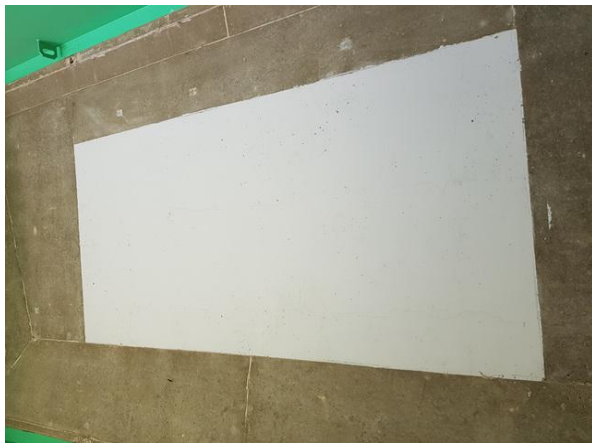
손상현황 · S2 보수부 망상균열(2.00×5.00)

원 인 · 시공불량 건조수축 등

조치방안 · 표면처리

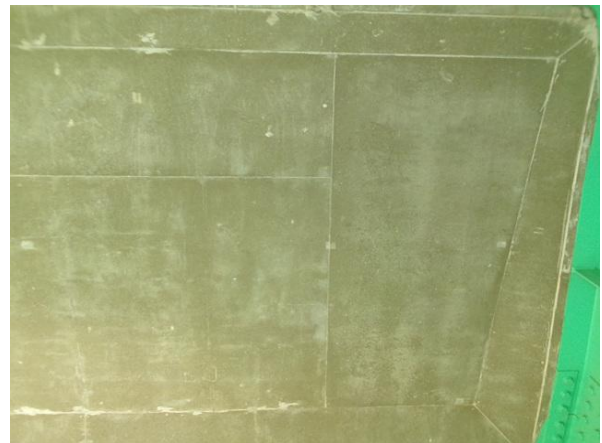
손상현황 · S4 균열(0.3mm미만)

원 인 · 거푸집 조기탈거, 건조수축 등

조치방안 · 표면처리

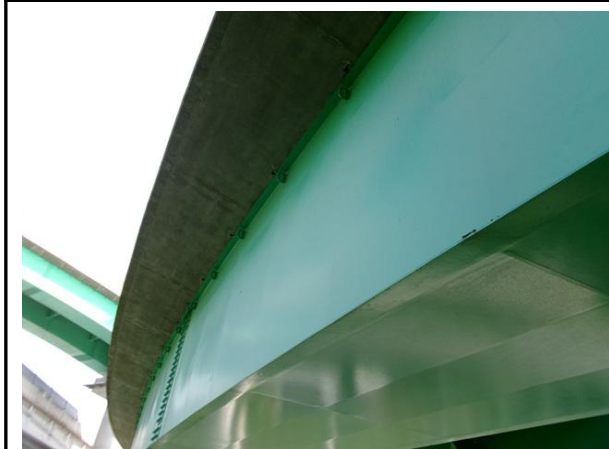
| 손상현황 | · 거더외부 S1-G1 표면열화 |
| 원 인 | · 공용년수 증가 등 |

| 조치방안 | · 주의관찰 |

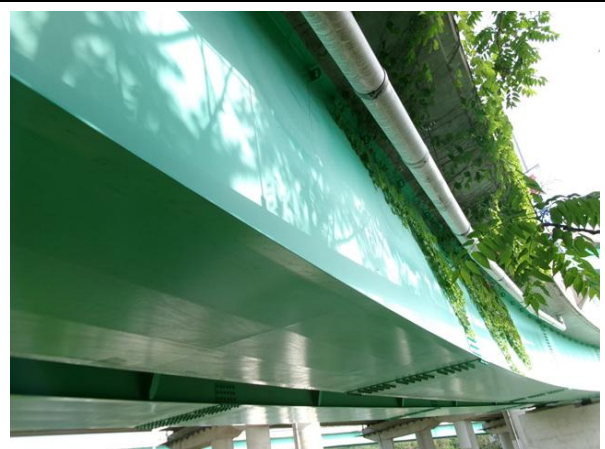
| 손상현황 | · 거더외부 S1-G2 표면열화 |
| 원 인 | · 공용년수 증가 등 |

| 조치방안 | · 주의관찰 |

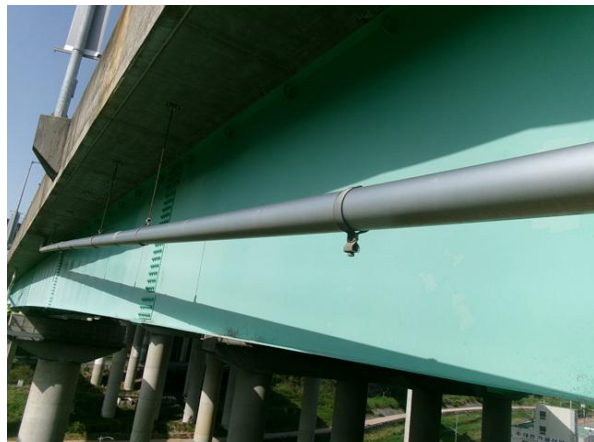
| 손상현황 | · 거더외부 S4-G1 표면열화 |
| 원 인 | · 공용년수 증가 등 |

| 조치방안 | · 주의관찰 |

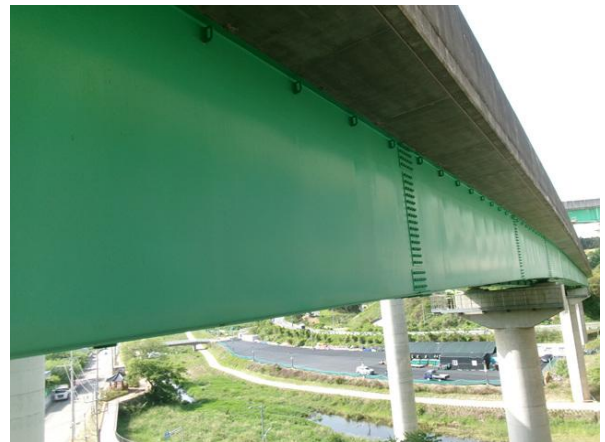
| 손상현황 | · 거더외부 S4-G2 표면열화 |
| 원 인 | · 공용년수 증가 등 |

| 조치방안 | · 주의관찰 |

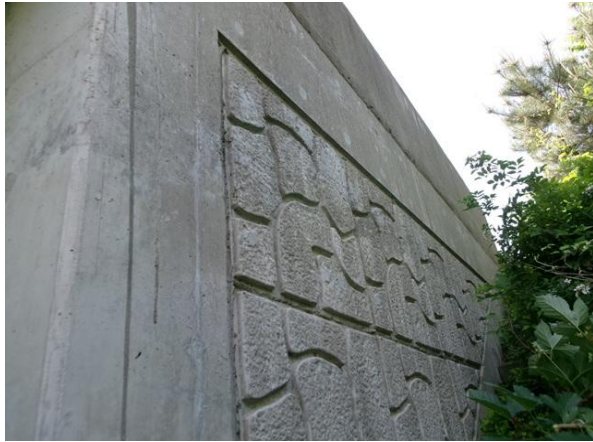
손상현황 · A1 균열부백태 (0.25×2.0)  
원 인 · 건조수축, 균열부 우수유입 등  
조치방안 · 표면처리

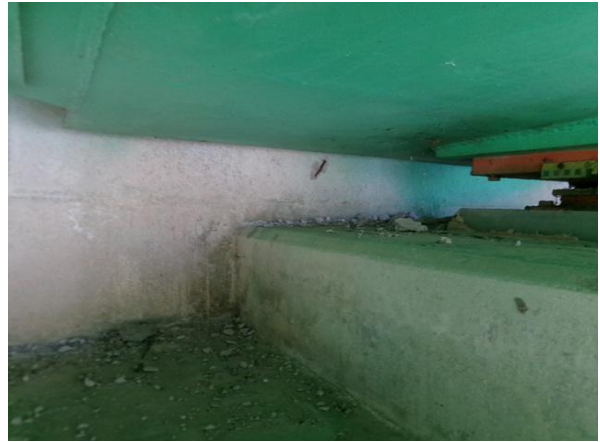
손상현황 · A1 파손 (0.1×0.1)  
원 인 · 다짐불량, 거푸집 조기탈거 등  
조치방안 · 단면보수

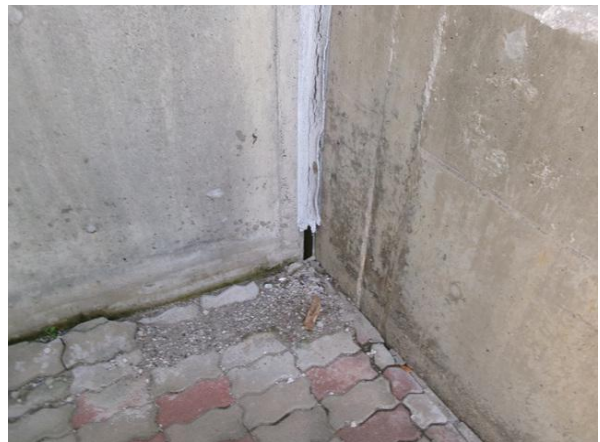
손상현황 · A2 마감불량  
원 인 · 시공불량, 공용년수 증가 등  
조치방안 · 주의관찰

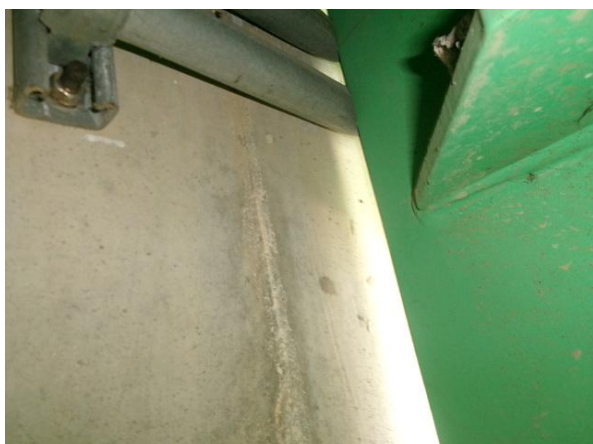
손상현황 · A2 케이블 압착  
원 인 · 유간협착 등  
조치방안 · 주의관찰

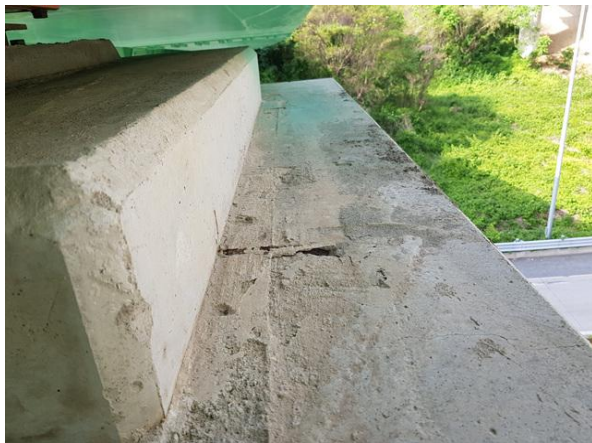
손상현황 · P1 철근노출  
원 인 · 시공불량, 피복부족 등  
조치방안 · 단면보수(방청)

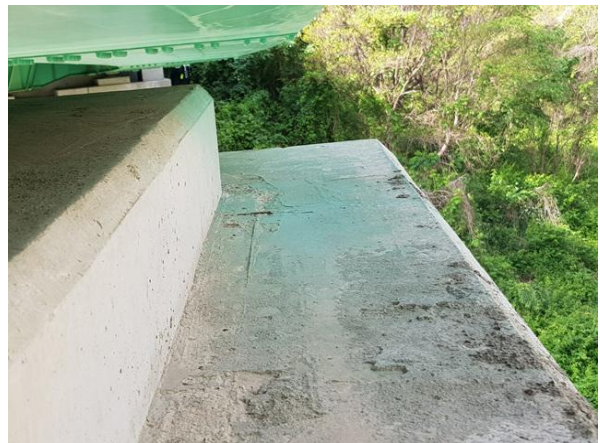
손상현황 · P1 철근노출  
원 인 · 시공불량, 피복부족 등  
조치방안 · 단면보수(방청)

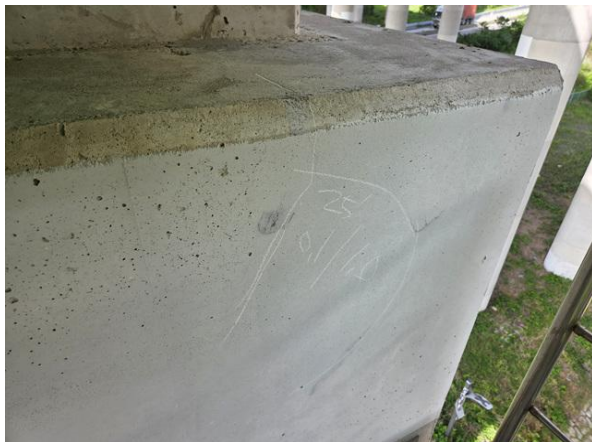
손상현황 · P2 균열(0.3mm미만)  
원 인 · 건조수축, 거푸집 조기탈거 등  
조치방안 · 표면처리

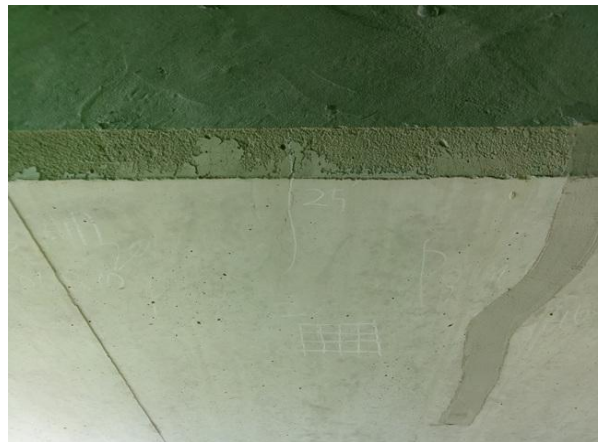
손상현황 · P3 균열(0.3mm미만)  
원 인 · 건조수축, 거푸집 조기탈거 등  
조치방안 · 표면처리

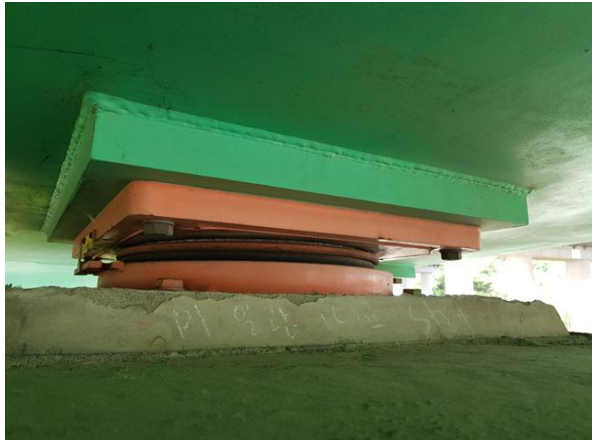
손상현황 · P1-SH2 볼트부식(4EA)

원 인 · 습기흡착 등

조치방안 · 주의관찰

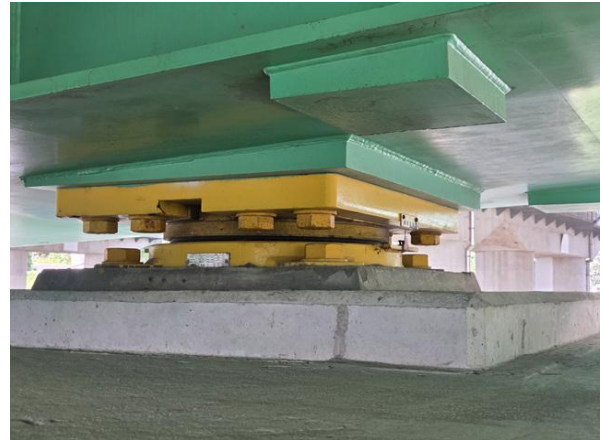
손상현황 · P2-SH1 도장박리(0.1×0.1)

원 인 · 공용기간 증가 등

조치방안 · 주의관찰

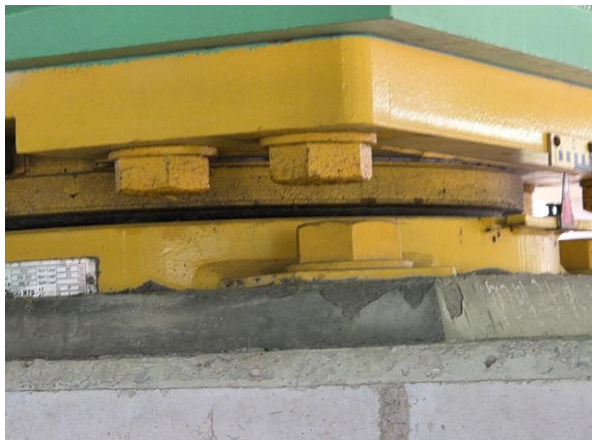
손상현황 · P2-SH1 볼트부식(4EA)

원 인 · 습기흡착 등

조치방안 · 주의관찰

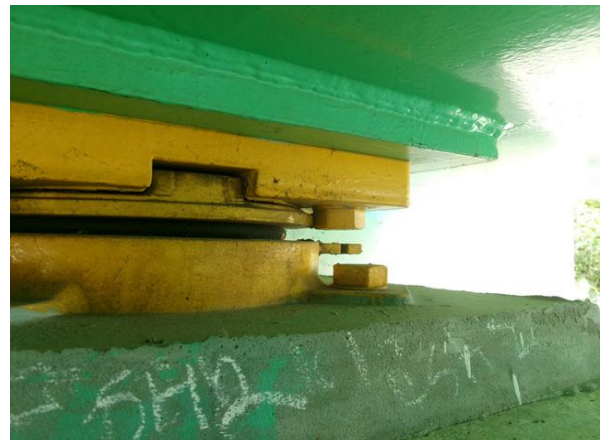
손상현황 · A2-SH2 볼트협착 흔적(1EA)

원 인 · 시공불량 등

조치방안 · 주의관찰

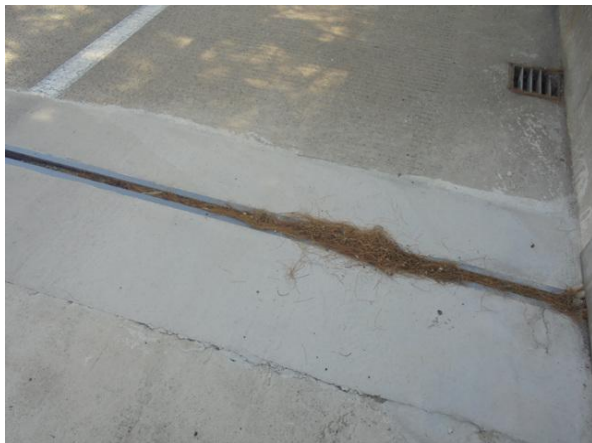
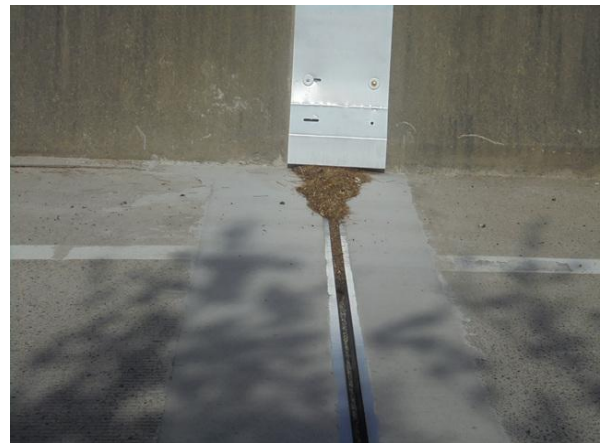
손상현황 · A1 유간토사퇴적(L=2.0)

원 인 · 공용연수 증가 등

조치방안 · 정비

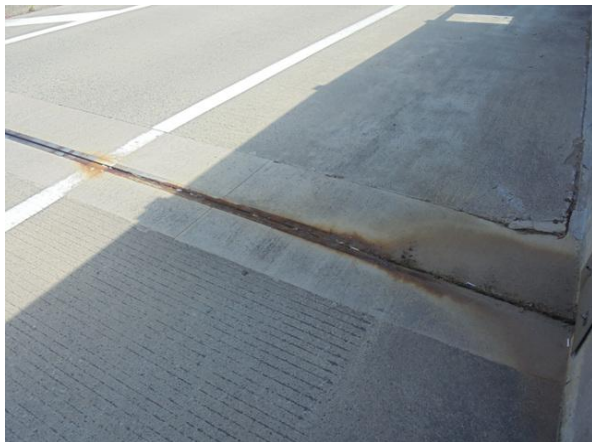
손상현황 · A2 본체부식(L=3.0)

원 인 · 공용기간 증가 등

조치방안 · 주의관찰

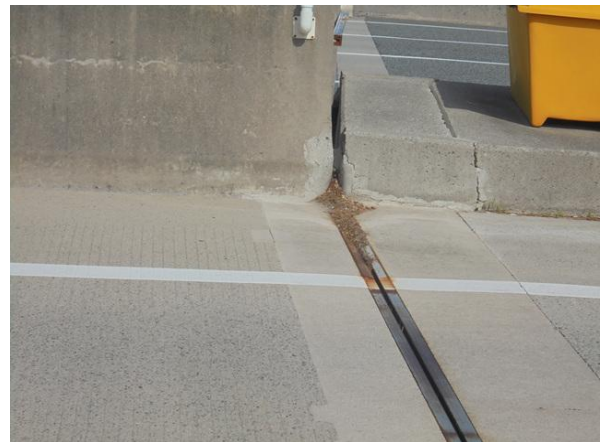
손상현황 · A2 유간토사퇴적(L=1.0)

원 인 · 공용연수 증가 등

조치방안 · 정비

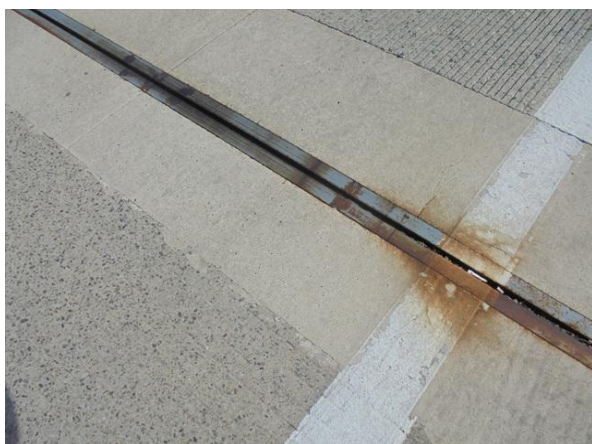
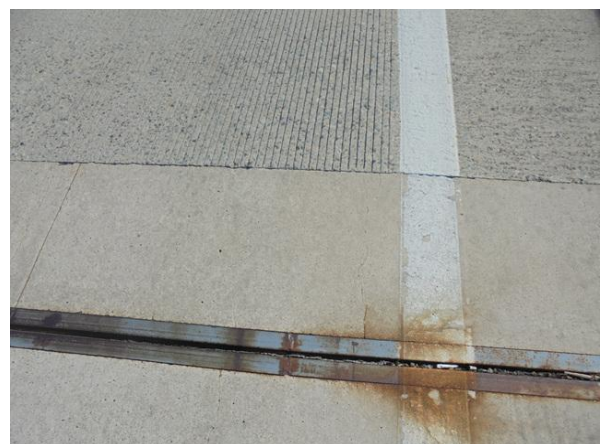
손상현황 · A2 후타재 균열(0.3mm 미만)

원 인 · 건조수축, 거푸집 조기탈거

조치방안 · 주의관찰

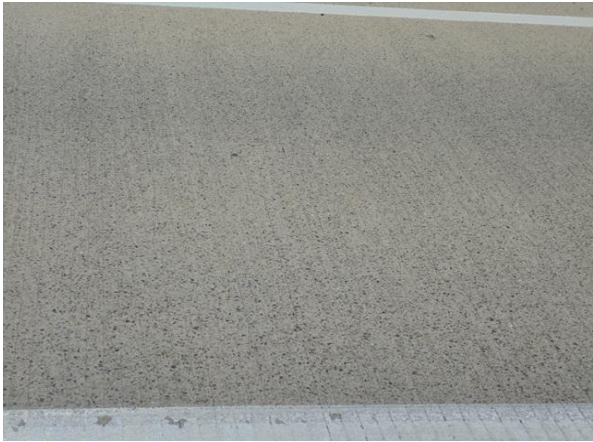
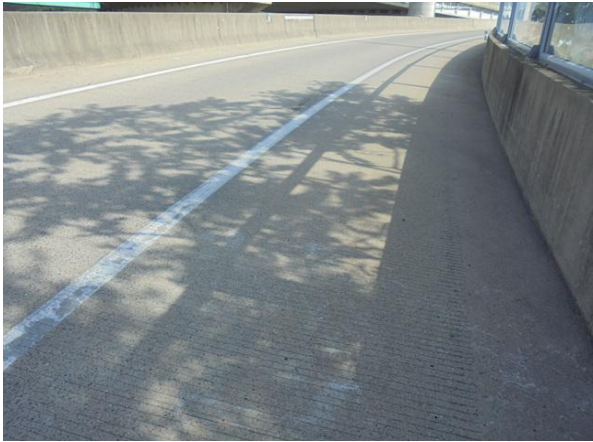
| 교면포장 | | | |
|---|---|---|---|
| 손상현황 | · S1 포장 균열(L=2.5m) | 손상현황 | · S1 포장 망상균열 |
| 원 인 | · 건조수축, 반복윤하중 등 | 원 인 | · 건조수축, 반복윤하중 등 |

| 교면포장 | | | |
|---|---|---|---|
| 조치방안 | · 주의관찰 | 조치방안 | · 주의관찰 |

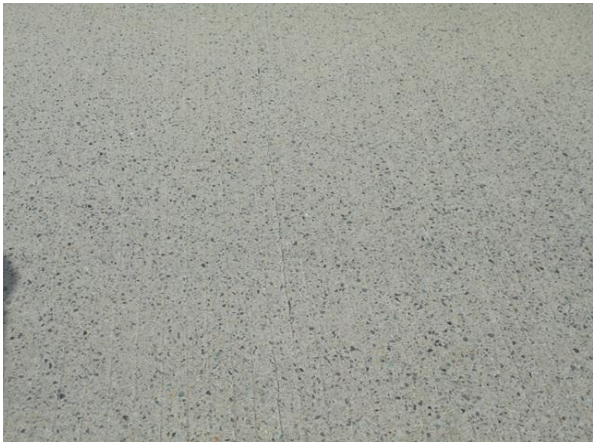
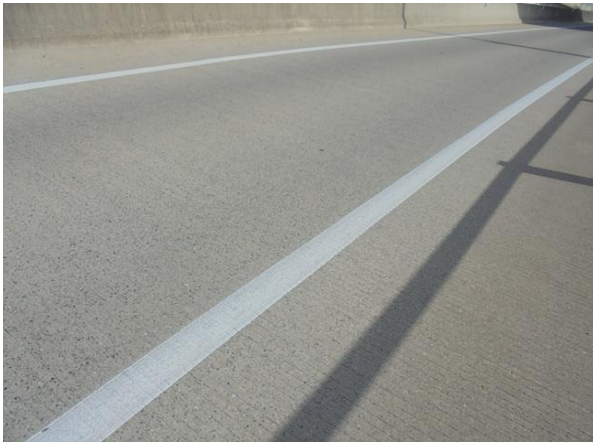
| 교면포장 | | | |
|---|---|---|---|
| 손상현황 | · S1 포장 균열(L=2.5m) | 손상현황 | · S2 포장 망상균열 |
| 원 인 | · 건조수축, 반복윤하중 등 | 원 인 | · 건조수축, 반복윤하중 등 |

| 교면포장 | | | |
|---|---|---|---|
| 조치방안 | · 주의관찰 | 조치방안 | · 주의관찰 |

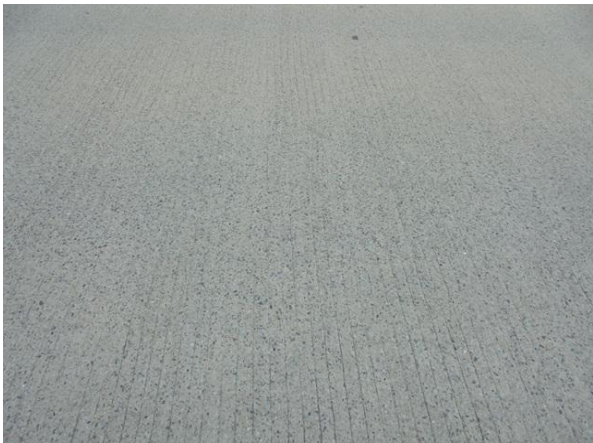
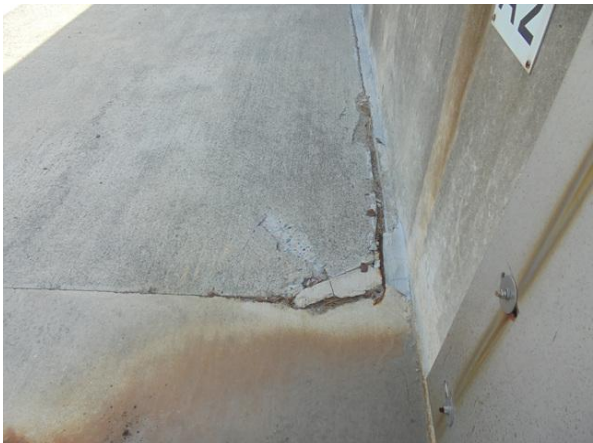
| 교면포장 | | | |
|---|---|---|---|
| 손상현황 | · S3 포장 균열(L=2.5m) | 손상현황 | · S4 A2접속부 파손(1.0×0.3) |
| 원 인 | · 건조수축, 반복윤하중 등 | 원 인 | · 공용기간 증가, 반복윤하중 등 |

| 교면포장 | | | |
|---|---|---|---|
| 조치방안 | · 주의관찰 | 조치방안 | · 주의관찰 |

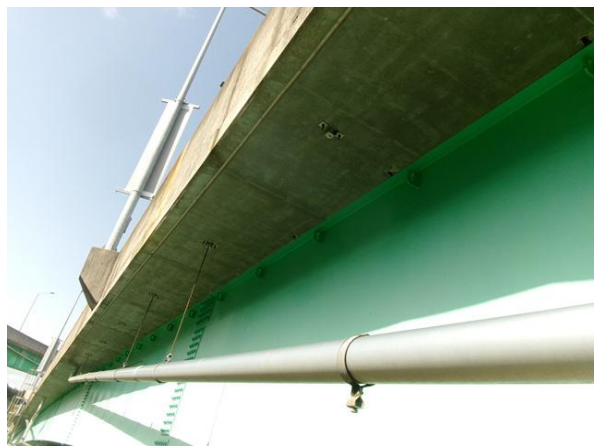
| 손상현황 | · S4 행거로이드 탈락(3EA) |
| 원 인 | · 공용기간 증가, 시공불량 등 |

| 조치방안 | · 정비 |

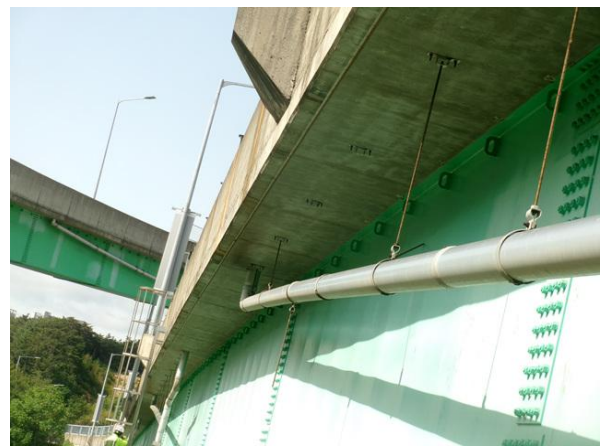
| 손상현황 | · S4 행거로이드 탈락(3EA) |
| 원 인 | · 공용기간 증가, 시공불량 등 |

| 조치방안 | · 정비 |

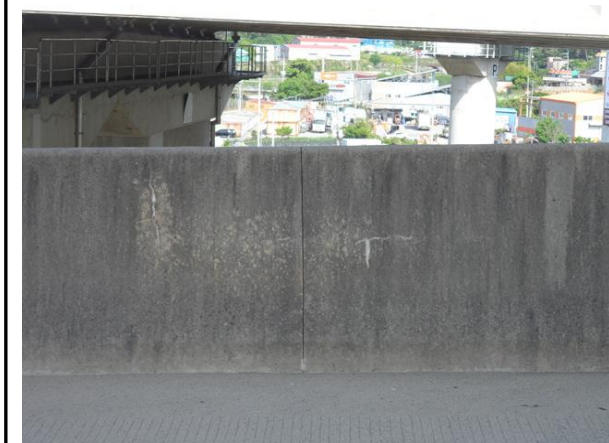
| 손상현황 | · S2 균열(0.3mm미만) |
| 원 인 | · 거푸집 조기탈거, 건조수축 등 |

| 조치방안 | · 주의관찰 |

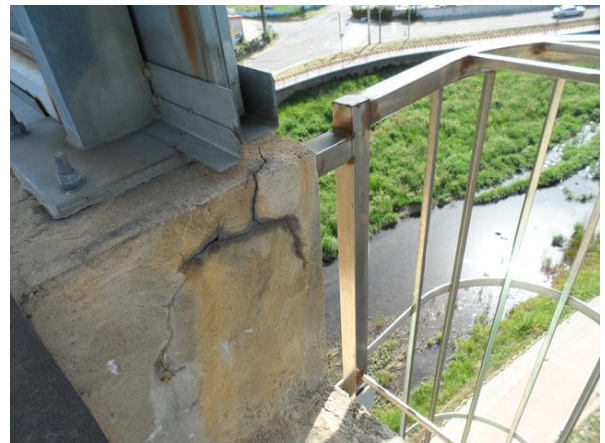
| 손상현황 | · S2 충분리(0.1×0.2) |
| 원 인 | · 다짐부족, 우수유입 등 |

| 조치방안 | · 단면보수 |

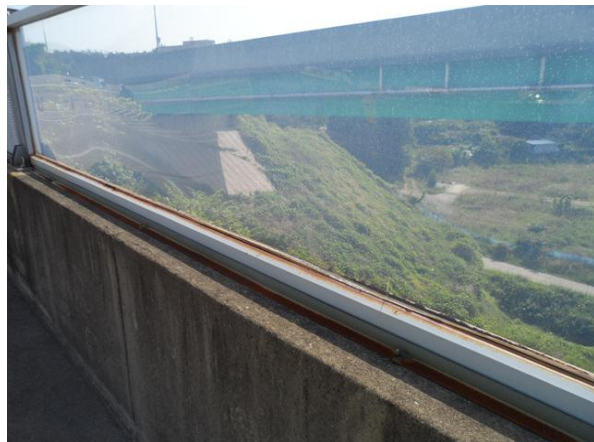
| 손상현황 | · S4 방음판 파손(L=2.0m) |
| 원 인 | · 외부충격, 공용연수 증가 등 |

| 조치방안 | · 주의관찰 |

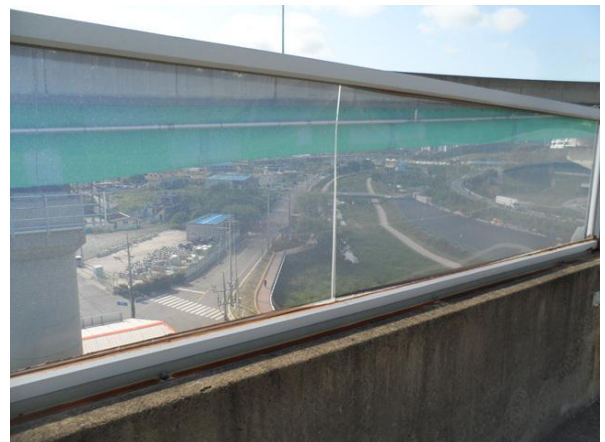
| 손상현황 | · S4 방음판 파손(L=4.0m) |
| 원 인 | · 외부충격, 공용연수 증가 등 |

| 조치방안 | · 주의관찰 |

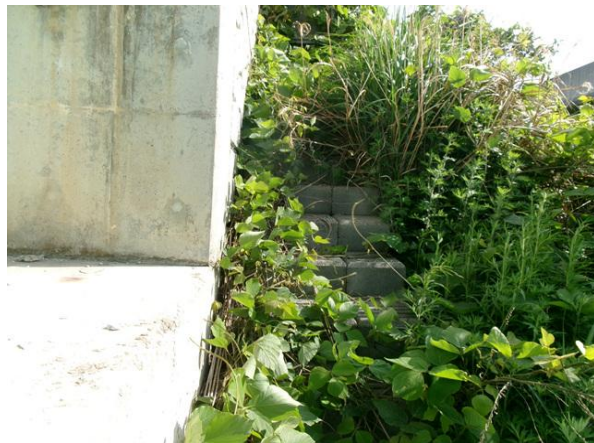
| 손상현황 | · A2 점검계단 설치불량 |
| 원 인 | · 시공불량, 공용연수 증가 등 |

| 조치방안 | · 주의관찰 |

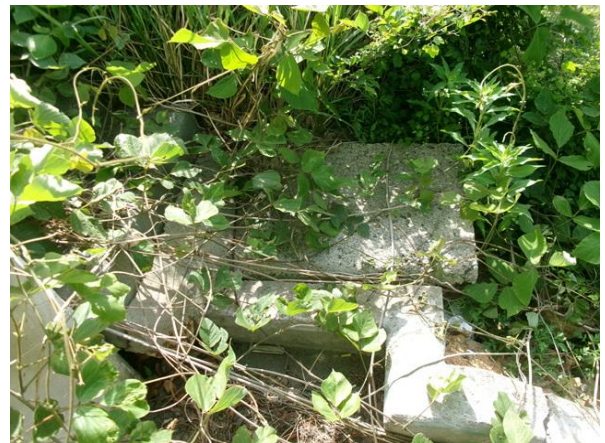
| 손상현황 | · A2 점검계단 설치불량 |
| 원 인 | · 시공불량, 공용연수 증가 등 |

| 조치방안 | · 주의관찰 |
