일 광IC교(부 산)

## 작업사진 및 손상현황

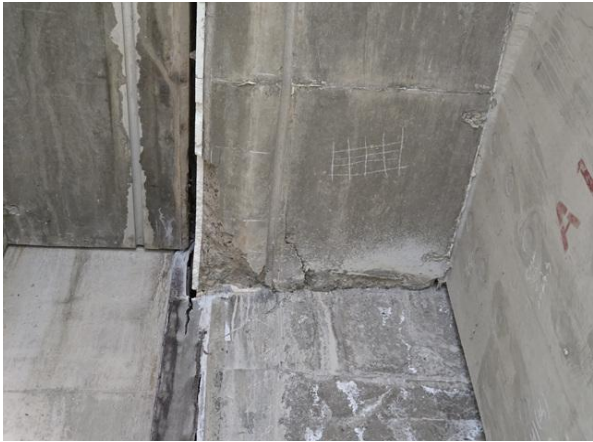
| 손상현황 | · S1 파손(0.5m×0.5m) | 손상현황 | · S8 균열(0.3mm미만) |
| 원 인 | · 신축 거동, 협착 등 | 원 인 | · 건조수축, 거푸집 조기 탈거 등 |

| 조치방안 | · 단면보수 | 조치방안 | · 표면처리 |

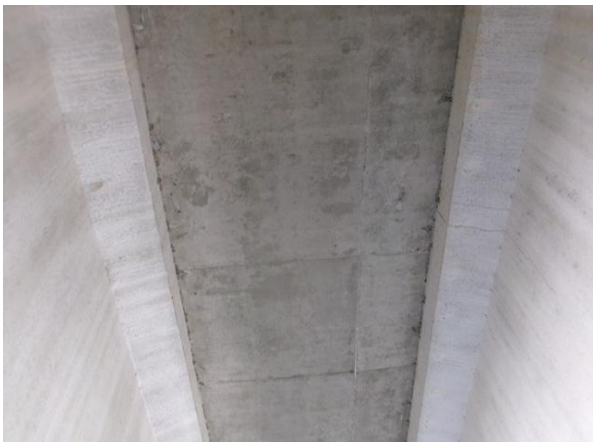
| 손상현황 | · S8 균열(0.3mm미만) | 손상현황 | · S8 망상균열(1.6m×3.0m) |
| 원 인 | · 건조수축, 거푸집 조기 탈거 등 | 원 인 | · 건조수축, 거푸집 조기 탈거 등 |

| 조치방안 | · 표면처리 | 조치방안 | · 표면처리 |

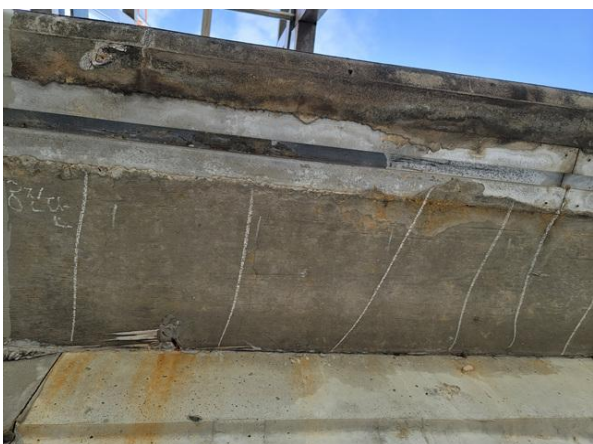
| 손상현황 | · S8 균열(0.3mm미만) | 손상현황 | · 바닥판하면 S9 파손(1.0m×1.0m) |
| 원 인 | · 건조수축, 거푸집 조기 탈거 등 | 원 인 | · 신축 거동, 협착 등 |

| 조치방안 | · 표면처리 | 조치방안 | · 단면보수 |

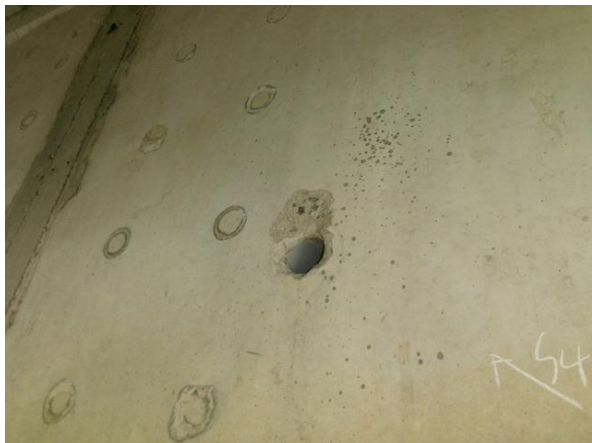
손상현황 · S4-G1 인양홀 파손(0.1m×0.1m)

원 인 · 시공불량 등

조치방안 · 단면보수

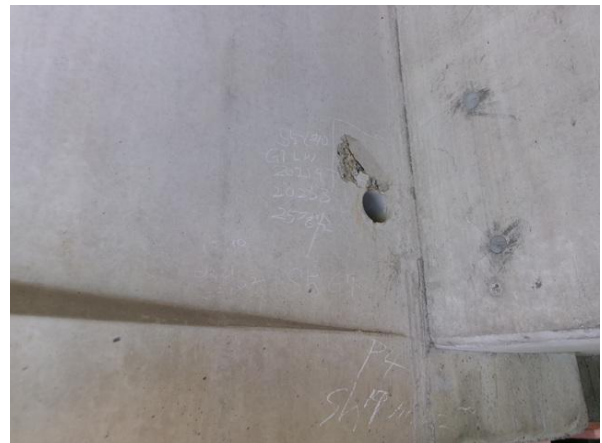
손상현황 · S5-G7 인양홀 파손(0.2m×0.2m)

원 인 · 시공불량 등

조치방안 · 단면보수

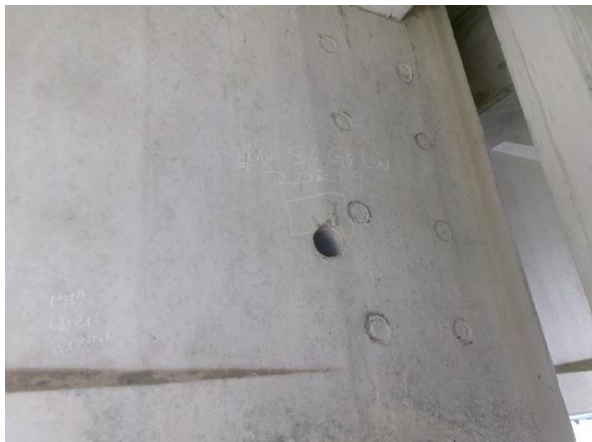
손상현황 · S6-G5 인양홀 파손(0.1m×0.1m)

원 인 · 시공불량 등

조치방안 · 단면보수

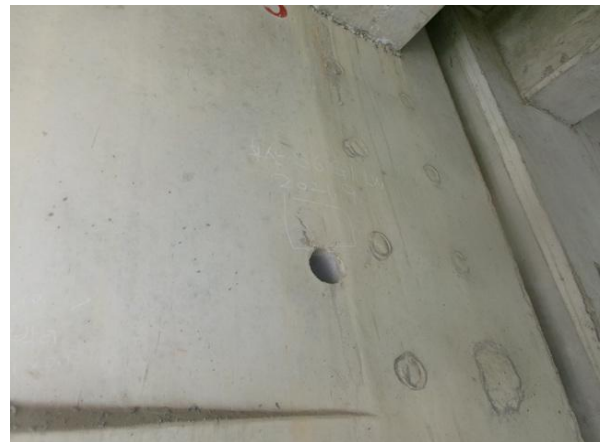
손상현황 · S6-G5 인양홀 파손(0.1m×0.1m)

원 인 · 시공불량 등

조치방안 · 단면보수

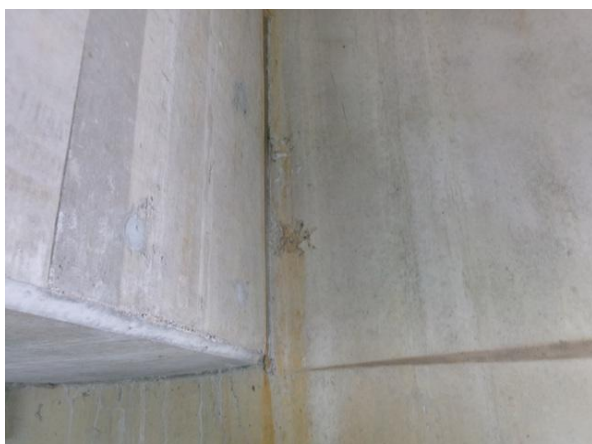
손상현황 · S7-G3 인양홀 파손(0.1m×0.1m)

원 인 · 시공불량 등

조치방안 · 단면보수

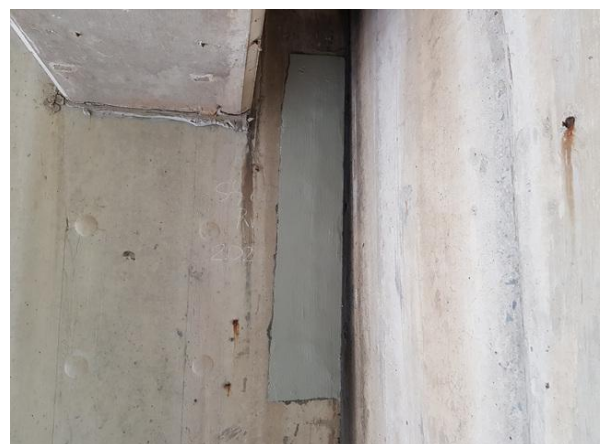
손상현황 · 거더 S9-G7 철근노출 보수완료

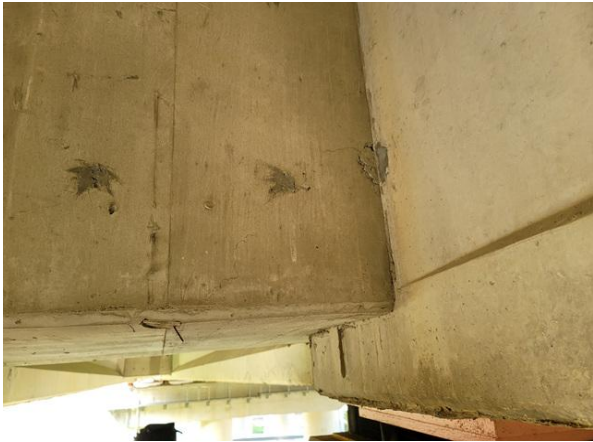
| 가로보 | | | |
|---|---|---|---|
| 손상현황 | · 가로보 S1 충분리 (0.5m×0.5m) | 손상현황 | · 가로보 S2 박락 및 철근노출 |
| 원 인 | · 시공초기 다짐불량, 거푸집 조기탈거 | 원 인 | · 시공초기 다짐불량 피복부족 등 |

| 가로보 | | | |
|---|---|---|---|
| 조치방안 | · 단면보수 | 조치방안 | · 단면보수(방청) |

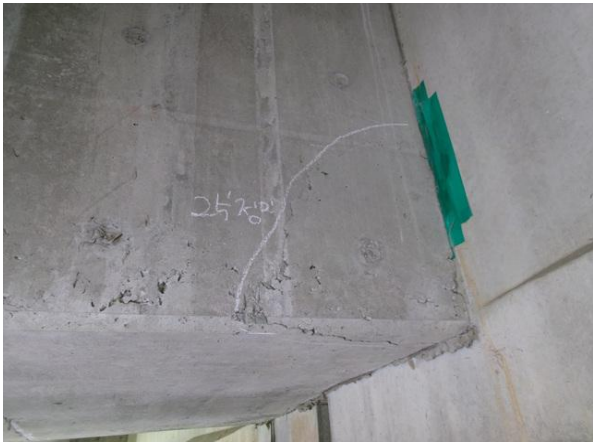
| 가로보 | | | |
|---|---|---|---|
| 손상현황 | · 가로보 S3 충분리 (0.5m×0.5m) | 손상현황 | · 가로보 S5 보수부 충분리 |
| 원 인 | · 시공초기 다짐불량, 거푸집 조기탈거 | 원 인 | · 보수 불량 |

| 가로보 | | | |
|---|---|---|---|
| 조치방안 | · 단면보수 | 조치방안 | · 단면보수 |

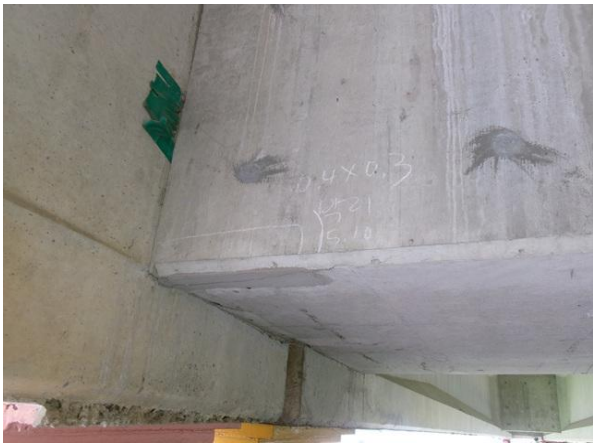
| 가로보 | | | |
|---|---|---|---|
| 손상현황 | · 가로보 S3 충분리 (0.4m×0.3m) | 손상현황 | · 가로보 S4 균열 (0.3mm 미만) |
| 원 인 | · 시공초기 다짐불량, 거푸집 조기탈거 | 원 인 | · 건조수축, 거푸집 조기탈거 등 |

| 가로보 | | | |
|---|---|---|---|
| 조치방안 | · 단면보수 | 조치방안 | · 표면처리 |

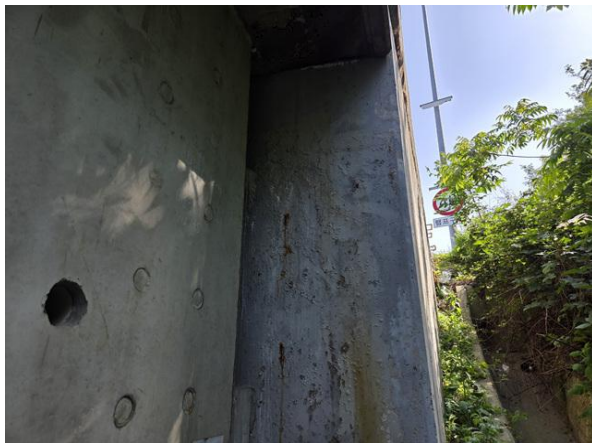
손상현황 · A1 보수재 박리 (0.2m×1.3m)

원 인 · 보수 불량 등

조치방안 · 단면보수

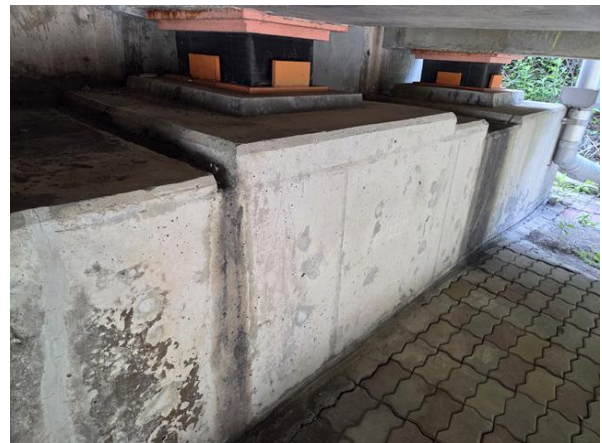
손상현황 · A1 벽체 표면오염 (0.5m×1.0m)

원 인 · 신축이음 하부 우수유입

조치방안 · 주의관찰

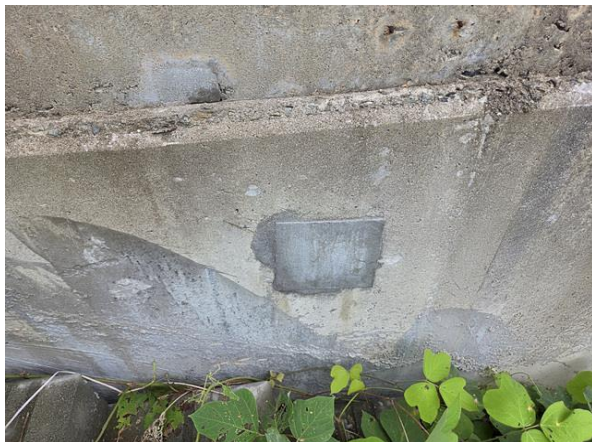
손상현황 · A2 콘크리트 파손 보수 전경

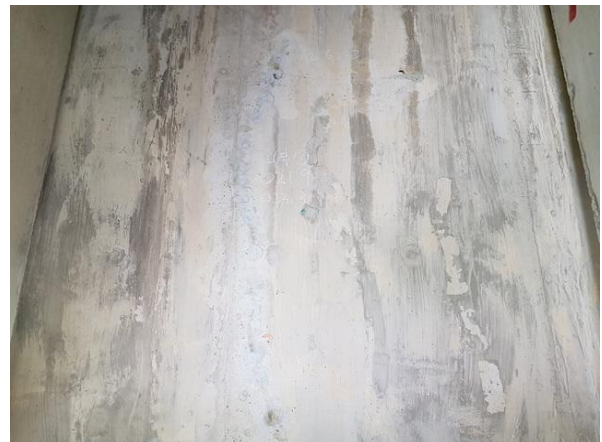
손상현황 · A2 균열 보수 전경

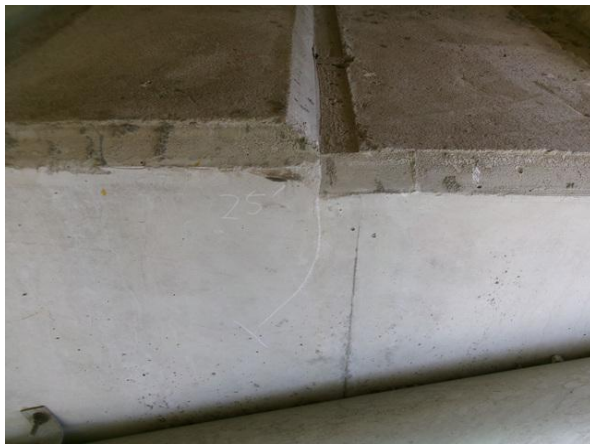
| 손상현황 | · P2 균열(0.3mm미만) |
| 원 인 | · 건조수축, 거푸집 조기탈거 등 |

| 조치방안 | · 표면처리 |

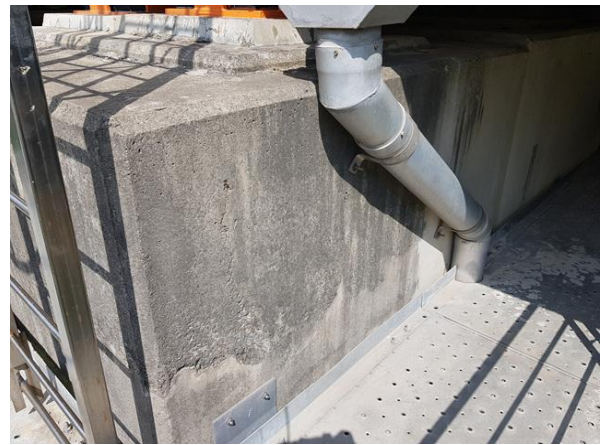
| 손상현황 | · P2 표면오염 |
| 원 인 | · 우수유입 등 |

| 조치방안 | · 주의관찰 |

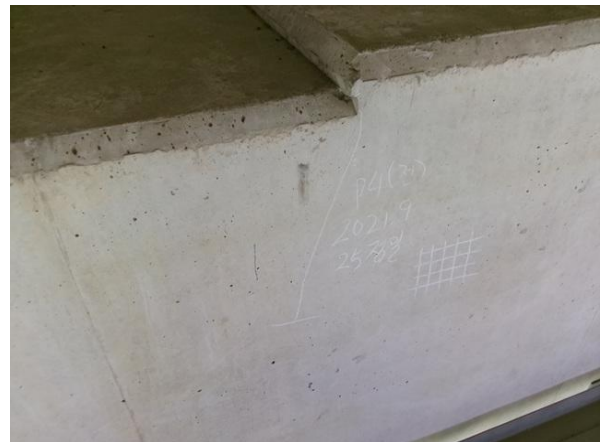
| 손상현황 | · P4 균열(0.3mm미만) |
| 원 인 | · 건조수축, 거푸집 조기탈거 등 |

| 조치방안 | · 표면처리 |

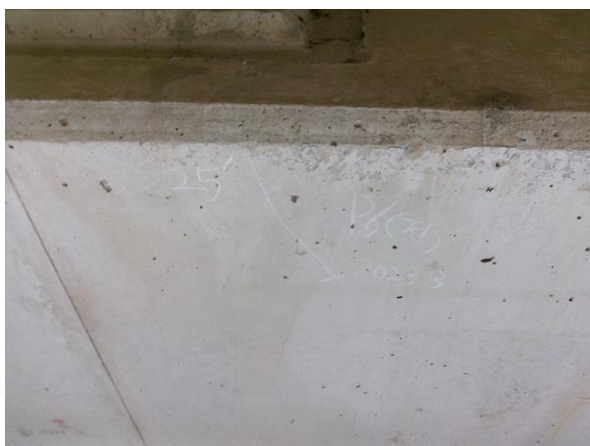
| 손상현황 | · P6 균열(0.3mm미만) |
| 원 인 | · 건조수축, 거푸집 조기탈거 등 |

| 조치방안 | · 표면처리 |

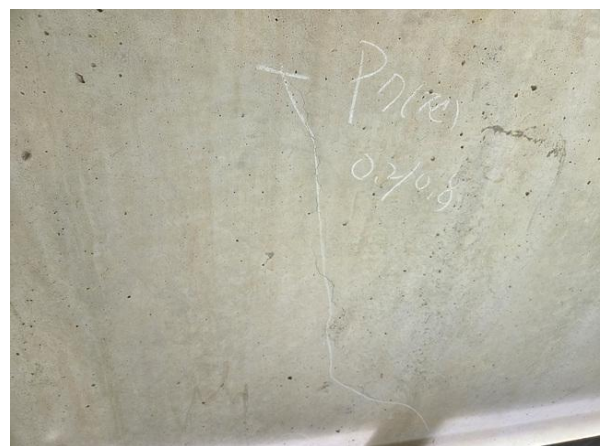
| 손상현황 | · P7 균열(0.3mm미만) |
| 원 인 | · 건조수축, 거푸집 조기탈거 등 |

| 조치방안 | · 표면처리 |

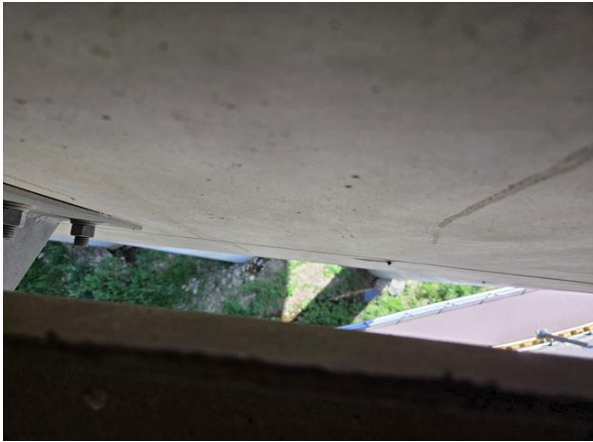
| 교각 | | | |
|---|---|---|---|
| 손상현황 | · P7 명판 파손 | 손상현황 | · P8 균열(0.3mm미만) |
| 원 인 | · 공용기간 증가, 외부충격 등 | 원 인 | · 건조수축, 거푸집 조기탈거 등 |

| 교각 | | | |
|---|---|---|---|
| 조치방안 | · 주의관찰 | 조치방안 | · 표면처리 |

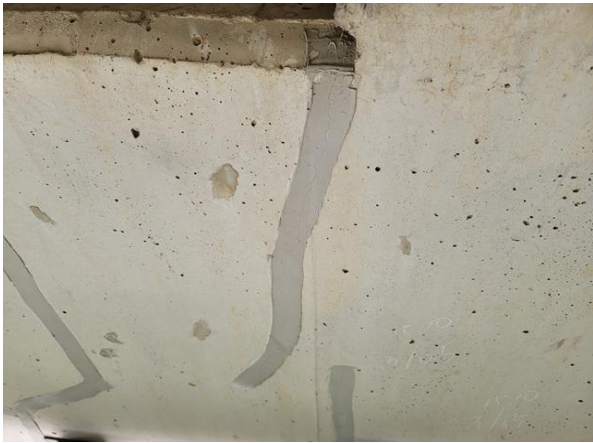
| 교각 | | | |
|---|---|---|---|
| 손상현황 | · P8 균열(0.3mm미만) 보수완료 | 손상현황 | · P8 균열(0.3mm미만) 보수완료 |

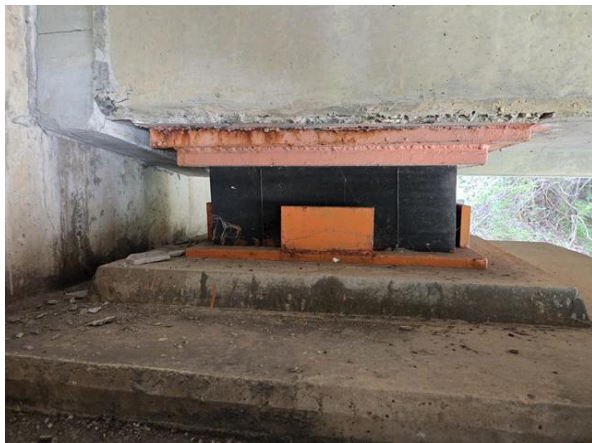
| 손상현황 | · A1-SH6 탄성패드 밀립 |
| 원 인 | · 시공 미흡, 마찰력 부족 등 |

| 조치방안 | · 주의관찰 |

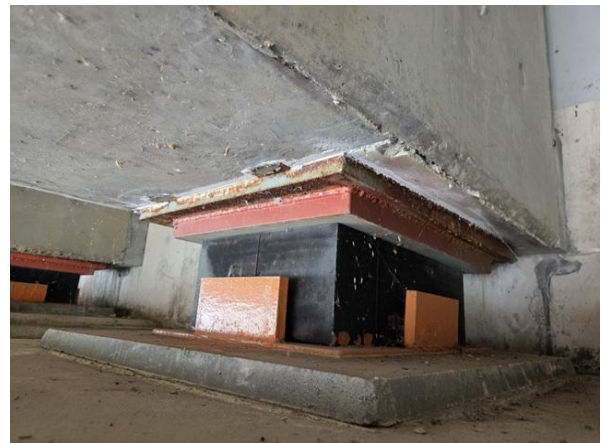
| 손상현황 | · A1-SH7 Plate 부식 |
| 원 인 | · 우수유입, 외기노출, 공용기간 경과 등 |

| 조치방안 | · 재도장 |

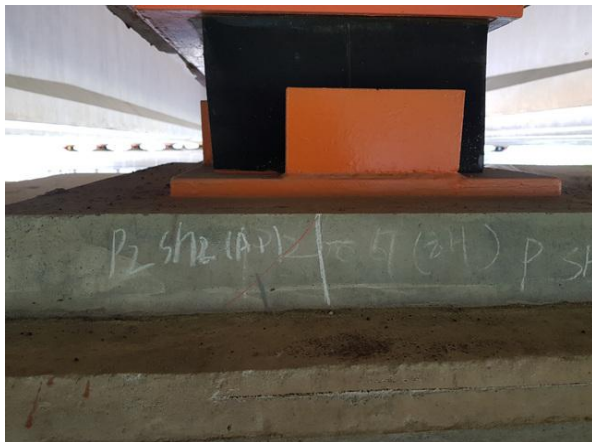
| 손상현황 | · P2-SH2(A1) 물탈균열(0.3mm미만) |
| 원 인 | · 건조수축, 거푸집 조기탈거 등 |

| 조치방안 | · 표면처리 |

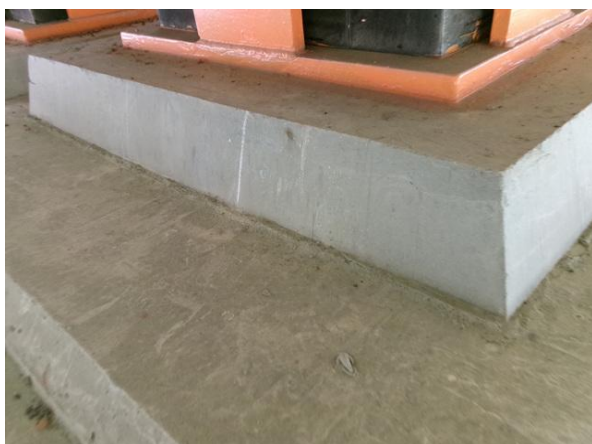
| 손상현황 | · P4-SH3(A1) 물탈균열(0.3mm미만) |
| 원 인 | · 건조수축, 거푸집 조기탈거 등 |

| 조치방안 | · 표면처리 |

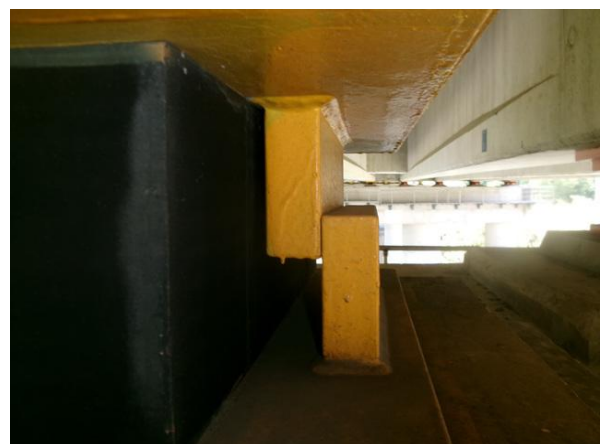
| 손상현황 | · P5-SH4(A1) 스토퍼밀착 |
| 원 인 | · 시공오차 등 |

| 조치방안 | · 주의관찰 |

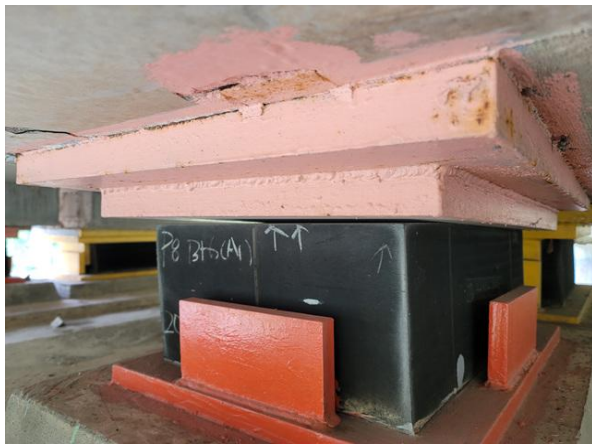
| 손상현황 | · P8-SH6(A1) 탄성패드 들뜸 | 손상현황 | · P8-SH7(A1) 몰탈균열(0.3mm미만) |
| 원 인 | · 시공 미흡, 마찰력 부족 등 | 원 인 | · 건조수축, 거푸집 조기탈거 등 |

| 조치방안 | · 주의관찰 | 조치방안 | · 표면처리 |

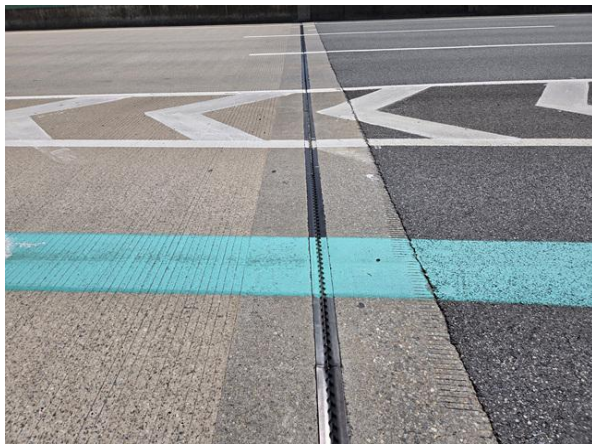
| 손상현황 | · A1 유간 토사퇴적(L=14.0m) |
| 원 인 | · 차량통행, 공용기간 증가 등 |

| 조치방안 | · 정비 |

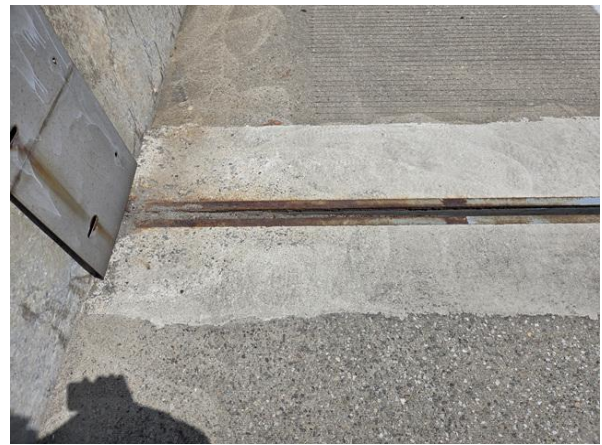
| 손상현황 | · P2 본체 부식 (L=2.0m) |
| 원 인 | · 우수유입, 공용기간 증가 등 |

| 조치방안 | · 재도장 |

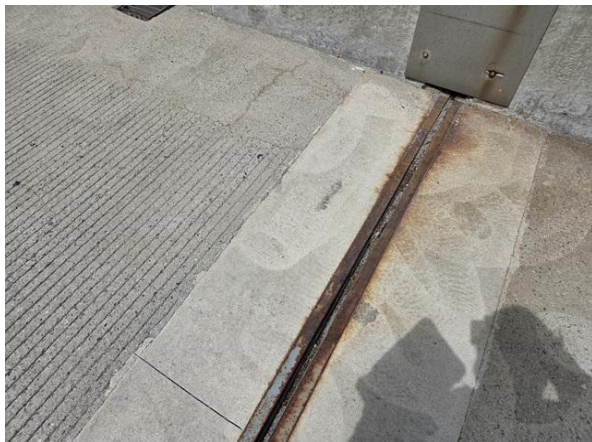
| 손상현황 | · P5 본체 부식 (L=3.0m) |
| 원 인 | · 우수유입, 공용기간 증가 등 |

| 조치방안 | · 재도장 |

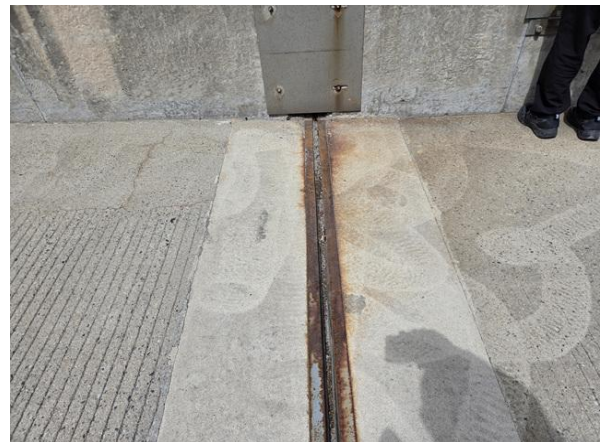
| 손상현황 | · P5 유간 토사퇴적(L=3.0.0m) |
| 원 인 | · 차량통행, 공용기간 증가 등 |

| 조치방안 | · 정비 |

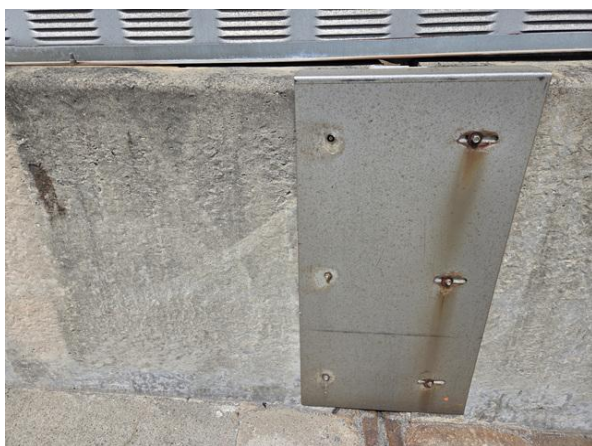
| 손상현황 | · P5 차수판 볼트체결 불량 |
| 원 인 | · 공용기간 증가 등 |

| 조치방안 | · 정비 |

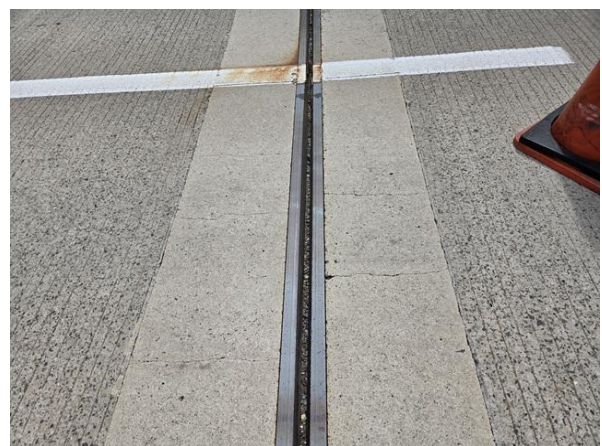
| 손상현황 | · P5 후타재 균열(0.3mm미만) |
| 원 인 | · 차량통행, 다짐불량 등 |

| 조치방안 | · 주의관찰 |

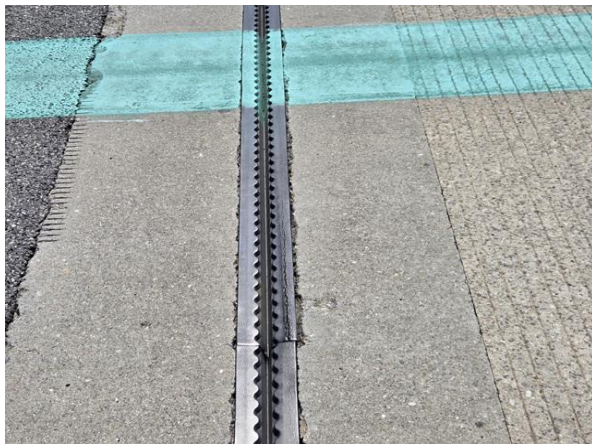
| 손상현황 | · A2 고무재열화(L=3.0m) | 손상현황 | · A2 후타재 파손(0.1m×0.3m) |
| 원 인 | · 차량통행, 공용기간 증가 등 | 원 인 | · 차량통행, 공용기간 증가 등 |

| 조치방안 | · 주의관찰 | 조치방안 | · 주의관찰 |

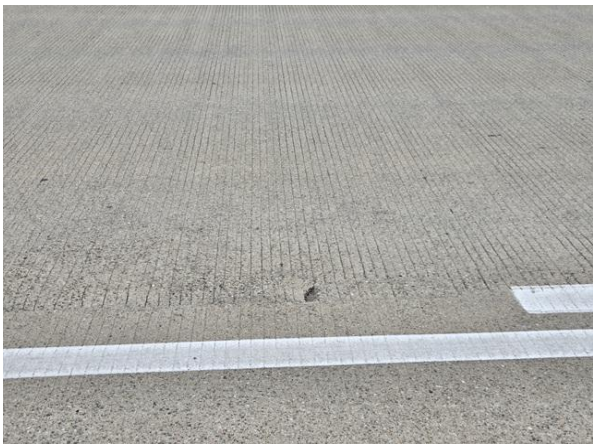
| 손상현황 | · 교면포장 S4 포장파손(0.1m×0.2m) | 손상현황 | · 교면포장 S5 포장균열(L=1.0m) |
| 원 인 | · 시공 미흡 공용기간 증가 등 | 원 인 | · 차량통행, 공용기간 증가 등 |

| 조치방안 | · 주의관찰 | 조치방안 | · 주의관찰 |

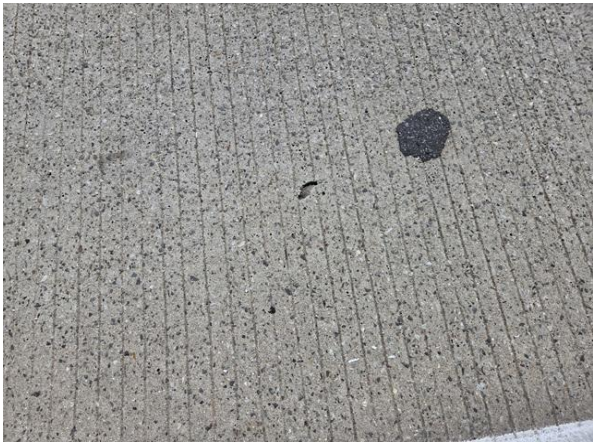
| 손상현황 | · 교면포장 S8 포장파임(0.1m×0.1m) | 손상현황 | · 교면포장 상태양호 |
| 원 인 | · 시공 미흡 공용기간 증가 등 | 원 인 | · - |

| 조치방안 | · 주의관찰 | 조치방안 | · - |

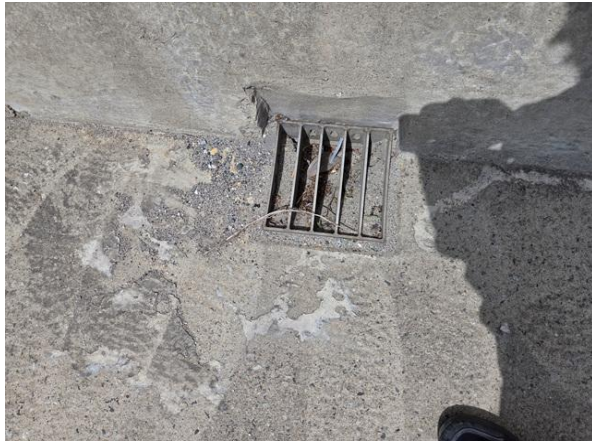
| 손상현황 | · S6 배수구 막힘 (1EA) |
| 원 인 | · 차량통행, 공용기간 증가 등 |

| 조치방안 | · 정비 |

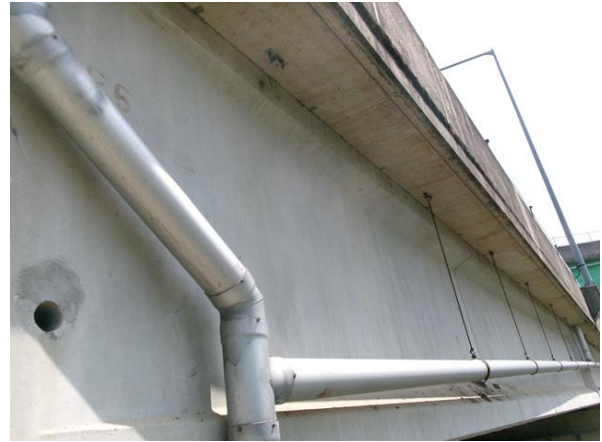
| 손상현황 | · S6 행거로이드 파손 |
| 원 인 | · 외부충격, 공용기간 증가 등 |

| 조치방안 | · 정비 |

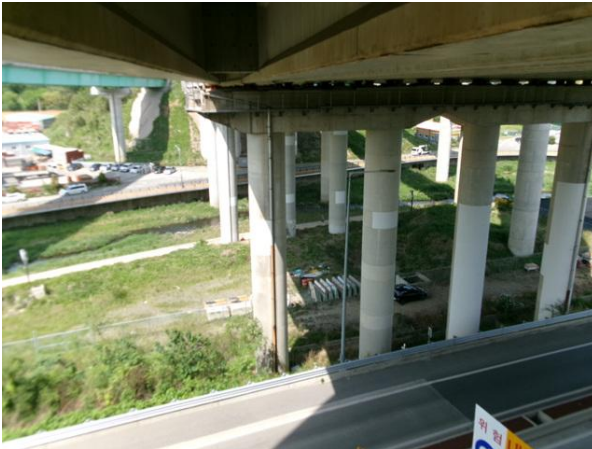
| 손상현황 | · S5 배수관 부식 |
| 원 인 | · 시공미흡, 누수 등 |

| 조치방안 | · 주의관찰 |

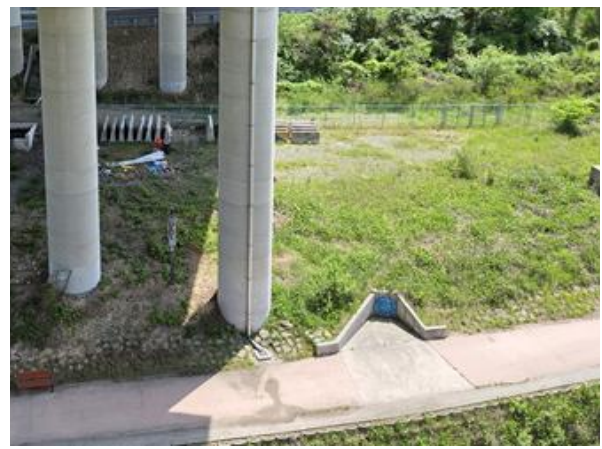
| 손상현황 | · S6 배수관 길이부족 보수완료 |

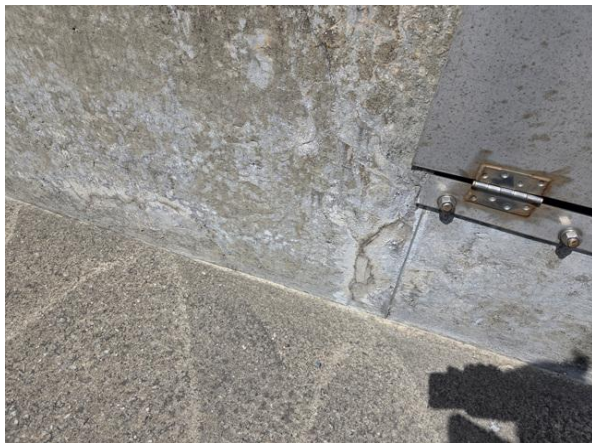
| 손상현황 | · S1 균열(0.3mm미만) |
| 원 인 | · 건조수축, 거푸집 조기탈거 등 |

| 조치방안 | · 표면처리 |

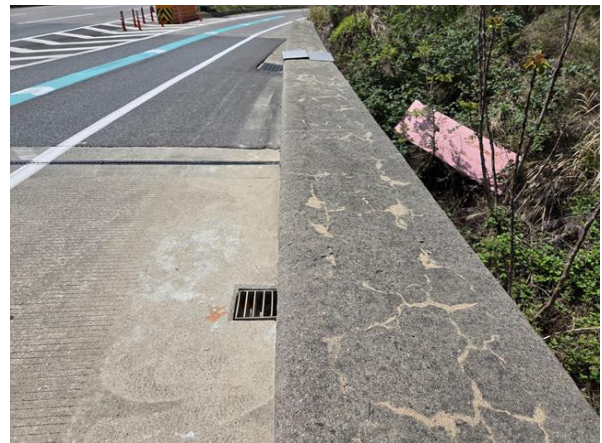
| 손상현황 | · S2 망상균열(0.3mm미만) |
| 원 인 | · 건조수축, 거푸집 조기탈거 등 |

| 조치방안 | · 표면처리 |

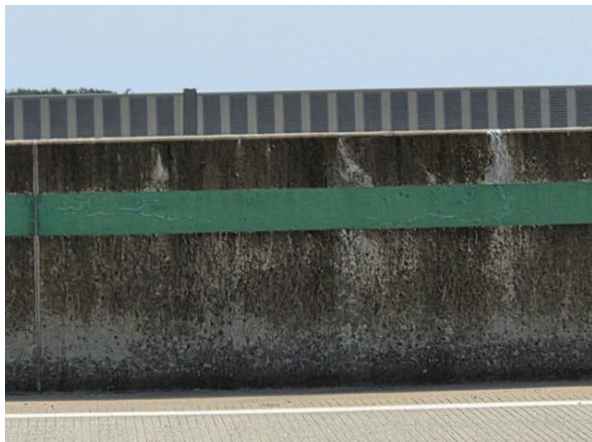
| 손상현황 | · S2 중분대 균열(0.3mm미만) |
| 원 인 | · 건조수축, 거푸집 조기탈거 등 |

| 조치방안 | · 표면처리 |

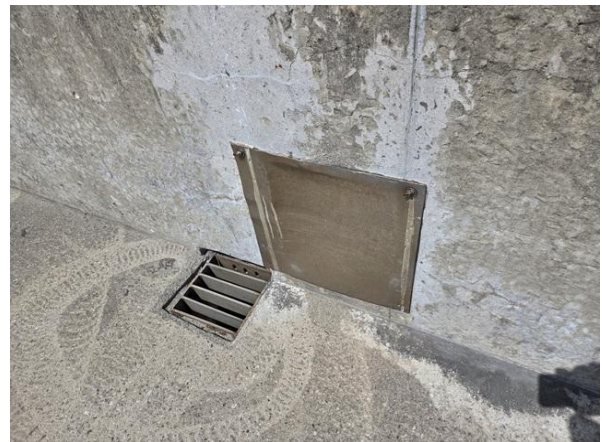
| 손상현황 | · S2 보호 덮개 파손 |
| 원 인 | · 공용기간 증가 |

| 조치방안 | · 주의관찰 |

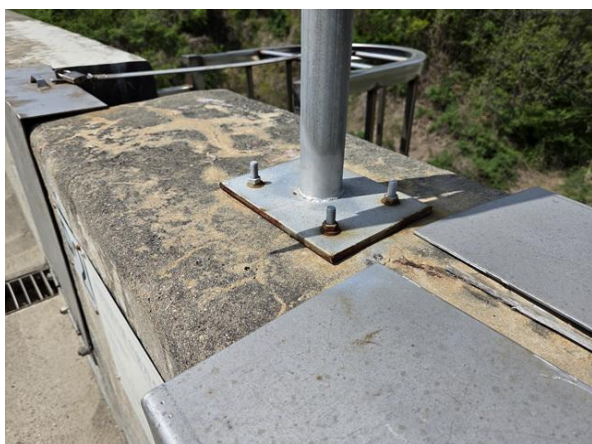
| 손상현황 | · S3 지주받침 부식 |
| 원 인 | · 공용연수 증가 등 |

| 조치방안 | · 주의관찰 |

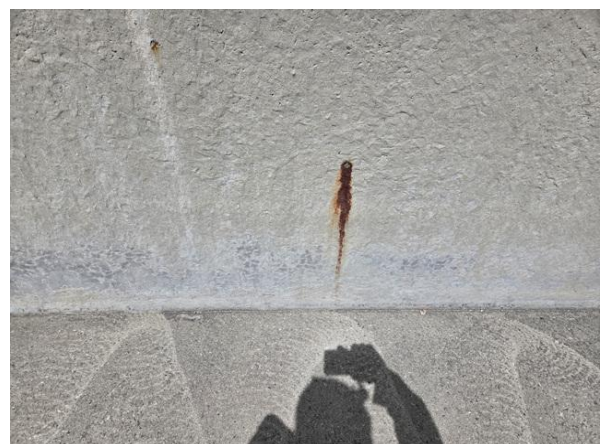
| 손상현황 | · S5 표면오염(0.6m×0.1m) |
| 원 인 | · 잡철물 부식, 공용연수 증가 등 |

| 조치방안 | · 주의관찰 |

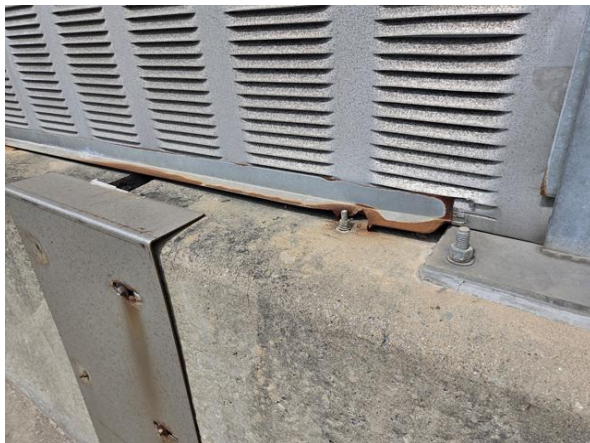
| 손상현황 | · S6 방음벽 고정대 파손 | 손상현황 | · S8 박락(0.5m×0.7m) |
| 원 인 | · 외부충격, 부식 등 | 원 인 | · 외부충격 등 |

| 조치방안 | · 주의관찰 | 조치방안 | · 단면보수 |
