일 광IC교(울산)

## 작업사진 및 손상현황

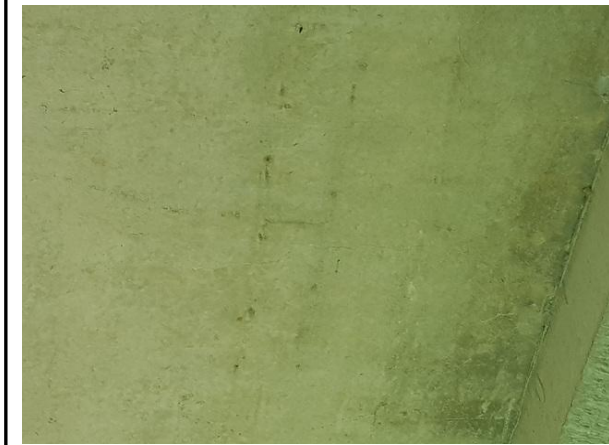
| 손상현황 | · S2 균열(0.3mm미만) |
| 원 인 | · 건조수축, 거푸집 조기 탈거 등 |

| 조치방안 | · 표면처리 |

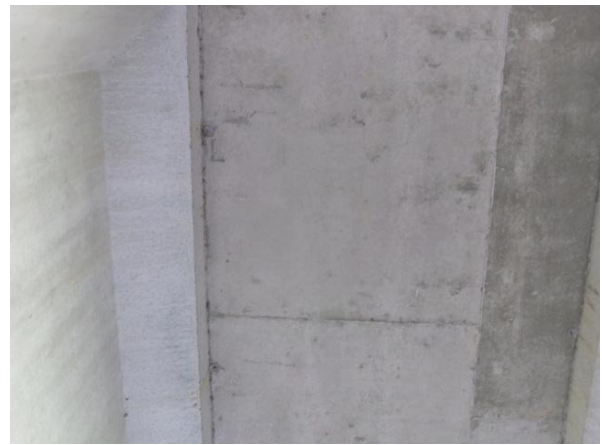
| 손상현황 | · S2 망상균열(0.5m×1.0m) |
| 원 인 | · 건조수축, 거푸집 조기 탈거 등 |

| 조치방안 | · 표면처리 |

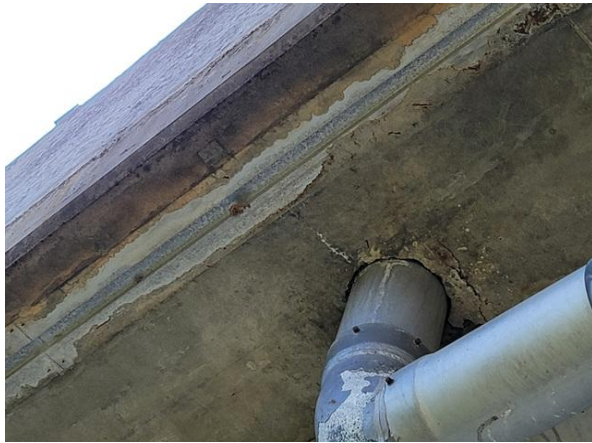
| 손상현황 | · S2 균열부 백태(0.1m×0.2m) |
| 원 인 | · 습기흡착, 우수유입 등 |

| 조치방안 | · 표면처리 |

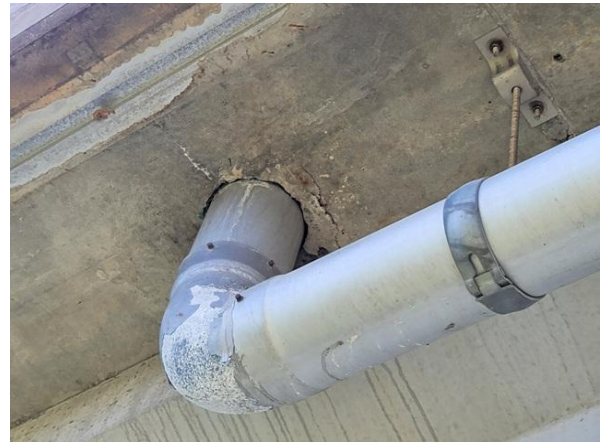
| 손상현황 | · S2 층분리(0.3m×0.3m) |
| 원 인 | · 다짐부족, 거푸집 조기 탈거 등 |

| 조치방안 | · 단면보수 |

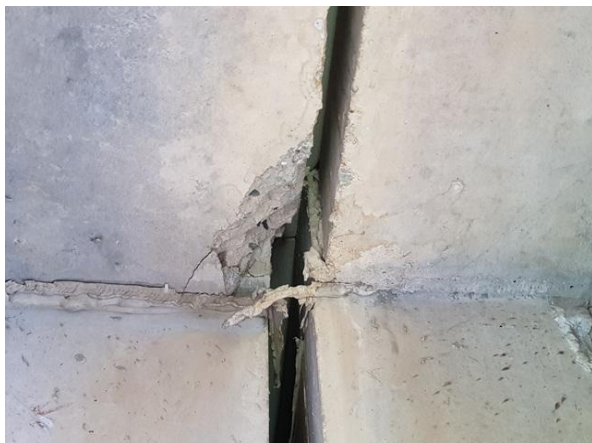
| 손상현황 | · S2 파손(0.1m×0.2m) |
| 원 인 | · 다짐부족, 거푸집 조기탈거 등 |

| 조치방안 | · 단면보수 |

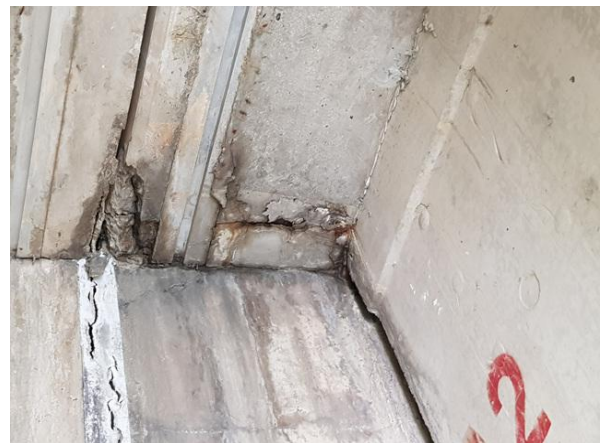
| 손상현황 | · S9 박락(협착)(0.2m×0.5m) |
| 원 인 | · 신축거동, 시공미흡 등 |

| 조치방안 | · 단면보수 |

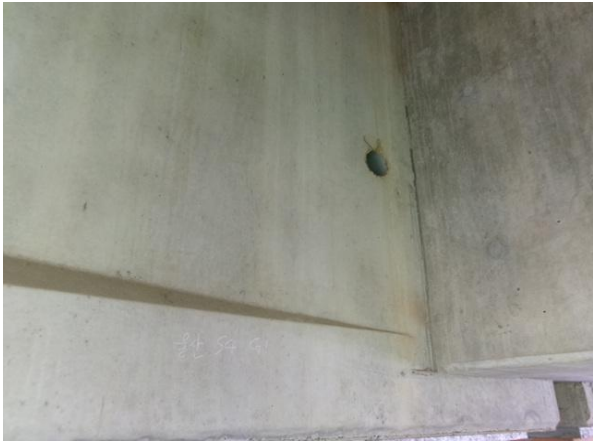
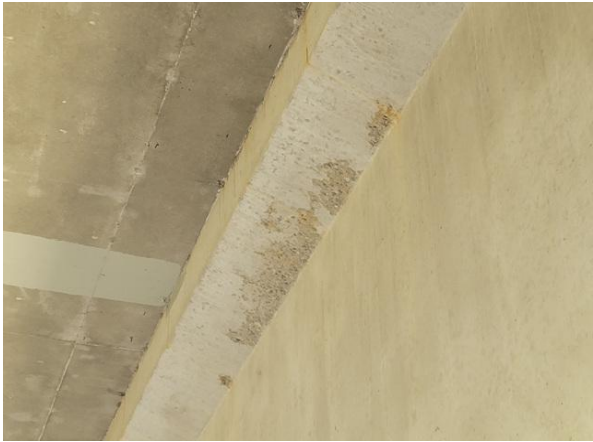
| 손상현황 | · S4-G2 인양홀 파손(0.1m×0.1m) | 손상현황 | · S4-G6 재료분리(2.0m×0.7m) |
| 원 인 | · 시공불량 등 | 원 인 | · 시공불량, 다짐부족 등 |

| 조치방안 | · 단면보수 | 조치방안 | · 단면보수 |

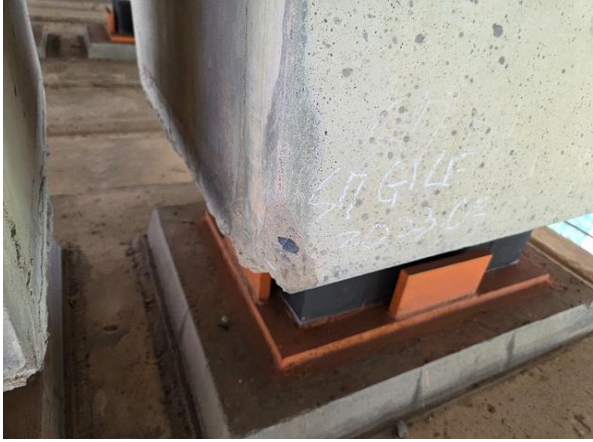
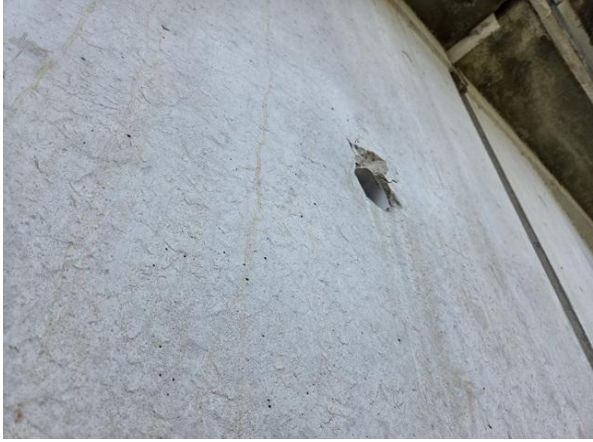
| 손상현황 | · S7-G1 콘크리트 박락(0.3m×0.3m) | 손상현황 | · S7-G7 인양홀 파손(0.1m×0.1m) |
| 원 인 | · 시공불량, 외부충격 등 | 원 인 | · 시공불량 등 |

| 조치방안 | · 단면보수 | 조치방안 | · 단면보수 |

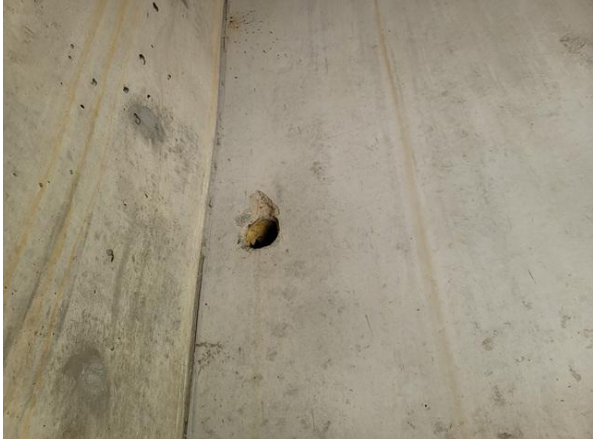
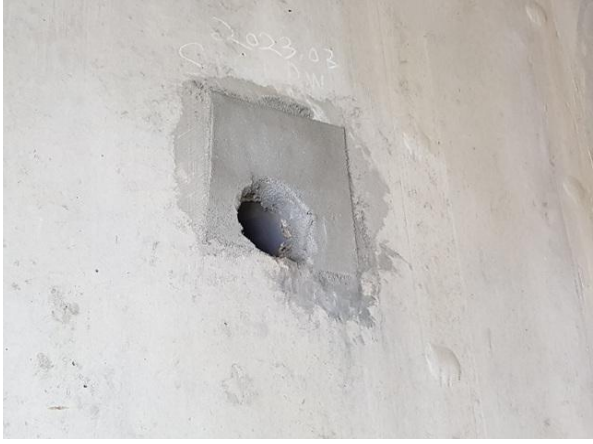
| 손상현황 | · S8-G3 인양홀 파손(0.1m×0.1m) | 손상현황 | · 거더 S9-G3 인양홀 파손 보수완료 |
| 원 인 | · 시공불량 등 | 원 인 | · - |

| 조치방안 | · 단면보수 | 조치방안 | · - |

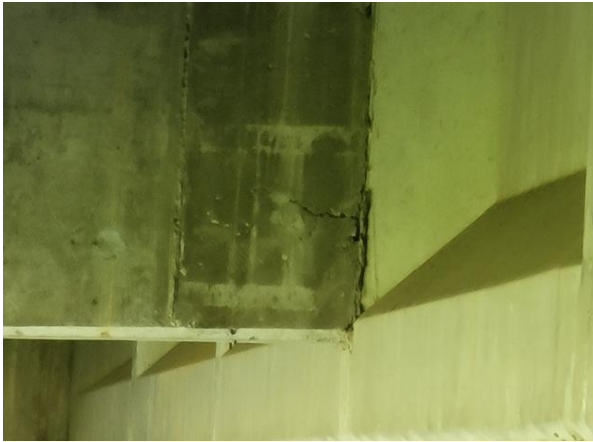
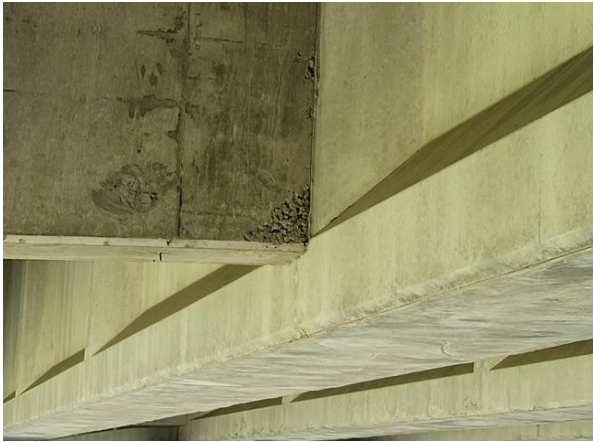
| 가로보 | | | |
|---|---|---|---|
| 손상현황 | · 가로보 S1 재료분리 (0.2m×0.3m) | 손상현황 | · 가로보 S2 재료분리 (0.2m×0.2m) |
| 원 인 | · 다짐부족, 거푸집 조기탈거 등 | 원 인 | · 다짐부족, 거푸집 조기탈거 등 |

| 가로보 | | | |
|---|---|---|---|
| 조치방안 | · 단면보수 | 조치방안 | · 단면보수 |

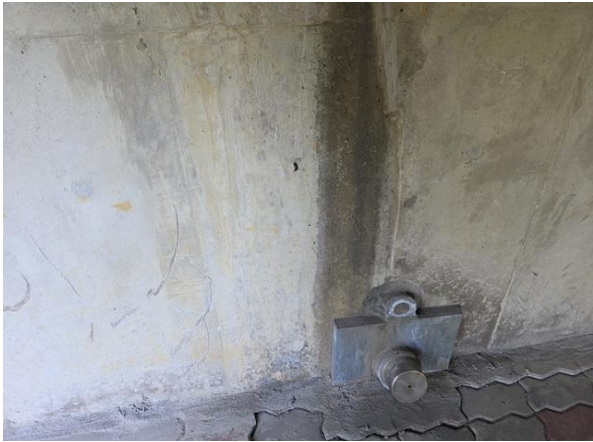
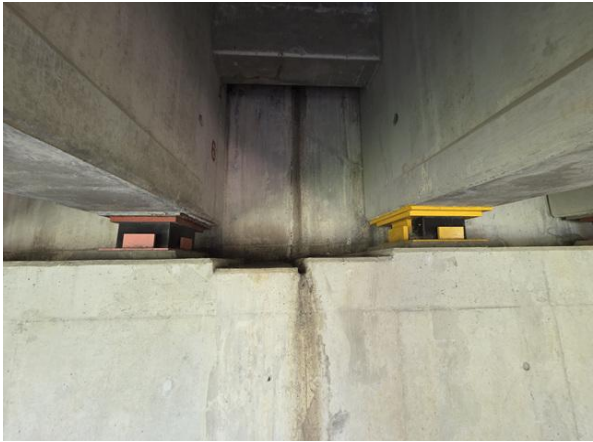
| 손상현황 | · A1 균열부 백태 (0.8m×0.25m) | 손상현황 | · A1 표면오염 (0.3m×3.0m) |
| 원 인 | · 습기흡착, 우수유입 등 | 원 인 | · 신축이음 하부 우수유입 |

| 조치방안 | · 표면처리 | 조치방안 | · 주의관찰 |

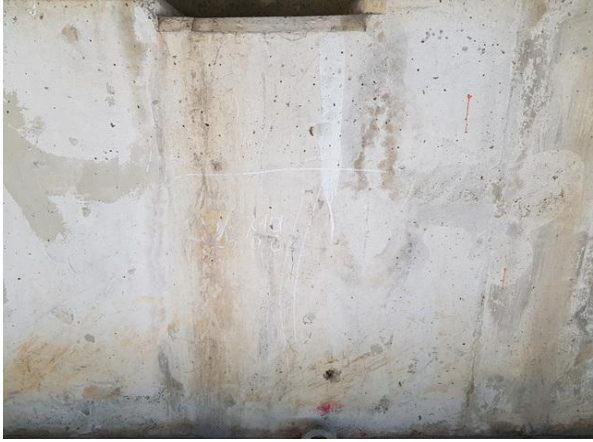
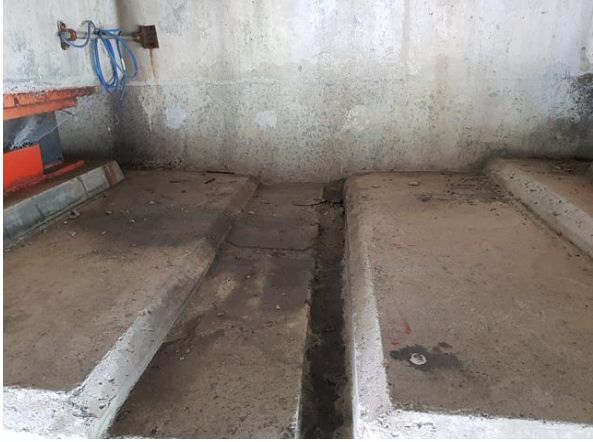
| 손상현황 | · A2 벽체 균열 (0.3mm미만) | 손상현황 | · A2 벽체 상면 체수흔적 (0.5m×1.2m) |
| 원 인 | · 건조수축, 거푸집 조기탈거 등 | 원 인 | · 신축이음 하부 우수유입 |

| 조치방안 | · 표면처리 | 조치방안 | · 주의관찰 |

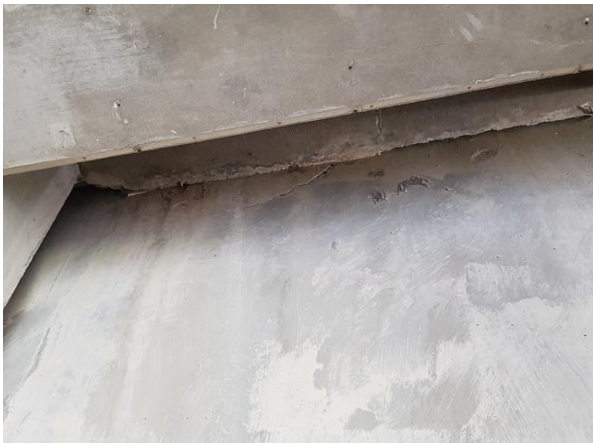
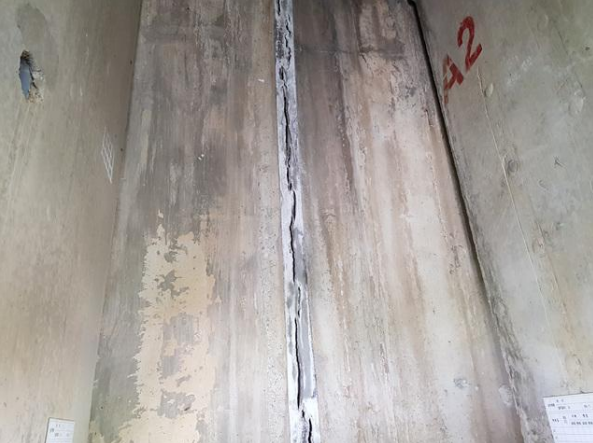
| 손상현황 | · A2 흠벽 들뜸 (0.3m×0.3m) | 손상현황 | · A2 흠벽 실란트 파손 |
| 원 인 | · 다짐부족, 거푸집 조기탈거 등 | 원 인 | · 공용연수 증가 등 |

| 조치방안 | · 단면보수 | 조치방안 | · 실란트 재시공 |

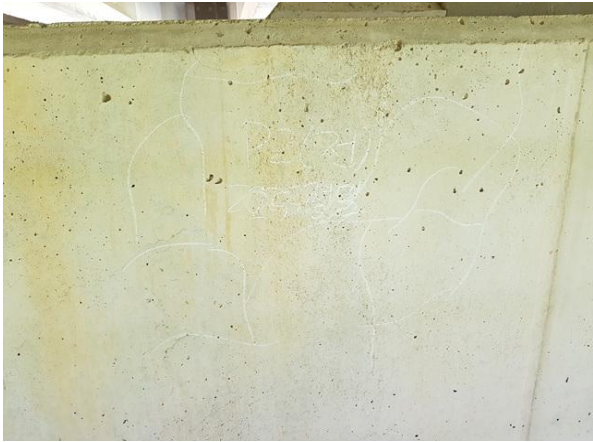
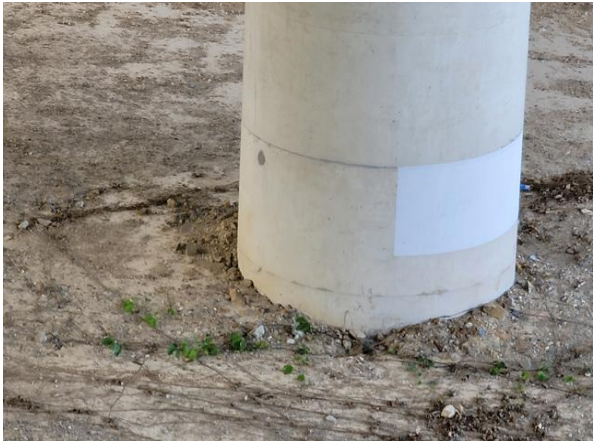
| 손상현황 | · P2 망상균열(1.0m×1.0m) | 손상현황 | · P3 기둥부 망상균열(1.0m×1.2m) |
| 원 인 | · 건조수축, 거푸집 조기탈거 등 | 원 인 | · 건조수축, 거푸집 조기탈거 등 |

| 조치방안 | · 표면처리 | 조치방안 | · 표면처리 |

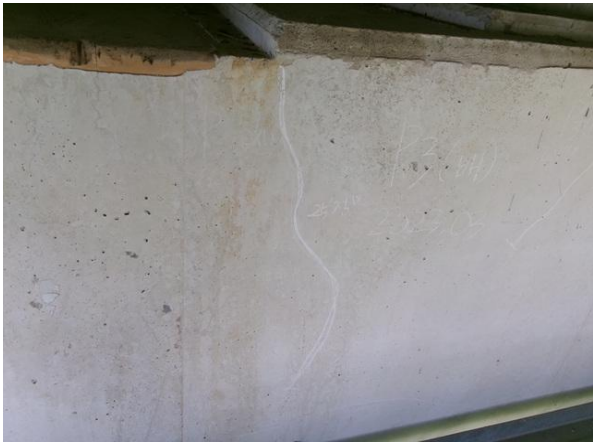
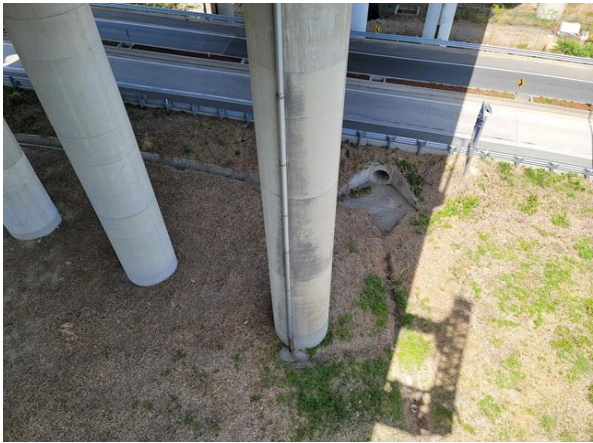
| 손상현황 | · P3 균열(0.3mm미만) | 손상현황 | · P4 기둥부 표면오염(1.0m×10.0m) |
| 원 인 | · 건조수축, 거푸집 조기탈거 등 | 원 인 | · 우수유입 등 |

| 조치방안 | · 표면처리 | 조치방안 | · 주의관찰 |

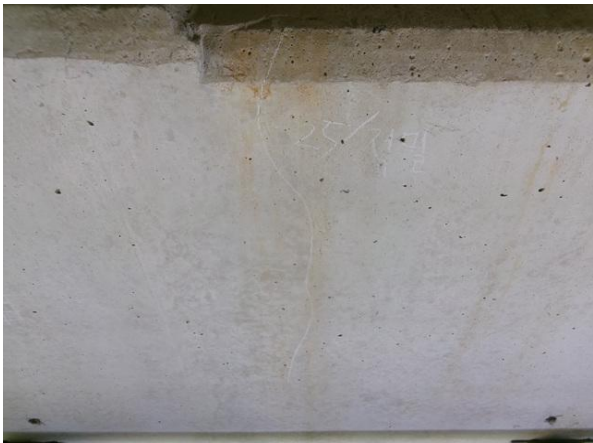
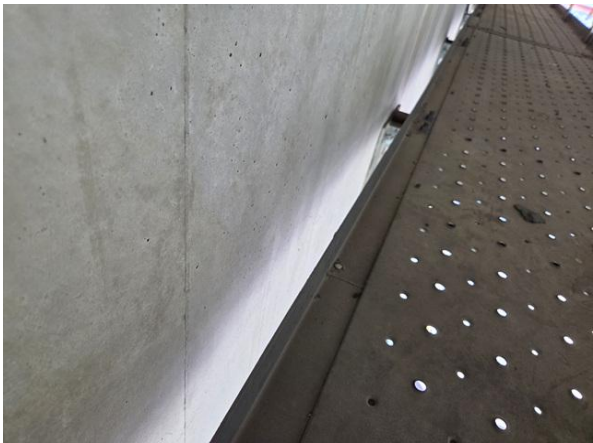
| 손상현황 | · P6 균열(0.3mm미만) | 손상현황 | · P7 균열(0.3mm미만) |
| 원 인 | · 건조수축, 거푸집 조기탈거 등 | 원 인 | · 건조수축, 거푸집 조기탈거 등 |

| 조치방안 | · 표면처리 | 조치방안 | · 표면처리 |

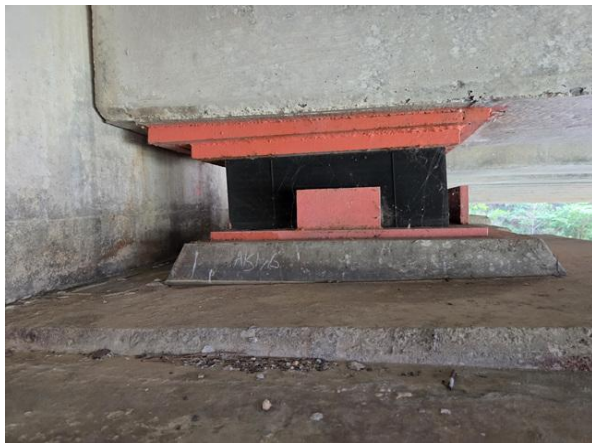
| 손상현황 | · A1-SH6 탄성패드 밀립 |
| 원 인 | · 시공미흡, 마찰력 부족 등 |

| 조치방안 | · 주의관찰 |

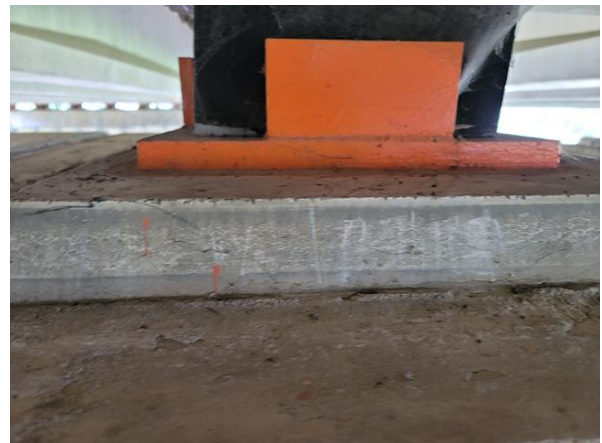
| 손상현황 | · P1-SH1(A1) 몰탈균열(0.3mm미만) |
| 원 인 | · 건조수축, 거푸집 조기탈거 등 |

| 조치방안 | · 표면처리 |

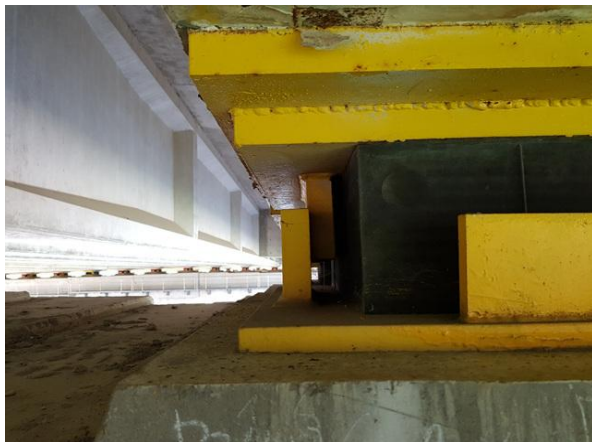
| 손상현황 | · P2-SH4(A1) 스토퍼 밀착 |
| 원 인 | · 시공 미흡 등 |

| 조치방안 | · 주의관찰 |

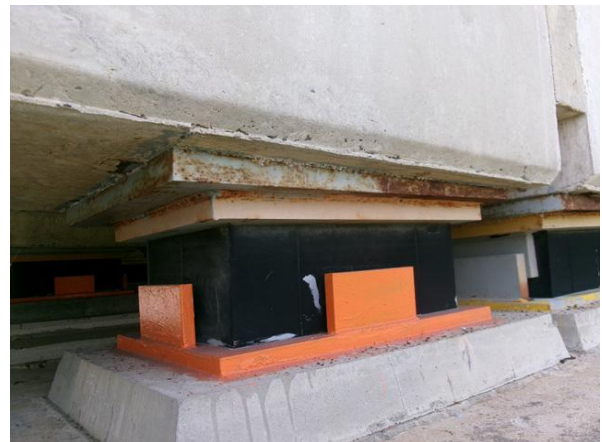
| 손상현황 | · P3-SH7(A1) Plate 부식 |
| 원 인 | · 흡기흡착, 공용연수 증가 등 |

| 조치방안 | · 재도장 |

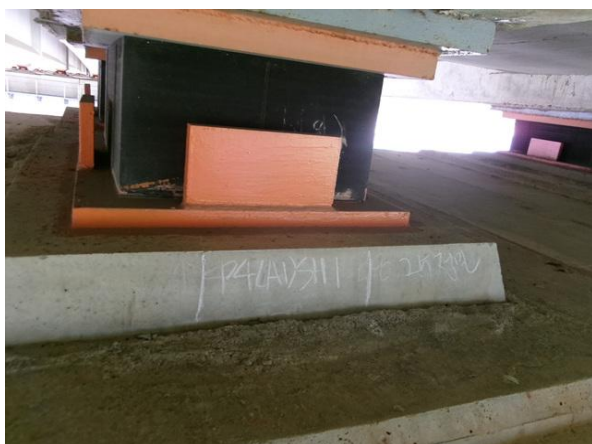
| 손상현황 | · P4-SH1(A1) 몰탈균열(0.3mm미만) |
| 원 인 | · 건조수축, 거푸집 조기탈거 등 |

| 조치방안 | · 표면처리 |

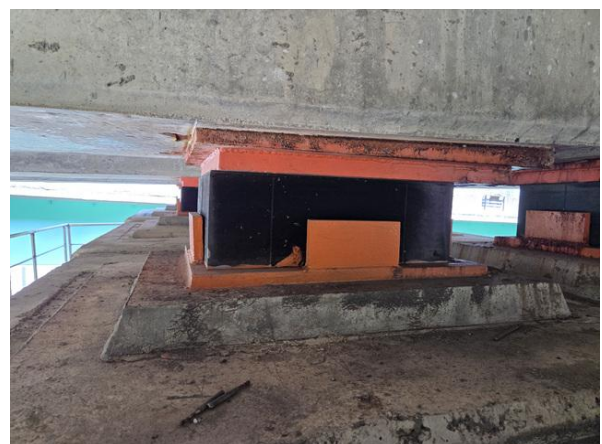
| 손상현황 | · P7-SH5(A2) 탄성패드 밀립 |
| 원 인 | · 시공미흡, 마찰력 부족 등 |

| 조치방안 | · 주의관찰 |

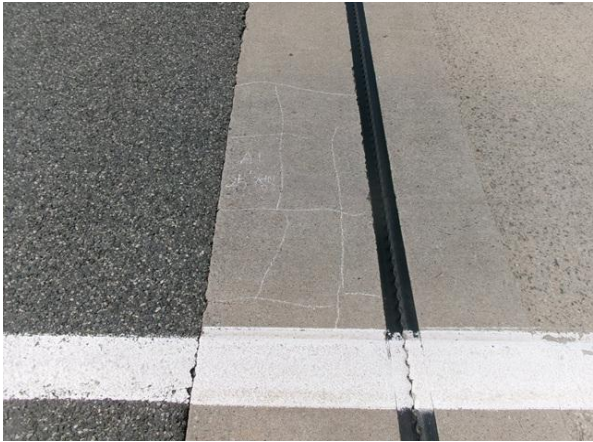
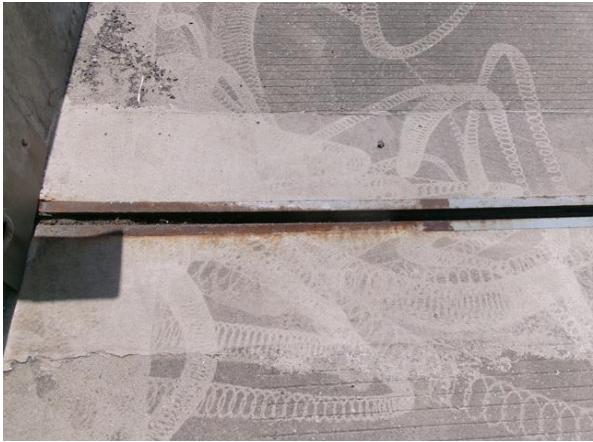
| 손상현황 | · A1 후타재 망상균열(1.0m×0.5m) | 손상현황 | · P2 본체 부식(L=1.0m) |
| 원 인 | · 다짐불량, 차량통행 등 | 원 인 | · 우수유입, 공용기간 증가 등 |

| 조치방안 | · 주의관찰 | 조치방안 | · 주의관찰 |

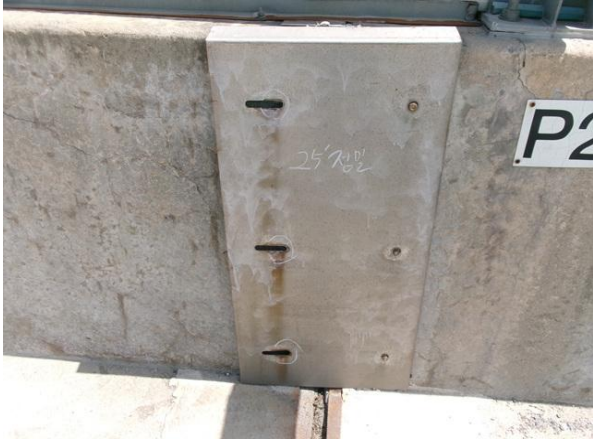
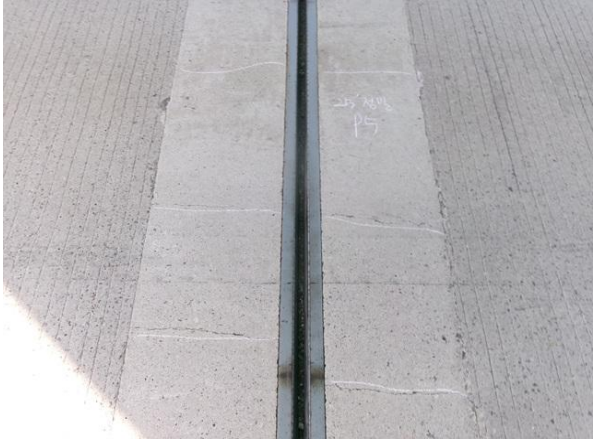
| 손상현황 | · P2 차수판 볼트탈락 | 손상현황 | · P5 후타재 균열(0.3mm미만) |
| 원 인 | · 공용기간 증가 등 | 원 인 | · 차량통행, 다짐불량 등 |

| 조치방안 | · 주의관찰 | 조치방안 | · 주의관찰 |

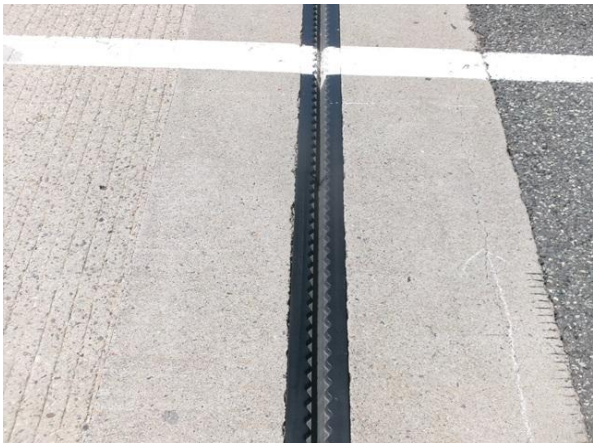
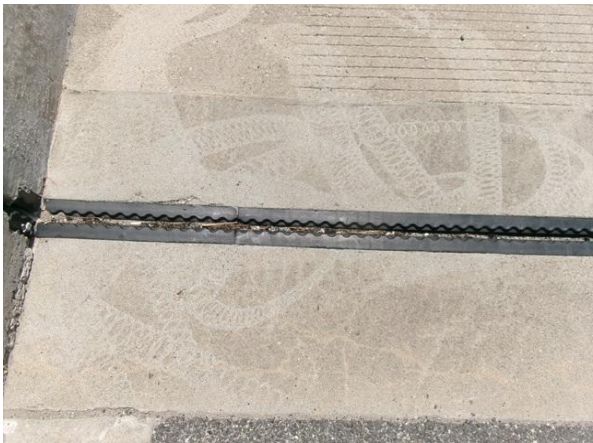
| 손상현황 | · A2 고무재파손(L=2.0m) | 손상현황 | · A2 유간 토사퇴적(L=2.0m) |
| 원 인 | · 차량통행, 공용기간 증가 등 | 원 인 | · 공용기간 증가 등 |

| 조치방안 | · 주의관찰 | 조치방안 | · 주의관찰 |

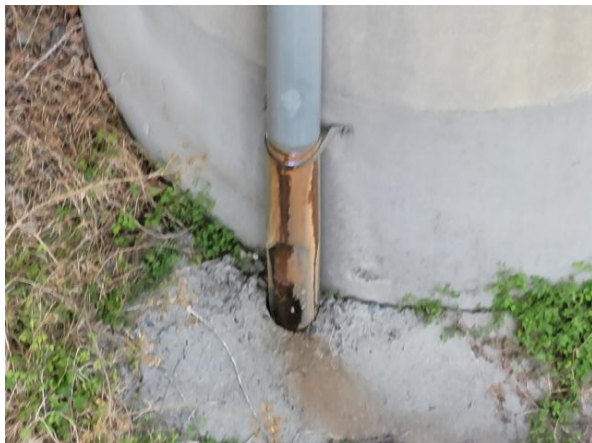
손상현황 · S4 배수관 변형 (1EA)

원 인 · 외부충격 등

조치방안 · 정비

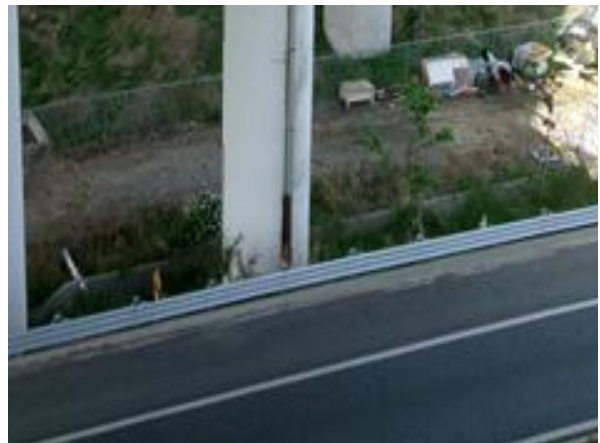
손상현황 · S5 배수관 부식 (1EA)

원 인 · 우수유입 등

조치방안 · 주의관찰

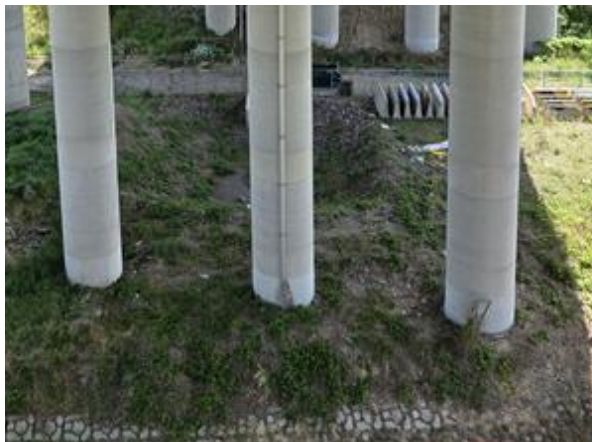
손상현황 · S6 배수관 길이부족 (1EA)

원 인 · 시공미흡 등

조치방안 · 정비

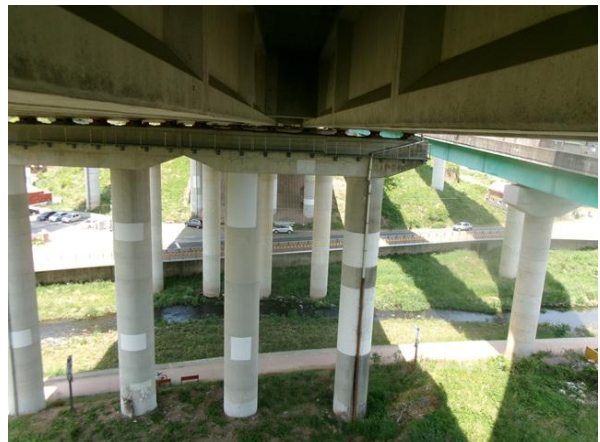
손상현황 · S6 배수관 부식 (1EA)

원 인 · 우수유입 등

조치방안 · 주의관찰

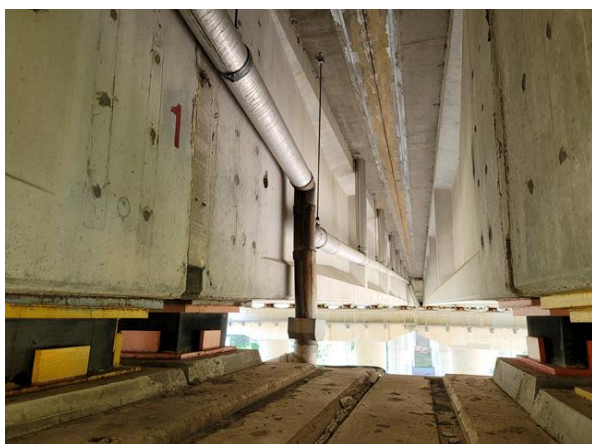
손상현황 · S8 배수관 연결부 누수 (1EA)

원 인 · 이물질 퇴적 등

조치방안 · 정비

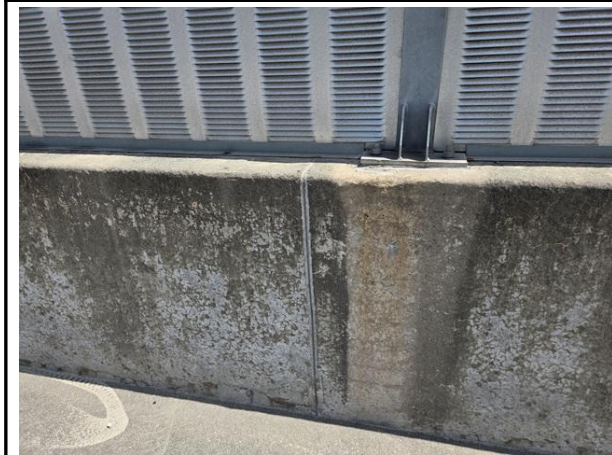
손상현황 · S1 균열(0.3mm미만)  
원 인 · 건조수축, 거푸집 조기탈거 등  
조치방안 · 표면처리

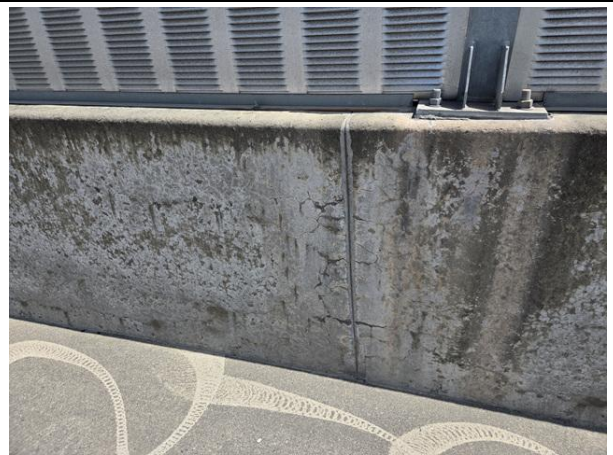
손상현황 · S1 망상균열(0.3mm미만)  
원 인 · 건조수축, 거푸집 조기탈거 등  
조치방안 · 표면처리

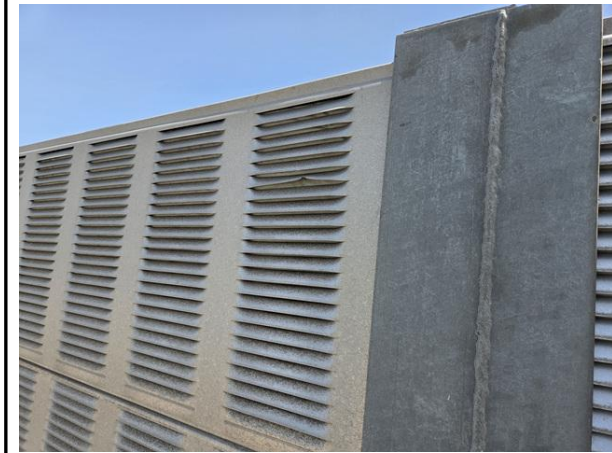
손상현황 · S1 방음판 파손(0.2m×0.1m)  
원 인 · 외부 충격 등  
조치방안 · 정비

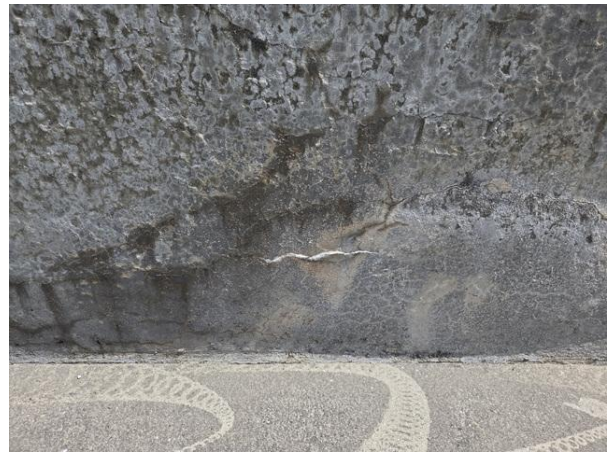
손상현황 · S4 균열부 백태(0.4m×0.25m)  
원 인 · 습기흡착, 우수유입 등  
조치방안 · 표면처리

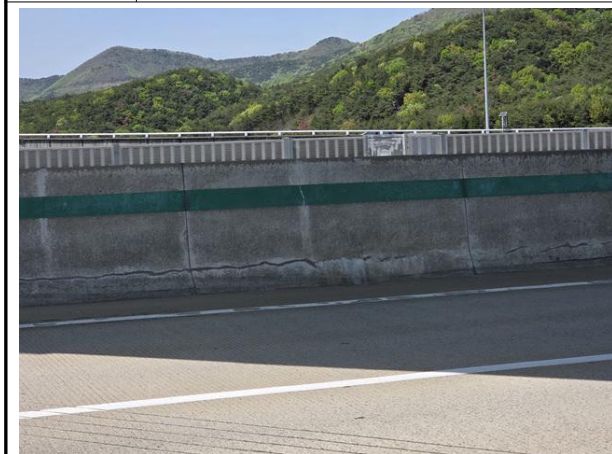
손상현황 · S5 중분대 백태(1.0m×0.3m)  
원 인 · 습기흡착, 우수유입 등  
조치방안 · 표면처리

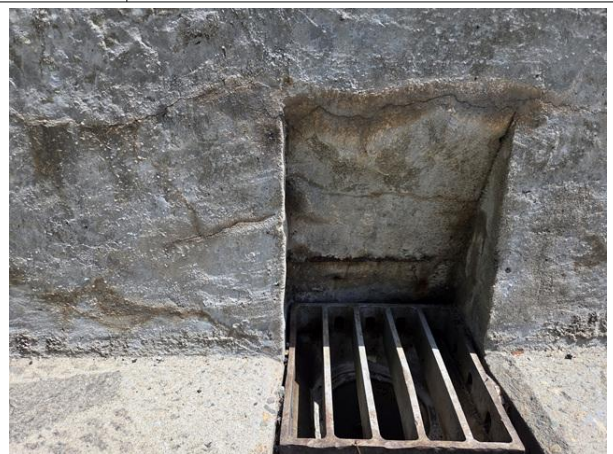
손상현황 · S5 철근노출(0.2m×0.5m)  
원 인 · 다짐불량, 피복부족 등  
조치방안 · 단면보수(방청)

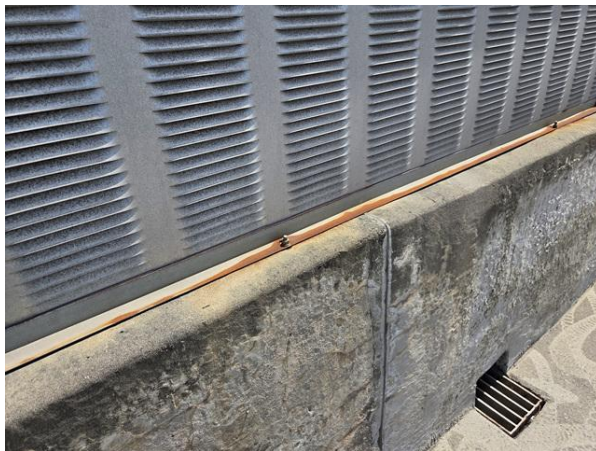
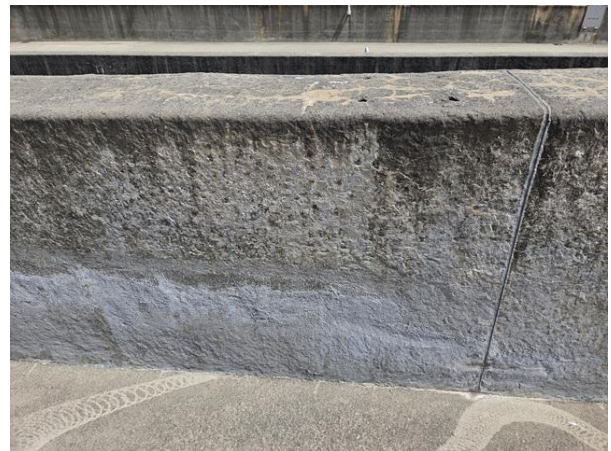
| 손상현황 | · S6 방음벽 고정대부식 (0.1m×3.0m) | 손상현황 | · S9 표면오염 (0.1m×1.0m) |
| 원 인 | · 우수유입, 공용연수 증가 등 | 원 인 | · 우수유입, 공용연수 증가 등 |

| 조치방안 | · 주의관찰 | 조치방안 | · 표면처리 |
