장안천교(부산)

## 작업사진 및 손상현황

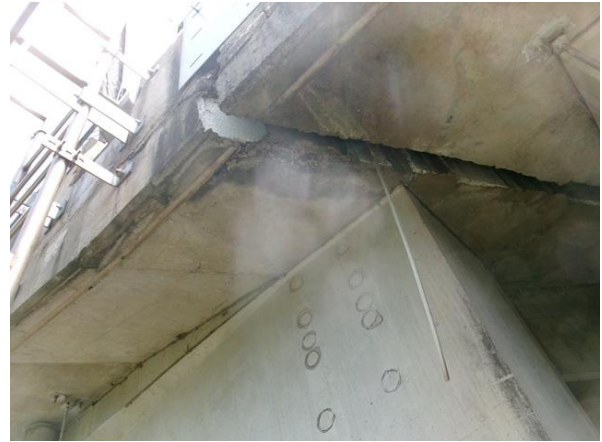
손상현황 · S4 들뜸(0.3m×0.5m)

원 인 · 시공미흡, 장기공용

조치방안 · 단면보수

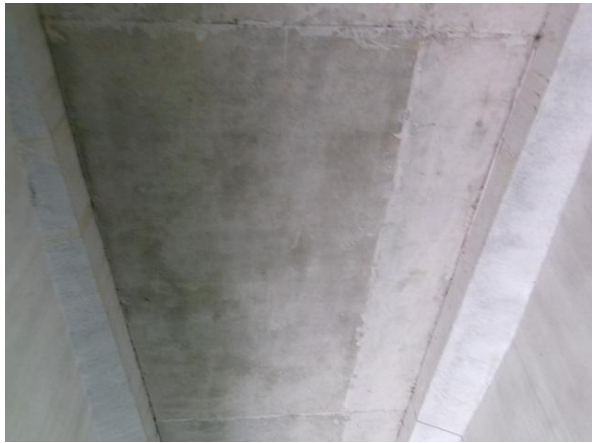
손상현황 · S6 표면오염(0.5m×0.3m)

원 인 · 우수유입, 수분접촉 등

조치방안 · 주의관찰

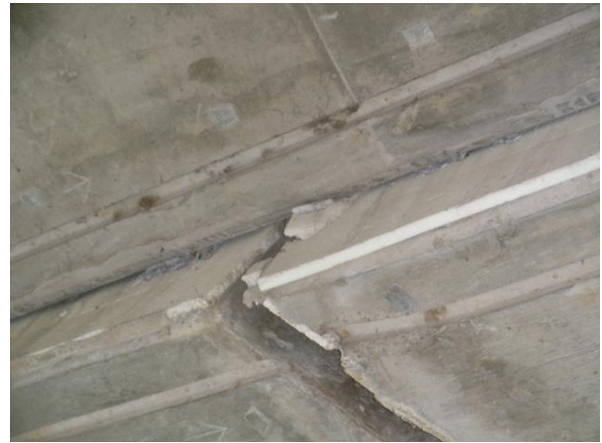
손상현황 · S7 망상균열(1.5m×2.0m)

원 인 · 건조수축, 온도변화

조치방안 · 표면처리

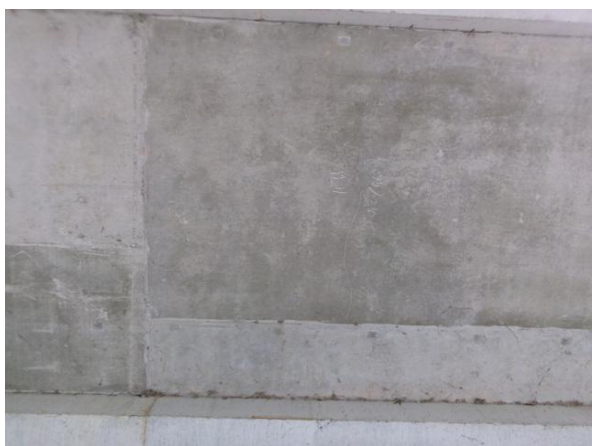
손상현황 · S7 파손(0.2m×0.3m)

원 인 · 외부충격, 시공미흡 등

조치방안 · 단면보수

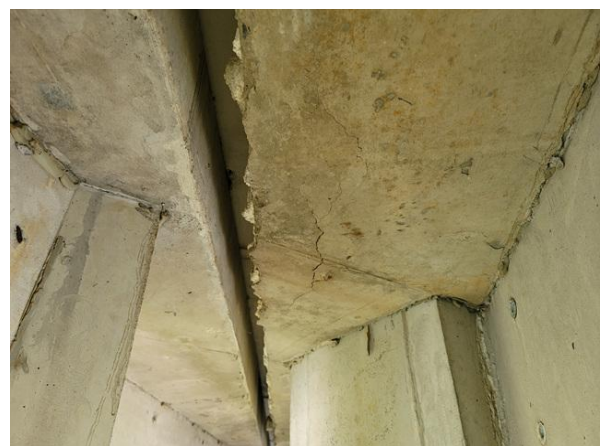
손상현황 · S9 균열(0.3mm미만)

원 인 · 건조수축, 온도변화

조치방안 · 표면처리

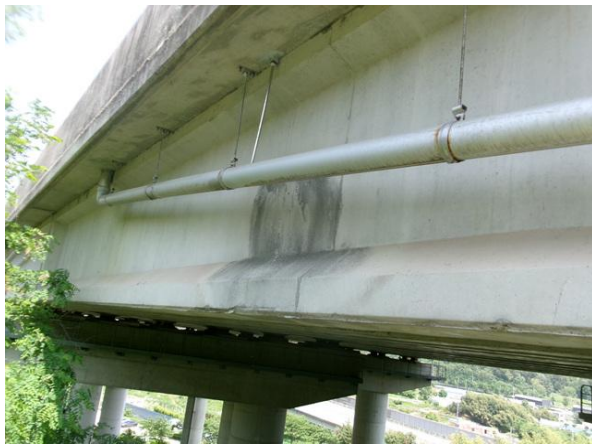
손상현황 · S1-G7 표면오염 (0.4m×0.6m)

원 인 · 우수유입 등

조치방안 · 주의관찰

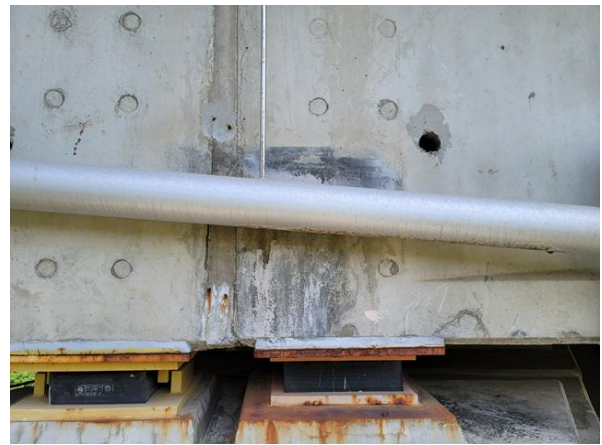
손상현황 · S2-G7 표면오염 (0.4m×0.6m)

원 인 · 우수유입 등

조치방안 · 주의관찰

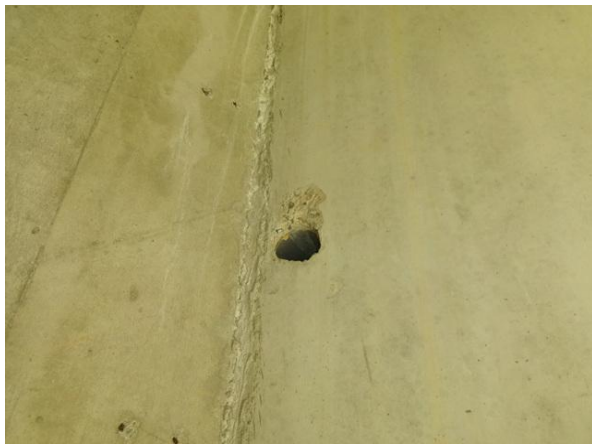
손상현황 · S4-G7 파손 (0.2m×0.2m)

원 인 · 거더 거치시 시공미흡

조치방안 · 단면보수

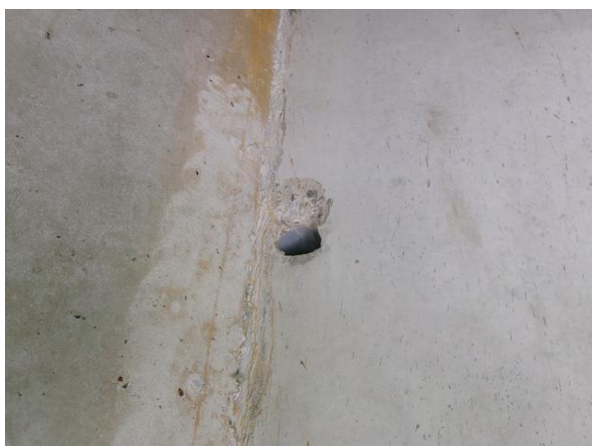
손상현황 · S5-G3 파손 (0.1m×0.1m)

원 인 · 거더 거치시 시공미흡

조치방안 · 단면보수

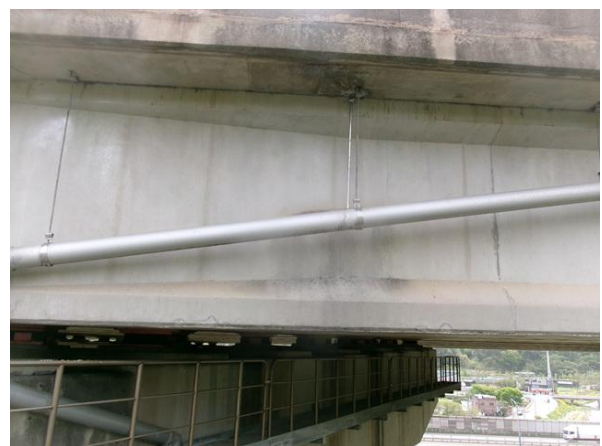
손상현황 · S6-G7 표면오염 (0.4m×0.6m)

원 인 · 우수유입 등

조치방안 · 주의관찰

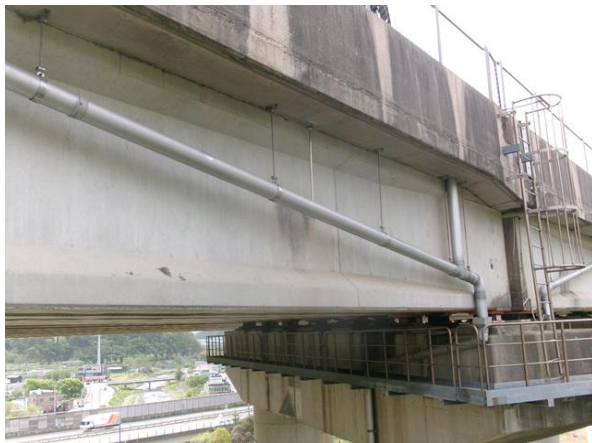
손상현황 · S7-G7 표면오염 (0.8m×0.4m)

원 인 · 우수유입 등

조치방안 · 주의관찰

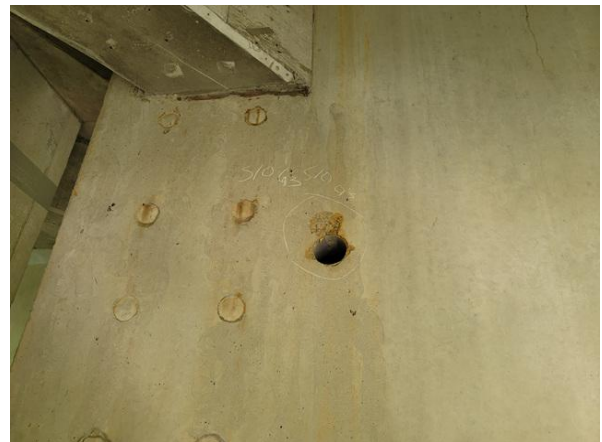
손상현황 · S9-G7 표면오염 (0.2m×2.0m)

원 인 · 우수유입 등

조치방안 · 주의관찰

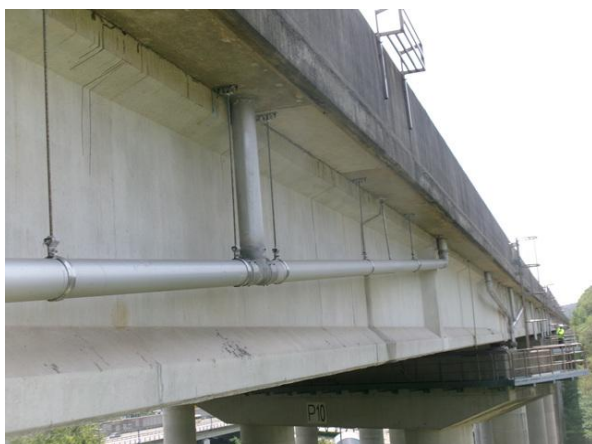
손상현황 · S11-G7 표면오염 (0.2m×2.0m×2EA)

원 인 · 우수유입 등

조치방안 · 주의관찰

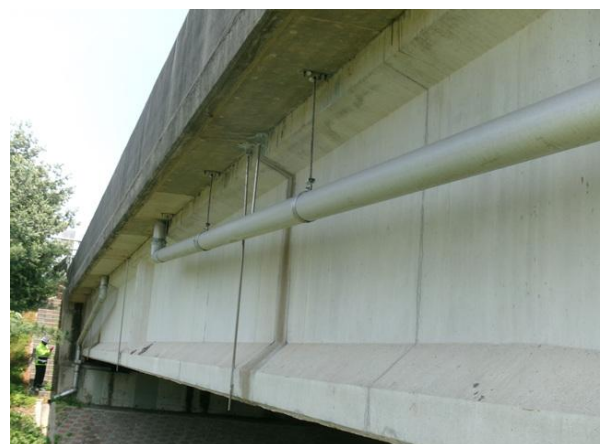
손상현황 · S12-G7 표면오염 (0.2m×2.0m)

원 인 · 우수유입 등

조치방안 · 주의관찰

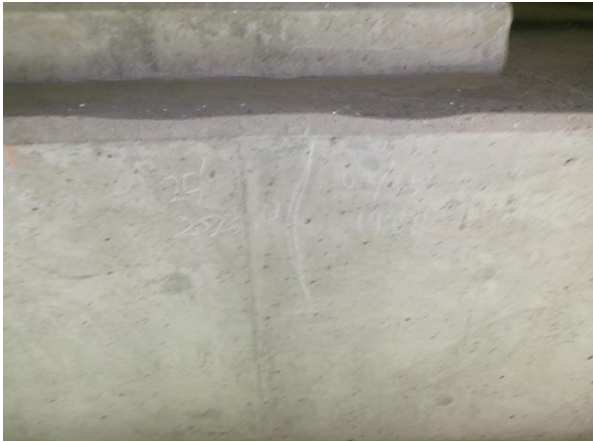
| 교대 | | | |
|---|---|---|---|
| 손상현황 | · 교대 A1 구체 균열(0.3mm미만) | 손상현황 | · 교대 A1 표면오염(0.3m×3.0m×5EA) |
| 원 인 | · 건조수축, 온도변화 | 원 인 | · 신축이음부 누수 |

| 교대 | | | |
|---|---|---|---|
| 조치방안 | · 표면처리 | 조치방안 | · 주의관찰 |

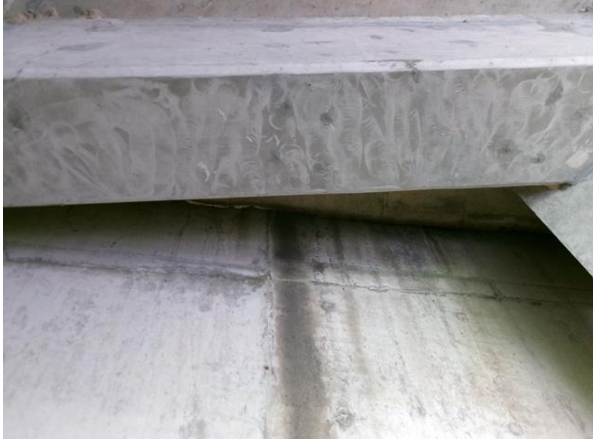
| 교대 | | | |
|---|---|---|---|
| 손상현황 | · 교대 A2 누수(0.5m) | 손상현황 | · 교대 A2 홍벽 표면오염(0.4m×1.2m) |
| 원 인 | · 신축이음부 누수 | 원 인 | · 수분접촉, 신축이음부 누수 |

| 교대 | | | |
|---|---|---|---|
| 조치방안 | · 주의관찰 | 조치방안 | · 표면처리 |

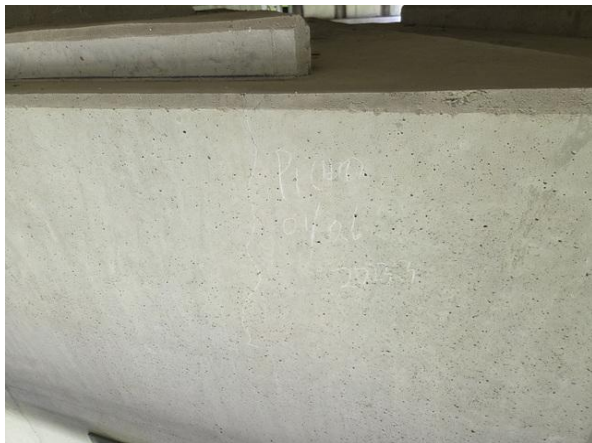
| 손상현황 | · P1 균열(0.3mm미만) |
| 원 인 | · 건조수축, 거푸집 조기탈거 등 |

| 조치방안 | · 표면처리 |

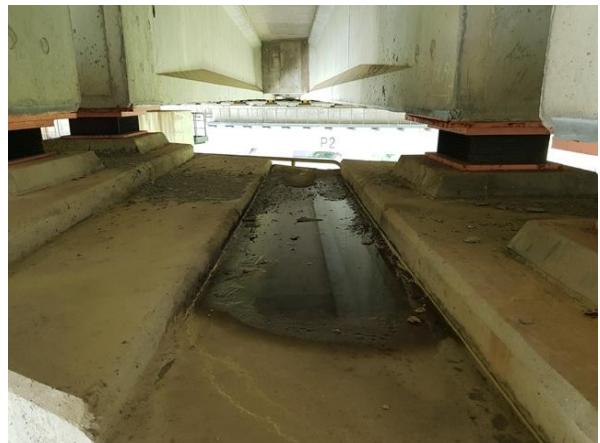
| 손상현황 | · P3 체수(1.5m×0.5m) |
| 원 인 | · 신축이음부 지표수 유입 등 |

| 조치방안 | · 주의관찰(신축이음 교체후 보수) |

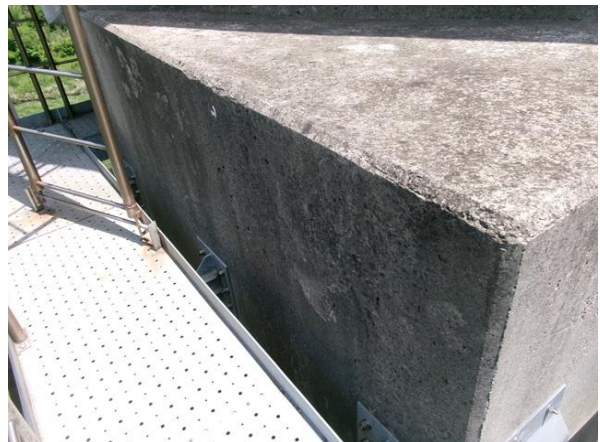
| 손상현황 | · P4 표면오염(2.0m×1.5m) |
| 원 인 | · 신축이음부 지표수 유입 등 |

| 조치방안 | · 주의관찰(신축이음 교체후 보수) |

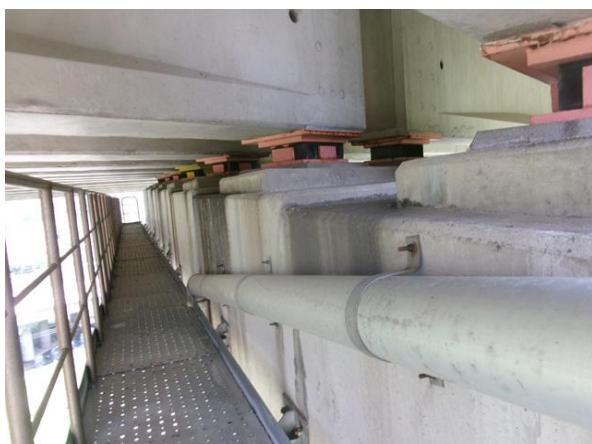
| 손상현황 | · P6 표면오염(1.5m×3.0m×6EA) |
| 원 인 | · 신축이음부 지표수 유입 등 |

| 조치방안 | · 주의관찰(신축이음 교체후 보수) |

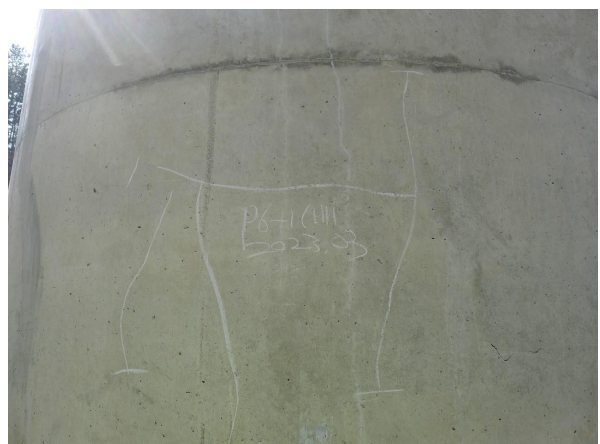
| 손상현황 | · P6 망상균열(1.0m×1.0m) |
| 원 인 | · 건조수축, 거푸집 조기탈거 등 |

| 조치방안 | · 표면처리 |

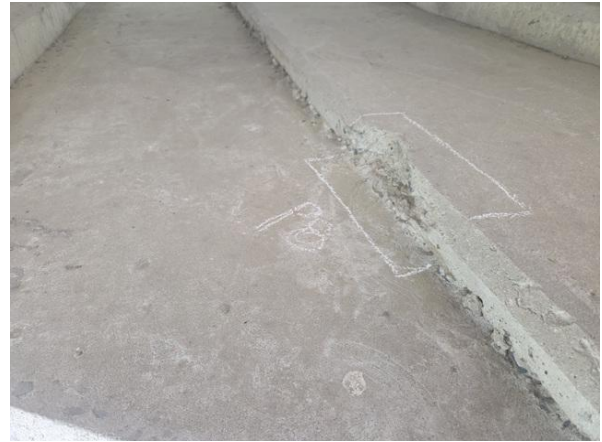
| 손상현황 | · P8 파손(0.2m×0.3m) |
| 원 인 | · 외부충격, 시공미흡 등 |

| 조치방안 | · 단면보수 |

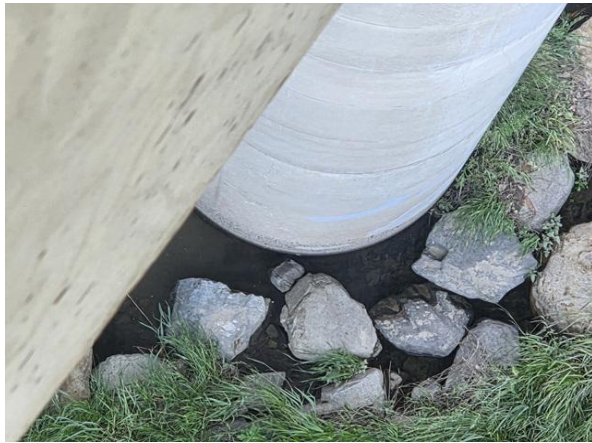
| 손상현황 | · P8 침식(0.6m×8.0m×2EA) |
| 원 인 | · 유수, 장기공용 등 |

| 조치방안 | · 주의관찰 |

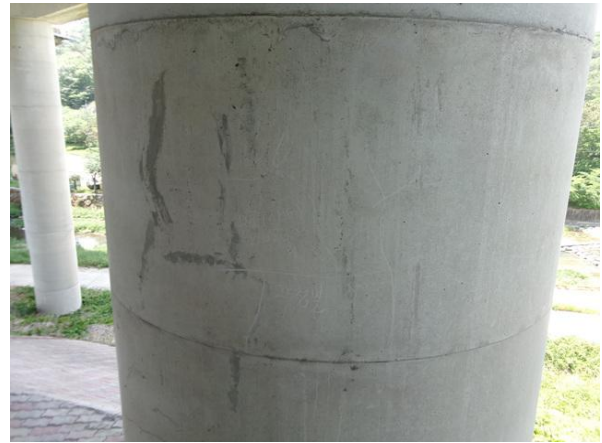
| 손상현황 | · P11 망상균열(8.0m×3.0m) |
| 원 인 | · 건조수축, 거푸집 조기탈거 등 |

| 조치방안 | · 표면처리 |

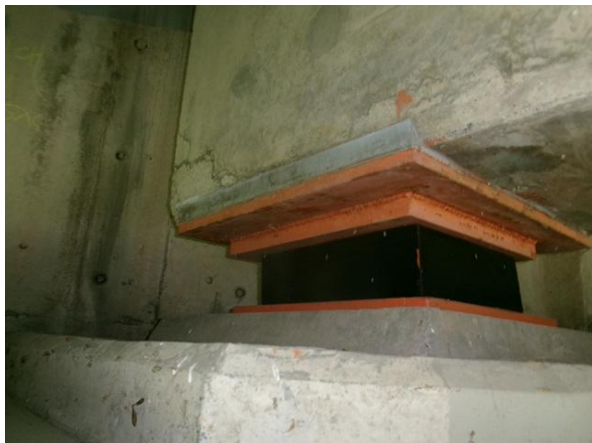
| 손상현황 | · A1-SH3 플레이트 부식(3EA) |
| 원 인 | · 우수유입, 외기노출, 공용기간 경과 등 |

| 조치방안 | · 채도장 |

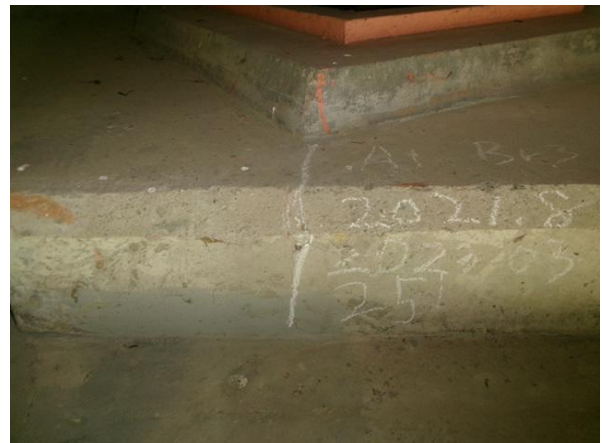
| 손상현황 | · A1-SH3 반침콘크리트균열(0.3mm미만) |
| 원 인 | · 건조수축, 거푸집 조기탈거 등 |

| 조치방안 | · 표면처리 |

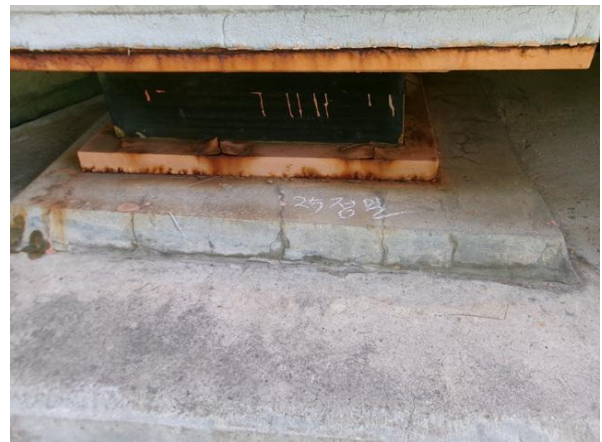
| 손상현황 | · A2-SH7 무수축물탈균열(0.3mm미만) |
| 원 인 | · 건조수축, 거푸집 조기탈거 등 |

| 조치방안 | · 표면처리 |

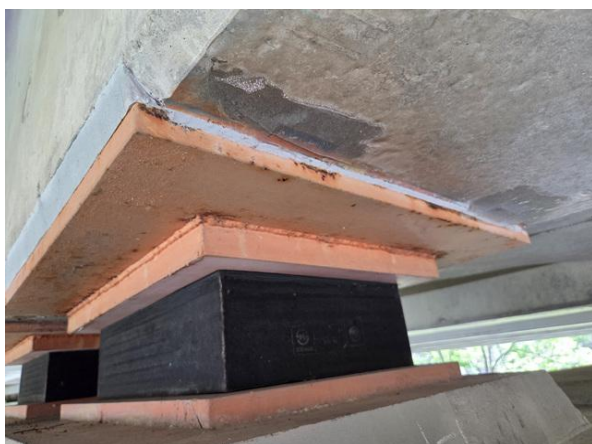
| 손상현황 | · P2-SH1(A2) 플레이트 부식(4EA) |
| 원 인 | · 우수유입, 외기노출, 공용기간 경과 등 |

| 조치방안 | · 채도장 |

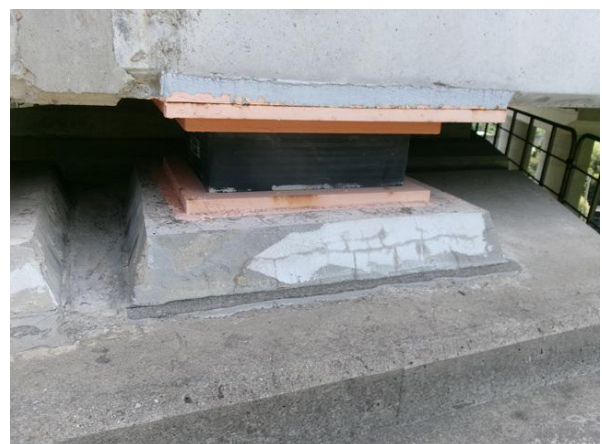
| 손상현황 | · P4-SH7(A1) 무수축물탈 망상균열(0.8m×0.2m) |
| 원 인 | · 건조수축, 거푸집 조기탈거 등 |

| 조치방안 | · 표면처리 |

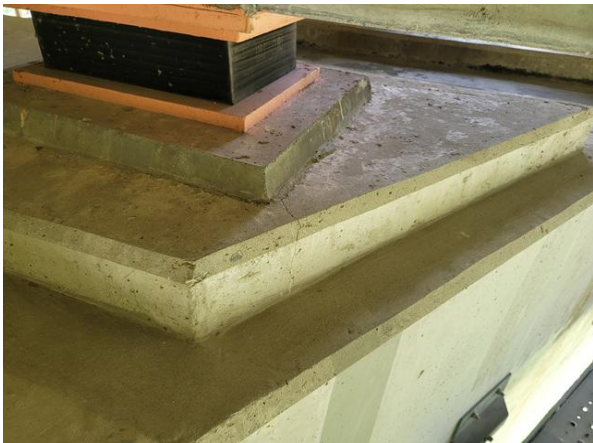
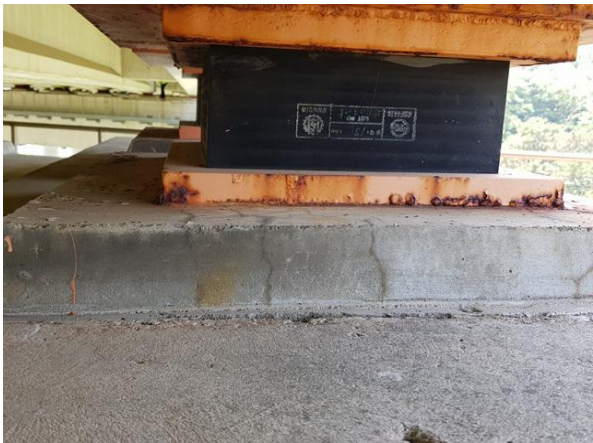
| 손상현황 | · P9-SH6(A2) 받침콘크리트균열(0.3mm미만) | 손상현황 | · P10-SH7(A2) 무수축물탈균열(0.3mm미만) |
| 원 인 | · 건조수축, 거푸집 조기탈거 등 | 원 인 | · 건조수축, 거푸집 조기탈거 등 |

| 조치방안 | · 표면처리 | 조치방안 | · 표면처리 |

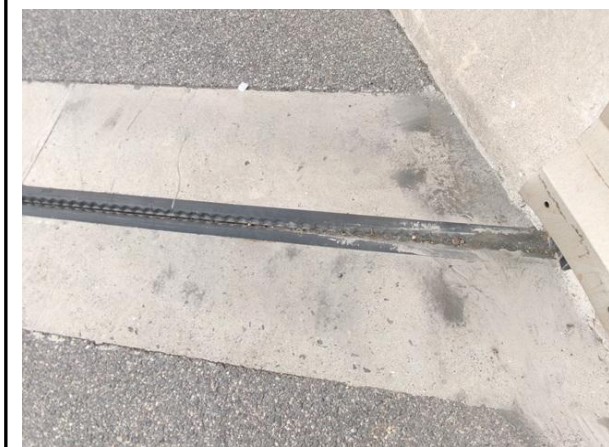
| 손상현황 | · A1 유간 토사퇴적(L=3.3m) | 손상현황 | · A1 차수판 변형(1EA) |
| 원 인 | · 비산먼지 등 | 원 인 | · 장기공용, 시공미흡 등 |

| 조치방안 | · 정비(청소) | 조치방안 | · 정비 |

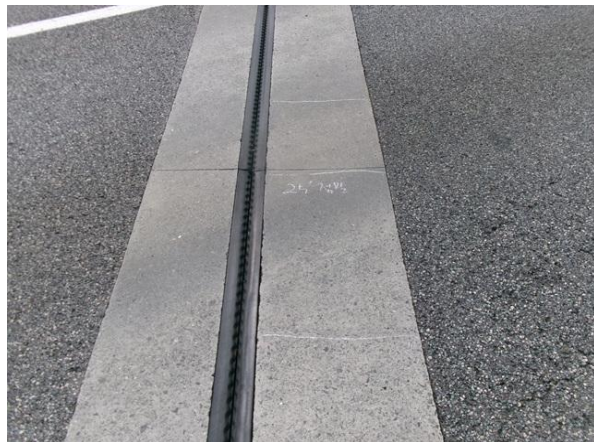
| 손상현황 | · A1 후타재 균열(0.3mm미만) | 손상현황 | · A1 하부 누수(L=8.0m) |
| 원 인 | · 건조수축, 차량 윤하중 등 | 원 인 | · 차량 반복통행, 장기공용 등 |

| 조치방안 | · 주의관찰 | 조치방안 | · 신축이음 교체 |

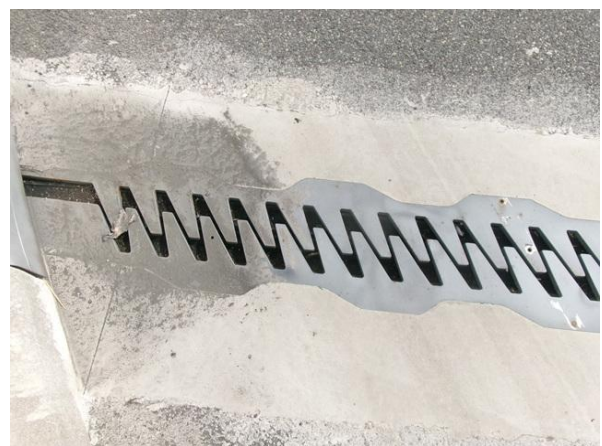
| 손상현황 | · P3 고무재 열화 보수(신축이음교체) | 손상현황 | · P3 유간 토사퇴적(L=2.0m) |
| 원 인 | · - | 원 인 | · 비산먼지 등 |

| 조치방안 | · 상태양호 | 조치방안 | · 정비(청소) |

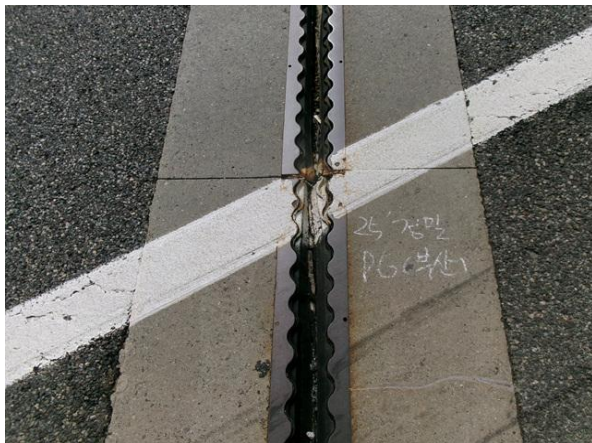
| 손상현황 | · P6 고무재 파손(L=10.8m) | 손상현황 | · P9 고무재 파손(L=10.8m) |
| 원 인 | · 차량 반복통행, 장기공용 등 | 원 인 | · 차량 반복통행, 장기공용 등 |

| 조치방안 | · 신축이음 교체 | 조치방안 | · 신축이음 교체 |

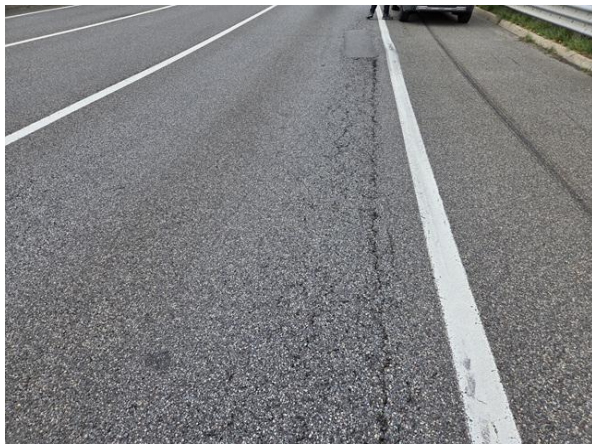
| 손상현황 | · S1 접속부 아스콘 마모, 패임(0.5m×10.0m) |
| 원 인 | · 시공미흡, 차량 윤하중 등 |

| 조치방안 | · 주의관찰 |

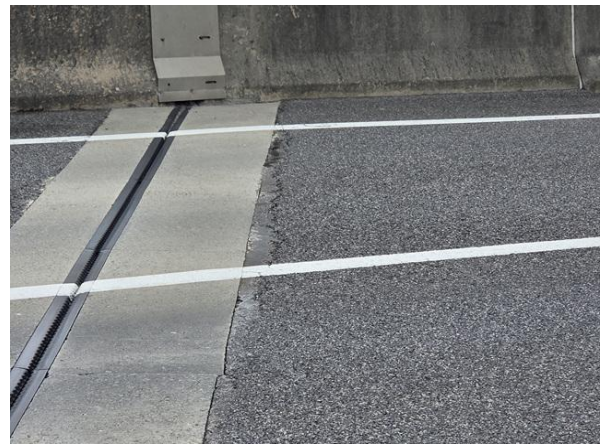
| 손상현황 | · S1 접속부 아스콘 망상균열 파손(0.2m×3.0m) |
| 원 인 | · 시공미흡, 차량 윤하중 등 |

| 조치방안 | · 주의관찰 |

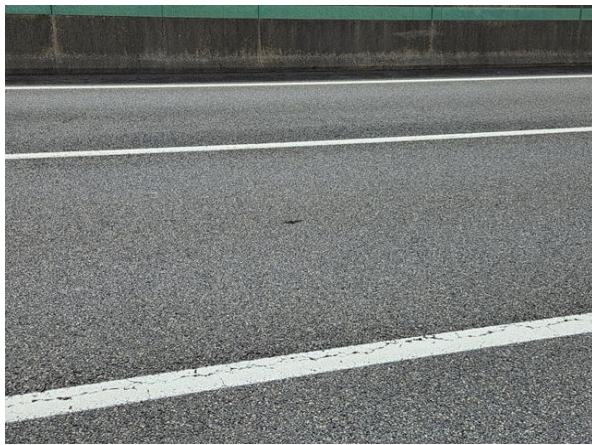
| 손상현황 | · S5 아스콘 파손(0.1m×0.2m) |
| 원 인 | · 건조수축, 차량 윤하중 등 |

| 조치방안 | · 아스콘패칭 |

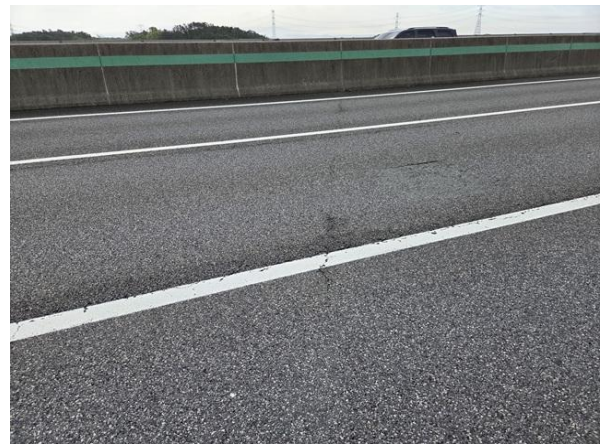
| 손상현황 | · S7 아스콘 균열(L=7.0m) |
| 원 인 | · 건조수축, 차량 윤하중 등 |

| 조치방안 | · 주의관찰 |

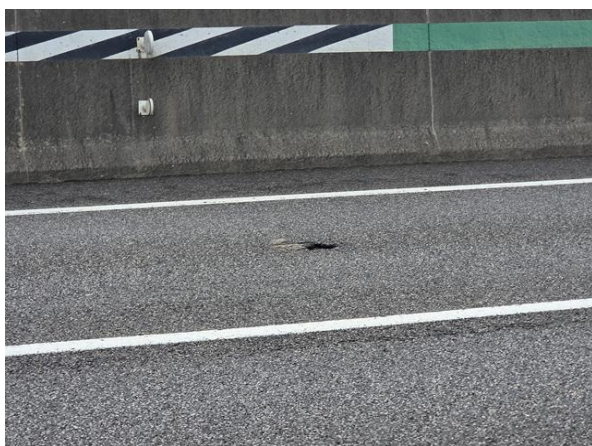
| 손상현황 | · S5 아스콘 패임(0.2m×0.2m) |
| 원 인 | · 건조수축, 차량 윤하중 등 |

| 조치방안 | · 아스콘패칭 |

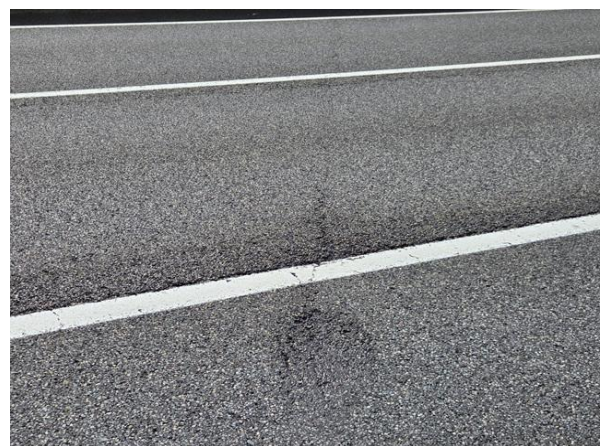
| 손상현황 | · S11 아스콘 균열(L=7.0m) |
| 원 인 | · 건조수축, 차량 윤하중 등 |

| 조치방안 | · 주의관찰 |

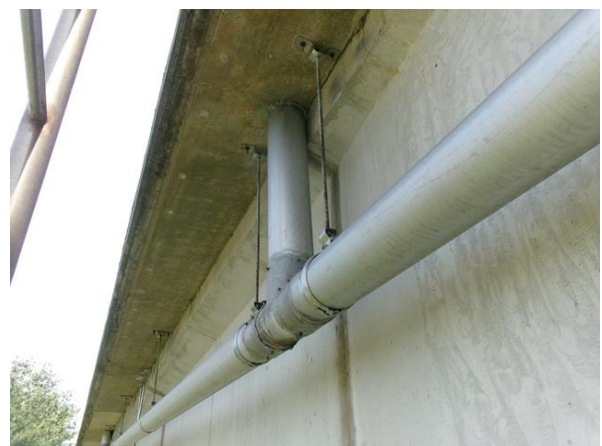
손상현황 · S12 배수관 연결부 누수(1EA)

원 인 · 시공미흡, 장기공용

조치방안 · 주의관찰

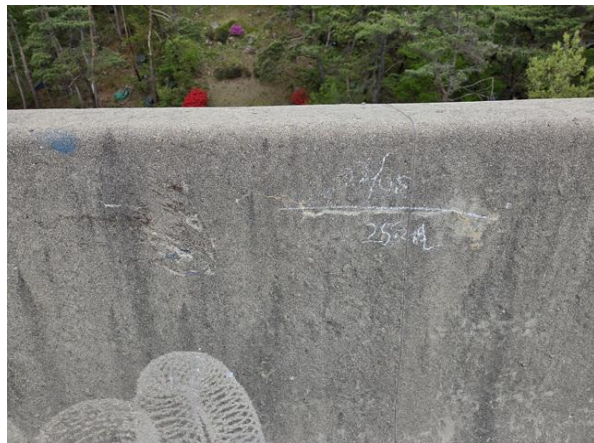
손상현황 · S1 방호벽 균열(0.3mm미만)  
원 인 · 건조수축, 거푸집 조기탈거 등  
조치방안 · 표면처리

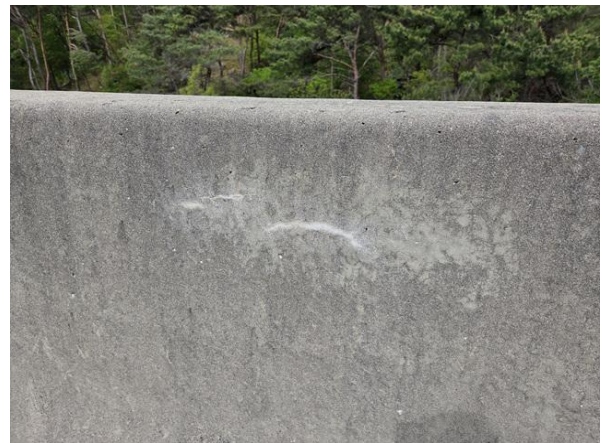
손상현황 · S2 방호벽 균열부백태(0.3m)  
원 인 · 건조수축, 우수유입, 수분침투 등  
조치방안 · 표면처리

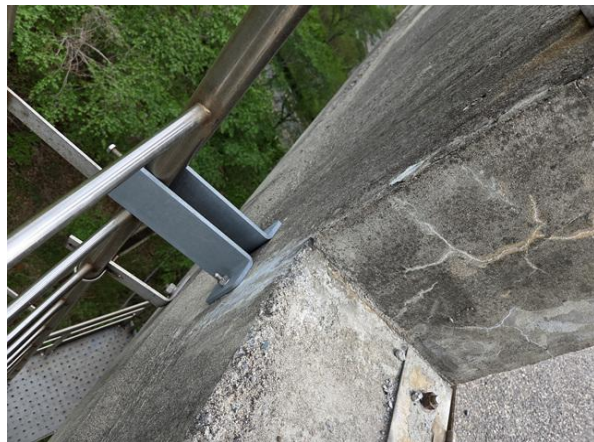
손상현황 · S4 방호벽 백태(0.3m×0.3m)  
원 인 · 우수유입, 수분침투 등  
조치방안 · 표면처리

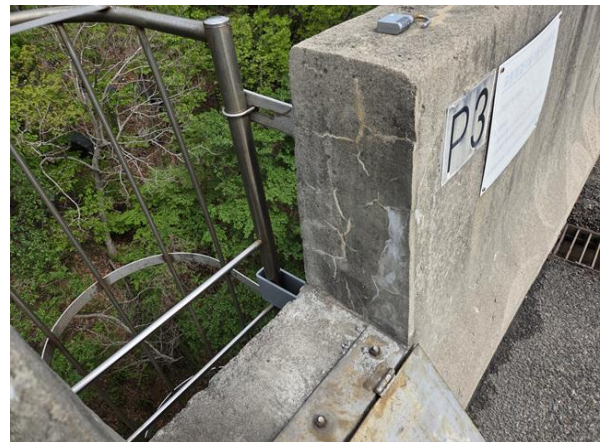
손상현황 · S4 방호벽 망상균열(0.2m×0.6m)  
원 인 · 건조수축, 거푸집 조기탈거 등  
조치방안 · 표면처리

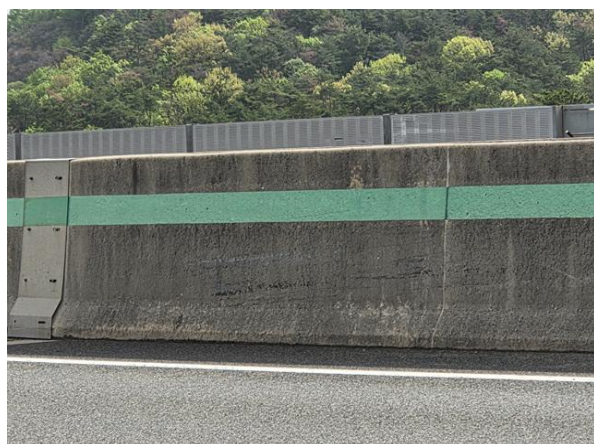
손상현황 · S6 방호벽 중분대 긁힘(0.5m×3.0m)  
원 인 · 물리적 충격(차량 충돌)  
조치방안 · 주의관찰

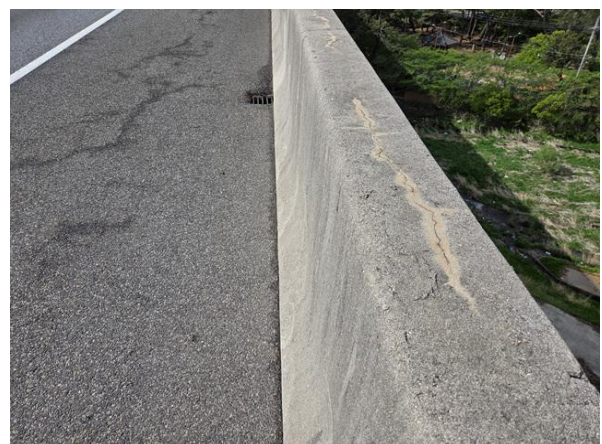
손상현황 · S11 방호벽 균열(0.3mm미만)  
원 인 · 건조수축, 거푸집 조기탈거 등  
조치방안 · 표면처리
