장안천교(울산)

## 작업사진 및 손상현황

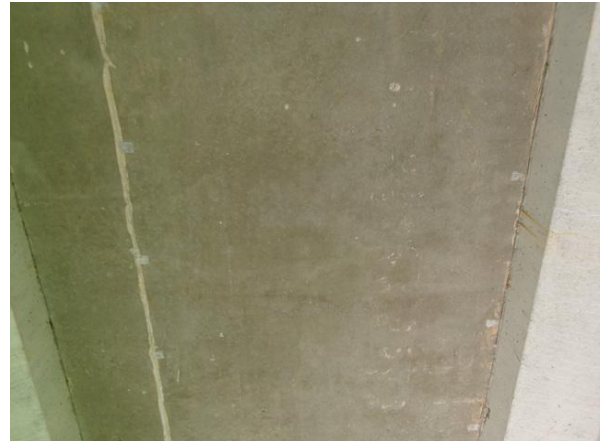
| 손상현황 | · S2 균열(0.3mm미만) |
| 원 인 | · 건조수축, 온도변화 |

| 조치방안 | · 표면처리 |

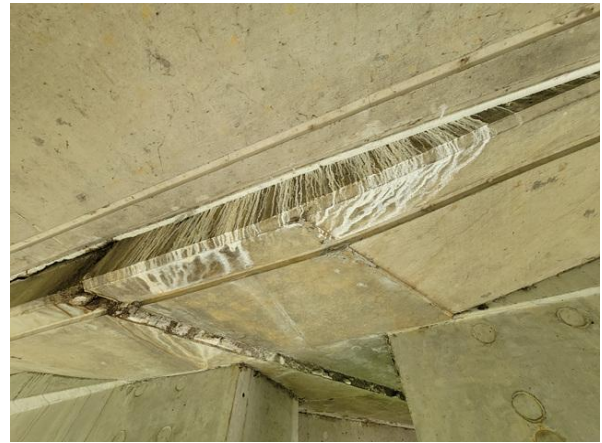
| 손상현황 | · S4 백태(1.0m×0.3m) |
| 원 인 | · 우수유입, 수분침투 등 |

| 조치방안 | · 표면처리 |

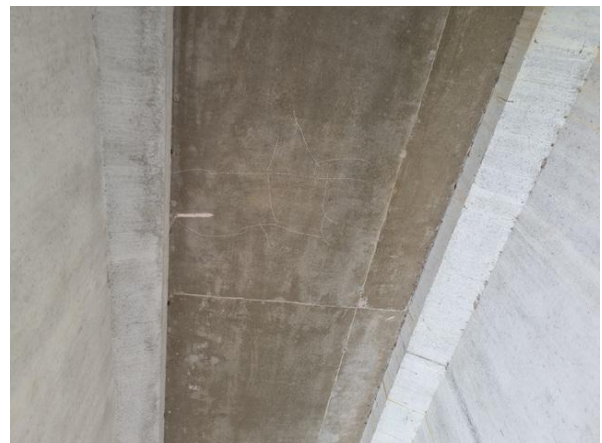
| 손상현황 | · S4 망상균열(1.0m×1.0m) |
| 원 인 | · 건조수축, 온도변화 |

| 조치방안 | · 표면처리 |

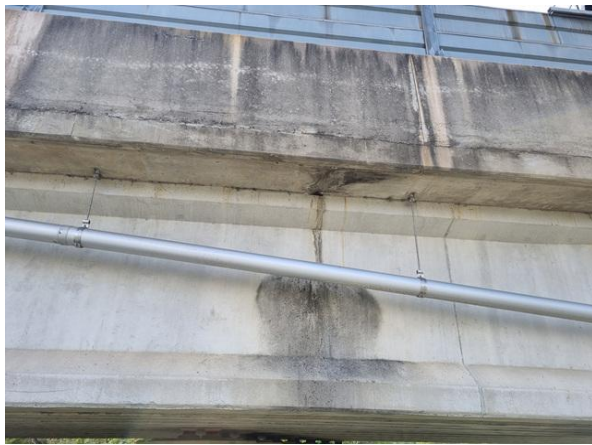
손상현황 · S5 표면오염 (0.5m×0.5m)

원 인 · 우수유입, 수분접촉 등

조치방안 · 주의관찰

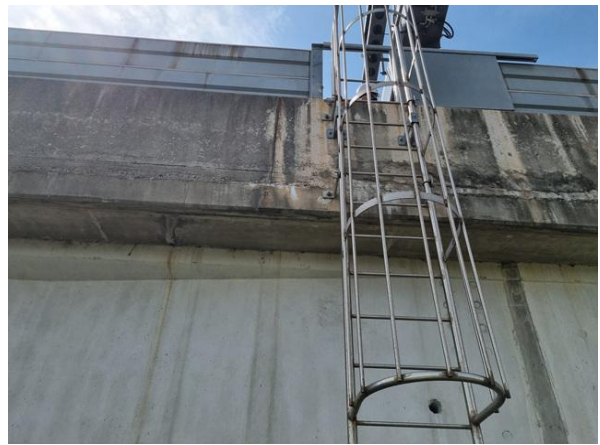
손상현황 · S7 백태 (0.3m×0.5m)

원 인 · 우수유입, 수분침투 등

조치방안 · 표면처리

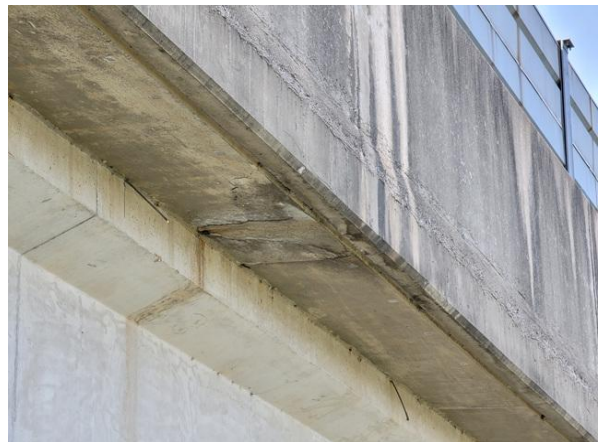
손상현황 · S8 표면오염 (0.5m×0.5m)

원 인 · 우수유입, 수분접촉 등

조치방안 · 주의관찰

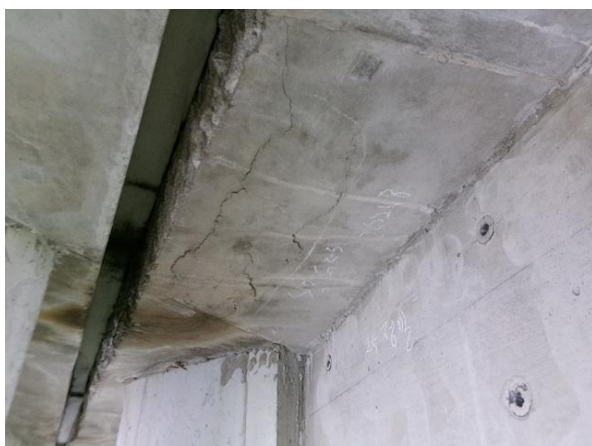
손상현황 · S10 층분리 (0.3m×1.5m)

원 인 · 시공미흡, 장기공용

조치방안 · 단면보수

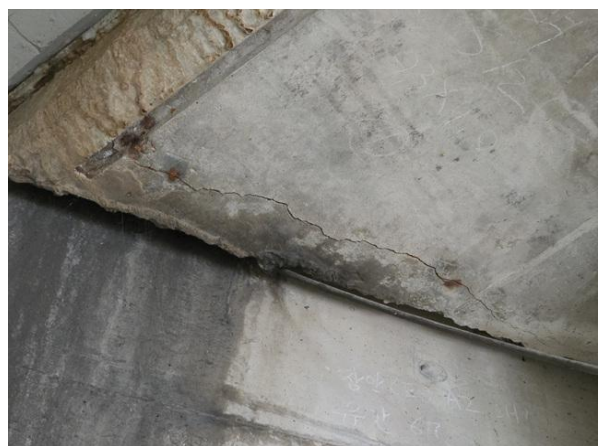
손상현황 · S12 층분리 (0.1m×0.5m)

원 인 · 시공미흡, 장기공용

조치방안 · 단면보수

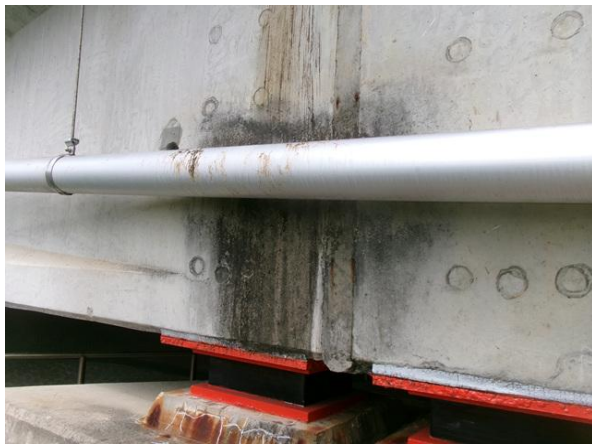
손상현황 · S1-G7 표면오염 (0.5m×1.0m)

원 인 · 우수유입 등

조치방안 · 주의관찰

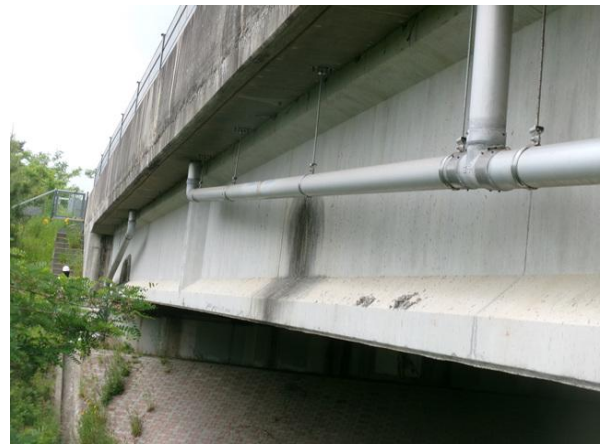
손상현황 · S1-G7 표면오염 (2.0m×1.0m)

원 인 · 우수유입 등

조치방안 · 주의관찰

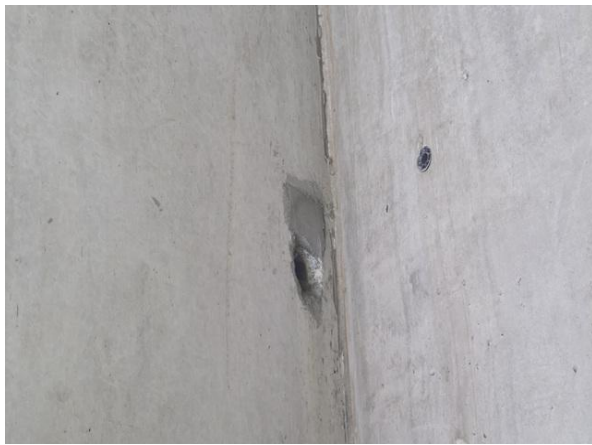
손상현황 · S4-G3 파손 보수됨

조치방안 · 상태양호

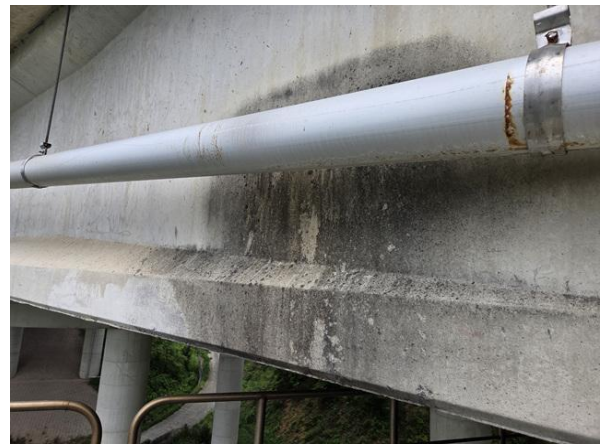
손상현황 · S4-G7 표면오염 (1.5m×1.0m)

원 인 · 우수유입 등

조치방안 · 주의관찰

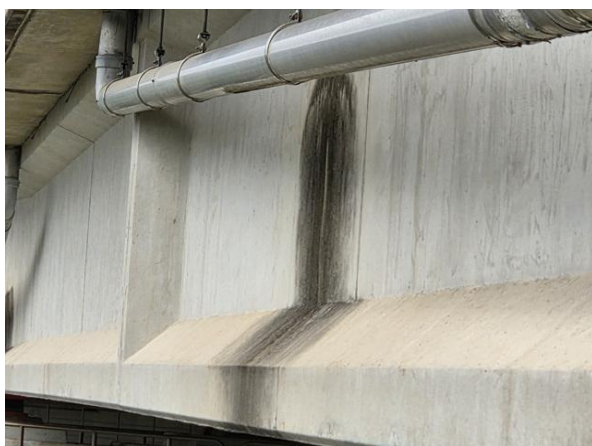
손상현황 · S4-G7 표면오염 (0.2m×1.0m)

원 인 · 우수유입 등

조치방안 · 주의관찰

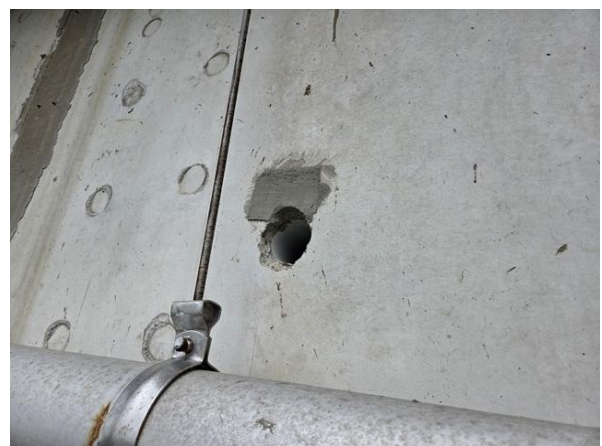
손상현황 · S5-G7 파손 보수됨

조치방안 · 상태양호

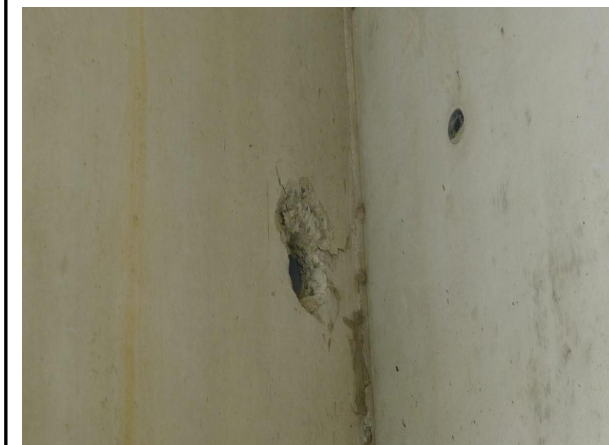
손상현황 · S5-G2 파손(0.1m×0.1m)

원 인 · 거더 거치시 시공미흡

조치방안 · 단면보수

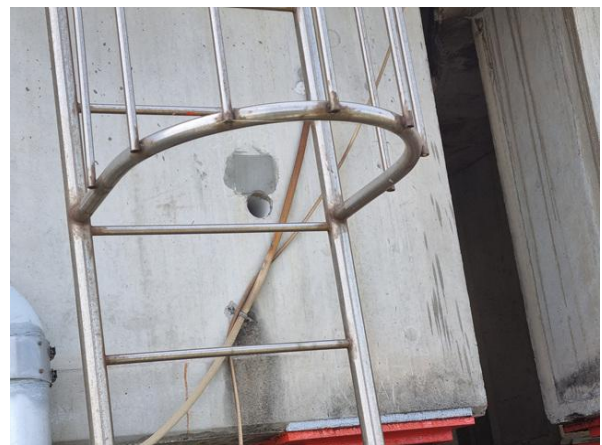
손상현황 · S6-G3 파손 보수됨

조치방안 · 상태양호

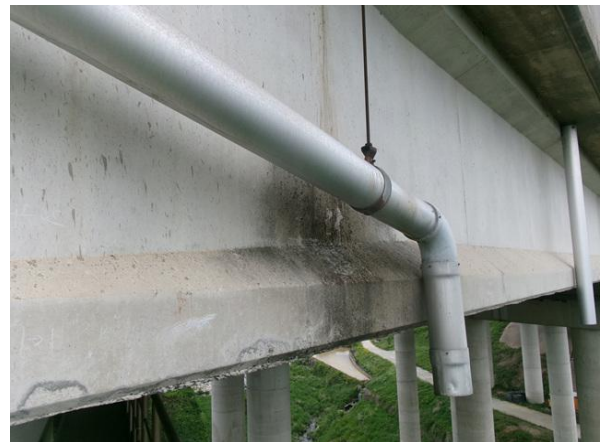
손상현황 · S9-G7 표면오염(1.0m×1.0m)

원 인 · 우수유입 등

조치방안 · 주의관찰

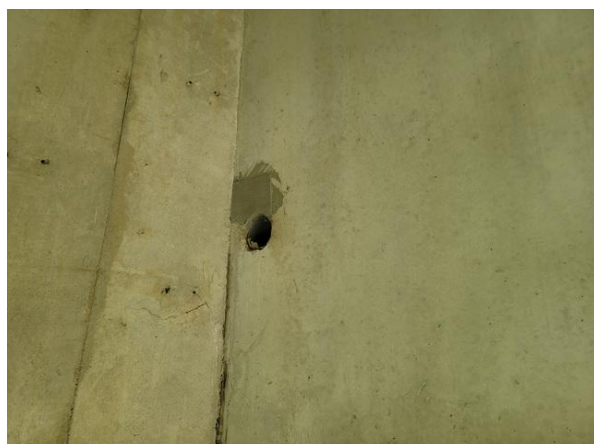
손상현황 · S10-G4 파손 보수됨

조치방안 · 상태양호

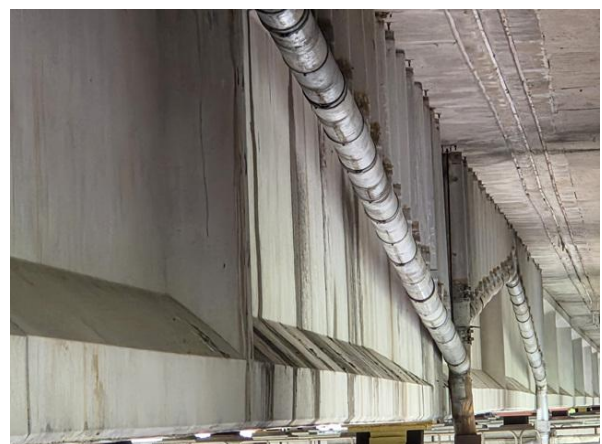
손상현황 · S12-G1 표면오염(0.5m×2.0m)

원 인 · 우수유입 등

조치방안 · 주의관찰

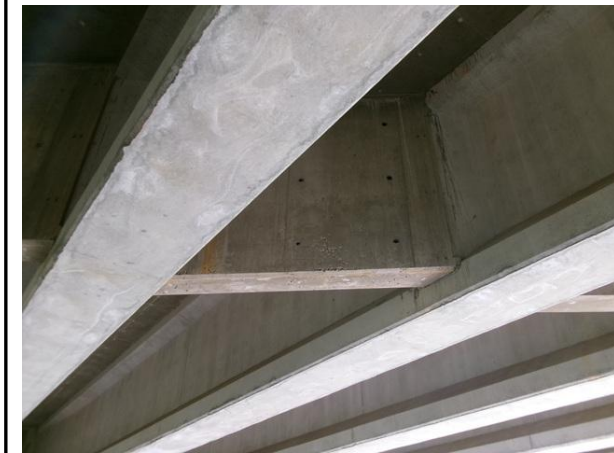
손상현황 · S1 가로보 재료분리 (0.3m×0.3m)

원 인 · 시공시 다짐미흡 등

조치방안 · 단면보수

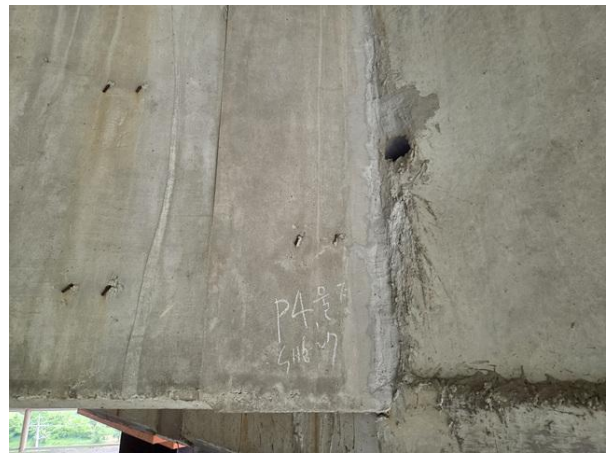
손상현황 · S4 가로보 균열(0.3mm미만)

원 인 · 건조수축, 온도변화

조치방안 · 표면처리

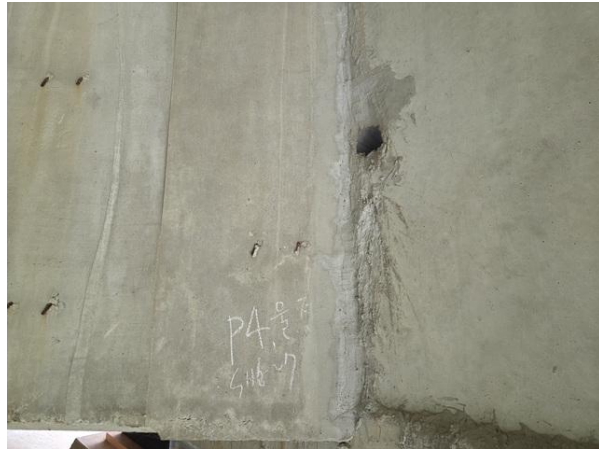
손상현황 · S4 가로보 균열(0.3mm미만)

원 인 · 건조수축, 온도변화

조치방안 · 표면처리

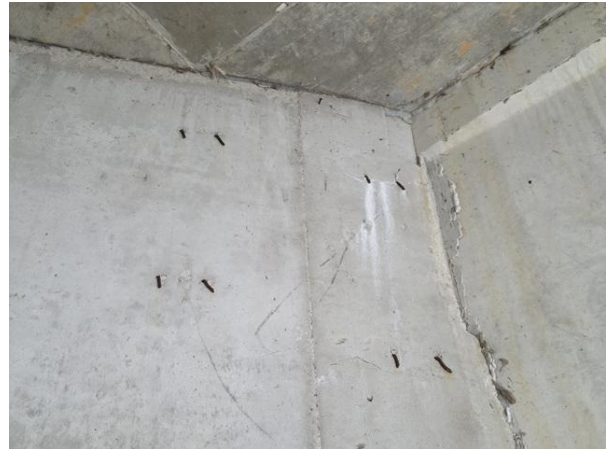
손상현황 · S5 가로보 균열부백태 (0.2m×0.3m)

원 인 · 건조수축, 온도변화

조치방안 · 표면처리

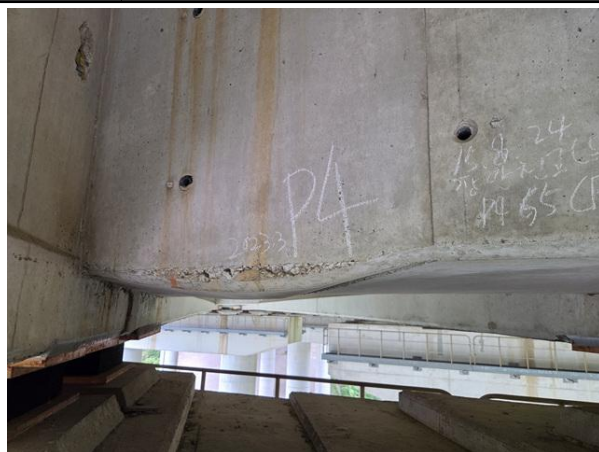
손상현황 · S5 가로보 배부름 (1.0m×1.0m)

원 인 · 거푸집 강도부족, 타설불량 등

조치방안 · 주의관찰

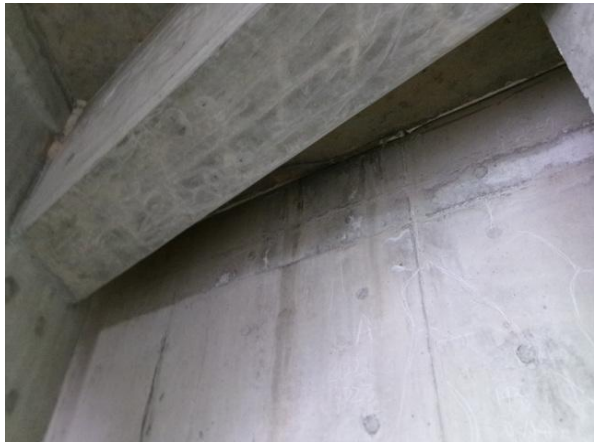
| 교대 | | | |
|---|---|---|---|
| 손상현황 | · 교대 A1 구체 균열(0.3mm미만) | 손상현황 | · 교대 A1 망상균열(1.0m×2.0m×5EA) |
| 원 인 | · 건조수축, 온도변화 | 원 인 | · 건조수축, 온도변화 |

| 교대 | | | |
|---|---|---|---|
| 조치방안 | · 표면처리 | 조치방안 | · 표면처리 |

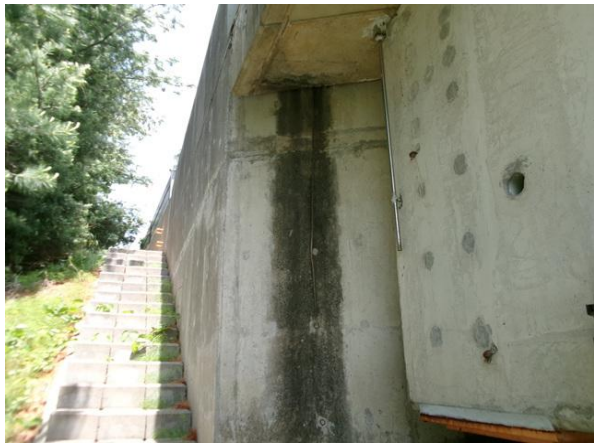
| 교대 | | | |
|---|---|---|---|
| 손상현황 | · 교대 A1 박락(0.5m×0.3m) | 손상현황 | · 교대 A1 백태(0.3m×1.0m) |
| 원 인 | · 시공미흡, 다짐미흡, 장기공용 등 | 원 인 | · 장기공용, 우수유입 등 |

| 교대 | | | |
|---|---|---|---|
| 조치방안 | · 단면보수 | 조치방안 | · 표면처리 |

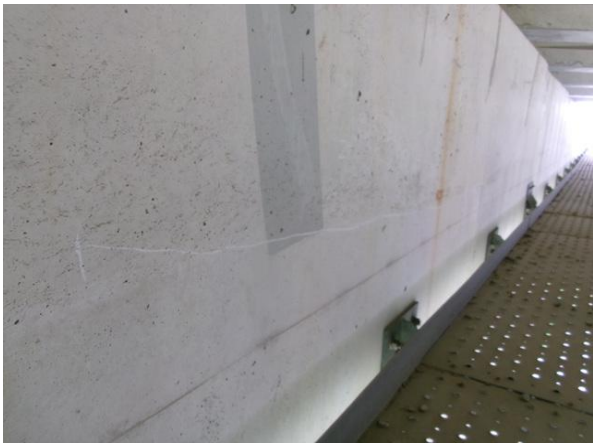
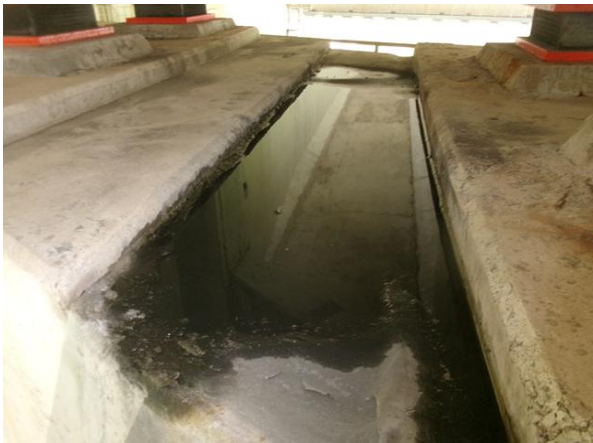
| 교각 | | | |
|---|---|---|---|
| 손상현황 | · P3 균열 (0.3mm미만) | 손상현황 | · P4 표면오염 (2.0m×3.0m) |
| 원 인 | · 건조수축, 거푸집 조기탈거 등 | 원 인 | · 신축이음부 지표수 유입 등 |

| 교각 | | | |
|---|---|---|---|
| 조치방안 | · 표면처리 | 조치방안 | · 주의관찰(신축이음 교체후 보수) |

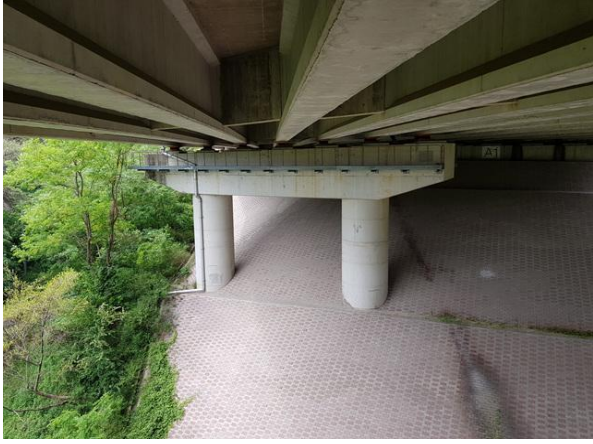
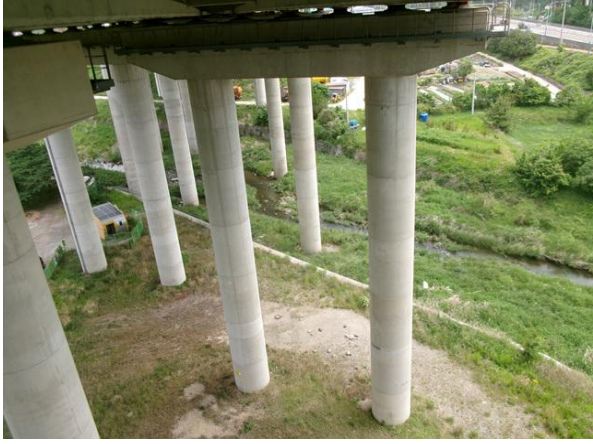
| 교각 | | | |
|---|---|---|---|
| 손상현황 | · P9 균열(0.3mm미만) | 손상현황 | · P9 균열(0.3mm미만) |
| 원 인 | · 건조수축, 거푸집 조기탈거 등 | 원 인 | · 건조수축, 거푸집 조기탈거 등 |

| 교각 | | | |
|---|---|---|---|
| 조치방안 | · 표면처리 | 조치방안 | · 표면처리 |

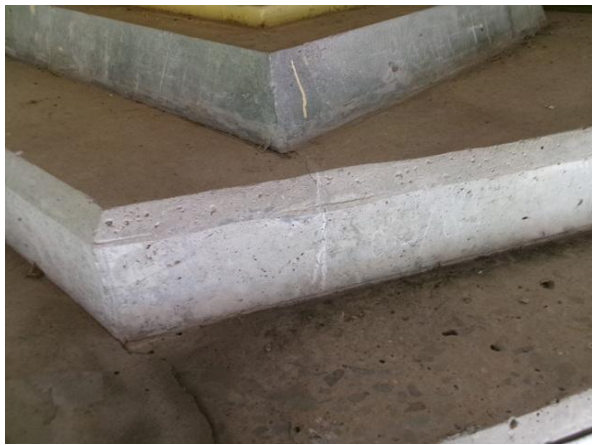
| 손상현황 | · A1-SH4 받침콘크리트균열(0.3mm미만) |
| 원 인 | · 건조수축, 거푸집 조기탈거 등 |

| 조치방안 | · 표면처리 |

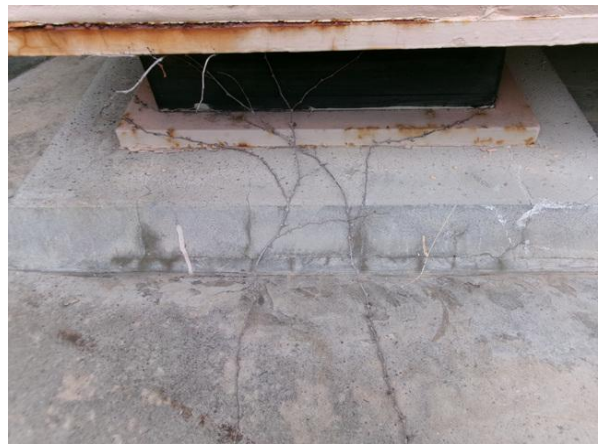
| 손상현황 | · A1-SH7 무수축물탈 망상균열(0.8m×0.2m) |
| 원 인 | · 건조수축, 거푸집 조기탈거 등 |

| 조치방안 | · 표면처리 |

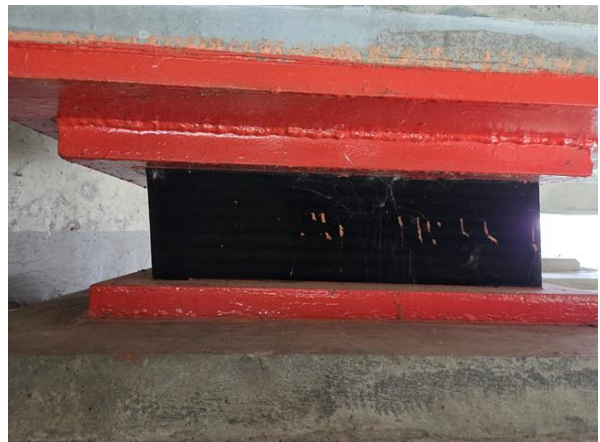
| 손상현황 | · A2-SH3 플레이트 부식(5EA) |
| 원 인 | · 우수유입, 외기노출, 공용기간 경과 등 |

| 손상현황 | · A2-SH6 탄성패드 밀림 (1EA) |
| 원 인 | · 시공미흡, 시공오차, 마찰력 감소 |

| 조치방안 | · 재도장 |

| 조치방안 | · 주의관찰 |

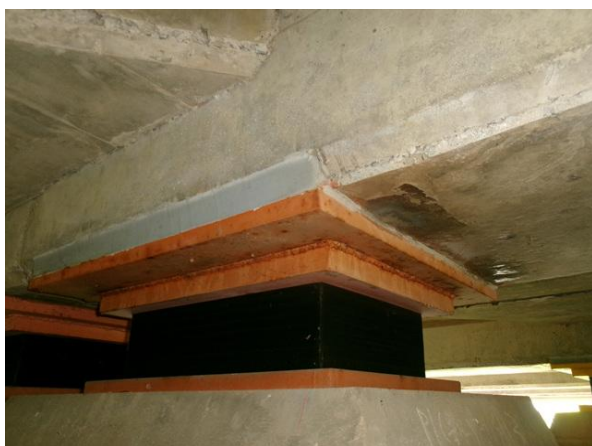
| 손상현황 | · P1-SH3(A1) 플레이트 부식(3EA) |
| 원 인 | · 우수유입, 외기노출, 공용기간 경과 등 |

| 조치방안 | · 재도장 |

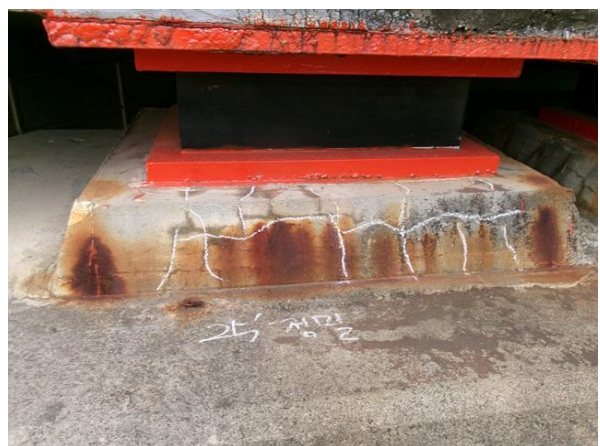
| 손상현황 | · P1-SH7(A1) 무수축물탈 망상균열(0.8m×0.2m) |
| 원 인 | · 건조수축, 거푸집 조기탈거 등 |

| 조치방안 | · 표면처리 |

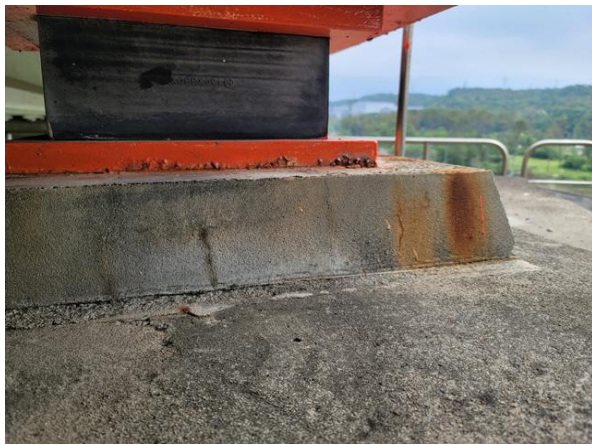
| 손상현황 | · P3-SH7(A1) 무수축물탈균열(0.3mm미만) |
| 원 인 | · 건조수축, 거푸집 조기탈거 등 |

| 조치방안 | · 표면처리 |

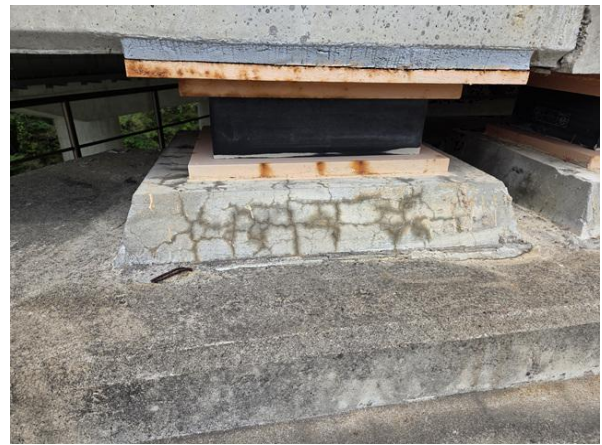
| 손상현황 | · P4-SH7(A1) 무수축물탈 망상균열(0.8m×0.2m) |
| 원 인 | · 건조수축, 거푸집 조기탈거 등 |

| 조치방안 | · 표면처리 |

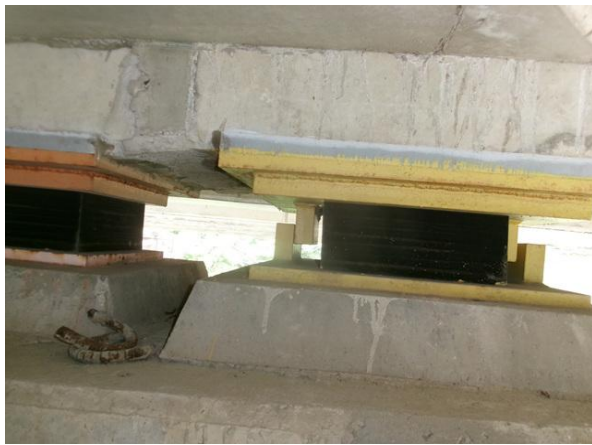
| 손상현황 | · P5-SH1(A2) 스토퍼 밀착(1EA) |
| 원 인 | · 시공미흡, 시공오차 등 |

| 조치방안 | · 주의관찰 |

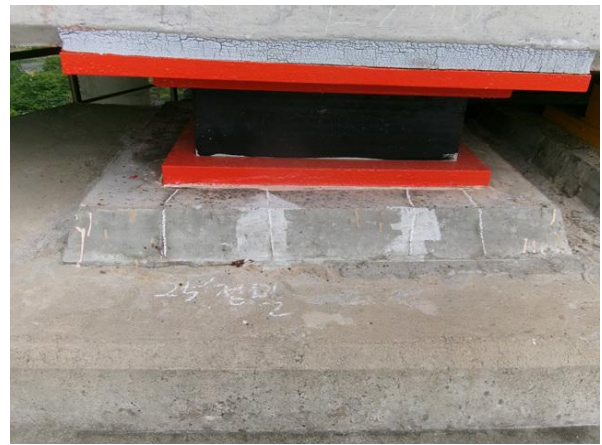
| 손상현황 | · P8-SH7(A1) 무수축물탈균열(0.3mm미만) |
| 원 인 | · 건조수축, 거푸집 조기탈거 등 |

| 조치방안 | · 표면처리 |

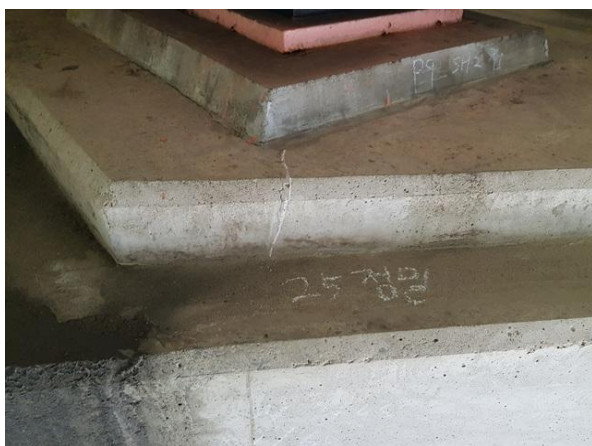
| 손상현황 | · P9-SH2(A1) 받침콘크리트균열(0.3mm미만) |
| 원 인 | · 건조수축, 거푸집 조기탈거 등 |

| 조치방안 | · 표면처리 |

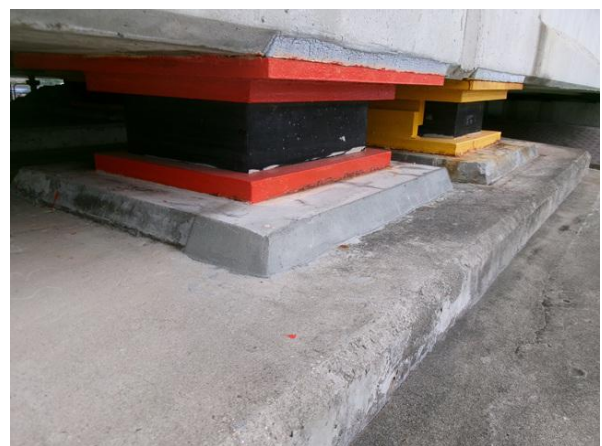
| 손상현황 | · P11-SH7(A1) 무수축물탈 박리 보수됨 |

| 조치방안 | · 상태양호 |

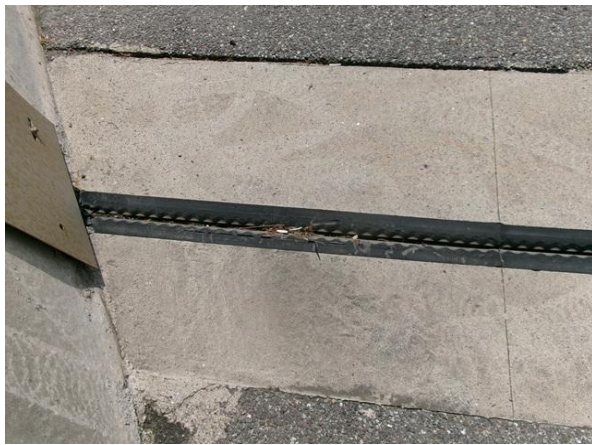
손상현황 · A1 유간 토사퇴적(L=1.5m)

원 인 · 비산먼지 등

조치방안 · 정비(청소)

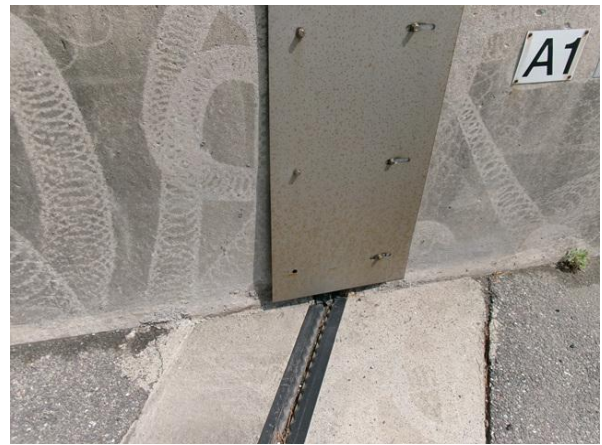
손상현황 · A1 차수판 볼트탈락(1EA)

원 인 · 장기공용, 시공미흡 등

조치방안 · 정비

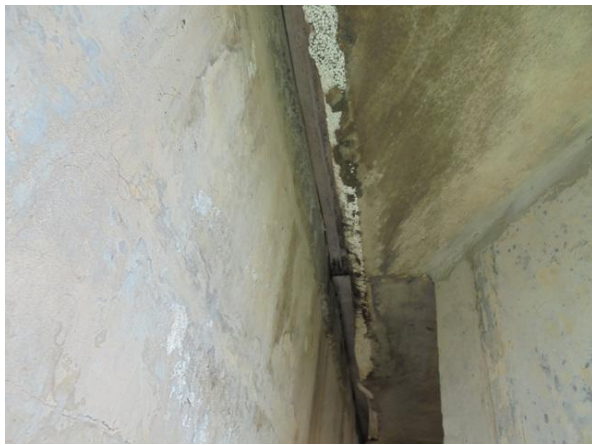
손상현황 · A1 하부 누수(L=5.5m)

원 인 · 차량 반복통행, 장기공용 등

조치방안 · 신축이음 교체

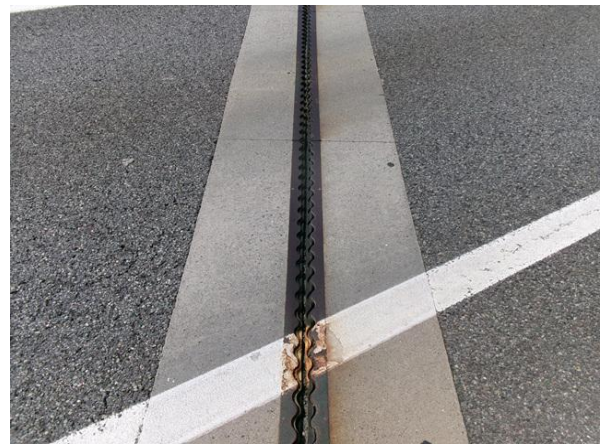
손상현황 · P3 고무재 노후화(L=10.8m)

원 인 · 차량 반복통행, 장기공용 등

조치방안 · 신축이음 교체

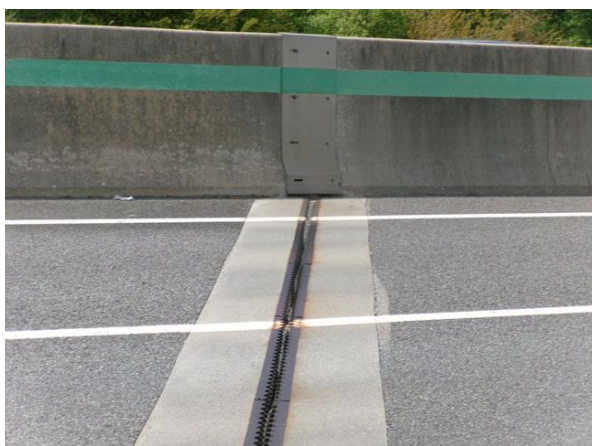
손상현황 · P3 유간 토사퇴적(L=1.0m)

원 인 · 비산먼지 등

조치방안 · 정비(청소)

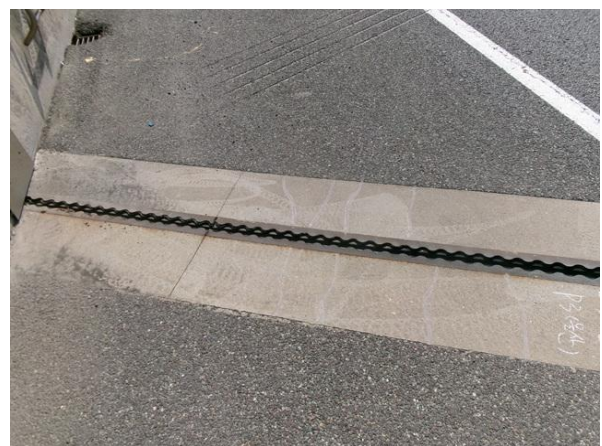
손상현황 · P3 유간 토사퇴적 보수됨

조치방안 · 상태양호

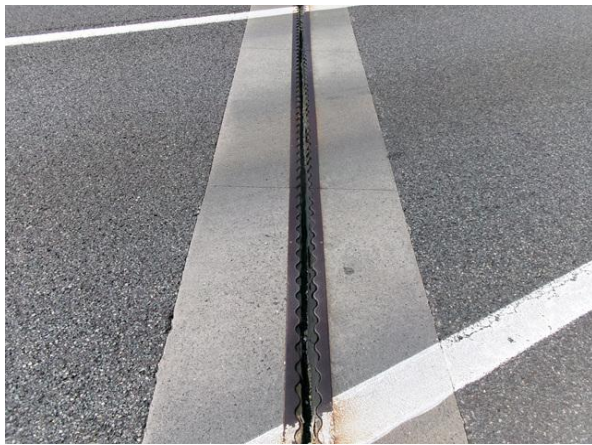
손상현황 · P6 고무재 노후화(L=10.8m)

원 인 · 차량 반복통행, 장기공용 등

조치방안 · 신축이음 교체

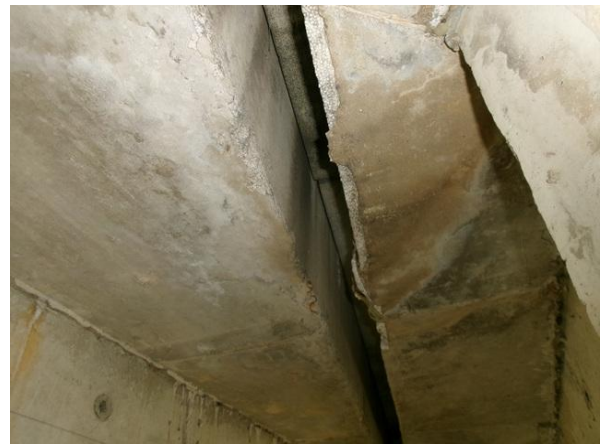
손상현황 · P6 하부 누수(L=5.5m)

원 인 · 차량 반복통행, 장기공용 등

조치방안 · 신축이음 교체

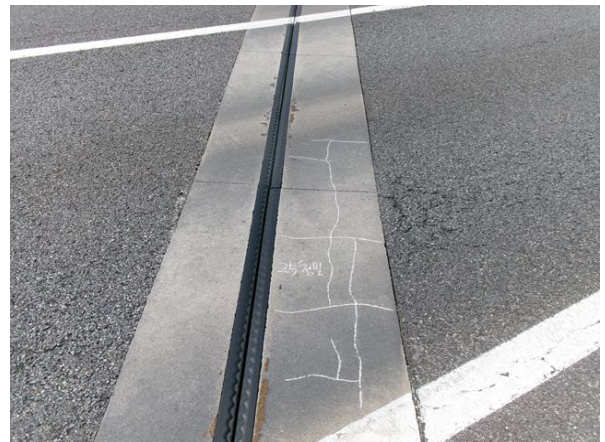
손상현황 · A2 후타재 망상균열

원 인 · 건조수축, 차량 윤하중 등

조치방안 · 주의관찰

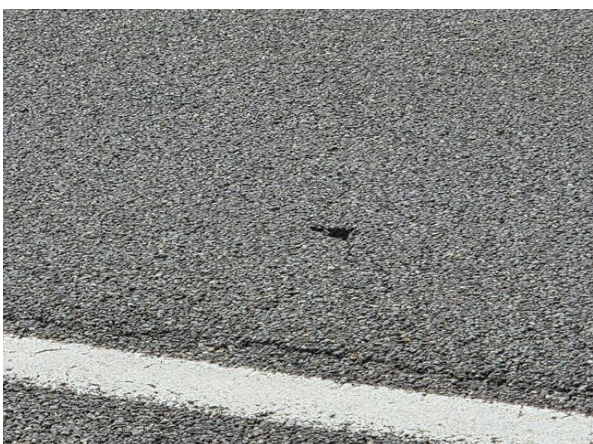
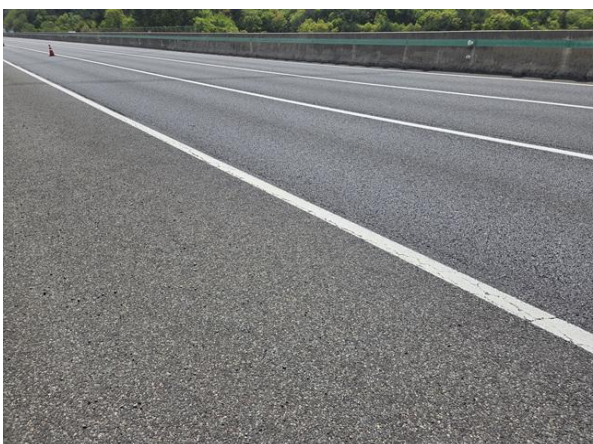
| 손상현황 | · S7 아스콘 패임 (0.1m×0.1m) | 손상현황 | · S12 아스콘 시공이음 균열 (L=20.0m) |
| 원 인 | · 건조수축, 차량 윤하중 등 | 원 인 | · 건조수축, 차량 윤하중 등 |

| 조치방안 | · 아스콘패칭 | 조치방안 | · 주의관찰 |

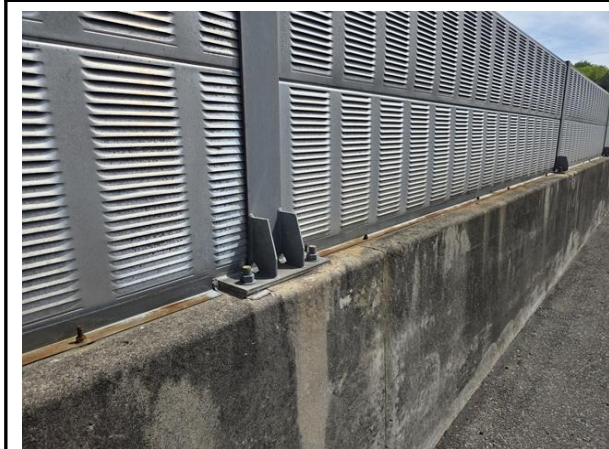
| 손상현황 | · S1 방호벽 방음벽 고정대부식(30.0m×0.1m) |
| 원 인 | · 우수유입, 장기공용 등 |

| 조치방안 | · 주의관찰 |

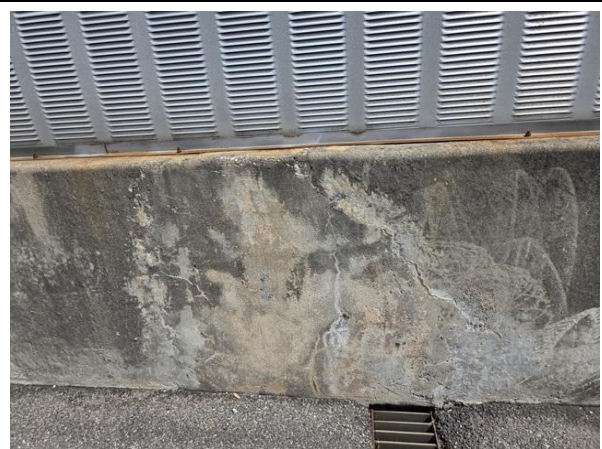
| 손상현황 | · S2 방호벽 균열(0.3mm미만) |
| 원 인 | · 건조수축, 거푸집 조기탈거 등 |

| 조치방안 | · 표면처리 |

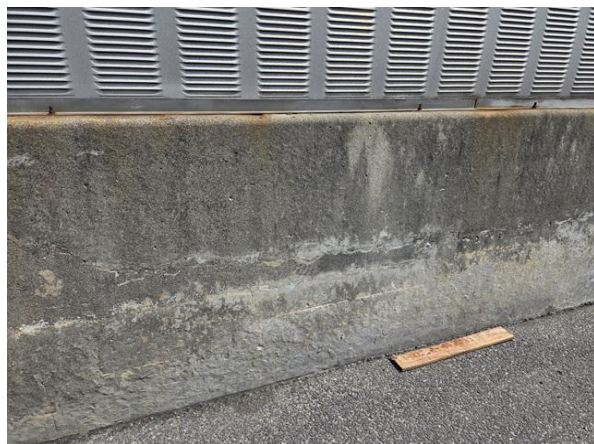
| 손상현황 | · S3 방호벽 균열(0.3mm미만) |
| 원 인 | · 건조수축, 거푸집 조기탈거 등 |

| 조치방안 | · 표면처리 |

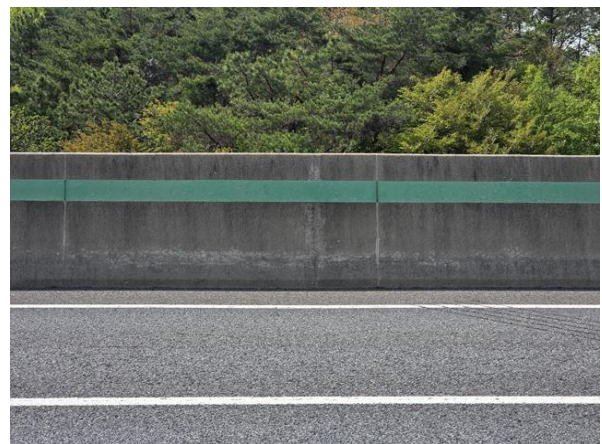
| 손상현황 | · S4 방호벽 충분대 균열(0.3mm미만) |
| 원 인 | · 건조수축, 거푸집 조기탈거 등 |

| 조치방안 | · 표면처리 |

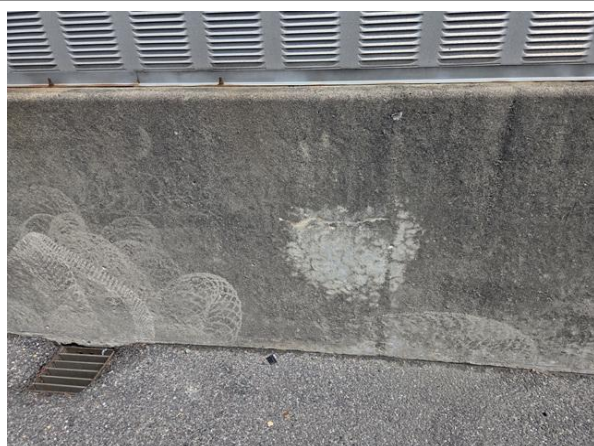
| 손상현황 | · S5 방호벽 균열(0.3mm미만) |
| 원 인 | · 건조수축, 거푸집 조기탈거 등 |

| 조치방안 | · 표면처리 |

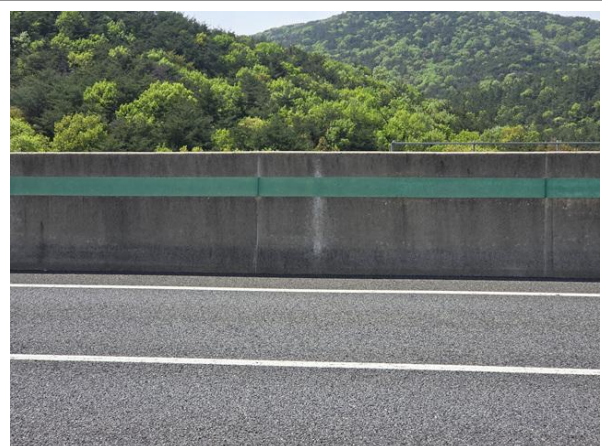
| 손상현황 | · S7 방호벽 균열부백태(0.2m×1.0m) |
| 원 인 | · 건조수축, 우수유입, 수분침투 등 |

| 조치방안 | · 표면처리 |

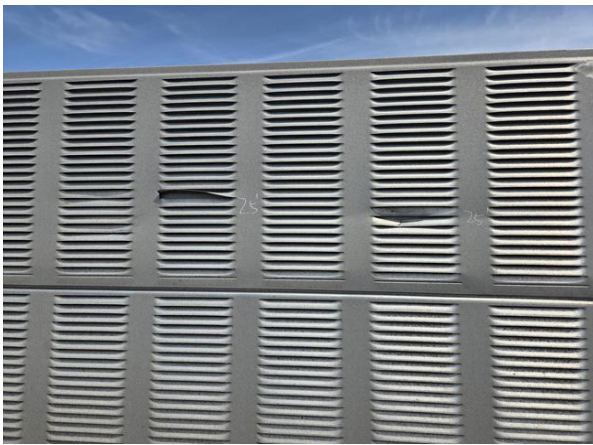
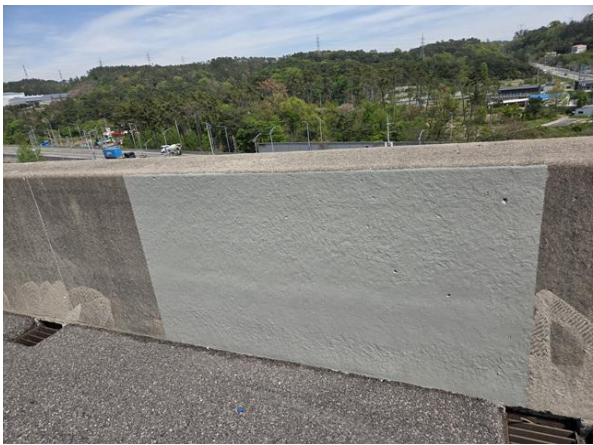
| 방호벽 및 중분대 | | | |
|---|---|---|---|
| 손상현황 | · S8 방호벽 방음판 파손(0.1m×0.2m×2EA) | 손상현황 | · S9 방호벽 긁힘 보수됨 |
| 원 인 | · 외부충격, 장기공용 등 | 원 인 | · - |

| 방호벽 및 중분대 | | | |
|---|---|---|---|
| 조치방안 | · 주의관찰 | 조치방안 | · 상태양호 |

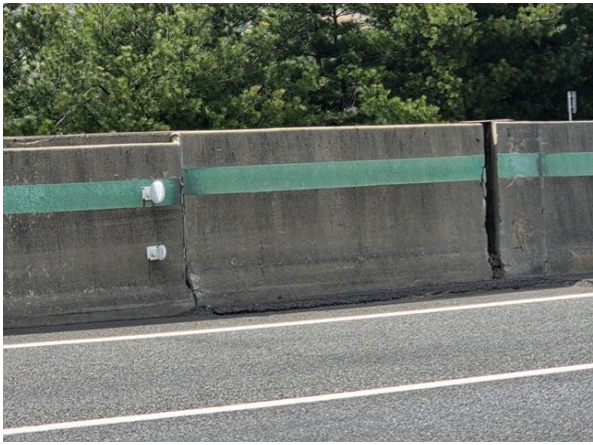
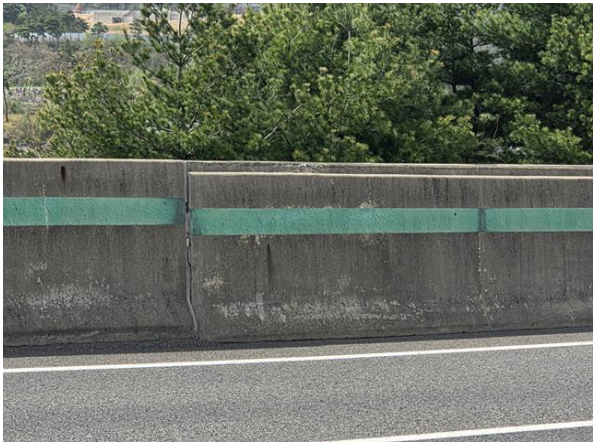
| 방호벽 및 중분대 | | | |
|---|---|---|---|
| 손상현황 | · S12 방호벽 중분대 파손(0.4m×1.0m) | 손상현황 | · S12 방호벽 중분대 단차(L=5.5m) |
| 원 인 | · 외부충격, 시공미흡 등 | 원 인 | · 중차량 통행, 시공미흡 등 |

| 방호벽 및 중분대 | | | |
|---|---|---|---|
| 조치방안 | · 주의관찰 | 조치방안 | · 주의관찰 |

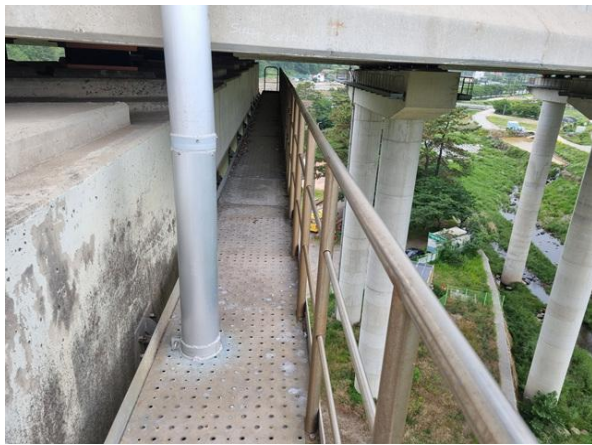
손상현황 · P5 점검통로 상태양호

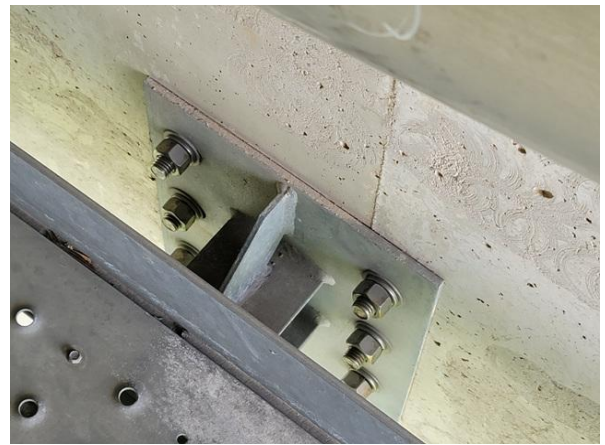
손상현황 · P10 점검통로 브라켓 및 앵커 상태양호
