좌광천교(부산)

## 작업사진 및 손상현황

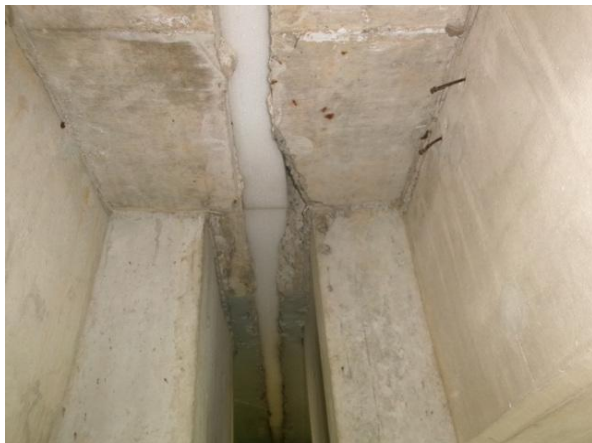
손상현황 · S3 파손(0.1m×0.6m)

원 인 · 외부충격, 시공미흡 등

조치방안 · 단면보수

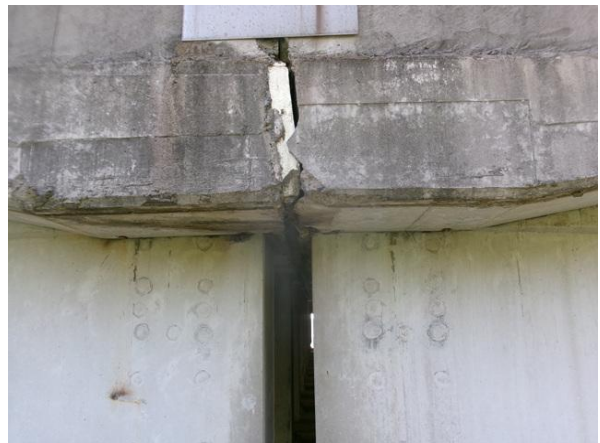
손상현황 · S3 파손(0.2m×0.5m)

원 인 · 외부충격, 시공미흡 등

조치방안 · 단면보수

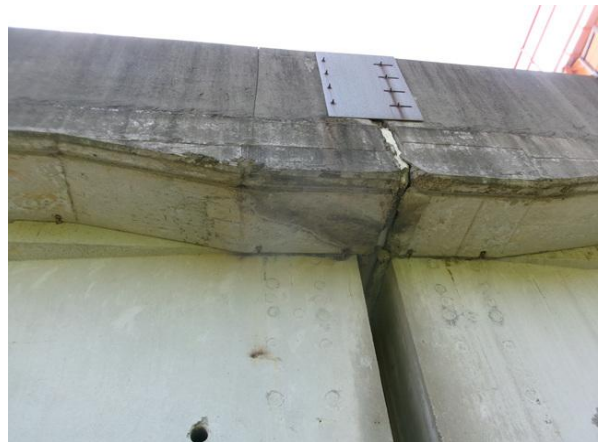
손상현황 · S4 표면오염(0.5m×0.5m)

원 인 · 우수유입, 습기흡착 등

조치방안 · 주의관찰

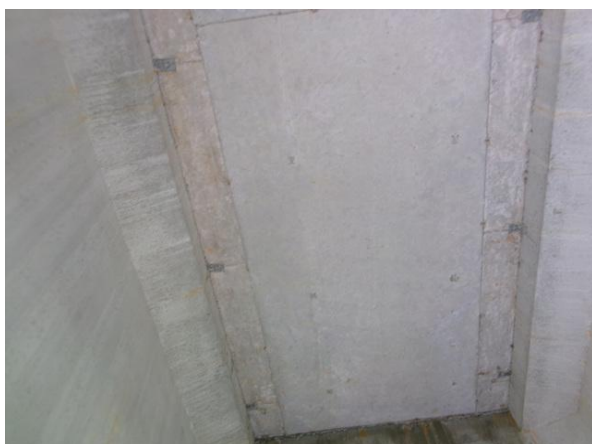
손상현황 · S5 균열(0.3mm미만)

원 인 · 건조수축, 온도변화

조치방안 · 표면처리

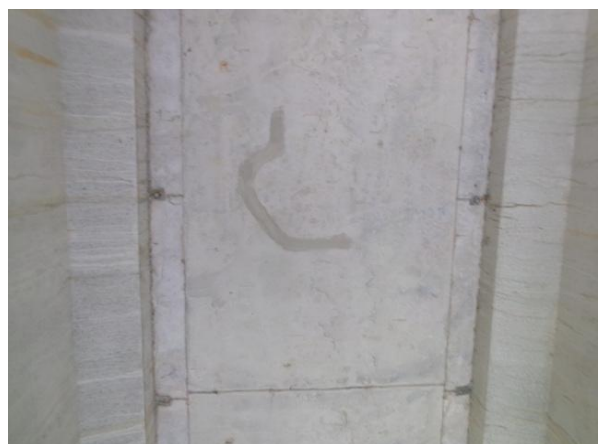
손상현황 · S7 망상균열(1.5m×10.0m×3EA)

원 인 · 건조수축, 온도변화

조치방안 · 표면처리

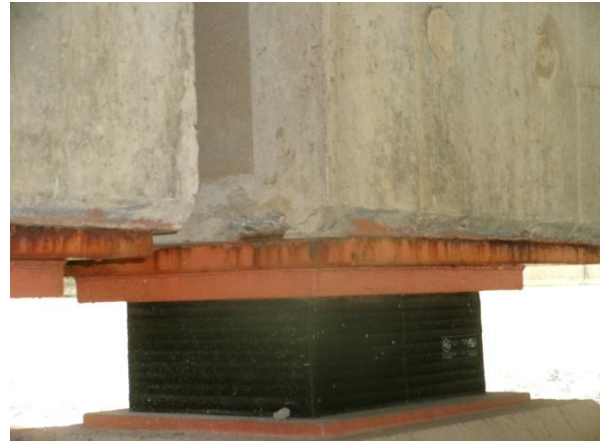
손상현황 · S1-G1 파손(0.2m×0.2m)

원 인 · 거더 거치시 시공미흡

조치방안 · 단면보수

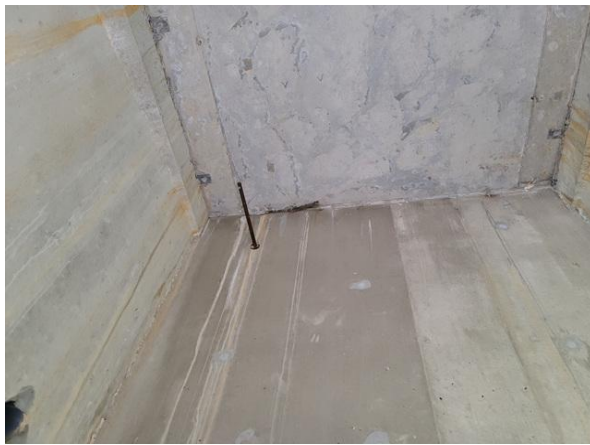
손상현황 · S2 철근 미세거(1EA)

원 인 · 시공 시 마감미흡

조치방안 · 정비

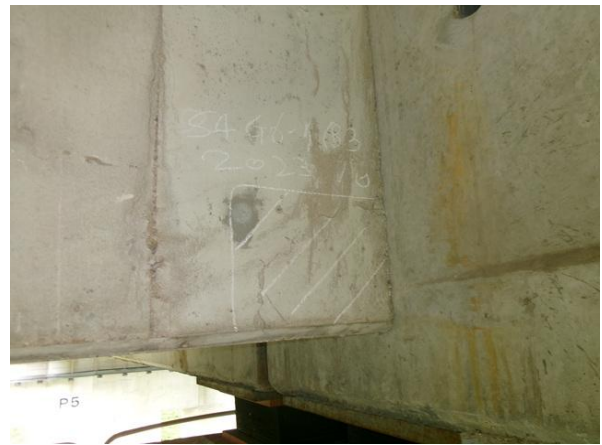
손상현황 · S4 들뜸(0.3m×0.3m)

원 인 · 시공 시 다짐미흡 등

조치방안 · 단면보수

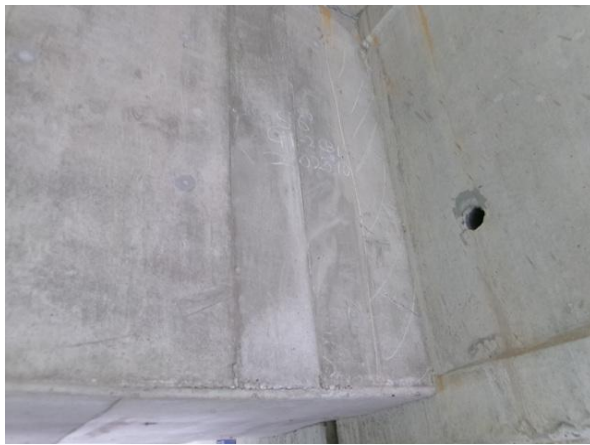
손상현황 · S6 들뜸(0.2m×1.5m)

원 인 · 시공미흡, 다짐미흡 등

조치방안 · 단면보수

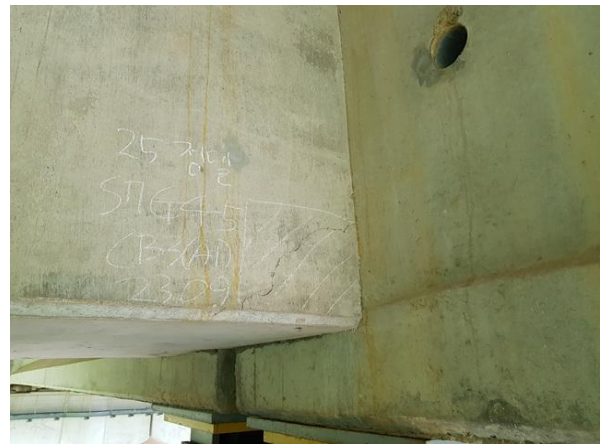
손상현황 · S7 들뜸(0.3m×0.3m)

원 인 · 시공미흡, 다짐미흡 등

조치방안 · 단면보수

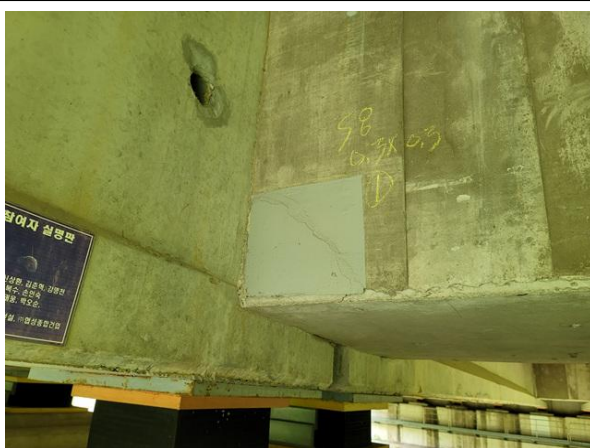
손상현황 · S8 보수부 들뜸(0.3m×0.3m)

원 인 · 시공미흡, 다짐미흡 등

조치방안 · 단면보수

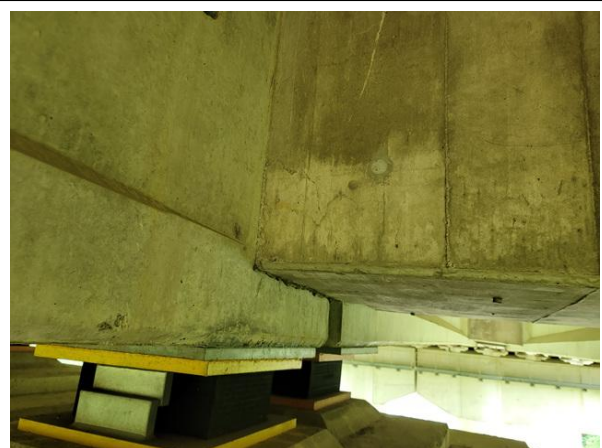
손상현황 · S9 들뜸(0.2m×0.3m)

원 인 · 시공미흡, 다짐미흡 등

조치방안 · 단면보수

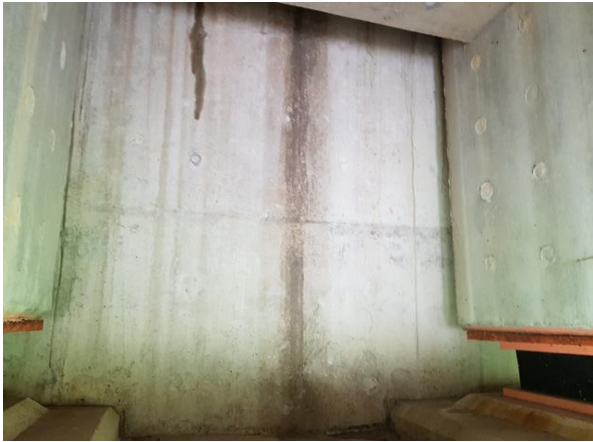
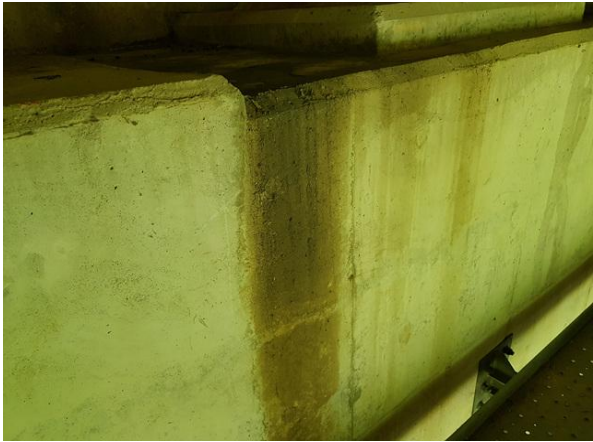
| 교대 | | | |
|---|---|---|---|
| 손상현황 | · 교대 A1 표면오염 (0.4m×2.0m) | 손상현황 | · 교대 A1 표면오염 (0.2m×2.0m) |
| 원 인 | · 신축이음부 누수 | 원 인 | · 신축이음부 누수 |

| 교대 | | | |
|---|---|---|---|
| 조치방안 | · 주의관찰 | 조치방안 | · 주의관찰 |

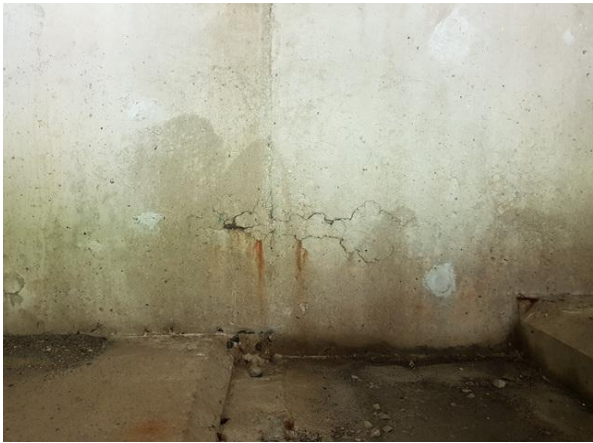
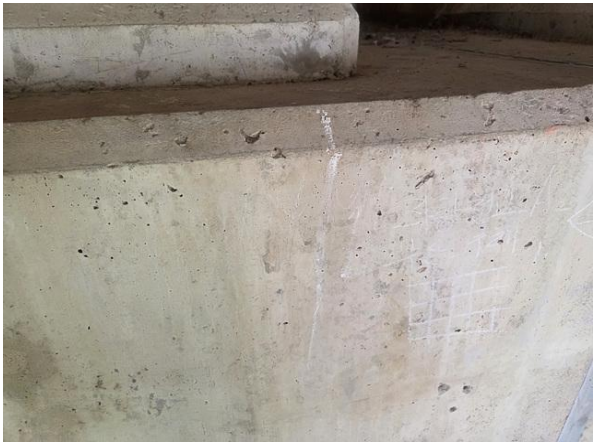
| 교대 | | | |
|---|---|---|---|
| 손상현황 | · 교대 A1 들뜸 및 철근노출(0.1m×0.4m) | 손상현황 | · 교대 A2 구체 균열(0.3mm미만) |
| 원 인 | · 시공미흡, 피복부족 등 | 원 인 | · 건조수축, 온도변화 |

| 교대 | | | |
|---|---|---|---|
| 조치방안 | · 단면보수(방청) | 조치방안 | · 표면처리 |

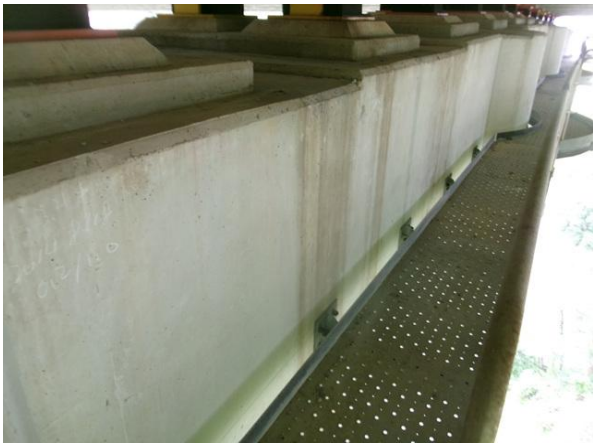
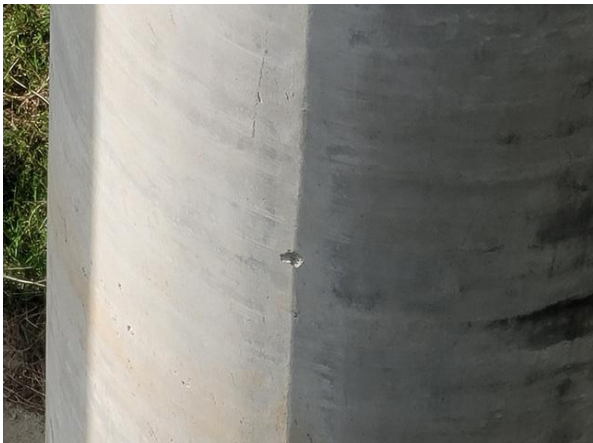
| 교대 | | | |
|---|---|---|---|
| 손상현황 | · P3 표면오염 (1.0m×1.0m×2EA) | 손상현황 | · P5 파손 (0.2m×0.2m×4EA) |
| 원 인 | · 신축이음부 지표수 유입 등 | 원 인 | · 외부충격, 시공미흡 등 |

| 교대 | | | |
|---|---|---|---|
| 조치방안 | · 주의관찰(신축이음 교체후 보수) | 조치방안 | · 단면보수 |

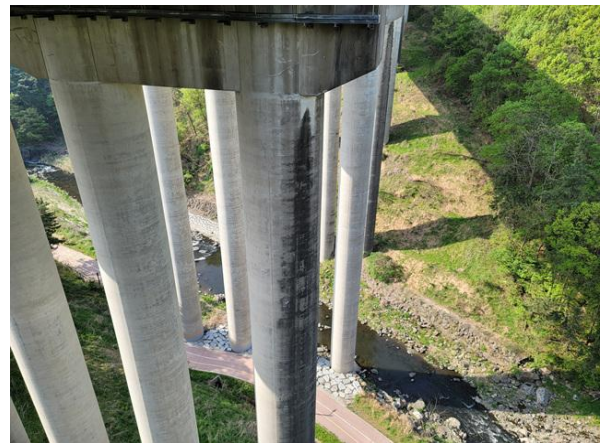
| 손상현황 | · P6 체수흔적 (0.7m×3.0m) |
| 원 인 | · 신축이음부 지표수 유입 등 |

| 조치방안 | · 주의관찰(신축이음 교체후 보수) |

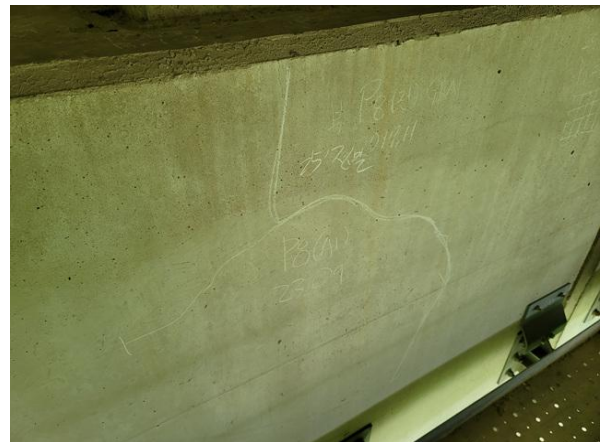
| 손상현황 | · P7 균열 (0.3mm미만) |
| 원 인 | · 건조수축, 거푸집 조기탈거 등 |

| 조치방안 | · 표면처리 |

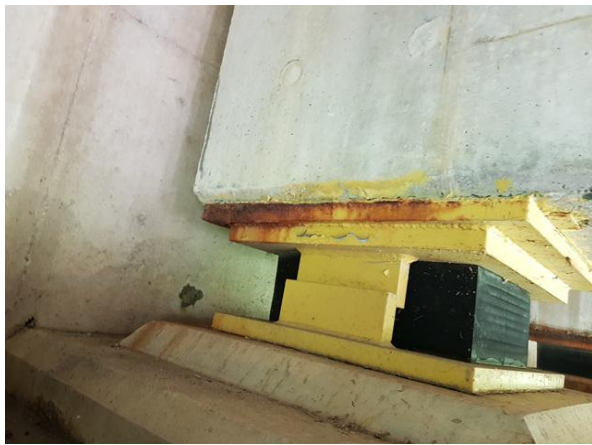
| 손상현황 | · A1-SH4 플레이트 부식 |
| 원 인 | · 우수유입, 외기노출, 공용기간 경과 등 |

| 조치방안 | · 채도장 |

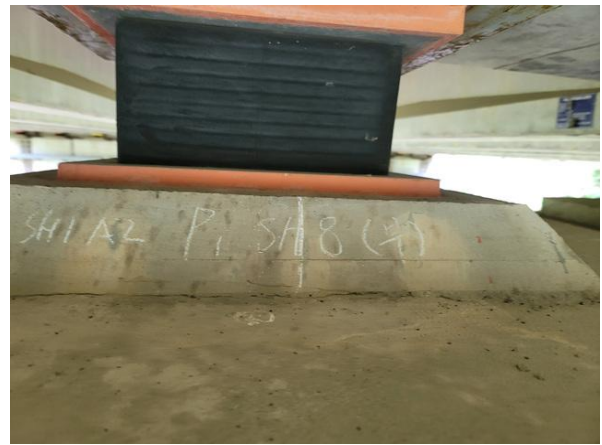
| 손상현황 | · P1-SH1(A1) 무수축물탈균열(0.3mm미만) |
| 원 인 | · 건조수축, 거푸집 조기탈거 등 |

| 조치방안 | · 표면처리 |

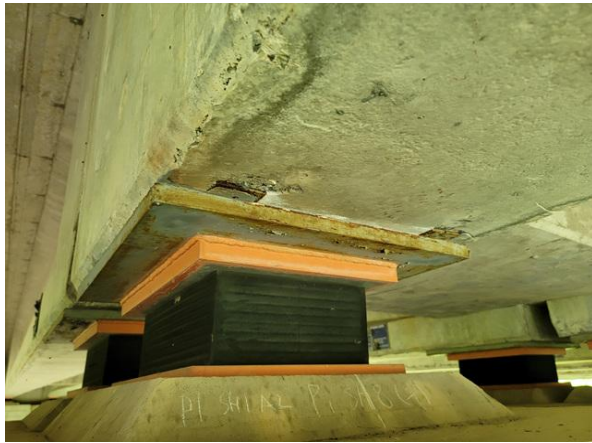
| 손상현황 | · P1-SH1(A2) 플레이트 부식(1EA) |
| 원 인 | · 우수유입, 외기노출, 공용기간 경과 등 |

| 조치방안 | · 채도장 |

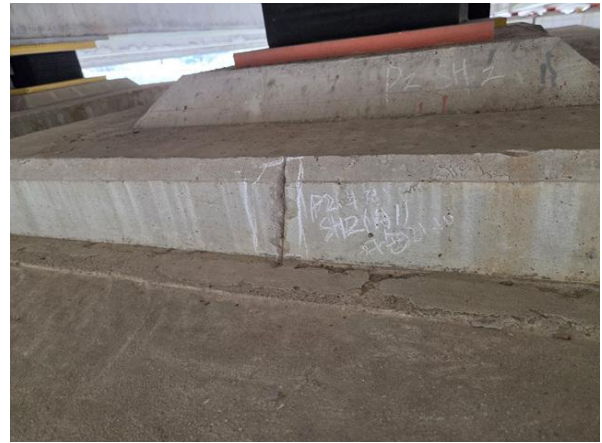
| 손상현황 | · P2-SH2(A1) 반침콘크리트박락(0.1m×0.1m) |
| 원 인 | · 시공미흡, 다짐미흡 등 |

| 조치방안 | · 단면보수 |

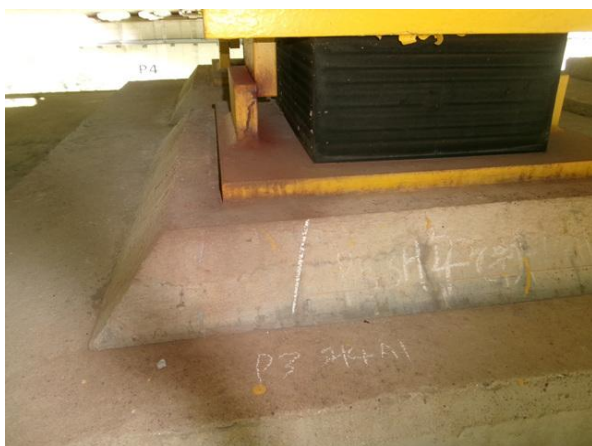
| 손상현황 | · P3-SH4(A1) 무수축물탈균열(0.3mm미만) |
| 원 인 | · 건조수축, 거푸집 조기탈거 등 |

| 조치방안 | · 표면처리 |

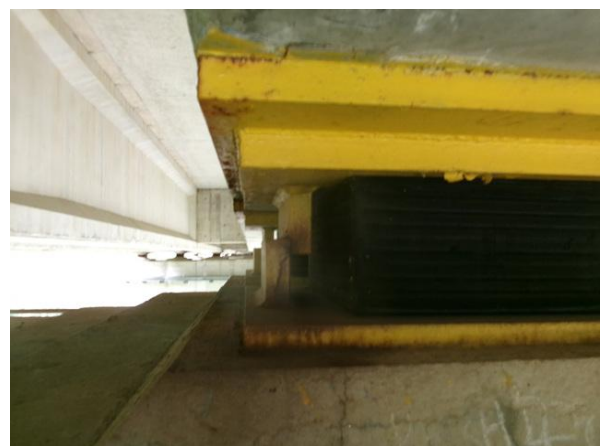
| 손상현황 | · P3-SH4(A1) 스톱퍼 밀착(1EA) |
| 원 인 | · 시공미흡 등 |

| 조치방안 | · 주의관찰 |

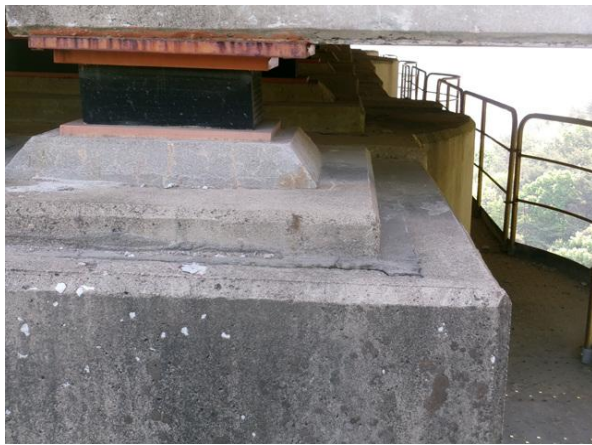
| 손상현황 | · P4-SH7(A2) 반침콘크리트바라(0.1m×0.1m) |
| 원 인 | · 시공미흡, 다짐미흡 등 |

| 조치방안 | · 단면보수 |

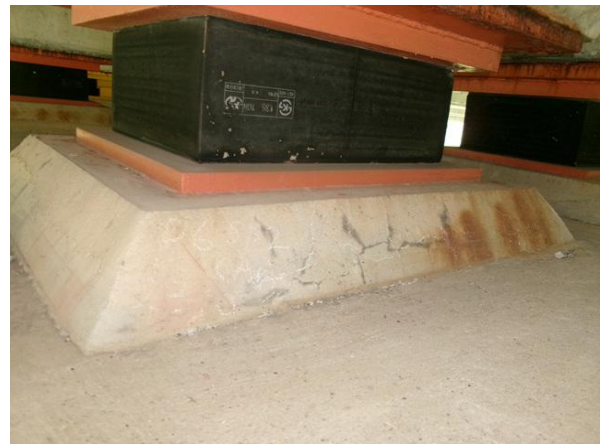
| 손상현황 | · P6-SH4(A1) 반침콘크리트 망상균열(0.3m×0.1m) |
| 원 인 | · 건조수축, 거푸집 조기탈거 등 |

| 조치방안 | · 표면처리 |

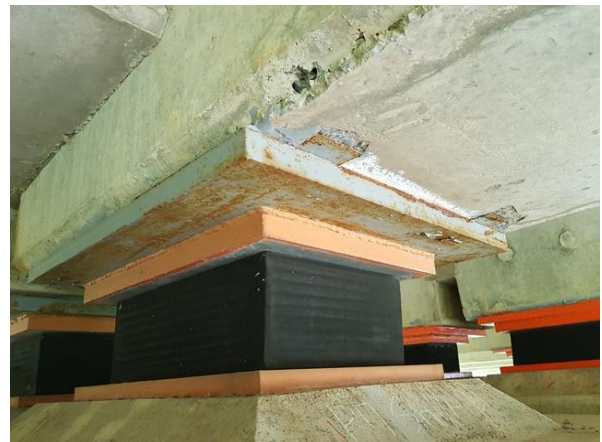
| 손상현황 | · P7-SH1(A1) 플레이트 부식(14EA) |
| 원 인 | · 우수유입, 외기노출, 공용기간 경과 등 |

| 조치방안 | · 재도장 |

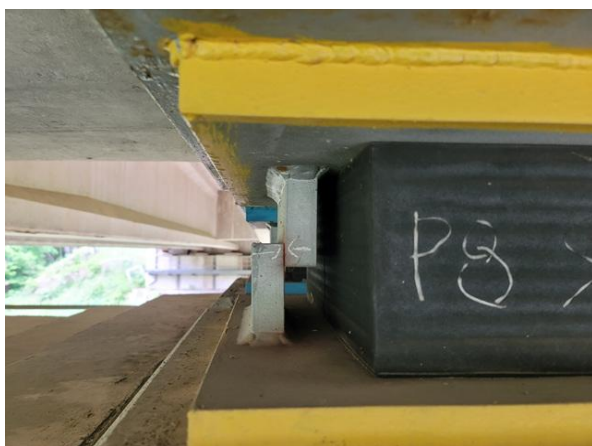
| 손상현황 | · P8-SH4(A1) 스토퍼 밀착(1EA) |
| 원 인 | · 시공미흡 등 |

| 조치방안 | · 주의관찰 |

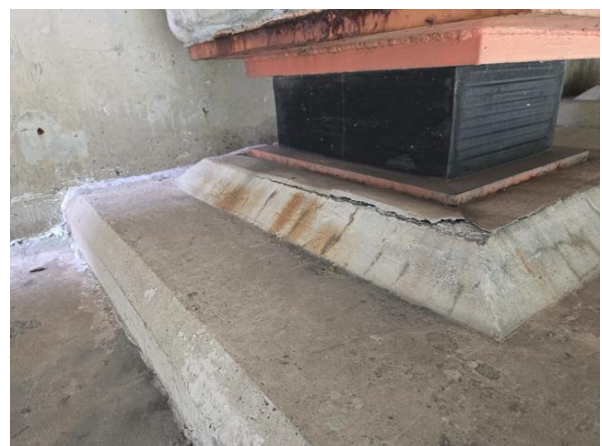
| 손상현황 | · A2-SH6 무수축물탈 들뜸(0.2m×0.6m) |
| 원 인 | · 시공미흡, 다짐미흡 등 |

| 조치방안 | · 단면보수 |

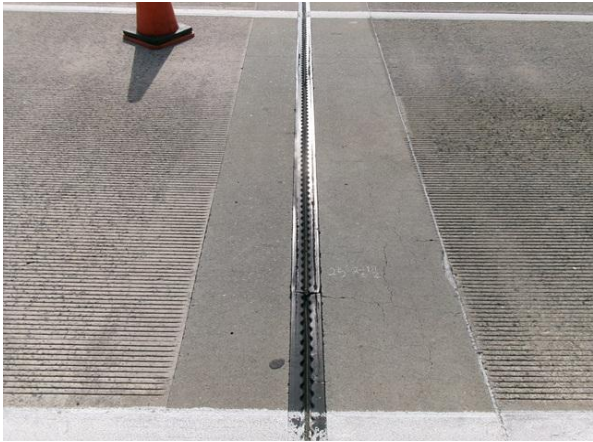
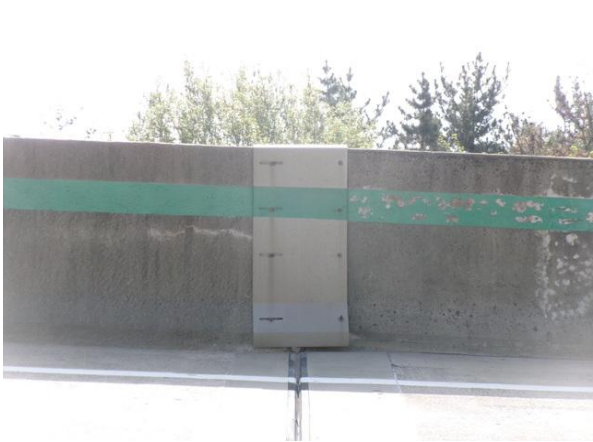
| 손상현황 | · A1 고무재 파손(L=3.5m) | 손상현황 | · A1 차수판 볼트탈락(1EA) |
| 원 인 | · 차량 반복통행, 장기공용 등 | 원 인 | · 장기공용, 시공미흡 등 |

| 조치방안 | · 신축이음 교체 | 조치방안 | · 정비 |

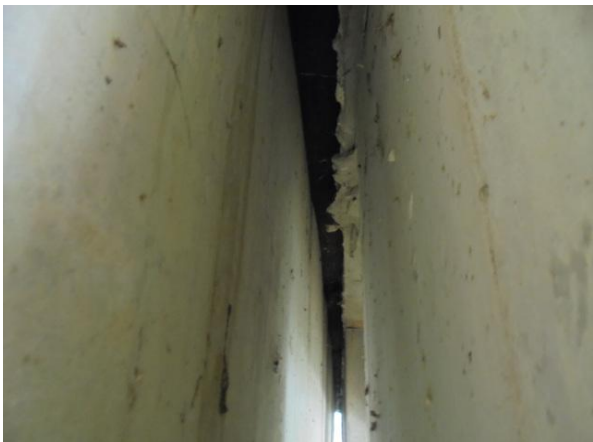
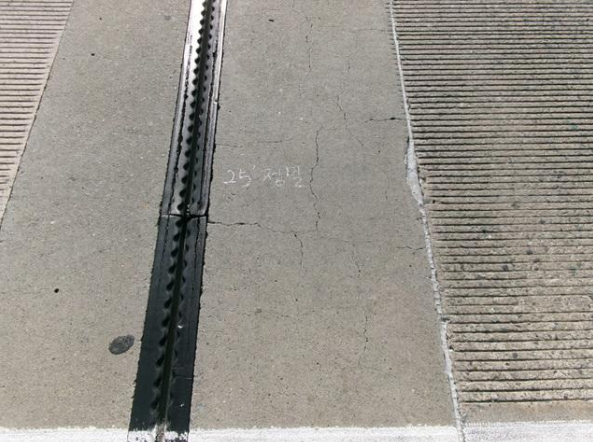
| 손상현황 | · A1 하부 누수(L=15.0m) | 손상현황 | · A1 후타재 망상균열(15.0m×0.5m) |
| 원 인 | · 차량 반복통행, 장기공용 등 | 원 인 | · 건조수축, 차량 반복통행 등 |

| 조치방안 | · 주의관찰(유도배수공 설치) | 조치방안 | · 표면처리 |

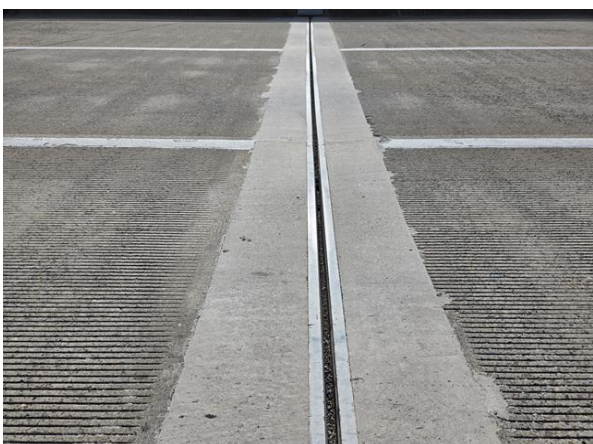
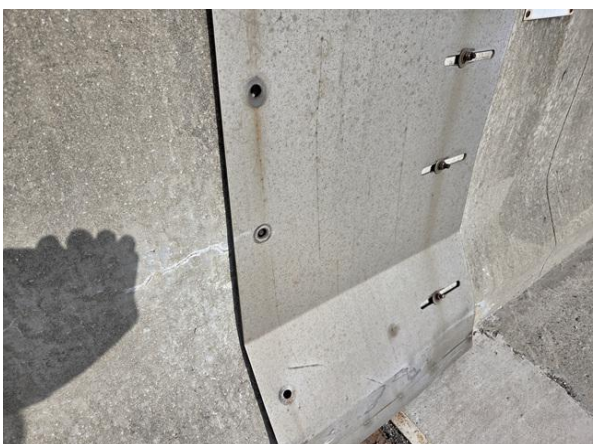
| 손상현황 | · P3 고무재 파손 보수(신축이음교체) | 손상현황 | · P3 차수판 볼트탈락(4EA) |
| 원 인 | · - | 원 인 | · 장기공용, 시공미흡 등 |

| 조치방안 | · 상태양호 | 조치방안 | · 정비 |

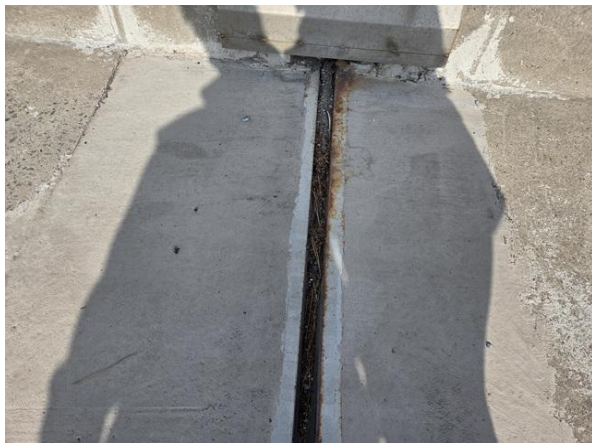
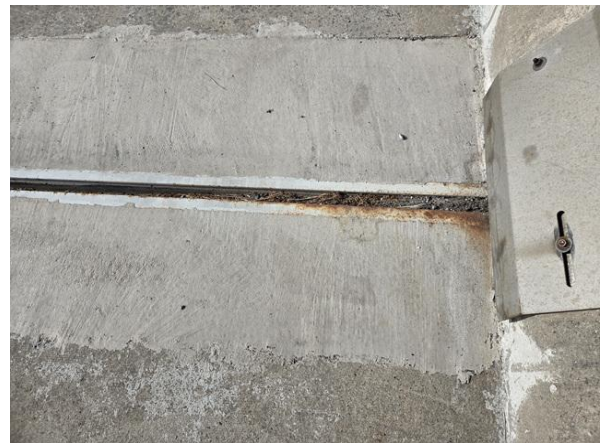
손상현황 · P6 유간 토사퇴적(L=1.0m)

원 인 · 차량통행, 장기공용 등

손상현황 · P6 본체부식(L=3.0m)

원 인 · 차량 반복통행, 장기공용 등

조치방안 · 정비

조치방안 · 재도장

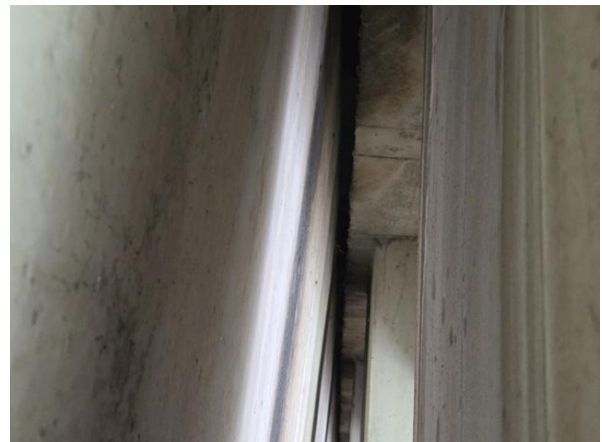
손상현황 · A2 유간 토사퇴적(L=3.0m)

원 인 · 차량통행, 장기공용 등

손상현황 · A2 하부 누수(L=15.0m)

원 인 · 차량 반복통행, 장기공용 등

조치방안 · 정비

조치방안 · 주의관찰(유도배수공 설치)

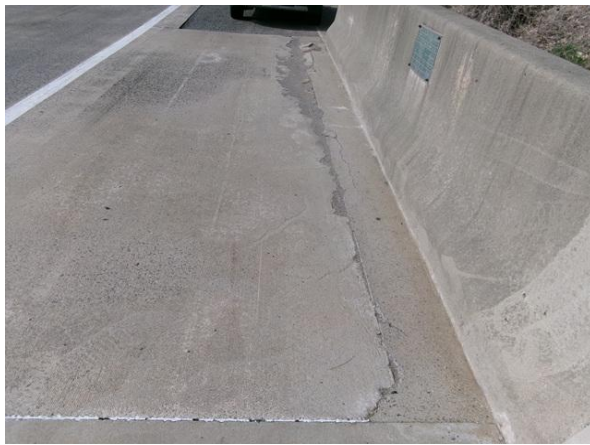
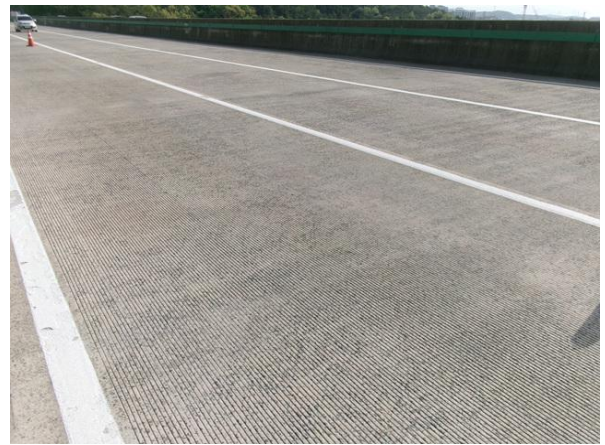
손상현황 · S1 접속부 포장 파손(8.6m×0.3m)

원 인 · 시공미흡, 차량 윤하중 등

손상현황 · S1 포장 망상균열(30.0m×10.0m)

원 인 · 건조수축, 차량 윤하중 등

조치방안 · 주의관찰

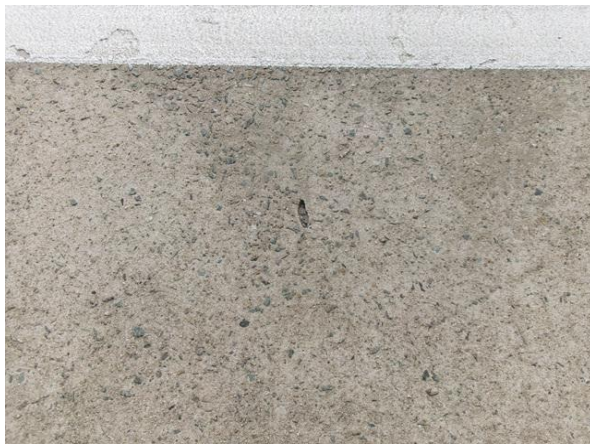
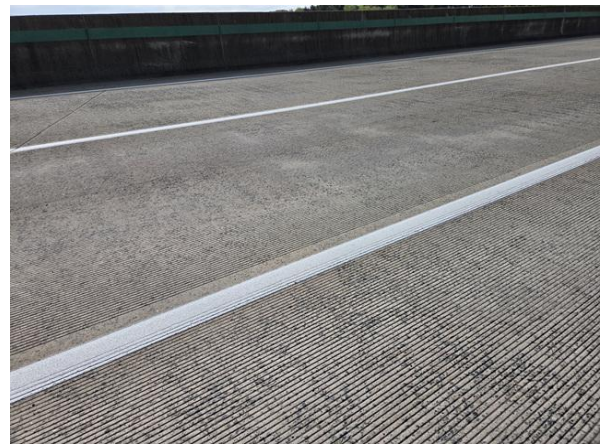
손상현황 · S1 포장 패임(0.1m×0.1m)

원 인 · 건조수축, 차량 윤하중 등

손상현황 · S3 포장 망상균열(30.0m×10.0m)

조치방안 · 주의관찰

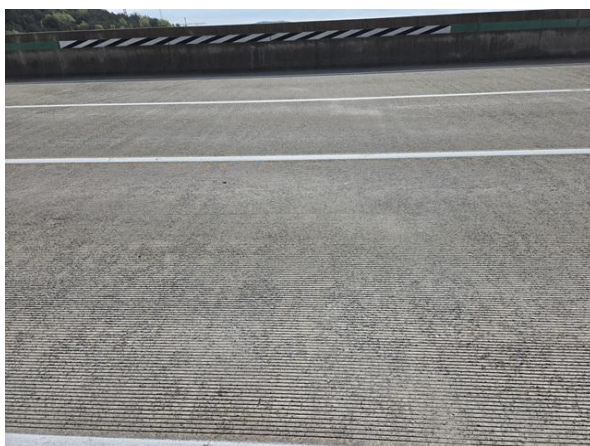
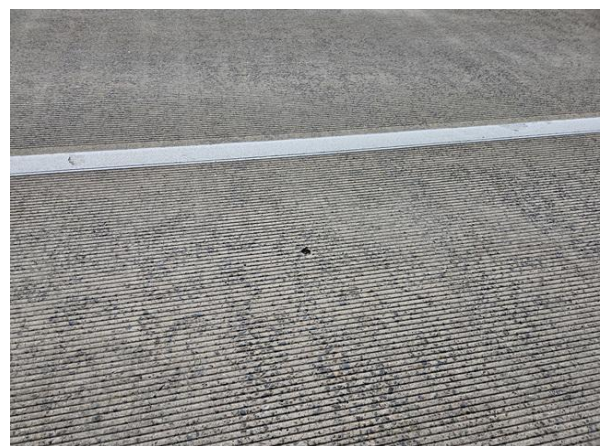
손상현황 · S4 포장 균열(L=15.0m)

원 인 · 건조수축, 차량 윤하중 등

손상현황 · S4 포장 패임(0.1m×0.1m)

조치방안 · 주의관찰

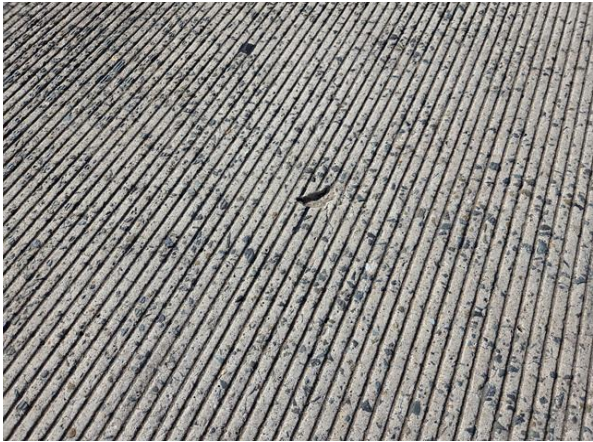
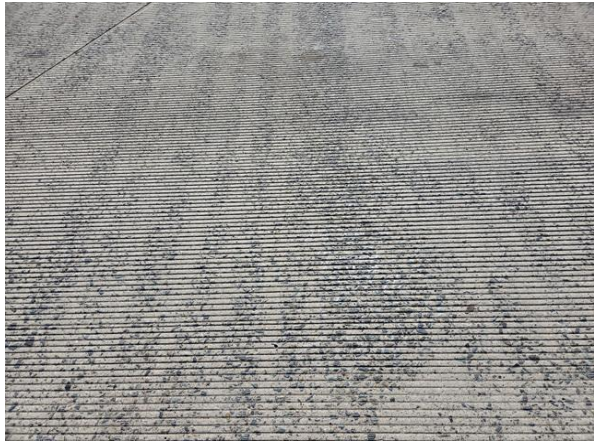
| 교면포장 | | | |
|---|---|---|---|
| 손상현황 | · S5 포장 패임 (0.1m×0.1m) | 손상현황 | · S7 포장 망상균열(30.0m×10.0m) |
| 원 인 | · 건조수축, 차량 윤하중 등 | 원 인 | · 건조수축, 차량 윤하중 등 |

| 교면포장 | | | |
|---|---|---|---|
| 조치방안 | · 주의관찰 | 조치방안 | · 주의관찰 |

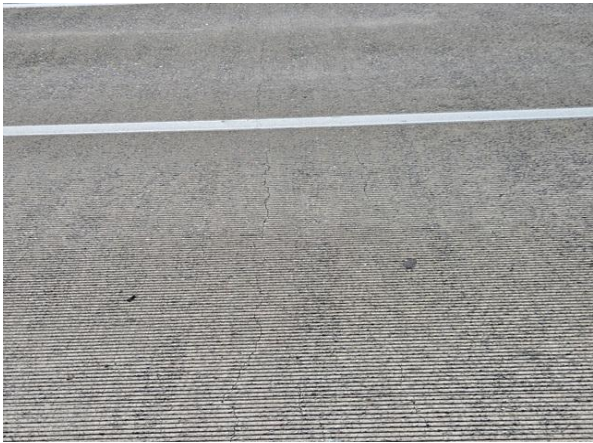
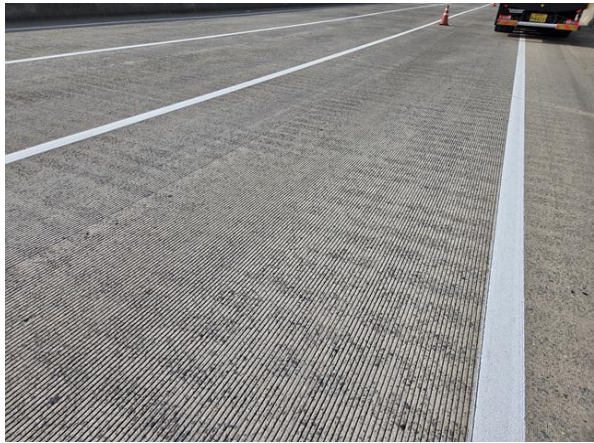
| 교면포장 | | | |
|---|---|---|---|
| 손상현황 | · S8 포장 균열(L=12.0m×2EA) | 손상현황 | · S8 포장 망상균열(30.0m×10.0m) |
| 원 인 | · 건조수축, 차량 윤하중 등 | 원 인 | · 건조수축, 차량 윤하중 등 |

| 교면포장 | | | |
|---|---|---|---|
| 조치방안 | · 주의관찰 | 조치방안 | · 주의관찰 |

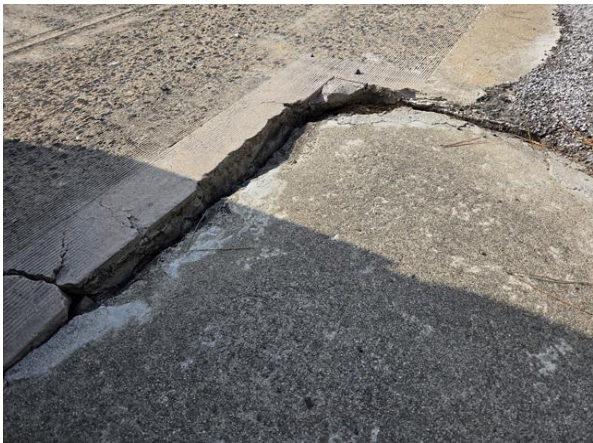
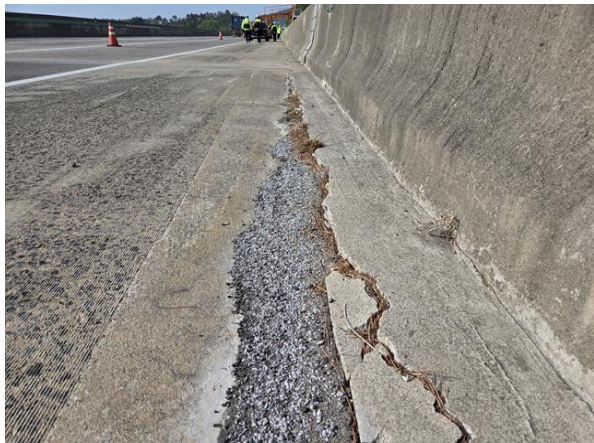
| 교면포장 | | | |
|---|---|---|---|
| 손상현황 | · S9 접속부 포장 파손(6.5m×5.0m) | 손상현황 | · S1 접속부 포장 단차(L=5.0m) |
| 원 인 | · 건조수축, 차량 윤하중 등 | 원 인 | · 시공미흡, 차량 윤하중 등 |

| 교면포장 | | | |
|---|---|---|---|
| 조치방안 | · 주의관찰 | 조치방안 | · 주의관찰 |

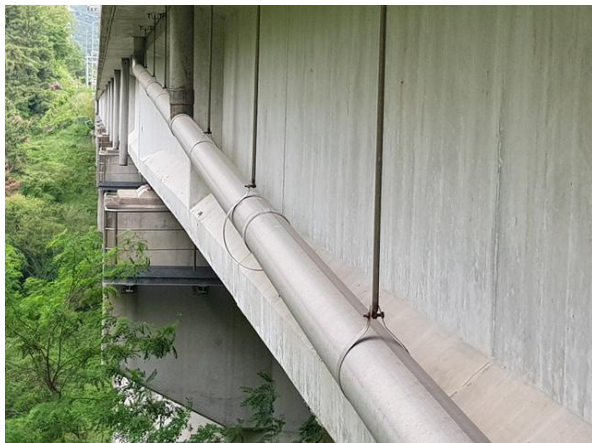
| 손상현황 | · S1 배수관 행거로이드 탈락(1EA) |
| 원 인 | · 시공미흡, 장기공용 |

| 조치방안 | · 재설치 |

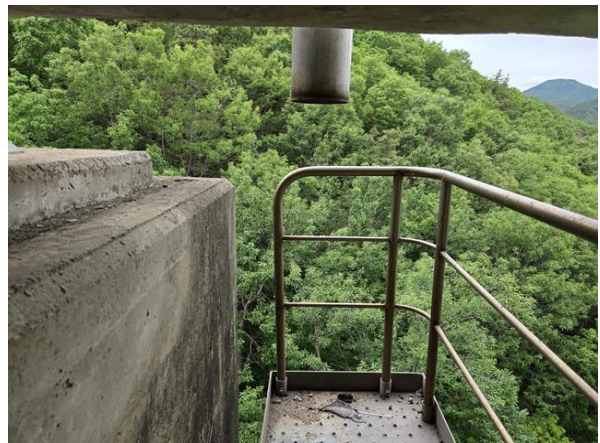
| 손상현황 | · S3 배수관 위치불량(1EA) |
| 원 인 | · 시공미흡 |

| 조치방안 | · 정비 |

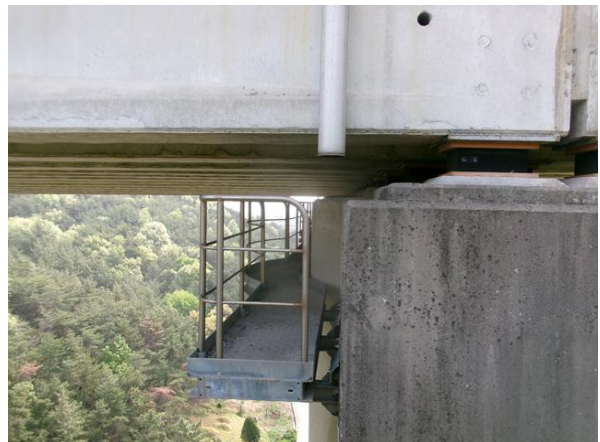
| 손상현황 | · S5 배수관 위치불량(1EA) |
| 원 인 | · 시공미흡 |

| 조치방안 | · 정비 |

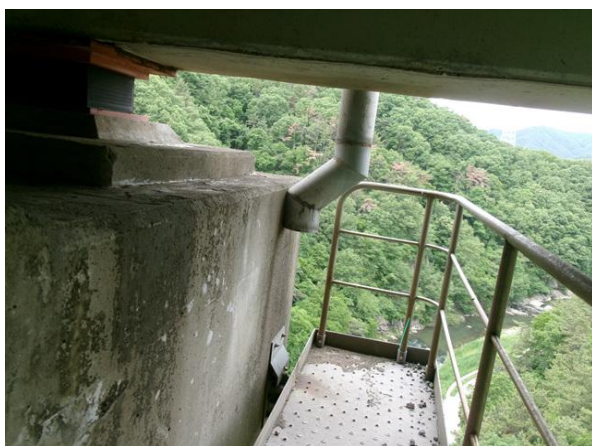
| 손상현황 | · S7 배수관 위치불량(1EA) |
| 원 인 | · 시공미흡 |

| 조치방안 | · 정비 |

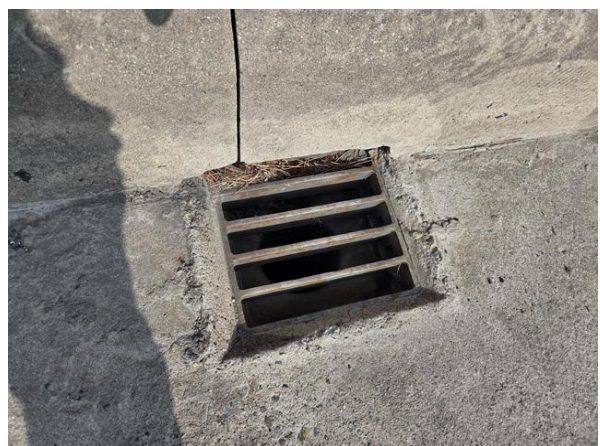
| 손상현황 | · S9 배수구 막힘 보수됨 |

| 조치방안 | · 상태양호 |

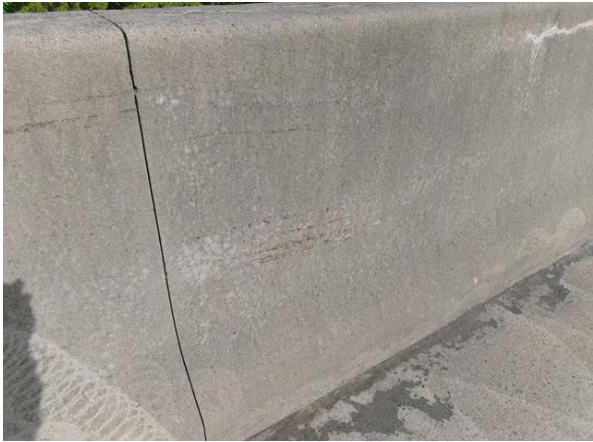
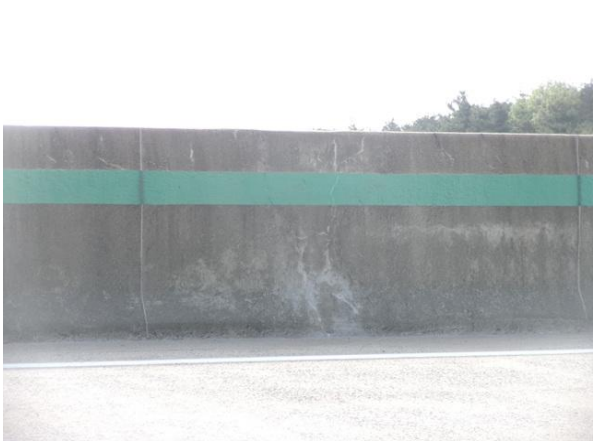
| 손상현황 | · S1 방호벽 균열(0.7m×1.0m) | 손상현황 | · S2 방호벽 중분대 균열부백태(0.2m×1.0m) |
| 원 인 | · 물리적 충격(차량 추돌) | 원 인 | · 우수유입, 수분침투 등 |

| 조치방안 | · 주의관찰 | 조치방안 | · 표면처리 |

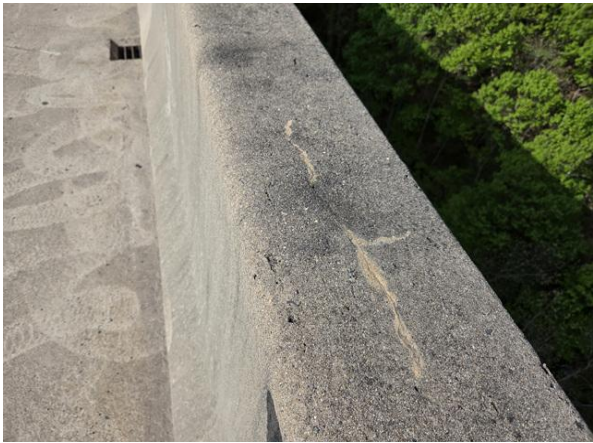
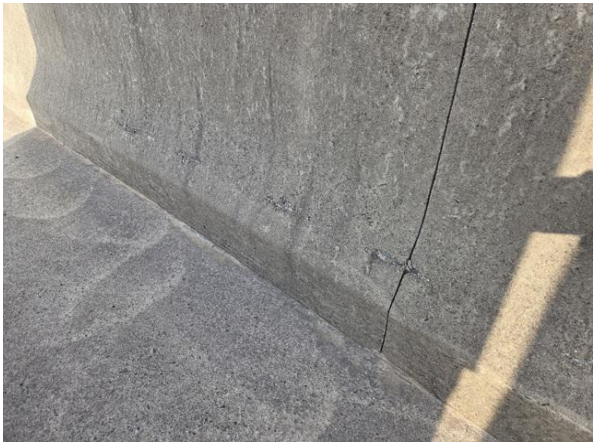
| 손상현황 | · S6 방호벽 균열(0.3mm미만) | 손상현황 | · S7 방호벽 파손(3.0m×0.1m) |
| 원 인 | · 건조수축, 거푸집 조기탈거 등 | 원 인 | · 외부충격 등 |

| 조치방안 | · 표면처리 | 조치방안 | · 단면보수 |

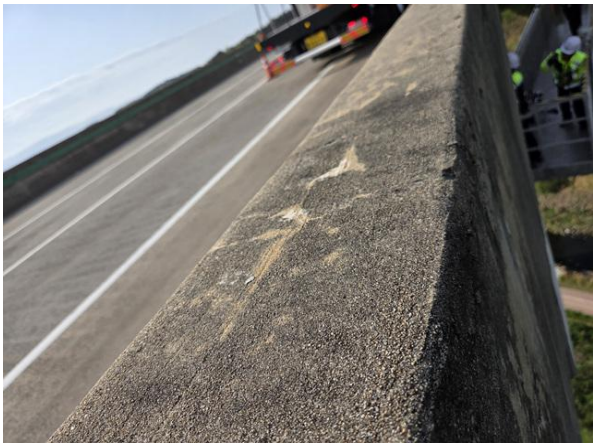
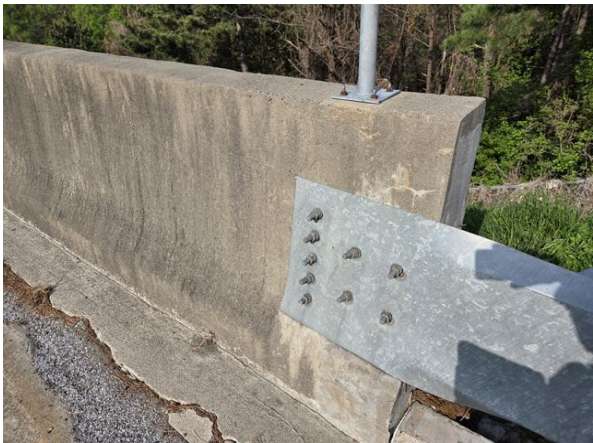
| 손상현황 | · S8 방호벽 재료분리(0.3m×2.0m) | 손상현황 | · S9 방호벽 망상균열(0.3m×1.1m) |
| 원 인 | · 시공미흡, 다짐미흡 등 | 원 인 | · 건조수축, 거푸집 조기탈거 등 |

| 조치방안 | · 단면보수 | 조치방안 | · 표면처리 |

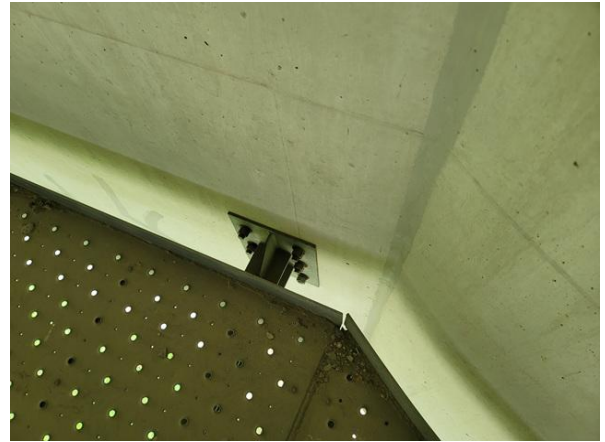
손상현황 · P1 점검통로 상태양호

손상현황 · P8 점검통로 브라켓 및 앵커 상태양호
