좌천교(부산)

작업사진 및 손상현황

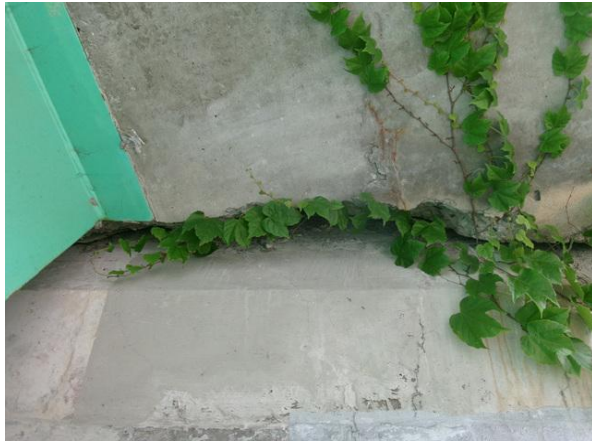
| 손상현황 | · S1 파손 (1.0×0.1) |
| 원 인 | · 신축이음 교체 시공 중 외부충격 등 |

| 조치방안 | · 단면보수 등 |

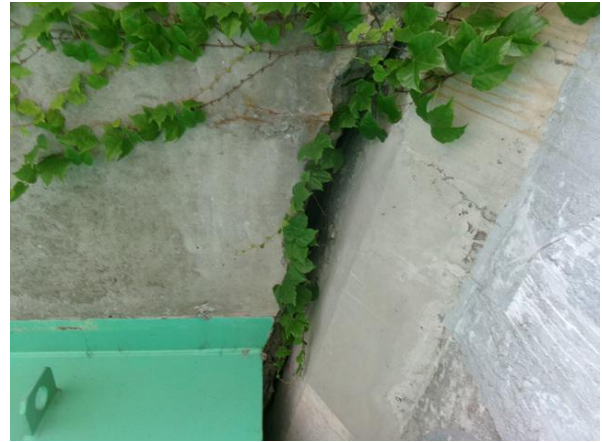
| 손상현황 | · S1 파손 (1.0×0.1) |
| 원 인 | · 신축이음 교체 시공 중 외부충격 등 |

| 조치방안 | · 단면보수 등 |

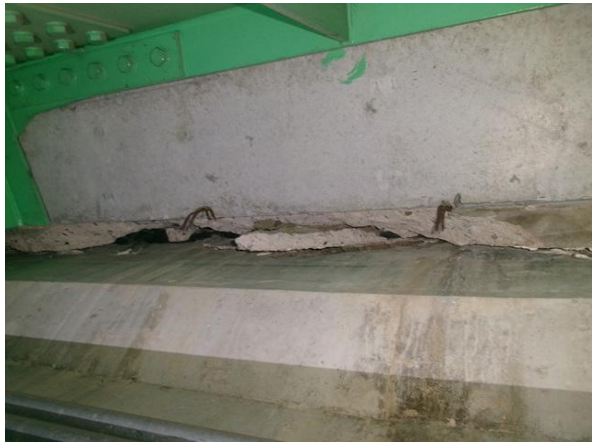
| 손상현황 | · S1 파손 (4.0×0.1) |
| 원 인 | · 신축이음 교체 시공 중 외부충격 등 |

| 조치방안 | · 단면보수 등 |

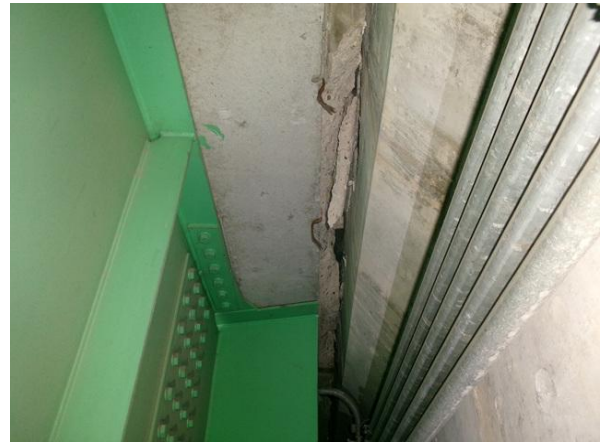
| 손상현황 | · S1 파손 (4.0×0.1) |
| 원 인 | · 신축이음 교체 시공 중 외부충격 등 |

| 조치방안 | · 단면보수 등 |

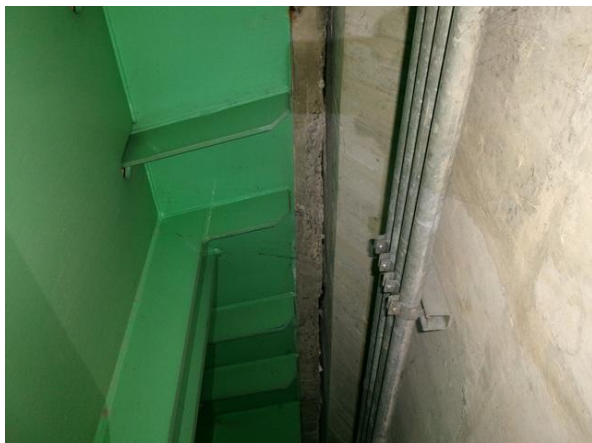
| 손상현황 | · S1 파손 (4.0×0.1) |
| 원 인 | · 신축이음 교체 시공 중 외부충격 등 |

| 조치방안 | · 단면보수 등 |

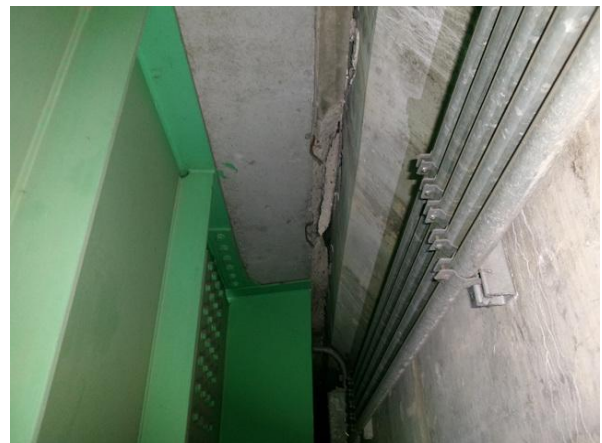
| 손상현황 | · S1 파손 (4.0×0.1) |
| 원 인 | · 신축이음 교체 시공 중 외부충격 등 |

| 조치방안 | · 단면보수 등 |

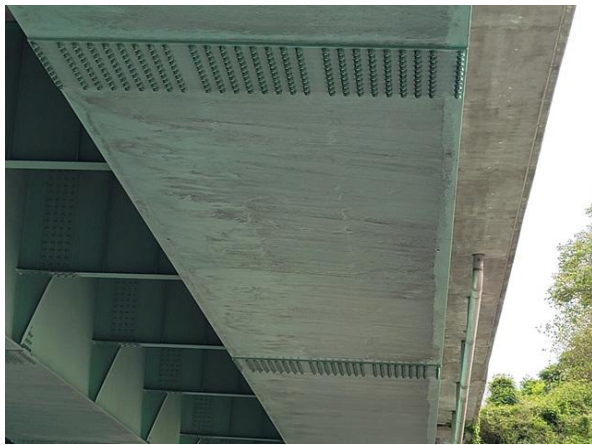
손상현황 · 거더외부 S1-G1 부식 (0.1×0.1)

원 인 · 습기흡착, 외기노출 등

조치방안 · 재도장

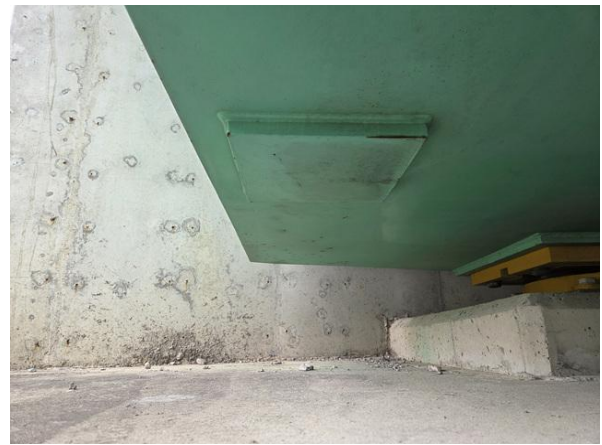
손상현황 · 거더외부 S1-G1 부식 (0.1×0.1)

원 인 · 습기흡착, 외기노출 등

조치방안 · 재도장

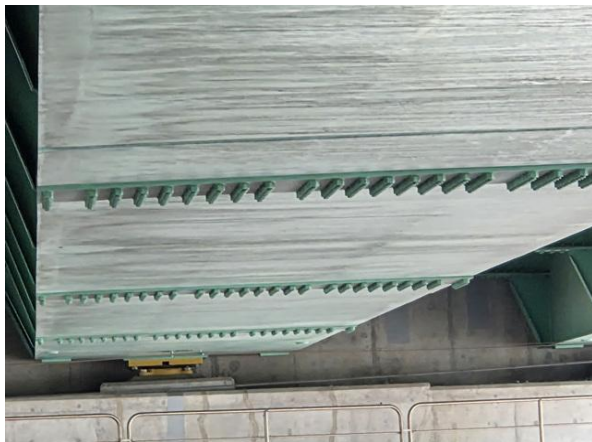
손상현황 · 거더외부 S1-G2 부식 (0.1×0.1)

원 인 · 습기흡착, 외기노출 등

조치방안 · 재도장

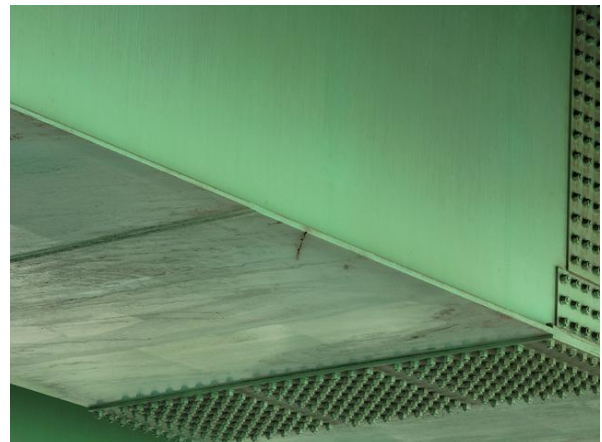
손상현황 · 거더외부 S1-G3 굽힘 (0.1×0.1)

원 인 · 외부충격 등

조치방안 · 재도장

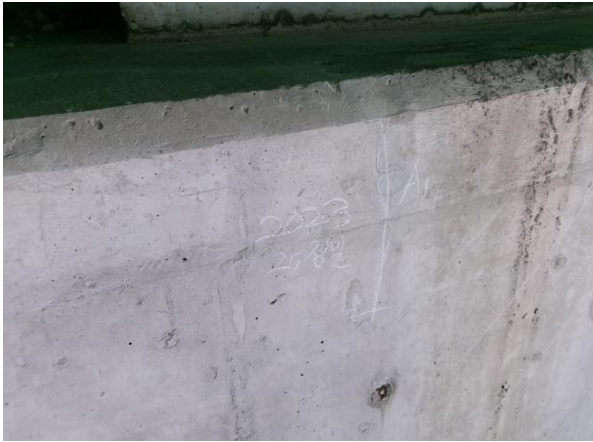
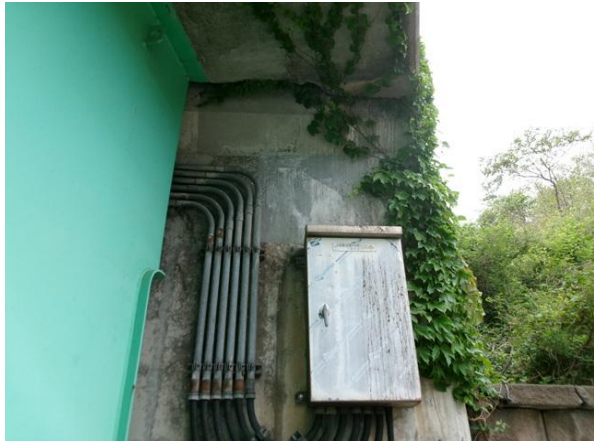
| 교대 | | | |
|---|---|---|---|
| 손상현황 | · A1 균열(0.3mm미만) | 손상현황 | · A1 균열부 백태 (0.7×0.25×2EA) |
| 원 인 | · 건조수축 등 | 원 인 | · 건조수축, 손상부 우수유입 등 |

| 교대 | | | |
|---|---|---|---|
| 조치방안 | · 표면처리 | 조치방안 | · 표면처리 |

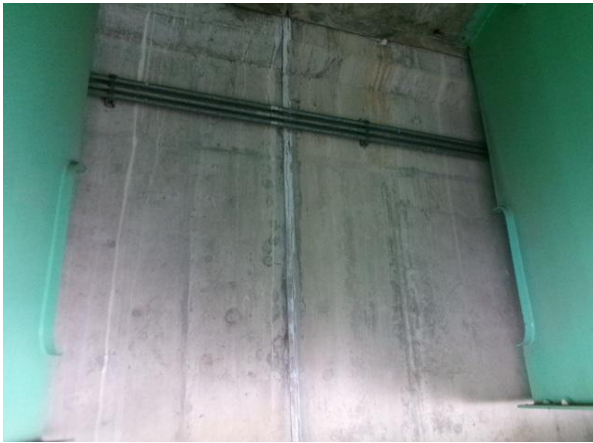
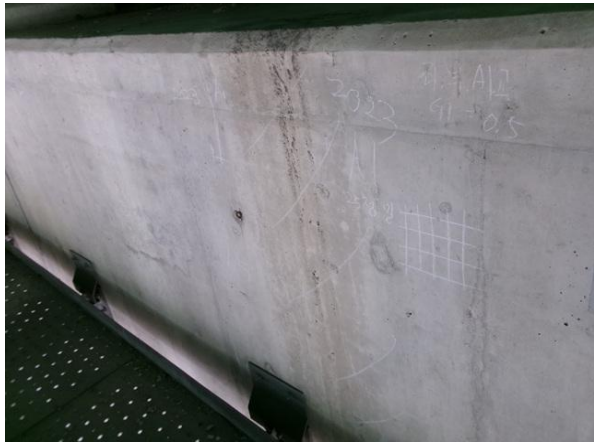
| 교대 | | | |
|---|---|---|---|
| 손상현황 | · A1 실란트 파손(L=0.9m) | 손상현황 | · A1 표면오염 (0.5×3.5) |
| 원 인 | · 시공미흡 등 | 원 인 | · 외부 우수유입 등 |

| 교대 | | | |
|---|---|---|---|
| 조치방안 | · 실링처리 | 조치방안 | · 표면처리 |

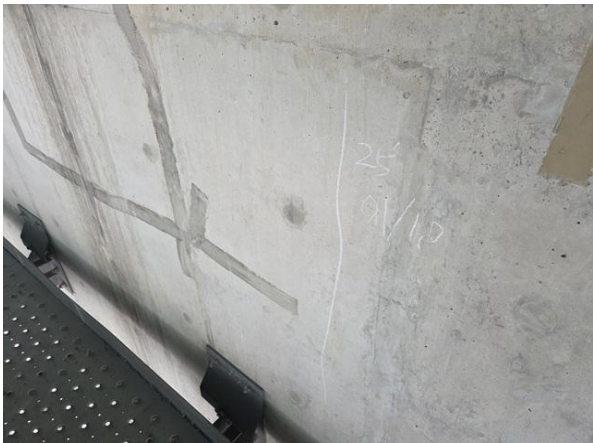
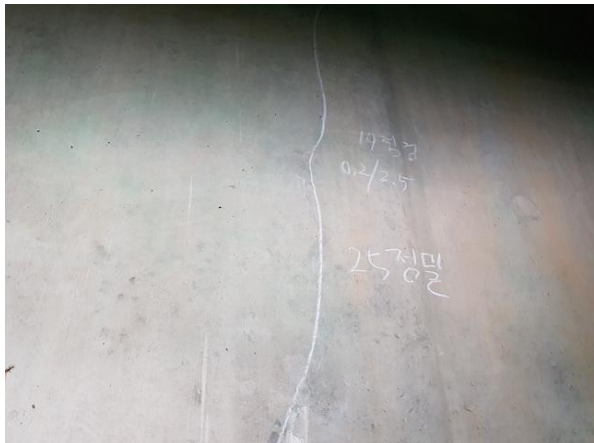
| 교대 | | | |
|---|---|---|---|
| 손상현황 | · A2 균열(0.3mm미만) | 손상현황 | · A2 균열(0.3mm미만) |
| 원 인 | · 건조수축 등 | 원 인 | · 건조수축 등 |

| 교대 | | | |
|---|---|---|---|
| 조치방안 | · 표면처리 | 조치방안 | · 표면처리 |

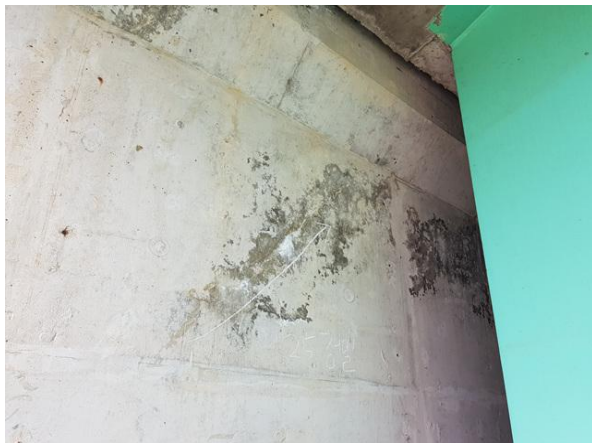
| 손상현황 | · A2 균열부 백태 (0.25×1.0) |
| 원 인 | · 건조수축, 손상부 우수유입 등 |

| 조치방안 | · 표면처리 |

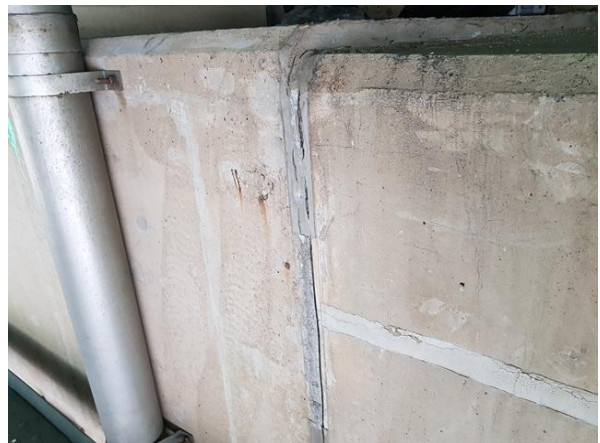
| 손상현황 | · A2 실란트 파손 (L=0.9m) |
| 원 인 | · 시공미흡 등 |

| 조치방안 | · 실링처리 |

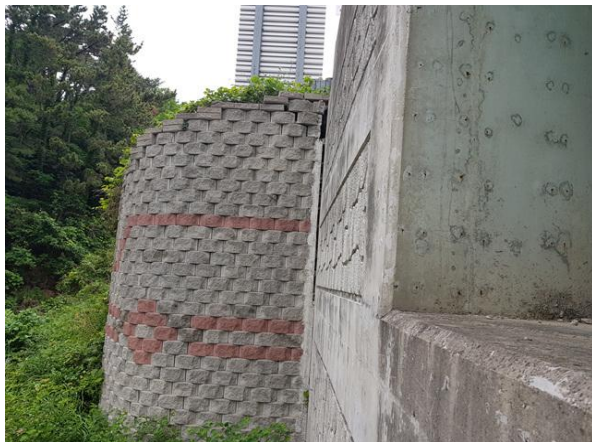
| 손상현황 | · A2 보강토 옹벽 접속부 이격 (L=10.0m) |
| 원 인 | · 접속부 다짐불량 등 |

| 조치방안 | · 실링처리 등 |

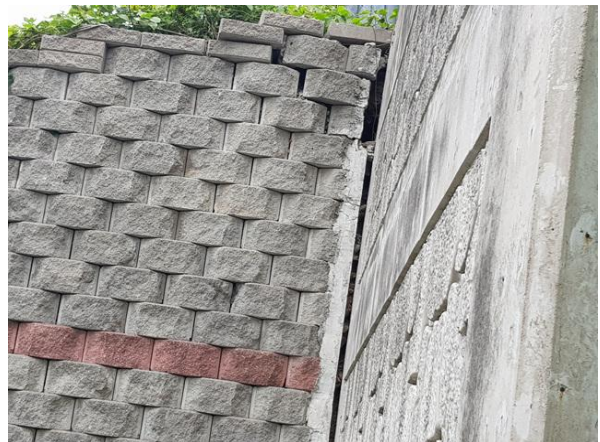
| 손상현황 | · A2 보강토 옹벽 접속부 이격 (L=10.0m) |
| 원 인 | · 접속부 다짐불량 등 |

| 조치방안 | · 실링처리 등 |

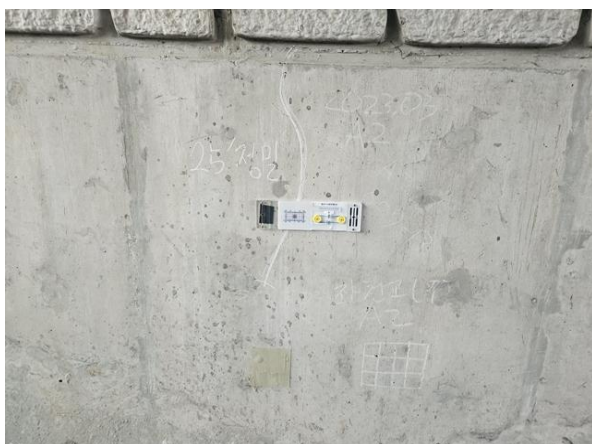
| 손상현황 | · A2 균열(0.3mm미만) |
| 원 인 | · 건조수축 등 |

| 조치방안 | · 표면처리 |

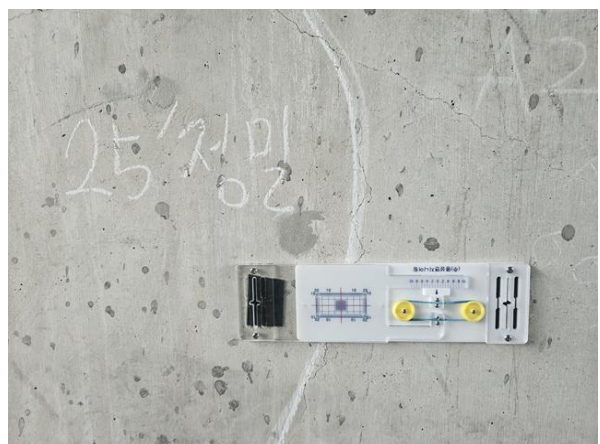
| 손상현황 | · A2 균열(0.3mm미만) |
| 원 인 | · 건조수축 등 |

| 조치방안 | · 표면처리 |

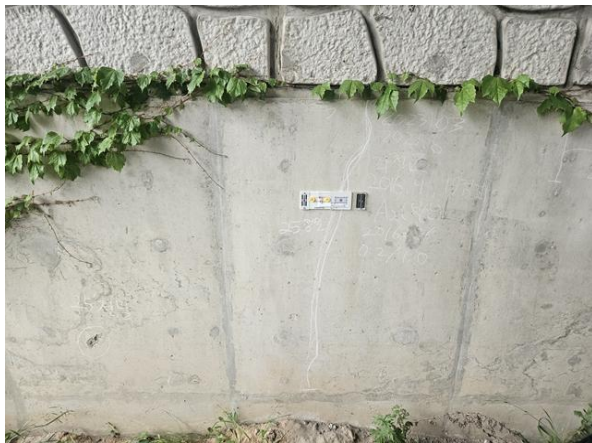
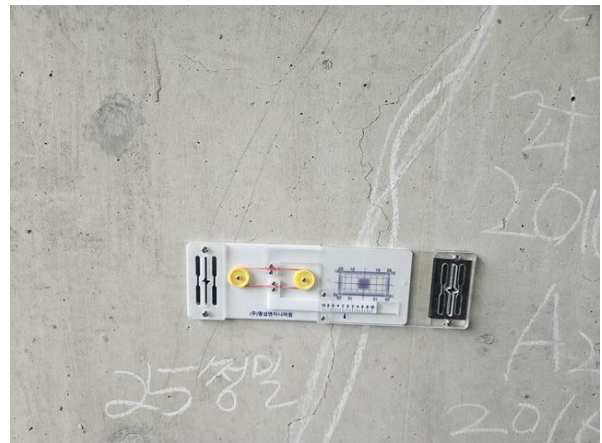
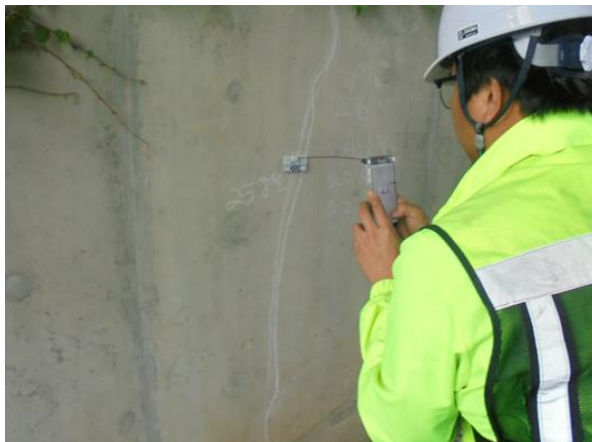
손상현황 · A2 균열(0.3mm미만)

원 인 · 건조수축 등

조치방안 · 표면처리

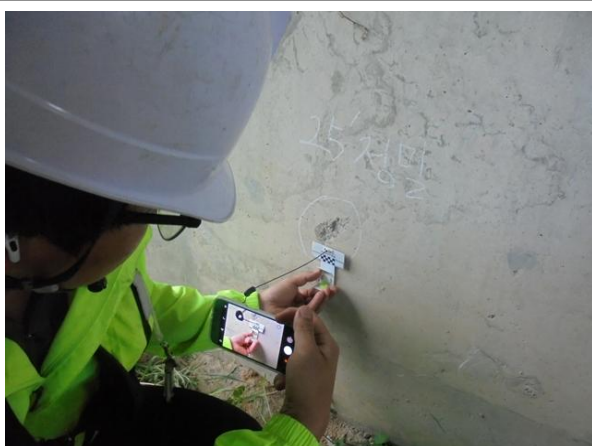
손상현황 · A2 파손 (0.2×0.2)

원 인 · 외부충격 등

조치방안 · 주의관찰

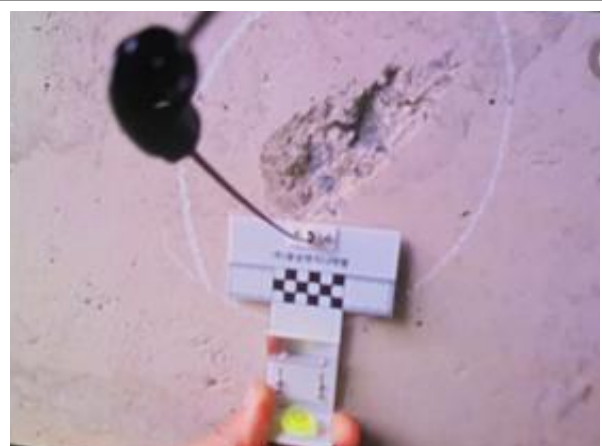
손상현황 · A2 파손 (0.2×0.2)

원 인 · 외부충격 등

조치방안 · 주의관찰

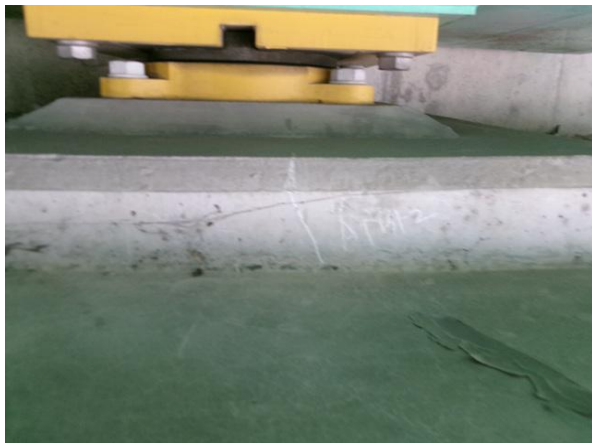
| 손상현황 | · A1-SH2 무수축물탈 균열(0.3mm미만) |
| 원 인 | · 건조수축 등 |

| 조치방안 | · 표면처리 |

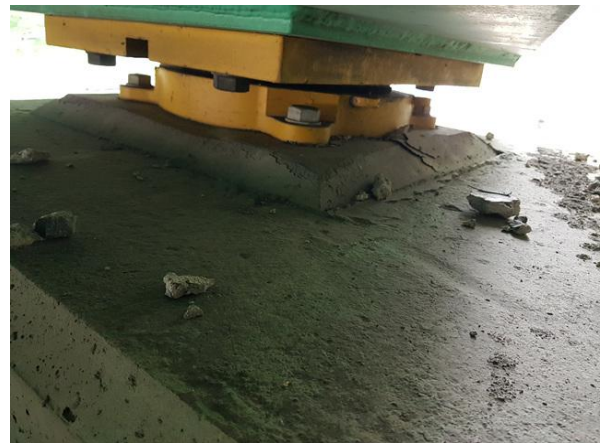
| 손상현황 | · A2-SH1 무수축물탈 파손(0.2×0.1) |
| 원 인 | · 유간부족 |

| 조치방안 | · 단면보수 등 |

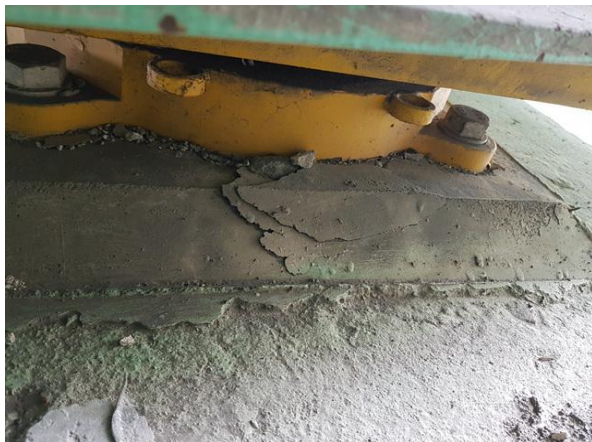
| 손상현황 | · A2-SH1 무수축물탈 파손(0.2×0.1) |
| 원 인 | · 유간부족 |

| 조치방안 | · 단면보수 등 |

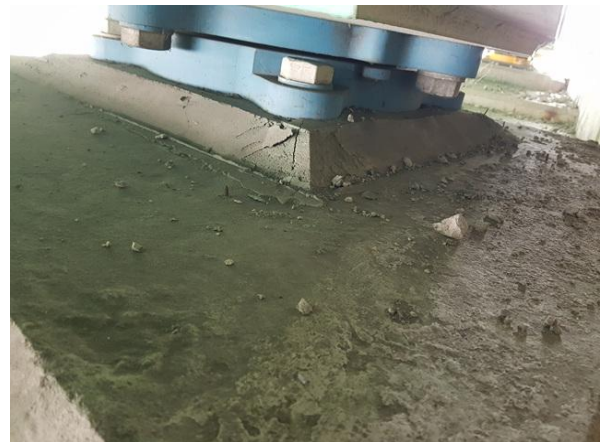
| 손상현황 | · A2-SH2 무수축물탈 파손(0.5×0.1) |
| 원 인 | · 유간부족 |

| 조치방안 | · 단면보수 등 |

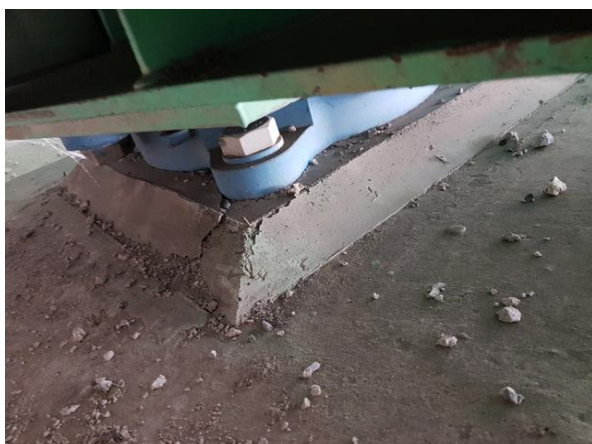
| 손상현황 | · A2-SH2 무수축물탈 파손(0.5×0.1) |
| 원 인 | · 유간부족 |

| 조치방안 | · 단면보수 등 |

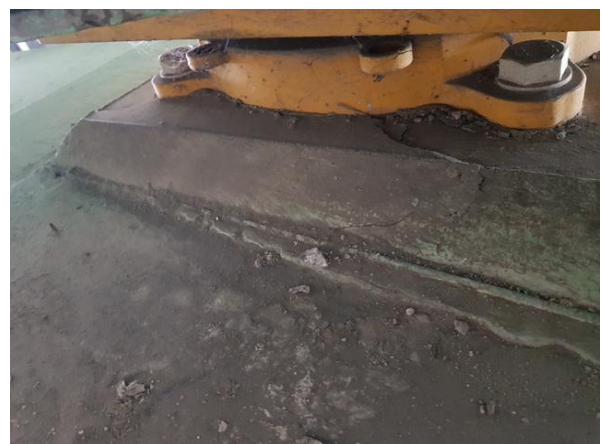
| 손상현황 | · A2-SH3 무수축물탈 파손(0.5×0.1) |
| 원 인 | · 유간부족 |

| 조치방안 | · 단면보수 등 |

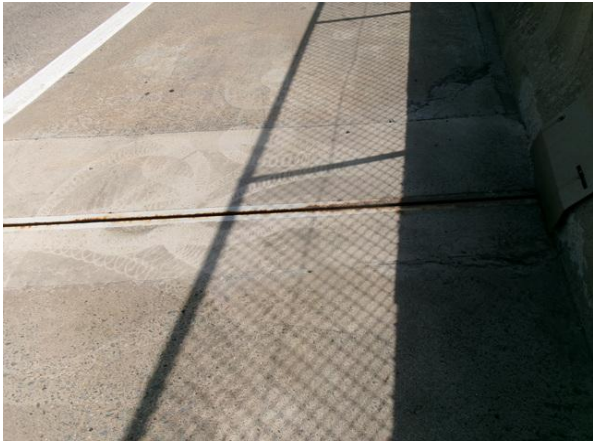
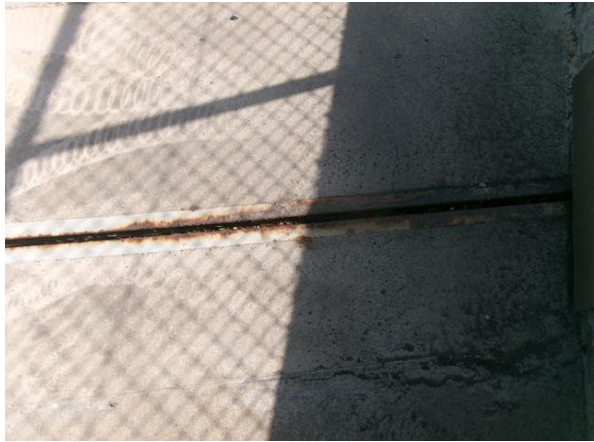
| 손상현황 | · A1 본체 부식 | 손상현황 | · A1 본체 부식 |
| 원 인 | · 외기노출, 공용 중 노후화 등 | 원 인 | · 배수미흡 등 |

| 조치방안 | · 재도장 등 | 조치방안 | · 재도장 등 |

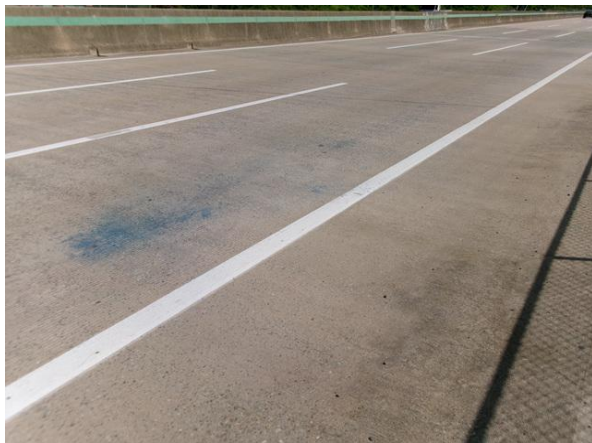
손상현황 · S1 교면포장 망상균열(15.0×50.0)

원 인 · 건조수축 등

조치방안 · 재포장 등

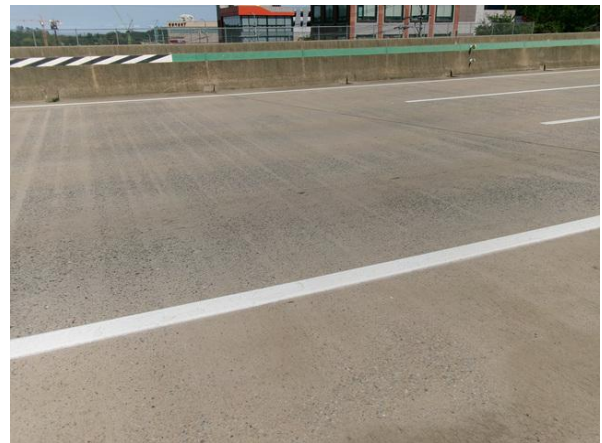
손상현황 · S1 교면포장 망상균열(15.0×50.0)

원 인 · 건조수축 등

조치방안 · 재포장 등

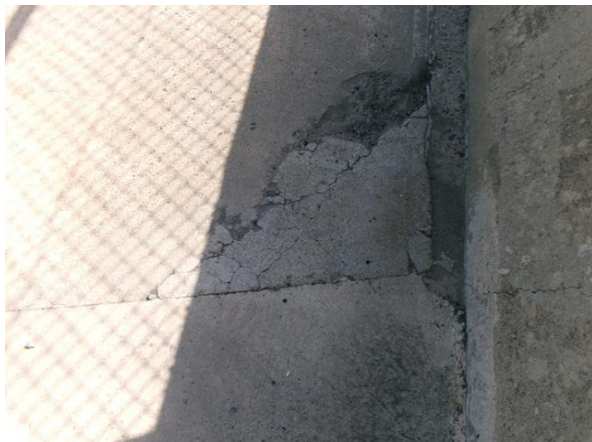
손상현황 · A1 접속부 파손(0.5×0.9)

원 인 · 외부충격 등

조치방안 · 단면보수 등

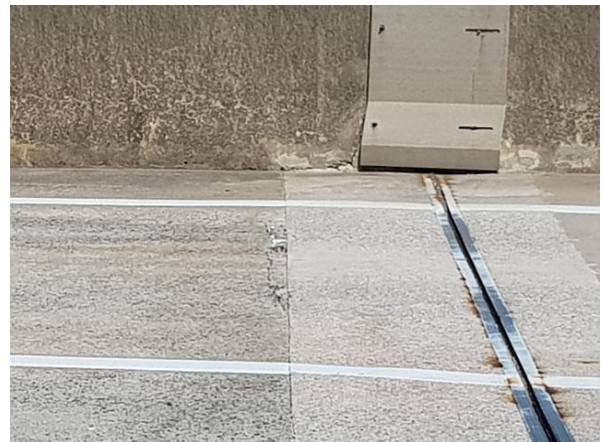
손상현황 · A2 접속부 파손(0.2×2.0)

원 인 · 외부충격 등

조치방안 · 단면보수 등

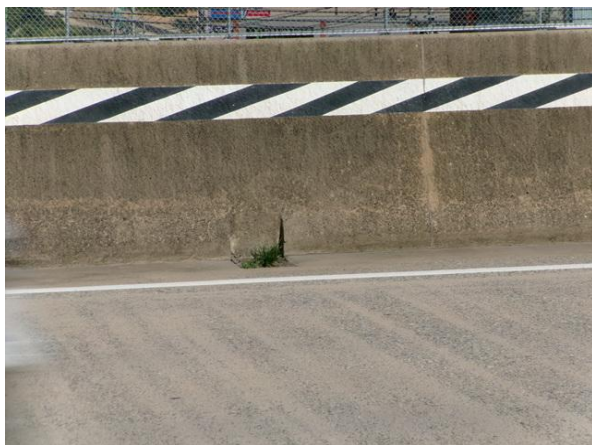
손상현황 · S1 집수구 막힘  
원 인 · 비산먼지 퇴적 등  
조치방안 · 청소

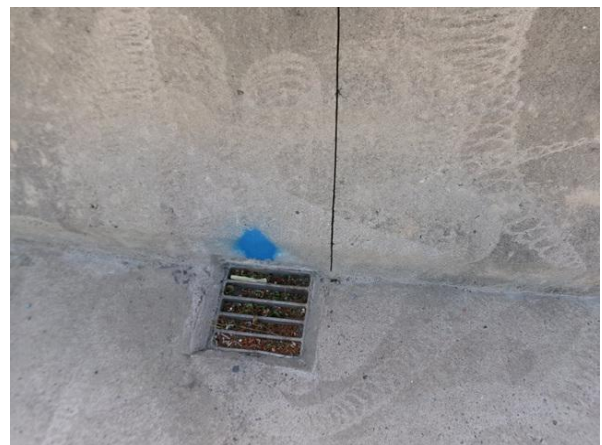
손상현황 · S1 집수구 막힘  
원 인 · 비산먼지 퇴적 등  
조치방안 · 청소

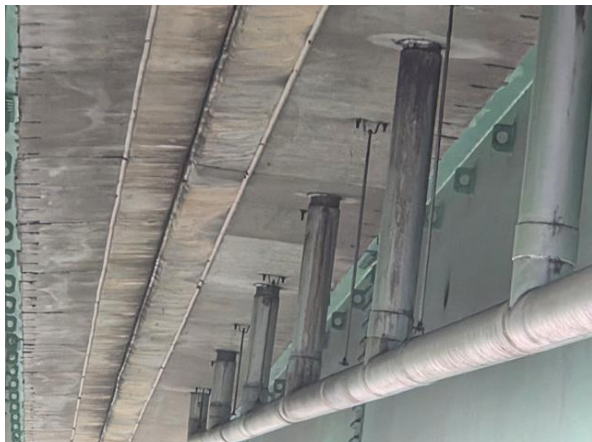
손상현황 · S1 배수관 이음부 누수 4EA  
원 인 · 내부 토사,이물질 퇴적 등  
조치방안 · 청소, 정비 등

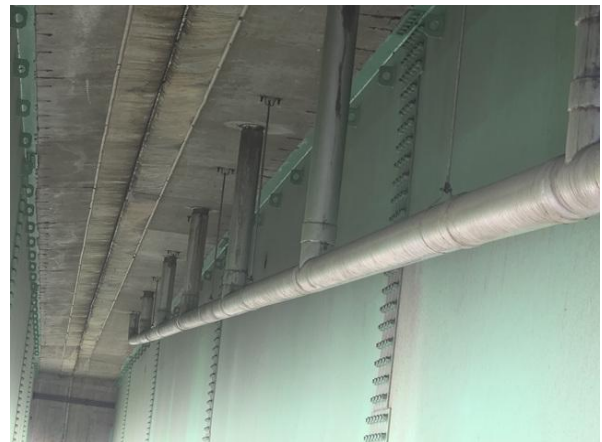
손상현황 · S1 배수관 이음부 누수 4EA  
원 인 · 내부 토사,이물질 퇴적 등  
조치방안 · 청소, 정비 등

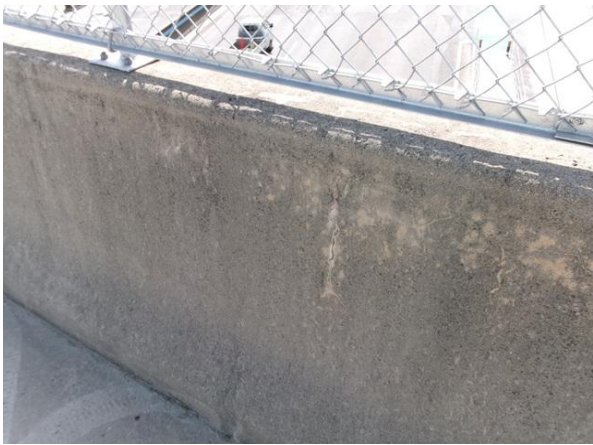
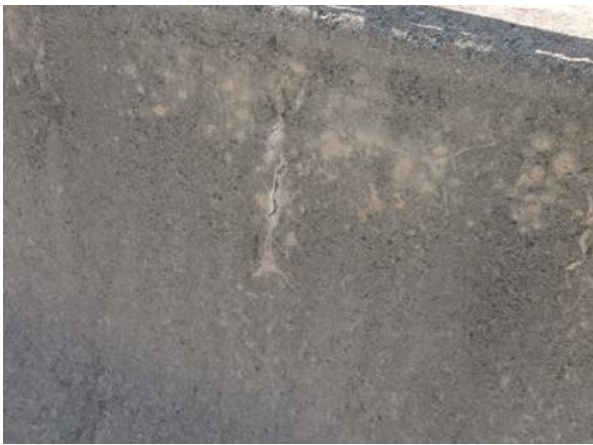
| 방호벽 및 중분대 | | | |
|---|---|---|---|
| 손상현황 | · S1 균열(0.3mm미만) | 손상현황 | · S1 균열(0.3mm미만) |
| 원 인 | · 건조수축 등 | 원 인 | · 건조수축 등 |

| 방호벽 및 중분대 | | | |
|---|---|---|---|
| 조치방안 | · 표면처리 | 조치방안 | · 표면처리 |

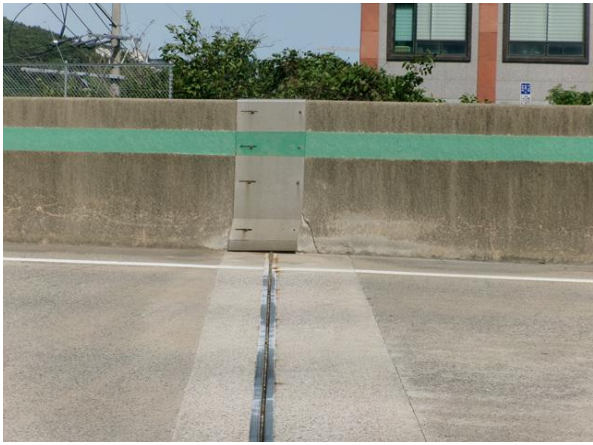
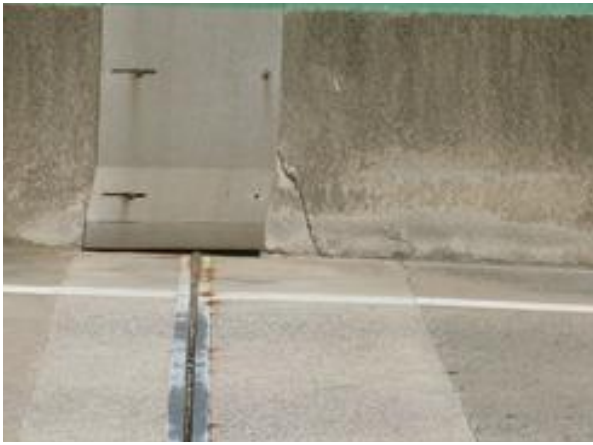
| 방호벽 및 중분대 | | | |
|---|---|---|---|
| 손상현황 | · 중분대 접속부 파손 (0.3×0.5) | 손상현황 | · 중분대 접속부 파손 (0.3×0.5) |
| 원 인 | · 외부충격 등 | 원 인 | · 외부충격 등 |

| 방호벽 및 중분대 | | | |
|---|---|---|---|
| 조치방안 | · 단면보수 | 조치방안 | · 단면보수 |

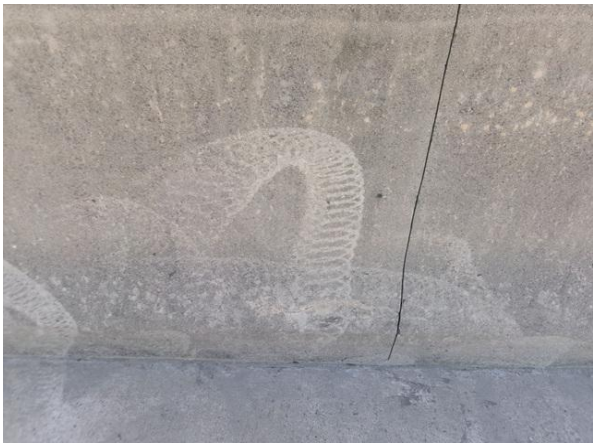
| 방호벽 및 중분대 | | | |
|---|---|---|---|
| 손상현황 | · S1 균열(0.3mm미만) | 손상현황 | · 방호벽 델리네이터 상태현황 |
| 원 인 | · 건조수축 등 | 원 인 | · - |

| 방호벽 및 중분대 | | | |
|---|---|---|---|
| 조치방안 | · 표면처리 | 조치방안 | · - |
