회야대교(부산)

## 작업사진 및 손상현황

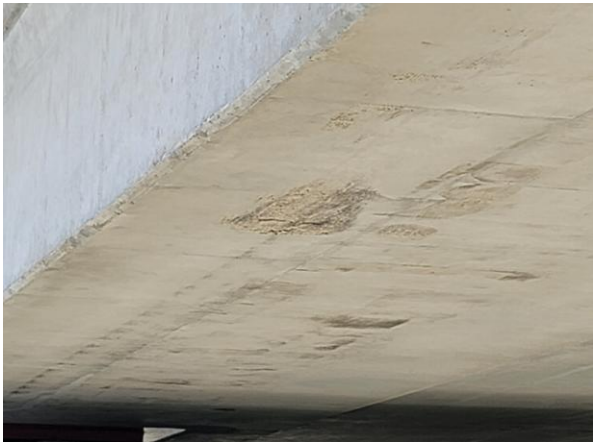
| 손상현황 | · S2 Box외부 보수부 박락(0.1m×0.8m) | 손상현황 | · S2 Box외부 보수부 박리(0.5m×1.0m) |
| 원 인 | · 보수미흡 등 | 원 인 | · 보수미흡 등 |

| 조치방안 | · 단면보수 | 조치방안 | · 단면보수 |

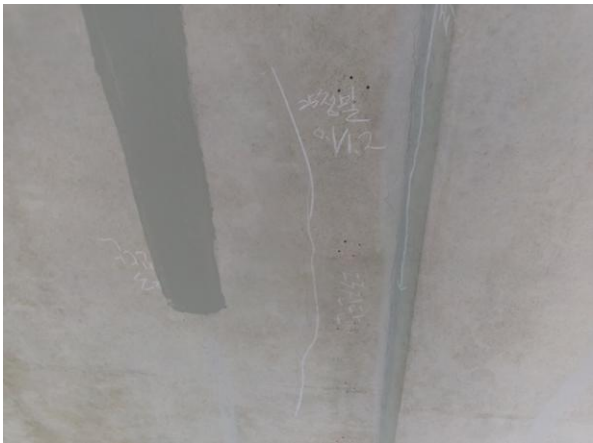
| 손상현황 | · S2 Box외부 표면불량(0.6m×0.5m) | 손상현황 | · S3 Box외부 균열(0.3mm미만) |
| 원 인 | · 품질관리미흡 등 | 원 인 | · 건조수축, 온도변화 |

| 조치방안 | · 단면보수 | 조치방안 | · 표면처리 |

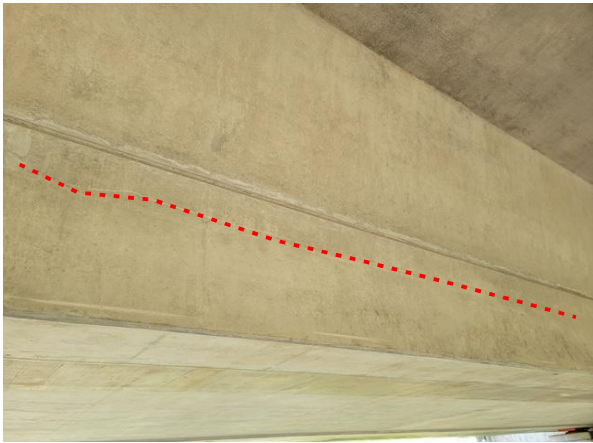
| 거더 | | | |
|---|---|---|---|
| 손상현황 | · S6 Box외부 파손(0.1m×0.1m) | 손상현황 | · S17 Box외부 보수부 박리(0.3m×2.0m) |
| 원 인 | · 시공미흡, 외부충격 등 | 원 인 | · 보수미흡 등 |

| 거더 | | | |
|---|---|---|---|
| 조치방안 | · 단면보수 | 조치방안 | · 단면보수 |

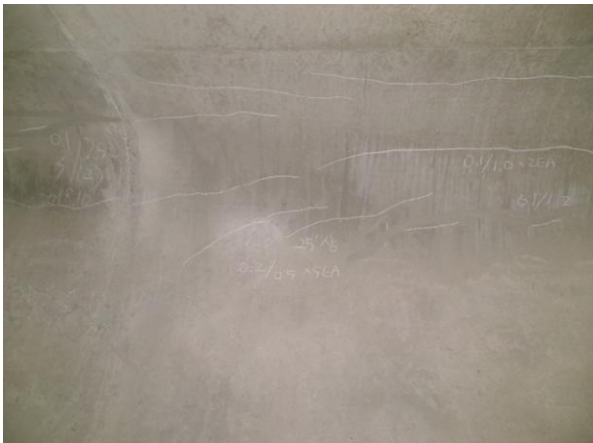
| 거더 | | | |
|---|---|---|---|
| 손상현황 | · S19 Box외부 균열(0.3mm미만) | 손상현황 | · S5 Box외부 균열(0.3mm미만) 보수 실시 |
| 원 인 | · 건조수축, 온도변화 | 원 인 | · - |

| 거더 | | | |
|---|---|---|---|
| 조치방안 | · 표면처리 | 조치방안 | · - |

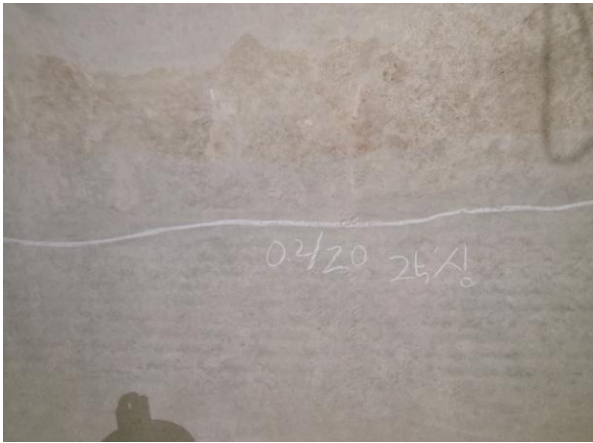
| 손상현황 | · S4 Box내부 균열(0.3mm미만) | 손상현황 | · S5 Box내부 균열(0.3mm미만) |
| 원 인 | · 건조수축, 온도변화 | 원 인 | · 건조수축, 온도변화 |

| 조치방안 | · 표면처리 | 조치방안 | · 표면처리 |

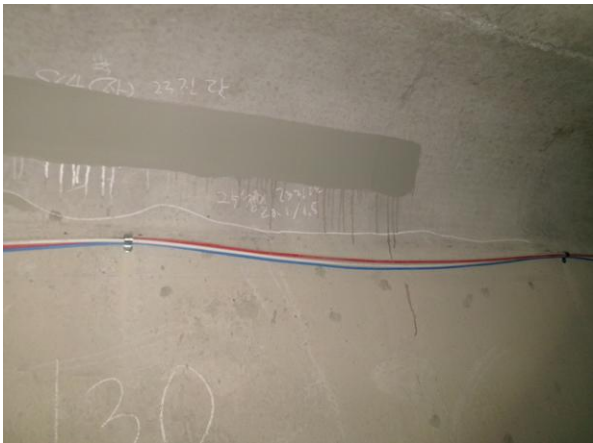
| 손상현황 | · S6 Box내부 균열(0.3mm미만) | 손상현황 | · S8 Box내부 균열(0.3mm미만) |
| 원 인 | · 건조수축, 온도변화 | 원 인 | · 건조수축, 온도변화 |

| 조치방안 | · 표면처리 | 조치방안 | · 표면처리 |

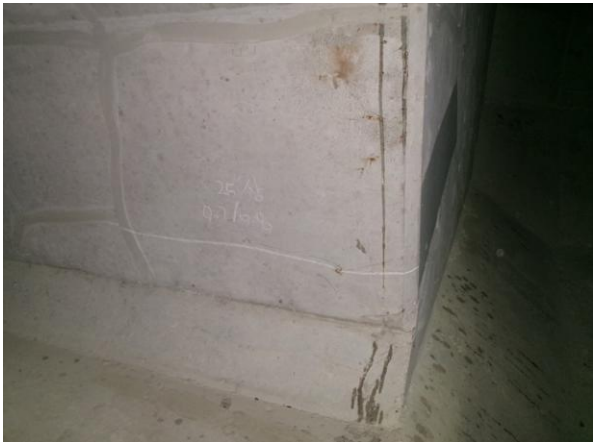
| 격벽 | | | |
|---|---|---|---|
| 손상현황 | · P1 격벽 균열(0.3mm미만) | 손상현황 | · P2 격벽 균열(0.3mm미만) |
| 원 인 | · 건조수축, 온도변화 등 | 원 인 | · 건조수축, 온도변화 등 |

| 격벽 | | | |
|---|---|---|---|
| 조치방안 | · 표면처리 | 조치방안 | · 표면처리 |

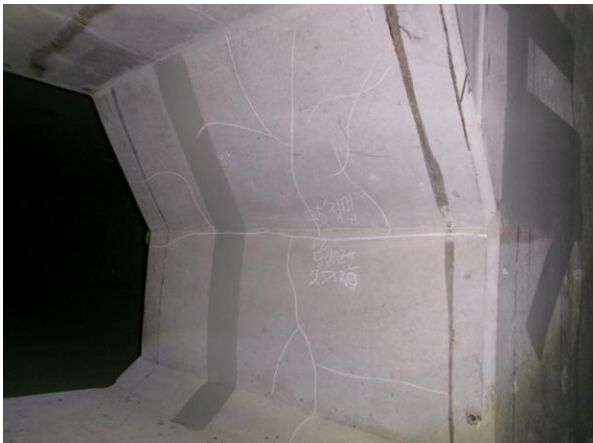
| 격벽 | | | |
|---|---|---|---|
| 손상현황 | · P4 격벽 균열(0.3mm미만) | 손상현황 | · P6 격벽 균열(0.3mm미만) |
| 원 인 | · 건조수축, 온도변화 등 | 원 인 | · 건조수축, 온도변화 등 |

| 격벽 | | | |
|---|---|---|---|
| 조치방안 | · 표면처리 | 조치방안 | · 표면처리 |

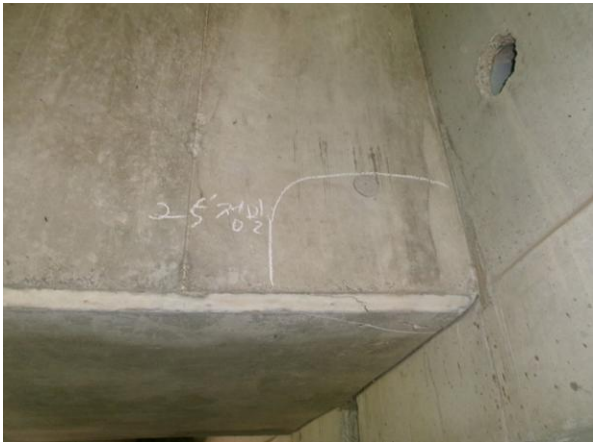
| 가로보 | | | |
|---|---|---|---|
| 손상현황 | · S20 가로보 박락, 들뜸 (0.3m×0.3m) | 손상현황 | · S21 가로보 충분리 (0.3m×0.5m) |
| 원 인 | · 다짐불량, 품질관리미흡 등 | 원 인 | · 다짐불량, 품질관리미흡 등 |

| 가로보 | | | |
|---|---|---|---|
| 조치방안 | · 단면보수 | 조치방안 | · 단면보수 |

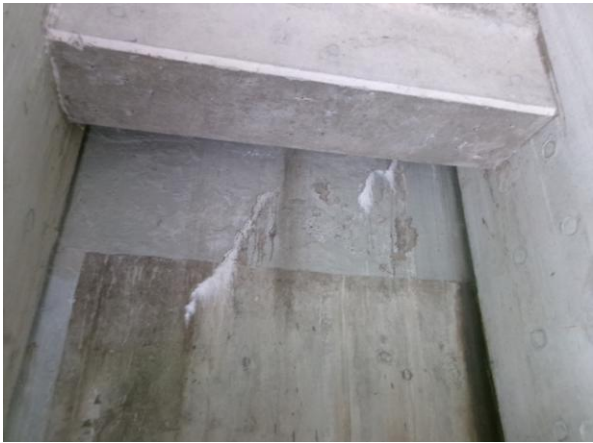
| 교대 | | | |
|---|---|---|---|
| 손상현황 | · A1 교대 백태 (0.2m×1.8m×3EA) | 손상현황 | · A1 교대 망상균열 (3.0m×2.0m) |
| 원 인 | · 우수유입, 수분침투 | 원 인 | · 건조수축, 온도변화 등 |

| 교대 | | | |
|---|---|---|---|
| 조치방안 | · 표면처리 | 조치방안 | · 표면처리 |

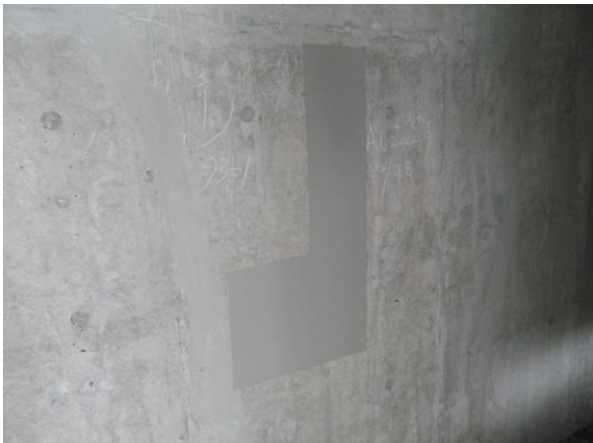
| 교대 | | | |
|---|---|---|---|
| 손상현황 | · A2 교대 백태 (2.0m×1.0m) | 손상현황 | · A2 교대 표면오염 (0.3m×1.0m) |
| 원 인 | · 우수유입, 수분침투 | 원 인 | · 지표수 유입 |

| 교대 | | | |
|---|---|---|---|
| 조치방안 | · 표면처리 | 조치방안 | · 주의관찰 |

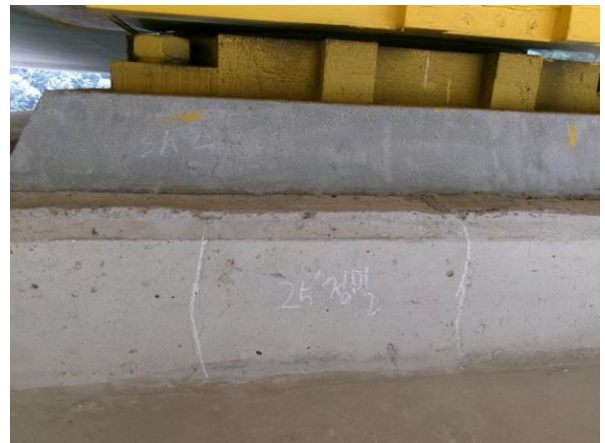
| 손상현황 | · P1-SH2 받침콘크리트균열 (0.3mm미만) |
| 원 인 | · 건조수축, 거푸집 조기탈거 등 |

| 조치방안 | · 표면처리 |

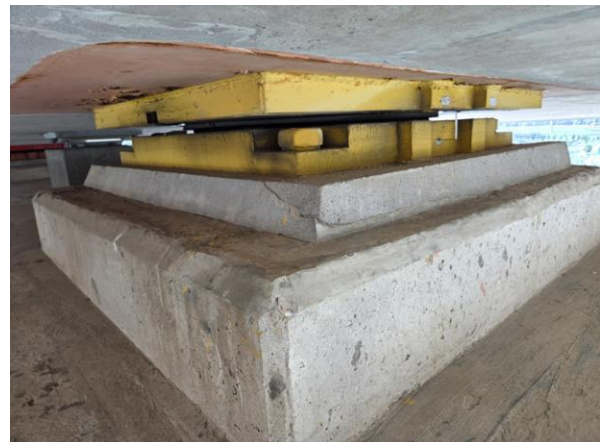
| 손상현황 | · P5-SH2 받침콘크리트 재료분리 (0.3m×0.1m) |
| 원 인 | · 시공미흡, 다짐미흡, 장기공용 등 |

| 조치방안 | · 단면보수 |

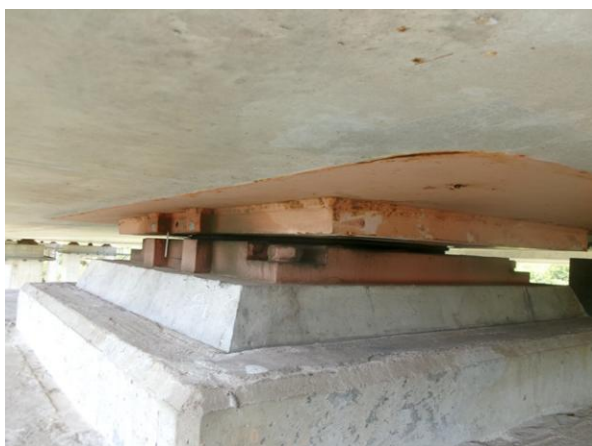
| 손상현황 | · P11-SH1 Plate 부식 (1ea) |
| 원 인 | · 우수유입, 외기노출, 공용기간 경과 등 |

| 조치방안 | · 재도장 |

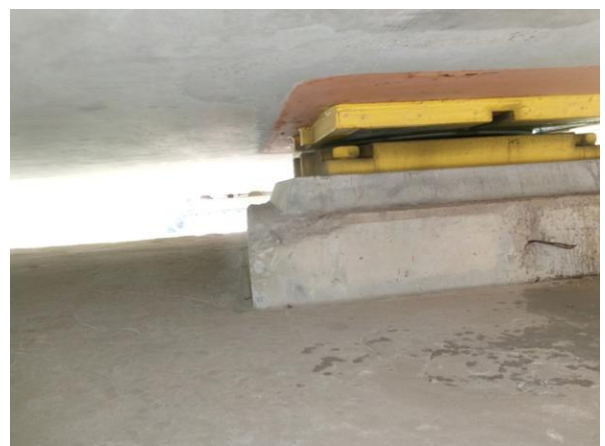
| 손상현황 | · P12-SH1 받침콘크리트 파손 (0.3m×0.2m) |
| 원 인 | · 시공미흡, 다짐미흡, 외부충격 등 |

| 조치방안 | · 단면보수 |

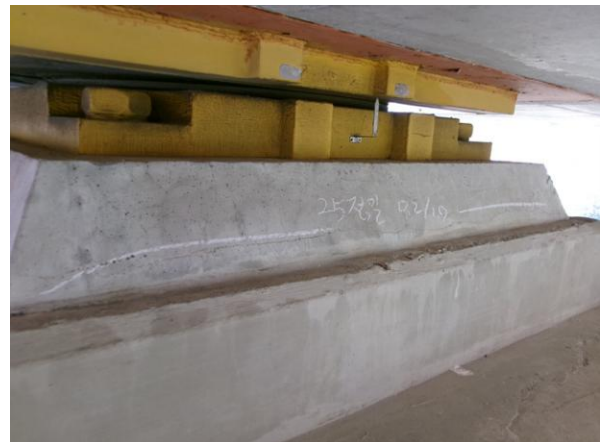
| 손상현황 | · P14-SH1 받침콘크리트 망상균열(0.4m×0.5m) |
| 원 인 | · 건조수축, 거푸집 조기탈거 등 |

| 조치방안 | · 표면처리 |

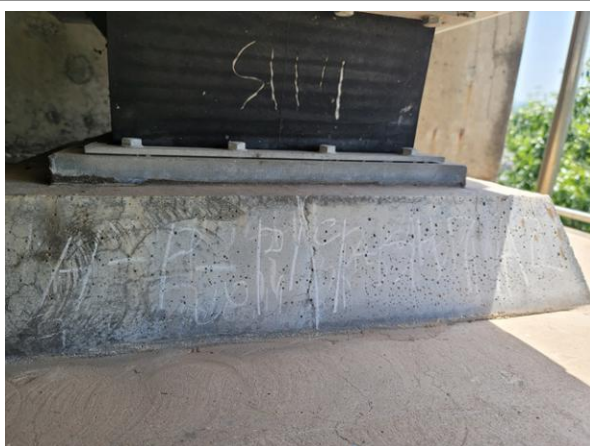
| 손상현황 | · P19-SH1(A2) 무수축물탈 균열(0.3mm미만) |
| 원 인 | · 건조수축, 거푸집 조기탈거 등 |

| 조치방안 | · 표면처리 |

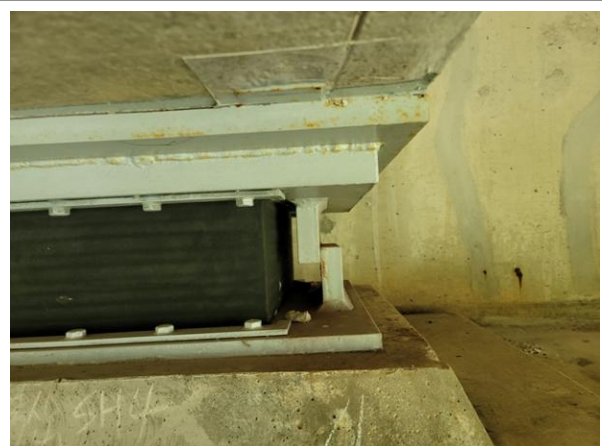
| 손상현황 | · P19-SH4(A2) 스토퍼 밀착(1EA) |
| 원 인 | · 시공미흡, 시공오차 |

| 조치방안 | · 주의관찰 |

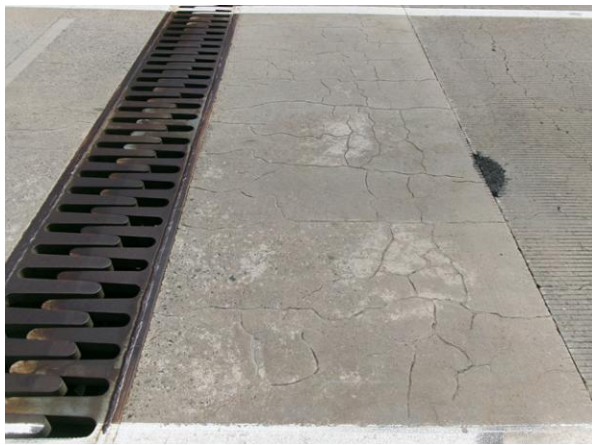
| 손상현황 | · A1 후타재 망상균열(1.4m×6.0m) |
| 원 인 | · 건조수축, 차량 윤하중 등 |

| 조치방안 | · 주의관찰 |

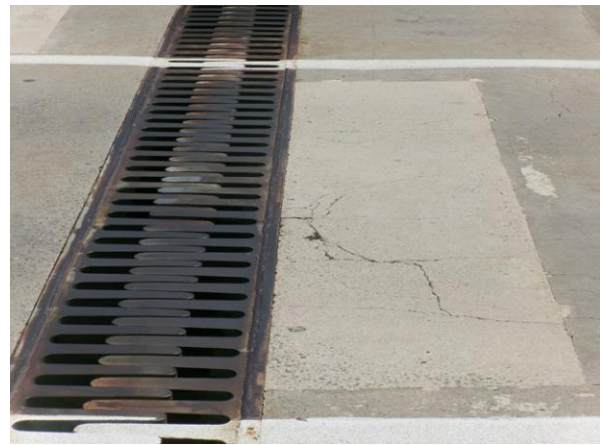
| 손상현황 | · A1 후타재 파손(0.3m×0.5m) |
| 원 인 | · 차량 윤하중, 장기공용 등 |

| 조치방안 | · 단면보수 |

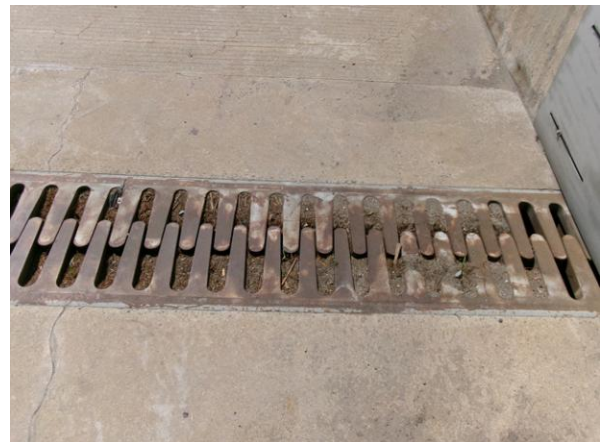
| 손상현황 | · P19-1 유간 토사퇴적(L=4.0m) |
| 원 인 | · 차량통행, 장기공용 등 |

| 조치방안 | · 정비 |

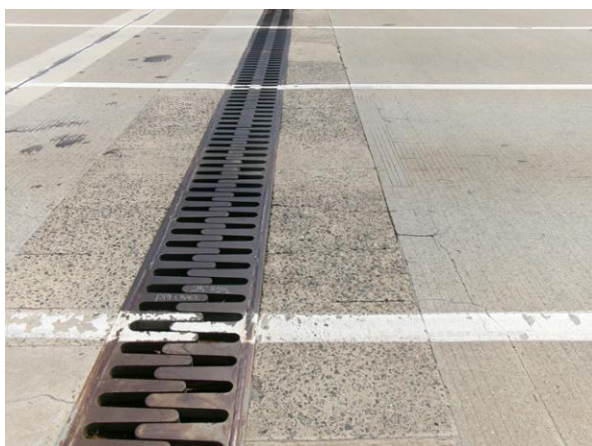
| 손상현황 | · P19-1 후타재 마모(0.6m×12.0m) |
| 원 인 | · 차량 윤하중, 외기노출, 장기공용 등 |

| 조치방안 | · 주의관찰 |

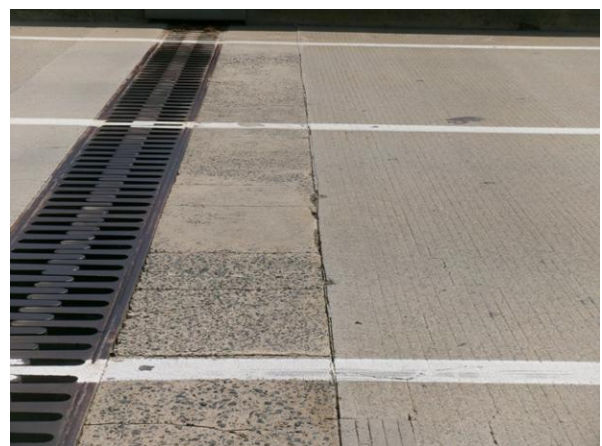
| 손상현황 | · P19-1 후타재 박락(0.1m×1.0m) |
| 원 인 | · 차량 윤하중, 외기노출, 장기공용 등 |

| 조치방안 | · 단면보수 |

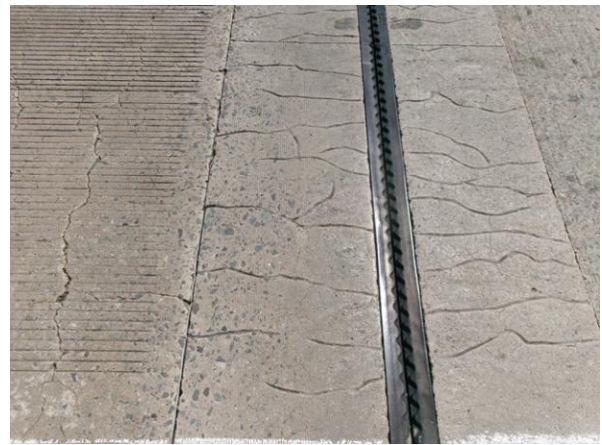
| 손상현황 | · P19-2 차수판 볼트탈락(7EA) | 손상현황 | · A2 후타재 망상균열(0.4m×4.0m) |
| 원 인 | · 시공미흡, 장기공용 등 | 원 인 | · 건조수축, 차량 윤회중 등 |

| 조치방안 | · 정비 | 조치방안 | · 주의관찰 |

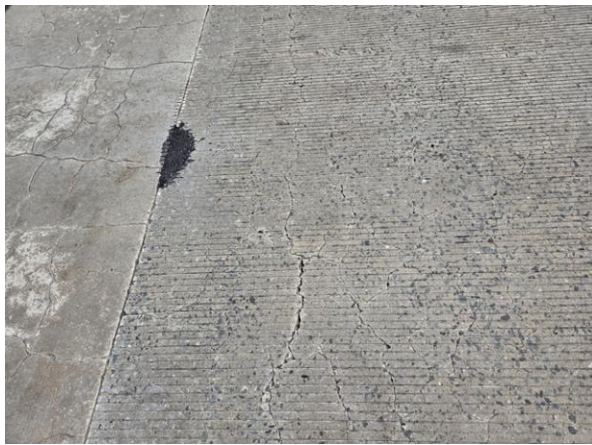
| 손상현황 | · S1 접속부 망상균열(2.0m×14.0m) |
| 원 인 | · 건조수축, 차량 윤하중 등 |

| 조치방안 | · 주의관찰 |

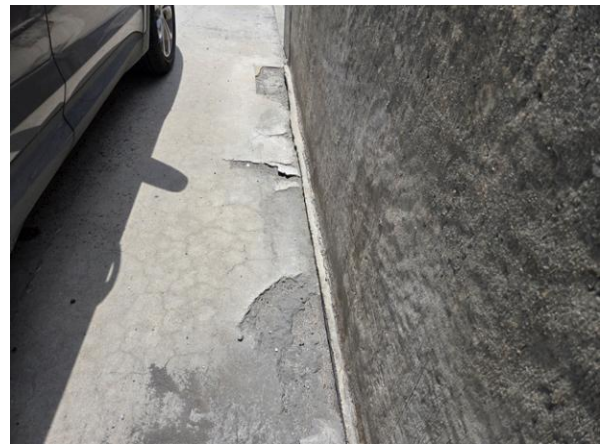
| 손상현황 | · S1 접속부 파손(0.3m×0.8m×2EA) |
| 원 인 | · 시공미흡, 다짐불량 등 |

| 조치방안 | · 주의관찰 |

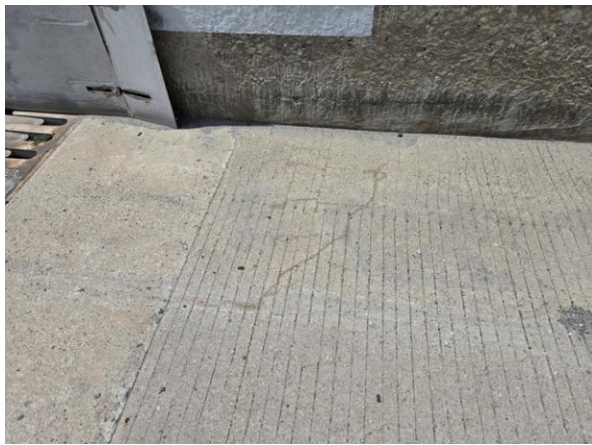
| 손상현황 | · S1 포장 균열(L=1.0m) |
| 원 인 | · 건조수축, 차량 윤하중 등 |

| 조치방안 | · 주의관찰 |

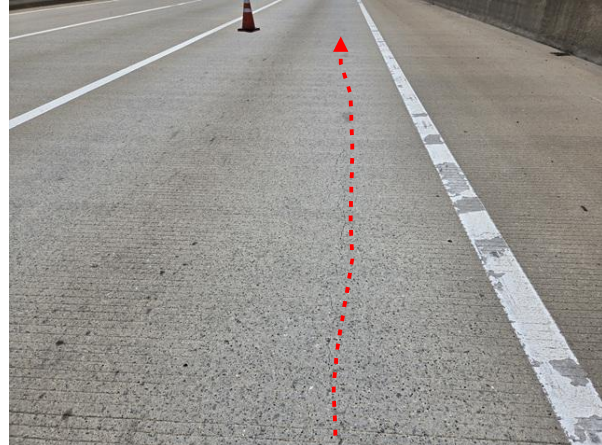
| 손상현황 | · S4 포장 균열(L=50.0m) |
| 원 인 | · 건조수축, 차량 윤하중 등 |

| 조치방안 | · 주의관찰 |

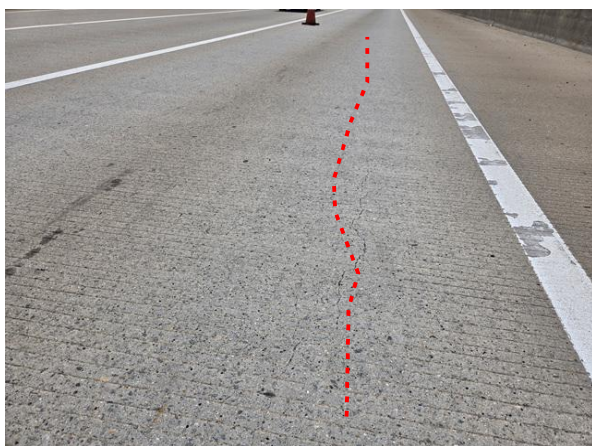
| 손상현황 | · S7 포장 균열(L=50.0m) |
| 원 인 | · 건조수축, 차량 윤하중 등 |

| 조치방안 | · 주의관찰 |

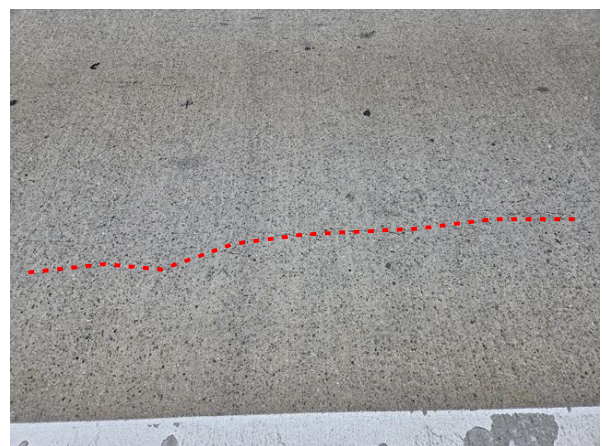
| 손상현황 | · S14 포장 균열(L=50.0m) |
| 원 인 | · 건조수축, 차량 윤하중 등 |

| 조치방안 | · 주의관찰 |

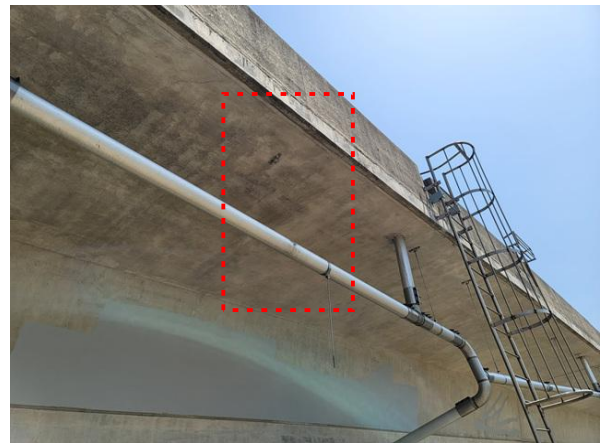
| 손상현황 | · S3 배수구 막힘(1EA) |
| 원 인 | · 비산먼지, 공용기간 증가 등 |

| 조치방안 | · 정비 |

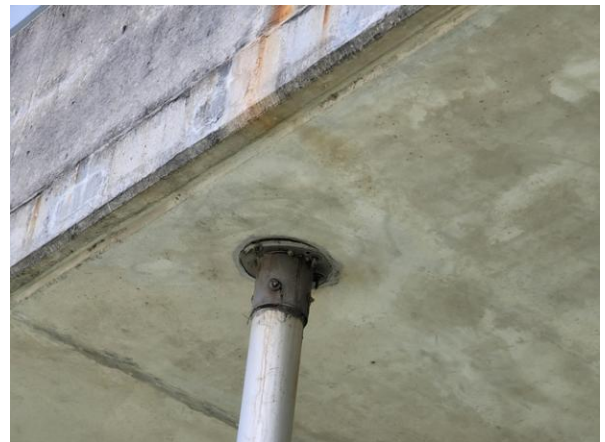
| 손상현황 | · S10 배수관 탈락(1EA) |
| 원 인 | · 시공미흡, 진동, 외기영향 등 |

| 조치방안 | · 정비(재설치) |

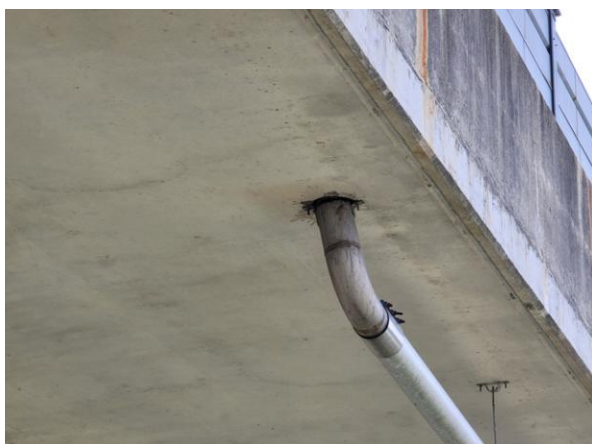
| 손상현황 | · S12 배수관 연결부 이격(1EA) |
| 원 인 | · 시공미흡, 공용기간 증가 등 |

| 조치방안 | · 정비 |

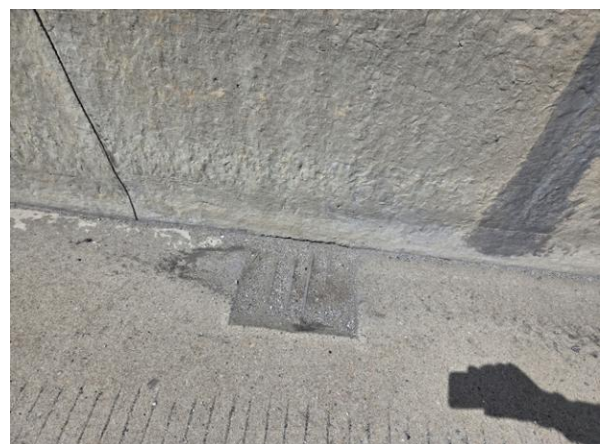
| 손상현황 | · S15 배수구 막힘(1EA) |
| 원 인 | · 비산먼지, 공용기간 증가 등 |

| 조치방안 | · 정비 |

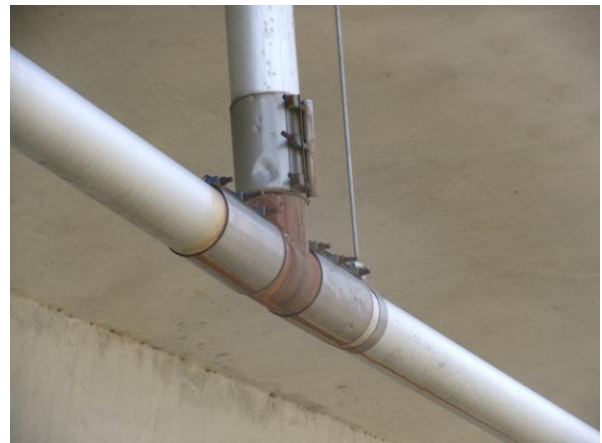
손상현황 · S18 배수관 연결부 누수(1EA)

원 인 · 공용기간 증가, 노후화 등

조치방안 · 정비(재설치)

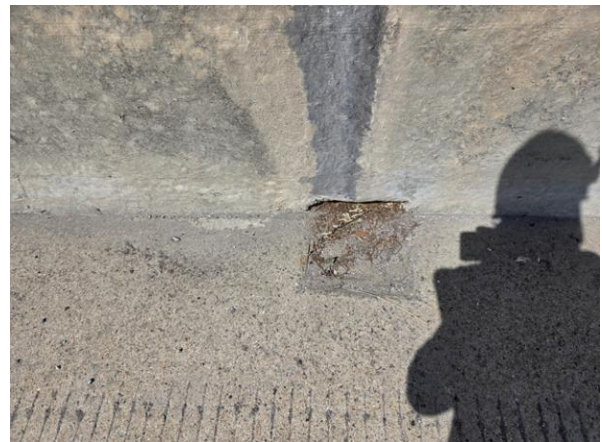
손상현황 · S21 배수구 막힘(1EA)

원 인 · 비산먼지, 공용기간 증가 등

조치방안 · 정비

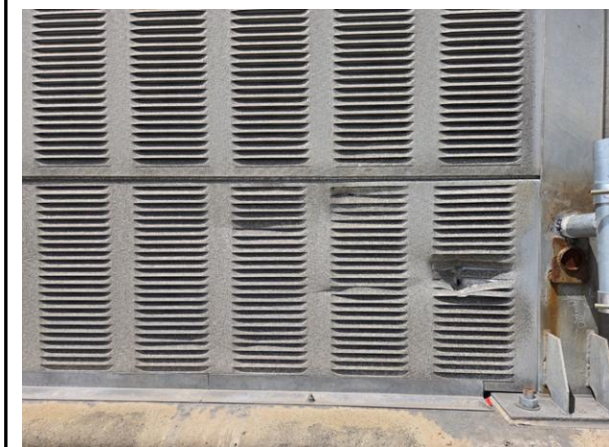
손상현황 · S12 방음판 변형(1EA)

원 인 · 외부충격

조치방안 · 주의관찰

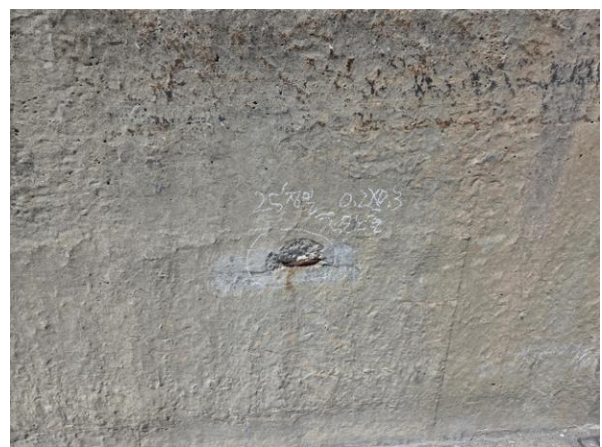
손상현황 · S12 철근노출(0.2m×0.5m)

원 인 · 다짐불량, 피복부족

조치방안 · 단면보수(방청)

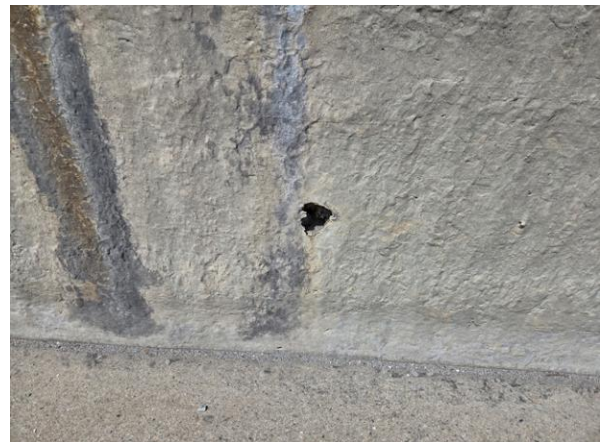
손상현황 · S15 공동(0.1m×0.1m)

원 인 · 시공미흡, 품질관리미흡

조치방안 · 단면보수

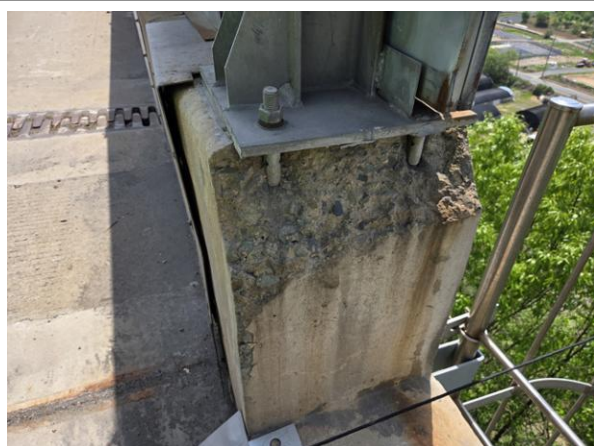
손상현황 · S19 파손(0.3m×0.5m)

원 인 · 시공미흡

조치방안 · 단면보수

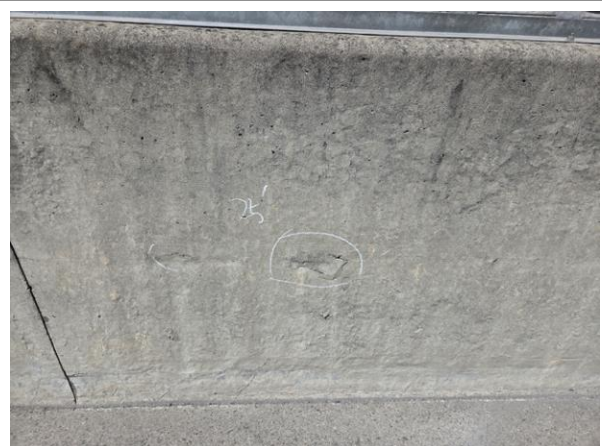
손상현황 · S20 박락(0.2m×0.1m)

원 인 · 다짐불량, 장기공용

조치방안 · 단면보수

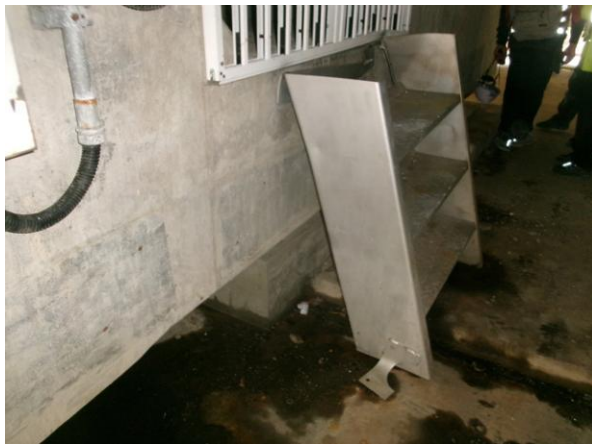
| 손상현황 | · A1 점검계단 파손 |
| 원 인 | · 장기공용, 외부충격 |

| 조치방안 | · 정비(재설치) |
