회야대교(울산)

## 작업사진 및 손상현황

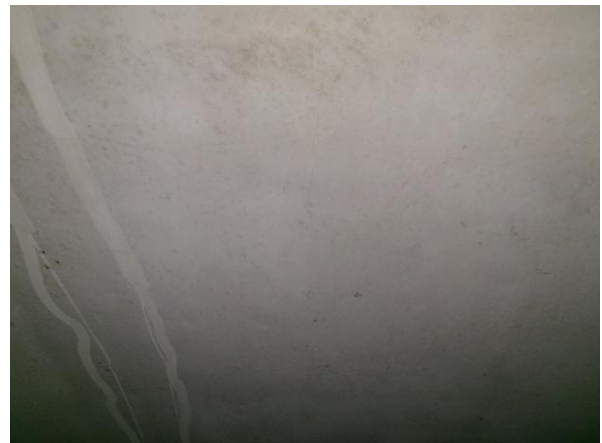
손상현황 · S7 슬래브 재료분리 (0.3m×0.3m)

원 인 · 시공시 다짐미흡 등

조치방안 · 단면보수

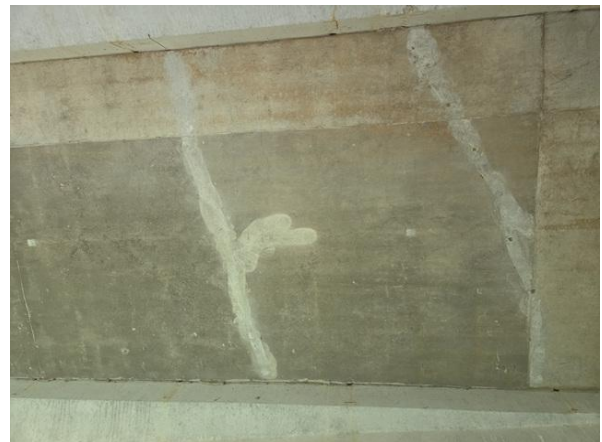
손상현황 · S19 캔틸레버 망상균열 보수됨

원 인 · -

조치방안 · 상태양호

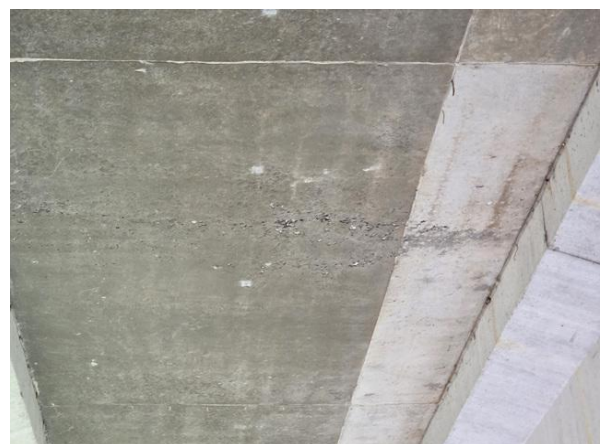
손상현황 · S21 슬래브 균열(0.3mm미만)

원 인 · 시공초기 온도변화 및 건조수축 등

조치방안 · 표면처리

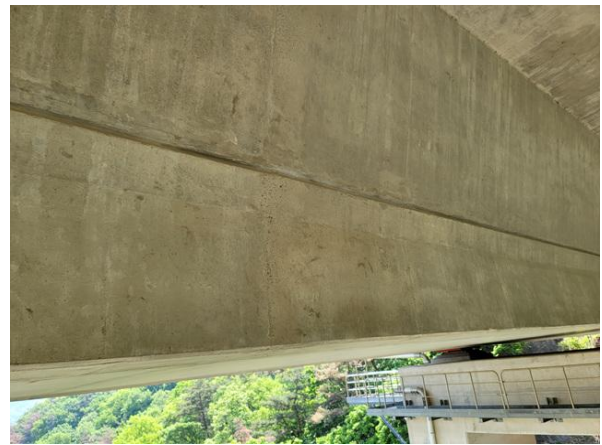
| 손상현황 | · S1 Box외부 박리(0.1m×0.2m×2ea) |
| 원 인 | · 시공미흡, 외부충격 등 |

| 조치방안 | · 단면보수 |

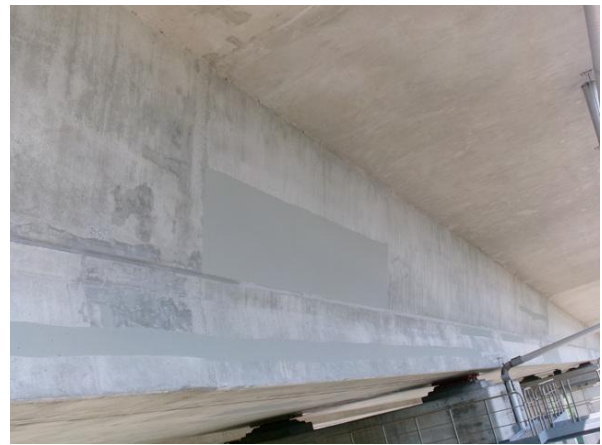
| 손상현황 | · S2 Box외부 균열(0.3mm미만) 보수됨 |
| 원 인 | · - |

| 조치방안 | · 상태양호 |

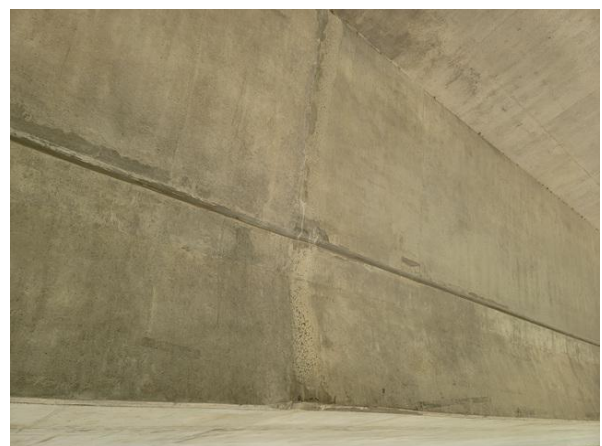
| 손상현황 | · S2 Box외부 파손(0.2m×0.1m) |
| 원 인 | · 시공미흡, 외부충격 등 |

| 조치방안 | · 단면보수 |

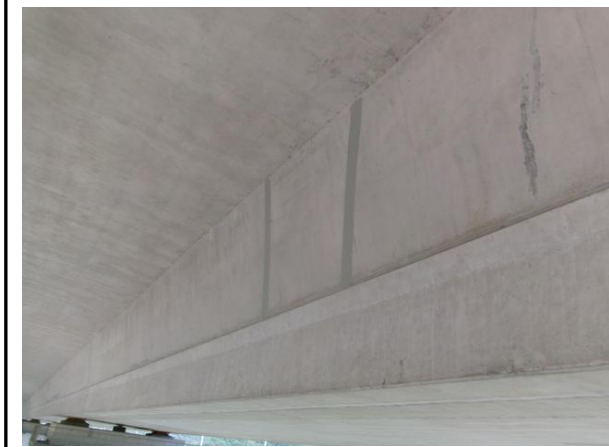
| 손상현황 | · S7 Box외부 균열(0.3mm미만) 보수됨 |

| 조치방안 | · 상태양호 |

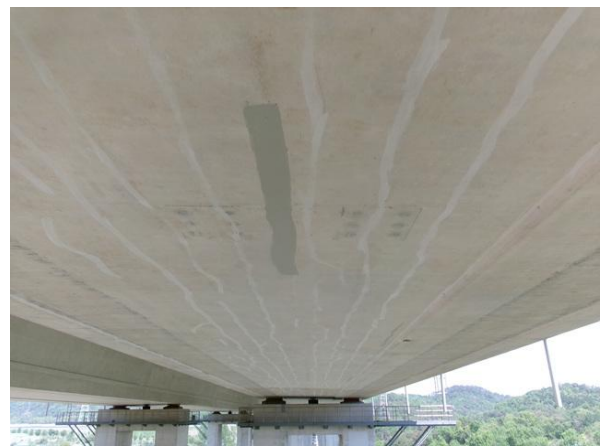
| 손상현황 | · S7 Box외부 균열(0.3mm미만) 보수됨 |

| 조치방안 | · 상태양호 |

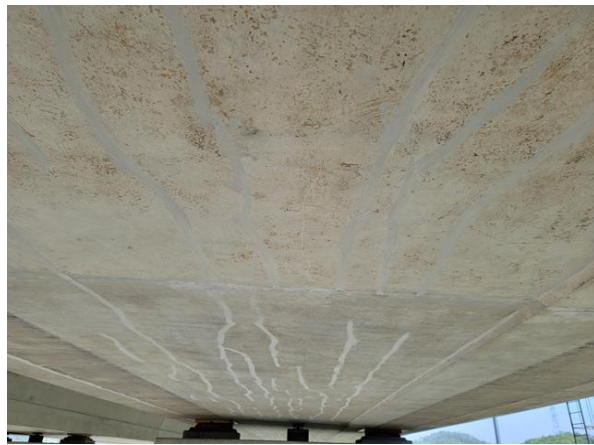
| 손상현황 | · S8 Box외부 균열(0.3mm미만) |
| 원 인 | · 시공초기 온도변화 및 건조수축 등 |

| 조치방안 | · 표면처리 |

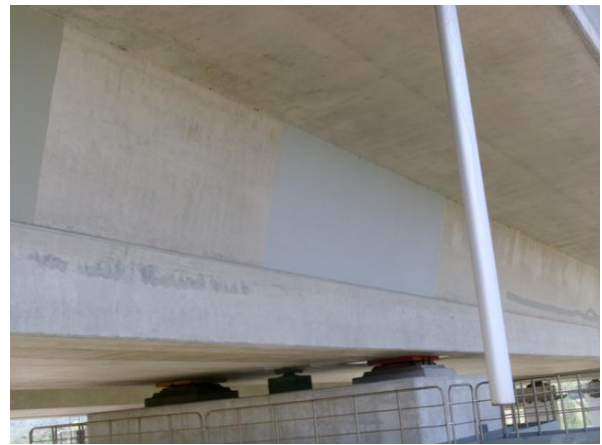
| 손상현황 | · S8 Box외부 균열(0.3mm미만) 보수됨 |

| 조치방안 | · 상태양호 |

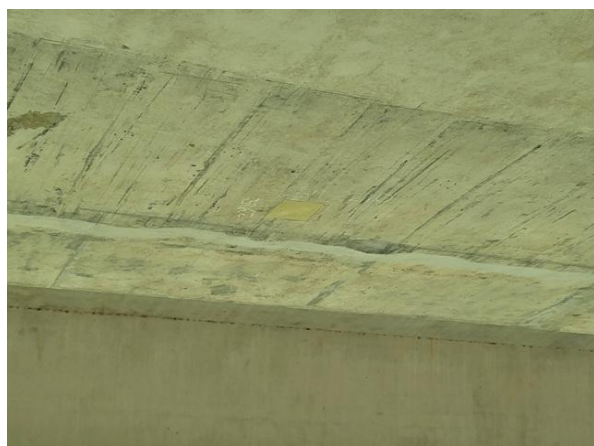
| 손상현황 | · S11 Box외부 박락 보수됨 |

| 조치방안 | · 상태양호 |

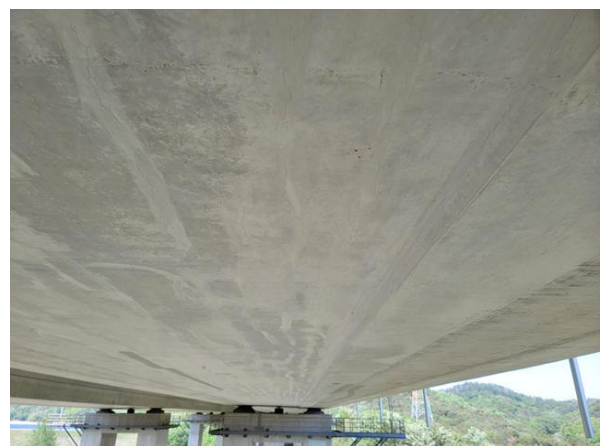
| 손상현황 | · S14 Box외부 보수부 재균열(0.3mm미만) |
| 원 인 | · 시공초기 온도변화 및 건조수축 등 |

| 조치방안 | · 표면처리 |

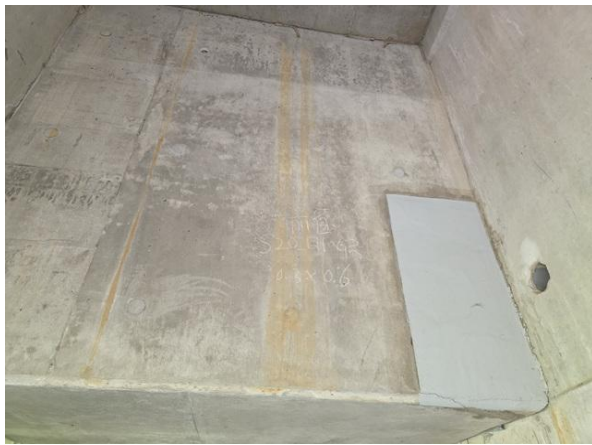
| 손상현황 | · S20 가로보 박락 보수됨 |

| 조치방안 | · 상태양호 |

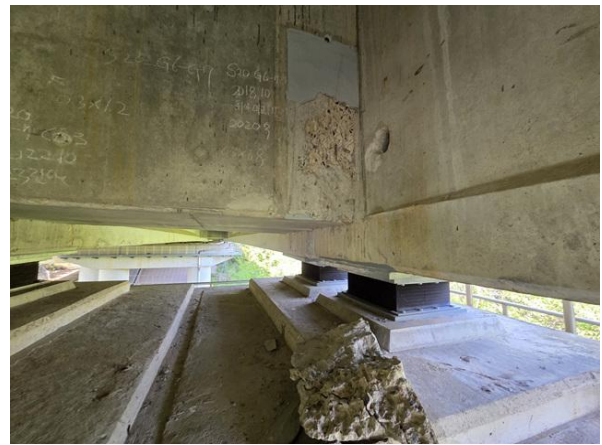
| 손상현황 | · S20 가로보 박락 및 철근노출(0.3m×0.5m) |
| 원 인 | · 시공미흡, 다짐미흡, 장기공용 등 |

| 조치방안 | · 단면보수(방청) |

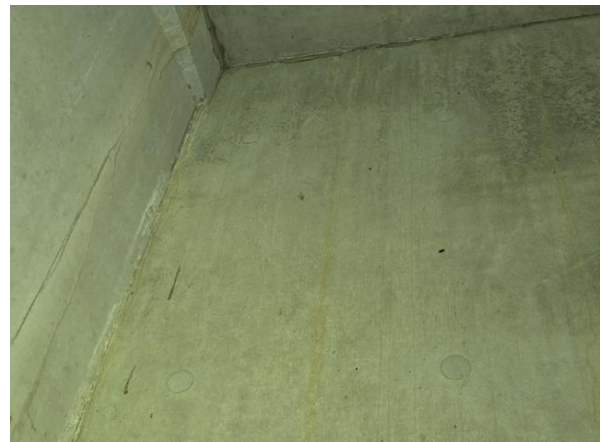
| 손상현황 | · S21 가로보 균열(0.3mm미만) |
| 원 인 | · 시공초기 온도변화 및 건조수축 등 |

| 조치방안 | · 표면처리 |

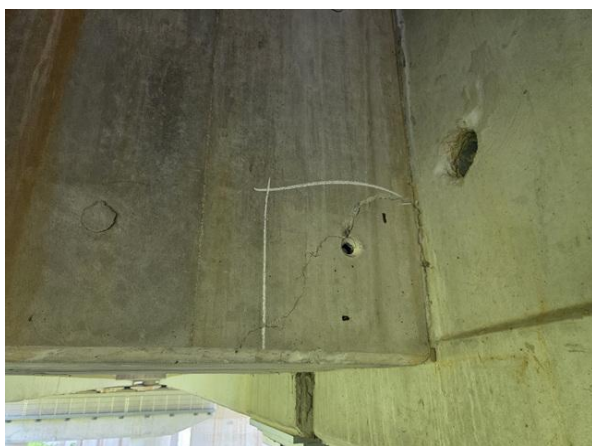
| 손상현황 | · S22 가로보 박리(0.3m×0.5m) |
| 원 인 | · 시공미흡, 다짐미흡, 장기공용 등 |

| 조치방안 | · 단면보수 |

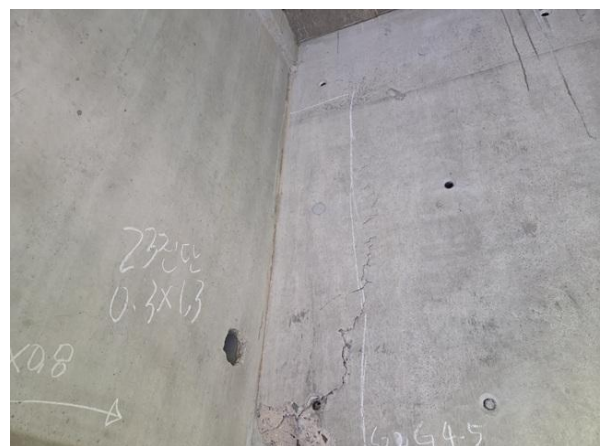
| 손상현황 | · S22 가로보 박락(0.3m×1.3m) |
| 원 인 | · 시공미흡, 다짐미흡, 장기공용 등 |

| 조치방안 | · 단면보수 |

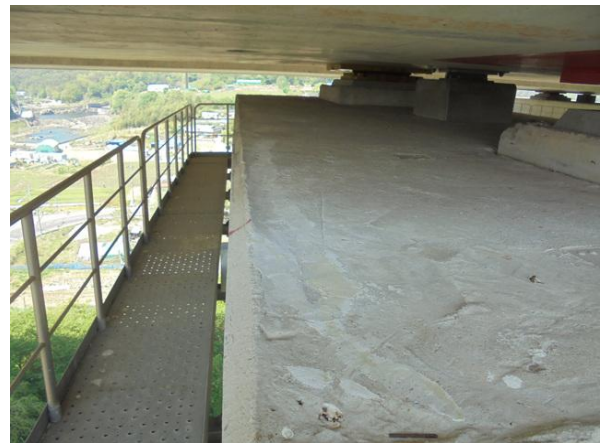
| 손상현황 | · P13 교각 균열(0.3mm미만) 보수됨 |

| 조치방안 | · 상태양호 |

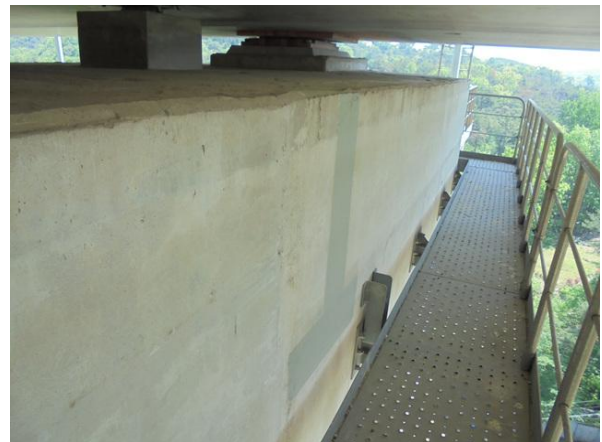
| 손상현황 | · P14 교각 균열(0.3mm미만) 보수됨 |

| 조치방안 | · 상태양호 |

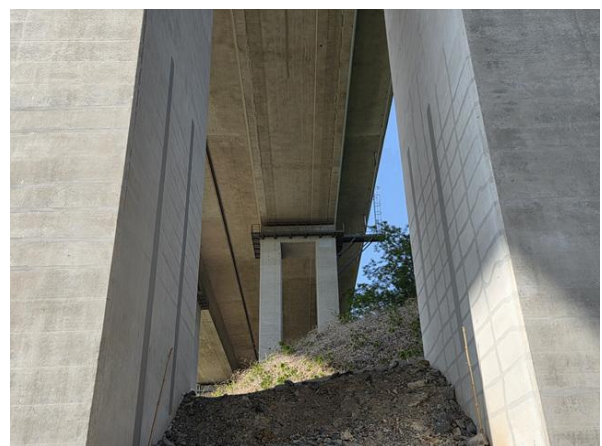
| 손상현황 | · P16 교각 균열(0.3mm미만) 보수됨 |

| 조치방안 | · 상태양호 |

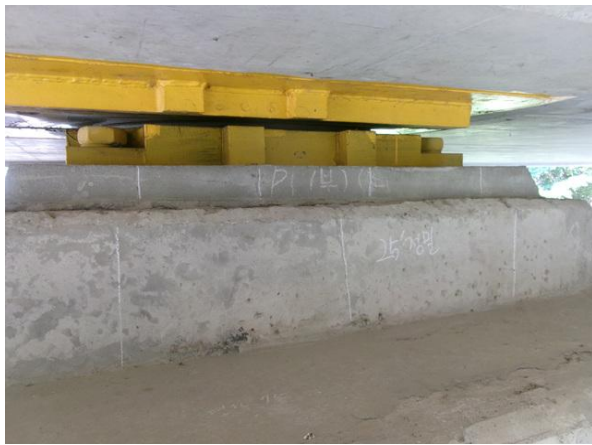
| 손상현황 | · P1-SH1 받침콘크리트균열 (0.3mm미만) |
| 원 인 | · 건조수축, 거푸집 조기탈거 등 |

| 조치방안 | · 표면처리 |

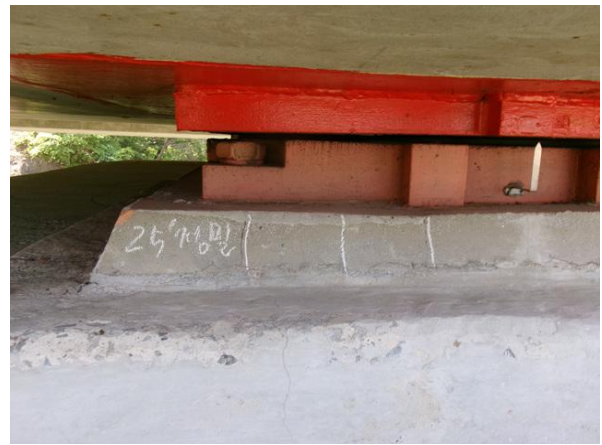
| 손상현황 | · P1-SH2 무수축물탈균열 (0.3mm미만) |
| 원 인 | · 건조수축, 거푸집 조기탈거 등 |

| 조치방안 | · 표면처리 |

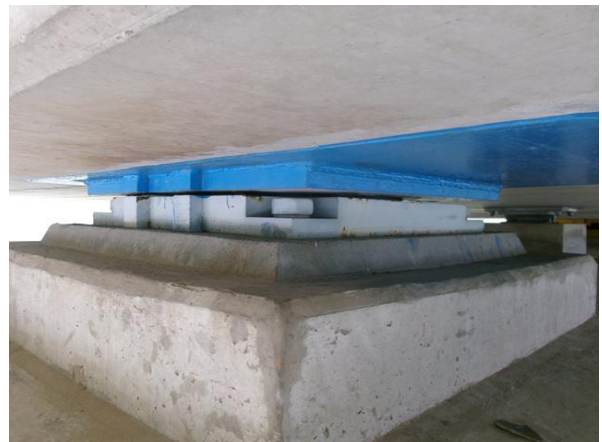
| · 재도장 | · P3-SH2 Plate부식 (1ea) |
| 원 인 | · 우수유입, 외기노출, 공용기간 경과 등 |

| 조치방안 | · 재도장 |

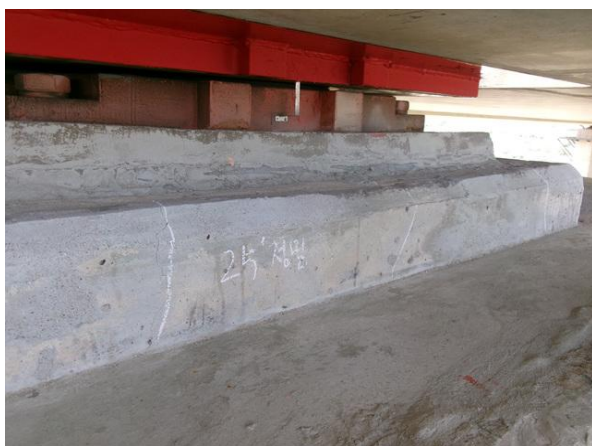
| 손상현황 | · P5-SH1 받침콘크리트균열 (0.3mm미만) |
| 원 인 | · 건조수축, 거푸집 조기탈거 등 |

| 조치방안 | · 표면처리 |

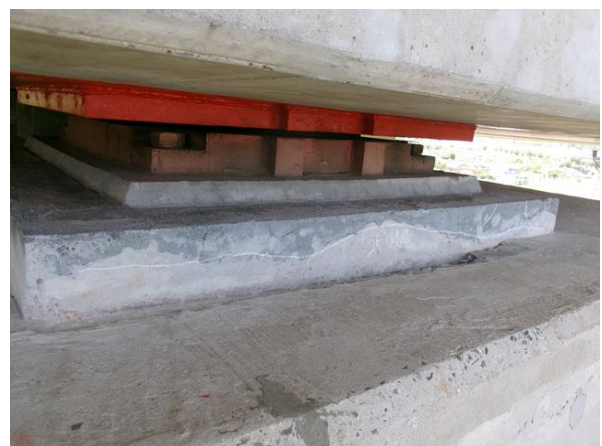
| 손상현황 | · P7-SH2 받침콘크리트균열 (0.3mm미만) |
| 원 인 | · 건조수축, 거푸집 조기탈거 등 |

| 조치방안 | · 표면처리 |

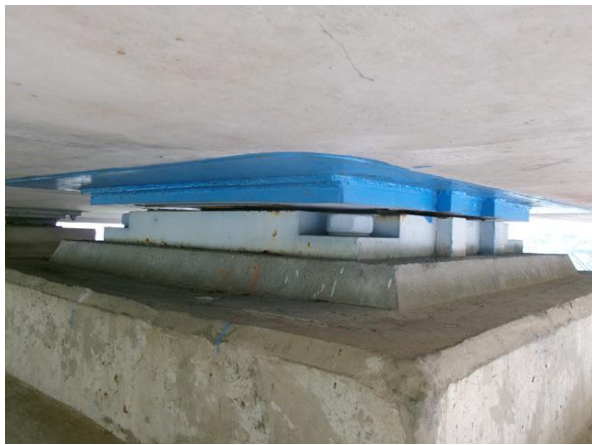
| 손상현황 | · P9-SH2 Plate부식 (1ea) |
| 원 인 | · 우수유입, 외기노출, 공용기간 경과 등 |

| 조치방안 | · 재도장 |

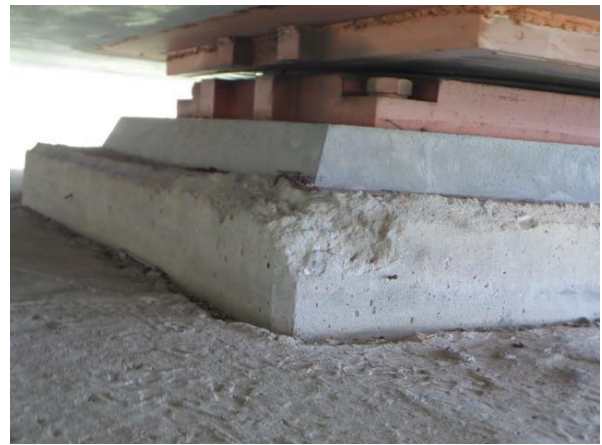
| 손상현황 | · P13-SH2 받침콘크리트 파손(0.4m×0.4m) |
| 원 인 | · 시공미흡, 외부충격 등 |

| 조치방안 | · 단면보수 |

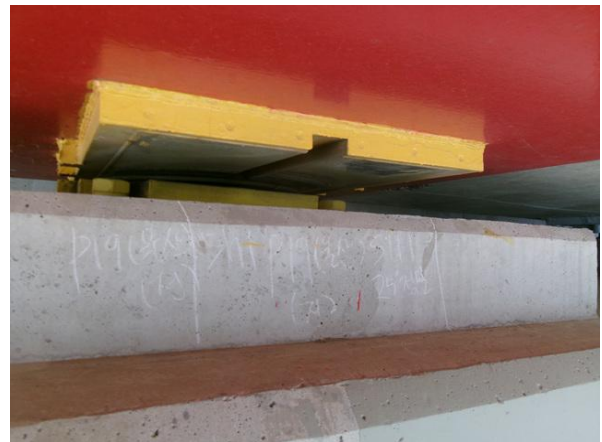
| 손상현황 | · P19-SH1 받침콘크리트균열(0.3mm미만) |
| 원 인 | · 건조수축, 거푸집 조기탈거 등 |

| 조치방안 | · 표면처리 |

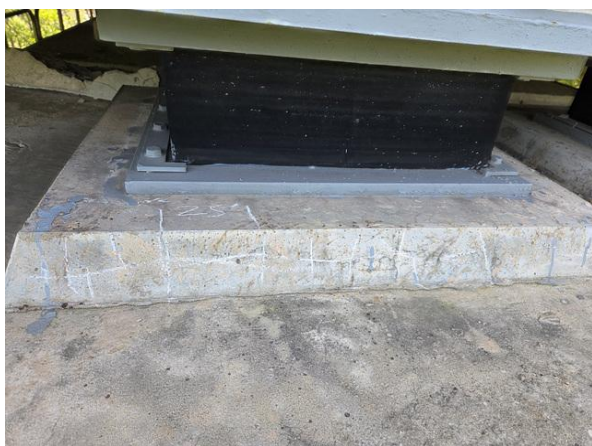
| · 재도장 | · P20-SH7(A1) 무수축물탈 망상균열(0.2m×0.5m) |
| 원 인 | · 건조수축, 거푸집 조기탈거 등 |

| 조치방안 | · 표면처리 |

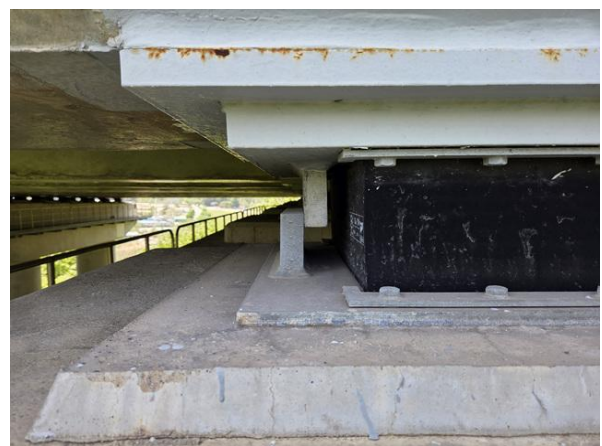
| 손상현황 | · P21-SH7(A1) 스톱퍼 협착(6ea) |
| 원 인 | · 시공미흡 등 |

| 조치방안 | · 주의관찰 |

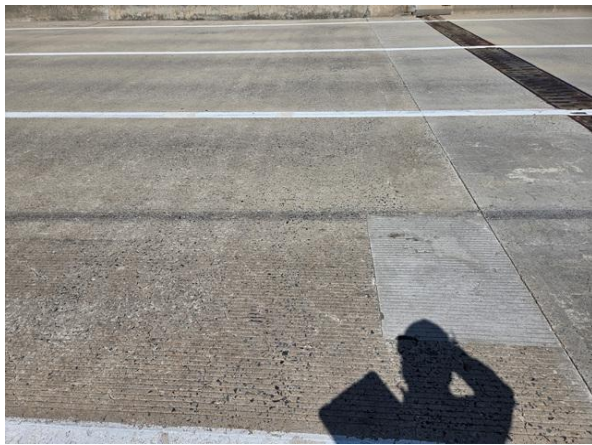
| 손상현황 | · S1 접속도로 망상균열(3.0×8.0) |
| 원 인 | · 건조수축, 장기공용 등 |

| 조치방안 | · 주의관찰 |

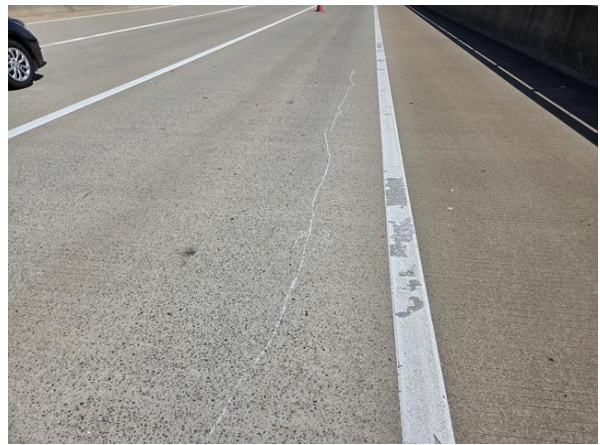
| 손상현황 | · S2 포장 균열(L=6.0m) |
| 원 인 | · 건조수축, 장기공용 등 |

| 조치방안 | · 주의관찰 |

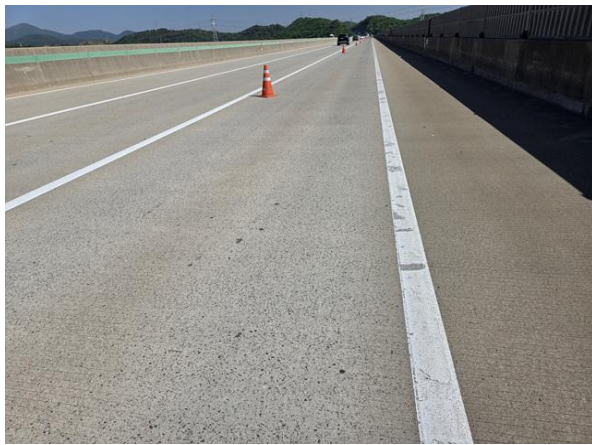
| 손상현황 | · S4 포장 균열(L=30.0m) |
| 원 인 | · 건조수축, 장기공용 등 |

| 조치방안 | · 주의관찰 |

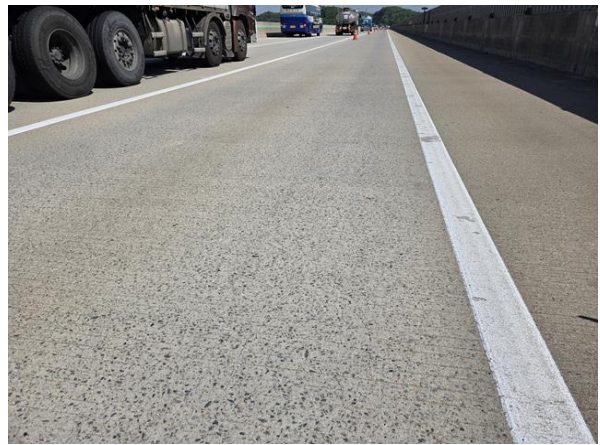
| 손상현황 | · S5 포장 균열(L=50.0m) |
| 원 인 | · 건조수축, 장기공용 등 |

| 조치방안 | · 주의관찰 |

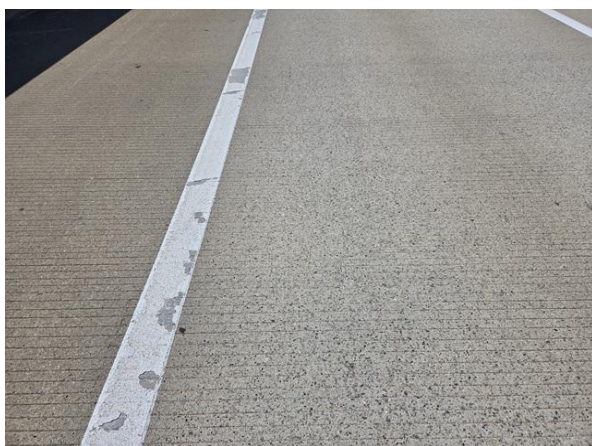
| 손상현황 | · S7 포장 균열(L=5.0m) |
| 원 인 | · 건조수축, 장기공용 등 |

| 조치방안 | · 주의관찰 |

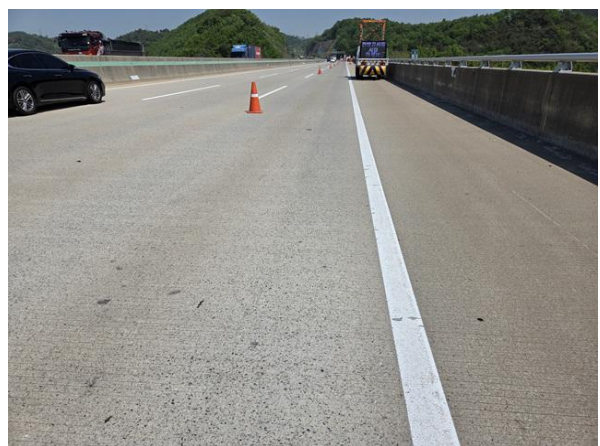
| 손상현황 | · S18 포장 균열(L=50.0m) |
| 원 인 | · 건조수축, 장기공용 등 |

| 조치방안 | · 주의관찰 |

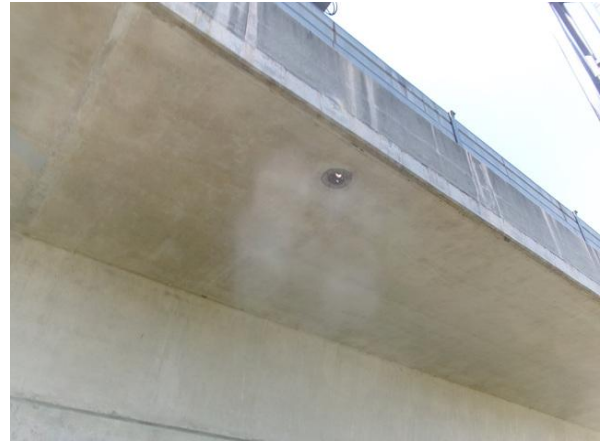
| 손상현황 | · S9 배수관 탈락(1EA) |
| 원 인 | · 공용기간 증가, 외부충격 등 |

| 조치방안 | · 재설치 |

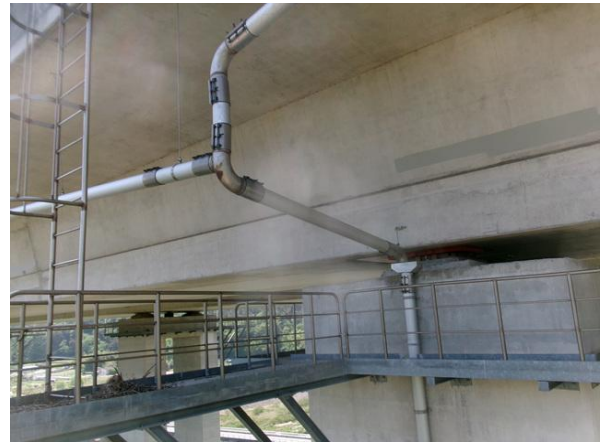
| 손상현황 | · S13 배수관 지지대 파손 보수됨 |

| 조치방안 | · 상태양호 |

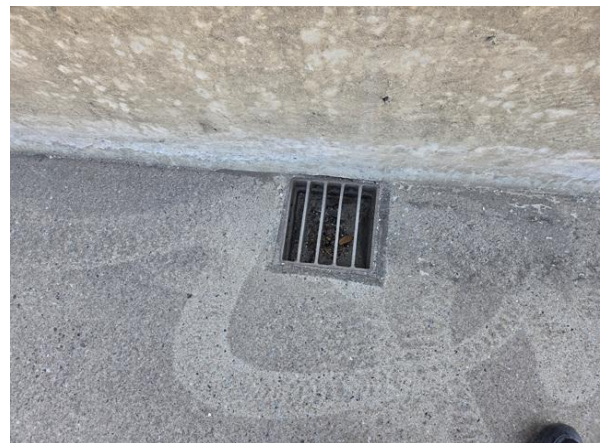
| 손상현황 | · S14 배수구 막힘(1EA) |
| 원 인 | · 공용기간 증가 등 |

| 조치방안 | · 정비 |

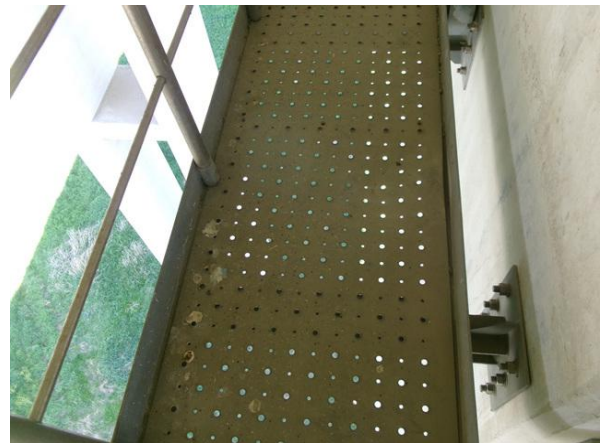
| 손상현황 | · P10 점검로 변형 (0.2×0.2) |
| 원 인 | · 시공미흡, 외부충격 등 |

| 조치방안 | · 주의관찰 |

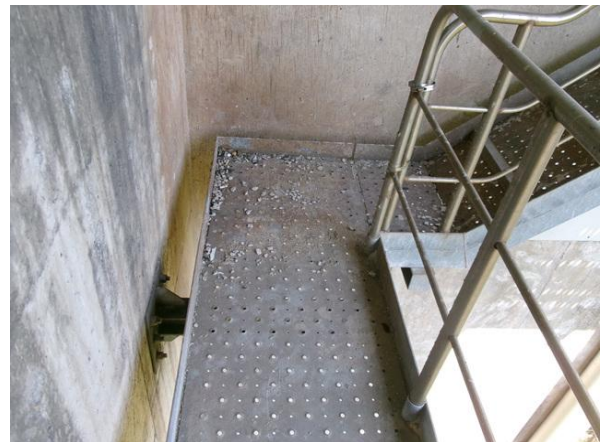
| 손상현황 | · P19 점검통로 브라켓 및 앵커 상태양호 |
