교면포장

S1

| 영역 | | 2023년 부산울산고속도로 정밀안전점검 및 성능평가용역 | | |

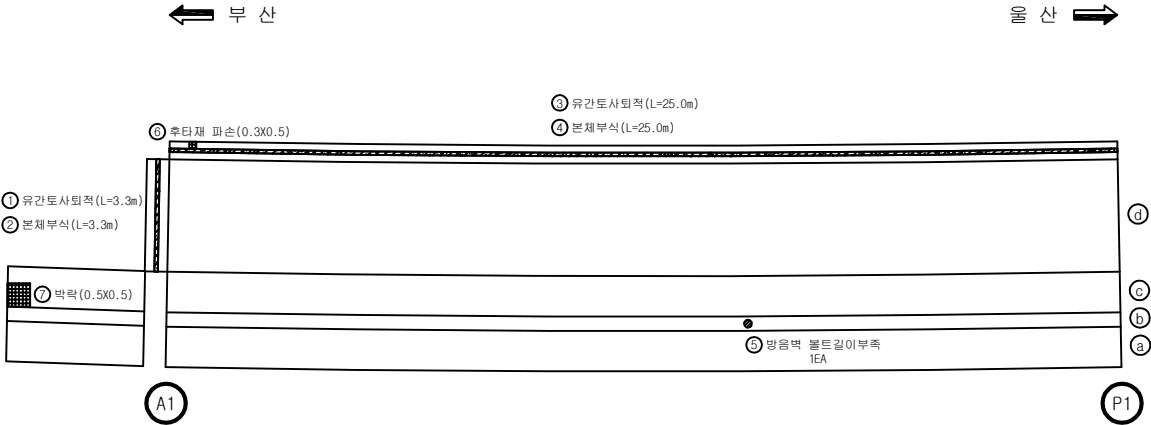
| 번호 | 신/구 | 부재명 | 손 상 현 황 | 손 상 규 모 | | | | | | 비고 |
|---|---|---|---|---|---|---|---|---|---|---|
| 1 | 구 | 신축이음 | 유간토사퇴적 | | 3.3 | | 1 | m | 3.30 | |
| 2 | 구 | 신축이음 | 본체 부식 | | 3.3 | | 1 | m | 3.30 | |
| 3 | 구 | 신축이음 | 유간토사퇴적 | | 25.0 | | 1 | m | 25.00 | |
| 4 | 구 | 신축이음 | 본체 부식 | | 25.0 | | 1 | m | 25.00 | |
| 5 | 구 | 방음벽 | 볼트길이 부족 | | | | 1 | EA | 1.00 | |
| 6 | 구 | 후타재 | 후타재 파손 | | 0.3 | 0.5 | 1 | m² | 0.15 | |
| 7 | 구 | 방호벽 | 접속부 박락 | | 0.5 | 0.5 | 1 | m² | 0.25 | |

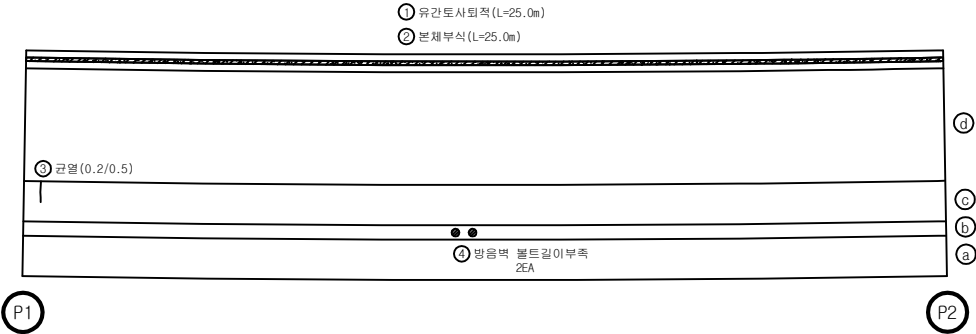
S2

| 번호 | 신/구 | 부재명 | 손 상 현 황 | 손 상 규 모 | | | | | | 비고 |
|---|---|---|---|---|---|---|---|---|---|---|
| 1 | 구 | 신축이음 | 유간토사된적 | | 25.0 | | 1 | m | 25.00 | |
| 2 | 구 | 신축이음 | 본체 부식 | | 25.0 | | 1 | m | 25.00 | |
| 3 | 구 | 방호벽 | 균열(0.3mm미만) | 0.2 | 0.5 | | 1 | m | 0.50 | |
| 4 | 구 | 방음벽 | 볼트길이 부족 | | | | 2 | EA | 2.00 | |

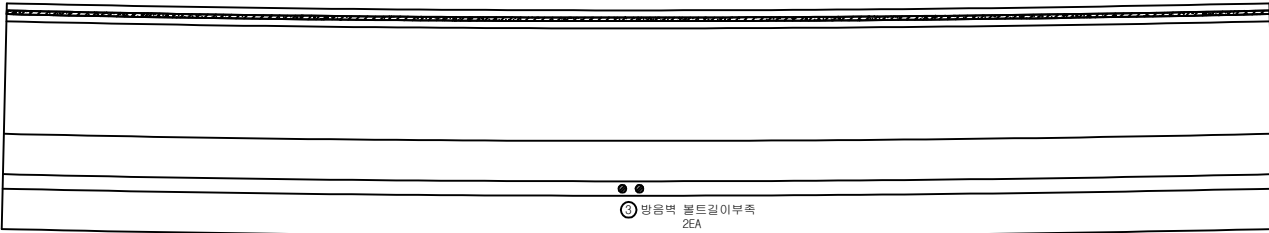
S3

| 번호 | 신/구 | 부재명 | 손 상 현 황 | 손 상 규 모 | | | | | | 비고 |
|---|---|---|---|---|---|---|---|---|---|---|
| 1 | 구 | 신축이음 | 유간토사됨적 | | 35.0 | | 1 | m | 35.00 | |
| 2 | 구 | 신축이음 | 본체 부식 | | 35.0 | | 1 | m | 35.00 | |
| 3 | 신 | 방음벽 | 볼트길이 부족 | | | | 2 | EA | 2.00 | |

- ① 유간토사됨적(L=35.0m)  
② 본체부식(L=35.0m)

방음벽 볼트길이 부족  
2EA

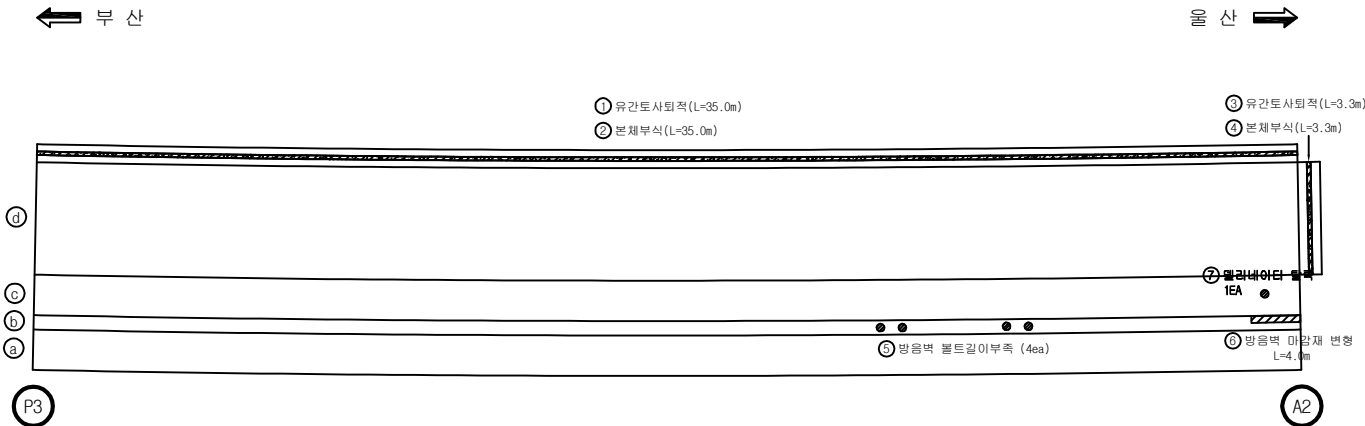
S4

| 번호 | 신/구 | 부재명 | 손 상 현 황 | 손 상 규 모 | | | | | | 비고 |
|---|---|---|---|---|---|---|---|---|---|---|
| 1 | 구 | 신축이음 | 유간토사됨적 | | 35.0 | | 1 | m | 35.00 | |
| 2 | 구 | 신축이음 | 본체 부식 | | 35.0 | | 1 | m | 35.00 | |
| 3 | 구 | 신축이음 | 유간토사됨적 | | 3.3 | | 1 | m | 3.30 | |
| 4 | 구 | 신축이음 | 본체 부식 | | 3.3 | | 1 | m | 3.30 | |
| 5 | 구 | 방음벽 | 볼트길이 부족 | | | | 4 | EA | 4.00 | |
| 6 | 구 | 방음벽 | 마감재 변형 | | 4.0 | | 1 | m | 4.00 | |
| 7 | 신 | 방호벽 | 멀리내이더 탈락 | | | | 1 | EA | 1.00 | |

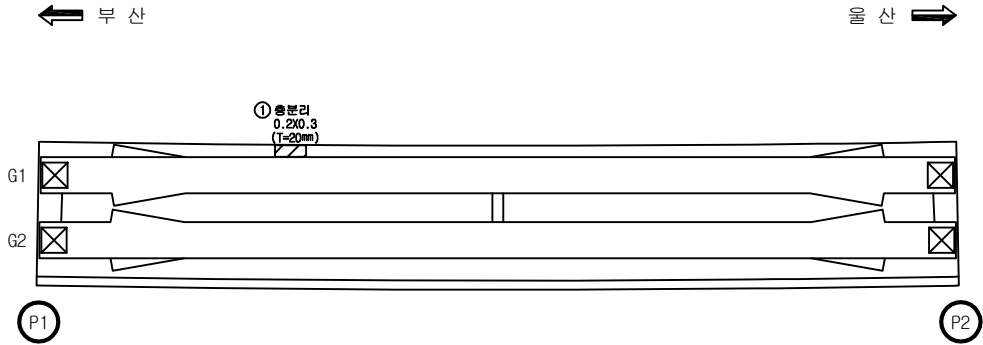
바닥판  
S2

| 번호 | 신/구 | 부재명 | 손 상 현 황 | 손 상 규 모 | | | | | | 비고 |
|---|---|---|---|---|---|---|---|---|---|---|
| 1 | 신 | 캔틸레버 | 충분리 | | 0.2 | 0.3 | 1 | ㎡ | 0.06 | |

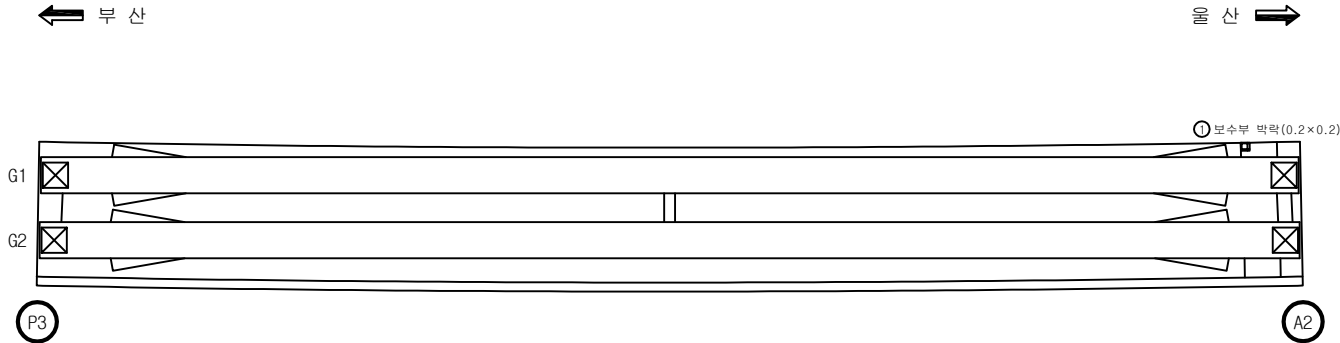
S4

| 번호 | 신/구 | 부재명 | 손 상 현 황 | 손 상 규 모 | | | | | | 비고 |
|---|---|---|---|---|---|---|---|---|---|---|
| 1 | 구 | 캔틸레버 | 보수부 박락 | | 0.2 | 0.2 | 1 | m <sup>2</sup> | 0.04 | |

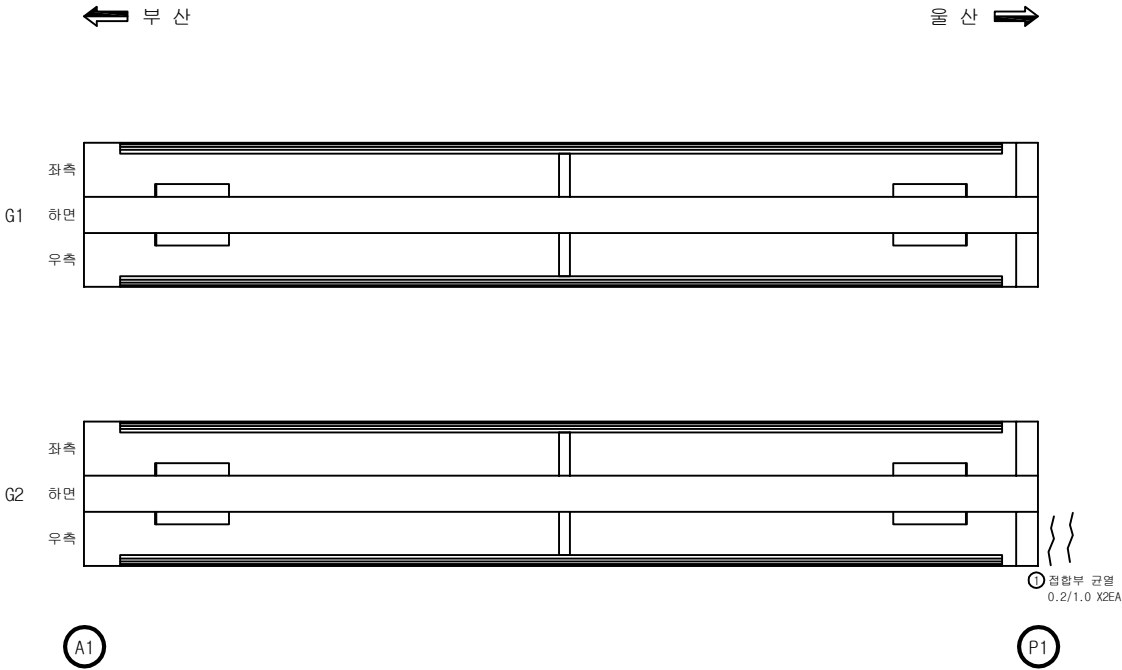
S1

| 번호 | 신/구 | 부재명 | 손 상 현 황 | 손 상 규 모 | | | | | | 비고 |
|---|---|---|---|---|---|---|---|---|---|---|
| 1 | 신 | G2RW | 접합부 균열(0.3mm미만) | 0.2 | 1.0 | | 2 | m | 2.00 | |

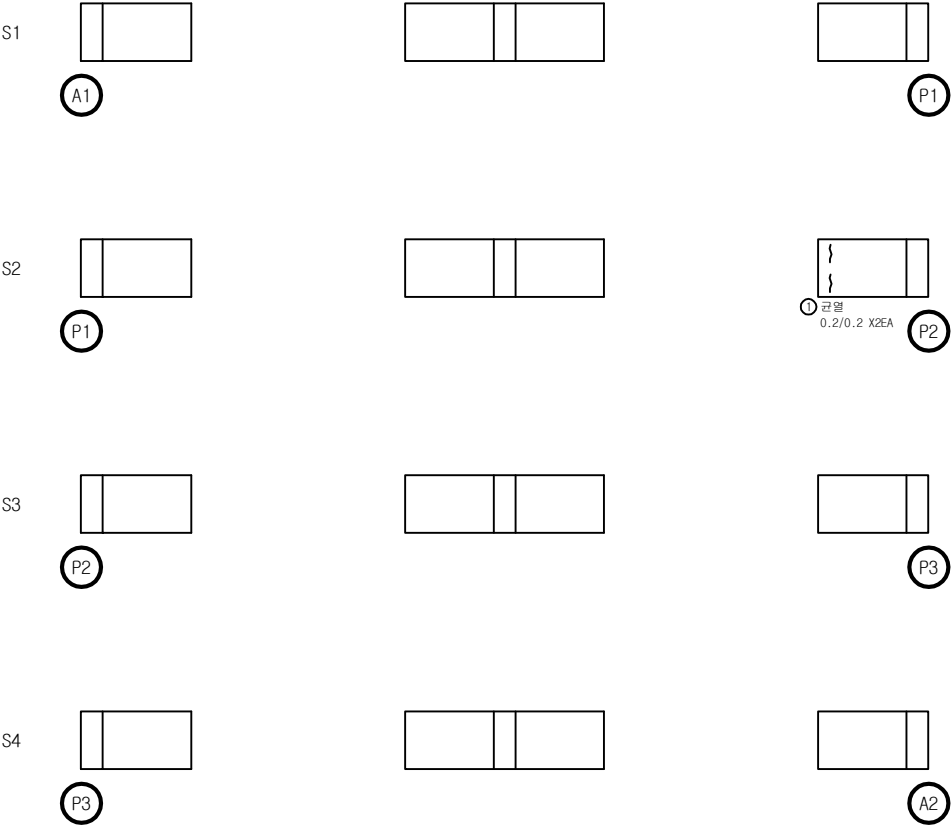
가로보  
전체

| 번호 | 신/구 | 부재명 | 손 상 현 황 | 손 상 규 모 | | | | | | 비고 |
|---|---|---|---|---|---|---|---|---|---|---|
| 1 | 신 | S2CB3 | 균열(0.3mm미만) | 0.2 | 0.2 | | 2 | m | 0.40 | |

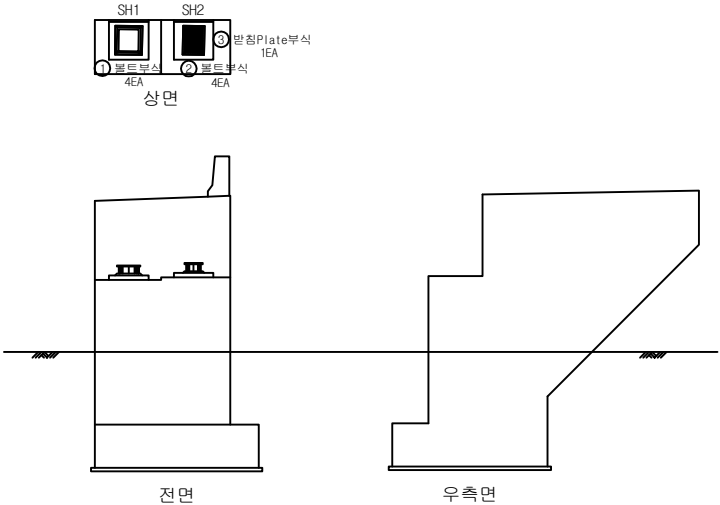
<A2>

| 번호 | 신/구 | 부재명 | 손 상 현 황 | 손 상 규 모 | | | | | | 비고 |
|---|---|---|---|---|---|---|---|---|---|---|
| 1 | 구 | A2받침 | 볼트부식 | | | | 4 | EA | 4.00 | 손상유무 |
| 2 | 구 | A2받침 | 볼트부식 | | | | 4 | EA | 4.00 | |
| 3 | 구 | A2받침 | 플레이트부식 | | | | 1 | EA | 1.00 | |

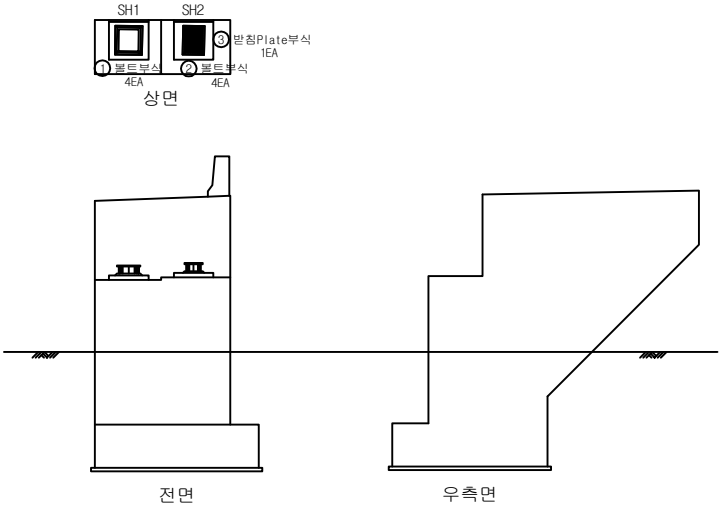
<A2>

| 번호 | 신/구 | 부재명 | 손 상 현 황 | 손 상 규 모 | | | | | | 비고 |
|---|---|---|---|---|---|---|---|---|---|---|
| 1 | 구 | A2받침 | 볼트부식 | | | | 4 | EA | 4.00 | 손상유무 |
| 2 | 구 | A2받침 | 볼트부식 | | | | 4 | EA | 4.00 | |
| 3 | 구 | A2받침 | 플레이트부식 | | | | 1 | EA | 1.00 | |

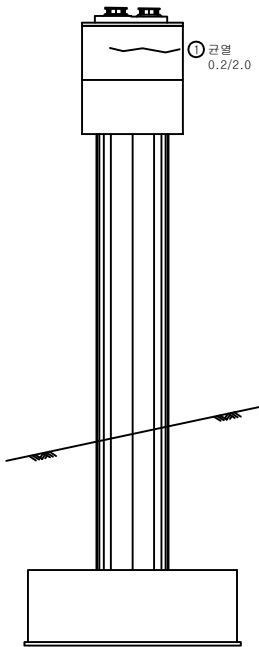
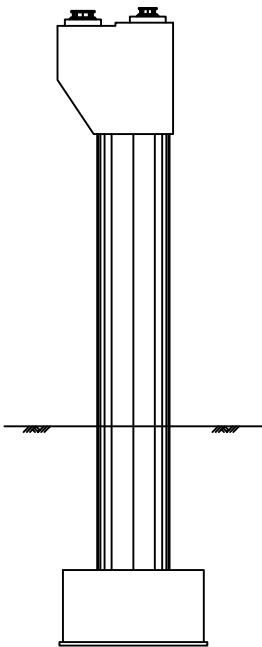
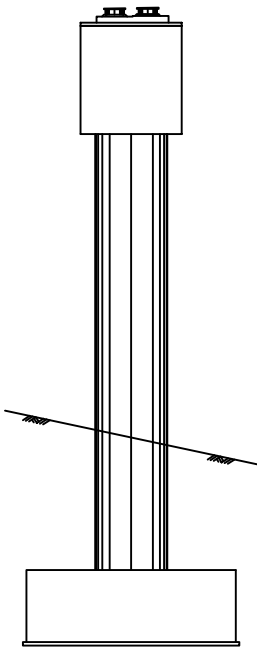
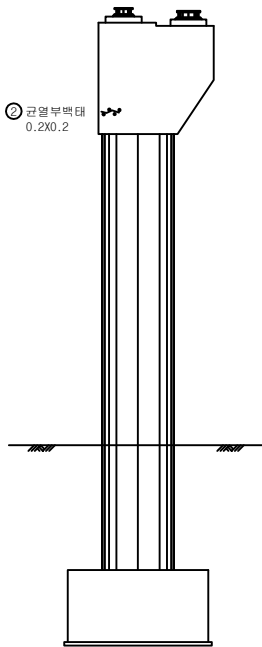
교각  
P1

| 번호 | 신/구 | 부재명 | 손 상 현 황 | 손 상 규 모 | | | | | | 비고 |
|---|---|---|---|---|---|---|---|---|---|---|
| 1 | 신 | 교각 | 균열(0.3mm미만) | 0.2 | 2.0 | | 1 | m | 2.00 | |
| 2 | 신 | 교각 | 균열부백태 | | 0.2 | 0.2 | 1 | m <sup>2</sup> | 0.04 | |

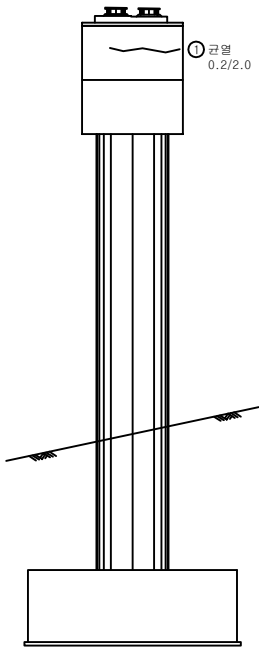
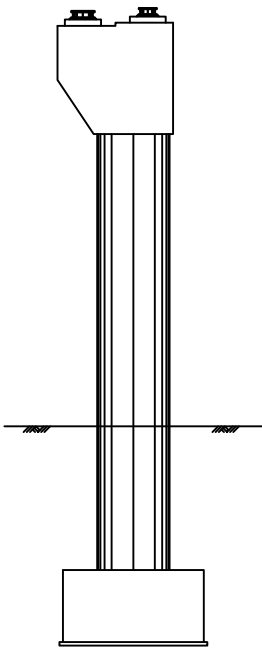
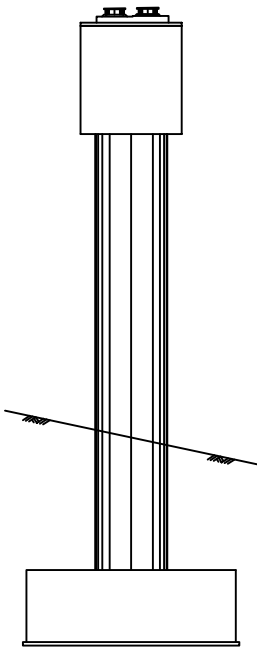
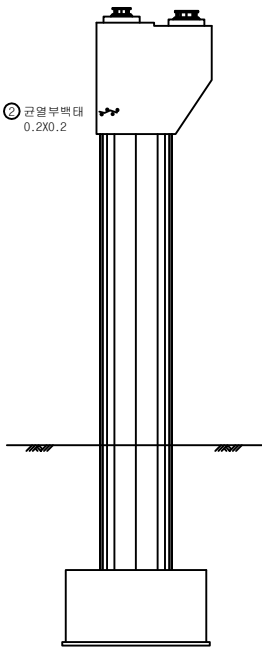
P1

| 번호 | 신/구 | 부재명 | 손 상 현 황 | 손 상 규 모 | | | | | | 비고 |
|---|---|---|---|---|---|---|---|---|---|---|
| 1 | 신 | 교각 | 균열(0.3mm미만) | 0.2 | 2.0 | | 1 | m | 2.00 | |
| 2 | 신 | 교각 | 균열부백태 | | 0.2 | 0.2 | 1 | m <sup>2</sup> | 0.04 | |

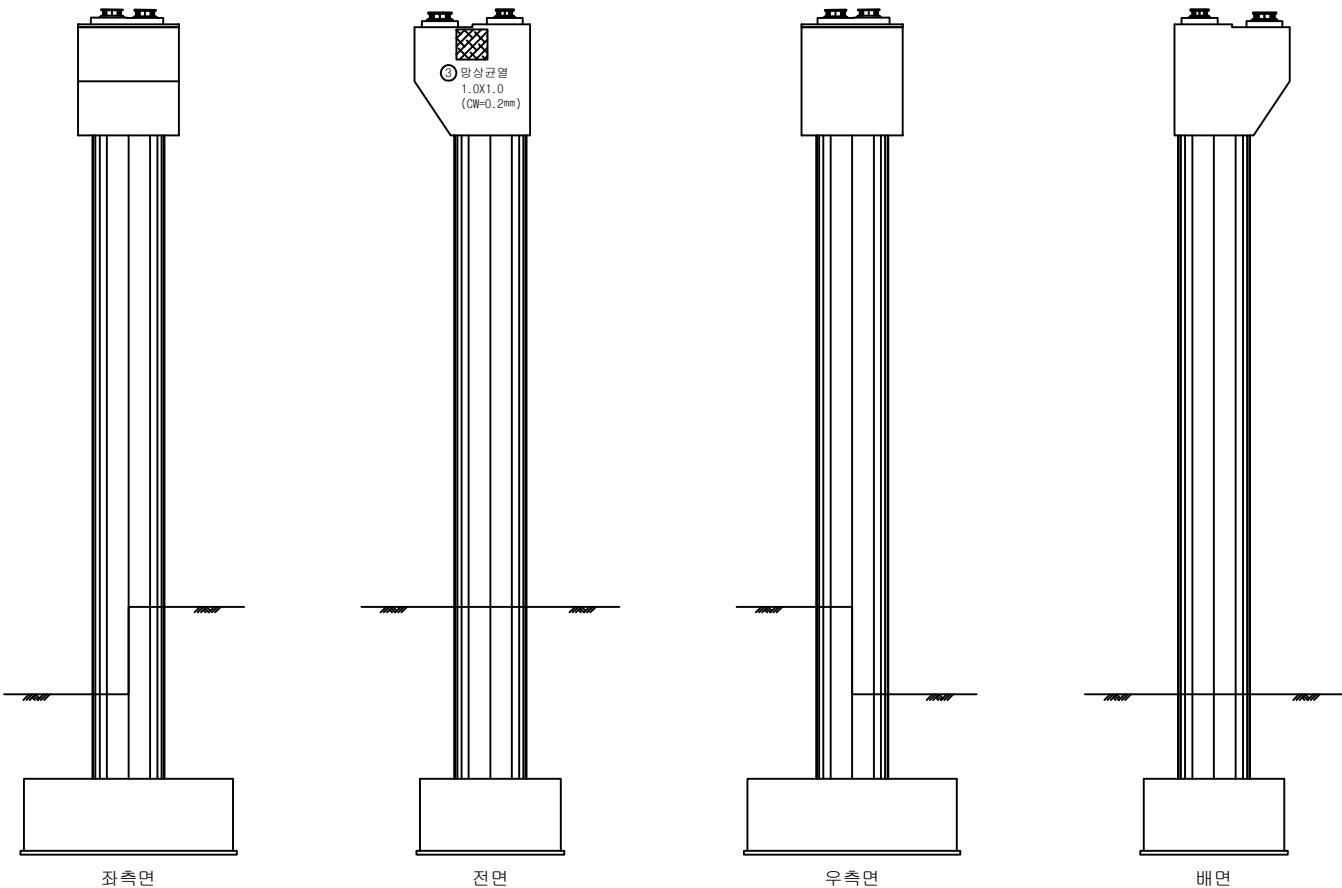
| 교각<br>P2 | | | | | | | | | |

| 교각<br>P2 | | | | | | | | | |
|---|---|---|---|---|---|---|---|---|---|
| 1 | 구 | 교량받침 | 플레이트부식 | | | | 2 | EA | 2.00 |
| 2 | 신 | 교량받침 | 무수축물탈 균열 | 0.1 | 0.1 | | 3 | m | 0.30 |
| 3 | 신 | 교각 | 광상균열 | 0.2 | 1.0 | 1.0 | 1 | m² | 1.00 |

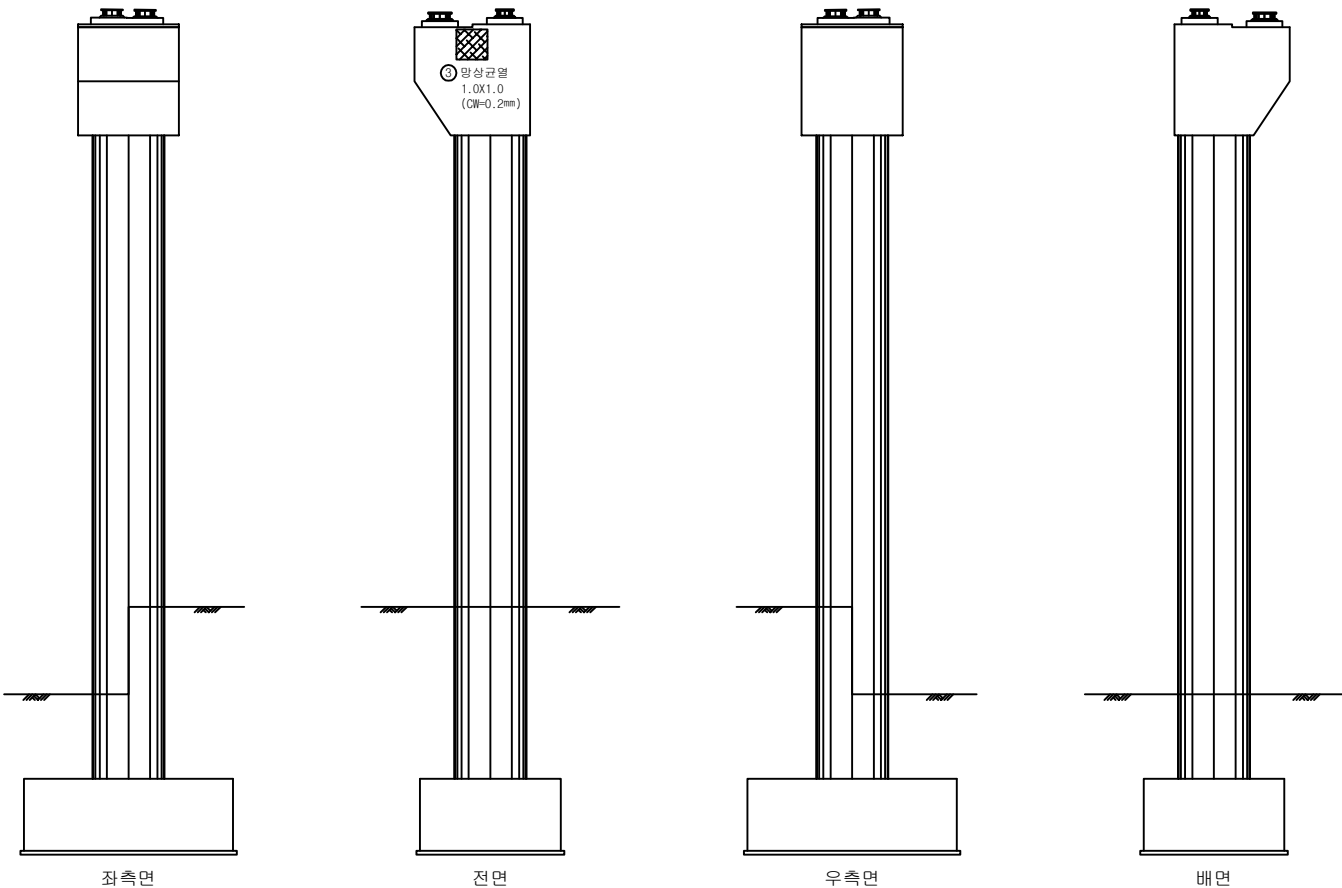
| 교각<br>P2 | | | | | | | | | |

| 교각<br>P2 | | | | | | | | | |
|---|---|---|---|---|---|---|---|---|---|
| 1 | 구 | 교량받침 | 플레이트부식 | | | | 2 | EA | 2.00 |
| 2 | 신 | 교량받침 | 무수축물탈 균열 | 0.1 | 0.1 | | 3 | m | 0.30 |
| 3 | 신 | 교각 | 광상균열 | 0.2 | 1.0 | 1.0 | 1 | m² | 1.00 |

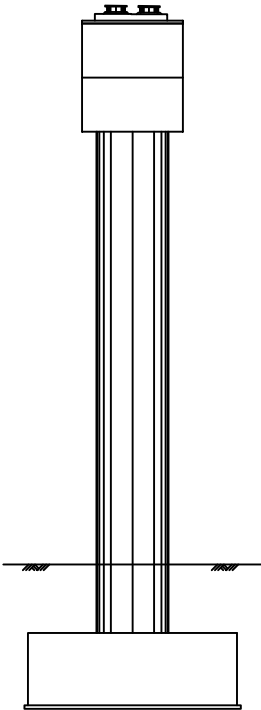
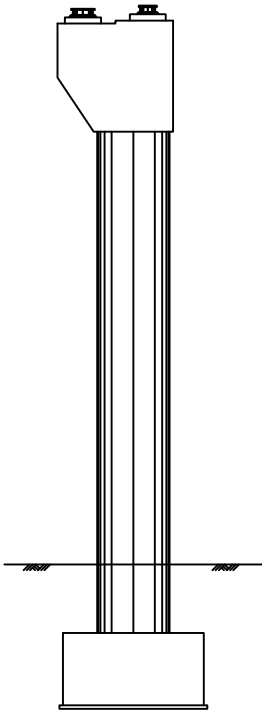
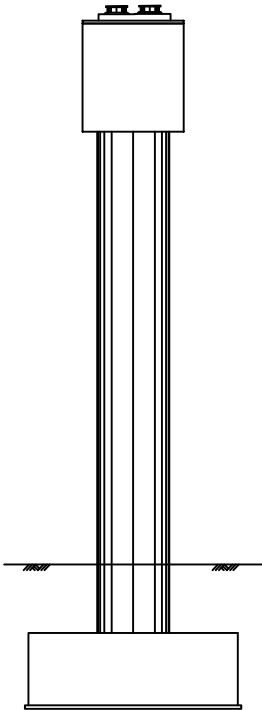
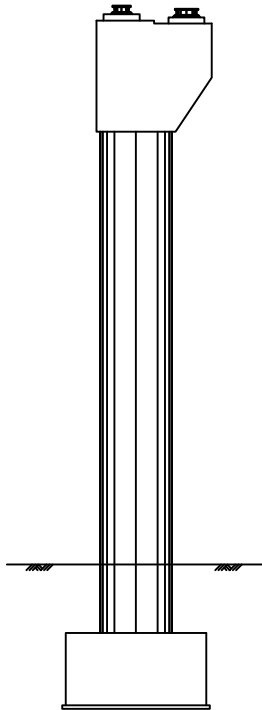
교각  
P3

| 번호 | 신/구 | 부재명 | 손 상 현 황 | 손 상 규 모 | | | | | | 비고 |
|---|---|---|---|---|---|---|---|---|---|---|
| 2 | 신 | 교량받침 | 무수축물탈 균열 | 0.1 | 0.1 | | 1 | m | 0.10 | |

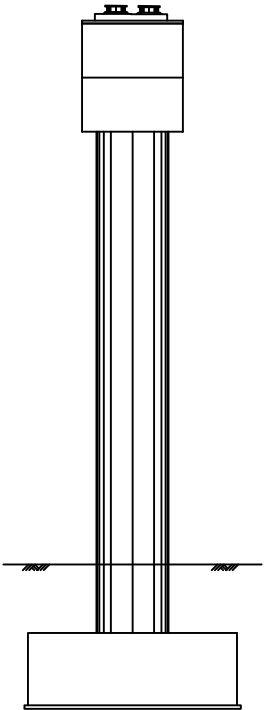
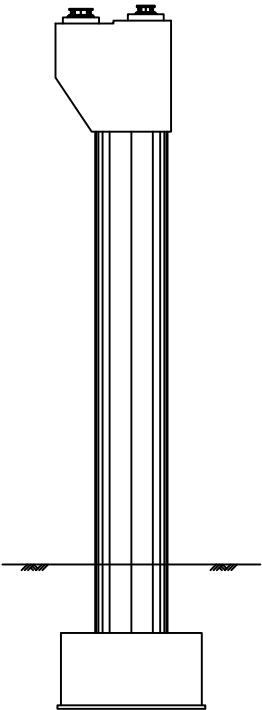
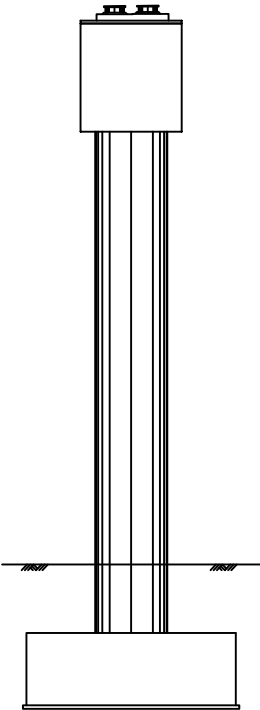
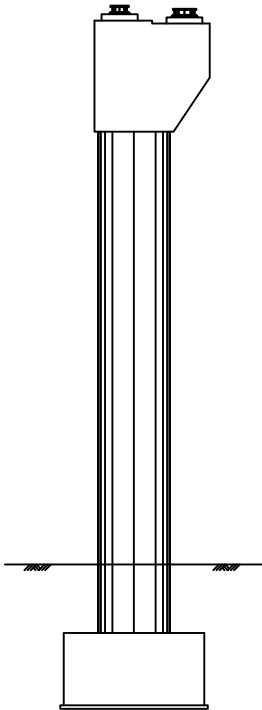
| 번호 | 신/구 | 부재명 | 손 상 현 황 | 손 상 규 모 | | | | | | 비고 |
|---|---|---|---|---|---|---|---|---|---|---|
| 2 | 신 | 교량받침 | 무수축물탈 균열 | 0.1 | 0.1 | | 1 | m | 0.10 | |
