| 영역명 | | 2023년 부산울산고속도로 정밀안전점검 및 성능평가용역 | | |

동부산IC1교 교각 P2 외관조사망도

동부산IC1교 교각 P5 외관조사망도

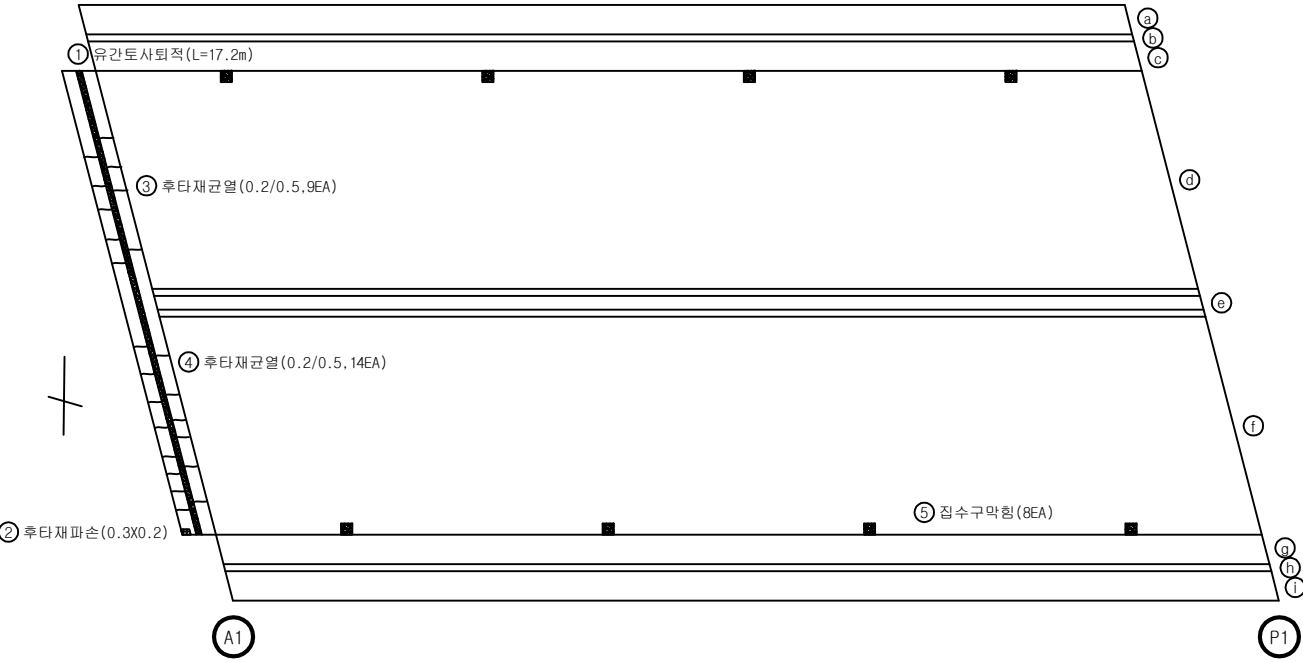
S1

| 번호 | 신/구 | 부재명 | 손 상 현 황 | 손 상 규 모 | | | | | | 비고 |
|---|---|---|---|---|---|---|---|---|---|---|
| 1 | 구 | 신축이음 | 유간토사퇴적 | | 17.2 | | 1 | m | 17.20 | |
| 2 | 구 | 신축이음 | 후타재 파손 | | 0.3 | 0.2 | 1 | m <sup>2</sup> | 0.06 | |
| 3 | 구 | 신축이음 | 후타재 균열 | 0.2 | 0.5 | | 14 | m | 7.00 | |
| 4 | 구 | 신축이음 | 후타재 균열 | 0.2 | 0.5 | | 9 | m | 4.50 | |
| 5 | 구 | 배수시설 | 집수구 막힘 | | | | 8 | EA | 8.00 | |

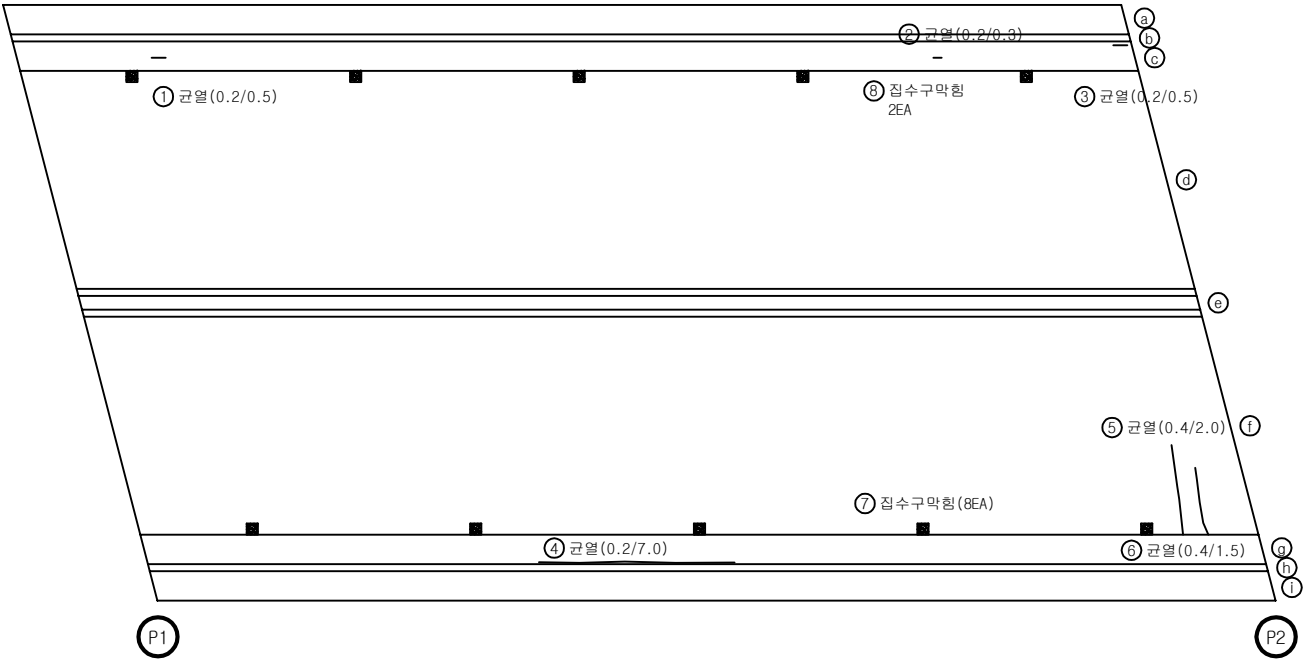
교면포장  
S2

| 번호 | 신/구 | 부재명 | 손 상 현 황 | 손 상 규 모 | | | | | | 비고 |
|---|---|---|---|---|---|---|---|---|---|---|
| 1 | 구 | 방호벽 | 균열(0.3mm미만) | 0.2 | 0.5 | | 1 | m | 0.50 | |
| 2 | 구 | 방호벽 | 균열(0.3mm미만) | 0.2 | 0.3 | | 1 | m | 0.30 | |
| 3 | 구 | 방호벽 | 균열(0.3mm미만) | 0.2 | 0.5 | | 1 | m | 0.50 | |
| 4 | 구 | 방호벽 | 균열(0.3mm미만) | 0.2 | 7.0 | | 1 | m | 7.00 | |
| 5 | 구 | 교면포장 | 포장균열 | 0.4 | 2.0 | | 1 | m | 2.00 | |
| 6 | 구 | 교면포장 | 포장균열 | 0.4 | 1.5 | | 1 | m | 1.50 | |
| 7 | 구 | 배수시설 | 집수구 막힘 | | | | 8 | EA | 8.00 | |
| 8 | 신 | 배수시설 | 집수구 막힘 | | | | 2 | EA | 2.00 | |

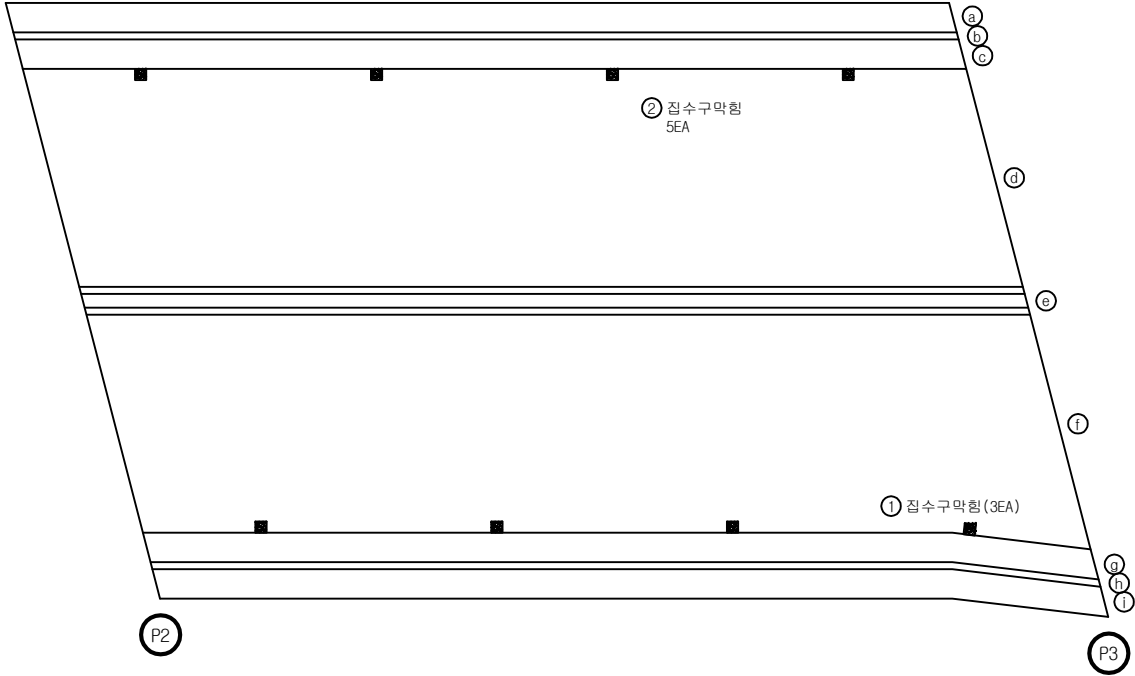
S3

| 번호 | 신/구 | 부재명 | 손 상 현 황 | 손 상 규 모 | | | | | 비고 |
|---|---|---|---|---|---|---|---|---|---|
| 1 | 구 | 배수시설 | 집수구 막힘 | | | | 3 | EA | 3.00 |
| 2 | 신 | 배수시설 | 집수구 막힘 | | | | 5 | EA | 5.00 |

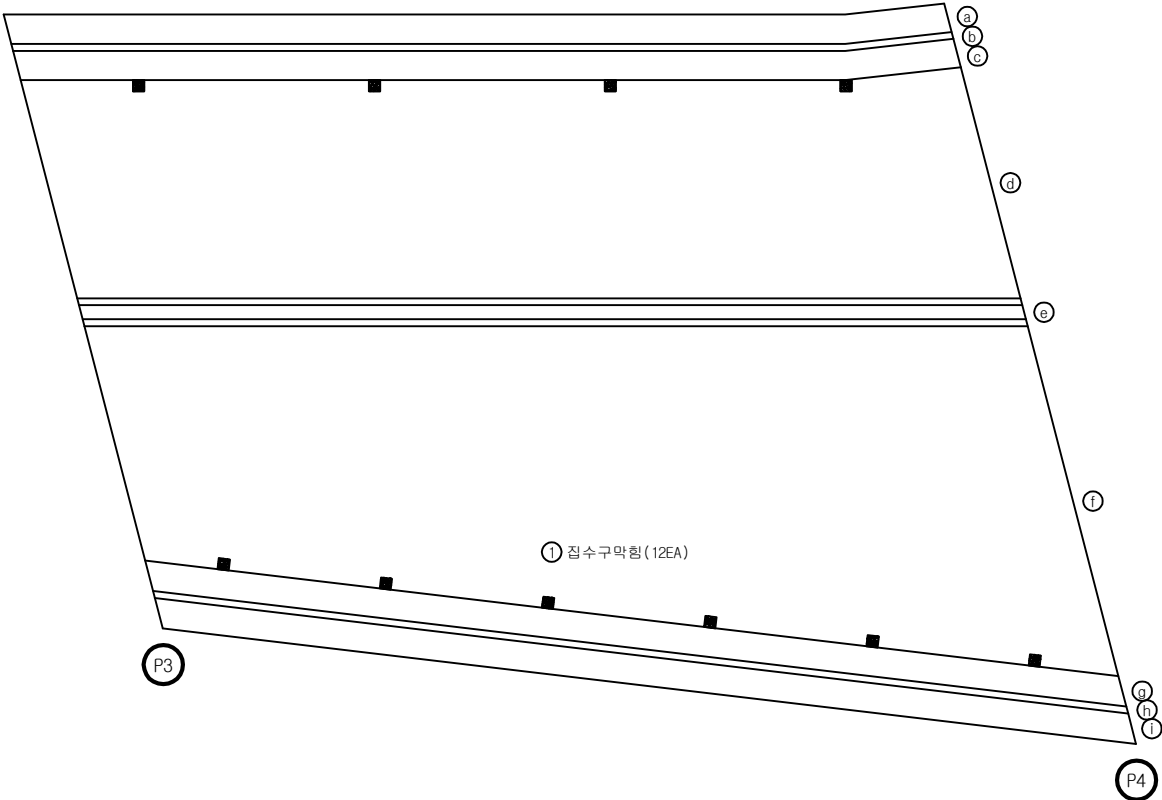
교면포장  
S4

| 번호 | 신/구 | 부재명 | 손 상 현 황 | 손 상 규 모 | | | | | 비고 |
|---|---|---|---|---|---|---|---|---|---|
| 1 | 구 | 배수시설 | 집수구 막힘 | | | | 12 | EA | 12.00 |

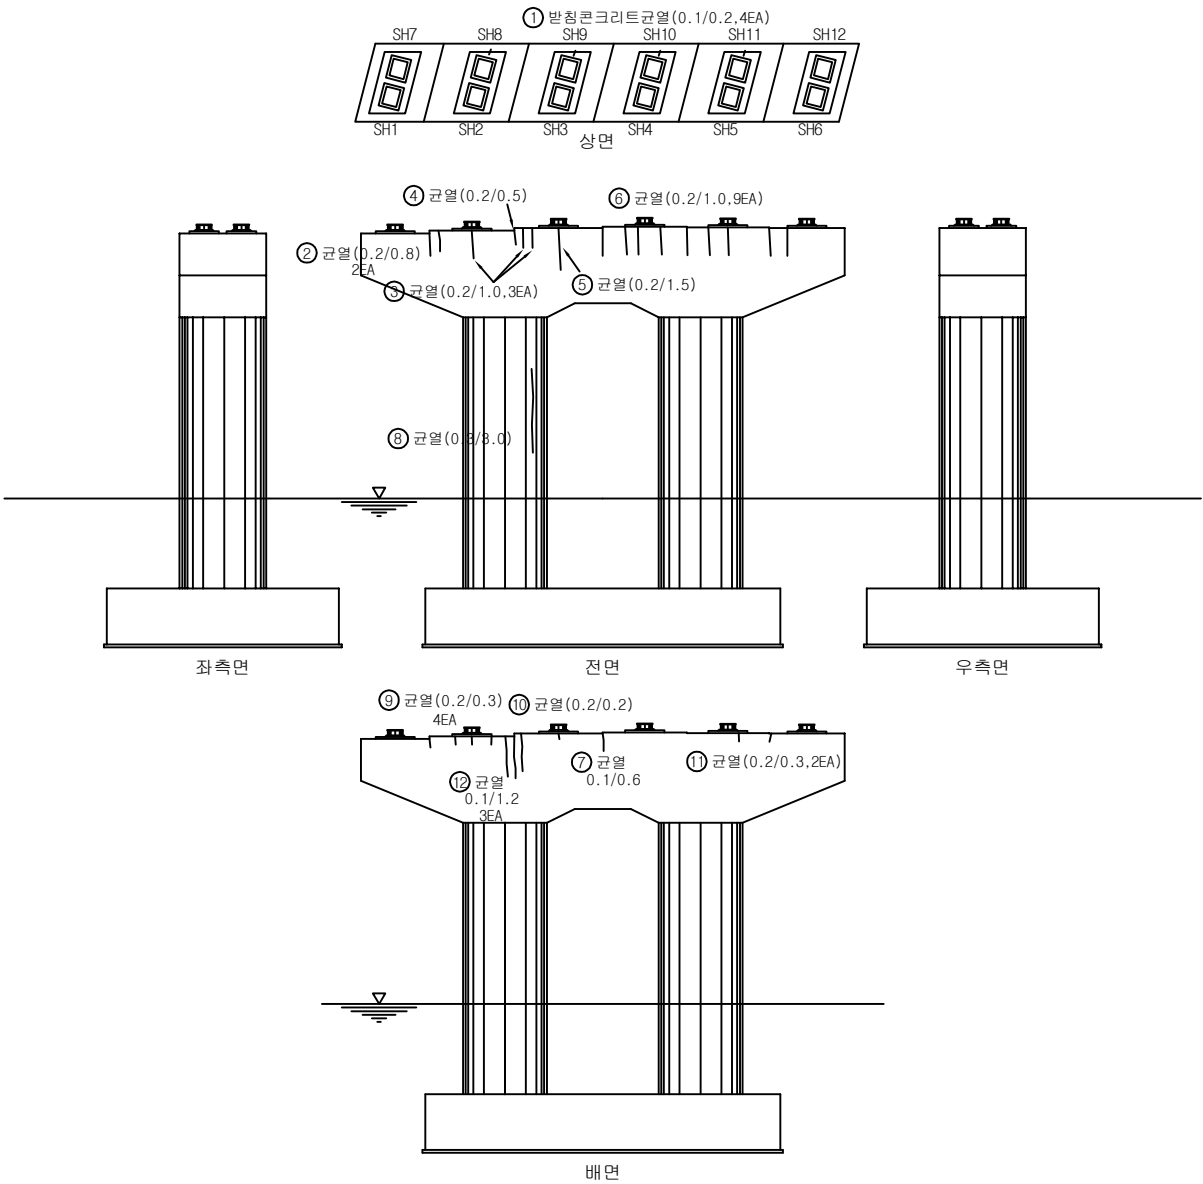
교각  
P1

| 번호 | 신/구 | 부재명 | 손 상 현 황 | 손 상 규 모 | | | | | | 비고 |
|---|---|---|---|---|---|---|---|---|---|---|
| 1 | 구 | 교량받침 | 받침콘크리트 균열 | 0.1 | 0.2 | | 4 | m | 0.80 | |
| 2 | 구 | 코팅전면 | 균열(0.3mm미만) | 0.2 | 0.8 | | 2 | m | 1.60 | |
| 3 | 구 | 코팅전면 | 균열(0.3mm미만) | 0.2 | 1.0 | | 3 | m | 3.00 | |
| 4 | 구 | 코팅전면 | 균열(0.3mm미만) | 0.2 | 0.5 | | 1 | m | 0.50 | |
| 5 | 구 | 코팅전면 | 균열(0.3mm미만) | 0.2 | 1.5 | | 1 | m | 1.50 | |
| 6 | 구 | 코팅전면 | 균열(0.3mm미만) | 0.2 | 1.0 | | 9 | m | 9.00 | |
| 7 | 구 | 코팅배면 | 균열(0.3mm미만) | 0.1 | 0.6 | | 1 | m | 0.60 | |
| 8 | 구 | 기둥전면 | 균열(0.3mm이상) | 0.3 | 3.0 | | 1 | m | 3.00 | |
| 9 | 구 | 코팅배면 | 균열(0.3mm미만) | 0.2 | 0.3 | | 4 | m | 1.20 | |
| 10 | 구 | 코팅배면 | 균열(0.3mm미만) | 0.2 | 0.2 | | 1 | m | 0.20 | |
| 11 | 구 | 코팅배면 | 균열(0.3mm미만) | 0.2 | 0.3 | | 2 | m | 0.60 | |
| 12 | 구 | 코팅배면 | 균열(0.3mm미만) | 0.1 | 1.2 | | 3 | m | 3.60 | |

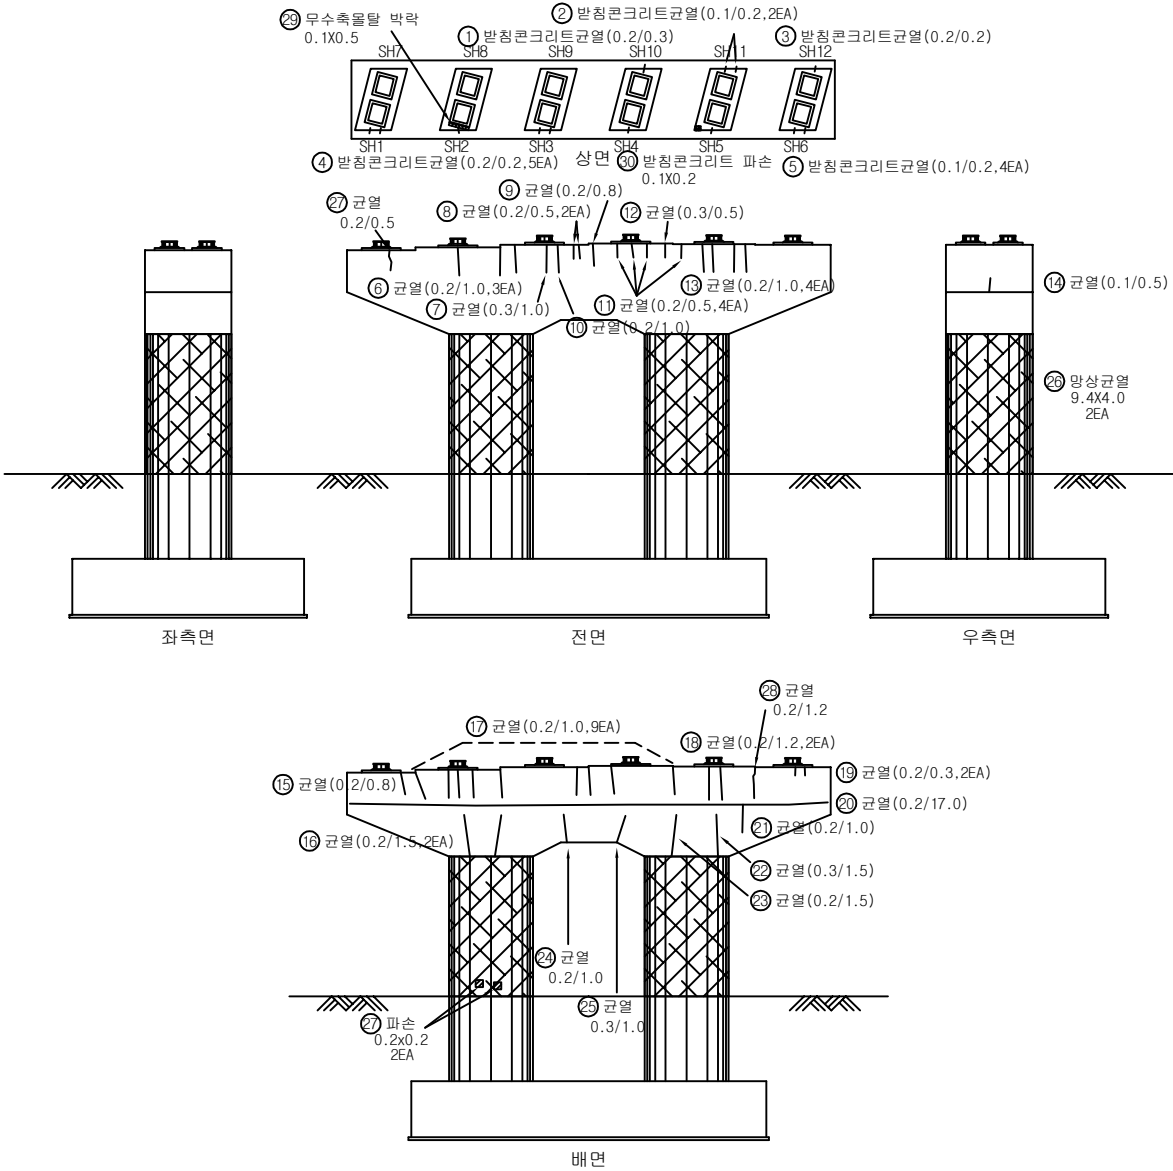
교각  
P2

| 번호 | 신/구 | 부재명 | 손 상 현 황 | 손 상 규 모 | | | | | 비고 |
|---|---|---|---|---|---|---|---|---|---|
| 1 | 구 | 받침Con | 균열(0.3mm미만) | 0.2 | 0.3 | | 1 | m | 0.30 |
| 2 | 구 | 받침Con | 균열(0.3mm미만) | 0.1 | 0.2 | | 2 | m | 0.40 |
| 3 | 구 | 받침Con | 균열(0.3mm미만) | 0.2 | 0.2 | | 1 | m | 0.20 |
| 4 | 구 | 받침Con | 균열(0.3mm미만) | 0.2 | 0.2 | | 5 | m | 1.00 |
| 5 | 구 | 받침Con | 균열(0.3mm미만) | 0.1 | 0.2 | | 4 | m | 0.80 |
| 6 | 구 | 코방전면 | 균열(0.3mm미만) | 0.2 | 1.0 | | 3 | m | 3.00 |
| 7 | 구 | 코방전면 | 균열(0.3mm이상) | 0.3 | 1.0 | | 2 | m | 2.00 |
| 8 | 구 | 코방전면 | 균열(0.3mm미만) | 0.2 | 0.5 | | 2 | m | 1.00 |
| 9 | 구 | 코방전면 | 균열(0.3mm미만) | 0.2 | 0.8 | | 1 | m | 0.80 |
| 10 | 구 | 코방전면 | 균열(0.3mm미만) | 0.2 | 1 | | 1 | m | 1.00 |
| 11 | 구 | 코방전면 | 균열(0.3mm미만) | 0.2 | 0.5 | | 4 | m | 2.00 |
| 12 | 구 | 코방전면 | 균열(0.3mm이상) | 0.3 | 0.5 | | 1 | m | 0.50 |
| 13 | 구 | 코방전면 | 균열(0.3mm미만) | 0.2 | 1 | | 4 | m | 4.00 |
| 14 | 구 | 코방우측 | 균열(0.3mm미만) | 0.1 | 0.5 | | 1 | m | 0.50 |
| 15 | 구 | 코방배면 | 균열(0.3mm미만) | 0.2 | 0.8 | | 1 | m | 0.80 |
| 16 | 구 | 코방배면 | 균열(0.3mm미만) | 0.2 | 1.5 | | 2 | m | 3.00 |
| 17 | 구 | 코방배면 | 균열(0.3mm미만) | 0.2 | 1 | | 9 | m | 9.00 |
| 18 | 구 | 코방배면 | 균열(0.3mm미만) | 0.2 | 1.2 | | 2 | m | 2.40 |
| 19 | 구 | 코방배면 | 균열(0.3mm미만) | 0.2 | 0.3 | | 2 | m | 0.60 |
| 20 | 구 | 코방배면 | 균열(0.3mm미만) | 0.2 | 17 | | 1 | m | 17.00 |
| 21 | 구 | 코방배면 | 균열(0.3mm미만) | 0.2 | 1 | | 1 | m | 1.00 |
| 22 | 구 | 코방배면 | 균열(0.3mm이상) | 0.3 | 1.5 | | 1 | m | 1.50 |
| 23 | 구 | 코방배면 | 균열(0.3mm미만) | 0.2 | 1.5 | | 1 | m | 1.50 |
| 24 | 구 | 코방배면 | 균열(0.3mm미만) | 0.2 | 1 | | 1 | m | 1.00 |
| 25 | 구 | 코방배면 | 균열(0.3mm이상) | 0.3 | 1 | | 1 | m | 1.00 |
| 26 | 구 | 기둥 | 망상균열 | | 9.4 | 4 | 2 | m <sup>2</sup> | 75.20 |
| 28 | 구 | 코방배 | 균열(0.3mm미만) | 0.2 | 1.2 | | 1 | m | 1.20 |
