상 주 ~ 영 천 고 속 도 로 민 간 투 자 사 업 ( 3 공 구 )

# 초 기 점 검 보 고 서

( 준 공 )

(주)큰사람이엔씨

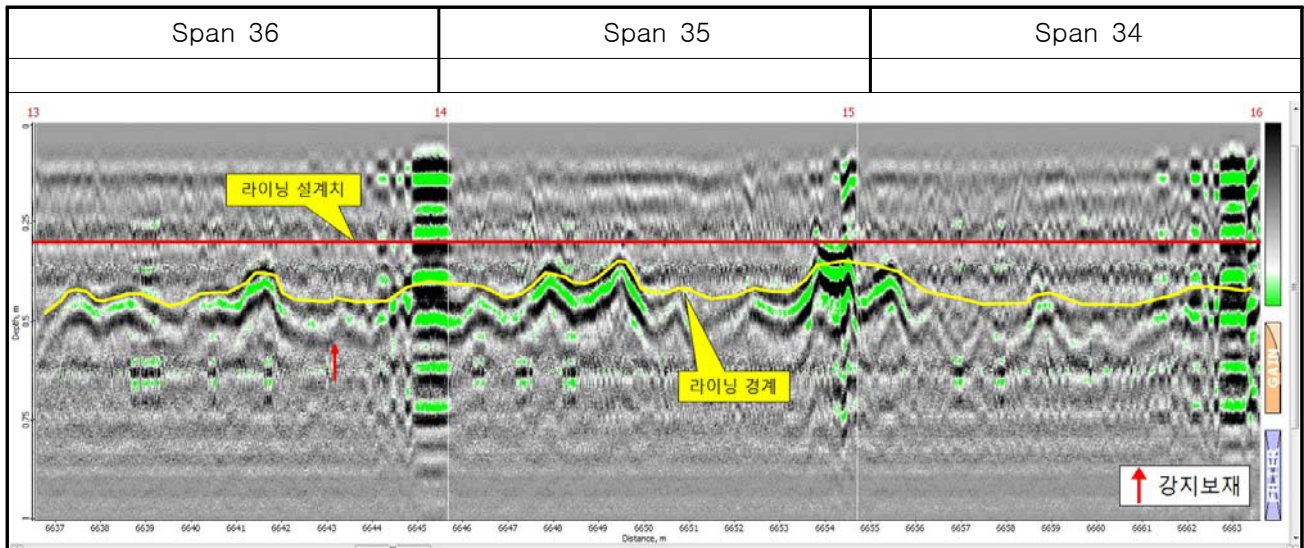
하단그림은 균위터널 상주방향 Span 36~34에 나타나는 라이닝 신호를 보여준다. 본 측정구간에 대한 분석결과 노란색 실선은 라이닝 경계선에 대한 신호를 나타내고 (336~362mm), 빨간색 실선은 라이닝 설계치인 300mm를 나타낸다. 빨간색 화살표 신호는 라이닝 배면에 존재하는 강지보재의 신호로 보았다. 하단 data의 분석결과 라이닝 두께는 양호하고, 라이닝 배면의 손상은 없는 것으로 탐사되었다.

- 그림은 균위터널 상주방향 Span 36~34에 나타나는 라이닝 신호를 보여준다.
- 노란색 실선은 라이닝두께를 나타내고(336~362mm), 빨간색 화살표는 라이닝 배면에 존재하는 강지보재의 신호를 나타낸다.
- 빨간색 실선은 라이닝 설계치인 300mm를 나타내고 있다.

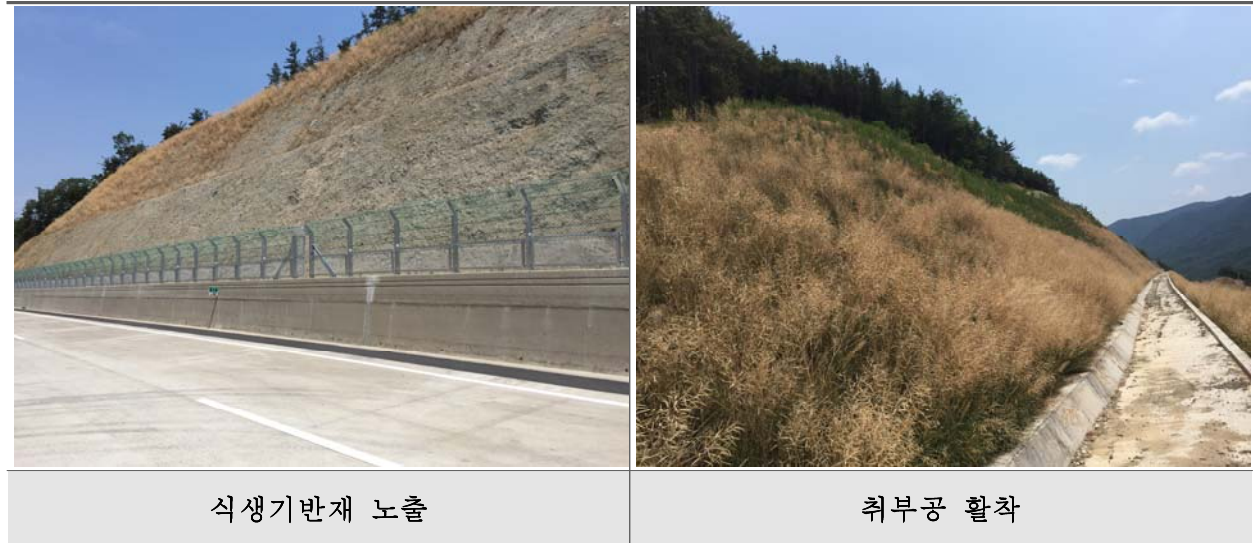
- 1) 비탈면의 표면보호공으로 취부공이 시공된 상태이며, 부분적으로 활착이 되지 않아 식생기반재 노출상태이다.

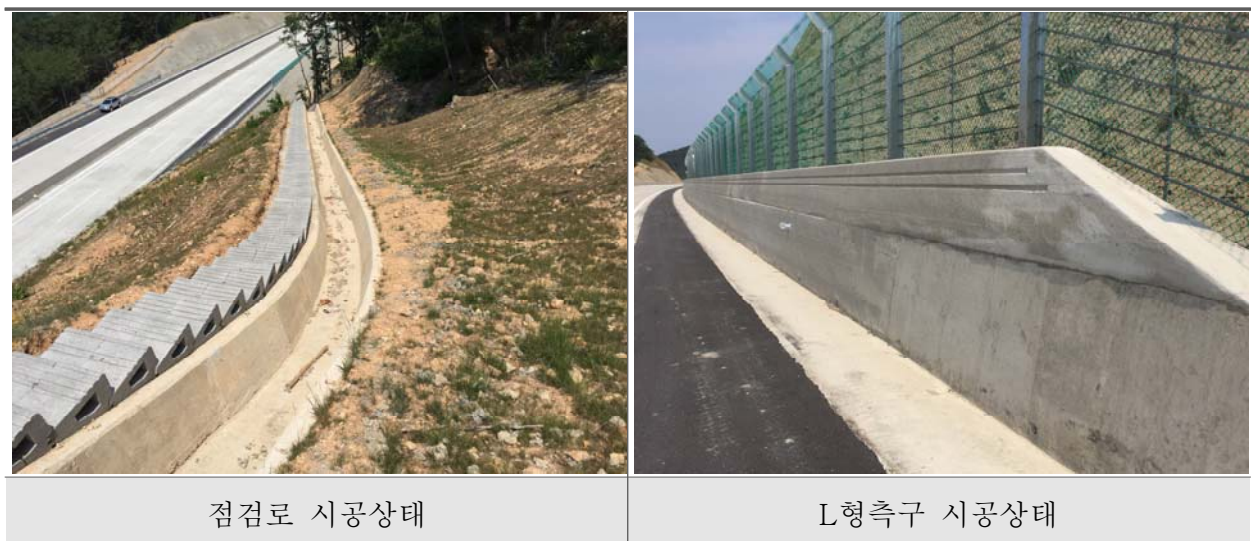
- 1) 점검시설로 점검로와 점검계단이 설치된 상태이며, 점검계단 난간손잡이의 고정볼량이 확인되었다.  
2) L형측구가(TYPE-1~3) 시공된 상태이며, 외관조사결과 특이 손상이 없는 양호한 것으로 조사되었다.

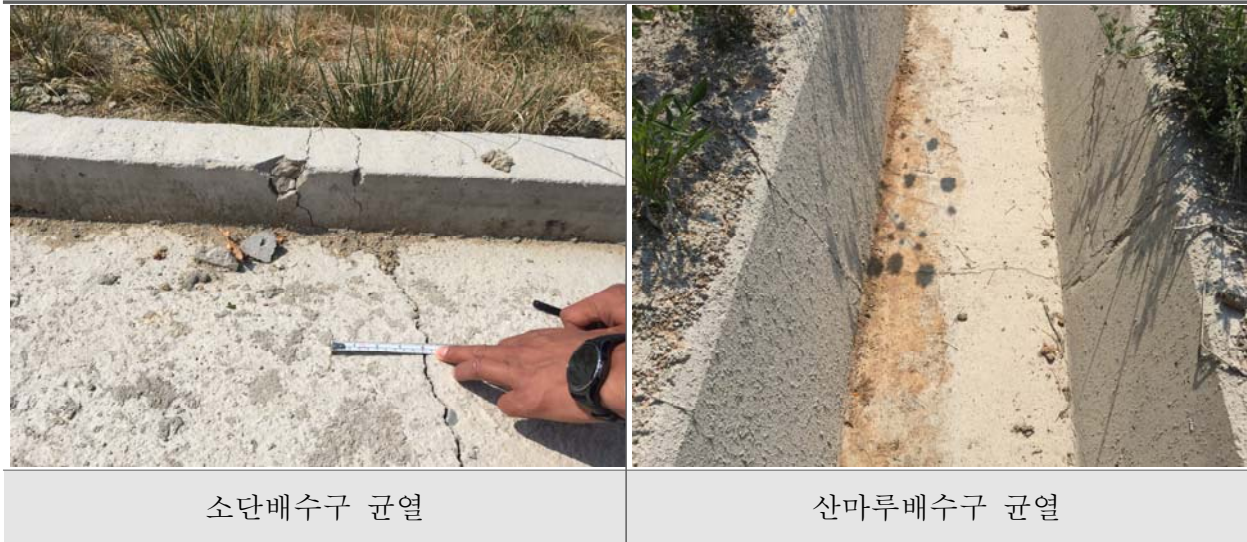
- 1) 산마루배수구와 소단배수구가 시공된 상태이며, STA.2+250지점의 소단배수구에서 3.0mm의 균열이 발생된 것으로 확인되었다.
- 3) 산마루배수구의 경우 낙엽, 토사, 유목 등은 퇴적되지 않은 것으로 조사되었으나, STA.2+160~200지점에서 2.0~3.0mm의 균열이 발생된 것으로 조사되었다.

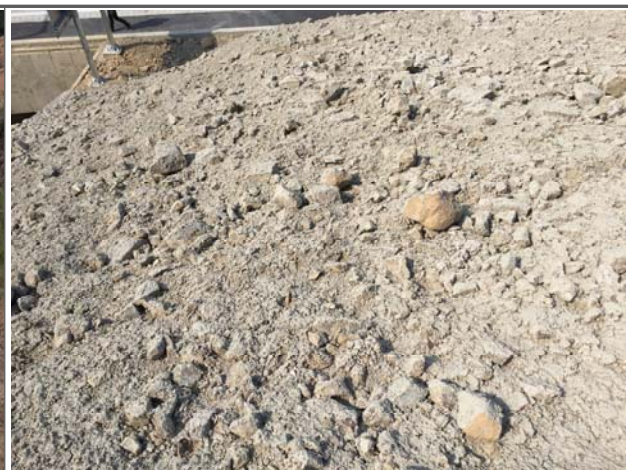
비탈면 뜬돌상태

- 1) 비탈면 상부 조사결과 인장균열, 지반변형 등의 비탈면 안정성에 영향을 미칠만한 특별한 손상은 없는 것으로 조사되었다.
- 2) STA.5+660지점에 토층심도는 10.0m, 비탈면높이는 20.0m이며, 토층심도율 0.50의 토사사면으로 구분되어진다.
- 3) 낙석방지울타리 미설치구간의 비탈면에 0.1~0.2m 크기의 뜬돌이 부분 분포하며, 낙석의 위험이 상존하는 것으로 조사되었다.

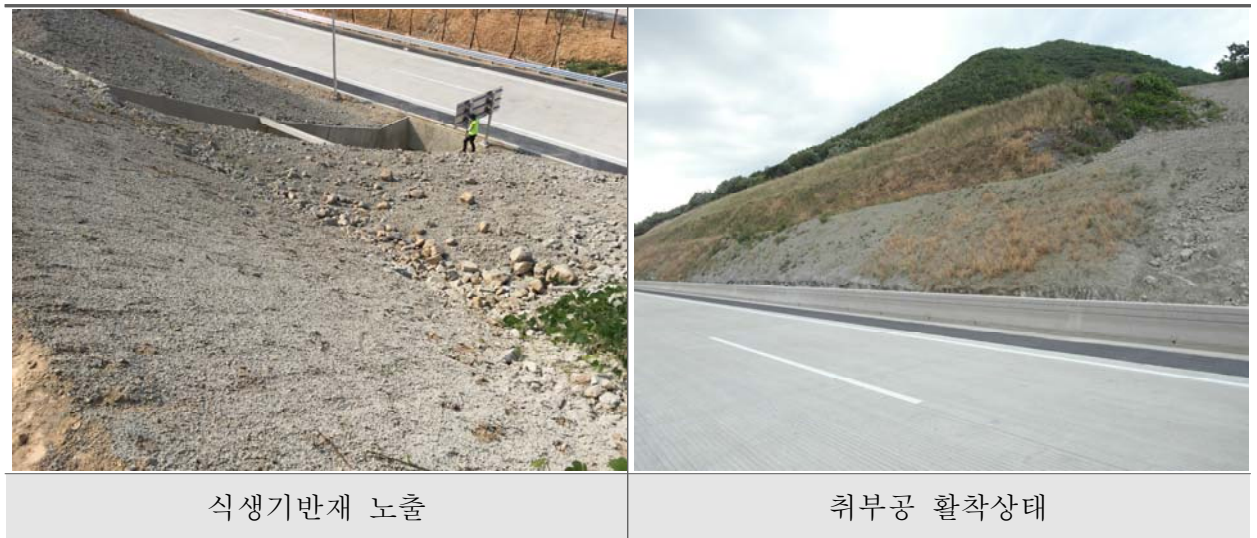
1) 2구간내 비탈면은 취부공으로 사면보호 상태이며, 부분적으로 활착이 되지 않아 식생기반재 노출상태이다.

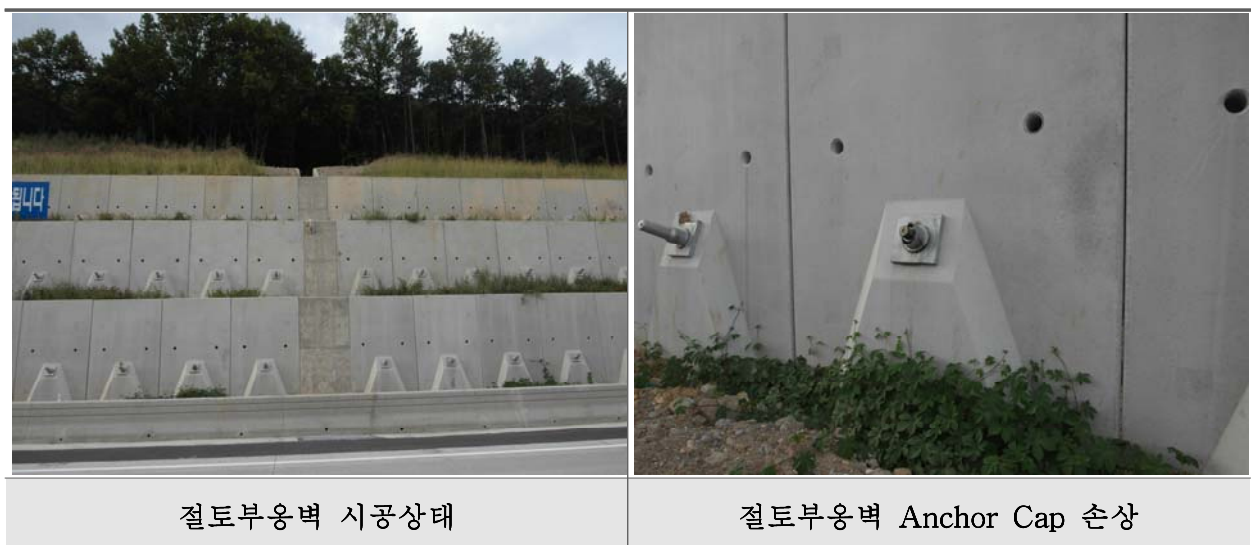
- 1) 절토부옹벽이 시공되어 있는 상태이며, STA.5+400지점의 절토부옹벽 Anchor Cap이 파손되어 있는 것으로 조사되었다.
- 2) L형측구(TYPE-2)가 시공된 상태이며, 외관조사결과 특이 손상이 없는 양호한 것으로 조사되었다.

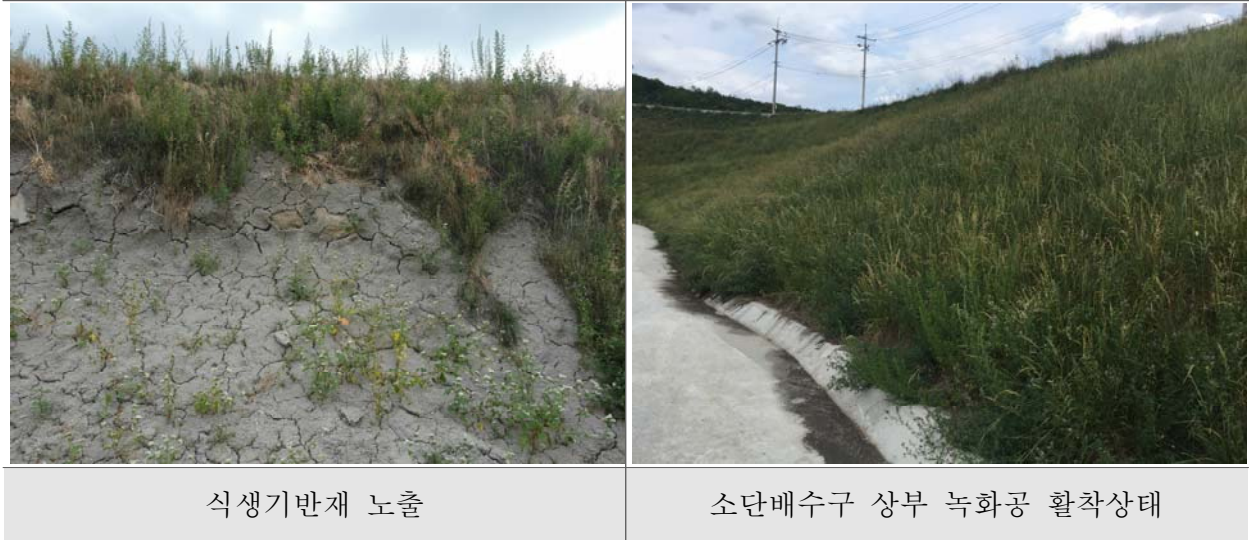
- 1) 표면보호공으로 녹화공이 시공된 상태이며, 부분적으로 활착이 되지 않아 식생기반재 노출상태이다.

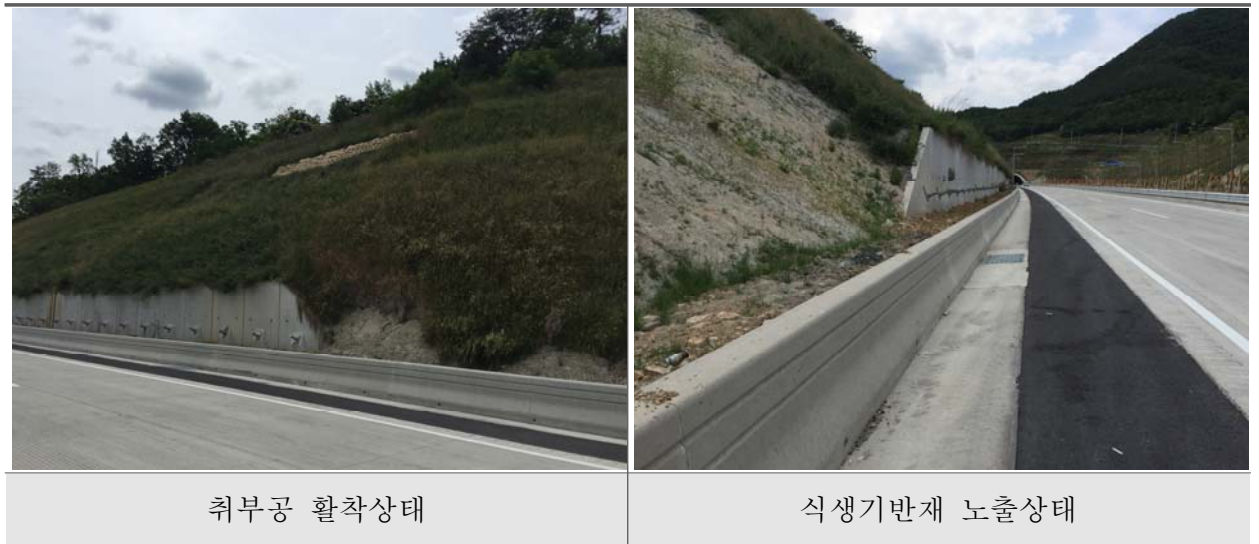
- 1) 2구간내 비탈면은 취부공으로 사면보호 상태이며, 부분적으로 활착이 되지 않아 식생기반재 노출상태이다.

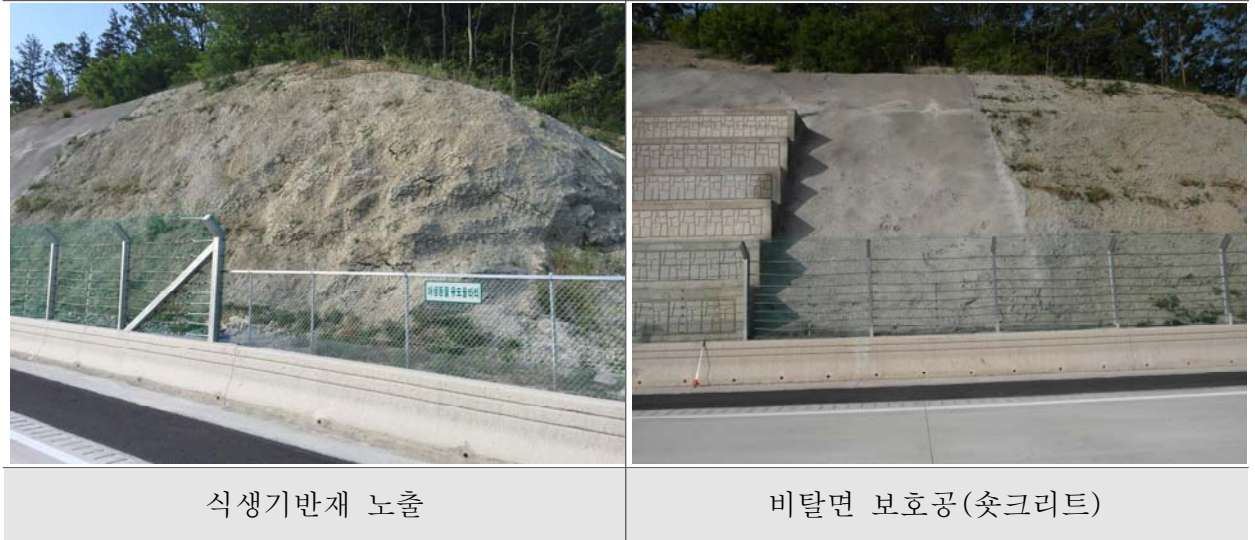
- 1) 표면보호공으로 녹화공 및 슛크리트가 시공된 상태이며, 녹화공의 경우 부분적으로 활착이 되지 않아 식생기반재 노출상태이다.

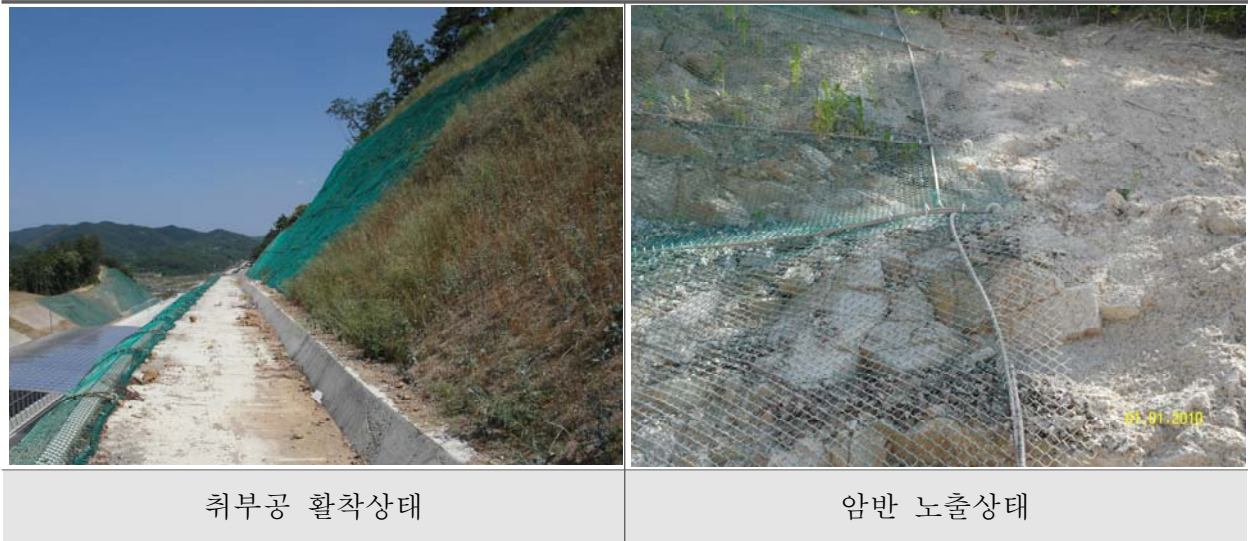
- 1) 표면보호공으로 녹화공이 시공된 상태이며, 취부공 시공구역에서 부분적으로 활착이 되지 않아 식생기반재 노출상태이다.

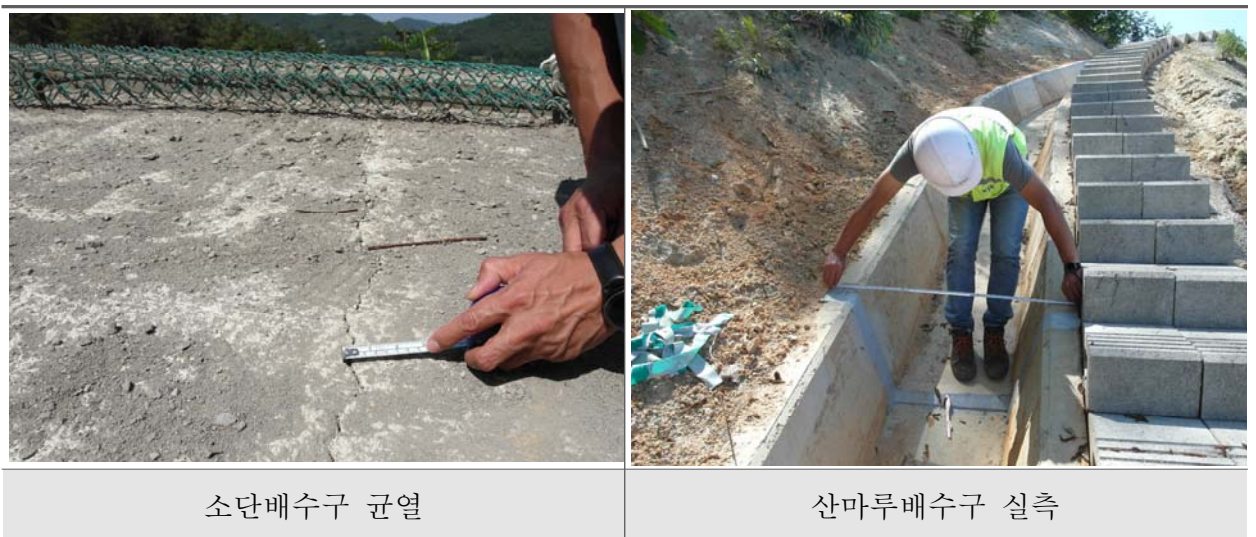
- 1) 소단배수구는 4소단에 시공된 상태이며, STA.11+760~810구간에 2.0~4.0mm의 균열이 발생된 것으로 확인되었다.
- 2) 산마루배수구의 경우 낙엽, 토사, 유목 등은 퇴적되지 않은 것으로 조사되었으며, STA.11+830지점에 2.0mm의 균열이 조사되었다.

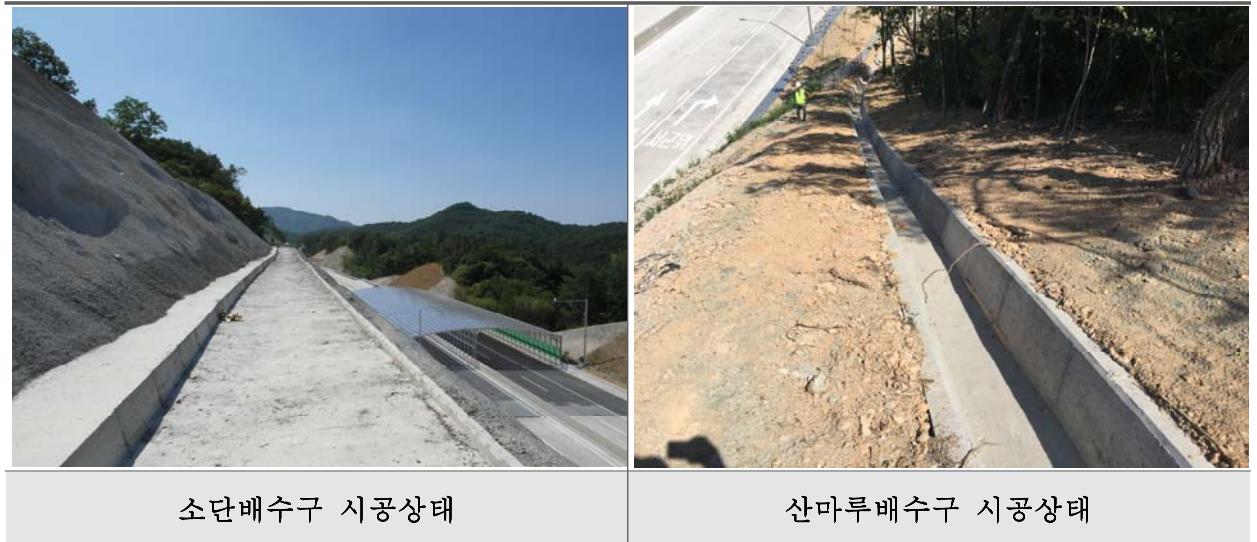
- 1) 산마루배수구와 소단배수구의 우수가 유입되는 도수로가 시공된 상태이며, 외관조사결과 특이손상이 없는 양호한 것으로 조사되었다.
- 2) 소단배수구는 2소단에 시공된 상태로, STA.11+910지점에 2mm의 균열이 발생되어 있는 상태이다.
- 2) 산마루배수구의 경우 낙엽, 토사, 유목 등은 퇴적되지 않은 것으로 조사되었으나, STA.12+020~060구간에 2~3mm의 균열이 발생되어 있는 것으로 조사되었다.
