## 제2장 정기안전점검 결과

## 2.1 낙동JCT교

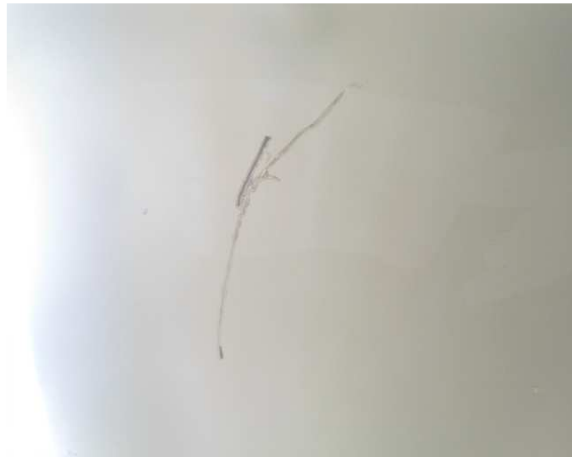
| 위 치 | 거터외부 영천방향 S3 G2 / SAT 0.52k | 위 치 | 교각 P1 코핑부 / STA 0.45k |

| 현 황 | 도장긋힘 (A=0.1m*1.5m) | 현 황 | 수평균열 (Cw<0.3mm) |

| 구 분 | | 점검 결과 | 조치 필요사항 |
|---|---|---|---|
| | 거 더 | · 도장긁힘 | 재도장 |

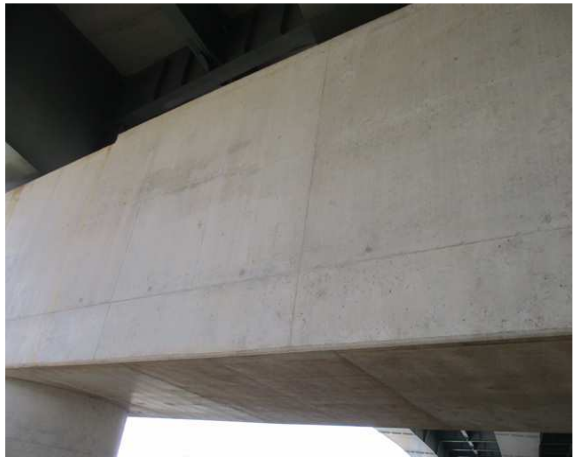
| 구 분 | | 점검 결과 | 조치 필요사항 |
|---|---|---|---|
| | 교 각 | · 국부적인 균열( $C_w < 0.3\text{mm}$ ) 발생<br>· 재료분리 발생 | 주의관찰<br>단면보수 |

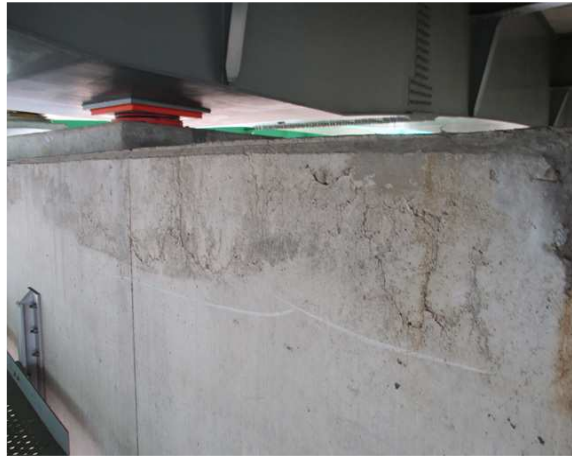
| 위 치 | 교각 P1 코핑부 / STA 0.45k | 위 치 | 교각 P1 코핑부 / STA 0.45k |

| 현 황 | 재료분리 (A=0.5m*3.0m) | 현 황 | 균열 (Cw<0.3mm) |

| NO | 구 분 | 손상 현황 | 단 위 | 합 계 | 보수공법 | 비 고 |
|---|---|---|---|---|---|---|
| 4 | 교각 | 재료분리 | m <sup>2</sup><br>(개소) | 3.0<br>(4) | 단면보수 | |

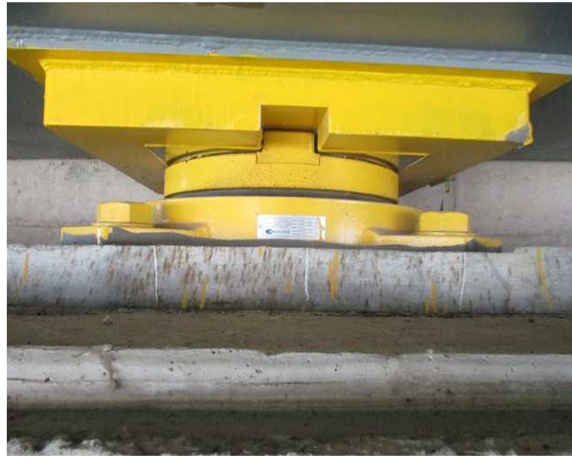
| 위 치 | 교량반침 상주방향 A2 SH2 / STA 0.53k | 위 치 | 교면포장 상주방향 S1 / STA 0.40k |

| 현 황 | 무수축물탈 균열 (Cw<0.3mm) | 현 황 | 망상균열 (A=3.0m*35.0m) |

| 구 분 | | 점검 결과 | 조치 필요사항 |
|---|---|---|---|
| | 교량받침 | · 무수축물탈 균열 발생<br>· 국부적인 무수축물탈 박리 발생 | 주의관찰<br>단면보수 |

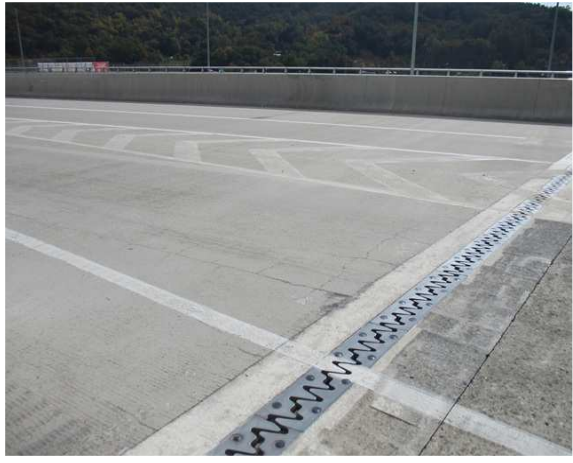
| 구 분 | | 점검 결과 | 조치 필요사항 |
|---|---|---|---|
| 상<br>부<br>구<br>조 | 교면포장 | · 망상균열 발생 | 주의관찰 |

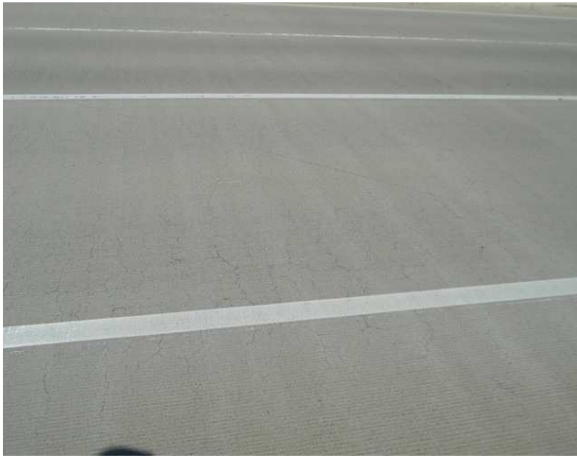
| 위 치 | 교면포장 영천방향 SI~11 / STA 272~3.16k | 위 치 | 방호벽 상주방향 S2 / STA 2.80k |

| 현 황 | 망상균열 (A=3.0m*10.0m*11EA) | 현 황 | 백태 (A=0.2m*0.5m) |

| 구 분 | | 점검 결과 | 조치 필요사항 |
|---|---|---|---|
| 상<br>부<br>구<br>조 | 교면포장 | · 균열, 망상균열 발생 | 표면처리 |

| NO | 구 분 | 손상 현황 | 단 위 | 합 계 | 보수공법 | 비 고 |
|---|---|---|---|---|---|---|
| 1 | 교면포장 | 망상균열 | m <sup>2</sup><br>(개소) | 330.0<br>(11) | 표면처리 | |

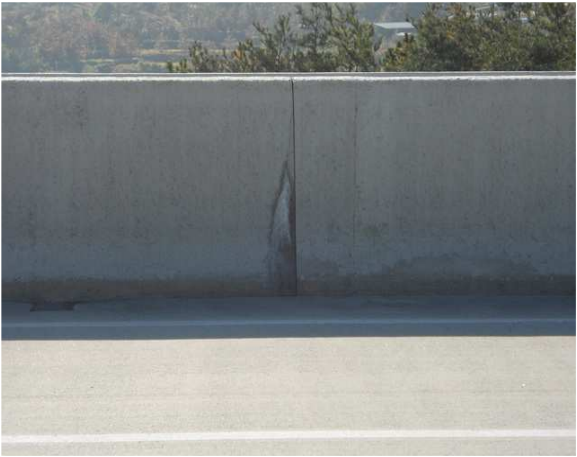
| 구 분 | | 점검 결과 | 조치 필요사항 |
|---|---|---|---|
| | 난간(방호벽) | · 균열, 백태 발생 | 주의관찰 |

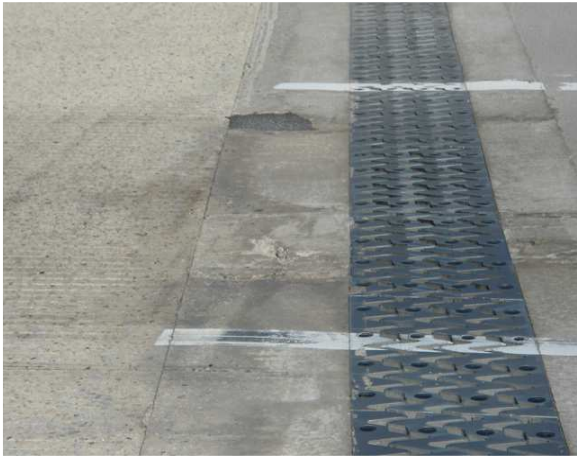
| 위 치 | 신축이음 영천방향 A1 / STA 2.72k | 위 치 | 신축이음 상주방향 A2 / STA 3.16k |

| 현 황 | 후타재 박락 (A=0.5m*0.5m*2EA) | 현 황 | 후타재 파손 (A=0.2m*0.5m) |

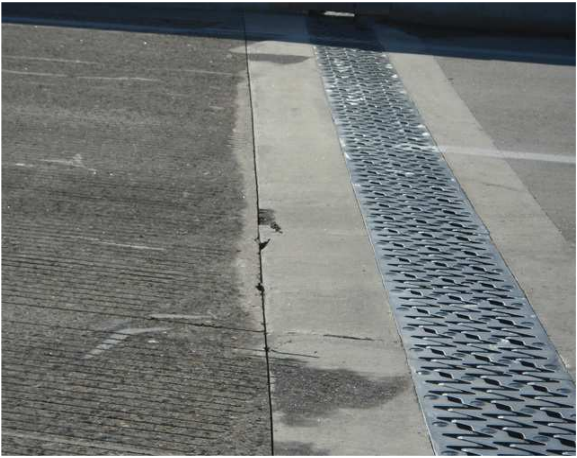
| 구 분 | | 점검 결과 | 조치 필요사항 |
|---|---|---|---|
| | 신축이음 | · 본체 이물질퇴적 발생<br>· 후타재 파손 발생 | 정비<br>단면보수 |

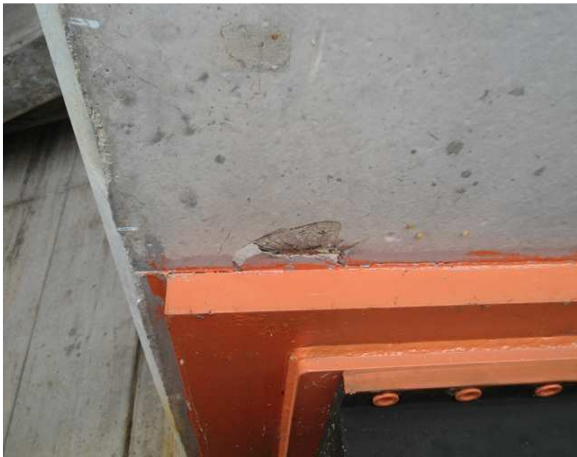
| 위 치 | 거더 영천방향 A2 G4 / STA 4.24k | 위 치 | 교각 상주방향 P2 코핑부 / STA 4.10k |

| 현 황 | 박락 (A=0.1m*0.1m) | 현 황 | 균열 (Cw < 0.3mm) |

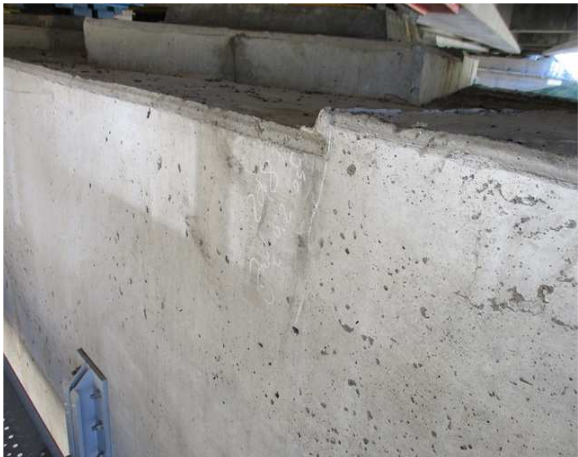
| 구 분 | | 점검 결과 | 조치 필요사항 |
|---|---|---|---|
| | 교 각 | · 균열 발생<br>· 재료분리 발생 | 표면처리<br>단면보수 |

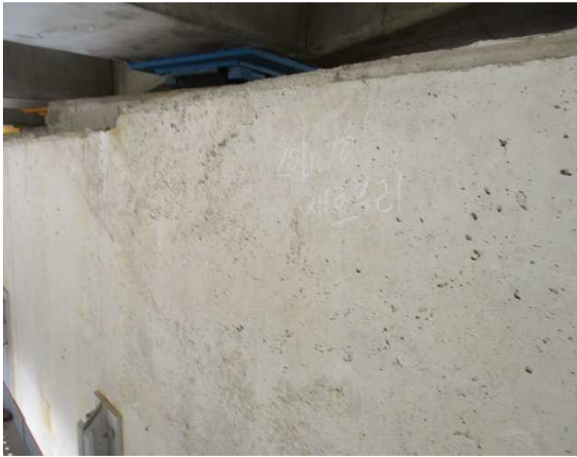
| 위 치 | 교각 영천방향 P4 코핑부 / STA 4.18k | 위 치 | 교량반침 상주방향 P4 SH6 / STA 4.18k |

| 현 황 | 재료분리 (A=0.5m*1.0m*2EA) | 현 황 | 무수축몰탈 파손 (A=0.1m*0.1m) |

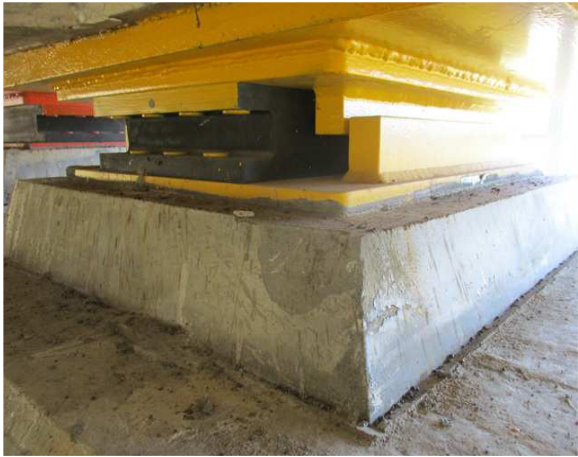
| 구 분 | | 점검 결과 | 조치 필요사항 |
|---|---|---|---|
| | 교량받침 | · 무수축물탈 균열, 박락 발생 | 주의관찰<br>단면보수 |

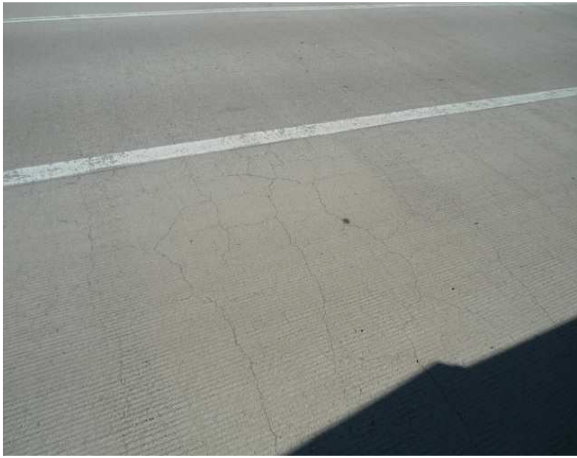
| 위 치 | 교면포장 영천방향 S1~5 / STA 4.01~4.24k | 위 치 | 교면포장 영주방향 S1 / STA 4.01k |

| 현 황 | 망상균열 (A=2.0m*5.0m*10EA) | 현 황 | 파손 (A=0.5m*0.5m) |

| 구 분 | | 점검 결과 | 조치 필요사항 |
|---|---|---|---|
| 상<br>부<br>구<br>조 | 교면포장 | · 균열, 망상균열 발생 | 표면처리 |

| NO | 구 분 | 손상 현황 | 단 위 | 합 계 | 보수공법 | 비 고 |
|---|---|---|---|---|---|---|
| 1 | 교면포장 | 망상균열 | m <sup>2</sup><br>(개소) | 200.0<br>(20) | 표면처리 | |

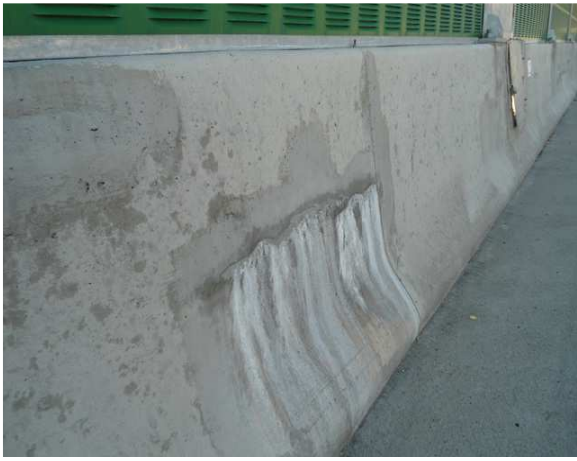
| 위 치 | 방호벽 영천방향 S1 / STA 4.01k | 위 치 | 교량받침 상주방향 P4 SH3 / STA 4.18k |

| 현 황 | 백태 (A=0.4m*0.5m) | 현 황 | 무수축물탈 박락 (A=0.1m*0.1m) |

| 구 분 | | 점검 결과 | 조치 필요사항 |
|---|---|---|---|
| | 난간(방호벽) | · 국부적인 균열 발생<br>· 균열부 백태 발생<br>· 백태 발생 | 주의관찰<br>표면처리<br>표면처리 |

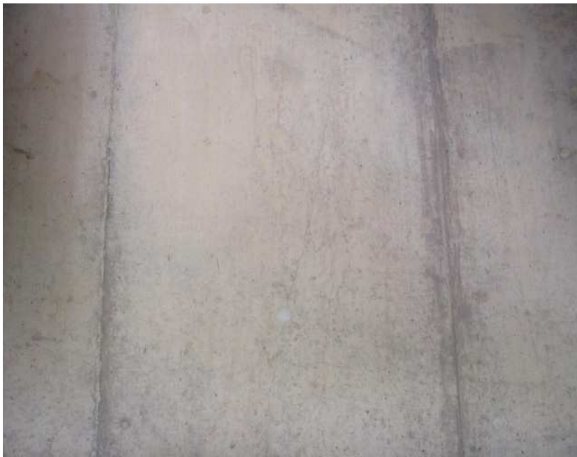
| 위 치 | 교대 상주방향 A2 / STA 5.85k | 위 치 | 교대 영천방향 A1 / STA 5.58k |

| 현 황 | 균열 ( $C_w < 0.3\text{mm}$ , 3EA) | 현 황 | 백태 ( $A=0.3\text{m} \times 2.5\text{m}$ ) |

| 구 분 | | 점검 결과 | 조치 필요사항 |
|---|---|---|---|
| 하<br>부<br>구<br>조 | 교 대 | · 국부적인 균열 ( $C_w < 0.3\text{mm}$ ) 발생<br>· 누수흔적, 백태, 파손 발생 | 주의관찰<br>표면처리, 단면보수 |

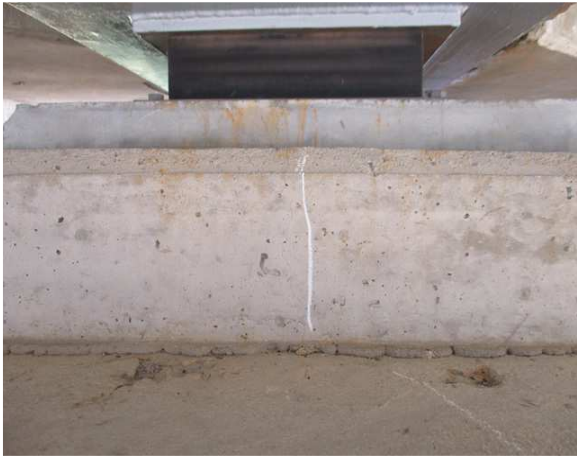
| 위 치 | 교량반침 영천방향 P1 SH8 / STA 5.53k | 위 치 | 교면포장 상주방향 S2 / STA 5.62~5.67k |

| 현 황 | 반침콘크리트 균열 ( $C_w < 0.3\text{mm}$ ) | 현 황 | 망상균열 ( $A=2.0\text{m} \times 45.0\text{m}$ ) |

| 구 분 | | 점검 결과 | 조치 필요사항 |
|---|---|---|---|
| | 교량받침 | · 받침콘크리트 균열 ( $C_w < 0.3\text{mm}$ ) | 주의관찰 |

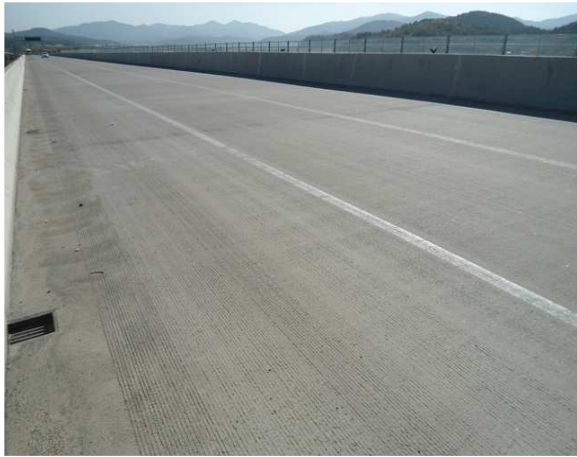
| 구 분 | | 점검 결과 | 조치 필요사항 |
|---|---|---|---|
| 상<br>부<br>구<br>조 | 교면포장 | · 접속부 파손 발생<br>· 망상균열 발생 | 단면보수<br>주의관찰 |

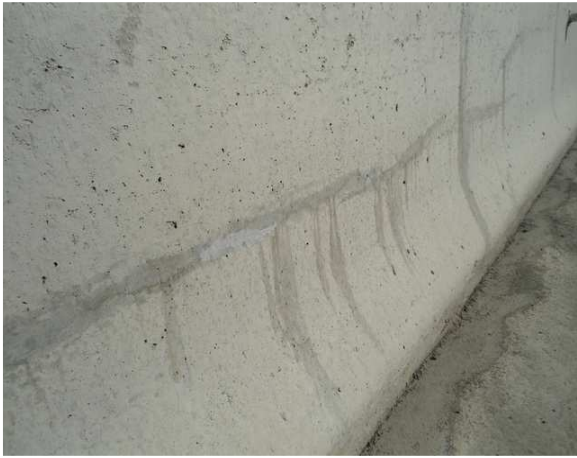
| 위 치 | 방호벽 상주방향 S1~S6 / STA 5.57~5.85k | 위 치 | 신축이음 상주방향 A1 |

| 현 황 | 균열부 백태 | 현 황 | 후타재 박락 -보수- |

| 구 분 | | 점검 결과 | 조치 필요사항 |
|---|---|---|---|
| | 난간(방호벽) | · 균열부 백태 발생<br>· 중분대 보수부 재균열 발생 | 표면처리<br>주입보수 |

| NO | 구 분 | 손상 현황 | 단 위 | 합 계 | 보수공법 | 비 고 |
|---|---|---|---|---|---|---|
| 3 | 난 간 | 균열부 백태 | m<br>(개소) | 3.0<br>(2) | 표면처리 | |

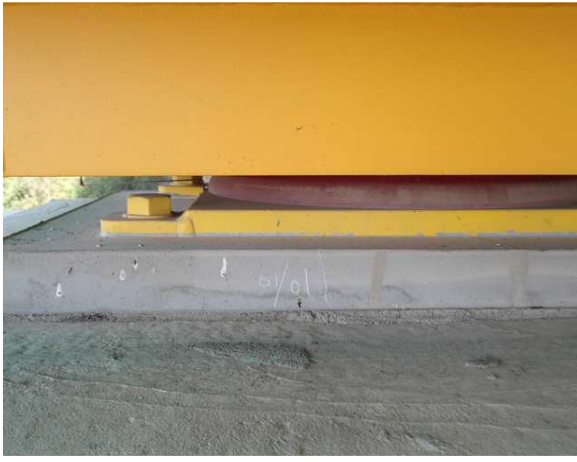
| 위 치 | 교량받침 영천방향 P11 SH3 / STA 7.17k | 위 치 | 교면포장 영천방향 A2 / STA 7.24k |

| 현 황 | 무수축물탈 균열(Cw<0.3mm) | 현 황 | 접속부 콘크리트 박락(A=0.5m*1.5m) |

| 구 분 | | 점검 결과 | 조치 필요사항 |
|---|---|---|---|
| | 교량받침 | · 무수축몰탈 균열 발생<br>· 받침콘크리트 재료분리 발생 | 주의관찰<br>단면보수 |

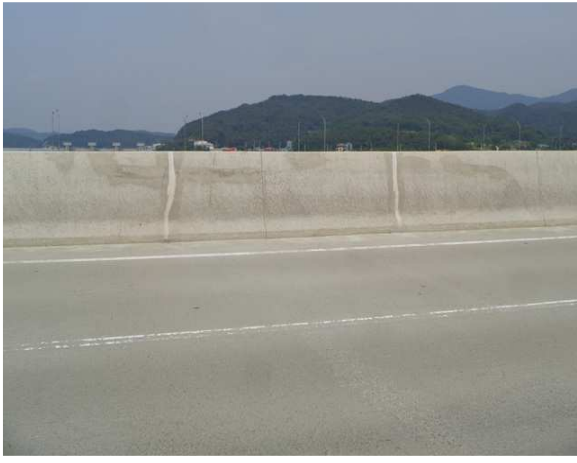
| 위 치 | 방호벽 영천방향 S5 / STA 7.23k | 위 치 | 신축이음 상주방향 A1 / STA 6.47k |

| 현 황 | 중양분리대 재균열(Cw<0.3mm) | 현 황 | 후타재 박락(A=0.1m*0.1m) |

| 구 분 | | 점검 결과 | 조치 필요사항 |
|---|---|---|---|
| | 난간(방호벽) | · 재균열 발생 | 주의관찰 |

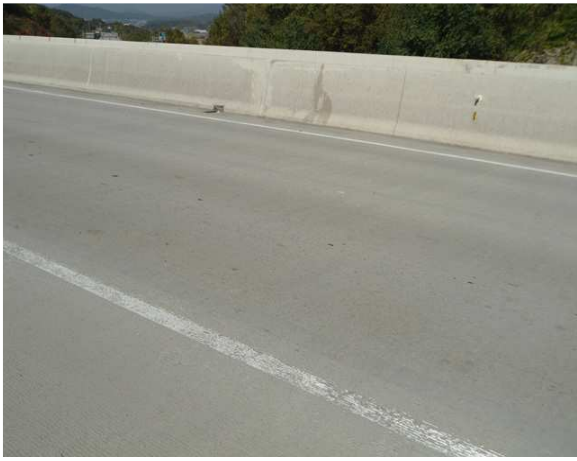
| 위 치 | 교면포장 영천방향 S1 / STA 9.60k | 위 치 | 방호벽 영천방향 S1 / STA 9.61k |

| 현 황 | 망상균열(A=3.0m*30.0m) | 현 황 | 백태(A=0.1m*1.5m) |

| 구 분 | | 점검 결과 | 조치 필요사항 |
|---|---|---|---|
| 상<br>부<br>구<br>조 | 교면포장 | · 망상균열 발생 | 표면처리 |

| NO | 구 분 | 손상 현황 | 단 위 | 합 계 | 보수공법 | 비 고 |
|---|---|---|---|---|---|---|
| 1 | 교면포장 | 망상균열 | m <sup>2</sup><br>(개소) | 9.0<br>(1) | 표면처리 | |

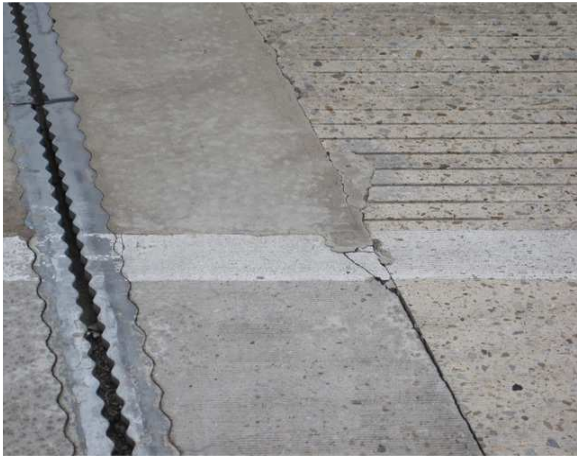
| 위 치 | 신축이음 영천방향 A2 / STA 11.04k | 위 치 | 교대 영천방향 A2 / STA 11.04k |

| 현 황 | 후타재 파손(A=0.1m*0.1m) | 현 황 | 누수흔적(A=0.5m*2.0m) |

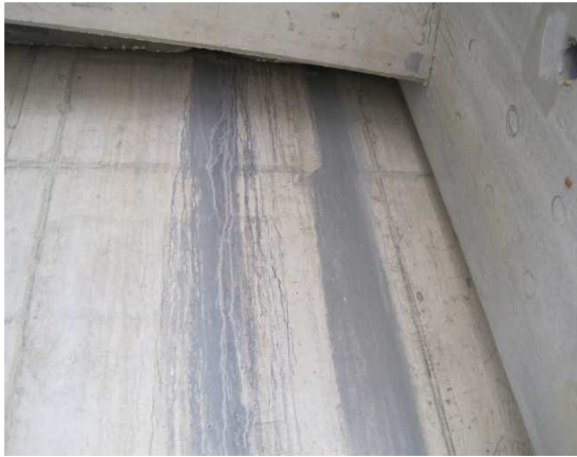
| 구 분 | | 점검 결과 | 조치 필요사항 |
|---|---|---|---|
| 하<br>부<br>구<br>조 | 교 대 | · 국부적인 균열, 누수흔적 | 주입보수 |

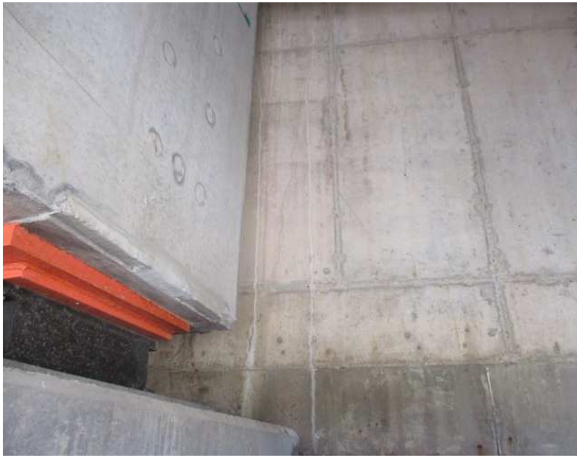
| 위 치 | 교대 영천방향 A2 / STA 11.04k | 위 치 | 교면포장 영천방향 SI~3 / STA 10.93~11.04k |

| 현 황 | 균열 (Cw > 0.3mm) | 현 황 | 도장손상(A=0.2m*100.0m x3EA) |

| NO | 구 분 | 손상 현황 | 단 위 | 합 계 | 보수공법 | 비 고 |
|---|---|---|---|---|---|---|
| 4 | 교대 | 균열 | m <sup>2</sup><br>(개소) | 2.0<br>(1) | 주입보수 | |

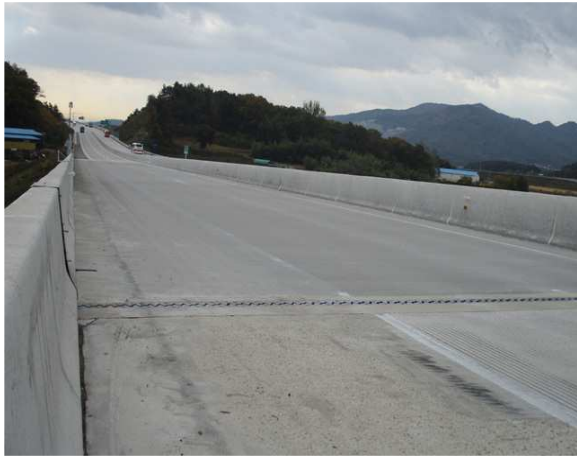
| 구 분 | | 점검 결과 | 조치 필요사항 |
|---|---|---|---|
| 상<br>부<br>구<br>조 | 교면포장 | · 차선 도장손상 | 주의관찰 |

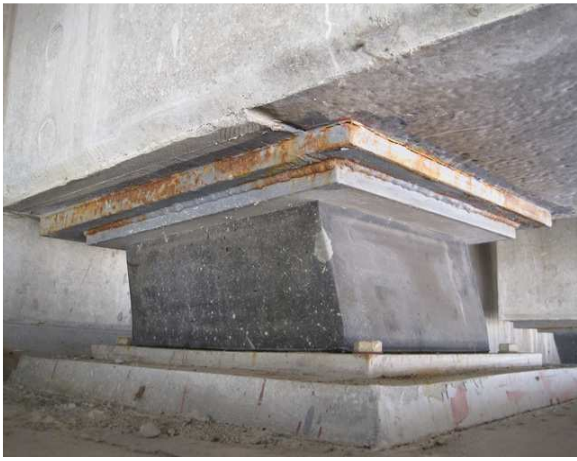
| 위 치 | 교량반침 A2 SH5 / STA 16.76k | 위 치 | 방호벽 영천방향 S9 / STA 16.76k |

| 현 황 | 상부 Plate부식 1EA | 현 황 | 재료분리 -보수- |

| 구 분 | | 점검 결과 | 조치 필요사항 |
|---|---|---|---|
| | 교량받침 | · 국부적인 부식 발생 | 주의관찰 |

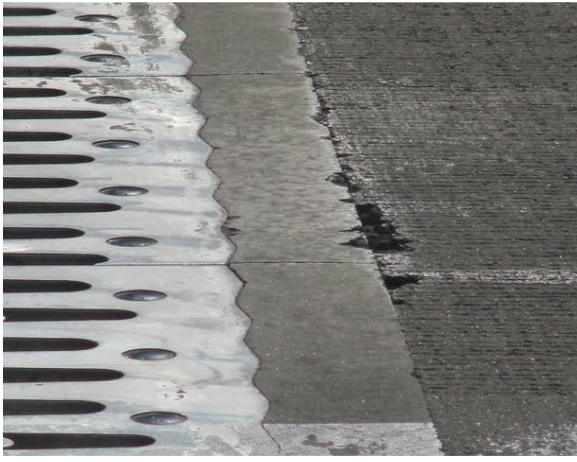
| 위 치 | 신축이음 상주방향 P6 / STA 16.60k | 위 치 | 방호벽 영천방향 S4 / STA 16.53k |

| 현 황 | 후타재 파손 (A=0.1m*0.1m) | 현 황 | 파손 (A=0.1m*0.1m x3EA) |

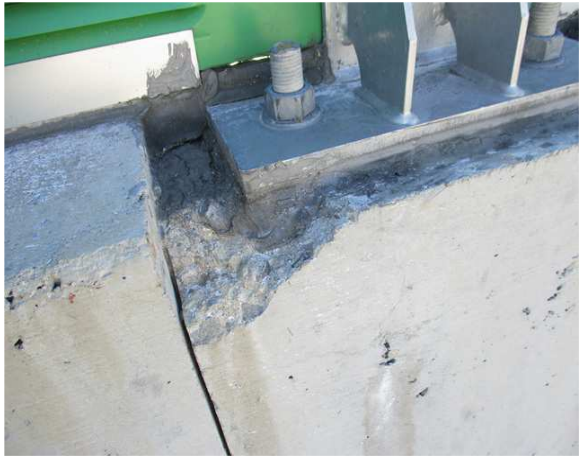
| 구 분 | | 점검 결과 | 조치 필요사항 |
|---|---|---|---|
| | 난간(방호벽) | · 균열, 백태 발생<br>· 파손 | 표면처리<br>단면보수 |

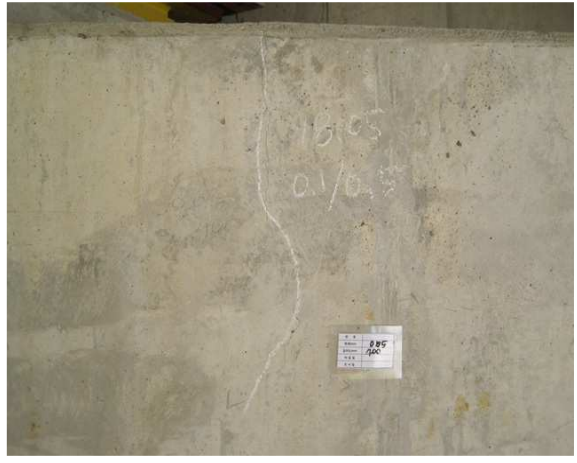
| 위 치 | 교대 영천방향 A2 / STA 28.94k | 위 치 | 교각 영천방향 P3 / STA 28.89k |

| 현 황 | 균열 (Cw<0.3mm) | 현 황 | 코핑부 채수 |

| 구 분 | | 점검 결과 | 조치 필요사항 |
|---|---|---|---|
| 하<br>부<br>구<br>조 | 교 대 | · 균열 ( $C_w < 0.3\text{mm}$ ) 발생 | 주의관찰 |

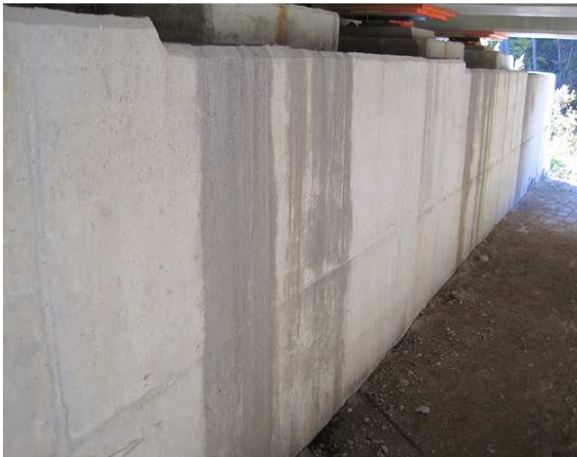
| 위 치 | 교대 영천방향 A2 / STA 30.98k | 위 치 | 교면포장 상주방향 S4 / STA 30.74k |

| 현 황 | 누수흔적(A=1.0m*1.0m*3EA) | 현 황 | 균열(L=6.0m) |

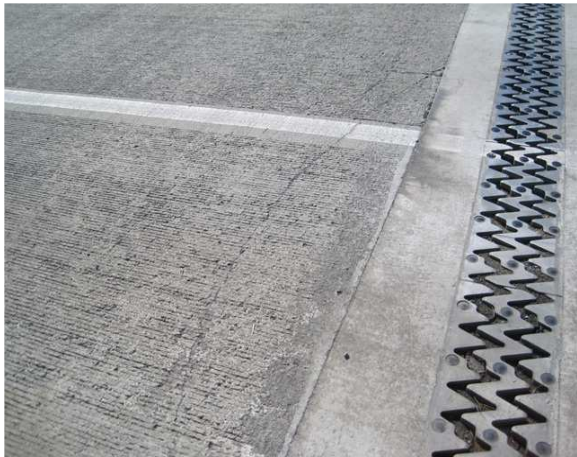
| 구 분 | | 점검 결과 | 조치 필요사항 |
|---|---|---|---|
| 상<br>부<br>구<br>조 | 교면포장 | · 국부적인 균열 및 망상균열 발생 | 주의관찰 |

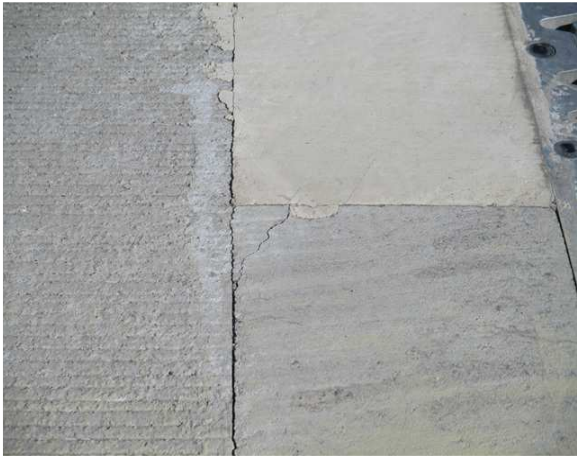
| 위 치 | 신축이음 영천방향 A1 / STA 30.62k | 위 치 | 신축이음 영천방향 A2 / STA 30.98k |

| 현 황 | 후타재 파손(A=0.1m*0.1m) | 현 황 | 후타재 단차(T=0.5cm) |

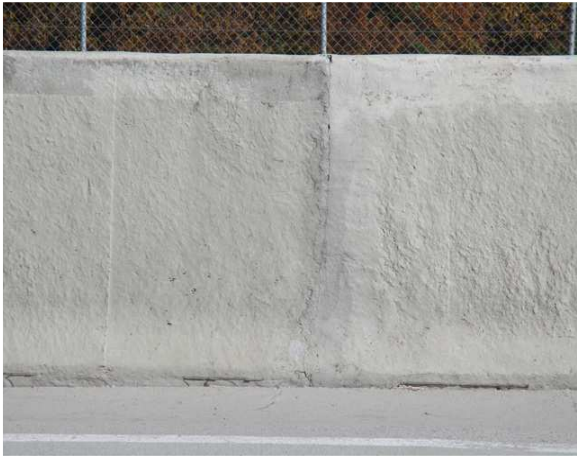
| 위 치 | 방호벽 영천방향 S7 /STA 30.89k | 위 치 | 방호벽 영천방향 S5 / STA 30.81k |

| 현 황 | 중앙분리대 균열(Cw<0.3mm) | 현 황 | 중앙분리대 균열부백태 (A=0.1m*1.0m) |

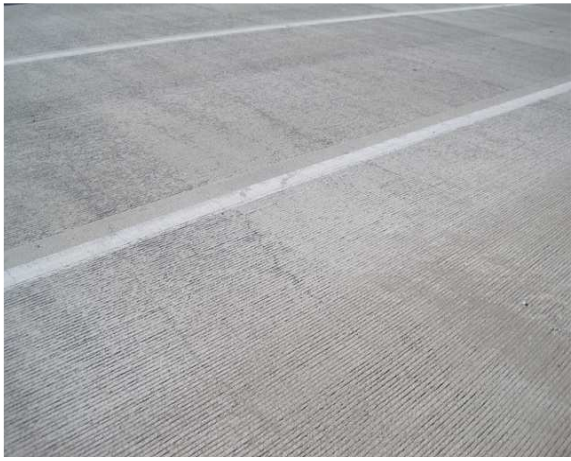
| 위 치 | 교면포장 상주방향 S1~7 / STA 37.74~38.02k | 위 치 | 신축이음 상주방향 A1 / STA 37.74k |

| 현 황 | 망상균열 (A=5.0m*5.0m, 7EA) | 현 황 | 후타재 파손 (A=0.2m*0.5m) |

| 구 분 | | 점검 결과 | 조치 필요사항 |
|---|---|---|---|
| 상<br>부<br>구<br>조 | 교면포장 | · 균열, 망상균열, 이격 발생 | 표면처리, 정비 |

| NO | 구 분 | 손상 현황 | 단 위 | 합 계 | 보수공법 | 비 고 |
|---|---|---|---|---|---|---|
| 1 | 교면포장 | 망상균열 | m<br>(개소) | 350.0<br>(5) | 표면처리 | |

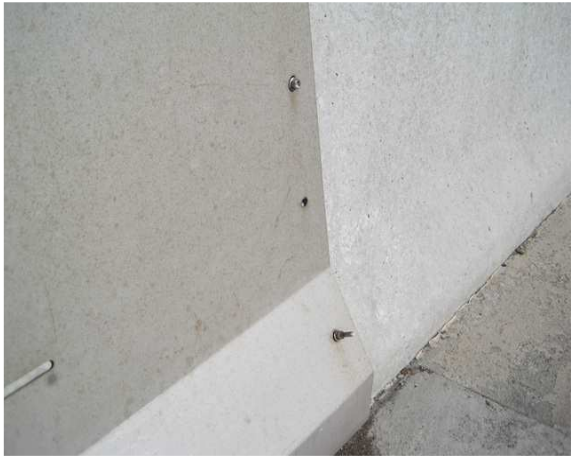
| 위 치 | 신축이음 상주방향 P4 / STA 37.90k | 위 치 | 신축이음 상주방향 A2 / STA 38.02k |

| 현 황 | 차수판 볼트체결 불량(1EA) | 현 황 | 후타재 들뜸 (A=0.3m*1.0m) |

| 구 분 | | 점검 결과 | 조치 필요사항 |
|---|---|---|---|
| | 신축이음 | · 차수판 볼트 미체결 및 불량 발생<br>· 후타재 균열, 파손, 들뜸 | 재체결<br>표면처리, 단면보수 |

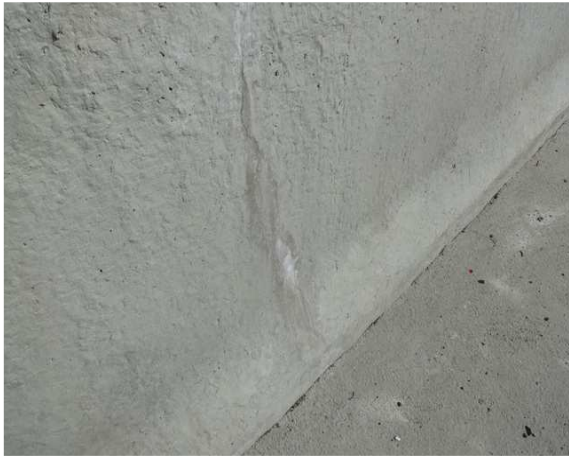
| 위 치 | 방호벽 상주방향 S3 / STA 38.94k | 위 치 | 신축이음 상주방향 A2 / STA 39.06k |

| 현 황 | 균열부 백태(A=0.1m*0.5m) | 현 황 | 후타재 파손(A=0.4m*0.3m) |

| 구 분 | | 점검 결과 | 조치 필요사항 |
|---|---|---|---|
| | 난간(방호벽) | · 균열부 백태 발생 | 표면처리 |

| NO | 구 분 | 손상 현황 | 단 위 | 합 계 | 보수공법 | 비 고 |
|---|---|---|---|---|---|---|
| 3 | 난 간 | 균열부 백태 | m <sup>2</sup><br>(개소) | 0.05<br>(1) | 표면처리 | |

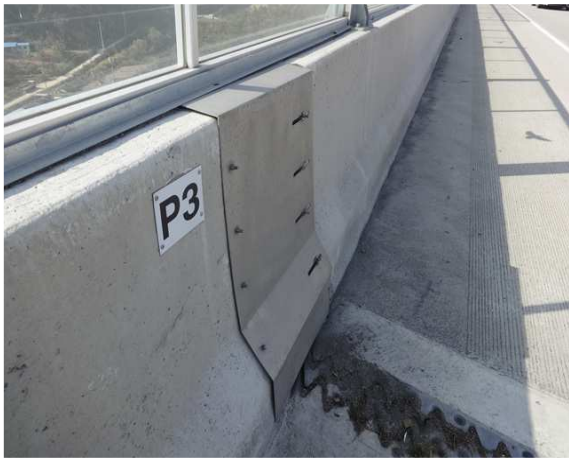
| 위 치 | 신축이음 영천방향 P3 / STA 38.94k | 위 치 | 신축이음 상주방향 A2 / STA 39.06k |

| 현 황 | 차수판 볼트체결 불량(1EA) | 현 황 | 차수판 볼트체결 불량(1EA) |

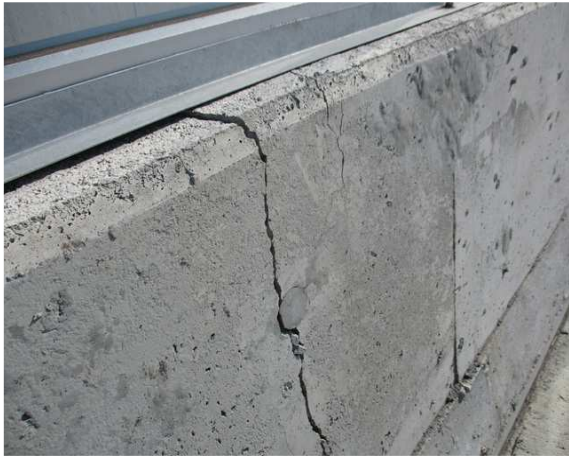
| 위 치 | 방호벽 상주방향 S1 / STA 41.07k | 위 치 | 방호벽 상주방향 S3 / STA 41.16k |

| 현 황 | 들뜸 (A=0.2m*1.0m) | 현 황 | 백태 (A=0.1m*1.0m, 3EA) |

| 구 분 | | 점검 결과 | 조치 필요사항 |
|---|---|---|---|
| | 난간(방호벽) | · 백태, 균열 발생<br>· 들뜸 발생 | 표면처리<br>단면보수 |

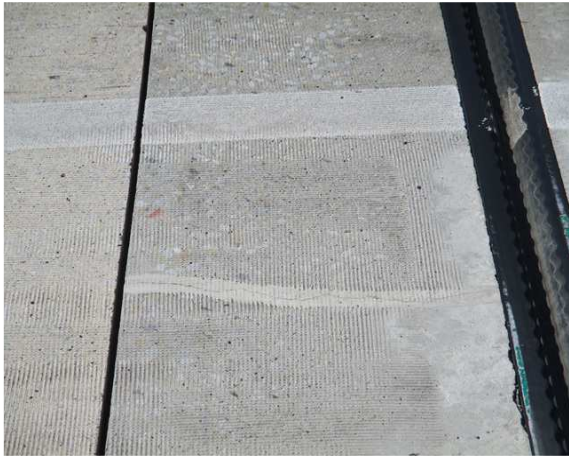
| 위 치 | 신축이음 상주방향 A2 / STA 41.28k | 위 치 | 교대 상주방향 A1 / STA 41.08k |

| 현 황 | 후타재 균열 (Cw<0.3mm, 6EA) | 현 황 | 실란트 파손 (L=5.0m) |

| 구 분 | | 점검 결과 | 조치 필요사항 |
|---|---|---|---|
| | 신축이음 | · 후타재 균열 발생 | 주의관찰 |

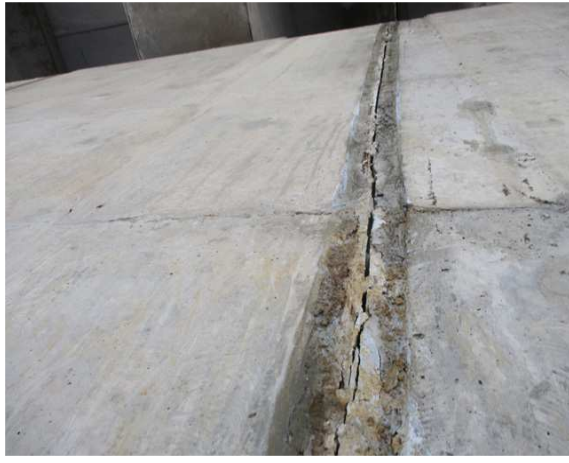
| 구 분 | | 점검 결과 | 조치 필요사항 |
|---|---|---|---|
| 하<br>부<br>구<br>조 | 교 대 | · 균열( $C_w < 0.3\text{mm}$ ) 발생<br>· 조인트 실란트 파손 발생 | 주의관찰<br>실란트 재시공 |

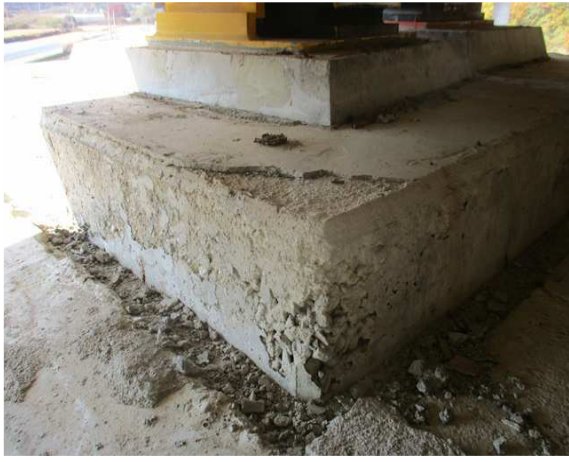
| 위 치 | 교량받침 P3 SH1 | 위 치 | 교대 A2 |

| 현 황 | 받침콘크리트 재료분리 | 현 황 | 균열(Cw<0.3mm) |

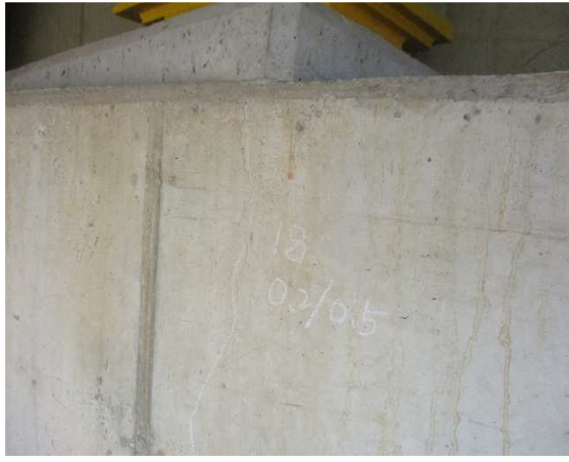
| 구 분 | | 점검 결과 | 조치 필요사항 |
|---|---|---|---|
| 하<br>부<br>구<br>조 | 교 대 | · 국부적인 균열( $Cw < 0.3mm$ ) 발생 | 주의관찰 |

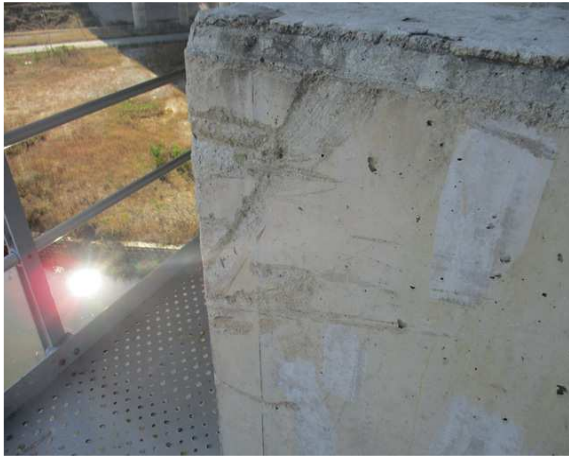
| 위 치 | 교각 P6 | 위 치 | 교각 P6 |

| 현 황 | 코핑부 굽힘(A=0.1m*0.3m) | 현 황 | 코핑부 파손(A=0.2m*0.2m) |

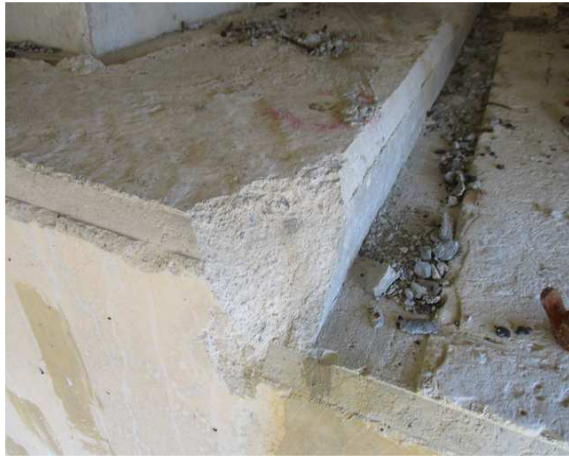
| 구 분 | | 점검 결과 | 조치 필요사항 |
|---|---|---|---|
| | 교 각 | · 국부적인 균열( $Cw < 0.3mm$ ), 파손 발생 | 주의관찰<br>단면보수 |

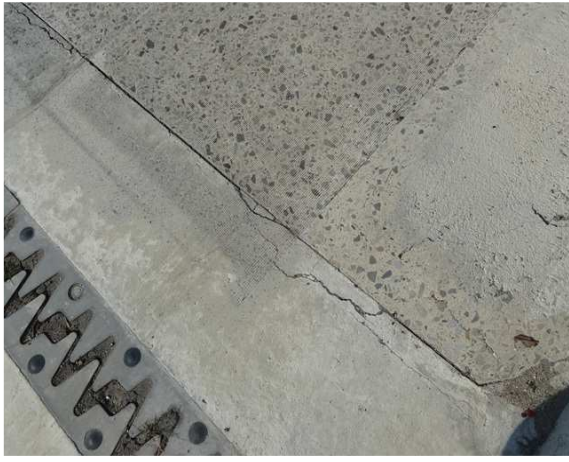
| 위 치 | 신축이음 상주방향 A1 / STA 44.25k | 위 치 | 신축이음 상주방향 A1 / STA 44.25k |

| 현 황 | 후타재 들뜸 (A=0.1m*0.3m) | 현 황 | 후타재 들뜸 (A=0.1m*0.3m) |

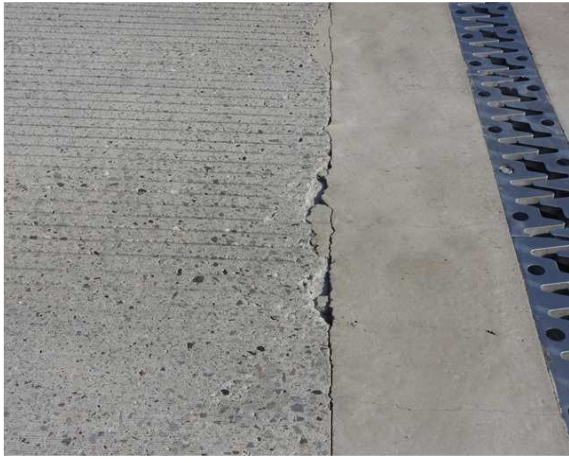
| 위 치 | 신축이음 영천방향 A1 / STA 44.25k | 위 치 | 신축이음 영천방향 A2 / STA 44.43k |

| 현 황 | 후타재 파손 (A=0.1m*0.2m) | 현 황 | 후타재 균열 (Cw<0.3mm) |

| 구 분 | | 점검 결과 | 조치 필요사항 |
|---|---|---|---|
| | 신축이음 | · 후타재 균열 및 들뜸, 파손 | 주의관찰<br>단면보수 |

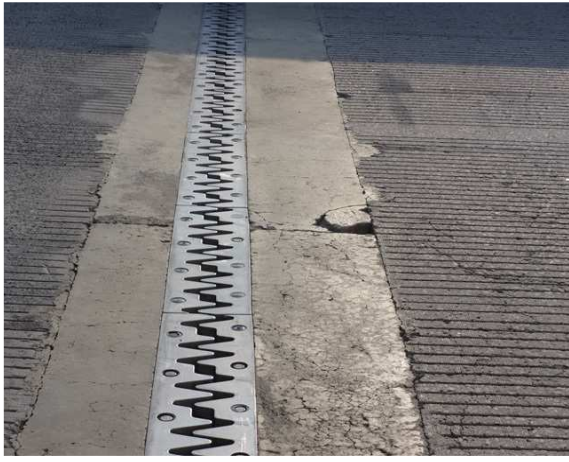
| 위 치 | 신축이음 상주방향 A1 / STA 56.60k | 위 치 | 신축이음 상주방향 P6 / STA 56.84k |

| 현 황 | 후타재 파손 (A=0.2m*0.2m) | 현 황 | 후타재 파손 (A=0.1m*0.2m) |

| 구 분 | | 점검 결과 | 조치 필요사항 |
|---|---|---|---|
| | 신축이음 | · 본체 이격 및 후타재 균열 발생<br>· 후타재 파손 발생 | 주의관찰<br>단면보수 |
