## 2.22 화남1교

### 2) 현황표

| 구 분 | | 내 용 | | 구 분 | | 내 용 | |
|---|---|---|--|---|---|---|--|
| 시설물번호 | | BR2017-0000259 | | 관리번호 | | SY BR.22 | |
| 설계하중 | | DB-24 | | 노 선 명 | | 고속국도 301호선 | |

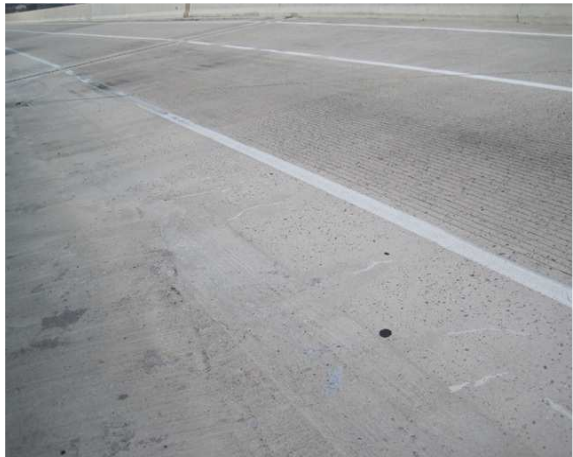
| 위 치 | 교면포장 상주방향 S1 / STA 63.77k | 위 치 | 교면포장 영천방향 S1~3 / STA 63.77~63.91k |

| 현 황 | 접속부 파손 (A=12.0m*0.1m) | 현 황 | 망상균열 (A=10.0m*5.0m) |

| 구 분 | | 점검 결과 | 조치 필요사항 |
|---|---|---|---|
| 상<br>부<br>구<br>조 | 교면포장 | · 균열, 망상균열, 이격 발생<br>· 접속부 파손 발생 | 표면처리<br>정비, 단면보수 |

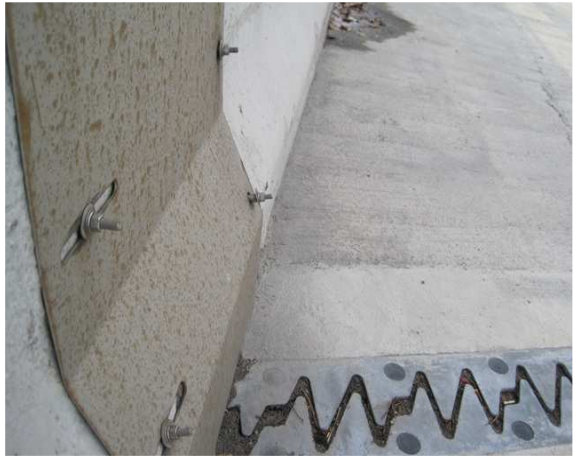
| 위 치 | 신축이음 상주방향 A2 / STA 64.00k | 위 치 | 신축이음 영천방향 A2 / STA 64.00k |

| 현 황 | 차수판 볼트 탈락(4EA) | 현 황 | 차수판 볼트 탈락(1EA) |

| 구 분 | | 점검 결과 | 조치 필요사항 |
|---|---|---|---|
| | 신축이음 | · 차수판 볼트 탈락 발생<br>· 후타재 파손 | 재체결<br>단면보수 |

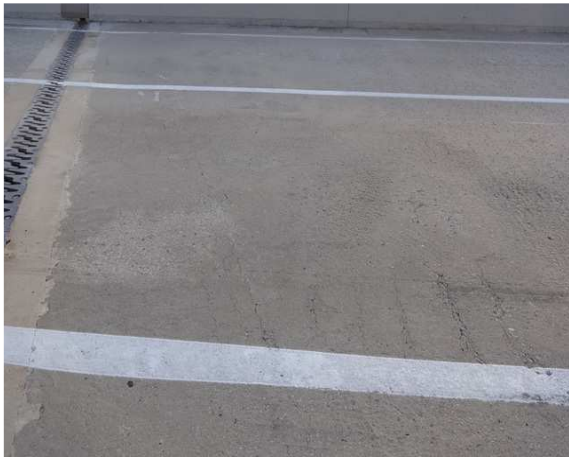
| 위 치 | 교면포장 상주방향 S5 / STA 65.62k | 위 치 | 교면포장 상주방향 S9 / STA 35.73k |
| 현 황 | 망상균열 (A=5.0m*5.0m) | 현 황 | 괘임 (A=0.1m*0.1m*2EA) |

| 구 분 | | 점검 결과 | 조치 필요사항 |
|---|---|---|---|
| 상<br>부<br>구<br>조 | 교면포장 | · 국부적인 균열, 망상균열 발생<br>· 패임 | 표면처리<br>주의관찰 |

| NO | 구 분 | 손상 현황 | 단 위 | 합 계 | 보수공법 | 비 고 |
|---|---|---|---|---|---|---|
| 1 | 교면포장 | 망상균열 | m <sup>2</sup><br>(개소) | 50.0<br>(2) | 표면처리 | |

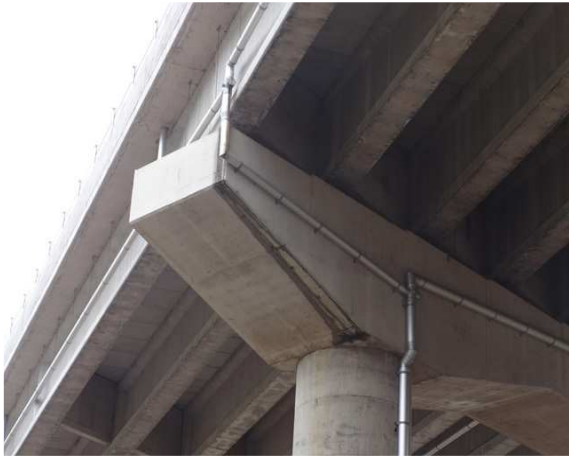
| 위 치 | 배수시설 S2 / STA 65.52k | 위 치 | 방호벽 상주방향 S9 / STA 35.72k |
| 현 황 | 배수관 누수(1EA) | 현 황 | 균열 (Cw>0.3mm) |

| 구 분 | | 점검 결과 | 조치 필요사항 |
|---|---|---|---|
| | 배수시설 | · 배수관 누수 발생 | 정비 |

| NO | 구 분 | 손상 현황 | 단 위 | 합 계 | 보수공법 | 비 고 |
|---|---|---|---|---|---|---|
| 9 | 배수시설 | 배수관 누수 | -<br>(개소) | -<br>1 | 정비 | |

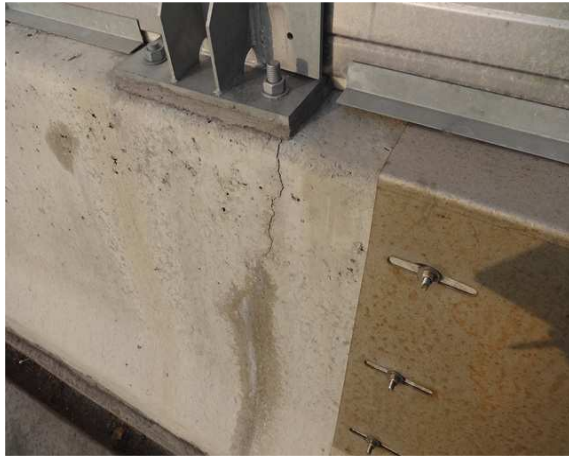
| 구 분 | | 점검 결과 | 조치 필요사항 |
|---|---|---|---|
| | 난간(방호벽) | · 국부적인 균열, 백태 발생 | 표면처리 |

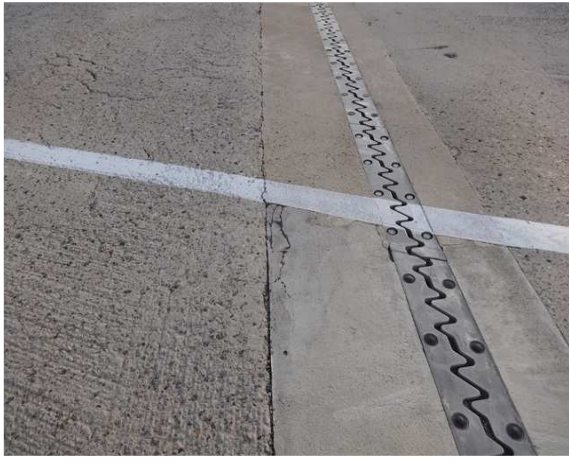
| 위 치 | 신축이음 상주방향 A2 / STA 65.76k | 위 치 | 신축이음 영천방향 P6 / STA 65.66k |
| 현 황 | 후타재 파손 (A=0.2m*0.5m) | 현 황 | 후타재 파손 (A=0.1m*0.1m) |

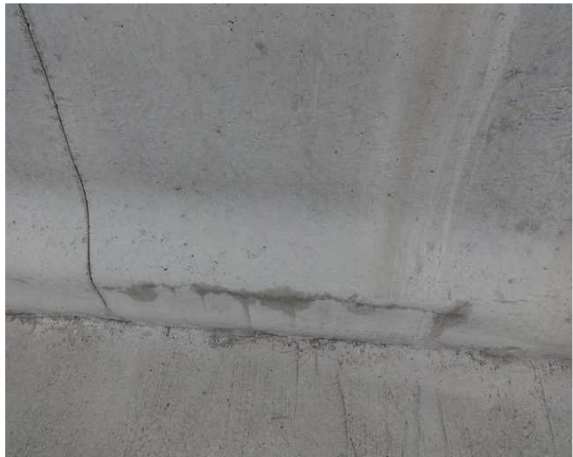
| 위 치 | 배수시설 상주방향 S1 / STA 67.35k | 위 치 | 방호벽 영천방향 S2 / STA 67.37k |

| 현 황 | 배수관 누수(1EA) | 현 황 | 균열(Cw<0.3mm) |

| 구 분 | | 점검 결과 | 조치 필요사항 |
|---|---|---|---|
| | 배수시설 | · 배수관 누수 | 정비 |

| NO | 구 분 | 손상 현황 | 단 위 | 합 계 | 보수공법 | 비 고 |
|---|---|---|---|---|---|---|
| 1 | 배수시설 | 배수관 누수 | —<br>(개소) | —<br>(2) | 정비 | |

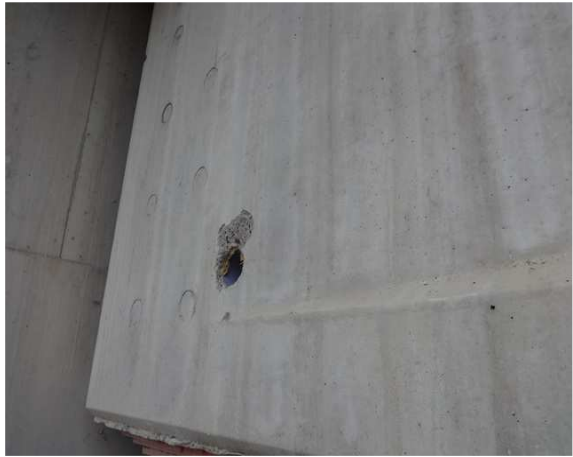
| 위 치 | 신축이음 상주방향 A2 / STA 67.44k | 위 치 | 거더 상주방향 S4 G1 / STA 67.44k |

| 현 황 | 후타재 파손(A=0.2m*0.3m) | 현 황 | 인양홀 파손(A=0.3m*0.3m) |

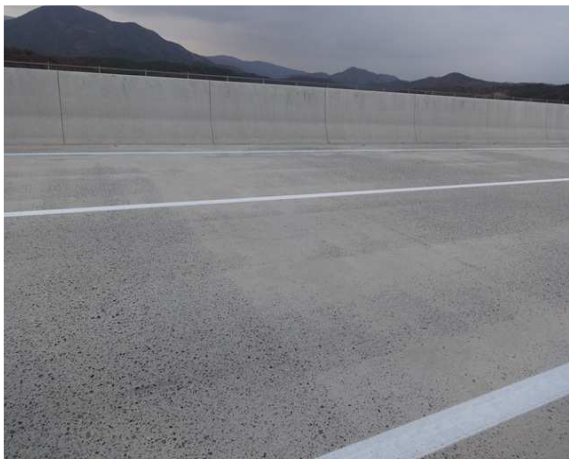
| 위 치 | 교면포장 영천방향 S5 / STA 69.71k | 위 치 | 신죽이음 상주방향 A2 / STA 69.72k |
| 현 황 | 망상균열 (A=0.5m*0.5m) | 현 황 | 후타재 균열 (Cw<0.3mm) |

| 구 분 | | 점검 결과 | 조치 필요사항 |
|---|---|---|---|
| 상<br>부<br>구<br>조 | 교면포장 | · 국부적인 망상균열 발생 | 표면처리 |

| NO | 구 분 | 손상 현황 | 단 위 | 합 계 | 보수공법 | 비 고 |
|---|---|---|---|---|---|---|
| 1 | 교면포장 | 망상균열 | m <sup>2</sup><br>(개소) | 66.0<br>(2) | 표면처리 | |

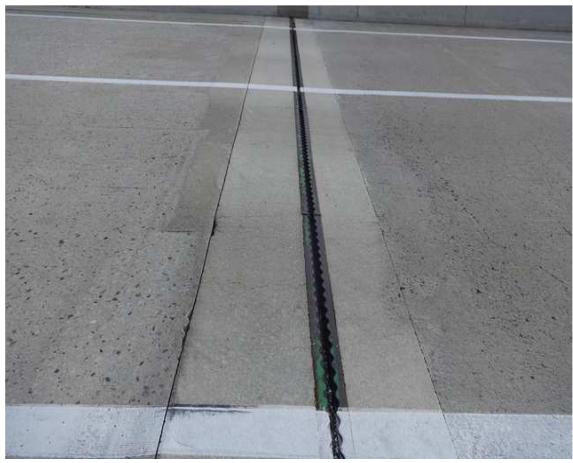
| 구 분 | | 점검 결과 | 조치 필요사항 |
|---|---|---|---|
| | 신축이음 | · 후타재 균열 | 주의관찰 |

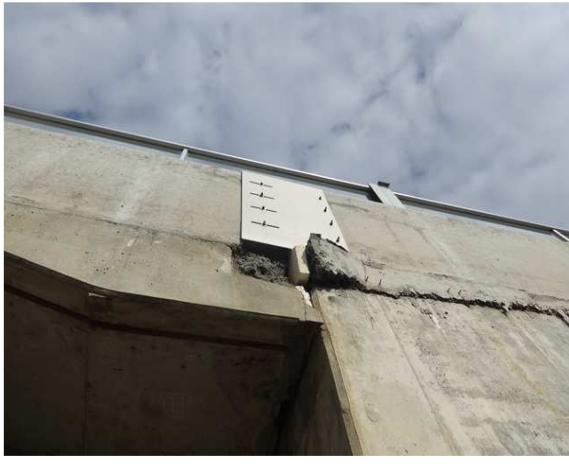
| 위 치 | 바닥판 영천방향 S5 / STA 69.72k | 위 치 | 거더 상주방향 S5 G3 / STA 69.72k |
| 현 황 | 파손 및 철근노출 (A=1.0m*0.5m) | 현 황 | 인양홀 파손 (A=0.3m*0.3m) |

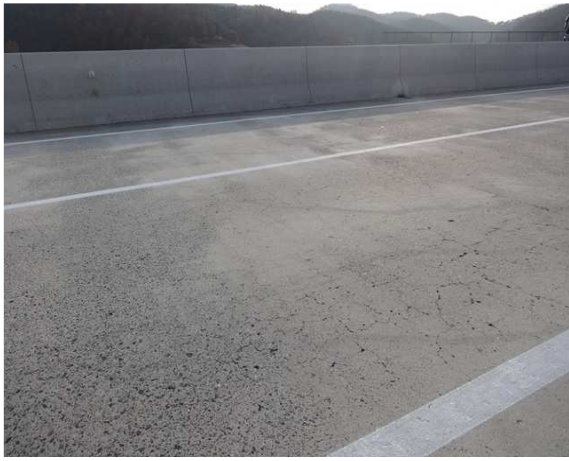
| 위 치 | 교면포장 상주방향 S2 / STA 71.78k | 위 치 | 교면포장 상주방향 S2 / STA 71.79k |
| 현 황 | 망상균열 (A=5.0m*5.0m) | 현 황 | 배수구 막힘 (1EA) |

| 구 분 | | 점검 결과 | 조치 필요사항 |
|---|---|---|---|
| 상<br>부<br>구<br>조 | 교면포장 | · 국부적인 망상균열 발생 | 표면처리 |

| NO | 구 분 | 손상 현황 | 단 위 | 합 계 | 보수공법 | 비 고 |
|---|---|---|---|---|---|---|
| 1 | 교면포장 | 망상균열 | m <sup>2</sup><br>(개소) | 46.0<br>(3) | 표면처리 | |

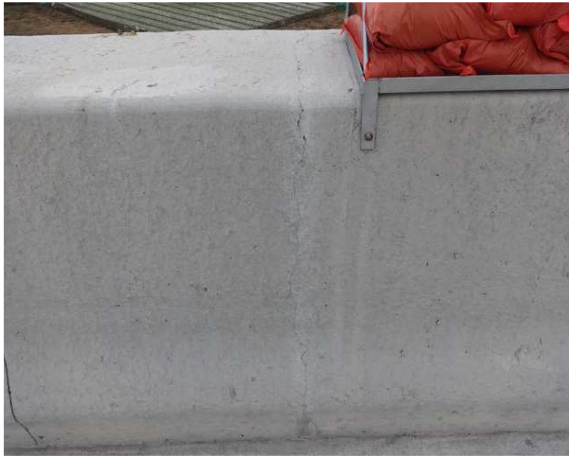
| 위 치 | 방호벽 영천방향 S2 / STA 71.78k | 위 치 | 거더 상주방향 S1 G2 / STA 71.74k |
| 현 황 | 균열 (Cw>0.3mm) | 현 황 | 인양홀 파손 (A=0.3m*0.3m) |

| 구 분 | | 점검 결과 | 조치 필요사항 |
|---|---|---|---|
| | 난간(방호벽) | · 국부적인 균열 발생 | 주입보수 |

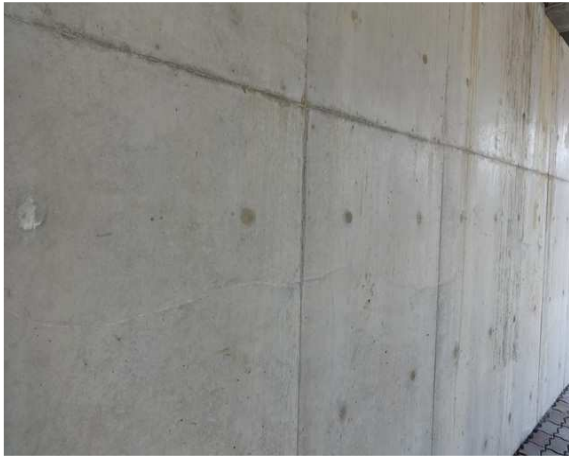
| 위 치 | 교대 영천방향 A2 / STA 71.84k | 위 치 | 교대 영천방향 A2 / STA 71.84k |
| 현 황 | 균열 (Cw<0.3mm) | 현 황 | 망상균열 (A=10.0m*22.0m) |

| 구 분 | | 점검 결과 | 조치 필요사항 |
|---|---|---|---|
| 하<br>부<br>구<br>조 | 교 대 | · 국부적인 균열, 망상균열 발생 | 주의관찰 |

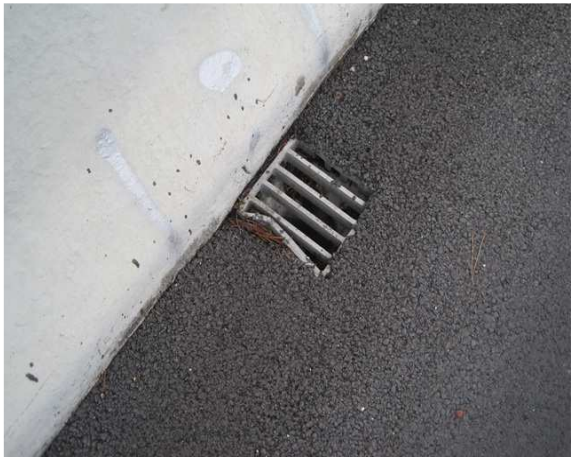
| 위 치 | 배수시설 S1 | 위 치 | 방호벽 S1 |
| 현 황 | 배수구 그레이팅 파손(1EA) | 현 황 | 균열 ( $C_w < 0.3\text{mm}$ ) |

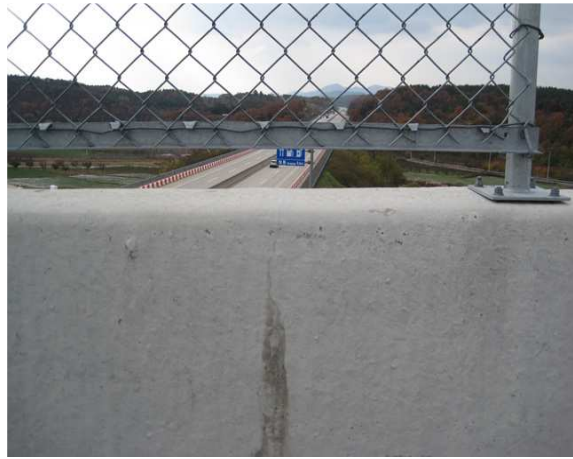
| 구 분 | | 점검 결과 | 조치 필요사항 |
|---|---|---|---|
| | 난간(방호벽) | · 국부적인 균열 발생 | 주의관찰 |

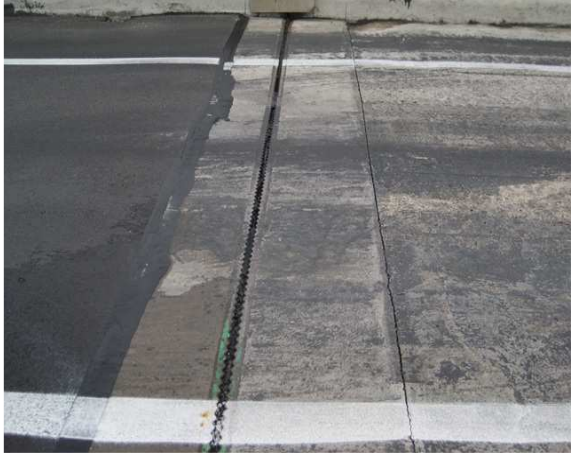
| 위 치 | 신축이음 A1 | 위 치 | 거터외부 S1 G1 |
| 현 황 | 후타재 균열 ( $C_w < 0.3\text{mm}$ ) | 현 황 | 도장 긁힘 ( $A=0.1\text{m} \times 0.2\text{m}$ ) |

| 구 분 | | 점검 결과 | 조치 필요사항 |
|---|---|---|---|
| | 신축이음 | · 국부적인 후타재 균열 발생 | 주의관찰 |

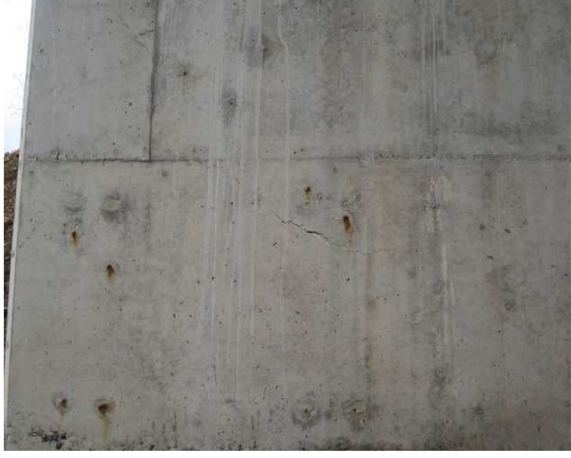
| 위 치 | 교대 A2 | 위 치 | 교면포장 S1 |
| 현 황 | 균열 ( $C_w > 0.3\text{mm}$ ) | 현 황 | 소성변형 보수 |

| 구 분 | | 점검 결과 | 조치 필요사항 |
|---|---|---|---|
| 하<br>부<br>구<br>조 | 교 대 | · 국부적인 균열 발생 | 주의관찰 |

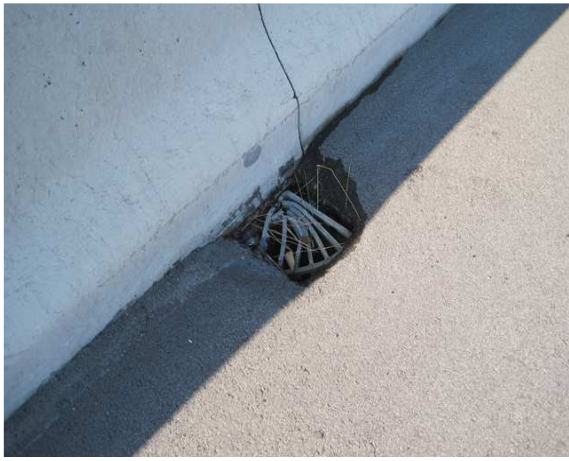
| 위 치 | 배수시설 포항방향 S6 | 위 치 | 방호벽 상주방향 S4 |
| 현 황 | 배수구 그레이팅 파손(1EA) | 현 황 | 균열부 백태(A=0.1m*1.0m) |

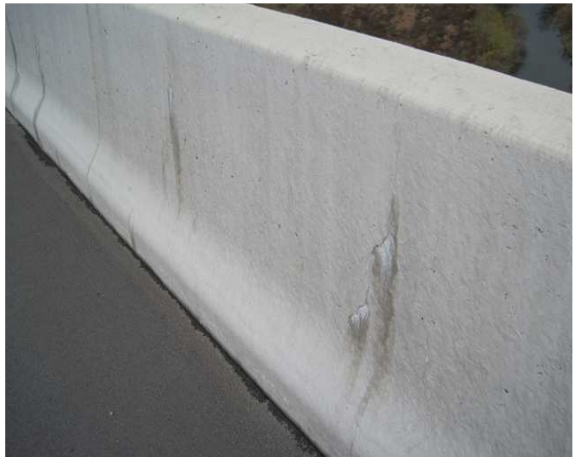
| 구 분 | | 점검 결과 | 조치 필요사항 |
|---|---|---|---|
| | 난간(방호벽) | · 국부적인 균열, 백태 발생 | 표면처리 |

| NO | 구 분 | 손상 현황 | 단 위 | 합 계 | 보수공법 | 비 고 |
|---|---|---|---|---|---|---|
| 3 | 난 간 | 균열부 백태 | m <sup>2</sup><br>(개소) | 9.5<br>(81) | 표면처리 | |

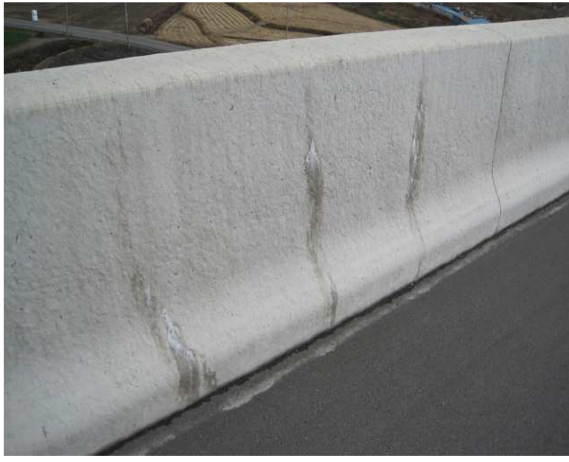
| 위 치 | 방호벽 상주방향 S5 | 위 치 | 신축이음 포항방향 A1 |
| 현 황 | 균열부 백태(A=0.1m*1.0m*23EA) | 현 황 | 후타재 파손(A=0.4m*0.4m) |

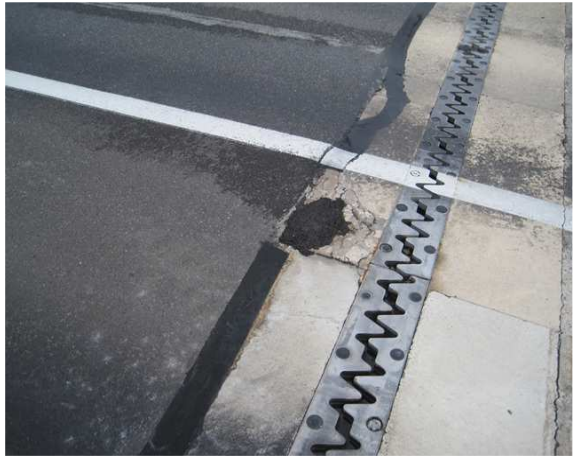
| 구 분 | | 점검 결과 | 조치 필요사항 |
|---|---|---|---|
| | 신축이음 | · 후타재 파손, 균열 발생 | 단면보수 |

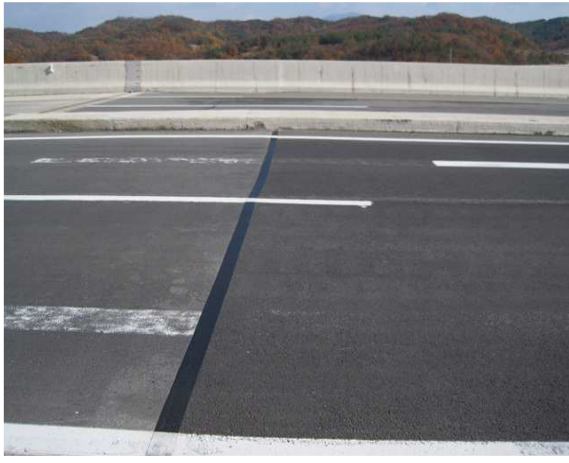
| 위 치 | 교면포장 포항방향 S6 | 위 치 | 방호벽 상주방향 S5 |
| 현 황 | 아스콘 균열 보수(재포장) | 현 황 | 박리 보수 |

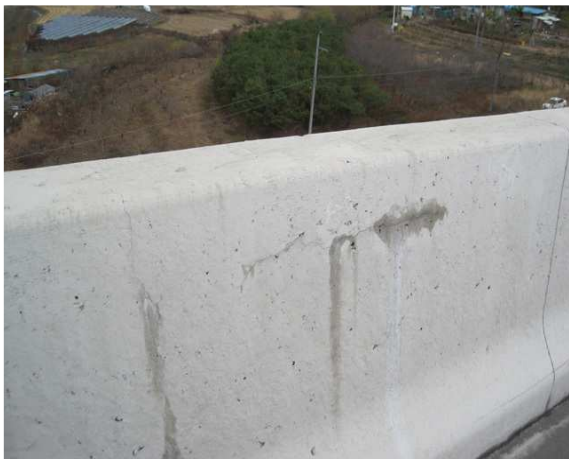
| 위 치 | 방호벽 S1 | 위 치 | 방호벽 S1 |
| 현 황 | 균열 ( $C_w > 0.3\text{mm}$ ) | 현 황 | 균열부 백태 ( $A = 0.1\text{m} \times 1.0\text{m}$ ) |

| 구 분 | | 점검 결과 | 조치 필요사항 |
|---|---|---|---|
| | 난간(방호벽) | · 국부적인 균열 및 균열부 백태 발생 | 표면처리 |

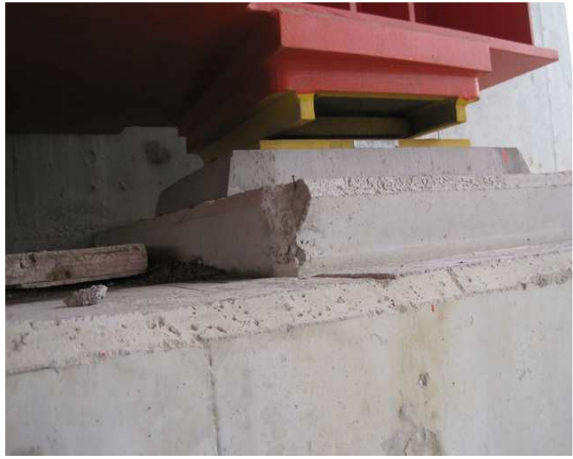
| 위 치 | 신축이음 P2 | 위 치 | 교량받침 A1 SH1 받침콘크리트 |

| 현 황 | 차수판 볼트체결 불량 (2EA) | 현 황 | 파손 ( $A = 0.1\text{m} \times 0.3\text{m}$ ) |

| 구 분 | | 점검 결과 | 조치 필요사항 |
|---|---|---|---|
| | 신축이음 | · 국부적인 후타재 균열<br>· 차수판 볼트체결 불량 | 주의관찰<br>재체결 |

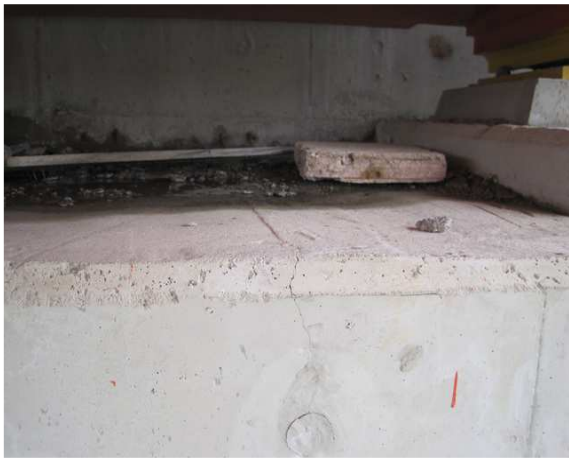
| 위 치 | 교대 A1 | 위 치 | 교각 P1 코핑부 |
| 현 황 | 균열 ( $C_w > 0.3\text{mm}$ ) | 현 황 | 망상균열 ( $A = 1.0\text{m} \times 1.0\text{m}$ ) |

| 구 분 | | 점검 결과 | 조치 필요사항 |
|---|---|---|---|
| 하<br>부<br>구<br>조 | 교 대 | · 국부적인 균열 발생 | 주의관찰 |

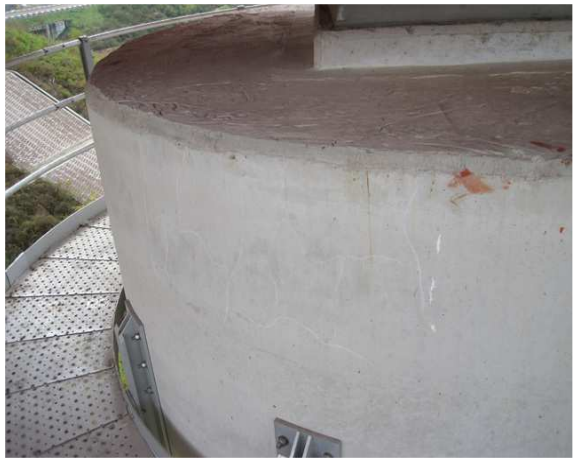
| 구 분 | | 점검 결과 | 조치 필요사항 |
|---|---|---|---|
| | 교 각 | · 망상균열 | 주의관찰 |

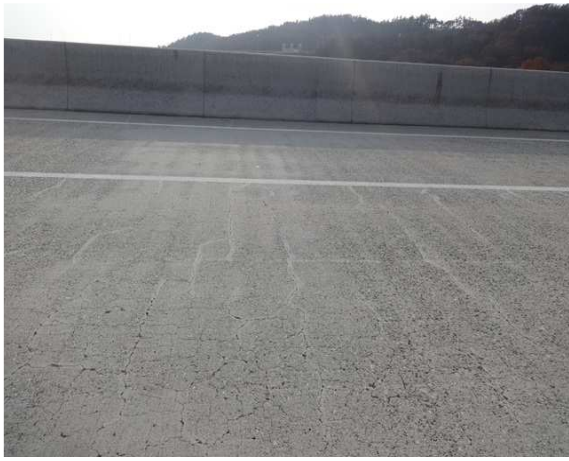
| 위 치 | 교면포장 상주방향 S5 / STA 75.72k | 위 치 | 배수시설 영천방향 S1 / STA 75.52k |
| 현 황 | 망상균열 (A=2.0m*5.0m) | 현 황 | 배수관 막힘 (1EA) |

| 구 분 | | 점검 결과 | 조치 필요사항 |
|---|---|---|---|
| 상<br>부<br>구<br>조 | 교면포장 | · 균열, 망상균열 발생 | 표면처리 |

| NO | 구 분 | 손상 현황 | 단 위 | 합 계 | 보수공법 | 비 고 |
|---|---|---|---|---|---|---|
| 1 | 교면포장 | 망상균열 | m <sup>2</sup><br>(개소) | 36.0<br>(4) | 표면처리 | |

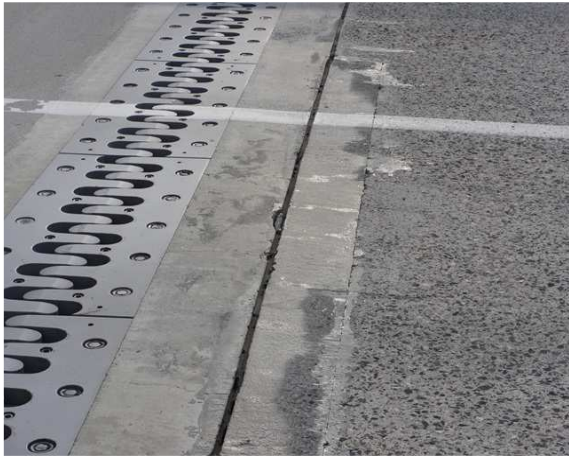
| 위 치 | 신축이음 상주방향 A1 / STA 75.52k | 위 치 | 신축이음 상주방향 A2 / STA 75.83k |
| 현 황 | 후타재 파손 (A=0.1m*0.2m) | 현 황 | 후타재 들뜸 (A=0.1m*0.3m) |

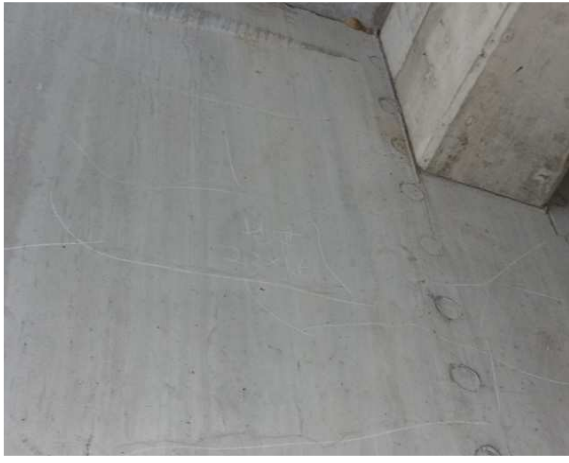
| 위 치 | 거터 상주방향 S1 G5 / STA 75.52k | 위 치 | 교각 P1 / STA75.55k |
| 현 황 | 망상균열 (A=2.0m*2.0m) | 현 황 | 기둥부 망상균열 (A=2.0m*5.0m) |

| 구 분 | | 점검 결과 | 조치 필요사항 |
|---|---|---|---|
| | 거 더 | · 망상균열 발생 | 주의관찰 |

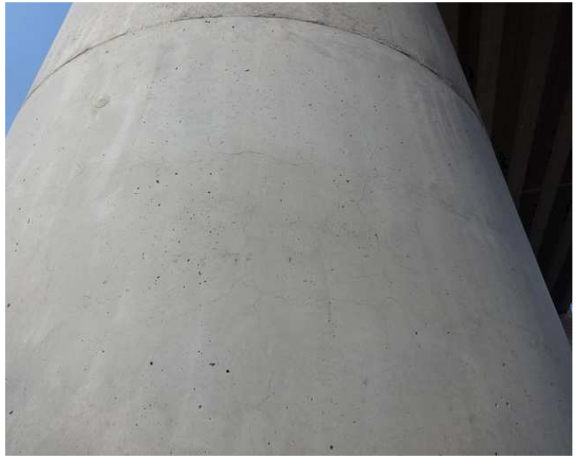
| 구 분 | | 점검 결과 | 조치 필요사항 |
|---|---|---|---|
| | 교 각 | · 균열 ( $C_w < 0.3\text{mm}$ ), 망상균열 발생 | 주의관찰 |

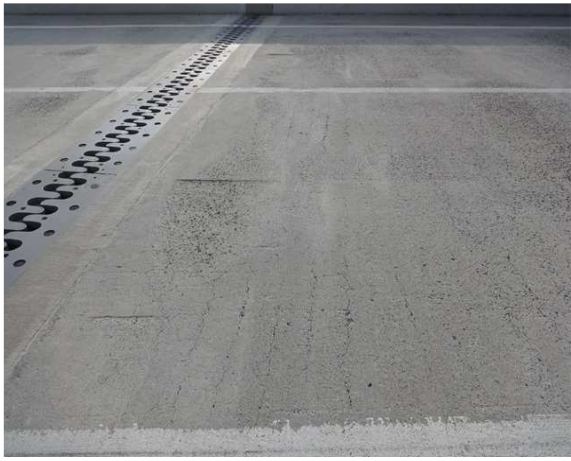
| 위 치 | 교면포장 상주방향 S2 / STA 76.24k | 위 치 | 방호벽 상주방향 S3 / STA 76.26k |
| 현 황 | 망상균열 (A=5.0m*5.0m) | 현 황 | 균열부 백태 (A=0.1m*1.0m) |

| 구 분 | | 점검 결과 | 조치 필요사항 |
|---|---|---|---|
| 상<br>부<br>구<br>조 | 교면포장 | · 망상균열 발생 | 표면처리 |

| NO | 구 분 | 손상 현황 | 단 위 | 합 계 | 보수공법 | 비 고 |
|---|---|---|---|---|---|---|
| 1 | 교면포장 | 망상균열 | m <sup>2</sup><br>(개소) | 24.0<br>(2) | 표면처리 | |

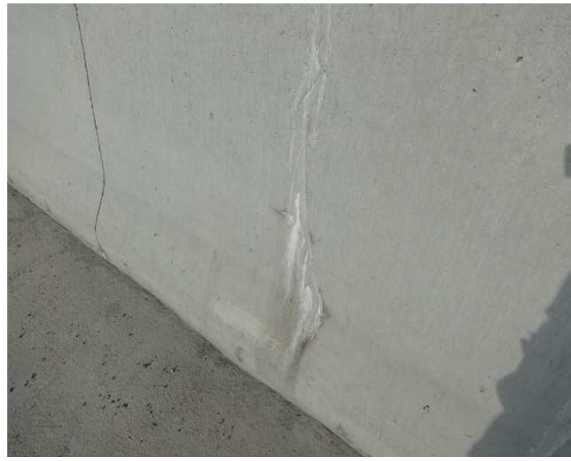
| 구 분 | | 점검 결과 | 조치 필요사항 |
|---|---|---|---|
| | 난간(방호벽) | · 균열부 백태 발생 | 표면처리 |

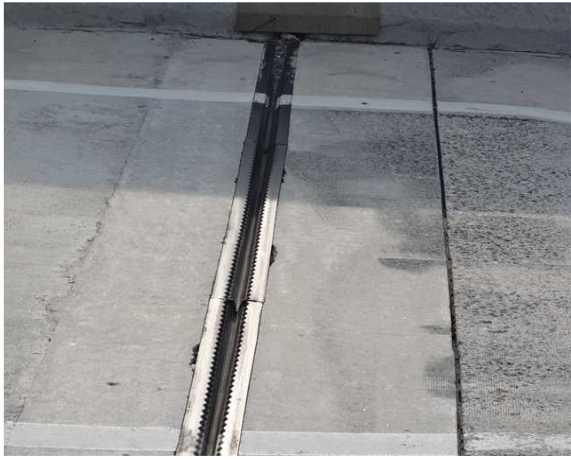
| 위 치 | 신축이음 상주방향 A1 / STA 76.15k | 위 치 | 신축이음 영천방향 P2 / STA 76.24k |
| 현 황 | 후타재 파손 (A=0.1m*0.1m) | 현 황 | 차수판 볼트 탈락 (3EA) |

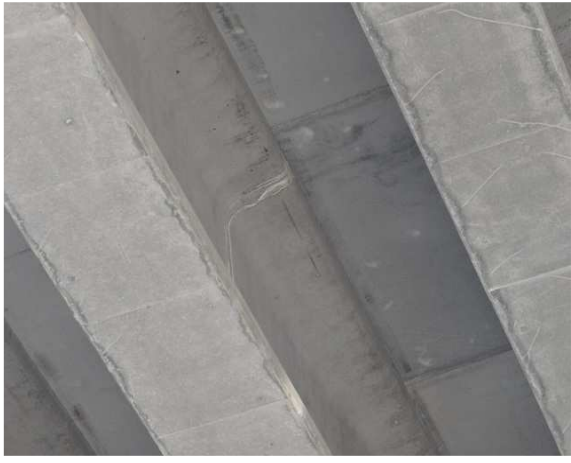
| 위 치 | 바닥판하면 S1 / STA 76.17k | 위 치 | 교각 P1 / STA 76.19k |
| 현 황 | 균열부 백태 (L=1.0m) | 현 황 | 기둥부 균열 (Cw<0.3mm) |

| 구 분 | | 점검 결과 | 조치 필요사항 |
|---|---|---|---|
| | 바닥판 | · 균열부 백태 발생 | 표면처리 |

| NO | 구 분 | 손상 현황 | 단 위 | 합 계 | 보수공법 | 비 고 |
|---|---|---|---|---|---|---|
| 5 | 바닥판 | 균열부 백태 | m<br>(개소) | 1.6<br>(2) | 표면처리 | |

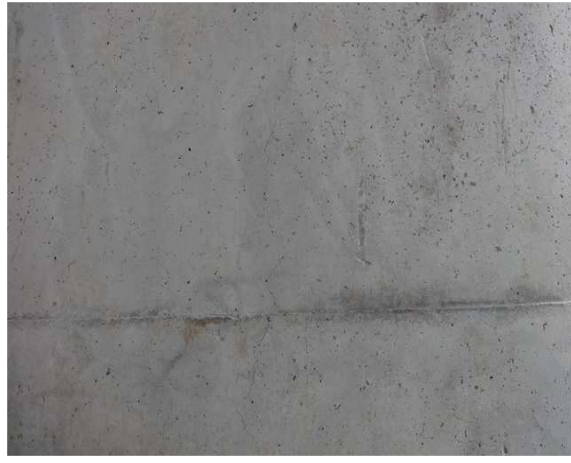
| 구 분 | | 점검 결과 | 조치 필요사항 |
|---|---|---|---|
| | 교 각 | · 균열( $C_w < 0.3\text{mm}$ ), 망상균열 발생 | 주의관찰 |

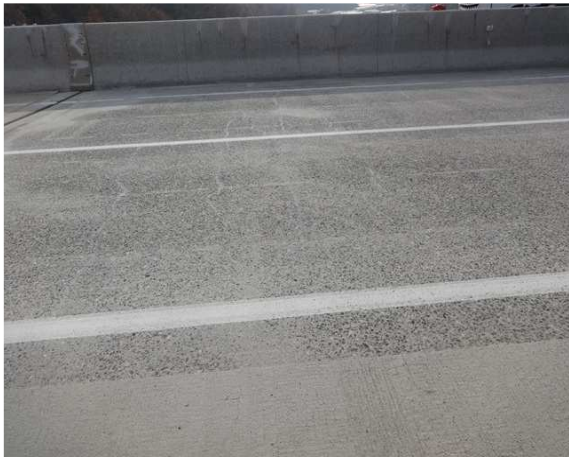
| 위 치 | 교면포장 상주방향 S4 / STA 80.33k | 위 치 | 방호벽 상주방향 S2 / STA 80.22k |
| 현 황 | 망상균열 (A=5.0m*4.0m) | 현 황 | 균열 (Cw<0.3mm) |

| 구 분 | | 점검 결과 | 조치 필요사항 |
|---|---|---|---|
| 상<br>부<br>구<br>조 | 교면포장 | · 망상균열 발생 | 주의관찰 |

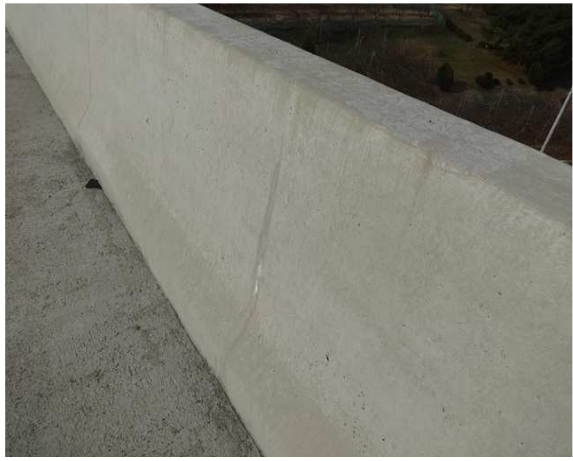
| 구 분 | | 점검 결과 | 조치 필요사항 |
|---|---|---|---|
| | 난간(방호벽) | · 균열 발생 | 주의관찰 |

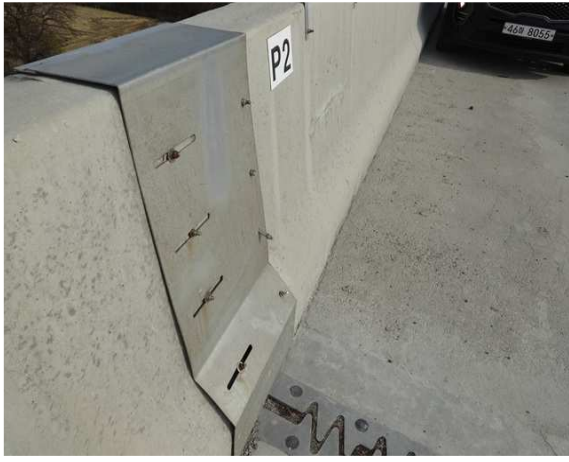
| 위 치 | 신축이음 상주방향 P2 / STA 80.24k | 위 치 | 교대 A1 / STA 80.17k |
| 현 황 | 차수판 볼트 파손(3EA) | 현 황 | 균열 (Cw<0.3mm) |

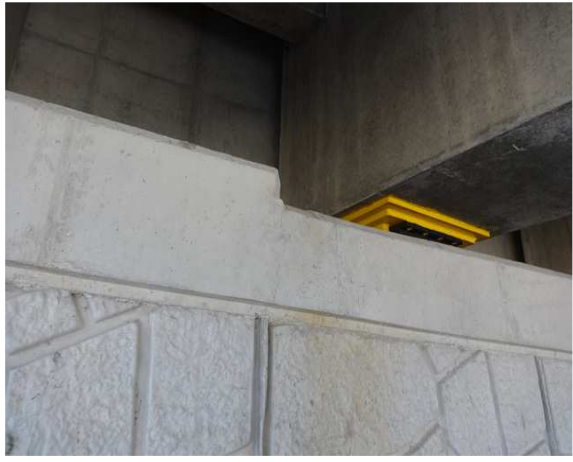
| 구 분 | | 점검 결과 | 조치 필요사항 |
|---|---|---|---|
| 하<br>부<br>구<br>조 | 교 대 | · 균열 ( $C_w < 0.3\text{mm}$ ) 발생 | 주의관찰 |

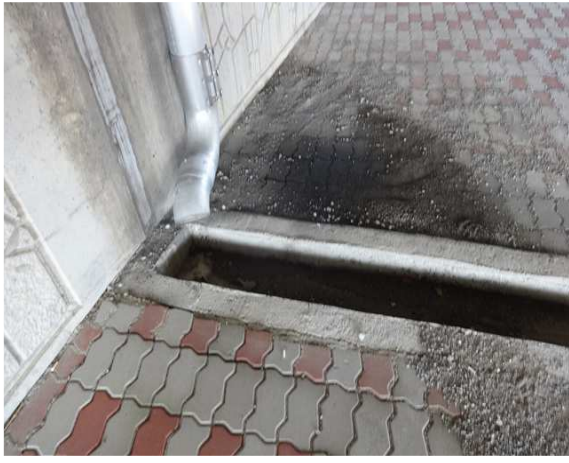
| 위 치 | 배수시설 영천방향 A1 / STA 80.17k | 위 치 | 신축이음 상주방향 P2 |
| 현 황 | 배수관 연장요망(법면유실우려) | 현 황 | 후타재 박락 보수 |

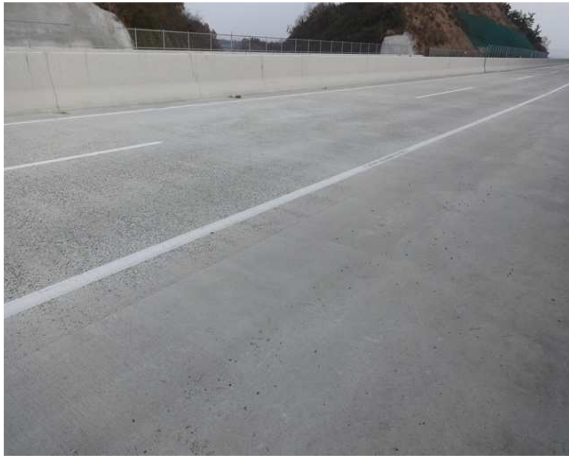
| 위 치 | 교면포장 영천방향 S1 / STA 81.66k | 위 치 | 배수시설 S1 / STA 81.65k |
| 현 황 | 망상균열 (A=5.0m*5.0m) | 현 황 | 배수관 월류 |

| 구 분 | | 점검 결과 | 조치 필요사항 |
|---|---|---|---|
| 상<br>부<br>구<br>조 | 교면포장 | · 망상균열 발생 | 표면처리 |

| NO | 구 분 | 손상 현황 | 단 위 | 합 계 | 보수공법 | 비 고 |
|---|---|---|---|---|---|---|
| 1 | 교면포장 | 망상균열 | m <sup>2</sup><br>(개소) | 9.0<br>(1) | 균열보수 | |

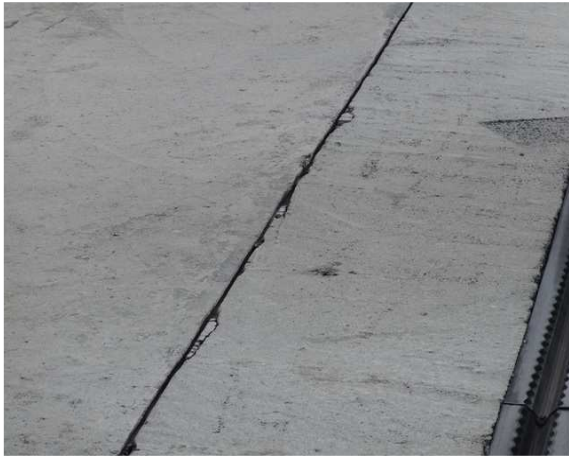
| 위 치 | 신축이음 상주방향 A2 / STA 81.69k | 위 치 | 신축이음 영천방향 A1 / STA 81.65k |
| 현 황 | 후타재 들뜸 (A=0.1m*1.0m) | 현 황 | 후타재 균열 (Cw < 0.3mm) |

| 구 분 | | 점검 결과 | 조치 필요사항 |
|---|---|---|---|
| | 신축이음 | · 후타재 들뜸, 균열 발생 | 단면보수<br>균열보수 |

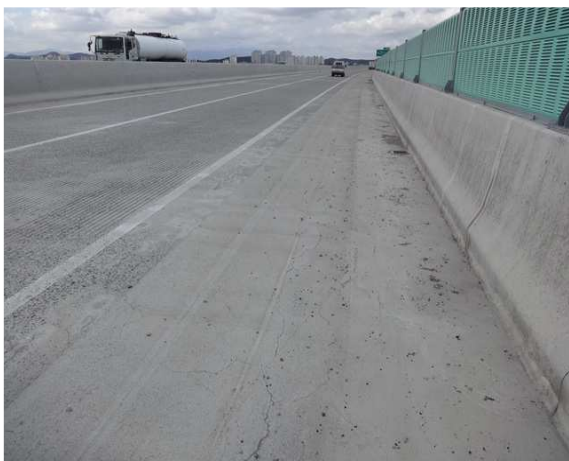
| 위 치 | 교면포장 상주방향 S3 / STA 85.61k | 위 치 | 교면포장 상주방향 S4 / STA 85.68k |
| 현 황 | 망상균열 (A=45.0m*3.0m) | 현 황 | 접속부 파손 (A=0.5m*0.5m) |

| 구 분 | | 점검 결과 | 조치 필요사항 |
|---|---|---|---|
| 상<br>부<br>구<br>조 | 교면포장 | · 망상균열 발생<br>· 접속부 망상균열, 파손 발생 | 표면처리<br>단면보수 |

| NO | 구 분 | 손상 현황 | 단 위 | 합 계 | 보수공법 | 비 고 |
|---|---|---|---|---|---|---|
| 1 | 교면포장 | 망상균열 | m <sup>2</sup><br>(개소) | 310.5<br>(4) | 표면처리 | |

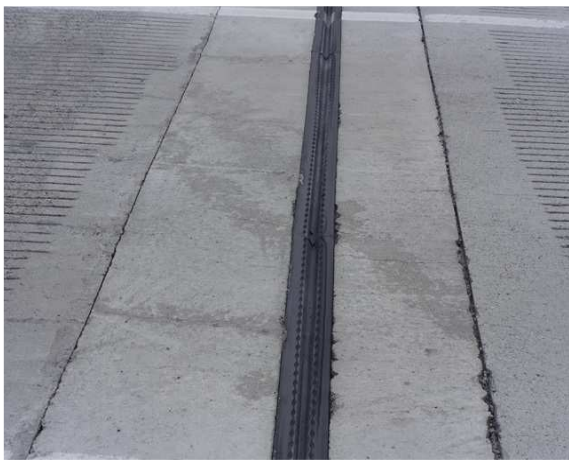
| 위 치 | 신축이음 상주방향 A2 / STA 85.68k | 위 치 | 신축이음 영천방향 A1 / STA 85.50k |
| 현 황 | 후타재 파손 (A=0.1m*0.5m) | 현 황 | 차수판 볼트 탈락(4EA) |

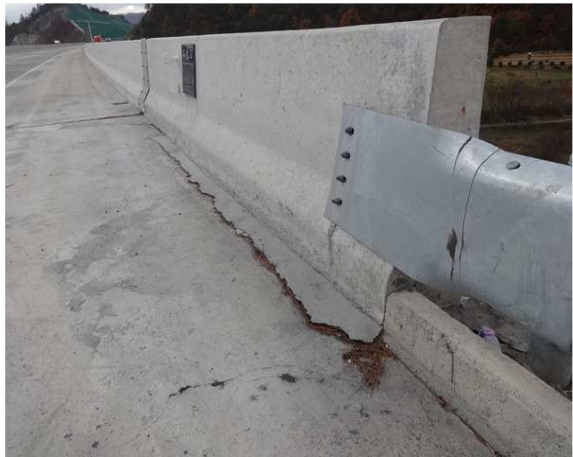
| 위 치 | 교면포장 상주방향 S3 / STA 89.21k | 위 치 | 교면포장 영천방향 S1 / STA 89.14k |

| 현 황 | 망상균열 (A=5.0m*10.0m) | 현 황 | 접속부 파손 (A=5.0m*0.2m) |

| 구 분 | | 점검 결과 | 조치 필요사항 |
|---|---|---|---|
| 상<br>부<br>구<br>조 | 교면포장 | · 망상균열 발생<br>· 접속부 파손 | 표면처리<br>단면보수 |

| NO | 구 분 | 손상 현황 | 단 위 | 합 계 | 보수공법 | 비 고 |
|---|---|---|---|---|---|---|
| 1 | 교면포장 | 망상균열 | m <sup>2</sup><br>(개소) | 80.0<br>(2) | 표면처리 | |

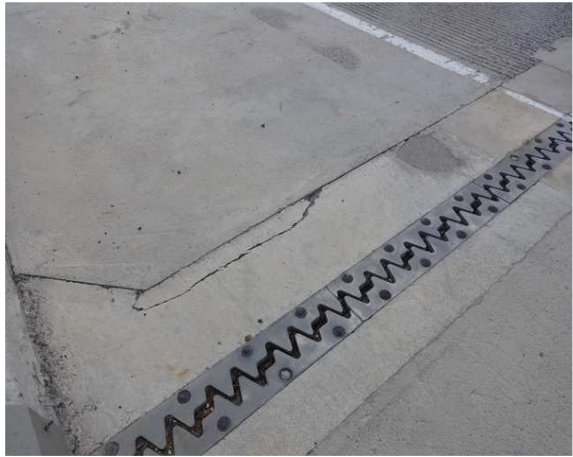
| 위 치 | 방호벽 영천방향 S1 / STA 89.16k | 위 치 | 신축이음 상주방향 A2 / STA 89.26k |

| 현 황 | 균열부 백태 (L=1.5m) | 현 황 | 후타재 파손 (A=0.2m*1.0m) |

| 구 분 | | 점검 결과 | 조치 필요사항 |
|---|---|---|---|
| | 난간(방호벽) | · 국부적인 균열 발생<br>· 국부적인 균열부 백태 발생 | 주의관찰<br>표면처리 |

| NO | 구 분 | 손상 현황 | 단 위 | 합 계 | 보수공법 | 비 고 |
|---|---|---|---|---|---|---|
| 3 | 난 간 | 균열부 백태 | m<br>(개소) | 3<br>(2) | 표면처리 | |

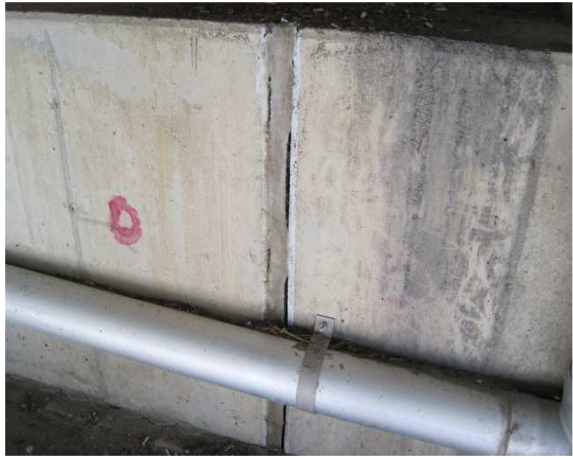
| 위 치 | 교량받침 영천방향 A1 SH1 / STA 89.14k | 위 치 | 교대 상주방향 A2 / STA 89.26k |

| 현 황 | Plate 낙발생 (1EA) | 현 황 | 실란트 파손 (L=3.0m) |

| 구 분 | | 점검 결과 | 조치 필요사항 |
|---|---|---|---|
| | 교량받침 | · Plate 부식 | 주의관찰 |
| 하<br>부<br>구<br>조 | 교 대 | · 균열 ( $C_w < 0.3\text{mm}$ ) 발생<br>· 조인트 실란트 파손 발생<br>· 백태 발생<br>· 파손 발생<br>· 폐콘크리트 적치 | 주의관찰<br>실란트 재시공<br>표면처리<br>단면보수<br>청 소 |

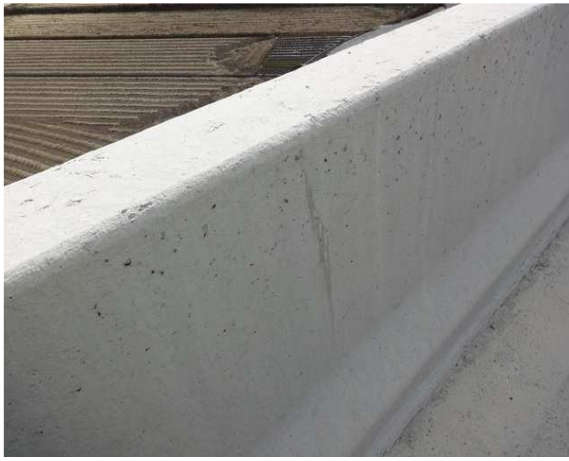
| 위 치 | 방호벽 상주방향 S2 / STA 93.12k | 위 치 | 배수시설 영천방향 P1 / STA 93.11k |
| 현 황 | 균열 ( $C_w < 0.3\text{mm}$ ) | 현 황 | 배수관 탈락(1EA) |

| 구 분 | | 점검 결과 | 조치 필요사항 |
|---|---|---|---|
| | 난간(방호벽) | · 국부적인 균열 발생 | 주의관찰 |

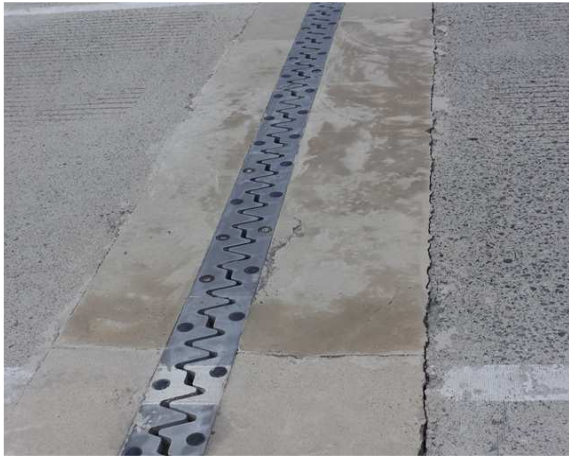
| 위 치 | 신축이음 상주방향 A1 / STA 93.08k | 위 치 | 신축이음 상주방향 A2 / STA 93.20k |
| 현 황 | 후타재 파손 ( $A=0.1\text{m} \times 0.3\text{m}$ ) | 현 황 | 후타재 들뜸 ( $A=0.1\text{m} \times 0.2\text{m}$ ) |
