## 2.34 영천절토34

영천절토 34 (관리이정 1.890~2.150km / 5공구 군위R-A(중양)STA.1+890~2+150)

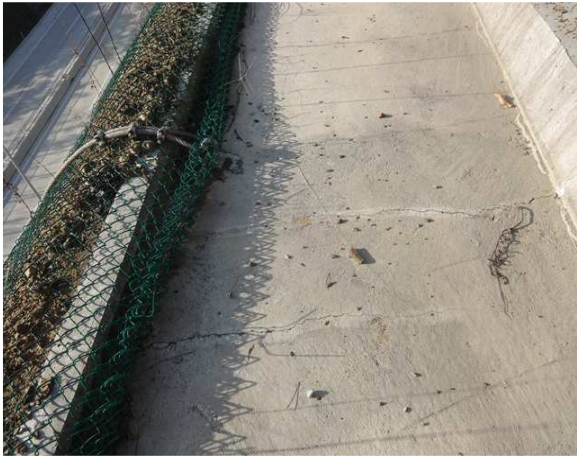
| 위 치 | STA 1+910 소단배수로 | 위 치 | STA 1+950 1단 사면 |

| 현 황 | 균열(L=3.0m) | 현 황 | 숯크리트 상단 들뜸 |

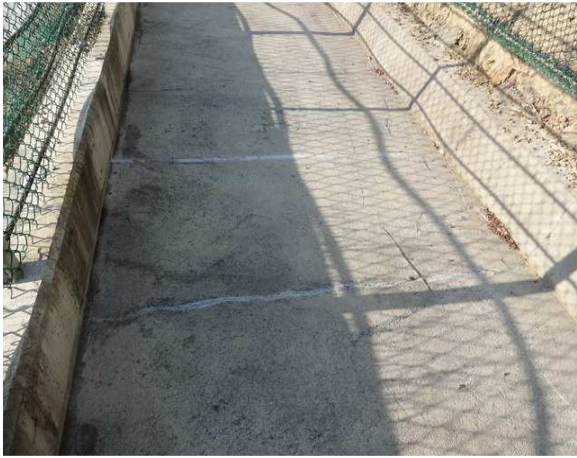
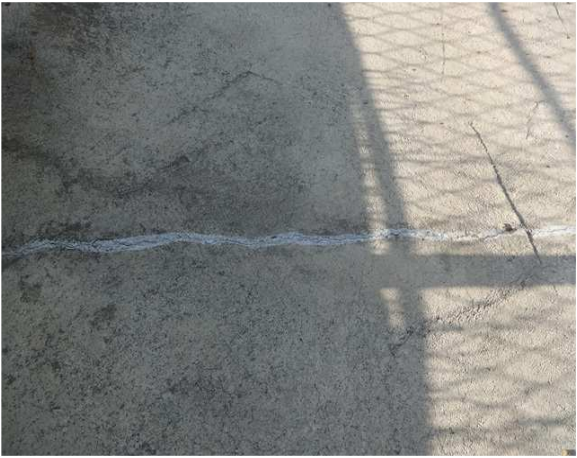
| 위 치 | 소단배수로 | 위 치 | 소단배수로 |

| 현 황 | 균열 보수 | 현 황 | 균열 보수 |

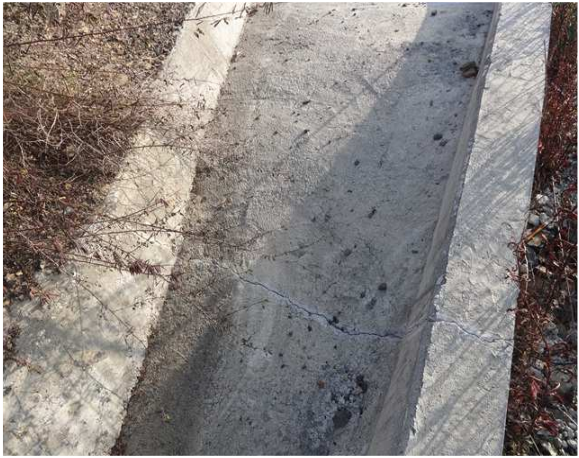
| 위 치 | STA 0+260 산마루측구 | 위 치 | STA 0+260~320 2단 사면 |

| 현 황 | 균열(L=1.0m) | 현 황 | 심한풍화 |

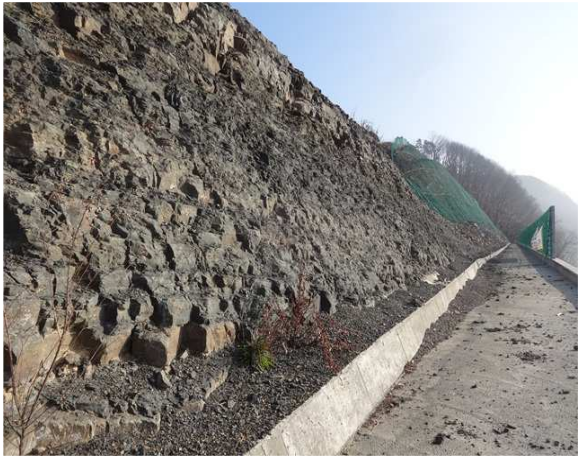
| 점검내용 | | 점 검 결 과 | | | |
|---|---|---|---|---|---|
| | 점검자<br>의견 | 상주절토35 사면은 지반변형 등의 파괴징후는 확인되지 않았으나, 2단 사면 심한풍화, 소단배수로 및 산마루측구 일부구간에서 균열이 발생한 것으로 조사되었다. 기 발생한 손상은 사면 안정성에 영향은 없는 것으로 판단되나, 보수 및 진전 여부에 대한 주의관찰이 필요하다. | | | |

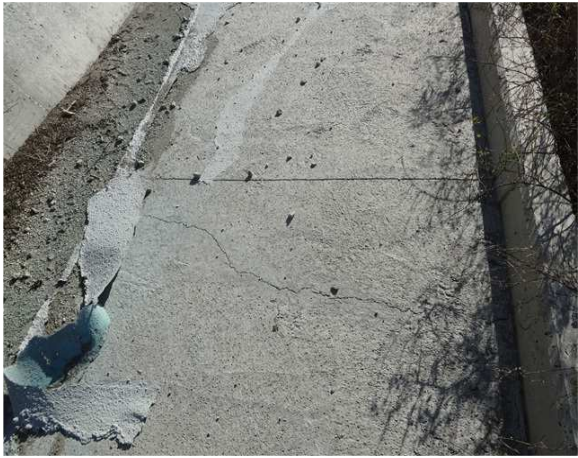
| 위 치 | 수직도수로 | 위 치 | STA 54.36k 소단배수로 |

| 현 황 | 전경 | 현 황 | 균열 (L=2.5m) |

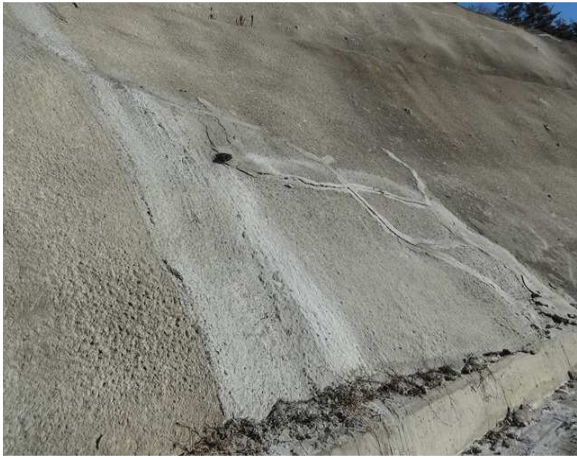
| 위 치 | STA 54.65k 2단 사면 | 위 치 | STA 54.74k 소단배수로 |

| 현 황 | 쏟크리트 재들뜸 | 현 황 | 균열(L=4.0m) |

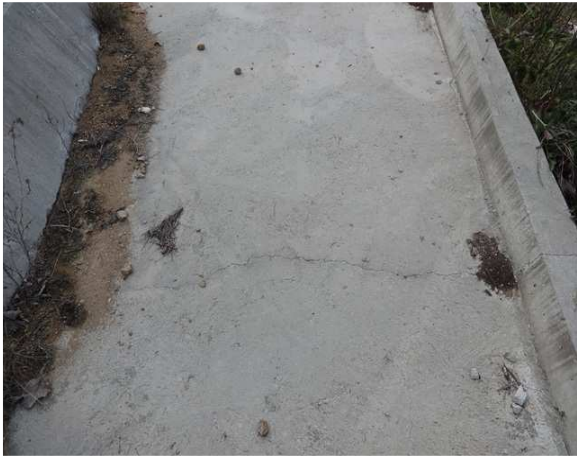
| 위 치 | STA 54.30k 소단배수로 | 위 치 | STA 55.40k 산마루측구 |

| 현 황 | 균열(L=2.5m) | 현 황 | 균열(L=1.5m) |

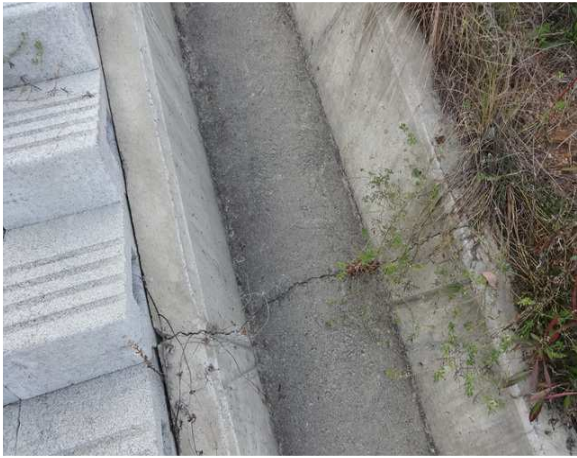
| 위 치 | STA 56.35k 산마루측구 | 위 치 | 소단배수로 |

| 현 황 | 균열 (L=1.5m) | 현 황 | 망상균열 보수 |

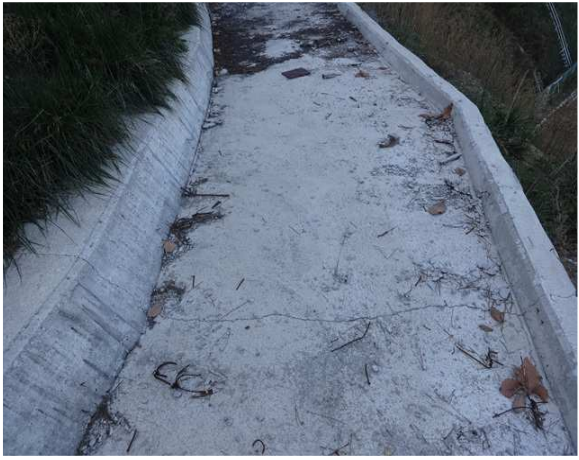
| 위 치 | STA 0+450 소단배수로 | 위 치 | STA 0+520 산마루측구 |

| 현 황 | 균열(L=2.5m) | 현 황 | 균열(L=1.5m) |

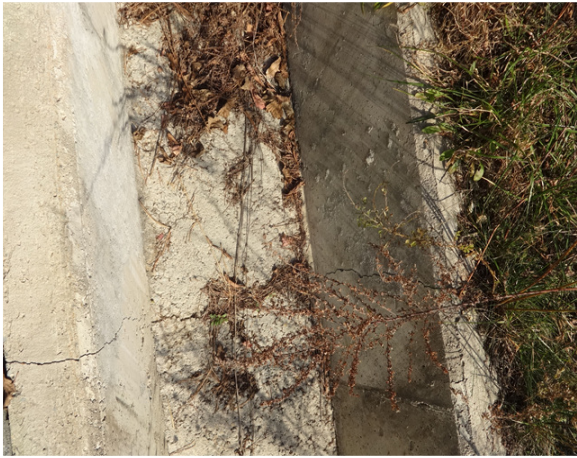
| 위 치 | STA 58.63k 산마루측구 | 위 치 | STA 58.90k 소단배수로 |

| 현 황 | 균열(L=0.5m) | 현 황 | 토사퇴적 및 폐자재 적치 |

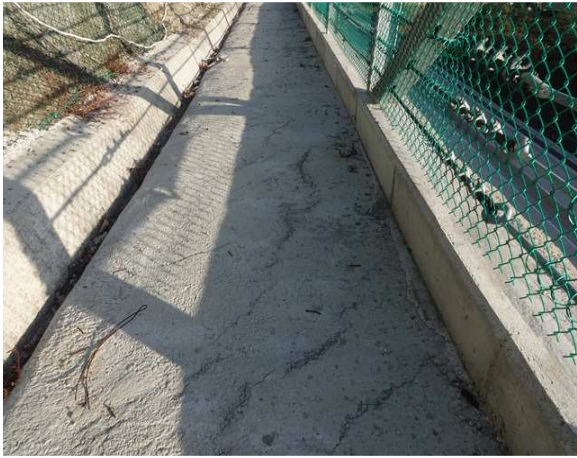
| 위 치 | STA 58.90~59.05k 소단배수로 | 위 치 | STA 58.90~59.05k 1단 사면 |

| 현 황 | 망상균열 (A=150.0m*1.0m) | 현 황 | 상부 낙석퇴적 (A=150.0m*0.5m) |

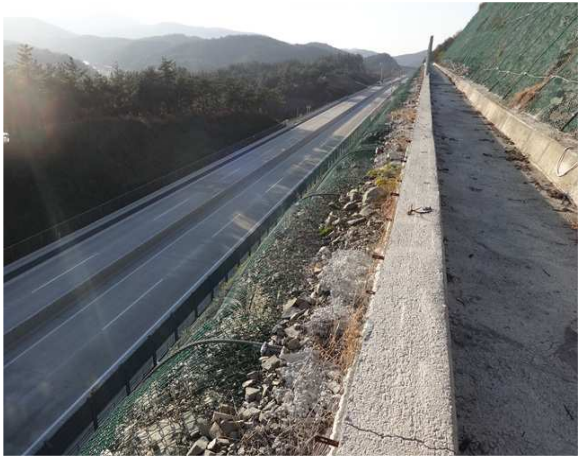
| 점검내용 | | 점 검 결 과 | | |
|---|---|---|---|---|
| | 상주절토43 사면은 지반변형 등의 파괴징후는 확인되지 않았으나, 소단 배수로 및 산마루측구 균열이 일부구간에서 발생한 것으로 조사되었다. 또한 1단 사면 상부 낙석퇴적이 조사되었으며, 기 손상은 하부도로 유입 방지를 위한 정비가 필요할 것으로 판단된다. 그 외 기 발생한 손상은 사면 안정성에 영향은 없는 것으로 판단되나, 보수 및 진전여부에 대한 주의관찰이 필요하다. | | | |

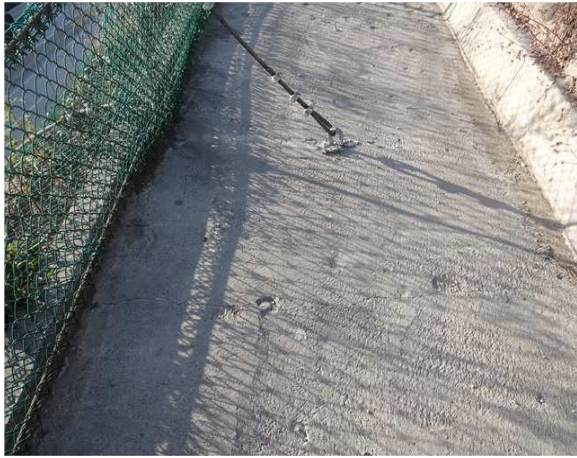
| 위 치 | 점검계단 | 위 치 | STA 66.55k 소단배수로 |

| 현 황 | 전경 | 현 황 | 균열 (L=2.5m) |

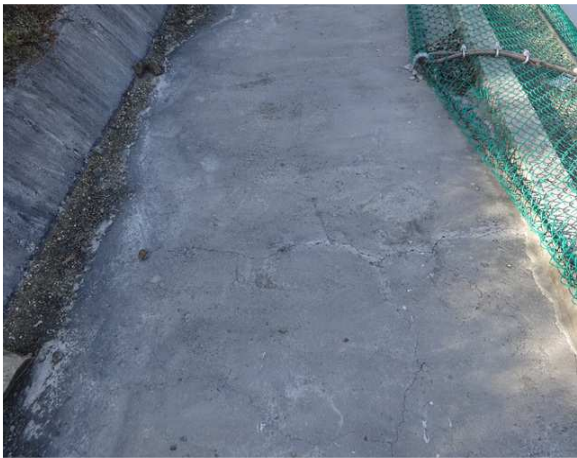
| 위 치 | STA 69.23k 소단배수로 | 위 치 | STA 69.24k 산마루측구 |

| 현 황 | 균열(L=2.5m) | 현 황 | 균열(L=2.0m) |

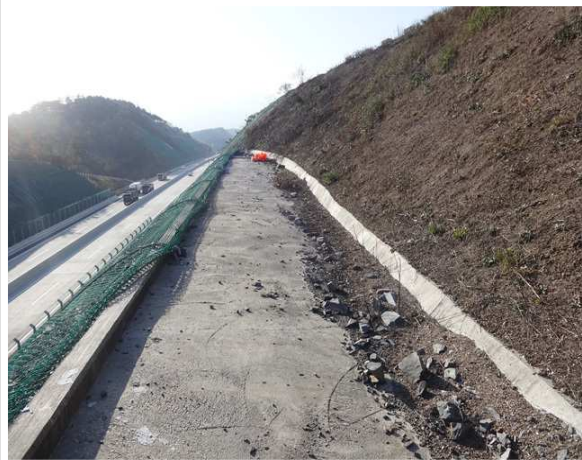
| 위 치 | STA 70.60~70.70k 소단배수로 | 위 치 | STA 70.70k 소단배수로 |

| 현 황 | 토사퇴적 (A=100.0m*0.5m) | 현 황 | 균열 (L=2.5m) |

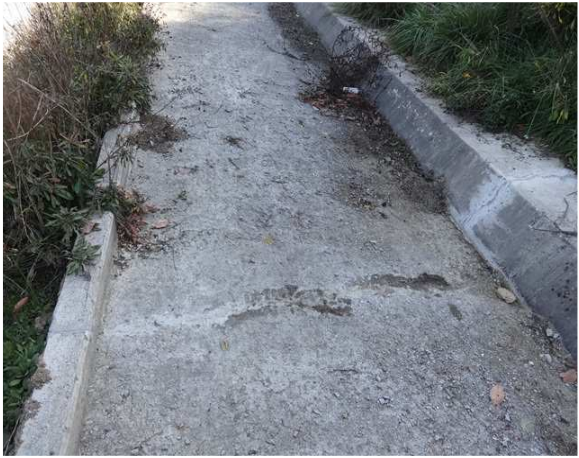
| 위 치 | STA 71.06k 소단배수로 | 위 치 | STA 71.17k 산마루측구 |

| 현 황 | 재균열 (L=2.5m) | 현 황 | 균열 (L=0.5m) |

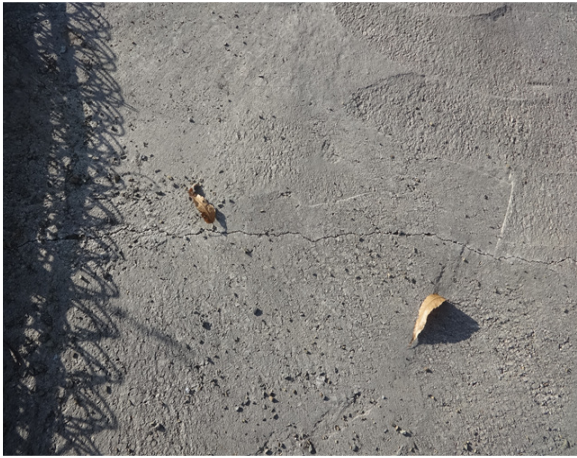
| 위 치 | STA 71.55k 소단배수로 | 위 치 | STA 71.70k 산마루측구 |

| 현 황 | 균열(L=2.5m) | 현 황 | 균열(L=1.5m) |

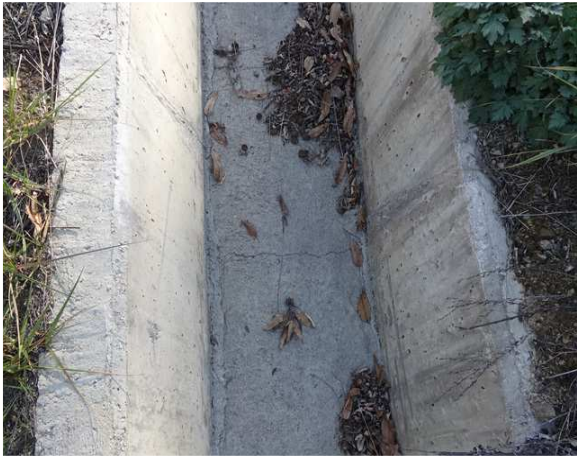
| 위 치 | STA 72.37k 산마루측구 | 위 치 | STA 72.46k 소단배수로 |

| 현 황 | 균열 (L=1.5m) | 현 황 | 균열 (L=2.5m) |

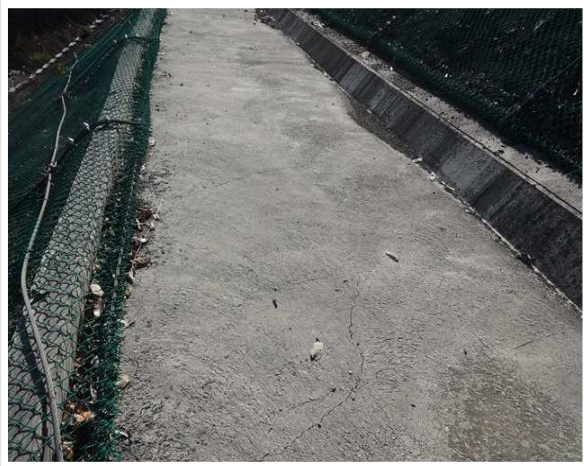
| 위 치 | STA 72.85~72.90k 소단배수로 | 위 치 | STA 72.79k 산마루측구 |

| 현 황 | 망상균열 (A=15.0m*1.0m) | 현 황 | 균열 (L=1.5m) |

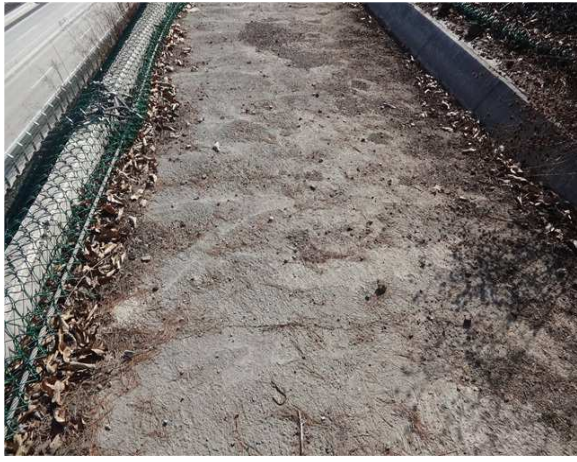
| 위 치 | 소단배수로 | 위 치 | STA 73.42k 소단배수로 |

| 현 황 | 전경 | 현 황 | 균열 (L=2.5m) |

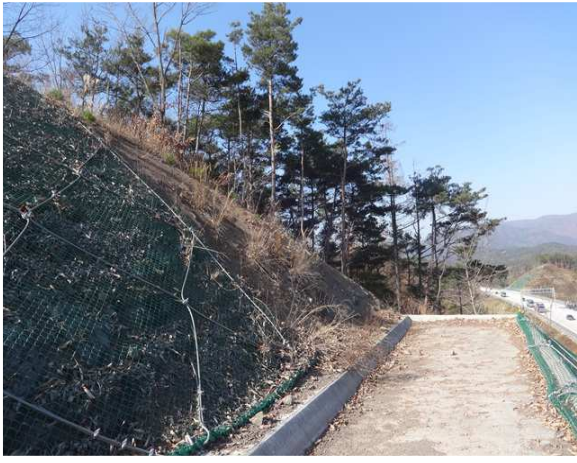
| 위 치 | STA 73.42k 2단 사면 | 위 치 | STA 73.58k 산마루측구 |

| 현 황 | 심한풍화 | 현 황 | 균열 (L=1.5m) |

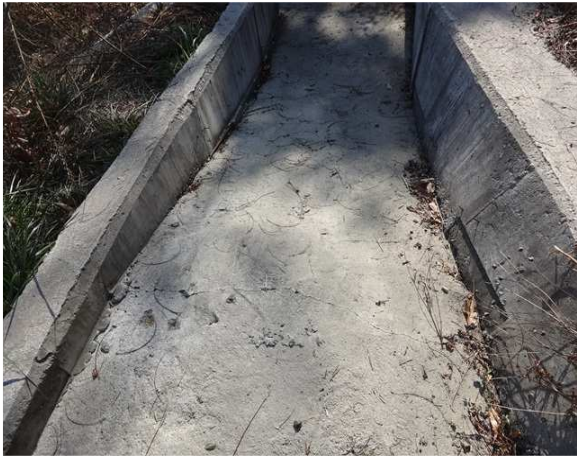
| 위 치 | STA 74.48k 소단배수로 | 위 치 | STA 74.48k 소단배수로 |

| 현 황 | 균열(L=2.5m) | 현 황 | 종방향 균열(L=2.5m) |

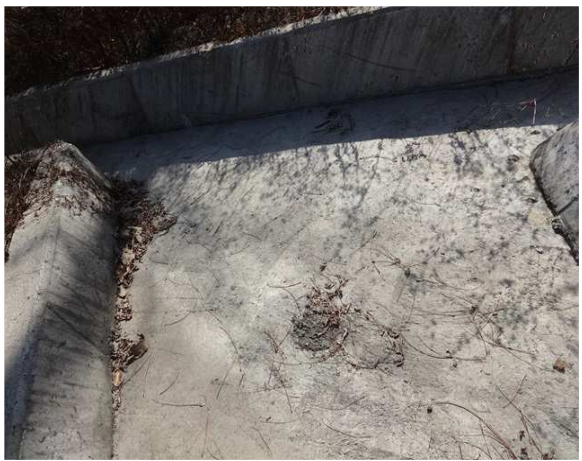
| 위 치 | 소단배수로 | 위 치 | STA 74.73k 산마루측구 |

| 현 황 | 전경 | 현 황 | 균열(L=1.5m) |

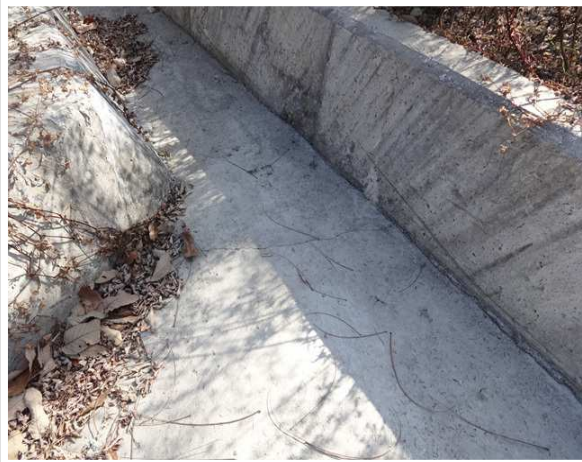
| 위 치 | STA 74.73k 산마루측구 | 위 치 | STA 74.74k 2단 사면 |

| 현 황 | 균열(L=1.5m) | 현 황 | 심한풍화 |

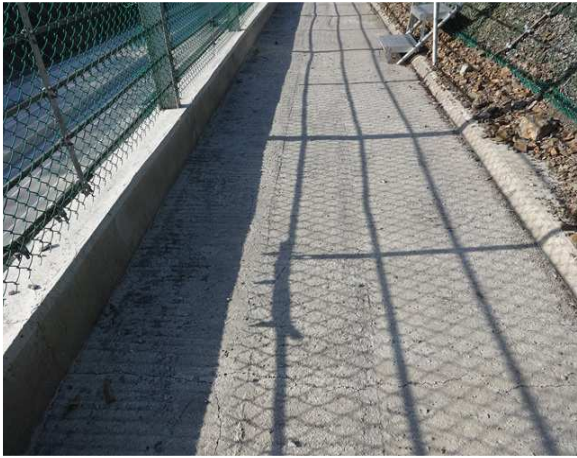
| 위 치 | STA 74.20~74.60k 소단배수로 | 위 치 | STA 74.96k 2단 사면 |

| 현 황 | 망상균열 (A=10.0m*1.0m) | 현 황 | 심한풍화 |

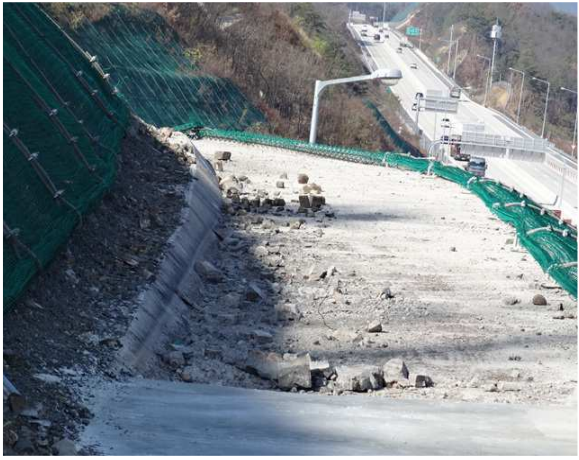
| 위 치 | STA 75.16k 소단배수로 | 위 치 | STA 75.20~75.40k 소단배수로 |

| 현 황 | 낙석퇴적 (A=0.1m*30.0m) | 현 황 | 망상균열 (A=0.5m*20.0m) |

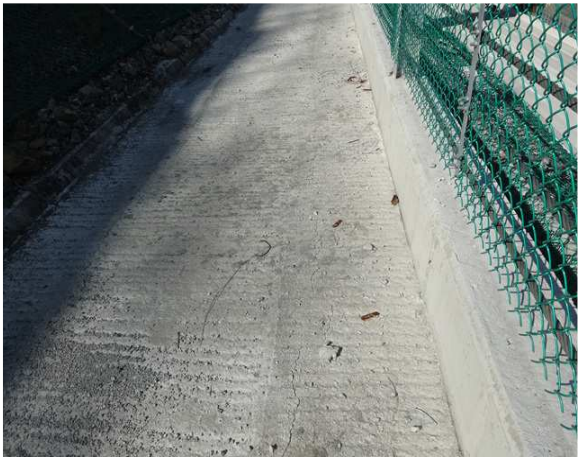
| 위 치 | STA 75.20~75.40k 소단배수로 | 위 치 | 소단배수로 |

| 현 황 | 망상균열(A=0.5m*20.0m) | 현 황 | 망상균열 보수 |

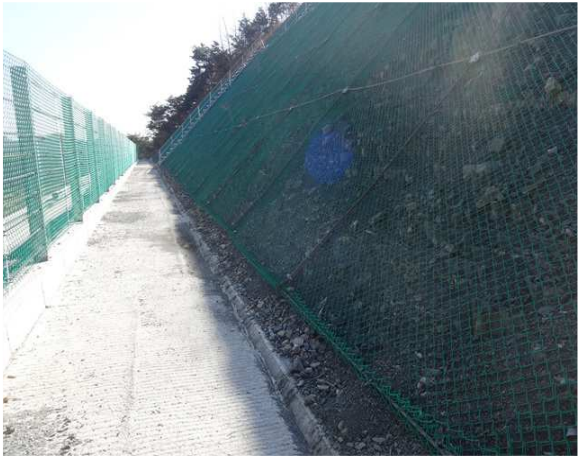
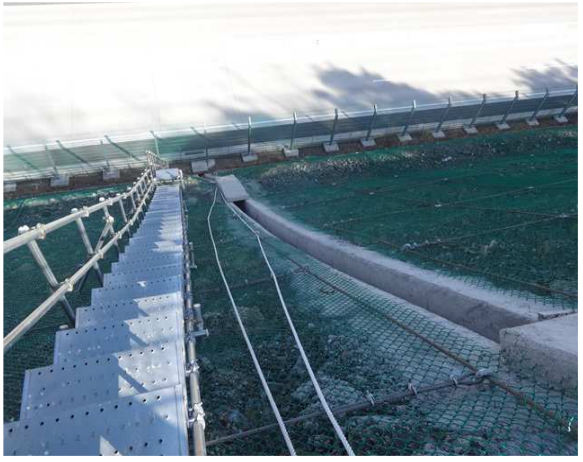
| 위 치 | 소단배수로 | 위 치 | 수직도수로 |

| 현 황 | 폐자재 적치 보수 | 현 황 | 폐자재 적치 보수 |

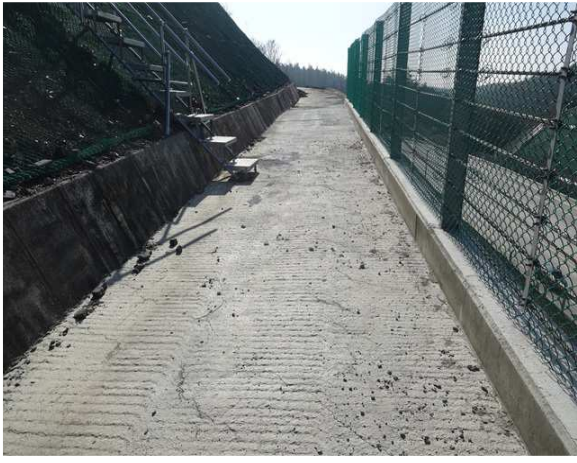
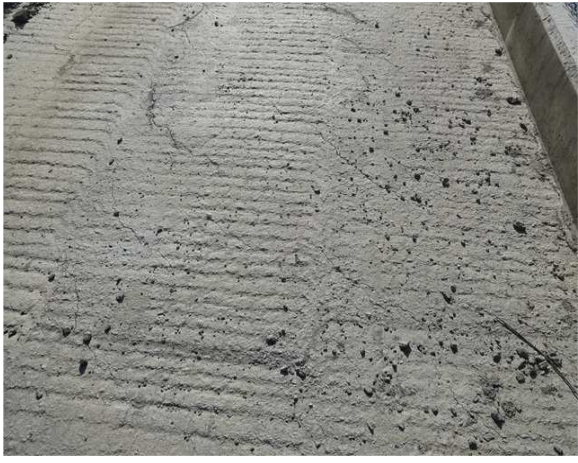
| 위 치 | STA 0+990 소단배수로 | 위 치 | STA 0+990 소단배수로 |

| 현 황 | 망상균열 (A=0.2m*80.0m) | 현 황 | 망상균열 (A=0.2m*80.0m) |

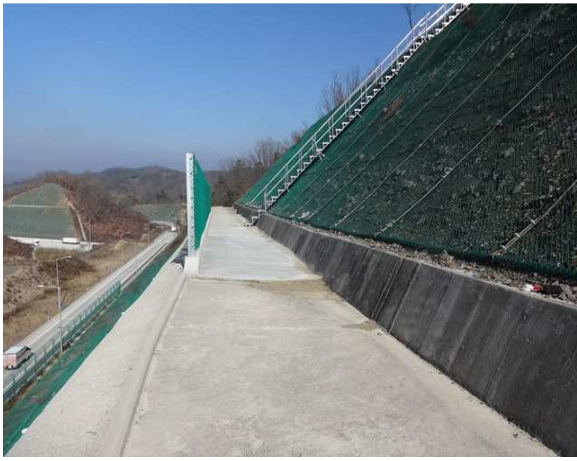
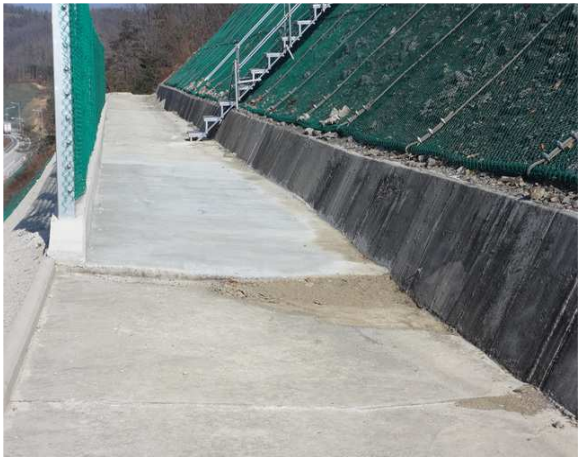
| 위 치 | STA 1+000 소단배수로 | 위 치 | STA 1+000 소단배수로 |

| 현 황 | 구배불량(단차) | 현 황 | 구배불량(단차) |

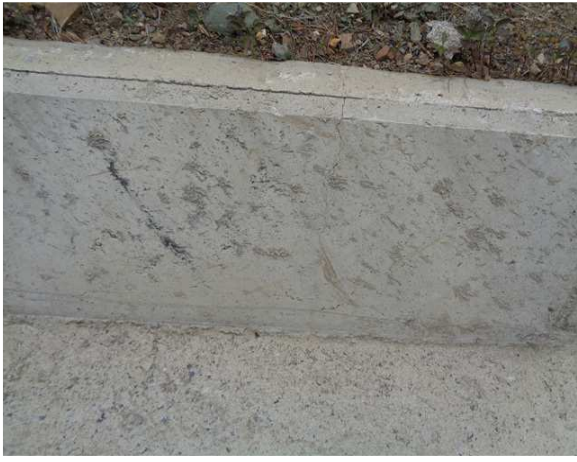
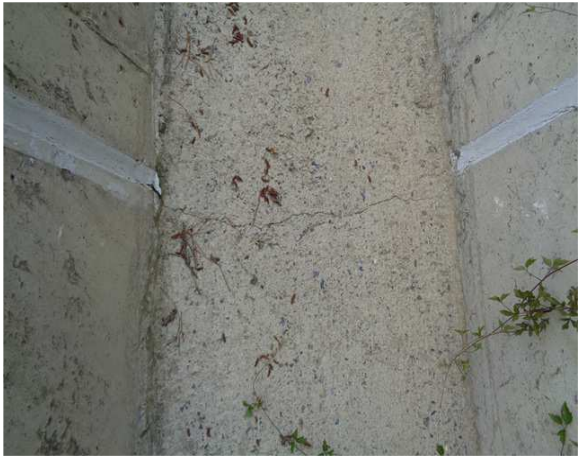
| 위 치 | STA 1+340 산마루측구 | 위 치 | STA 1+340 산마루측구 |

| 현 황 | 균열(L=0.5m) | 현 황 | 균열(L=0.5m) |

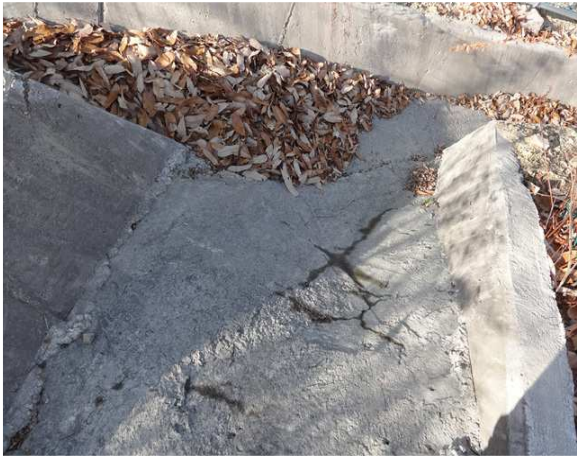
| 위 치 | STA 0+300 산마루측구 | 위 치 | STA 0+380 소단배수로 |

| 현 황 | 균열(L=0.5m) | 현 황 | 균열(L=2.5m) |

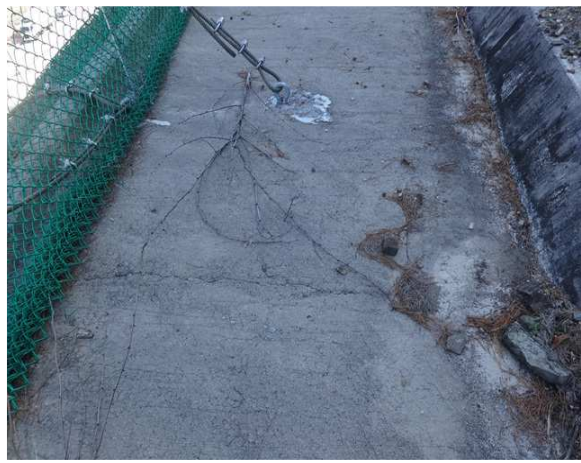
| 위 치 | STA 77.60k 소단배수로 | 위 치 | STA 77.70k 소단배수로 |

| 현 황 | 균열 (L=2.5m) | 현 황 | 균열 (L=2.5m) |

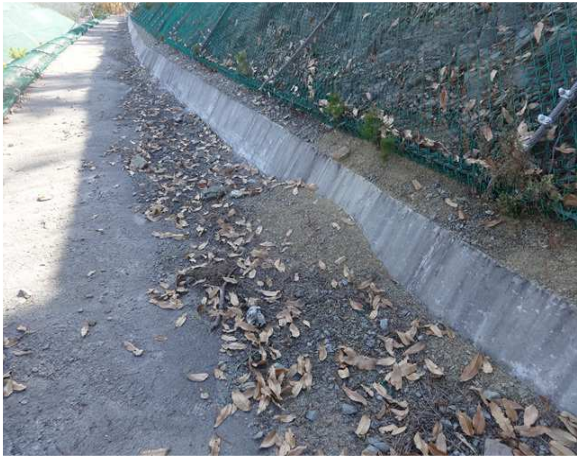
| 위 치 | STA 89.60~89.90k 소단배수로 | 위 치 | STA 89.60k 소단배수로 |

| 현 황 | 토사퇴적, 폐자재 적치 | 현 황 | 균열 (L=2.5m) |

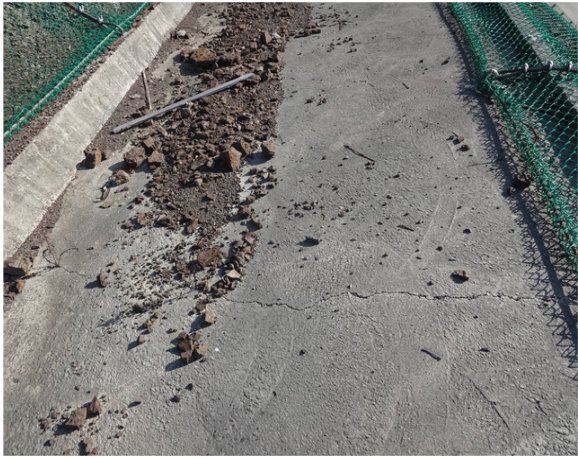
| 위 치 | STA 89.65k 소단배수로 | 위 치 | STA 89.79k 소단배수로 |

| 현 황 | 토사퇴적, 폐자재 적치 | 현 황 | 균열 (L=2.5m) |

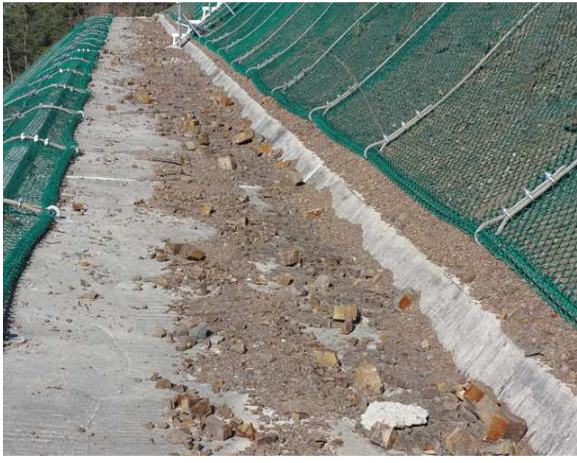
| 위 치 | STA 91.00~91.08k 소단배수로 | 위 치 | STA 91.12k 소단배수로 |

| 현 황 | 토사퇴적 (A=80.0m*1.5m) | 현 황 | 균열 (L=2.5m) |

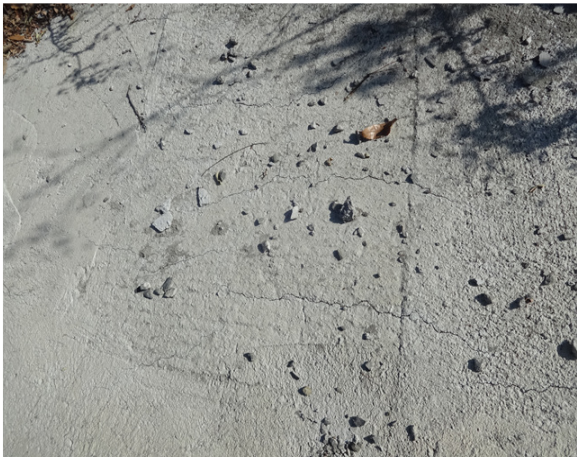
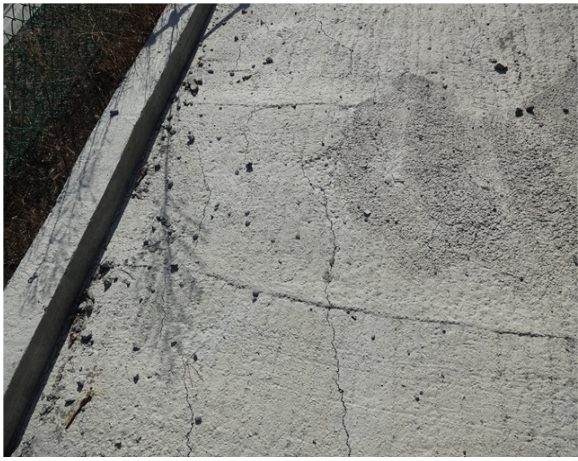
| 위 치 | STA 91.80~92.00k 소단 배수로 | 위 치 | STA 91.80~92.00k 소단 배수로 |

| 현 황 | 망상균열 (A=2.5m*5.0m) | 현 황 | 망상균열 (A=2.5m*5.0m) |

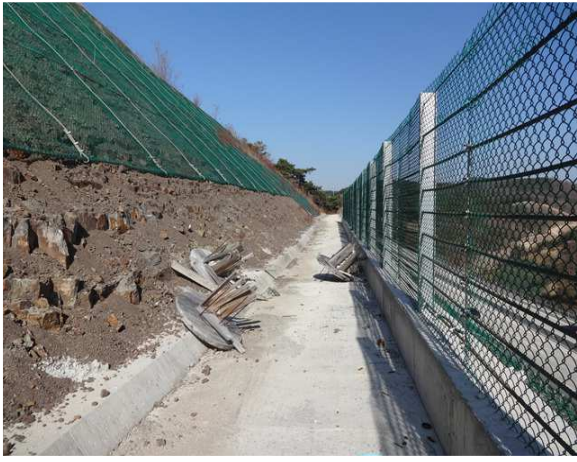
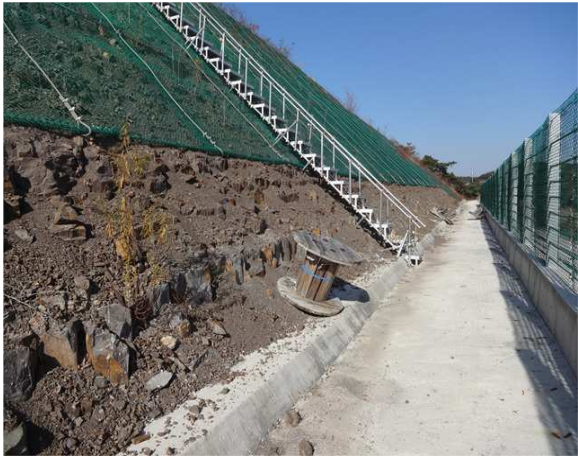
| 위 치 | STA 91.90k 소단배수로 | 위 치 | STA 91.90k 소단배수로 |

| 현 황 | 폐자재 적치, 토사퇴적 | 현 황 | 폐자재 적치, 토사퇴적 |
