**상주영천고속도로 시설물 정기안전점검용역**

**보 고 서**

**< 터널편 >**

**2018. 12**

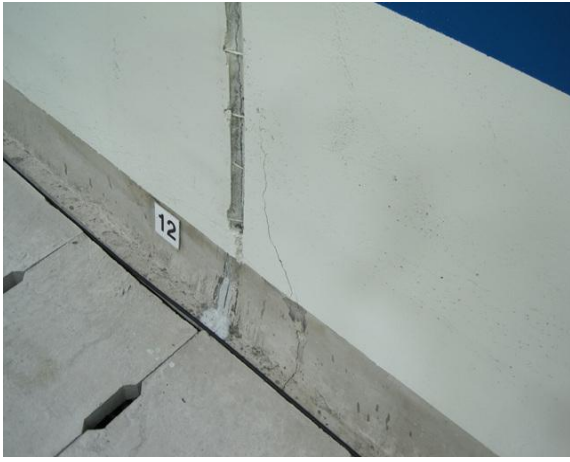
| 위 치 | STA 22.09k 라이닝 콘크리트 | 위 치 | STA 22.18k 라이닝 콘크리트 |

| 현 황 | 조인트부 들뜸 (A=0.1m*0.5m) | 현 황 | 조인트부 들뜸 (A=0.1m*0.4m) |

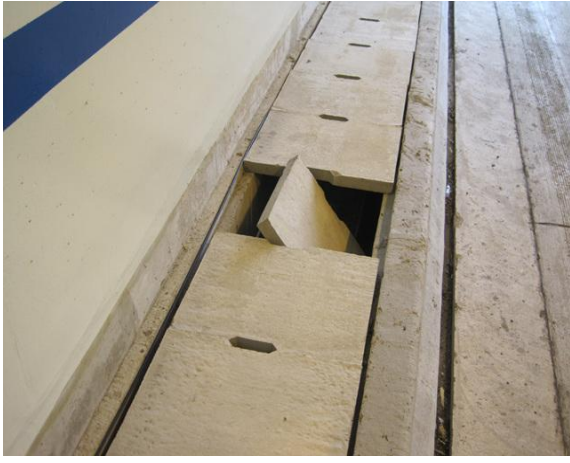
| 위 치 | STA 22.85k 라이닝 콘크리트 | 위 치 | STA 22.90k 공동구 |

| 현 황 | 측벽부 균열 (L=0.5m) | 현 황 | 균열 (L=1.5m) |

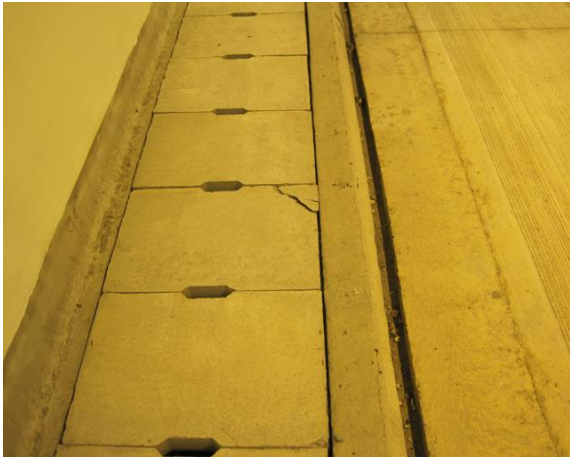
| 위 치 | STA 22.60k 라이닝 콘크리트 | 위 치 | STA 22.75k 라이닝 콘크리트 |

| 현 황 | 조인트부 들뜸(A=0.2m*2.0m) | 현 황 | 조인트부 들뜸(A=0.1m*0.5m) |

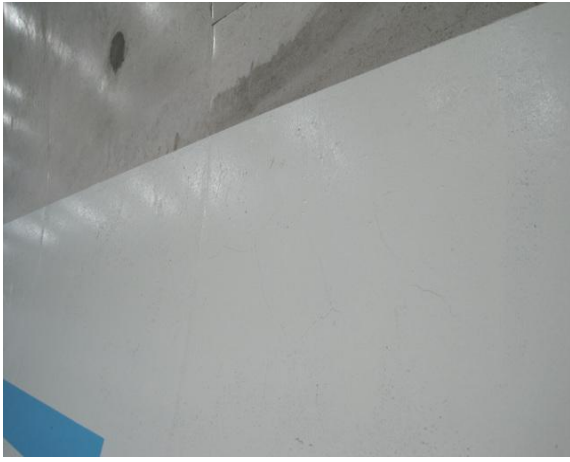
| 위 치 | STA 33.08k 라이닝 콘크리트 | 위 치 | STA 33.11k 라이닝 콘크리트 |

| 현 황 | 조인트부 들뜸 (A=0.1m*0.4m) | 현 황 | 조인트부 들뜸 (A=0.1m*0.3m) |

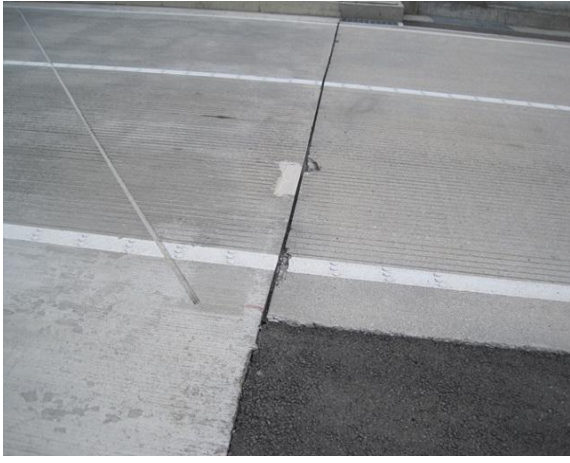
| 위 치 | STA 33.09k 라이닝 콘크리트 | 위 치 | STA 33.04k 포장부 |

| 현 황 | 망상균열 (A=1.0m*3.0m) | 현 황 | 파손 (A=0.1m*0.3m) |

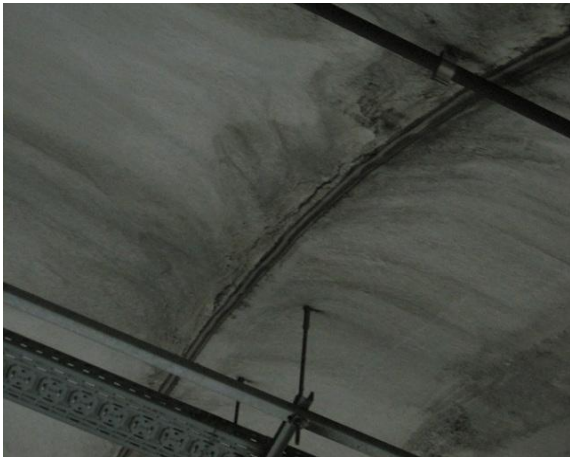
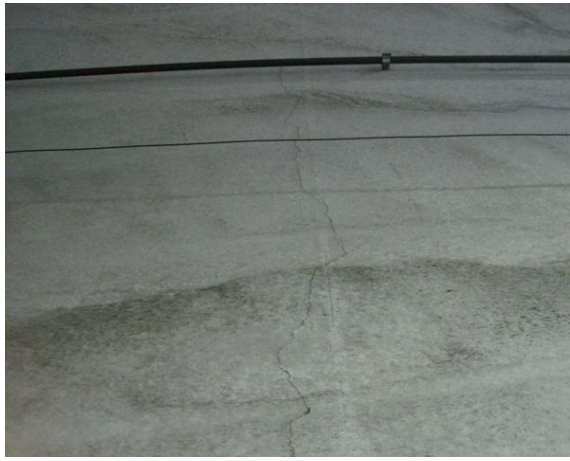
| 위 치 | STA 34.44k 라이닝 콘크리트 | 위 치 | STA 34.79k 라이닝 콘크리트 |

| 현 황 | 조인트부 들뜸 (A=0.1m*1.5m) | 현 황 | 균열 (L=5.0m) |

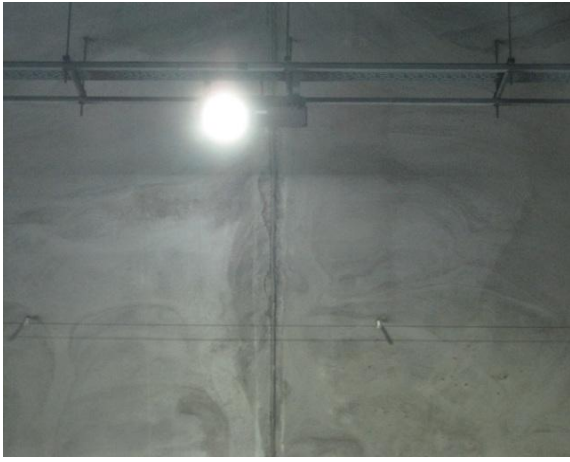
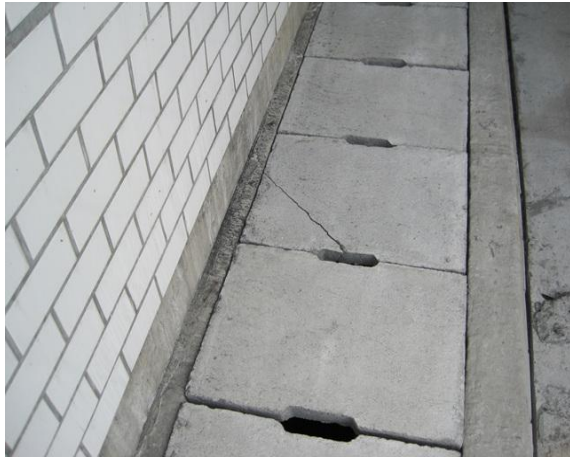
| 위 치 | STA 34.94k 라이닝 콘크리트 | 위 치 | STA 34.29k 공동구 |

| 현 황 | 조인트부 들뜸 (A=0.1m*1.5m) | 현 황 | 덜개 파손(1EA) |

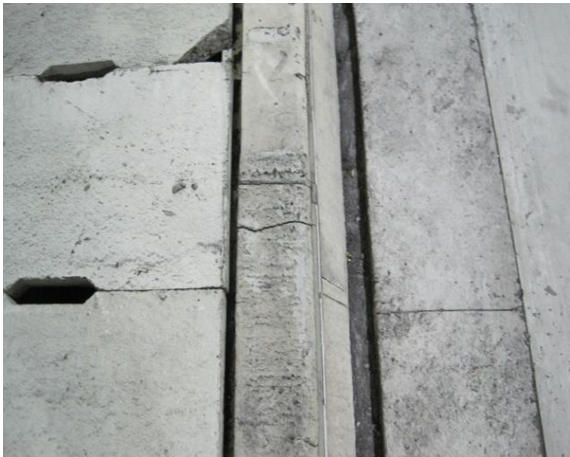
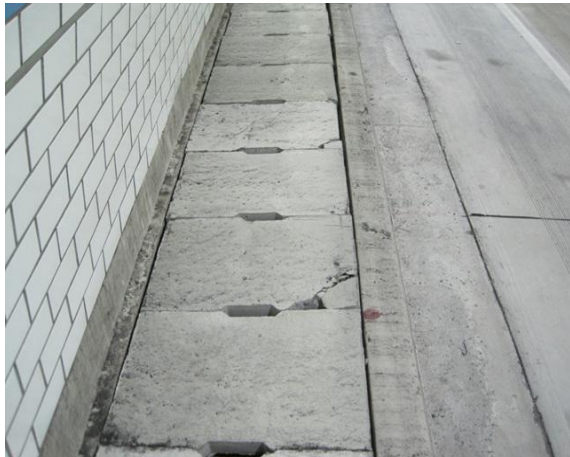
| 위 치 | STA 34.95k 공동구 | 위 치 | STA 35.02k 공동구 |

| 현 황 | 균열(L=0.3m) | 현 황 | 뚫개 파손(1EA) |

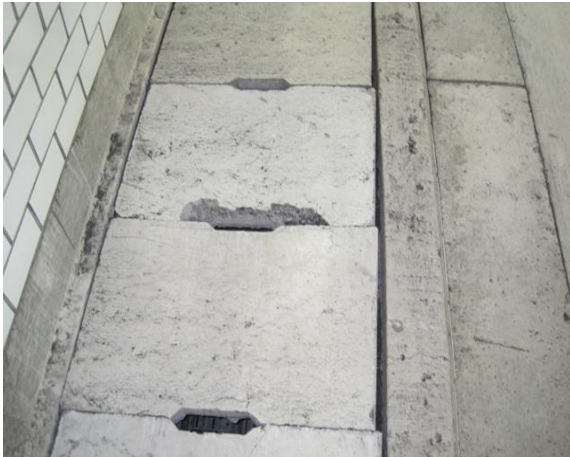
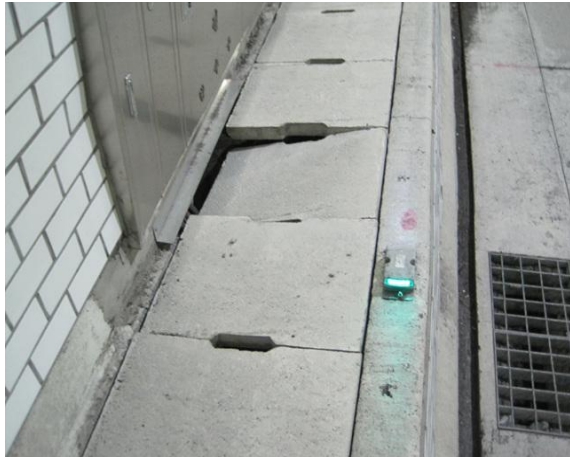
| 위 치 | STA 35.05k 공동구 | 위 치 | STA 35.61k 공동구 |

| 현 황 | 뚫개 파손(1EA) | 현 황 | 뚫개 이탈(1EA) |

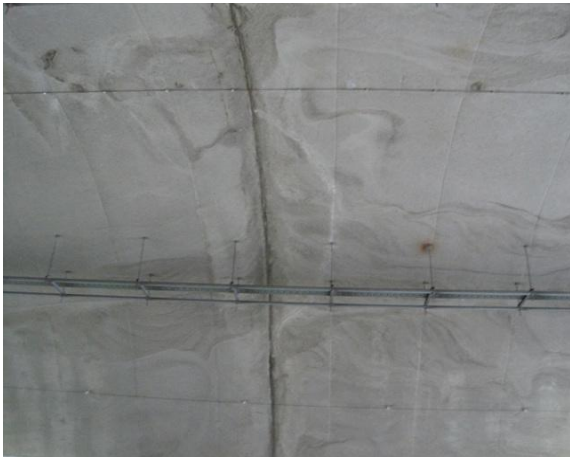
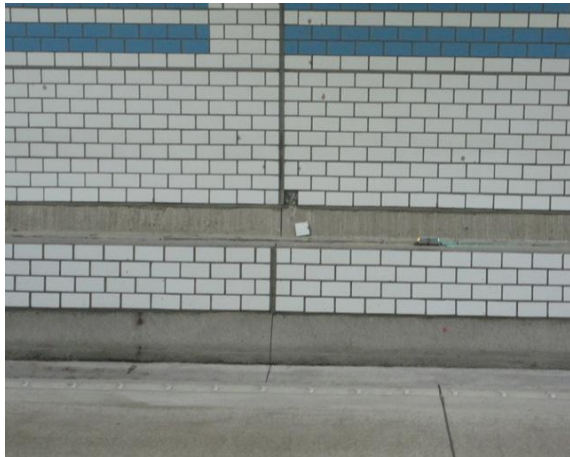
| 위 치 | STA 35.73k 라이닝 콘크리트 | 위 치 | STA 34.97k 측벽부 |

| 현 황 | 균열(L=5.0m) | 현 황 | 타일 탈락(1EA) |

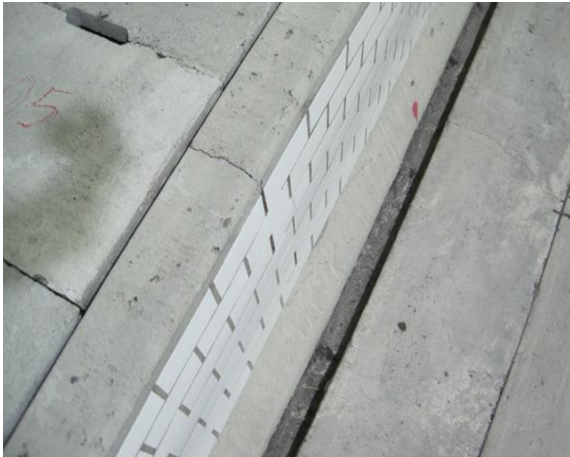
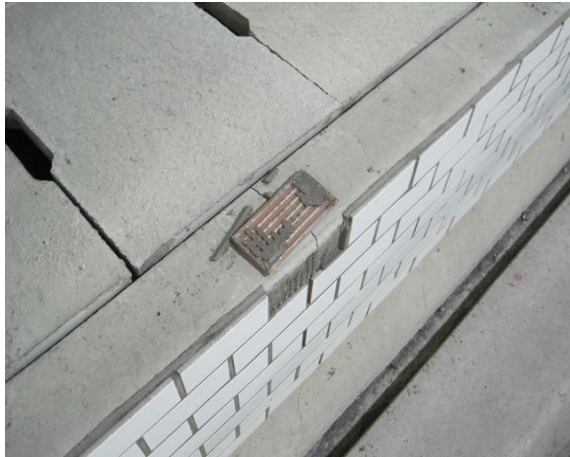
| 위 치 | STA 34.29~36.12k 공동구 | 위 치 | STA 34.69k 공동구 |

| 현 황 | 균열(L=1.0m*43ea) | 현 황 | 타일 탈락(1EA) |

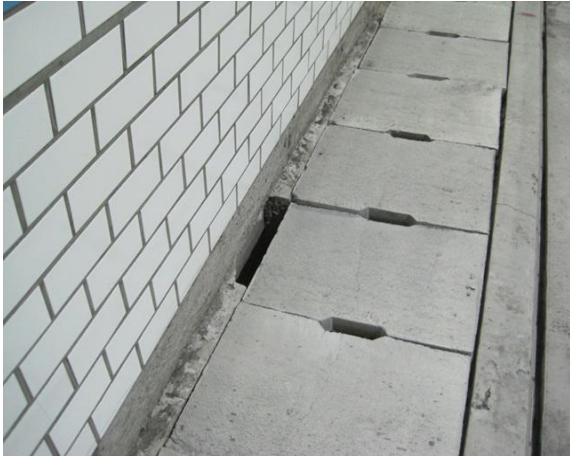
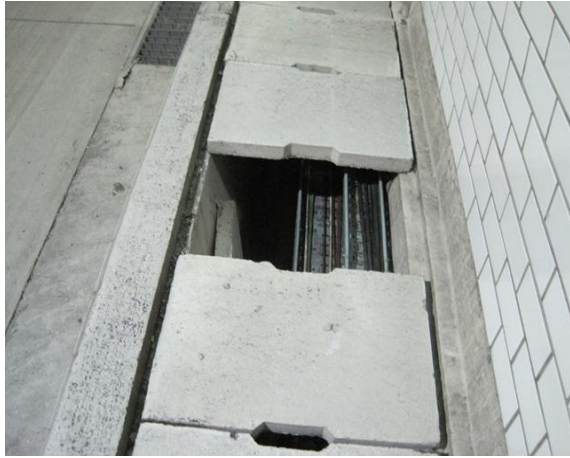
| 위 치 | STA 35.13k 공동구 | 위 치 | STA 35.27k 공동구 |

| 현 황 | 파손(A=0.1m*0.3m) | 현 황 | 덜개 탈락(1EA) |

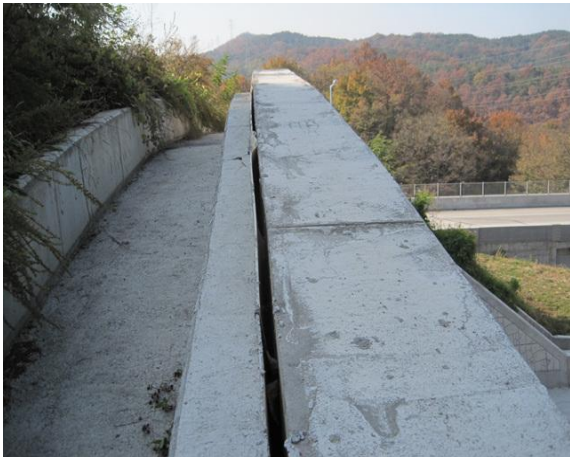
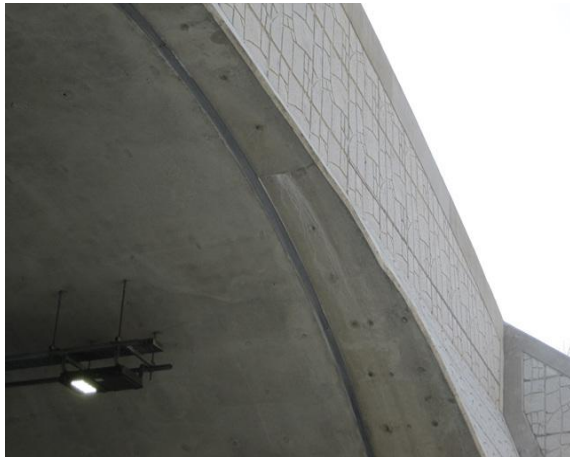
| 위 치 | STA 39.26k 갯문 시점측 | 위 치 | STA 39.26k 라이닝 콘크리트 |

| 현 황 | 배수로 이격(L=5.0m) | 현 황 | 균열부 백태(L=0.5m) |

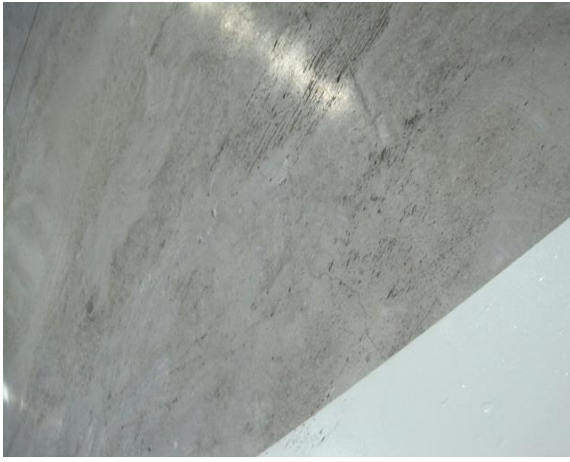
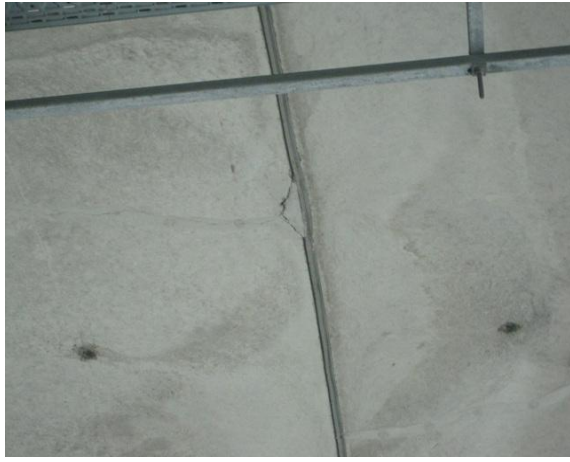
| 위 치 | STA 39.35k 라이닝 콘크리트 | 위 치 | STA 39.39k 라이닝 콘크리트 |

| 현 황 | 균열(L=2.0m) | 현 황 | 조인트부 들뜸(A=0.1m*0.2m) |

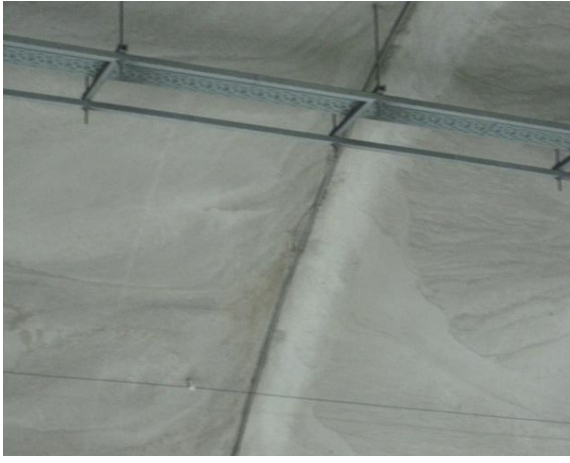
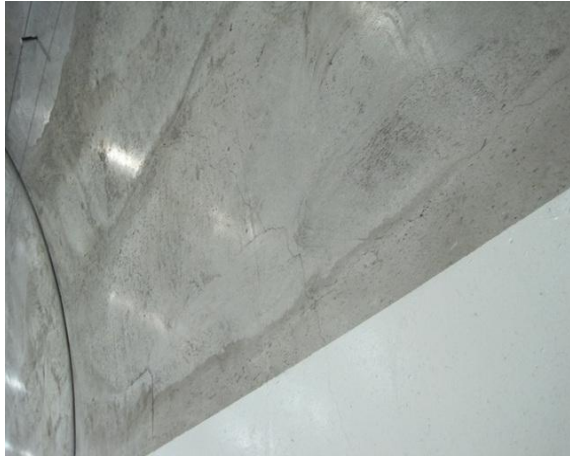
| 위 치 | STA 39.42k 라이닝 콘크리트 | 위 치 | STA 39.44k 라이닝 콘크리트 |

| 현 황 | 조인트부 들뜸(A=0.1m*0.3m) | 현 황 | 균열(L=3.5m) |

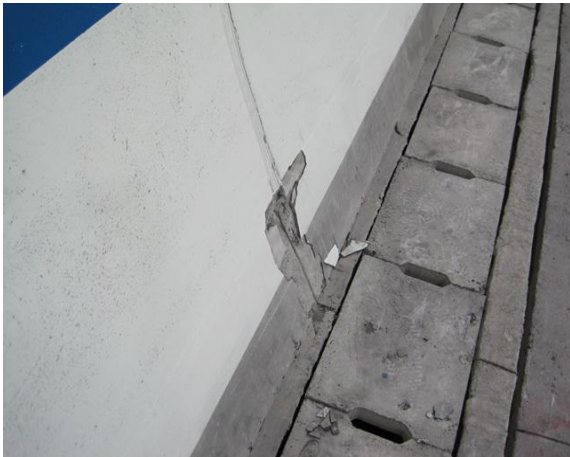
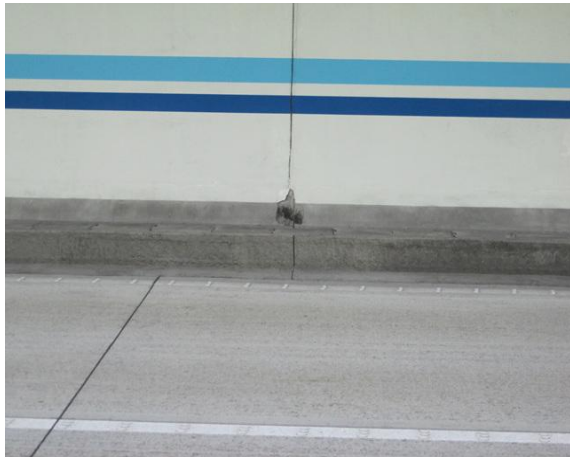
| 위 치 | STA 39.50k 측벽부 | 위 치 | STA 39.59k 측벽부 |

| 현 황 | 마감재 박락(A=0.2m*0.5m) | 현 황 | 마감재 박락(A=0.4m*0.4m) |

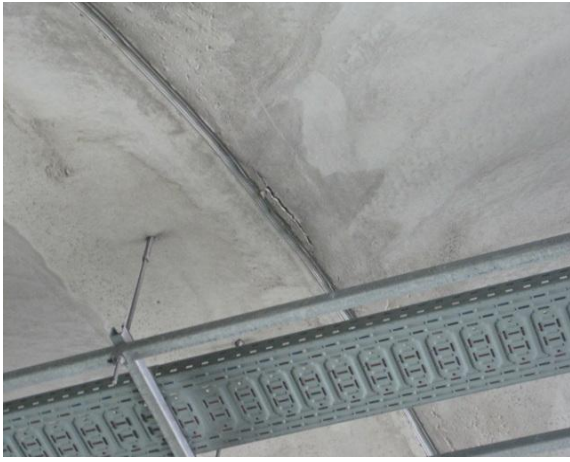
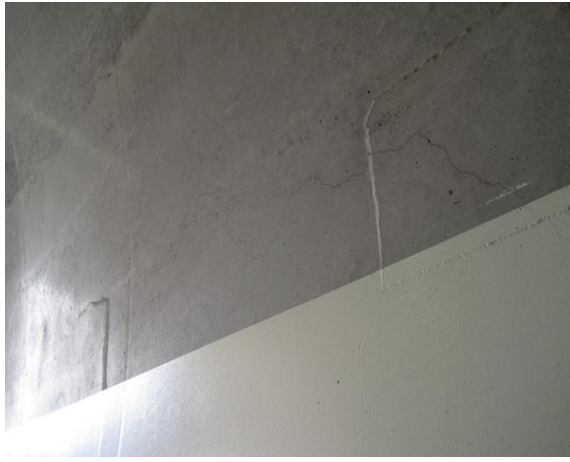
| 위 치 | STA 39.61k 라이닝 콘크리트 | 위 치 | STA 39.64k 측벽부 |

| 현 황 | 조인트부 들뜸(A=0.1m*0.3m) | 현 황 | 균열(L=5.0m) |

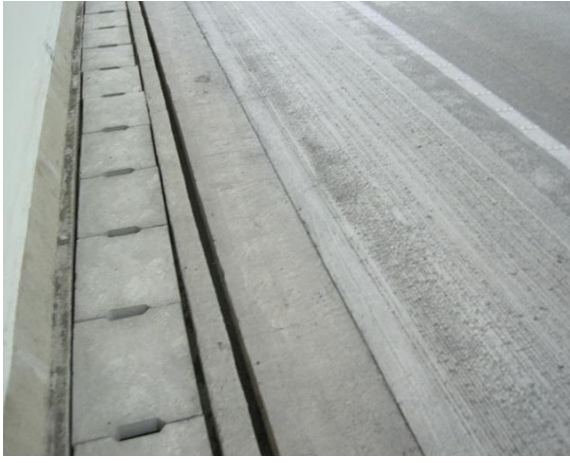
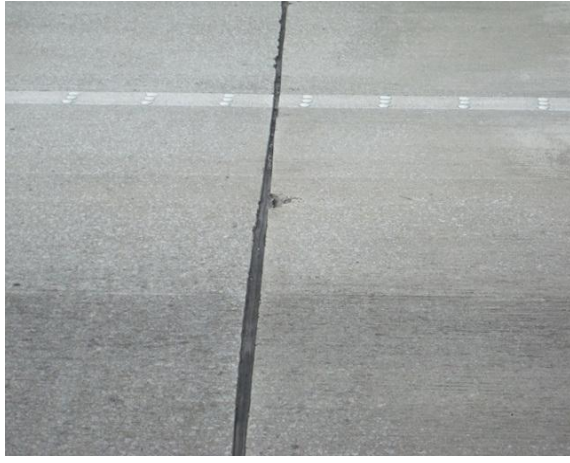
| 위 치 | STA 39.26~39.75k 포장부 | 위 치 | STA 39.43k 포장부 |

| 현 황 | 균열(L=0.5m*2ea) | 현 황 | 스폴링(A=0.1m*0.1m) |

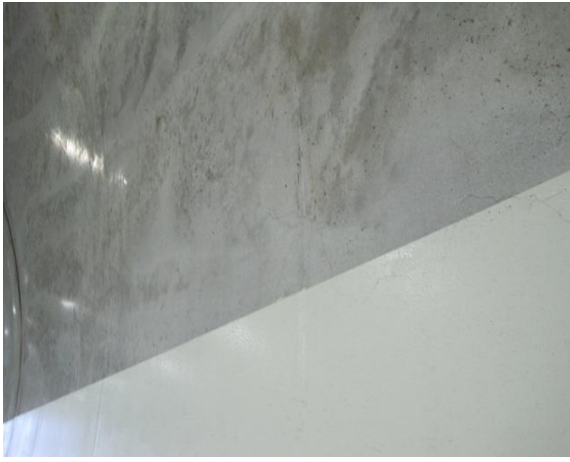
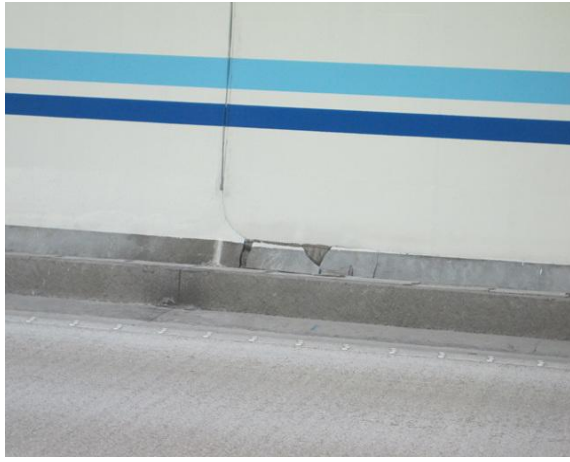
| 위 치 | STA 42.34k 라이닝 콘크리트 | 위 치 | STA 42.38k 측벽부 |

| 현 황 | 균열(L=2.0m) | 현 황 | 마감재 박락(A=0.5m*0.2m) |

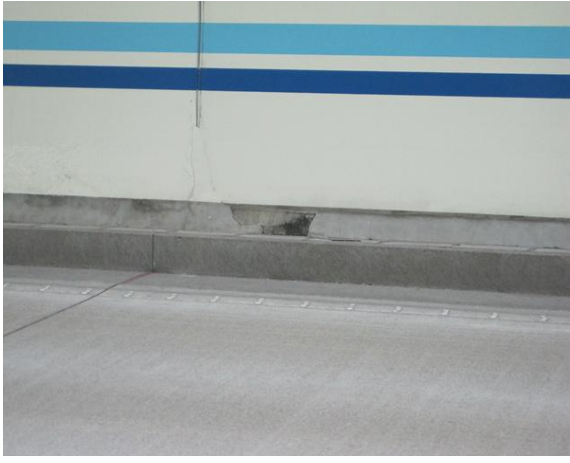
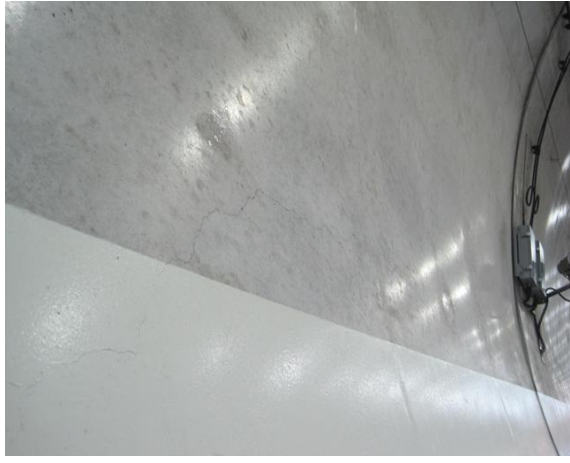
| 위 치 | STA 42.40k 측벽부 | 위 치 | STA 42.42k 라이닝 콘크리트 |

| 현 황 | 마감재 박락(A=0.3m*0.2m) | 현 황 | 균열(L=4.0m) |

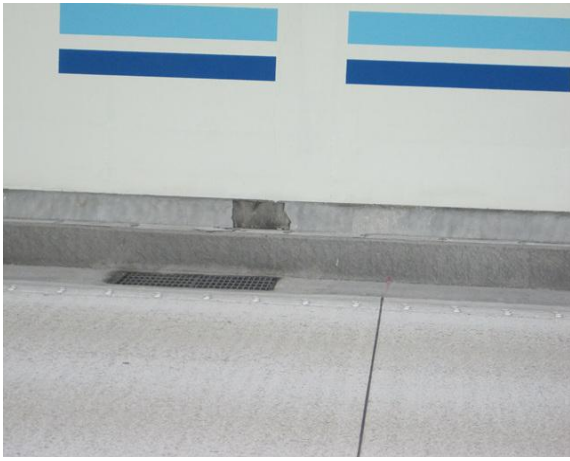
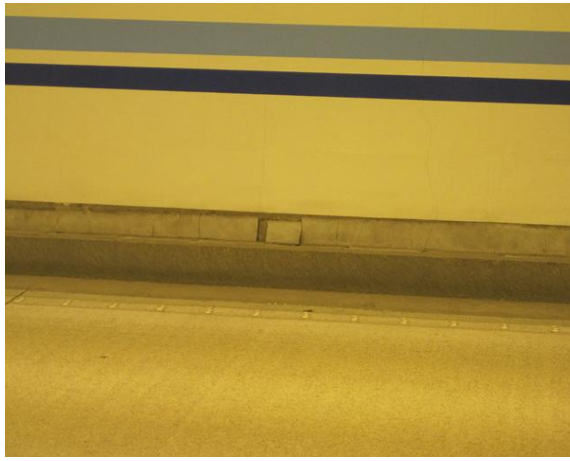
| 위 치 | STA 42.45k 측벽부 | 위 치 | STA 42.57k 측벽부 |

| 현 황 | 마감재 박락(A=0.5m*0.3m) | 현 황 | 마감재 박락(A=0.4m*0.3m) |

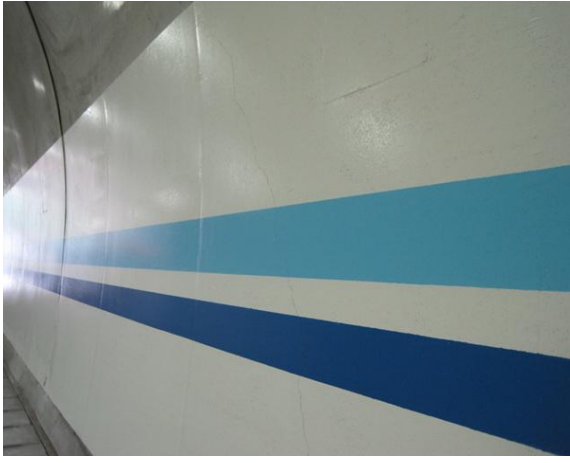
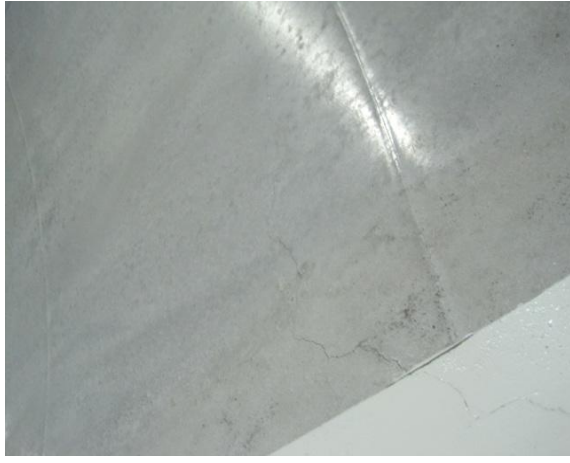
| 위 치 | STA 42.57k 측벽부 | 위 치 | STA 42.57k 측벽부 |

| 현 황 | 균열(L=2.0m) | 현 황 | 균열(L=2.0m) |

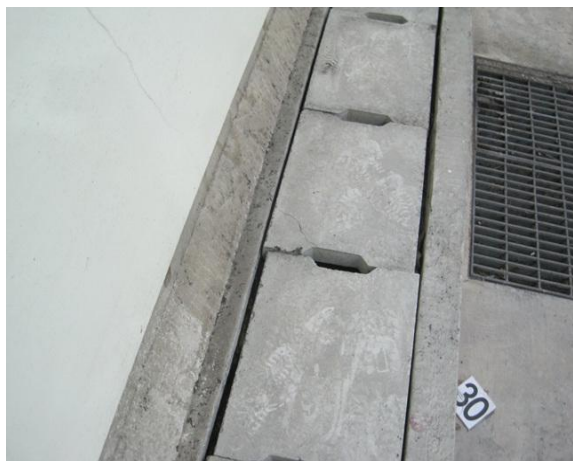
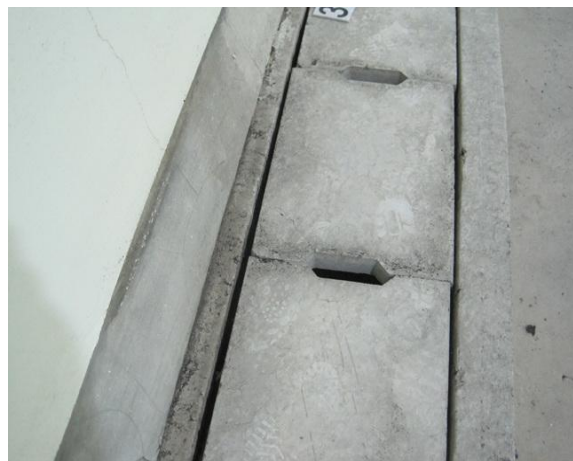
| 위 치 | STA 42.53k 공동구 | 위 치 | STA 42.57k 공동구 |

| 현 황 | 덮개 파손(1EA) | 현 황 | 덮개 파손(1EA) |

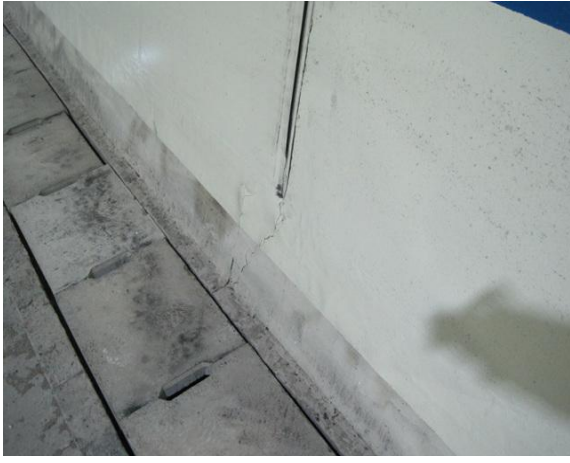
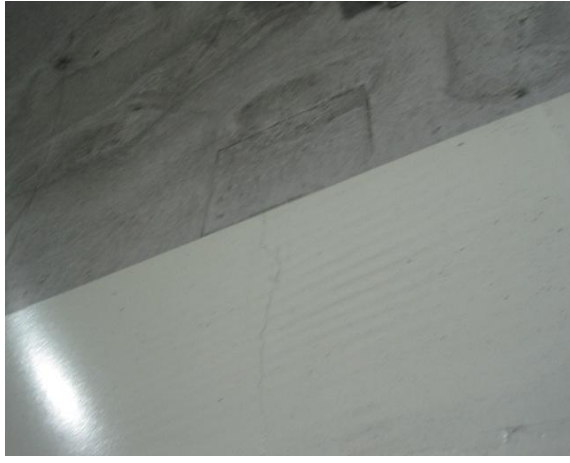
| 위 치 | STA 43.02k 측벽부 | 위 치 | STA 43.06k 라이닝 콘크리트 |

| 현 황 | 마감재 들뜸 (A=0.1m*0.3m) | 현 황 | 균열 (L=1.5m) |

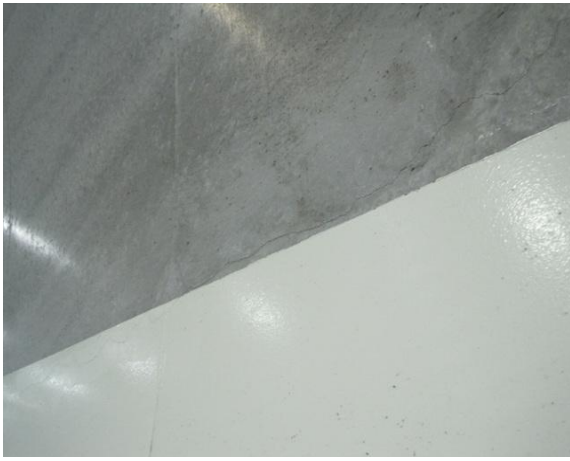
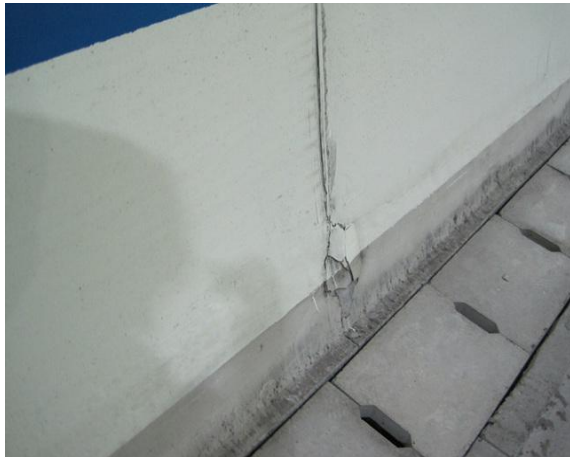
| 위 치 | STA 43.14k 라이닝 콘크리트 | 위 치 | STA 43.14k 측벽부 |

| 현 황 | 균열(L=3.0m) | 현 황 | 마감재 박락(A=0.3m*0.3m) |

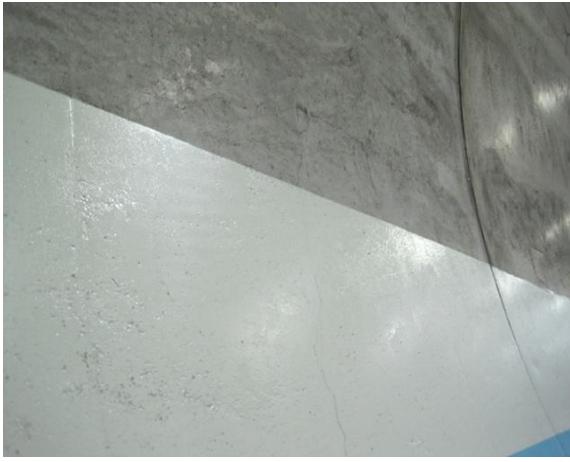
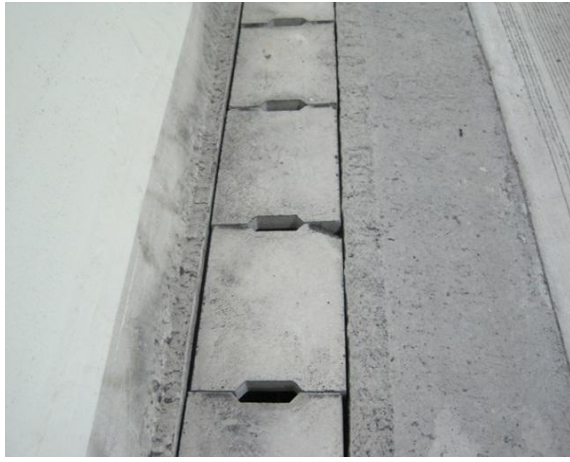
| 위 치 | STA 43.19k 라이닝 콘크리트 | 위 치 | STA 42.92k 공동구 |

| 현 황 | 균열(L=3.5m) | 현 황 | 덜개 파손(1EA) |

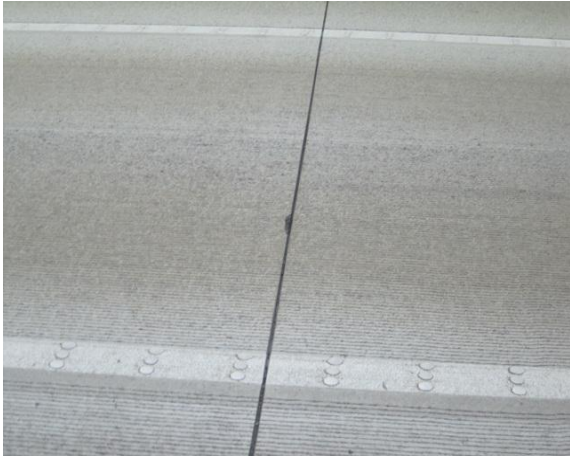
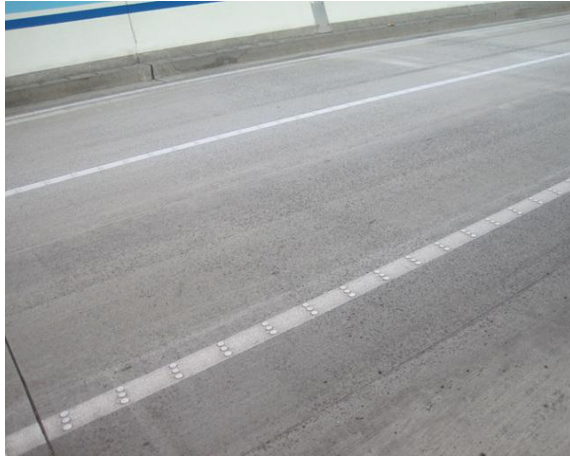
| 위 치 | STA 42.90k 포장부 | 위 치 | STA 43.51k 포장부 |

| 현 황 | 스폴링(A=0.1m*0.2m) | 현 황 | 마모(A=5.0m*12.0m) |

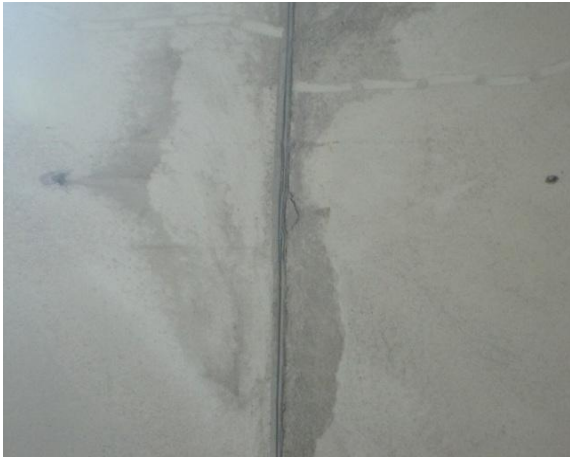
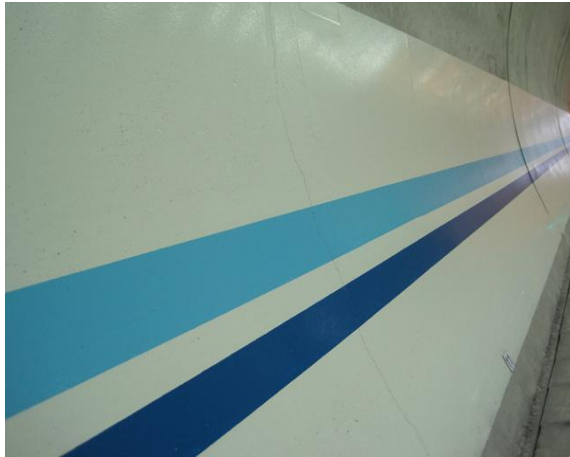
| 위 치 | STA 43.54k 라이닝 콘크리트 | 위 치 | STA 42.83k 측벽부 |

| 현 황 | 조인트부 들뜸 (A=0.1m*0.2m) | 현 황 | 균열 (L=2.0m) |

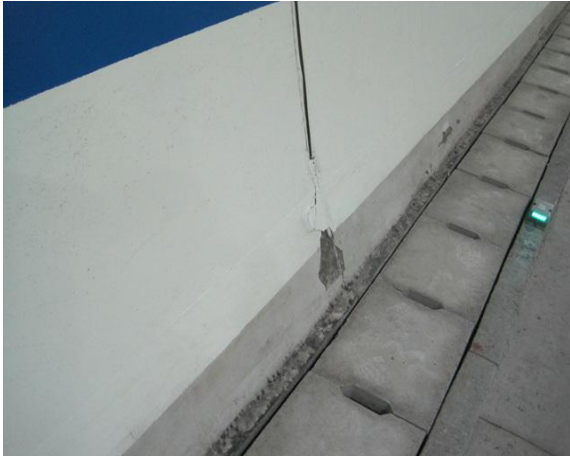
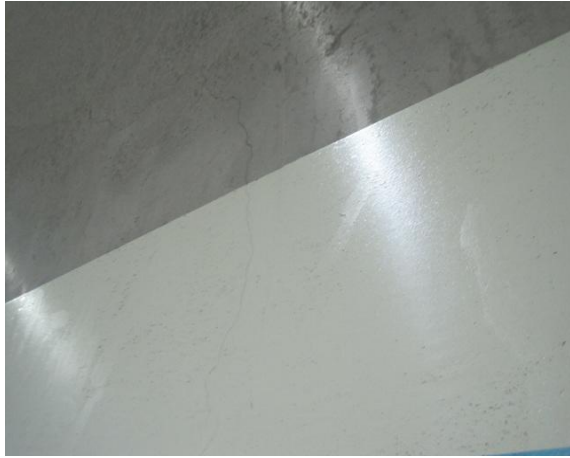
| 위 치 | STA 43.03k 측벽부 | 위 치 | STA 43.56k 측벽부 |

| 현 황 | 마감재 박락 (A=0.5m*1.0m) | 현 황 | 균열 (L=3.5m) |

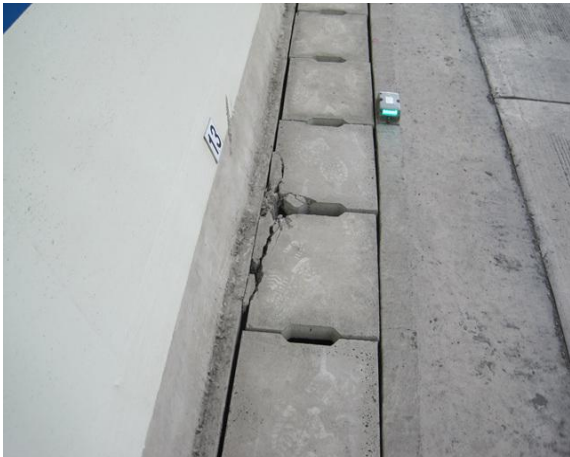
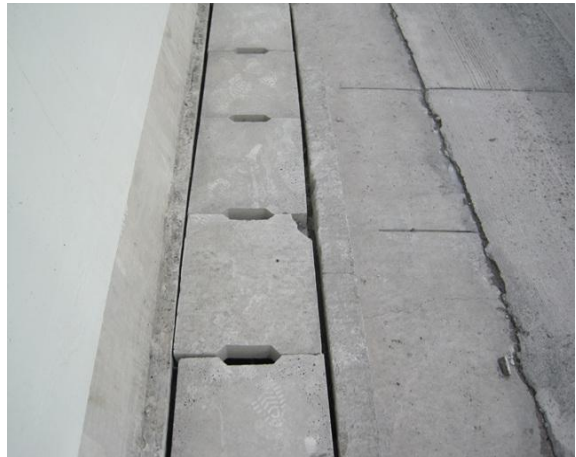
| 위 치 | STA 42.92k 공동구 | 위 치 | STA 42.97k 공동구 |

| 현 황 | 뿔개 파손(2EA) | 현 황 | 뿔개 파손(1EA) |

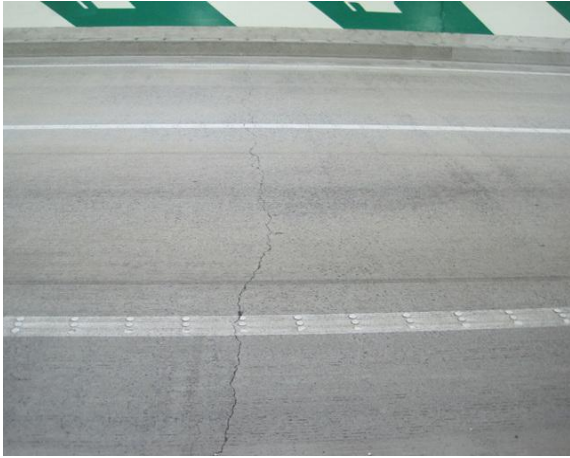
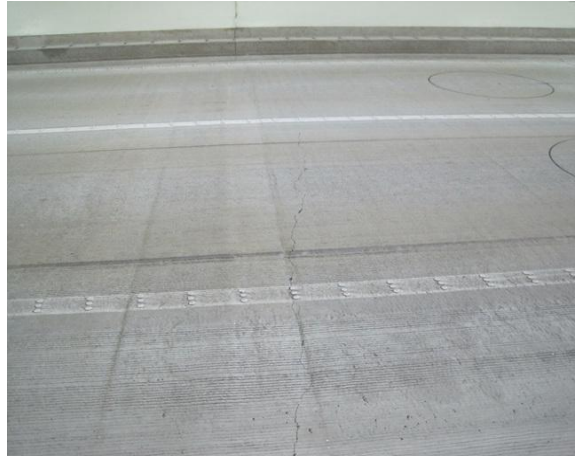
| 위 치 | STA 43.41k 포장부 | 위 치 | STA 43.58k 포장부 |

| 현 황 | 균열(L=12.0m) | 현 황 | 균열(L=7.5m) |
