시설물 정기안전점검용역  
상주영천고속도로

상주영천고속도로 시설물 정기안전점검용역

**< 옹벽편 >**

2018. 12

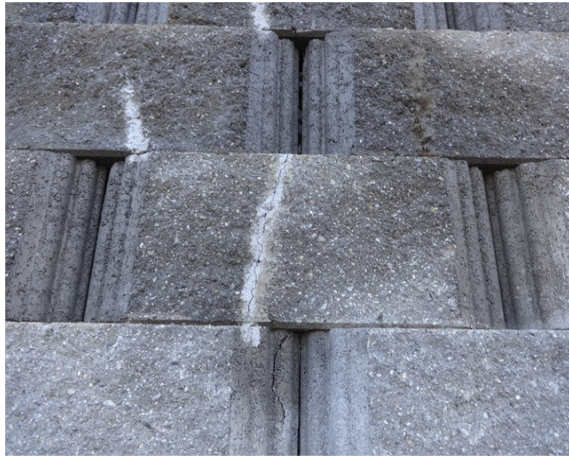
| 위 치 | STA 30.98k 블록 전면부 | 위 치 | STA 31.04k 블록 전면부 |

| 현 황 | 균열(L=0.2m) | 현 황 | 균열(L=0.2m) |

| 구 분 | 점검 결과 | 조치 필요사항 |
|---|---|---|
| 옹벽 상태 | · 블록 전면부 균열 (L=1.0m, 5개소) | 블록 균열 보수 |

| NO | 구 분 | 손상 현황 | 단 위 | 합 계 | 보수공법 | 비 고 |
|---|---|---|---|---|---|---|
| 1 | 옹벽 | 블록 전면부 균열 | m<br>(개소) | 1.0<br>(5) | 블록 균열 보수 | |

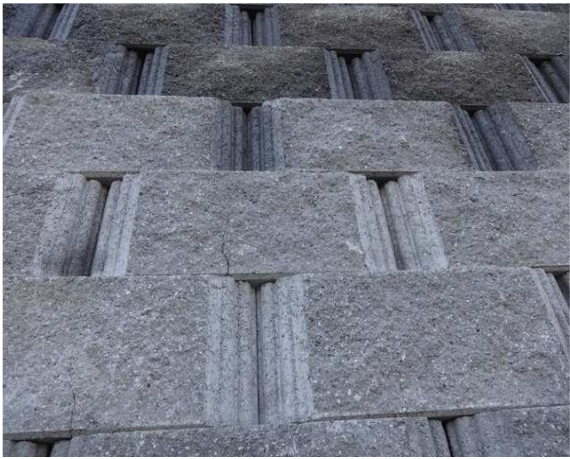
| 위 치 | STA 31.06k 블록 전면부 | 위 치 | STA 31.14k 블록 전면부 |

| 현 황 | 균열 (L=0.2m) | 현 황 | 균열 (L=0.2m) |

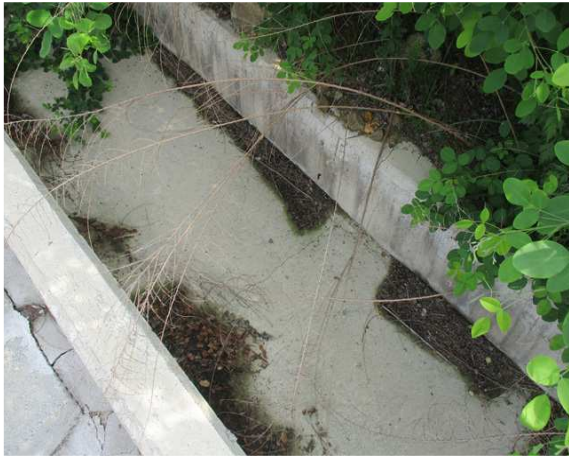
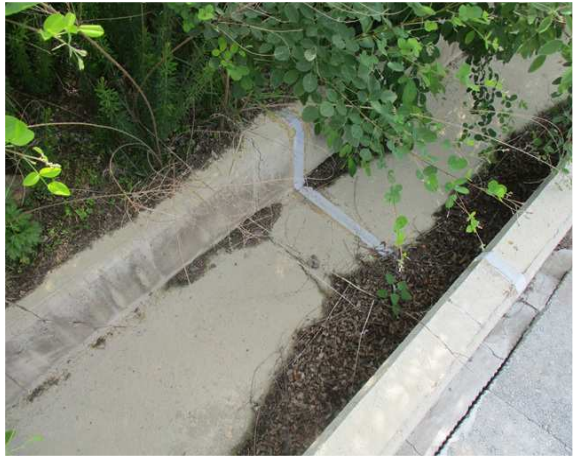
| 위 치 | STA 36.28k 배수로 | 위 치 | STA 36.31k 배수로 |

| 현 황 | 균열(L=0.5m) | 현 황 | 균열(L=0.5m) |

| 구 분 | 점검 결과 | 조치 필요사항 |
|---|---|---|
| 배수 시설 | · 배수로 균열 (L=1.5m, 3개소)<br>· 배수로 조인트 실란트 파손 (L=0.5m) | 균열보수<br>실란트 재설치 |

| NO | 구 분 | 손상 현황 | 단 위 | 합 계 | 보수공법 | 비 고 |
|---|---|---|---|---|---|---|
| 1 | 배수 시설 | 배수로 균열 | m<br>(개소) | 1.5<br>(3) | 균열보수 | |

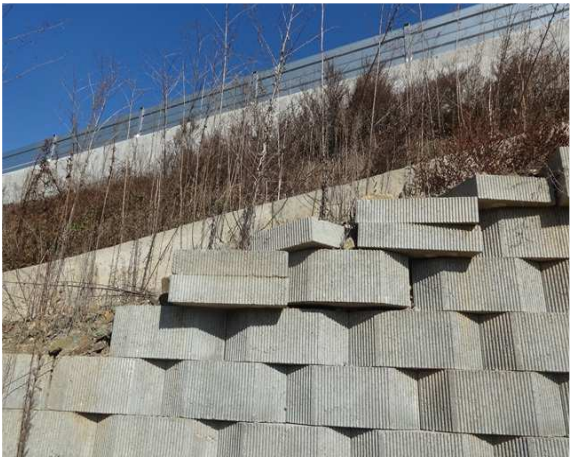
| 위 치 | STA 51.33k 블록 전면부 | 위 치 | STA 51.21k 블록 전면부 |

| 현 황 | 재균열(L=0.5m) | 현 황 | 이격 |

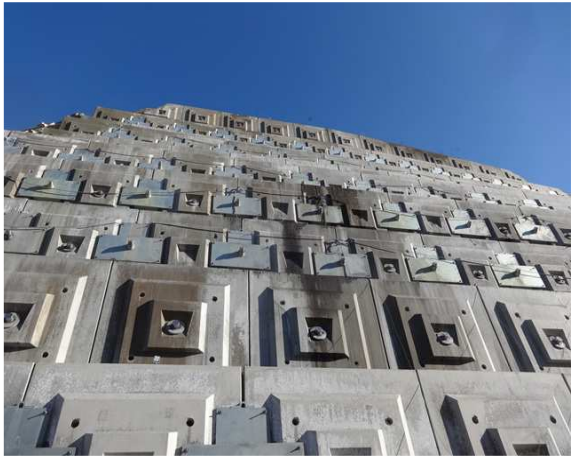
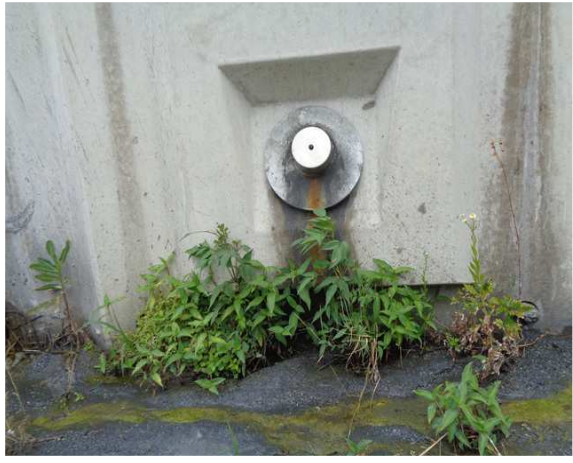
| 위 치 | STA 54.52k 패널 전면부 | 위 치 | STA 54.52k 패널 전면부 |

| 현 황 | 앵커부 누수 | 현 황 | 앵커부 누수 |

| 구 분 | 점검 결과 | 조치 필요사항 |
|---|---|---|
| 옹벽 상태 | <ul style="list-style-type: none"> <li>· 앵커부 누수 (4개소)</li> <li>· 패널 전면부 들뜸 및 파손 (A=0.32m, 2개소)</li> <li>· 패널 전면부 균열 (L=0.3m)</li> </ul> | 주기적인 계측 및 점검<br>단면보수<br>균열보수 |

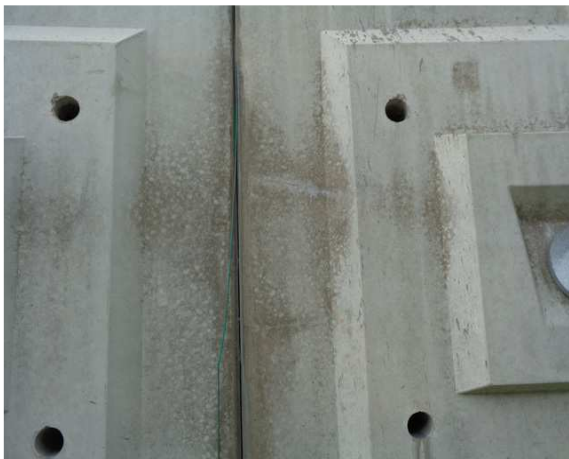
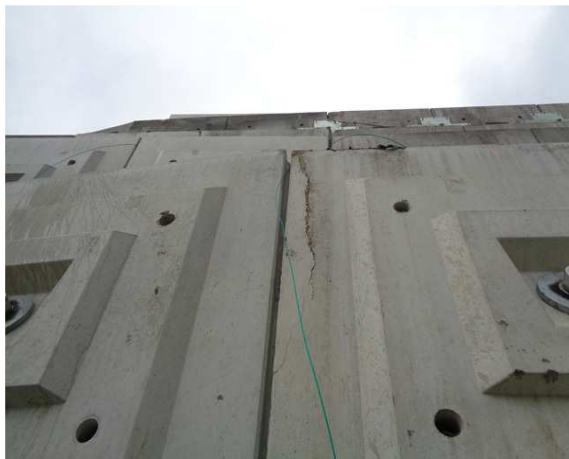
| 위 치 | STA 54.63k 패널 전면부 | 위 치 | STA 54.67k 패널 전면부 |

| 현 황 | 균열 (L=0.3m) | 현 황 | 들뜸 (A=0.2m*1.5m) |

| NO | 구 분 | 손상 현황 | 단 위 | 합 계 | 보수공법 | 비 고 |
|---|---|---|---|---|---|---|
| 2 | 옹벽 | 패널 전면부 균열 | m<br>(개소) | 0.3<br>(1) | 균열보수 | |

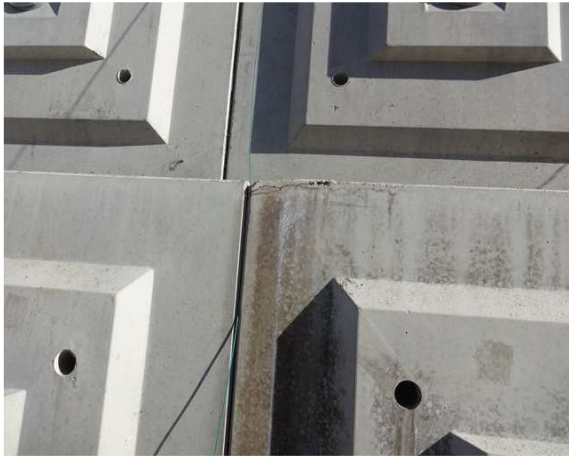
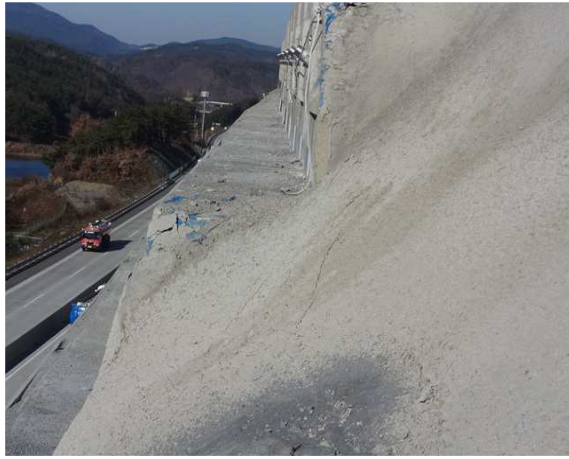
| 위 치 | STA 54.70k 패널 전면부 | 위 치 | STA 54.64k 사면부 |

| 현 황 | 파손 (A=0.1m*0.2m) | 현 황 | 췁크리트 들뜸 |

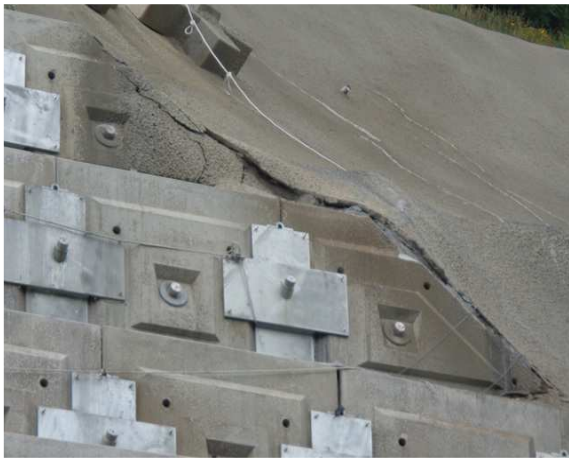
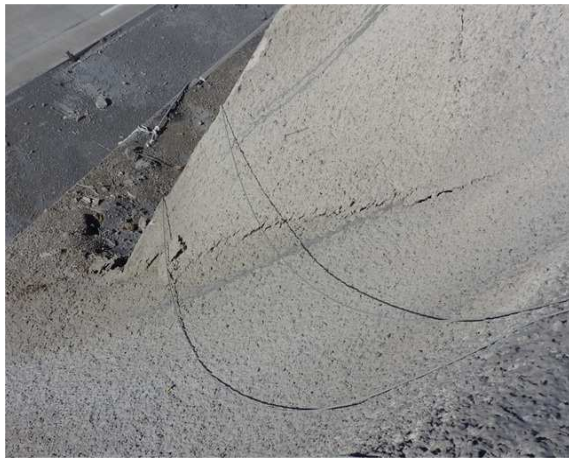
| 위 치 | STA 54.64k 사면부 | 위 치 | STA 54.64k 사면부 |

| 현 황 | 췁크리트 들뜸 | 현 황 | 췁크리트 균열 |

| 구 분 | 점검 결과 | 조치 필요사항 |
|---|---|---|
| 사면 상태 | <ul style="list-style-type: none"> <li>· 숏크리트 들뜸</li> <li>· 숏크리트 균열</li> </ul> | 주의관찰 |

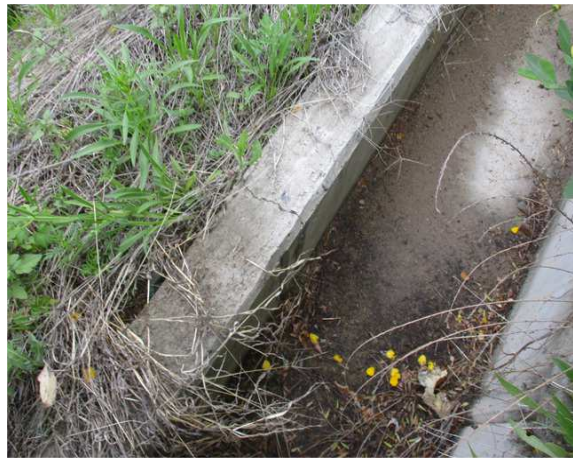
| 위 치 | STA 62.35k 패널 전면부 | 위 치 | STA 62.42k 배수로 |

| 현 황 | 식생 | 현 황 | 균열 (L=0.5m) |

| 구 분 | 점검 결과 | 조치 필요사항 |
|---|---|---|
| 배수 시설 | · 배수로 균열 (L=0.5m) | 균열보수 |

| NO | 구 분 | 손상 현황 | 단 위 | 합 계 | 보수공법 | 비 고 |
|---|---|---|---|---|---|---|
| 1 | 배수 시설 | 배수로 균열 | m<br>(개소) | 0.5<br>(1) | 균열보수 | |

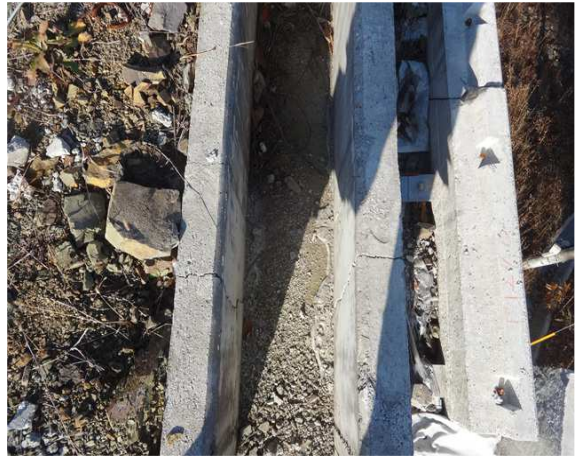
| 위 치 | STA 73.21k 패널 전면부 | 위 치 | STA 73.16k 배수로 |

| 현 황 | 파손 (A=0.1m*0.2m) | 현 황 | 균열 (L=1.0m) |

| 구 분 | 점검 결과 | 조치 필요사항 |
|---|---|---|
| 배수 시설 | · 배수로 균열 ( $L=2.5m$ , 5개소)<br>· 배수로 이격 ( $L=1.0m$ , 2개소)<br>· 배수로 파손 ( $A=0.38m^2$ , 4개소)<br>· 배수로 체수 ( $L=10.0m$ ) | 균열보수<br>주입보수<br>단면보수<br>주의관찰 |

| NO | 구 분 | 손상 현황 | 단 위 | 합 계 | 보수공법 | 비 고 |
|---|---|---|---|---|---|---|
| 2 | 배수 시설 | 배수로 균열 | $m$<br>(개소) | 2.5<br>(5) | 균열보수 | |

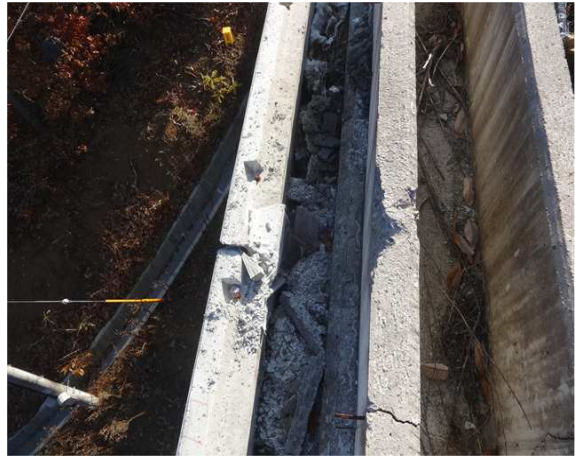
| 위 치 | STA 73.19k 배수로 | 위 치 | STA 73.23k 배수로 |

| 현 황 | 채수 (L=10.0m) | 현 황 | 파손 (A=0.2m*0.3m) |

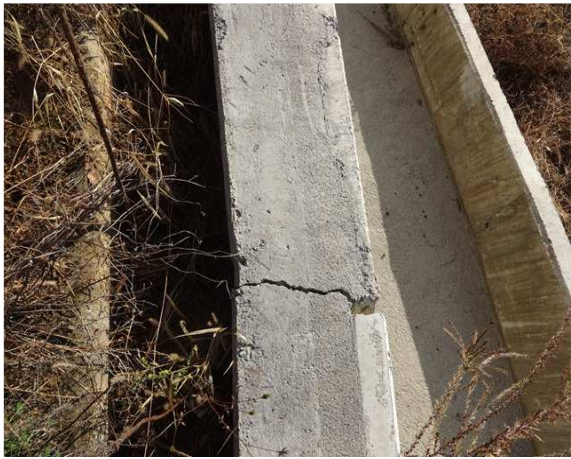
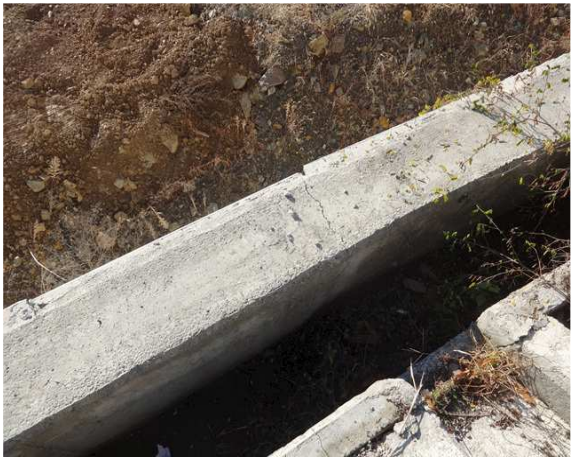
| 위 치 | STA 75.48k 옹벽 상면 | 위 치 | STA 75.49k 옹벽 상면 |

| 현 황 | 균열 (L=0.5m) | 현 황 | 균열 (L=0.5m) |

| NO | 구 분 | 손상 현황 | 단 위 | 합 계 | 보수공법 | 비 고 |
|---|---|---|---|---|---|---|
| 2 | 옹벽 | 상면 균열 | m<br>(개소) | 1.0<br>(2) | 균열보수 | |

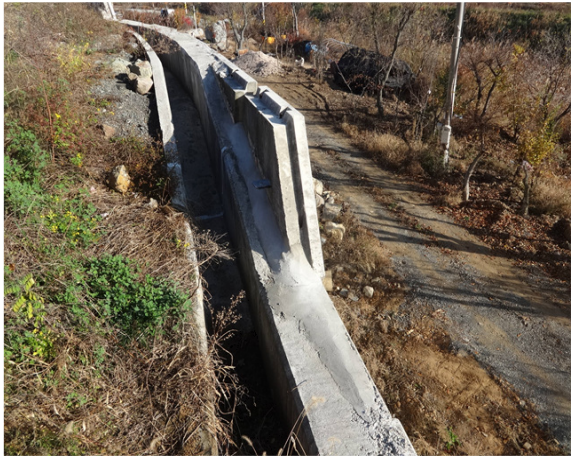
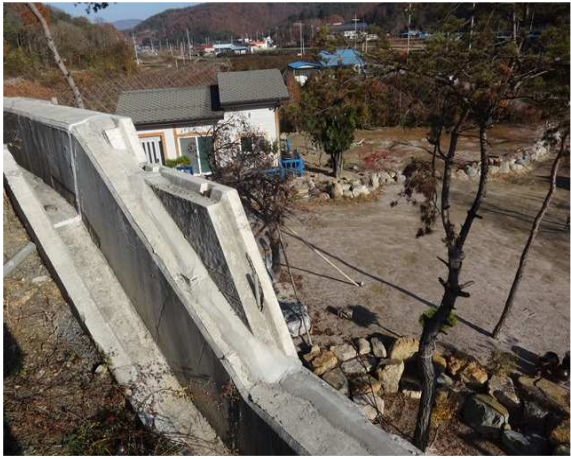
| 위 치 | 패널 접합부 | 위 치 | 패널 접합부 |

| 현 황 | 이격 보수 | 현 황 | 이격 보수 |

| 구 분 | 점검 결과 | 조치 필요사항 |
|---|---|---|
| 옹벽 상태 | <ul style="list-style-type: none"> <li>· 패널 접합부 재이격 (L=4.5m, 3개소)</li> <li>· 상면 균열 (L=1.0m, 2개소)</li> <li>· 상면 파손 (A=0.3m*2.0m)</li> <li>· 패널 전면부 파손 (A=0.08m<sup>2</sup>, 7개소)</li> </ul> | 주입보수<br>균열보수<br>단면보수<br>단면보수 |
| 점검자 의견 | 패널식옹벽14에 대한 점검결과, 주요 손상으로는 패널 전면부 파손, 옹벽 상면 균열 및 파손, 배수로 파손 등이 조사되었다. 특히 기존 손상이었던 패널 접합부 이격 보수부의 경우 재이격이 발생된 것으로 확인되었으며, 조치가 필요할 것으로 판단된다. | |

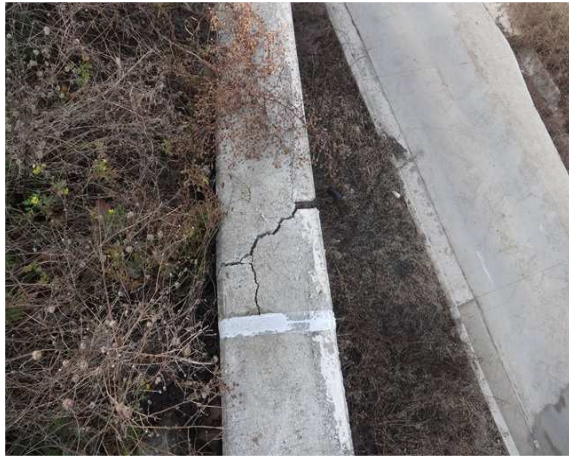
| 위 치 | STA 78.97k 배수로 | 위 치 | STA 78.97k 배수로 |

| 현 황 | 균열 (L=0.5m) | 현 황 | 파손 (A=0.3m*0.3m) |

| 구 분 | 점검 결과 | 조치 필요사항 |
|---|---|---|
| 배수 시설 | <ul style="list-style-type: none"> <li>배수로 파손 (A=0.38m<sup>2</sup>, 4개소)</li> <li>배수로 이격 (L=1.0m, 2개소)</li> <li>배수로 균열 (L=2.0m, 4개소)</li> </ul> | 단면보수<br>주입보수<br>균열보수 |

| NO | 구 분 | 손상 현황 | 단 위 | 합 계 | 보수공법 | 비 고 |
|---|---|---|---|---|---|---|
| 4 | 배수 시설 | 배수로 균열 | m<br>(개소) | 2.0<br>(4) | 균열보수 | |
