시설물  
정기안전점검  
영천고속도로  
상주영천고속도로  
용역

상주영천고속도로 시설물 정기안전점검용역

**< 터널편 >**

2018. 12

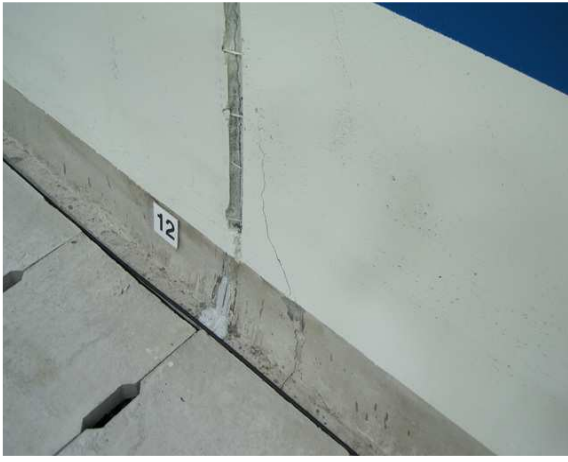
| 위 치 | STA 22.85k 라이닝 콘크리트 | 위 치 | STA 22.90k 공동구 |

| 현 황 | 측벽부 균열 (L=0.5m) | 현 황 | 균열 (L=1.5m) |

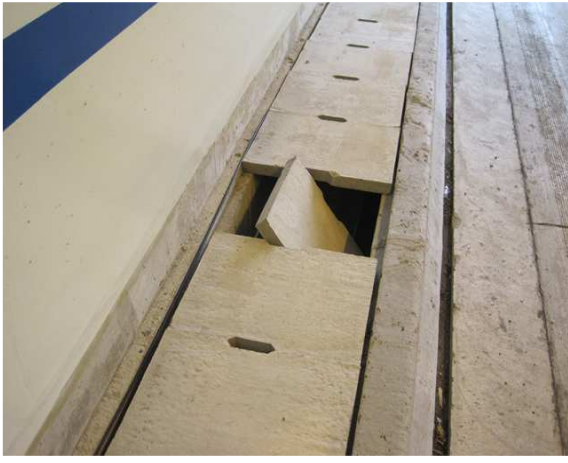
| 위 치 | STA 22.90k 공동구 | 위 치 | STA 22.16k 포장부 |

| 현 황 | 덮개 탈락(1ea) | 현 황 | 균열 (L=0.5m) |

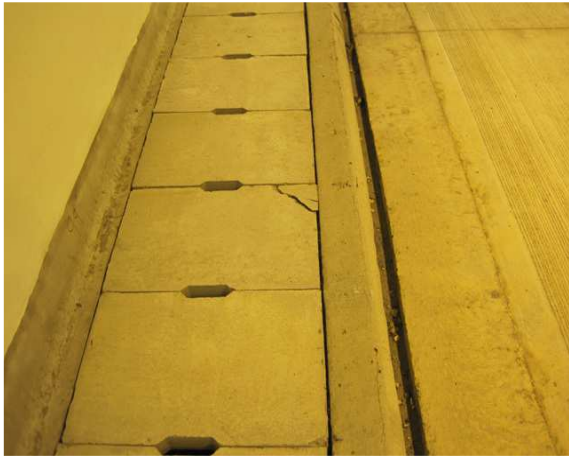
| 위 치 | STA 22.11k 공동구 | 위 치 | STA 22.80k 공동구 |

| 현 황 | 덮개 파손 (1EA) | 현 황 | 균열 (L=1.5m) |

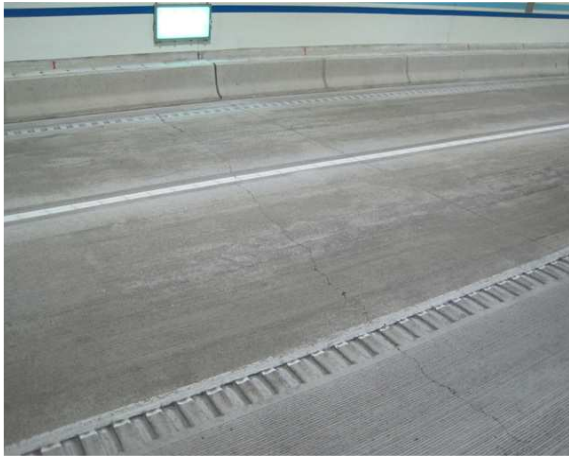
| 위 치 | STA 22.70k 포장부 | 위 치 | STA 22.88k 포장부 |

| 현 황 | 균열 (L=12.0m) | 현 황 | 박락 (A=0.2m*0.1m) |

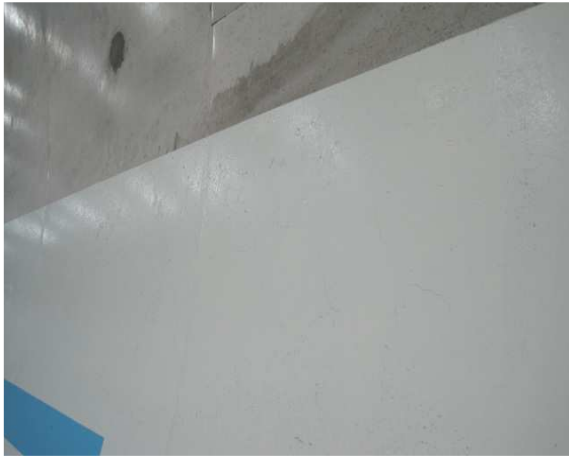
| 위 치 | STA 33.09k 라이닝 콘크리트 | 위 치 | STA 33.04k 포장부 |

| 현 황 | 망상균열 (A=1.0m*3.0m) | 현 황 | 파손 (A=0.1m*0.3m) |

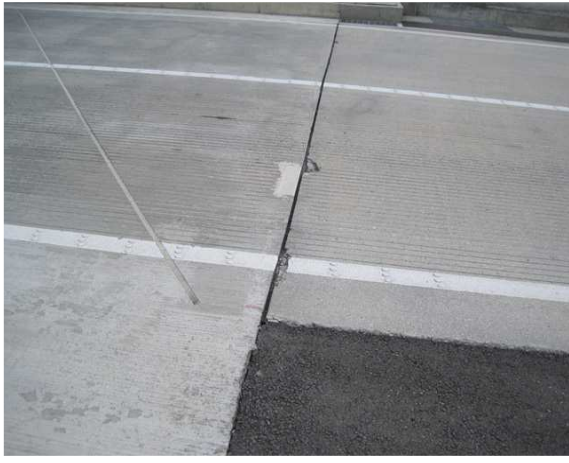
| 위 치 | STA 33.32k 포장부 | 위 치 | STA 33.32k 포장부 |

| 현 황 | 스폴링 (A=0.1m*0.5m*2ea) | 현 황 | 스폴링 (A=0.1m*0.5m*2ea) |

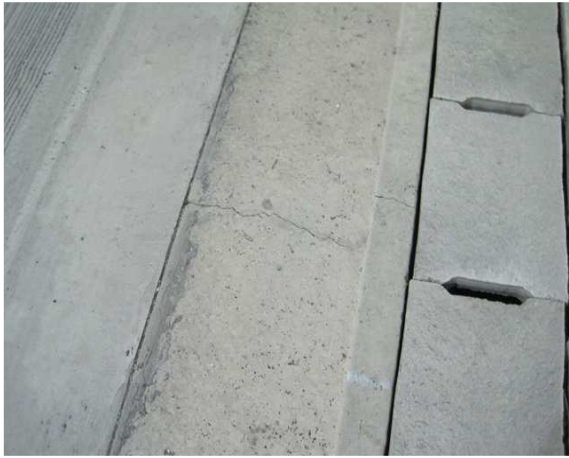
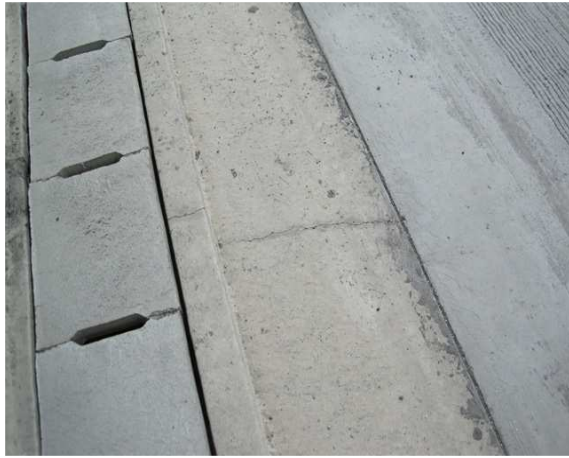
| 위 치 | STA 32.93~33.32k 포장부 | 위 치 | STA 32.93~33.32k 포장부 |

| 현 황 | 균열(L=20.5m) | 현 황 | 균열(L=20.5m) |

| 구 분 | | 점검 결과 | 조치 필요사항 |
|---|---|---|---|
| 터널<br>주변 | 노 면 | · 균열 (L=20.5m, 41개소) | 균열보수 |

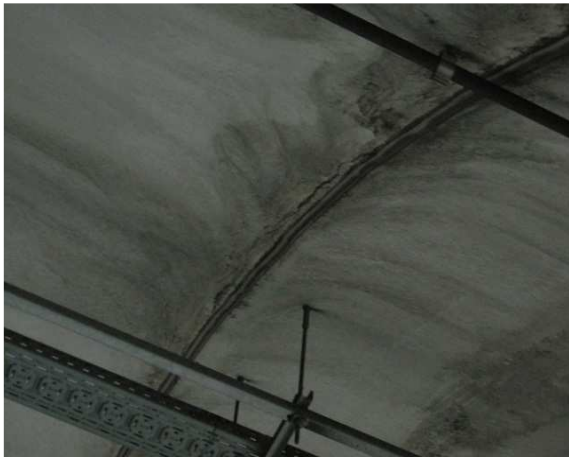
| 위 치 | STA 34.44k 라이닝 콘크리트 | 위 치 | STA 34.79k 라이닝 콘크리트 |

| 현 황 | 조인트부 들뜸 (A=0.1m*1.5m) | 현 황 | 균열 (L=5.0m) |

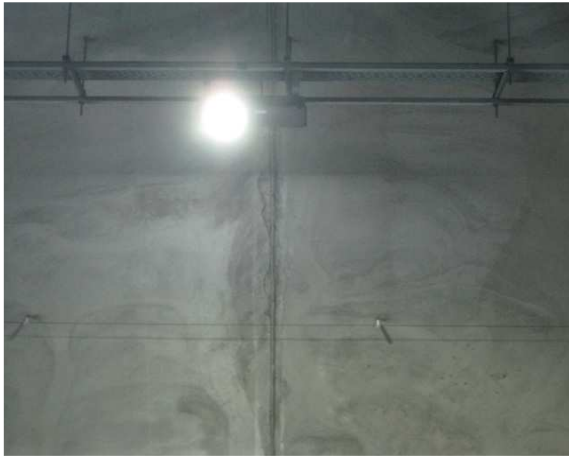
| 위 치 | STA 34.94k 라이닝 콘크리트 | 위 치 | STA 34.29k 공동구 |

| 현 황 | 조인트부 들뜸 (A=0.1m*1.5m) | 현 황 | 덮개 파손(1EA) |

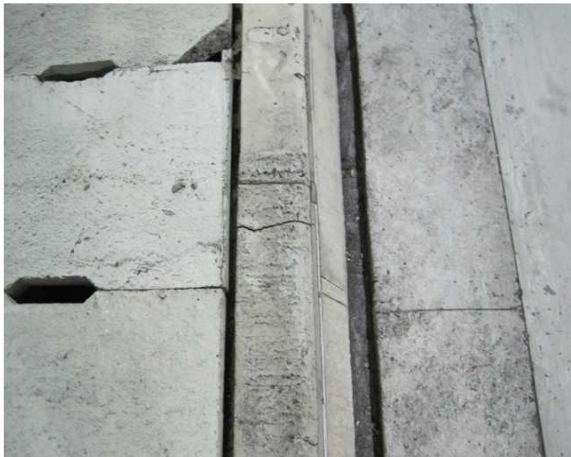
| 위 치 | STA 34.95k 공동구 | 위 치 | STA 35.02k 공동구 |

| 현 황 | 균열(L=0.3m) | 현 황 | 덮개 파손(1EA) |

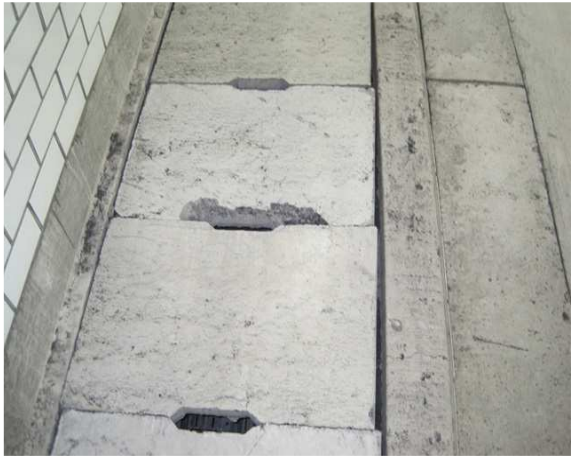
| 위 치 | STA 35.05k 공동구 | 위 치 | STA 35.61k 공동구 |

| 현 황 | 덮개 파손(1EA) | 현 황 | 덮개 이탈(1EA) |

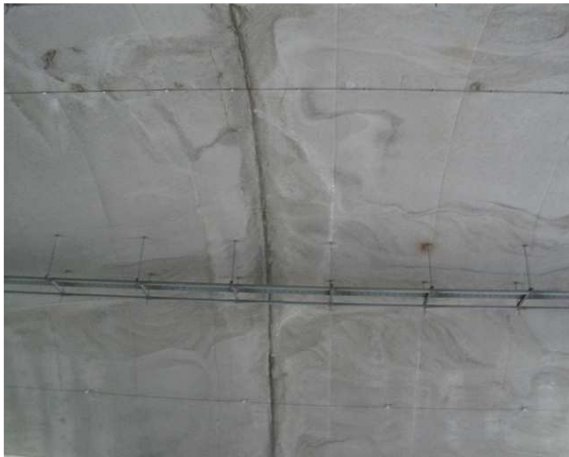
| 위 치 | STA 35.73k 라이닝 콘크리트 | 위 치 | STA 34.97k 측벽부 |

| 현 황 | 균열 (L=5.0m) | 현 황 | 타일 탈락(1EA) |

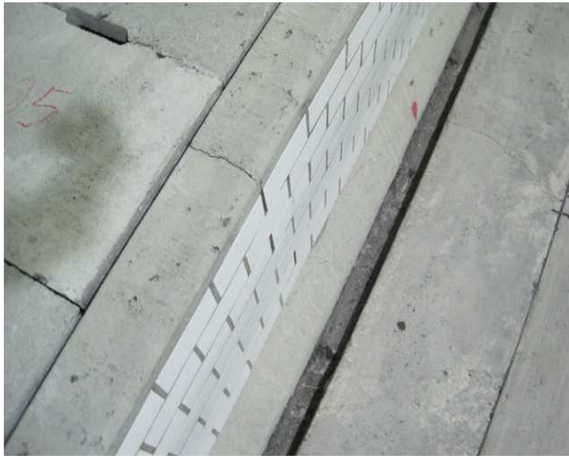
| 위 치 | STA 34.29~36.12k 공동구 | 위 치 | STA 34.69k 공동구 |

| 현 황 | 균열 (L=1.0m*43ea) | 현 황 | 타일 탈락(1EA) |

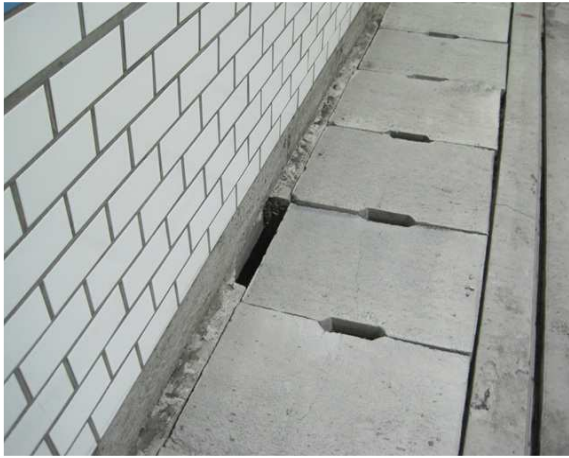
| 위 치 | STA 35.13k 공동구 | 위 치 | STA 35.27k 공동구 |

| 현 황 | 파손 (A=0.1m*0.3m) | 현 황 | 덮개 탈락(1EA) |

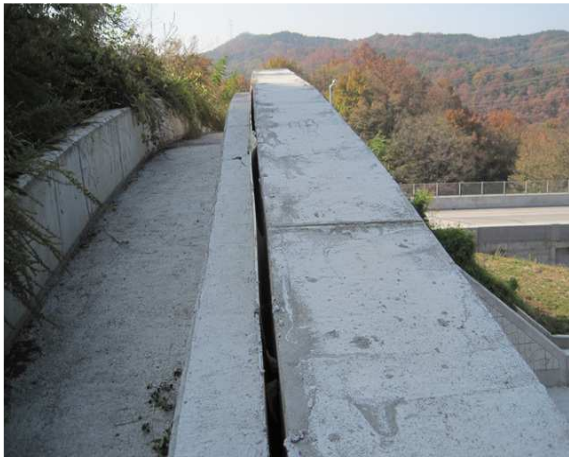
| 위 치 | STA 39.26k 갯문 시점측 | 위 치 | STA 39.26k 라이닝 콘크리트 |

| 현 황 | 배수로 이격(L=5.0m) | 현 황 | 균열부 백태(L=0.5m) |

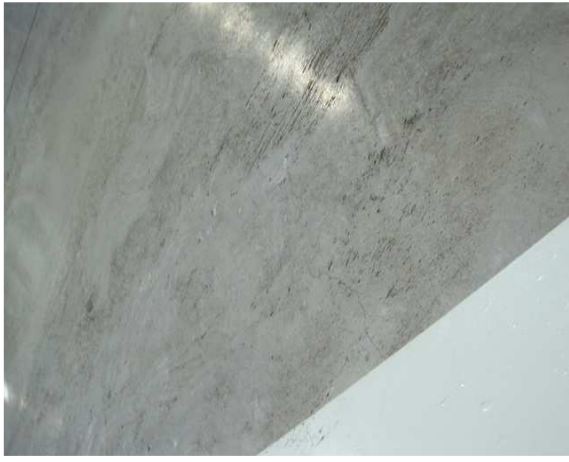
| 위 치 | STA 39.35k 라이닝 콘크리트 | 위 치 | STA 39.39k 라이닝 콘크리트 |

| 현 황 | 균열(L=2.0m) | 현 황 | 조인트부 들뜸(A=0.1m*0.2m) |

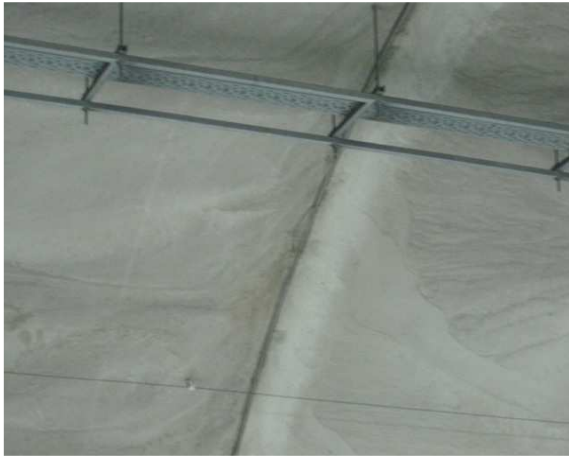
| 위 치 | STA 39.42k 라이닝 콘크리트 | 위 치 | STA 39.44k 라이닝 콘크리트 |

| 현 황 | 조인트부 들뜸(A=0.1m*0.3m) | 현 황 | 균열(L=3.5m) |

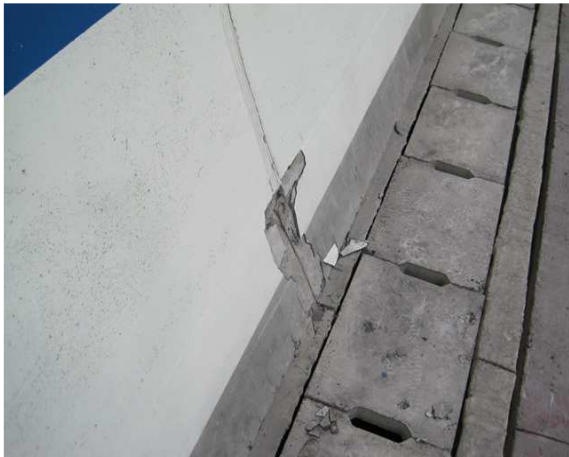
| 위 치 | STA 39.50k 측벽부 | 위 치 | STA 39.59k 측벽부 |

| 현 황 | 마감재 박락(A=0.2m*0.5m) | 현 황 | 마감재 박락(A=0.4m*0.4m) |

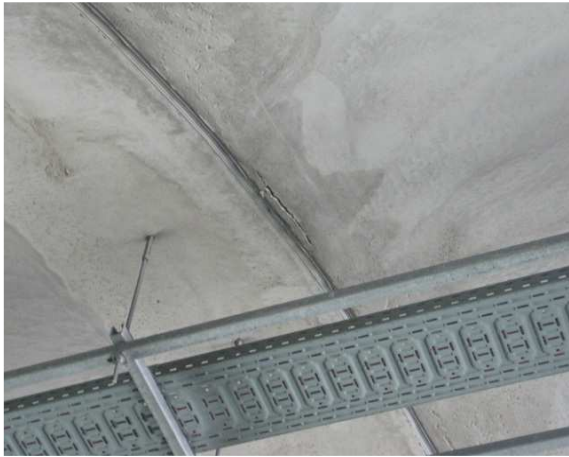
| 위 치 | STA 39.61k 라이닝 콘크리트 | 위 치 | STA 39.64k 측벽부 |

| 현 황 | 조인트부 들뜸(A=0.1m*0.3m) | 현 황 | 균열(L=5.0m) |

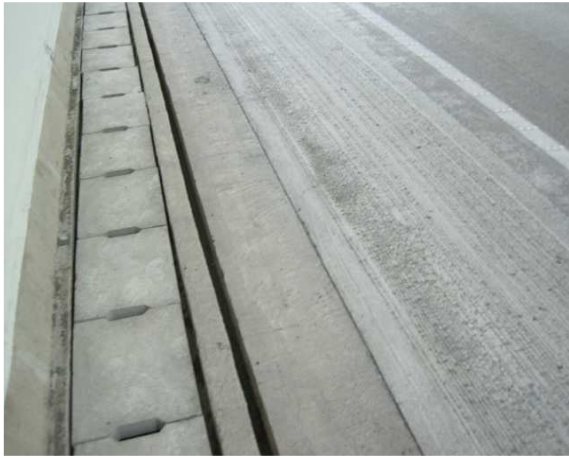
| 위 치 | STA 39.26~39.75k 포장부 | 위 치 | STA 39.43k 포장부 |

| 현 황 | 균열(L=0.5m*2ea) | 현 황 | 스폴링(A=0.1m*0.1m) |

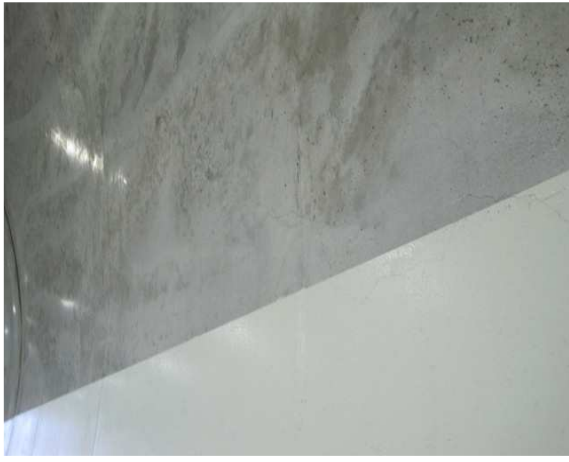
| 위 치 | STA 42.34k 라이닝 콘크리트 | 위 치 | STA 42.38k 측벽부 |

| 현 황 | 균열 (L=2.0m) | 현 황 | 마감재 박락 (A=0.5m*0.2m) |

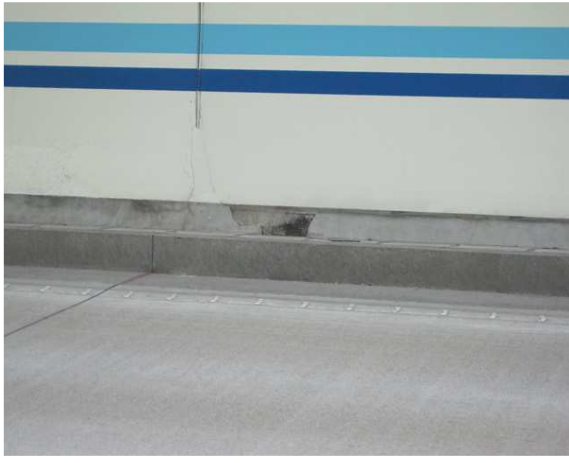
| 위 치 | STA 42.40k 측벽부 | 위 치 | STA 42.42k 라이닝 콘크리트 |

| 현 황 | 마감재 박락 (A=0.3m*0.2m) | 현 황 | 균열 (L=4.0m) |

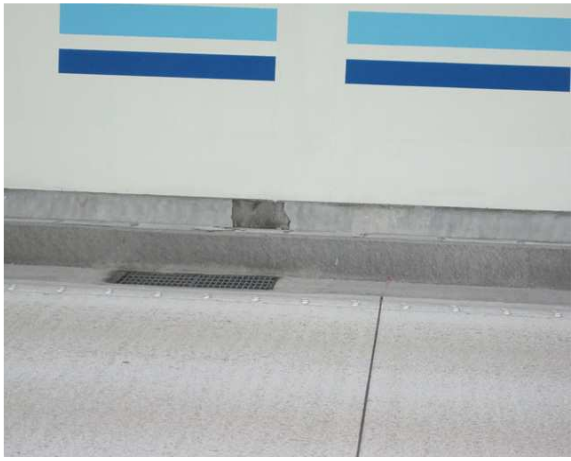
| 위 치 | STA 42.45k 측벽부 | 위 치 | STA 42.57k 측벽부 |

| 현 황 | 마감재 박락(A=0.5m*0.3m) | 현 황 | 마감재 박락(A=0.4m*0.3m) |

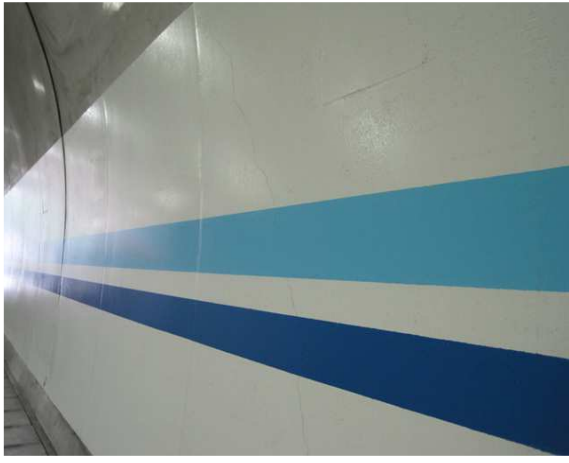
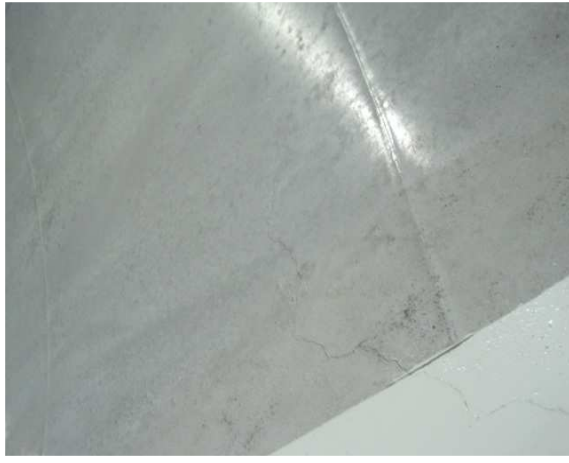
| 위 치 | STA 42.57k 측벽부 | 위 치 | STA 42.57k 측벽부 |

| 현 황 | 균열(L=2.0m) | 현 황 | 균열(L=2.0m) |

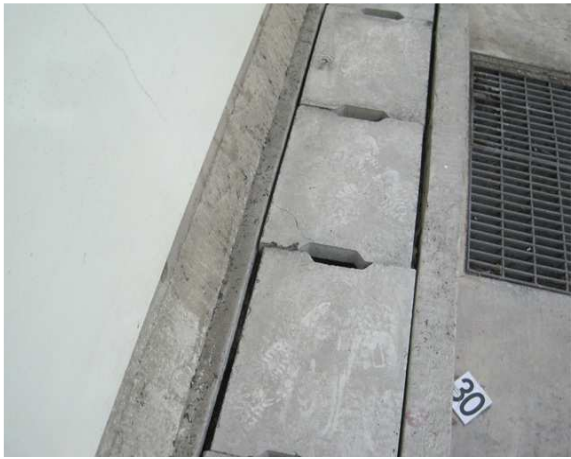
| 위 치 | STA 42.53k 공동구 | 위 치 | STA 42.57k 공동구 |

| 현 황 | 덮개 파손(1EA) | 현 황 | 덮개 파손(1EA) |

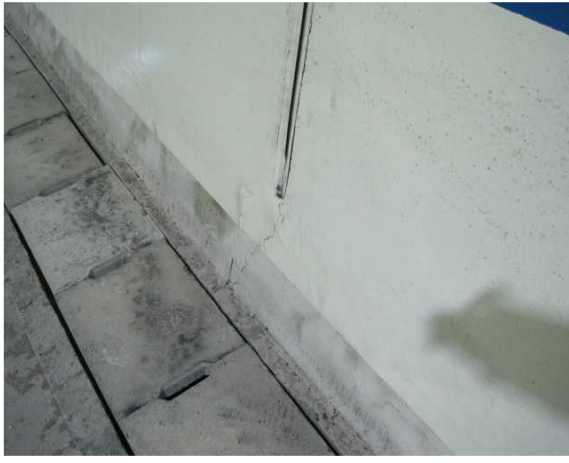
| 위 치 | STA 43.02k 측벽부 | 위 치 | STA 43.06k 라이닝 콘크리트 |

| 현 황 | 마감재 들뜸 (A=0.1m*0.3m) | 현 황 | 균열 (L=1.5m) |

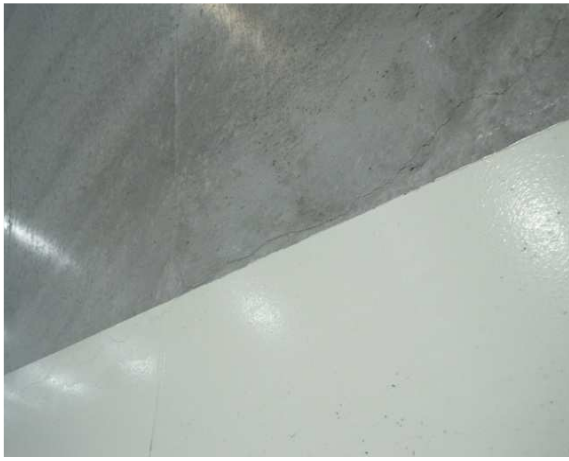
| 위 치 | STA 43.14k 라이닝 콘크리트 | 위 치 | STA 43.14k 측벽부 |

| 현 황 | 균열 (L=3.0m) | 현 황 | 마감재 박락 (A=0.3m*0.3m) |

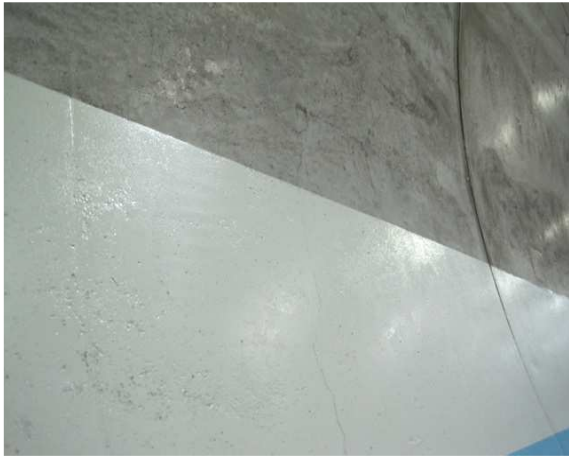
| 위 치 | STA 43.19k 라이닝 콘크리트 | 위 치 | STA 42.92k 공동구 |

| 현 황 | 균열 (L=3.5m) | 현 황 | 덮개 파손 (1EA) |

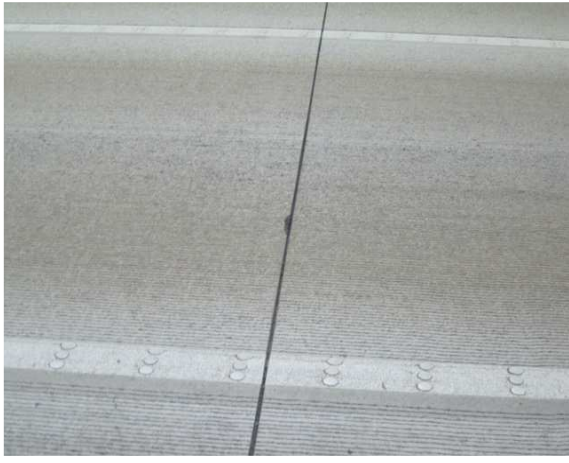
| 위 치 | STA 42.90k 포장부 | 위 치 | STA 43.51k 포장부 |

| 현 황 | 스폴링 (A=0.1m*0.2m) | 현 황 | 마모 (A=5.0m*12.0m) |

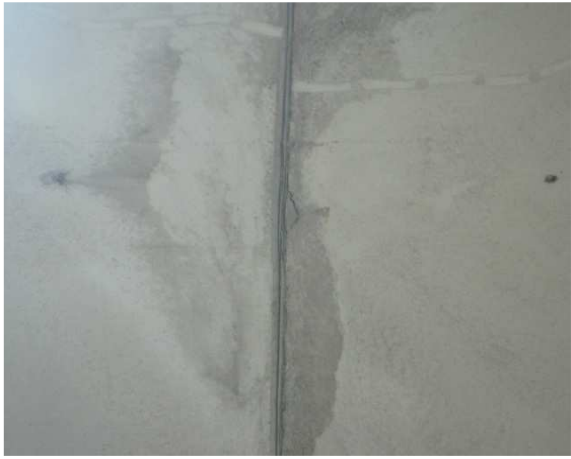
| 위 치 | STA 43.54k 라이닝 콘크리트 | 위 치 | STA 42.83k 측벽부 |

| 현 황 | 조인트부 들뜸 (A=0.1m*0.2m) | 현 황 | 균열 (L=2.0m) |

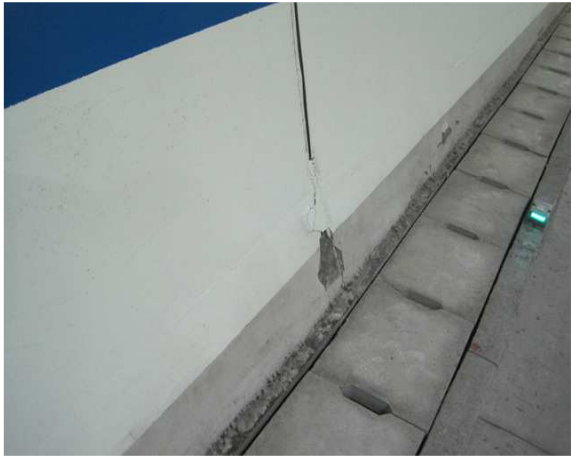
| 위 치 | STA 43.03k 측벽부 | 위 치 | STA 43.56k 측벽부 |

| 현 황 | 마감재 박락 (A=0.5m*1.0m) | 현 황 | 균열 (L=3.5m) |

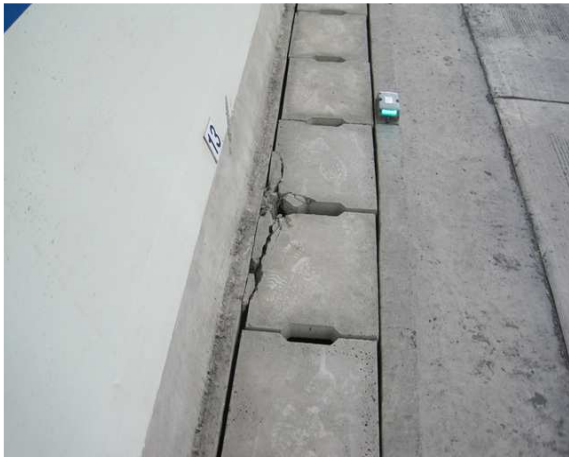
| 위 치 | STA 42.92k 공동구 | 위 치 | STA 42.97k 공동구 |

| 현 황 | 덧개 파손(2EA) | 현 황 | 덧개 파손(1EA) |

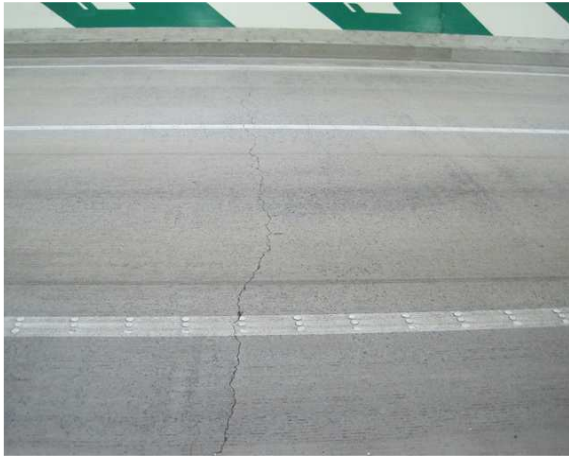
| 위 치 | STA 43.41k 포장부 | 위 치 | STA 43.58k 포장부 |

| 현 황 | 균열(L=12.0m) | 현 황 | 균열(L=7.5m) |
